anp
Agência Nacional
do Petróleo,
Gás Natural e Biocombustíveis

Alerta de Segurança 014 - ANP/SSM

Corte de coluna de perfuração por acionamento espúrio de gaveta cega cisalhante do BOP

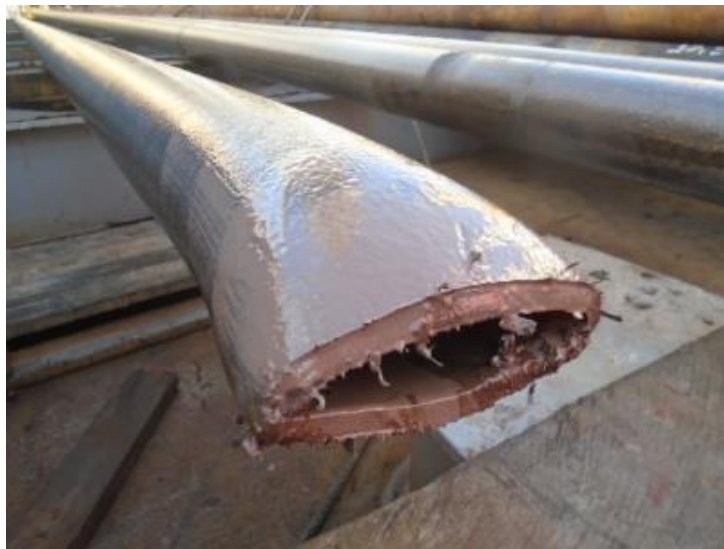
Durante a perfuração da fase 4 de um poço marítimo, ocorreu o corte da coluna de perfuração devido ao acionamento espúrio da gaveta cega cisalhante superior do BOP (*blowout preventer*) submarino. Após o evento, verificou-se a ocorrência de alarmes e perda de comunicação com o Módulo Eletrônico Submarino B (SEM "B") do *pod* amarelo. Não houve registro do acionamento de gaveta cega cisalhante no *event log* do BOP. A Figura 1 mostra como ficou a extremidade superior da coluna após o corte:

Figura 1 – Extremidade superior da coluna cortada.

- A investigação determinou como causa mais provável para o acionamento espúrio, a contaminação e a corrosão nas placas eletrônicas do SEM “B” do *pod* amarelo, mesmo estando inativo no momento do evento. Foram identificados danos por corrosão e contaminação por umidade nas placas e pinos dos conectores de ambas os SEMs do *pod* amarelo.
- A contaminação e a corrosão foram consideradas como consequência de deficiências na execução e gestão da manutenção do BOP.

- Estabelecer rotina de controle de umidade (ex. dissecante) dos módulos eletrônicos do BOP no plano de manutenção da empresa.
- Estabelecer rotina de inspeção detalhada dos componentes eletrônicos do BOP no plano de manutenção da empresa.

Obs.: para realizar a inspeção de forma detalhada é necessário realizar a tarefa em local com boa luminosidade e lente de aumento (ou zoom da máquina fotográfica). Neste incidente, as placas foram inspecionadas no moon pool, porém não foi possível perceber anormalidades nos componentes. Somente após a inspeção detalhada na oficina do subsea é que foi possível identificar a presença de contaminação e corrosão nos componentes eletrônicos.

- Estabelecer procedimento e processos para gerenciar os boletins recebidos dos fabricantes. Esse procedimento e processos deverão abordar desde o momento do recebimento do boletim até a confirmação da implementação.
