INVESTIGAÇÃO DO INCIDENTE DE VAZAMENTO DE PETRÓLEO NO CAMPO DE FRADE

RELATÓRIO FINAL

SUPERINTENDÊNCIA DE SEGURANÇA OPERACIONAL E MEIO AMBIENTE

Vazamento de petróleo durante a perfuração do poço 9-FR-50DP-RJS, Campo de Frade

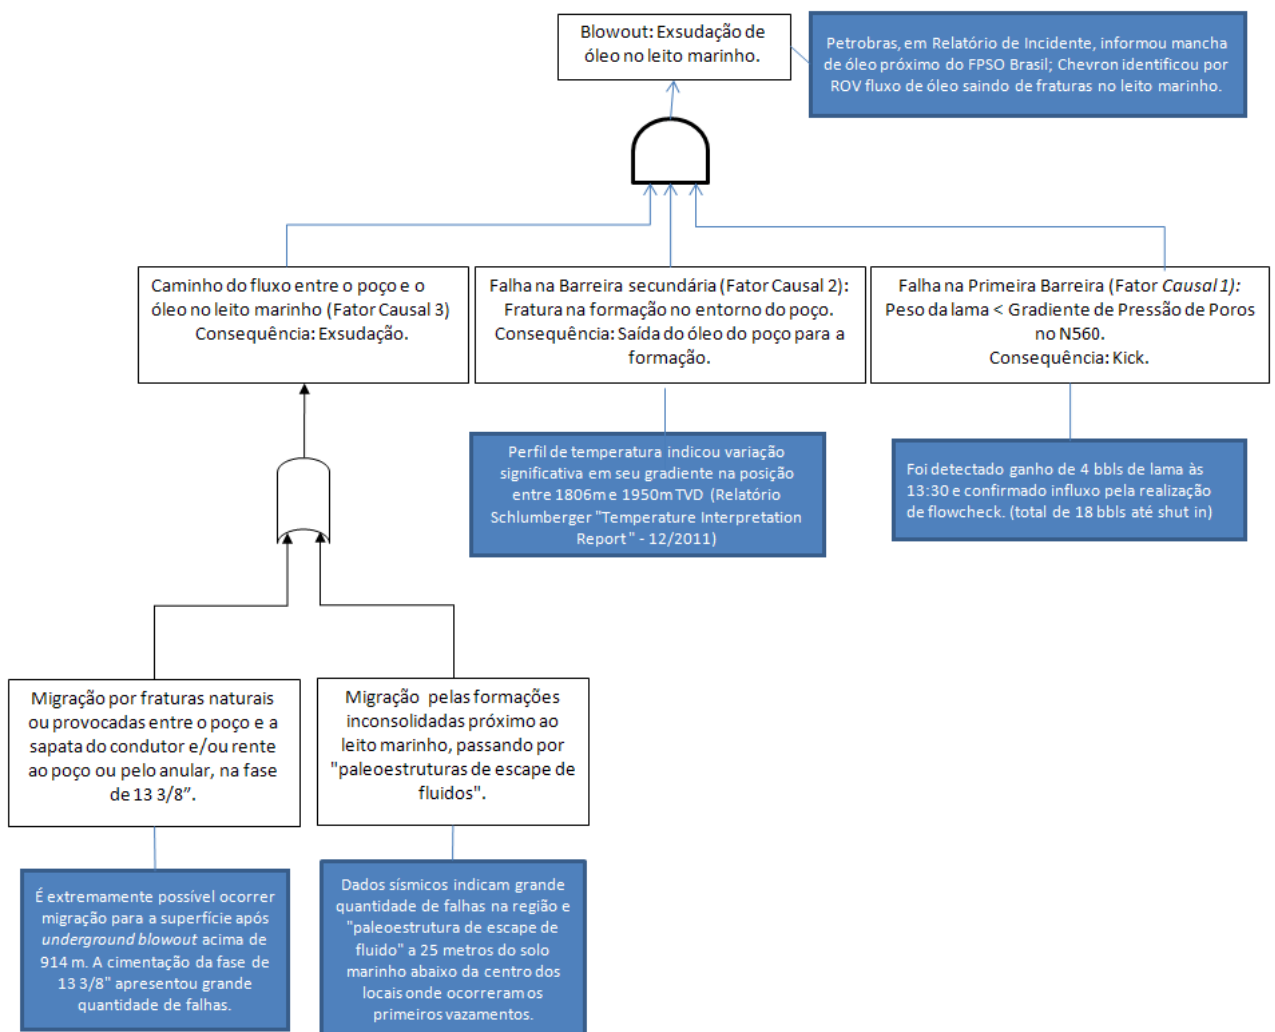
Figura 6 – Árvore de falhas da exsudação de óleo para o leito marinho.

A árvore de falhas, ilustrada na figura 6 abaixo, foi elaborada pela equipe de investigação com base no caminho percolado pelo fluido nas estruturas existentes entre o reservatório N560 e o leito marinho. Desta forma, observa-se os seguintes caminhos e interfaces para o fluxo do óleo: ponto de penetração da broca no N560; porção não revestida do poço 9-FR-50DP-RJS; local da fratura na parede do poço; estruturas adjacentes à fratura e/ou lateral da cimentação de 13 3/8"; formações geológicas superficiais e leito marinho.

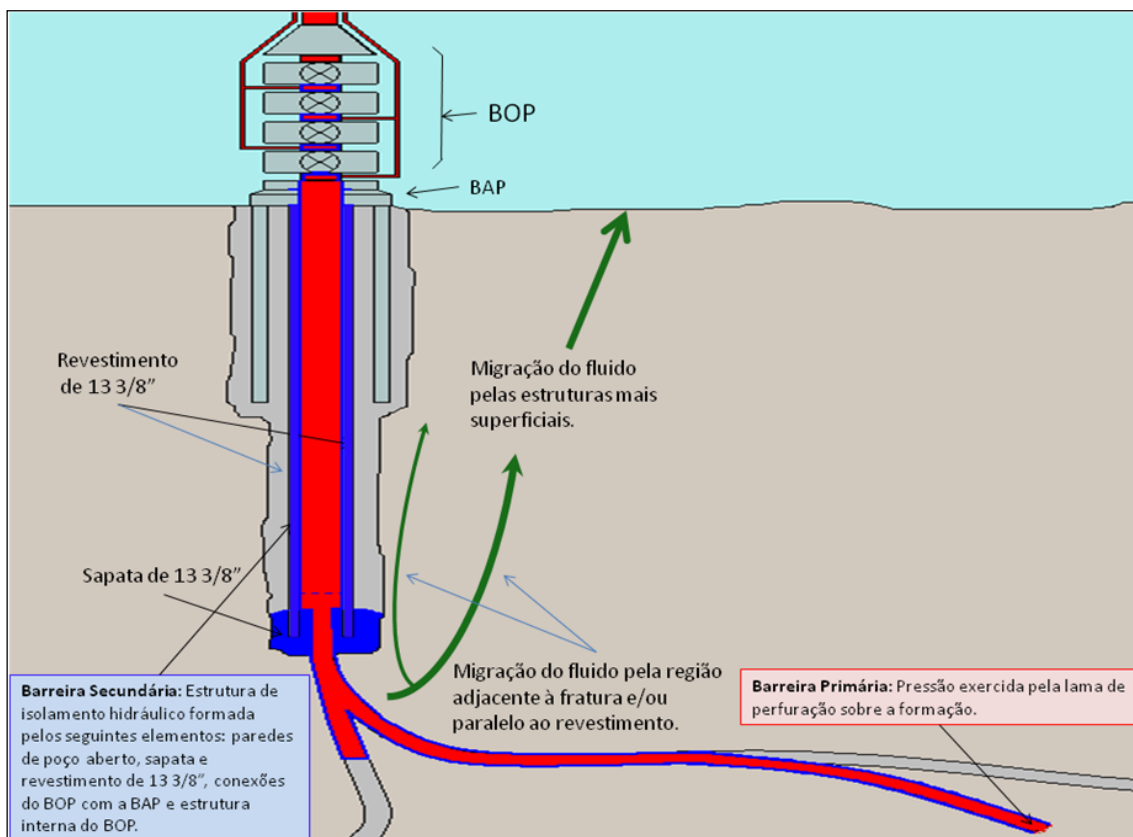
Figura 7 – Barreiras de segurança de poço e migração pelas formações geológicas.

A investigação teve seus limites físicos definidos pela região contida entre o reservatório N560, inclusive, e o leito marinho, nos locais onde ocorreu a exsudação. A linha da investigação foi baseada nas falhas das barreiras primária e secundária e no agravamento do incidente, relacionados à migração do fluido das formações adjacentes à fratura até o leito marinho, conforme pode ser visualizado na figura 7 abaixo.

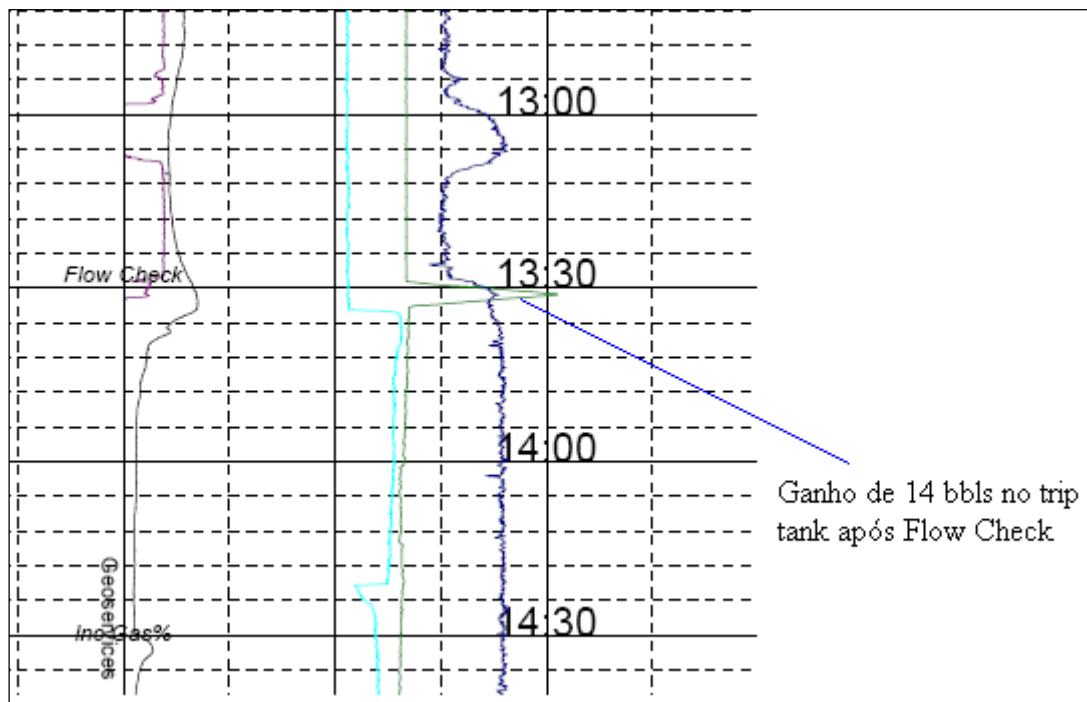
Figura 8 – Evidência da carta do *mud-logger* no momento do *flow check*.

A afirmação acima foi confirmada por volta de 13h30 do dia 7 de novembro de 2011, quando foi identificado ganho de 4 barris no tanque de lama ativo. As bombas foram

desligadas e realizou-se o *flow check*. Observou-se então ganho de mais 14 barris no *trip tank* em 4 minutos, conforme ilustrado na figura 8 abaixo, fato que confirmou o *kick* e que deu causa ao fechamento do BOP.

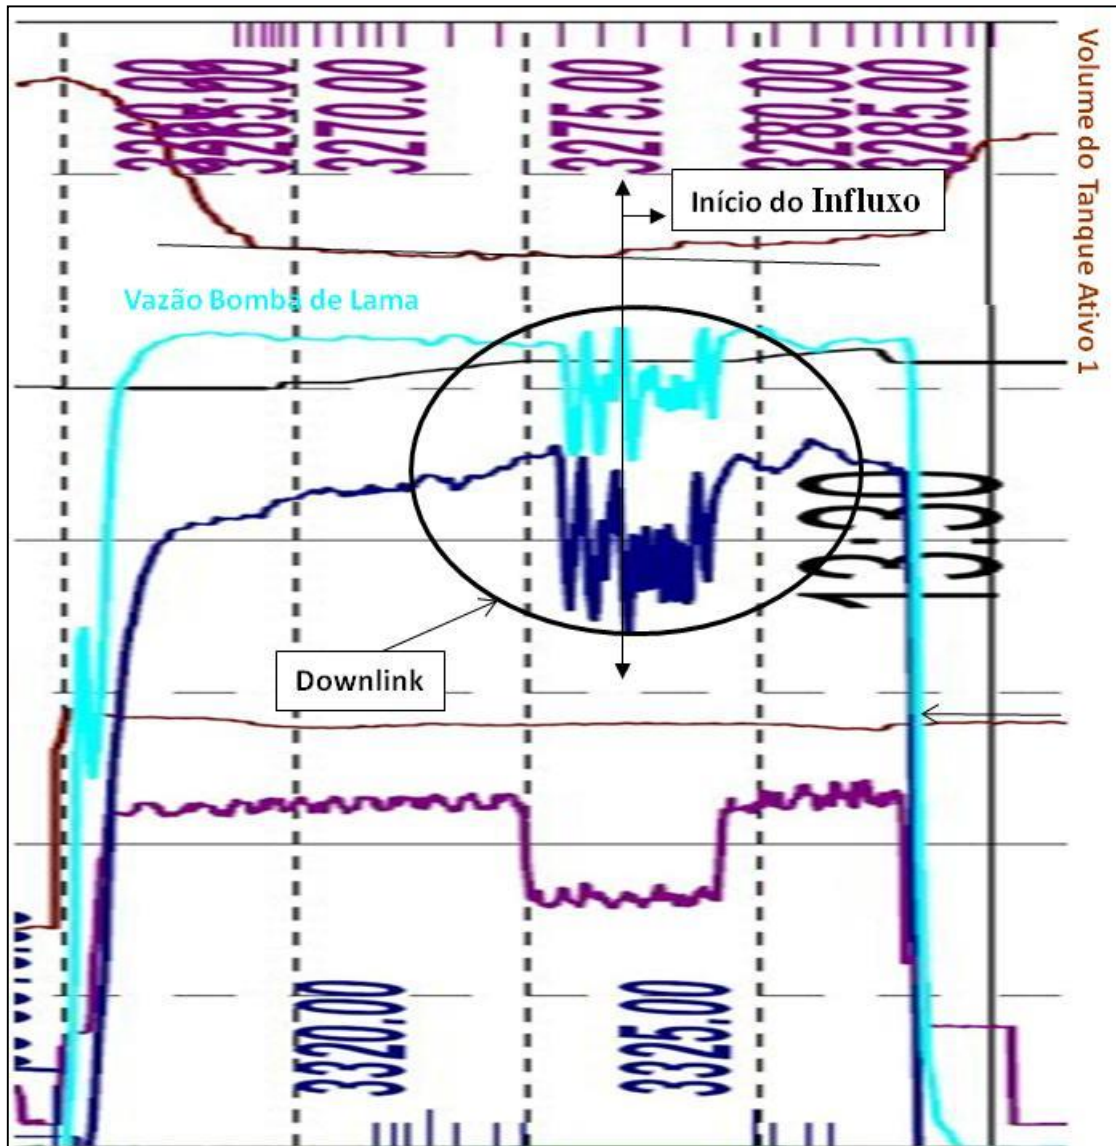
consequentemente, do ECD (*Equivalent Circulation Density*) durante a perfuração. Os registros de bordo indicam que, durante a execução deste *downlink*, houve um aumento no nível do tanque de lama ativo, indicio da ocorrência de um *kick*, conforme ilustrado na Figura 9 abaixo:

Figura 9 – Dados do acompanhamento do *Mud-Logger* ilustrando que, após o início do *Downlink*, tem-se um aumento no volume de tanque ativo (indicativo de *kick*).

Detectado um incremento de 4 bbl no tanque de lama ativo pelo sondador, iniciou-se o procedimento de fechamento de poço, sendo executado o posicionamento da coluna de perfuração no BOP (*space-out*). Em seguida, as bombas de lama foram desligadas e o fluxo foi direcionado para o *trip tank*, para a realização do teste de fluxo (*flow-check*), sendo observado um ganho de 14 bbl, totalizando 18 bbl de ganho de influxo, sendo o poço fechado pelo anular superior, usando o procedimento de *hard shut-in*.

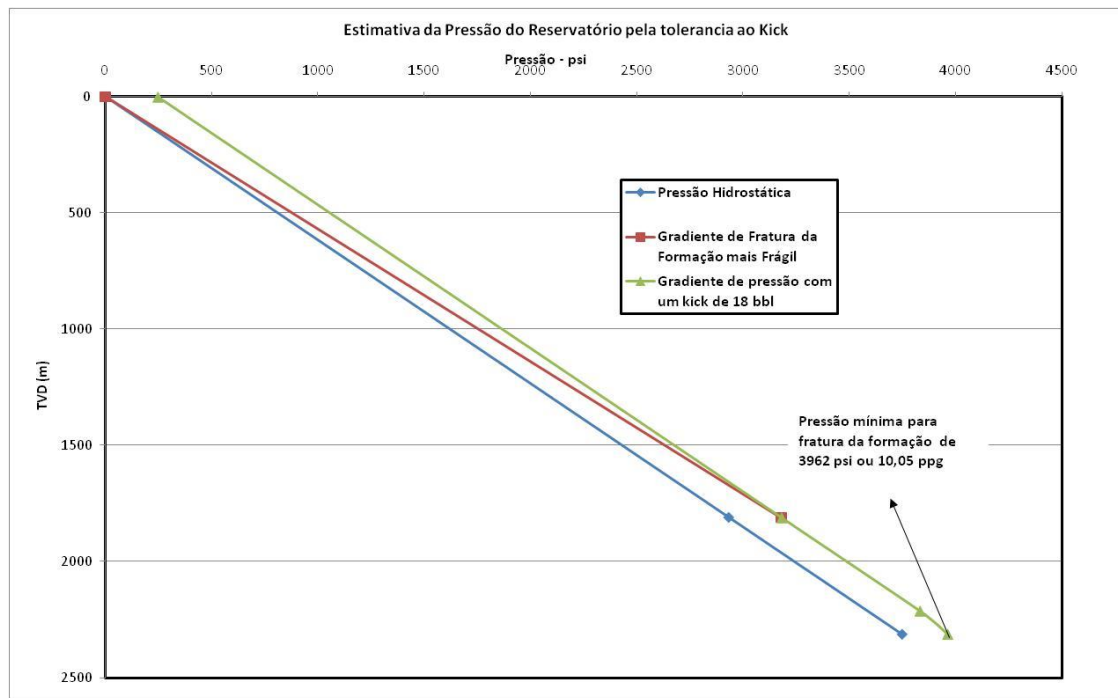
Figura 10 – Gráfico do critério de tolerância ao *kick* para cálculo da pressão do reservatório.

O cálculo da tolerância ao *kick* para rompimento da formação a 1.860 m (TVD) para um influxo de 18 bbl de óleo, com gradiente de 0,4 psi/ft, e utilizando uma lama com densidade de 9,5 ppg, é ilustrado pela figura 10 abaixo:

Portanto, seria necessária uma pressão de reservatório de 3.962 psi ou 10,05 ppg para se ter uma fratura da formação logo após o fechamento do BOP, para um influxo de 18 bbl de óleo. Esta se configura também como uma estimativa da pressão mínima do reservatório.

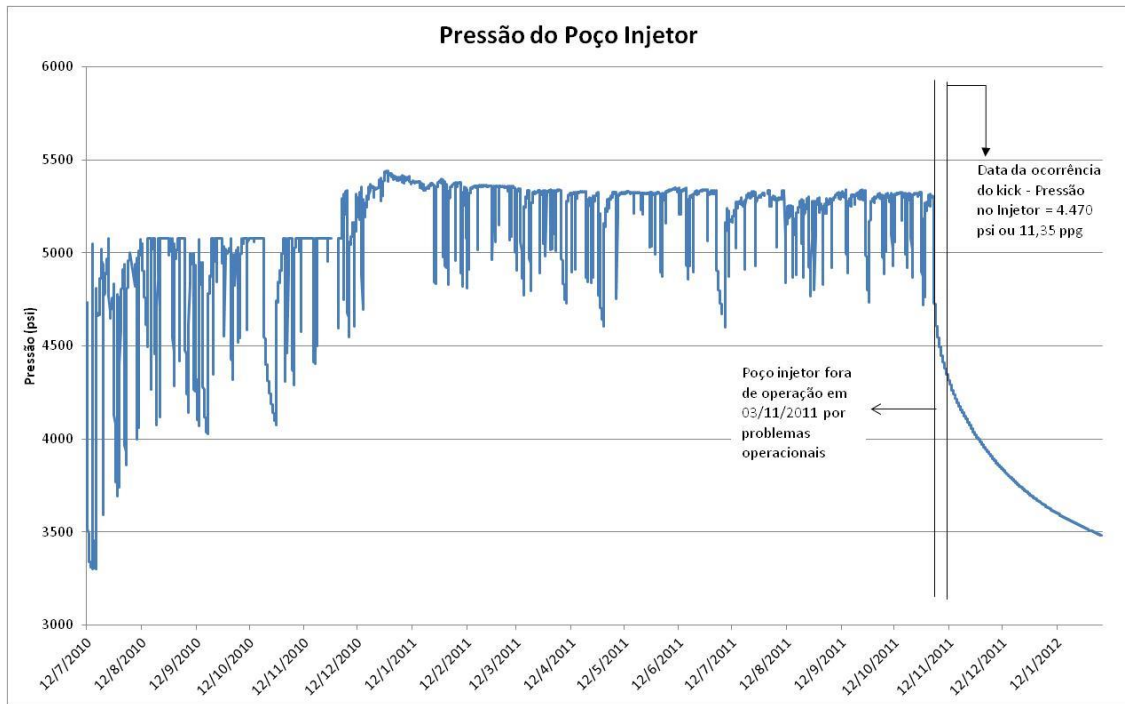
Figura 11 – Pressão do injetor 8-FR-29D-RJS ao longo do tempo.

Cabe ressaltar que tal parada no sistema de injeção não era intenção da Chevron, e que a única menção feita pela operadora neste sentido, encontrada durante as investigações, foi uma orientação para que a equipe a bordo da Sedco 706 informasse ao FPSO Frade para suspender a injeção no N560, caso ocorresse um *kick*. Tal determinação, extremamente ineficaz, à medida que a interrupção da injeção se daria apenas após a iniciação do evento indesejável, foi dada quando o poço injetor já estava parado há três dias, demonstrando falha no gerenciamento das operações.

O poço injetor era operado com uma pressão média em torno de 5.300 psi (13,4 ppg), entretanto quando da ocorrência do kick em 07/11/2011, a pressão do poço injetor estava em 4.470 psi (11,35 ppg), em função da interrupção da injeção de água.

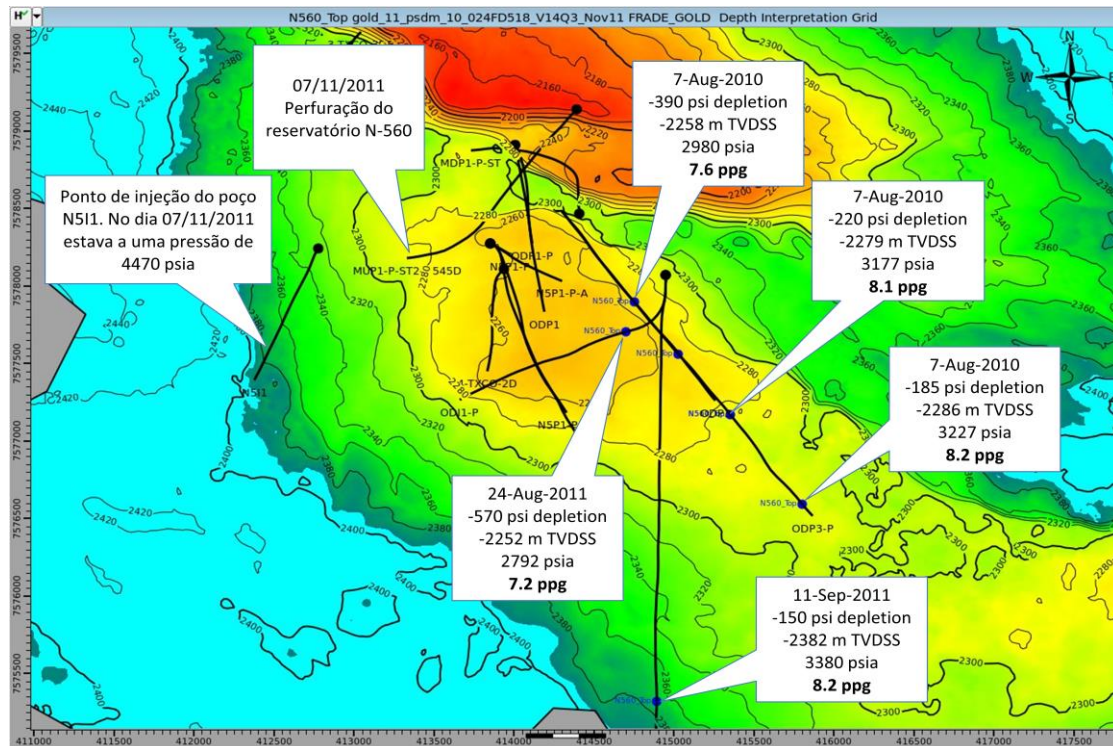
Figura 12 – Mapa indicando os poços que atingiram o reservatório N-560 após o início da injeção.

sendo perfurado por três poços: 9-FR-41D-RJS, 9-FR-31D-RJS e 8-FR-48D-RJS, conforme apresenta o mapa a seguir (figura 12).

De todos os poços perfurados após o início da injeção de água (poço 8-FR-29D-RJS), o 9-FR-50DP-RJS, que deu causa ao acidente, foi o que entrou no reservatório N560 no ponto mais próximo do injetor e por último, quando a injeção tendia a ser mais efetiva.

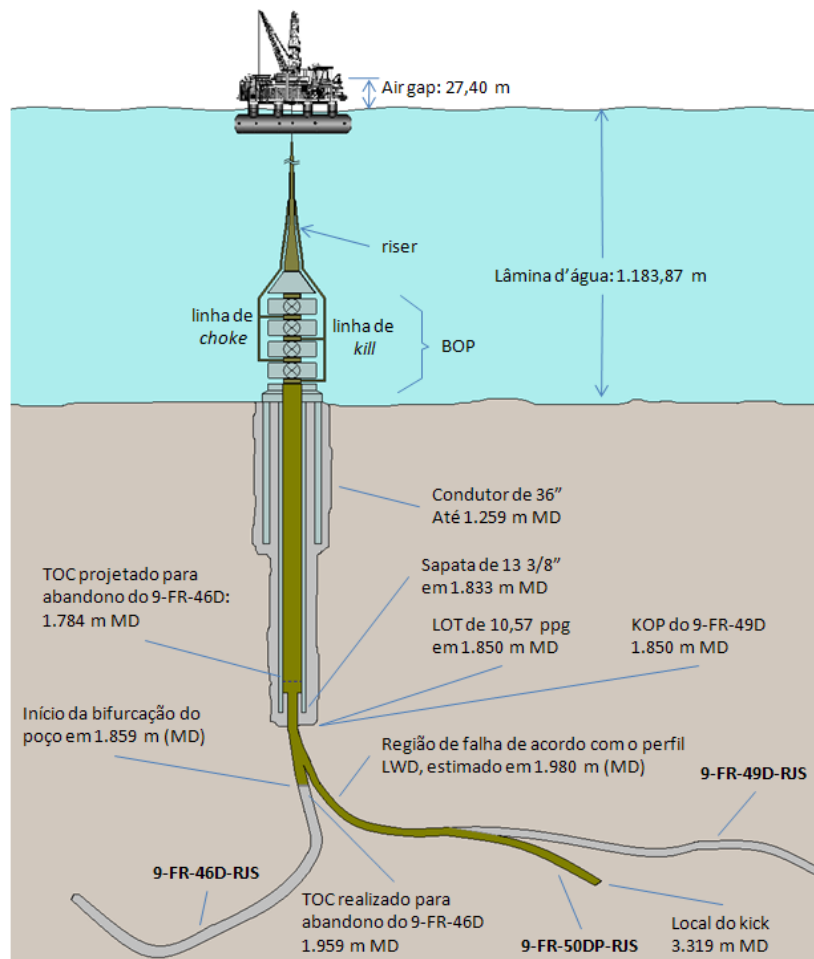
Figura 14– Ilustração esquemática do perfil do poço.

No entanto, em 24 de outubro de 2011, por volta de 11 horas da manhã, quando foi realizado o teste da pega do cimento, **verificou-se que o TOC estava 175 metros abaixo do projetado**, na profundidade de 1.959 m (MD). A Chevron, mesmo tendo identificado a ausência do tampão de cimento na região do KOP, manteve o cronograma, iniciando, duas horas após identificar a posição do TOC, a perfuração do primeiro *sidetrack*, sem avaliar os riscos da mudança.

Como consequência, a configuração do poço aberto ficou com um perfil bifurcado, conforme ilustrado em verde, na figura 14 a seguir.

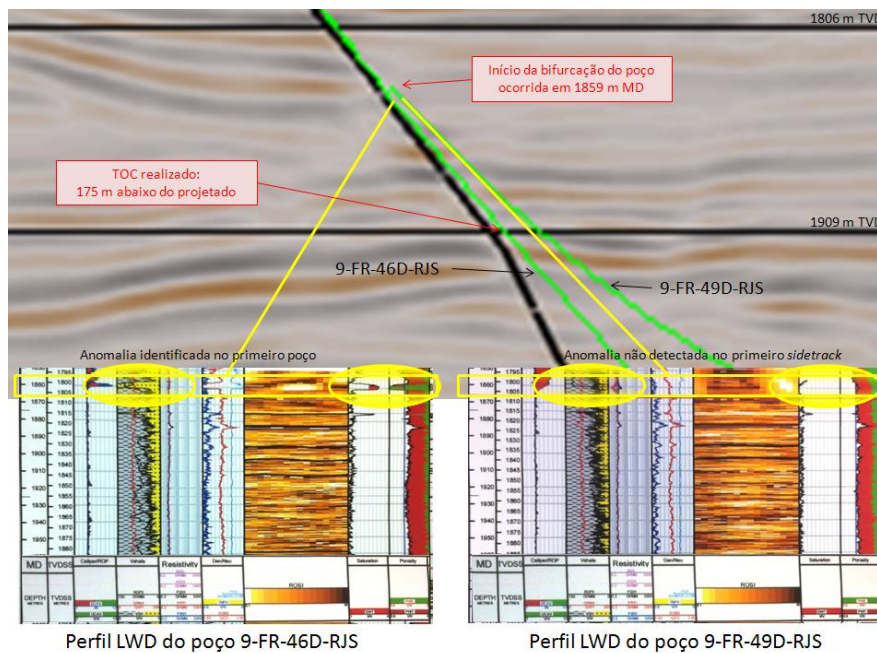
Figura 15 – LWD dos poços 9-FR-46D-RJS e 9-FR-49D-RJS.

No trecho em poço aberto, que ficou entre o TOC e a sapata de 13 3/8", identificou-se uma descontinuidade na profundidade de 1.860 m (MD) com 3 metros de profundidade, encontrada apenas no poço 9-FR-46D-RJS. A figura 15 apresenta o LWD dos poços 9-FR-46D-RJS e 9-FR-49D-RJS, comparando a região onde foi identificada a anomalia no primeiro poço.

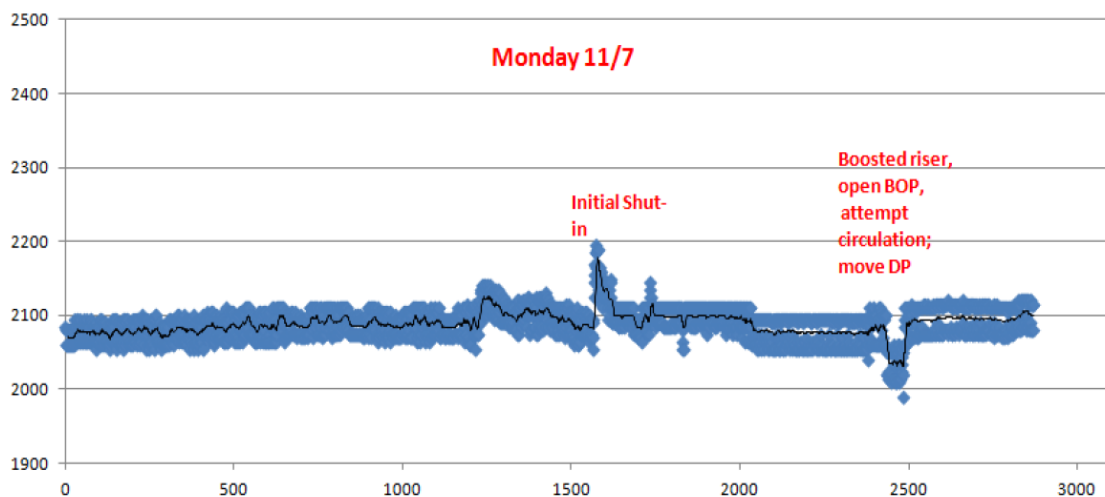
Figura 16 – Monitoramento de pressão no anular do BOP.

Durante o fechamento do poço, conforme registros do sensor de pressão no BOP da sonda Sedco 706, ocorreu um aumento de pressão repentino até cerca de 2.200 psi, seguido de redução drástica na pressão, retornando para 2.100 psi, equivalente à pressão encontrada antes do fechamento do BOP. O gráfico é mostrado abaixo, na figura 16.

Nas anotações de pressão do fechamento do anular (SICP) e da coluna de perfuração (SIDPP), realizadas após o fechamento do BOP, foram observadas reduções significativas na pressão do anular, reduzidas de 150 psi até 90 psi, dando indícios de que teria havido uma fratura no interior do poço.

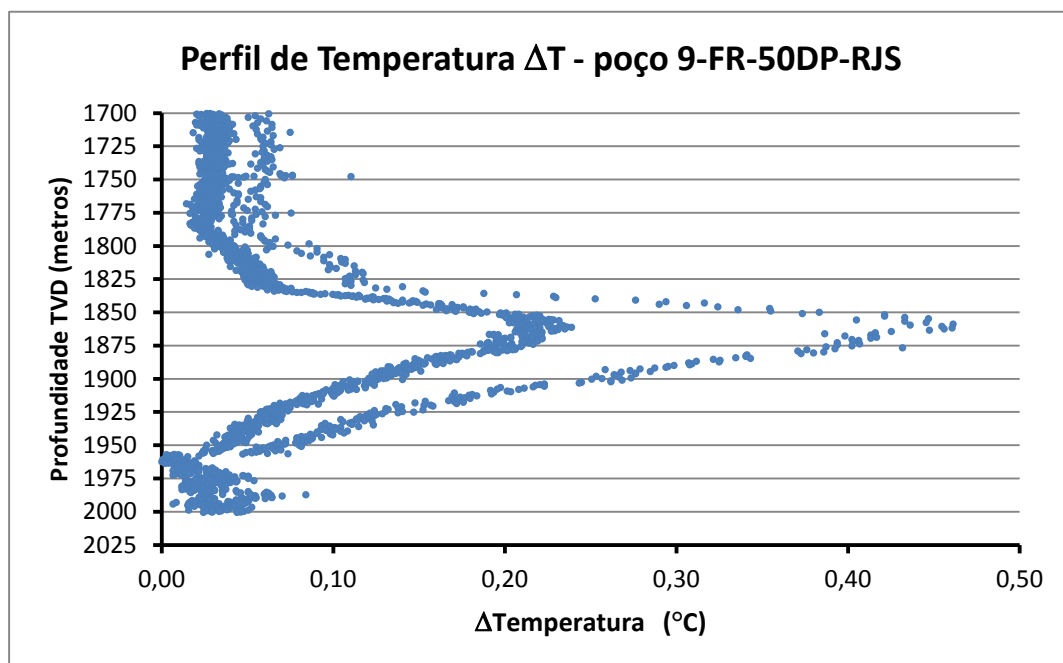
O gradiente de temperatura na porção inferior do poço estava acima do gradiente geotérmico, significando que estava ocorrendo fluxo de fluido da formação N560 para regiões superiores do poço. A partir de 1.960 m (TVD) até 1.830 m (TVD), foi evidenciado um aumento do gradiente de temperatura, conforme ilustrado na figura 17, dando indícios de saída de fluidos do poço para formações adjacentes. A partir dos 1.830 m (TVD), inicia-se a redução gradual do gradiente de temperatura até valores pouco acima do gradiente geotérmico. Porém, foram encontradas temperaturas inferiores à temperatura geotérmica, o que é compatível com a descida de fluido mais frio pelo anular.

Figura 17 – Dados de diferença de temperatura ao longo do poço evidenciando a região de saída de fluidos do poço para formações adjacentes.

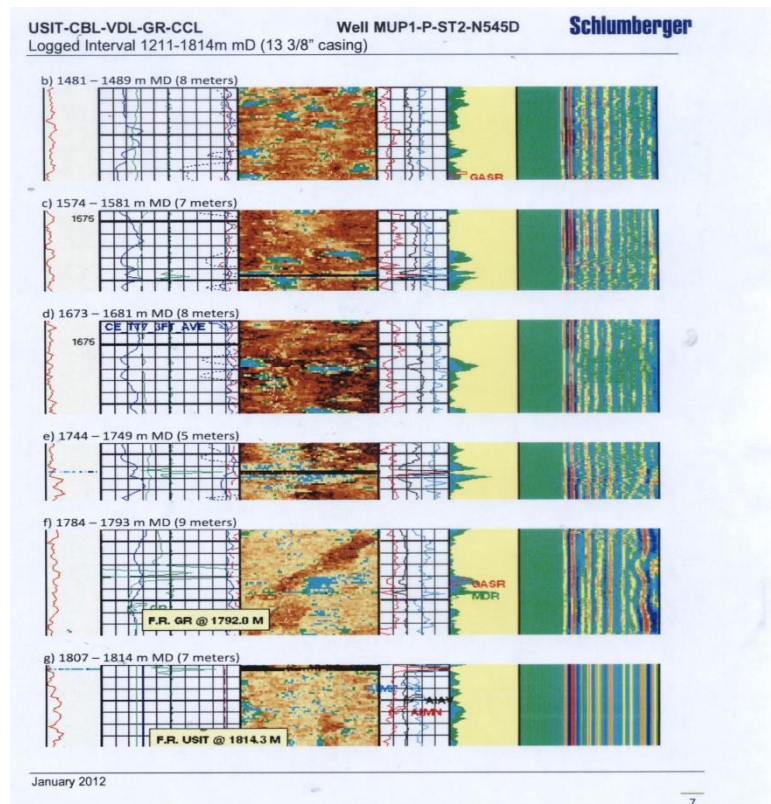
Existe também a possibilidade de falhas na cimentação terem facilitado a migração do fluido. Por meio de perfilagem CBL, realizada em 17 de janeiro de 2012, identificou-se que no intervalo cimentado entre a sapata de 13 3/8" e a sapata do condutor, foram encontrados apenas 5 pequenos trechos de cerca de 8 metros de espessura com condições de promover isolamento hidráulico, conforme apresentado na figura 18 a seguir.

Figura 18 – Perfil nos locais onde se possa ter conseguido isolamento hidráulico por meio da cimentação.

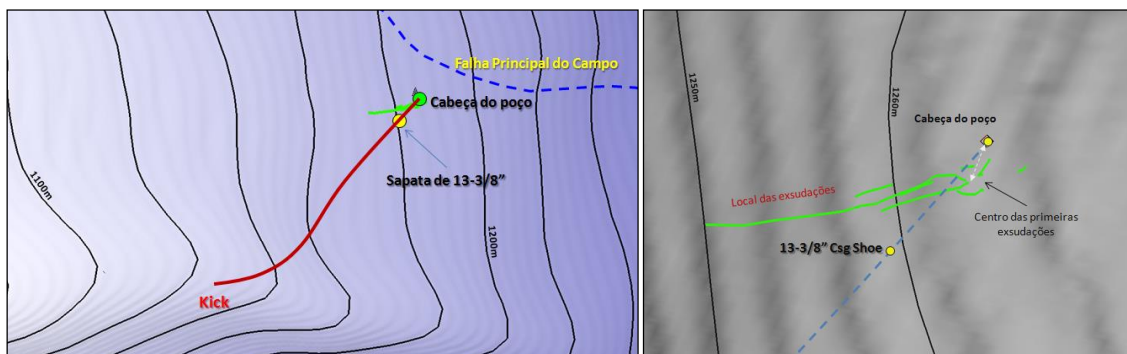
Como as formações rasas na região são frágeis, existem grandes chances de que tais locais de possível isolamento hidráulico tenham sido contornados pelo fluido por meio de abertura de fraturas na formação. Tal comportamento explicaria a proximidade entre o local das primeiras exsudações e cabeça de poço, conforme ilustra a figura 19.

Figura 19 – Mapas batimétricos do leito oceânico, mostrando o local da exsudação.

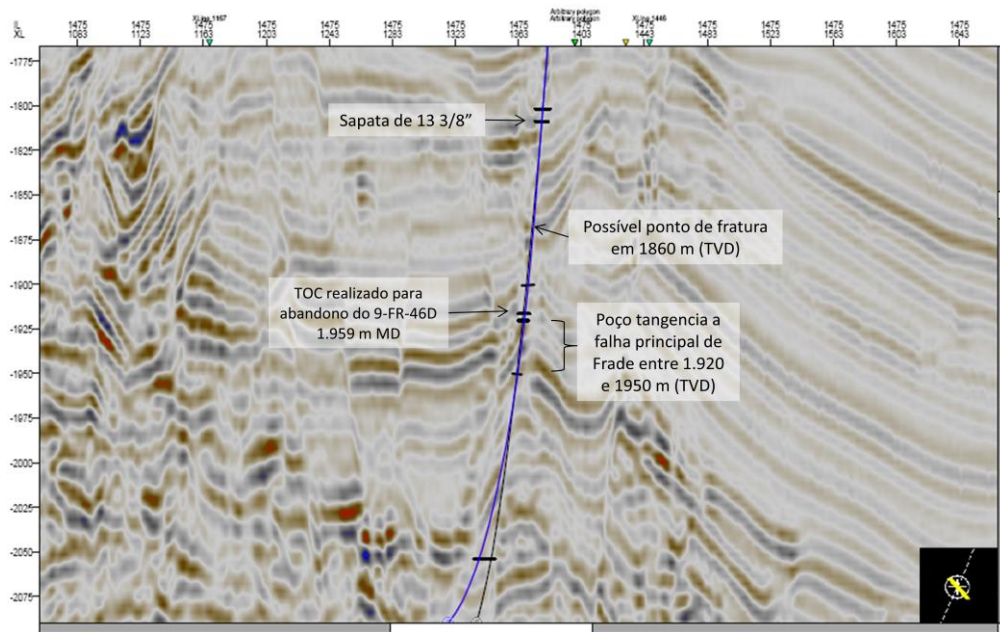
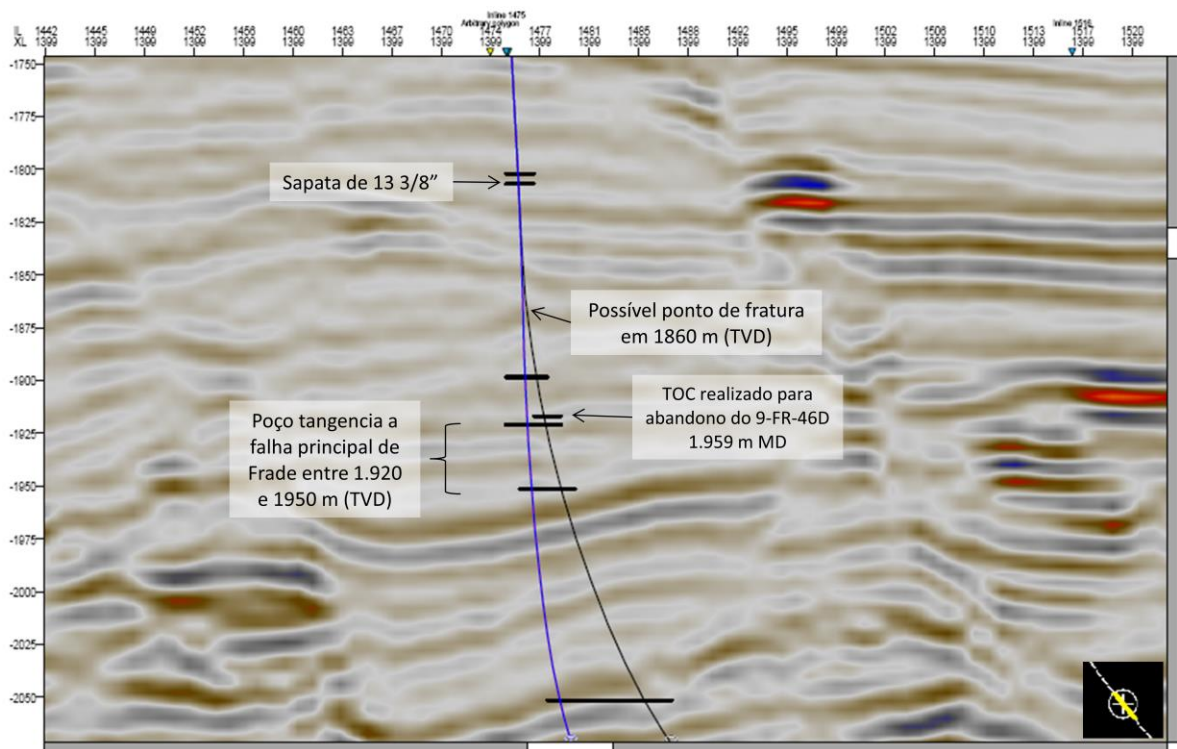
Acrescenta-se ainda que a sapata foi assentada próxima à falha principal do Campo de Frade, tendo ocorrido, inclusive, sua perfuração em alguns trechos, conforme é evidenciado nas figuras 20 e 21 a seguir. **Os riscos do assentamento da sapata na região da falha também não foram avaliados pela Chevron.**

Figura 20 – Ampliação da x-line 1475 do levantamento sísmico da região, perpendicular à falha principal de Frade.

Figura 21 – Ampliação da x-line 1399 do levantamento sísmico da região, faceando a falha principal de Frade.
