**RELATÓRIO DE INVESTIGAÇÃO
DE INCIDENTE
EXSUDAÇÃO E SUBSIDÊNCIA OCORRIDA NO
CAMPO DE FRADE**

anp
Agência Nacional
do Petróleo,
Gás Natural e Biocombustíveis

**SUPERINTENDÊNCIA DE SEGURANÇA
OPERACIONAL E MEIO AMBIENTE (SSM)**

JULHO/2016

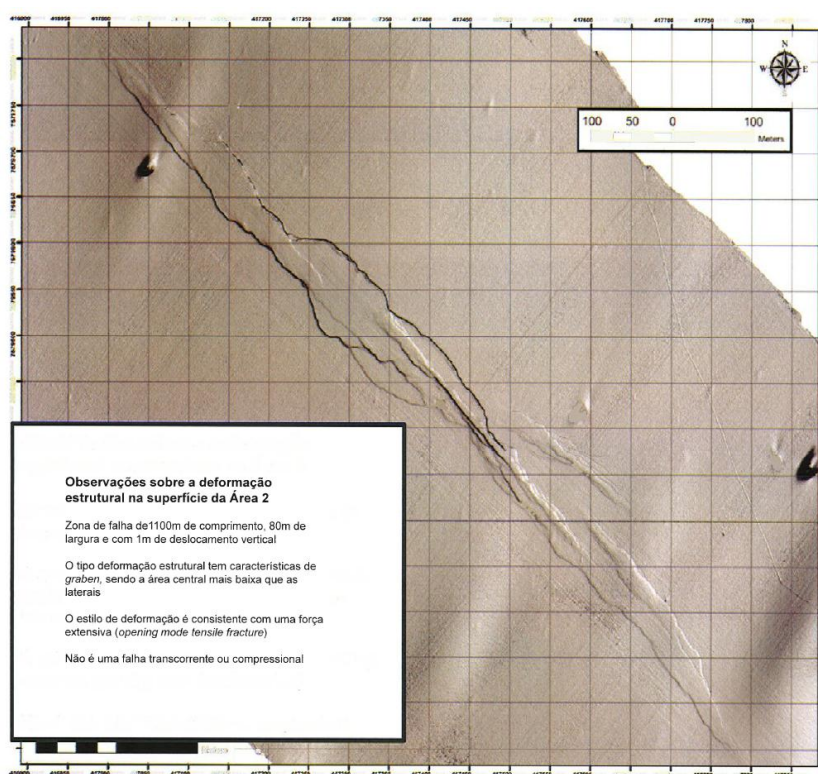
Entre os dias 26/03/2012 e 09/04/2012, foram realizados levantamentos de alta resolução da seção de leito marinho e do subsolo raso do Campo de Frade, através de Veículo Submarino Autônomo (AUV), incluindo levantamento 2D e dois microlevantamentos em 3D. Os dados desses últimos levantamentos foram usados para mapear a extensão da deformação da superfície do leito marinho encontrada na Área 2, demonstrada pela Figura 11. Concluiu-se que a subsidência formada possuía 1100 metros de comprimento, 80 metros de largura e até 1 metro de provisão vertical.

Figura 11: Deformação da superfície do leito marinho observada por ROV na Área 2 do Campo de Frade⁶.

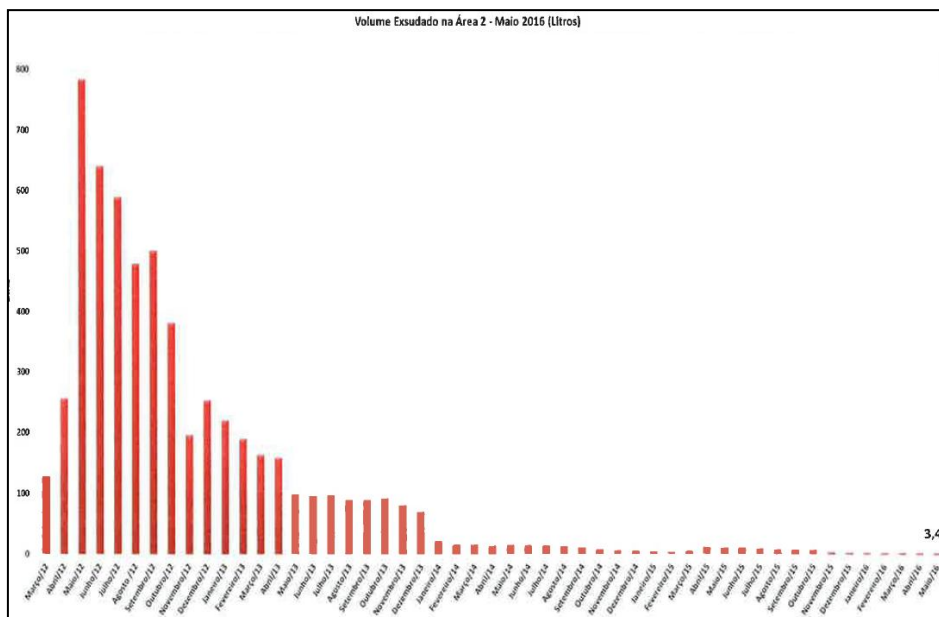
A exsudação no Campo de Frade, ao longo do tempo, é apresentada por meio do gráfico das Figura a e 13b, através dos dados volumétricos de óleo contido pelo sistema submarino de contenção. Por meio do referido gráfico, observa-se que, desde abril de 2012, a exsudação consta em declínio nas Áreas 1 e 2.

Figura 13b: Evolução do volume mensal de óleo exsudado na Área 2 do Campo de Frade ao longo do tempo.

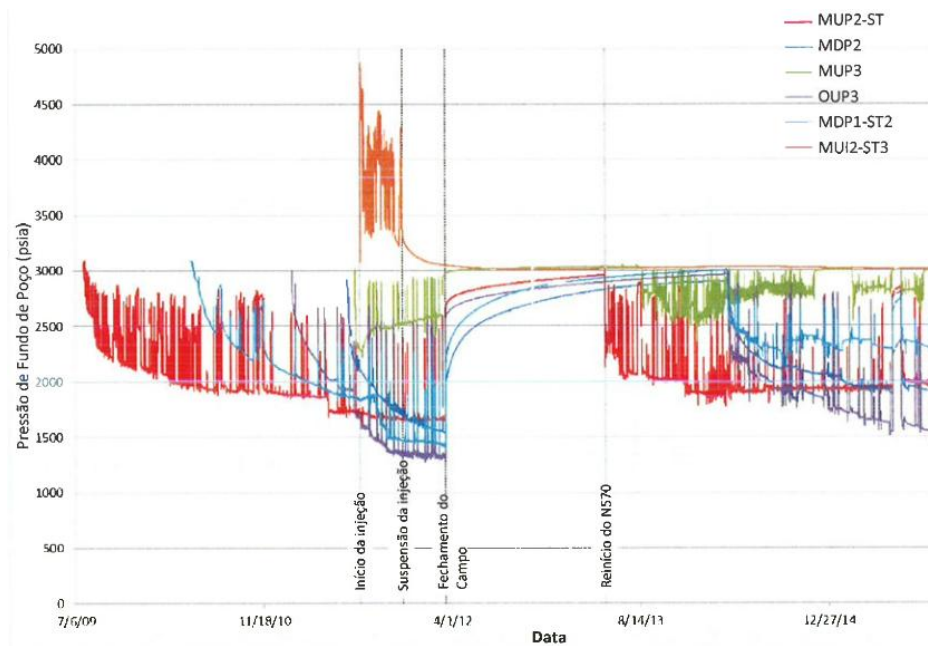
A hipótese de depleção do reservatório ter causado subsidência é remota, pois a diferença de pressão original do reservatório e a pressão atual do mesmo não seria suficiente para gerar tal subsidência (Figura 15). Portanto, a hipótese de subsidência por depleção do reservatório N570U foi descartada.

Figura 15: Gráfico de pressão de fundo de poço em função do tempo para todos os poços do reservatório N570U. Ao suspender a produção, as pressões de fundo do poço retornam a valores próximos de 3000 psi.

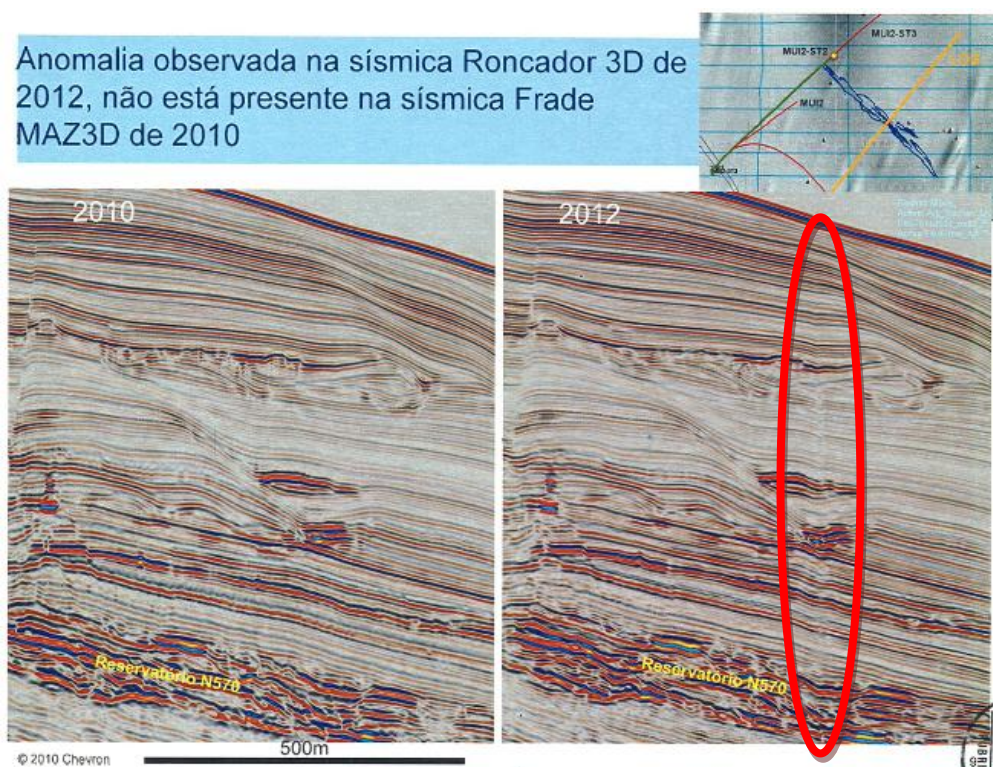
Perfis sísmicos mais recentes, apresentados no último estudo enviado pela Chevron, evidenciaram a existência de uma anomalia vertical conectando o reservatório N570U ao leito marinho. Tal fato, corrobora o resultado das análises geoquímicas sobre a origem do óleo exsudado, bem como fornece o caminho percorrido pelo óleo exsudado até o leito marinho (Figura 16).

Figura 16. Comparativo entre a sísmica de 2010 e de 2012. Observa-se na imagem de 2012 a presença de uma anomalia vertical conectando o reservatório N570U ao leito marinho.

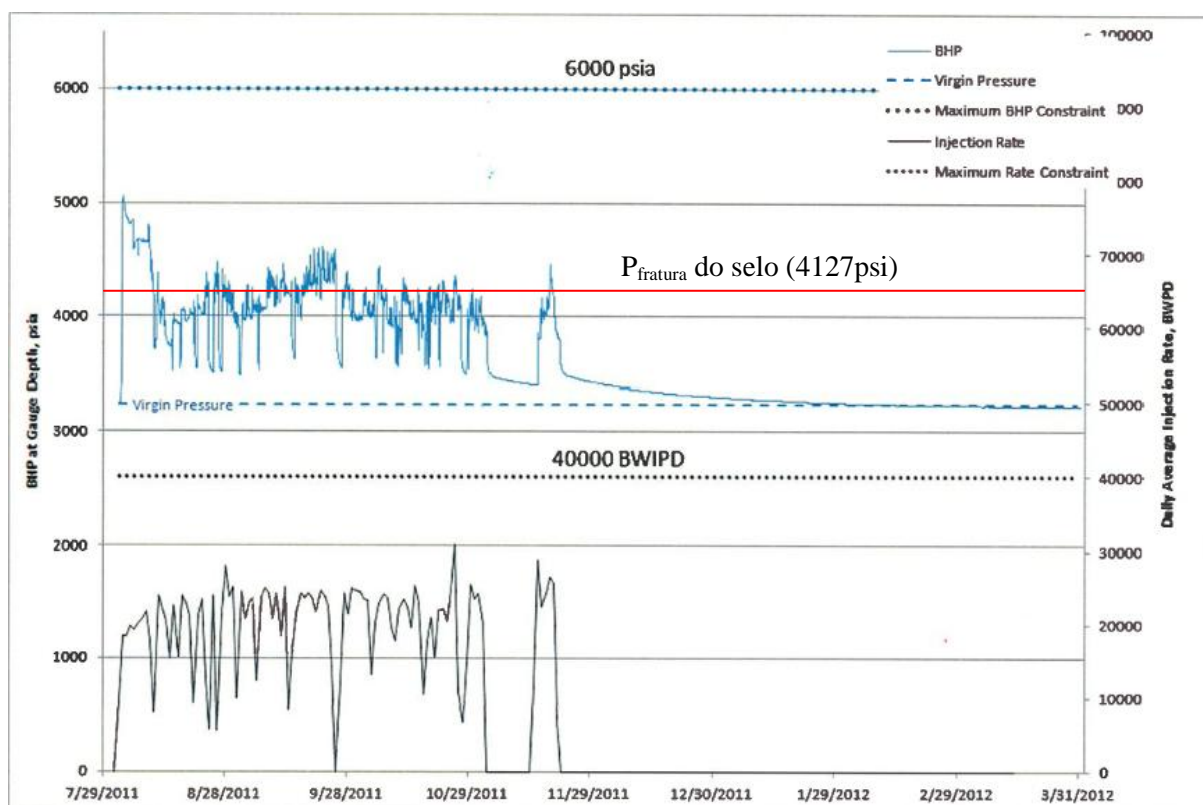
É evidente a fratura da formação na região de injeção (Figura 17). Percebe-se que por volta do dia 15 de agosto de 2011 a pressão de fundo de poço decai para valores em torno de 4.000 psi, independente da pressão média de injeção ter permanecido inalterada.

Figura 17: Dados de pressão de injeção no poço 9-FR-45D-RJS. BHP é a pressão de fundo de poço na profundidade do sensor de pressão.

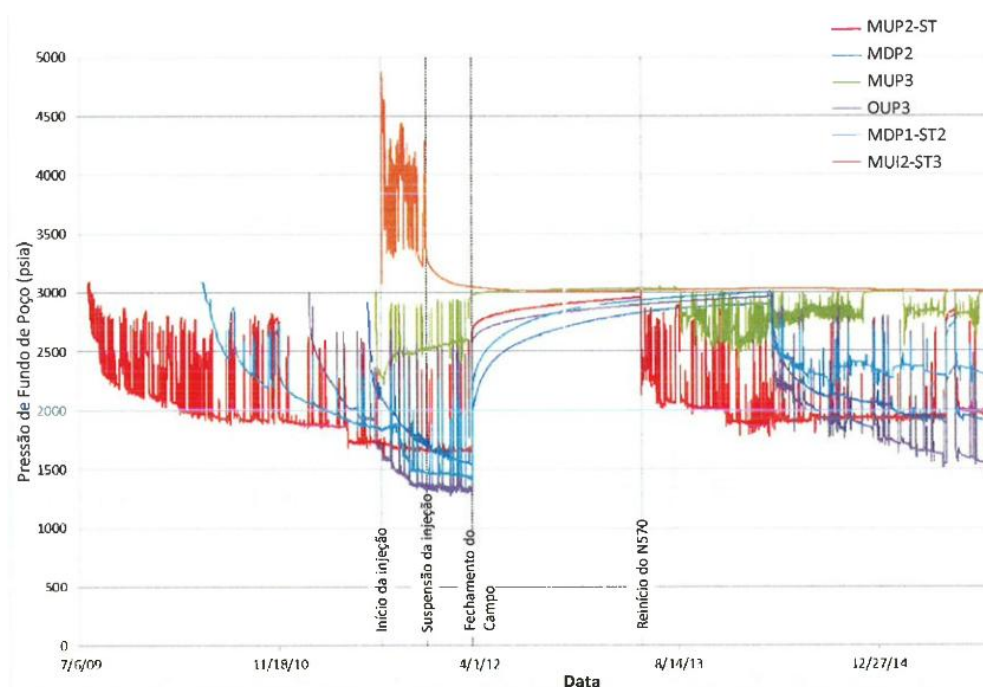
Observou-se ainda, a completa ausência de sensibilidade da pressão de fundo do poço injetor 9-FR-45D-RJS em relação à entrada em produção dos produtores durante o *ramp-up* (Figura 18).

Figura 18: Gráfico de pressão de fundo de poço em função do tempo para todos os poços do reservatório N570U.

Observa-se que o início de injeção e suspensão de injeção no 9-FR-45D-RJS (MUI2-ST3) não causa nenhuma perturbação nas curvas de pressão dos poços produtores. De modo inverso, a interrupção da produção no campo e seu reinício, também não causaram perturbações na pressão de fundo de poço do injetor, dando fortes indícios de não haver conexão hidráulica entre o poço injetor e os poços produtores.

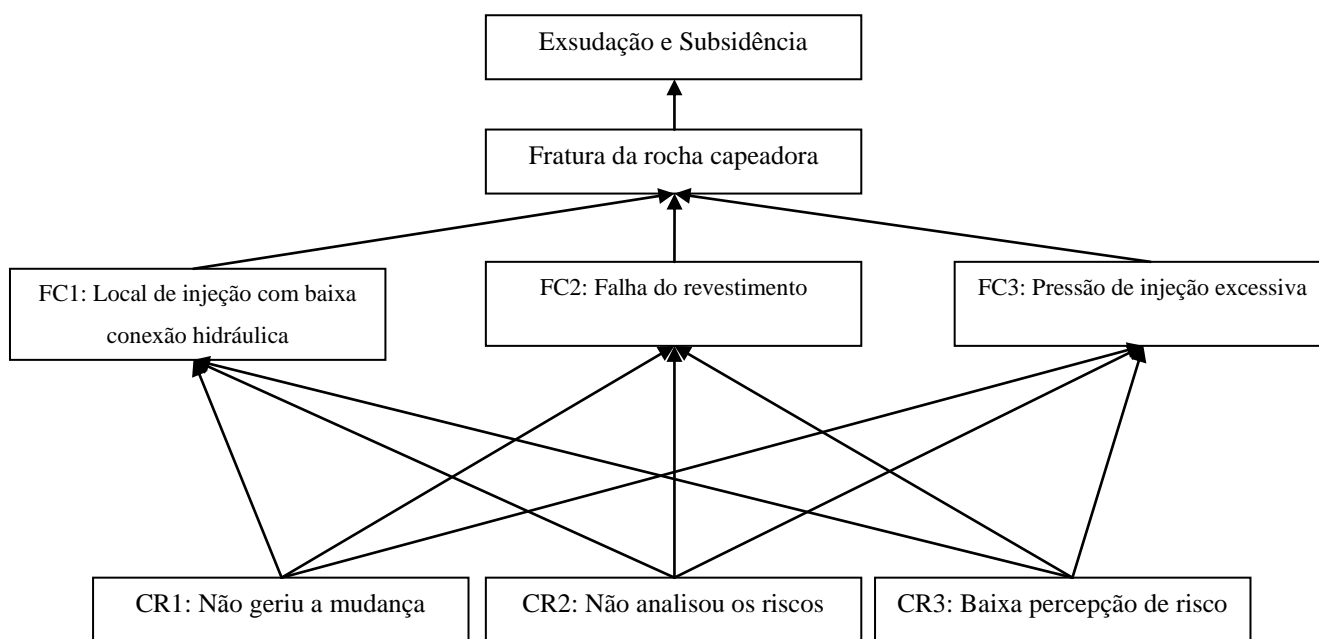
Causa Raiz 1: Gestão de mudança deficiente ou ausente

Causa Raiz 2: Gestão de riscos deficiente ou inexistente

As premissas de projeto do poço injetor 9-FR-45D-RJS (MUI2-ST3) não foram observadas durante sua construção e a ausência das ferramentas análise de riscos e gestão de mudanças evidenciaram uma baixa percepção de riscos por parte do operador da concessão.

Figura 19: Fatores causais e Causas Raiz

Projetos de poço devem ser acompanhados das respectivas análises de risco, onde se torna metodologicamente possível identificar operações potencialmente danosas à saúde humana, ao meio ambiente e às estruturas do sistema petrolífero.

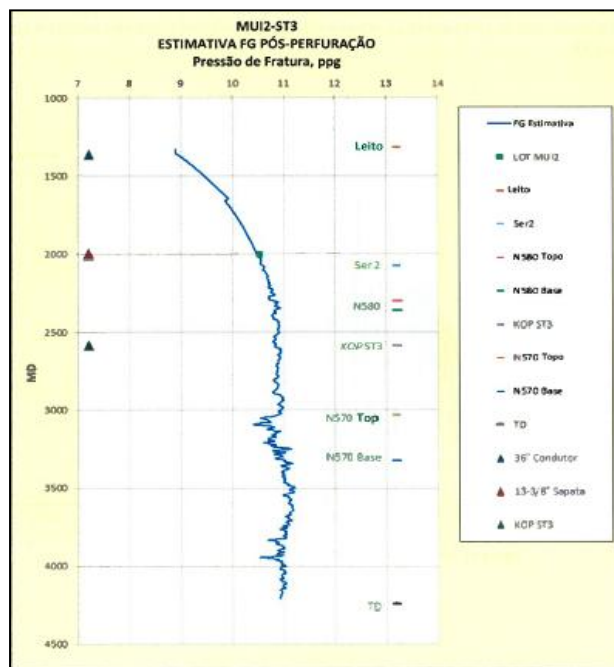
Como pode ser observado através da correlação dos Fatores Causais identificados nesta investigação, independente do modo de falha que causou o incidente, o fato é que, tendo a sobrepressão alcançado o gradiente de fratura da rocha selante, que era de 11,0 ppg (Figura 20), sua fratura foi inevitável.

Figura 20: Gradiente de fratura para profundidade medida (MD). Gradiente de fratura no topo do reservatório N570U estimada em 11,0 ppg.

O packer deverá ser instalado a uma profundidade que garanta que a injeção ou um vazamento no revestimento abaixo dele não resulte no fraturamento da rocha selante ou vazamento para formações mais superficiais, quando as máximas pressões de injeção forem aplicadas;
