**RELATÓRIO DE INVESTIGAÇÃO DO  
INCIDENTE DE EXPLOSÃO OCORRIDO  
EM 11/02/2015 NO  
FPSO CIDADE DE SÃO MATEUS**

**anp**  
Agência Nacional  
do Petróleo,  
Gás Natural e Biocombustíveis

**SUPERINTENDÊNCIA DE  
SEGURANÇA OPERACIONAL E  
MEIO AMBIENTE (SSM)**

**AGOSTO/2015**

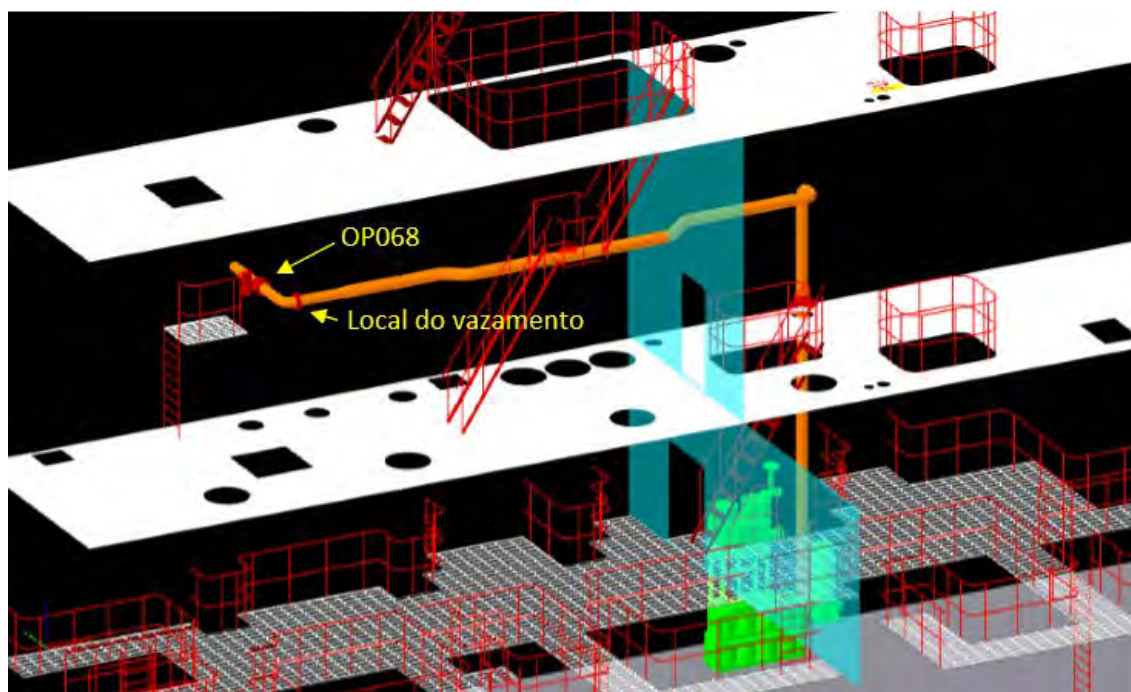
O ponto de vazamento era um flange localizado à montante de uma válvula (OP-068), interligada diretamente ao tanque de *slop* de bombordo (*slop* P), no quarto nível abaixo do *deck* principal. Neste momento, o vazamento ocorria na forma de filete<sup>3</sup> sobre uma poça de um líquido de cor escura de cerca de 2 metros quadrados no piso. A Figura 2 mostra a posição da válvula OP-068 e o local do vazamento. A Figura 3 mostra o flange onde ocorreu o vazamento, em fotografia feita antes do acidente.

Figura 2 – Posição da válvula OP-068 e local do vazamento

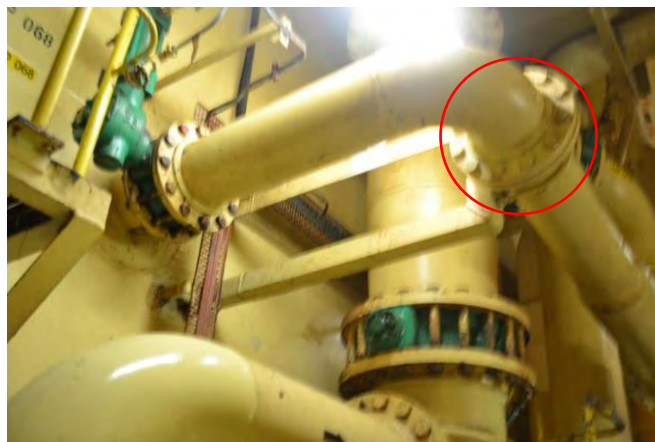
O vazamento ocorreu através de um flange que possuía uma raquete instalada e era localizado à montante de uma válvula diretamente ligada a um tanque de *slop*. Há evidências que a raquete instalada não atendia a requisitos de especificação e à classe de pressão da tubulação onde foi instalada.

Figura 3 – Fotografia tirada antes do acidente destacando o flange por onde ocorreu o vazamento

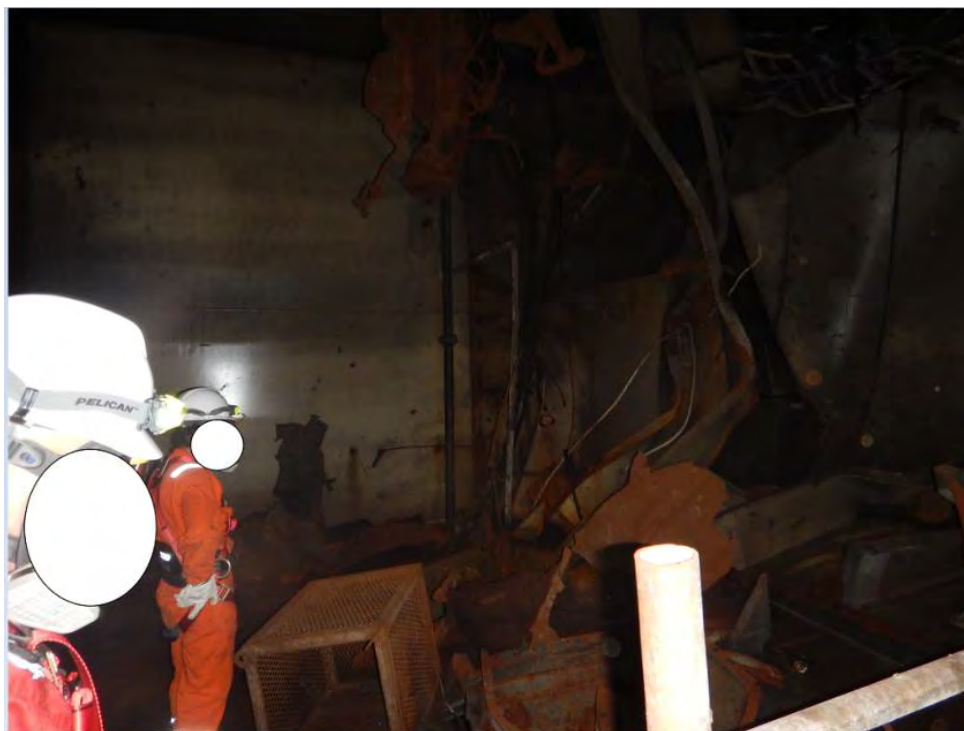
No fundo da casa de bombas, a sobrepressão causada pela explosão rompeu a antepara entre a casa de bombas e a praça de máquinas, causando destruição neste ambiente. As figuras a seguir mostram os danos causados a esta área pela explosão.

Figura 5 – Antepara rompida entre sala de bombas e casa de máquinas

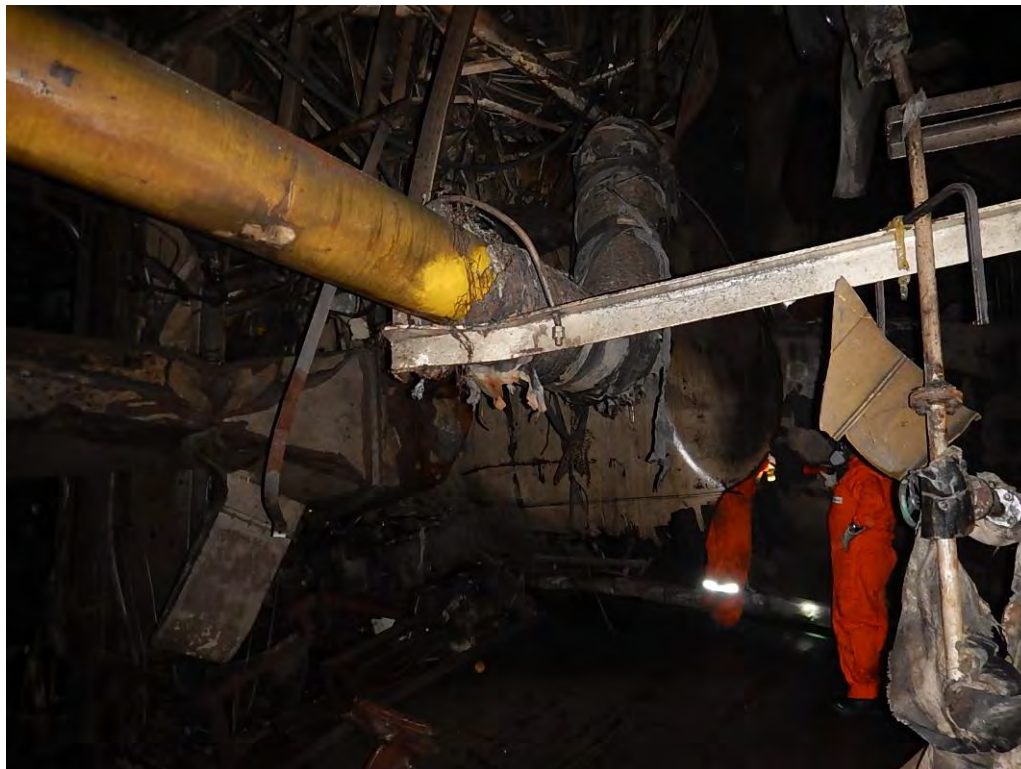
Figura 7 – Área onde, devido à explosão, houve comunicação entre a praça de máquinas e a sala de bombas

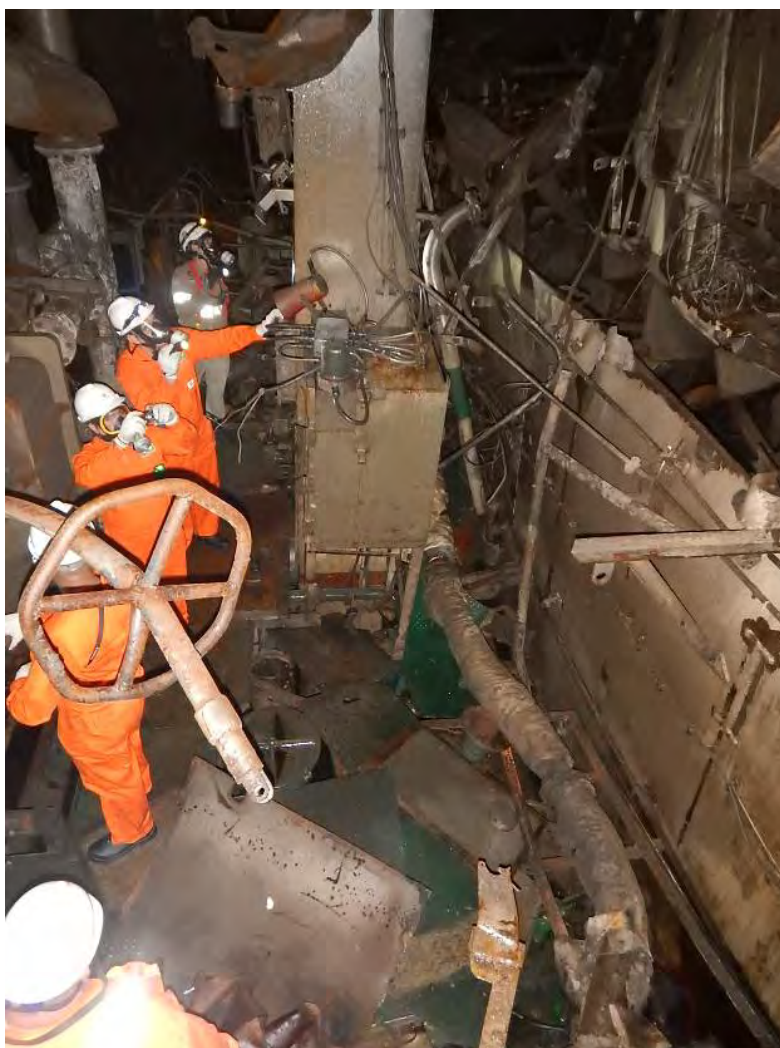
Figura 9 – Destruição ocasionada pela explosão

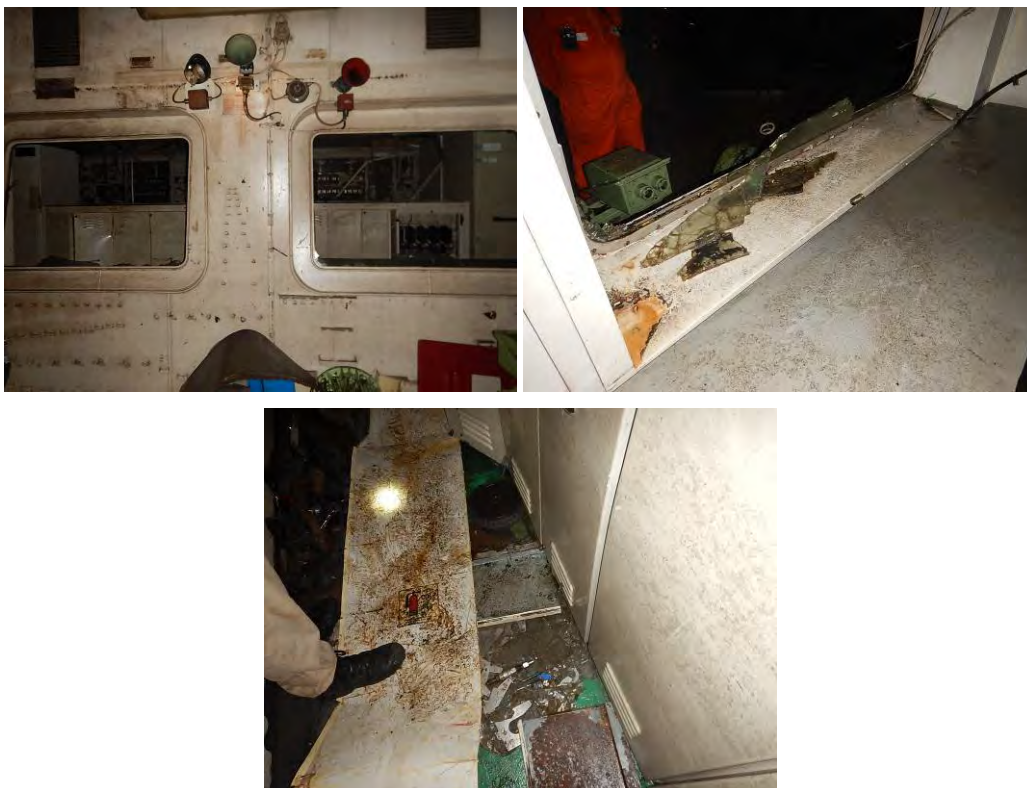
Figura 12 – Janelas da ECR (vidros quebrados e estilhaços dentro da sala)

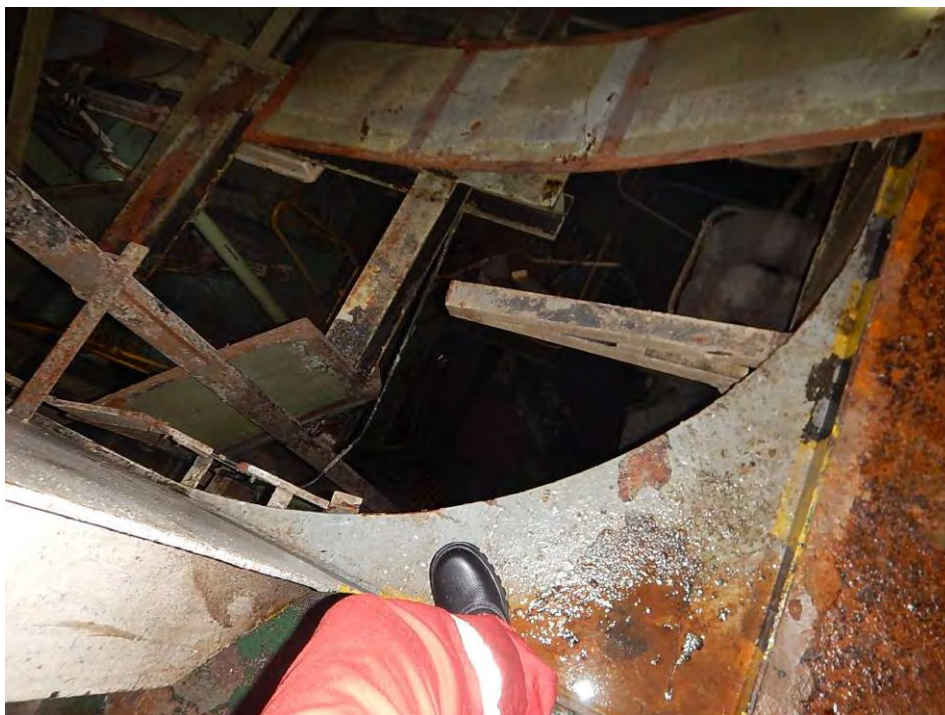
Figura 15 – Parte do piso faltando na saída de uma sala

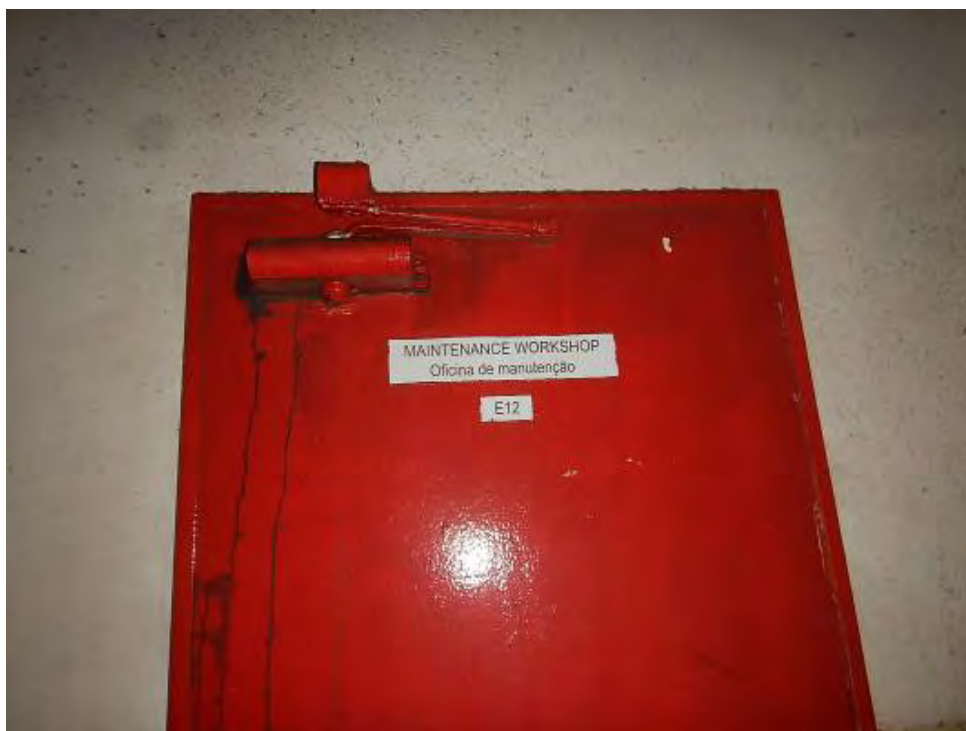
Figura 17 – Porta estufada da oficina de manutenção

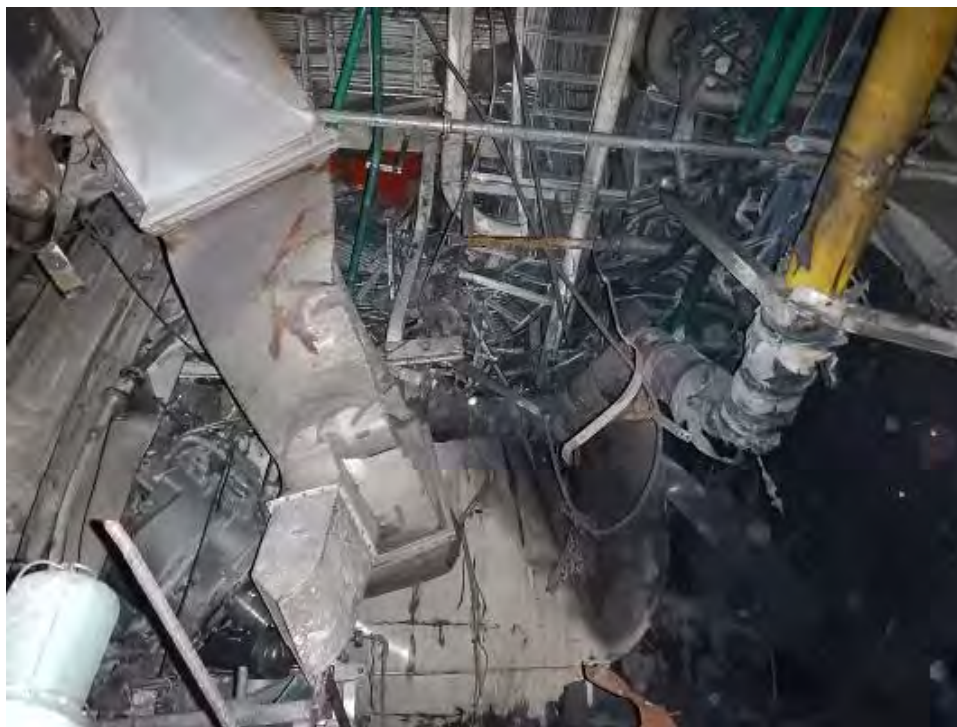
Figura 19 – Objetos pendurados

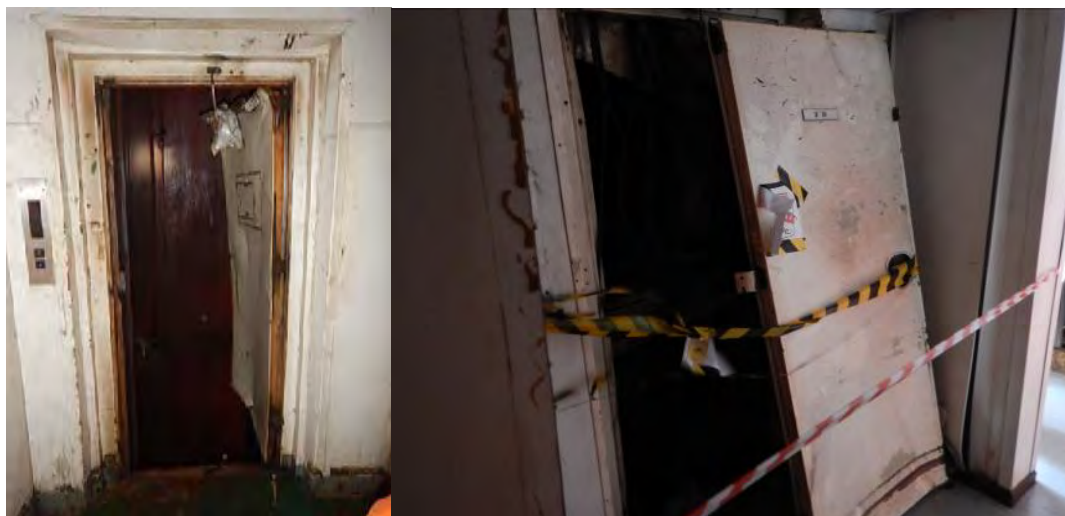
No FPSO CDSM, o elevador que ligava os níveis entre a praça de máquinas e o nível “D” foi lançado contra o teto do último piso do casario. Pode-se observar através da Figura 20 que no nível da praça de máquinas a porta do elevador se deslocou para dentro do fosso do elevador, ao contrário dos outros níveis, nos quais as portas se deslocaram para fora do elevador.

Figura 20 – Porta do elevador no nível da praça de máquinas (esq.) e no nível “D” (dir.) após a explosão

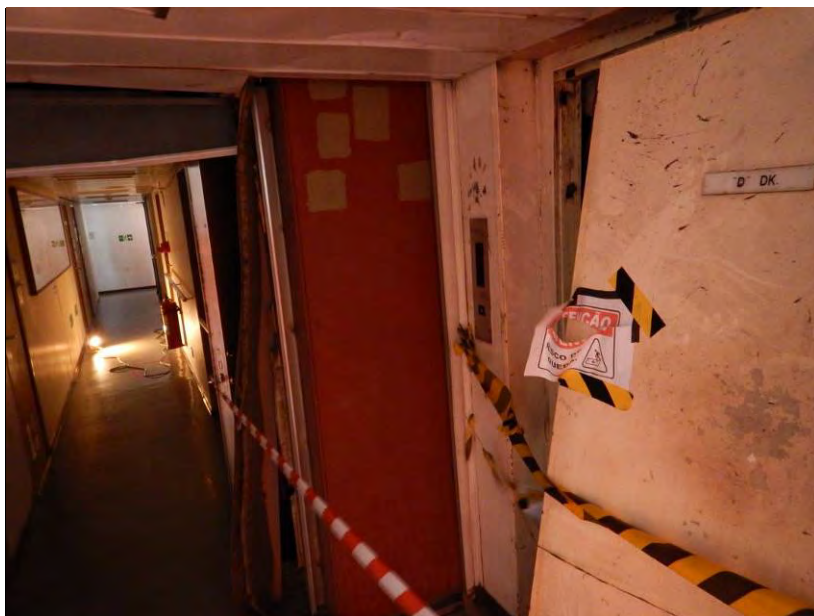
Figura 22 – Porta do elevador no nível “D” da unidade após a explosão

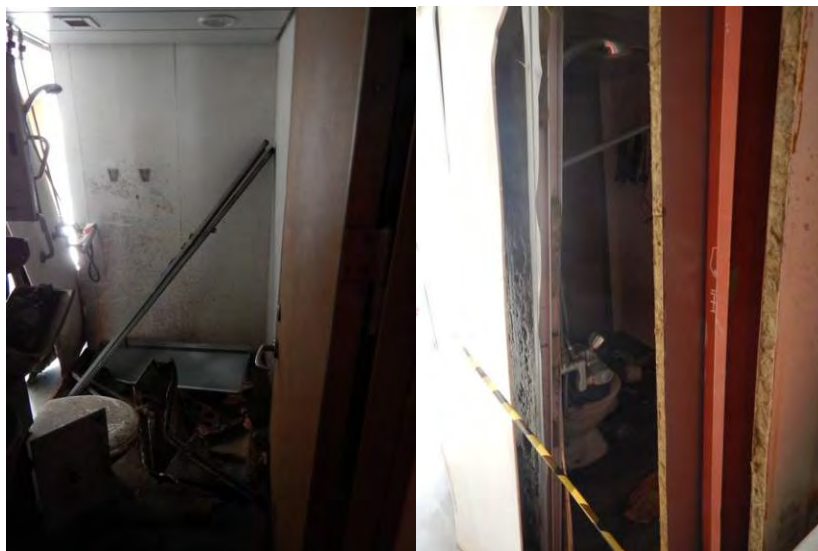
A região próxima aos elevadores também sofreu danos relativos à explosão. A Figura 23 mostra danos em um camarote no nível “D” da unidade.

Figura 23 – Camarote em frente à porta do elevador após a explosão

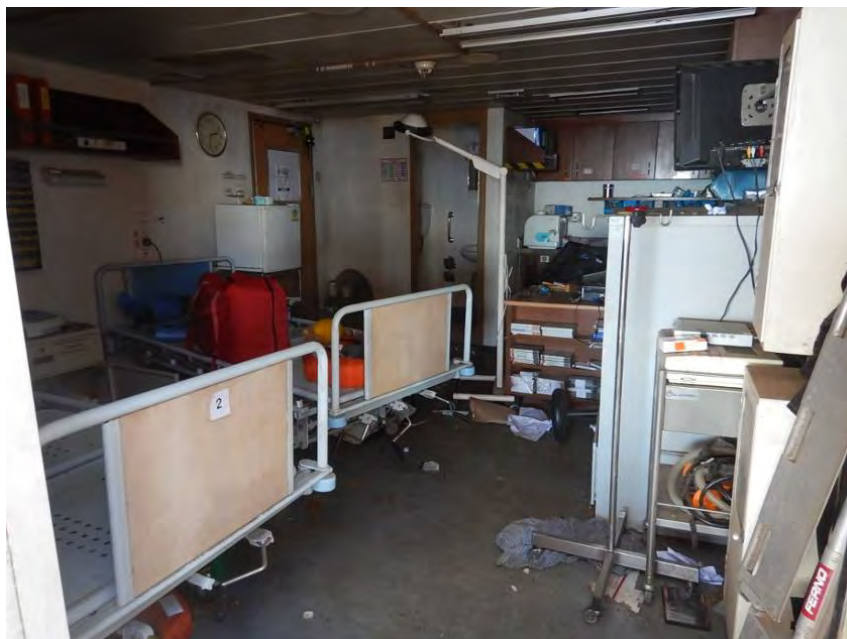
De acordo com depoimentos, os danos da explosão na enfermaria deixaram este ambiente sem condições de oferecer cuidados aos feridos. O material de primeiros socorros foi contaminado pelos resíduos da explosão e pela lã de vidro que se desprende do revestimento das divisórias das acomodações. A maca da enfermaria foi projetada para o *deck* em função da explosão e foi encontrada sem o protetor de cabeça. A Figura 24 mostra como a enfermaria foi encontrada vinte e dois dias após a explosão.

Figura 24 – Enfermaria (22 dias após a explosão)

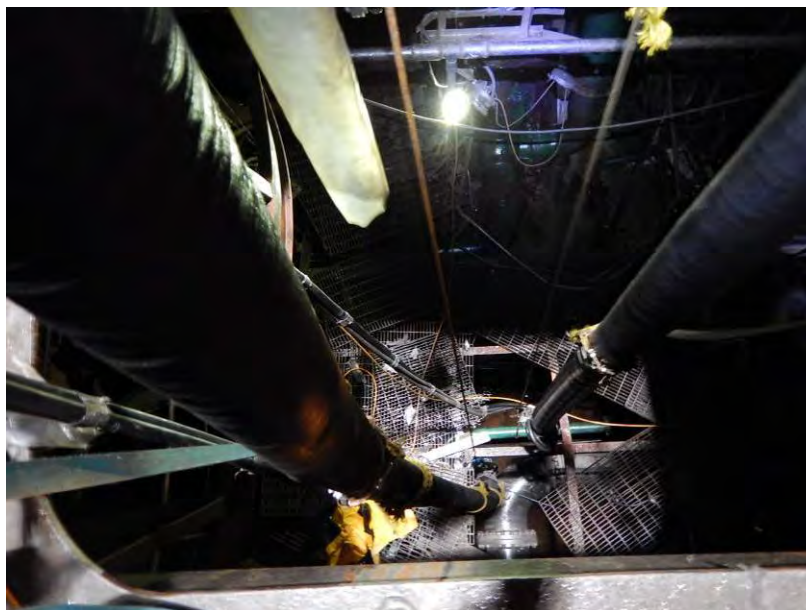
Figura 25 – Piso da sala de bombas

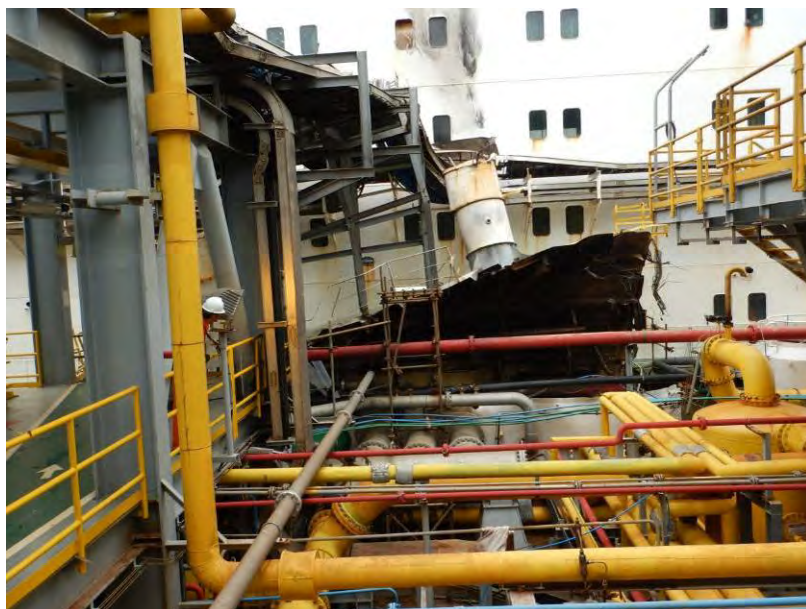
Parte do piso do *deck* principal foi rompido e deslocado para cima, conforme pode ser observado na Figura 26.

Figura 26 – Entrada da casa de bombas após a explosão.

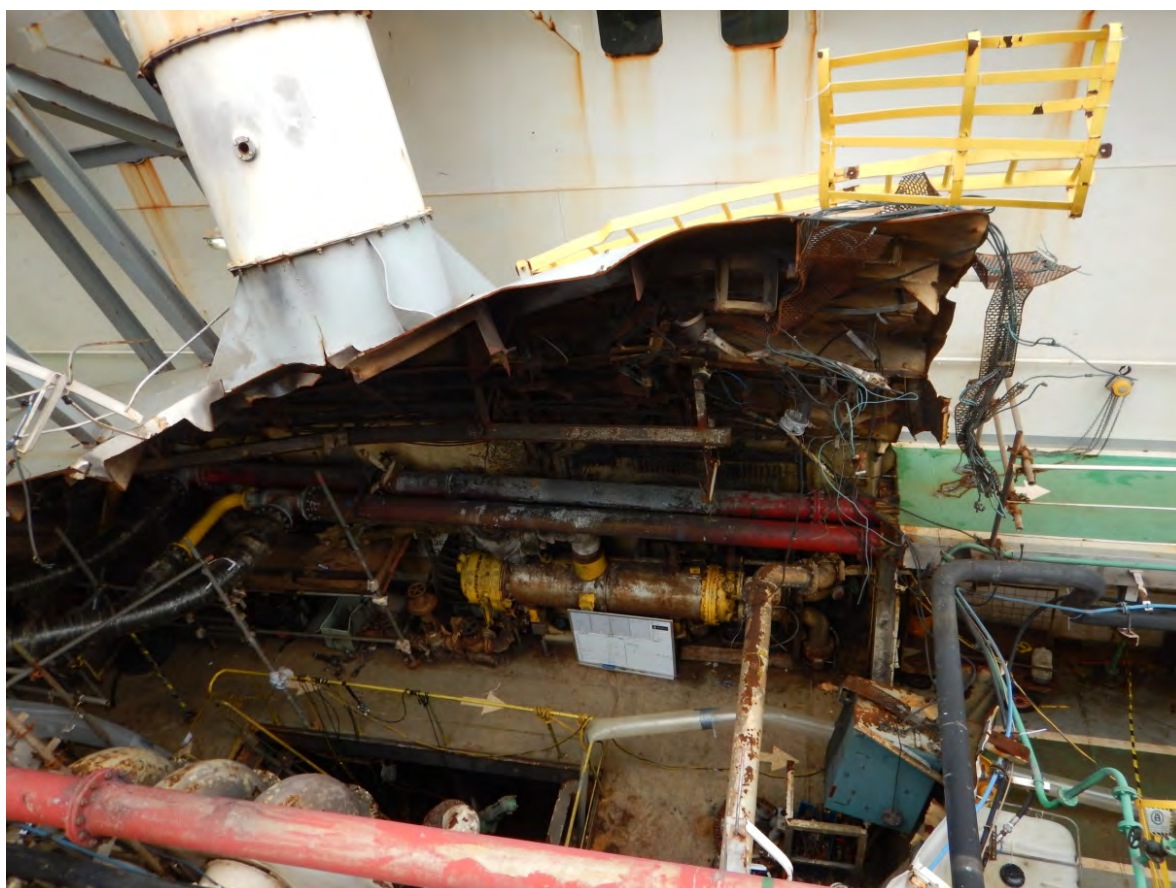
A Figura 27 mostra os danos ocorridos nas linhas de incêndio após o acidente. Podem ser observadas as linhas danificadas e recompostas com linhas flexíveis, assim como outros equipamentos afetados pela explosão.

Figura 27 – Estado das linhas de incêndio da entrada da casa de bombas após a explosão

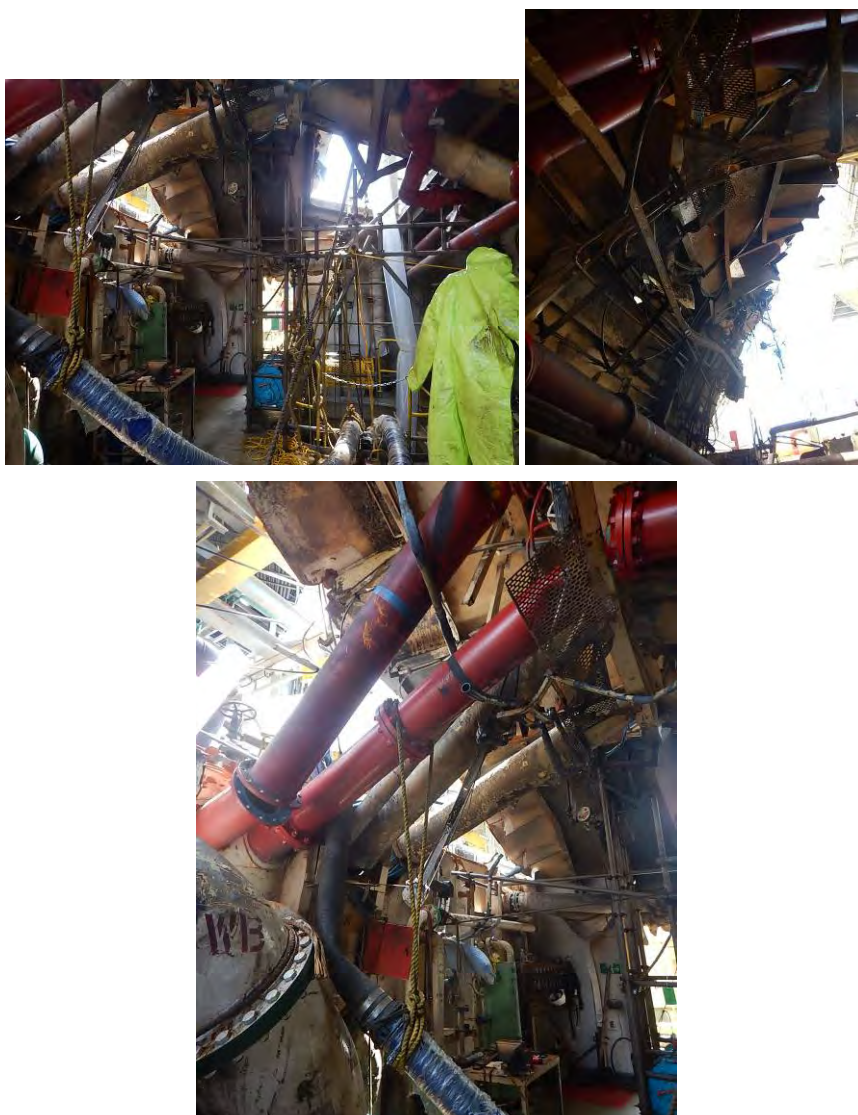
Durante as atividades de fiscalização realizadas pela ANP, os andares da casa de bombas apresentavam baixa iluminação, degraus faltantes ou abaulados e escadas destruídas substituídas por provisórias montadas com tubulação de andaime. Além das condições descritas, foram observados locais onde o piso de aço estava levantado por efeito da explosão e diversos equipamentos destruídos.

Figura 28 – Entrada da sala de bombas com teto e tubulações levantadas

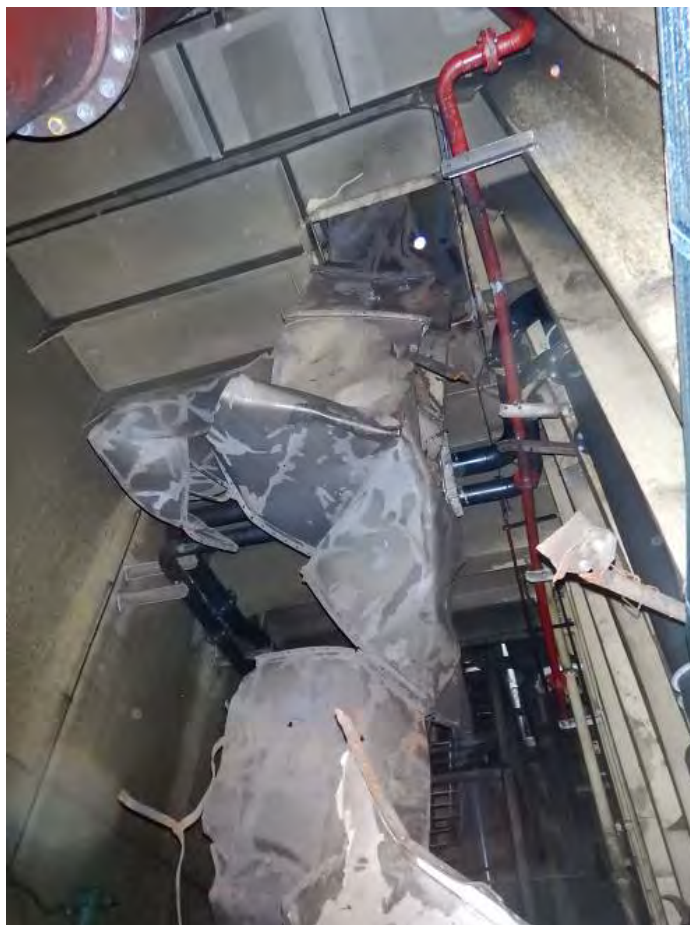
Figura 31 – Dutos de ventilação pendurados

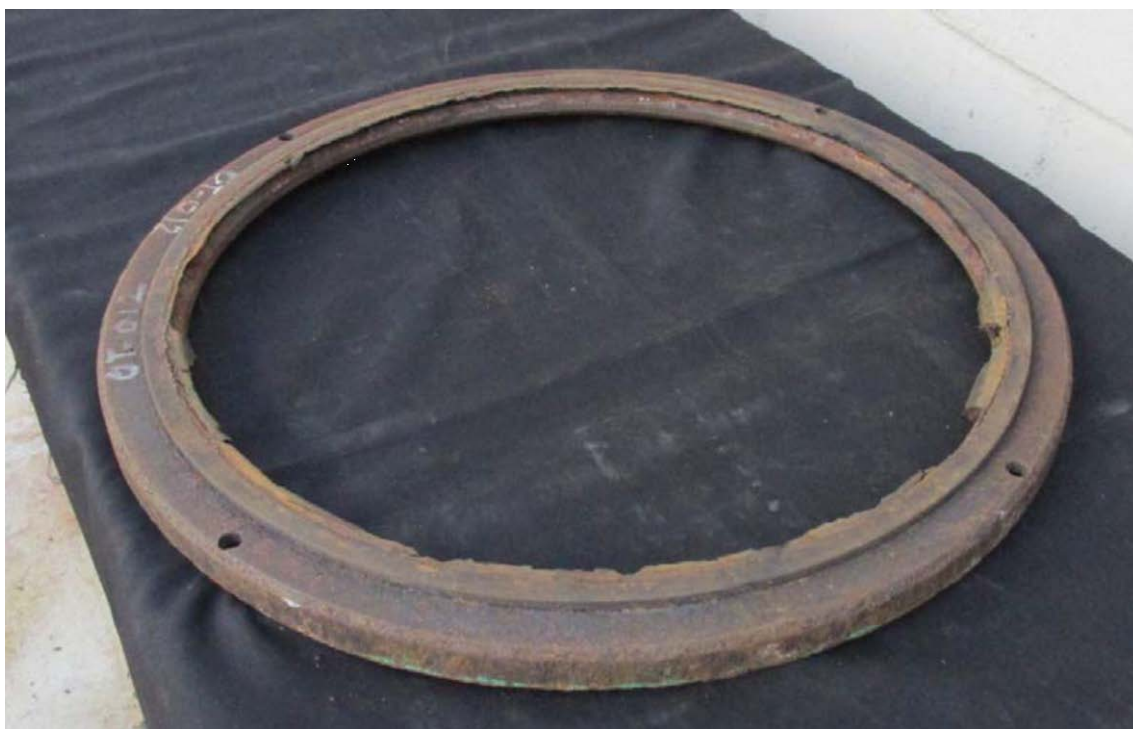
Figura 71 – Aspecto do conjunto de vedação recebido para análise – foto contida no laudo

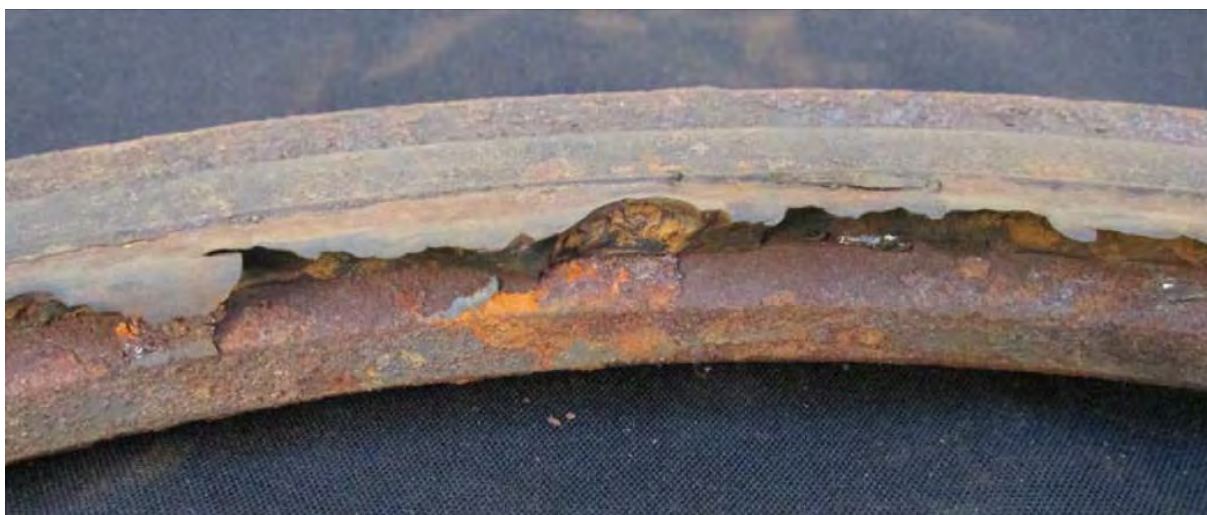
A presença de hidrocarbonetos aromáticos no condensado armazenado causou ataque químico ao material dos selos de vedação das válvulas de bloqueio do sistema de transferência de carga, acelerando a degradação generalizada do sistema de transferência de carga. Na tentativa de corrigir este problema, decidiu-se manter a operação do FPSO CDSM e realizar mudanças significativas no sistema, com isolamento de tanques e linhas, alterações de direcionamento de fluxos, utilização de tubulações alternativas e a instalação de raquetes.

Figura 72 – Aspecto macroscópico do selo de vedação falhado, apresentando trincas no sentido longitudinal e fratura próxima à região de transição de contato com o fluido e com o meio externo

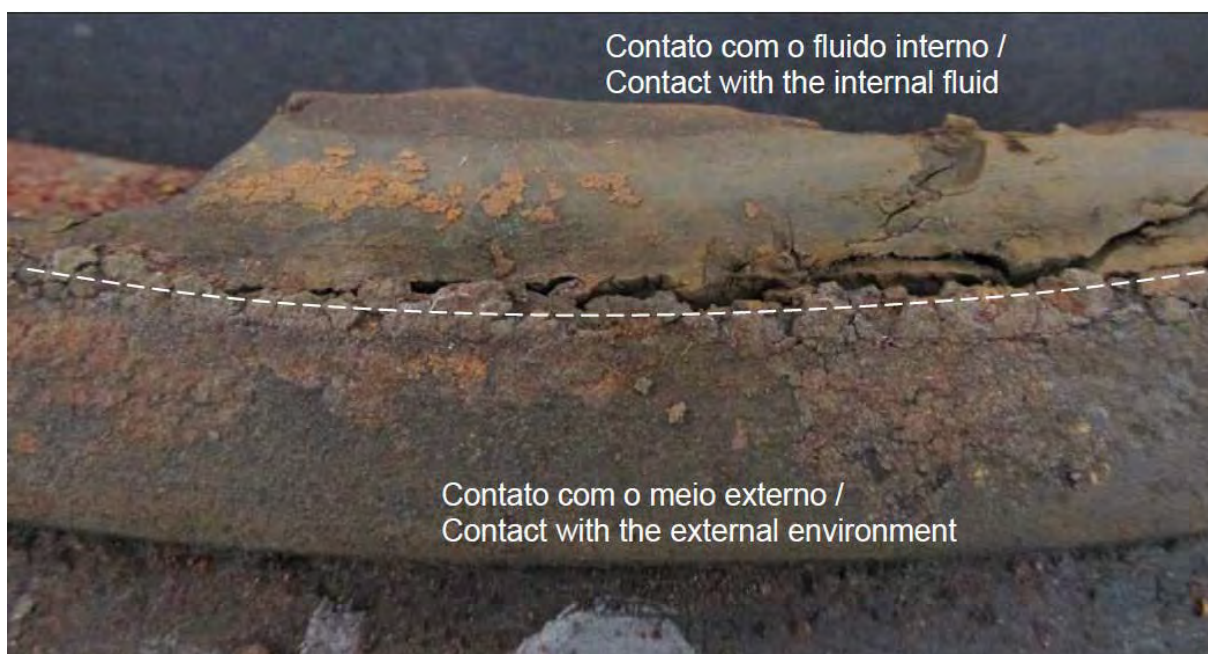
Figura 73 – Aspecto macroscópico do selo de vedação falhado, apresentando trincas no sentido longitudinal e transversal e fratura próxima à região de transição de contato com o fluido e com o meio externo

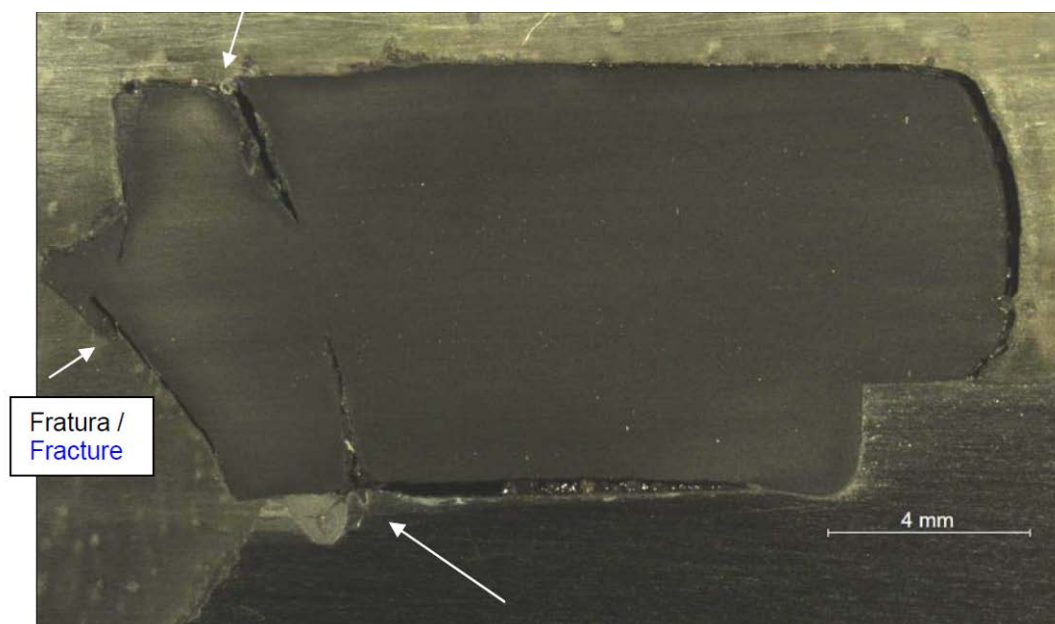
Figura 74 – Aspecto metalográfico da seção transversal do selo de vedação, mostrando trincas internas e superficiais localizadas na região de contato com o fluido

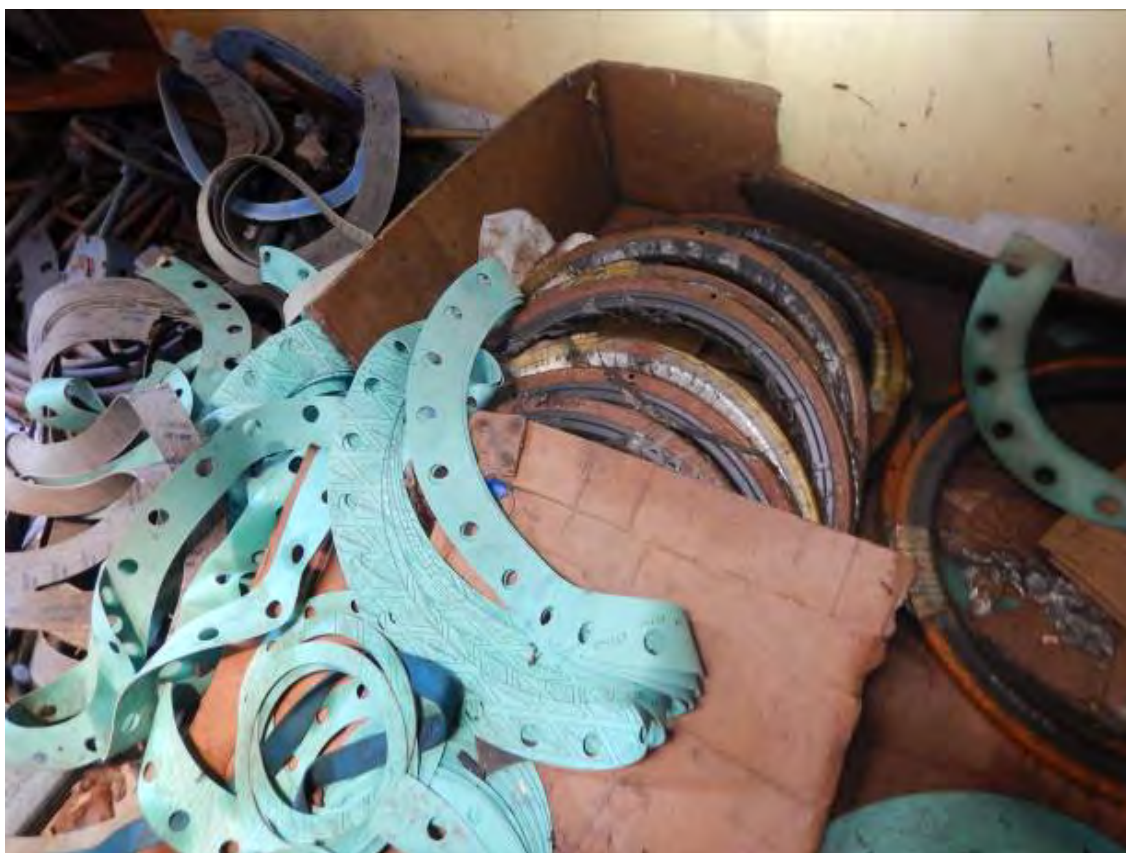
Figura 82 – Alguns dos selos de vedação (*seat rings*) substituídos com o objetivo de corrigir os problemas das válvulas do sistema de carga.

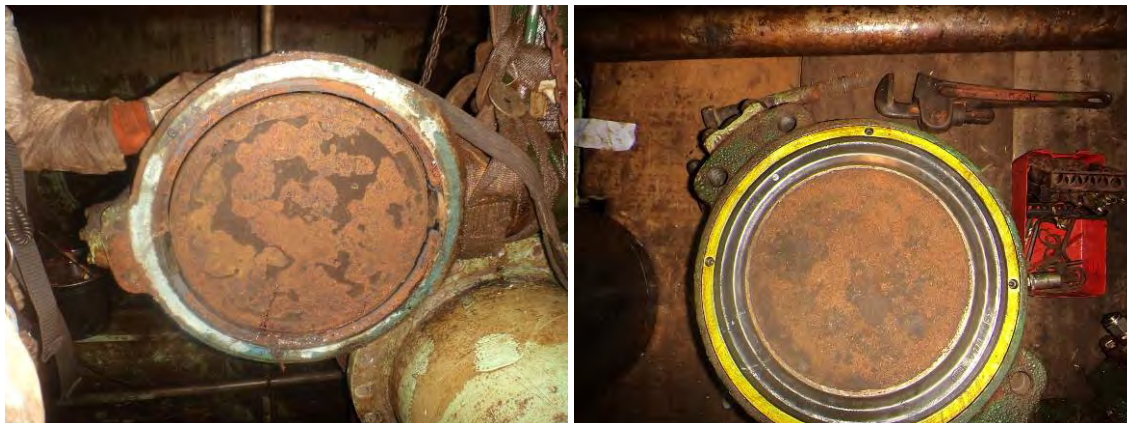
Figura 83 – À esquerda, válvula com *seat ring* degradado e à direita, válvula com *seat ring* substituído.

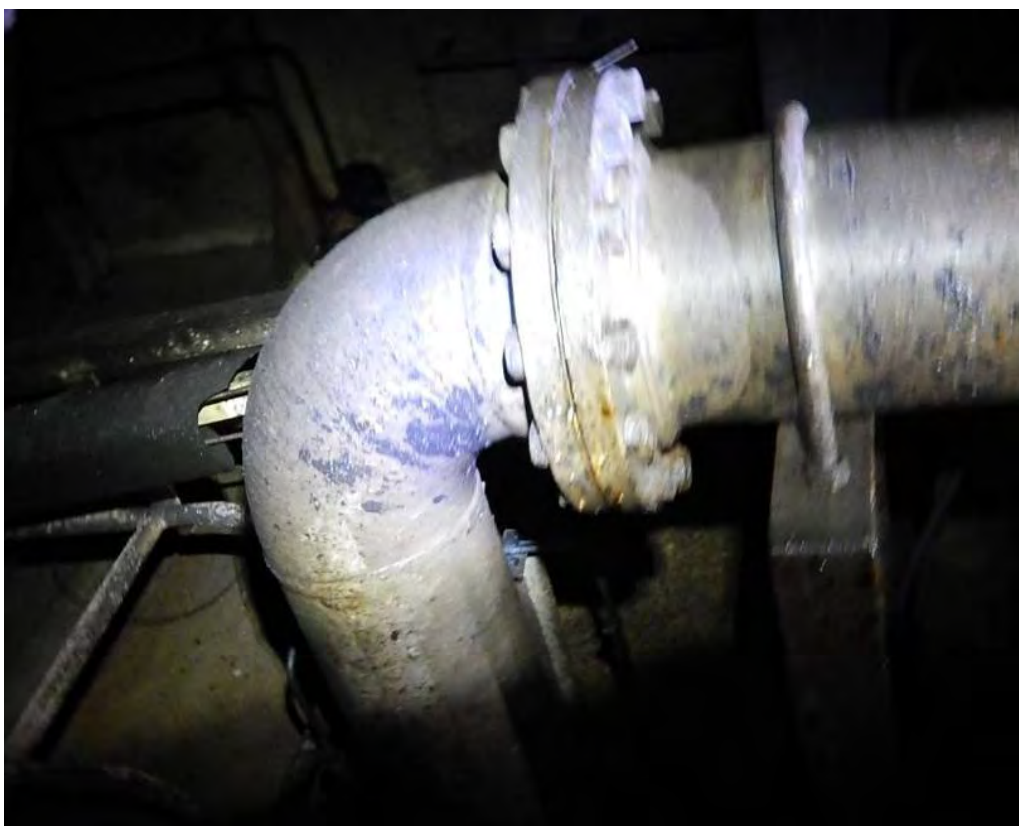
Figura 84 – Raquete instalada para isolamento da válvula OP-068

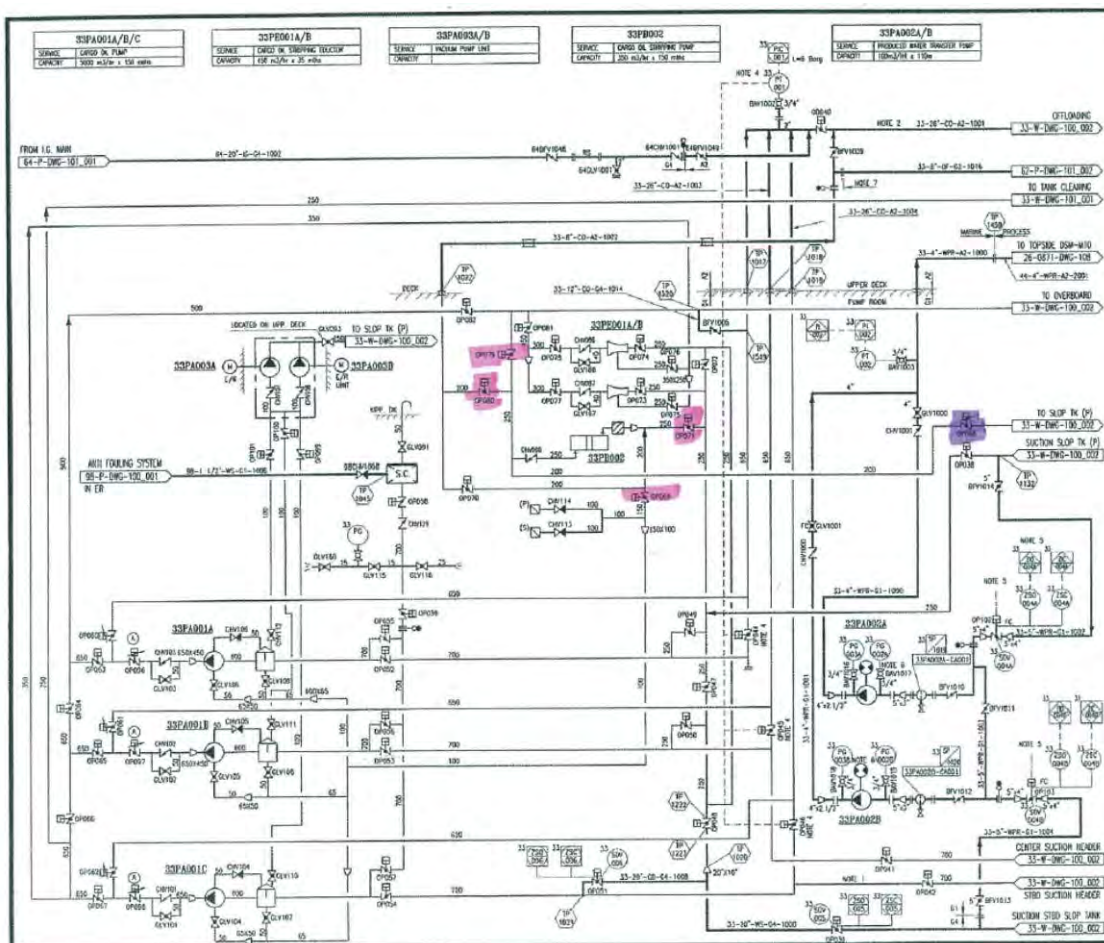
Figura 87 – P&ID marcado, mas sem identificação da raquete a montante da OP-068

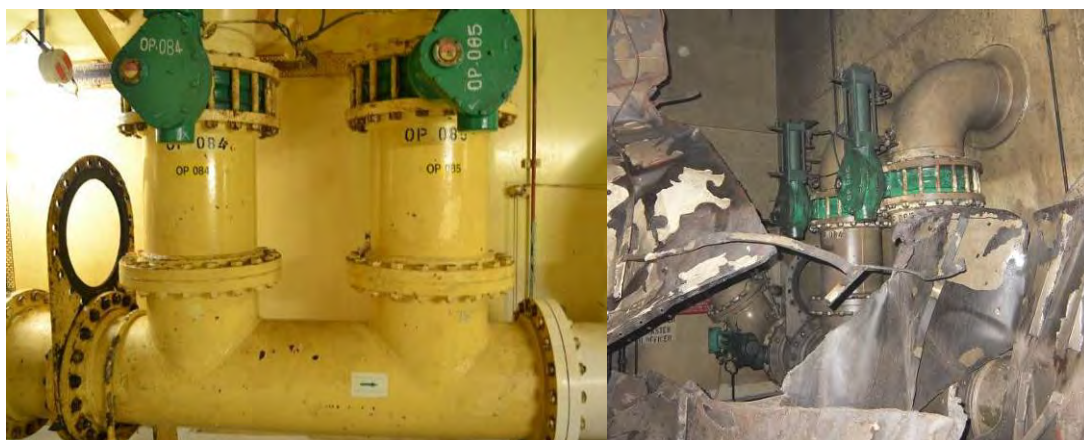
Figura 105 – Válvula OP-084 antes e após o acidente
