**Resumo técnico executivo do Relatório de  
Investigação do incidente de explosão  
ocorrido no FPSO Cidade de São Mateus em  
11/02/2015**

**anp**  
Agência Nacional  
do Petróleo,  
Gás Natural e Biocombustíveis

**Superintendência de Segurança  
Operacional e Meio Ambiente (SSM)**

**NOVEMBRO/2015**

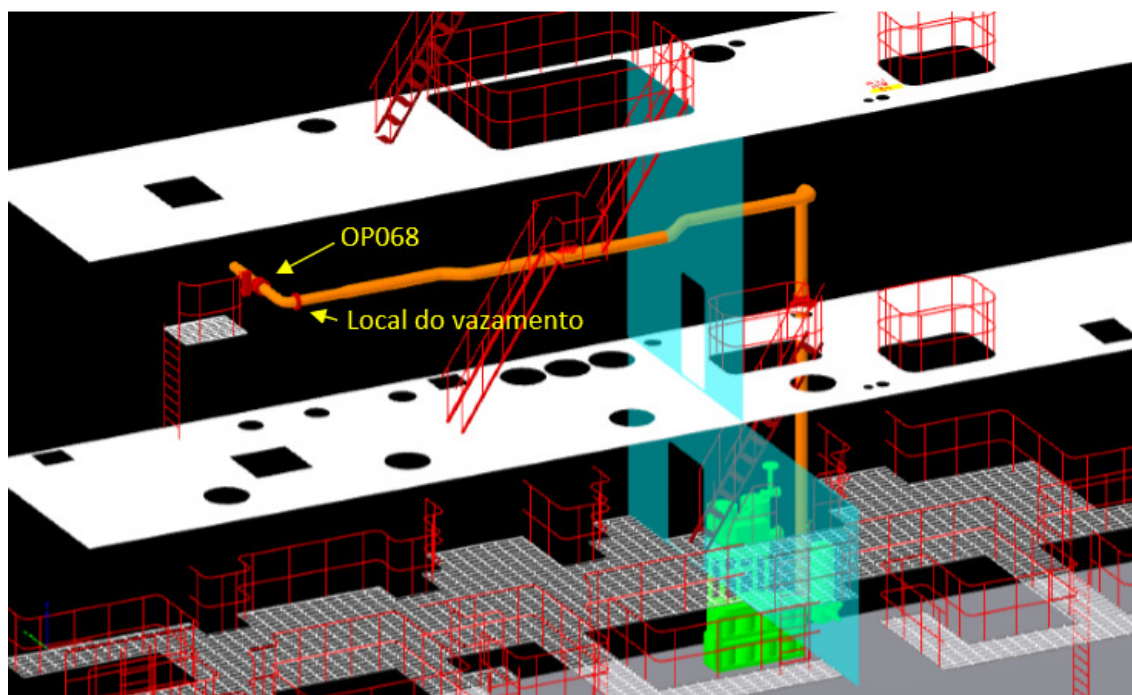
Figura 2 – Representação da posição da válvula OP-068 e local do vazamento. Em verde a bomba se *stripping*. Diversos sistemas e tubulações foram omitidas nesta visualização.

O vazamento ocorreu através de um flange que possuía uma raquete instalada e era localizado à montante de uma válvula diretamente ligada a um tanque de *slop*. Há evidências que a raquete instalada não atendia a requisitos de especificação e à classe de pressão da tubulação onde foi instalada.

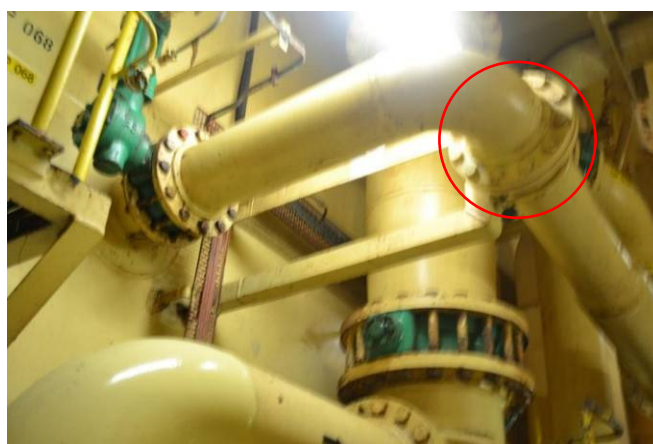
Figura 3 – Fotografia tirada antes do acidente. Em destaque o flange por onde ocorreu o vazamento.

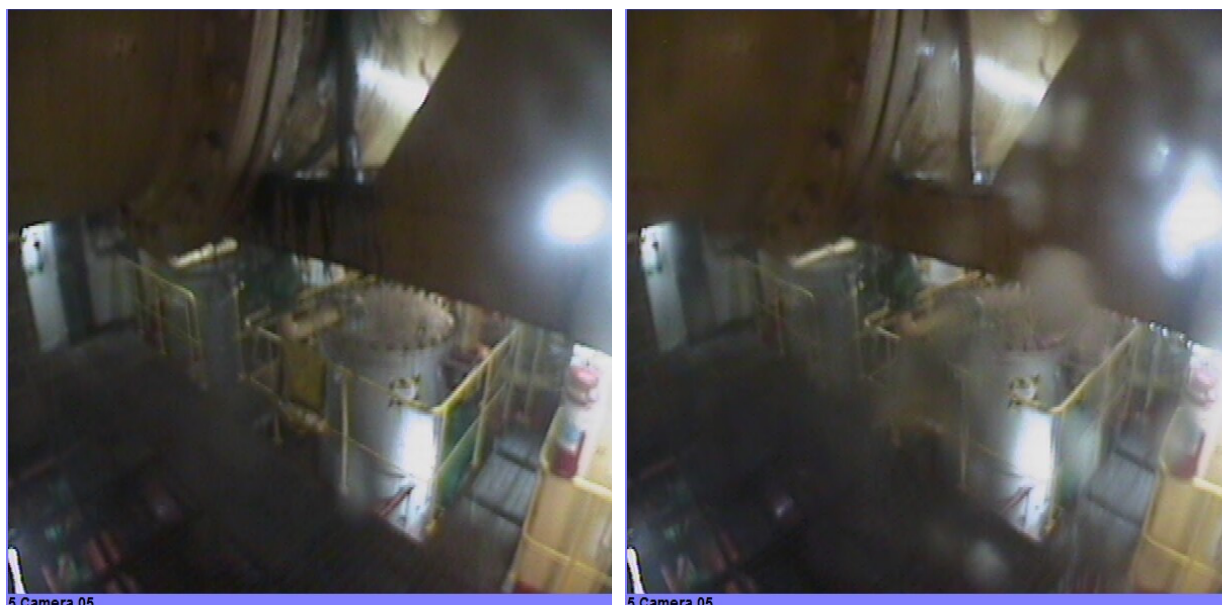
Figura 4 - Imagem registrado pelo CFTV piso abaixo do ponto de vazamento

Através das imagens dos registros do CFTV foi possível identificar o vazamento de grande quantidade de fluido pela câmera instalada no piso inferior do local de vazamento, além do momento em que os alarmes luminosos foram ativados e os efeitos da explosão.

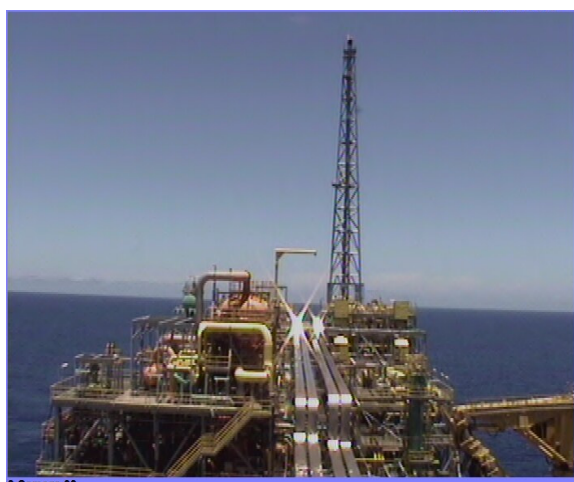
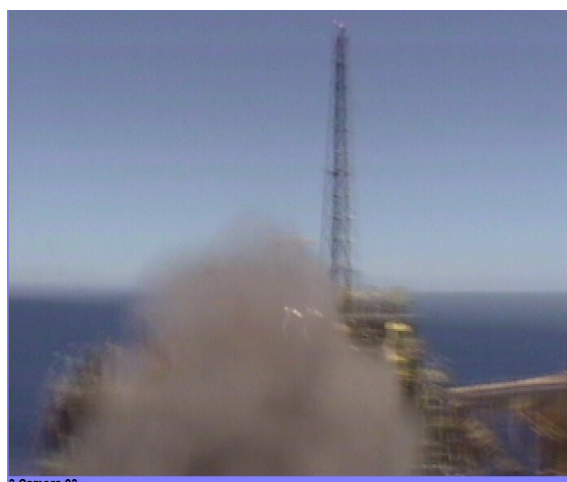
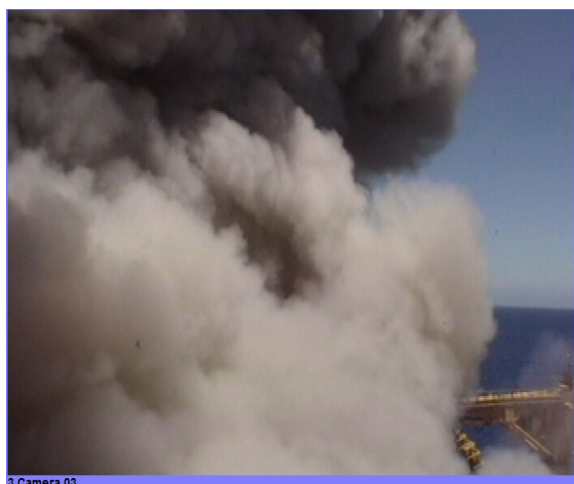
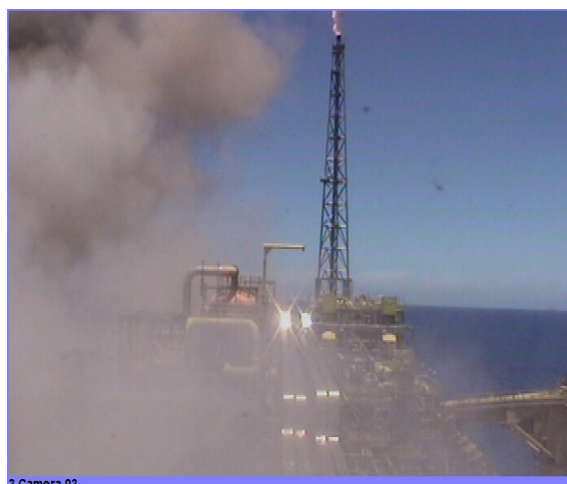
Figura 5 - Imagens dos efeitos da explosão na casa de bombas

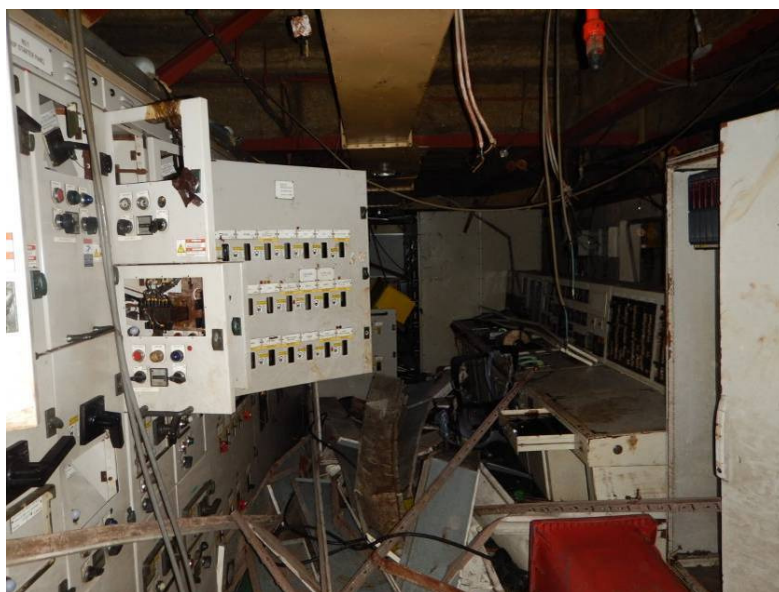
A explosão ocasionou uma onda de choque que rompeu a antepara entre a praça de máquinas e a casa de bombas em sua parte inferior, destruindo a praça de máquinas e sua sala de controle (ECR), tendo ocasionando a morte de um operador de utilidades que se encontrava em seu ponto de encontro.

Figura 6 – Sala de controle da praça de máquinas (ECR) após a explosão

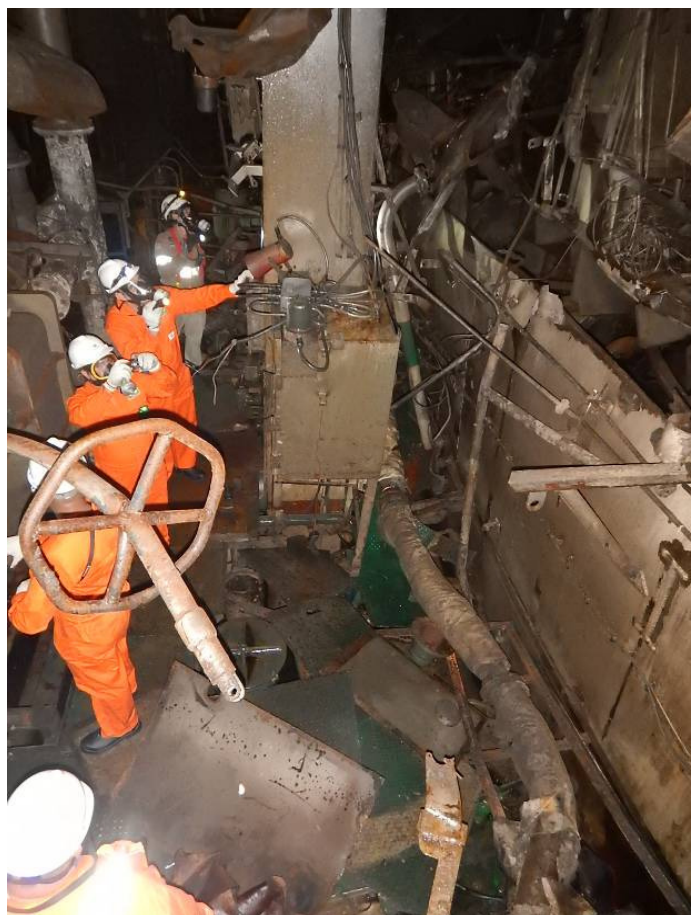
Figura 7 – Destruição ocasionada pela explosão

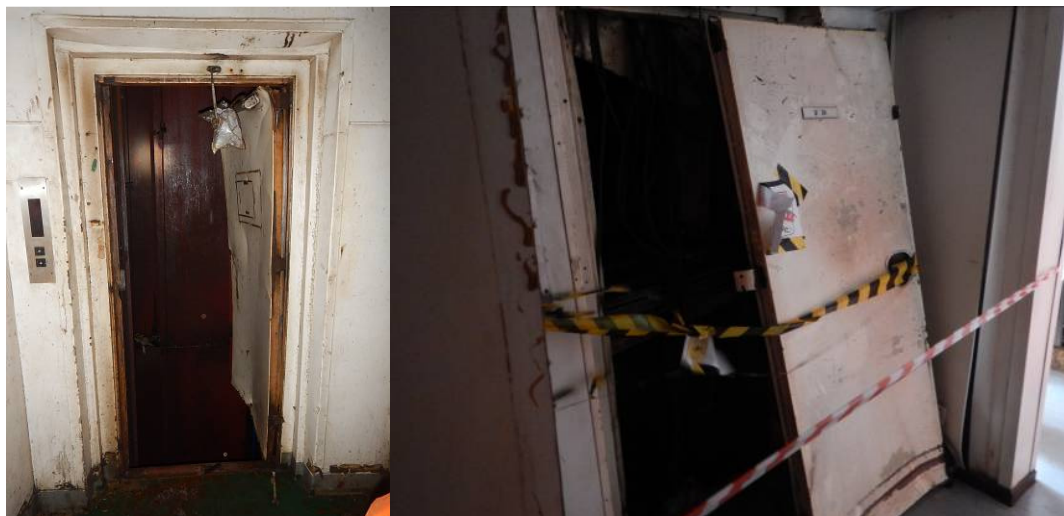
Ainda na praça de máquinas, a sobrepressão derrubou a porta do elevador, projetando-o até o último nível do casario e causando impacto em todos os andares dentro das acomodações. Diversas pessoas foram feridas, incluindo dois membros da equipe de socorro da enfermaria que utilizavam o elevador e ficaram feridos gravemente e presos em seus destroços.

Figura 8 – Porta do elevador no nível da praça de máquinas (esq.) e no nível “D” (dir.) após a explosão

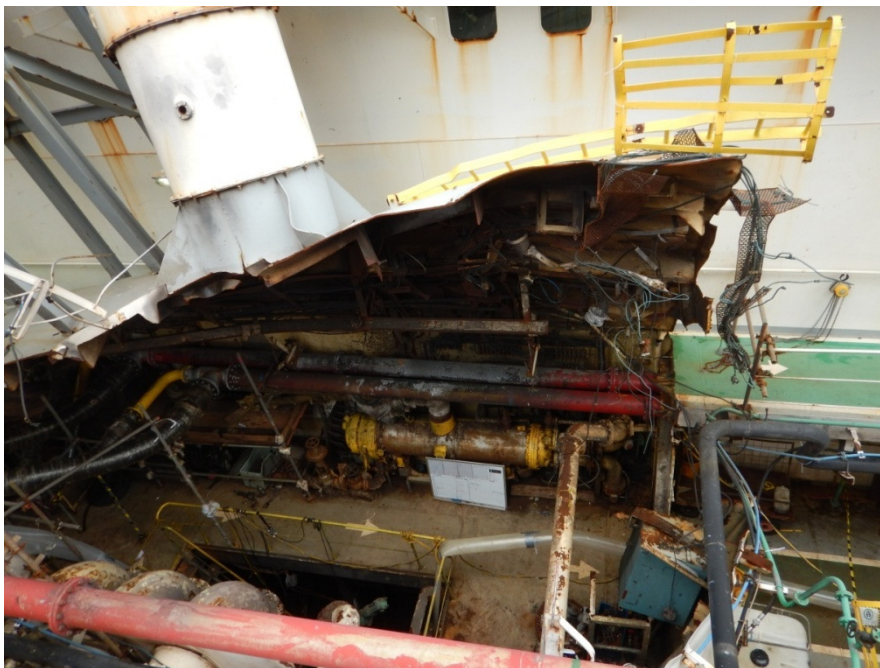
Da mesma forma, a sobrepressão causou a destruição na parte superior da casa de bombas e no teto de seu único acesso, se propagando nas imediações do *deck* principal e ocasionando o óbito imediato de quatro pessoas: dos dois líderes de brigada (que também eram os técnicos de segurança da unidade), do comandante em cena e do bombeador.

Figura 9 – Estado das linhas de incêndio da entrada da casa de bombas após a explosão

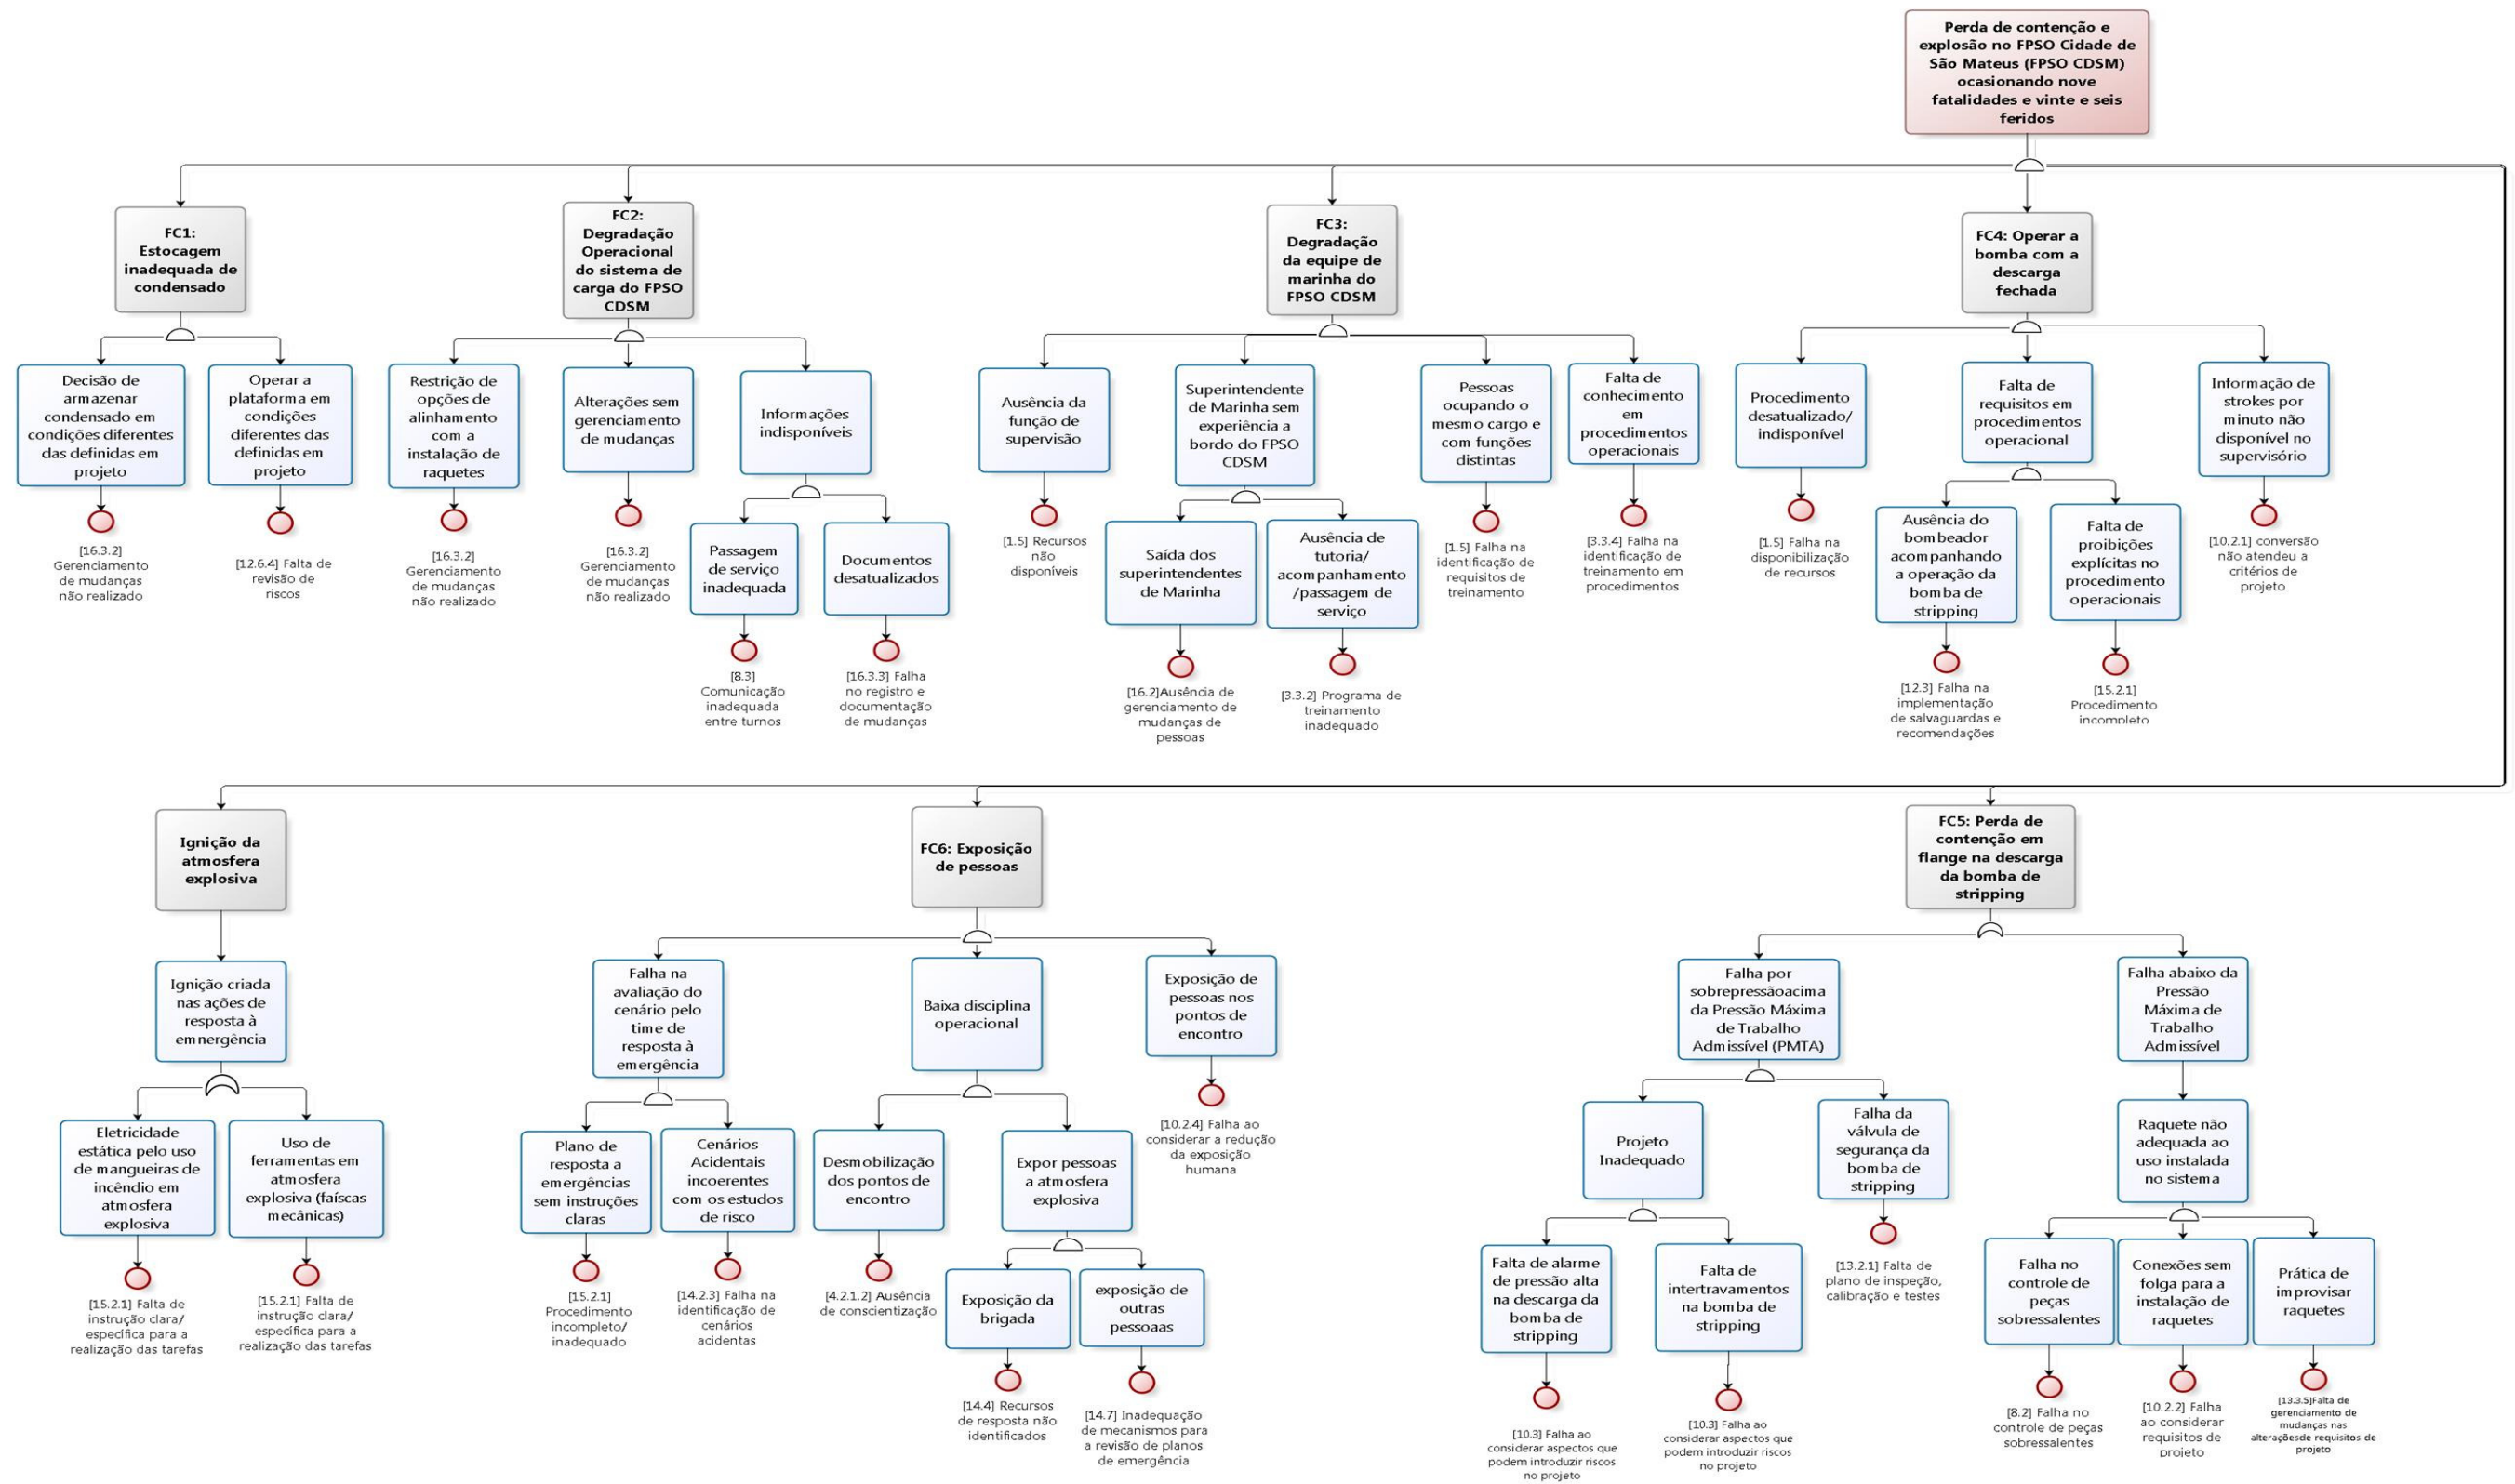
Figura 11 - Árvore de Falhas do acidente no FPSO Cidade de São Mateus
