# RELATÓRIO DE INVESTIGAÇÃO DE INCIDENTE

## Riachuelo

Superintendência de Segurança Operacional

Março 2025

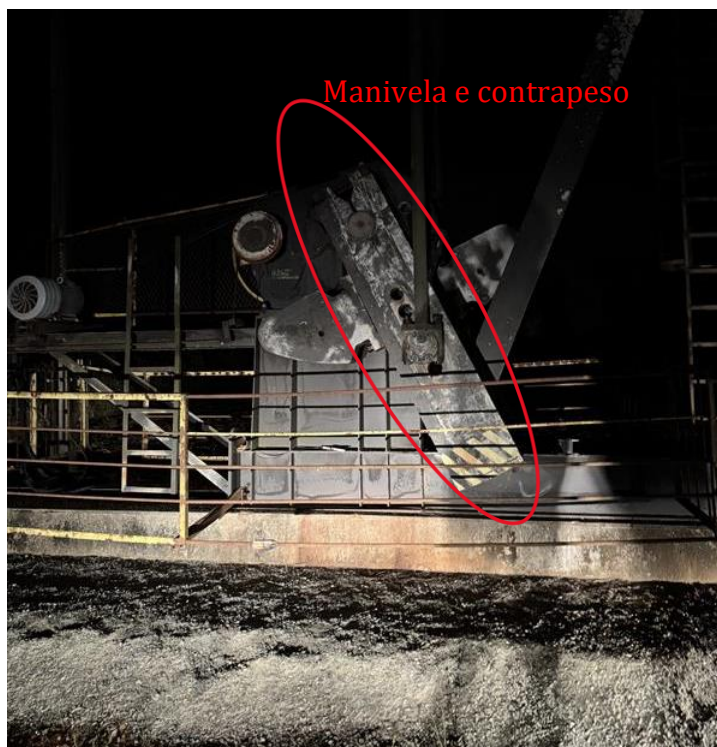
Enquanto o mencionado vigilante encontrava-se dentro do raio de ação das partes móveis do equipamento, às 16:24h a Unidade de Bombeio Mecânico foi religada automaticamente, fazendo com que a manivela e contrapeso (Figura 1) o atingissem.

**Figura 1 – Partes móveis da Unidade de bombeio mecânico que atingiram a vítima.**

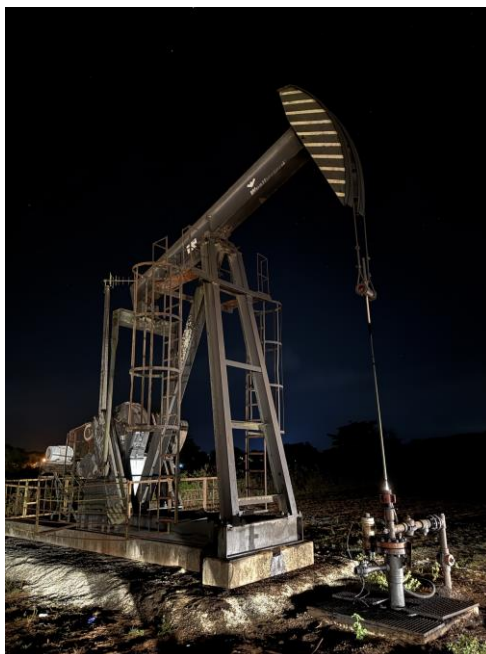
Este método de elevação artificial tem um menor custo de instalação e manutenção se comparado com outros sistemas de elevação artificial e é o método utilizado no poço 7-RO-0489D-SE, onde ocorreu o acidente, conforme Figura 3.

Figura 3 – Unidade de Bombeio Mecânico do poço 7-RO-0489D-SE.

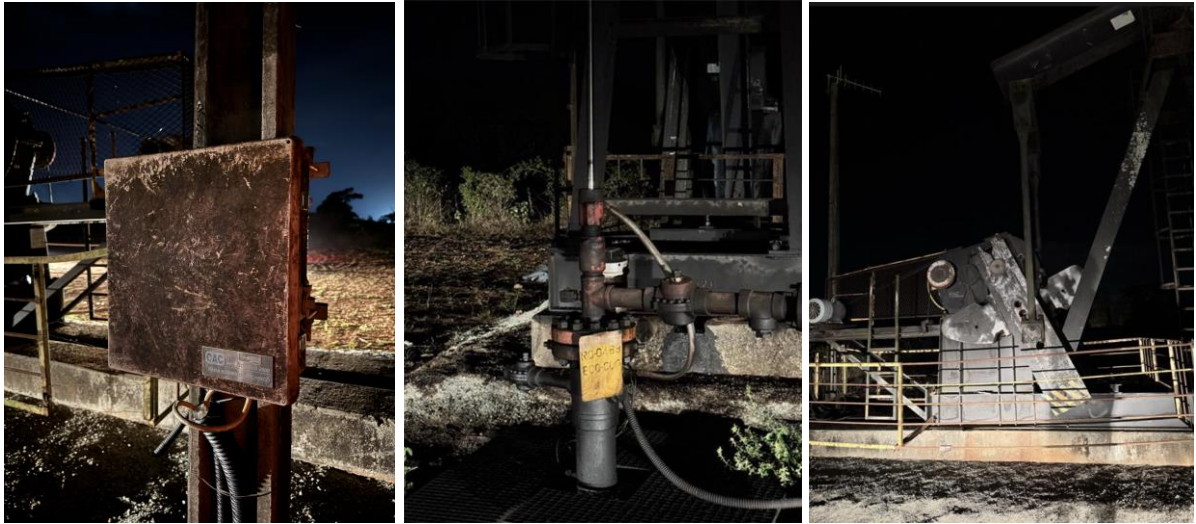
A locação do poço 7-RO-0489D-SE, em especial a área da Unidade de Bombeio Mecânico, não possuía sinalização de advertência quanto aos perigos envolvidos em se permanecer naquele local.

A equipe da ANP, que esteve no local no início da madrugada do dia seguinte ao acidente, não identificou placas, que alertassem sobre os riscos de se aproximar ou permanecer próximo ao equipamento (Figura 5).

**Figura 5 – Imagens da locação do poço 7-RO-0489D-SE, sem qualquer placa avisando dos riscos.**

A área da Unidade de Bombeio Mecânico do poço 7-RO-0489D-SE não possuía qualquer sinalização de advertência sobre os riscos associados a seu funcionamento.

Dessa forma, resta constatado **ausência de placas de advertência que sinalizem os perigos associados ao funcionamento dos equipamentos**, contrariando o requisito **13.5.7 a) do RTSGL**.

- Instalar próximos às Unidades de Bombeio Mecânico placas de advertência que sinalizem os principais perigos associados ao seu funcionamento.
- Realizar campanha periódica de conscientização dos funcionários (próprios e terceirizados) sobre perigos relacionados às Instalações.

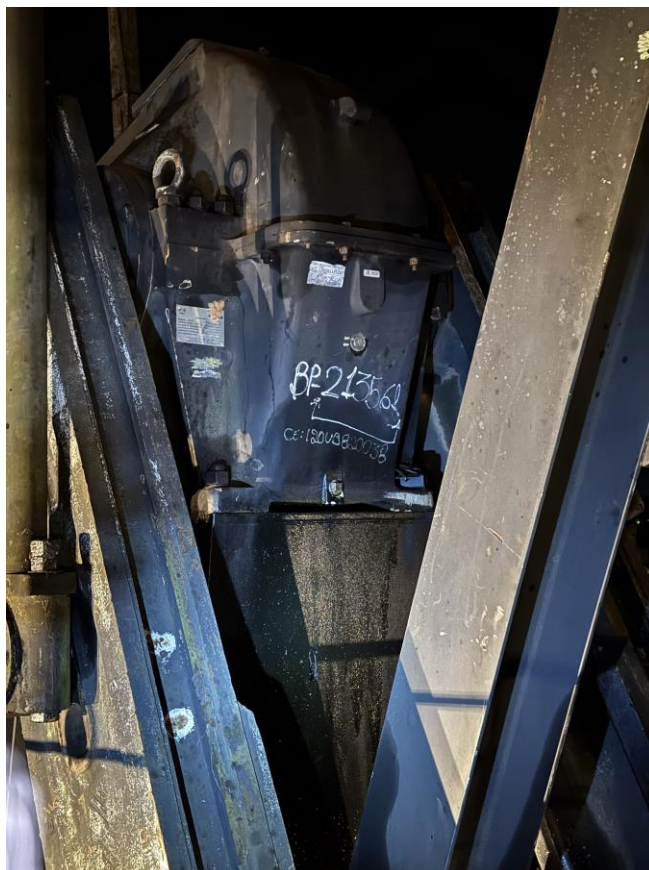
Com base nas informações passadas pela Operadora, em reunião e na entrevista de uma das testemunhas, a vítima havia se aproximado da Unidade de Bombeio Mecânico do poço 7-RO-0489D-SE para verificar o bujão de óleo hidráulico instalado no redutor (Figura 6), pois suspeitava que tivesse ocorrido furto de óleo ou vazamento.

**Figura 6 – Imagem do redutor da Unidade de Bombeio Mecânico do poço 7-RO-0489D-SE.**

Para registrar o possível local onde suspeitava que tivesse ocorrido furto de óleo ou vazamento, a vítima se posicionou dentro do raio de atuação das partes móveis (manivela e contrapeso) da Unidade de Bombeio Mecânico, sendo atingido no momento que o equipamento foi religado automaticamente. Restou constatado, com base nas entrevistas, que a vítima, assim como os demais vigilantes, não tinha conhecimento sobre o modo de funcionamento “intermitente” da Unidade de Bombeio.

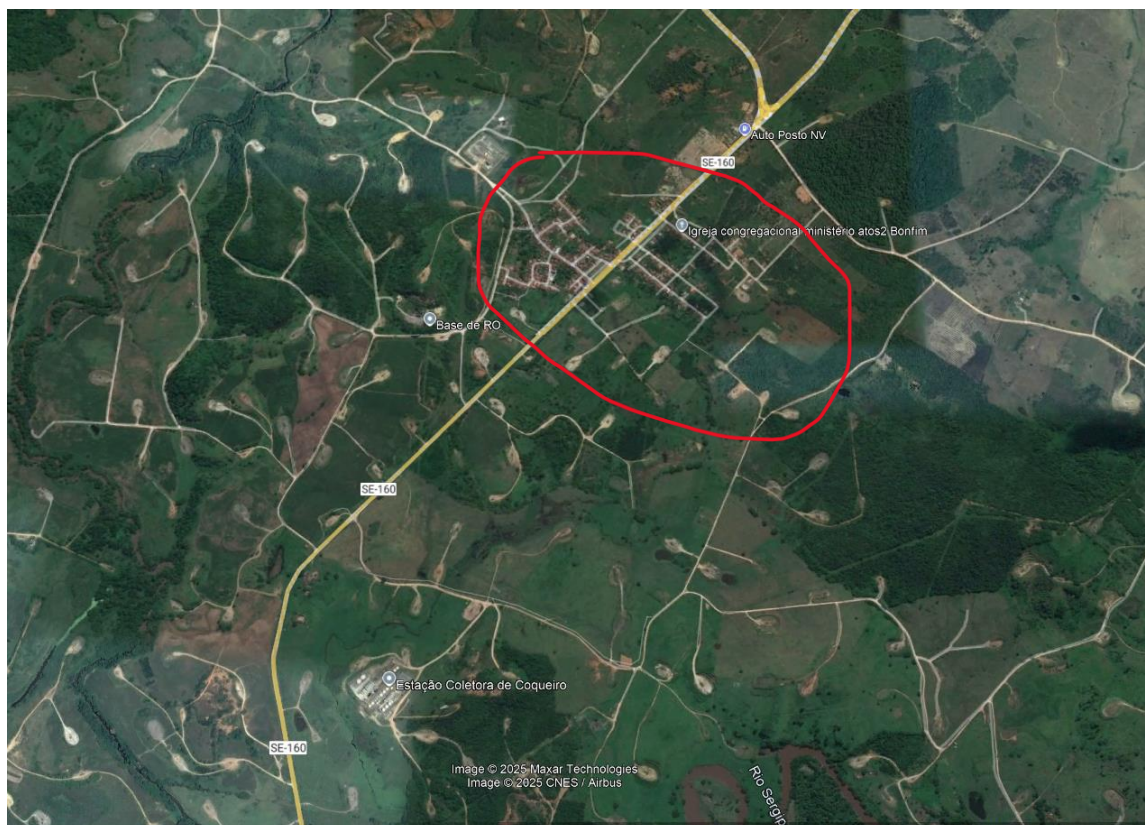
O campo de Riachuelo, especificamente a locação do poço 7-RO-0489D-SE, está localizada em área rural, porém com comunidade próxima num raio de 300m (Figura 7). Assim, como não há isolamento, permite o livre acesso de pessoas e animais.

**Figura 7 – Imagem aérea de parte do campo de Riachuelo (Fonte: Google Earth Pro).**

O SGI determina que a locação do poço deva possuir isolamento de acesso a pessoas e animais, o que não foi evidenciado. Dessa forma, resta constatado **ausência isolamento da locação do poço 7-RO-0489D-SE do campo de Riachuelo**, contrariando o requisito **13.5.8.1 d) do RTSGI**.

Cabe destacar que a instalação de uma cerca ao redor da locação, com sinalização de advertência, aliada a uma política de conscientização da população, já coibiria o acesso de pessoas.
