RELATÓRIO DE INVESTIGAÇÃO

INVESTIGAÇÃO DO ACIDENTE NA FPSO CIDADE DO RIO DE JANEIRO

anp
Agência Nacional
do Petróleo,
Gás Natural e Biocombustíveis

SUPERINTENDÊNCIA DE SEGURANÇA
OPERACIONAL E MEIO
AMBIENTE (SSM)
NOVEMBRO/2020

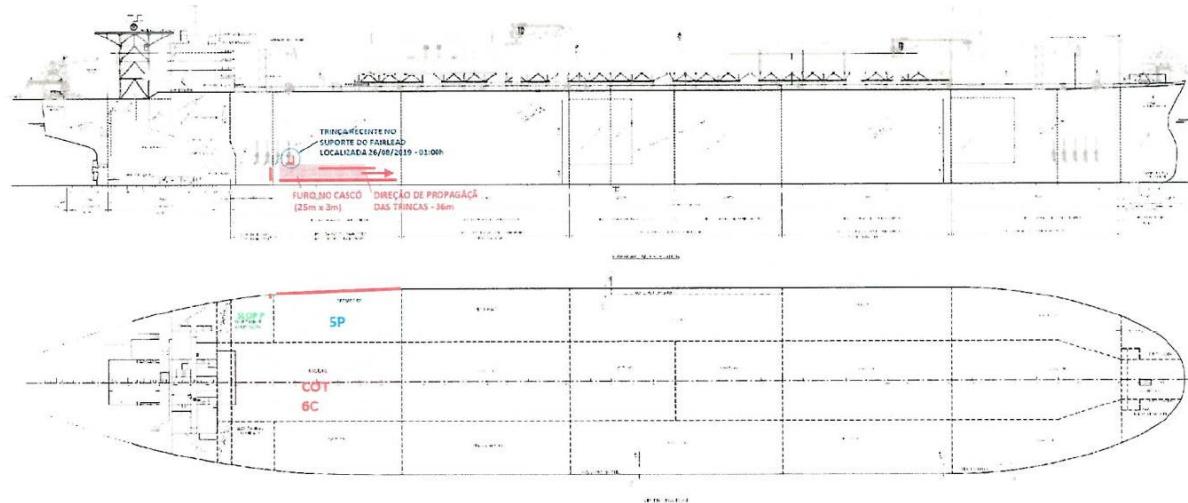
Observado o aumento do volume nos tanques 6C e 5P, no dia 23/08/2019, foi realizada operação de mergulho para identificar a sua causa. Por volta de 9h30 da manhã foram identificadas trincas no casco, localizadas abaixo do *fair-lead* de popa bombordo, na posição do tanque 5P, conforme pode ser observado na Figura 1. Essas trincas eram em número de cinco: quatro longitudinais e uma transversal.

Figura 1: FPSO Cidade do Rio de Janeiro, com destaque para a região das trincas.

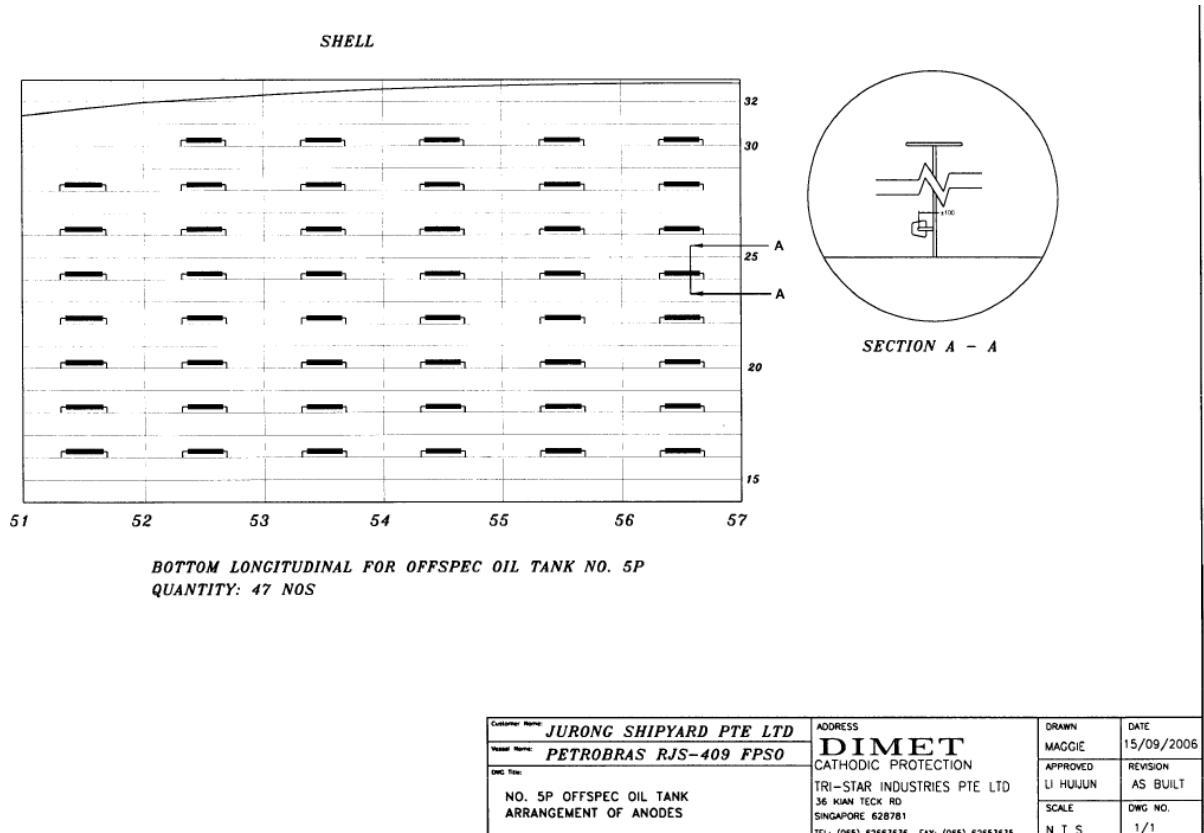
Tendo em vista que a água salgada é mais corrosiva do que o óleo, existe considerável diferença entre o projeto do sistema de proteção catódica dos tanques de lastro e o dos tanques de óleo. Enquanto os tanques de lastro possuem anodos de sacrifício em toda a sua extensão, conforme explícito no documento “*Installation of Tank Anode*”, rev. *as built*, de setembro de 2006, produzido por Jurong Shipyard Ltd., os tanques de óleo possuem sistema de proteção catódica aplicado apenas ao fundo, conforme descrito no mesmo documento. A figura 3 abaixo é parte do documento em questão, onde é apresentada a distribuição dos anodos de sacrifício na base do tanque 5P.

Figura 3: Arranjo de anodos de sacrifício no tanque de óleo offspec 5P.

A razão desta diferença no projeto do sistema de proteção catódica entre os tanques de lastro e de óleo é que, conforme previsto na recomendação técnica usada como referência, o uso de anodos de sacrifício é aplicável a chapeamentos expostos a água salgada. Os tanques de óleo podem, eventualmente, ter tal exposição quando ocorrer a decantação da água produzida presente no óleo armazenado. Como consequência, pode surgir uma camada de água no fundo do tanque. Por este motivo, coloca-se anodos de sacrifício no fundo dos tanques de carga utilizados para o armazenamento de óleo.

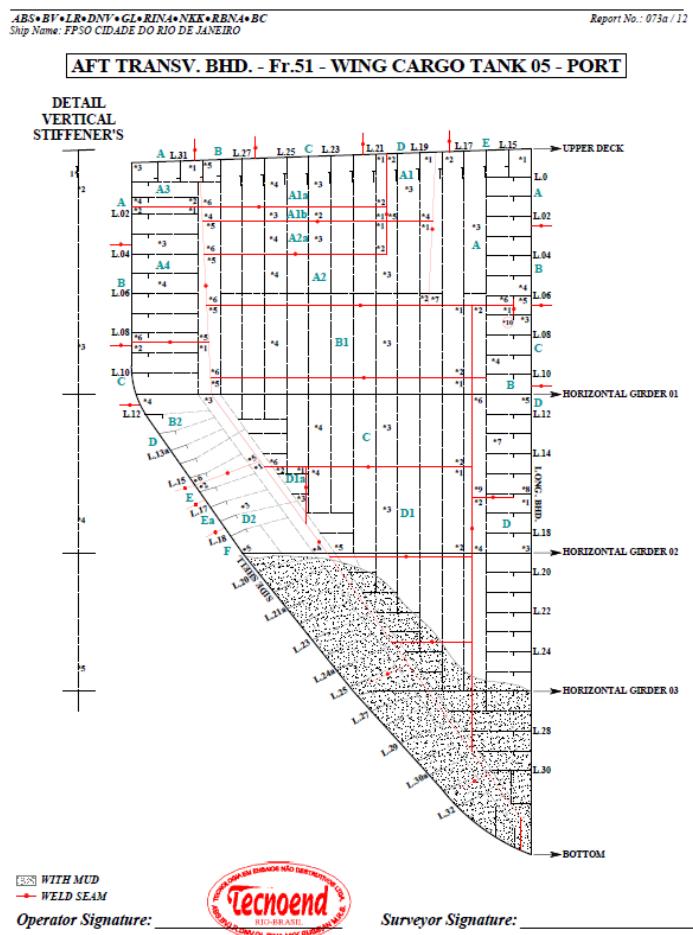
Para a realização da medição de espessura dos tanques foi contratada a empresa Tecnoend, a qual apresentou, para o tanque 5P, o Relatório nº 073a/12. Ao se observar o desenho da figura abaixo, extraído deste relatório, pode-se perceber que grande parte do tanque permanecia com lama. Esta falha na qualidade da limpeza pode ter impedido que se tenha realizado a inspeção visual adequadamente.

Figura 12: Trecho do relatório de medição de espessura de chapa, indicando que o fundo do tanque ainda se encontrava demasiadamente sujo.

Na região marcada como “*with mud*”, localizava-se o sistema de proteção catódica e o revestimento, que deveriam ser inspecionados quanto a sua integridade. Toda esta região permaneceu

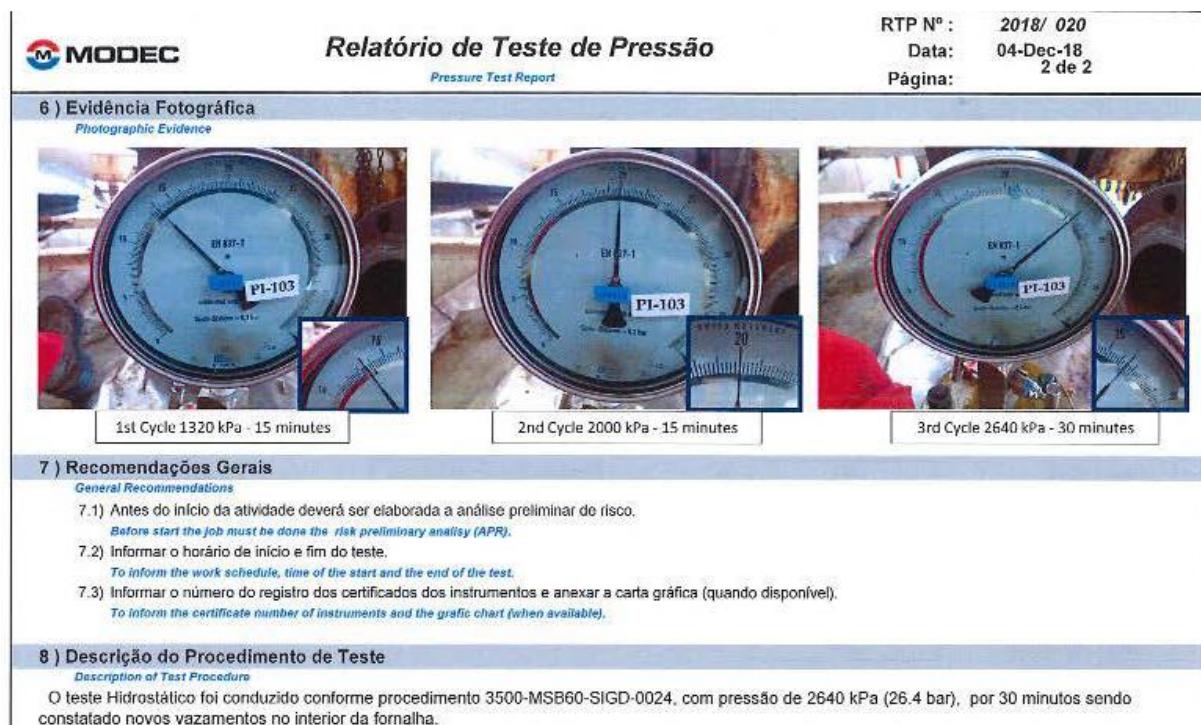
Conforme registrado no relatório de inspeção da caldeira de 04/12/2018 (ref. *RTP-2018-020 EAC-4505 BP Deck Boiler*), durante teste hidrostático, foram constatados furos na fornalha da caldeira, inviabilizando o retorno de sua operação (Figura 21).

Figura 21: Trecho do relatório de teste de pressão, identificando vazamentos.

Para a manutenção da fornalha, foi elaborado o documento *PAR 2018-159 EAC-4505-BP - Deck Boiler* (Projeto de Alteração e Reparo), de 05/12/2018, tendo como objetivo remover a área afetada e realizar soldagem de *patch* substituindo a secção comprometida (Figura 22).
