RELATÓRIO DE ANÁLISE DE  
INVESTIGAÇÃO DE INCIDENTE

**Gasoduto Lateral Cuiabá**  
**Km 606+900**

Superintendência de Infraestrutura e  
Movimentação - SIM

**anp**  
Agência Nacional  
do Petróleo,  
Gás Natural e Biocombustíveis

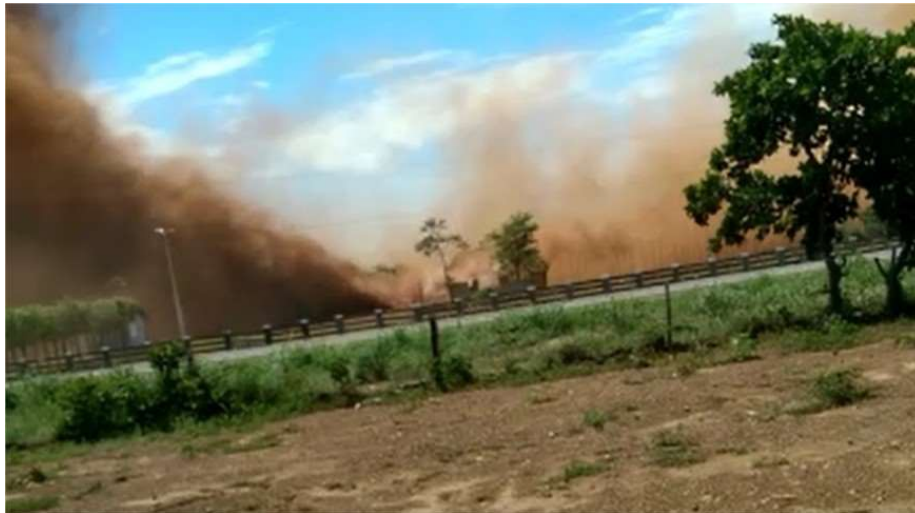
Figura 3 - Imagem do incidente – vista da rodovia BR-070<sup>10</sup>

No dia 30 de janeiro de 2021, aproximadamente às 9h e 30min, ocorreu ruptura no gasoduto Lateral Cuiabá, com conseqüente vazamento de gás natural, na altura do km 606 do gasoduto, na área rural do município de Nossa Senhora do Livramento – MT. A localização geográfica do local do incidente é: Latitude: 15°40'38.13"S e Longitude: 56°21'0.04"O. A Figura 3 mostra o local do incidente visto da rodovia BR-070.

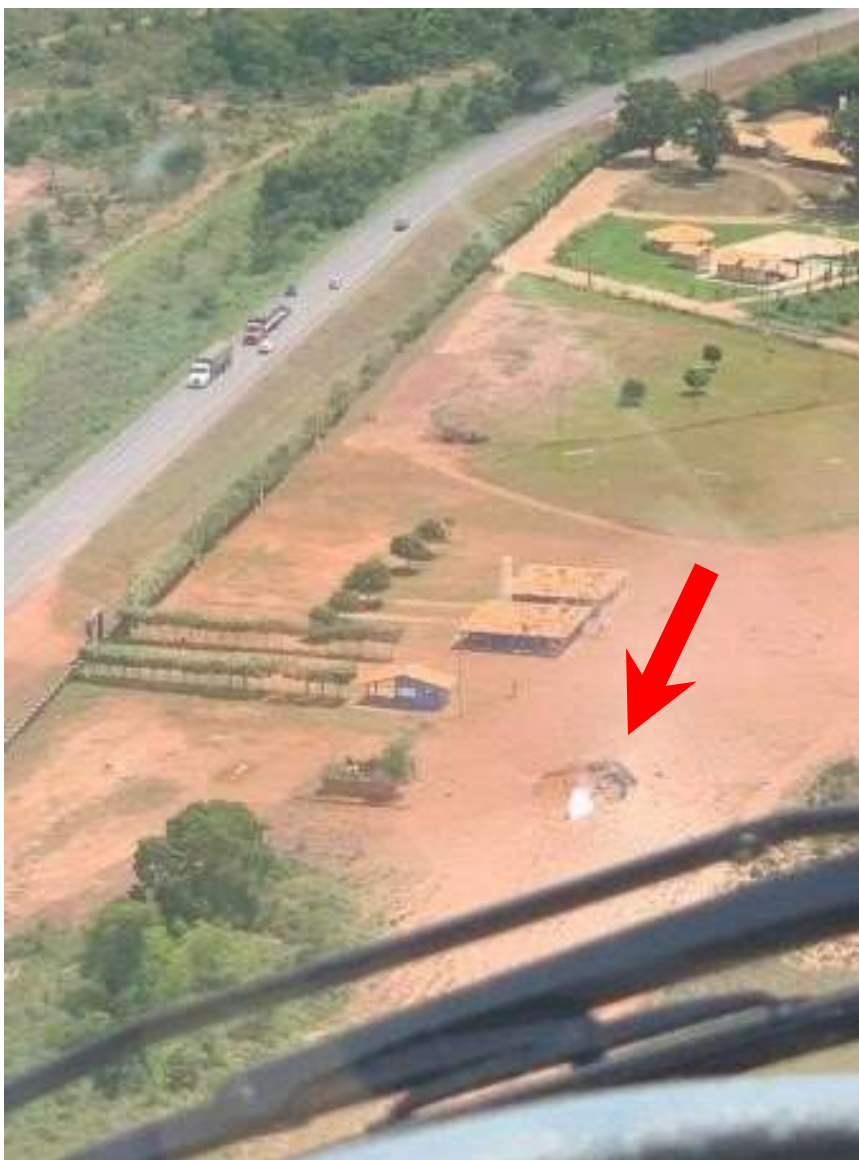
Figura 4 - Vista aérea do incidente próximo à rodovia BR-070<sup>11</sup>

Na Figura 4, pode-se observar a vista aérea do local do acidente.

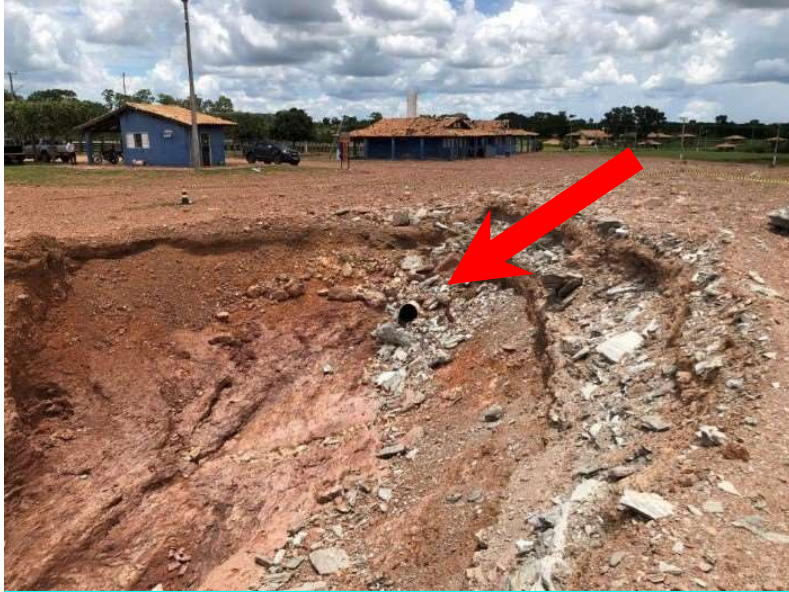
Figura 5 - Vista da cratera: tubulação exposta cercada por detritos e cascalhos

A cratera no solo deixada pelo rompimento do duto é apresentada na Figura 5. Nesta foto, além da tubulação do gasoduto, observa-se ainda o depósito de detritos e cascalhos, em nível mais elevado ao do terreno, oriundos da atividade de mineração que ocorre nas proximidades, conforme informado pela GOM.

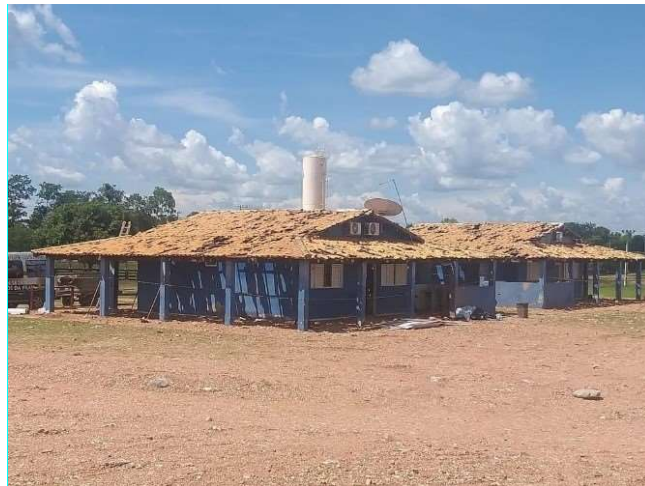
Figura 6 - Casas atingidas por detritos lançados durante o rompimento e a despressurização do duto

O incidente provocou danos materiais ao patrimônio de terceiros. Algumas casas, nas proximidades da faixa, foram atingidas por pedras, cascalhos, etc., que foram lançadas devido a liberação do gás natural (GN) em alta pressão, após a sua liberação repentina quando ocorreu a ruptura e despressurização do gasoduto. Foi relatado, pela GOM, que duas pessoas foram atingidas no local, mas sem gravidade. A Figura 6 apresenta a foto das casas atingidas.

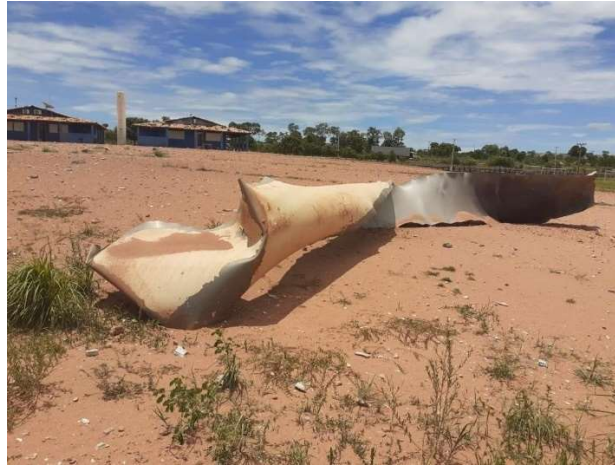
Figura 7 - Parte da tubulação do gasoduto que foi projetada

Com o rompimento do duto parte do mesmo foi projetada a uma distância de aproximadamente 75m da cratera.

A Figura 7 ilustra a parte da tubulação do gasoduto que foi projetada. Pode-se observar que a peça sofreu torção ao longo do seu comprimento.

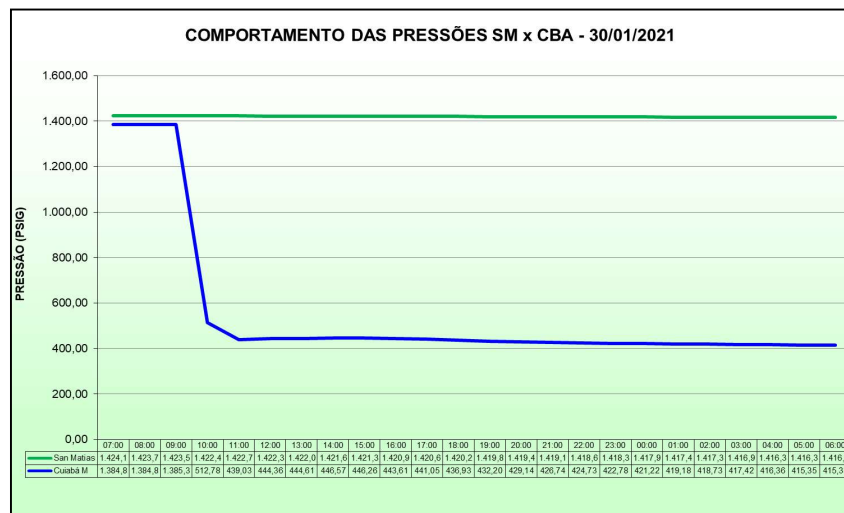
Figura 8 - Gráfico do comportamento da pressão na EMED Cuiabá e na EMED San Matias 30/01/21, enviado pela GOM

Na data e horário do incidente foi detectada queda significativa de pressão na entrada da EMED Cuiabá, por parte do operador de turno que estava na sala de operação, conforme registro no sistema de supervisão e controle do gasoduto, situado na sala de controle em Cuiabá/MT, Figura 8. Adicionalmente o incidente foi comunicado pelas pessoas próximas ao local do sinistro, por meio do canal de contato externo<sup>12</sup>, ao Gerente de Manutenção e Operação – GOM, conforme informado pela GOM, atendendo ao Plano de Ação de Emergência (PAE)<sup>13</sup>.

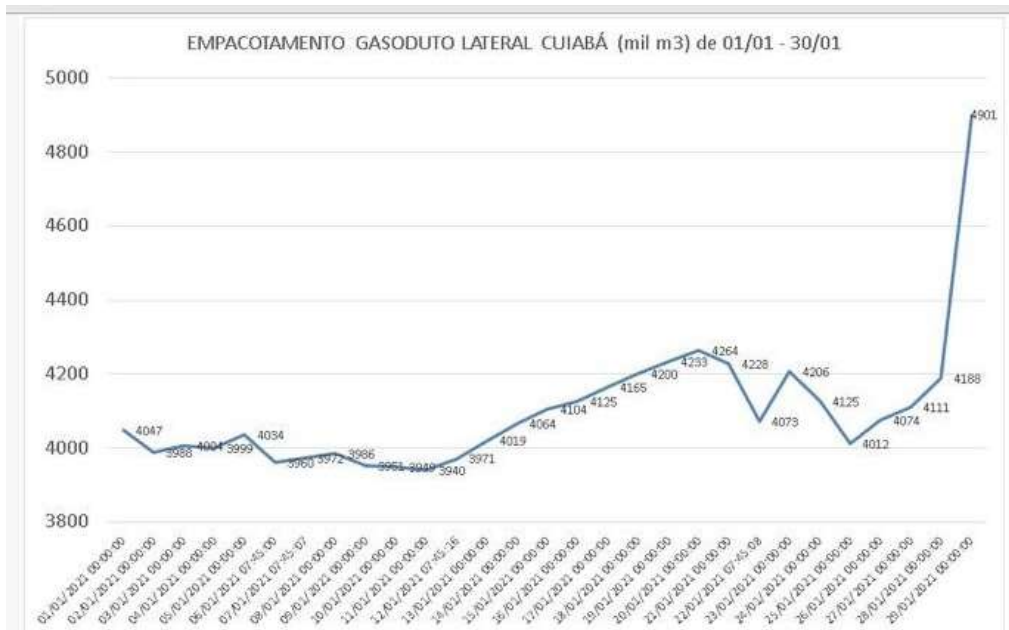
Figura 9 – Comportamento do empacotamento do gasoduto lateral Cuiabá

40/2016. Conforme pode-se observar no gráfico elaborado pela ANP (Figura 9), nos últimos três dias antes do acidente, ocorreu uma elevação do volume de gás armazenado no gasoduto, também denominado inventário ou empacotamento, e por consequência, da pressão do duto. Segundo informado pela GOM esse procedimento era realizado periodicamente aos finais de semana por motivos operacionais, e a pressão máxima sempre permanecia dentro do limite da PMOA.

Embora a pressão tenha alcançado valores muito próximos à PMOA, a operação do gasoduto não previa nenhum tipo de ação quando se chegasse a esse valor, uma vez que considerava que não era possível ultrapassar esse limite.

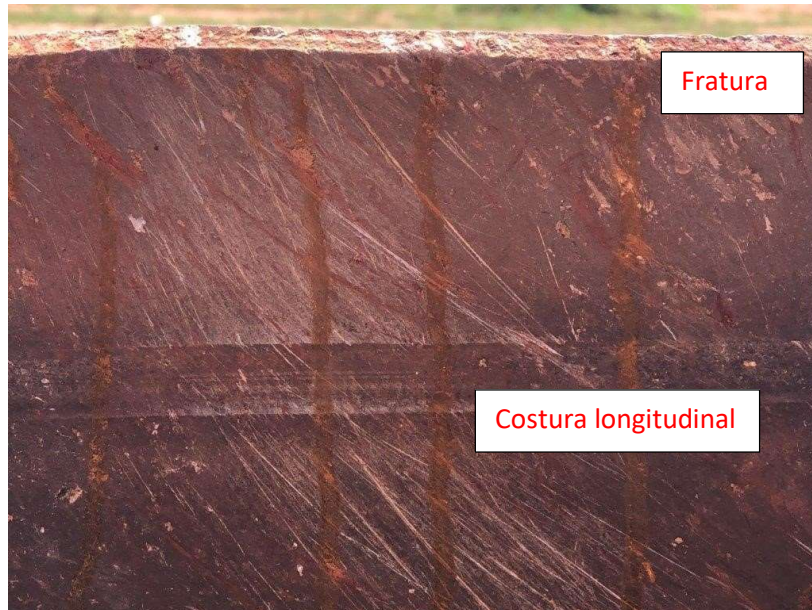
Figura 10 - Detalhe da ruptura da tubulação do gasoduto

A parte da tubulação do gasoduto que foi projetada apresentou ruptura em toda a sua extensão longitudinal. A distância entre a fratura e a costura longitudinal se manteve aparentemente constante. Essa parte da tubulação do gasoduto é mostrada na Figura 10.

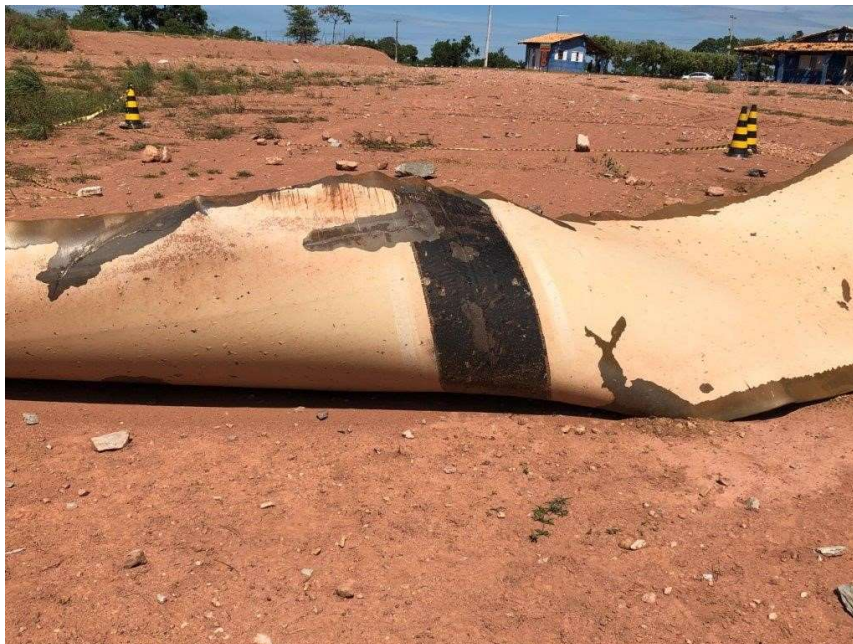
Figura 11 – Vista das ranhuras superficiais localizados próximos a junta circunferencial

Foram evidenciados danos mecânicos (mossas e arranhados) próximo à região da fratura (longitudinal) e também à junta circunferencial, conforme pode ser verificado na Figura 11.

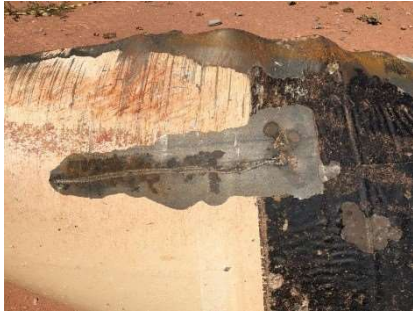
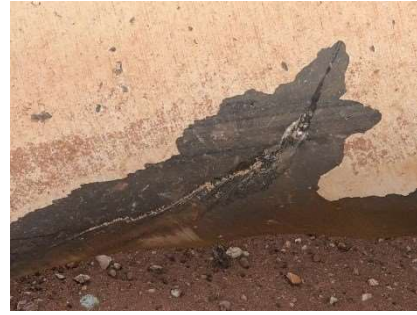
Figura 12 - Mossas e danos mecânicos devido a ação externa

As deformações superficiais apresentadas na parte da tubulação do gasoduto que foi projetada são caracterizadas por danos mecânicos e mossas (ranhuras superficiais com arrancamento de material e amassamento superficial ocasionando a deformação plástica no tubo). Conforme ilustrado na Figura 12 a) e b), respectivamente.

As características dos danos observados no trecho da tubulação do duto que foi projetado, caracterizadas por deformação plástica, possivelmente por garras mecânicas de equipamento de escavação, consolidam, na visão da ANP, forte indício do início do processo que gerou o rompimento do duto. Essa(s) intervenção(ões) culminaram no atingimento do duto e conseqüentemente a criação de moças (*dents*), sulco e riscos decorrentes de esforços mecânicos de compressão por interferência externa ou dano de terceira parte.

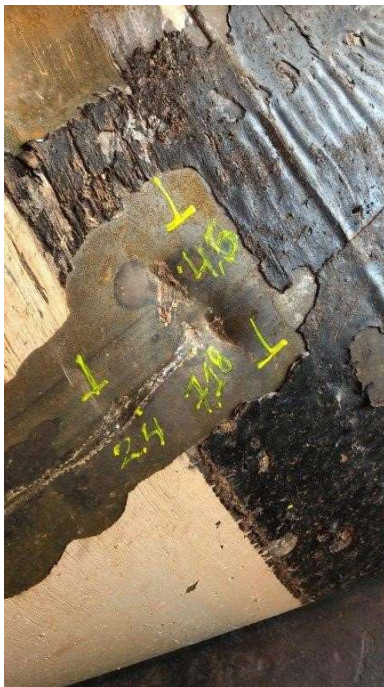
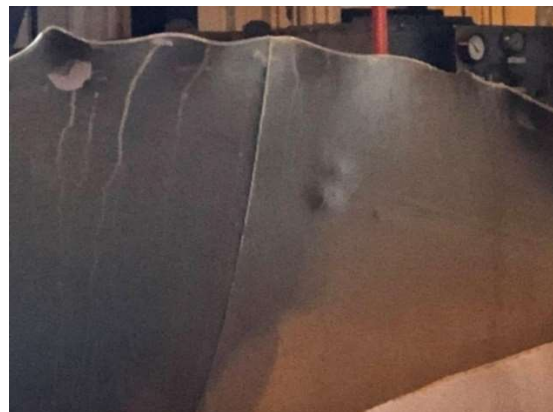
Figura 13 - Danos mecânicos (mossas) produzidos por ação de terceiros e detalhe da deformação plástica

Pode-se observar na Figura 13, detalhe da deformação plástica sofrida pelo tubo tanto externamente quanto internamente. Observa-se, ainda, que a variação dos danos mecânicos tanto da profundidade do risco e das mossas variaram no local observado entre 2 e 7mm. Essa medição foi feita apenas como referência no local, vale destacar sua proximidade em relação a Zona Termicamente Afetada (ZTA).

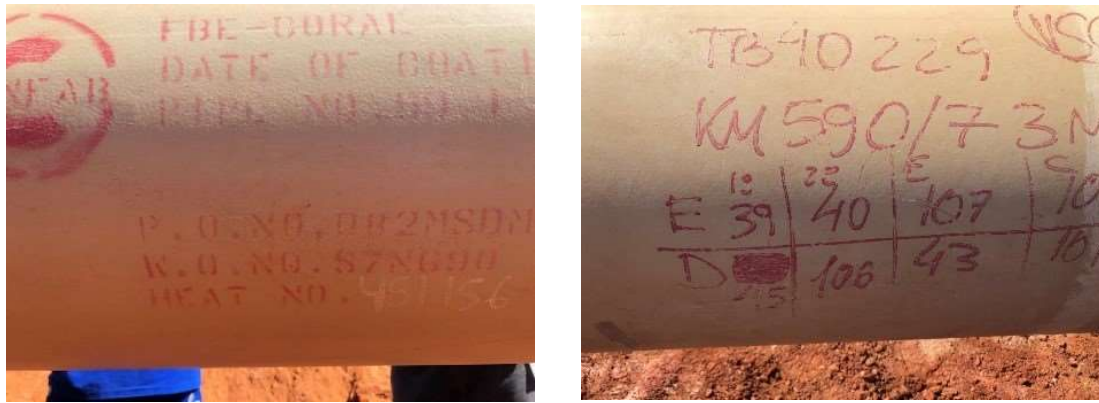
Figura 14 - a) rastreabilidade de fabricação e b) montagem do duto

Conforme, apresentado na Figura 13, (superfície interna do duto) e na Figura 14, abaixo, (superfície externa do duto), ambas encaminhadas pela GOM, pode-se observar o bom estado de preservação tanto da superfície interna quanto do revestimento externo.

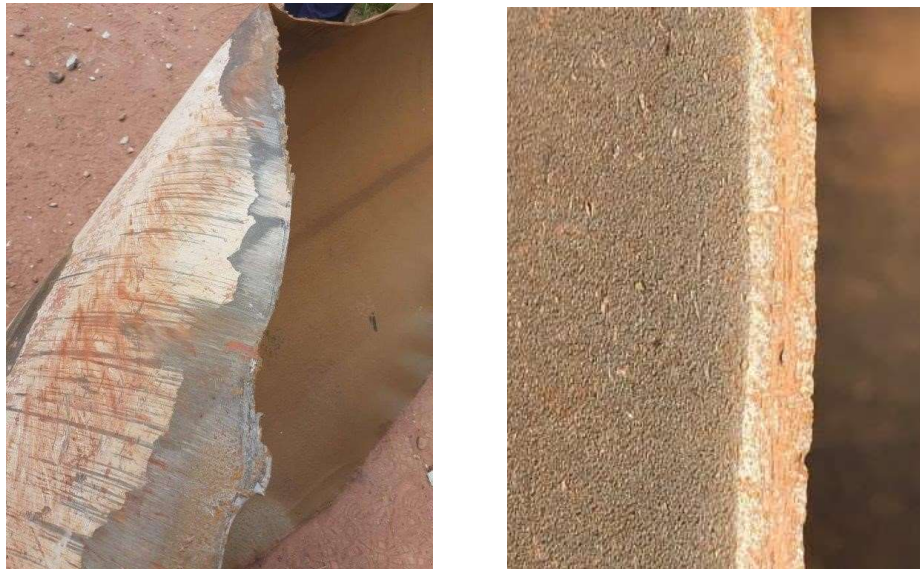
Figura 15 - Vistas da espessura do duto

Durante a visita da equipe de investigação da ANP ao local do incidente, observaram-se diferentes características nas seções longitudinais da parte projetada, na região de ruptura. Podendo-se destacar na Figura 15 duas características principais: a primeira (a), mostra uma região em que o duto possui mossas, ranhuras e trincas. Na seção transversal do tubo nessa região um aspecto irregular, sendo a provável região de início da falha. A segunda região (b) possui um aspecto contínuo, sendo provavelmente a região de propagação instável da trinca.

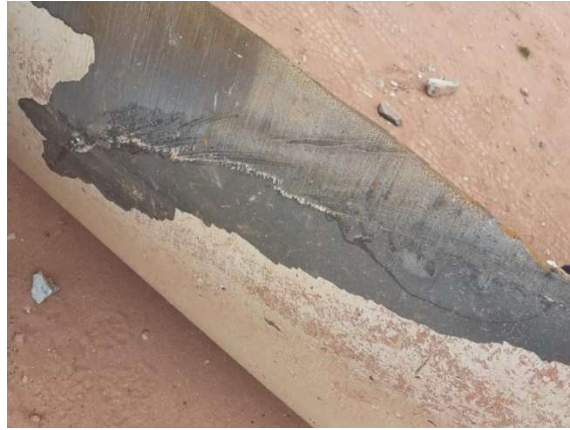
Figura 16 - Perfil da extremidade do tubo que sofreu ruptura longitudinal

A Figura 16 mostra uma região do tubo que apresenta marcas do dano causado por terceiros e a espessura do duto na região de ruptura.

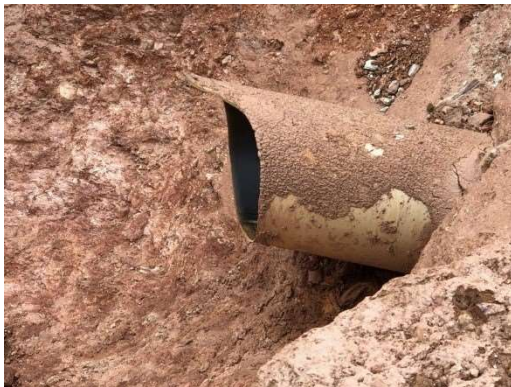
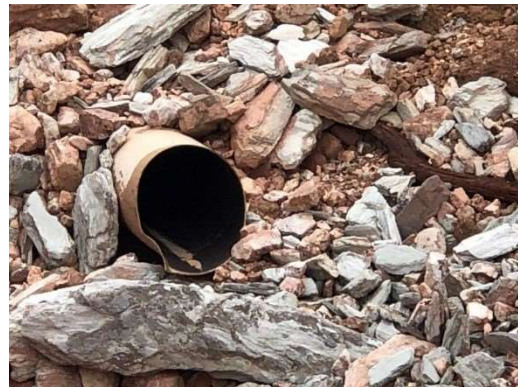
Figura 17 - Detalhe das partes seccionadas dos tubos à montante e à jusante

É ilustrado na Figura 17 abaixo, características das extremidades rompidas dos tubos enterrados à montante e à jusante, respectivamente.

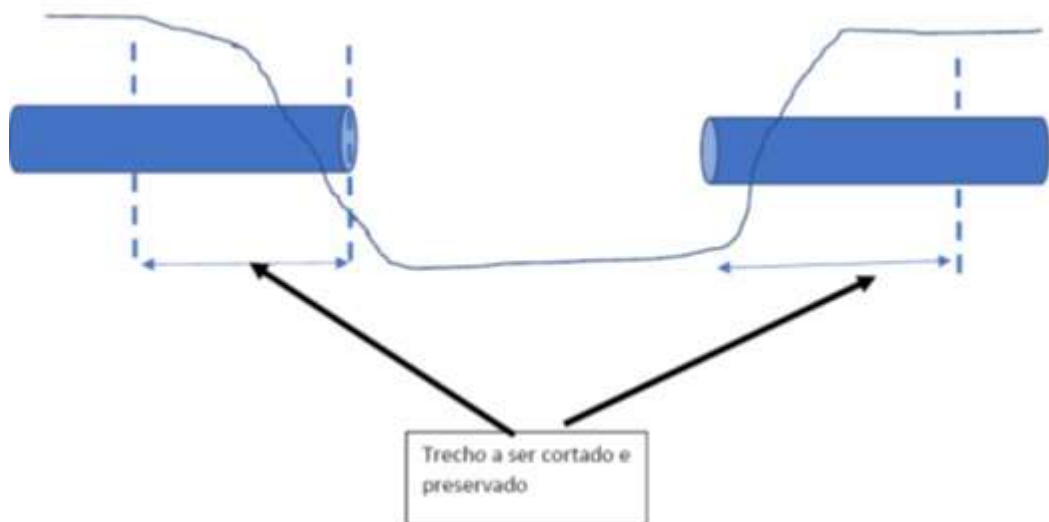
Figura 18 - Desenho esquemático do reparo necessário

A Figura 18 apresenta o desenho esquemático com as recomendações de corte dos tubos para retirada de amostras para análises de falha.

O início dos reparos ocorreu após a comprovação de que os níveis de gás natural não apresentaram possibilidade de inflamabilidade, através da contenção da presença de gás natural no *tie-in* à jusante, e o cumprimento das solicitações realizadas nos itens do Documento de Fiscalização

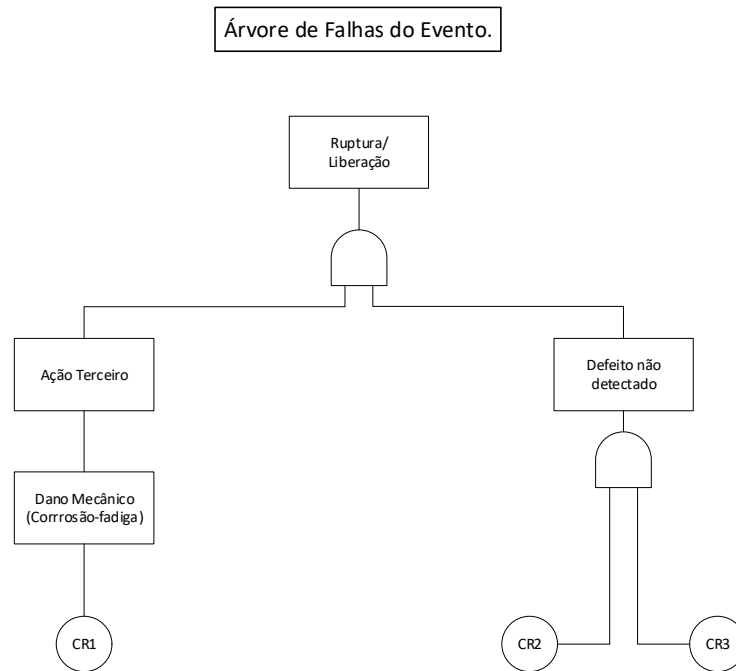
A árvore de falhas elaborada pelo agente regulado não considera as diferentes causas do incidente, especificamente em relação à detecção do defeito. As causas raiz por sua vez estão necessariamente ligadas ao sistema de gestão. A equipe de análise da ANP encontrou dois fatores causais relacionados com o incidente, um ligado a ação de terceiros e outro ligado ao defeito não detectado. O primeiro fator causal de uma causa-raiz foi relacionado com o capítulo 23 do RTDT (Prevenção de danos causados por terceiros) e o segundo fator causal tem duas causas raiz, ambas ligadas a problemas com o capítulo 16 do RTDT (Inspeção).

CR1: Falha na prevenção de danos causados por terceiros – 23.1.1

CR2: Falha no plano de inspeção – 16.1.5

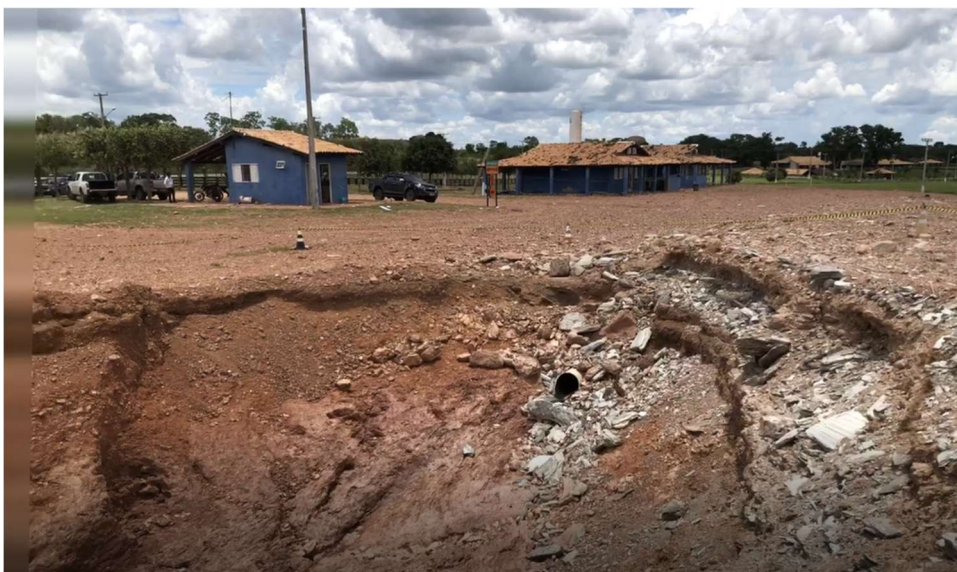
Figura 21 - Casas muito próximas ao local do incidente

Em relação aos danos ocorridos nas duas (02) residências localizadas próximas a faixa de servidão do gasoduto, pode-se notar na Figura 21, tirada pela fiscalização na oportunidade da visita, a proximidade acentuada com relação a faixa, tornando-as vulneráveis a esse tipo de evento. Entretanto, pode-se fortalecer as ações de manutenção e inspeção em conjunto com campanha(s) de fortalecimento da conscientização do(s) proprietário(s) e das pessoas que visitam e trafegam de forma frequentes no local.
