**RELATÓRIO DE INVESTIGAÇÃO DE  
INCIDENTE NA VÁLVULA V-05 DO  
OLEODUTO ORBIG (Oleoduto Rio-  
Baía de Ilha Grande)**

**anp**  
Agência Nacional  
do Petróleo,  
Gás Natural e Biocombustíveis

**SUPERINTENDÊNCIA DE  
COMERCIALIZAÇÃO E  
MOVIMENTAÇÃO DE PETRÓLEO,  
SEUS DERIVADOS E GÁS NATURAL  
(SCM)**

**JANEIRO/2016**

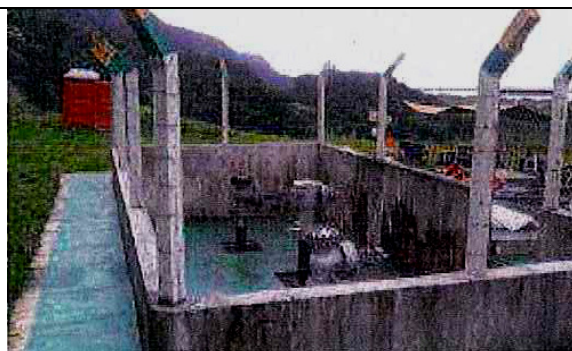
Fig. 1 - Área da Válvula V-05

Na data que ocorreu o acidente, a área era cercada por uma cerca de aproximadamente 2,5m de altura, composta por base de concreto, com cerca de 1,0 m de altura, e o restante em arame farpado, como se observa na figura 1. Para acesso, a área possui uma porta em estrutura tubular e tela metálica e é trancada por ferrolho e cadeado. No seu interior, esta localizada a válvula V-05 (acessória ao duto de 40”) e duas derivações, uma a montante e outra a jusante da válvula VB-05, para realização de *bypass*. Em cada uma destas derivações esta instalada uma válvula flangeada. O objetivo deste *bypass* a válvula V-05 é equalizar as pressões a montante e a jusante da mesma, antes da sua reabertura, posteriormente a alguma intervenção no trecho do ORBIG. Assim sendo, estas válvulas não são vinculadas diretamente a operação do duto e sim, a manutenção do mesmo.

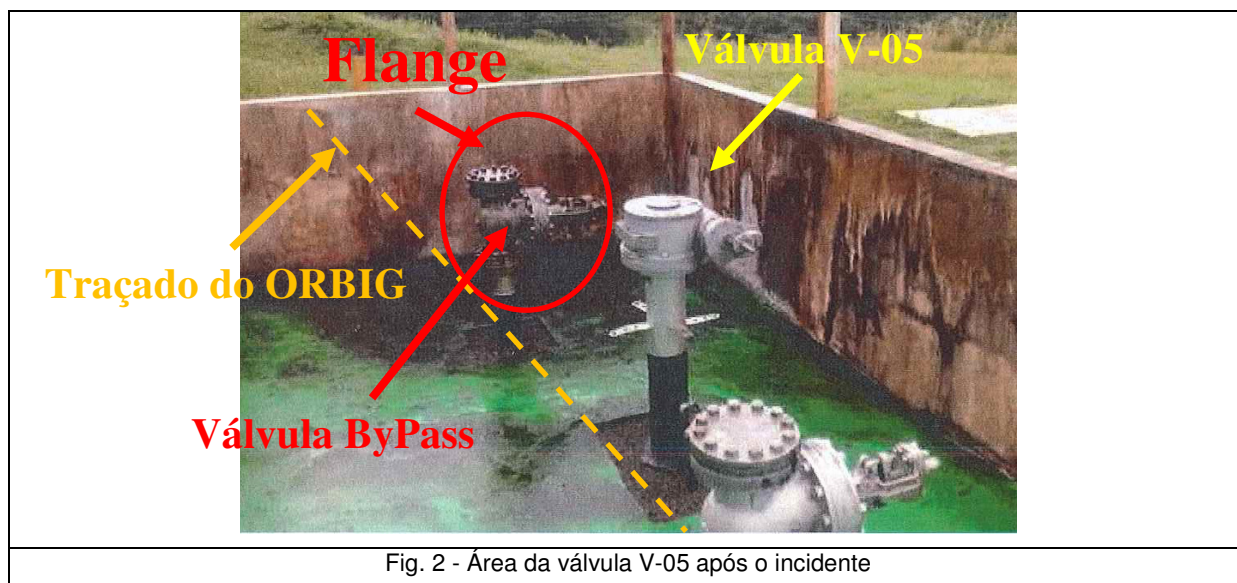
O acidente consistiu na abertura indevida de uma das válvulas de *bypass* e do flange cego instalado junto a ela, destacada pela elipse vermelha na figura 2, montada à jusante da Válvula V-05, parte integrante do oleoduto ORBIG.

A causa provável do vazamento foi uma tentativa de furto de petróleo ou ato de vandalismo provocado por terceiros. Desta forma, o acidente não está vinculado diretamente a erro ou falha operacional.

A figura abaixo apresenta o registro fotográfico do flange da válvula de *bypass* e a própria válvula (indicada pela elipse vermelha), ambos instalados à jusante da Válvula V-05. Como pode ser observado, no momento deste registro fotográfico realizado pela empresa, há evidências no chão e na parede da área de válvulas do produto que foi extravazado.

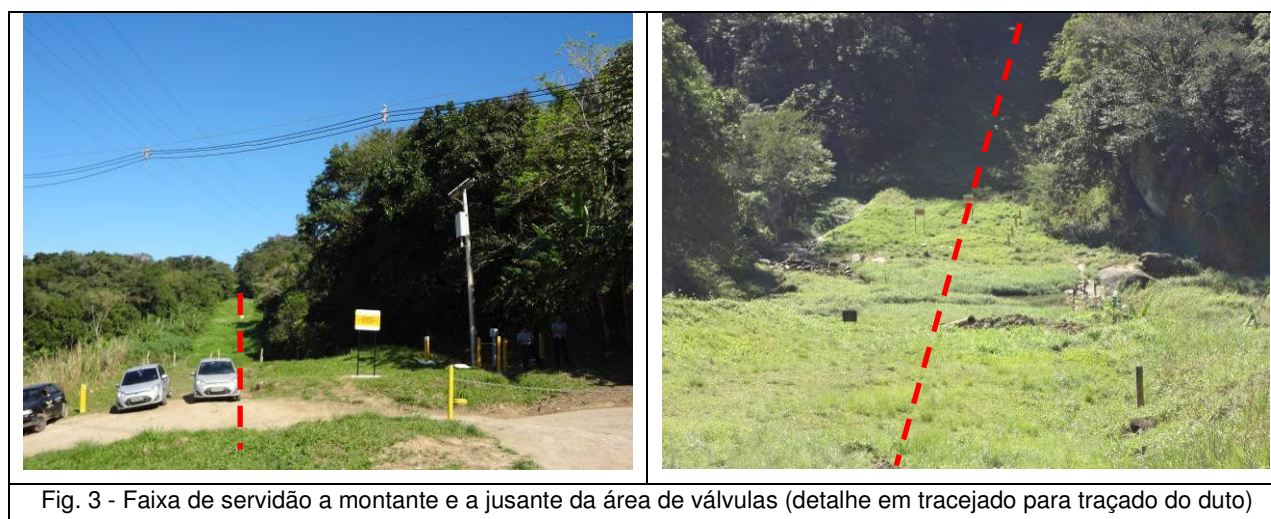
Durante a ação de terceiros, no conjunto flange-válvula, não havia nenhum tipo de bombeio e o volume que foi extravazado se deu em razão da coluna hidrostática de petróleo que existia à montante e à jusante do duto. Foi estimado, pelos técnicos da TRANSPETRO, que havia aproximadamente 2 milhões de litros de petróleo neste trecho do duto, porém, conforme declarado pela empresa, apenas 600 litros teriam extravasado.

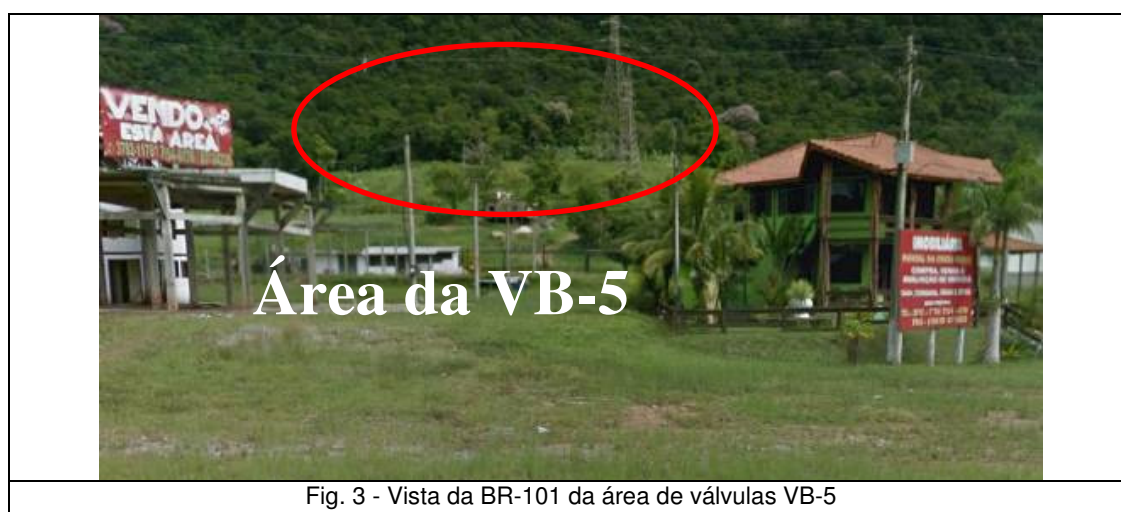
Fig. 3 - Vista da BR-101 da área de válvulas VB-5

- Os produtos que normalmente são objetos de furto são derivados de petróleo, como gasolina e óleo diesel. Neste caso, a suposta tentativa de furto se deu para subtrair petróleo, produto que tem mais difícil destinação;
- Nesta faixa de servidão, só há o duto ORBIG. Assim, há baixa probabilidade que tenha ocorrido confusão entre dutos, além do fato do ORBIG movimentar apenas petróleo;
- A área da válvula VB-5 é em uma área exposta, elevada e de fácil visualização da rodovia BR-101 (figura 3) e de inspeções rotineiras da faixa. Normalmente, as áreas onde são feitos os carregamentos de caminhões-tanque são áreas reservadas e escondidas.

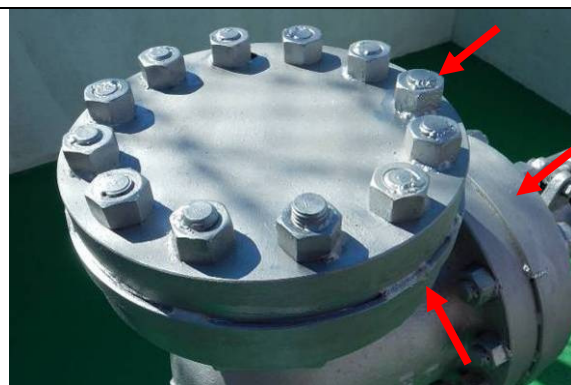
Fig. 6 - Soldas para fixação do flange à válvula

As medidas adotadas pela empresa atendem o objetivo (aumentar a segurança no local e evitar a evasão de possíveis vazamentos), porém, além de dificultar a intervenção no duto por terceiros, também dificulta a ação pela própria equipe de manutenção, a qual terá que utilizar serviços de caldeiraria para retirar as soldas e chapas instaladas nos flanges e nas porcas e prisoneiros.
