# RELATÓRIO DE INVESTIGAÇÃO DE INCIDENTE 01/2020

EXPLOSÃO DE “MANIFOLD” E BOMBA NA  
INSTALAÇÃO PRODUTORA DE BIODIESEL DA  
EMPRESA BIOCAPITAL PARTICIPAÇÕES S.A.

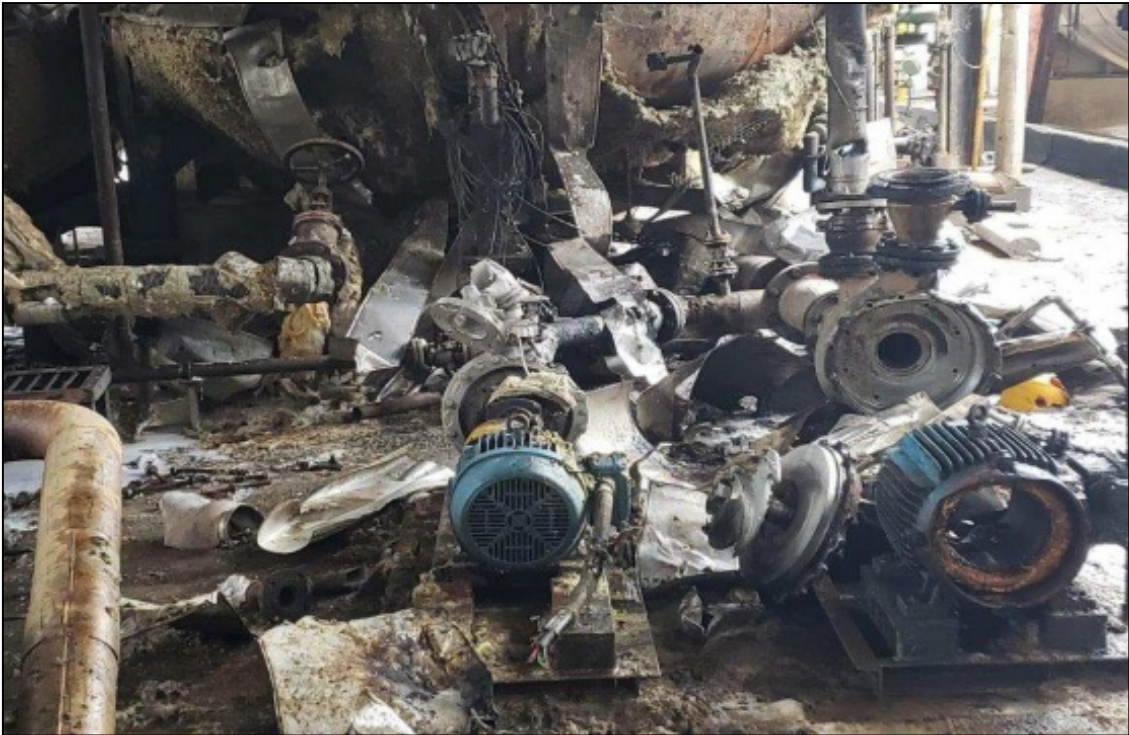
**Foto 1:** Motobombas envolvidas no incidente que faziam parte do sistema de recirculação de fluidos do reator tagueamento R-1303

Do item “O incidente”, decorre a descrição da ocorrência de explosão seguida de fogo com danos irreparáveis no coletor (*manifold*), todas as tubulações (transferência, reciclo, entre outras), trocador de calor TR-1302, IBC de peróxido e bombas de reciclo P-1303 A/B.

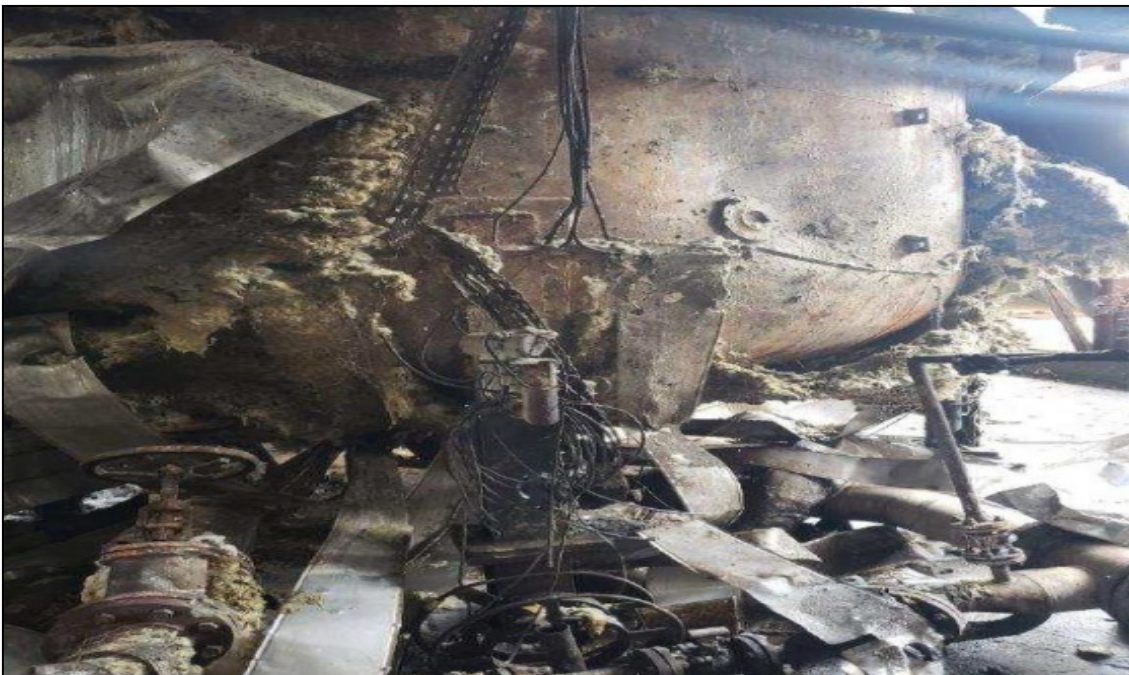
**Foto 2:** Visão da parte inferior do vaso (reator) de tagueamento R-1303

Outros equipamentos ao redor, incluindo o reator R-1303, também sofreram impactos que, somente após análise de integridade mecânica, puderam ter seus danos quantificados.

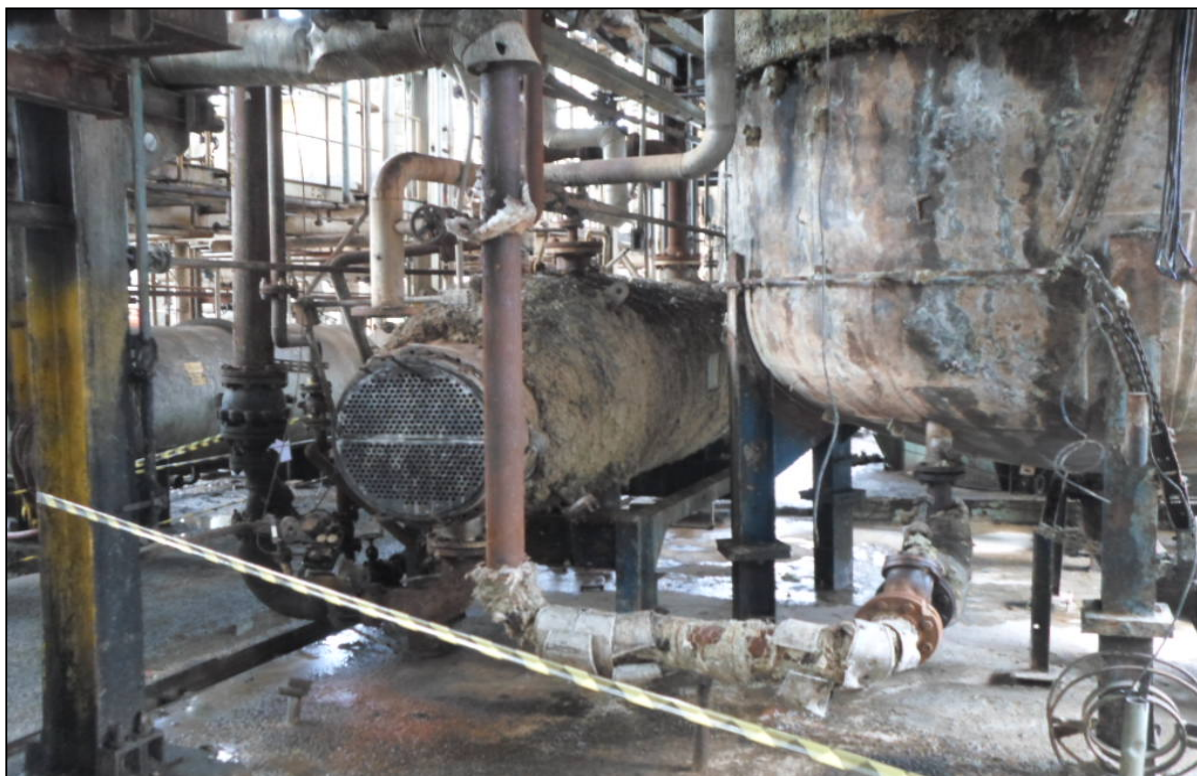
A foto 3 mostra a proximidade entre o trocador de calor TR-1302 e o reator R-1303, tornando assim as condições ambientais de trabalho inadequadas para a execução simultânea das 2 (duas) atividades. A respectiva foto foi tirada por técnicos da ANP em ação de fiscalização realizada no dia 07/03/2019.

**Foto 3:** Trocador de calor TR-1302 e reator R-1303
