Incidentes de perda de contenção e descarga em ambiente onshore

Incidentes Onshore em 2024

IX SEMINÁRIO
DE SEGURANÇA OPERACIONAL
E MEIO AMBIENTE PARA
INSTALAÇÕES TERRESTRES

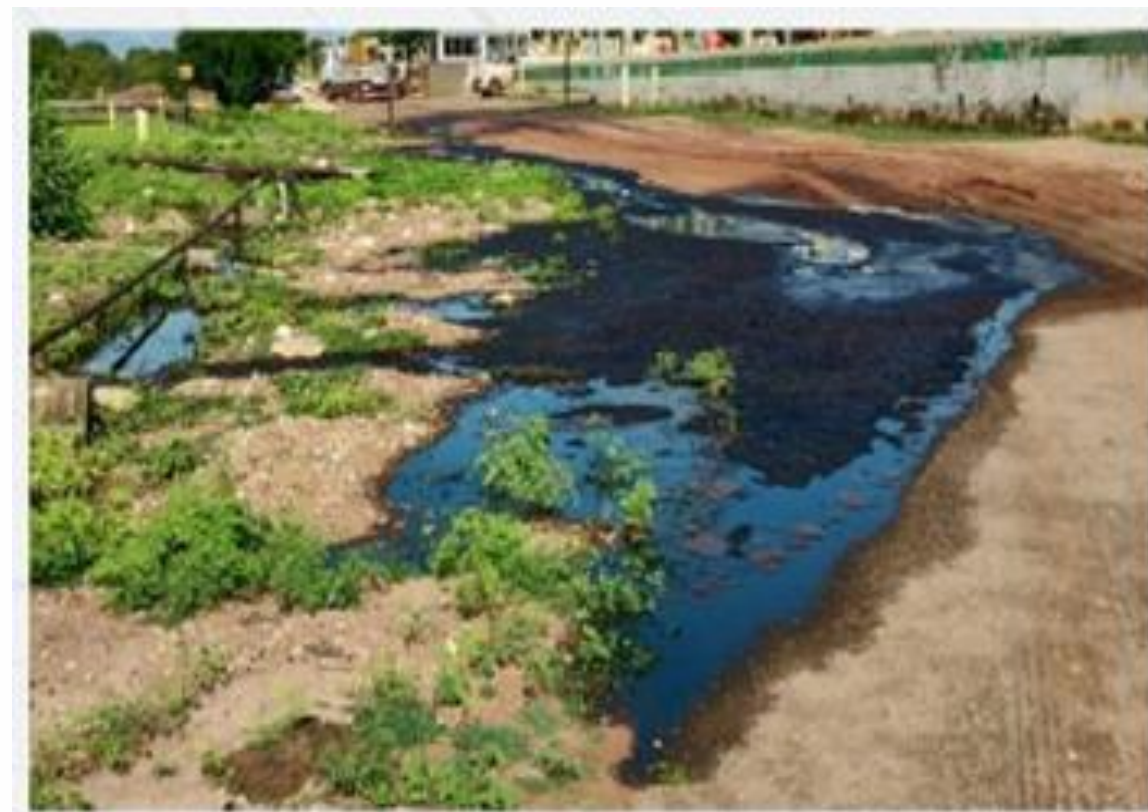
CI nº 2303/000181

Tipo de incidente: Descarga maior de óleo

Causa: falha operacional

Durante a coleta do tanque de produção do poço para carreta de transporte, o motorista abriu a válvula da linha de descarregamento e seguiu para o cavaleiro da carreta, após 10 minutos, ao sair do cavaleiro, notou que o tanque da carreta estava transbordando.

Ecossistemas afetados: solo e vegetação rasteira

Volume vazado: 10,8 m³

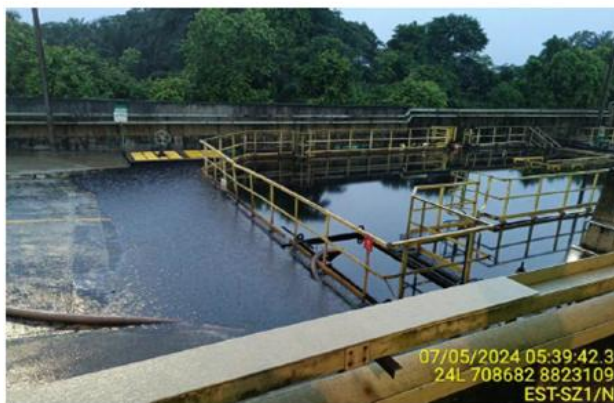
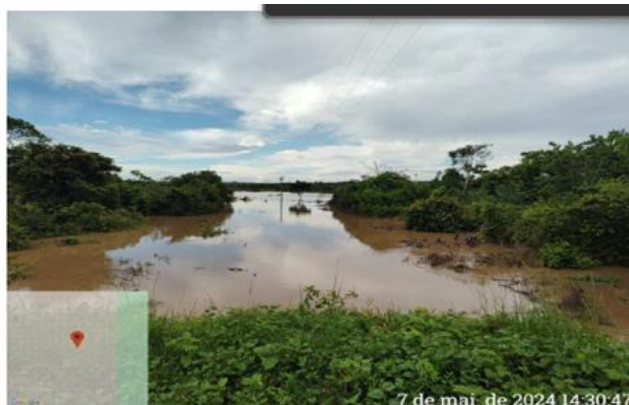
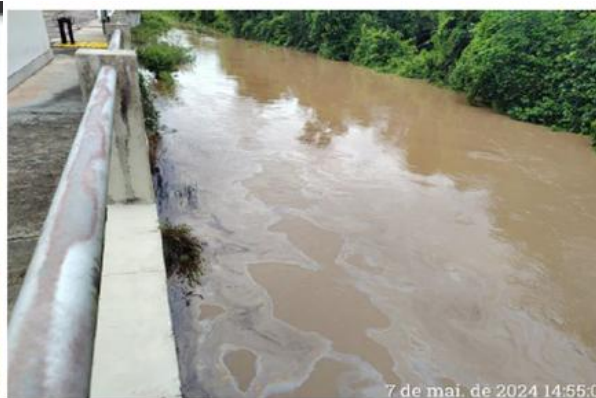
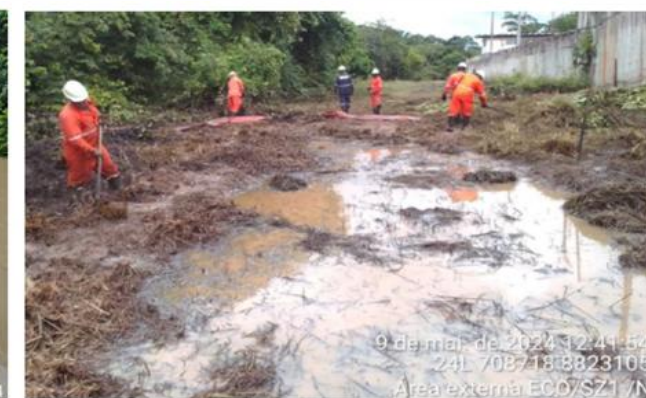
CI nº 2405/000052

Tipo de incidente: descarga significativa de óleo

Causa: transbordo da caixa API

Perda de contenção primária. Descarga Significante de 0,384 m³ de óleo devido a transbordo da caixa API, atingindo corpo hídrico, Rio Siriri.

Ecosystemas afetados: corpo hídrico (Rio Siriri)

Volume vazado: 0,384 m³

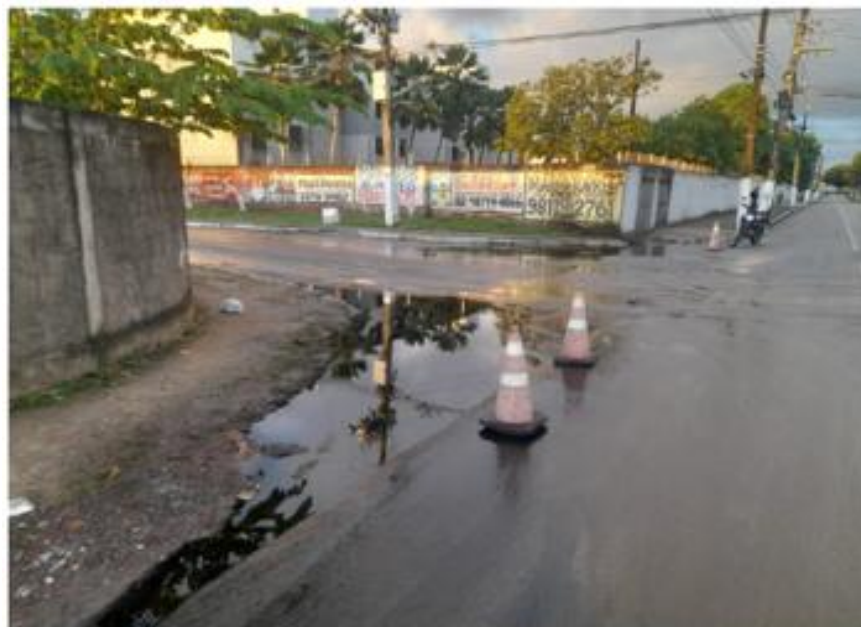
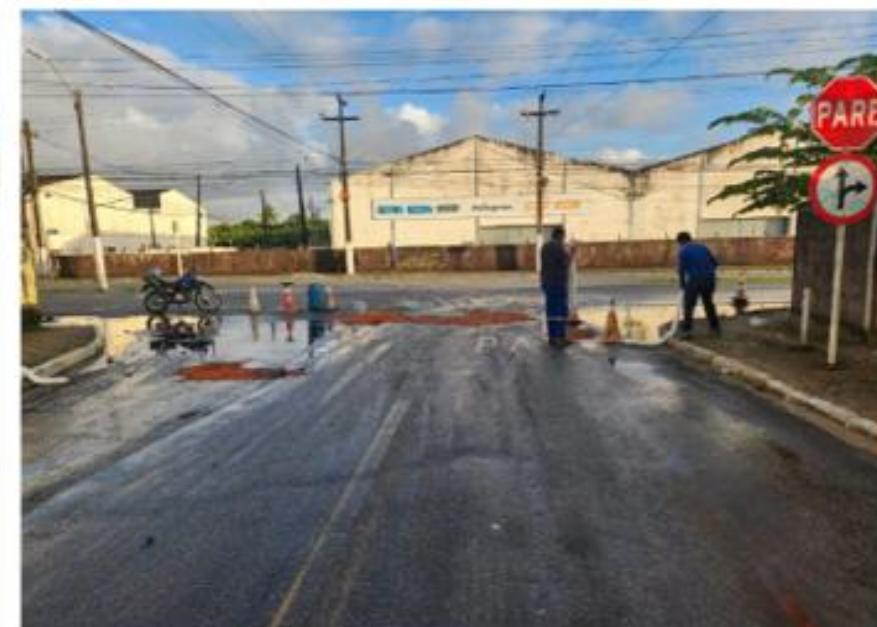
CI nº 2508/000114

Tipo de incidente: descarga significativa de óleo

Causa: furo por corrosão em linha enterrada

A portaria da empresa recebeu o relato de um transeunte informando sobre um possível acúmulo de petróleo nas proximidades da unidade. Vazamento devido furo na tubulação, por corrosão na soldagem.

Ecosistemas afetados: solo

Volume vazado: 0,6 m³

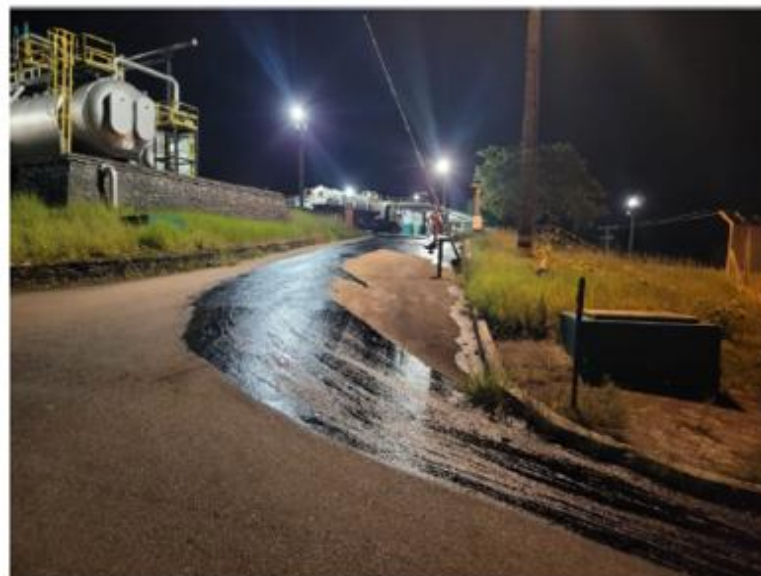
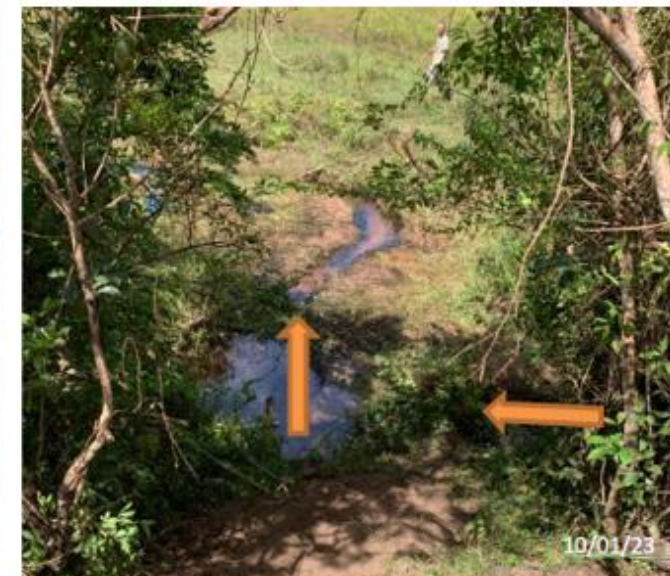
CI nº 2301/000047

Tipo de incidente: descarga significativa de óleo

Causa: rompimento de bomba de recuperação

Durante o processo de transferência da caixa de recuperação para o tanque TQ-10, ocorreu o rompimento das correias de uma das bombas de recuperação levando a perda de contenção do sistema e atingimento de corpo d'água, em área externa próxima à Estação Olinda.

Ecossistemas afetados: solo e corpo hídrico

Volume vazado: 5 m³

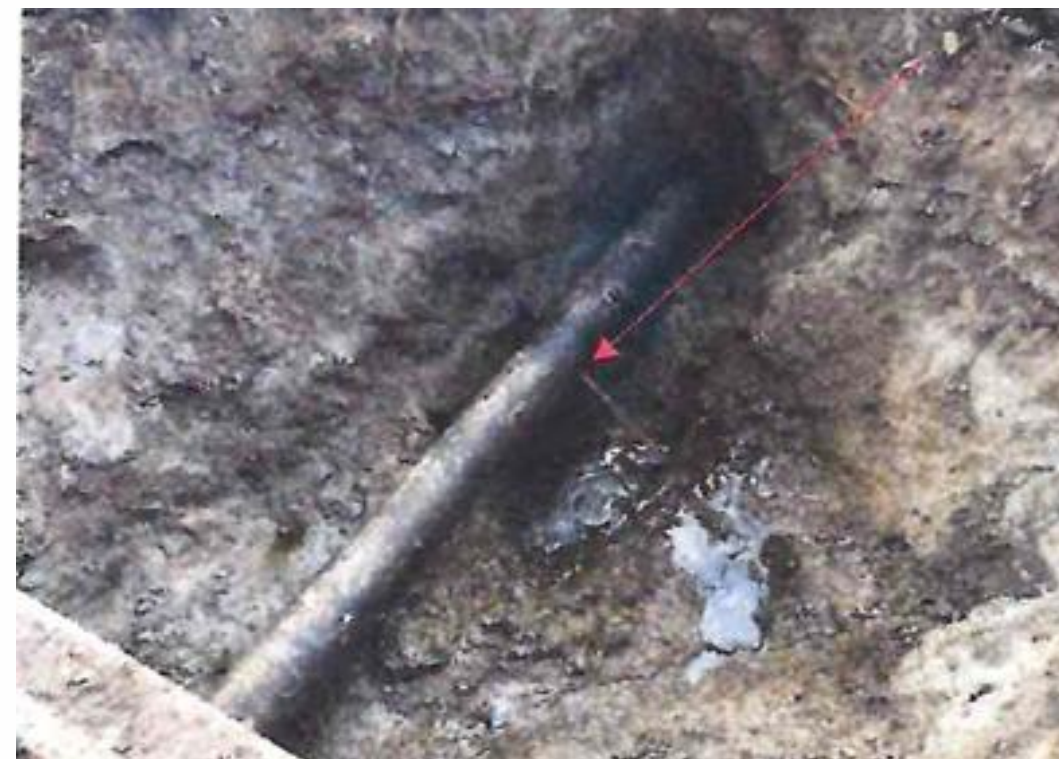
CI nº 2207/000086

Tipo de incidente: descarga significativa de óleo

Causa: furo por corrosão em linha enterrada

Vazamento causado por um furo na tubulação de retratamento de óleo (TAG 4" P-B10-401), que estava enterrada e sem revestimento externo anticorrosivo.

Ecossistemas afetados: vegetação arbustiva de talude

Volume vazado: 0,8 m³

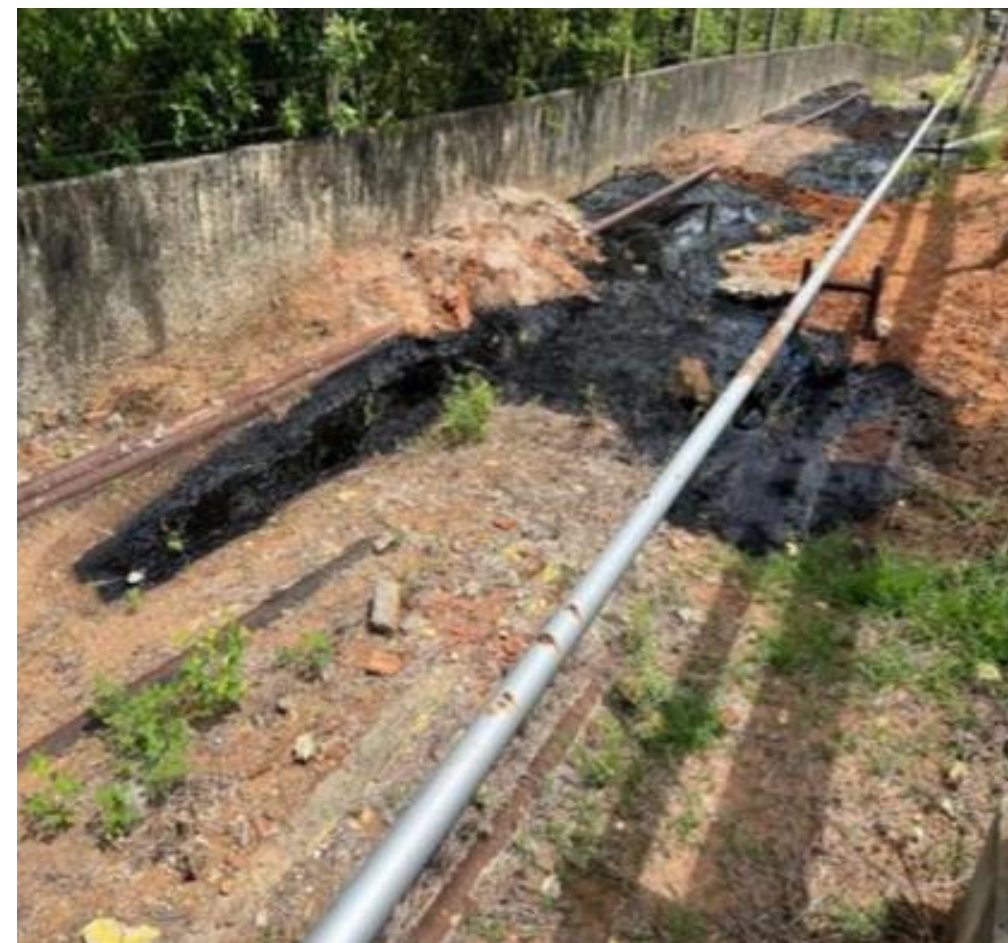
CI nº 2301/000047

Tipo de incidente: descarga significativa de óleo

Causa: rompimento de linha de recuperação

Vazamento causado pelo rompimento da linha de recuperação em aço, devido à fadiga do material por corrosão e impacto por choque mecânico.

Ecosystemas afetados: solo

Volume vazado: 0,19 m³

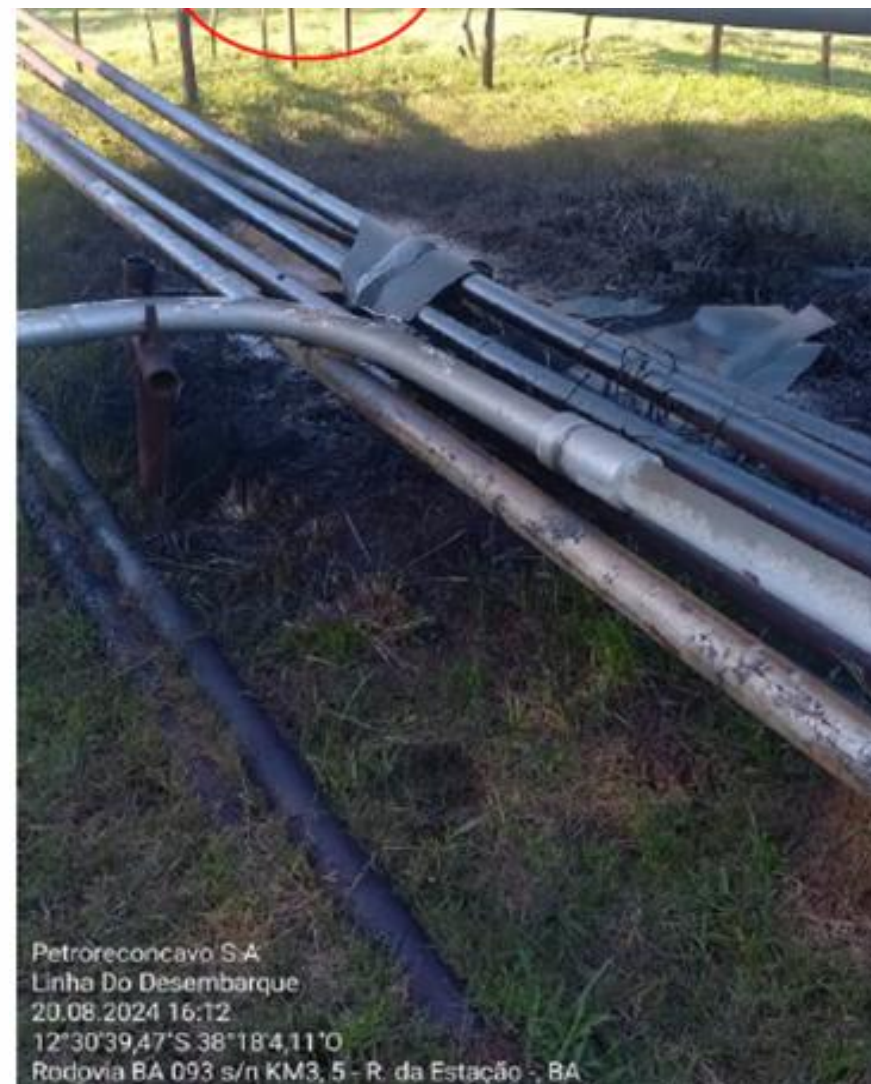
CI nº 2401/000155

Tipo de incidente: descarga significativa de óleo

Causa: corrosão da linha de desembarque.

Vazamento de petróleo na linha do desembarque de carretas, devido corrosão

Ecossistemas afetados: área de pasto (servidão)

Volume vazado: 0,16 m³

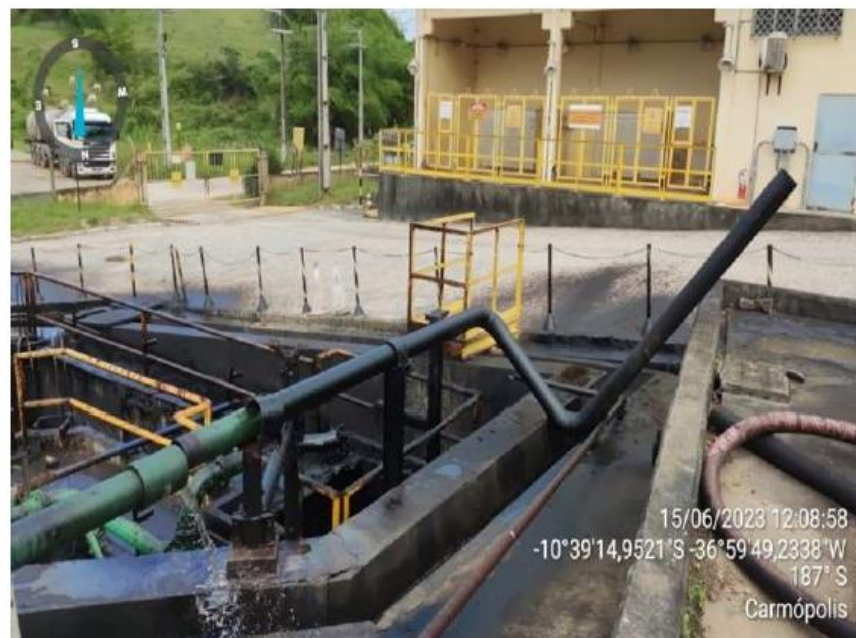
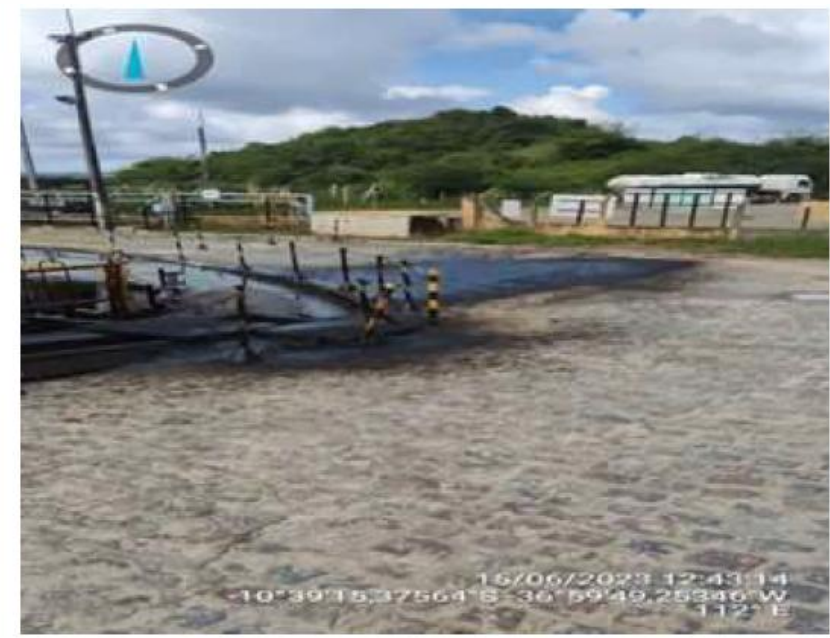
CI nº 2306/000180

Tipo de incidente: descarga significativa de água produzida

Causa: desconexão de linhas

Vazamento por desconexão das linhas de fibra na saída dos vasos de processo para a caixa API, devido ausência de manutenção corretiva da abraçadeira da linha de descarte de água com alta degradação.

Ecossistemas afetados: solo

Volume vazado: 3 m³

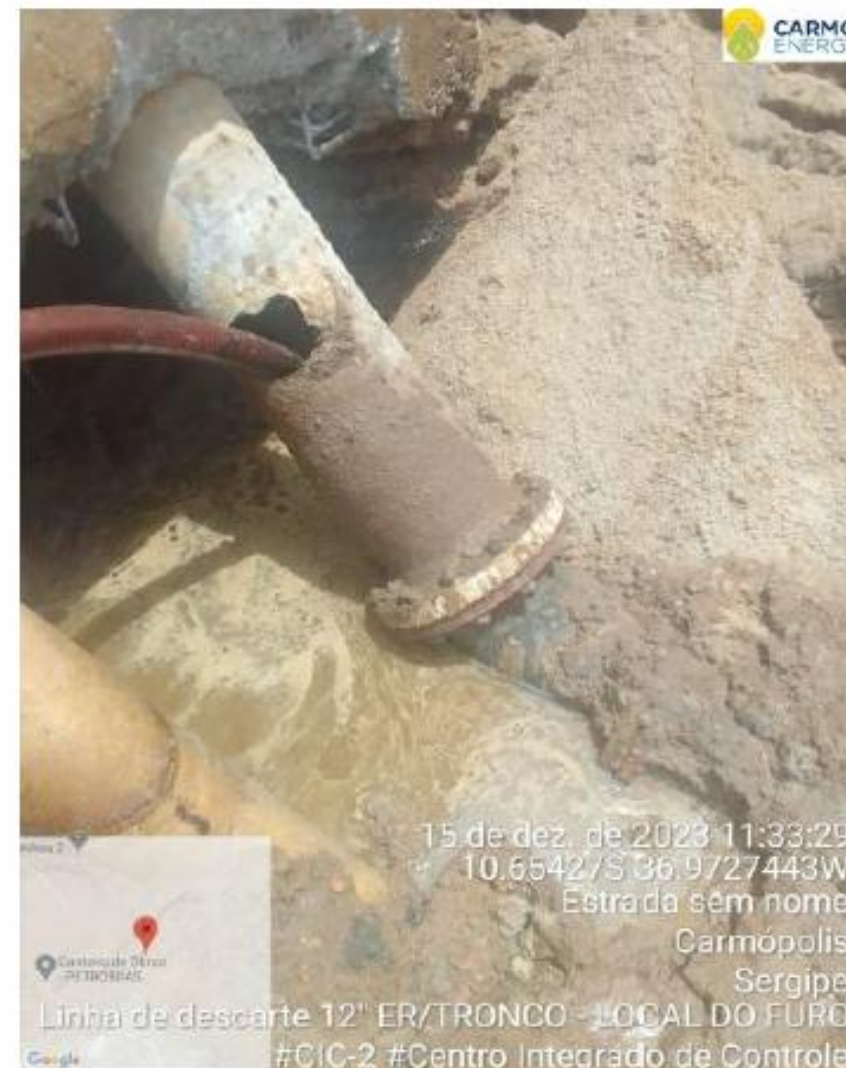
CI nº 2312/000106

Tipo de incidente: descarga significativa de água produzida

Causa: rompimento de linha de descarte.

Vazamento de água produzida devido a rompimento na linha de descarte de Entre Rios de 12".

Ecosystemas afetados: corpo hídrico (Riacho Cambuí).

Volume vazado: 0,17 m³

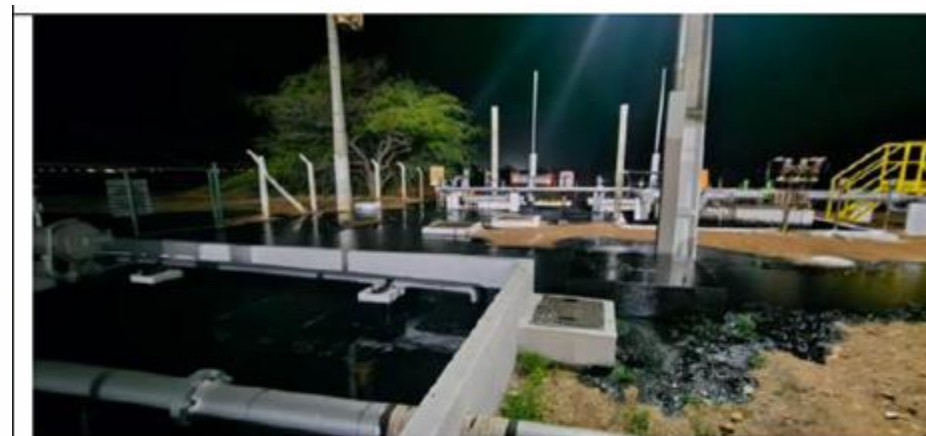
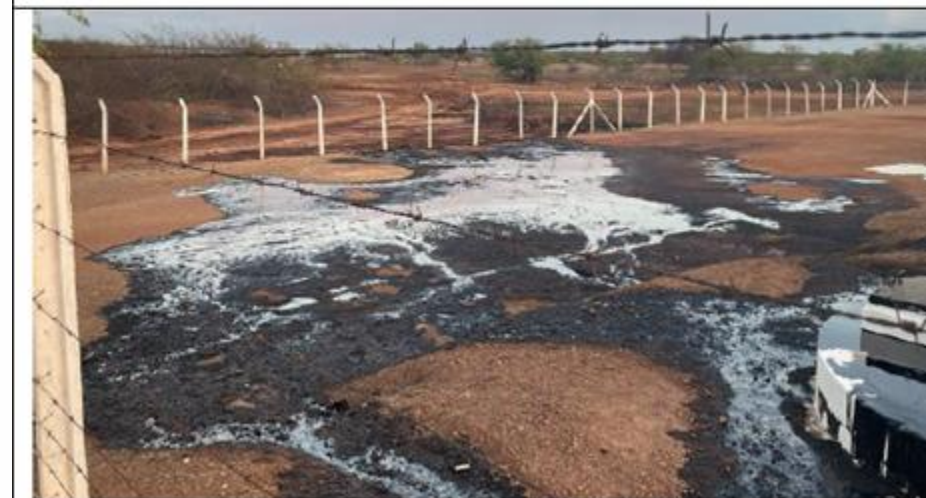
CI nº 2412/000055

Tipo de incidente: descarga significativa de óleo

Causa: transbordo de tanque e caixa API

Transbordamento dos tanques e das caixas API por falha na gestão de identificação dos perigos e riscos e procedimento operacional incompleto.

Ecosystemas afetados: solo permeável.

Volume vazado: 6,9 m³
