# Gestão de Sensores de FOGO e GÁS

# Análise de ESDs relacionados a F&G

Falhas na gestão de by-pass de sensores de F&G de um grupo de instalações similares

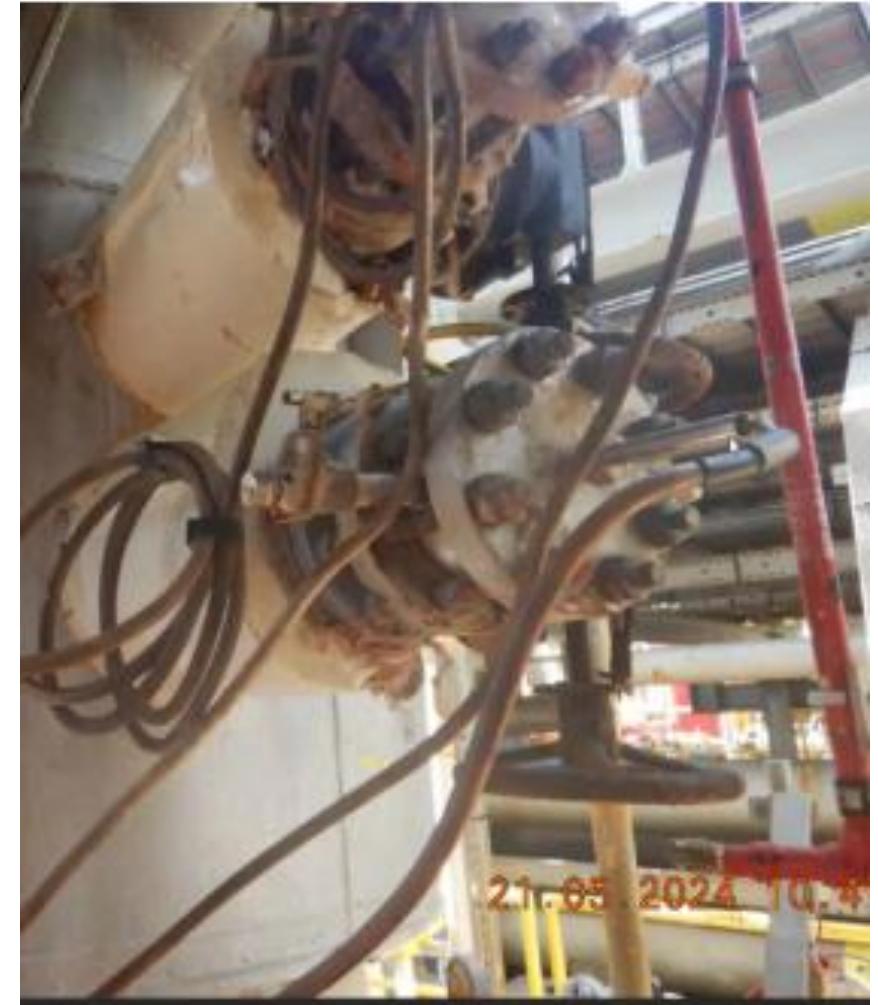
- Ocorrência: ESD devido detecção de CH4.
- Atividade em curso: Drenagem de fluido condensado, com presença esperada de gás ("condensado morto").

- Considerou como a causa principal o não by-pass dos sensores de gás durante a atividade;
- Serviço monitorado com detector portátil junto ao trabalhador e em área aberta com vento para dispersão.

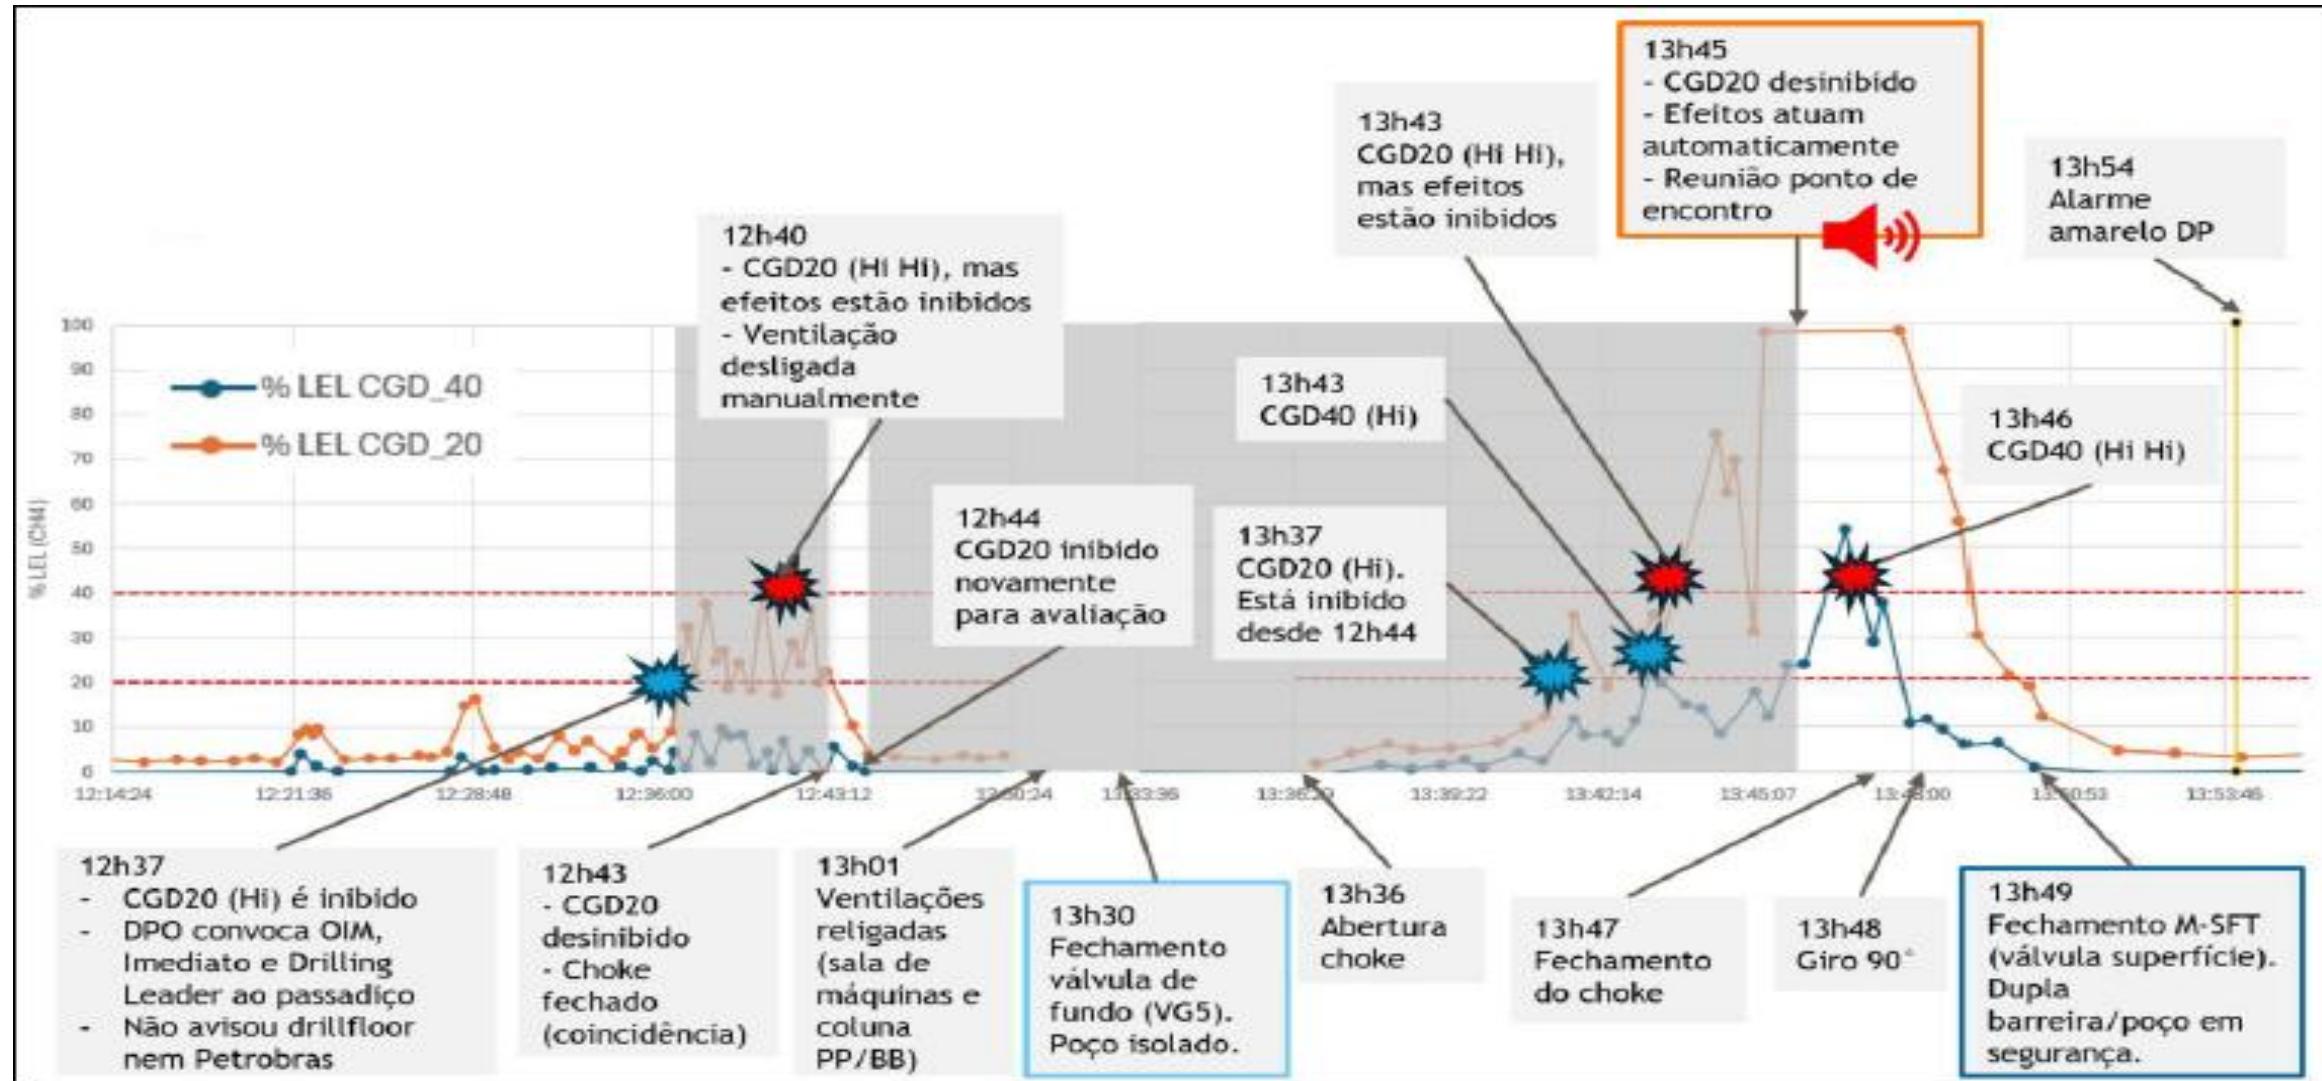
Gráfico 7 - Ação de resposta aos alarmes dos detectores

## Análise do Evento – Primeira Descarga de Gás (12:37)

- ◆ Postura inicial inadequada
  - **Priorizaram identificação da origem do gás**, sem adotar medidas contingenciais (ex.: isolamento, evacuação ou ESD).
  - **Suposição precoce de falso alarme** → descartada possibilidade de liberação real proveniente das operações do poço.
  - Conduta em desacordo com o Procedimento de Inibição de Sensores, aplicável apenas a situações controladas e mediante PT.
- ◆ **Contexto operacional**
  - Trabalho a quente em execução no interior da coluna em popa bombordo, com sensores inibidos.
  - Gás detectado no main deck da mesma região, erroneamente associado a esse trabalho.
  - Percepção prévia de alarmes espúrios ou eventos leves → subestimação do risco real.
  - Levantamento dos últimos 3 meses: nenhuma ocorrência de falso alarme confirmada.
