## Fotos e informações adicionais dos poços da área de Capela São Pedro

Estas informações são provenientes das visitas dos técnicos da ANP que ocorreram entre os dias 14/02/2006 e 16/02/2006. Foram visitados 6 poços na área de Capela São Pedro.

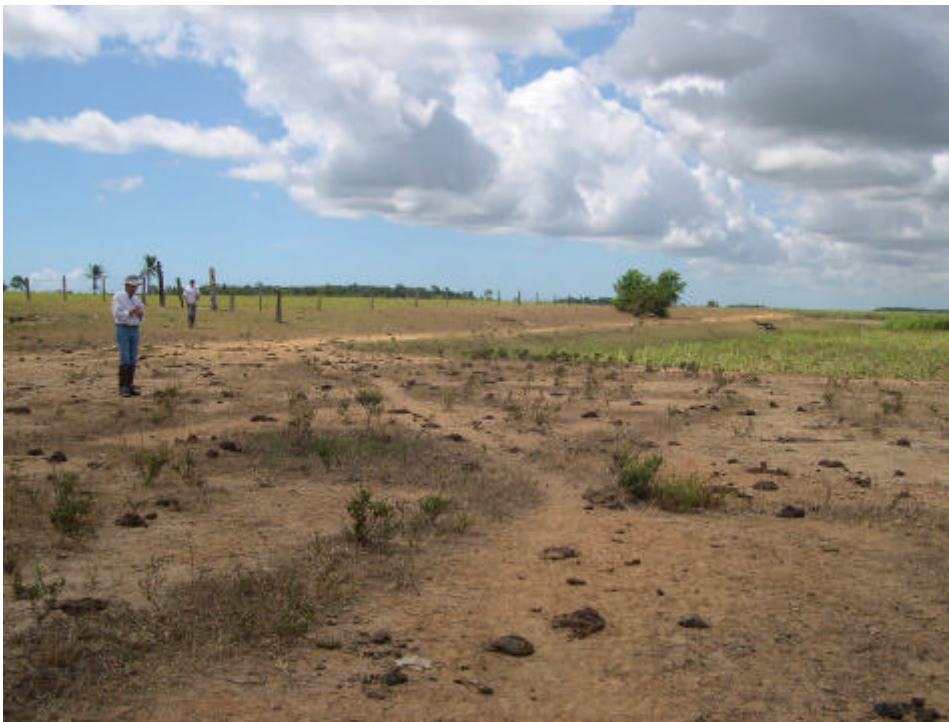
Foto 1 (Poço 1-ATV-2-ES)

- Poço arrasado e antepoço aterrado, sem possibilidade de encontrar sua localização exata.
- Acesso interrompido, pista de acesso elevada, ladeada por vegetação de taboa e por pasto mais elevado.
- Água obtida do terreno alagado (pequena lagoa aparentemente perene).
- Energia a 500m.
- O proprietário da área solicitou, através do termo de devolução formal, que permanecessem na base dois tanques de concreto.

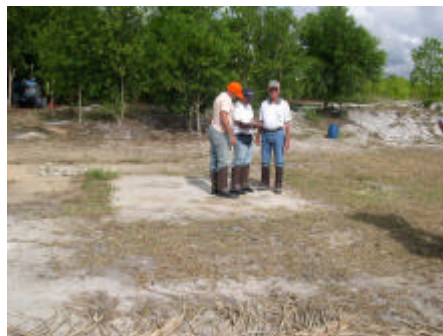
Foto 2 (Poço 1-BRSA-56-ES)

- Poço arrasado e antepoço aterrado, sem possibilidade de determinação exata da posição.
- Vestígios da base de concreto.
- Região circundada de silvicultura para lenha.
- Sem energia nas proximidades (necessário gerador).
- Sem água corrente (embora esteja provavelmente com lençol freático bem alto devido á topografia plana e solo arenoso).
- Acessível por estradas de boa qualidade e manutenção provavelmente feita pelos proprietários da terra.

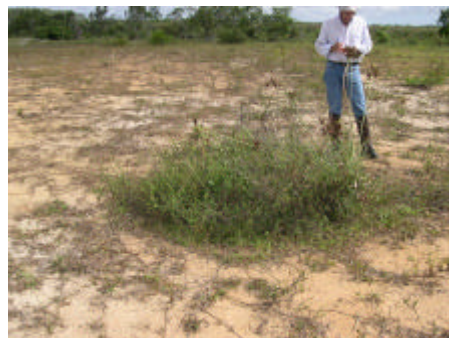
Foto 3 (Poço 1-BRSA-62-ES)

- Poço arrasado e antepoço aterrado, porém com cicatrizes que permitem sua localização.
- Acesso em boas condições em tempo seco.
- Sem água de superfície ou energia próximas.
- Localizado em areal muito úmido com pastagem nativa e silvicultura.
- Base elevada por aterro.

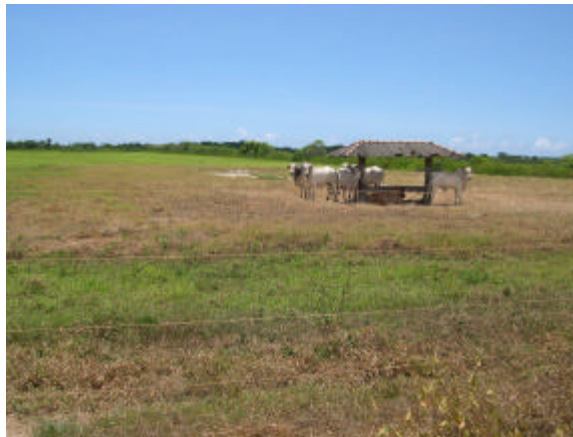
Foto 4 (Poço 1-CSP-1-ES)

- Distante 500 m do anterior e nas mesmas condições, isto é, poço arrasado e antepoço aterrado, com localização ainda visível.
- Laje em concreto permanece na área da base a pedido do proprietário.
- Área de pasto de criação intensiva e locação junto a uma estrada de boa qualidade.
- Energia na locação.
- Sem indícios de fonte de água próxima.

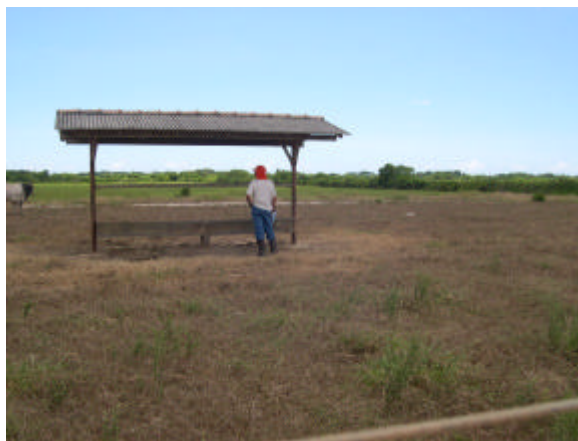
Foto 5 (Poço 1-CSP-2-ES)

- Poço arrasado e antepoço aterrado, com localização ainda visível.
- Laje em concreto permanece na área da base a pedido do proprietário.
- Área de pasto de criação intensiva e locação junto a uma estrada de boa qualidade.
- Energia na locação.
- Sem indícios de fonte de água próxima.

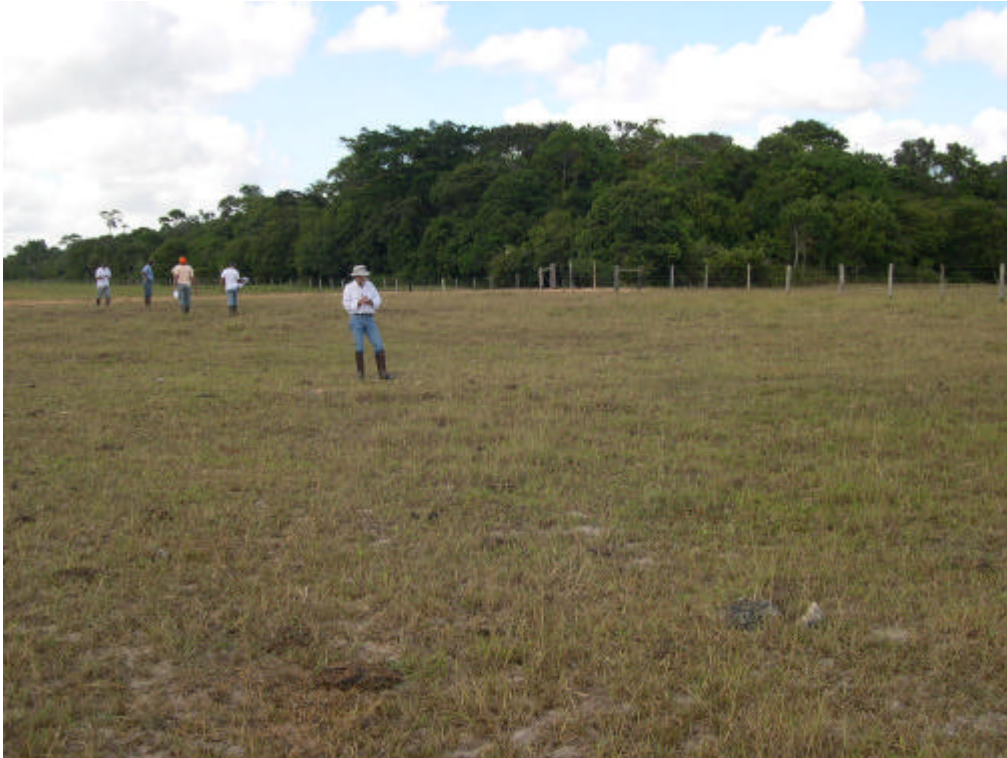
Foto 6 (Poço 1-FS-1-ES)

- Poço arrasado e antepoço aterrado, sem vestígios de qualquer natureza da locação.
- Área de pasto com remanescente de mata próximo.
- Estrada necessitando reparos.
- Energia a 300m e água provavelmente no talvegue da mata.
