Fotos e informações adicionais dos poços da área de Conceição da Barra

Estas informações são provenientes das visitas dos técnicos da ANP que ocorreram entre os dias 14/02/2006 e 16/02/2006. Foram visitados 13 poços na área de Conceição da Barra.

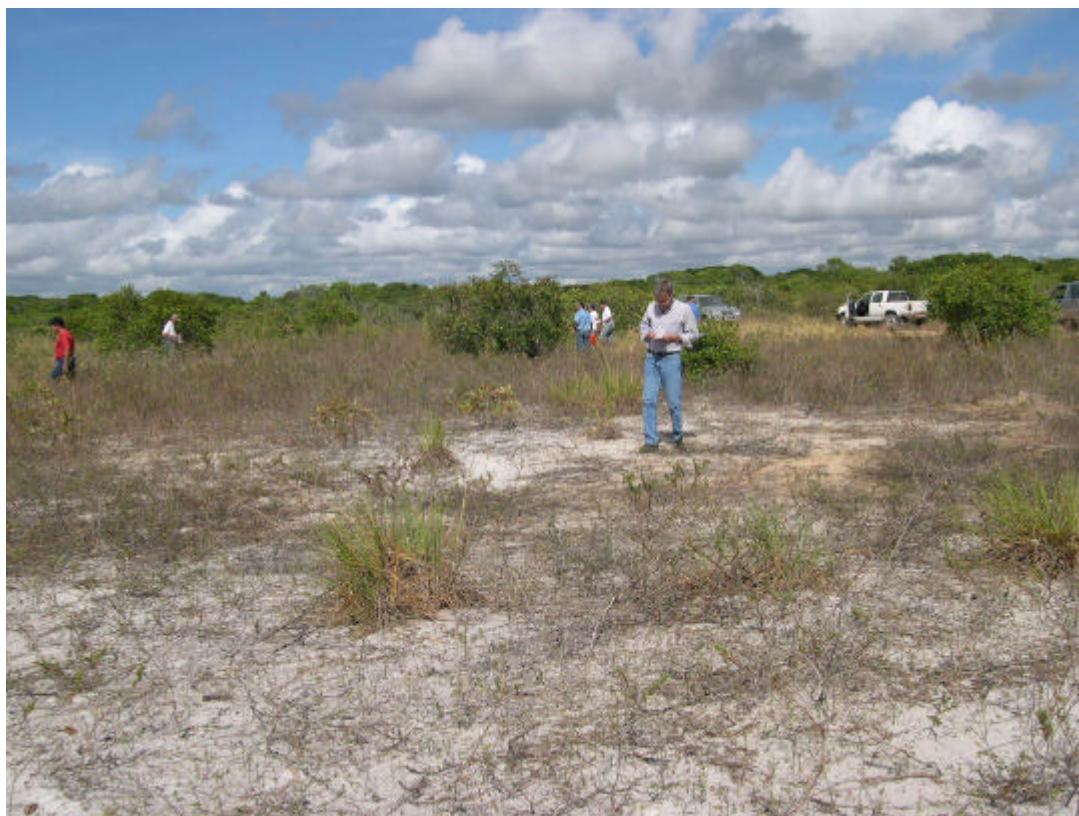
1-CB-3-ES

- Poço arrasado e antepoço sem possibilidade de ser localizado.
- Não há vestígios aparentes.
- Água e energia somente a uns 2000m.
- Vegetação nativa, em fitofisionomia característica de restinga, em regeneração.

Foto 1 (Poço 1-CB-3-ES)

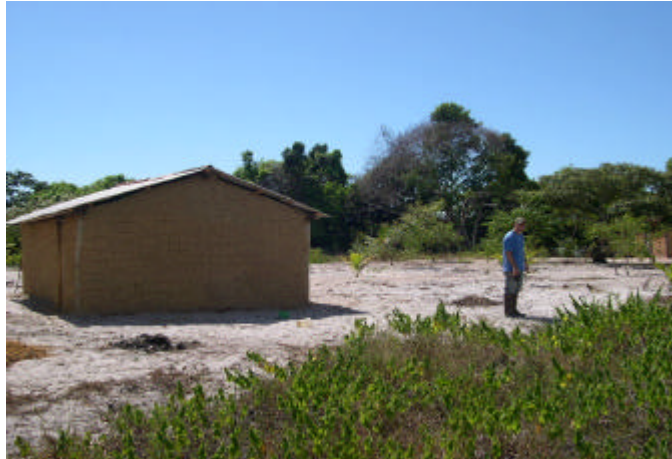
3-CB-4-ES

- O poço já foi abandonado e arrasado, tendo a área sido ocupada por assentamento humano.
- Área da base e do antepoço não localizados.

Foto 2 (Localização do poço 3-CB-4-ES)

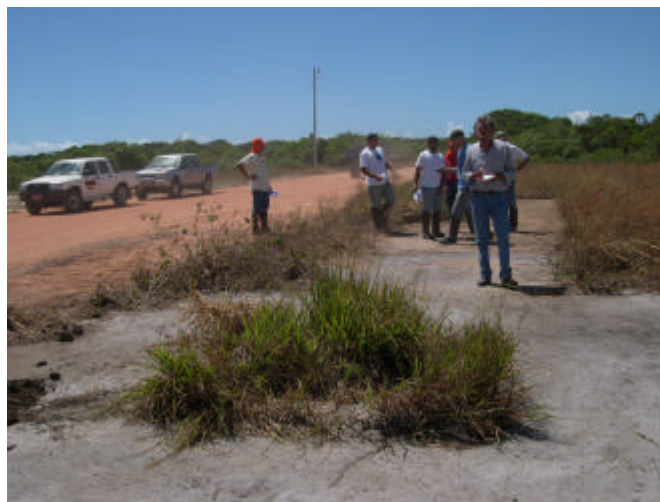
3-CB-5-ES

- Poço arrasado. Antepoço aterrado. Permanece na base a laje em concreto.
- Energia no local e água numa vertente próxima.
- O outro lado da pista foi utilizado no passado e está sob recuperação com plantio de mudas pelo Concessionário.
- Ao redor existe área em recuperação.

Foto 3 (Poço 3-CB-5-ES)

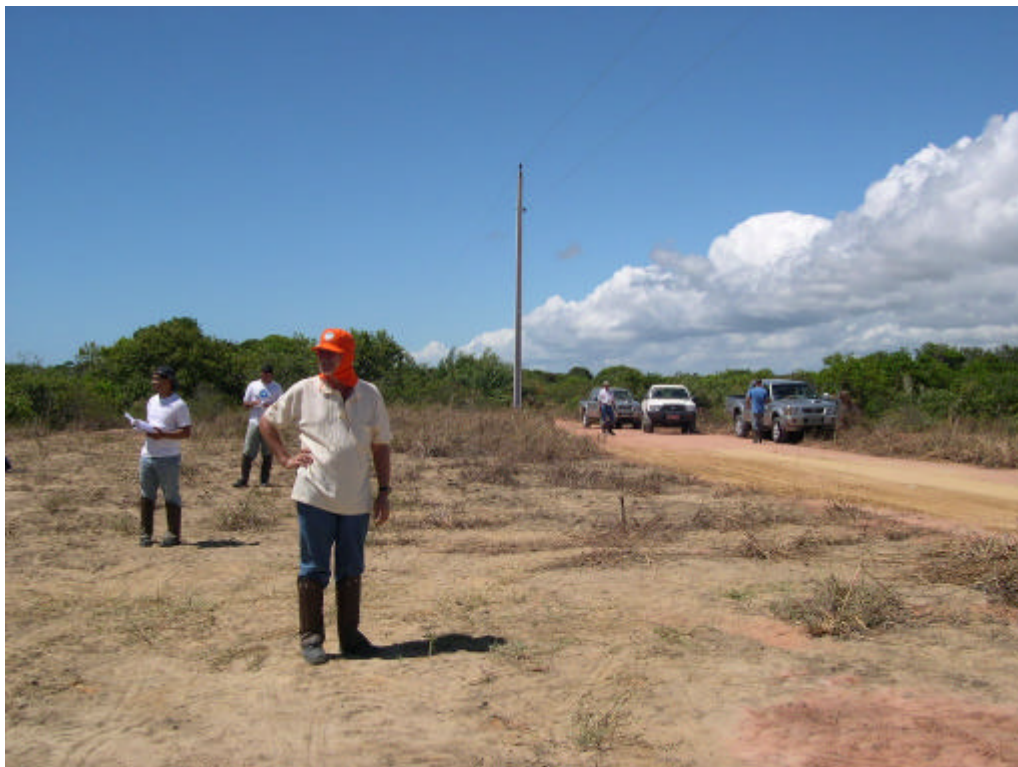
7-CB-6-ES

- Poço arrasado, antepoço sem localização precisa.
- Área em recuperação, na margem de uma rodovia.
- Energia na locação.
- Sem água.

Foto 4 (Poço 7-CB-6-ES)

- Um bloco de ancoragem no outro lado da pista será removido para ser utilizado em perfurações futuras nos campos próximos.

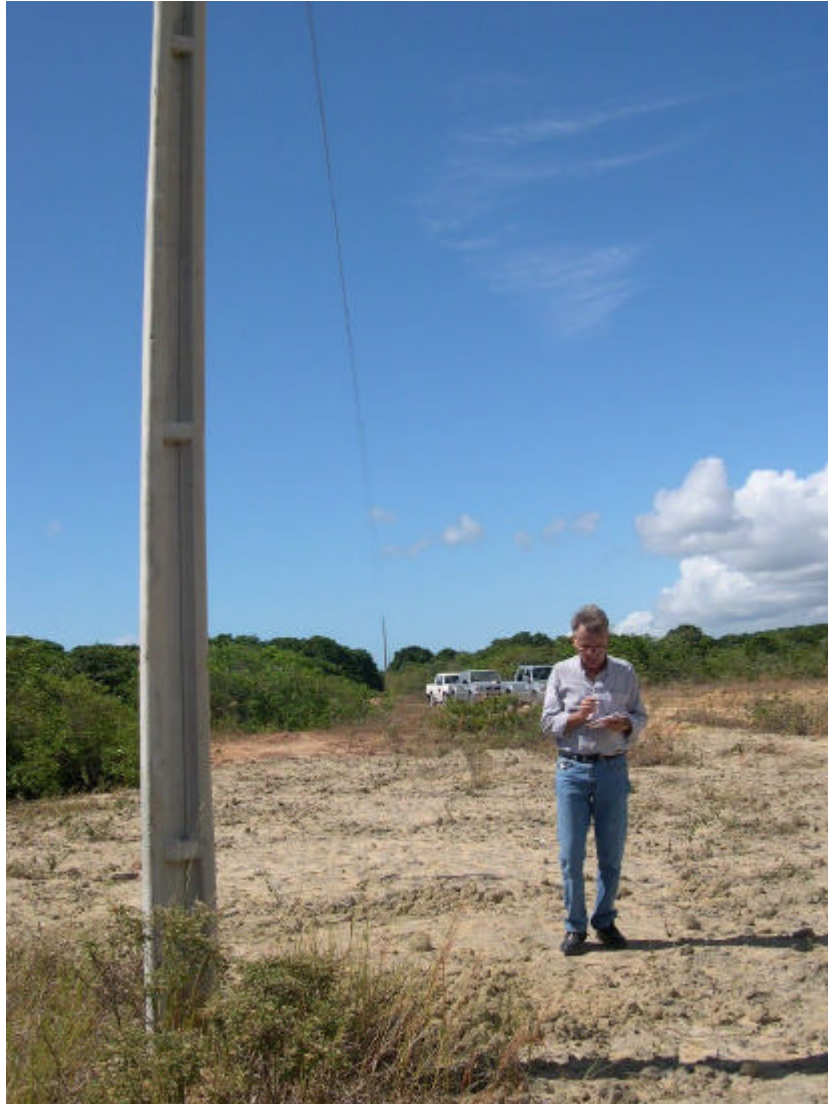
7-CB-8-ES

- Poço arrasado, sem sinais do antepoço.
- Energia na locação.
- Estrada de acesso em bom estado.
- Área com vegetação em estágio de recuperação avançado.

Foto 5 (Área do poço 7-CB-8-ES)

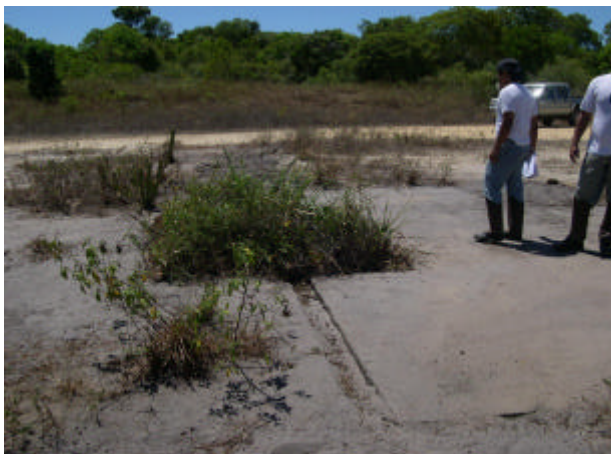
7-CB-9-ES

- Poço arrasado, antepoço aterrado sem vestígios da ponta do revestimento, provavelmente cortado no fundo.
- Permanece na locação laje em concreto.
- Energia a 200m.
- Área no entorno da base em franca recuperação da vegetação.

Foto 6 (Poço 7-CB-9-ES)

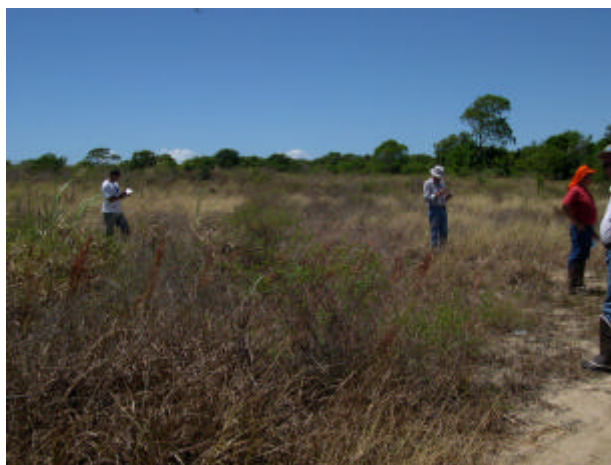
7-CB-11-ES

- Poço arrasado, antepoço não localizado.
- Área ocupada com cultivo de cana.
- Água a 200m e energia a 300m.
- Acesso precário, fechado por colchete.

Foto 7 (Poço 7-CB-11-ES)

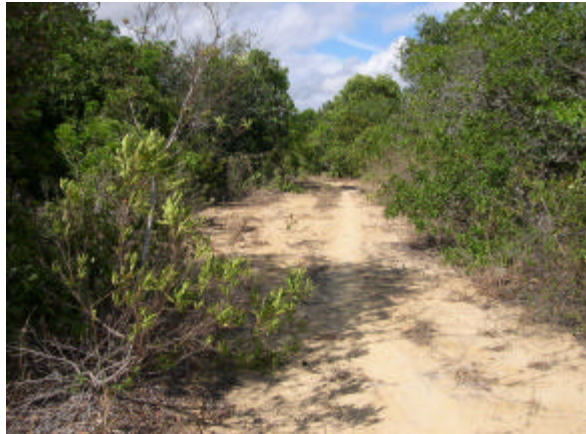
3-CB-12-ES

- Poço arrasado, porém permanecem o antepoço aterrado e a laje de concreto.
- Acesso precário e energia a mais de 2000m.
- Vegetação no acesso e entorno em recuperação.

Foto 8 (Acesso ao poço 3-CB-12-ES)

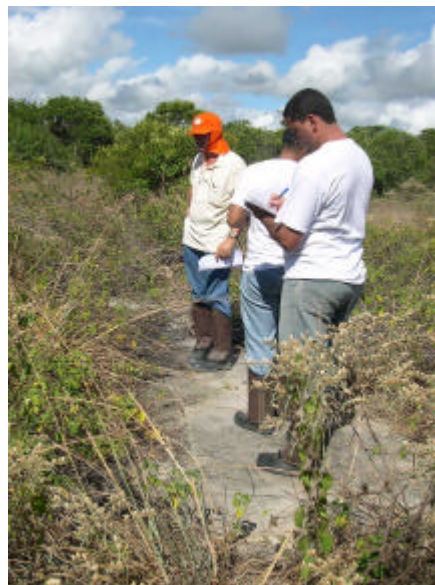
Foto 9 (Base de concreto do poço 3-CB-12-ES)

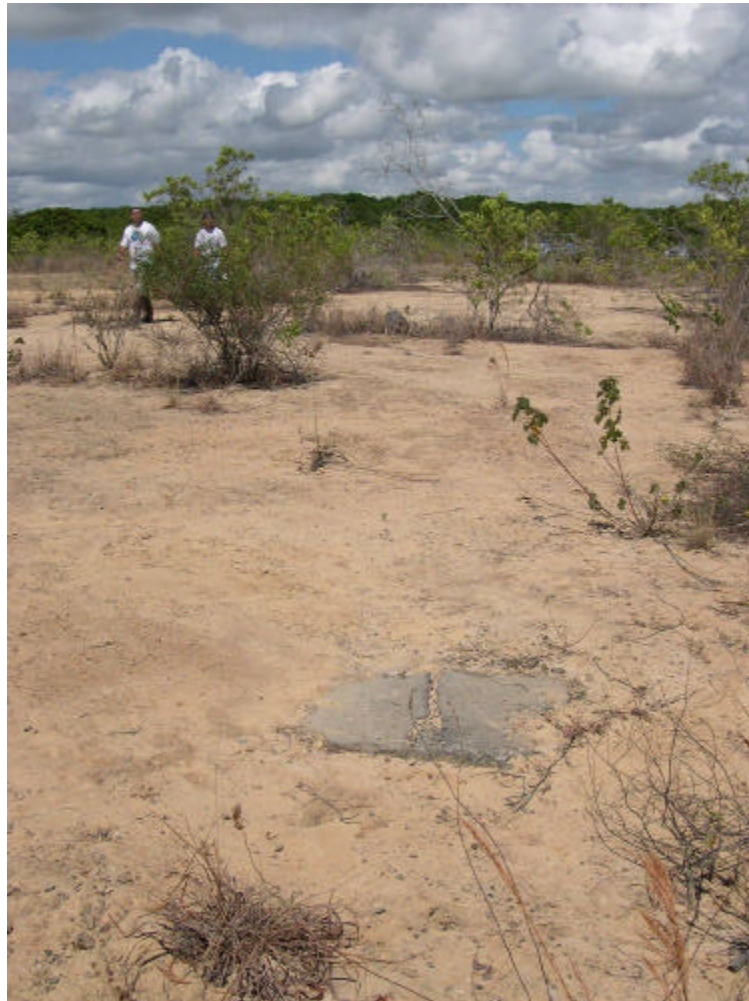
9-PSG-1-ES

- Poço arrasado e antepoço sem localização exata.

- Acesso bom.
- Energia no local.
- Sem água próxima.

Foto 10 (Poço 9-PSG-1-ES)

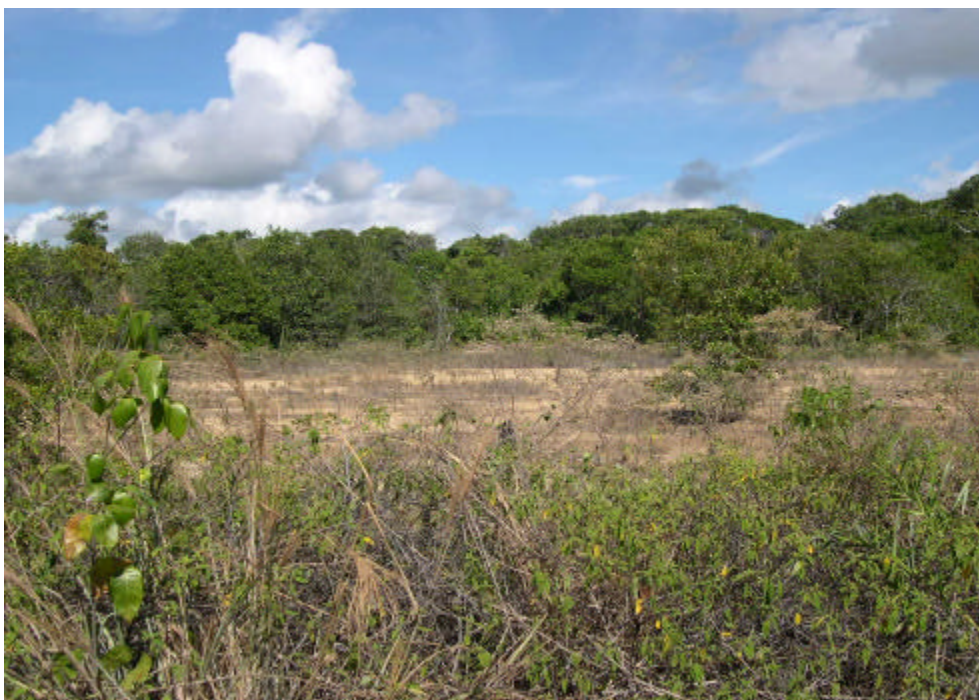
9-PSG-4-ES

- Poço arrasado e sem vestígios do antepoço ou de laje em concreto.
- Infra-estrutura (água, energia e acesso) semelhante à do poço 3-CB-12-ES.
- A região afetada pela retirada de areia.

Foto 11 (Poço 9-PSG-4-ES)
