Fotos e informações adicionais dos poços da área de Porto do Mangue

Estas informações são provenientes das visitas dos técnicos da ANP que ocorreram entre os dias 21/02/2006 e 24/02/2006. Foi visitado 1 poço na área de Porto do Mangue.

1-PM-2-RN

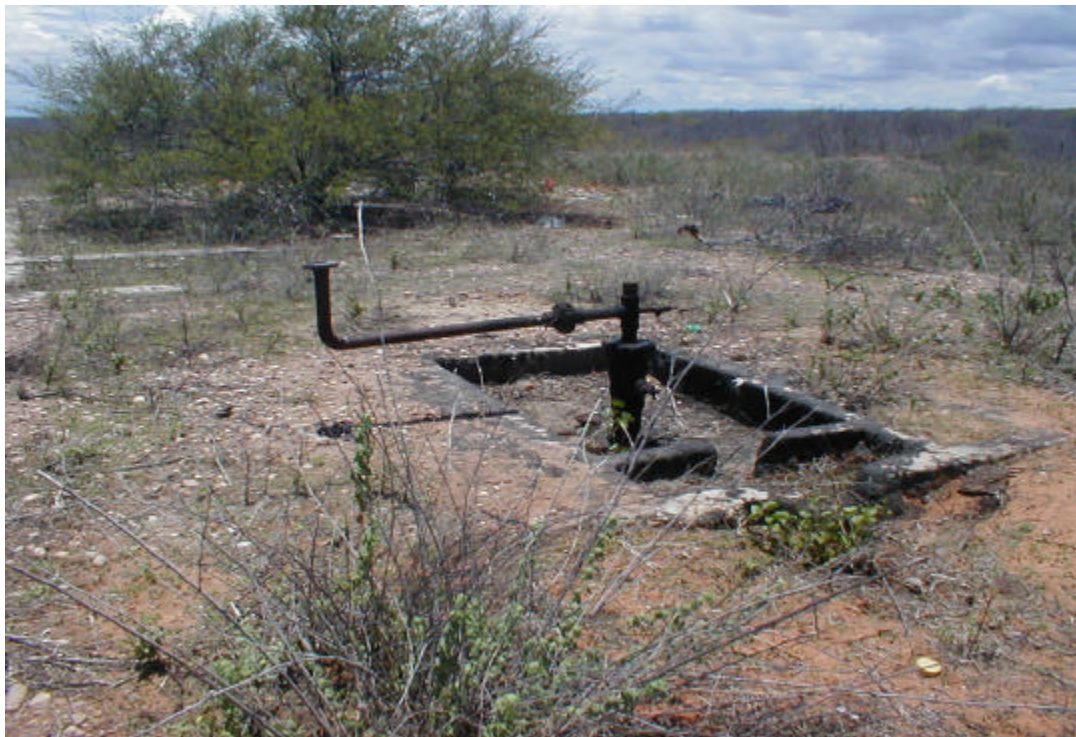
Foto 1 (Poço 1-PM-2-RN)

- Situado na caatinga arbustiva, poço com ponta de revestimento; antepoço e base de concreto quase íntegros.
- Presença de lixo urbano na locação e grande dique de retirada de material de empréstimo para terraplenagem.
- Sem água próxima e energia a 1 km.
- Acesso fácil.

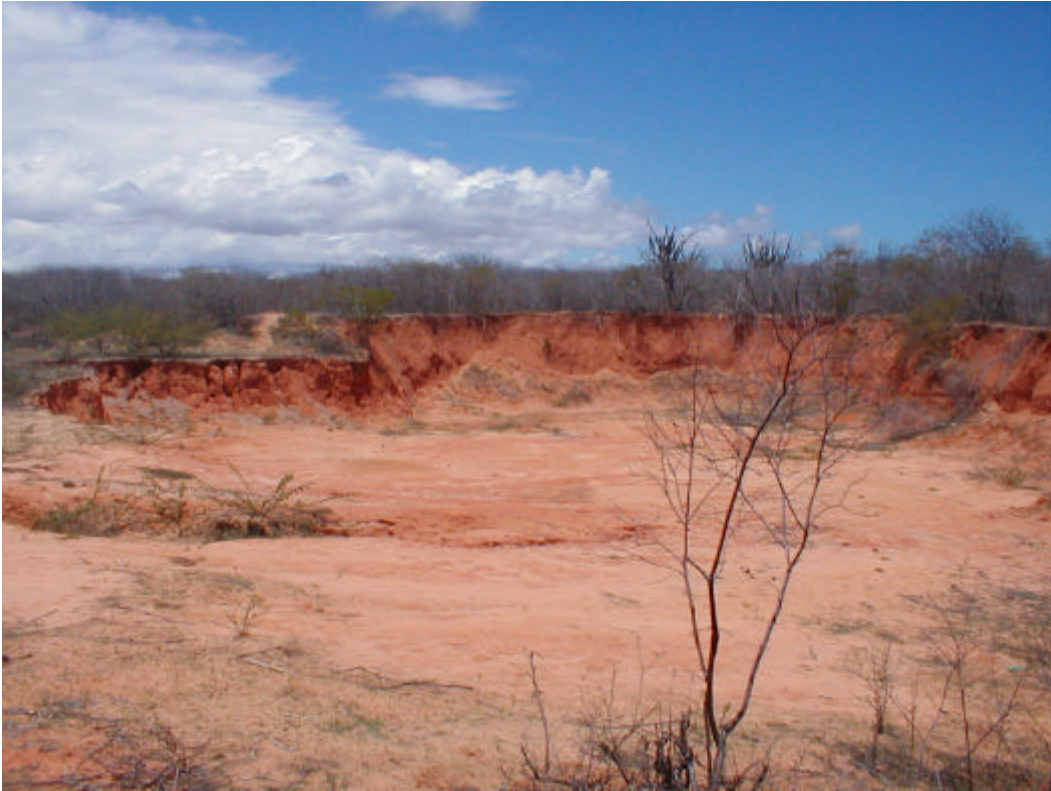
Foto 2 (Dique erodido na área do poço 1-PM-2-RN)

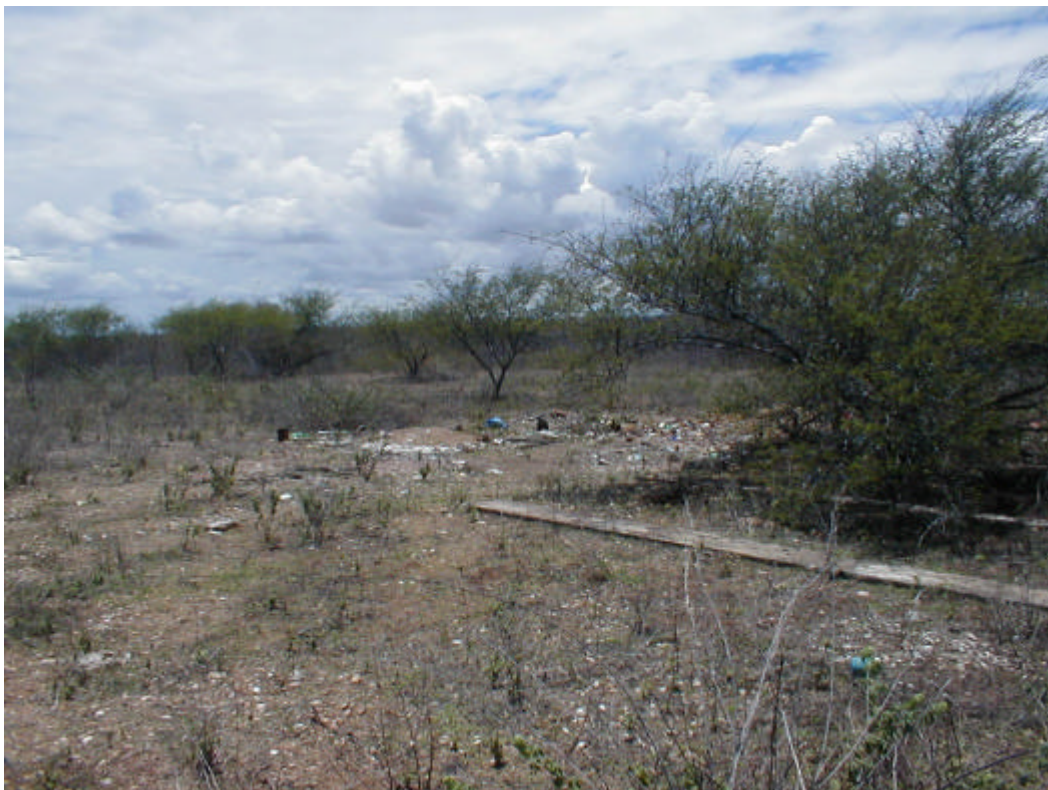
Foto 3 (Sob a vegetação, lixo na área do poço 1-PM-2-RN)
