Fotos e informações adicionais dos poços da área de Rio Ipiranga

Estas informações são provenientes das visitas dos técnicos da ANP que ocorreram entre os dias 14/02/2006 e 16/02/2006. Foram visitados 4 poços na área de Rio Ipiranga.

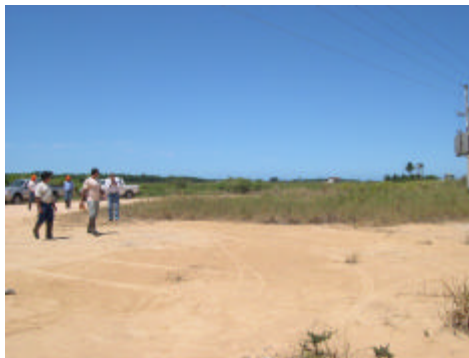
Foto 1 (Poço 1-RIP-1A-ES)

- Poço arrasado e antepoço aterrado e não localizado.
- Situado à margem de rodovia importante pois é a única que corre ao longo da costa marinha.
- Energia no local.
- Água de poço, levando em consideração que o lençol freático seja superficial.

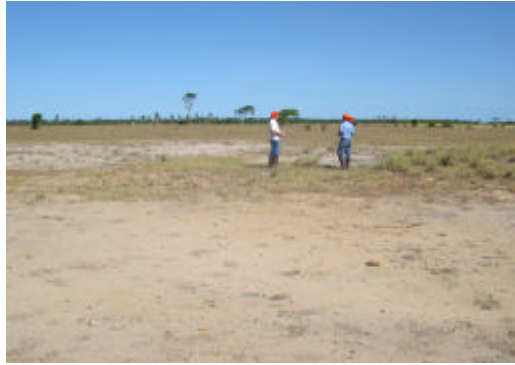
Foto 2 (Poço 1-DEG-1-ES)

- Poço arrasado e antepoço tamponado sem feições que indiquem localização exata.
- Área de criação extensiva de gado.
- Energia a 500m e sem água.
- A estrada da própria fazenda é o acesso à locação.

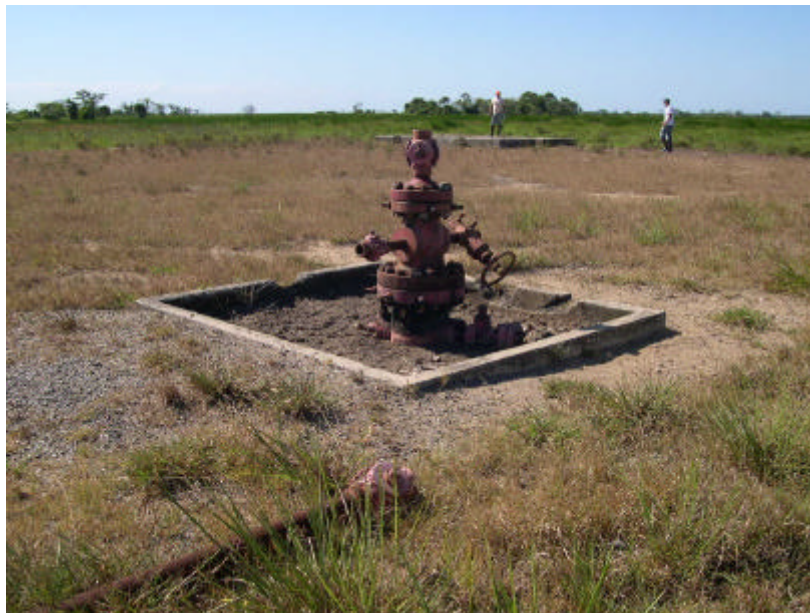
Foto 3 (Poço 1-BRSA-57-ES)

- Poço equipado.
- Localização com linha de coleta e base para tanque.
- Acesso razoável.
- Área de pasto com lençol provavelmente superficial.
- Energia próxima.

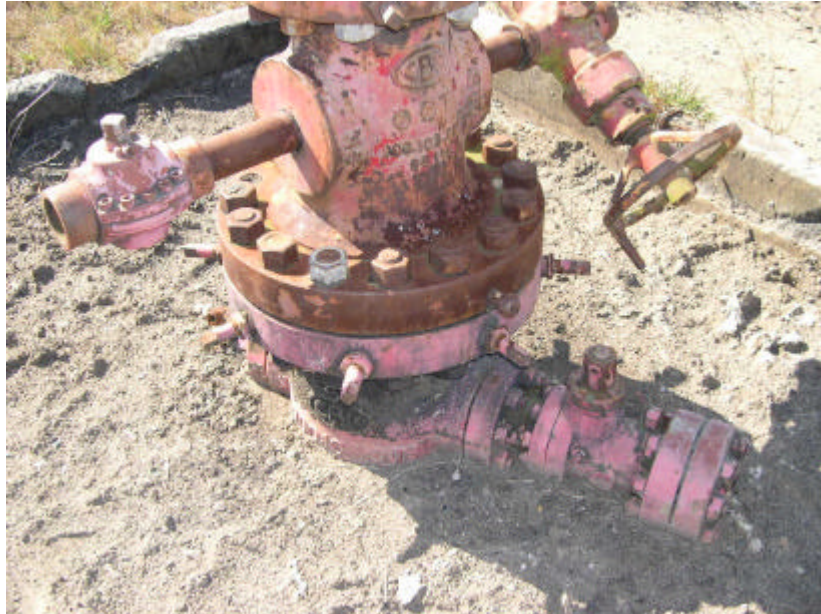
Foto 4 (Poço 1-BRSA-57-ES – detalhe da cabeça)

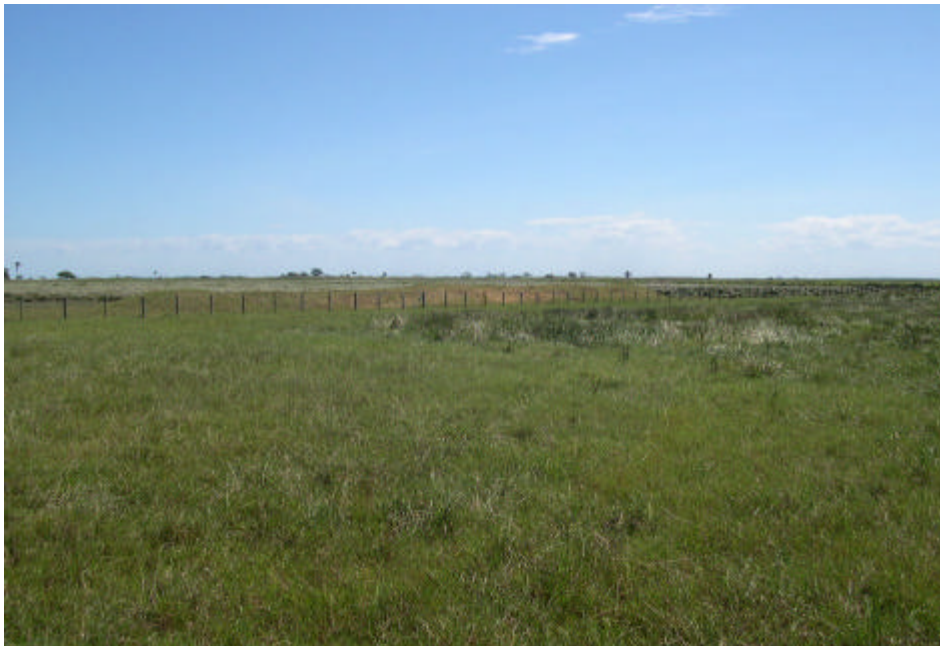
Foto 5 (Poço 1-BRSA-80-ES)

- Base alteada sobre área de pasto inundável.
- Poço arrasado e antepoço tamponado, sem vestígios aparentes.
- A estrada de acesso também é elevada mas interrompida antes da área da base.
- Energia a 1000m.
- Sem fonte de água de superfície próxima.
