Área de Trapiá

Estas informações são provenientes das visitas dos técnicos da ANP que ocorreram entre os dias 21/02/2006 e 24/02/2006. Foram visitados 5 poços na área de Trapiá.

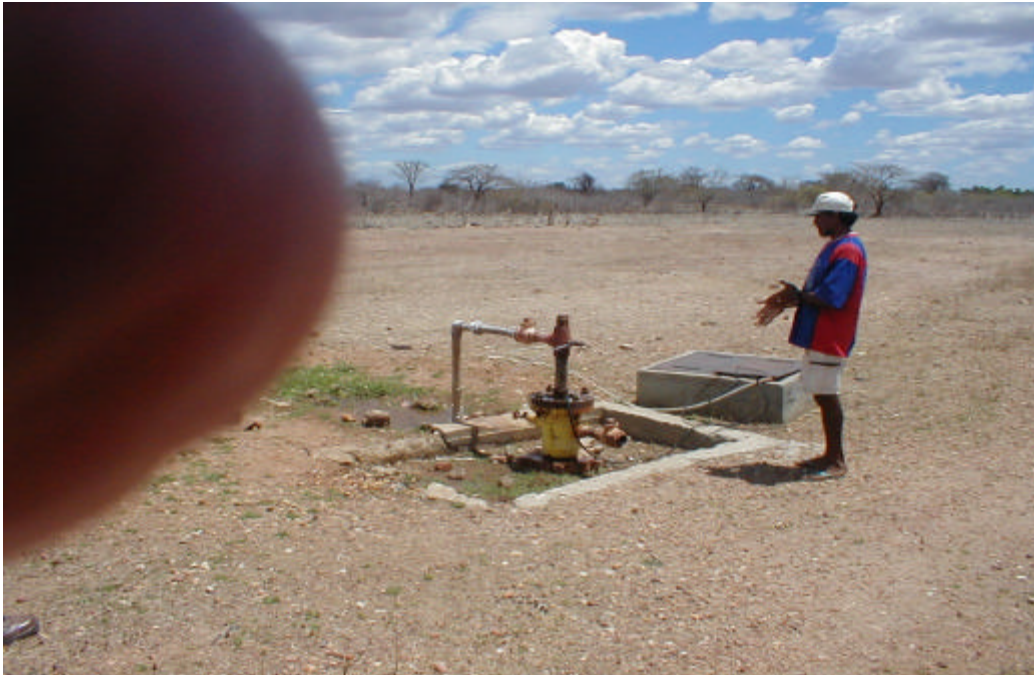
Foto 1 (Poço 1-TR-1-RN)

- Poço recompletado para produção de água.

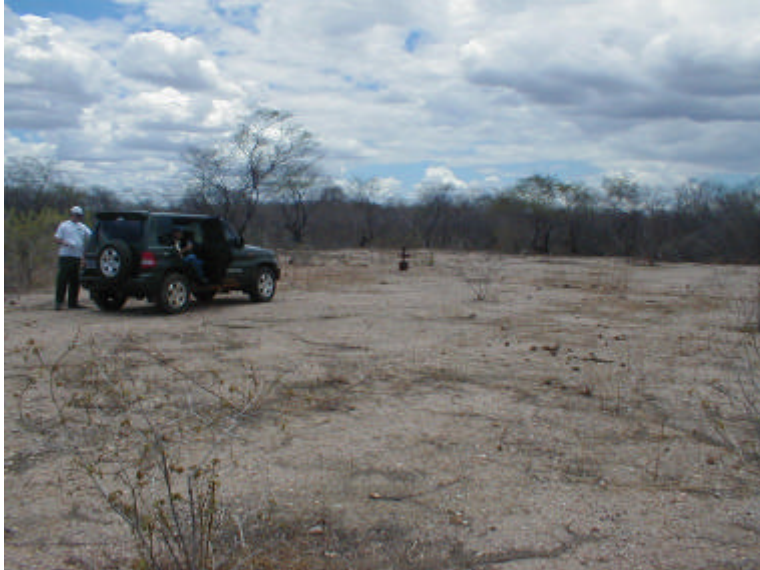
Foto 2 (Área do poço 1-TR-2-RN)

- Base de cascalho dentro da caatinga.
- Poço fechado com ponta de revestimento e haste aparentes.
- Sem água e sem energia nas proximidades.
- Acesso de estrada de terra razoável na estação seca.

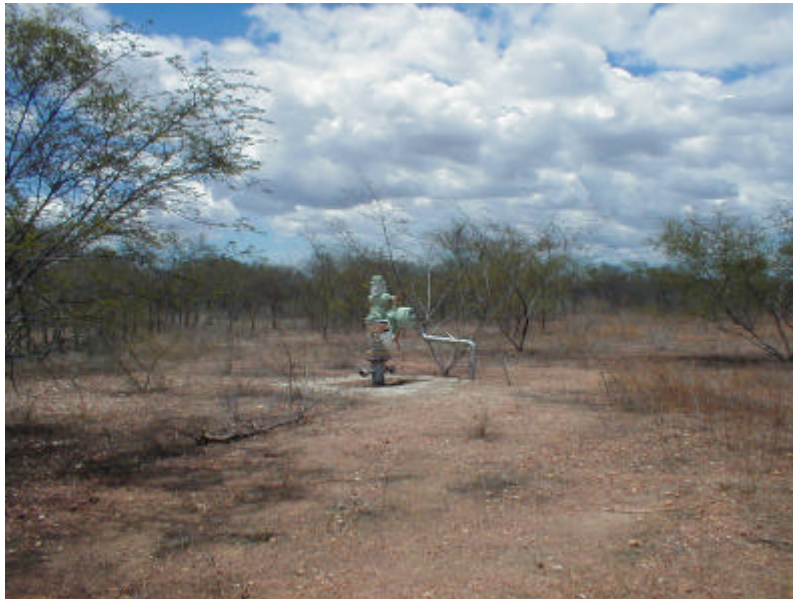
Foto 4 (Poço 4-TR-4-RN)

- A área do poço começa a ser colonizada pela caatinga (jurema-preta), mas se encontra em boas condições.
- Há remanescentes de linha de coleta e de queimador de gás próximo à locação.
- A cabeça de poço apresenta pequeno vazamento de gás.
- Não há sinais de água de superfície nas proximidades nem disponibilidade de energia.
- O acesso está em boas condições.

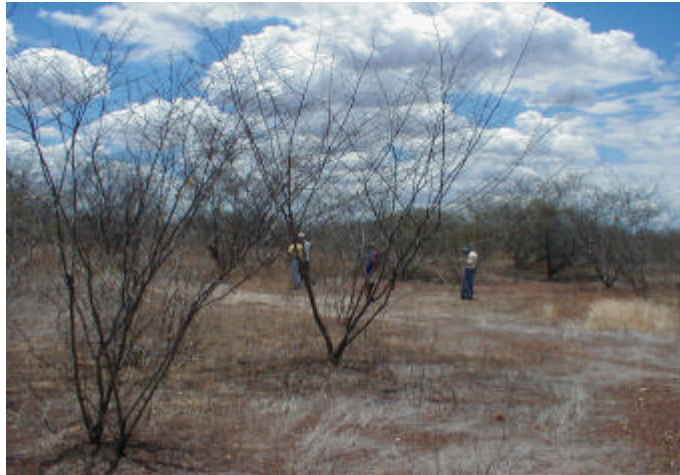
Foto 6 (Poço 4-TR-6-RN)

- Poço arrasado há longo tempo, com vegetação de caatinga em recuperação.
- Sinais de retirada de dique de lama.
- Sem indicação de energia ou água de superfície próximas.
- Acesso em boas condições.

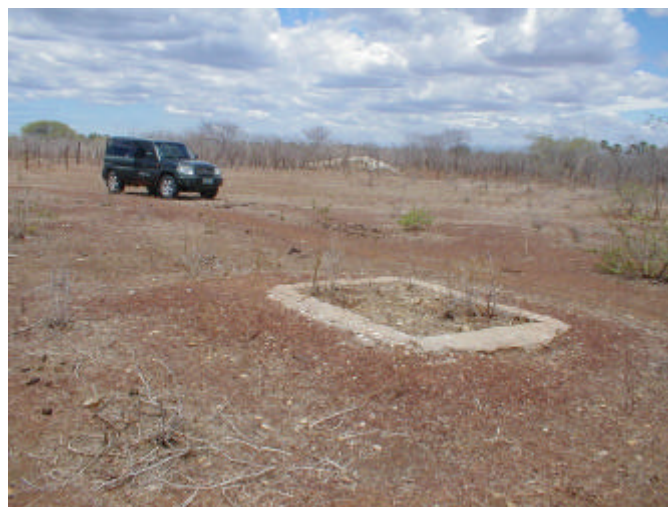
Foto 7 (Poço 1-QX-1-RN)

- Poço com revestimento cortado abaixo da superfície.
- Antepoço preenchido com terra.
- Energia e água a cerca de 1000 m.
- Acesso em boas condições.
