FICHA FOTOGRÁFICA

Projeto de Restauração e Reforma ESTAÇÃO FERROVIÁRIA DE SERRARIA

ESTADO DE CONSERVAÇÃO DO IMÓVEL ANTES DA REFORMA

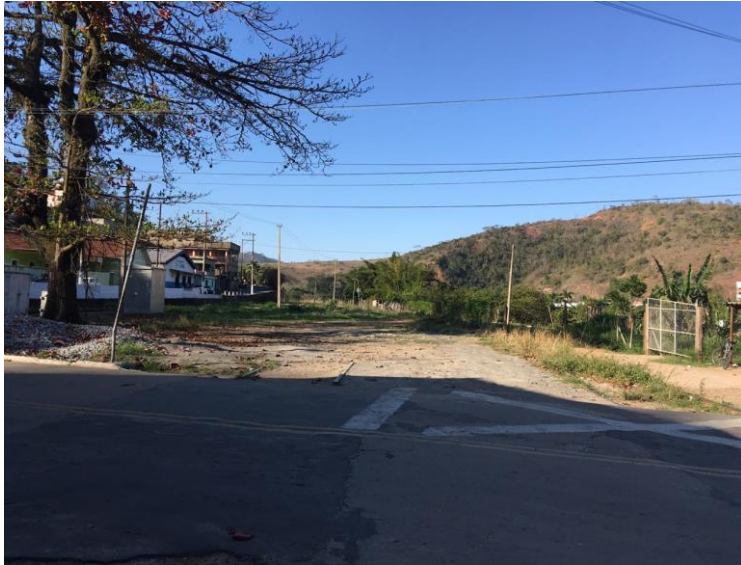
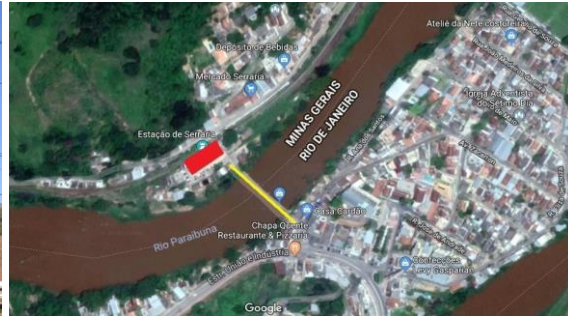
LEGENDA: A frente do edifício é caracterizada por um grande vazio subutilizado que, atualmente, não acrescenta em nada na vitalidade urbana da área e na valorização dos espaços ao redor. Esta área contém pequenas áreas técnicas da MRS.

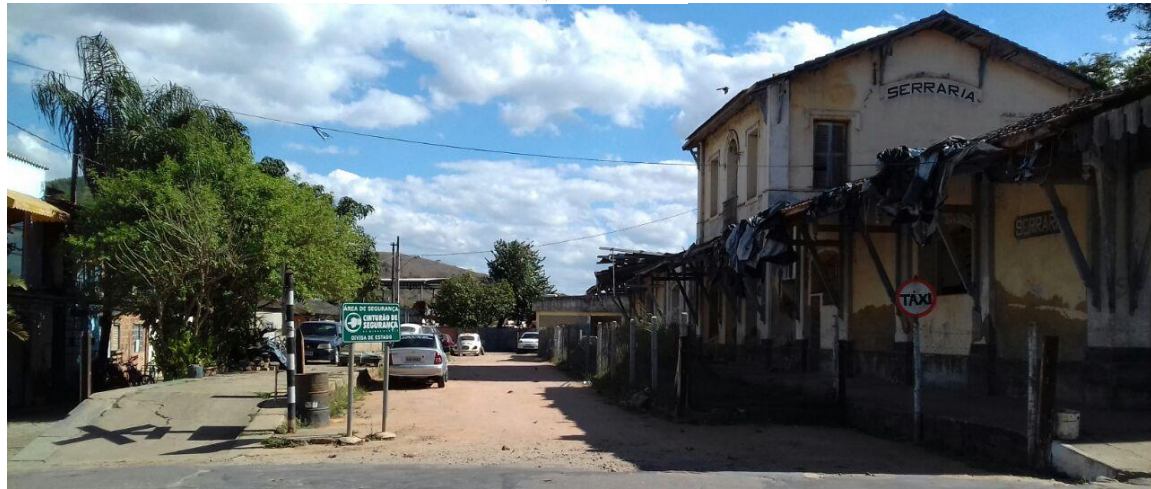
LEGENDA: O entorno do bem encontra-se em constante processo de degradação. Não possui equipamentos públicos capazes de gerar permanências no local. Na imagem, é possível observar a antiga plataforma da linha férrea Leopoldina que fora desativada.

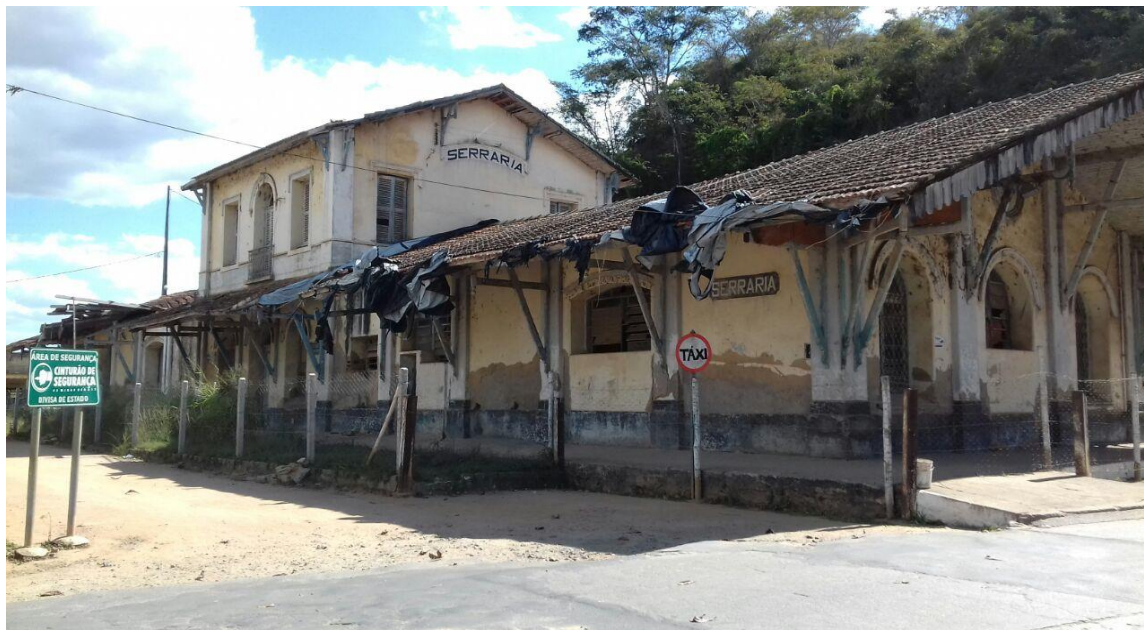
LEGENDA: Período em que o edifício encontrou-se coberto por lonas. Este período foi o causador de grandes problemas no interior da edificação.

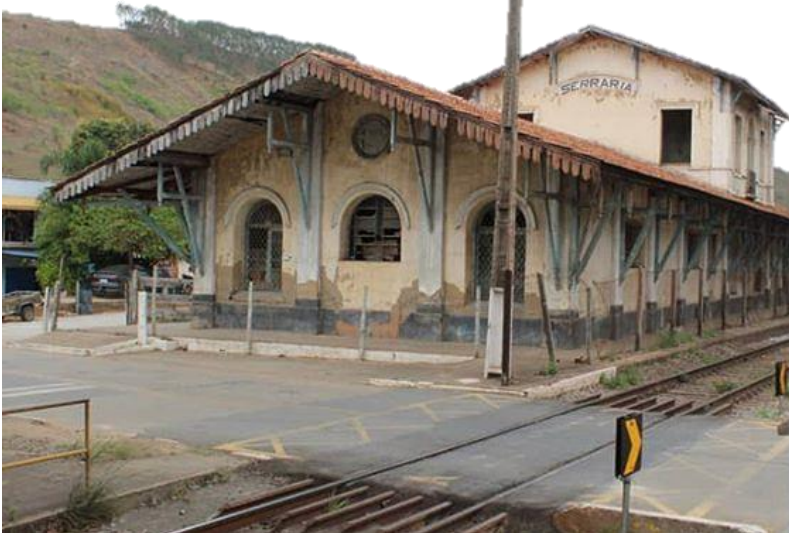
LEGENDA: Ao fundo, Estação Ferroviária de Serraria. Linha férrea ativa, sob concessão da MRS logística em paralelo a edificação. A edificação é composta por um volume único "simétrico". Ao longo dos anos, com pequenas reformas, a edificação perdeu, parcialmente a simetria das fachadas.

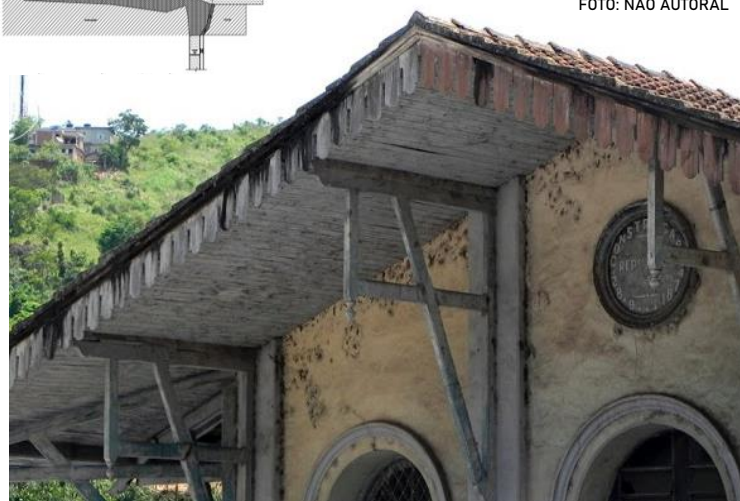
LEGENDA: Imagem focada do edifício. Sujidades, descaso e impactos das ações de intempéries caracterizam a edificação nesta época. Em destaque o relógio da fachada que data o ano da inauguração do prédio. O relógio encontra-se nas duas fachadas opostas de menor dimensão.

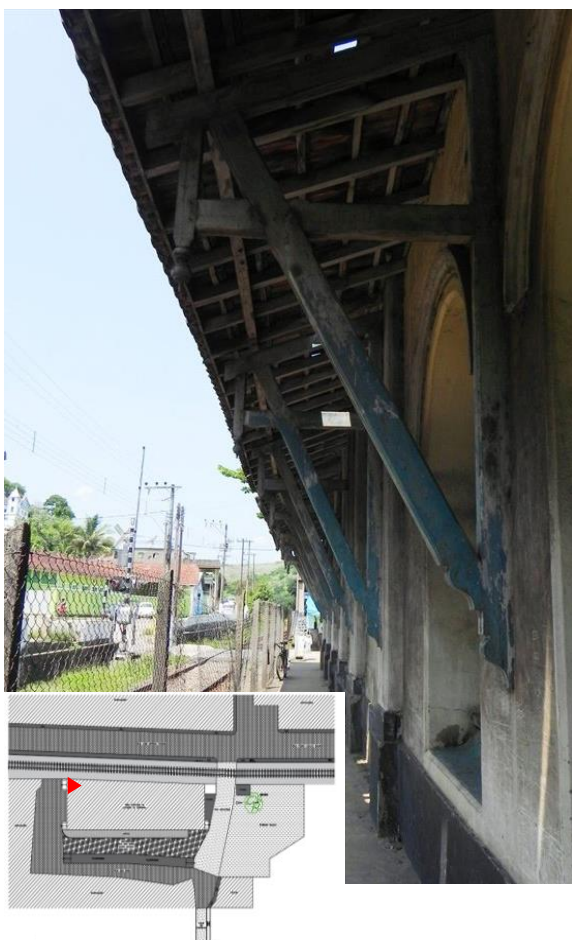
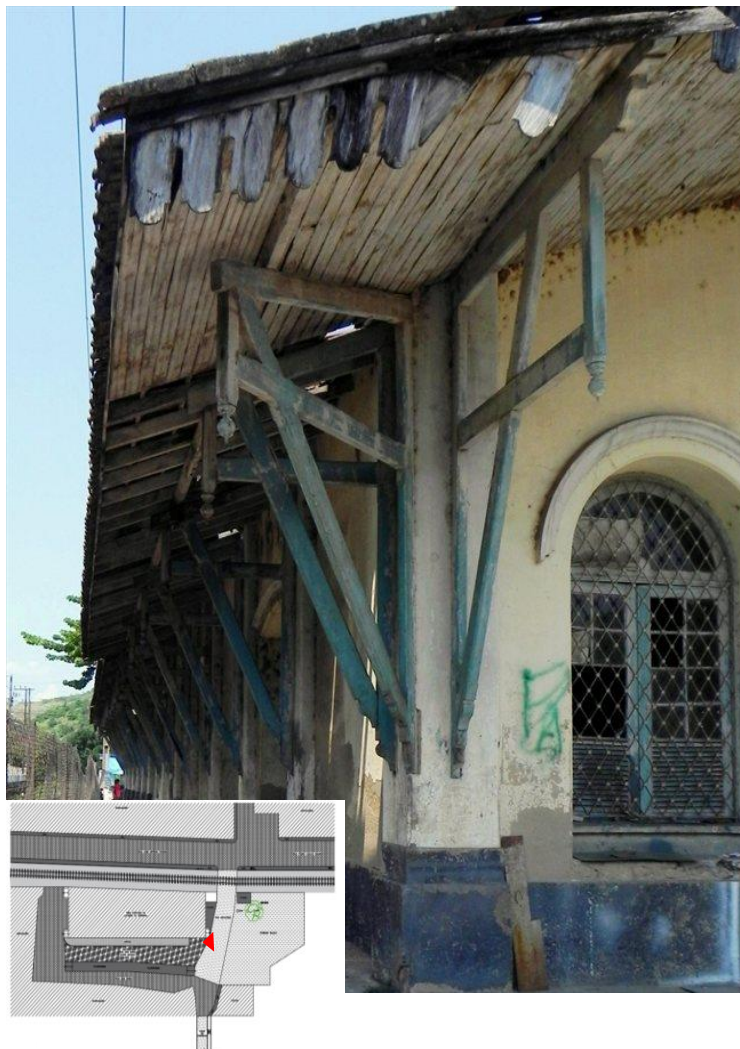
LEGENDA: As fotografias ao lado comprovam o estado de conservação do Bem. Os forros e as testeiras dos beiras foram danificadas e comprometidas ao longo dos anos, seja pela ação do tempo, ou pela ação de insetos xilófagos.

Nota-se que as mãos francesas encontram-se bem conservada.

As paredes apresentam sujidades e em algumas partes, perda da camada pictórica.

Além disso, as atividades de degradação humana, como pichação fomentam o abandono e descaso em que a estação se encontrava.

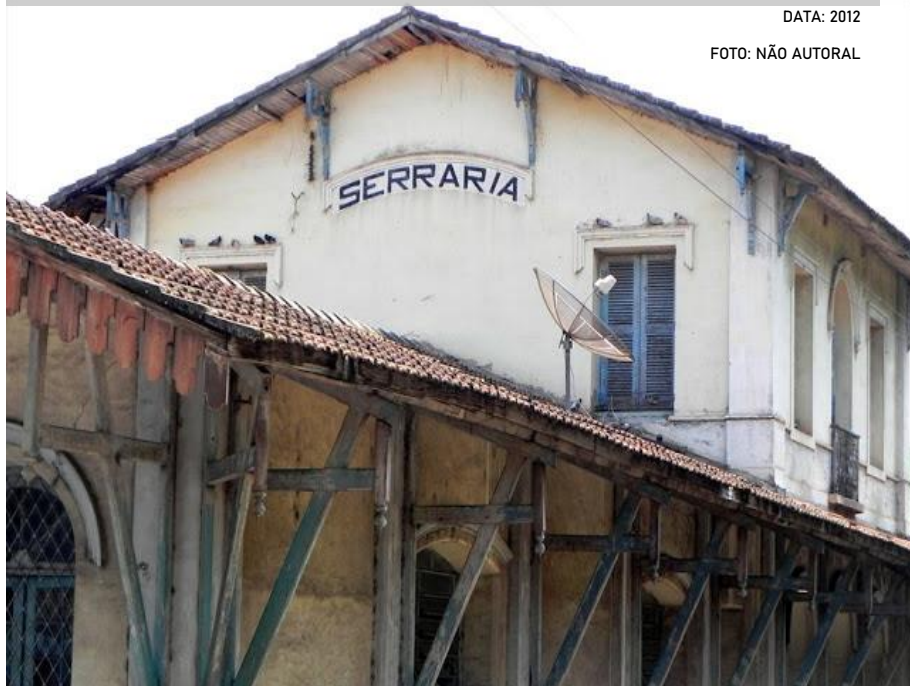
LEGENDA: Estação Ferroviária de Serraria. Estação Desativada. Linha férrea ainda ativa, sob concessão da MRS logística. Nota-se que a edificação ao longo dos anos fora se degradando gradativamente. O espaço servia de moradia para desabrigados, outrora ficara abandonado., agravando o processo de deterioração.

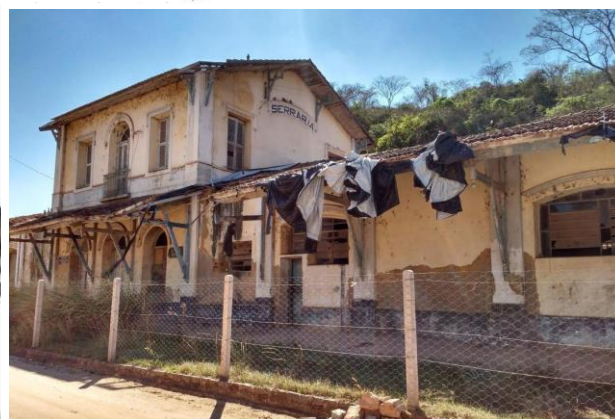
LEGENDA: As imagens destacam o comprometimento e os danos da estrutura do telhado. Segundo análise, tal estrutura não se encontrava capaz de garantir a estanqueidade da edificação. A edificação permaneceu neste estado, até o ano de 2018.

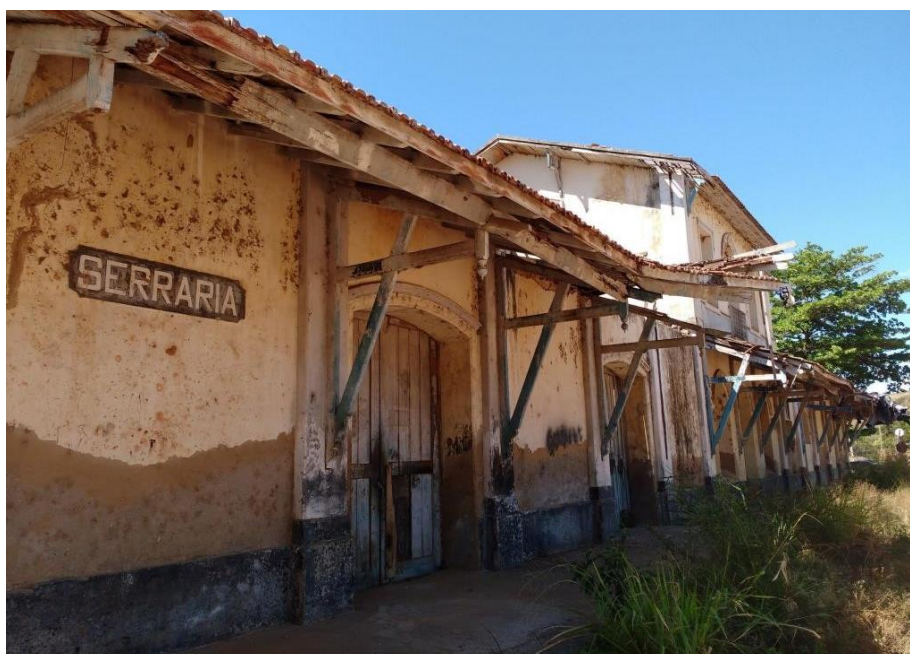
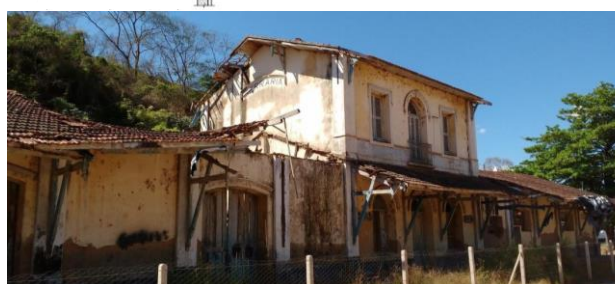
LEGENDA: As imagens destacam o comprometimento e os danos da estrutura do telhado. Segundo análise, tal estrutura não se encontrava capaz de garantir a estanqueidade da edificação. A edificação permaneceu neste estado, até o ano de 2018.

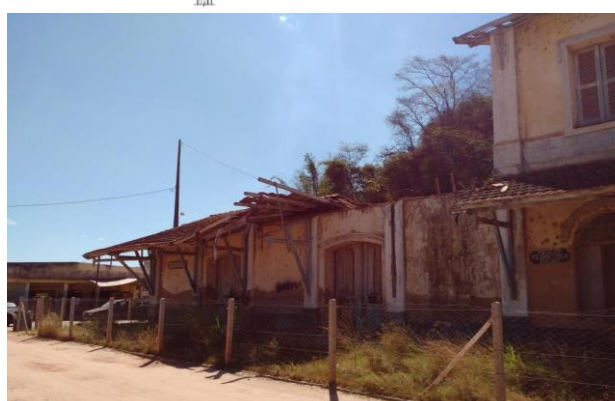
LEGENDA: As fotografias comprovam o estado de conservação do Bem. Em especial, o telhado, que no ano de 2017, devido as fortes chuvas que afetaram a região fora danificado. Reforça o comprometimento da estanqueidade da edificação.

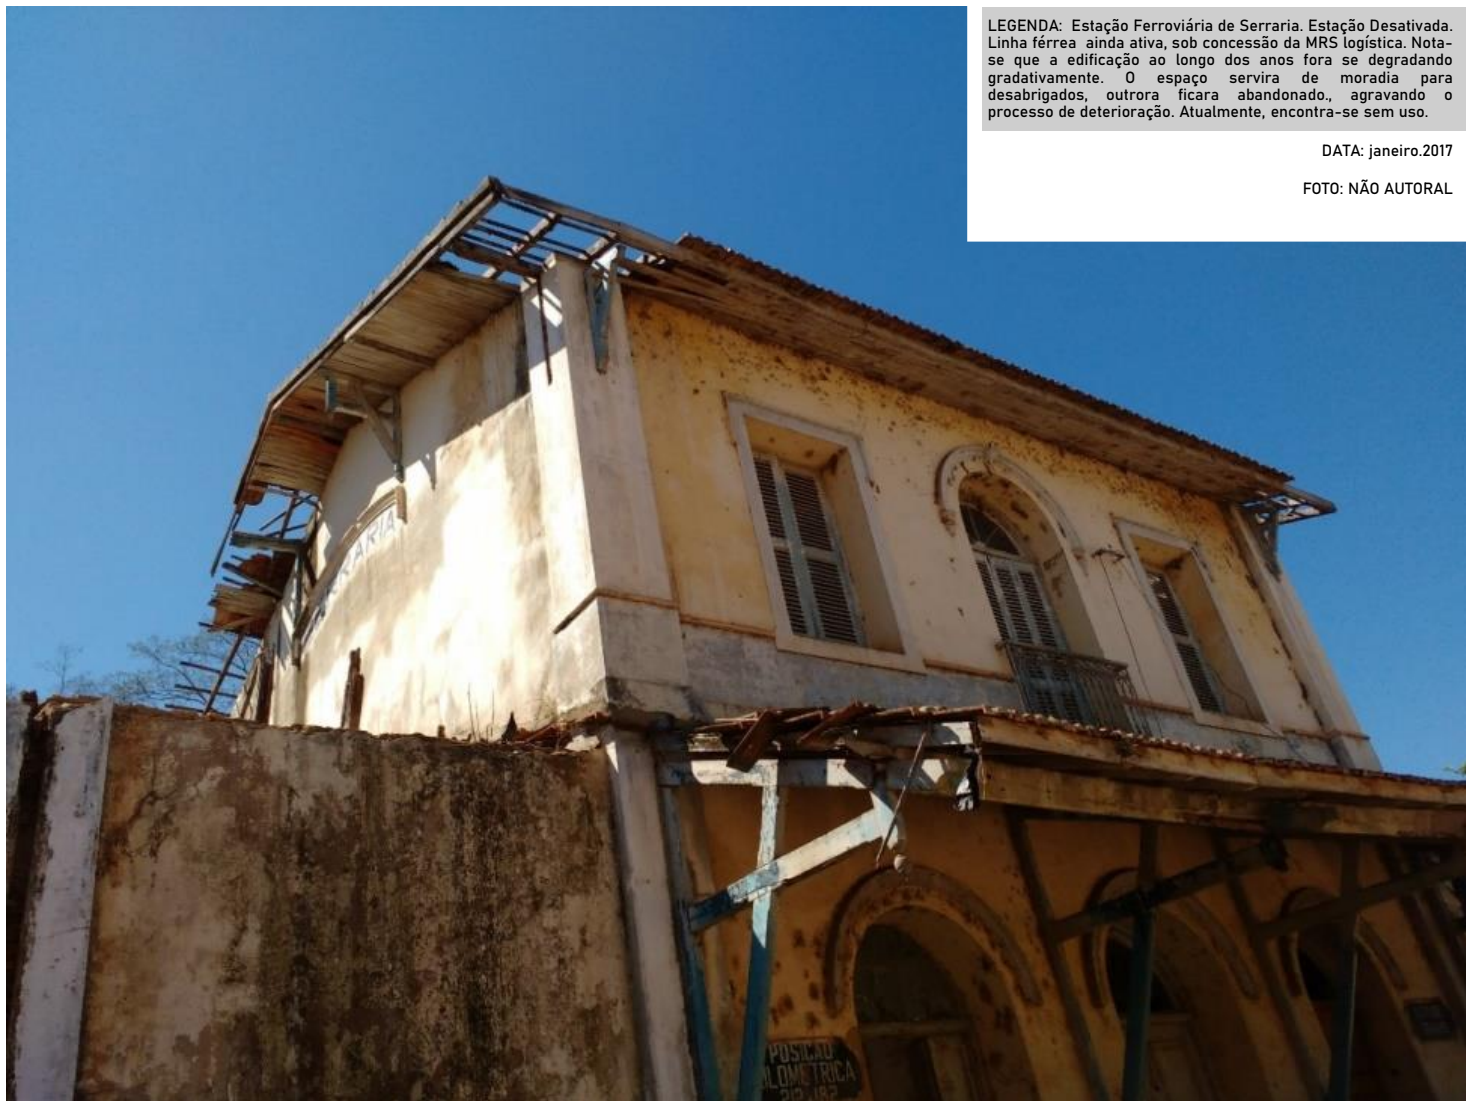
LEGENDA: Estação Ferroviária de Serraria. Estação Desativada. Linha férrea ainda ativa, sob concessão da MRS logística. Nota-se que a edificação ao longo dos anos fora se degradando gradativamente. O espaço servira de moradia para desabrigados, outrora ficara abandonado., agravando o processo de deterioração. Atualmente, encontra-se sem uso.

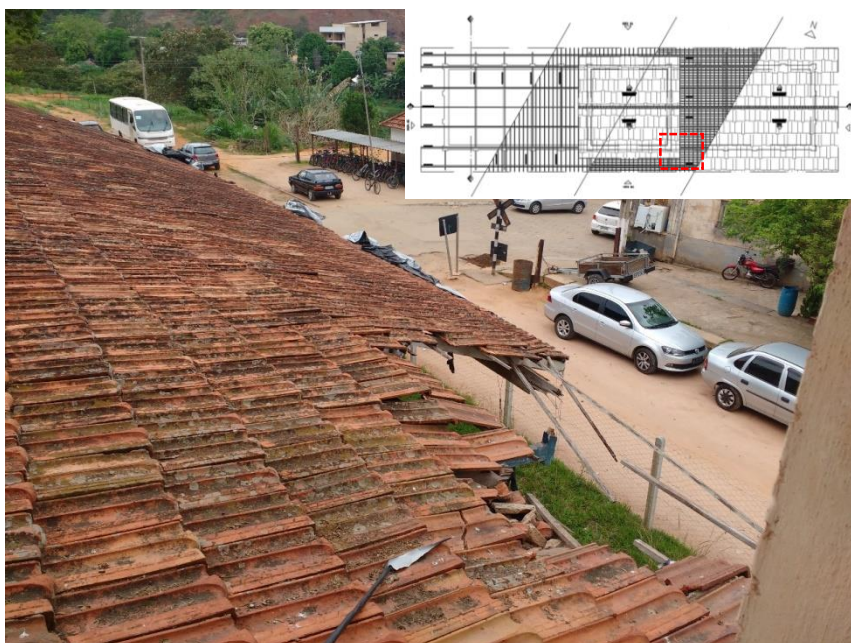
LEGENDA: Estação Ferroviária de Serraria. Estação Desativada. Linha férrea ainda ativa, sob concessão da MRS logística. Nota-se que a edificação ao longo dos anos fora se degradando gradativamente. O espaço servira de moradia para desabrigados, outrora ficara abandonado., agravando o processo de deterioração.

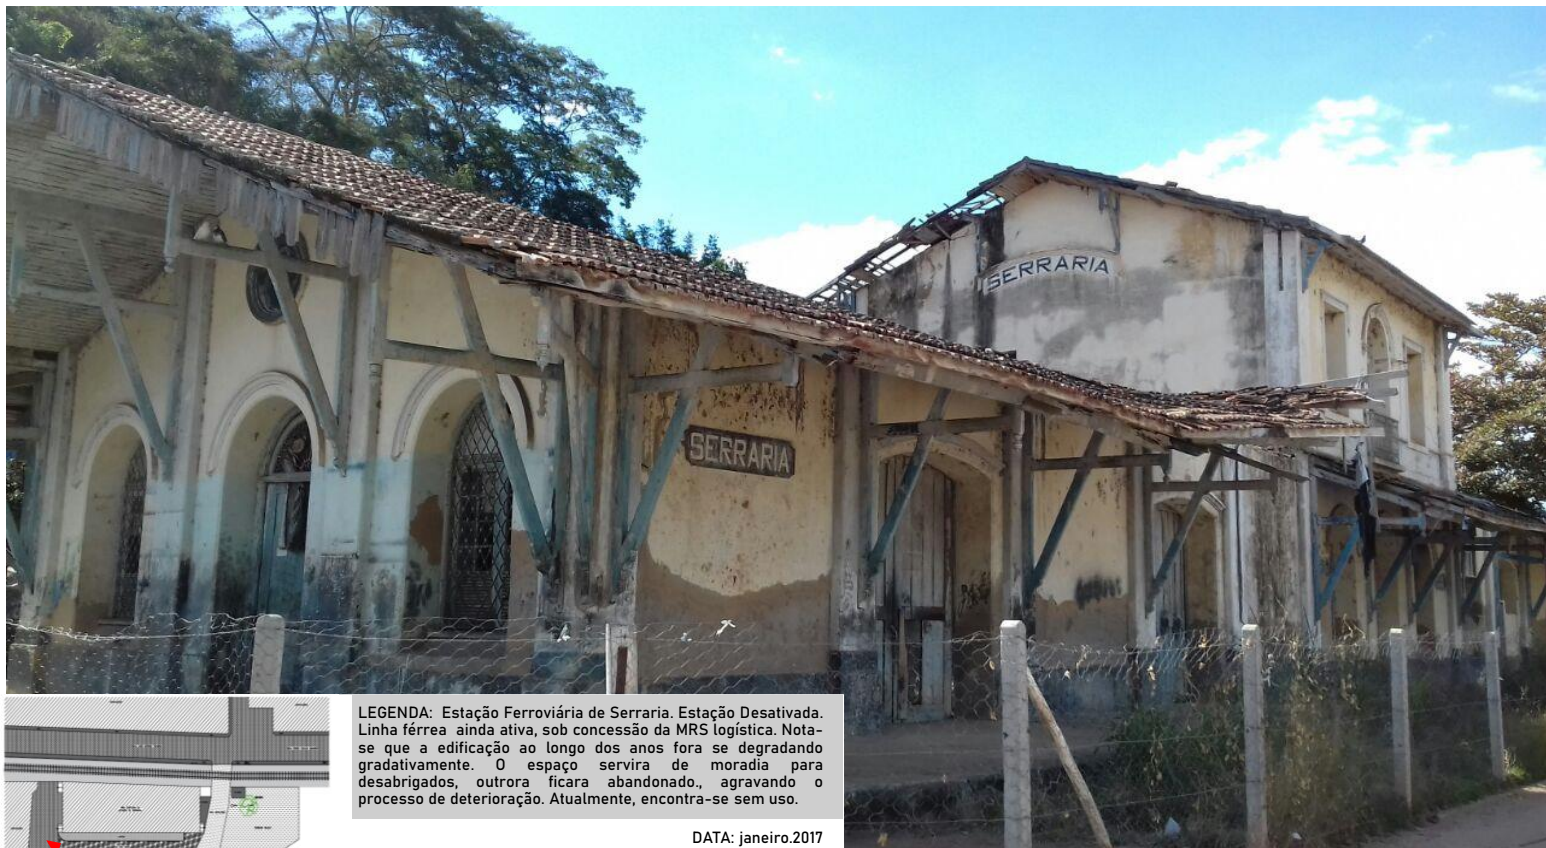
LEGENDA: Estação Ferroviária de Serraria. Estação Desativada. Linha férrea ainda ativa, sob concessão da MRS logística. Nota-se que a edificação ao longo dos anos fora se degradando gradativamente. O espaço servira de moradia para desabrigados, outrora ficara abandonado, agravando o processo de deterioração. Atualmente, encontra-se sem uso.

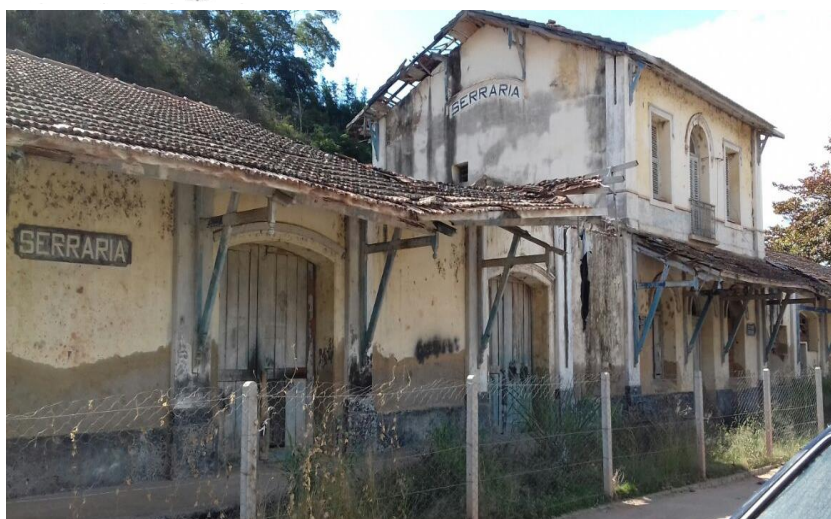
LEGENDA: As imagens destacam o comprometimento e os danos da estrutura do telhado. Segundo análise, tal estrutura não se encontrava capaz de garantir a estanqueidade da edificação. A edificação permaneceu neste estado, até o ano de 2018.

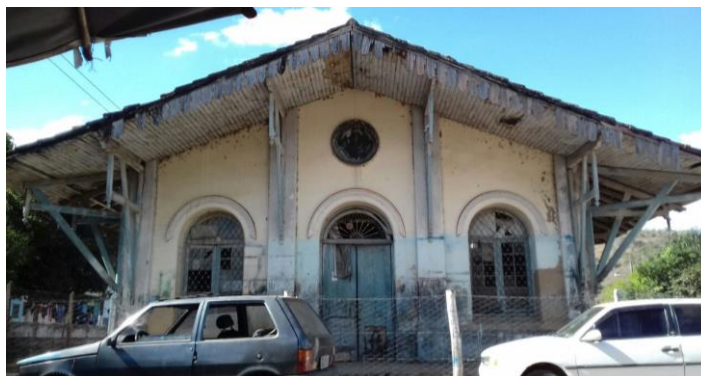
LEGENDA: As imagens destacam o comprometimento e os danos da estrutura do telhado. Segundo análise, tal estrutura não se encontrava capaz de garantir a estanqueidade da edificação. A edificação permaneceu neste estado, até o ano de 2018.

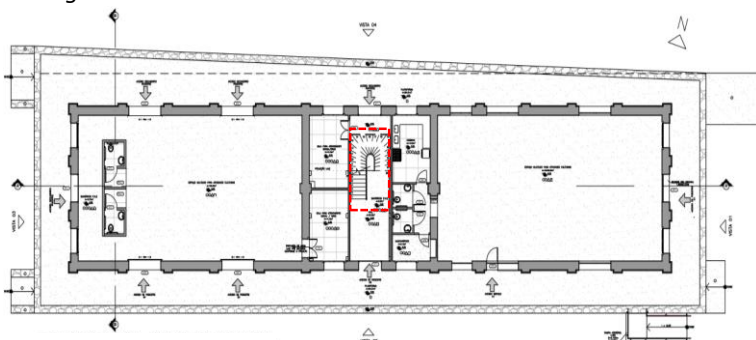
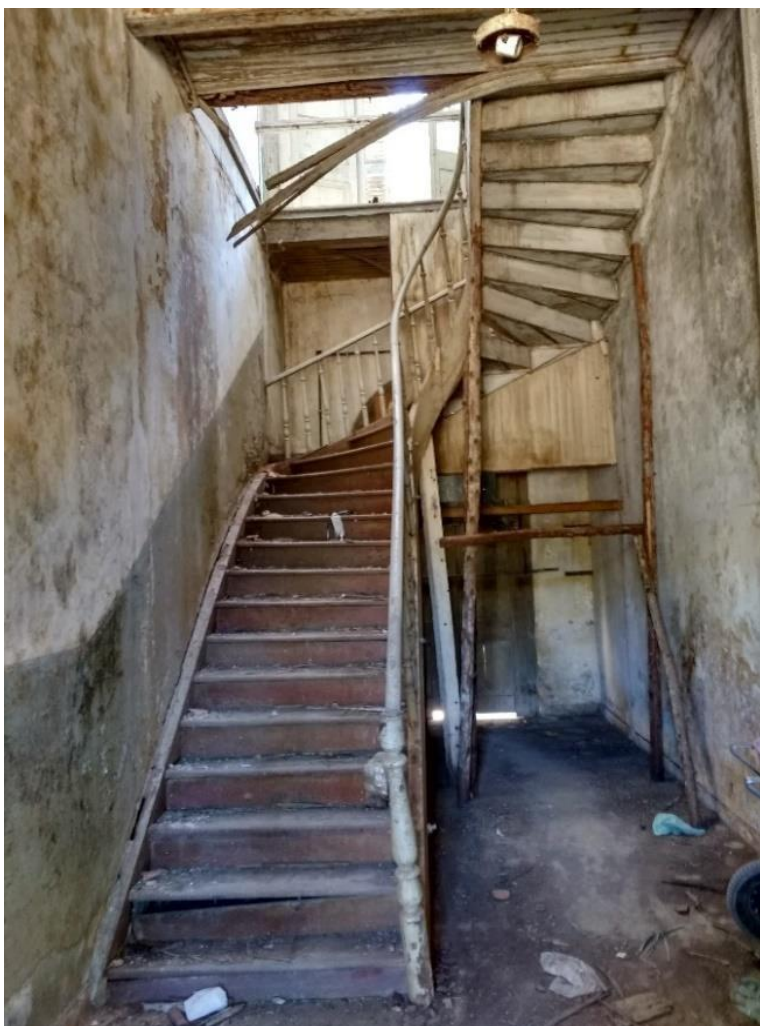
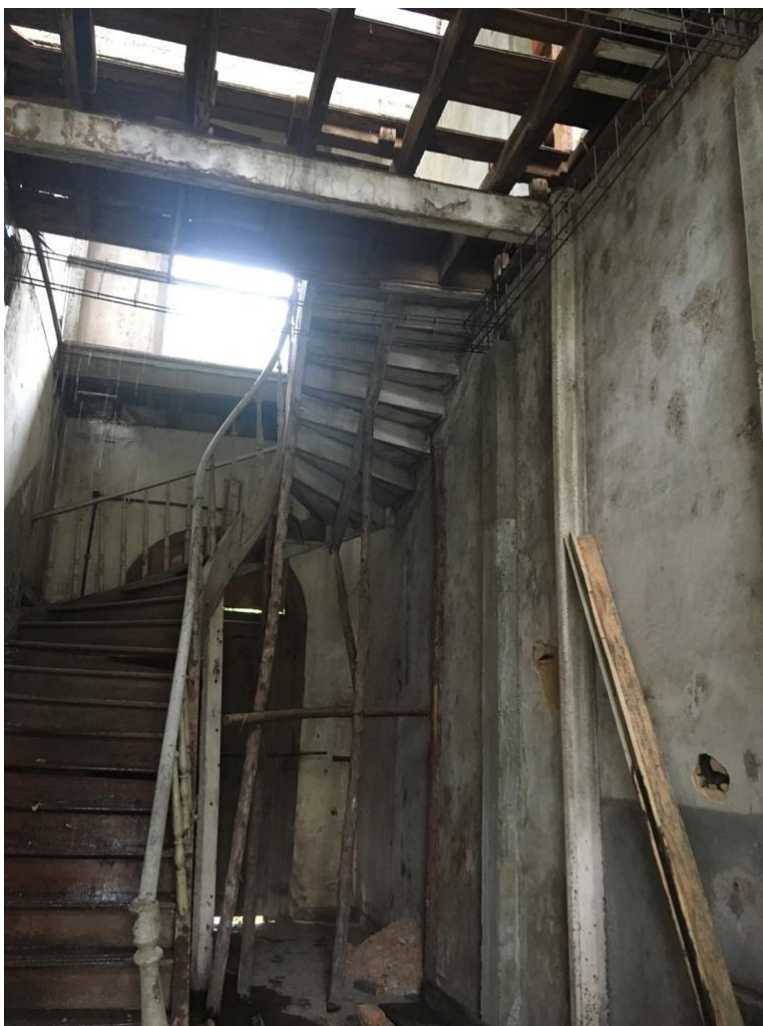
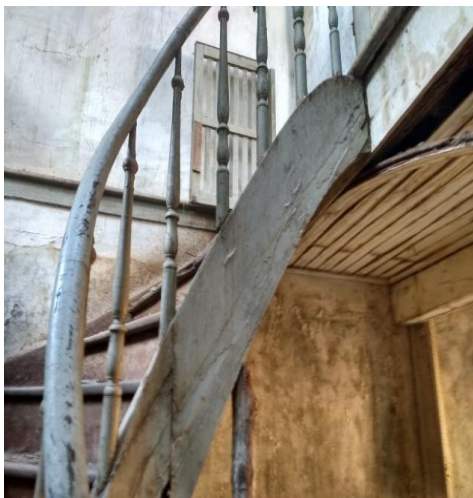
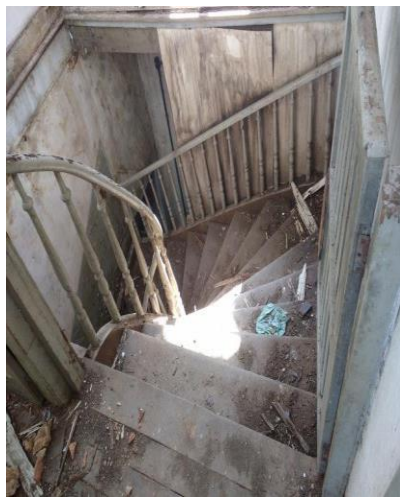
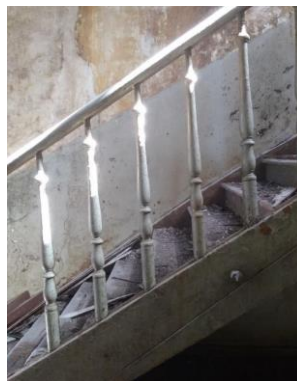
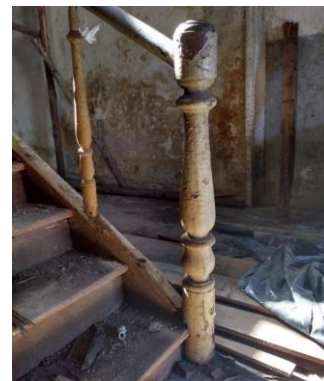
LEGENDA : A estrutura da escada encontra-se escorada. O acesso ao 2º pavimento, atualmente encontra-se restrito. Perdas e danos são generalizados e provenientes do período em que a edificação ficou destelhada e vulnerável a intempéries.

LEGENDA : Em uma das reformas sofridas, a escada já tivera tido sua estrutura reforçada através de pequenas peças de ferro, de formato tubular que encontra-se na junção de determinados espelhos e pisos e fixados na viga lateral, porém, sem engastamento na parede da edificação.

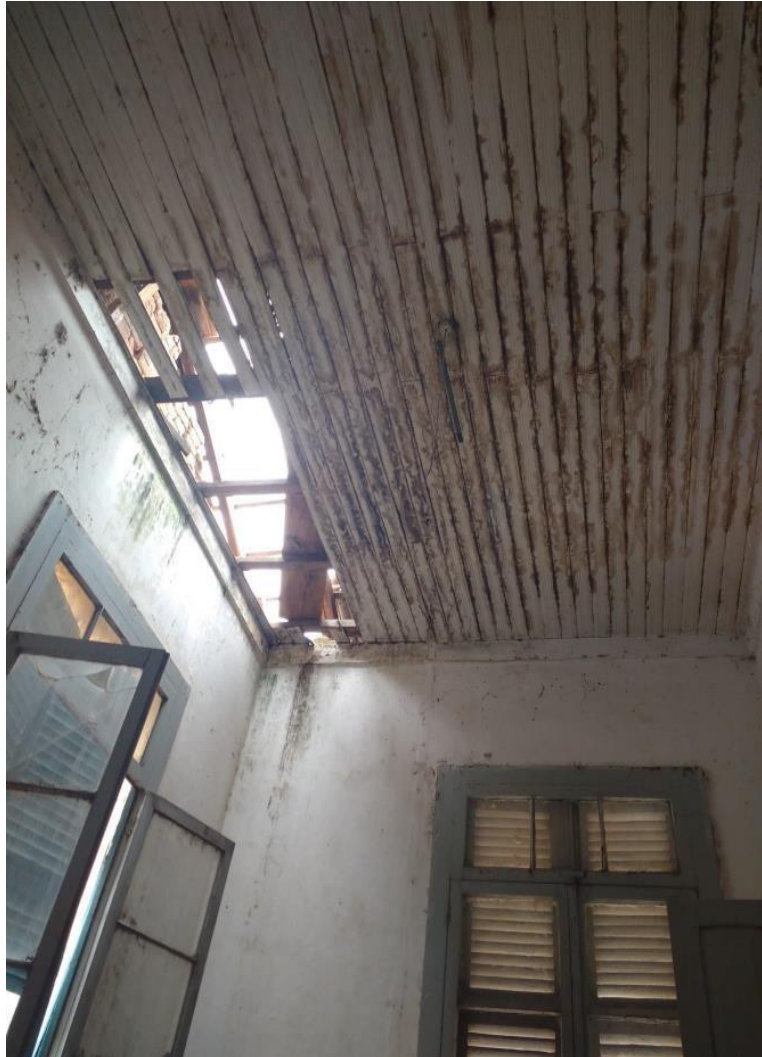
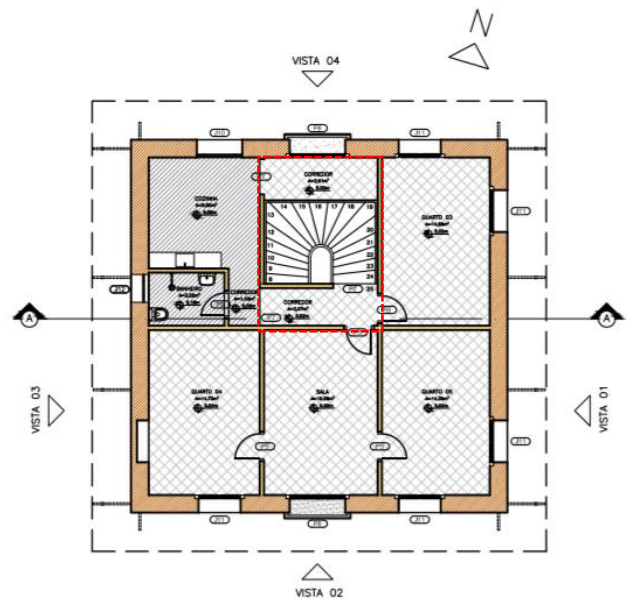
Planta "original" Estação Ferroviária 2º PAV.- planta com alterações de reformas anteriores

ANÁLISE DE DANOS : ESTRUTURALMENTE, AS PAREDES NÃO APRESENTAM RISCOS. EM RELAÇÃO AOS REVESTIMENTOS, 100% DAS PAREDES APRESENTAM SUJIDADES E PARTES COM PERDA DE CAMADA PICTÓRICA.

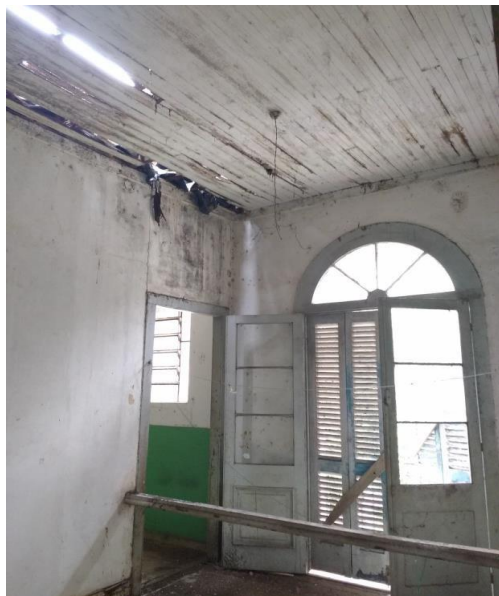
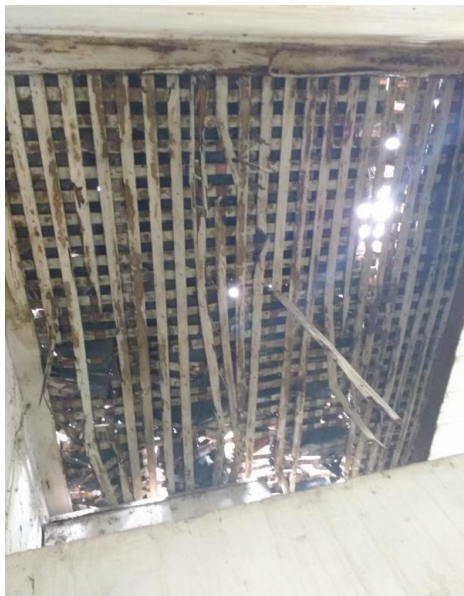
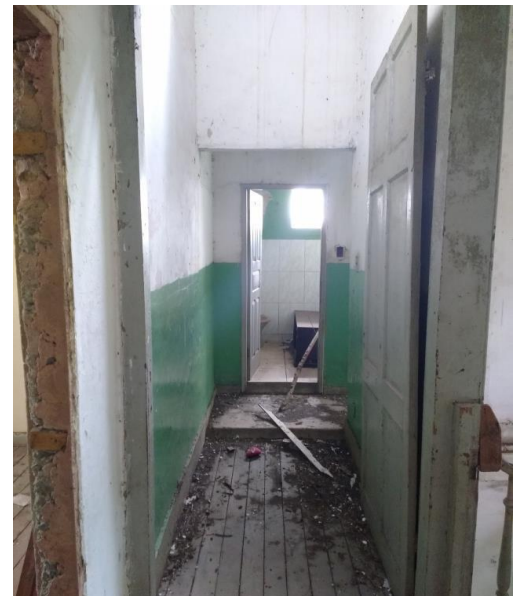
LEGENDA: O 2º pavimento da edificação é a porção mais danificada do edifício. O pavimento sofreu diretamente com as intempéries durante o período em que a edificação ficou destelhada. O forro está completamente comprometido, em algumas áreas, inclusive já veio a ruir.

O mesmo ocorreu com os pisos em tábuas de madeira. Os danos restringem o acesso ao 2º pavimento por segurança.

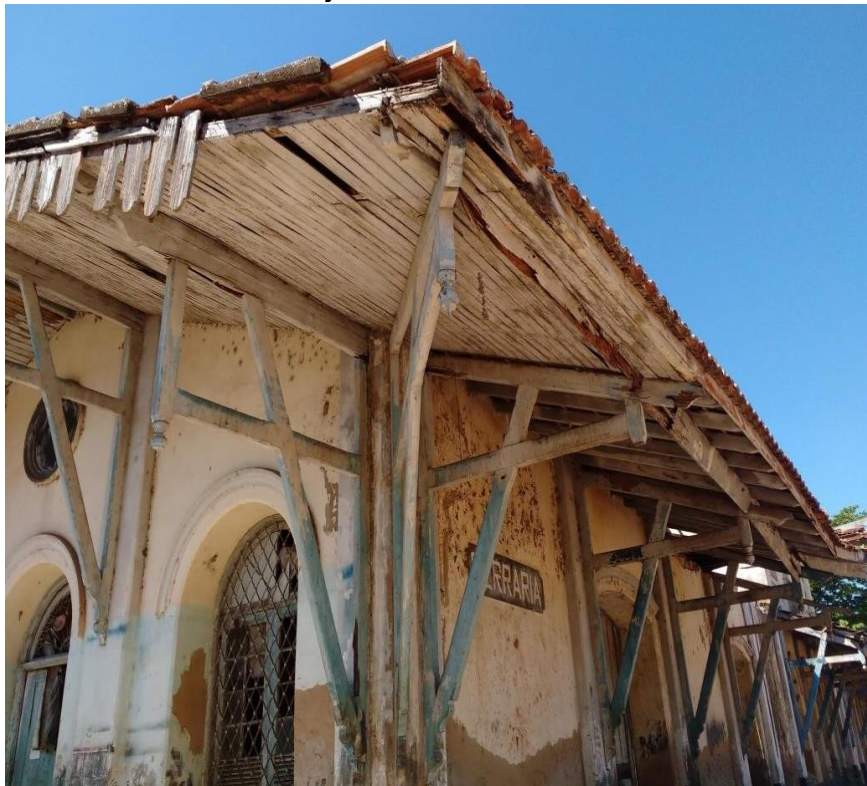
LEGENDA: Apresenta sujidades e perda de camada pictórica em boa parte do edifício. A imagem demonstra o comprometimento das réguas do forro e das peças do telhado. Imagem durante o período em que parte do imóvel estava destelhado e vulnerável as intempéries. Das estruturas presentes, as mãos francesas foram as que menos sofreram com o passar do tempo.

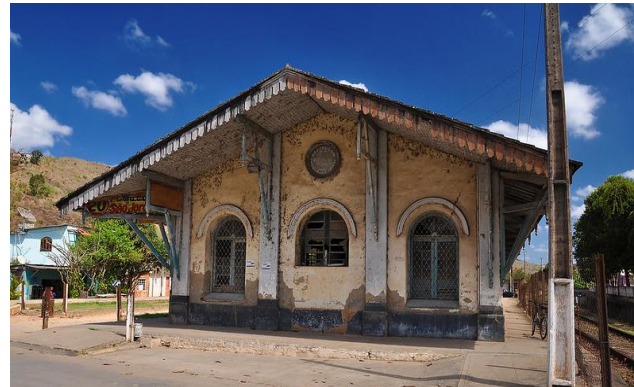
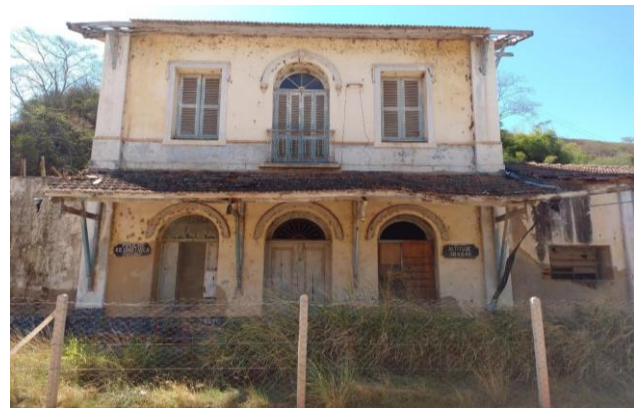
LEGENDA: As fotografias comprovam o estado de conservação do Bem. O telhado, que no ano de 2017, devido as fortes chuvas na região foi completamente danificado, comprometendo a estanqueidade da edificação.

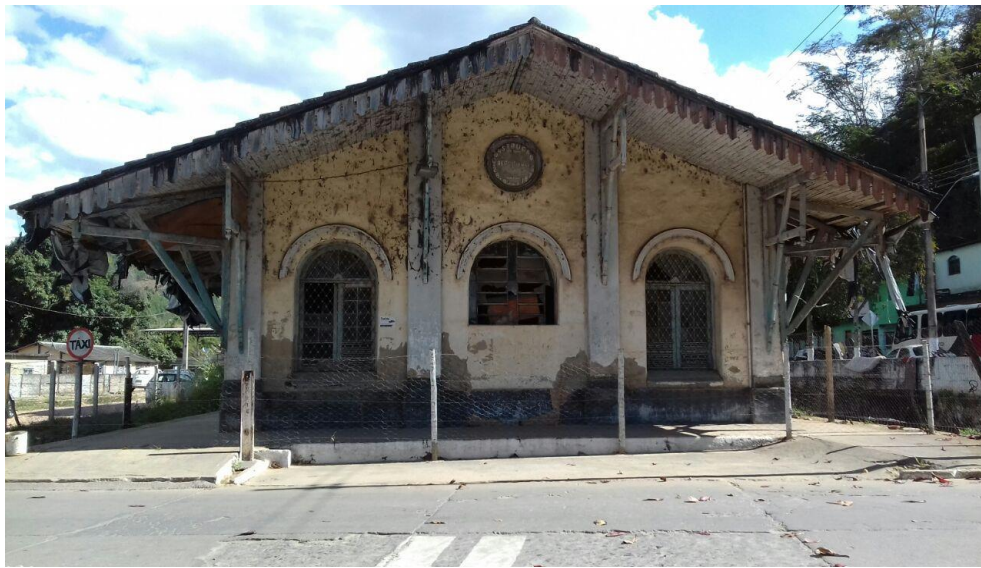
LEGENDA: Uma das fachadas principais do edifício. Perpendicular à linha férrea. Em uma das reformas, a porta central fora retirada. O projeto prevê a reabertura do vão central da fachada, conforme a original de 1874.

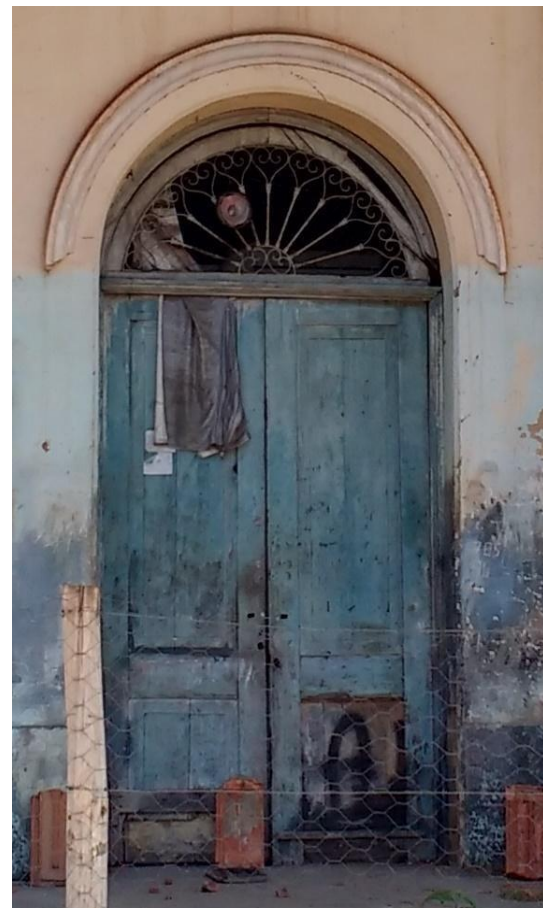
LEGENDA: As fachadas, de modo geral, são caracterizadas por sujidades e perda de camada pictórica. Observa-se também, a variação cromática proposta pelo edifício.

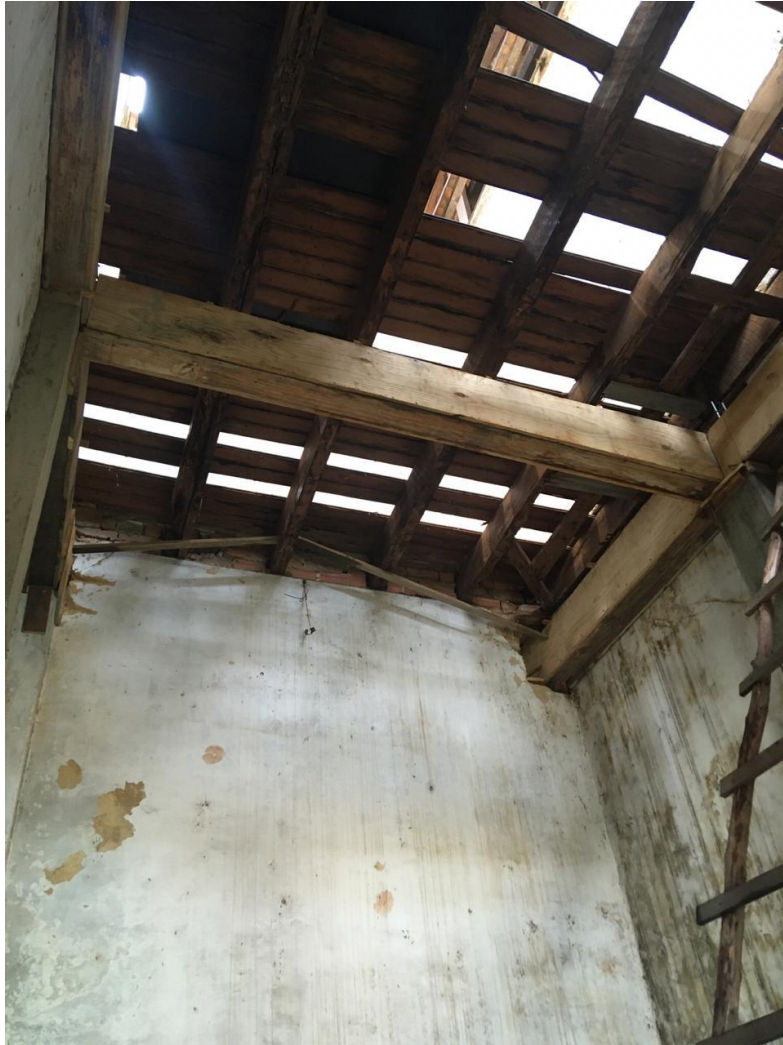
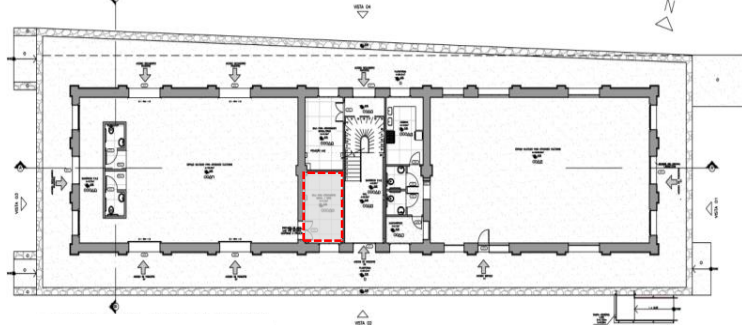
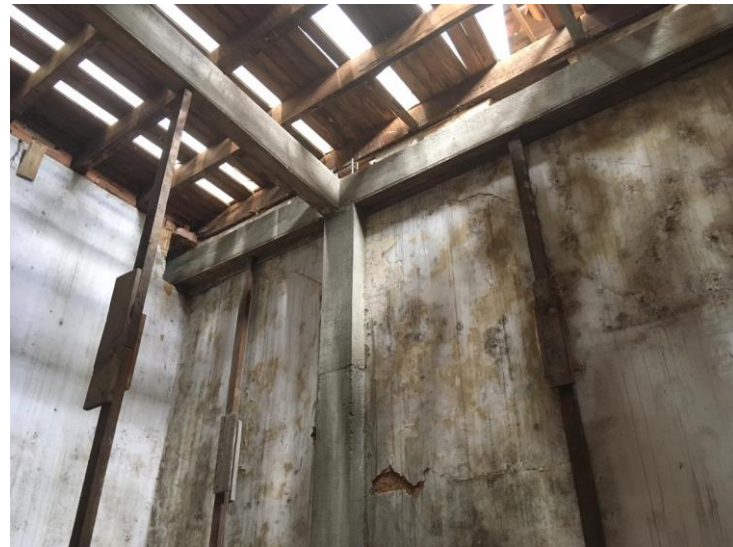
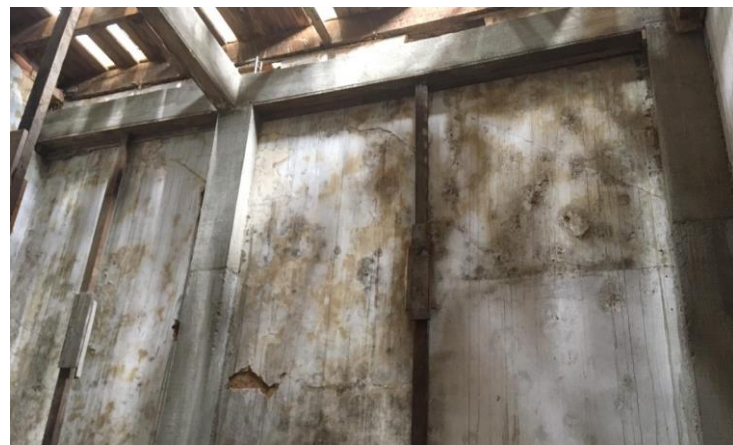
EM PROCESSO DE REFORMA – NOVAS ESTRUTURAS INDEPENDENTES

LEGENDA: Salienta-se que, os pisos (réguas) e barrotes estão, praticamente, 80 % danificados, afetando a estrutura do imóvel e provocando instabilidade..

As intervenções nas partes construtivas serão executadas através de vigas e pilares em concreto armado moldado in locu o qual suportará a nova laje pré moldada.

A nova laje, será executada na projeção de 1/3 do segundo pavimento, aproximadamente 40 metros quadrados e contará com apoios verticais e horizontais em concreto armado moldados no local, independentes às paredes originais da edificação.
