RELATÓRIO DO ESTADO DE CONSERVAÇÃO DA FORRO DA GARE

OBRA DE RESTAURAÇÃO DA ESTAÇÃO BARÃO DE MAUÁ (LEOPOLDINA)
AGOSTO/2024

R00	EMISSION INICIAL	08/2024	MH	UBIRAJARA MELLO
REVISÃO	CONTEÚDO	DATA	ELABORAÇÃO	APROVAÇÃO

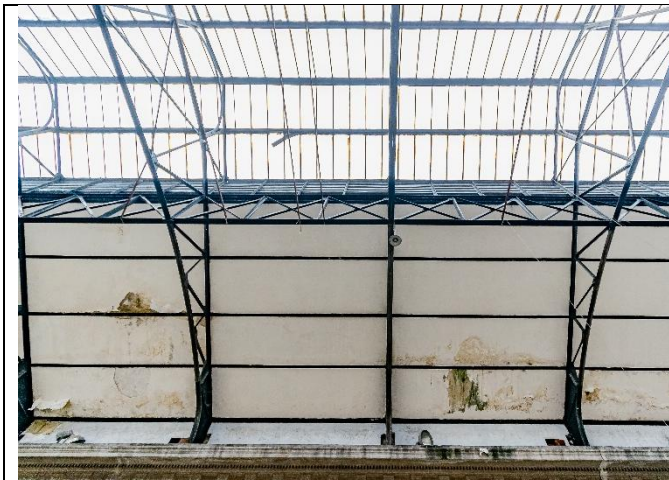
Fig.03 – Vista geral de trecho do forro. Pontos de infiltração, mofo e bolor e deslocamento da pintura.

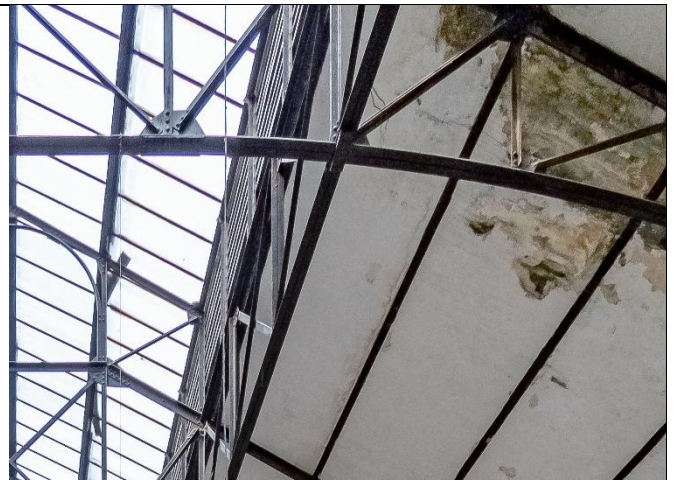
Fig.04 – Pontos de infiltração, mofo e bolor e deslocamento da pintura.

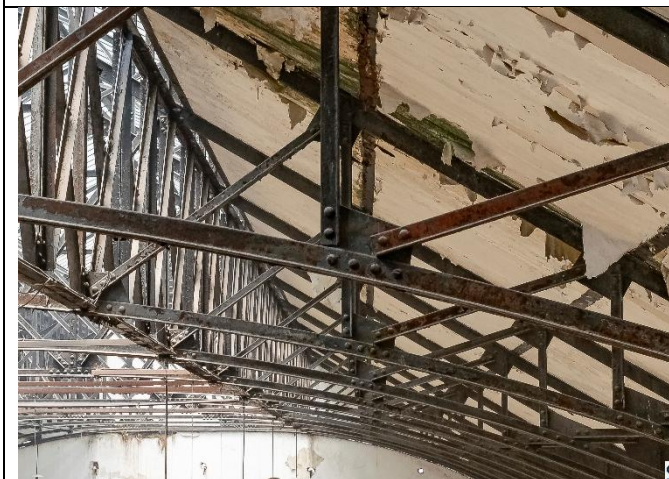
Fig.05 – Nota-se a presença de mofo e bolor e deslocamento da pintura.

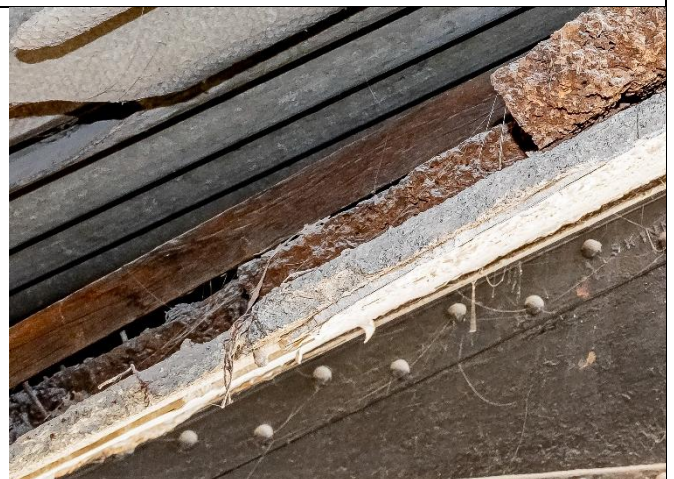
Fig.06 – Nota-se perda de seção do forro.

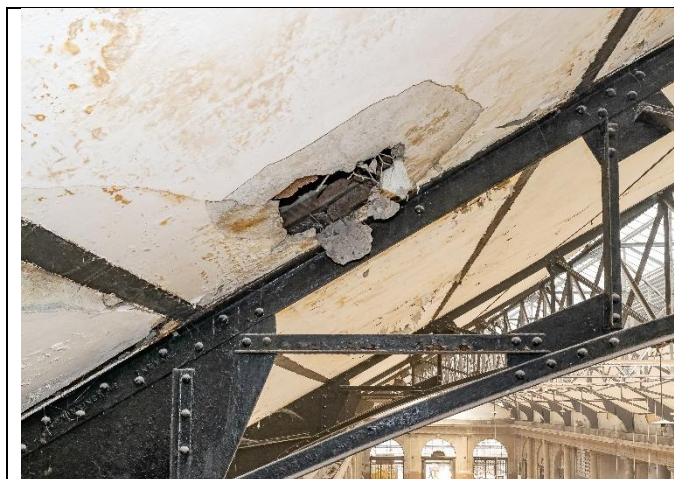
Fig.07 – Nota-se pontos de infiltração e perda de seção do forro.

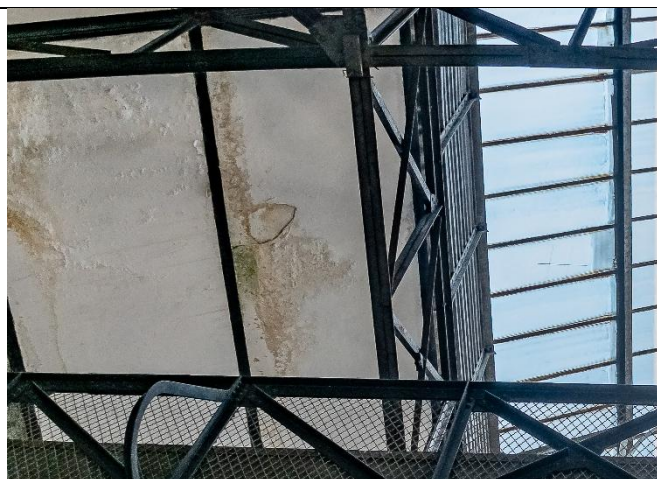
Fig.08 – Nota-se pontos de infiltração.

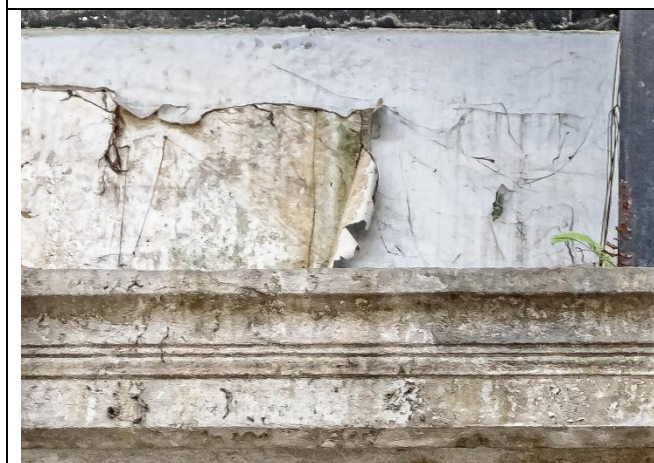
Fig.09 – Nota-se deslocamento da pintura e vegetação invasora.

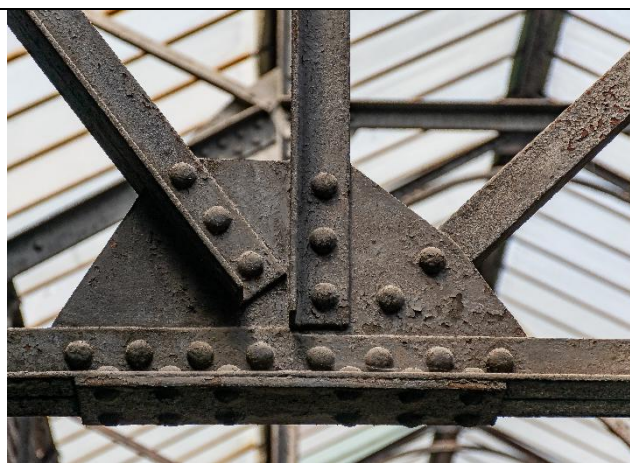
Fig.10 – Nota-se pontos de oxidação.

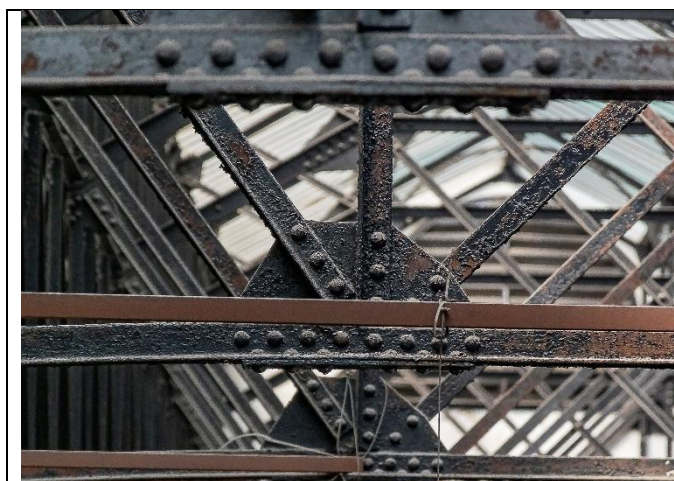
Fig.10 – Nota-se pontos de oxidação.

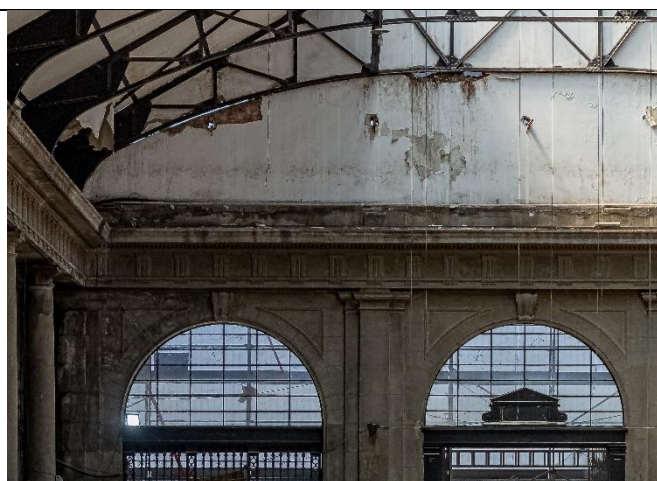
Fig.11 – Nota-se deslocamento da pintura.

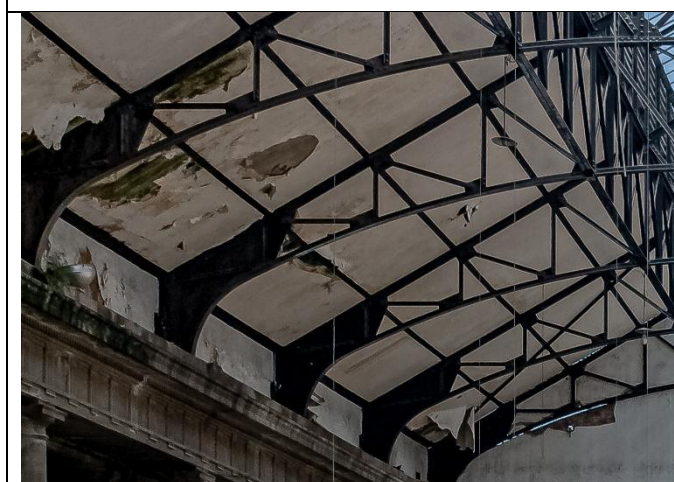
Fig.13 – Nota-se a presença de mofo e bolor e deslocamento da pintura.

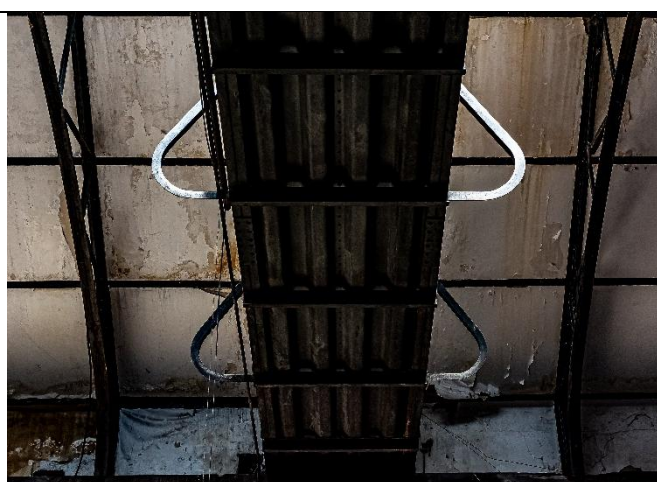
Fig.14 – Nota-se trecho de infiltração.
