**INSPEÇÃO CADASTRAL DE OAEs**

**Ponte Rio Grande – km 347+850 – Norte/Sul**

Objeto: **Inspeção Cadastral de Obras de Arte Especiais – Volume 4 de 5  
Ponte Rio Grande – km 347+850 – Norte/Sul**

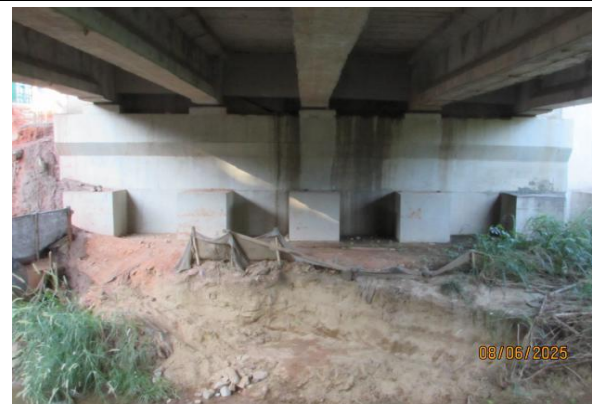
- 1) Juntas de dilatação, tipo perfil elastomérico, com deterioração no lábio polimérico e no perfil elastomérico.
- 2) Aparelho de apoio de neoprene, sob a viga longarina 04, encontro 02, com deficiência de contato.
- 3) Vigas travessas, com mancha de umidade.

FOTO 04: Vista geral do encontro 01 (Norte). Nota-se mancha de umidade na viga travessa.

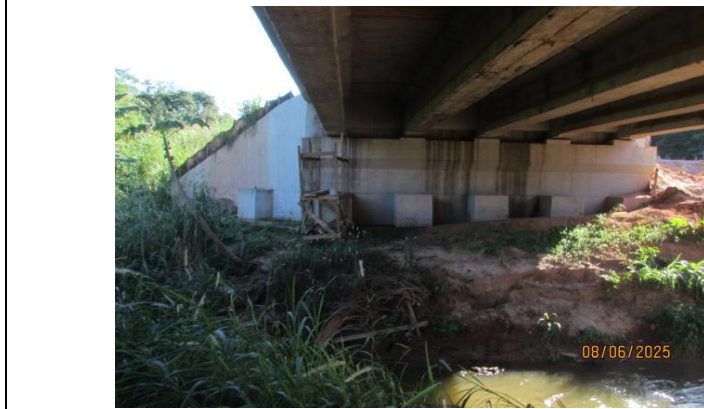
**FOTO 05:** Vista geral do encontro 02 (Sul). Nota-se mancha de umidade na viga travessa.

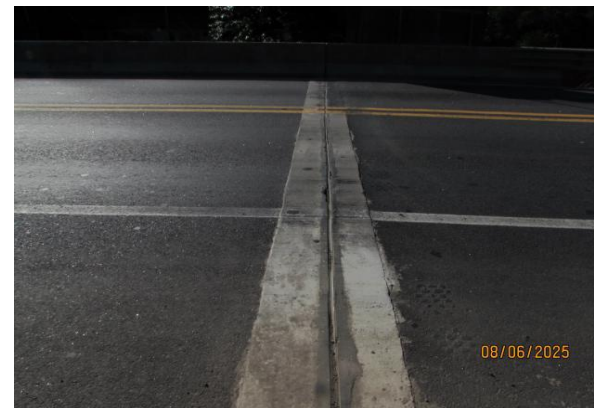
**FOTO 06:** Junta de dilatação 01, com deterioração no lábio polimérico e no perfil elastomérico.

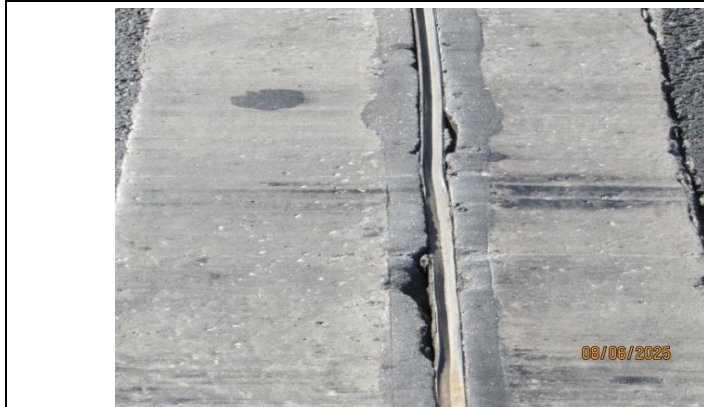
**FOTO 07:** Junta de dilatação 01, com deterioração no lábio polimérico e no perfil elastomérico (detalhe da foto 06).

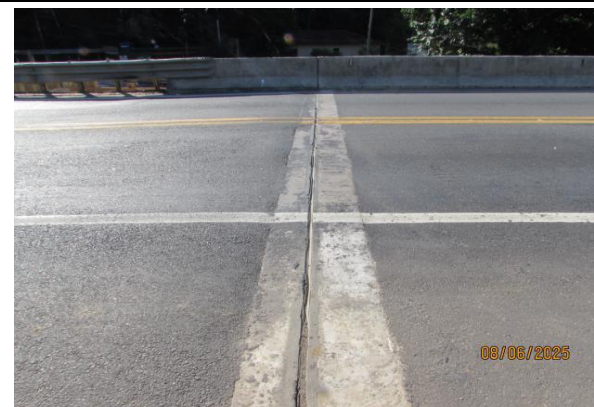
**FOTO 08:** Junta de dilatação 02, com deterioração no lábio polimérico e no perfil elastomérico.

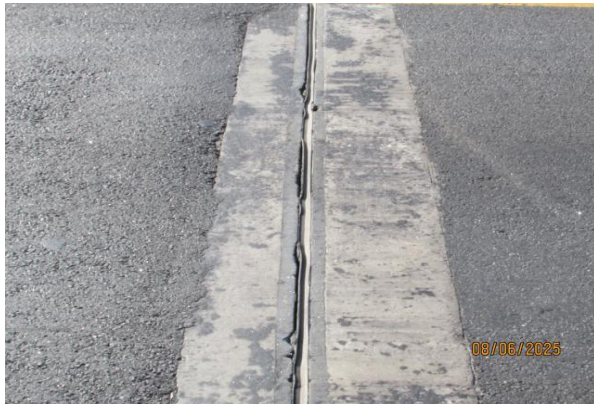
**FOTO 09:** Junta de dilatação 02, com deterioração no lábio polimérico e no perfil elastomérico (detalhe da foto 08).

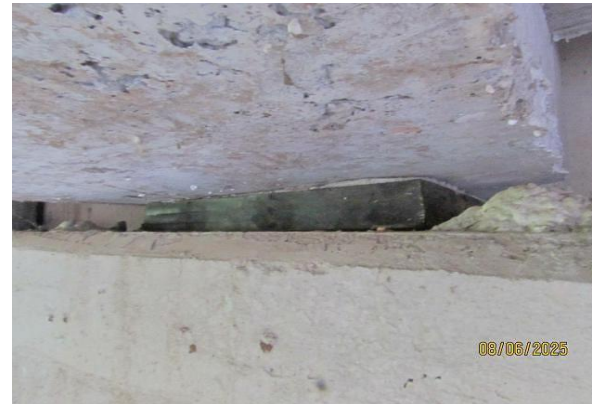
**FOTO 10:** Aparelho de apoio de neoprene, sob a viga longarina 04, encontro 02, com deficiência de contato.
