## **PLANO DE TRABALHO**

**Rodovia BR 116 – Trecho São Paulo - Curitiba**

**AVALIAÇÃO DA TÉCNICA DE RECICLAGEM A FRIO DE CAPA**

**RELATÓRIO FINAL**

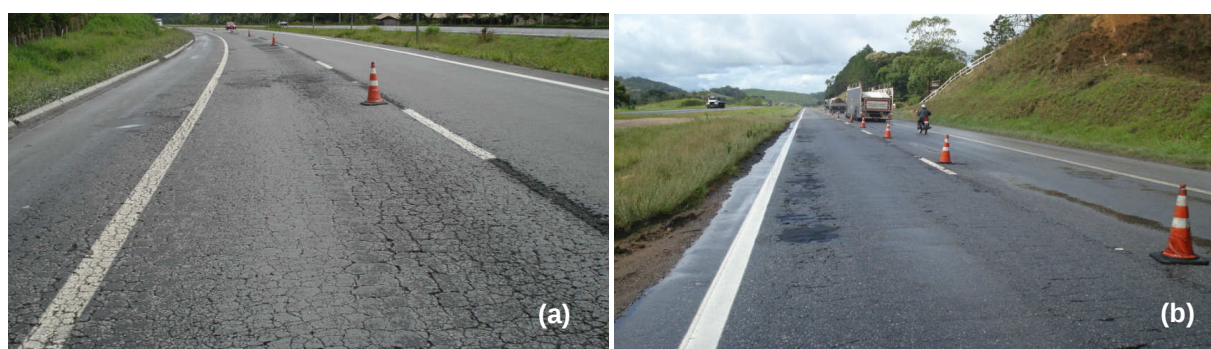
A camada de revestimento demonstra trincamento excessivo (Figura 3a) e a mistura asfáltica existente não tinha problemas críticos de segregação. A investigação das condições do trecho experimental contemplou a abertura de valas que indicou a presença de trincamento por fadiga, restrito à camada de rolamento, sem comprometer camadas subjacentes.

A deformação permanente em trilha de roda é um problema que afeta grande parte dos pavimentos asfálticos, sendo mais intensa em regiões de temperatura elevada e tráfego de veículos pesados e lentos, condição operante desta rodovia, conforme se verifica (Figura 3b). Destaca-se o acúmulo de água na trilha de roda, agravando os problemas de drenagem. O trecho em rampa descendente, com inclinação de 2%, não indicava eficiência na condução de águas de chuvas, sendo necessários novos drenos incorporados ao projeto de restauração.

Figura 3 – Trincamento (a) e deformação permanente (b) existente no trecho experimental antes da restauração

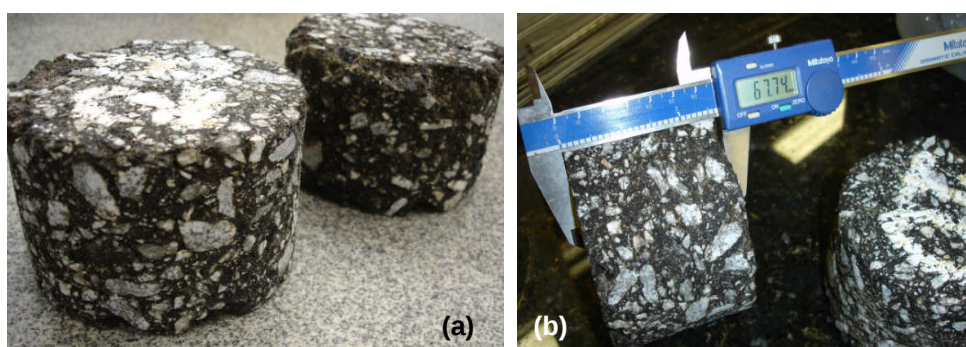
O processo de extração fissura as laterais do material (Figura 12) gerando fragilidade no corpo-de-prova que foram submetidos a medidas de densidade, ensaio de abrasão Cântabro, Módulo de Resiliência e Deformação Permanente.

Figura 12 – Material extraído e posteriormente faceado nas dimensões Marshall

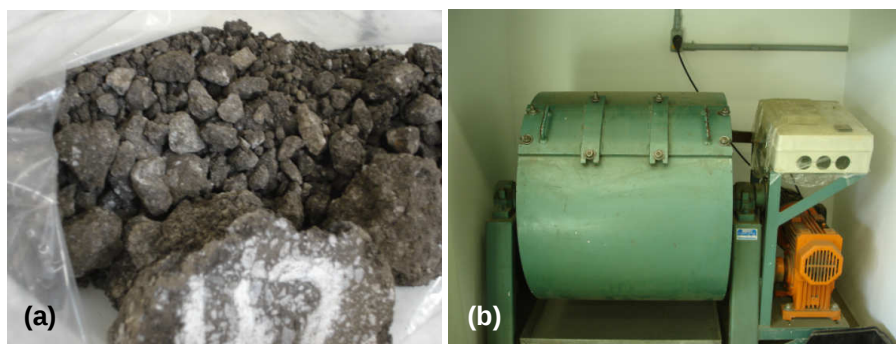
O ensaio Cântabro foi realizado com apenas dois corpos-de-prova por conta dos resultados obtidos, com perda média de 79% (Figura 13). Tendo em vista a quantidade limitada de corpos-de-prova, não foi conveniente prosseguir com o ensaio. Esse resultado reflete duas condições: o ensaio é consideravelmente severo para misturas asfálticas a frio e também que corpos-de-prova extraídos de campo são muito sensíveis, pois além das fissuras laterais da extração, as ligações internas são forçadas durante o processo, alterando as características de resistência, não sendo, portanto um ensaio conveniente a estes corpos-de-prova.

Figura 13 – Corpos-de-prova submetidos ao ensaio Cântabro

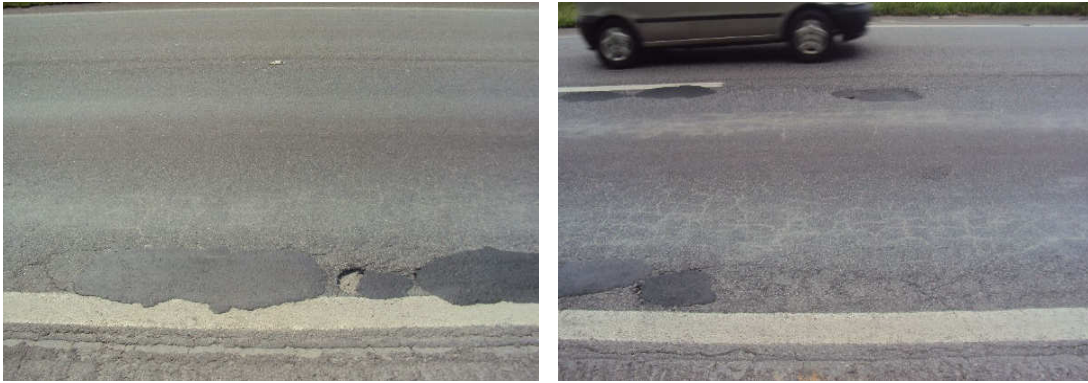
O Levantamento Visual Detalhado, referente a fevereiro/2011, revelou uma maior deterioração do trecho experimental, especialmente nos segmentos com camada de rolamento em microrrevestimento. Os defeitos observados se concentram em geral, na faixa II próximo ao acostamento, conforme se verifica na Figura 20, que também denotam a presença de trincamento na faixa II, evidencia de fadiga causada pelo carregamento de veículos comerciais.

Figura 20 - Condições de Superfície nos Segmentos com Microrrevestimento

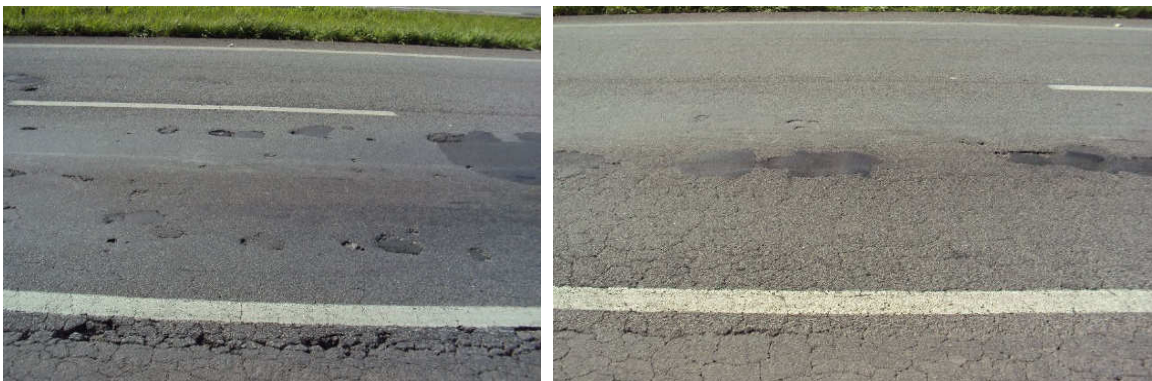
Deve-se ressaltar que o acostamento não recebeu tratamento em relação ao trincamento, funcionando neste caso como linha de fluxo de água que permeiam pela estrutura do pavimento; além disso, os defeitos mais extensos e significativos (Figura 21) se iniciaram nas áreas mais próximas dos segmentos com mistura reciclada com cal, que desde o principio da pesquisa já apresentou problemas devido á má drenagem dos segmentos em curva.

Figura 21 – Deterioração dos segmentos com cimento, mais próximos dos segmentos com cal

- Observou-se também que as condições do acostamento são importantes, pois colaboram com o sistema de drenagem das águas que saturam a estrutura do pavimento. Acostamentos com elevado trincamento devem ser tratados, de modo a impedir o acesso da água à estrutura toda do pavimento.

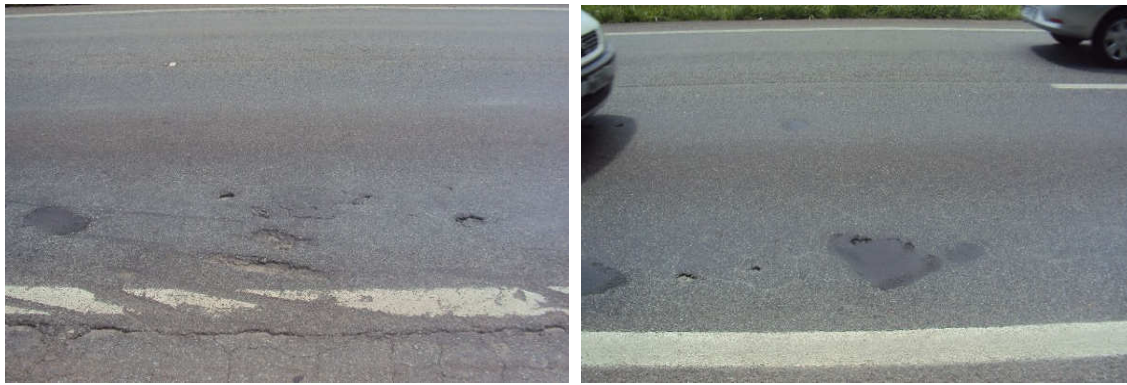
O segmento reciclado em 15 cm e com camada de revestimento em CBUQ também tem apresentado defeitos, apesar da execução de dreno transversal entre 2009 e 2010, fator que conduziu à obtenção de deflexões mais baixas em medidas no ano de 2010. Contudo, as deflexões medidas em 2011 mostraram aumento considerável das deflexões neste segmento, em relação aos segmentos adjacentes e também em relação às medidas realizadas em 2010, de tal forma que os defeitos observados na Figura 22, podem novamente revelar problemas de drenagem deficiente.

Figura 22 – Segmento com camada de rolamento em CBUQ

- Sistema de drenagem deve ser executado previamente à restauração
- Deflexões muito altas devem ser investigadas, e podem ser indicativos de drenagem deficiente ou capacidade de suporte comprometida das camadas subjacentes, o que contra indica a aplicação da reciclagem;
- Adição de cimento contribui para o aumento de resistência inicial e deve ser aplicado com controle eficiente de distribuição, considerando a espessura da camada;
- O acostamento trincado deve receber tratamento que impeça o acesso da água por meio desses trincamentos existentes;
- A camada remanescente precisa ser investigada quando forem fresadas espessuras menores do que a maior espessura da camada, pois quando há trincamento, este pode refletir na camada reciclada, reduzindo a vida útil.

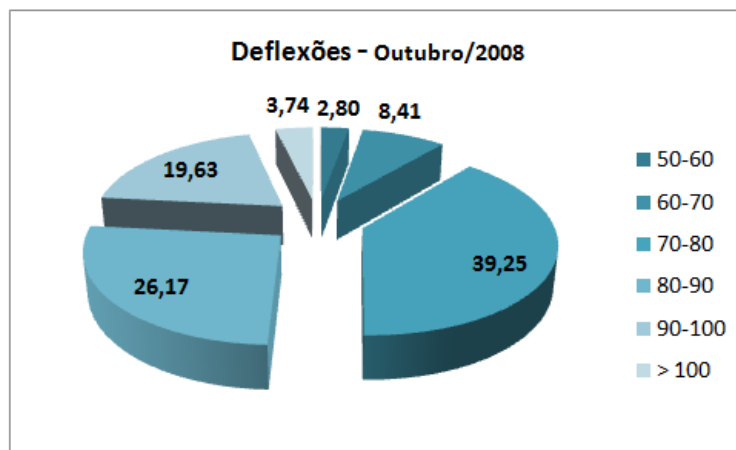
Para avaliação do desempenho por meio das deflexões medidas, foram destacados os resultados obtidos sob condições similares de temperatura e precipitação; além disso para determinar as características de desempenho diretamente associadas à camada reciclada, as análises apresentadas a seguir referem-se aos segmentos com camada de revestimento em microrrevestimento, que não representa efeito estrutural, permitindo verificar o incremento atribuído exclusivamente à camada reciclada. Assim, a Figura 26 apresenta a proporção de faixas de deflexão medidas no trecho experimental em quatro campanhas para a faixa I relativas a outubro/2008 – antes da intervenção. As medidas revelam deflexões elevadas, a maior parte entre 70 (0,01 mm) e 90 (0,01 mm), valores que indicam deficiência estrutural.

Figura 26 – Porcentagem de deflexões medidas em outubro/2008 – antes da intervenção

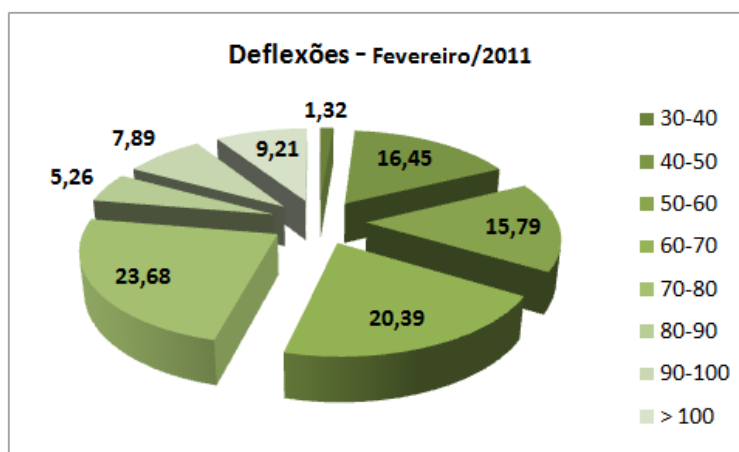
As medidas realizadas em fevereiro/2011 (Figura 29) mostram maior dispersão de resultados, além de maiores deflexões máximas, dois fatores que indicam a maior deterioração da camada reciclada, tendo sua resistência estrutural reduzida. Os dados apresentados no item 6.8.3, não mostraram condição superficial consideravelmente prejudicada na faixa I, contudo, os dados de deflexão indicam que a deterioração estrutural tem avançado de forma mais evidente.

Figura 29 - Porcentagem de deflexões medidas em fevereiro/2011
