ANTT – Agência Nacional de Transportes Terrestres

RELATÓRIO FINAL

**EMPREGO DE PERFIS DE FIBRAS DE CARBONO NA RECUPERAÇÃO DE PLACAS DE
CONCRETO FISSURADAS**

CCR NovaDutra

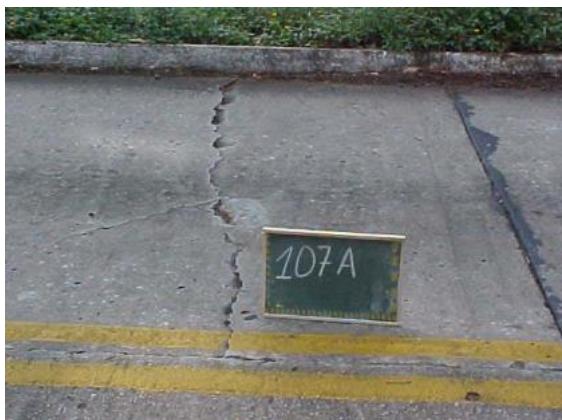
Figura 1. Fissura transversal em pavimento rígido.

Na ocorrência de fissuras transversais que ocasionam a divisão das placas, como mostra a Figura 1, é necessário reforçar estruturalmente a área afetada. Comumente é preciso remover o concreto próximo a área afetada e realizar a recomposição com materiais de alta qualidade e cura rápida, para liberação em curto prazo ao tráfego dos veículos.

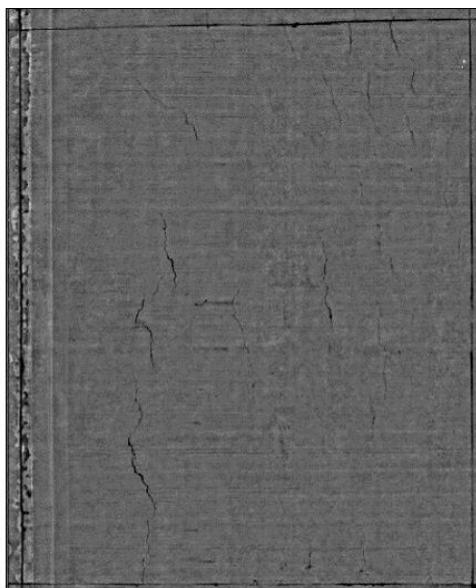
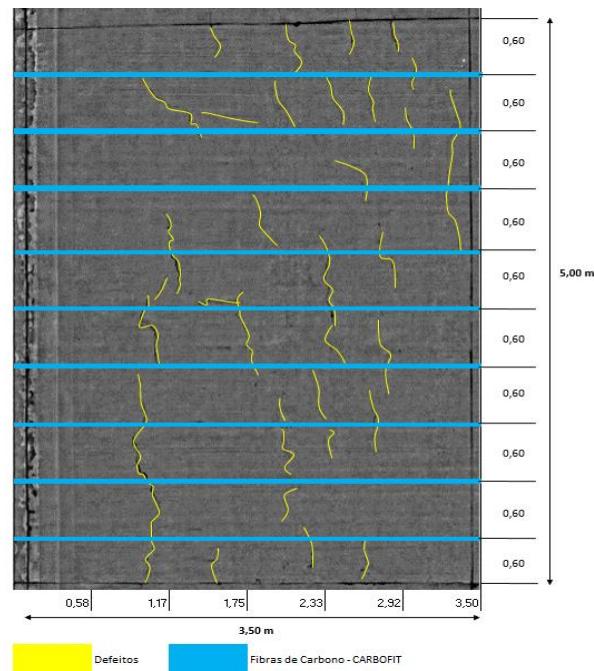
Placa 368

Levantamento dos defeitos e projeto executivo

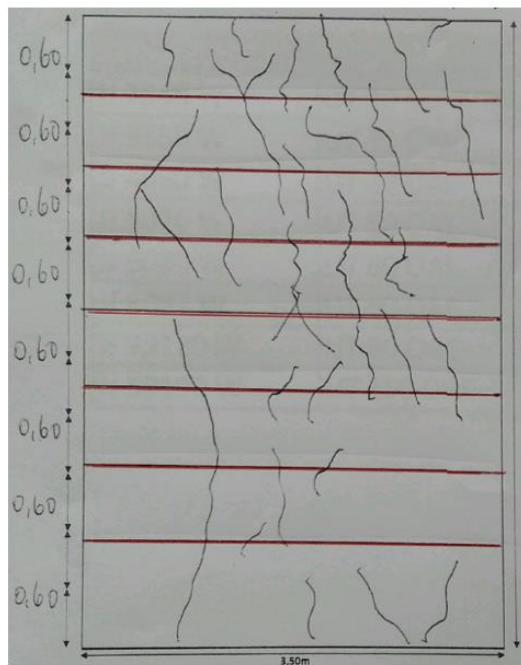
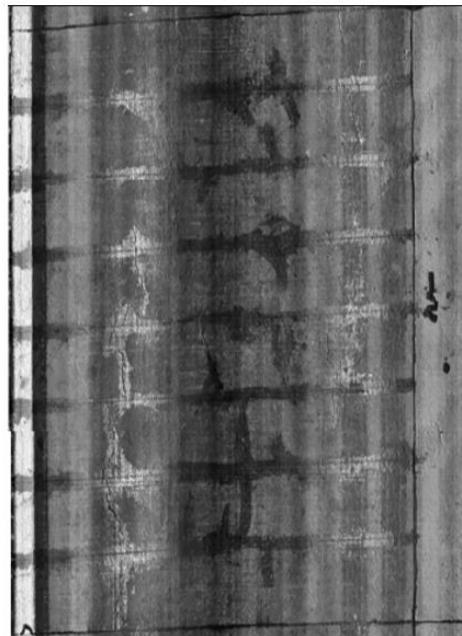
Relatório de campo e Obra Finalizada

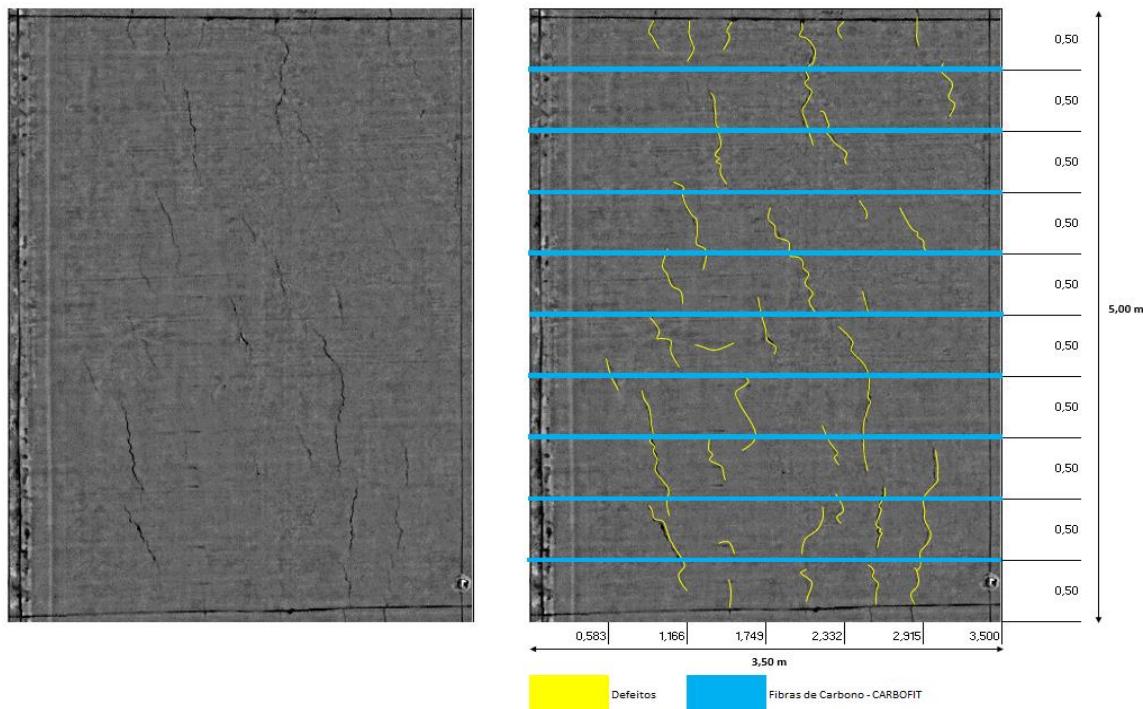
Placa 369

Levantamento dos defeitos e projeto executivo

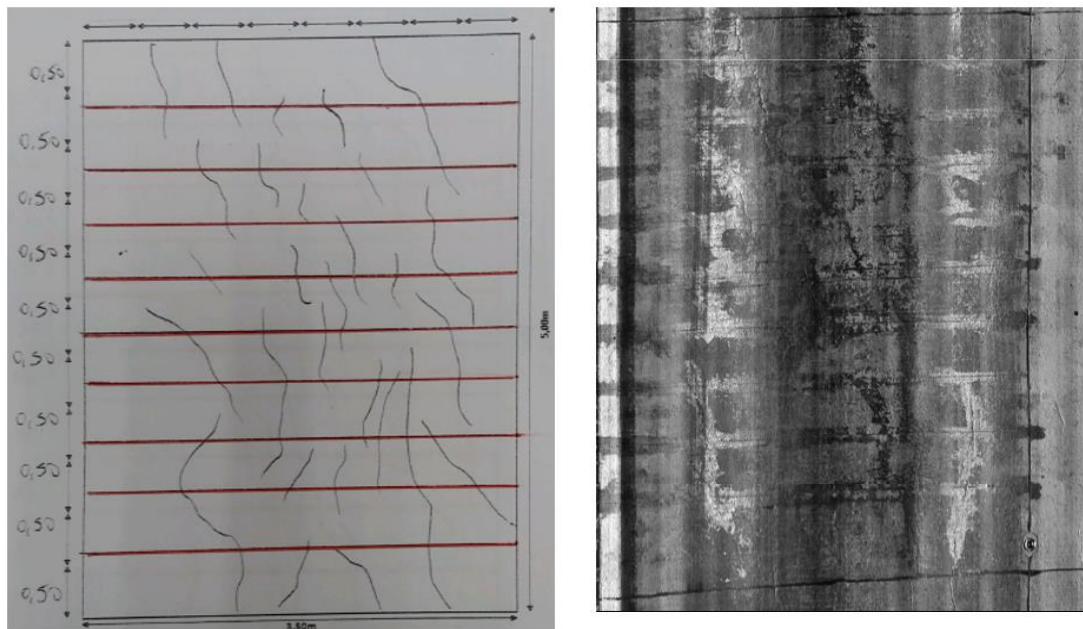
Relatório de campo e Obra Finalizada

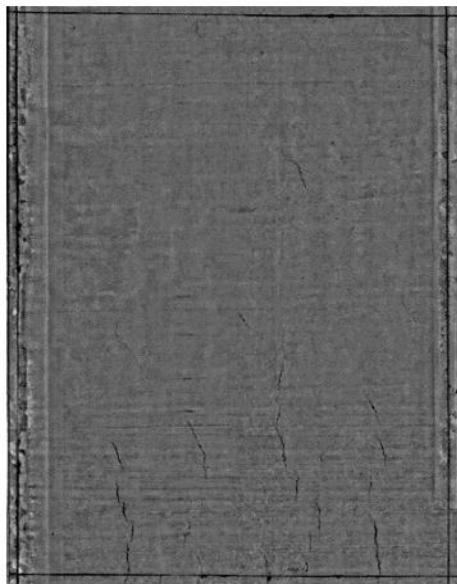
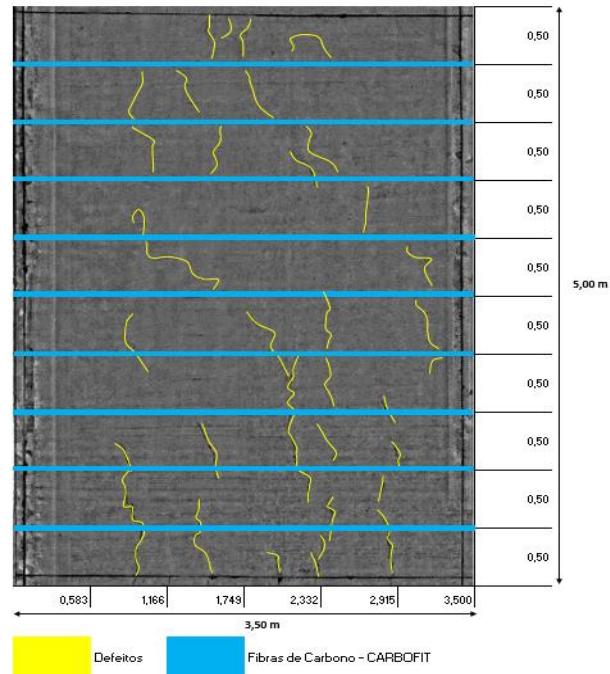
Placa 370

Levantamento dos defeitos e projeto executivo

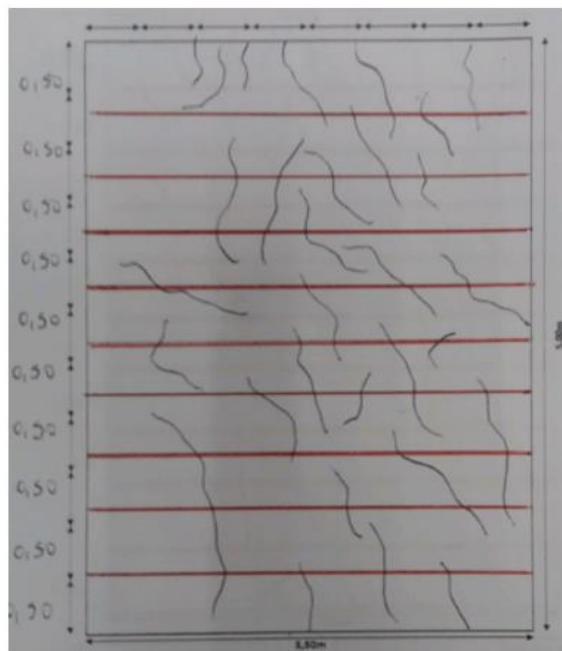
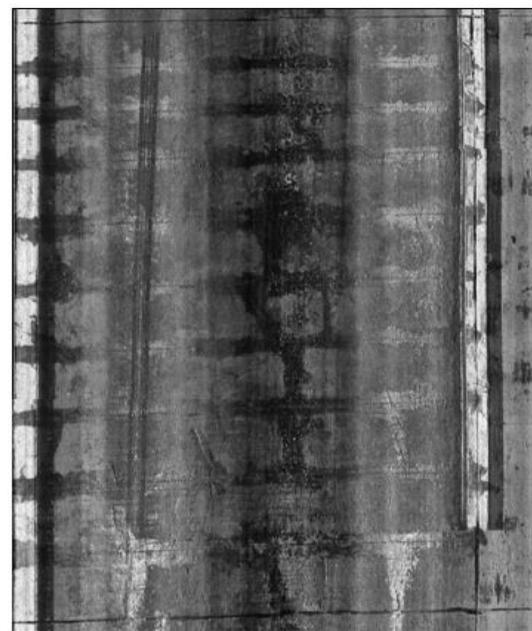
Relatório de campo e Obra Finalizada

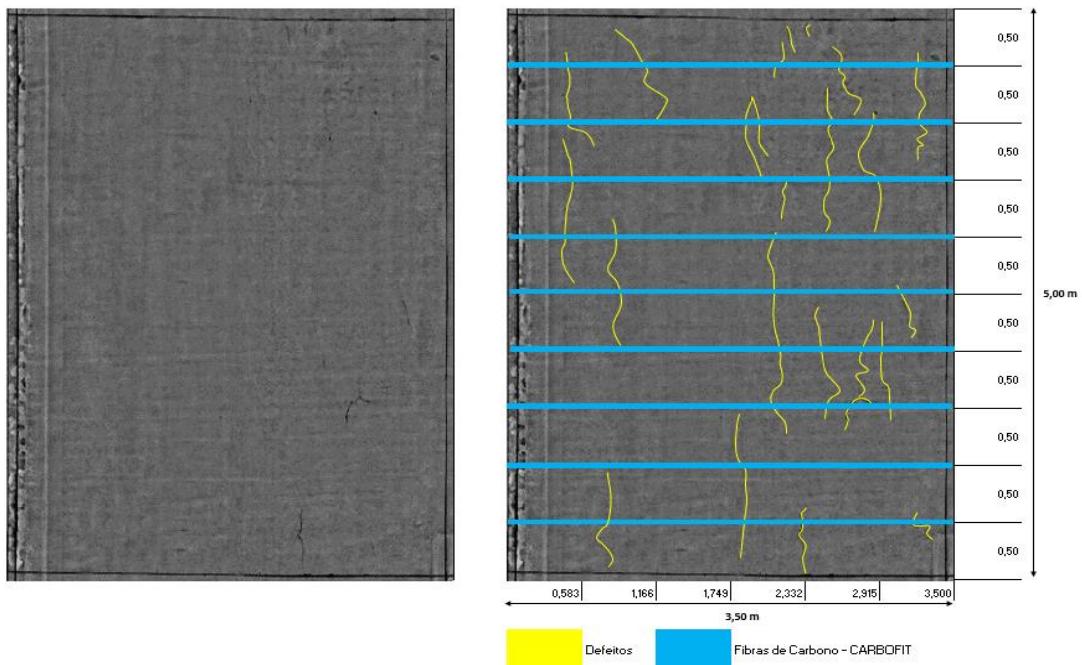
Placa 371

Levantamento dos defeitos e projeto executivo

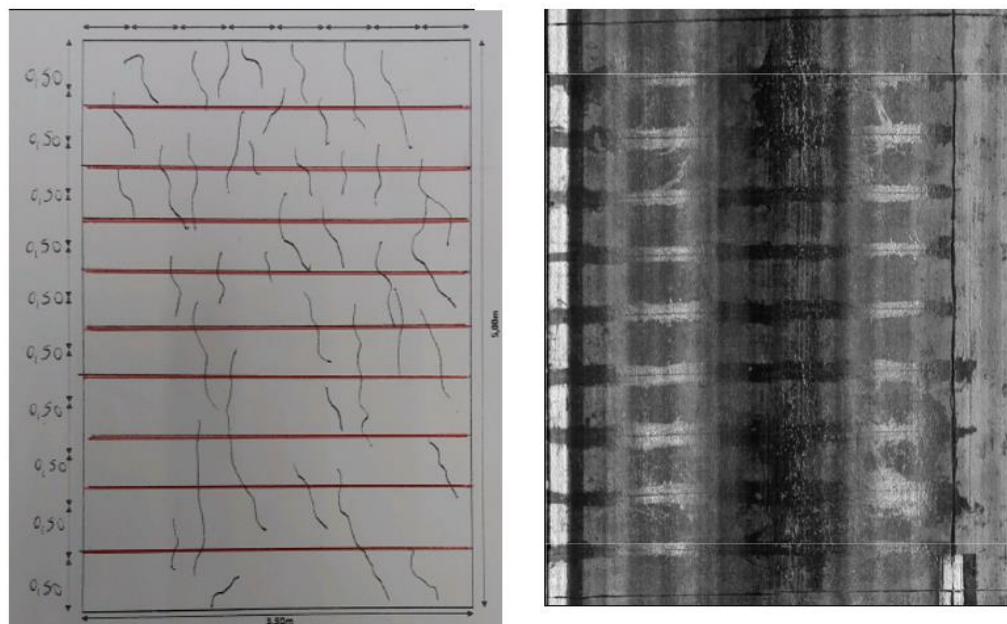
Relatório de campo e Obra Finalizada

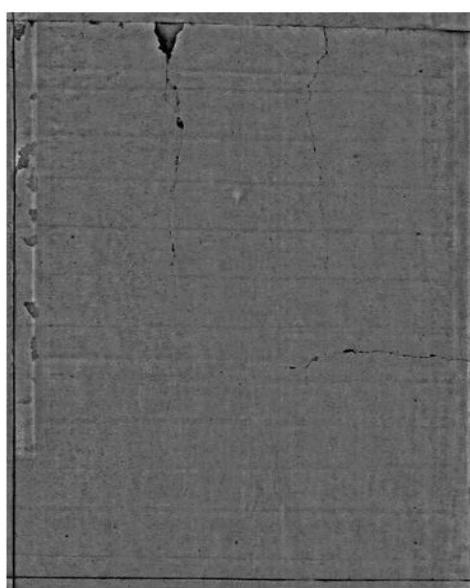
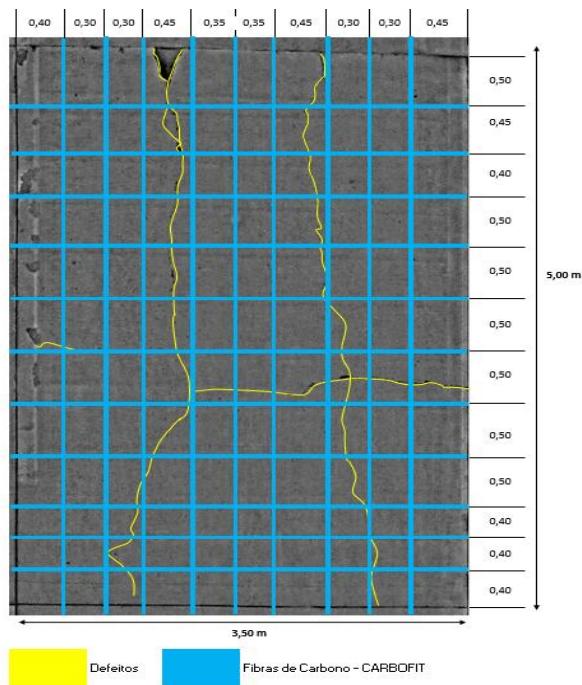
Placa 403

Verifica-se para as placas 403 e 440 um ganho expressivo na resposta a aplicação da carga com a diminuição dos valores de deflexão.

Levantamento dos defeitos e projeto executivo

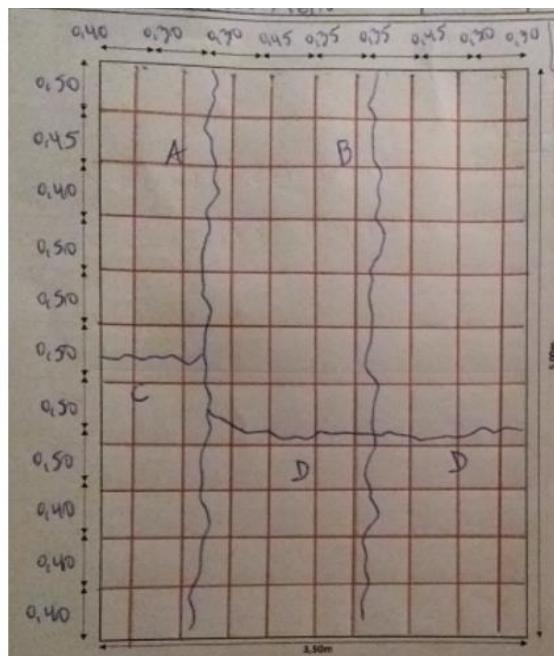
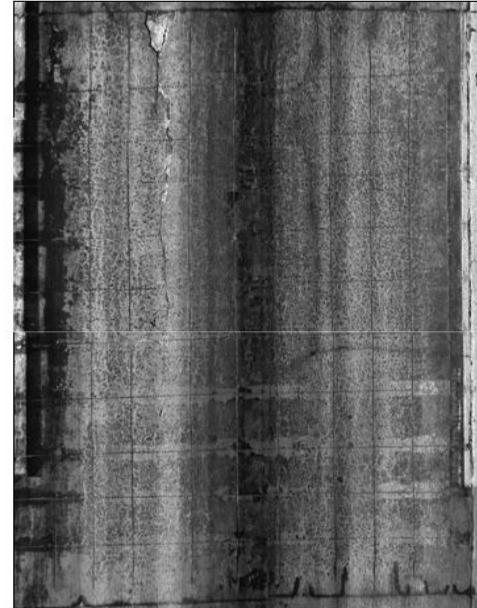
Relatório de campo e Obra Finalizada

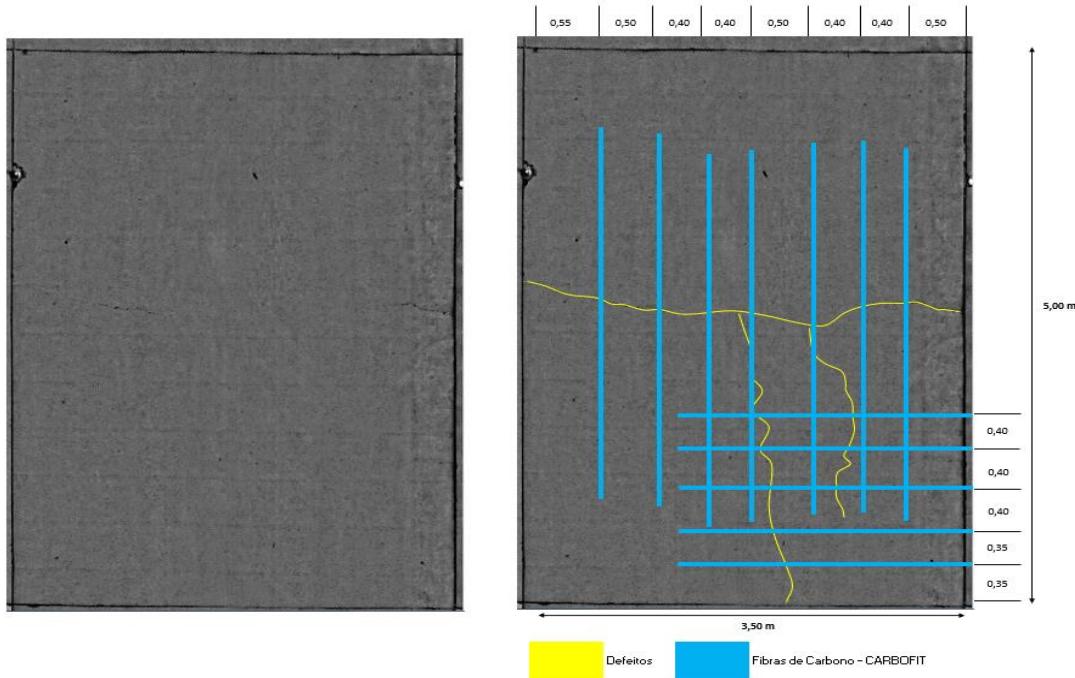
Placa 418

A placa 418 apresentava uma TTL com deslocamentos elevados, horizontais e verticais, antes da obra, Junho de 2019. Quatro meses após a intervenção constata-se que esse deslocamento foi reduzido em 57%, e foi mantido com o levantamento realizado em Janeiro de 2020. Dessa forma, o emprego de fibras

Levantamento dos defeitos e projeto executivo

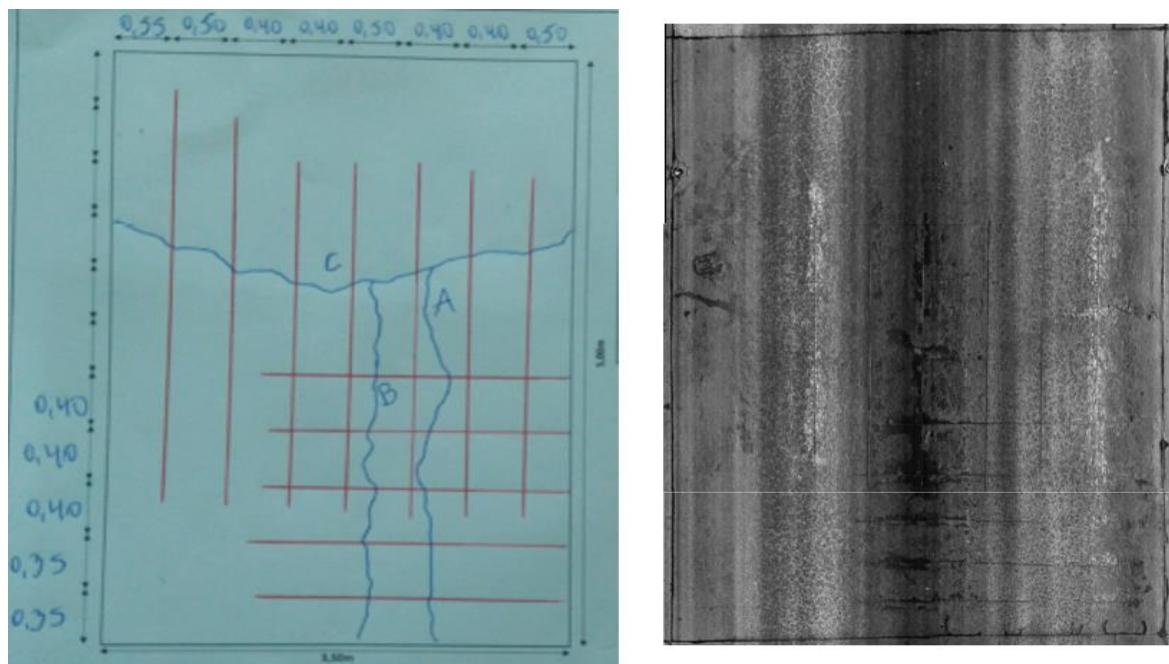
O valor referente a saída da placa 418, ou seja, carga aplicada na placa 419 não apresentou melhora significativa após o tratamento das fissuras existentes na placa 418. Tal fato pode ser decorrente de patologia não identificada visualmente na placa subjacente (419).

Relatório de campo e Obra Finalizada

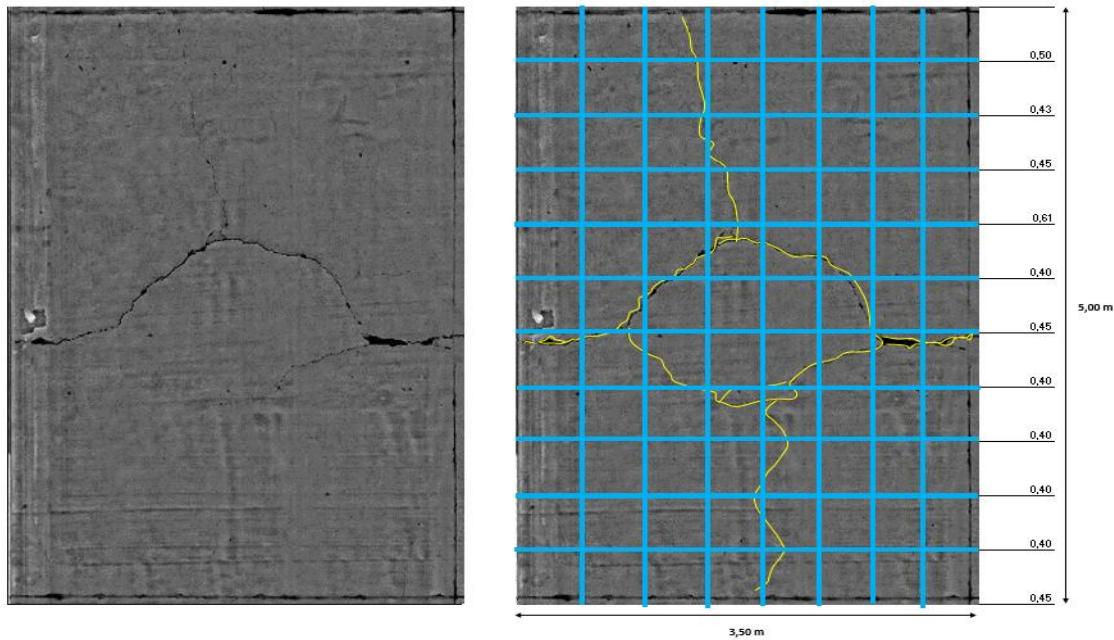
Placa 440

Levantamento dos defeitos e projeto executivo

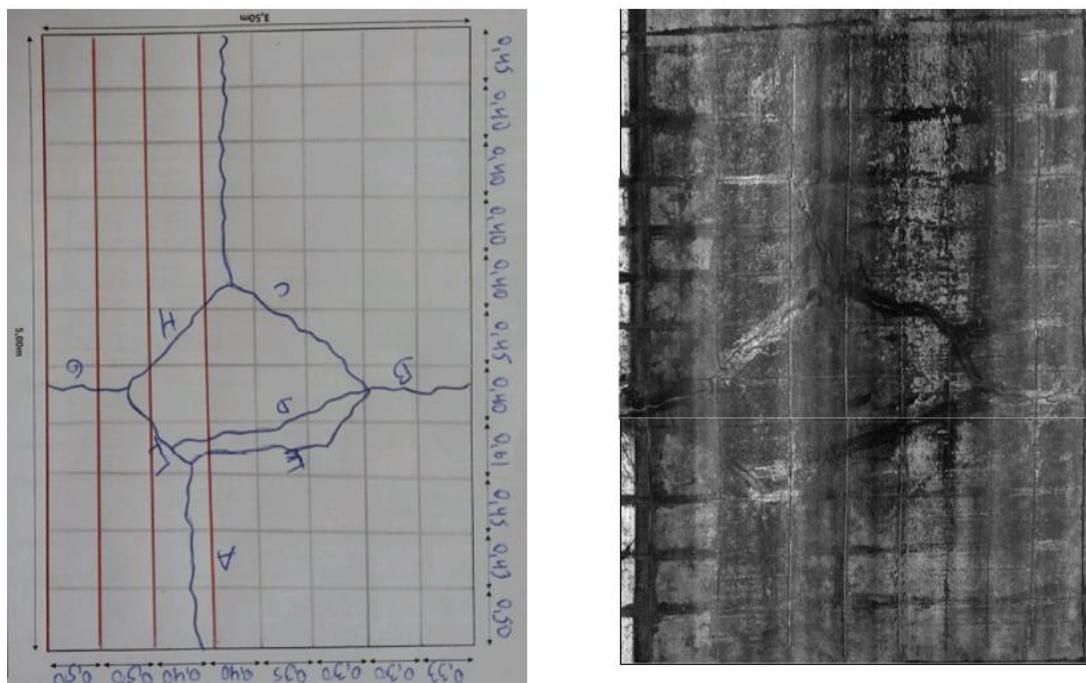
Relatório de campo e Obra Finalizada
