**7º RELATÓRIO SEMESTRAL DE  
ACOMPANHAMENTO AMBIENTAL – RAA**

**BR 364/365/GO/MG**

**CONCESSIONÁRIA ECOVIAS DO CERRADO**

**JULHO/2023**

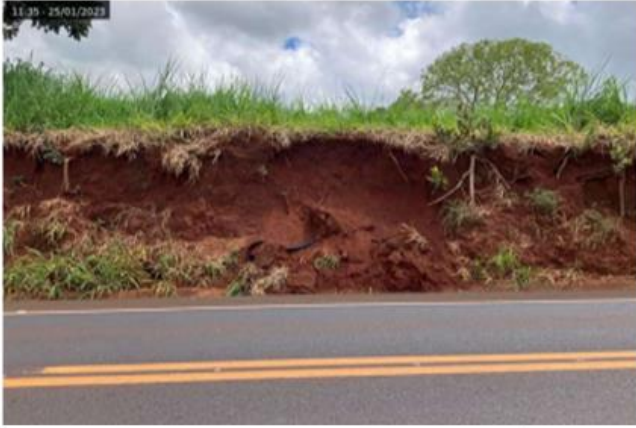
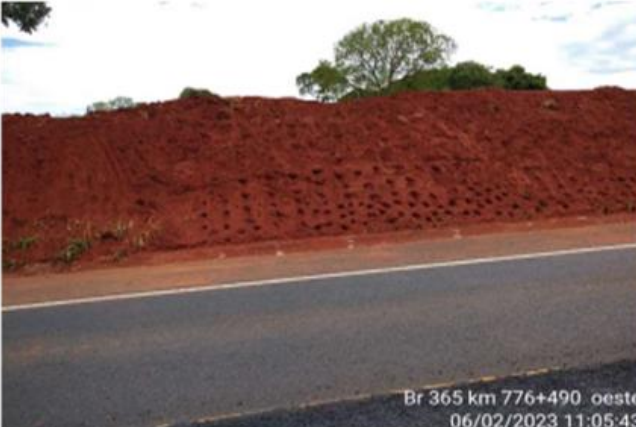
**Figura 8-3 – Passivo Ambiental NÃO CADASTRADO Km 776+490 Oeste - Trecho MG.**

PASSIVOS AMBIENTAIS NÃO-CADASTRADO					
<b>km</b>	776+490	<b>Sentido</b>	Oeste	<b>Latitude</b>	637753.39 m E
				<b>Longitude</b>	7903327.54 m S
<b>Descrição</b>	<p>Trata-se de passivo ambiental do tipo processo de erosão na faixa de domínio da rodovia.</p> <p>A solução adotada pela Concessionária foi realizado a reconformação do talude e o plantio de vegetação (hidrossemeadura).</p>

<p>Visada parcial do talude com principio de erosão.</p> <p>Imagem registrada em: 01/2023.</p>

<p>Detalhe do talude reconformado e coveado para receber hidrossemeadura .</p> <p>Imagem registrada em: 06/02/2023.</p>

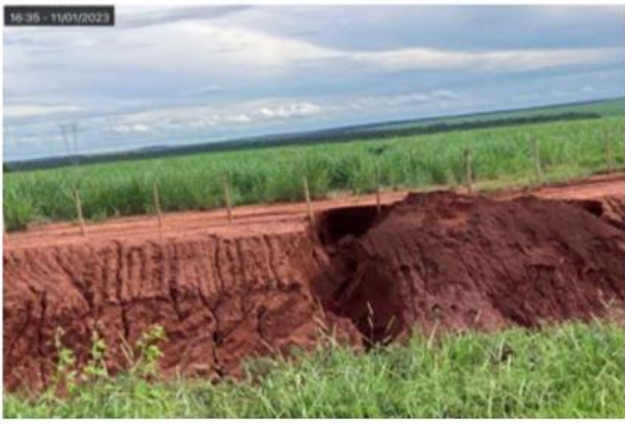
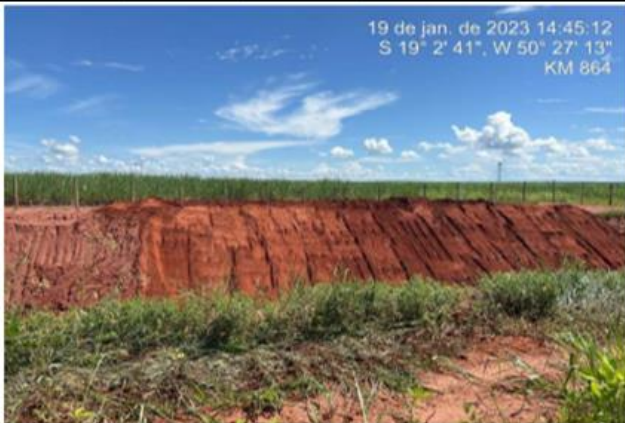
**Figura 8-6 – Passivo Ambiental NÃO CADASTRADO Km 864+600 Oeste - Trecho MG.**

PASSIVOS AMBIENTAIS NÃO-CADASTRADO					
<b>km</b>	864+600	<b>Sentido</b>	Leste	<b>Latitude</b>	558651.13 m E
				<b>Longitude</b>	7894217.11 m S
<b>Descrição</b>	<p>Trata-se de passivo ambiental do tipo processo de erosão na faixa de domínio da rodovia.</p> <p>A solução adotada pela Concessionária foi realizado a reconformação do talude e posterior realizar o plantio de vegetação.</p>

<p>Visada parcial do talude com principio de erosão.</p> <p>Imagem registrada em: 01/2023.</p>

<p>Detalhe do talude reconformado e posterior realizar o plantio de vegetação.</p> <p>Imagem registrada em: 19/01/2023.</p>

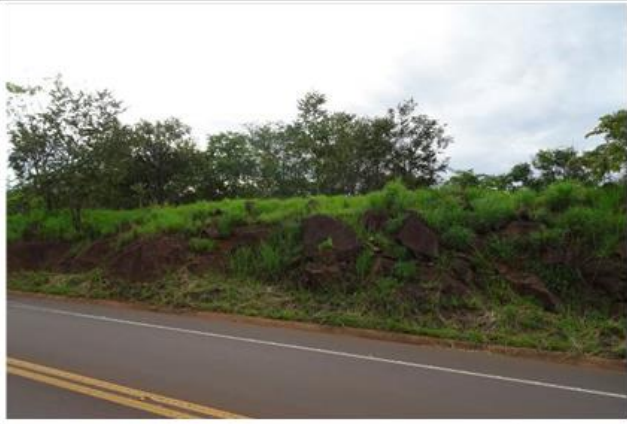
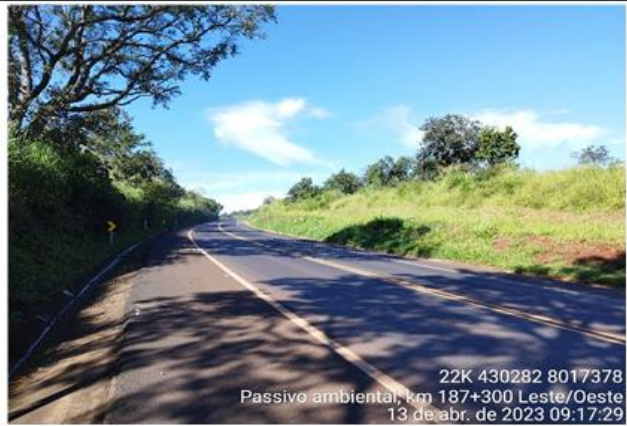
**Figura 8-15** – Passivo Ambiental **CADASTRADO** Km 187+300 Leste/Oeste – Trecho GO.

PASSIVOS AMBIENTAIS CADASTRADO					
<b>km</b>	187+300	<b>Sentido</b>	Leste/Oeste	<b>Latitude</b>	430243.50 m E
				<b>Longitude</b>	8017301.42 m S
<b>Descrição</b>	<p>Trata-se de passivo ambiental do tipo processo de erosão na faixa de domínio da rodovia.</p> <p>A solução adotada pela Concessionária foi pela reconformação do talude e revegetação da área.</p>

<p>Visada parcial do talude com principio de erosão.</p> <p>Imagem registrada em: 12/2019.</p>

<p>22K 430282 8017378 Passivo ambiental, km 187+300 Leste/Oeste 13 de abr. de 2023 09:17:29</p>			<p>Detalhe do talude reconformado e estabilizado</p> <p>Imagem registrada em: 13/04/2023.</p>

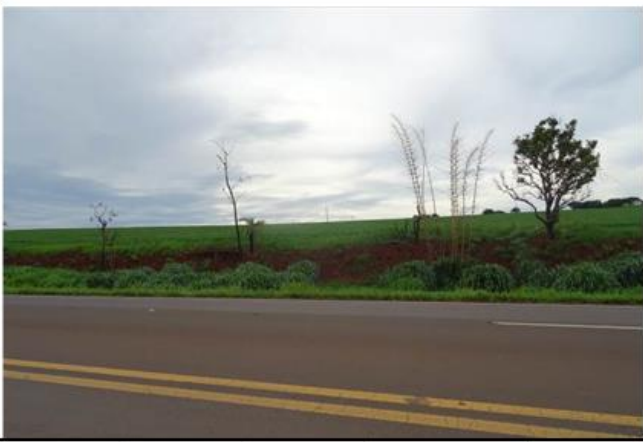
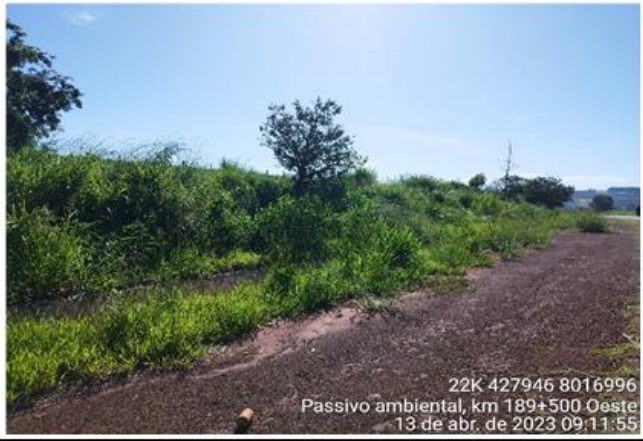
**Figura 8-16** – Passivo Ambiental **CADASTRADO** Km 189+500 Oeste – Trecho GO.

PASSIVOS AMBIENTAIS CADASTRADO					
<b>km</b>	189+500	<b>Sentido</b>	Oeste	<b>Latitude</b>	427967.57 m E
				<b>Longitude</b>	8016997.00 m S
<b>Descrição</b>	<p>Trata-se de passivo ambiental do tipo processo de erosão na faixa de domínio da rodovia.</p> <p>A solução adotada pela Concessionária foi realizado uma obra de melhoria tipo Faixa Adicional reconformação do talude e revegetação da área.</p>

<p>Visada parcial do talude com princípio de erosão.</p> <p>Imagem registrada em: 12/2019.</p>

<p>Detalhe do talude reconformado e estabilizado</p> <p>Imagem registrada em: 13/04/2023.</p>

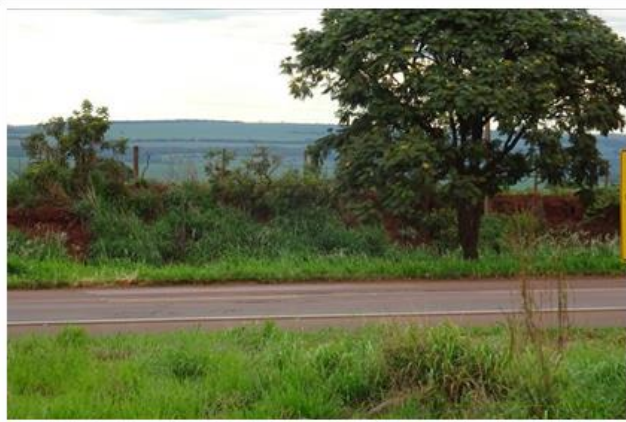
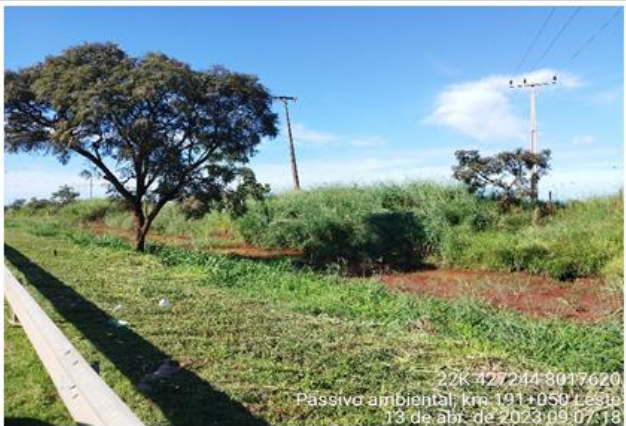
**Figura 8-17** – Passivo Ambiental **CADASTRADO** Km 191+050Leste – Trecho GO.

PASSIVOS AMBIENTAIS CADASTRADO					
<b>km</b>	191+050	<b>Sentido</b>	Leste	<b>Latitude</b>	427297.73 m E
				<b>Longitude</b>	8017596.40 m S
<b>Descrição</b>	<p>Trata-se de passivo ambiental do tipo processo de erosão na faixa de domínio da rodovia. A solução adotada pela Concessionária foi reconformação do talude e revegetação da área.</p>

<p>Visada parcial do talude com princípio de erosão. Imagem registrada em: 12/2019.</p>

<p>Detalhe do talude reconformado e estabilizado Imagem registrada em: 13/04/2023.</p>

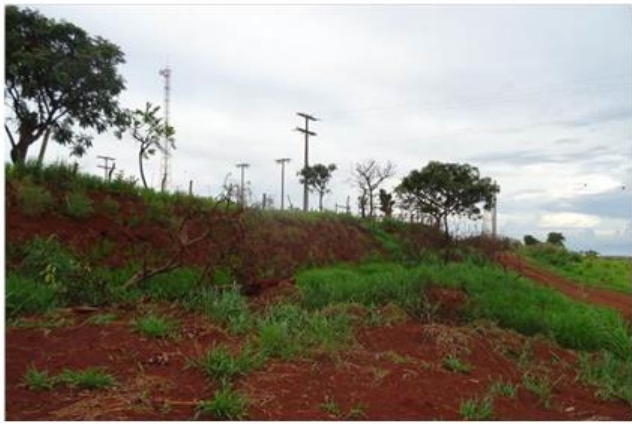
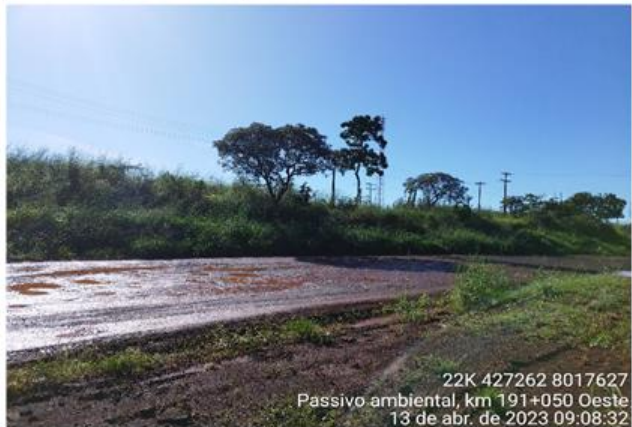
**Figura 8-18** – Passivo Ambiental **CADASTRADO** Km 191+050 Oeste – Trecho GO.

PASSIVOS AMBIENTAIS CADASTRADO					
<b>km</b>	191+050	<b>Sentido</b>	Oeste	<b>Latitude</b>	427297.73 m E
				<b>Longitude</b>	8017596.40 m S
<b>Descrição</b>	<p>Trata-se de passivo ambiental do tipo processo de erosão na faixa de domínio da rodovia. A solução adotada pela Concessionária foi reconformação do talude e revegetação da área.</p>

<p>Visada parcial do talude com princípio de erosão. Imagem registrada em: 12/2019.</p>

<p>Detalhe do talude reconformado e estabilizado Imagem registrada em: 13/04/2023.</p>

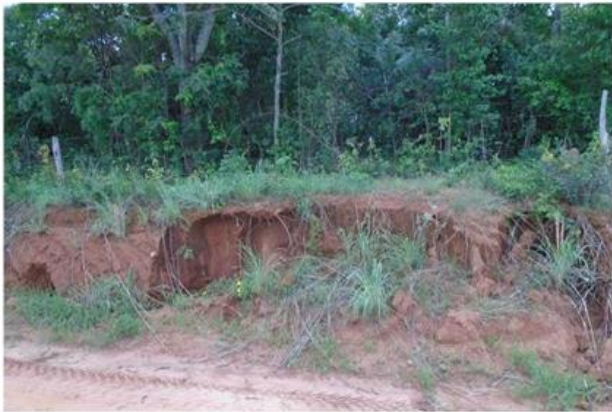
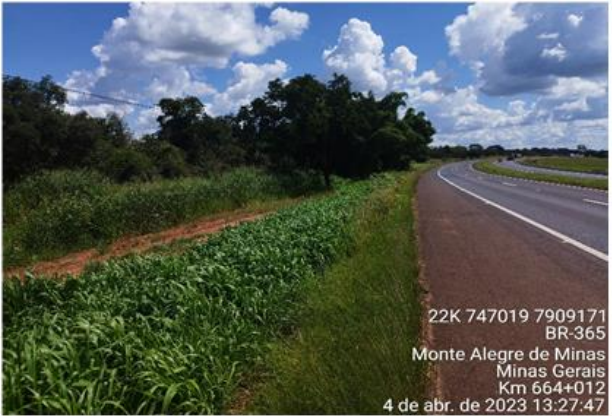
**Figura 8-31** – Passivo Ambiental **CADASTRADO** km 664+012 Leste – Trecho MG.

PASSIVOS AMBIENTAIS CADASTRADO					
<b>km</b>	664+012	<b>Sentido</b>	Leste	<b>Latitude</b>	747019.00 m E
				<b>Longitude</b>	7909171.00 m S
<b>Descrição</b>	<p>Trata-se de passivo ambiental do tipo processo de erosão na faixa de domínio da rodovia. A solução adotada pela Concessionária foi pela reconformação do talude e revegetação da área.</p>

<p>Visada parcial do talude com principio de erosão. Imagem registrada em: 12/2019.</p>

<p>22K 747019 7909171 BR-365 Monte Alegre de Minas Minas Gerais Km 664+012 4 de abr. de 2023 13:27:47</p>			<p>Detalhe do talude reconformado e área com a revegetação. Imagem registrada em: 04/04/2023.</p>
