LAUDO TÉCNICO DE INSPEÇÃO

ESTAÇÃO BARRO

2021

LAUDO DE INSPEÇÃO PREDIAL: ESTAÇÃO BARRO

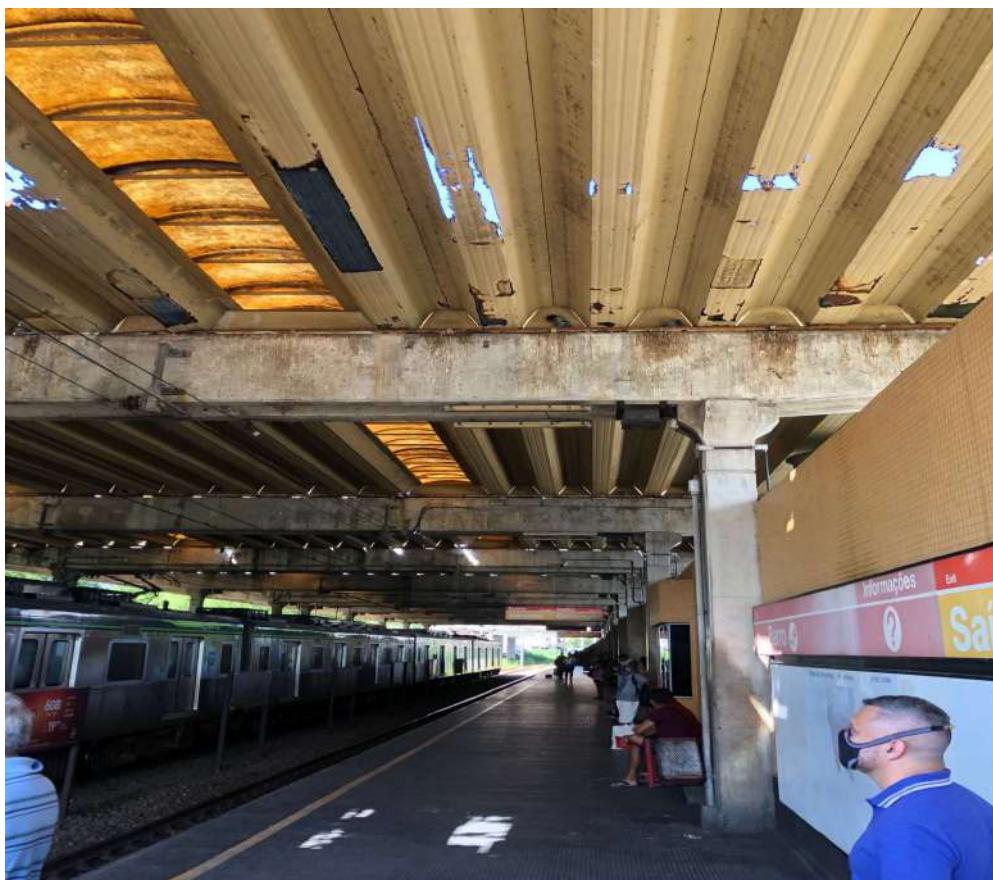
Situação Atual: As telhas existentes estão totalmente deterioradas com a presença generalizada de oxidação, apoios e fixações desgastadas e sem garantia de sua funcionalidade, necessitando de substituição imediata por estarem oferecendo risco de desabamento sobre o sistema e usuários.

Estudo Técnico: A recomposição da coberta em toda a extensão da estação (vias e plataformas de embarque e desembarque) é fundamental para garantir a segurança e funcionalidade da estação bem como a segurança do sistema e de seus usuários.

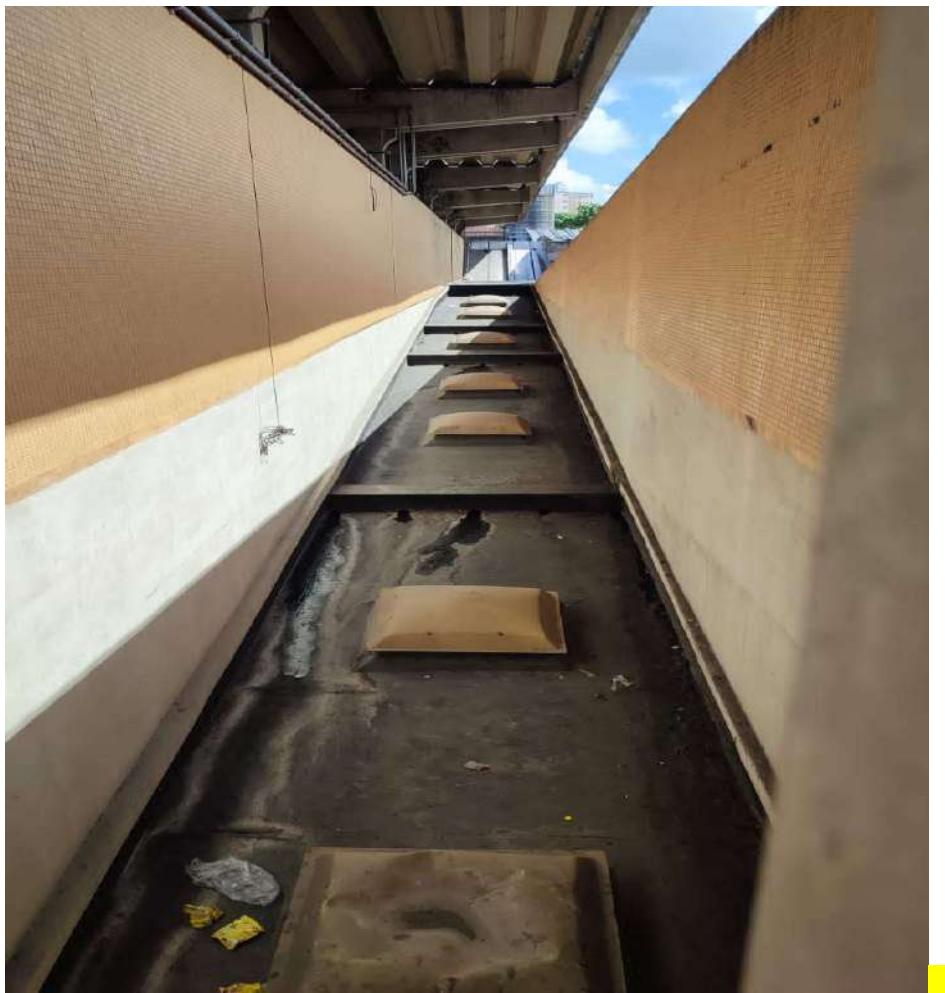
Situação Atual: Apresenta material visivelmente envelhecido, com diversos pontos de infiltração e oxidação.

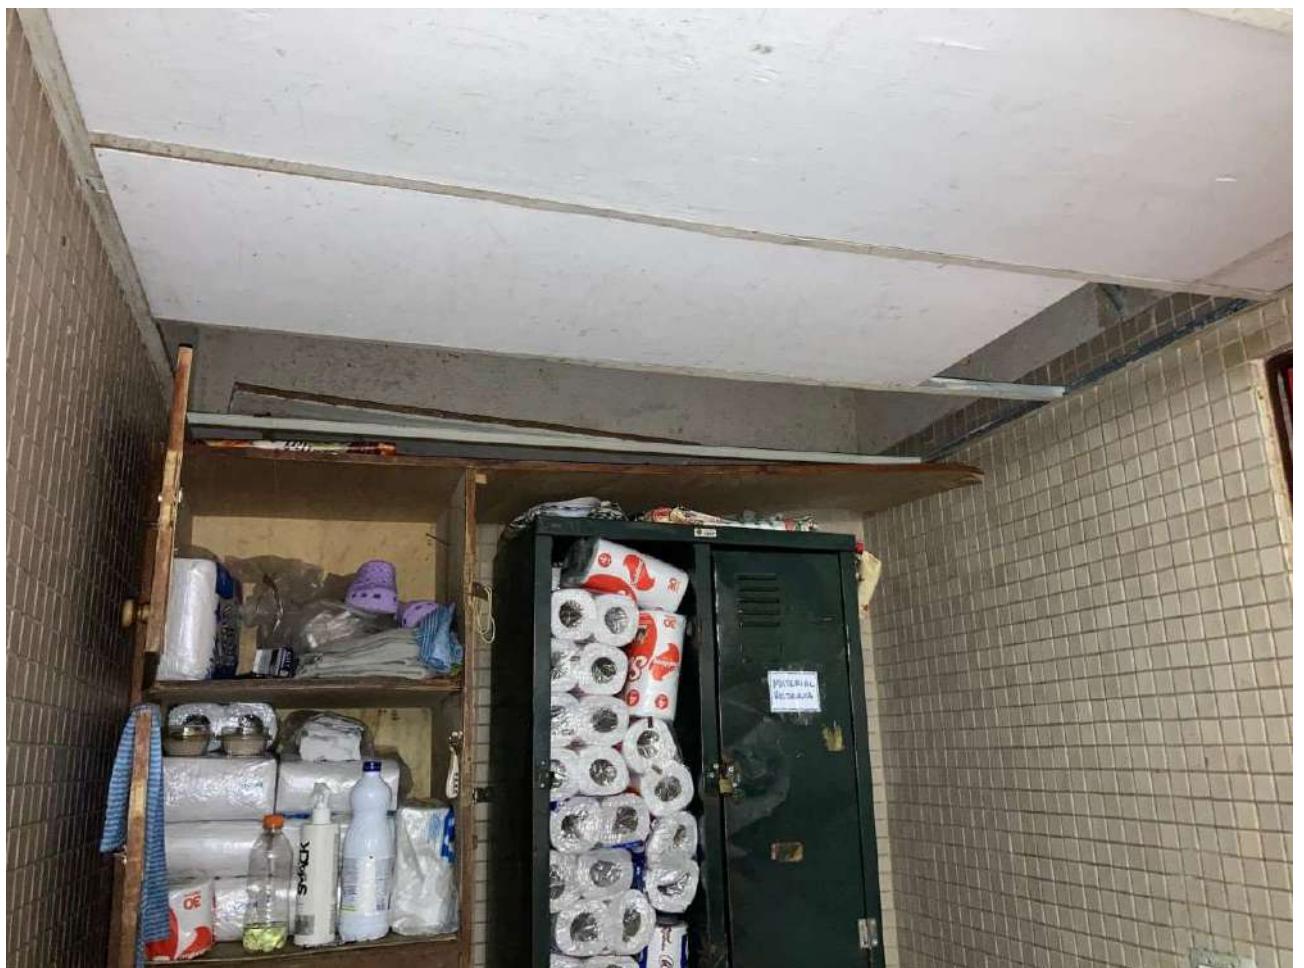
Situação Atual: Os forros das áreas administrativas, (supervisão, copa, sanitários e depósito) são constituídos por placas remanescentes do projeto original em forro pacote, instalados na estrutura de suporte (cantoneiras) de ferro. A estrutura de ferro já está bastante oxidada e as placas remanescentes do forro pacote já totalmente deterioradas e com sua integridade comprometida.

Forro deteriorado / Área sem forro

O grau de deterioração da estrutura de ferro, bem como as dificuldades para a manutenção sugere a substituição por estrutura em alumínio, por sua durabilidade, facilidade de instalação e ajustes para a implantação do forro em PVC e manutenção futura.

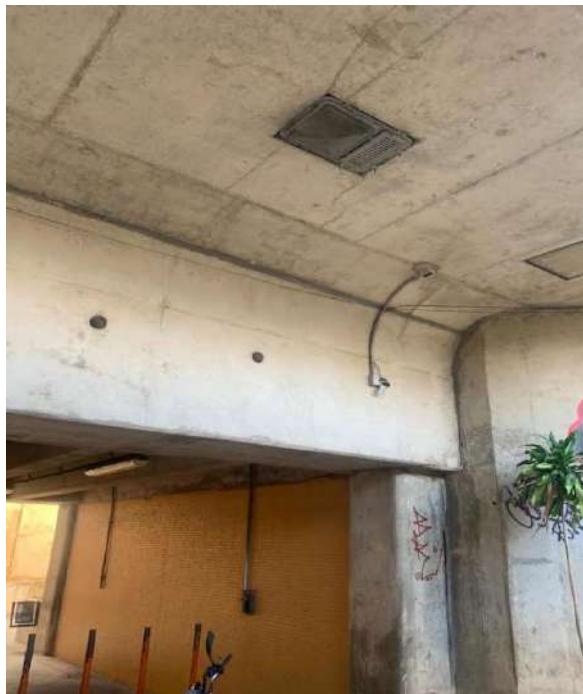
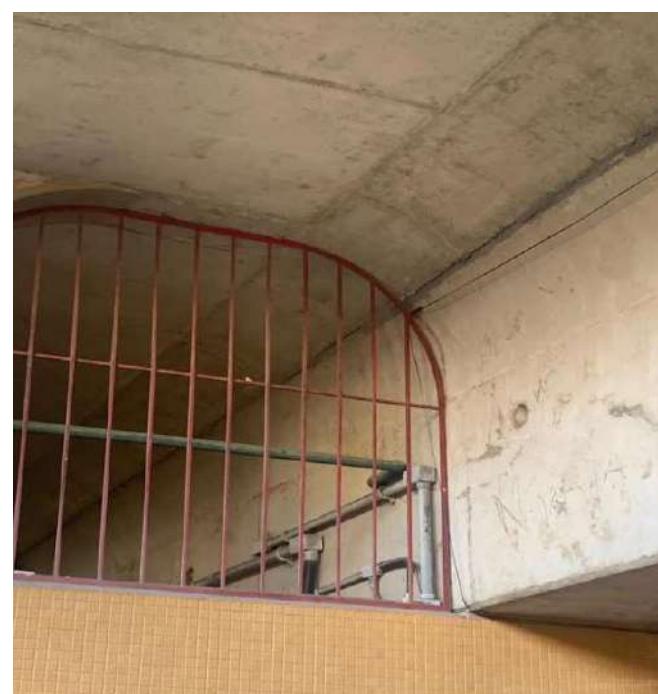
Situação Atual: Os aparelhos de apoio são do tipo elastômero, e são responsáveis por estabelecer a ligação da superestrutura com a subestrutura, e provavelmente se encontram com a função preservada, visto não se observar nenhum indício de danos a estrutura.

No caso da estação Barro, não foi possível observar diretamente os AA, todavia, a estrutura de concreto continua preservada e sem sinais de danos em face da movimentação da superestrutura.

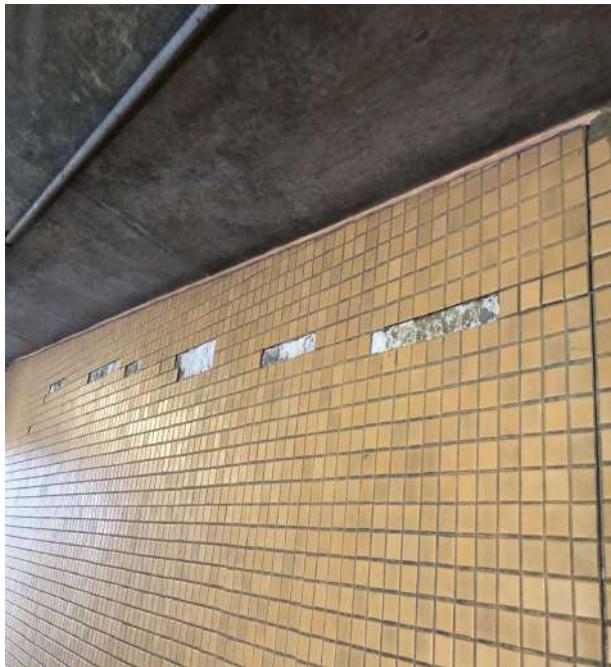
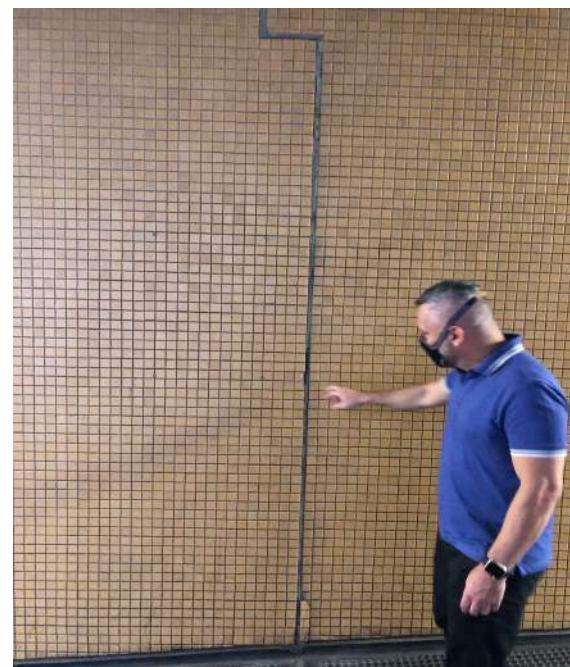
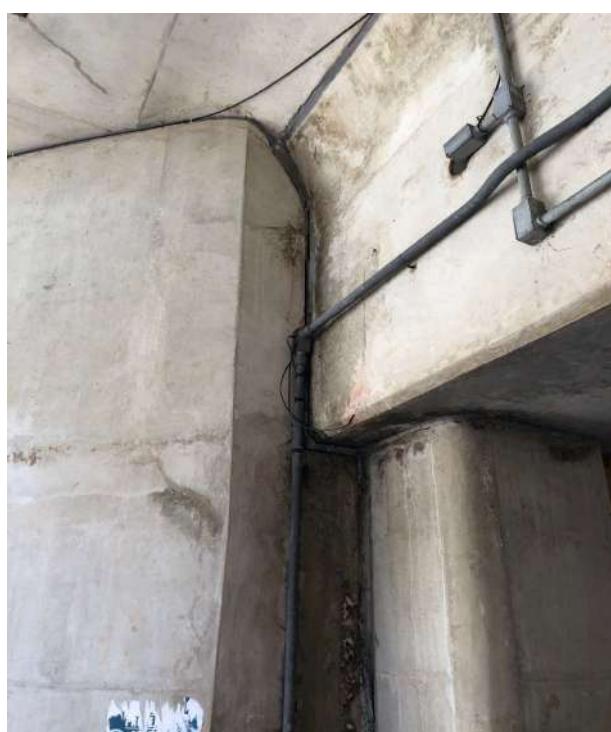
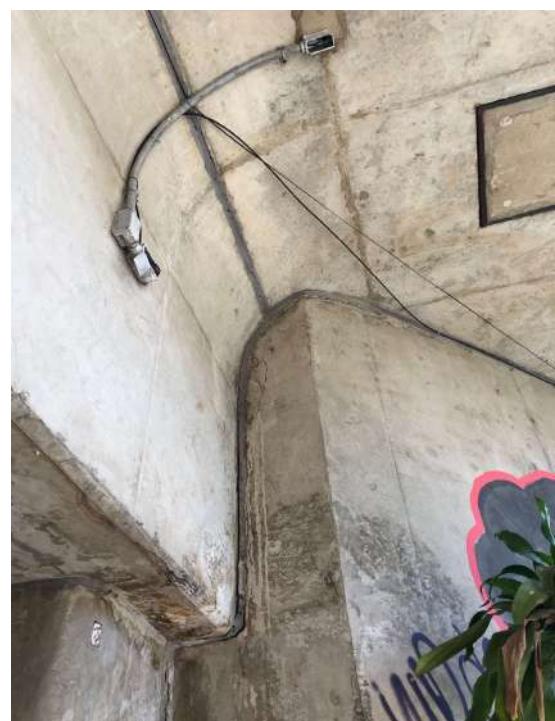
Situação Atual: As juntas de dilatação verticais são de poliestireno expandido (EPS); estão localizadas na passagem publica, no saguão de entrada, área paga e rampas de acesso as Plataformas e encontram-se pelo tempo de aplicação com sinais que demonstram a necessidade de substituição.

Tendo em vista a atual situação de deterioração e funcionalidade das juntas de dilatação instaladas (juntas Jeene), sugere-se que as mesmas sejam substituídas, bem como o mastique de acabamento, de forma a fazer voltar o comportamento estrutural e acabamento do projeto original.

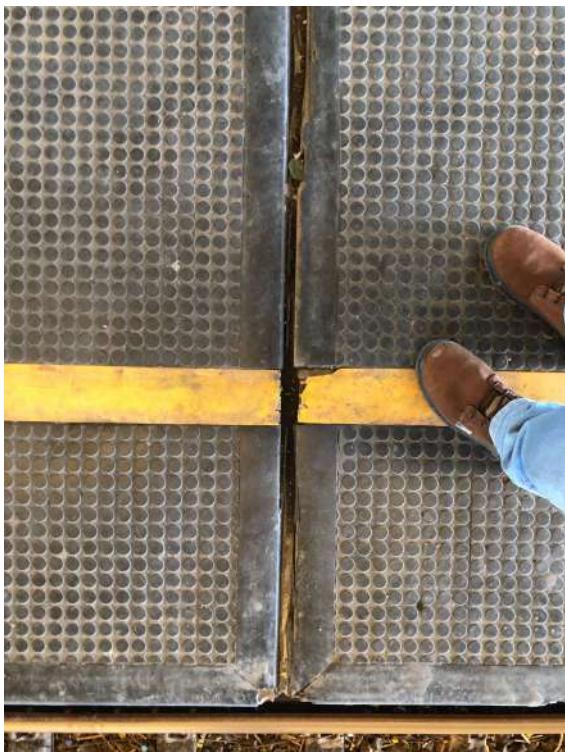
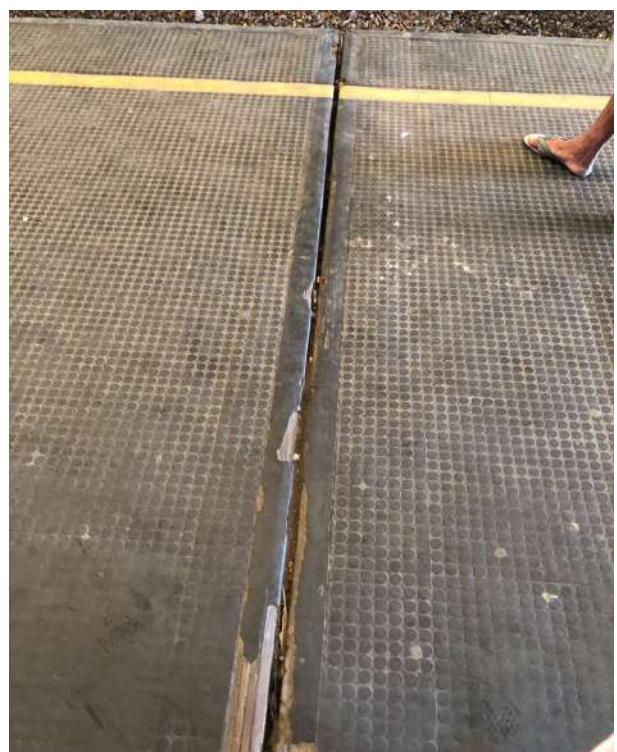
Situação atual: Trata-se das juntas Jeene com lábios poliméricos instalados nas plataformas, que estão danificadas e sem funcionalidade.

Estudo Técnico: As juntas de dilatação devem assegurar que a movimentação total projetada sobre a estrutura seja cumprida sem impactos ou danos aos elementos estruturais.

A situação atual em que as juntas se encontram deterioradas, sem funcionalidade, e apontam para a necessidade de sua substituição (juntas jeene com lábios poliméricos), com vista a resguardar as estruturas de danos futuros.

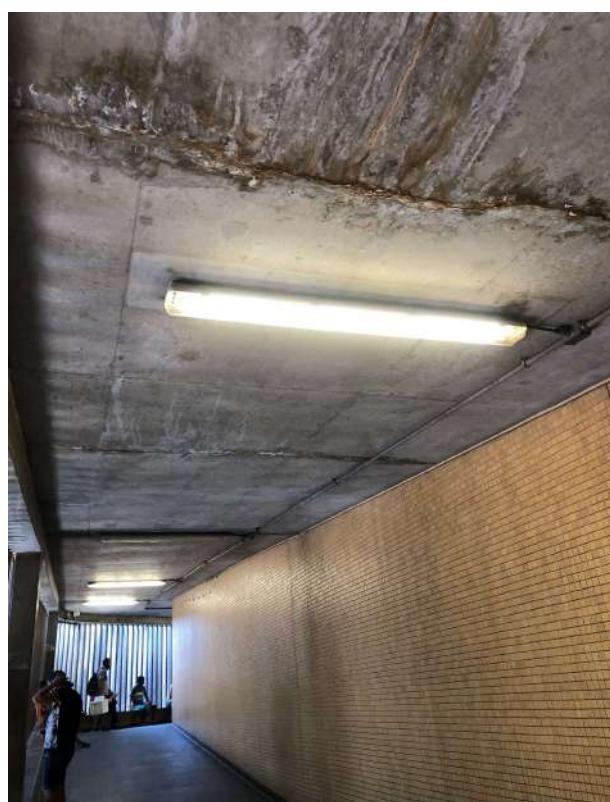
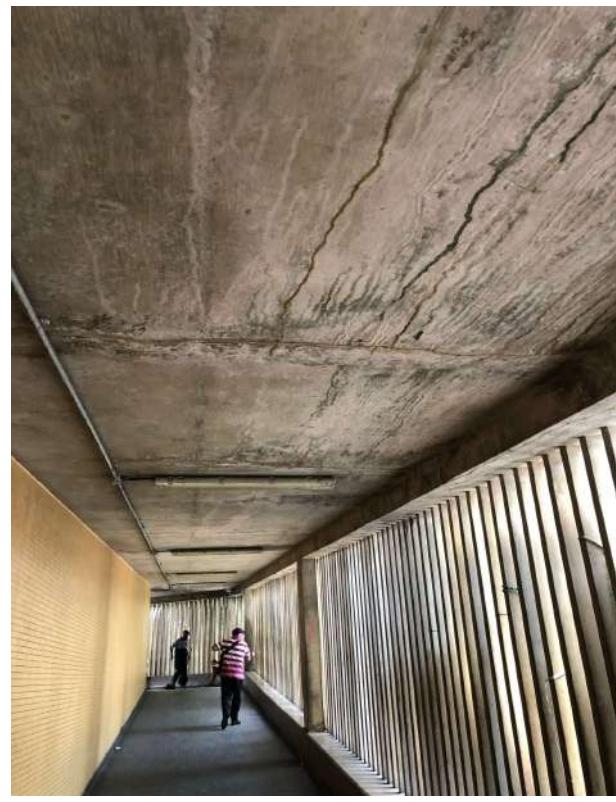
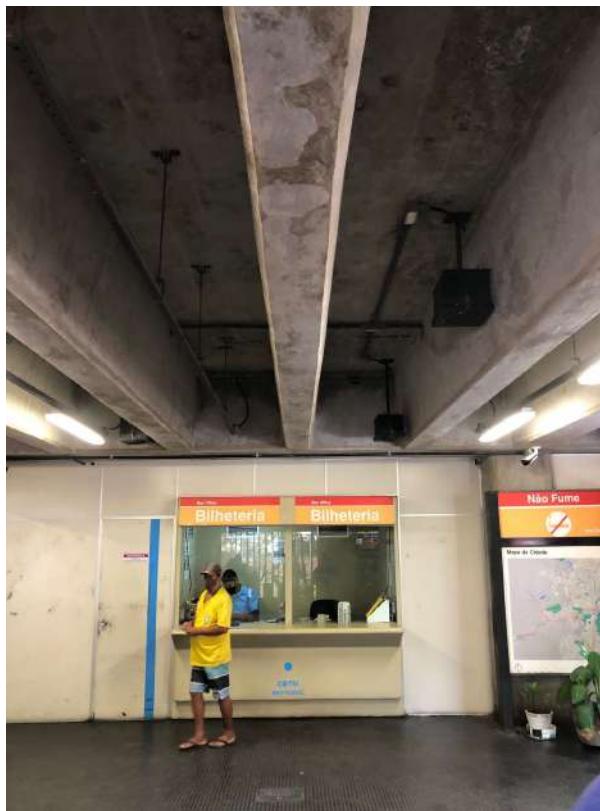
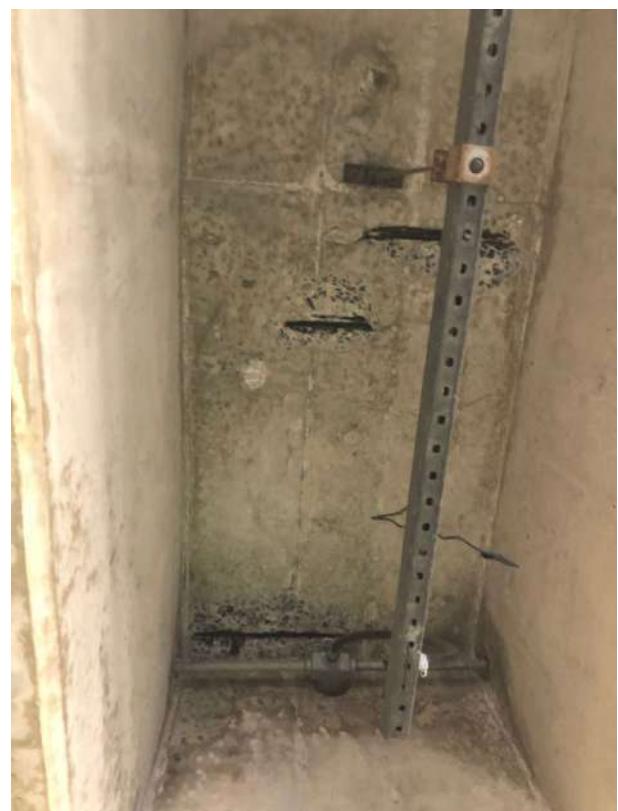
Situação Atual: As lajes apresentam manchas de umidade, fissuras, evidências de carbonatação, desgaste superficial do concreto e ferragem exposta em pontos localizados.

Estudo Técnico: A ocorrência de carbonatação, oxidação da ferragem e umidade no concreto , pode comprometer sobremaneira a sua integridade e durabilidade e em consequência a estabilidade e segurança da estrutura.

Há pois necessidade de se promover o adequado tratamento do concreto com a substituição das ferragens comprometidas, de forma proporcionar a volta da estrutura a sua condição inicial de projeto, bem como barrar o avanço do processo de degradação. Além disso, há necessidade de se proteger a laje do contato com a água.

- Tratar/substituir as ferragens, recompondo o concreto com Grout puro, considerando para efeito de quantidades, no caso das rampas de acesso, 29 (vinte e nove) trechos que devem sofrer intervenção, com área definida pela largura da rampa, multiplicada por uma faixa de 1,00 m de largura de concreto a ser removido. No caso do saguão, considerar duas fissuras, sendo uma de 1,00 m, e outra de 2,00 m, admitindo-se a mesma faixa de recuperação (1,00 m) considerada anteriormente.
- Solucionar as infiltrações/impermeabilização da laje (tratar em tópico específico)

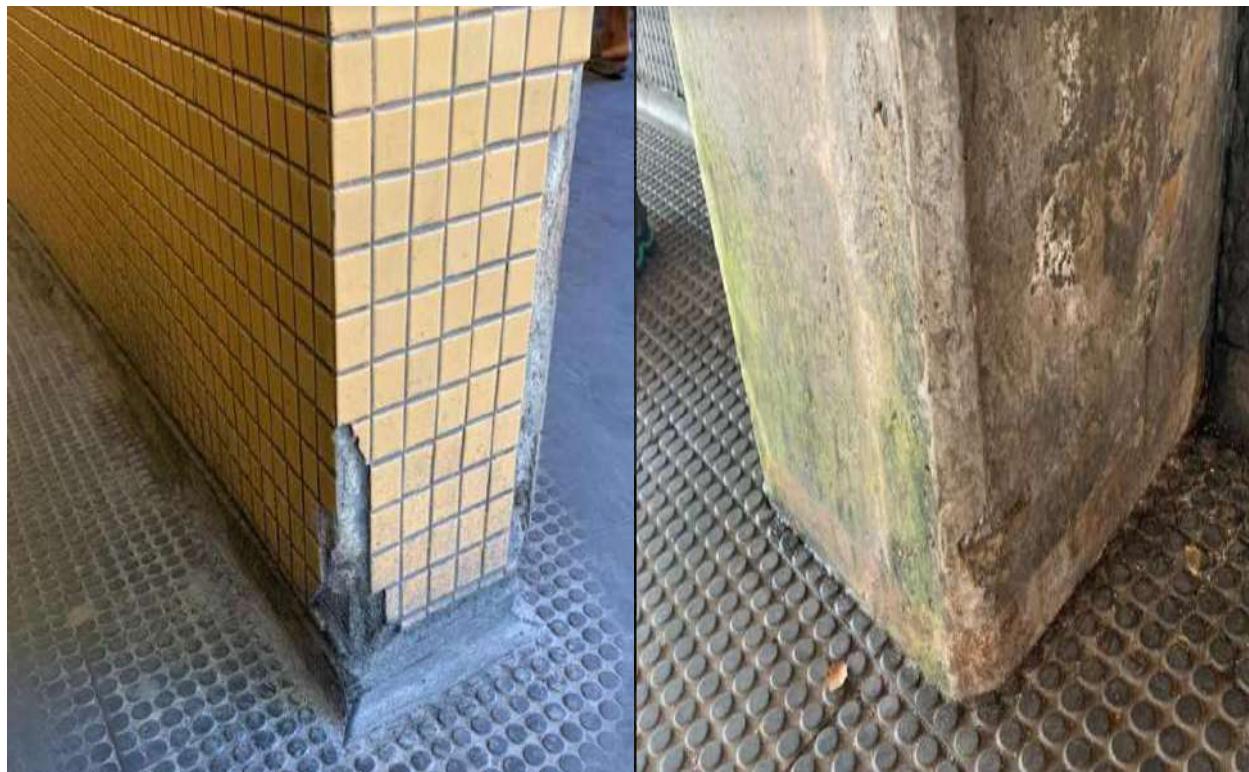
Situação atual: Pilares apresentando degradação significativa na sua base, com concreto com desplacamento e ferragem exposta e acentuada oxidação.

Estudo Técnico: Há necessidade de recuperação do pilar e total substituição das ferragens comprometidas, de forma a fazer voltar a estrutura a sua condição inicial de projeto, bem como barrar o avanço da degradação da mesma.

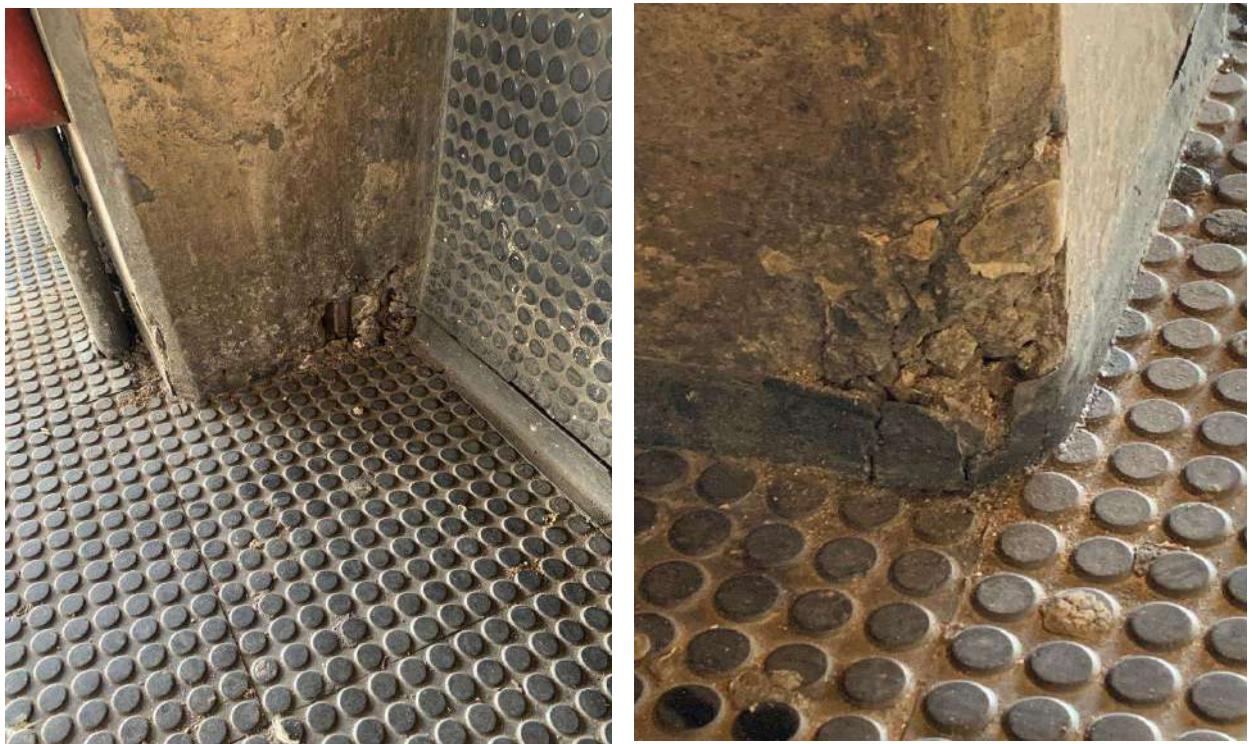
Situação Atual: Verifica-se degradação significativa na base de alguns dos pilares, com concreto com desplacamento e ferragem exposta e acentuada oxidação.

Estudo Técnico: Há necessidade de recuperação do pilar (base) e total substituição das ferragens comprometidas, de forma a fazer voltar a estrutura a sua condição inicial de projeto, bem como barrar o avanço da degradação da mesma.

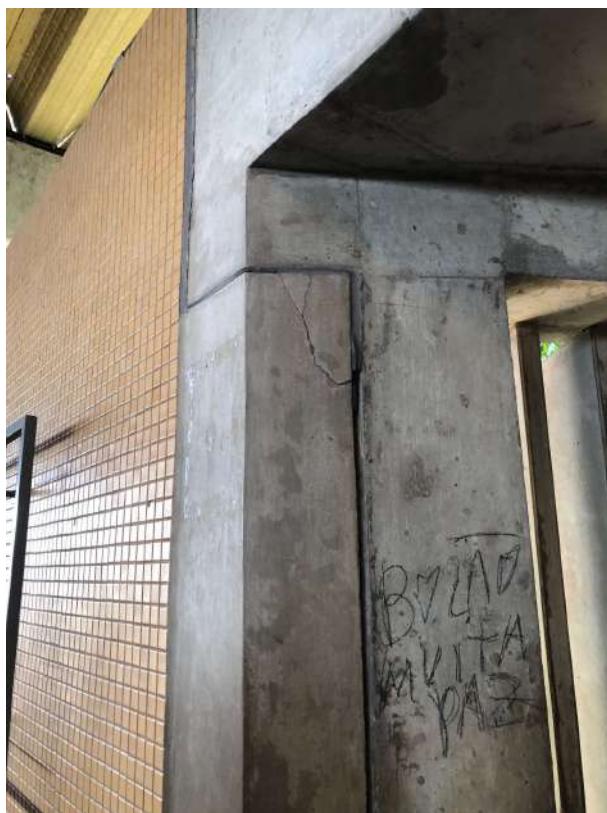
Situação Atual: Fissura significativa na região do apoio (junta de dilatação).

Estudo Técnico: Se verifica a necessidade de remoção do concreto comprometido, e do tratamento e/ou substituição da ferragem que porventura já tenha sido agredida pela oxidação, de forma a fazer voltar a estrutura a sua condição inicial de projeto, bem como barrar o avanço da degradação da mesma.

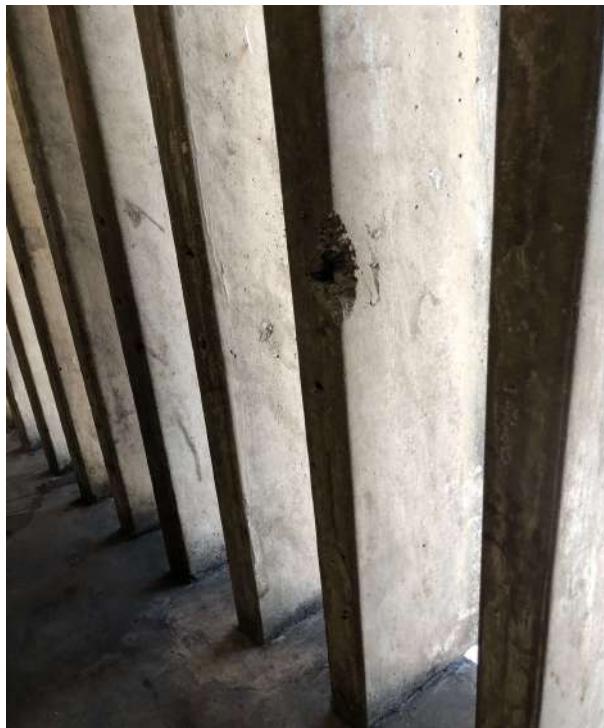
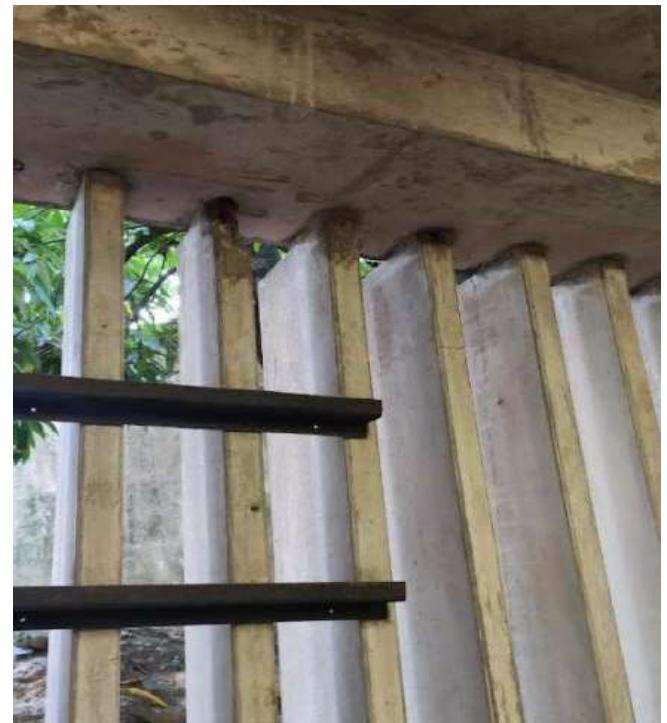
Situação Atual: Uma pequena parte dos brises se encontra deteriorada, com desplacamento do concreto, ferragem exposta e oxidata.

Recomendações: Revisão geral de todos os brises. Considerar tratamento em cerca de 10% (trinta por cento) da área dos brises da estação.

Estudo Técnico: Há necessidade de recuperação dos brises e substituição das ferragens comprometidas, de forma a fazer voltar a estrutura a sua condição inicial de projeto, bem como barrar o avanço da degradação.

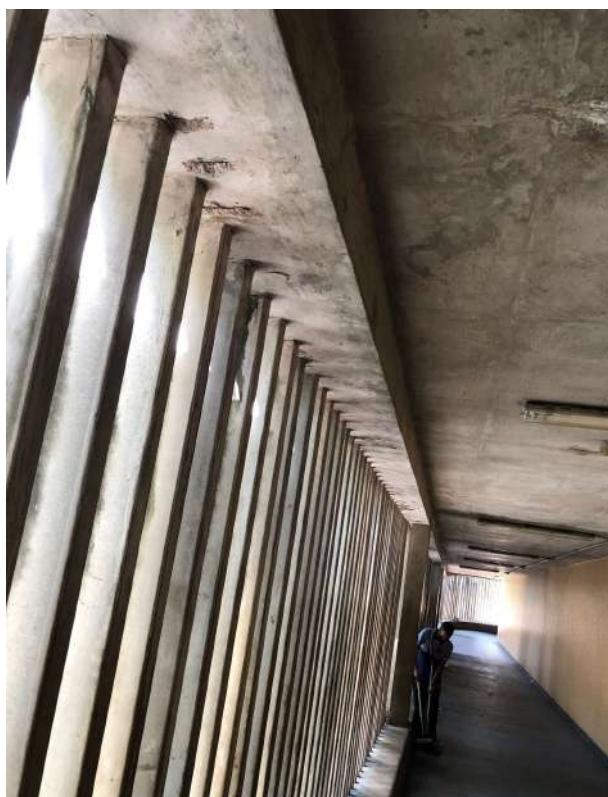
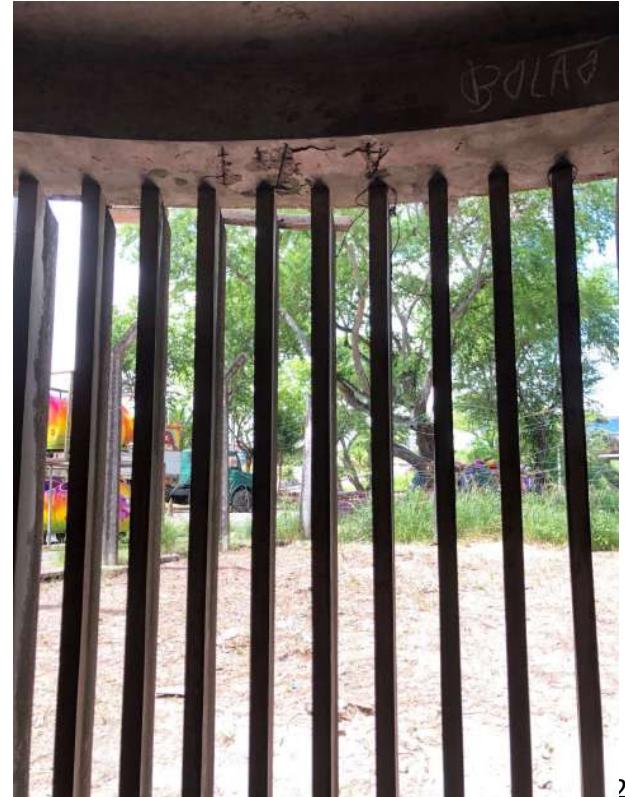
Situação Atual: Concreto danificado e com ferragem exposta.

Estudo Técnico: Há necessidade de recuperação das vigas e substituição das ferragens comprometidas, de forma a fazer voltar a estrutura a sua condição inicial de projeto, bem como barrar o avanço da degradação da mesma.

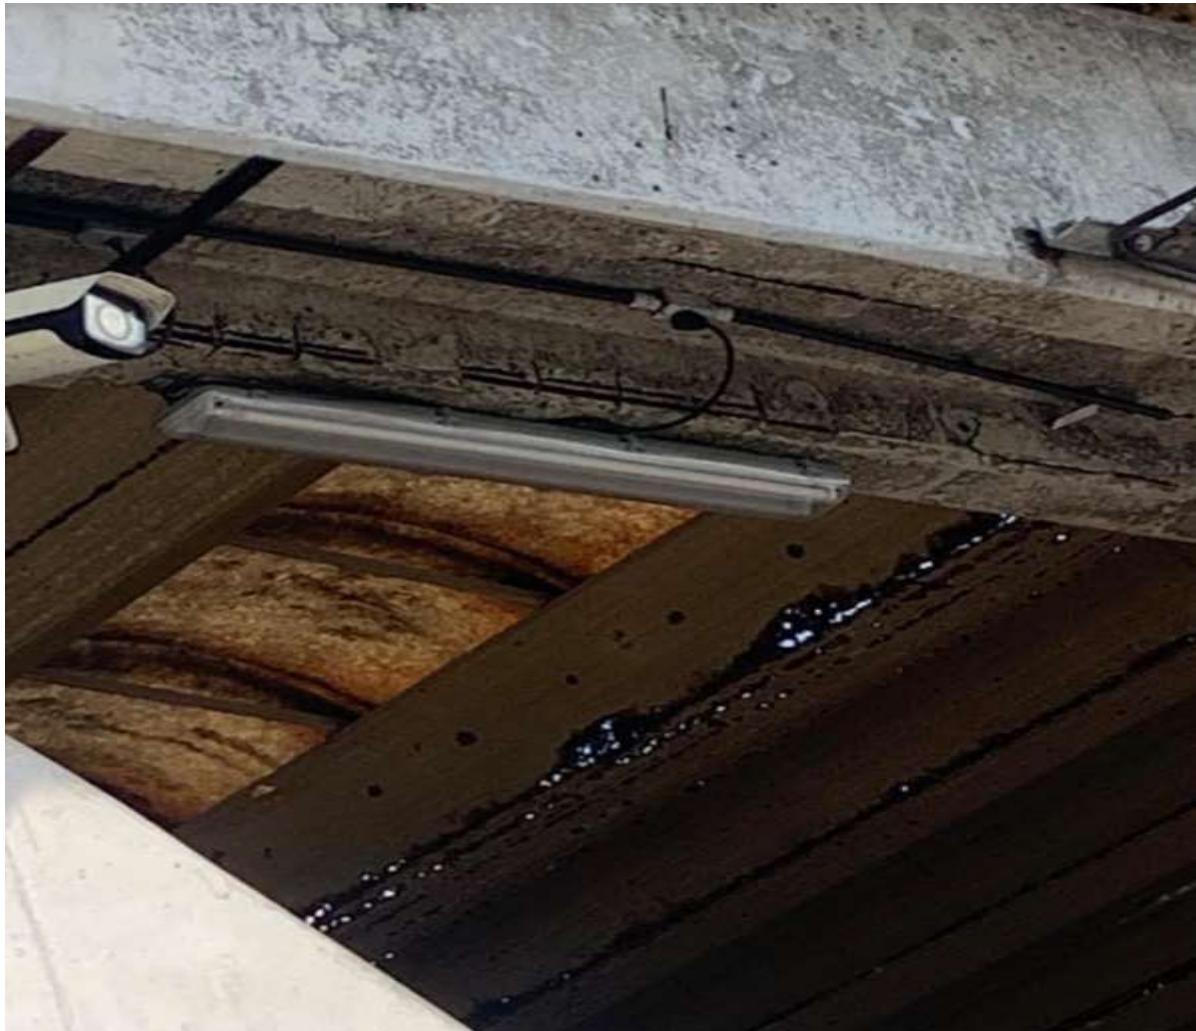
Situação Atual: Observa-se o comprometimento estrutural de 01 (uma) viga. Viga mais sujeita às intempéries, por se localizar na extremidade da coberta voltada para a posição de onde vem a maior parte das chuvas predominantes. Apresentam-se com degradação significativa do concreto (desplacamento), ferragem exposta e acentuada oxidação.

Estudo Técnico: A viga precisa ser recuperada, inclusive com a substituição das ferragens comprometidas, de forma a fazer voltar a estrutura a sua condição inicial de projeto, bem como barrar o avanço da degradação da mesma.

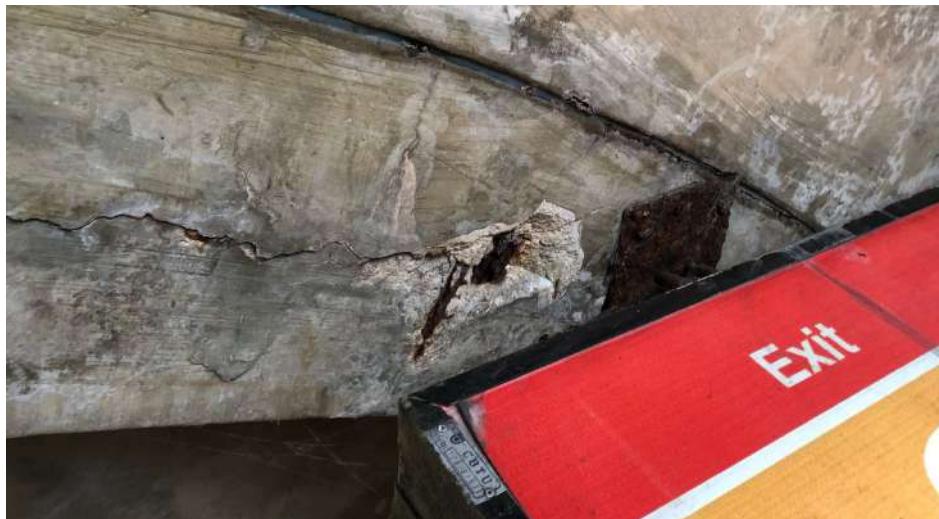
Situação Atual: Observa-se o comprometimento estrutural da viga, com degradação significativa do concreto (desplacamento), ferragem exposta e acentuada oxidação.

Estudo Técnico: A viga precisa ser recuperada, inclusive com a substituição das ferragens comprometidas, de forma a fazer voltar a estrutura a sua condição inicial de projeto, bem como barrar o avanço da degradação da mesma.

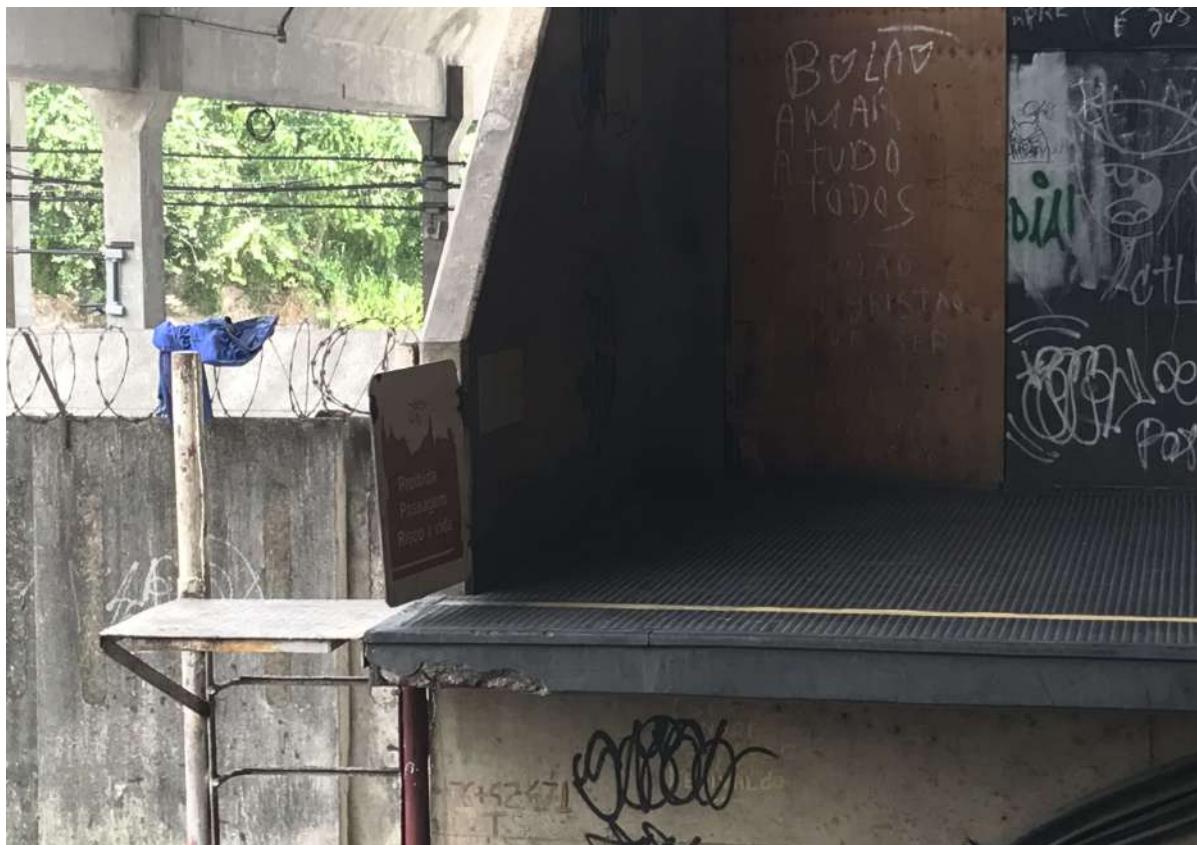
Situação Atual: Concreto danificado com ferragem exposta e oxidada em diversos trechos.

Estudo Técnico: Há necessidade de recuperação do concreto com substituição das ferragens comprometidas, de forma a fazer voltar a estrutura a sua condição inicial de projeto, bem como barrar o avanço da degradação da mesma.

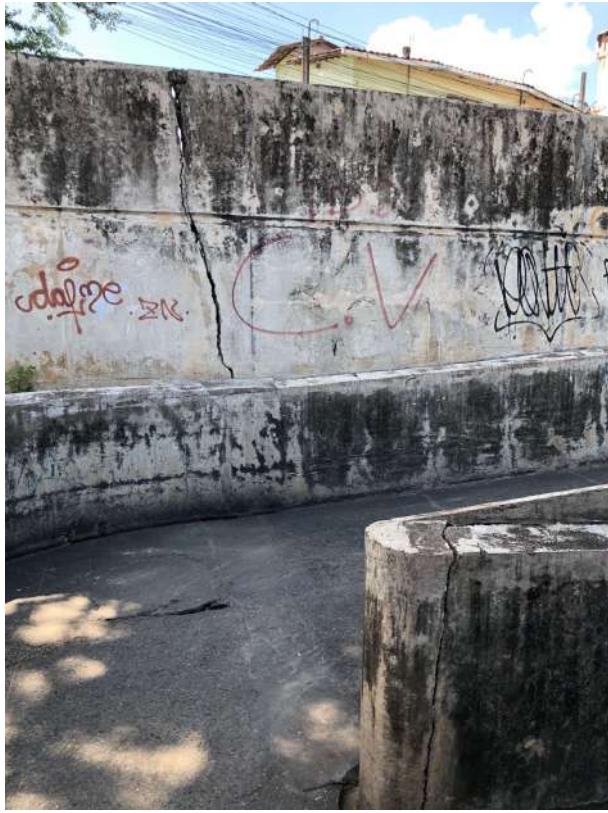
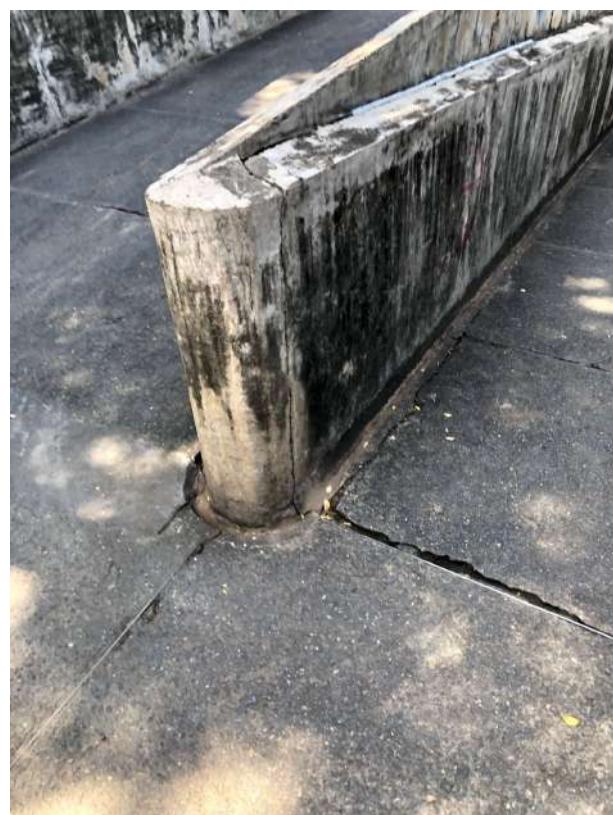
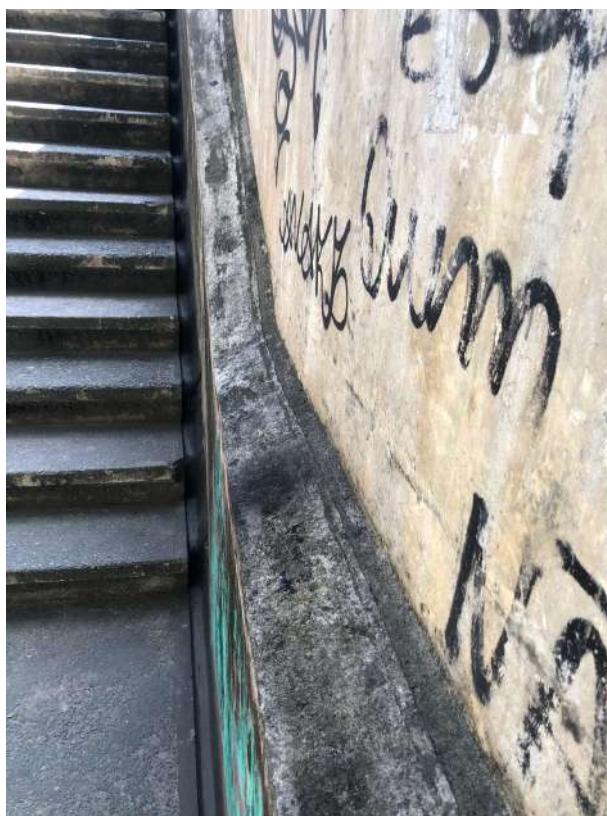
Situação Atual: Concreto sujo, enlodado, deteriorado, com fissuras e com ferragem exposta e oxidaada.

Estudo Técnico: Há necessidade de substituição dessas ferragens comprometidas, de forma a fazer voltar a estrutura a sua condição inicial de projeto, bem como barrar o avanço da degradação da mesma.

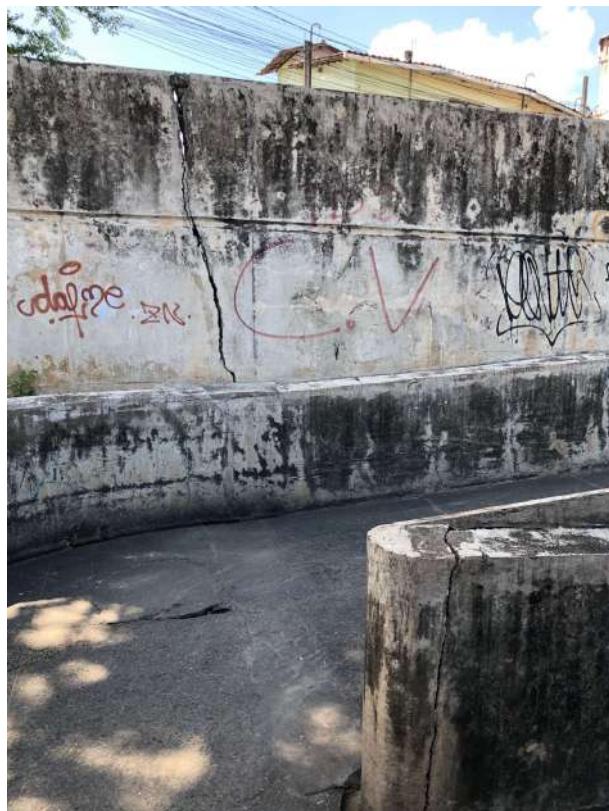
Situação Atual: Muro bem avariado, com fissura vertical, concreto deteriorado com ferragem exposta e oxidata..

Estudo Técnico: A fissura compromete a estabilidade do muro de arrimo e são oriundas do próprio trabalho das peças de concreto, associado com as vibrações pelas passagens de trens e equipamentos pesados. Existe pois a necessidade de se promover a recuperação do concreto e a

substituição das ferragens no trecho deteriorado.

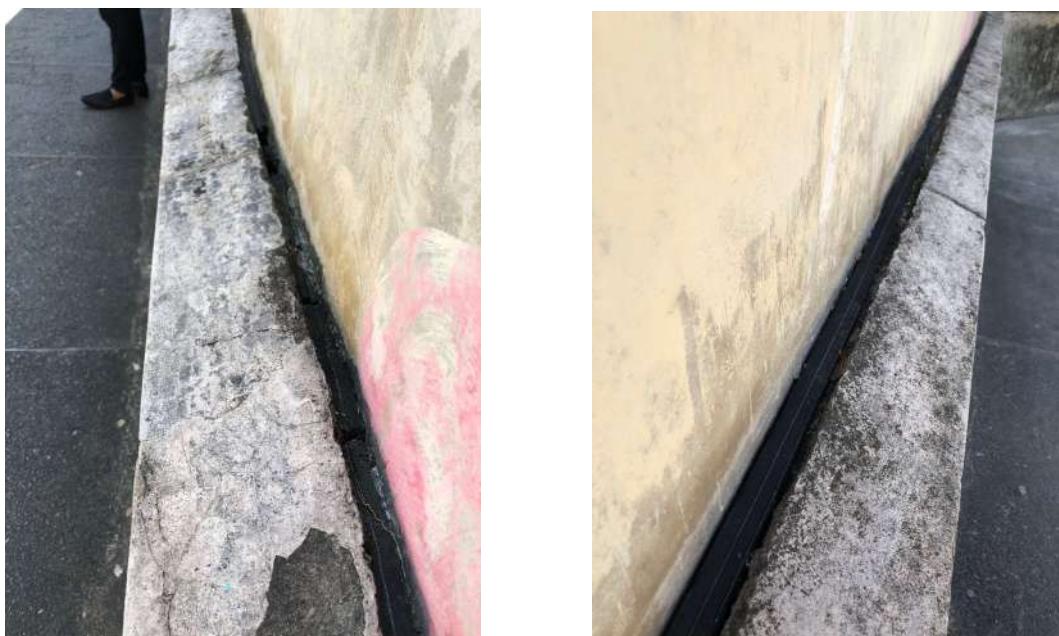
Situação Atual: Totalmente desgastada e danificada.

Estudo Técnico: A junta precisa ser protegida da penetração de água com vistas a garantir a integridade e funcionalidade do muro de arrimo e rampa. A aplicação de mastique tem a função de evitar a penetração de água e proteger a estrutura.

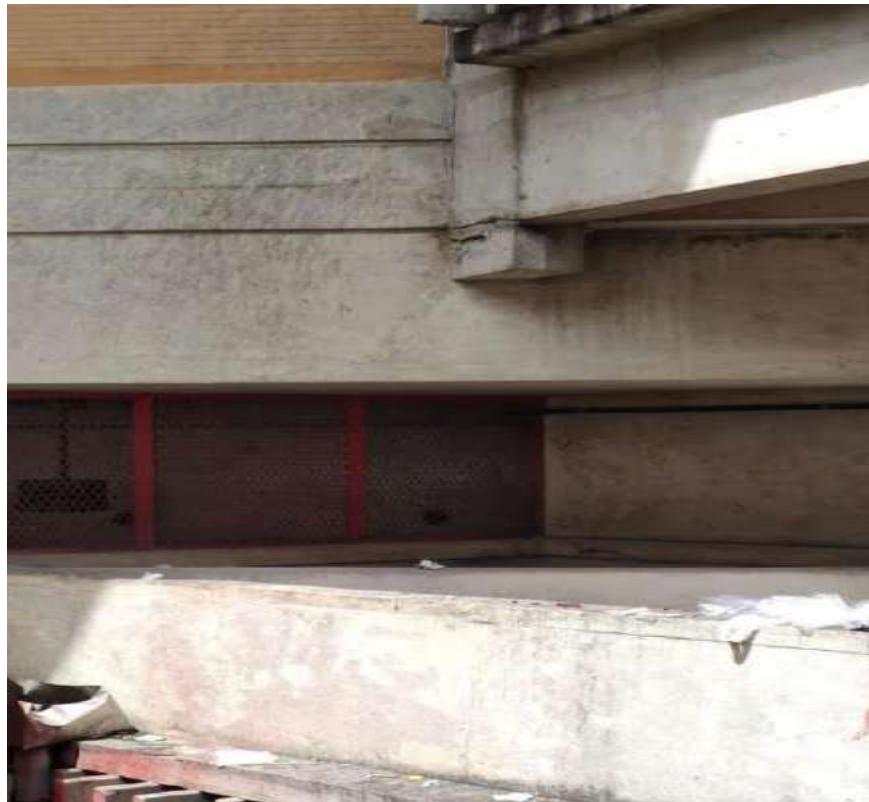
Situação Atual: Dente Gerber com exposição de armaduras e avançado estado de degradação do concreto, com implicações de risco estrutural, e aparelho de apoio sem funcionalidade.

Estudo Técnico: Há necessidade de recomposição do concreto e substituição das ferragens comprometidas bem como do aparelho de apoio, de forma a fazer voltar a estrutura a sua condição inicial de projeto, barrando assim o avanço da degradação da estrutura e o comprometimento da sua estabilidade.

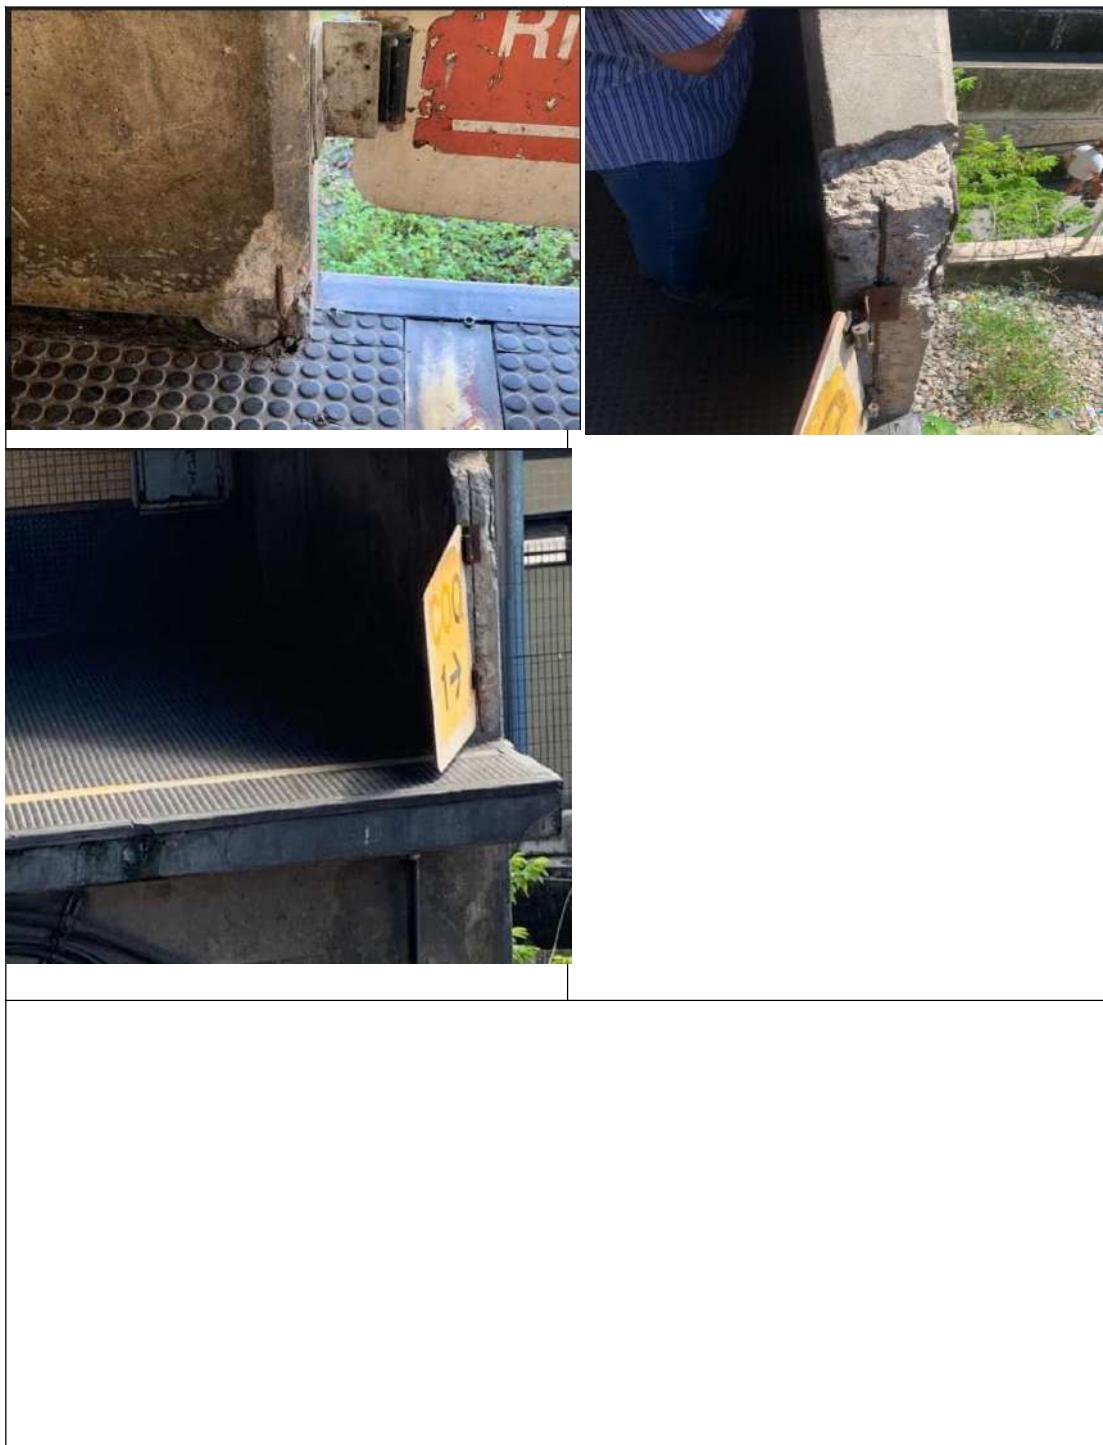
Situação Atual: Concreto deteriorado, com ferragem exposta e oxidata.

Estudo Técnico: Há necessidade de recuperação das paredes em concreto, bem como a substituição das ferragens comprometidas, de forma a fazer voltar a estrutura a sua condição inicial de projeto, evitando assim o avanço progressivo da degradação da mesma.
