LAUDO TÉCNICO DE INSPEÇÃO

ESTAÇÃO BARRO

2021

LAUDO DE INSPEÇÃO PREDIAL: ESTAÇÃO BARRO

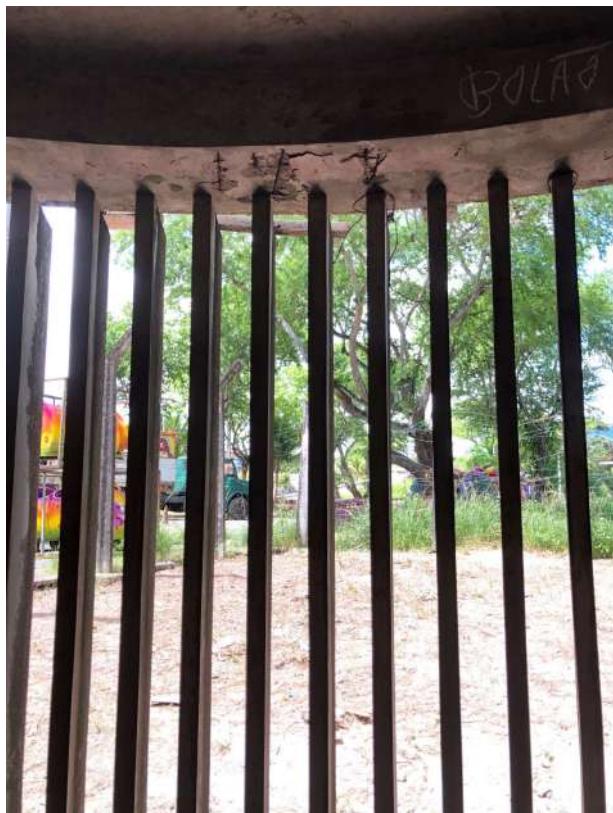
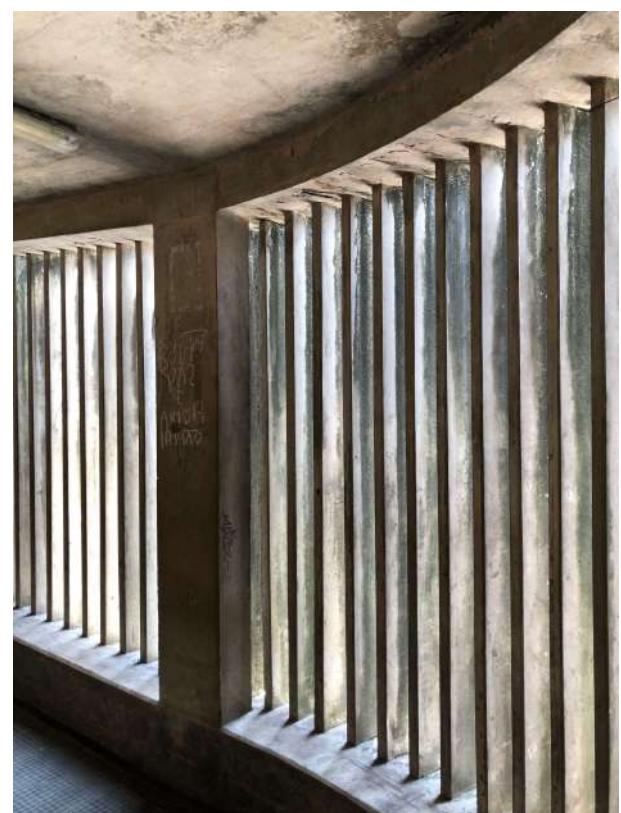
Situação Atual: Os elementos vazados de concreto estão sujos, com algumas pichações, lodo, e, em alguns casos apresentam alto grau de deterioração e a consequente exposição e

Estudo Técnico: Visto a condição em que se encontram alguns elementos de concreto se faz necessário recuperar as condições iniciais no que se refere a funcionalidade, aparência e proteção, mediante a sua recuperação estrutural, limpeza e posterior tratamento de proteção, de modo a retardar o início de novo processo de deterioração e auferir maior tempo de vida útil aos serviços executados

Recomendações: Promover a recuperação estrutural dos elementos pré moldados de vedação que apresentem o concreto deteriorado e com ferragem exposta, além da limpeza e tratamento de proteção da superfície dos mesmos.

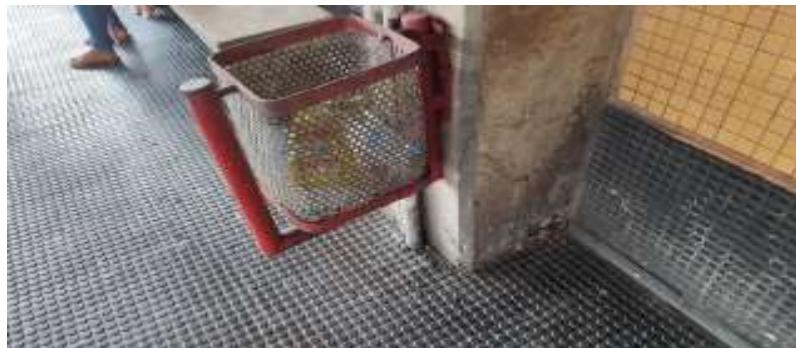
- Rodapés emborrachados de forma geral, em bom estado de conservação, contudo, se apresentam deteriorados e com comprometimento significativo em alguns trechos específicos, notadamente nas regiões dos pilares, em função do desgaste e comprometimento estrutural dos mesmos.

Recomendação 6: Substituição dos rodapés emborrachados, principalmente nas regiões dos pilares, em que os mesmos se encontram bastante deteriorados: 22 pilares x 1,20 m (03 faces) = 26,4 m.

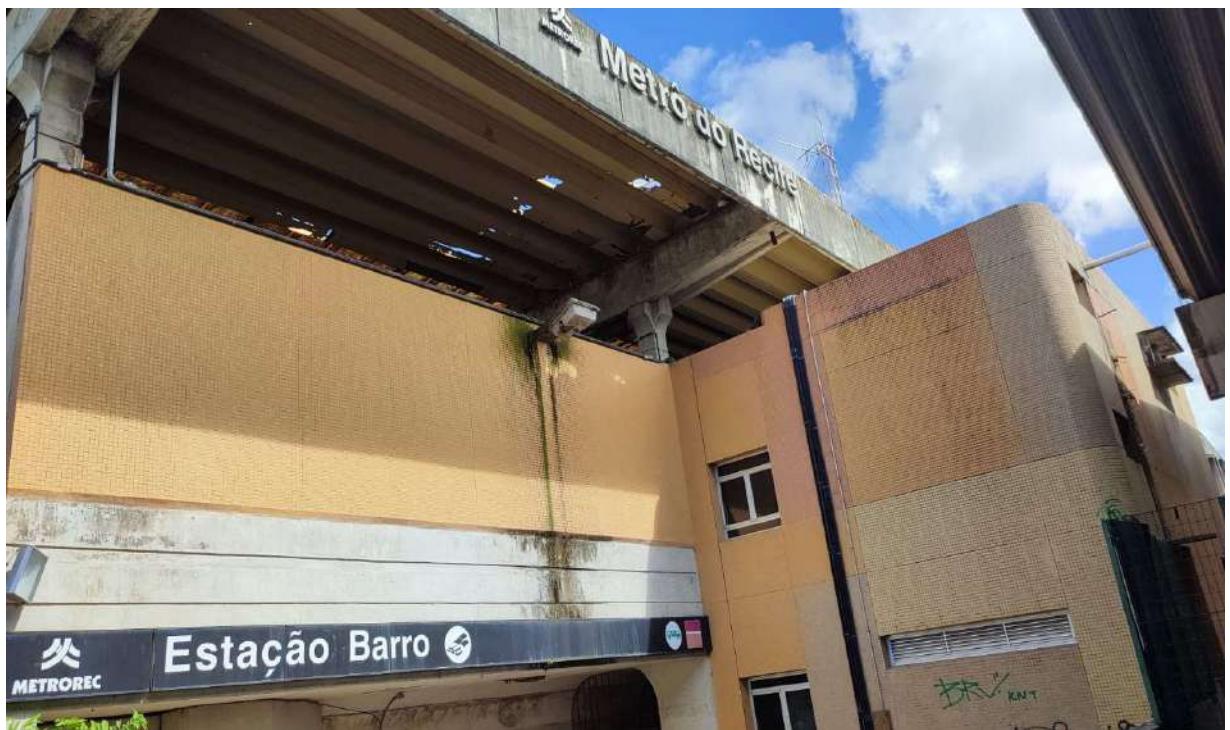
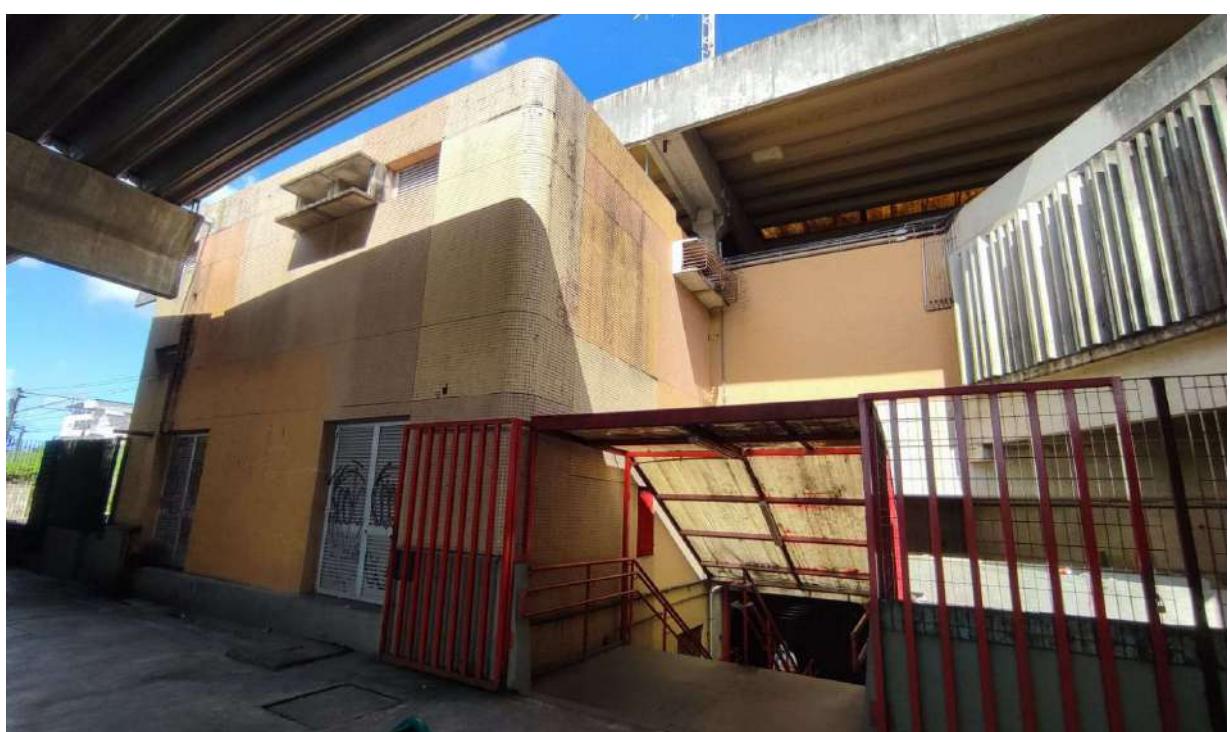
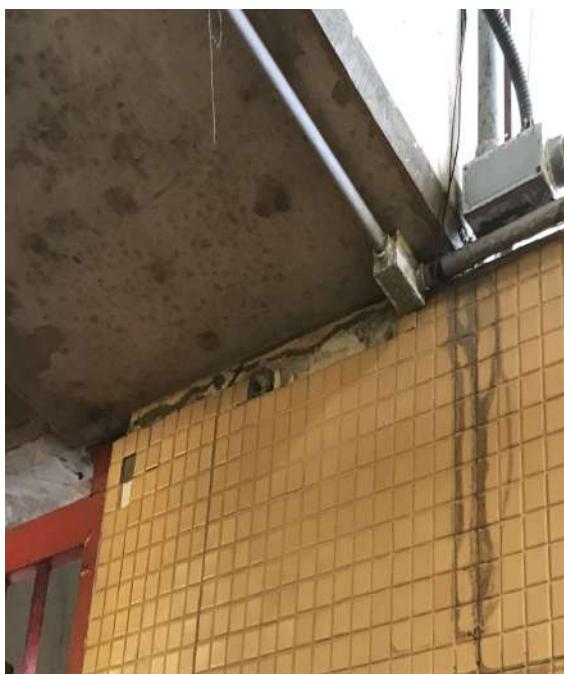
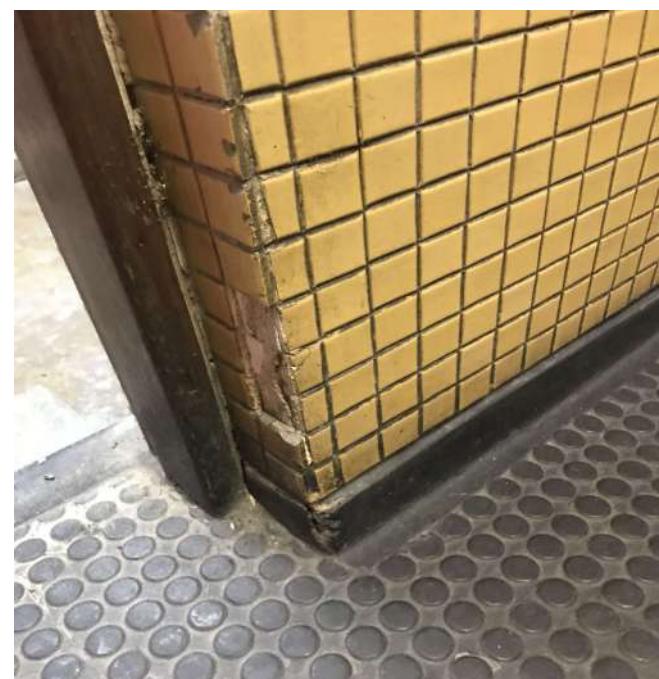
As paredes internas se apresentam sujas, com os rejantes deteriorados, trechos sem revestimento, ou com o revestimento quebrado, em função de alguns serviços executados ao longo dos anos, a exemplo do fechamento de caixa de ar-condicionado e implantação de grades de segurança em esquadrias.

Estudo Técnico: Os revestimentos em pastilha das fachadas externas e paredes internas estão com sua funcionalidade comprometida em face da situação em que se encontram e necessitam urgentemente serem restauradas e recuperadas com vistas a restabelecer a sua integridade e funcionalidade na proteção da edificação das intempéries, bem como da estética visual original.

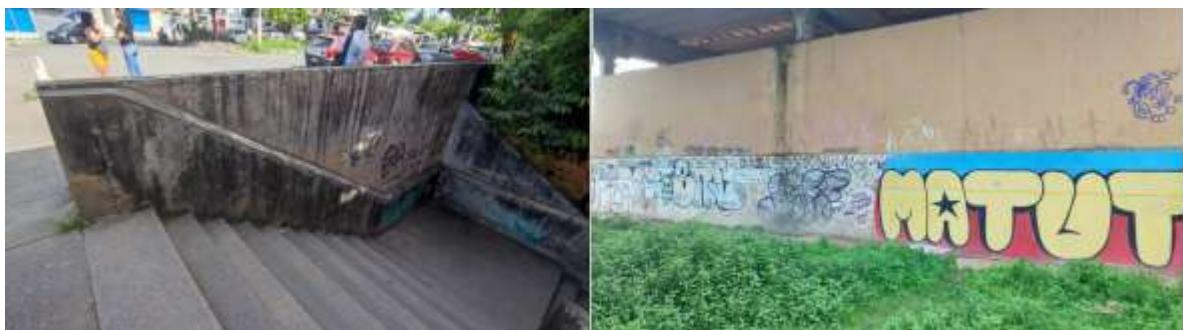
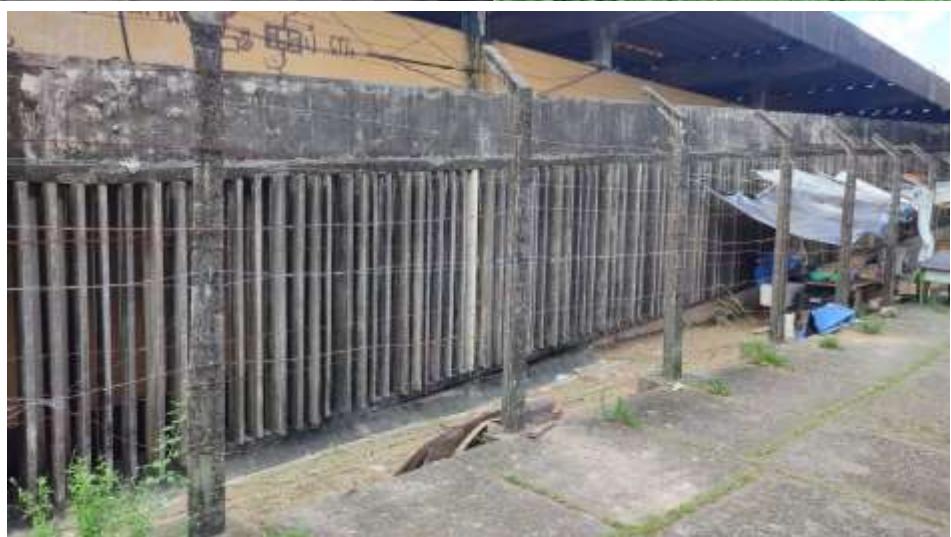
Situação Atual: As peças em concreto aparente da Estação (pilares, vigas, brises, muretas, etc.), principalmente as faces voltadas para a área externa e circulação pública, se encontram com alto grau de sujidade, presença de lodo, pichações, vegetação incrustada em alguns pontos e, em alguns casos, com algum tipo de deterioração em sua estrutura.

Estudo Técnico: A situação de deterioração em que se encontram os elementos de concreto aparente, resultam da própria ação do tempo e de sua exposição às intempéries, à umidade, ao fenômeno denominado carbonatação inerente a esse tipo de material quando em contato com umidade, e de outros agentes químicos agressivos e, ainda a ação de terceiros (pichações).

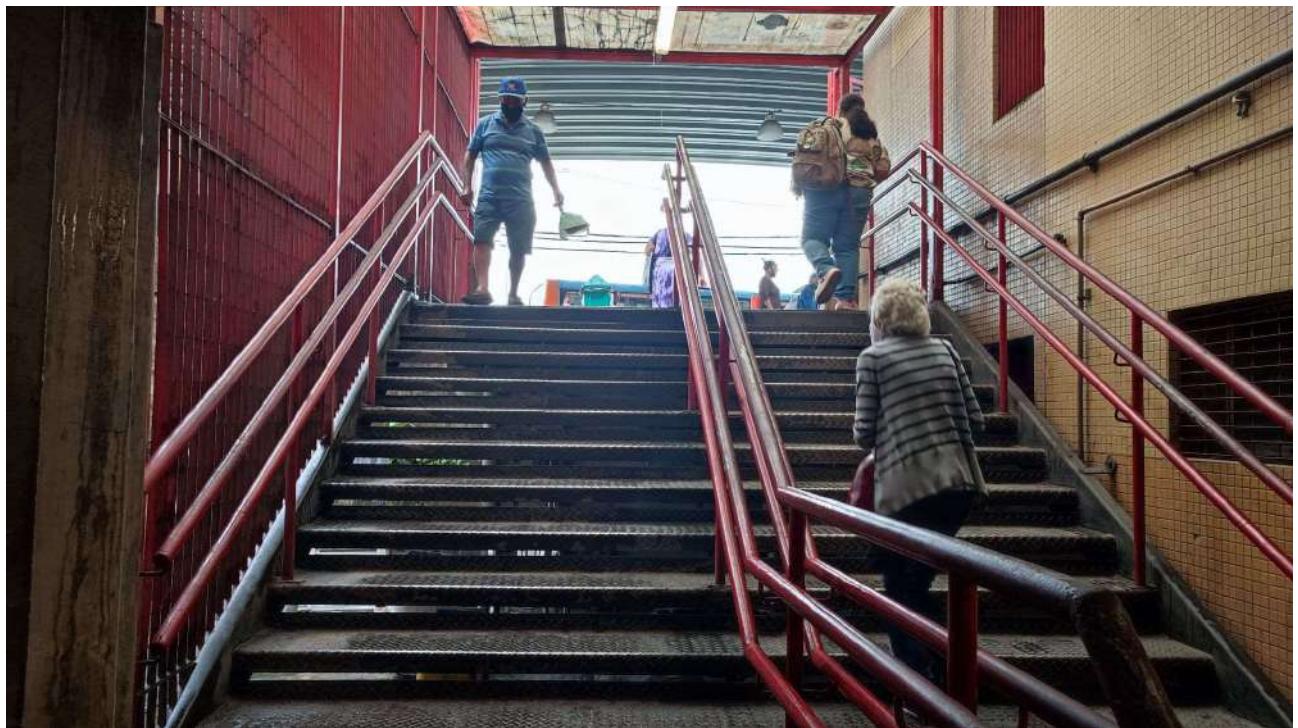
Situação Atual: Iniciando processo de oxidação, e pintura já desgastada, necessitando ser refeita.

- Recuperação da escada, considerando :
 - Lixamento, limpeza e remoção dos pontos de oxidação das chapas dos degraus e dos patamares de descanso da escada, com o rebatimento do cascalho e a escovação com a utilização de escova de aço;
 - **Tratamento com primer anti-corrosivo em duas demãos de cromóxido de zinco e aplicação de pintura de acabamento;**

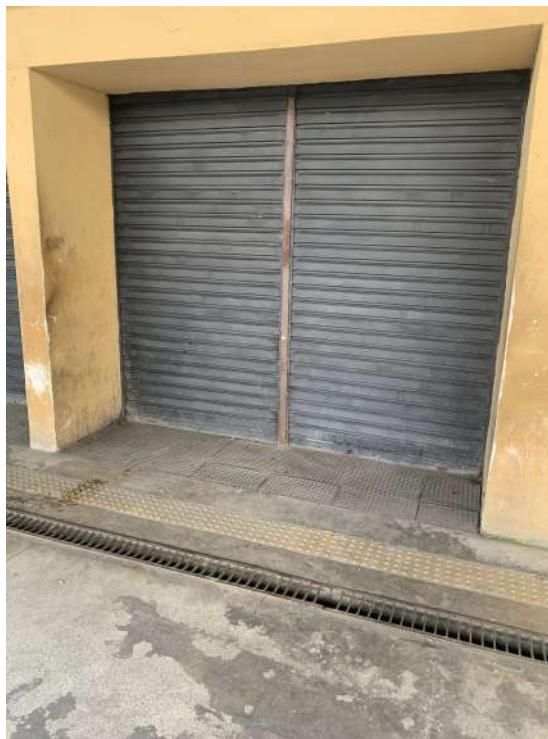
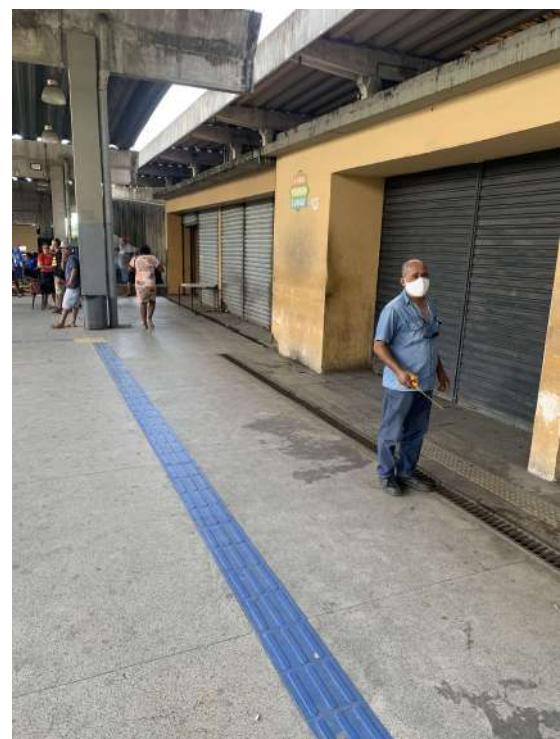
Situação Atual: Portas em processo de oxidação e com vários componentes auxiliares ao funcionamento, já danificados, necessitando substituição.

Estudo Técnico: Em função do grau de deterioração das portas em análise, como também dos seus componentes internos/engrenagens, e visto a sua baixa eficiência operacional, se entende muito mais viável a remoção das mesmas, incluindo a retirada das bandeiras, tiras, molas e todo o seu material componente, com a substituição por projeto mais eficiente.

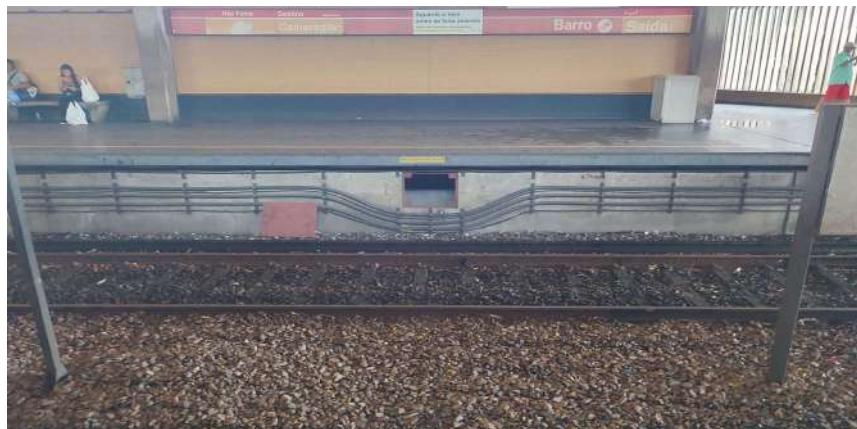
pintura já desgastada, necessitando ser refeita.

- Recuperação das portinholas considerando o lixamento, limpeza e remoção dos pontos de oxidação, bem como o tratamento com primer anti-corrosivo e aplicação de pintura de acabamento;

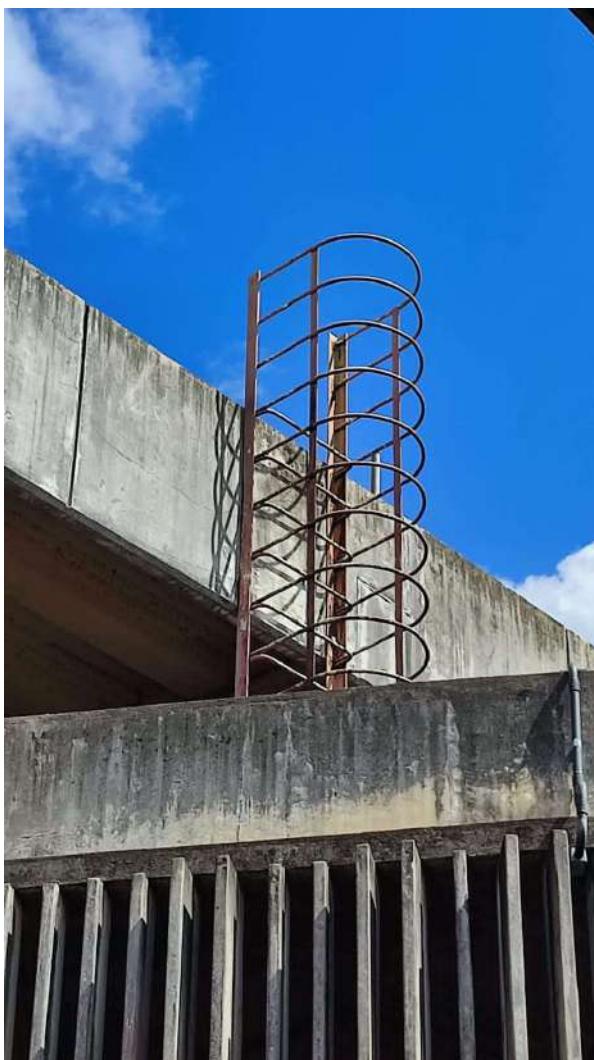
Situação Atual: A escada se encontra com início de processo de oxidação, e com a pintura já desgastada, necessitando ser refeita.

- Recuperação da escada considerando o lixamento, limpeza e remoção dos pontos de oxidação, bem como o tratamento com primer anti-corrosivo e aplicação de pintura de acabamento;

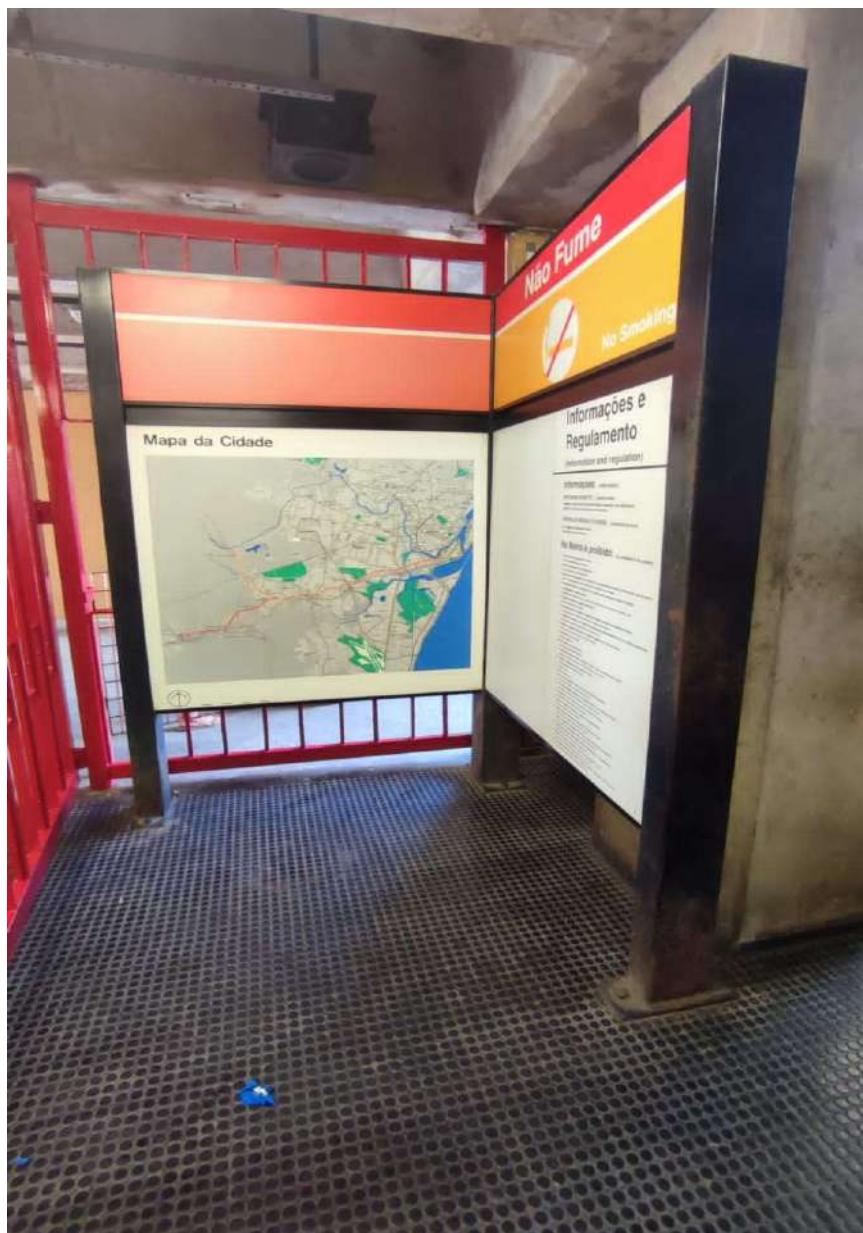
Situação Atual: Em bom estado de conservação, com apenas alguns elementos apresentando algum grau de deterioração, pontos de oxidação localizados e pintura desgastada.

Recomendações: As estruturas de suporte dos painéis autoportantes do saguão, deverão ser limpas, lixadas, e posteriormente tratadas com primer epóxi poliamida ou similar, e pintadas com a pintura de acabamento.

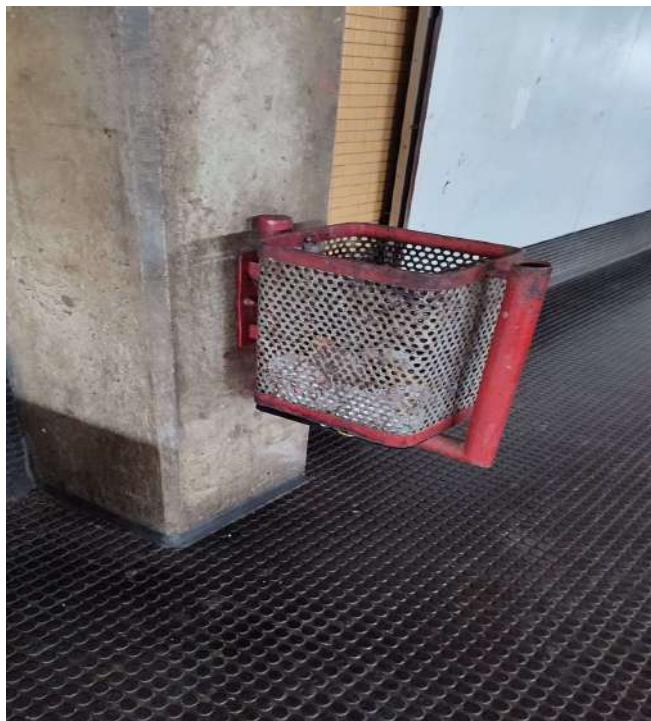
Situação Atual: Lixeiras com a estrutura preservada apresentando apenas alguns pontos de oxidação e cestos em avançado estado de deterioração em face do alto grau de oxidação.

Recomendações: As lixeiras existentes são fabricadas com tubos e suporte de aço patente de 2", com cestos em chapas perfuradas de 3/8" emoldurado por barras chatas de 1.1/4" x 1/8". Em virtude do processo de oxidação não estar muito avançado será possível a recuperação da estrutura principal de suporte, sendo necessário a substituição apenas dos cestos, considerando:

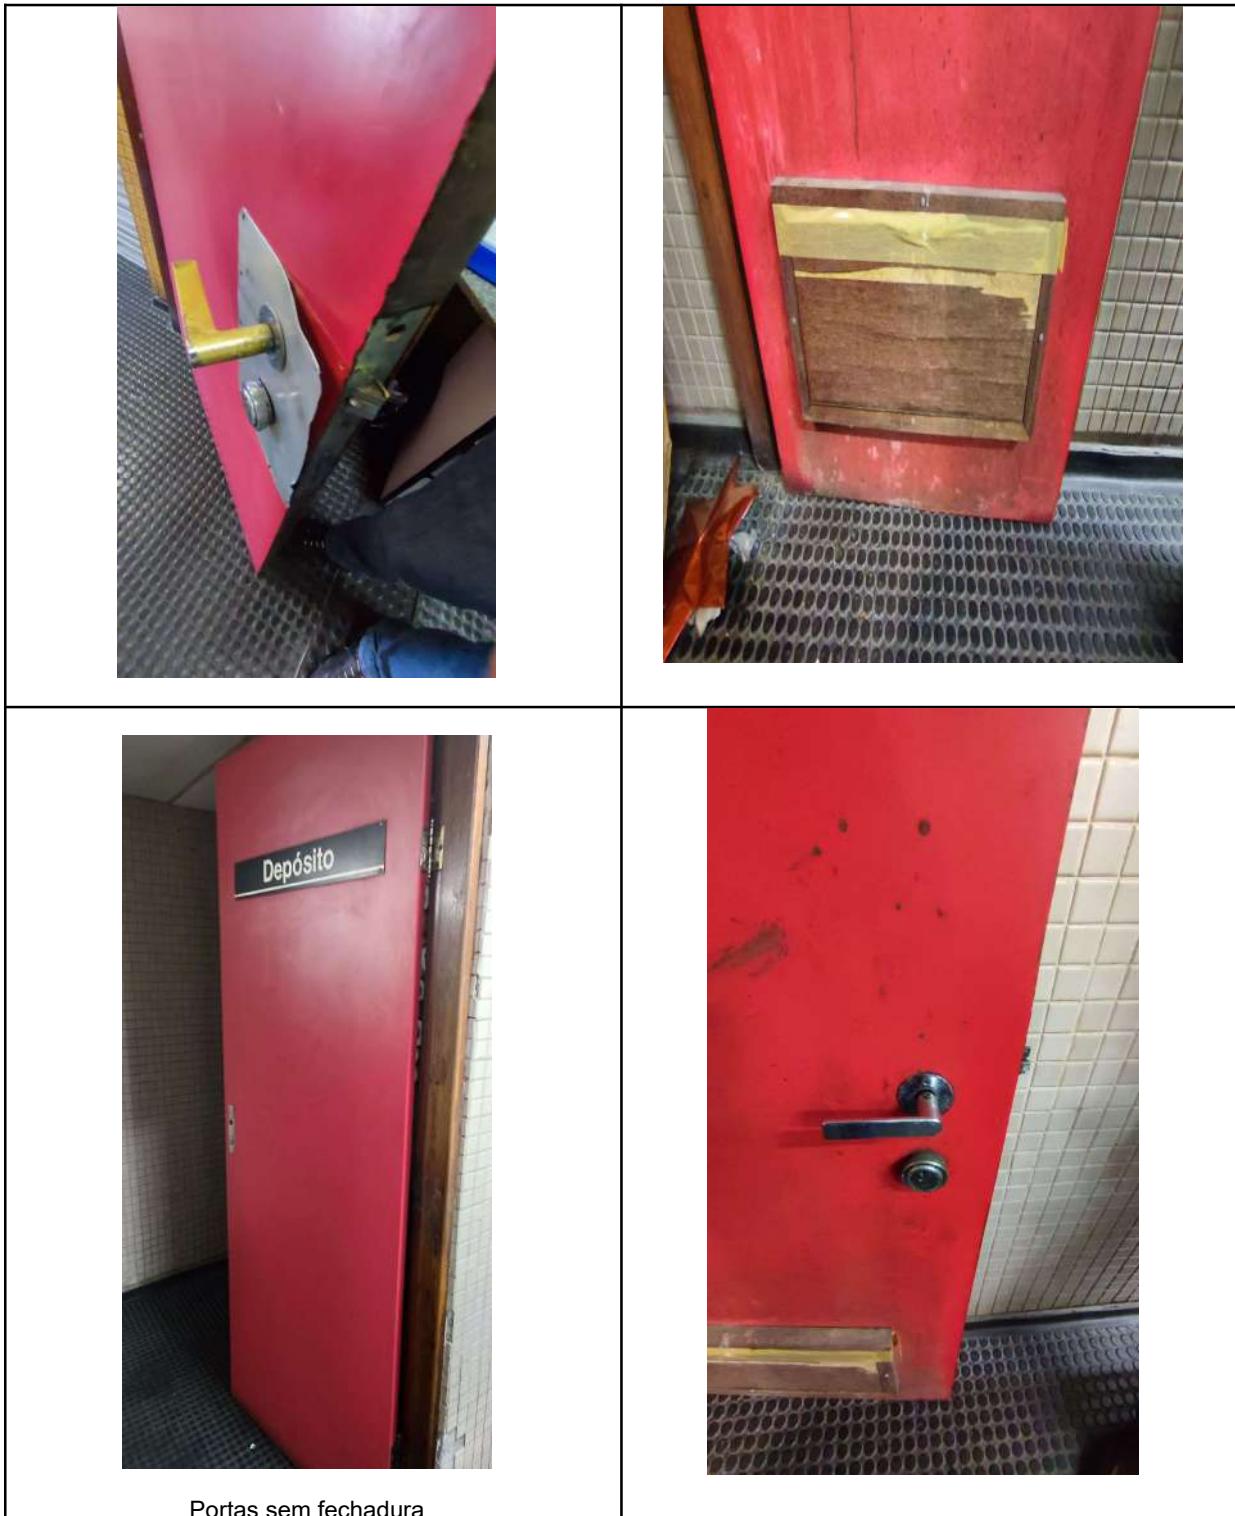
Situação Atual: As portas de madeira existentes se encontram com revestimento totalmente avariados, desbotados e com a presença de trincas e enrugamentos; grades arranhadas, ferragens, na sua grande maioria, em bom estado de conservação (dobradiças reforçadas, fechaduras, etc.), mas em alguns casos, sem fechaduras, chegando em alguns casos a necessidade de substituição das mesmas, visto o alto grau de deterioração.

Estudo Técnico: Em vista do atual estado em que se encontram, as portas das áreas administrativas da estação, incluindo as dos banheiros, precisam ser recuperadas e tratadas, bem como serem providas de batedores metálicos e fechaduras. Além disso, se faz necessário o fornecimento e instalação de algumas fechaduras que necessitarão serem repostas ou mesmo substituídas, como também no caso das portas propriamente ditas, que serão em alguns casos substituídas, sempre no intuito de garantir a segurança dos espaços, bem como a funcionalidade, boa aparência e durabilidade das mesmas.
