LAUDO TÉCNICO DE INSPEÇÃO

ESTAÇÃO ENGENHO VELHO

2021

LAUDO DE INSPEÇÃO PREDIAL: ESTAÇÃO ENGENHO VELHO

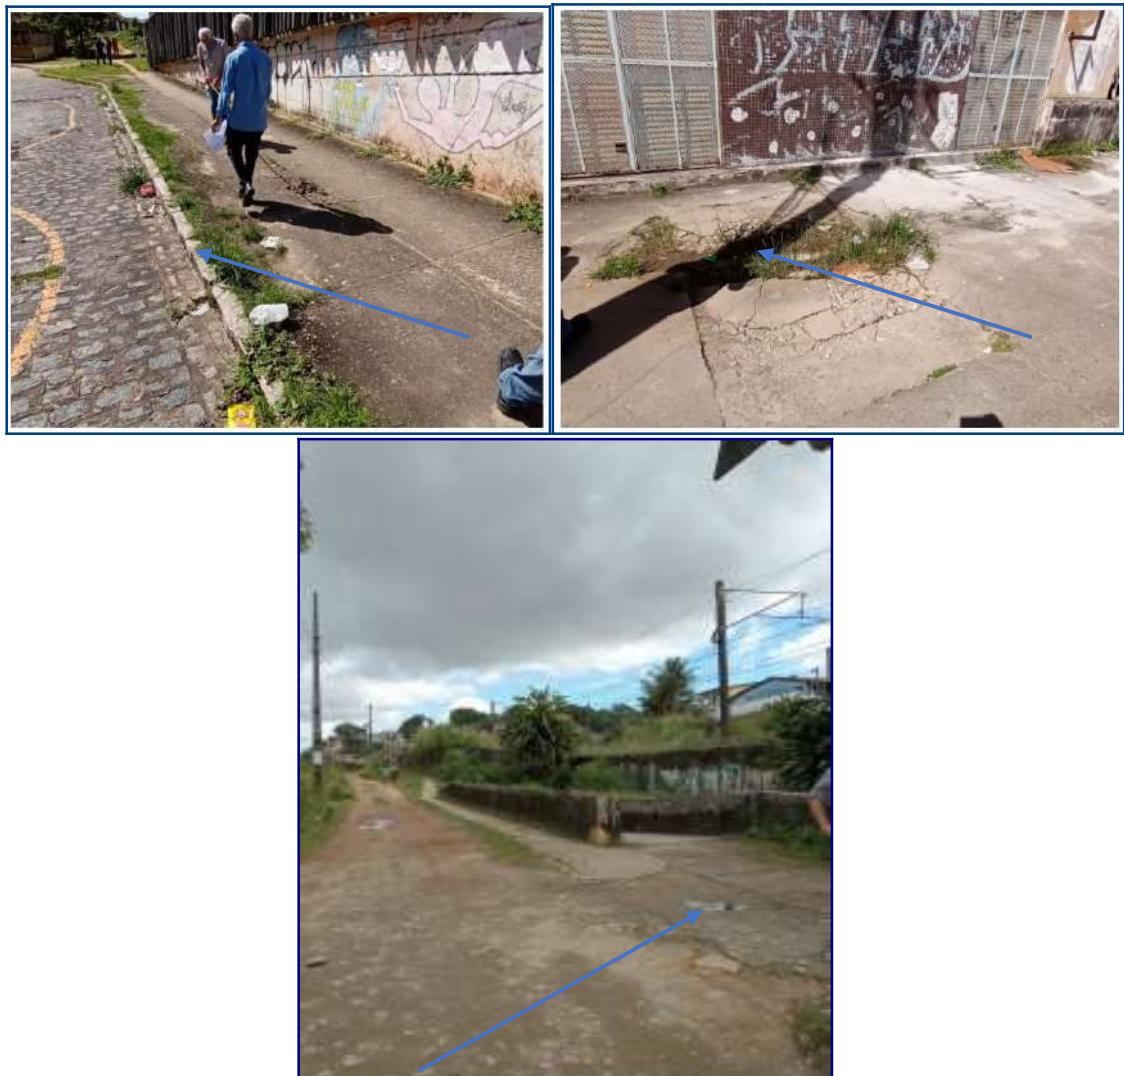
Situação Atual: As calçadas se encontram bastante comprometidas, em função das irregularidades existentes tais como piso desnivelado, esburacado, escorregadio (lodo), com obstáculos (vegetação) e descontinuidades, além de não atenderem às normas vigentes de acessibilidade. Em consequência, não oferecem segurança, acessibilidades e condições de caminhada adequadas ao trânsito de pedestres, oferecendo risco aos seus usuários, inibindo a circulação das pessoas e prejudicando assim o acesso ao sistema metroriário.

Estudo Técnico: A recuperação e adequação das calçadas às Normas de Acessibilidade se faz necessário para garantir a livre circulação e o acesso à estação, dos pedestres de forma geral e, principalmente, das pessoas com deficiência e mobilidade reduzida. Além disso, o atendimento às normas de acessibilidade, no caso a norma ABNT – NBR 9050, é requisito obrigatório, ao cumprimento das exigências estabelecidas pela Lei 10098 de 19 de dezembro de 2000.

Recomendação: Recuperar as calçadas adequando-as quando possível a norma ABNT NBR 9050/2004 de Acessibilidade, se necessário elaborando previamente o Projeto de Acessibilidade em consonância com as Normas e orientações complementares municipais e observando a rota acessível destacada no projeto abaixo, lembrando que maiores esclarecimentos e detalhes constam no item 8.14 específico sobre o tema acessibilidade

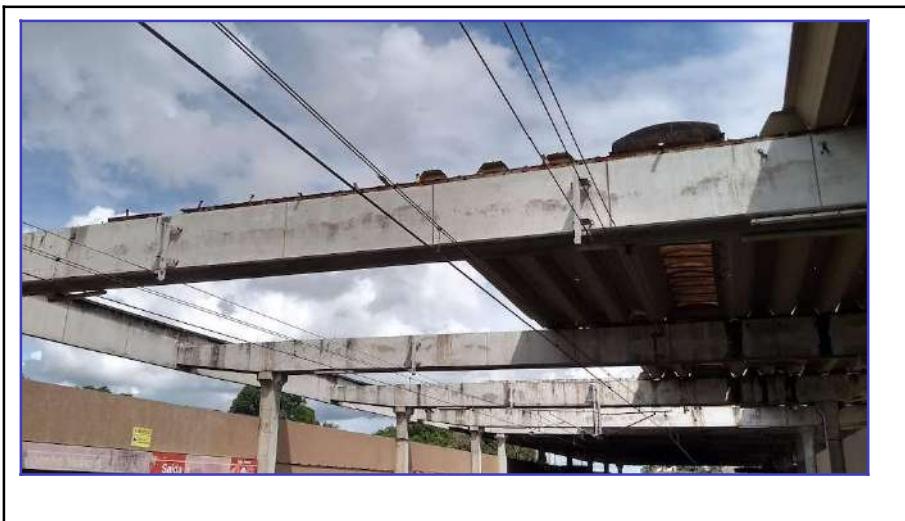
Situação Atual: A estação encontra-se parcialmente descoberta. As telhas existentes estão totalmente deterioradas com a presença generalizada de oxidação, apoios e fixações desgastadas e sem garantia de sua funcionalidade. Segundo informado por Esdras Alexandre da GIMAN, as telhas foram retiradas em outubro de 2019 pela equipe de Manutenção por estarem oferecendo risco de desabamento sobre o sistema e usuários.

Estudo Técnico: A recomposição da coberta em toda a extensão da estação (vias e plataformas de embarque e desembarque) é fundamental para garantir a segurança e funcionalidade da estação bem como a segurança do sistema e de seus usuários.

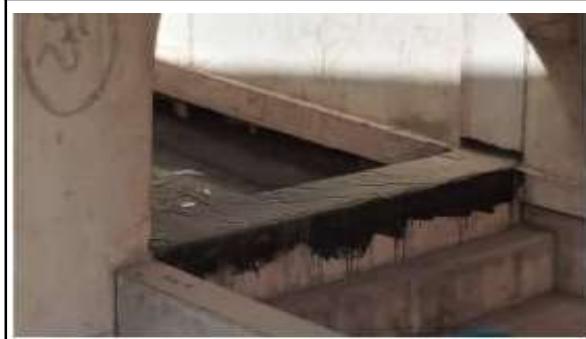
Situação Atual: Apresenta material visivelmente envelhecido, com diversos pontos de infiltração e oxidação.

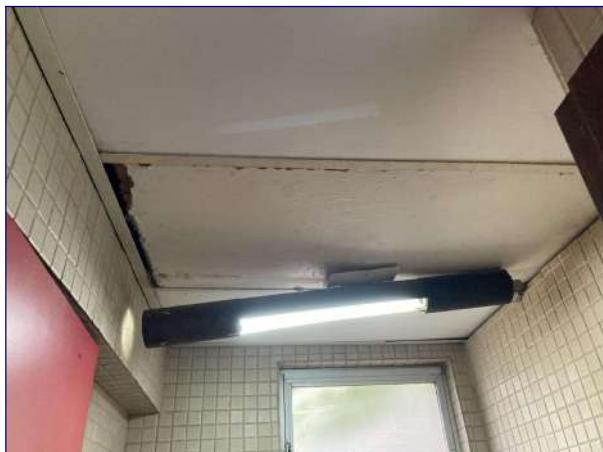
Situação Atual: Os forros das áreas administrativas, (supervisão, copa, sanitários e depósito) são constituídos em sua maior parte por placas de PVC e com algumas placas remanescentes do projeto original em forro pacote, instalados na estrutura de suporte (cantoneiras) de ferro. A estrutura de ferro já está bastante oxidada; o forro em PVC está bastante deteriorado e com alguns elementos deformados (flambados); e as placas remanescentes do forro pacote já totalmente deterioradas e com sua integridade comprometida.

Forro Pacote deteriorado

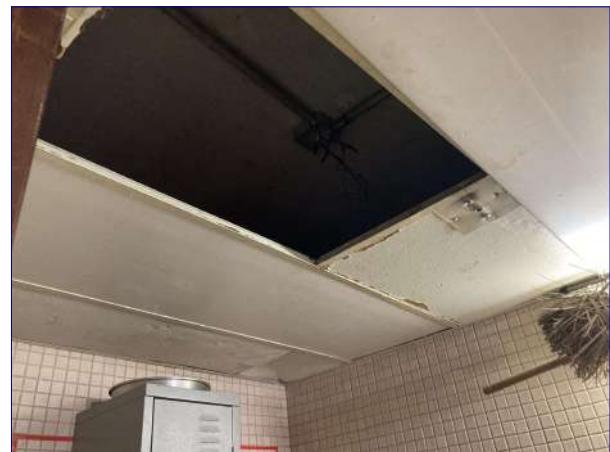
Áreas sem forro

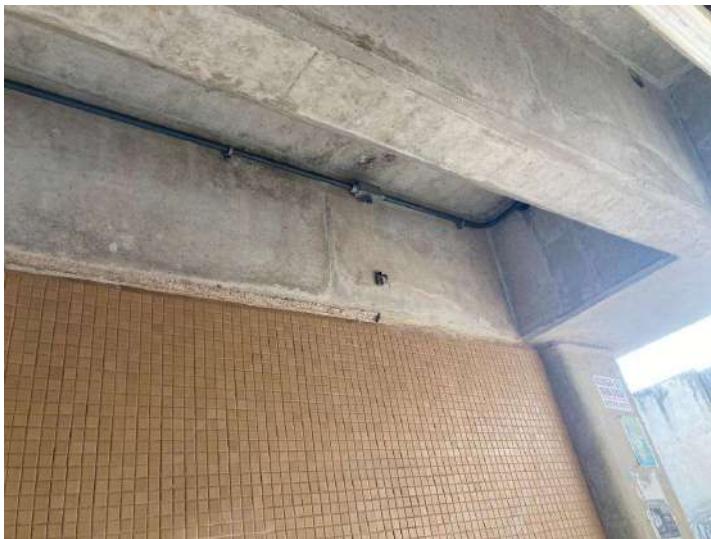
Situação Atual: Encontra-se danificado, com desgaste superficial acentuado e aparência prejudicada.

Estudo Técnico: Trata-se de elementos de acabamento, sem função estrutural e que em face da situação em que se encontram já não cumprem a sua finalidade. Provavelmente o processo de desgaste e desagregação decorre das vibrações pelas passagens dos trens e máquinas de manutenção. Isto posto, considera-se não valer pena a recomposição do acabamento, pois a tendência seria a rápida desagregação, já que as vibrações são de caráter contínuo e permanente.

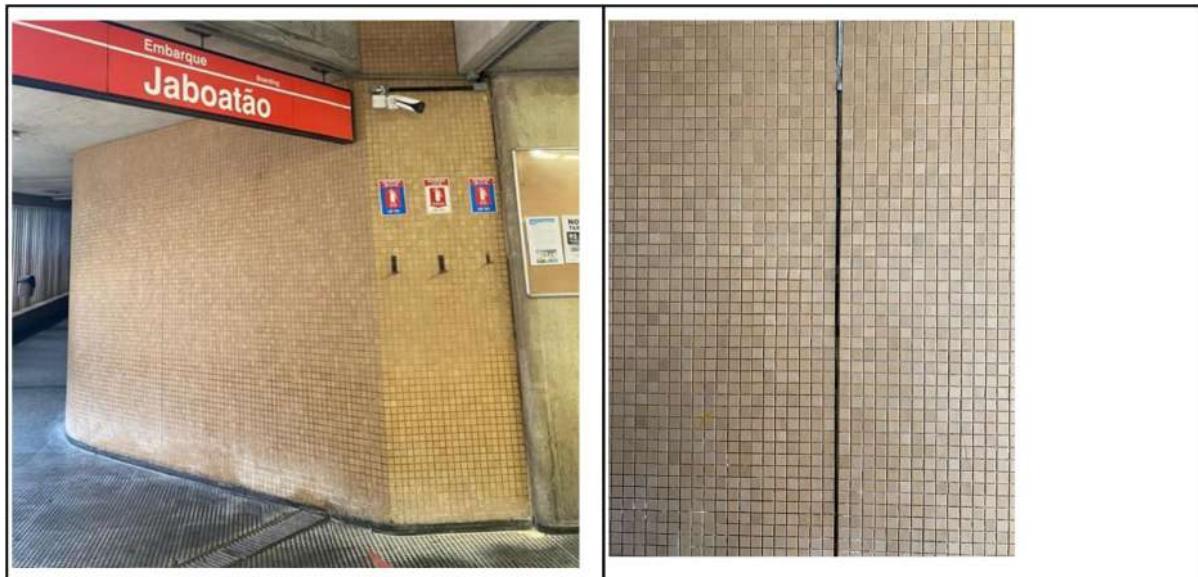
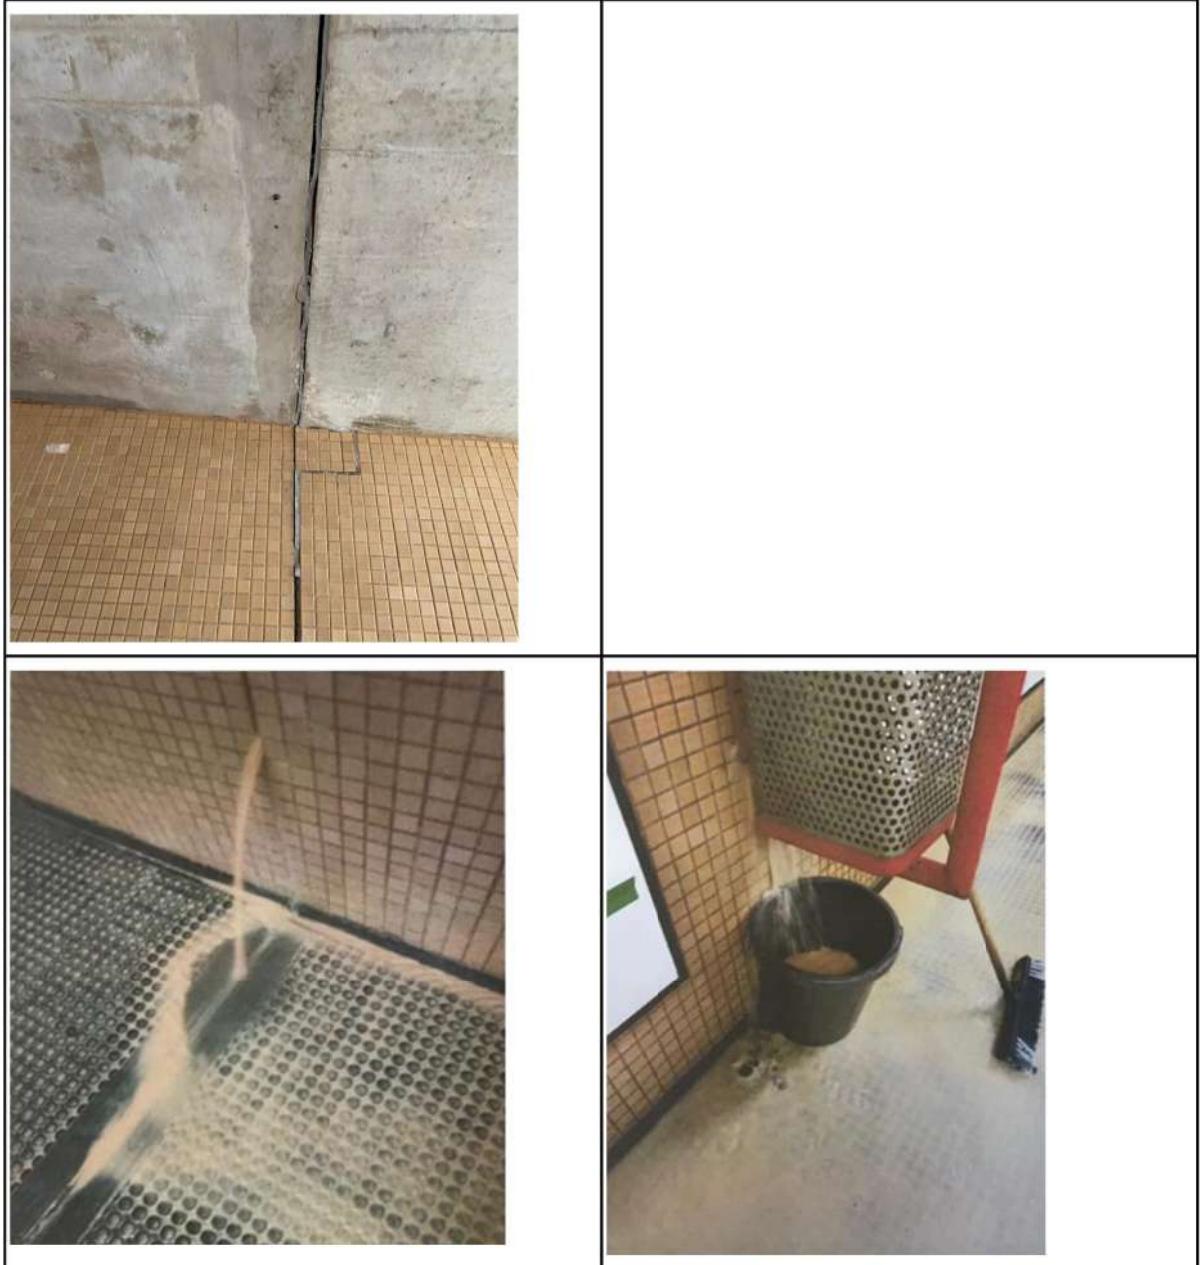
Situação Atual: As juntas de dilatação verticais são de poliestireno expandido (EPS); estão localizadas no saguão de entrada, área paga e rampa de acesso a Plataforma da Via 1 (destino Jaboatão) e encontram-se bem danificadas e com visível infiltração de água oriunda da drenagem da via.

Tendo em vista a atual situação de deterioração e funcionalidade das juntas de dilatação instaladas, sugere-se que sejam substituídas por juntas tipo fugenband que tem a função de absorver a variação volumétrica dos materiais da estrutura, e mitigar os efeitos da vibração e movimentações inerentes a cada tipo de estrutura, ao tempo em que sua função hidráulica permitem o funcionamento adequado nas situações sujeitas ao contato com a água.

Observa-se que a situação atual de infiltração de água em grande quantidade decorre de contribuições adicionais ao sistema de drenagem da plataforma ferroviária da estação em função da mesma se encontrar com uma grande área descoberta (sem telhas).

- Substituição das juntas verticais que apresentam problemas de infiltração de água, por juntas tipo fugenband, e colocação de mastique de acabamento;
- Solucionar o problema de infiltração de água (será tratado em outro item).

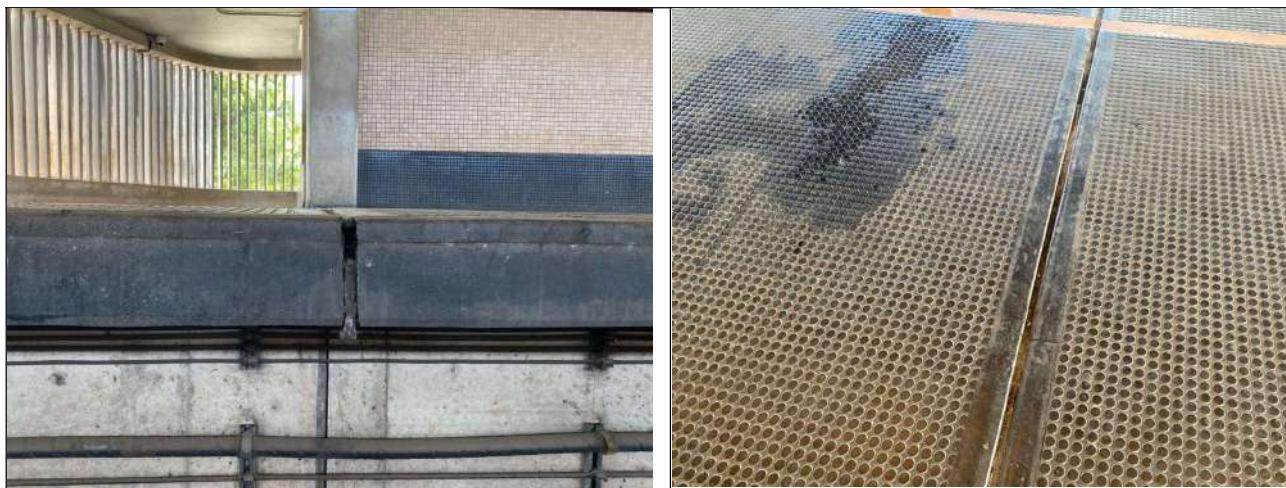
Situação atual: Trata-se das juntas Jeene com lábios poliméricos instalados nas plataformas, que estão danificadas e sem funcionalidade.

Estudo Técnico: Às juntas de dilatação devem assegurar que a movimentação total projetada sobre a estrutura seja cumprida sem impactos ou danos aos elementos estruturais.

A situação atual em que as juntas se encontram deterioradas, sem funcionalidade, e apontam para a necessidade de sua substituição (juntas jeene com lábios poliméricos), com vista a resguardar as estruturas de danos futuros.

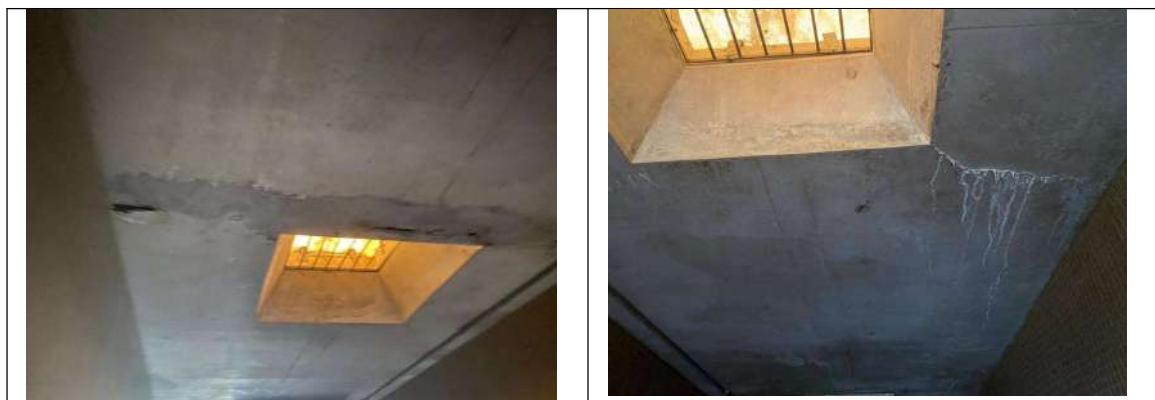
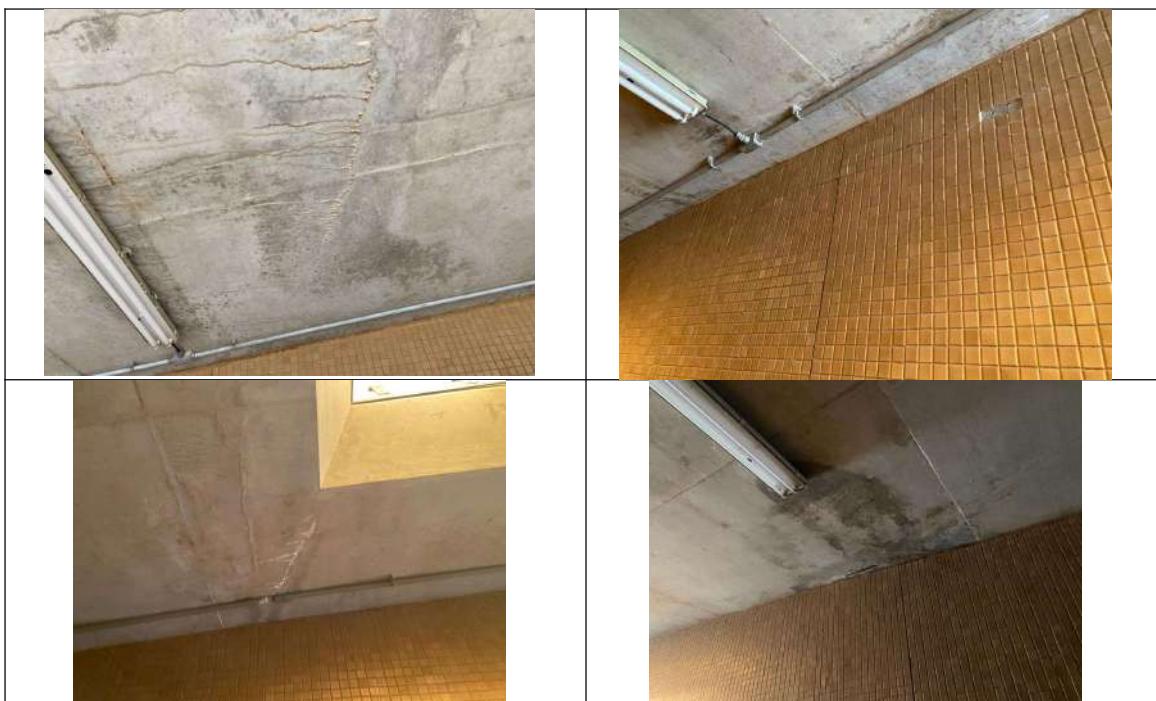
Situação Atual: As lajes apresentam manchas de umidade, fissuras, evidências de carbonatação, desgaste superficial do concreto e ferragem exposta em pontos localizados.

Estudo Técnico: A ocorrência de carbonatação, oxidação da ferragem e umidade no concreto , pode comprometer sobremaneira a sua integridade e durabilidade e em consequência a estabilidade e segurança da estrutura.

Há pois necessidade de se promover o adequado tratamento do concreto com a substituição das ferragens comprometidas, de forma proporcionar a volta da estrutura a sua condição inicial de projeto, bem como barrar o avanço do processo de degradação. Além disso, há necessidade de se proteger a laje do contato com a água.

- Tratar/substituir as ferragens, recompondo o concreto com Grout puro, considerando para efeito de quantidades, no caso das rampas de acesso, 10 (dez) trechos que devem sofrer intervenção, com área definida pela largura da rampa, multiplicada por uma faixa de 1,00 m de largura de concreto a ser removido. No caso da sala do gerador, considerar a mesma faixa de 1,00 m multiplicada pela largura da sala.
- Solucionar as infiltrações/impermeabilização da laje (tratar em tópico específico)

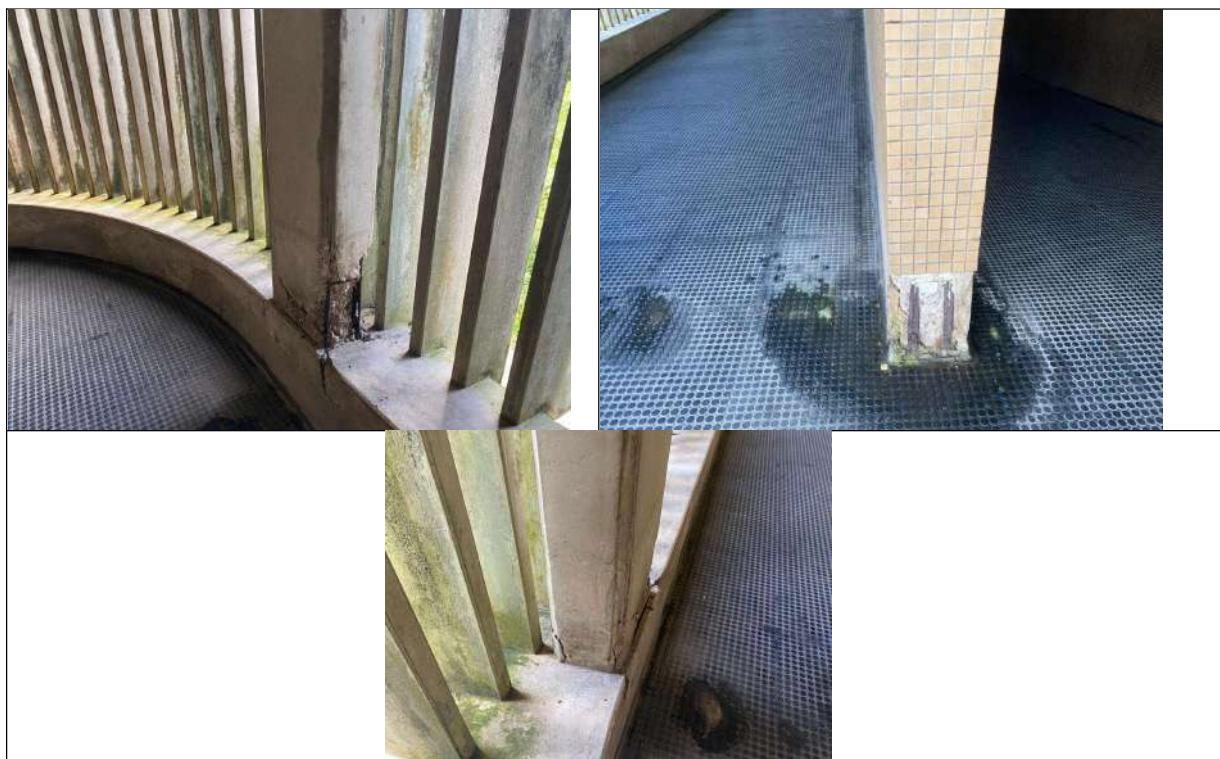
Situação atual: Pilares apresentando degradação significativa na sua base, com concreto com desplacamento e ferragem exposta e acentuada oxidação.

Estudo Técnico: Há necessidade de recuperação do pilar e total substituição das ferragens comprometidas, de forma a fazer voltar a estrutura a sua condição inicial de projeto, bem como barrar o avanço da degradação da mesma.

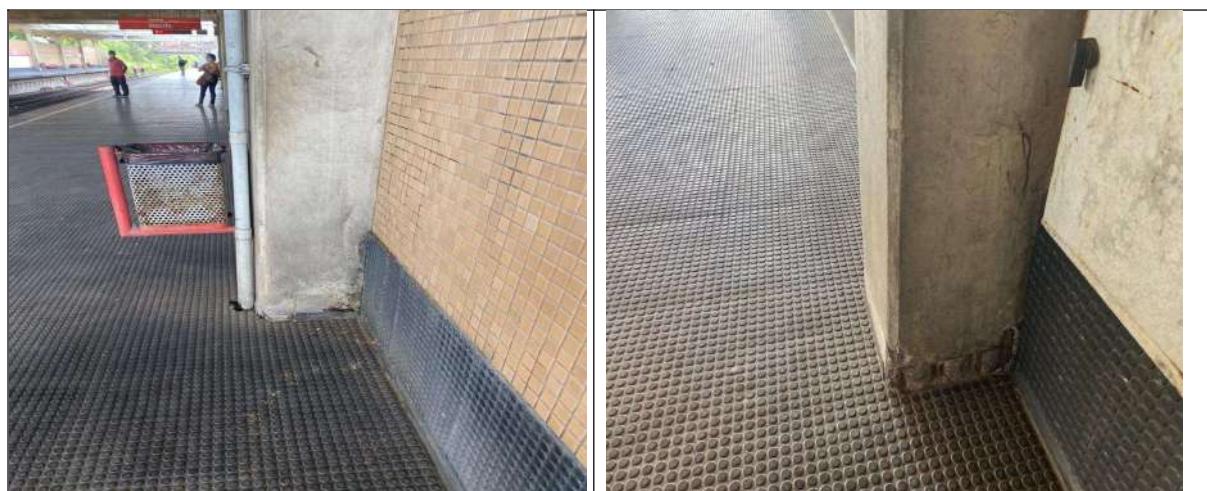
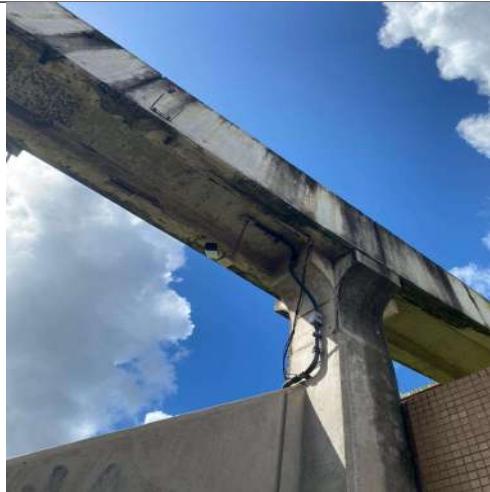
Situação Atual: Pilares expostos diretamente às intempéries em função da ausência da coberta. Verifica-se degradação significativa na base e na cabeça dos pilares, com concreto com desplacamento e ferragem exposta e acentuada oxidação.

Estudo Técnico: Há necessidade de recuperação do pilar (base e cabeça) e total substituição das ferragens comprometidas, de forma a fazer voltar a estrutura a sua condição inicial de projeto, bem como barrar o avanço da degradação da mesma.

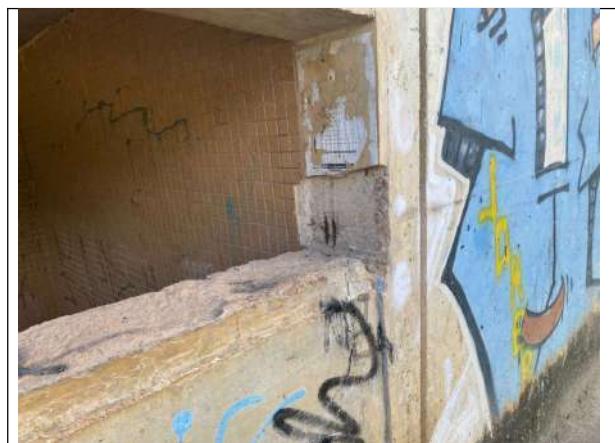
Situação Atual: Concreto danificado e com ferragem exposta.

Estudo Técnico: Se verifica a necessidade de substituição das ferragens comprometidas, de forma a fazer voltar a estrutura a sua condição inicial de projeto, bem como barrar o avanço da degradação da mesma.

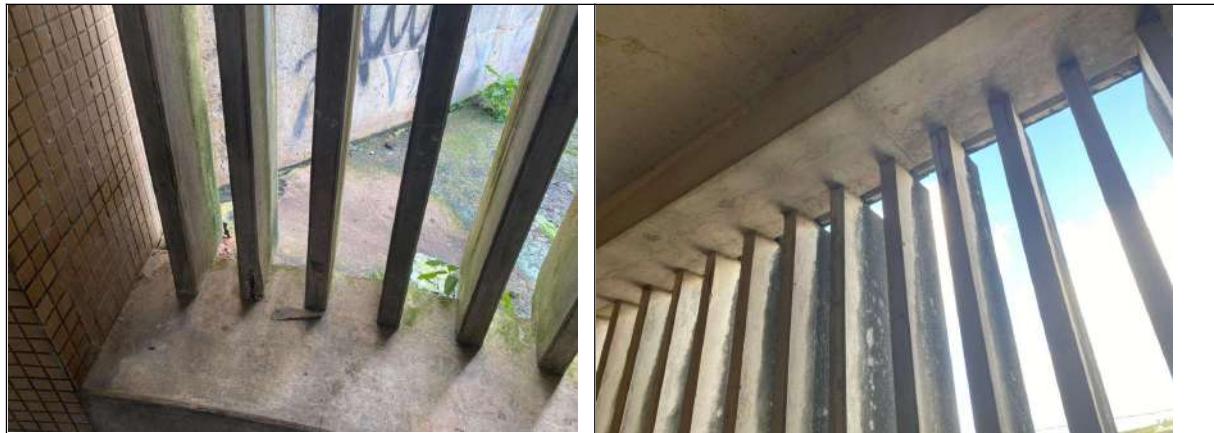
Situação Atual: A maior parte dos brises se encontra bem deteriorada, com o concreto desplacamento e ferragem exposta e oxida..

Estudo Técnico: Há necessidade de recuperação dos brises e substituição das ferragens comprometidas, de forma a fazer voltar a estrutura a sua condição inicial de projeto, bem como barrar o avanço da degradação.

Recomendações: Revisão geral de todos os brises. Considerar tratamento em cerca de 30% (trinta por cento) da área dos brises da estação.

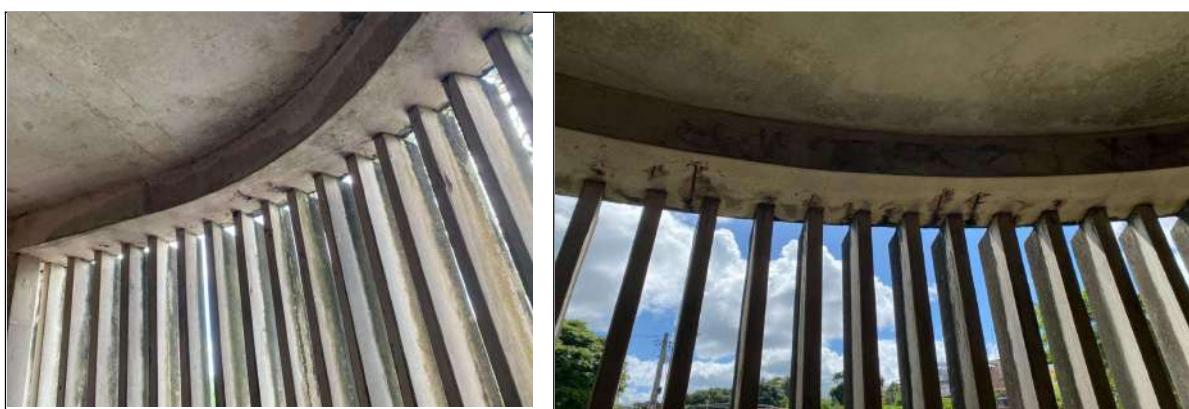
Situação Atual: Concreto danificado e com ferragem exposta.

Estudo Técnico: Há necessidade de recuperação das vigas e substituição das ferragens comprometidas, de forma a fazer voltar a estrutura a sua condição inicial de projeto, bem como barrar o avanço da degradação da mesma.

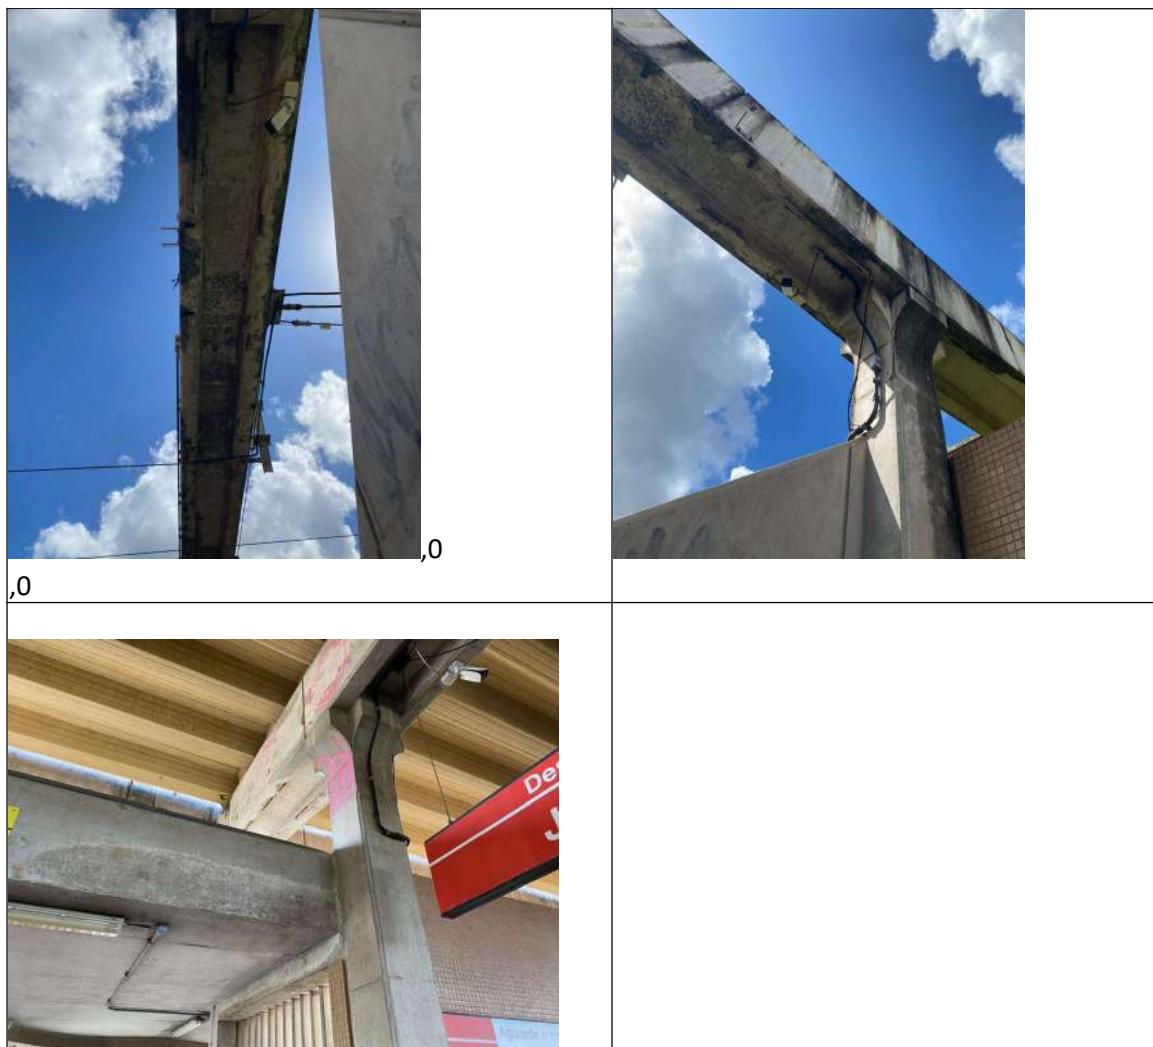
Situação Atual: Observa-se o comprometimento estrutural de 2 (duas) vigas. Vigas expostas diretamente às intempéries em função da ausência da cobertura. Apresentam-se com degradação significativa do concreto (desplacamento), ferragem exposta e acentuada oxidação.

Estudo Técnico: As vigas precisam ser recuperadas, inclusive com a substituição das ferragens comprometidas, de forma a fazer voltar a estrutura a sua condição inicial de projeto, bem como barrar o avanço da degradação da mesma.

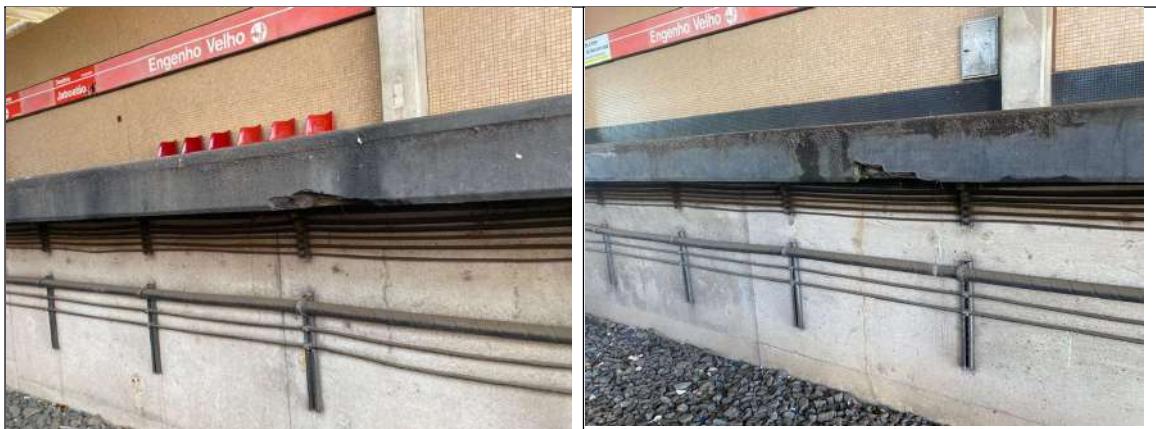
Situação Atual: Concreto danificado com ferragem exposta e oxidada em diversos trechos.

Estudo Técnico: Há necessidade de recuperação do concreto com substituição das ferragens comprometidas, de forma a fazer voltar a estrutura a sua condição inicial de projeto, bem como barrar o avanço da degradação da mesma.

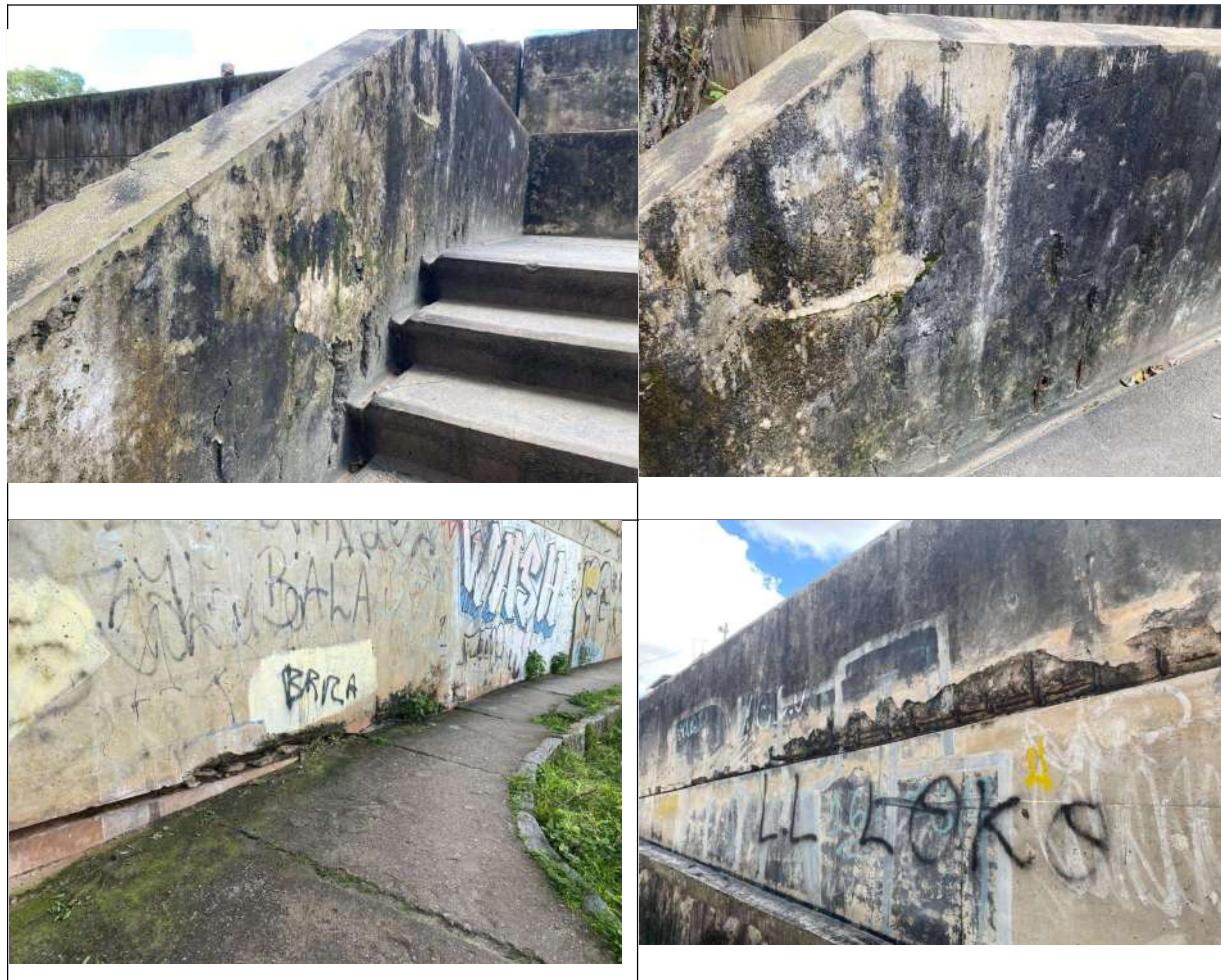
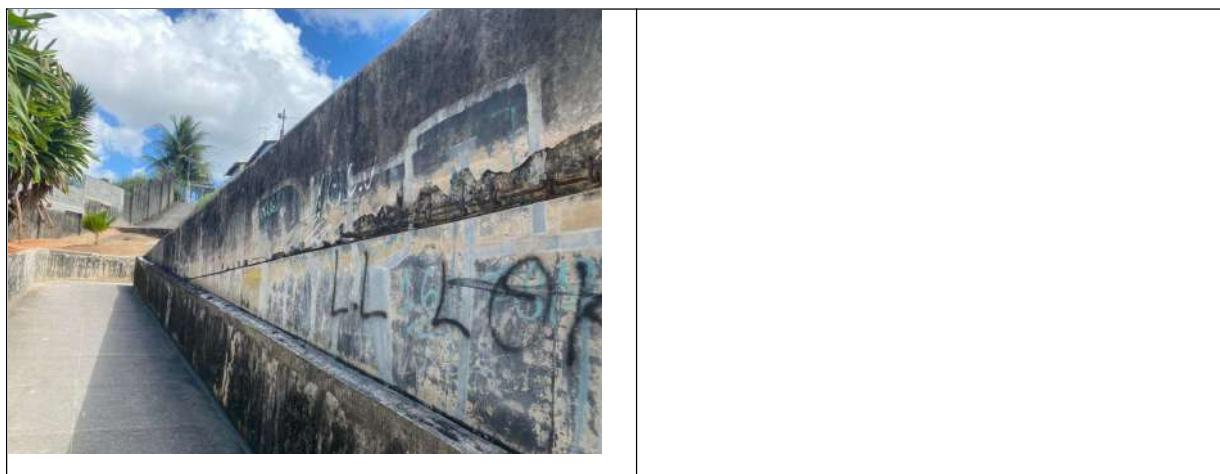
Situação Atual: Concreto sujo, enlodado, deteriorado, com ferragem exposta e oxidada.

Estudo Técnico: Há necessidade de substituição dessas ferragens comprometidas, de forma a fazer voltar a estrutura a sua condição inicial de projeto, bem como barrar o avanço da degradação da mesma.

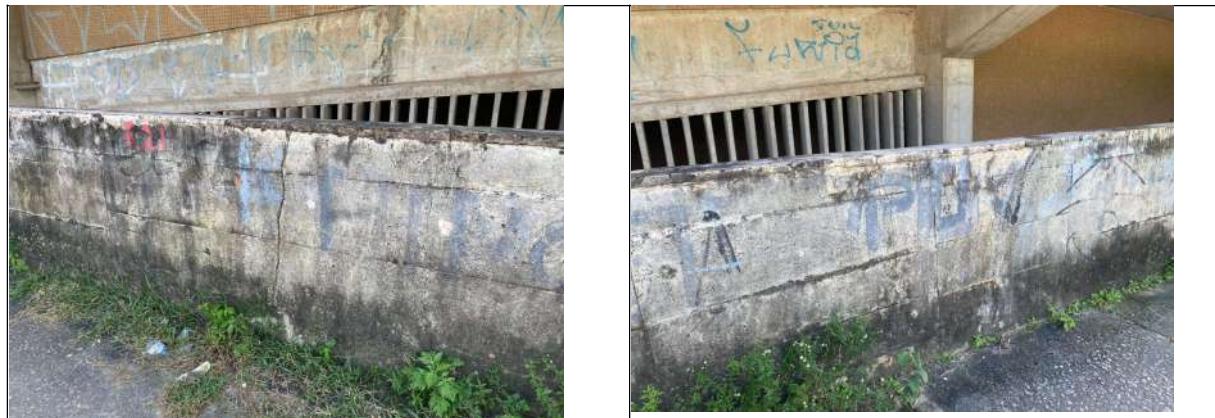
Situação Atual: Muro bem avariado, com fissuras verticais, concreto deteriorado com ferragem exposta e oxidaada e chapim de acabamento comprometido.

Estudo Técnico: As fissuras comprometem a estabilidade do muro de arrimo e são oriundas do próprio trabalho das peças de concreto, em virtude da ausência das juntas de dilatação, associado com as vibrações pelas passagens de trens e equipamentos pesados. Existe pois a necessidade de se promover uma melhor acomodação da estrutura por meio da criação das juntas verticais, para melhorar o seu desempenho, e ainda a recuperação do concreto e substituição das ferragens nos trechos deteriorados.

- Criação de juntas de dilatação nos locais fissurados, mediante abertura na vertical, e acabamento com a aplicação de mastique elástico.
- Recomposição do muro, considerando uma faixa de 50 cm ao longo de toda a sua extensão, com substituição das ferragens em 30% (trinta por cento) da área a ser recuperada.

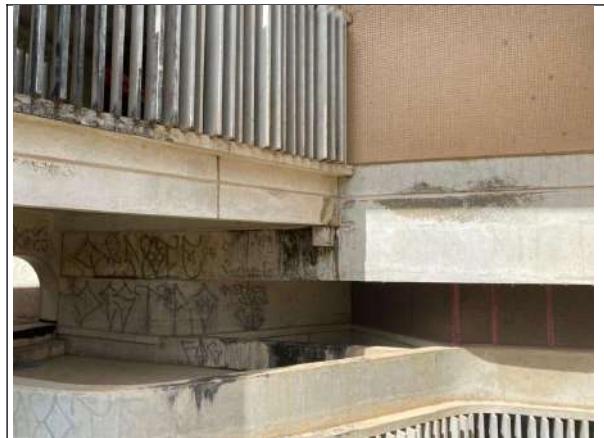
Situação Atual: Dente Gerber com exposição de armaduras e avançado estado de degradação do concreto, com implicações de risco estrutural, e aparelho de apoio sem funcionalidade.

Estudo Técnico: Há necessidade de recomposição do concreto e substituição das ferragens comprometidas bem como do aparelho de apoio, de forma a fazer voltar a estrutura a sua condição inicial de projeto, barrando assim o avanço da degradação da estrutura e o comprometimento da sua estabilidade.

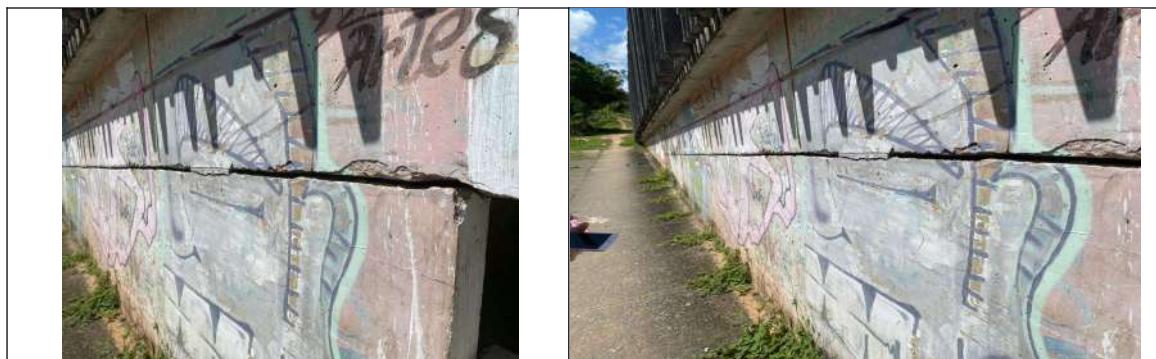
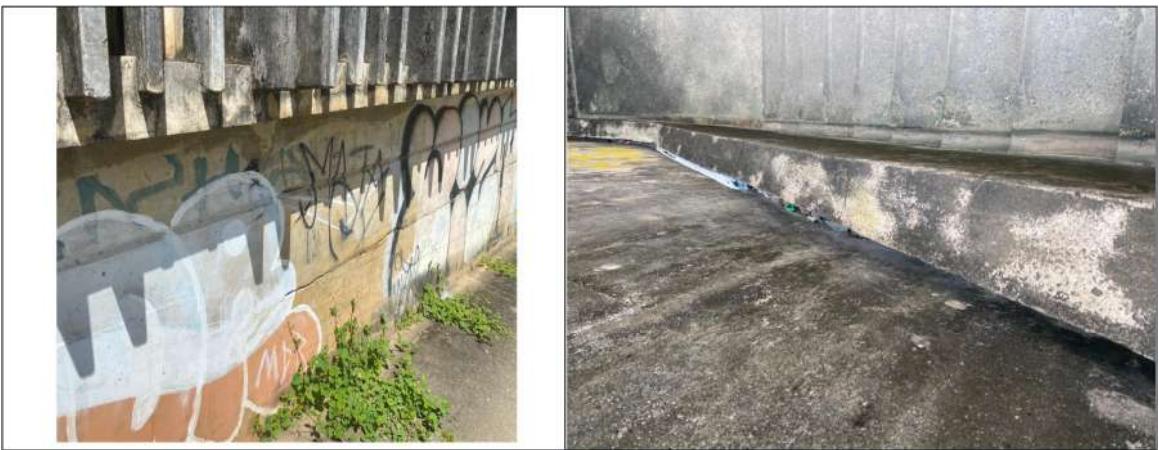
Situação Atual: Concreto deteriorado com ferragem exposta e oxidada, juntas horizontais desprotegidas.

Estudo Técnico: Há necessidade de recuperação da estrutura em concreto, bem como a substituição das ferragens comprometidas, de forma a fazer voltar a estrutura a sua condição inicial de projeto, evitando assim o avanço progressivo da degradação da mesma. Além disso, é recomendável a aplicação de material a base de poliuretano para preenchimento da junta e posteriormente mastique elástico a fim de conferir ao conjunto um acabamento adequado.

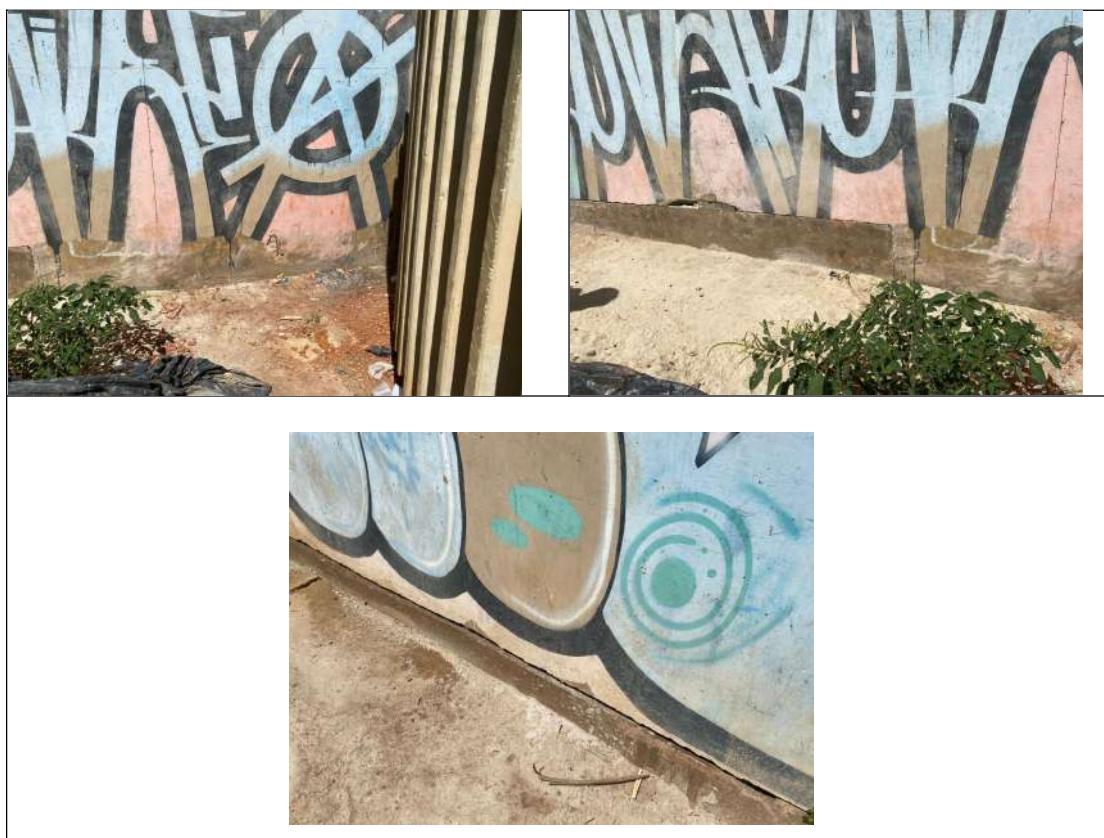
Situação Atual: Muro sujo, pichado, com concreto deteriorado, ferragem exposta e oxidada e chapim de acabamento comprometido.

Estudo Técnico: Há necessidade de recuperação da estrutura em concreto, bem como a substituição das ferragens comprometidas, de forma a fazer voltar a estrutura a sua condição inicial de projeto, evitando assim o avanço progressivo da degradação da mesma.

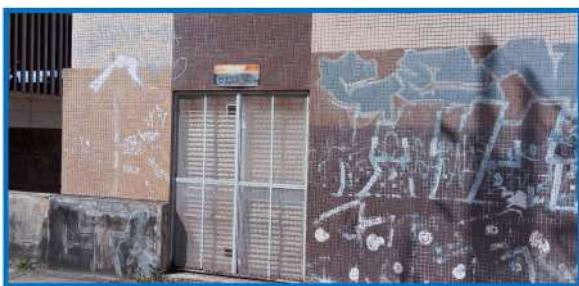
Fachadas sujas e pichadas

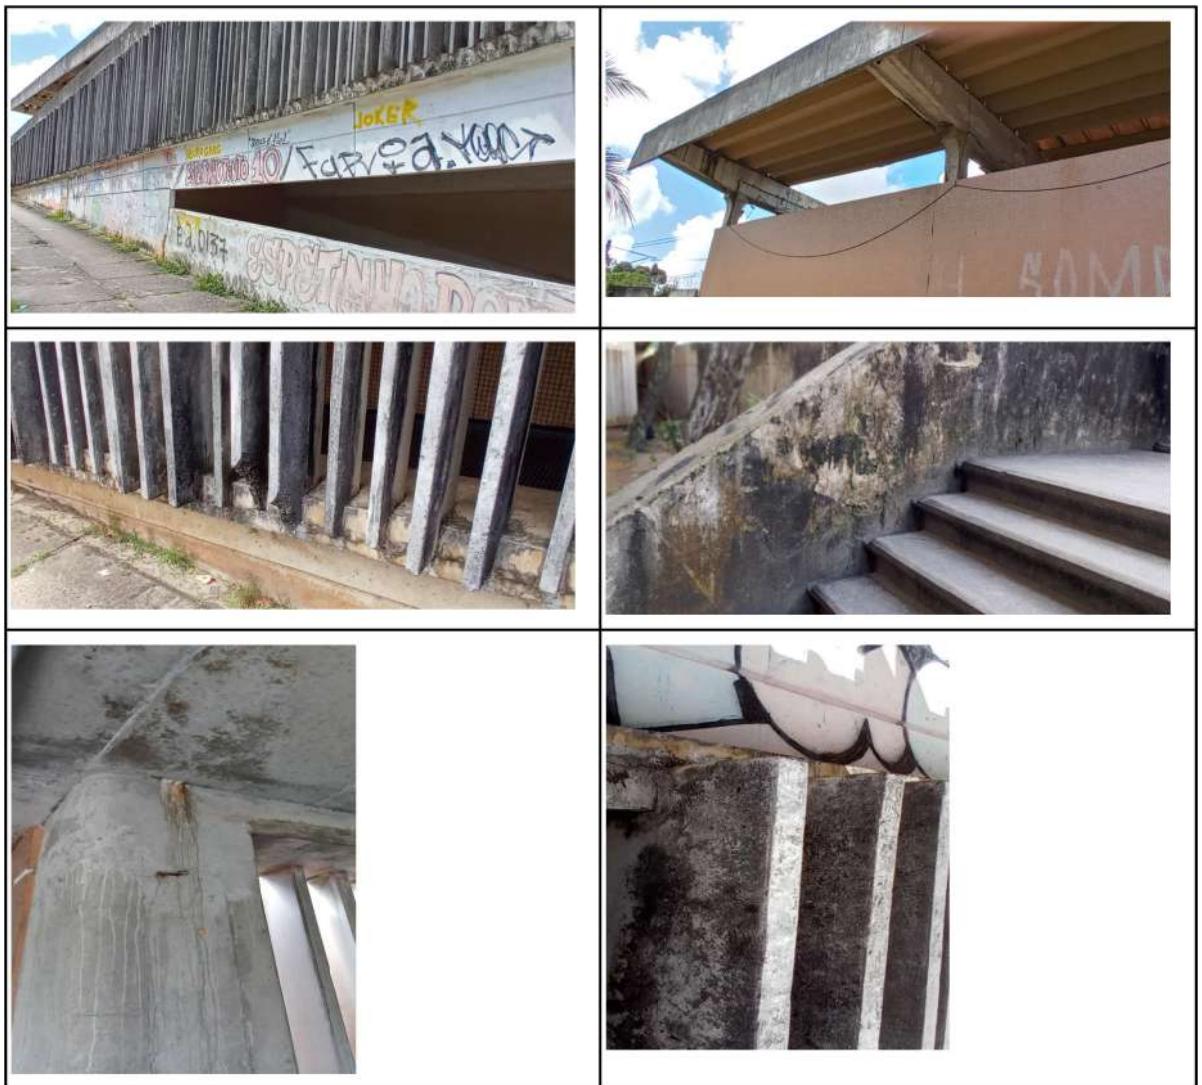
Situação Atual: As peças em concreto aparente da Estação (pilares, vigas, brises, muretas, etc.), principalmente as faces voltadas para a área externa e circulação pública, se encontram com alto grau de sujidade, presença de lodo, pichações, vegetação incrustada em alguns pontos e, em alguns casos, com algum tipo de deterioração em sua estrutura.

Estudo Técnico: A situação de deterioração em que se encontram os elementos de concreto aparente, resultam da própria ação do tempo e de sua exposição às intempéries, à umidade, ao fenômeno denominado carbonatação inerente a esse tipo de material quando em contato com umidade, e de outros agentes químicos agressivos e, ainda a ação de terceiros (pichações).

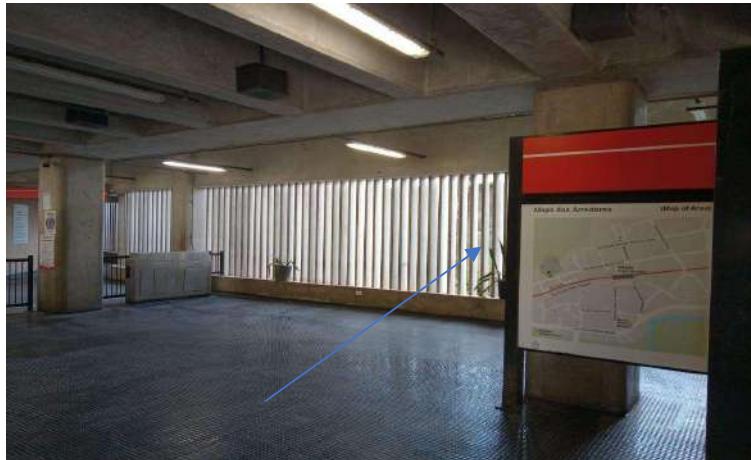
Situação Atual: Em bom estado de conservação, com apenas alguns elementos apresentando algum grau de deterioração, pontos de oxidação localizados e pintura desgastada.

Recomendações: As estruturas de suporte dos painéis autoportantes do saguão, deverão ser limpas, lixadas, e posteriormente tratadas com primer epóxi poliamida ou similar, e pintadas com a pintura de acabamento.

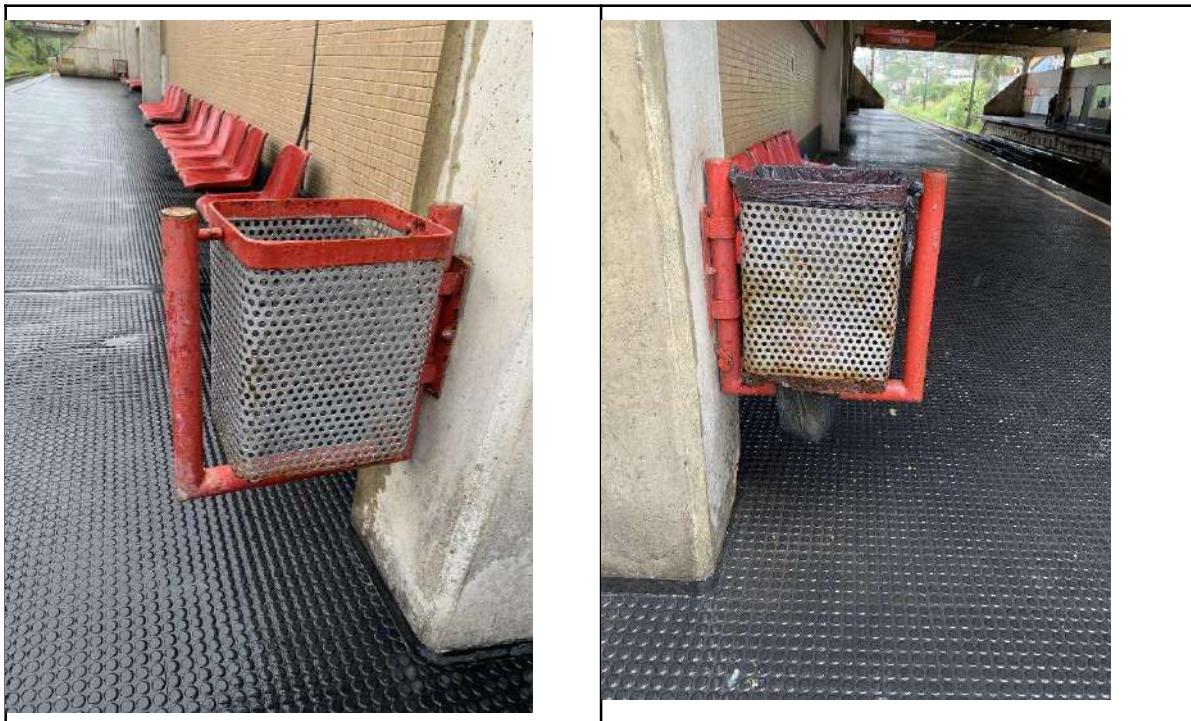
Situação Atual: Lixeiras com a estrutura preservada apresentando apenas alguns pontos de oxidação e cestos em avançado estado de deterioração em face do alto grau de oxidação.

Recomendações: As lixeiras existentes são fabricadas com tubos e suporte de aço patente de 2", com cestos em chapas perfuradas de 3/8" emoldurado por barras chatas de 1.1/4" x 1/8". Em virtude do processo de oxidação não estar muito avançado será possível a recuperação da estrutura principal de suporte, sendo necessário a substituição apenas dos cestos, considerando:
