LAUDO TÉCNICO DE INSPEÇÃO

ESTAÇÃO ENGENHO VELHO

2021

LAUDO DE INSPEÇÃO PREDIAL: ESTAÇÃO ENGENHO VELHO

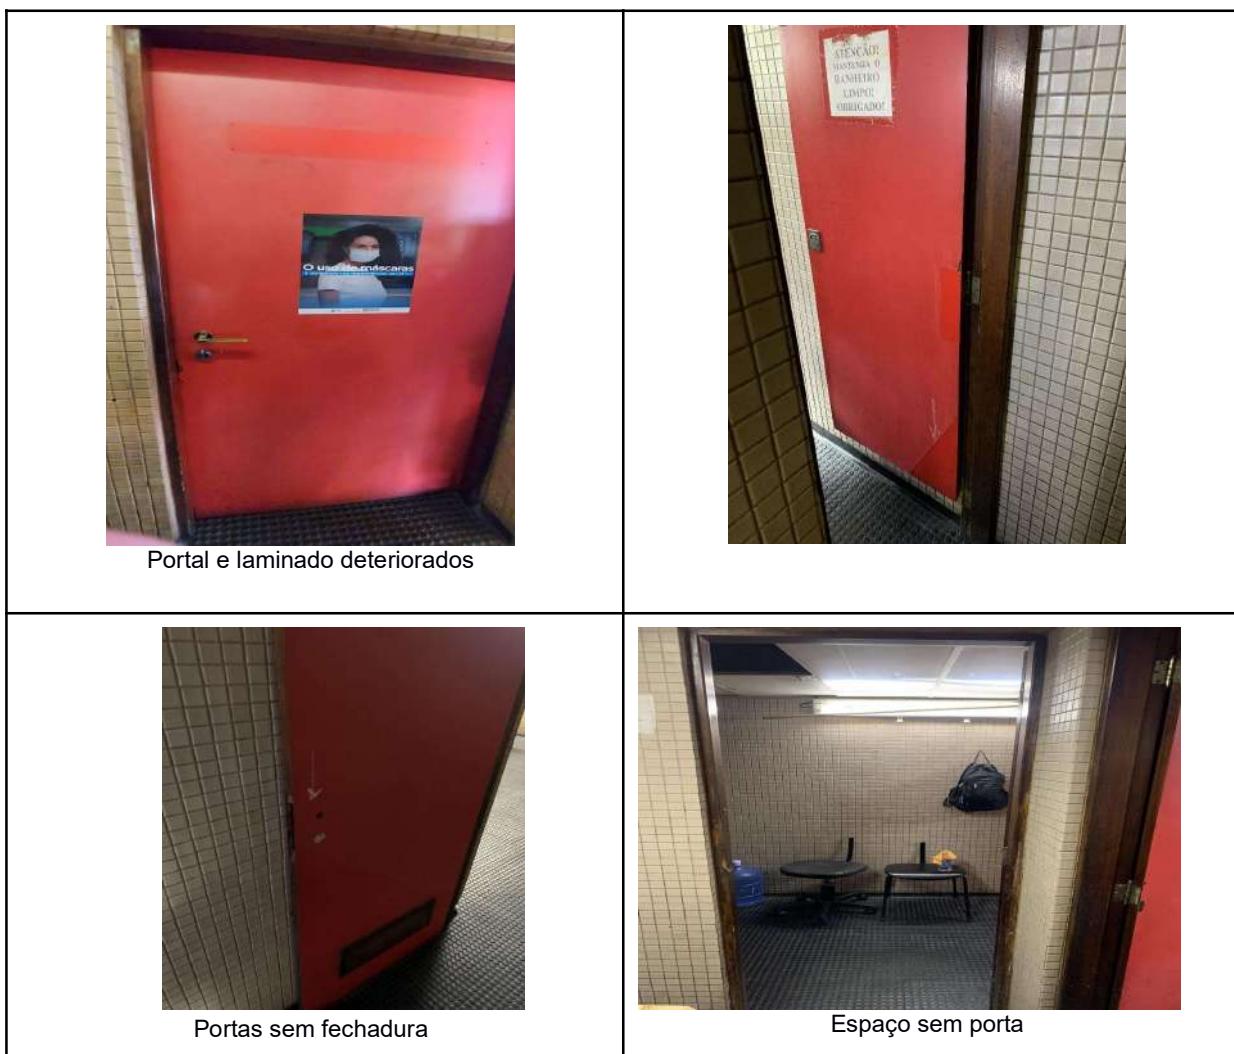
Situação Atual: As portas de madeira existentes se encontram com revestimento totalmente avariados, desbotados e com a presença de trincas e enrugamentos; grades arranhadas, ferragens em bom estado de conservação(dobradiças reforçadas, fechaduras, etc.); algumas portas sem fechadura e até mesmo alguns espaços sem porta.

Estudo Técnico: Em vista do atual estado em que se encontram, as portas das áreas administrativas da estação, incluindo as dos banheiros, precisam ser recuperadas e tratadas e serem providas de batedores metálicos e fechaduras. Além disso, se faz necessário o

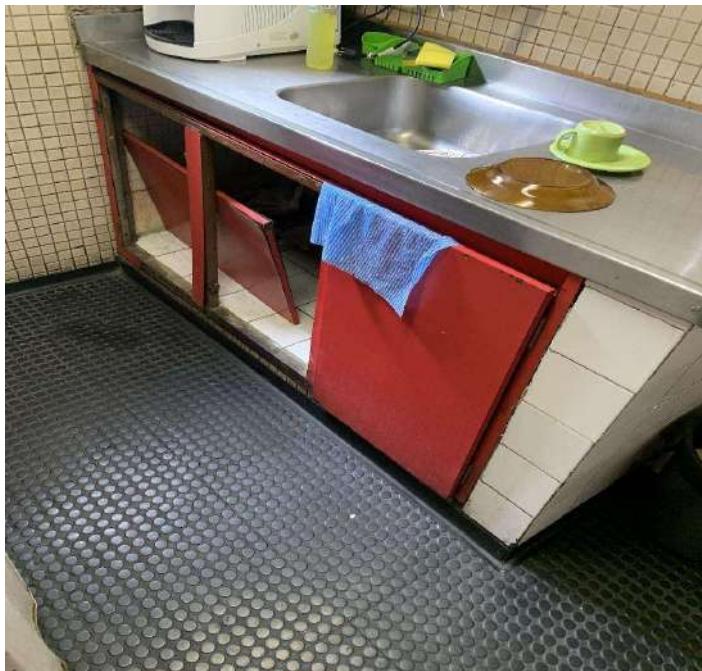
Situação Atual: Portas do armário bastante deterioradas, revestimento desbotado, descascado e se soltando, fixações enferrujadas, parafusos espanados e também sem parafusos e apertos; madeira inchada, portas faltando.

Estudo Técnico: Se faz necessário a substituição das portas com a respectiva moldura do armário existente sob a bancada da copa, em face do alto grau de deterioração em que se encontra.

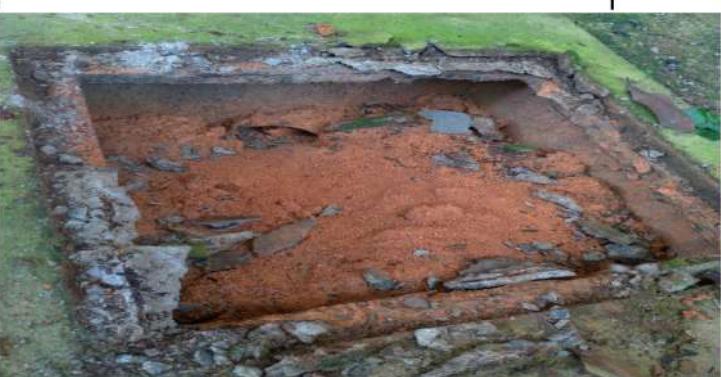
Tampa quebrada lado via 2

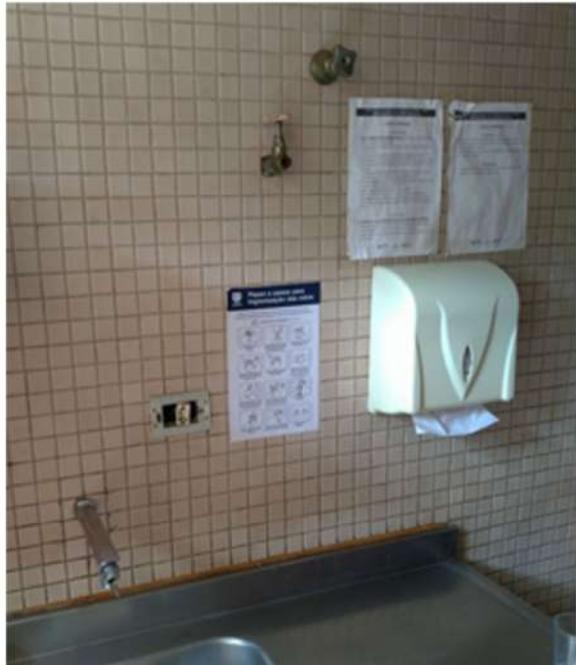
Registro Geral da copa e
Registro do Filtro inoperante

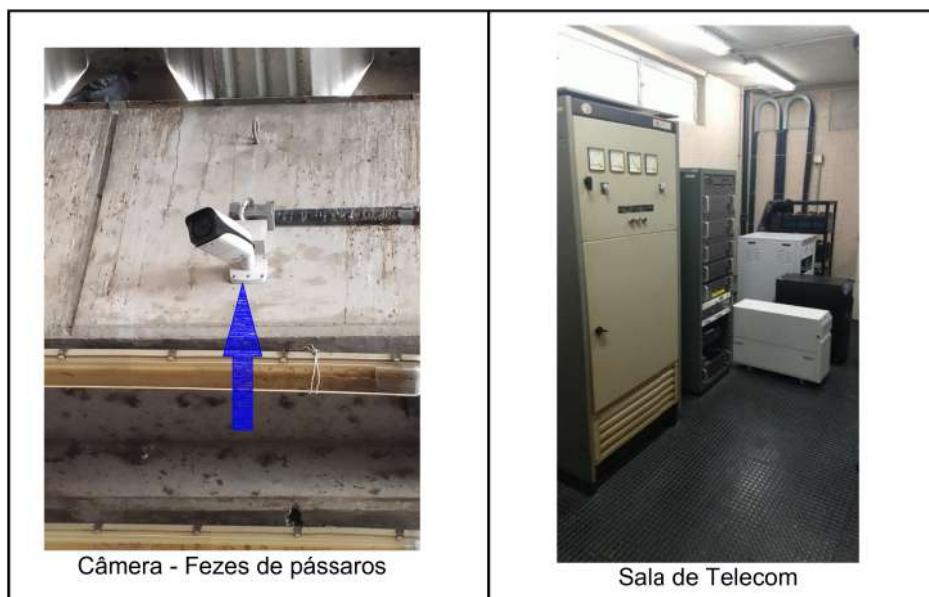
Câmera - Fezes de pássaros
