## RELATÓRIO TÉCNICO

### APRESENTAÇÃO

O relatório técnico apresenta todas as não conformidades encontradas na edificação, ilustrado com fotografias para melhor visualização das patologias e áreas afetadas.

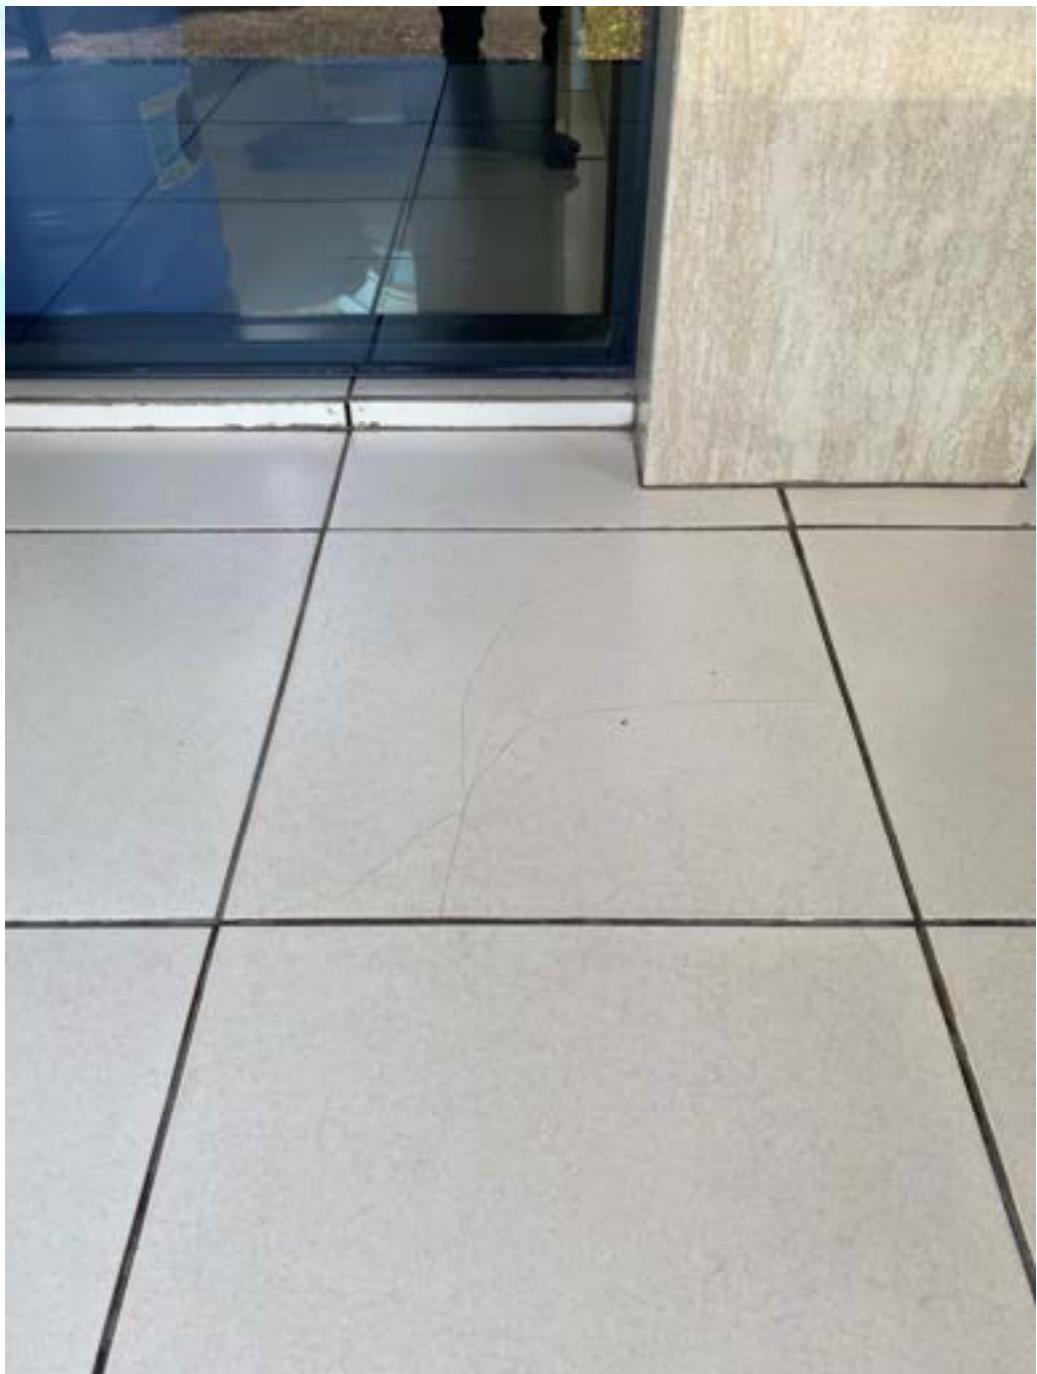
Figura 10 – Fissura no revestimento do piso

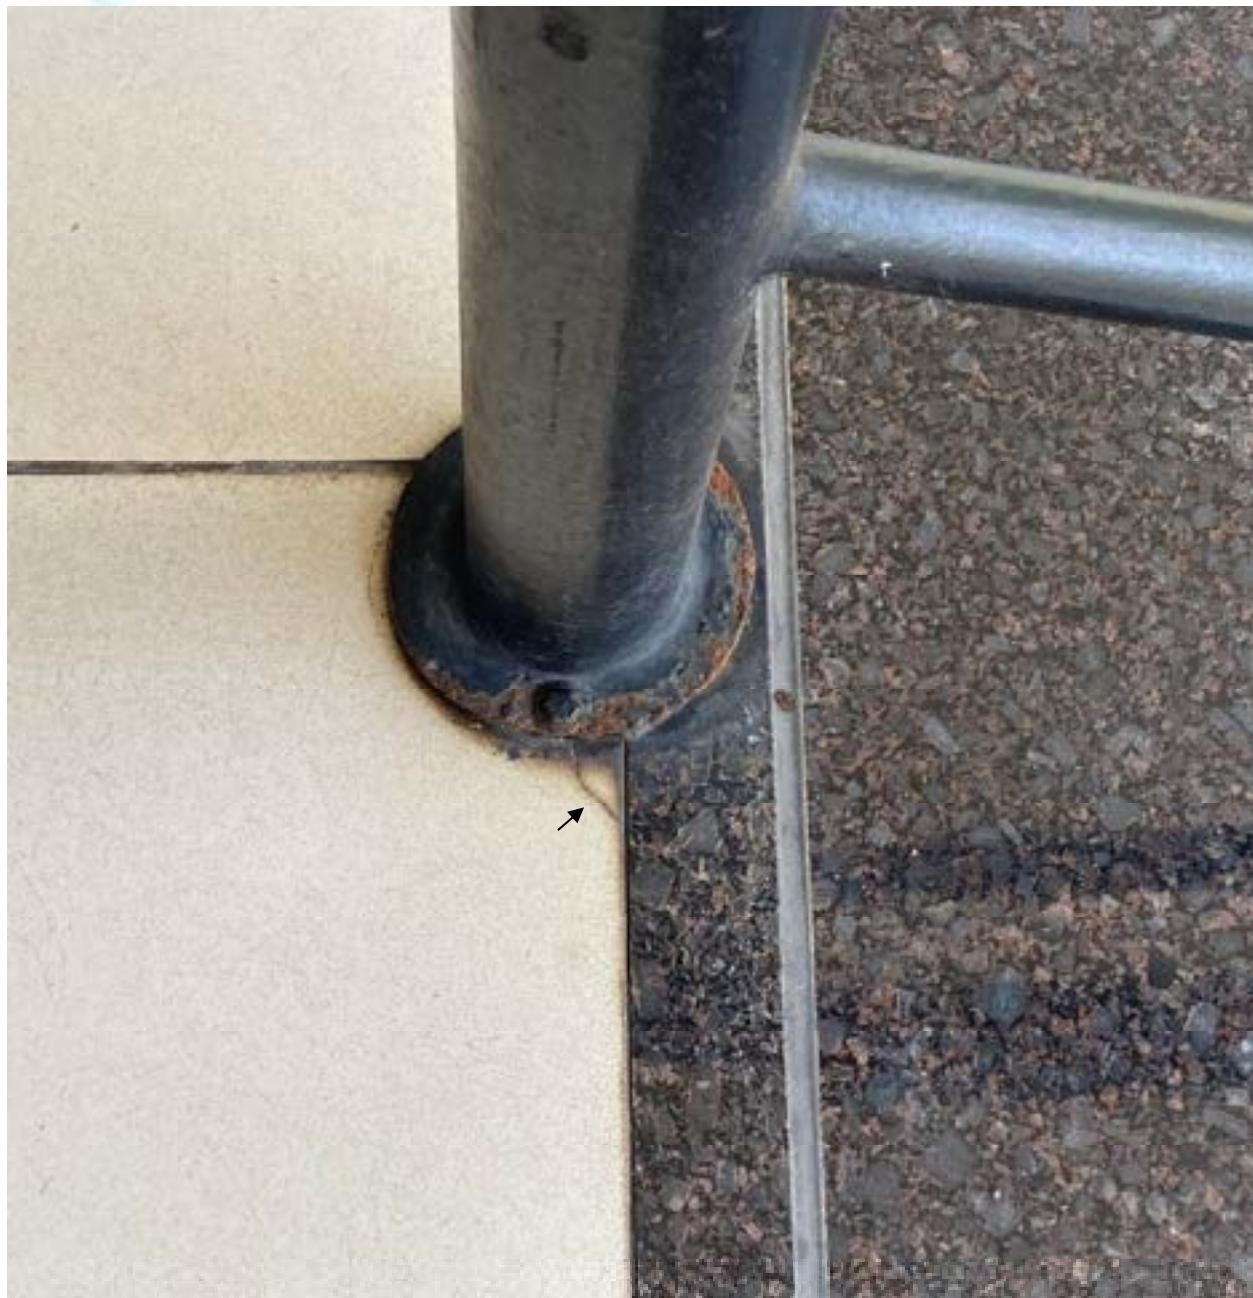
Figura 11 – Fissuras no revestimento do piso

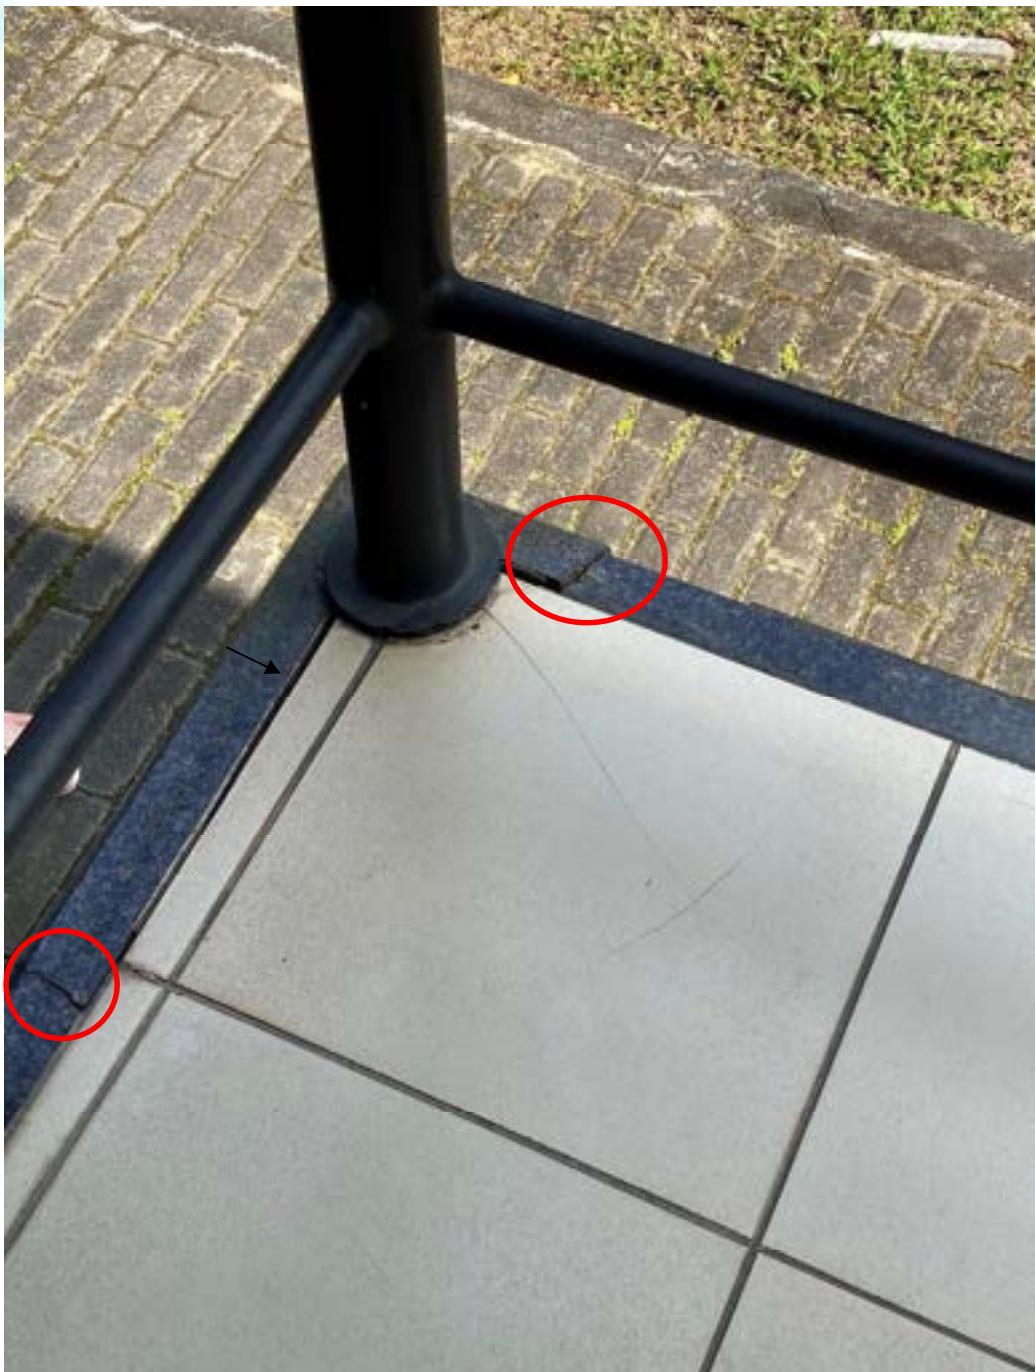
Figura 14 – Fissura no revestimento do piso

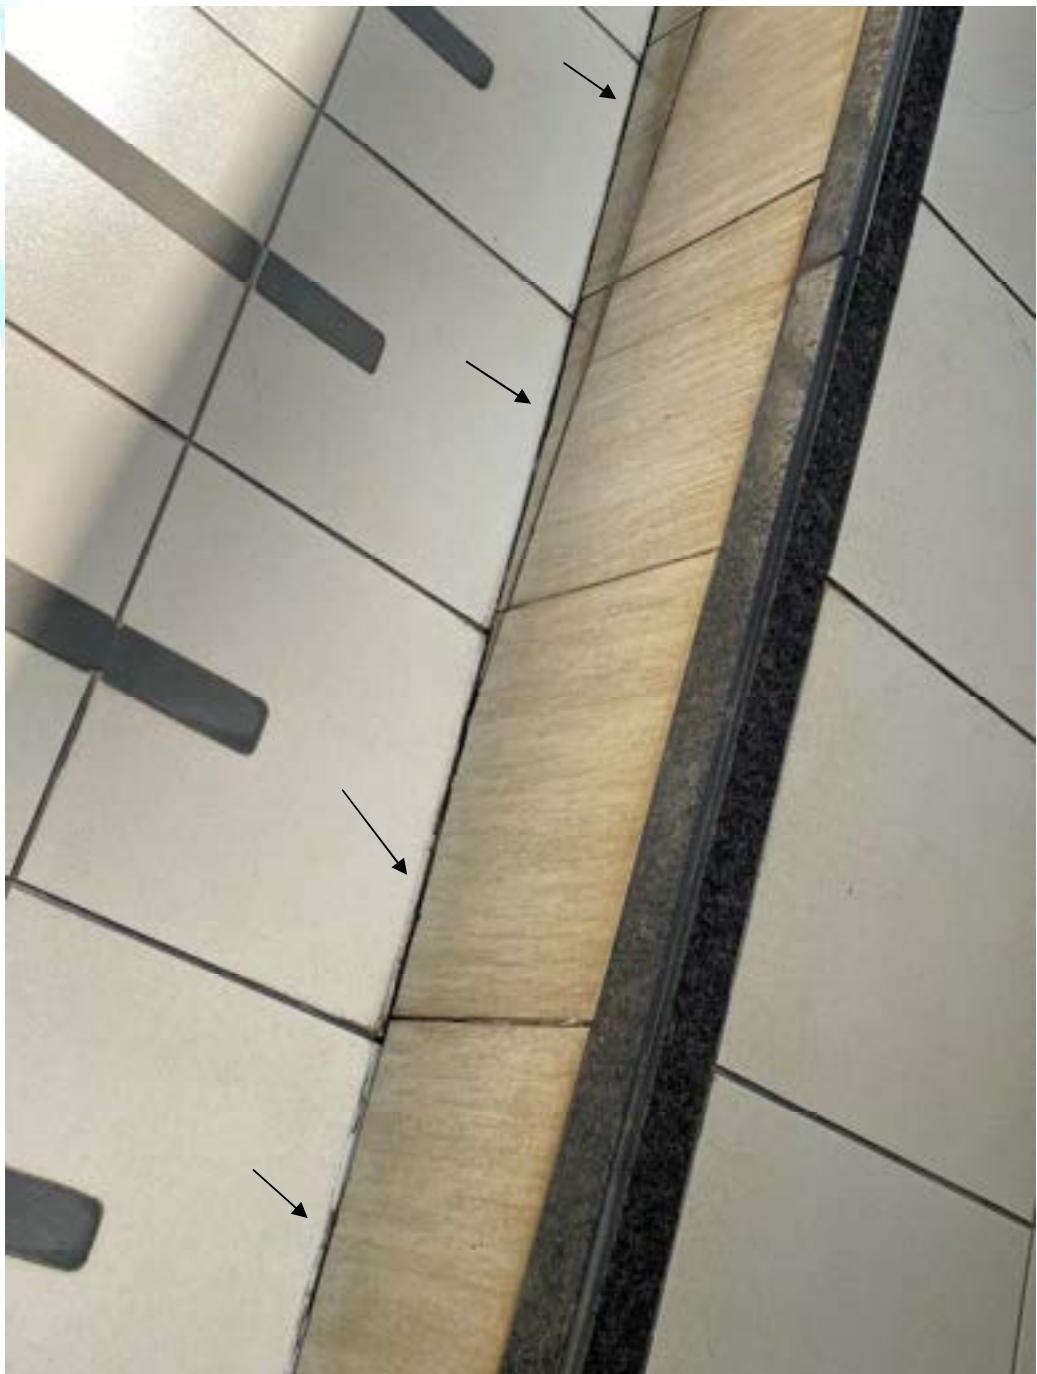
Figura 16 – Deterioração do rejunte entre revestimento e granito da rampa

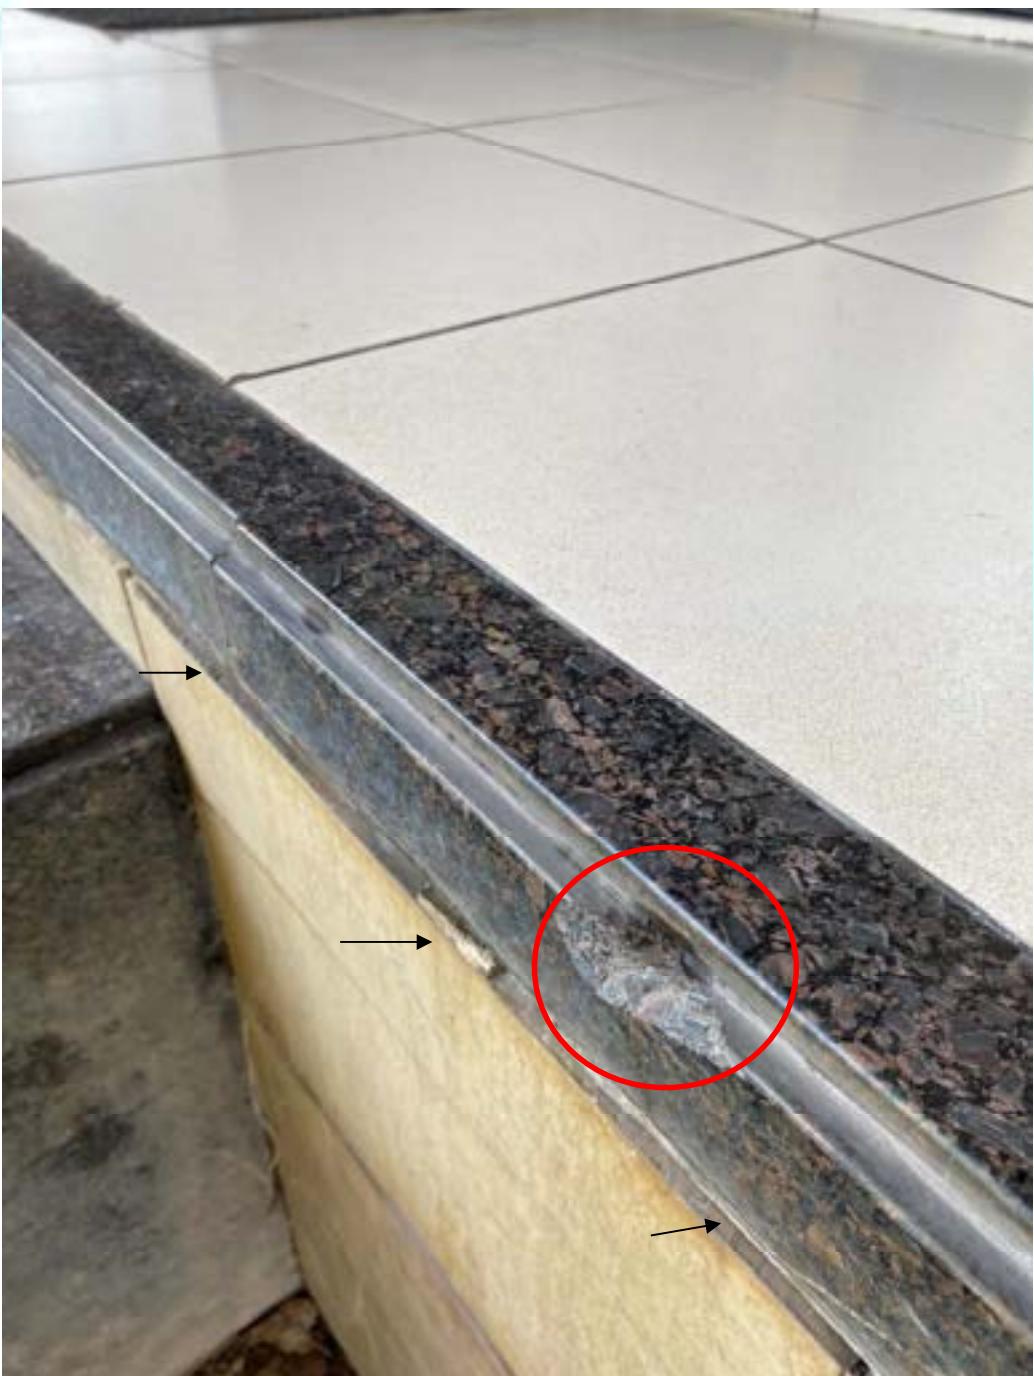
Figura 18 – Fissura no revestimento do piso da rampa

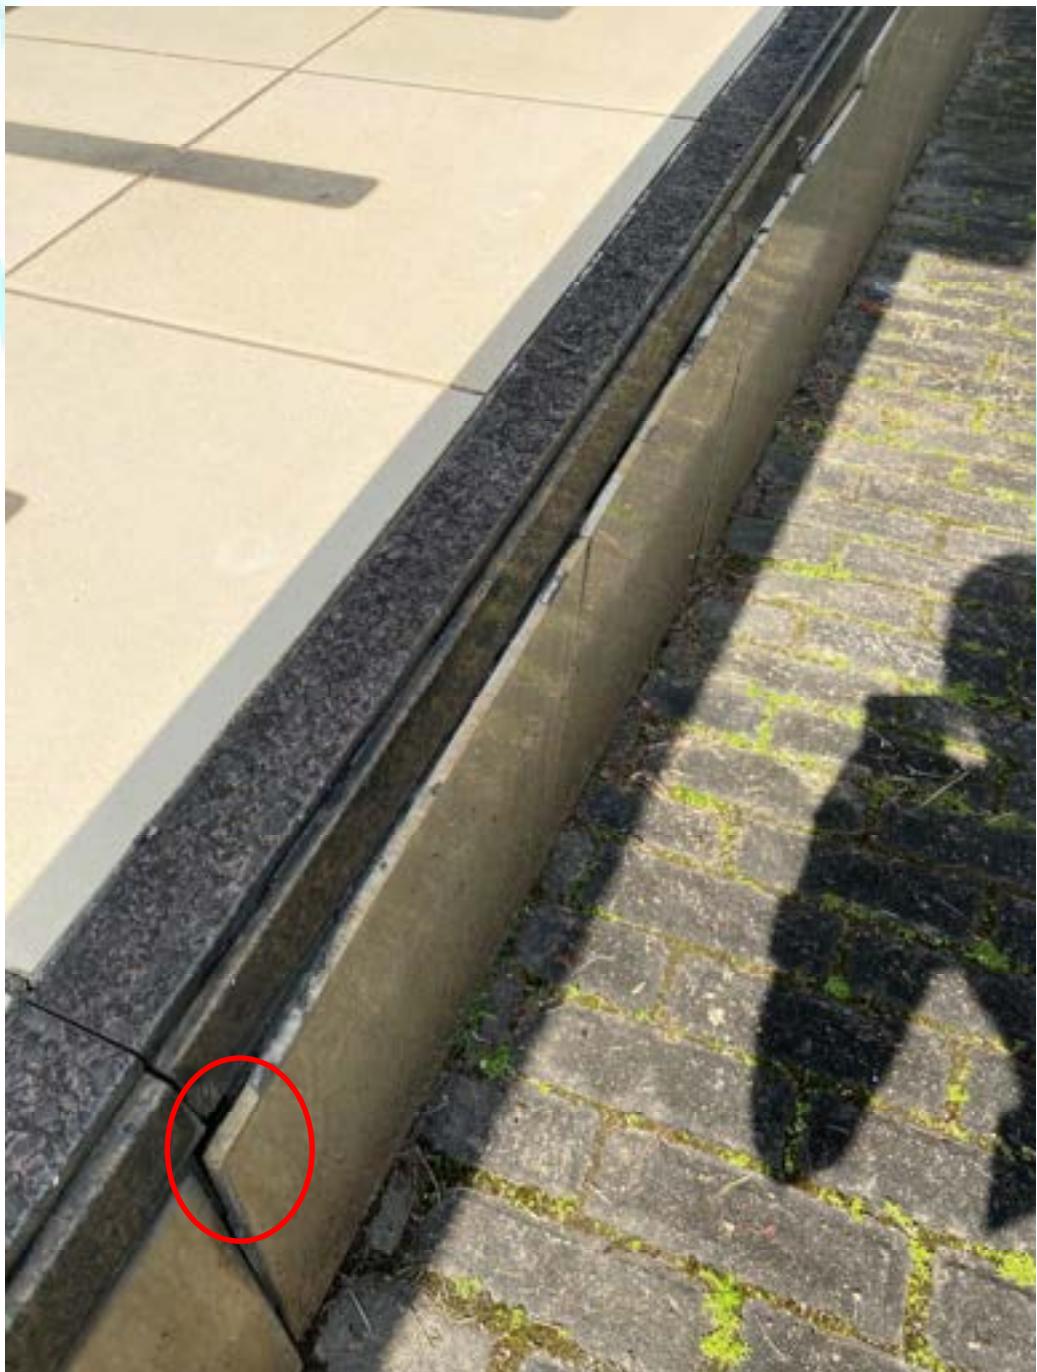
Figura 19 – Quebra na quina do acabamento em granito e deterioração do rejunte

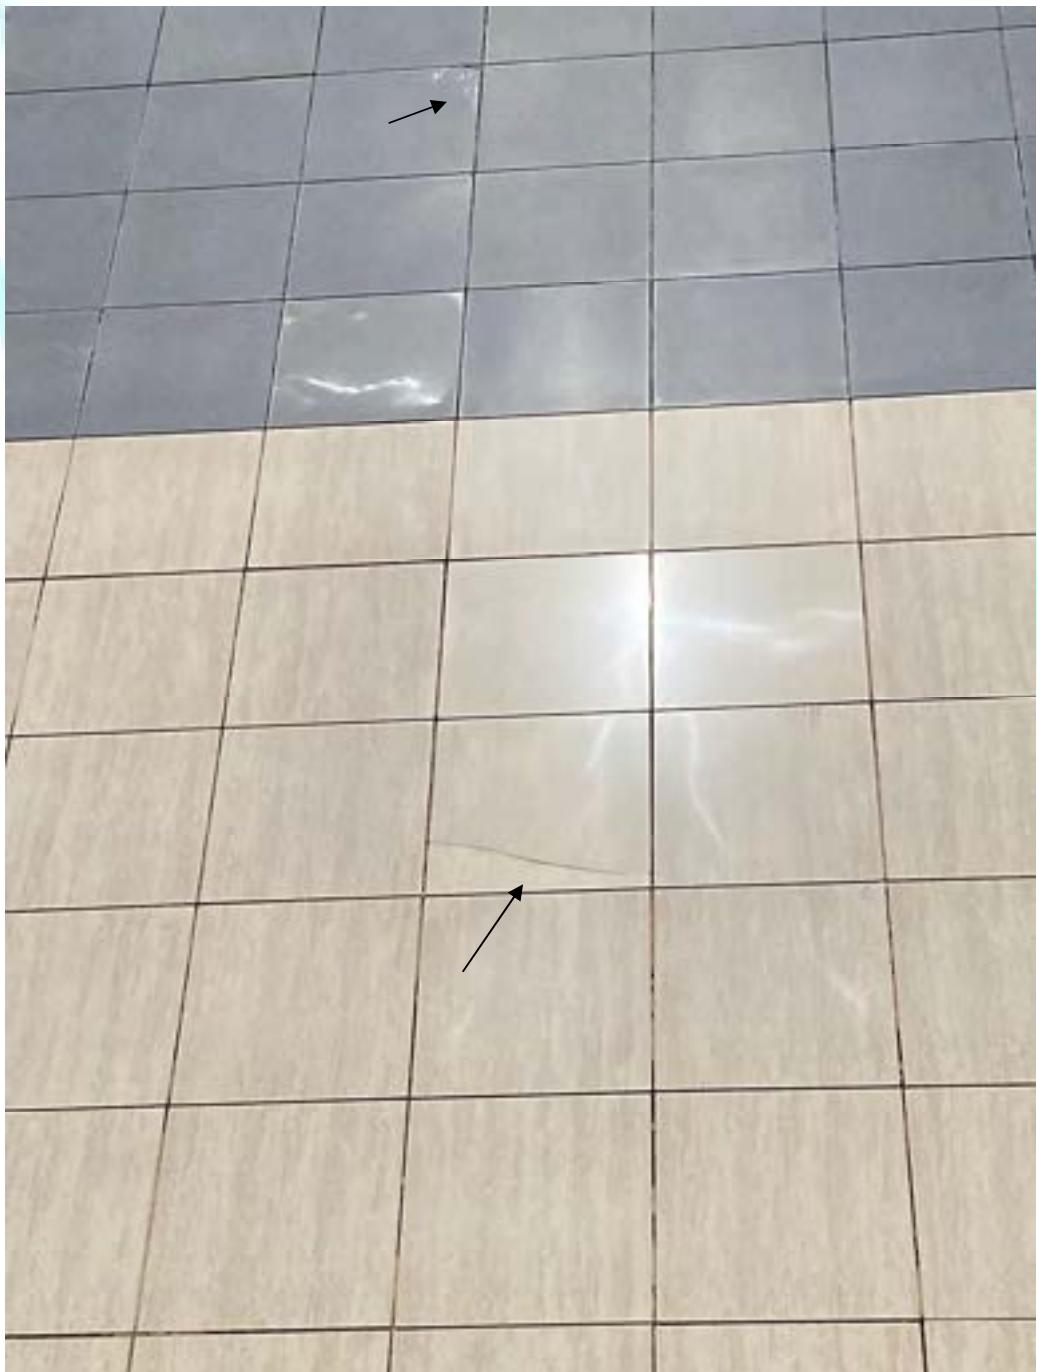
Figura 25 – Revestimento apresentando trinca e ponto de eflorescência

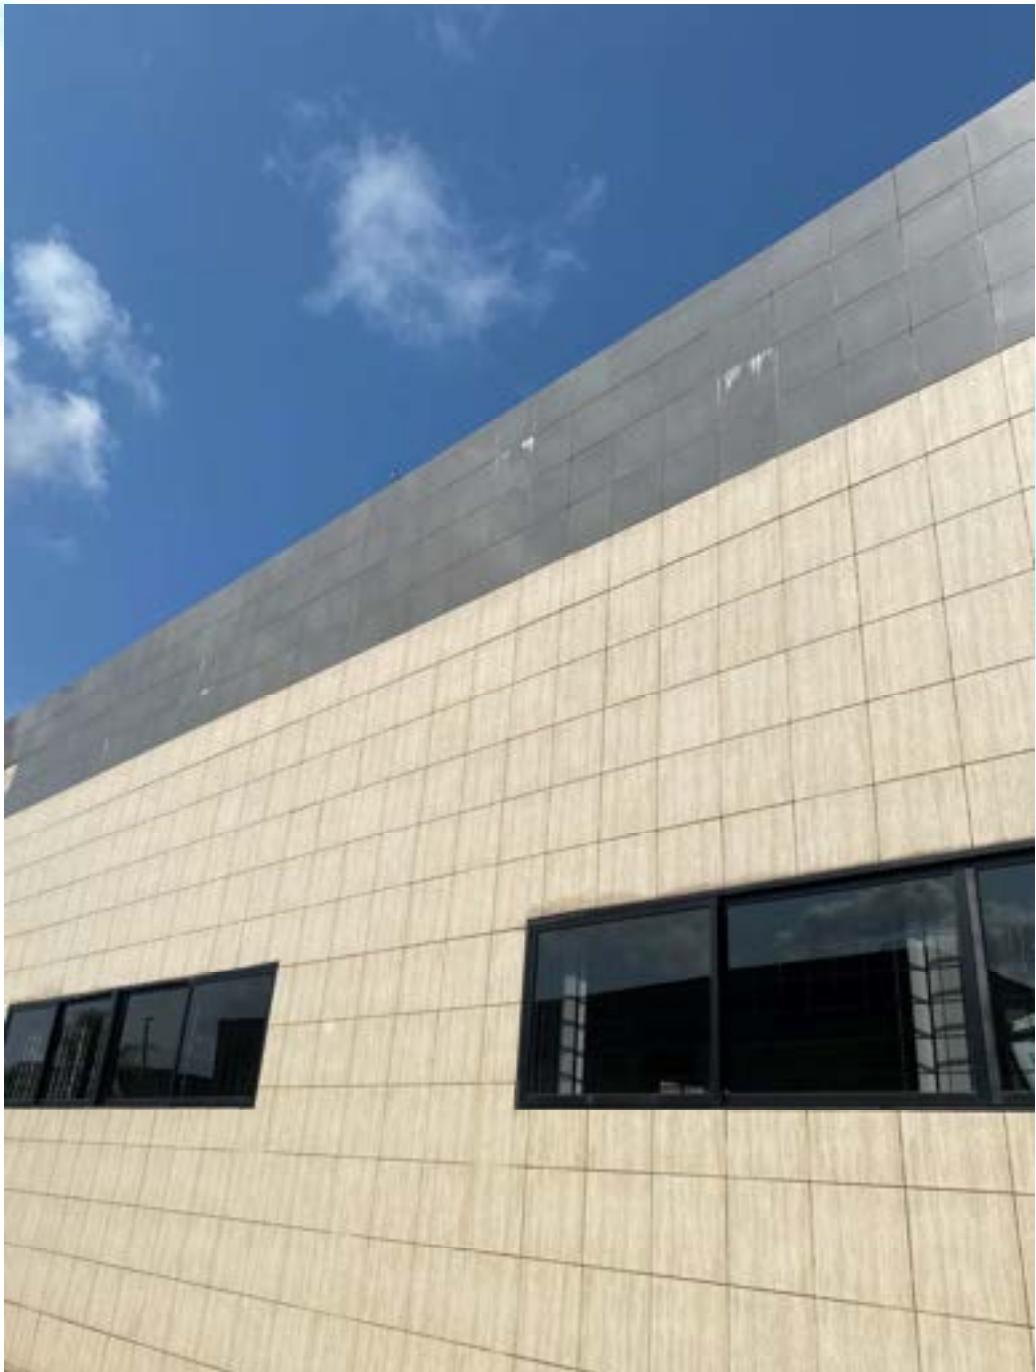
Figura 26 – Revestimento apresentando pontos de eflorescência e sujidades nos rejantes

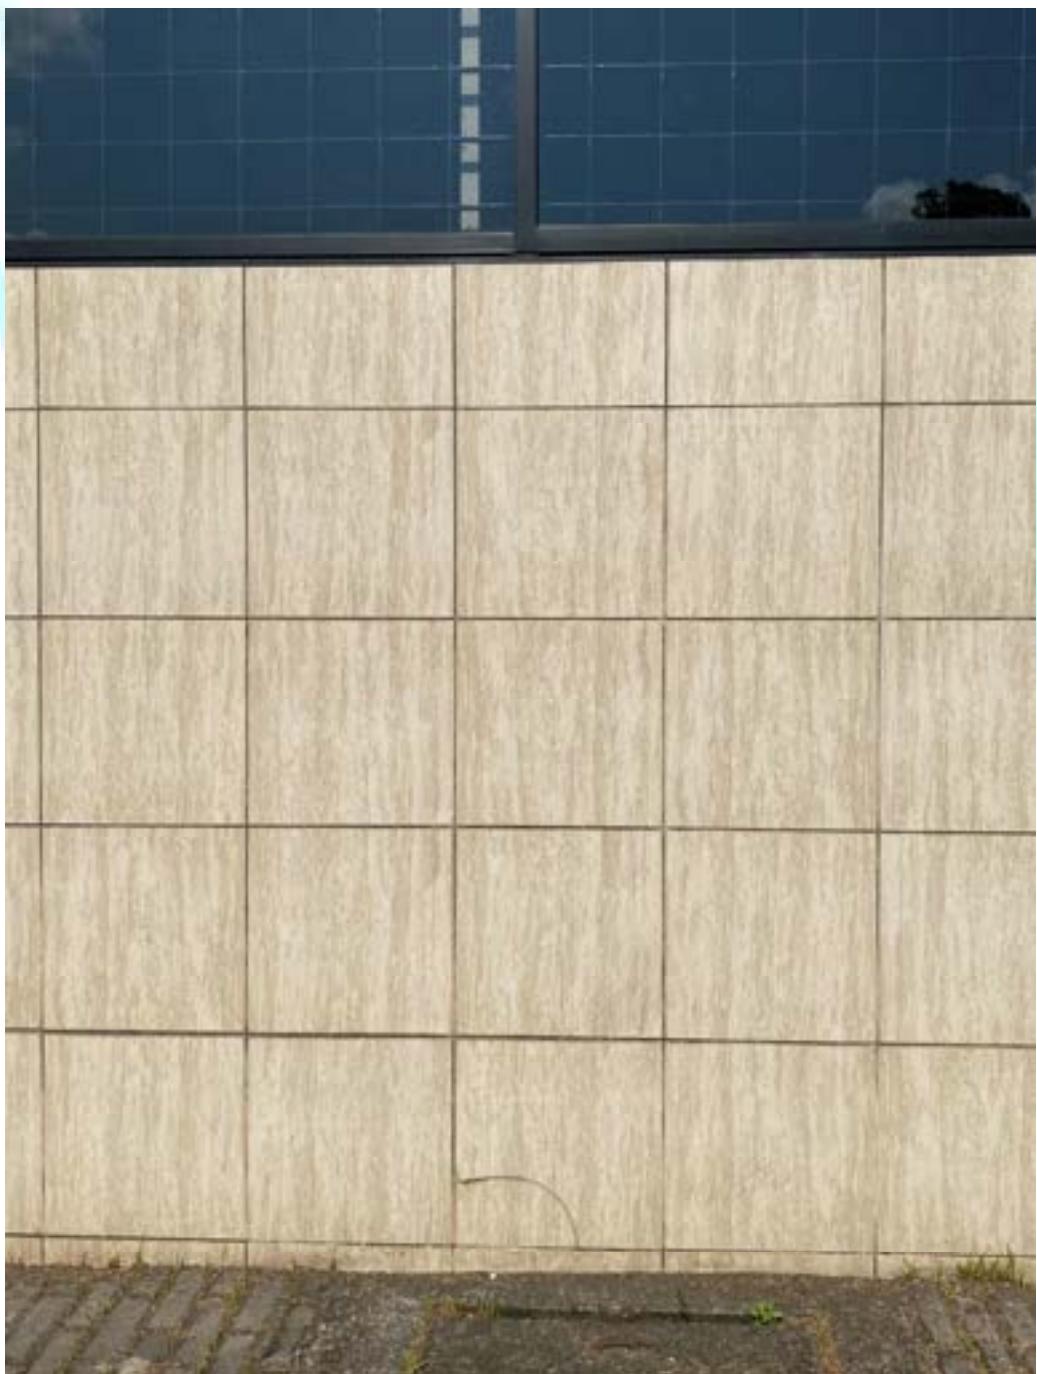
Figura 27 – Trinca em revestimento e sujidades nos rejунtes dos revestimentos

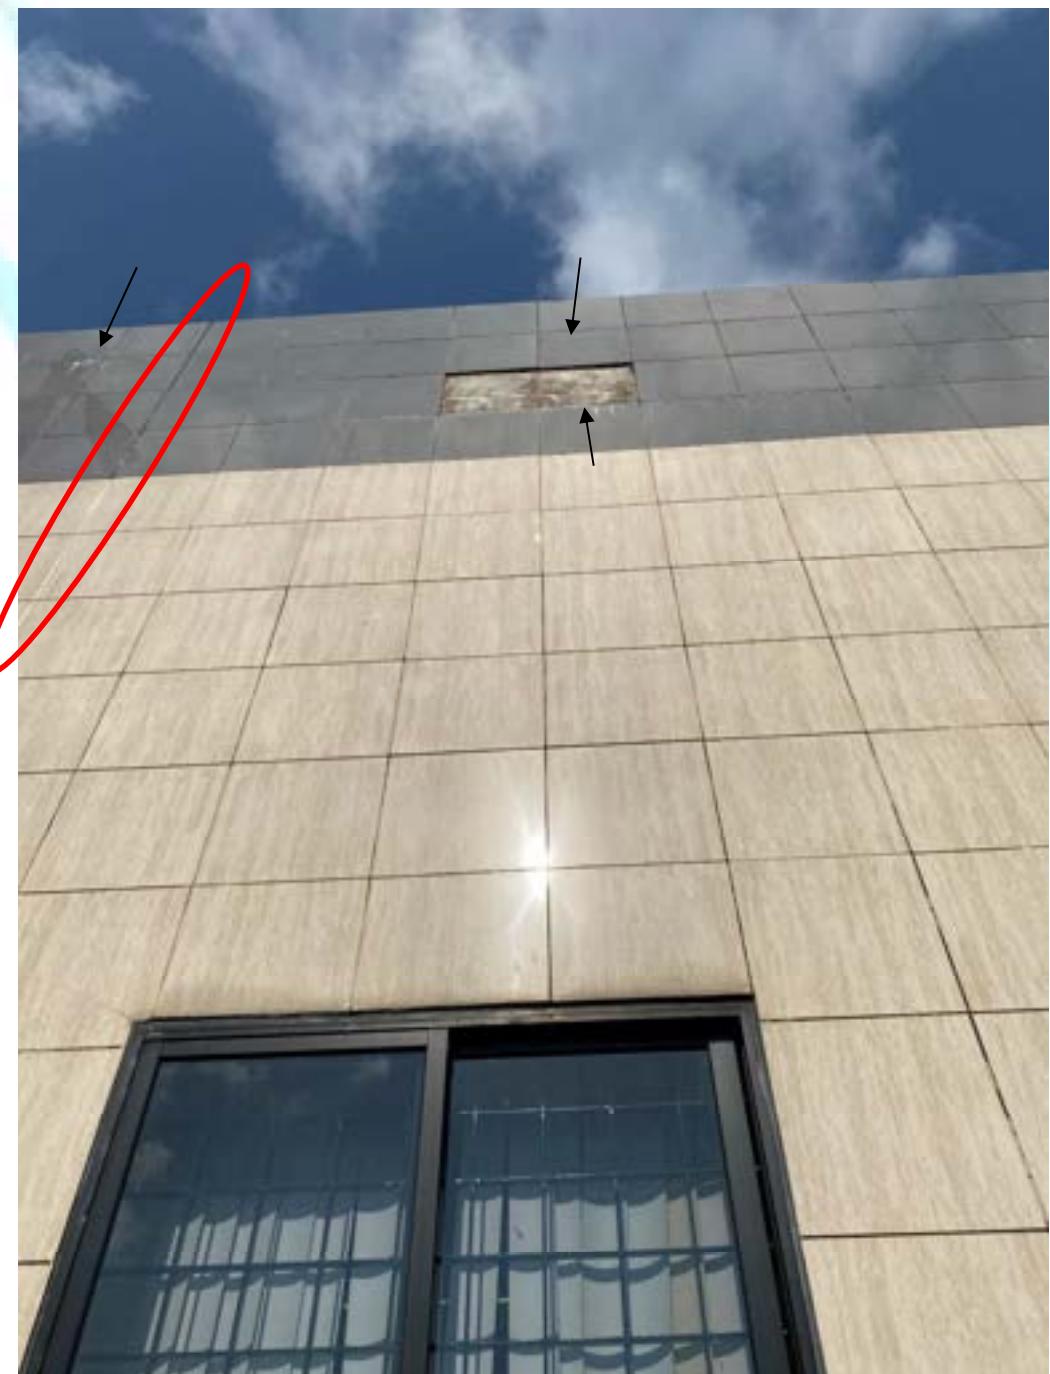
Figura 29 – Ausência de revestimento, pontos de eflorescências, sujidades no rejunte e deterioração da junta de dilatação

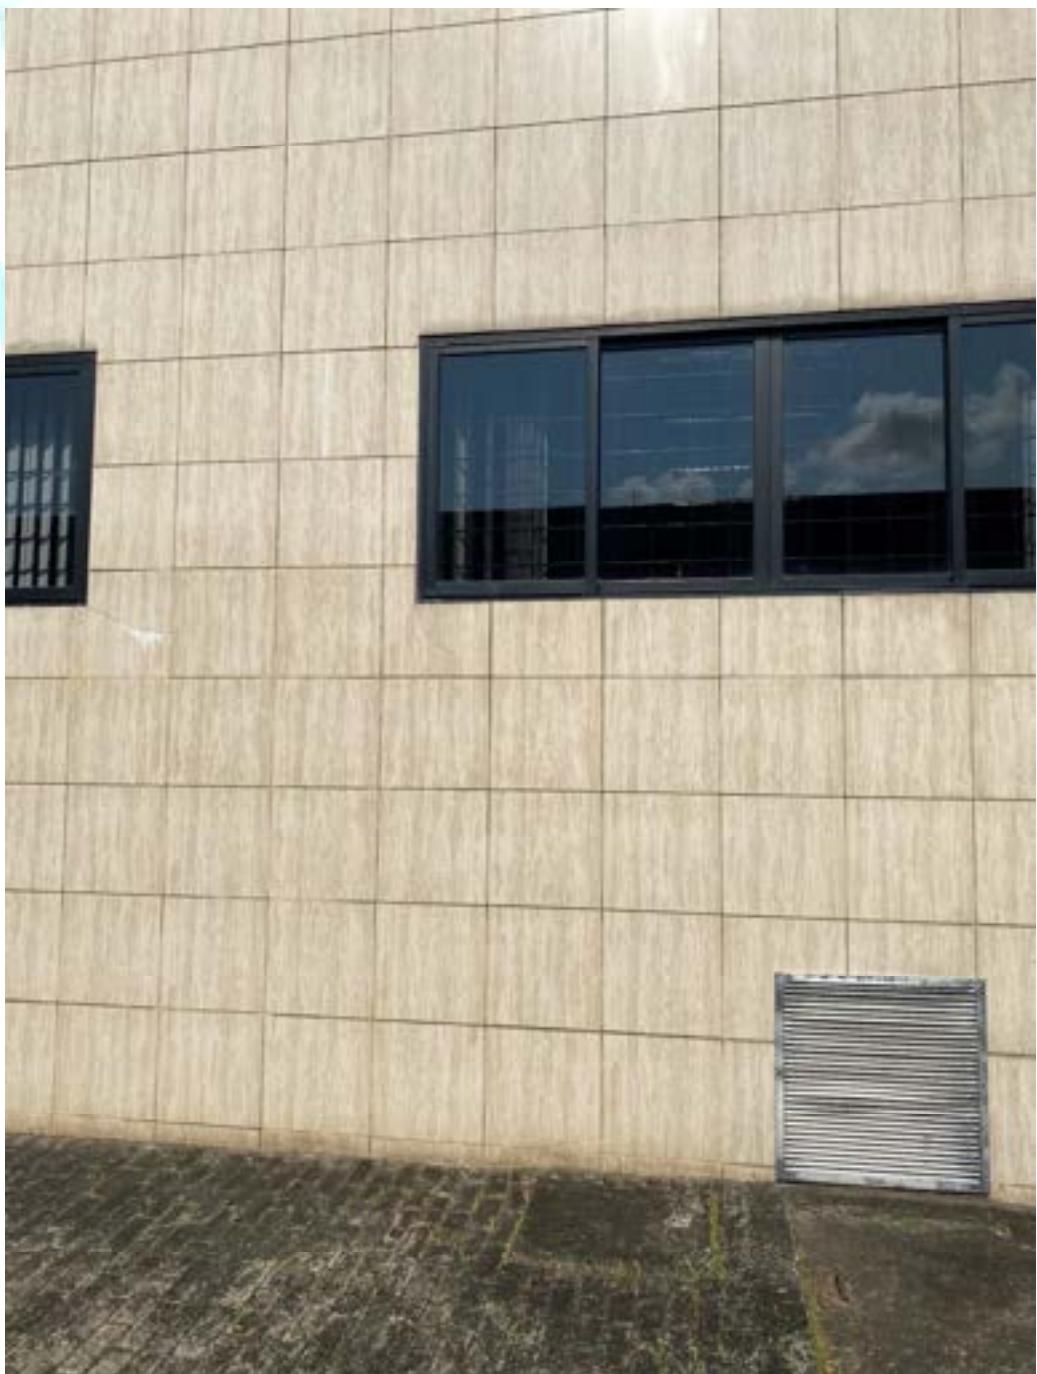
Figura 30 – Rejунtes do revestimento apresentando sujidades

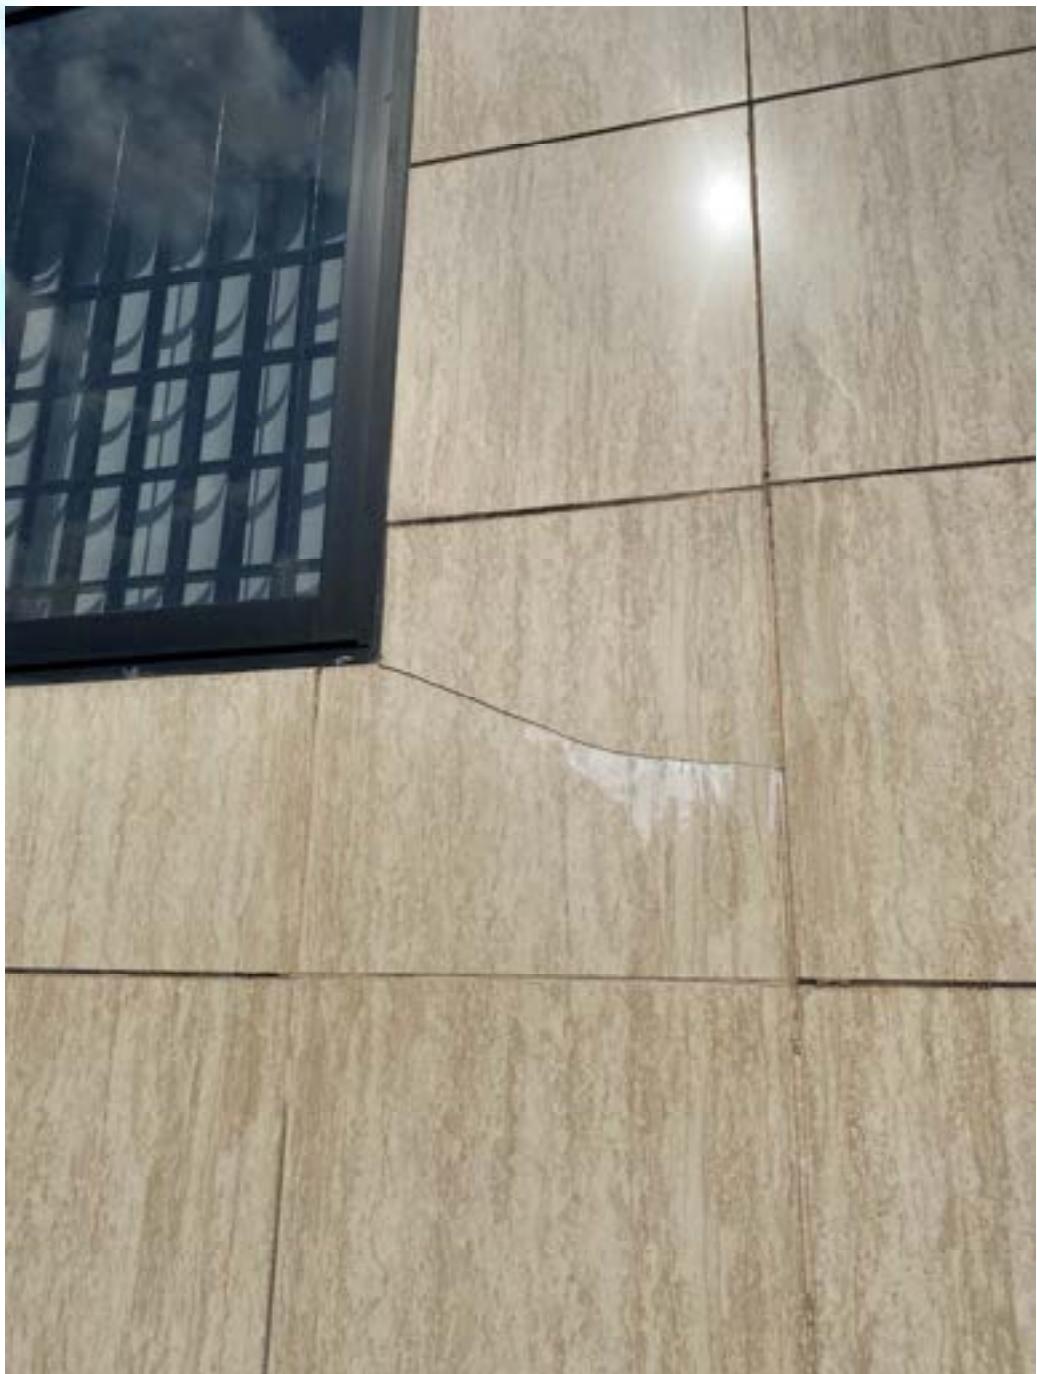
Figura 31 - Trinca no revestimento, eflorescência e deterioração do rejunte

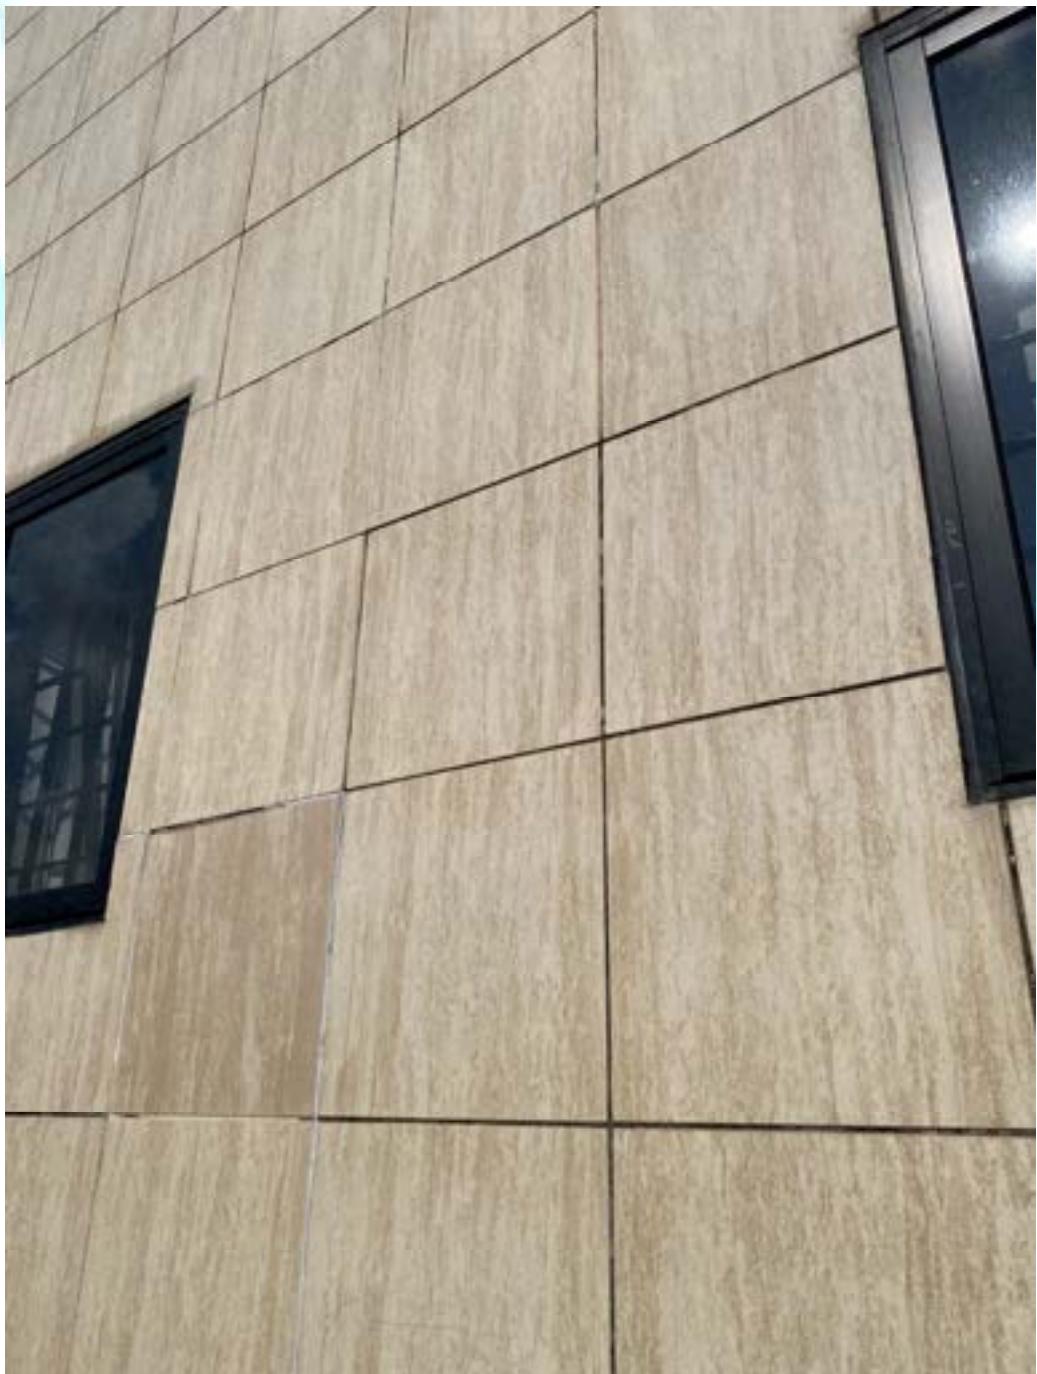
Figura 33 - Eflorescência e deterioração do rejunte

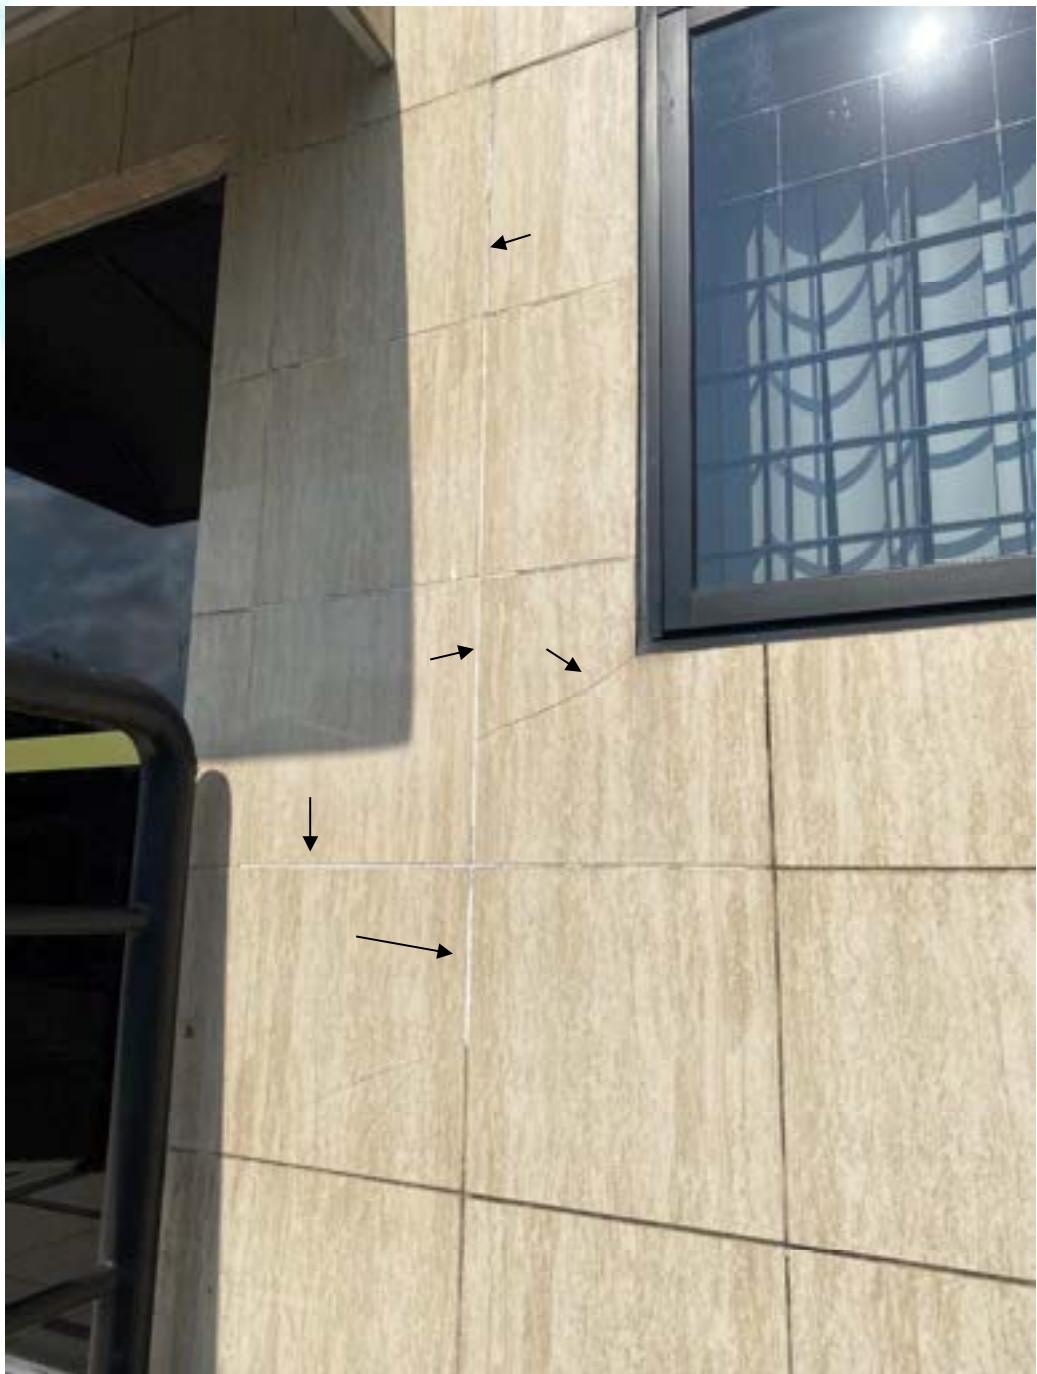
Figura 34 - Trinca no revestimento, eflorescência e deterioração do rejunte

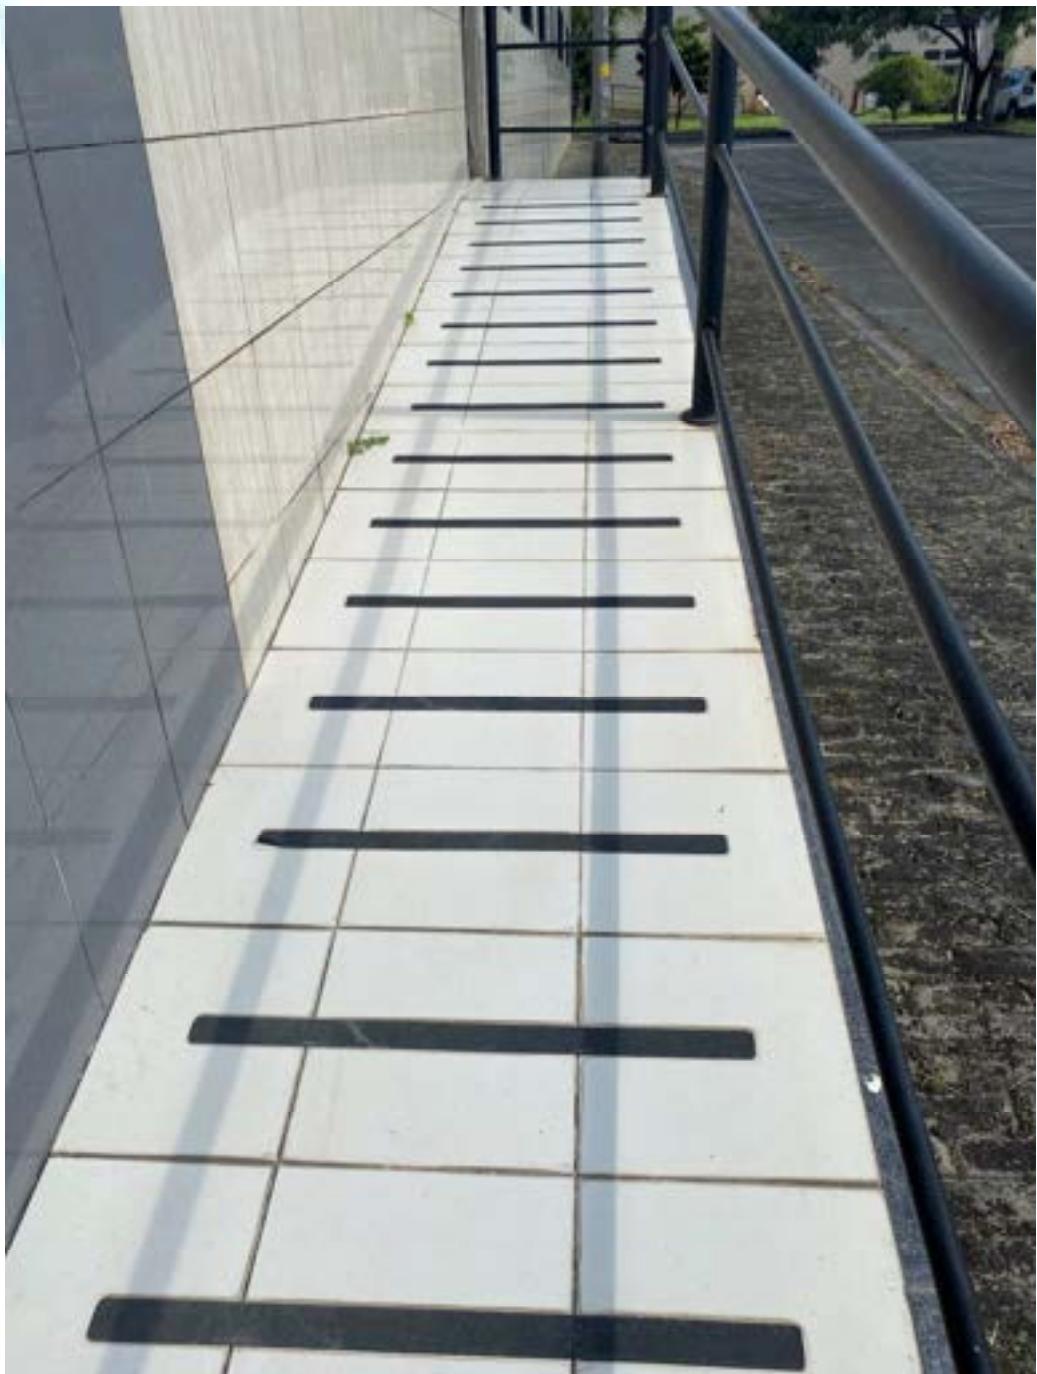
Figura 38 – Rejunte da rampa deteriorado

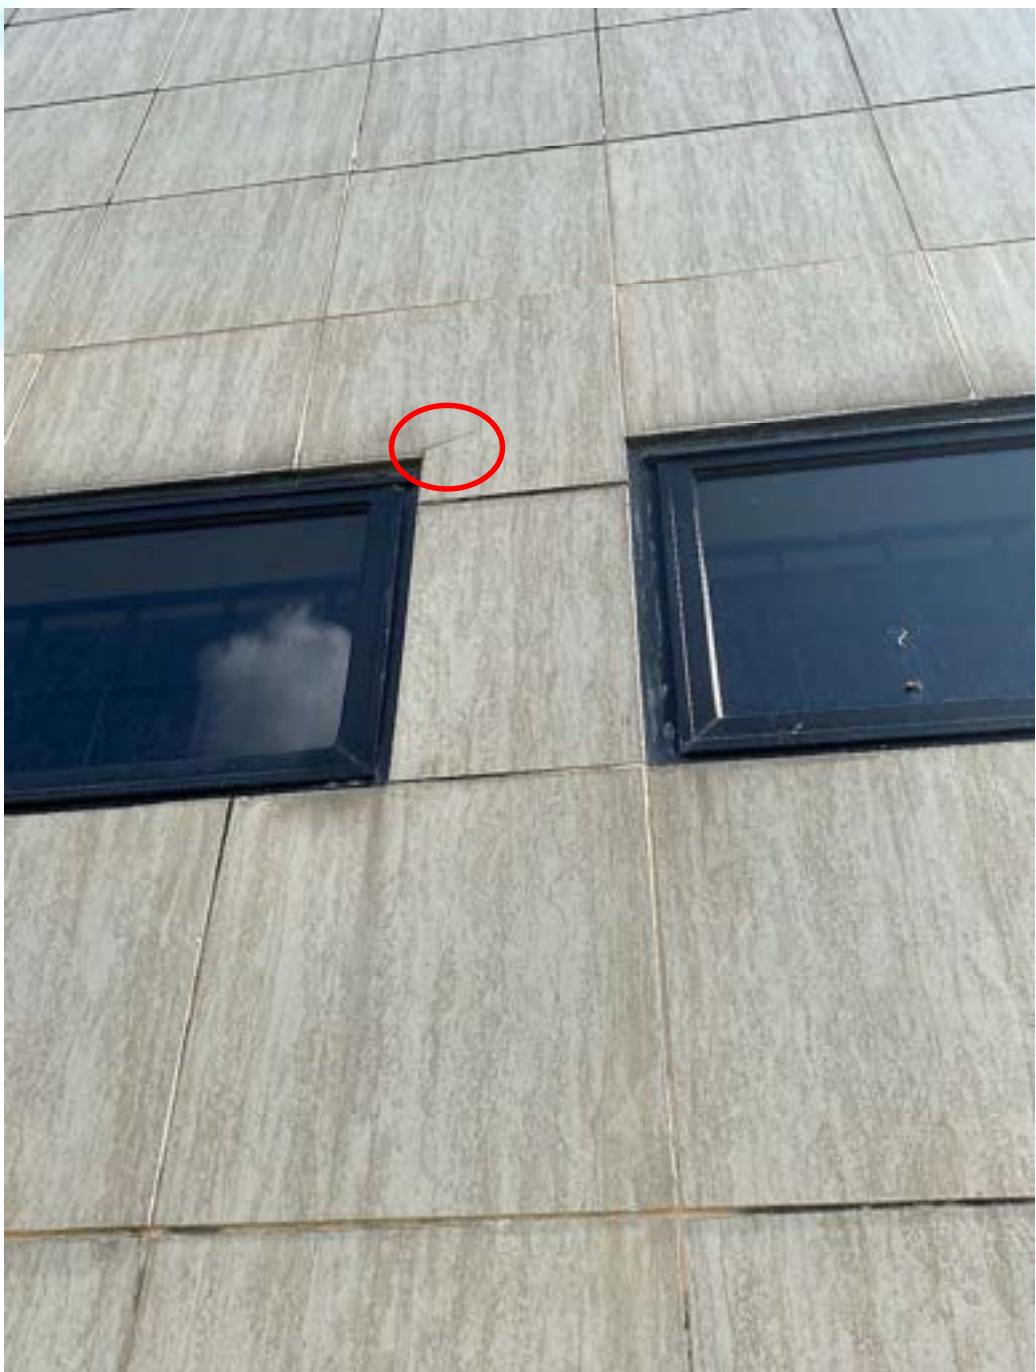
Figura 43 - Revestimento cerâmico com trinca na quina superior da janela e rejunte indicando sujidades e eflorescência
