## RELATÓRIO TÉCNICO

### APRESENTAÇÃO

O relatório técnico apresenta todas as não conformidades encontradas na edificação, ilustrado com fotografias para melhor visualização das patologias e áreas afetadas.

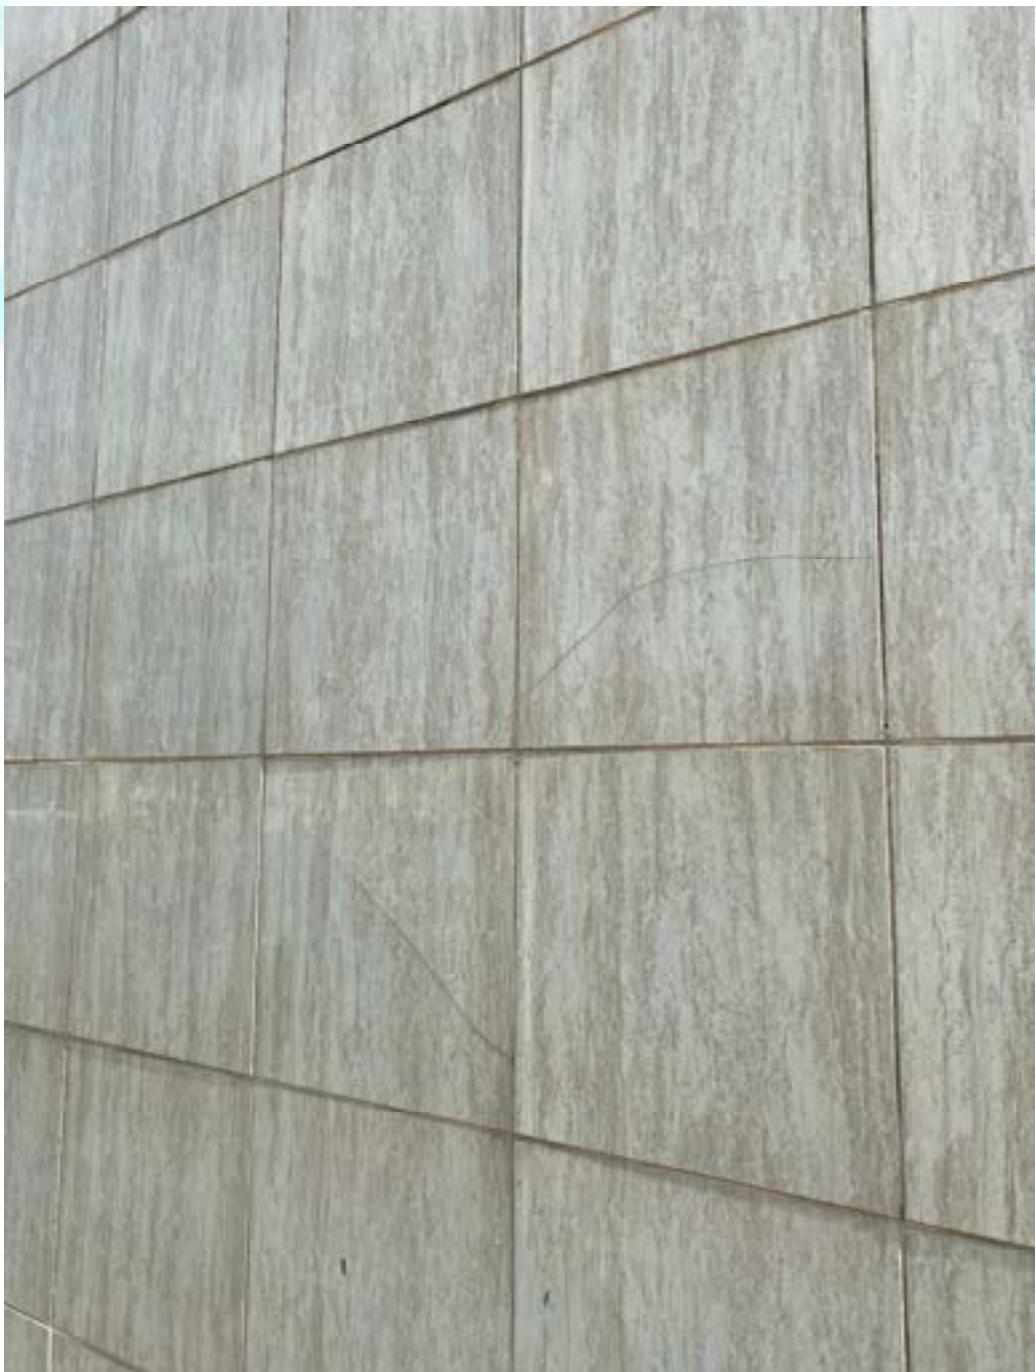
Figura 45 – Fissuras no revestimento e ausência de rejunte

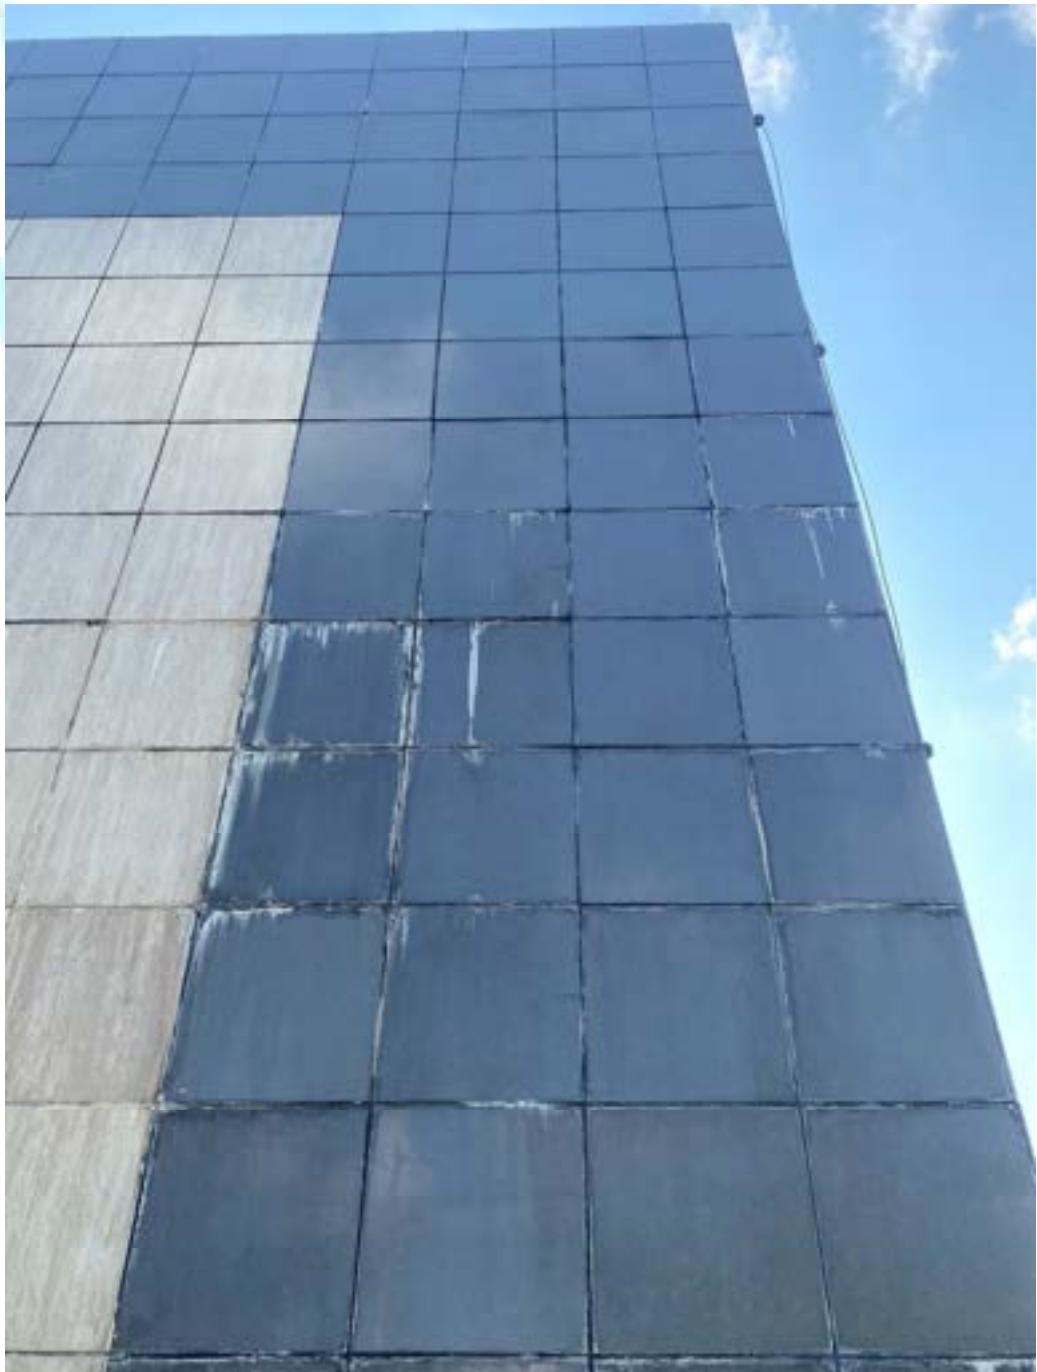
Figura 48 – Revestimento apresentando eflorescência, sujidades e trincas

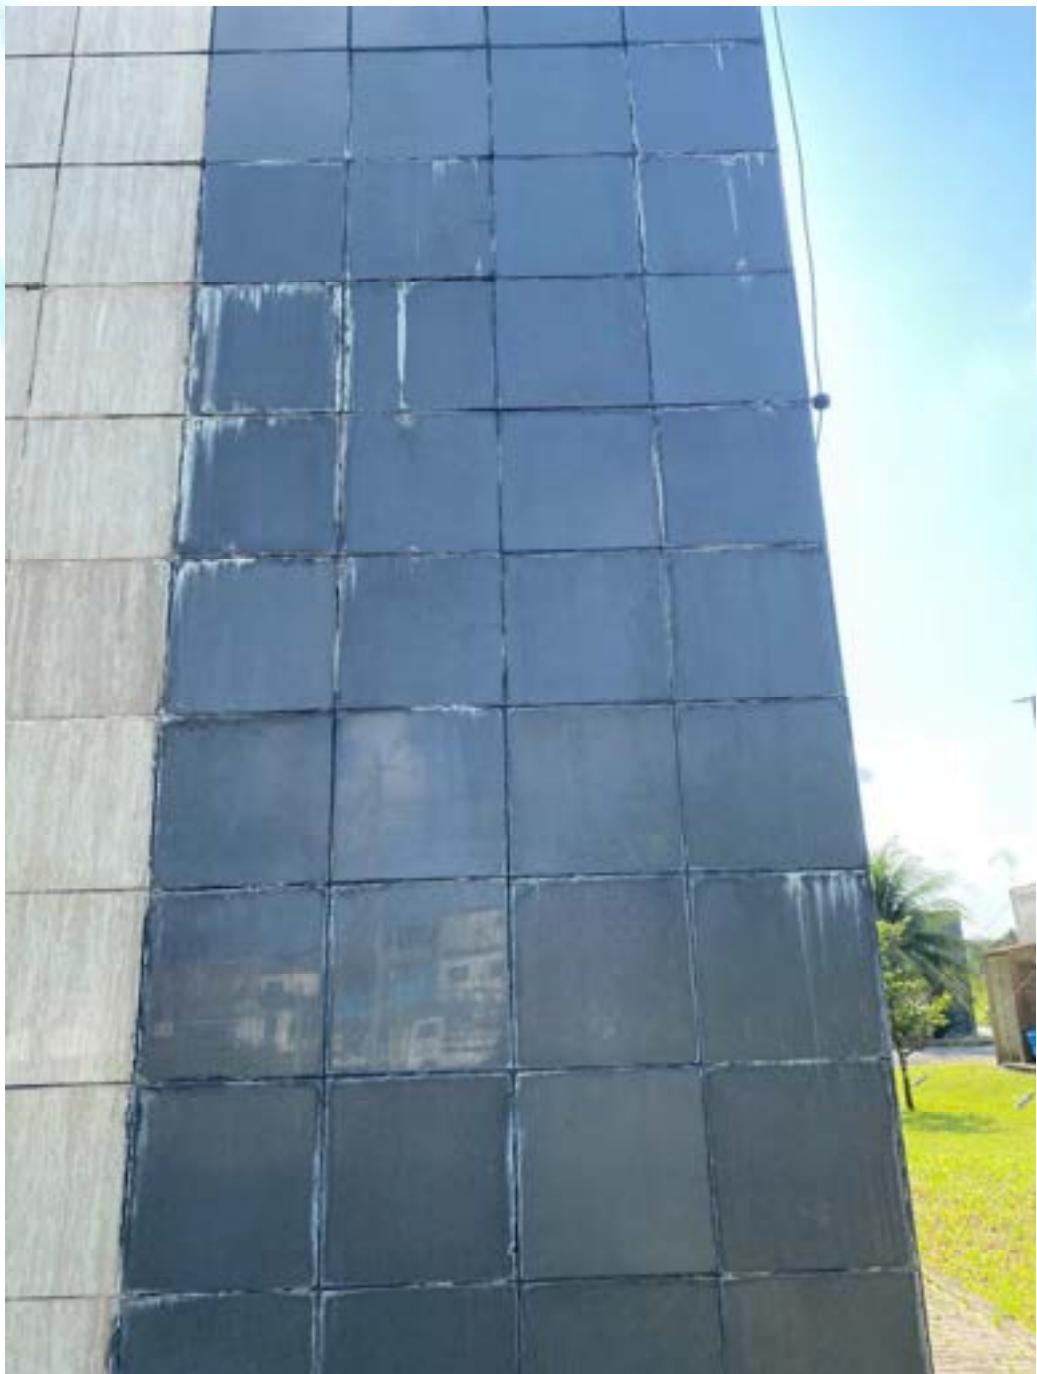
Figura 49 - Revestimento apresentando eflorescência, sujidades e trincas

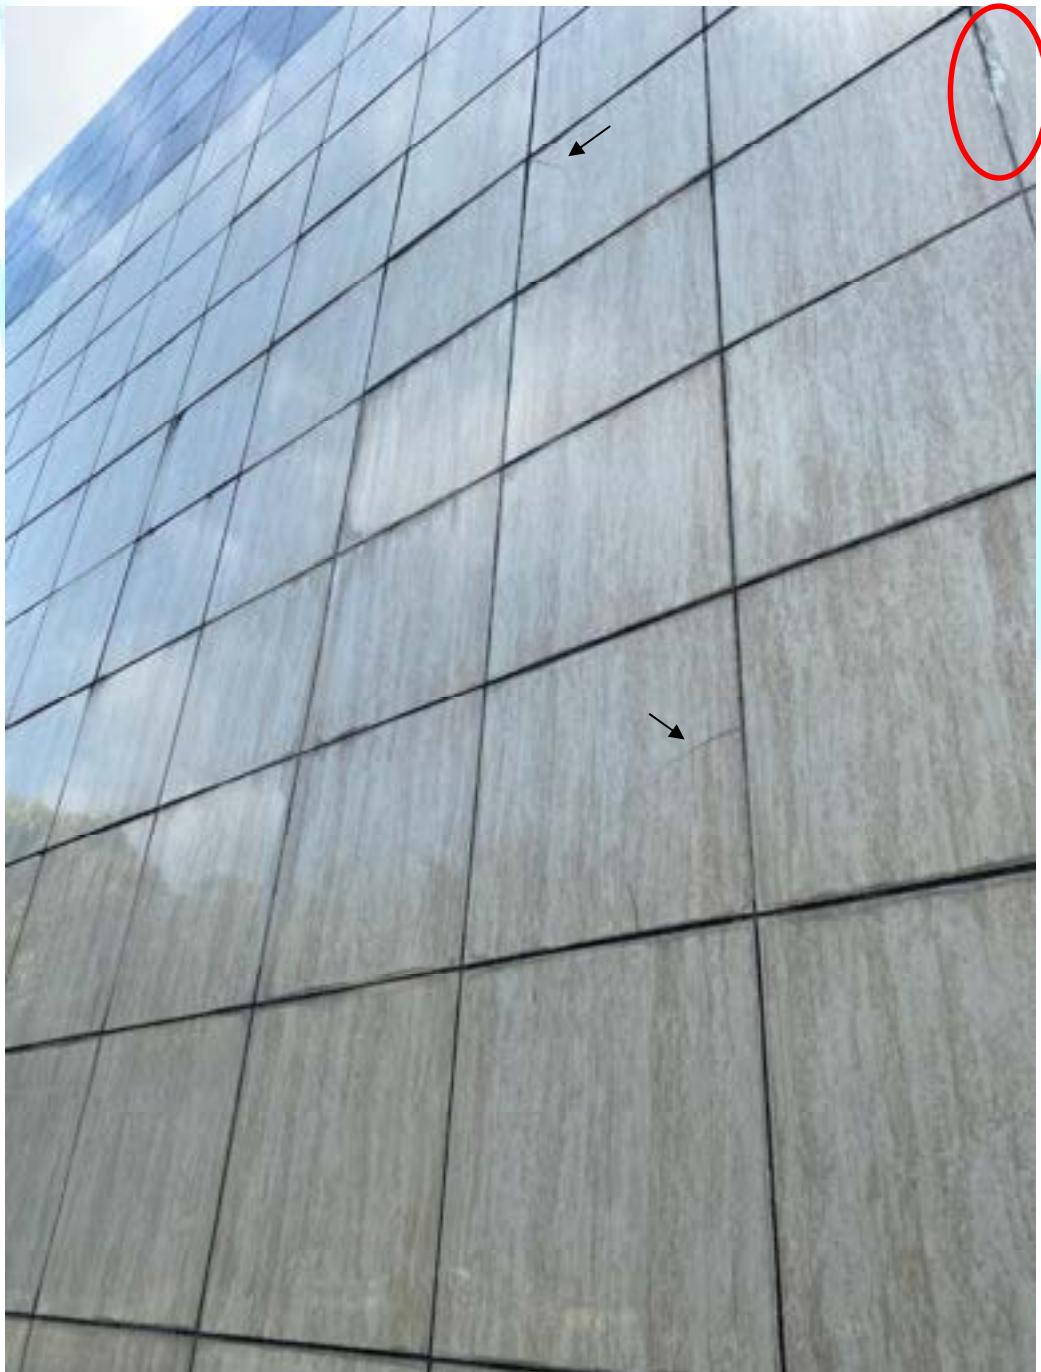
Figura 51 – Revestimento apresentando eflorescência, sujidades e trincas

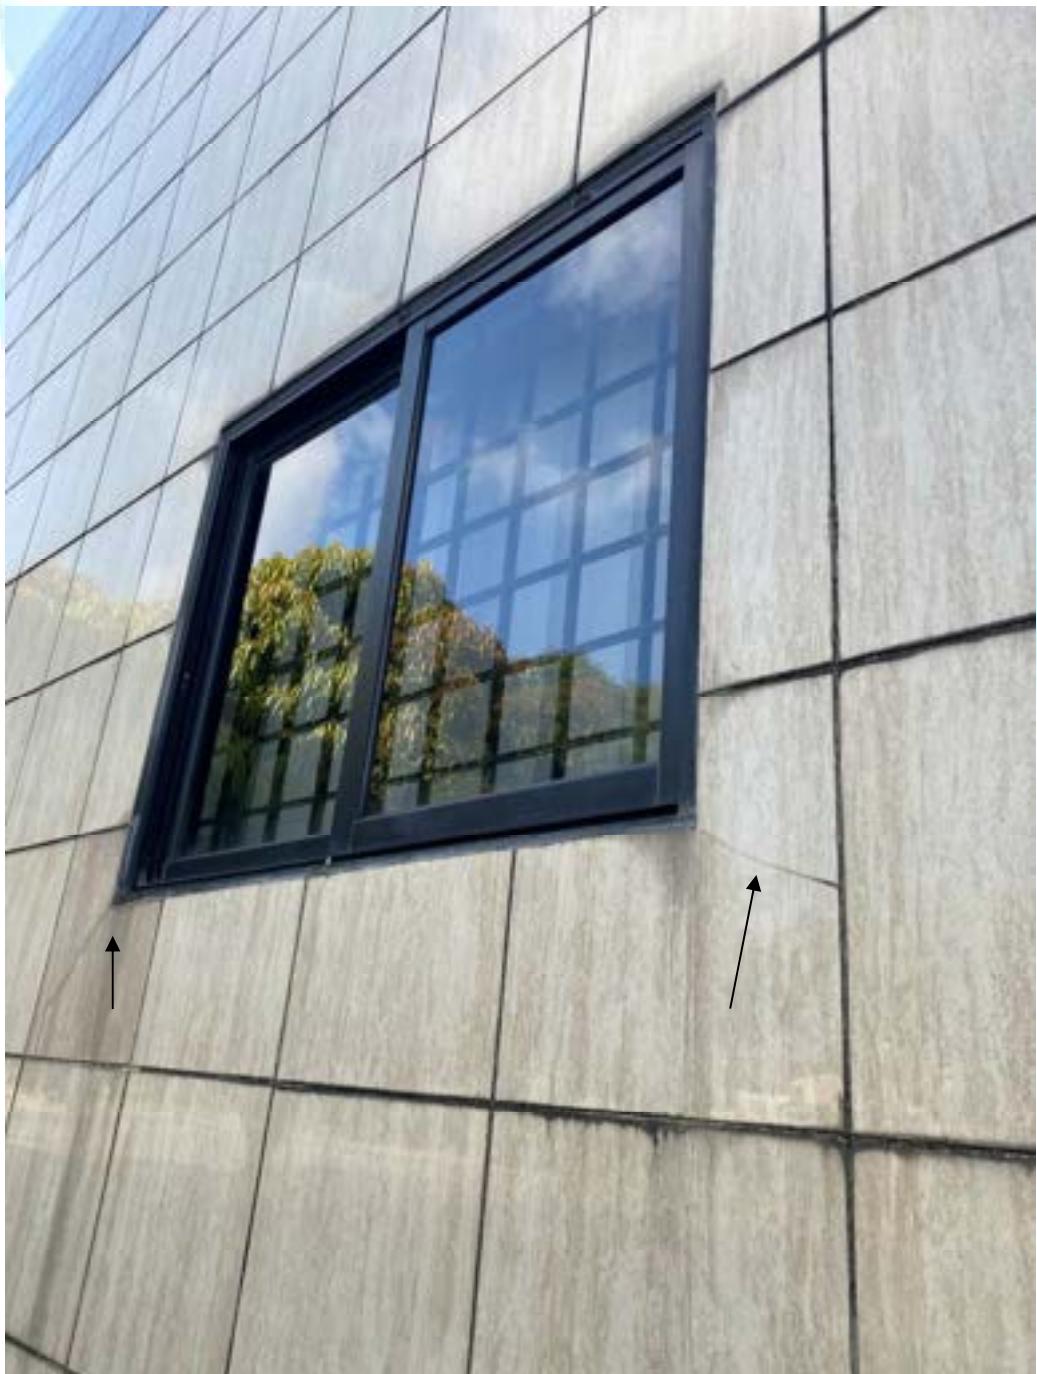
Figura 53 – Fissuras nas quinas inferiores da janela e sujidades no revestimento

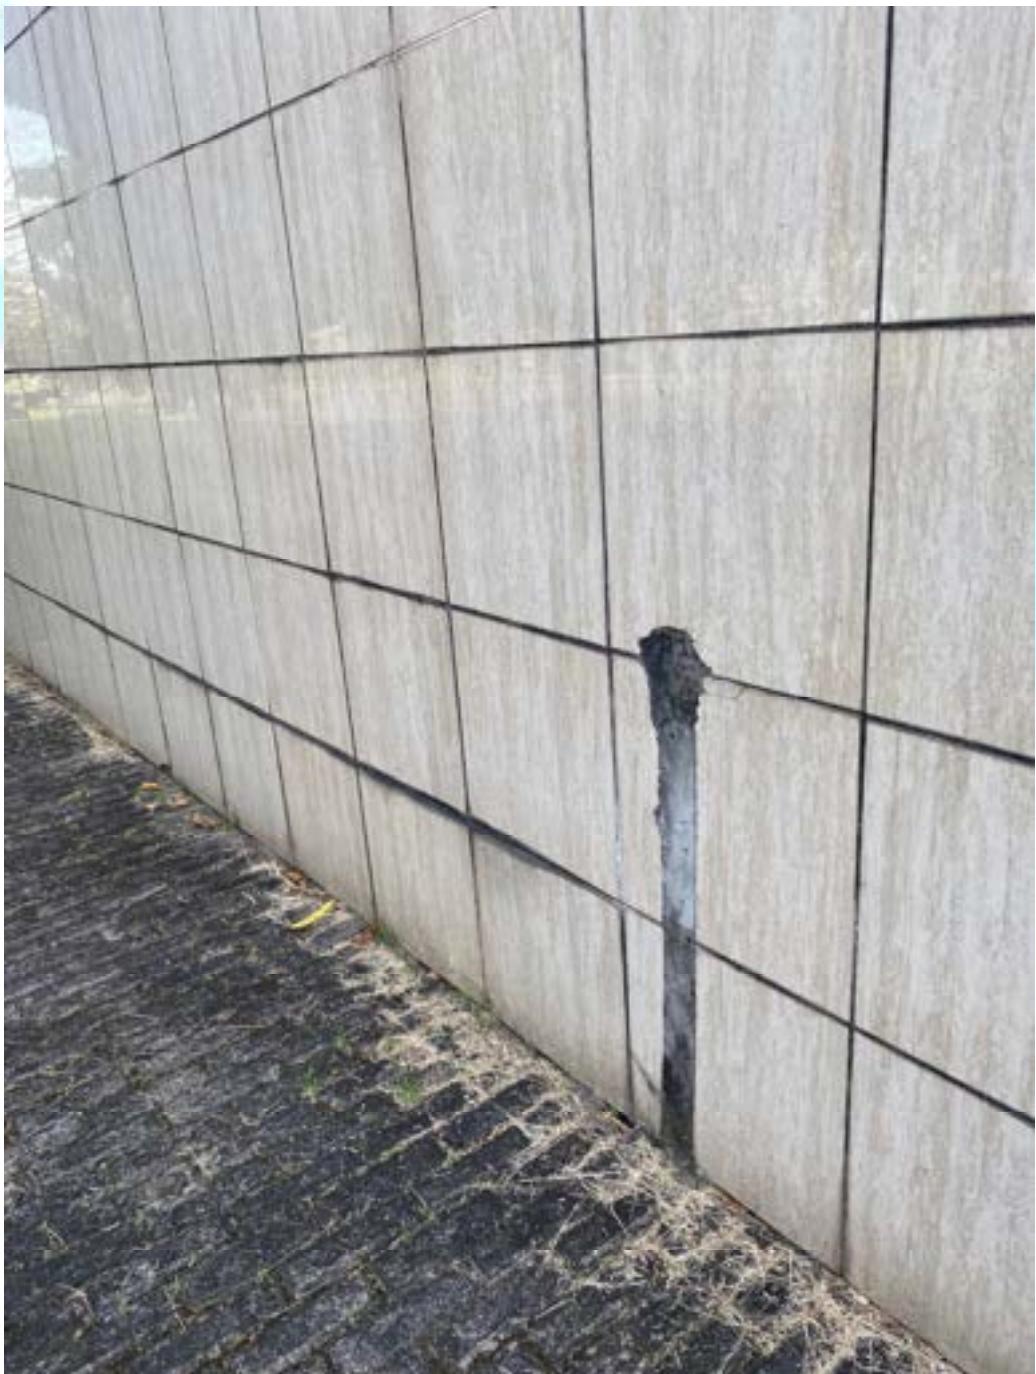
Figura 54 – Cerâmicas danificadas por reparo para intervenção hidráulica

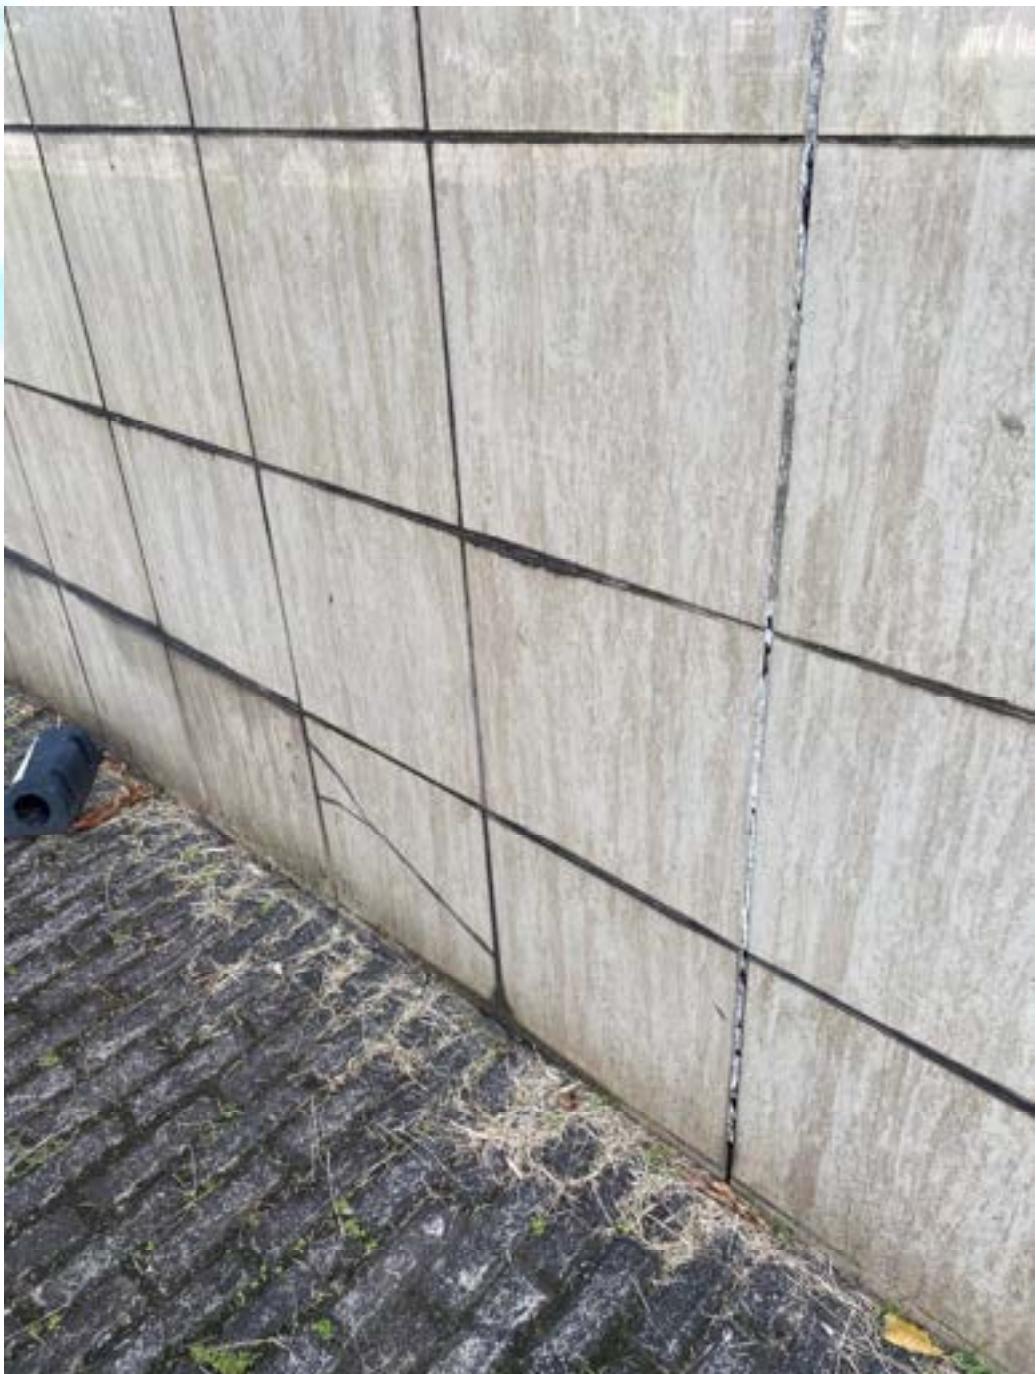
Figura 57 – Revestimento apresentando eflorescência, sujidades e trincas

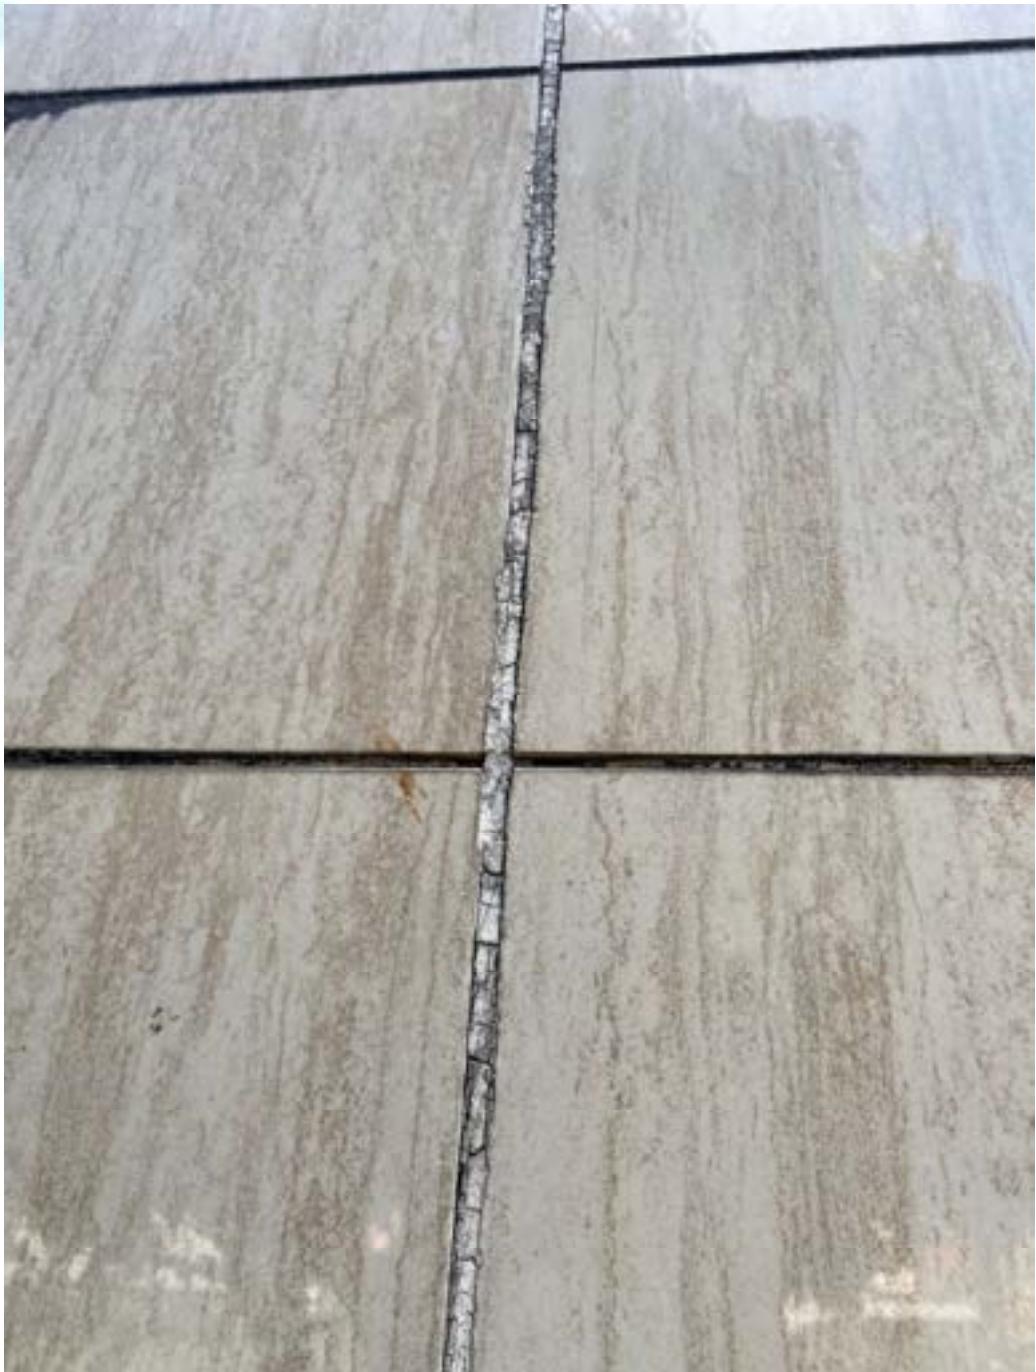
Figura 58 - junta de dilatação degradada, necessitando de substituição

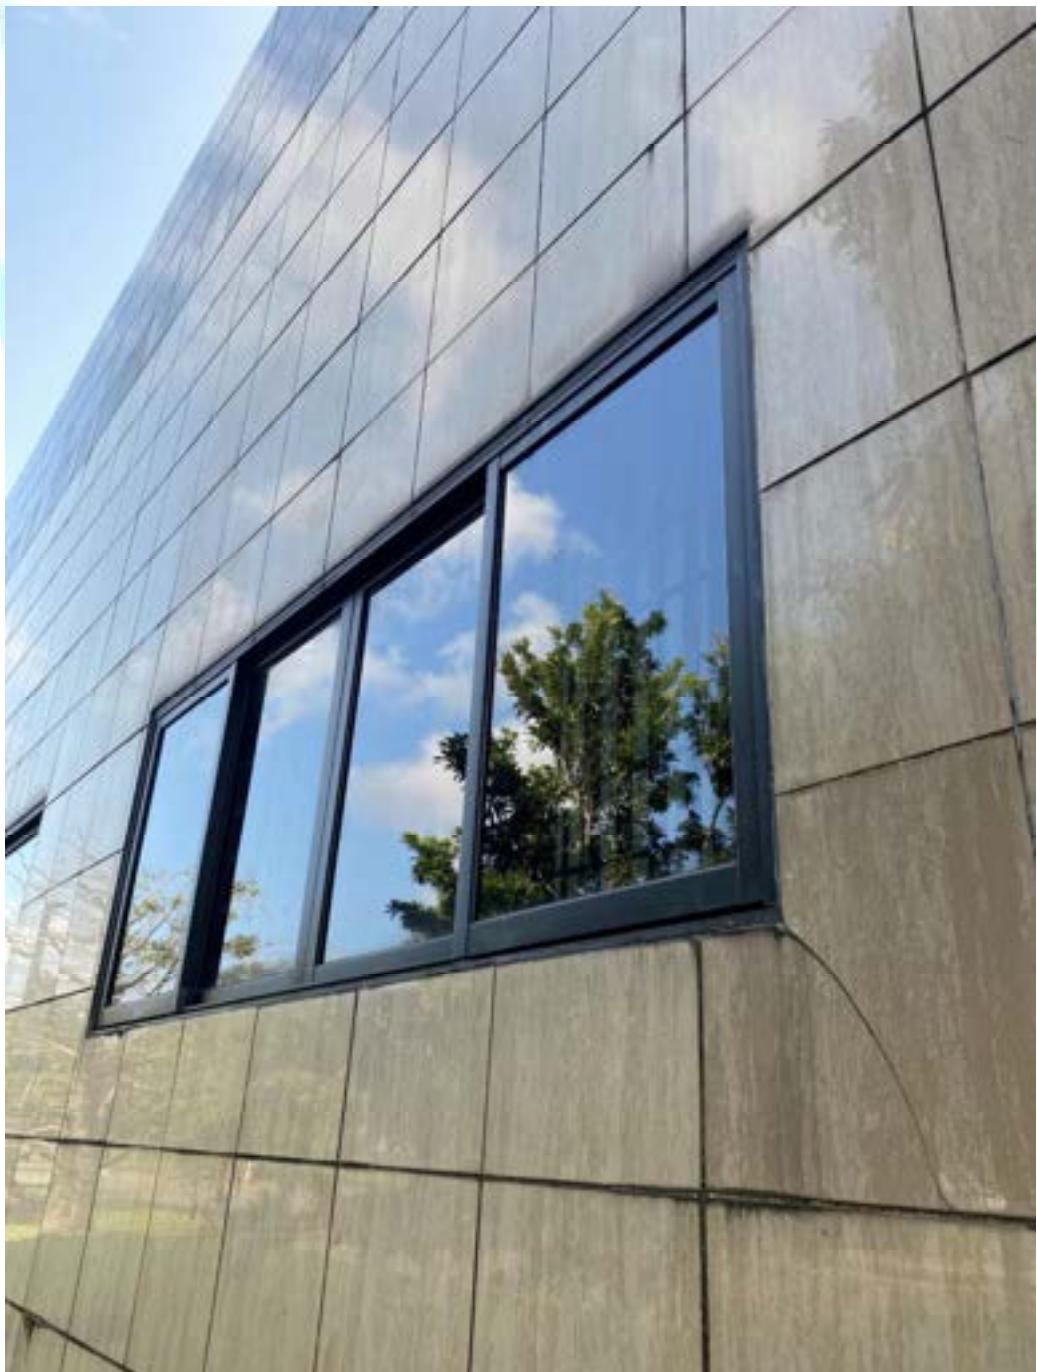
Figura 59 – Trinca na quina inferior da janela e sujidades nos revestimentos

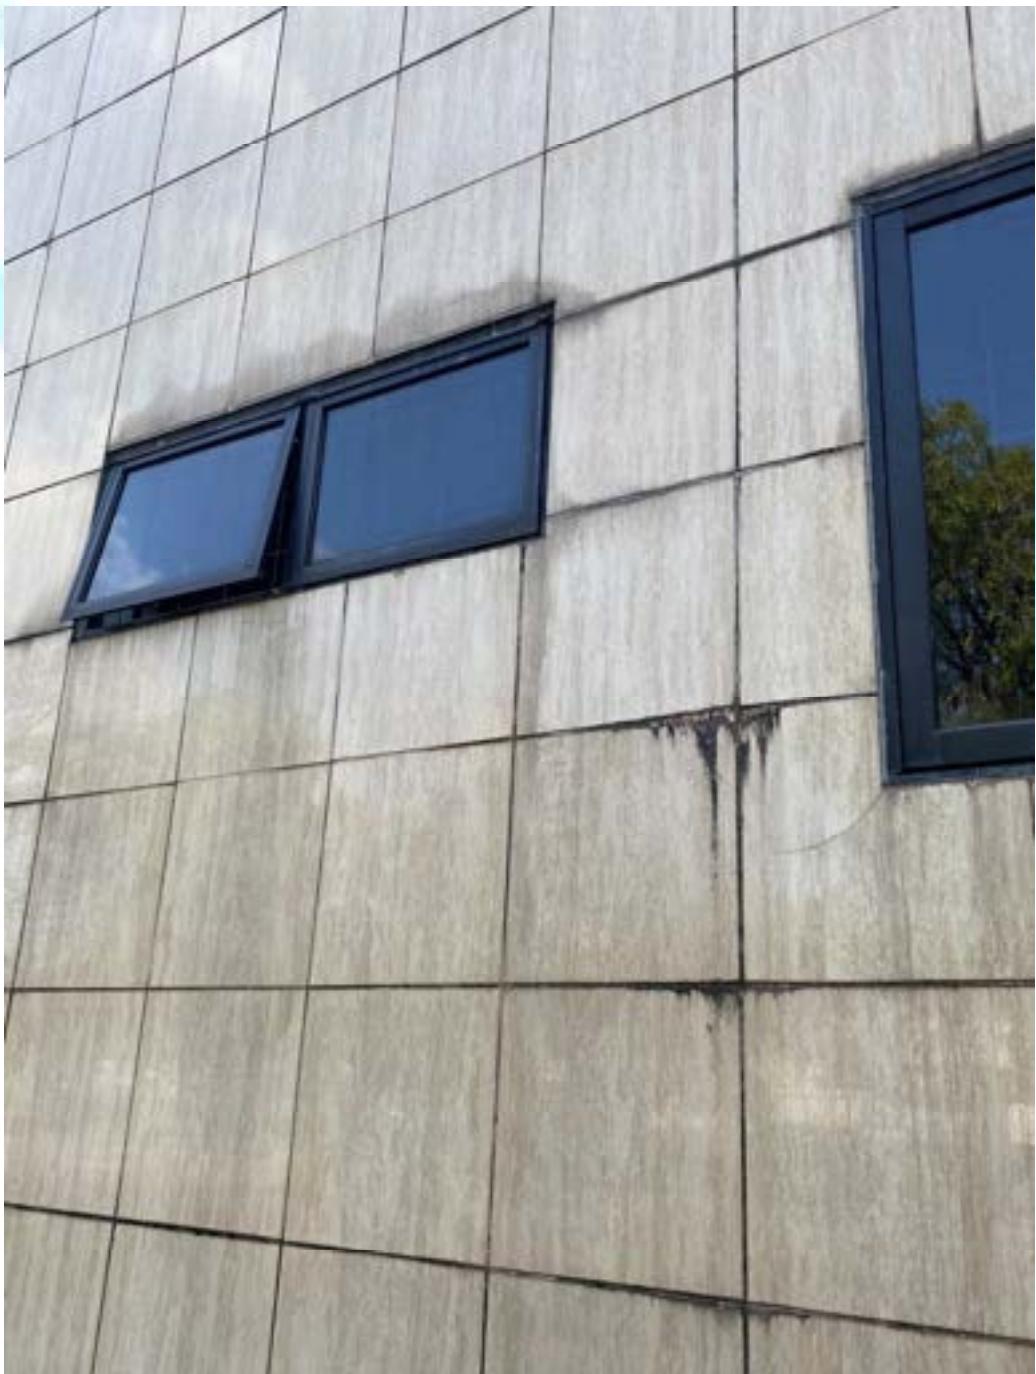
Figura 64 – Fissura na quina inferior da janela e sujidades nos revestimentos

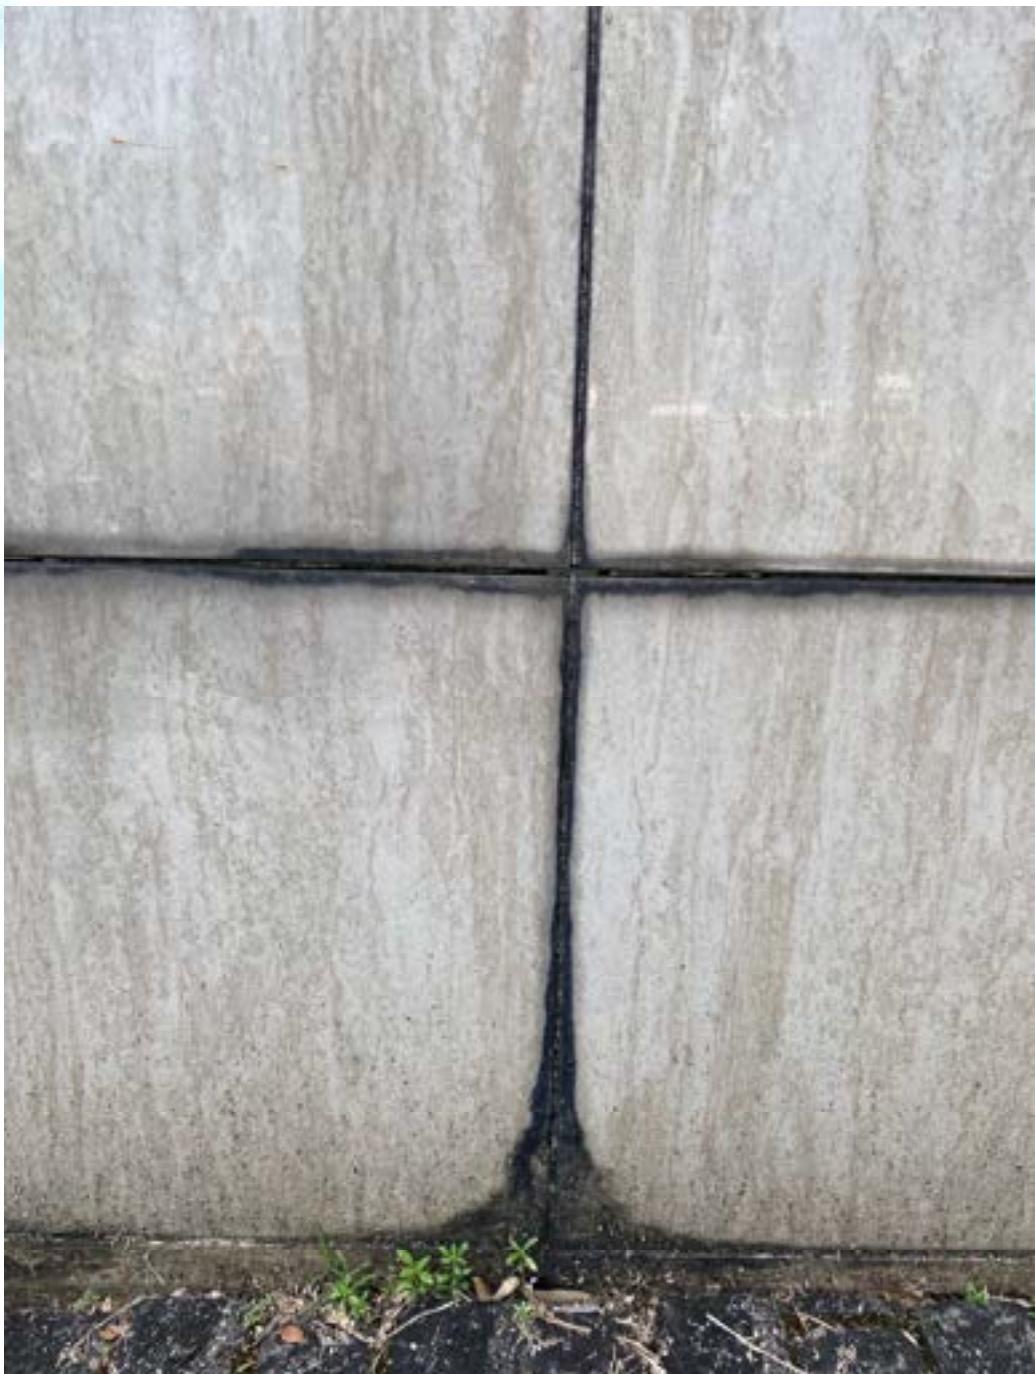
**Figura 65 – Sujidades e ausência de rejunte no revestimento**

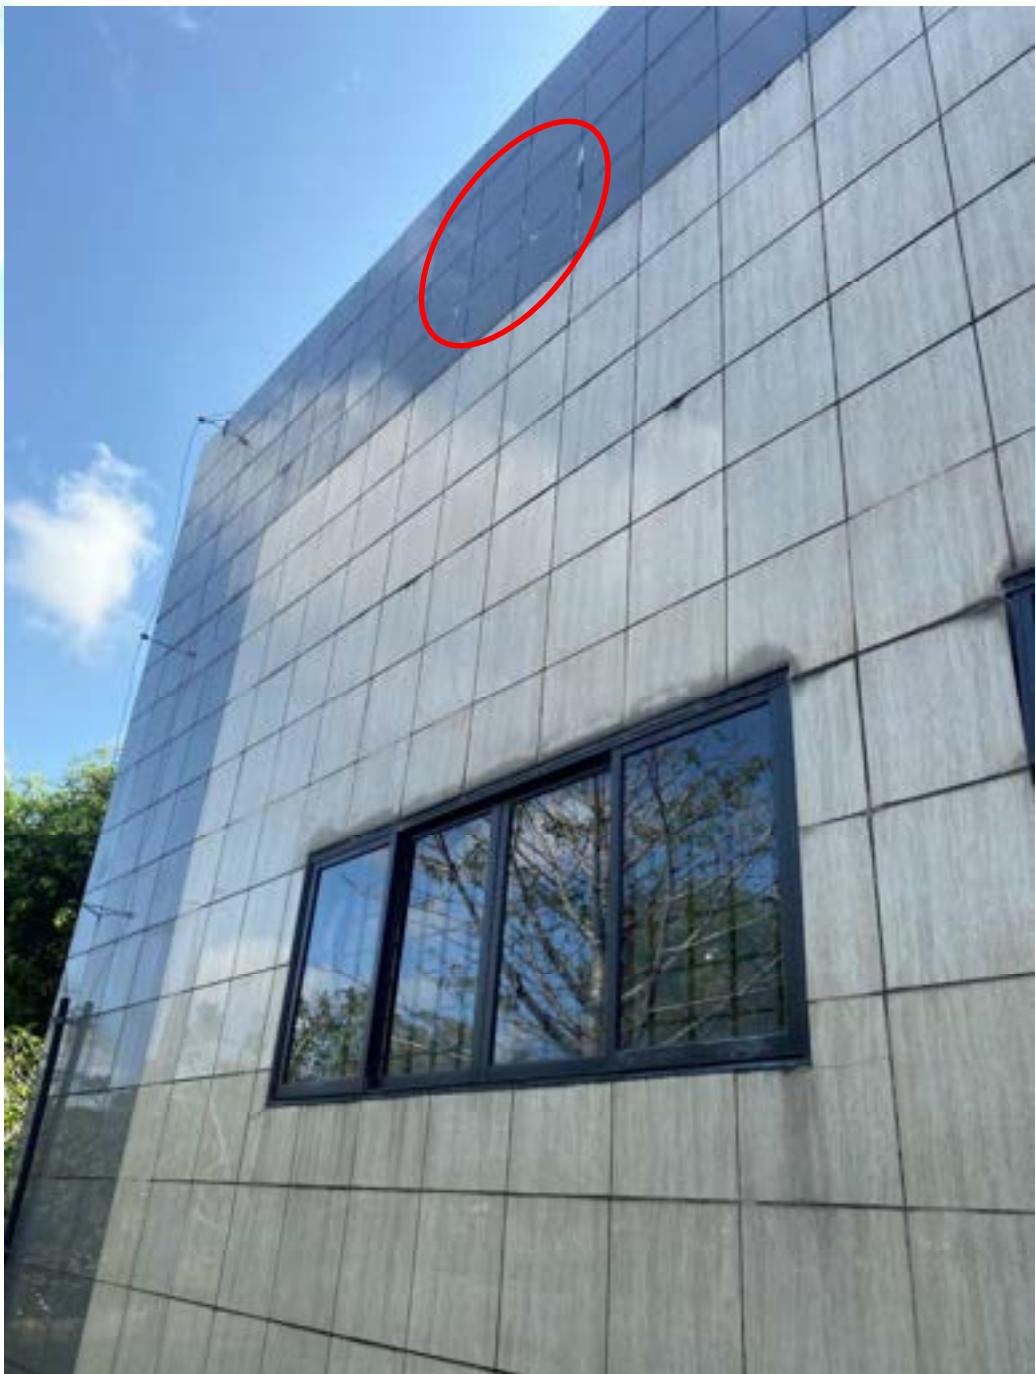
Figura 66 – Revestimento apresentando eflorescência, sujidades e trincas

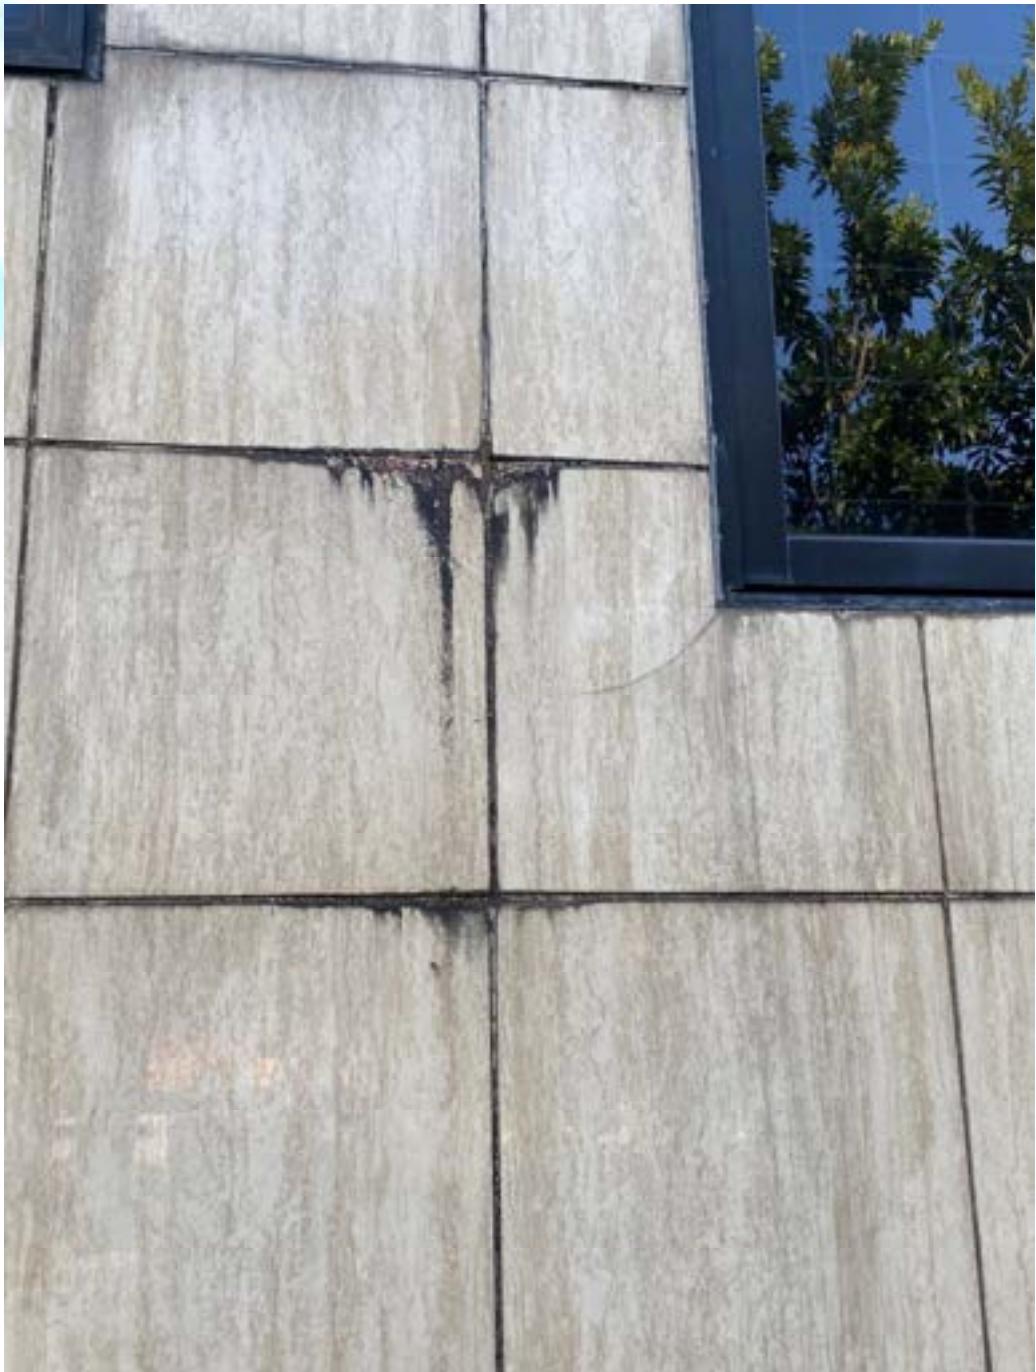
Figura 67 – Fissura na quina inferior da janela e sujidade no revestimento

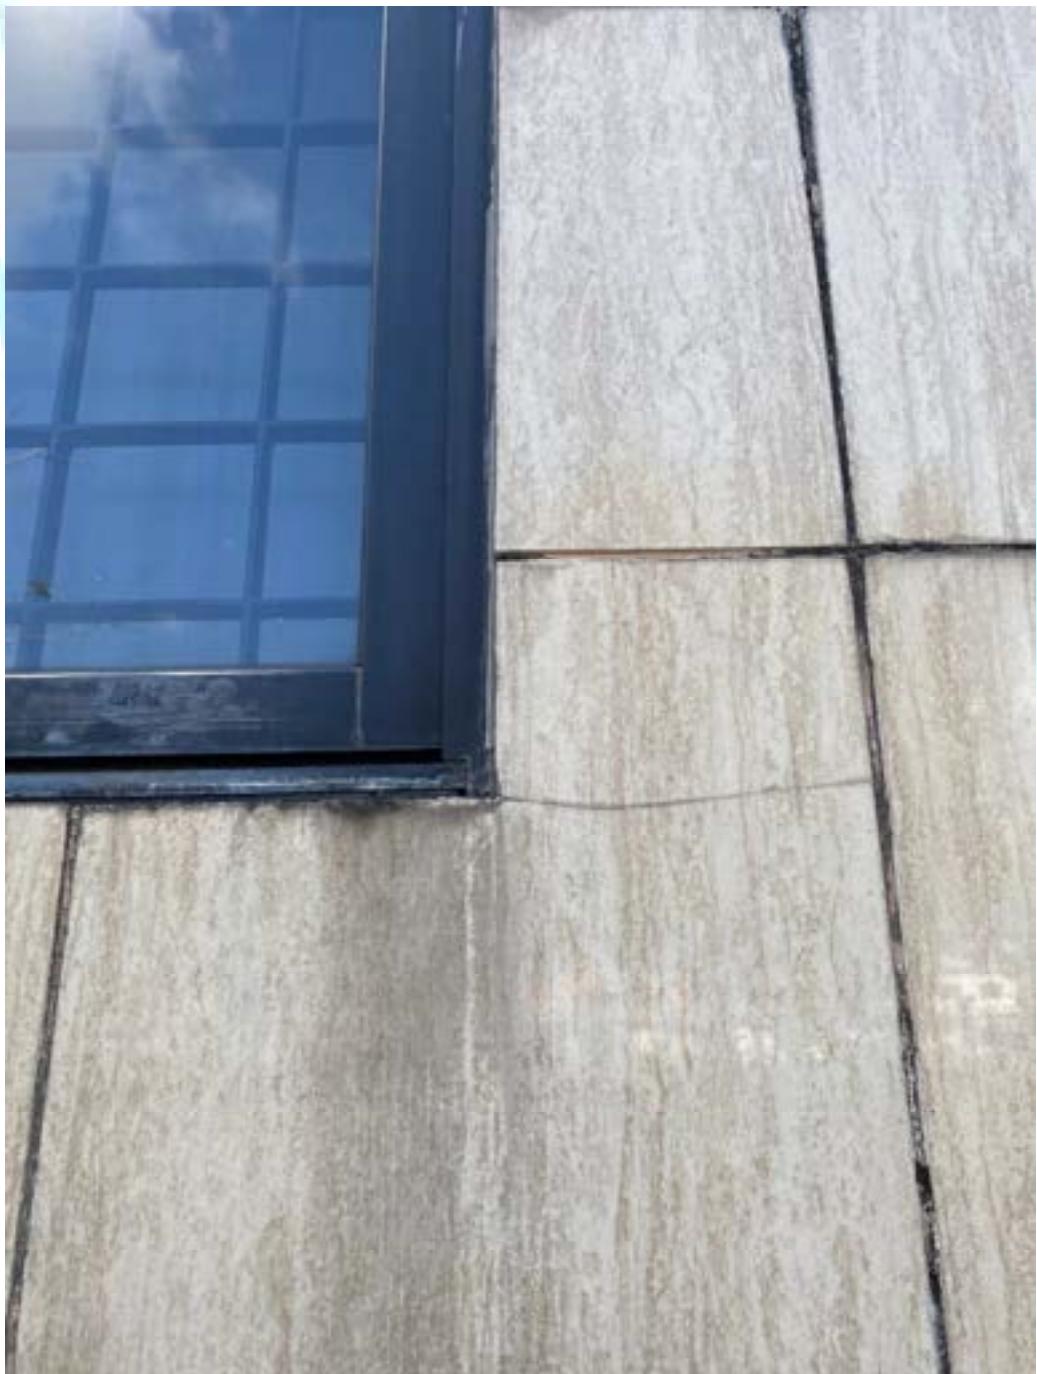
Figura 68 – Fissura na quina inferior da janela

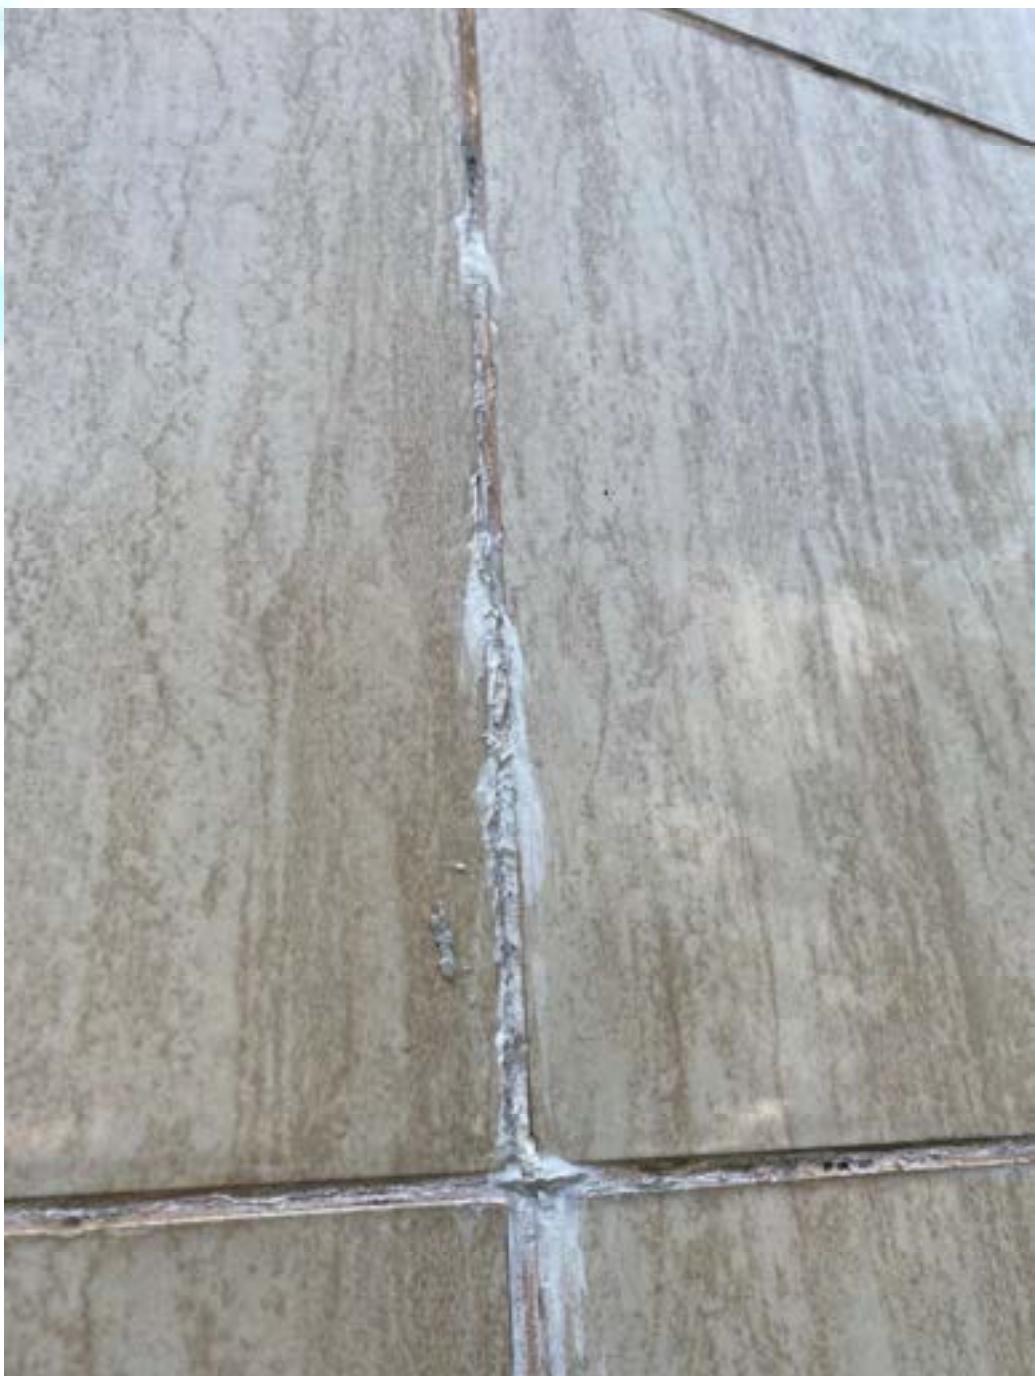
Figura 69 – Eflorescência

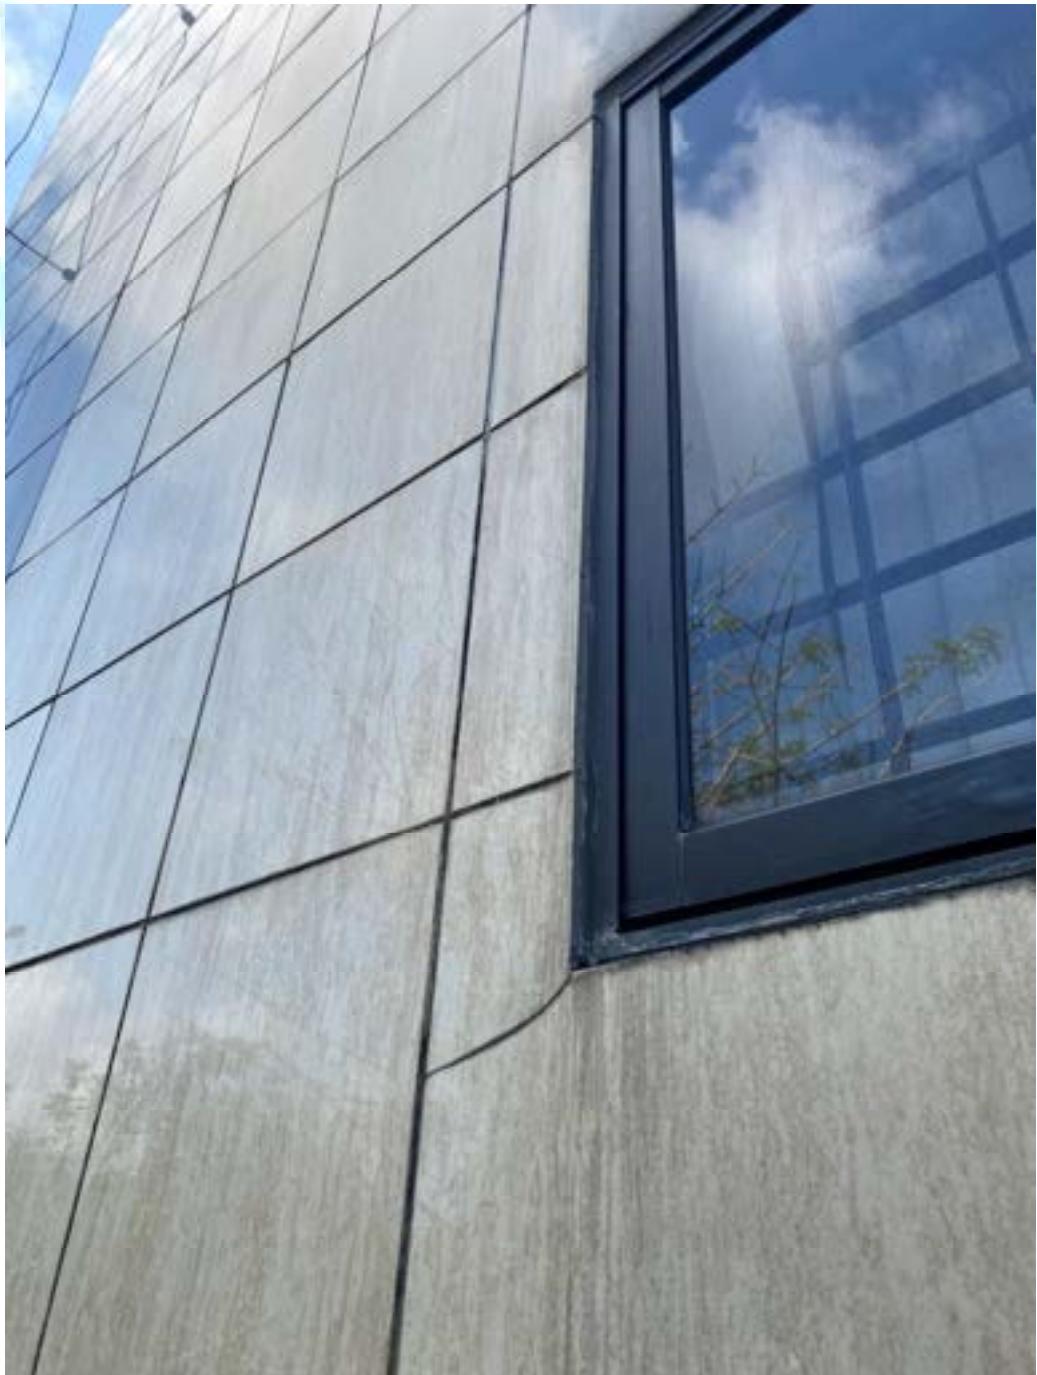
Figura 70 – Fissura na quina inferior da janela
