## RELATÓRIO TÉCNICO

### APRESENTAÇÃO

O relatório técnico apresenta todas as não conformidades encontradas na edificação, ilustrado com fotografias para melhor visualização das patologias e áreas afetadas.

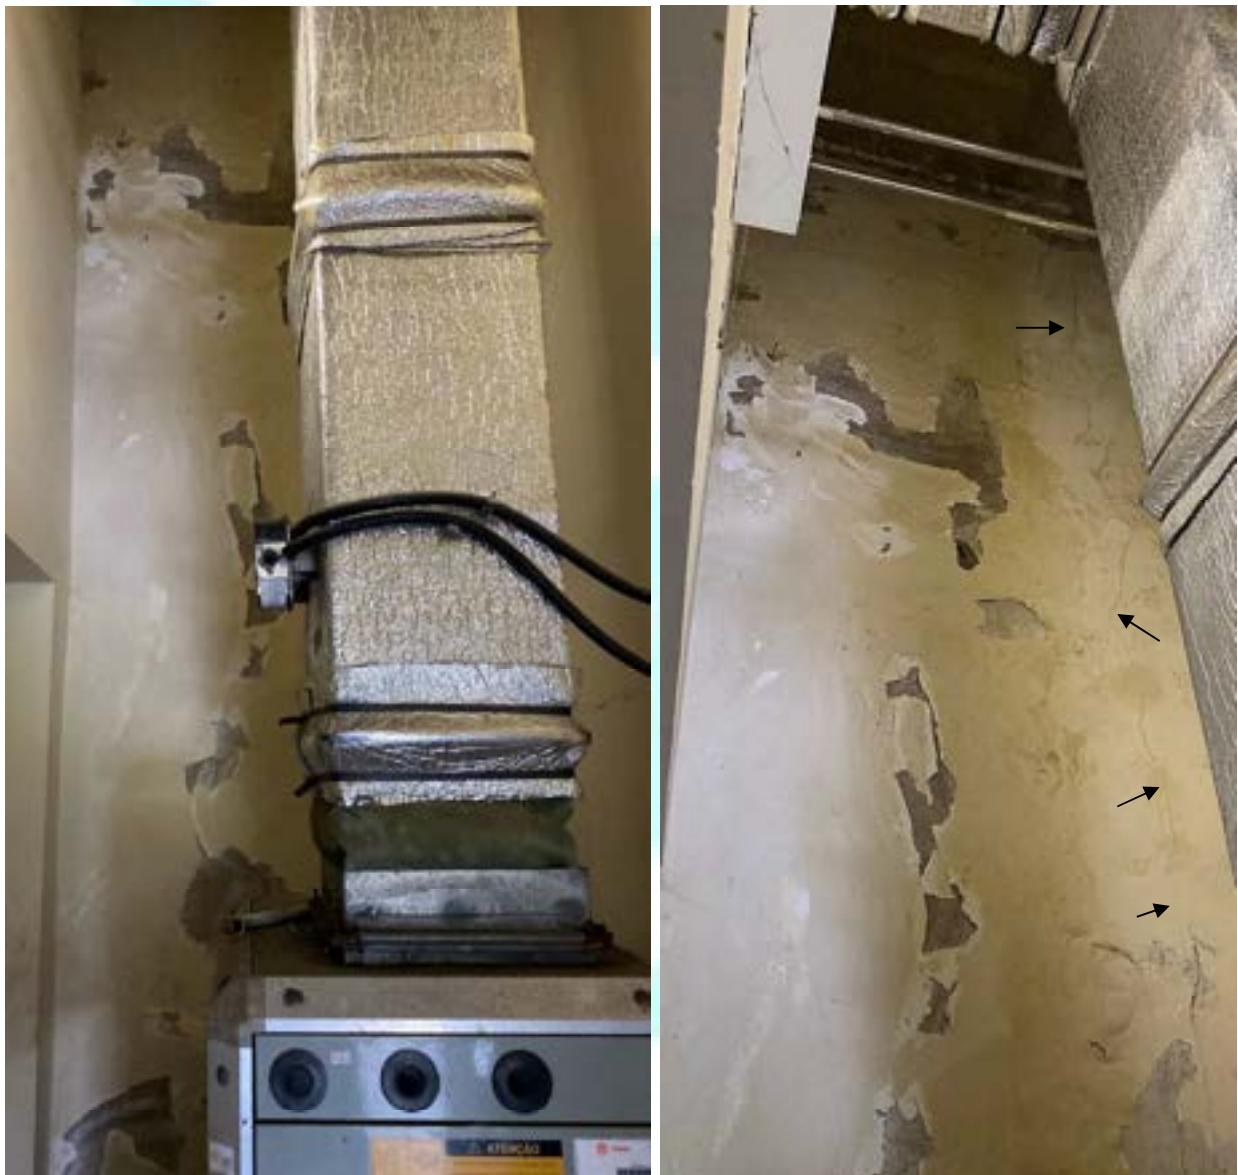
Figura 74 - Degradação do emboço interno e fissuras longitudinais

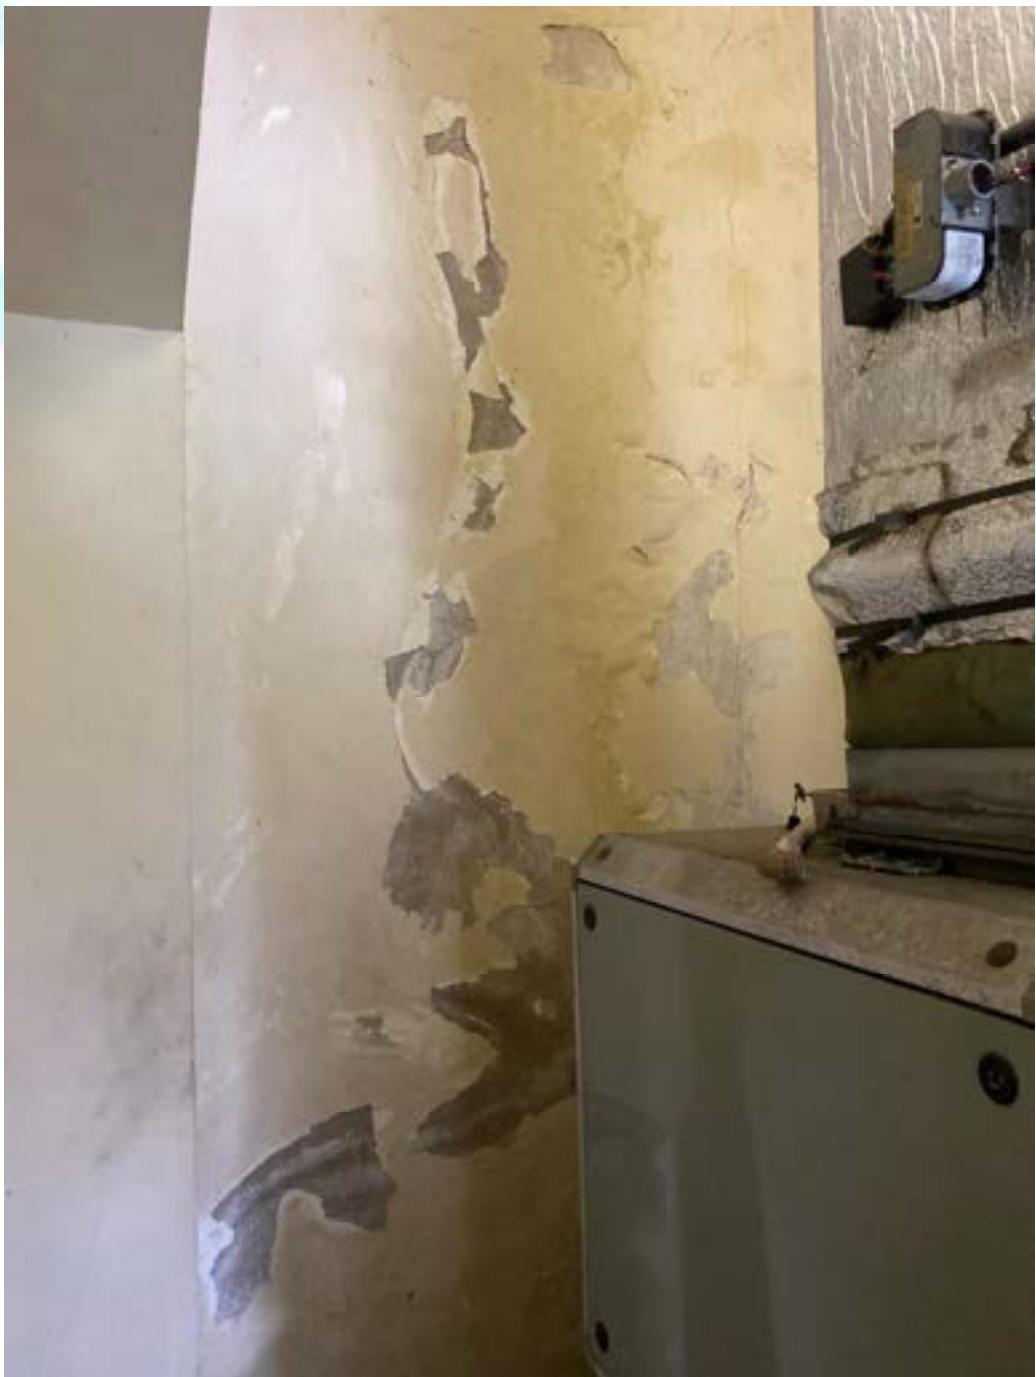
Figura 75 - Degradação do emboço interno

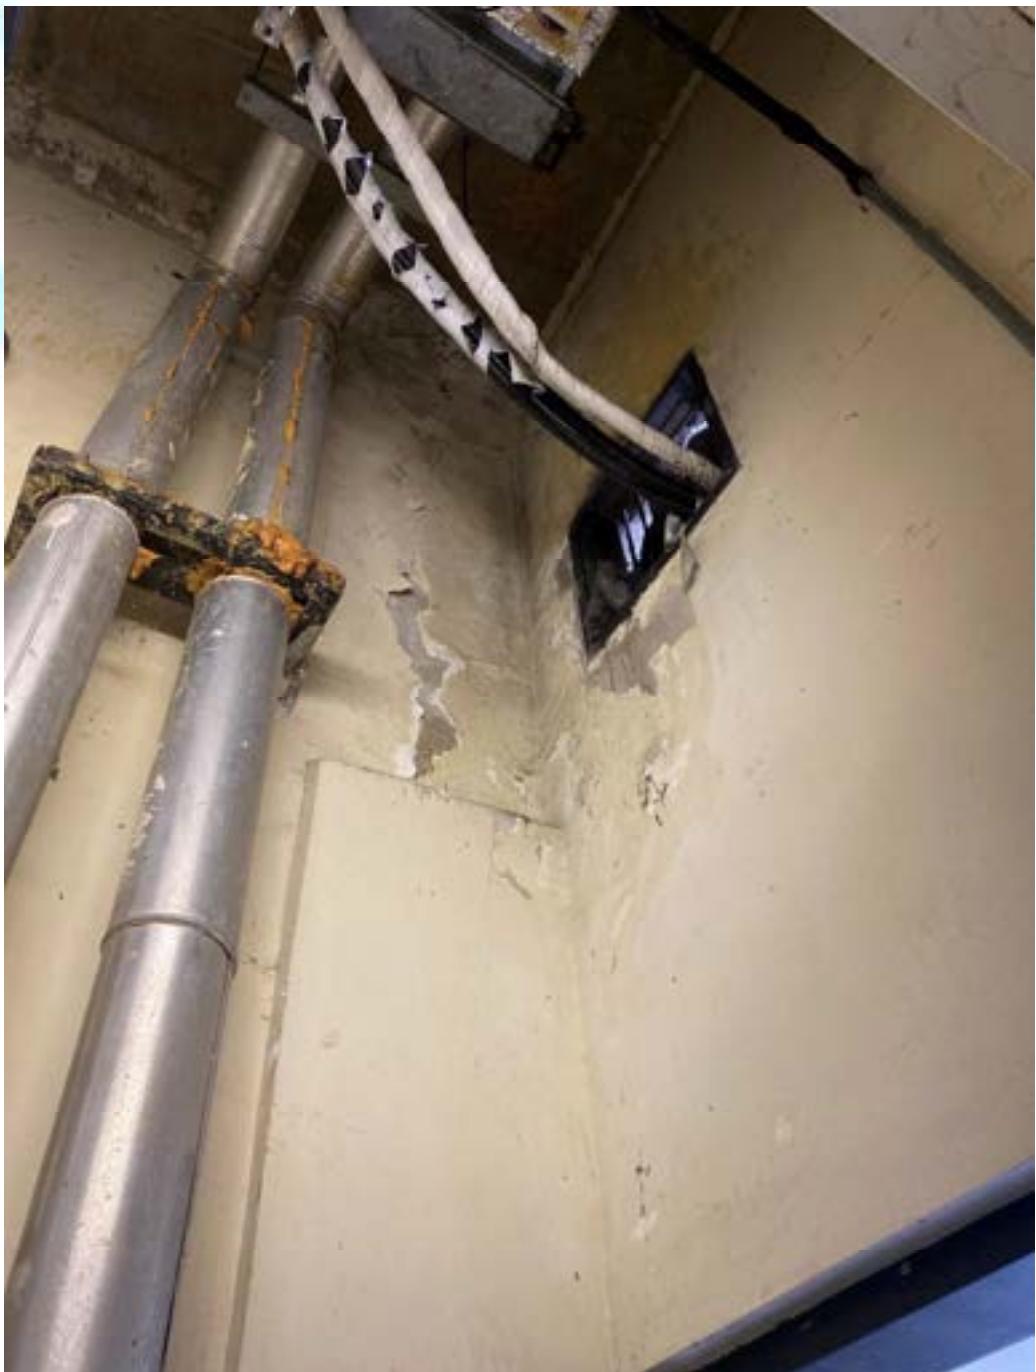
Figura 76 - Degradação do emboço interno

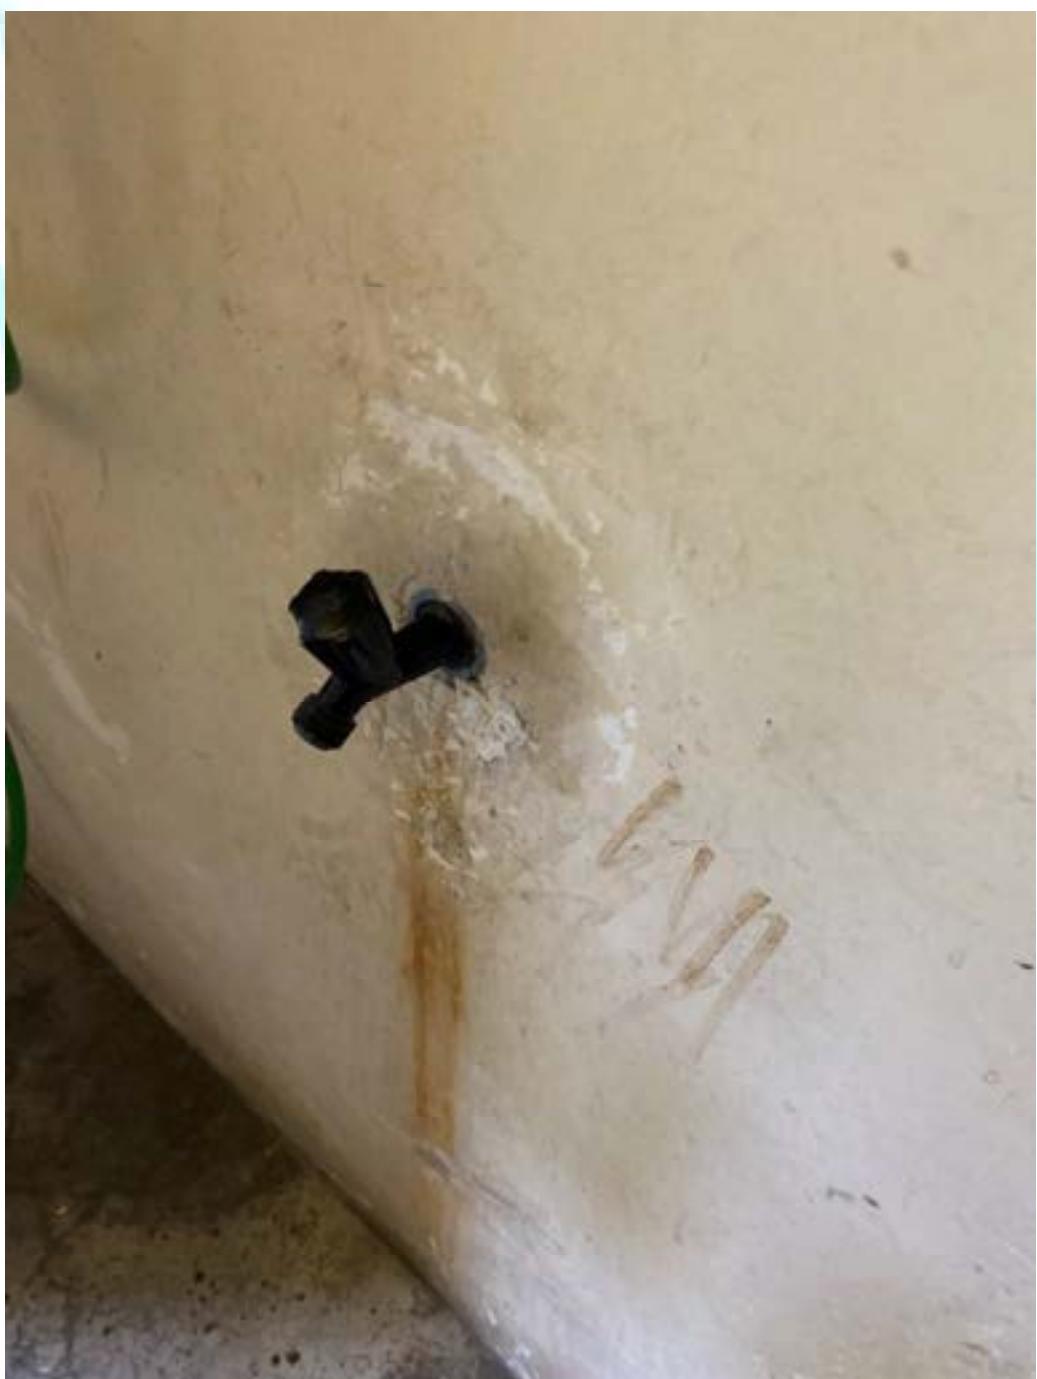
Figura 77 - Ponto de infiltração proveniente da torneira

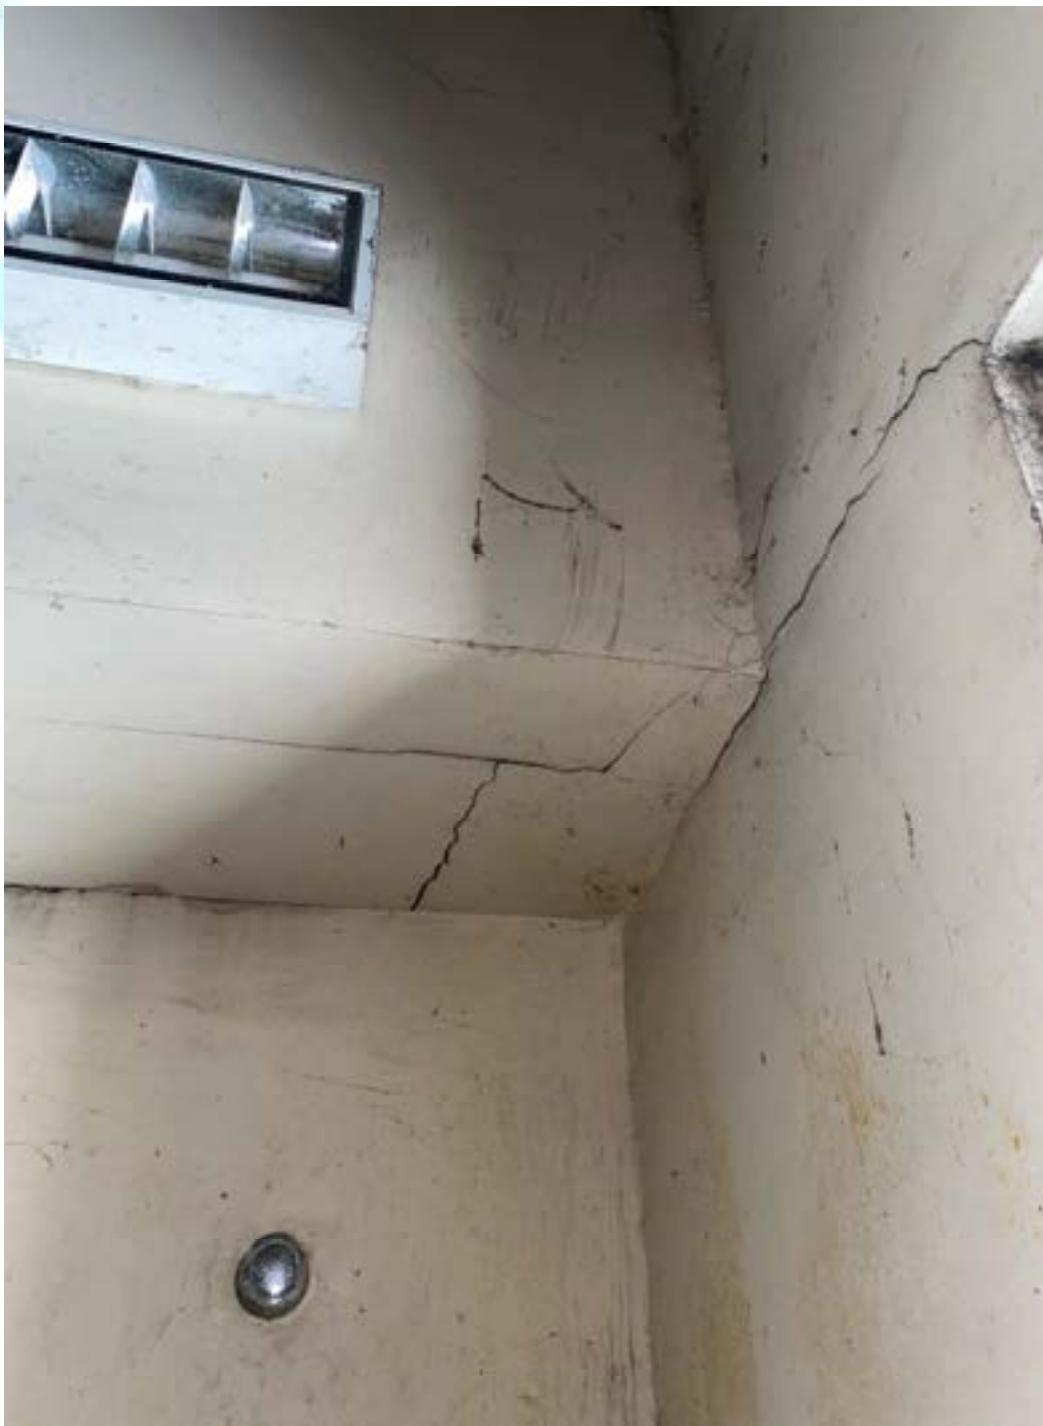
Figura 80 – Fissura na alvenaria

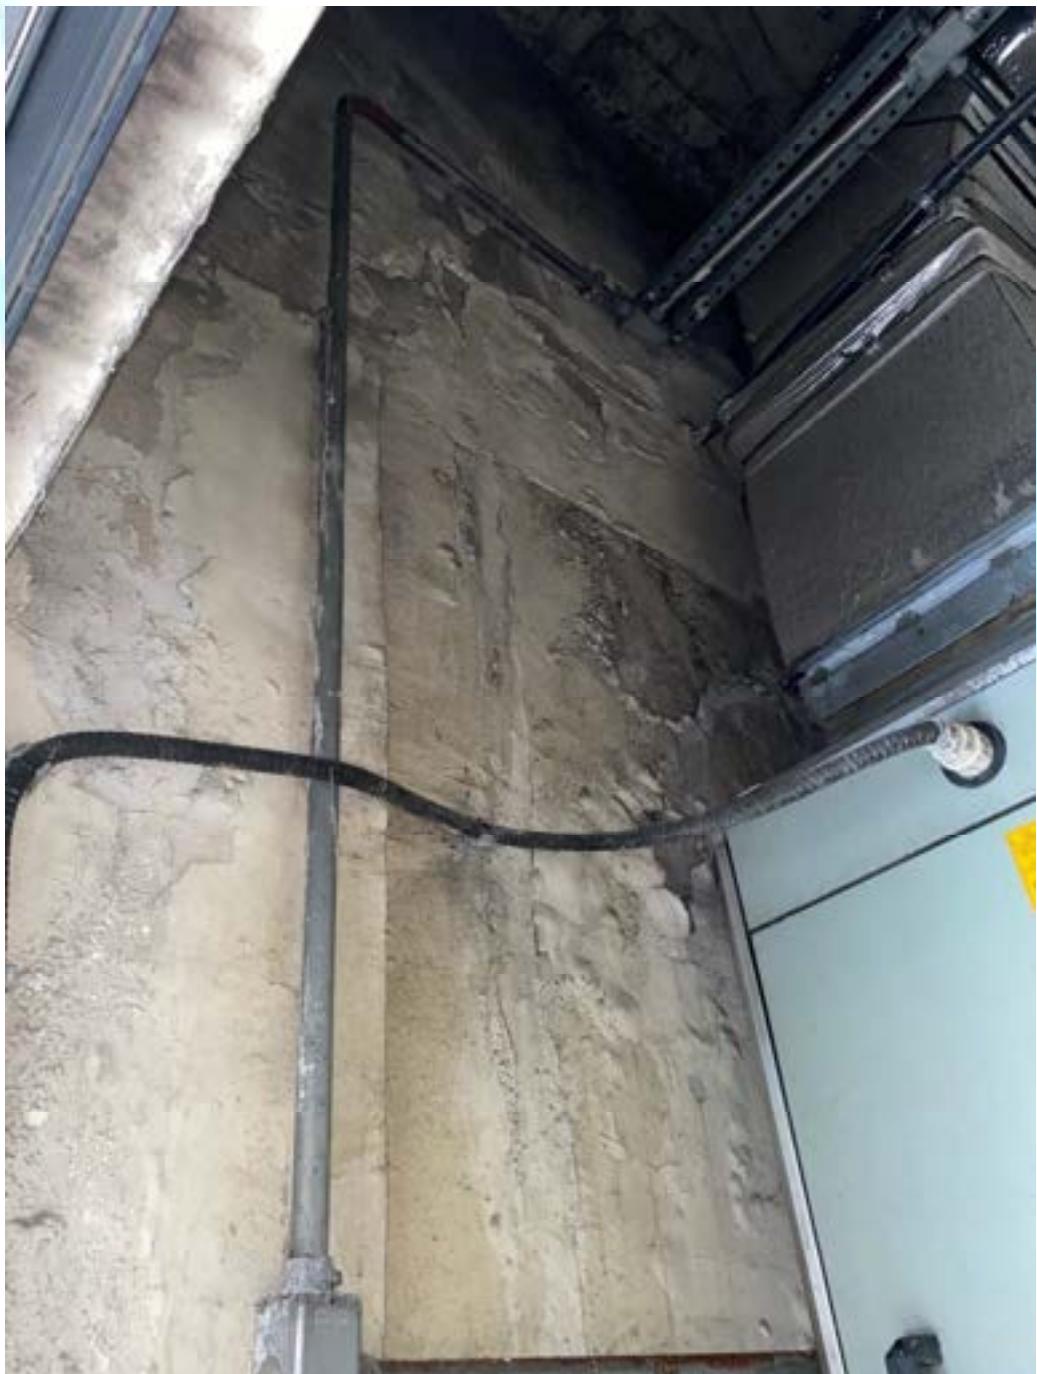
Figura 81 - Deterioração do emboço

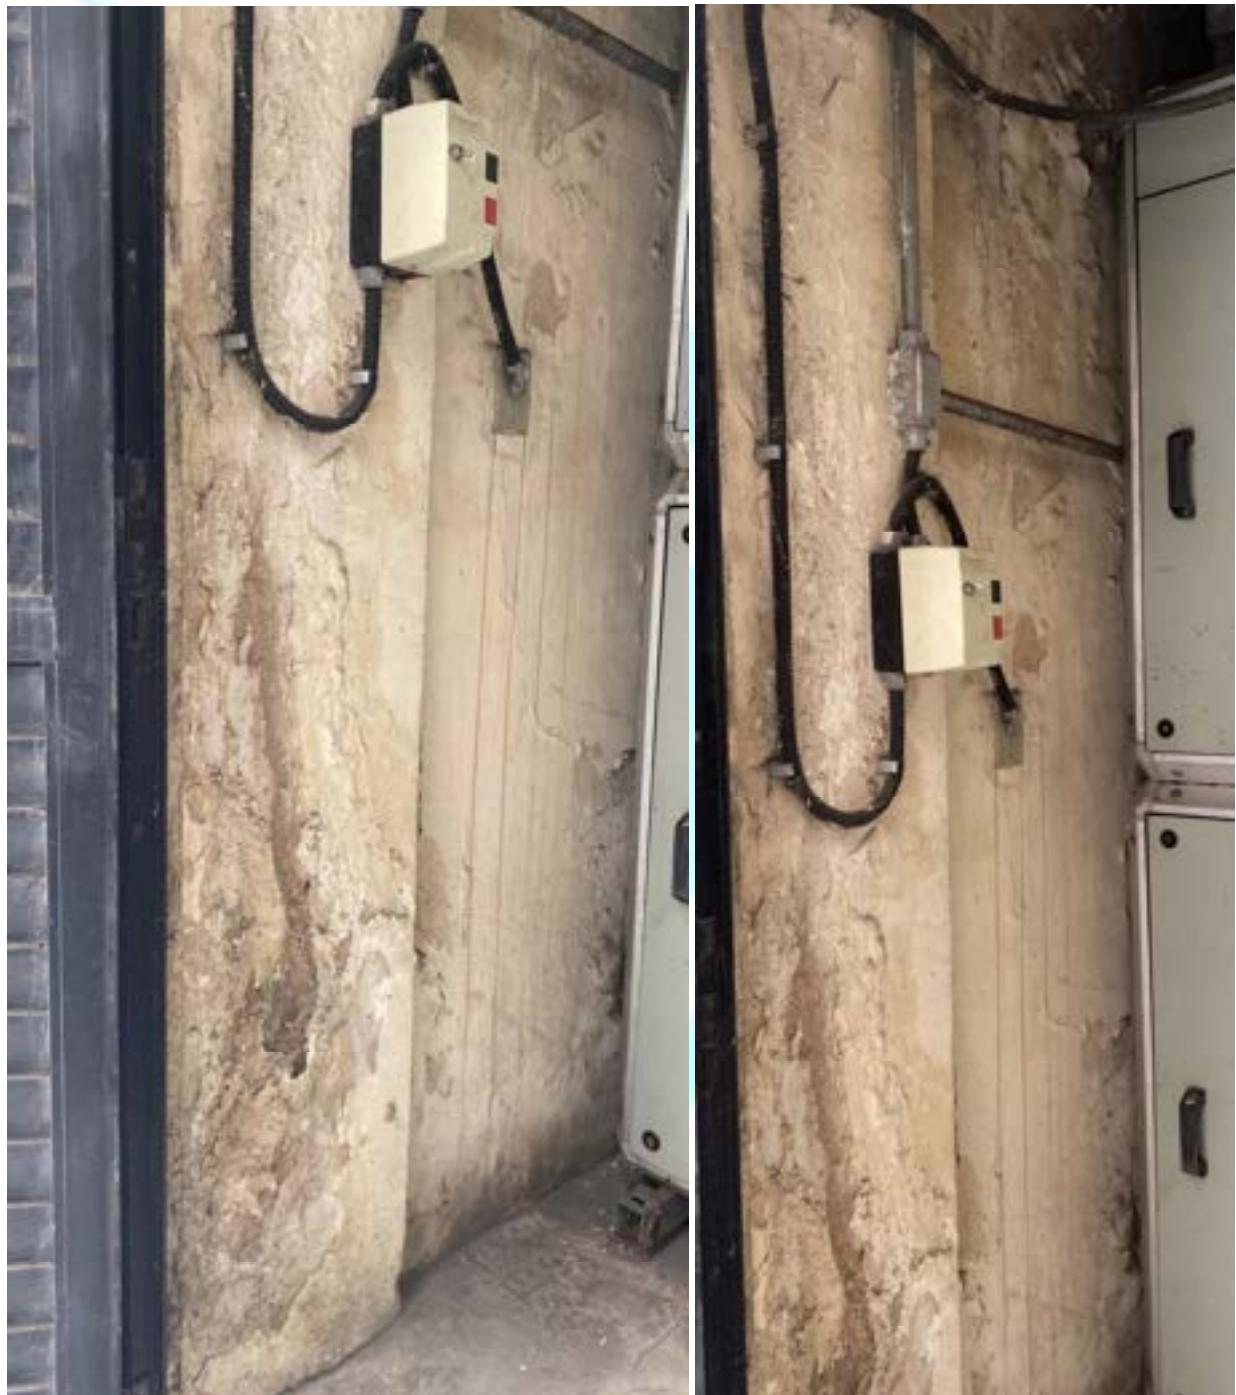
Figura 82 – Deterioração do emboço

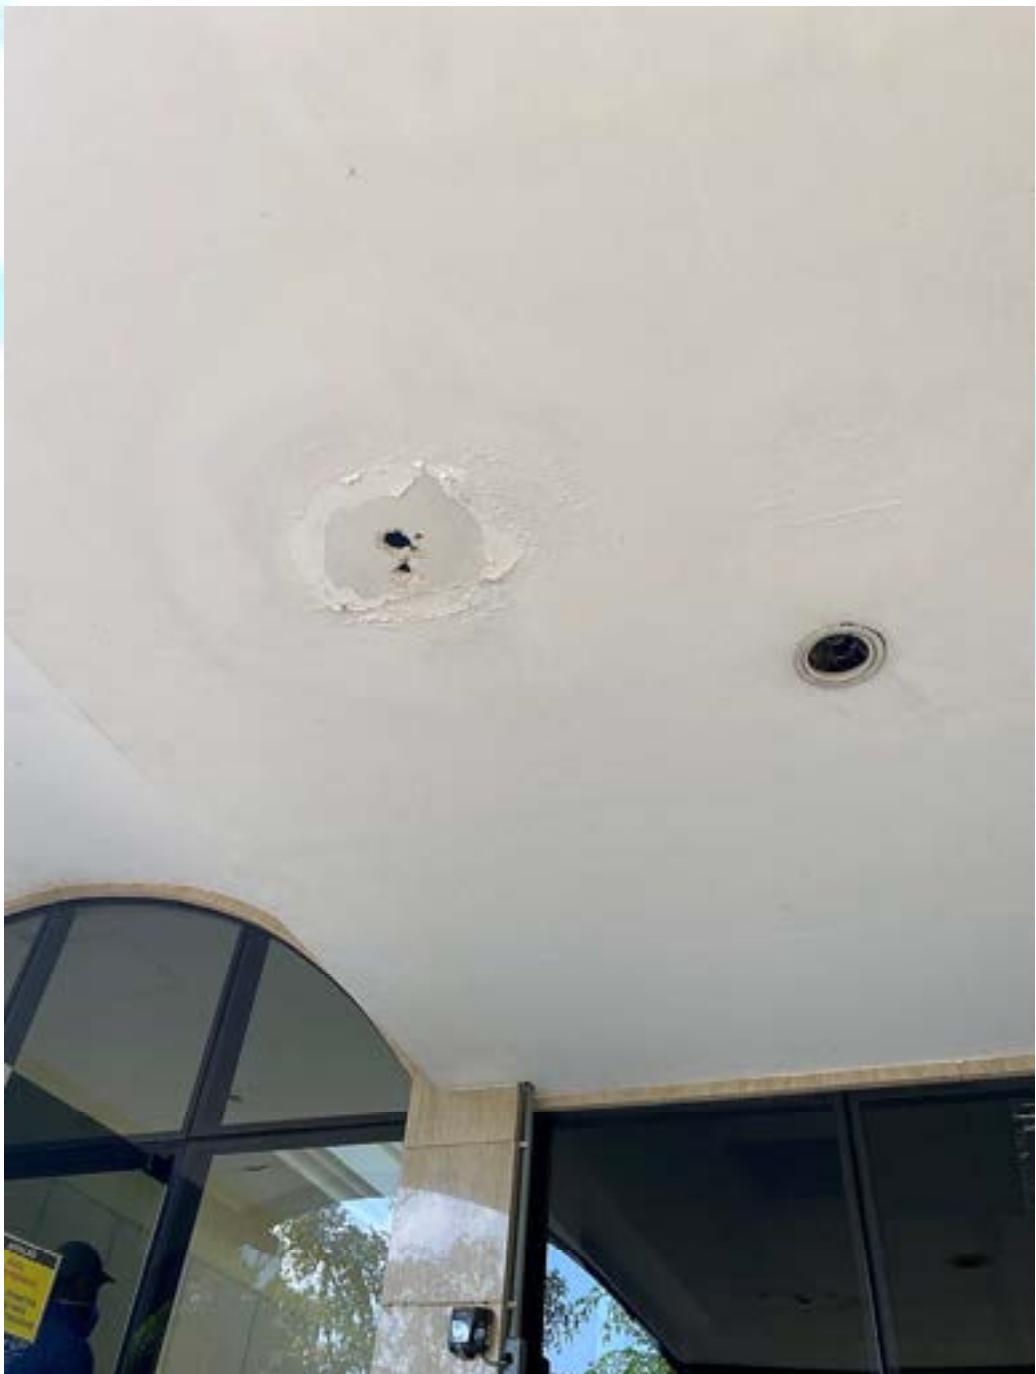
Figura 107 – Infiltração no forro de gesso da marquise

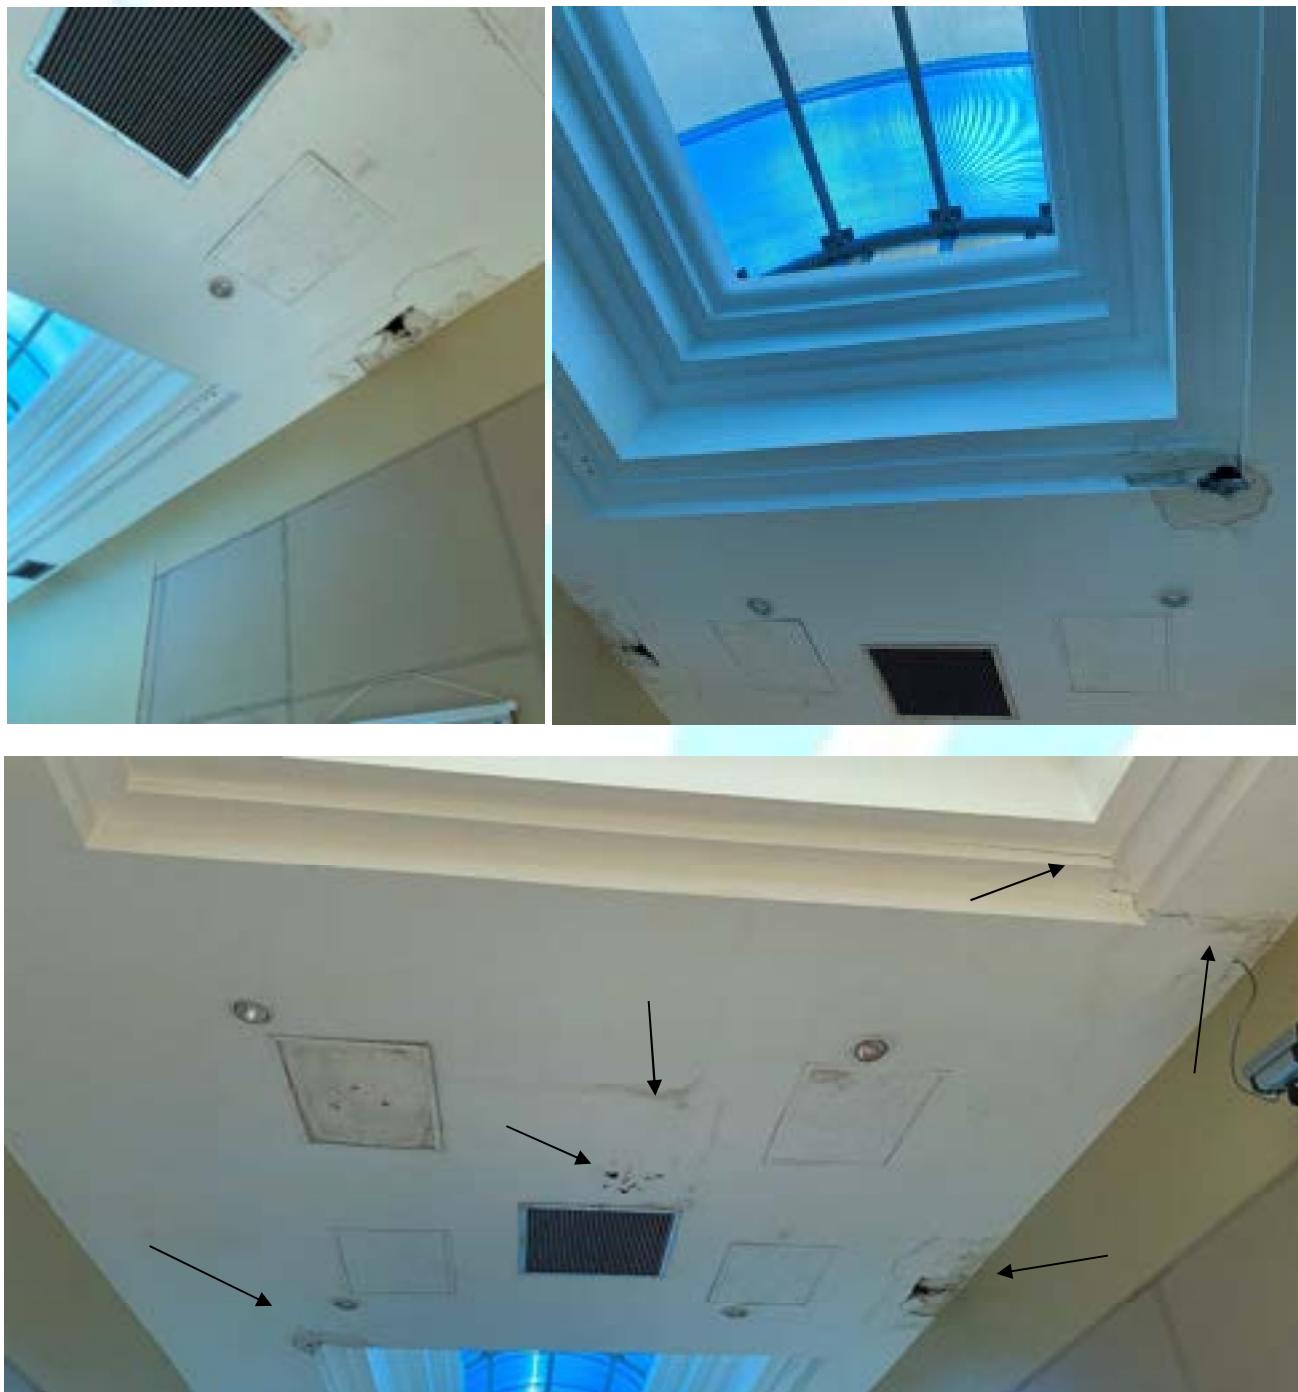
Figura 125 – Fissura, deterioração e infiltração no forro de gesso

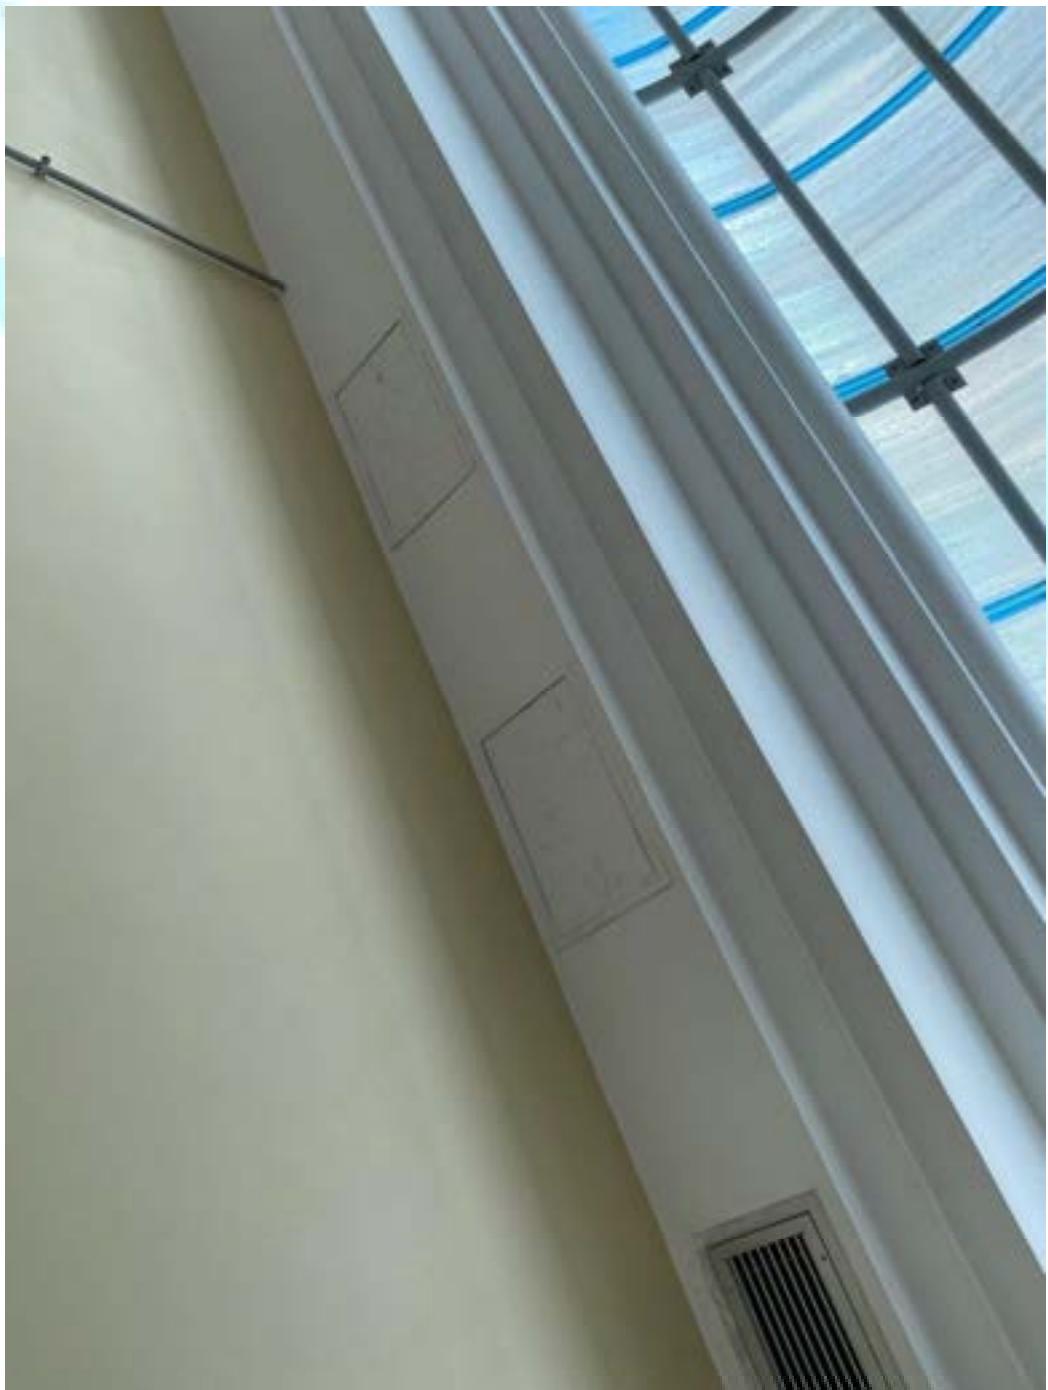
Figura 127 – Sujidades nas tampas de acesso no forro

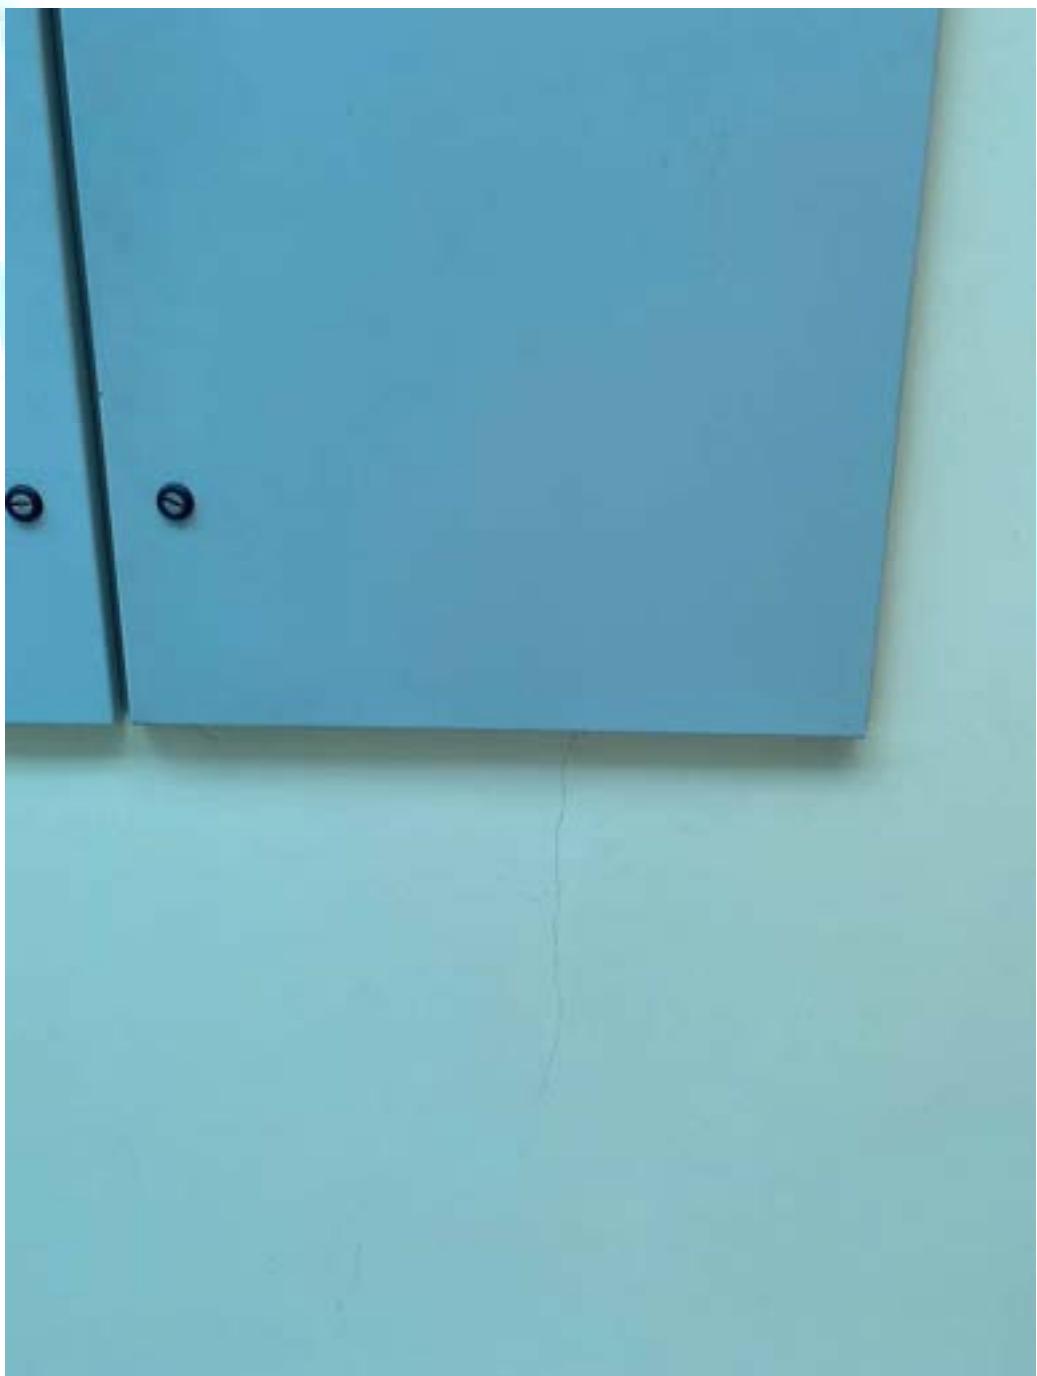
Figura 129 – Fissura na parede

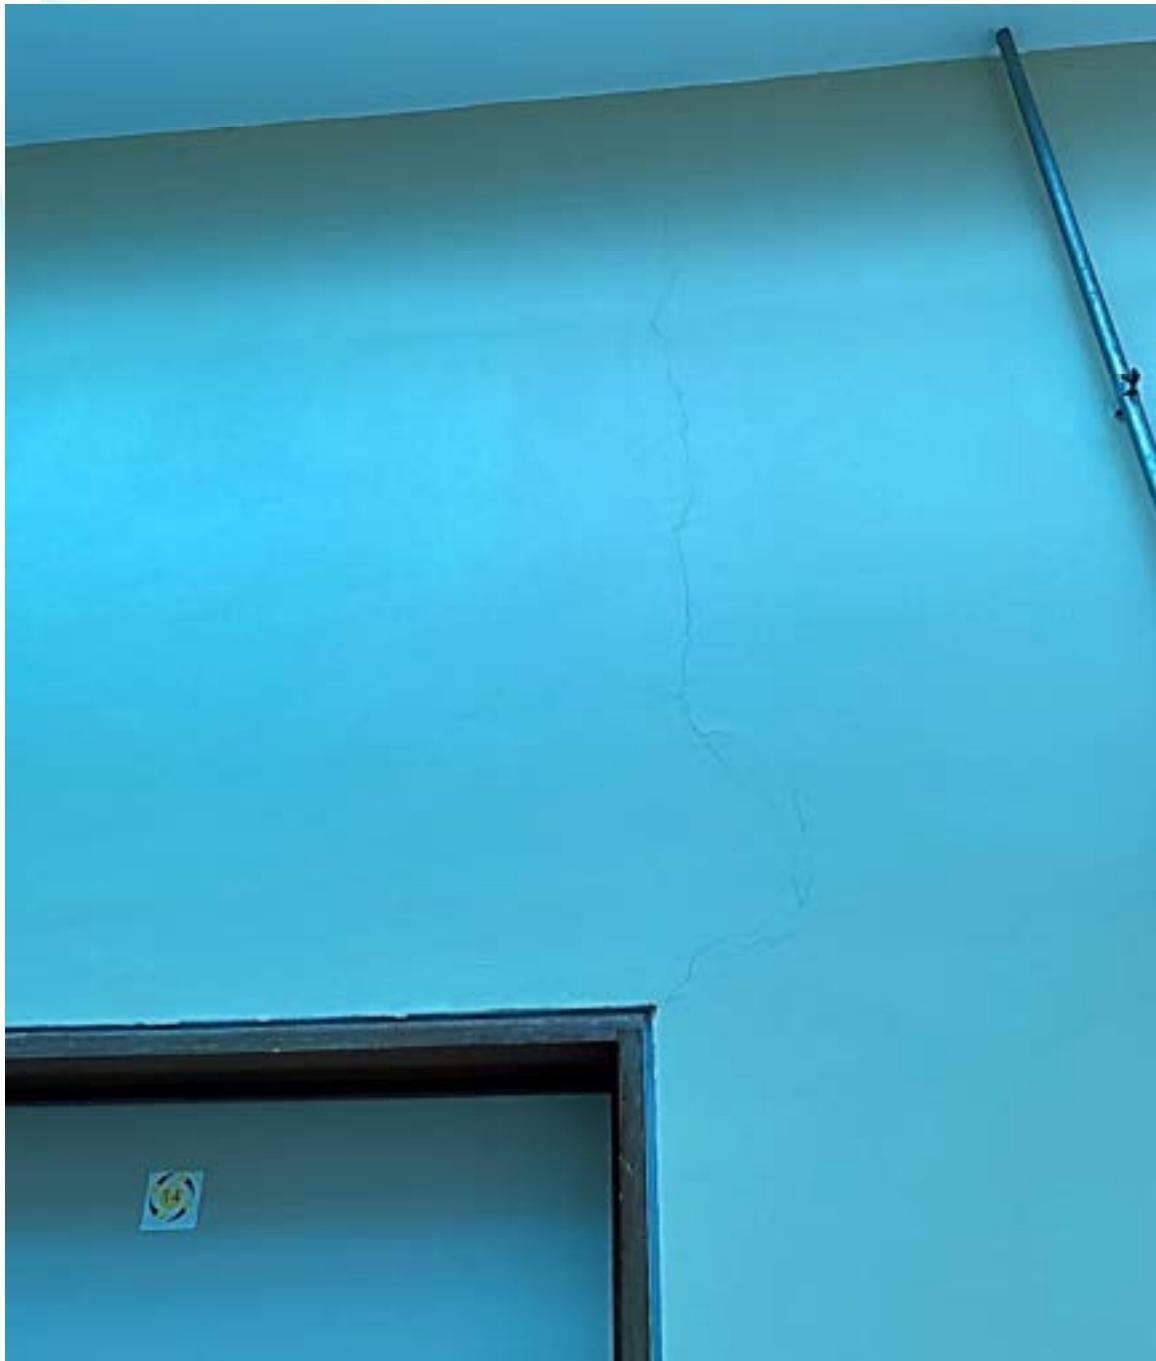
Figura 130 – Fissura longitudinal na parede

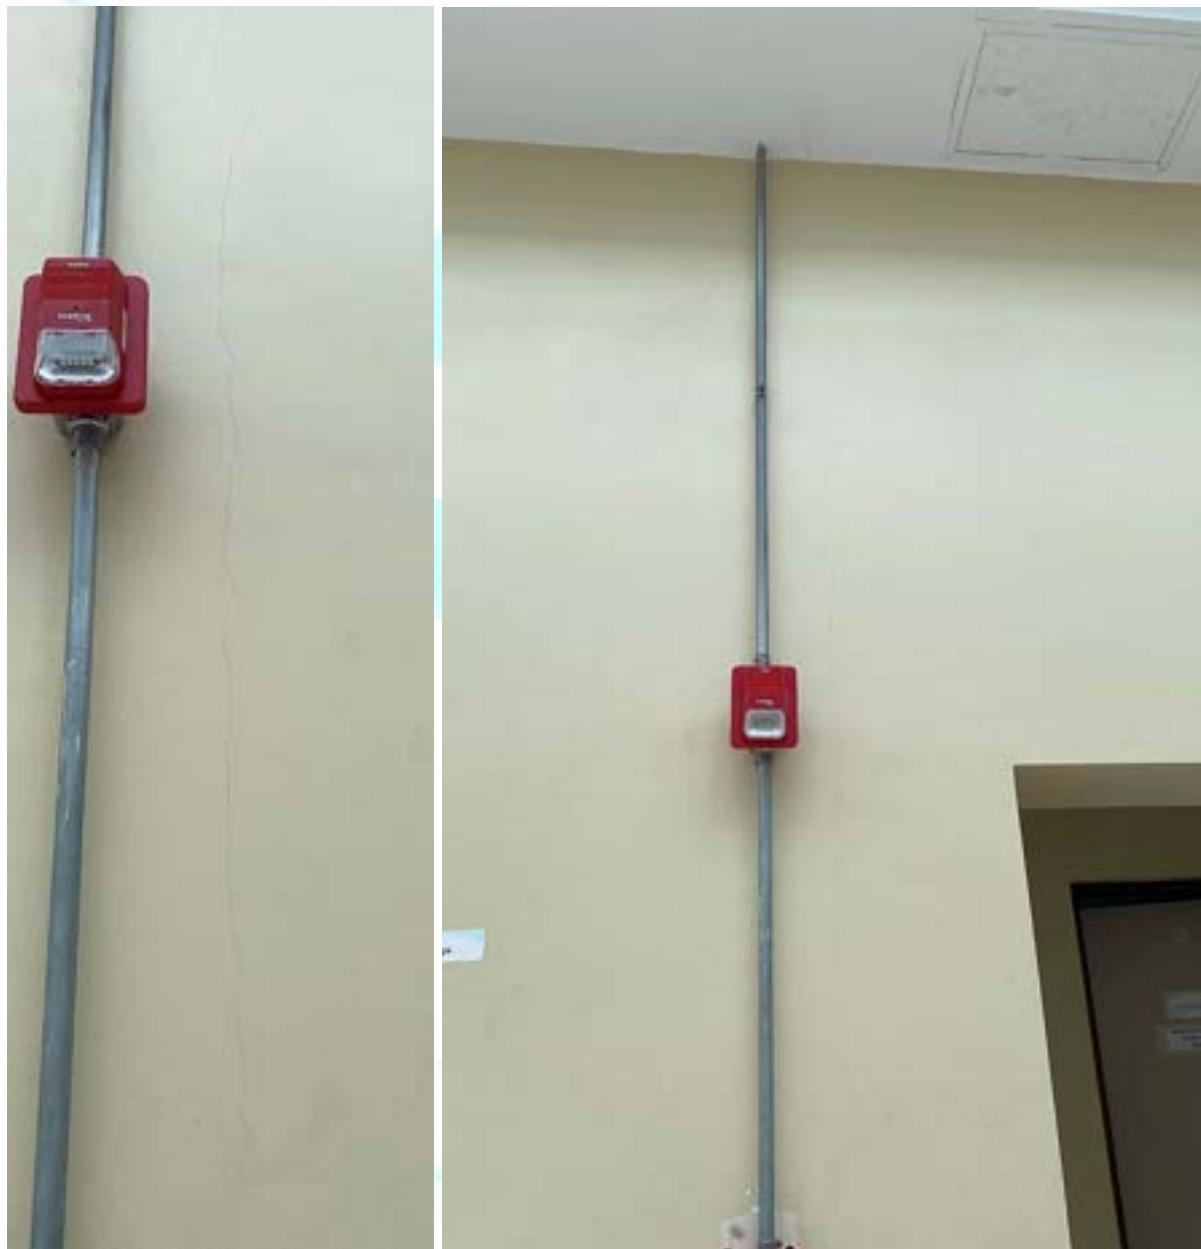
Figura 132 – Fissura longitudinal na parede

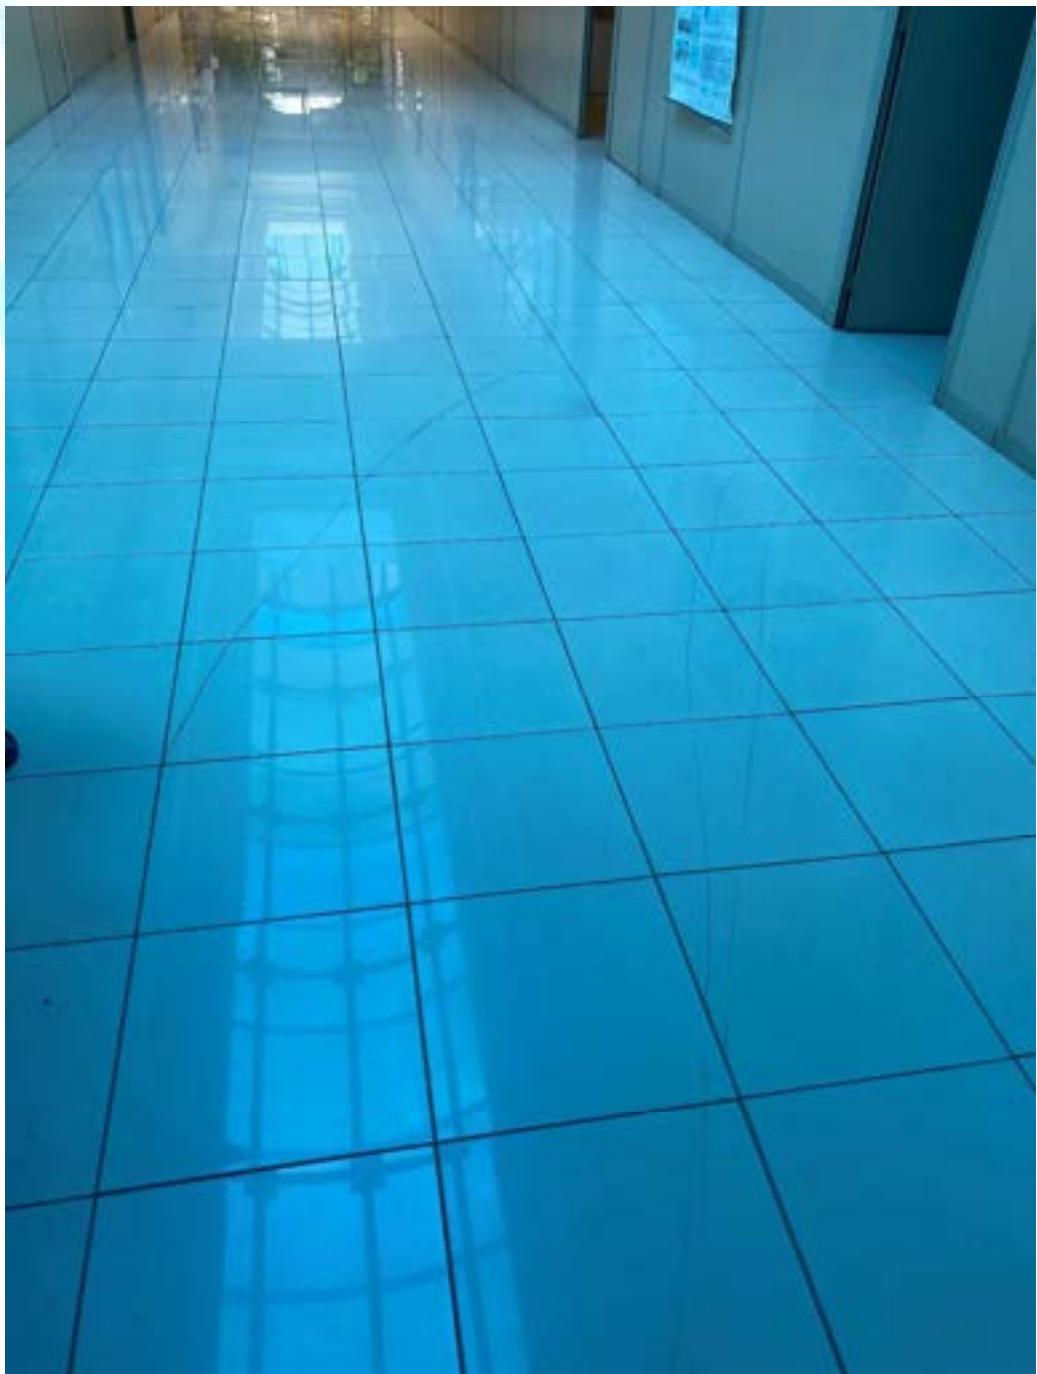
Figura 135 – Revestimentos do piso danificados

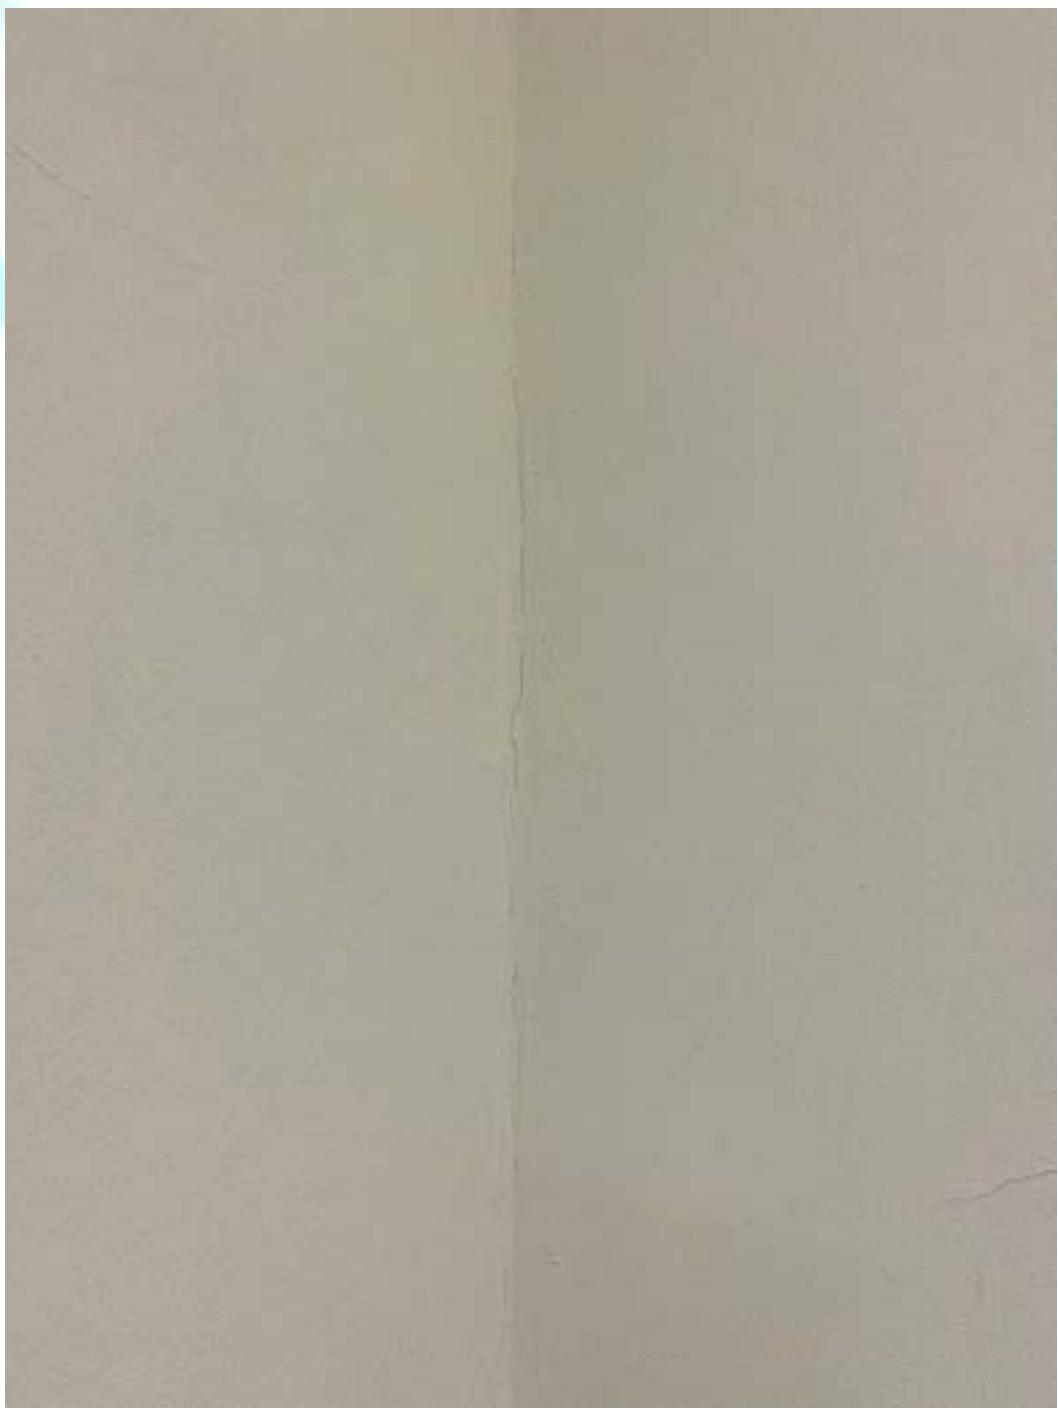
**Figura 149 – Fissura no encontro das alvenarias na sala do hall posterior direito**
