## RELATÓRIO TÉCNICO

### APRESENTAÇÃO

O relatório técnico apresenta todas as não conformidades encontradas na edificação, ilustrado com fotografias para melhor visualização das patologias e áreas afetadas.

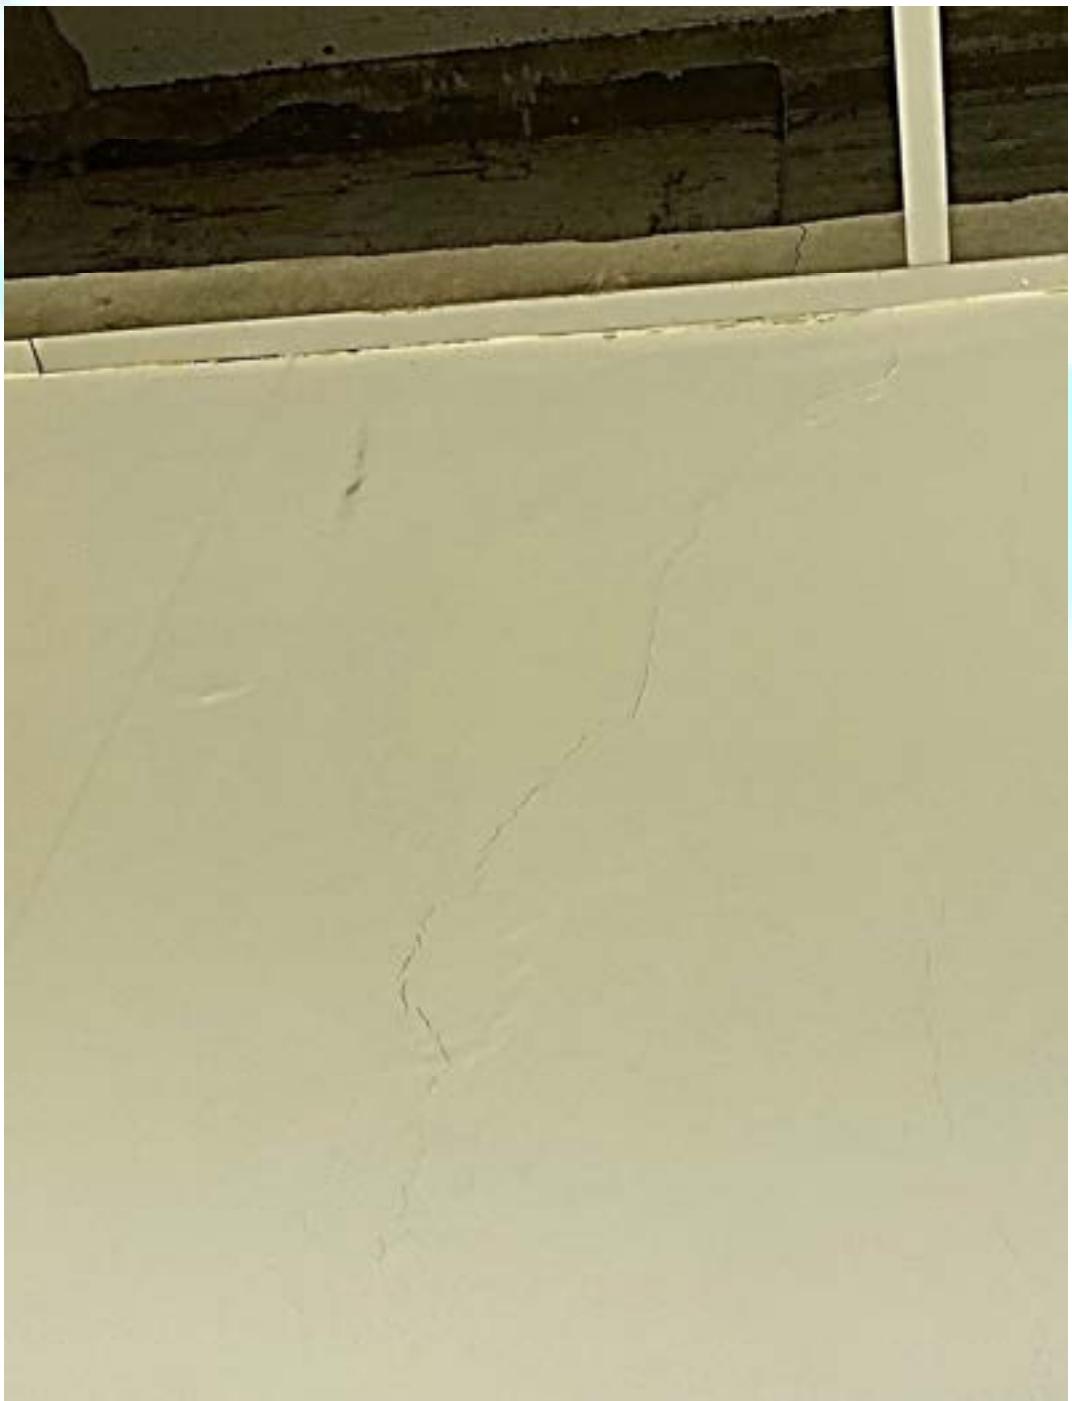
Figura 150 – Fissura na parede na sala do hall posterior direito

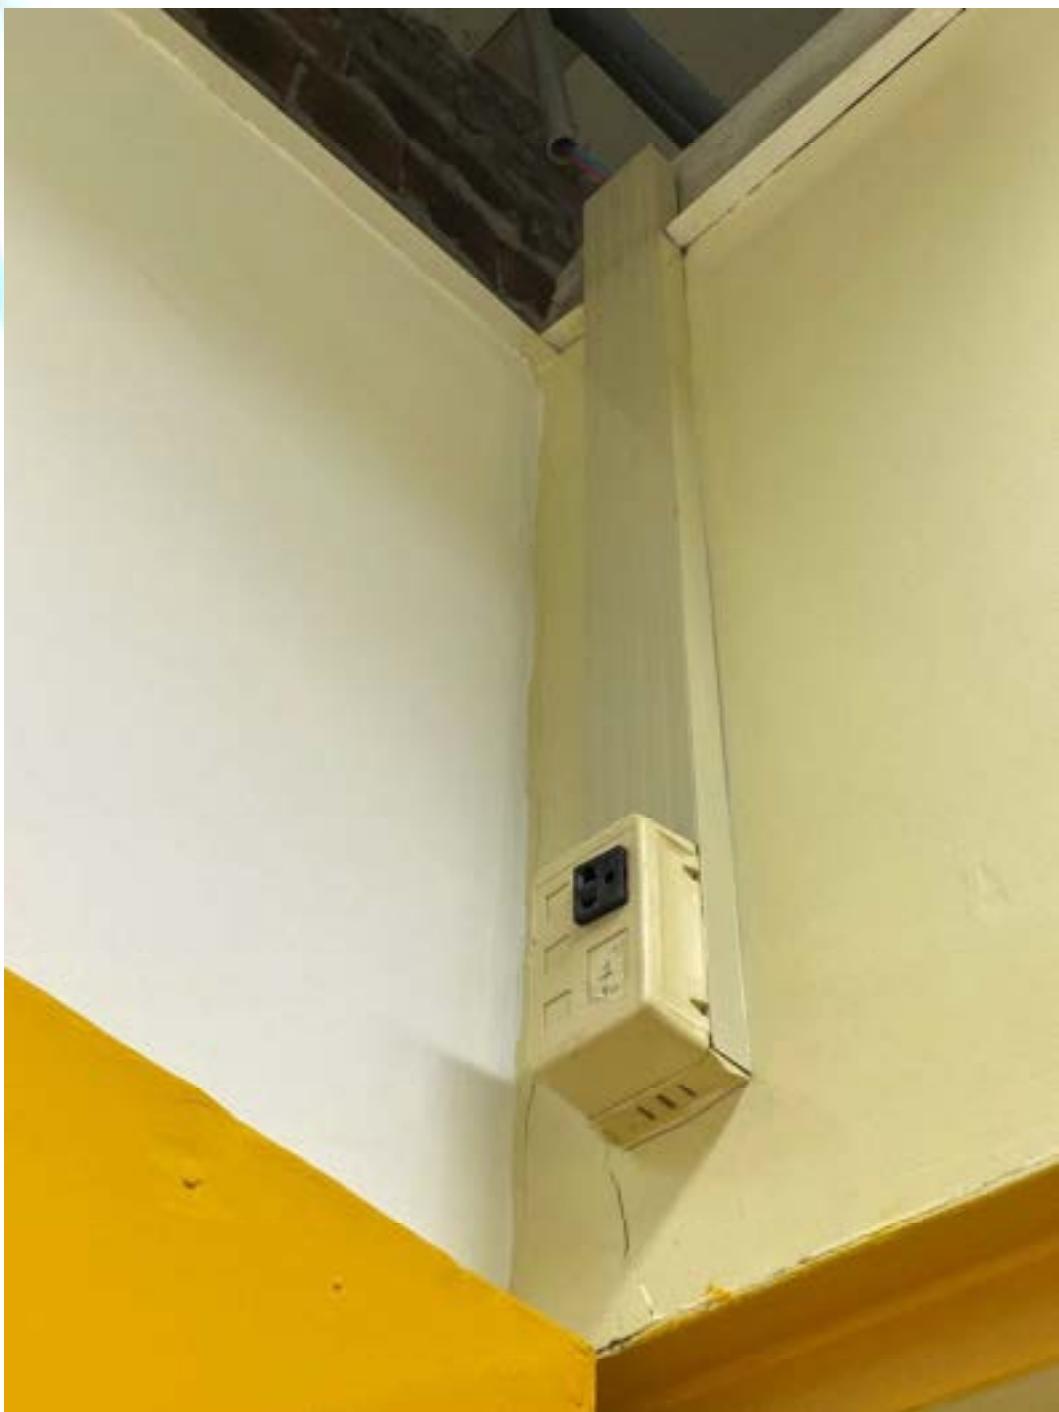
Figura 151 – Fissura na parede na sala do hall posterior direito

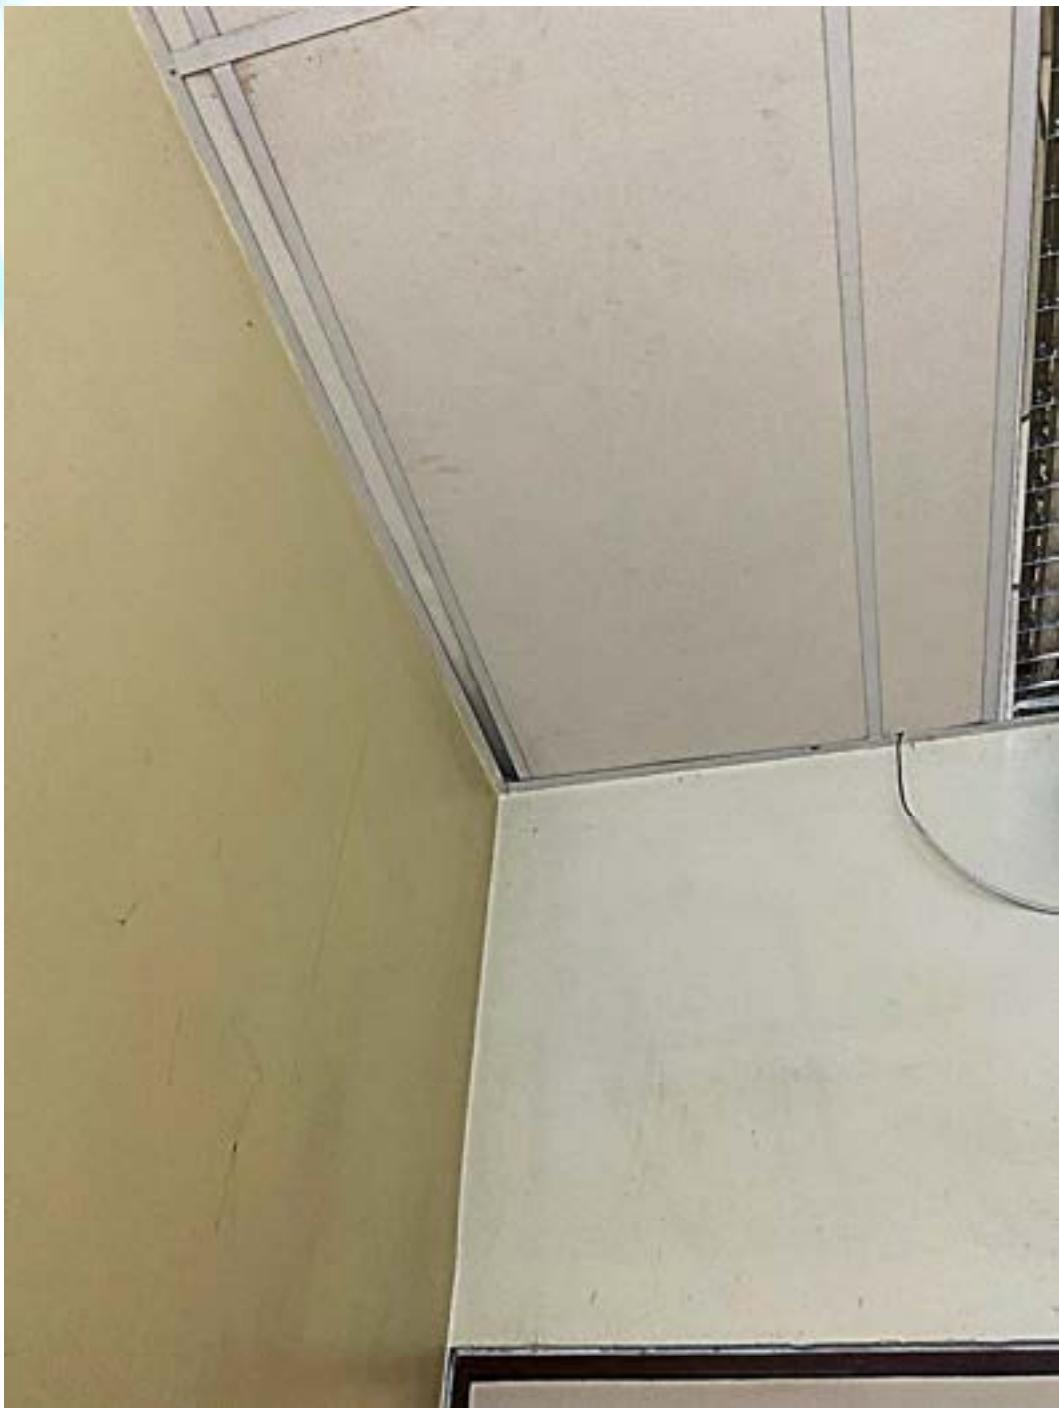
Figura 153 - Degradação do perfil de sustentação de placas de forro e sujidade na parede

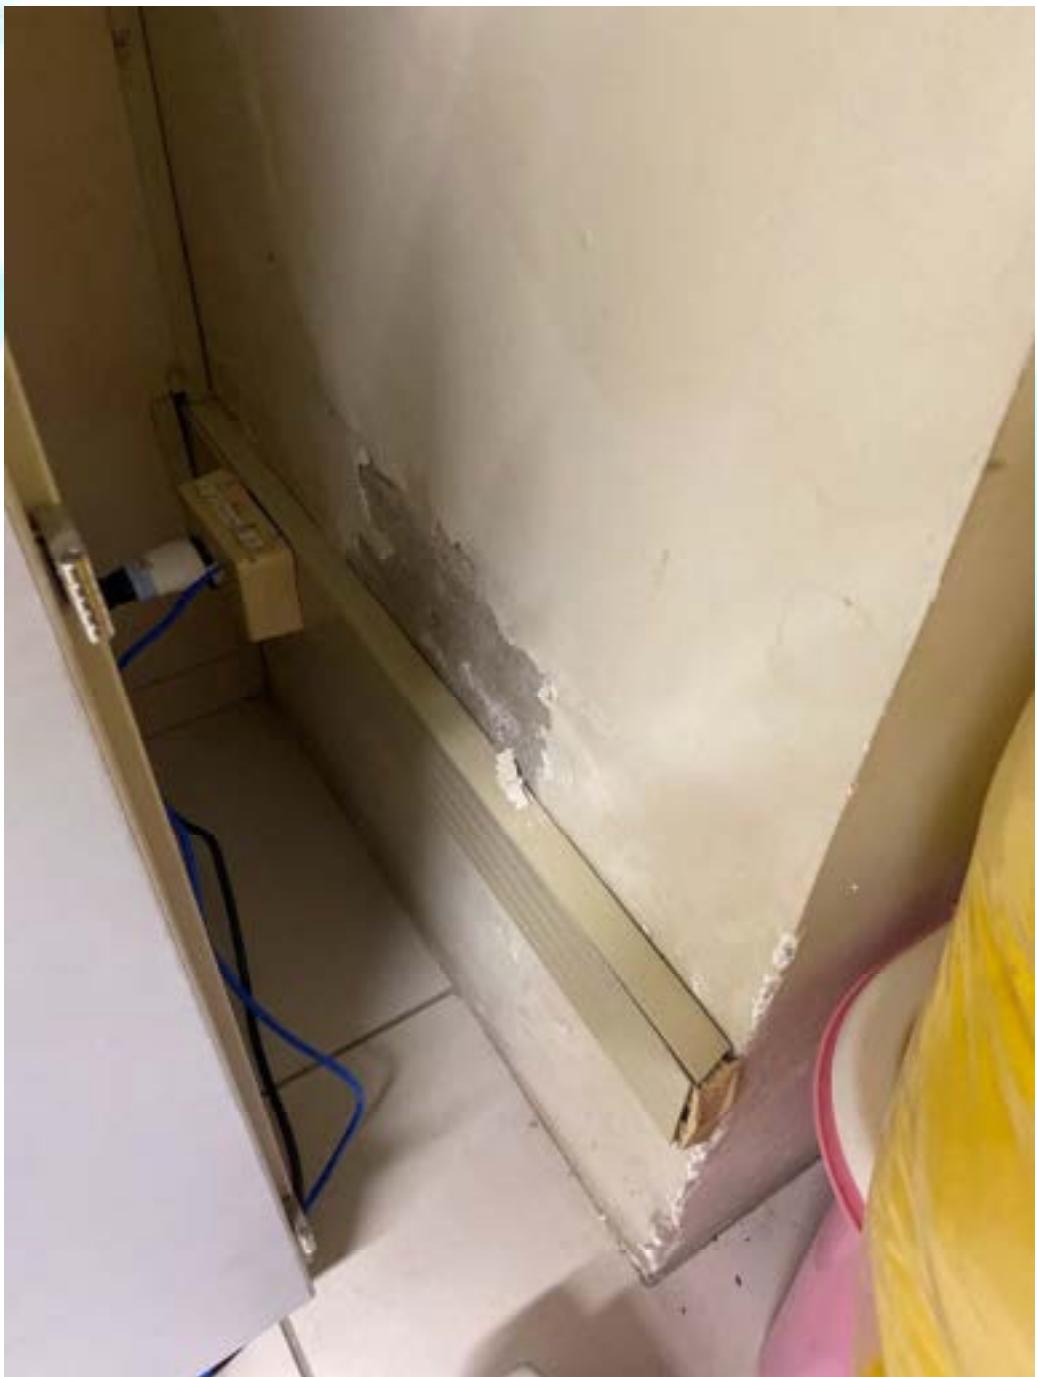
Figura 159 – Degradão na parede e deterioração na quina

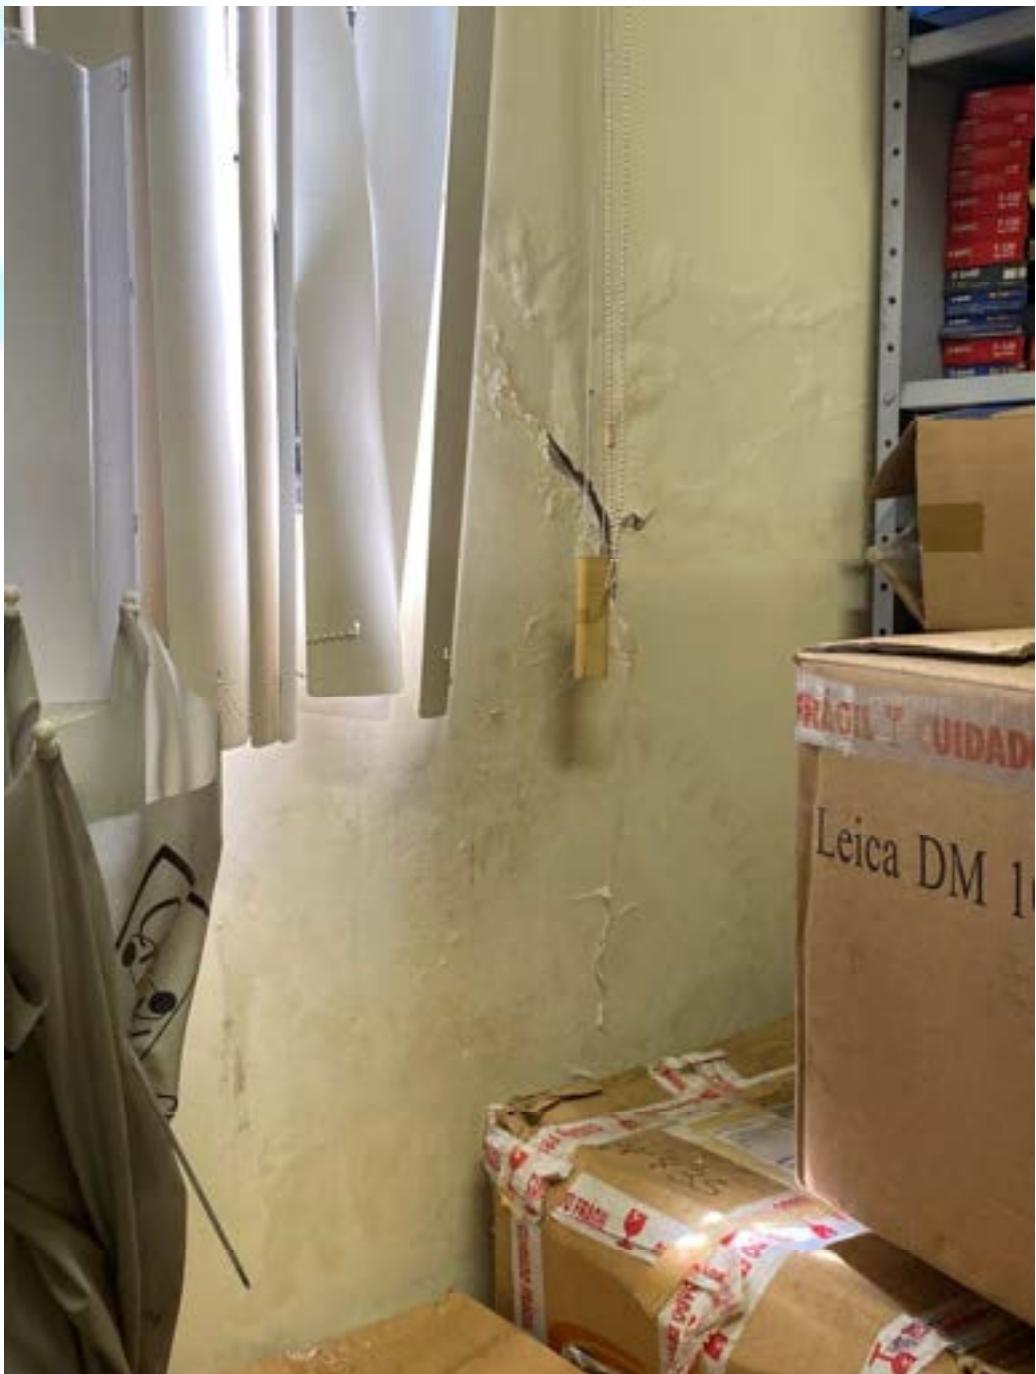
Figura 160 – Afofamento e degradação na parede

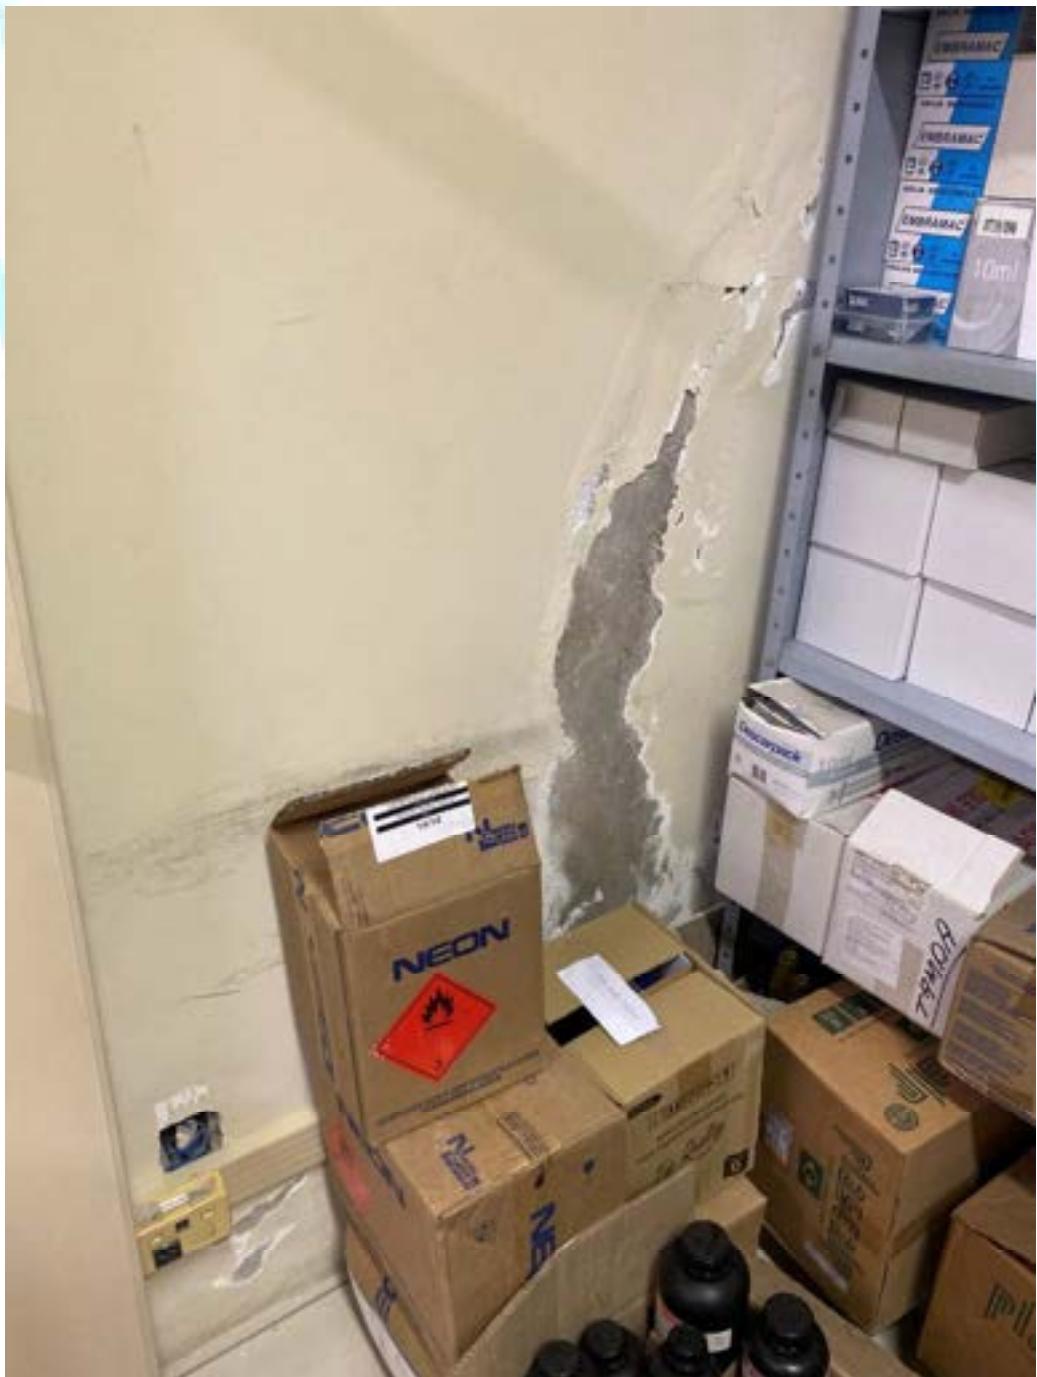
Figura 161 – Deterioração na parede

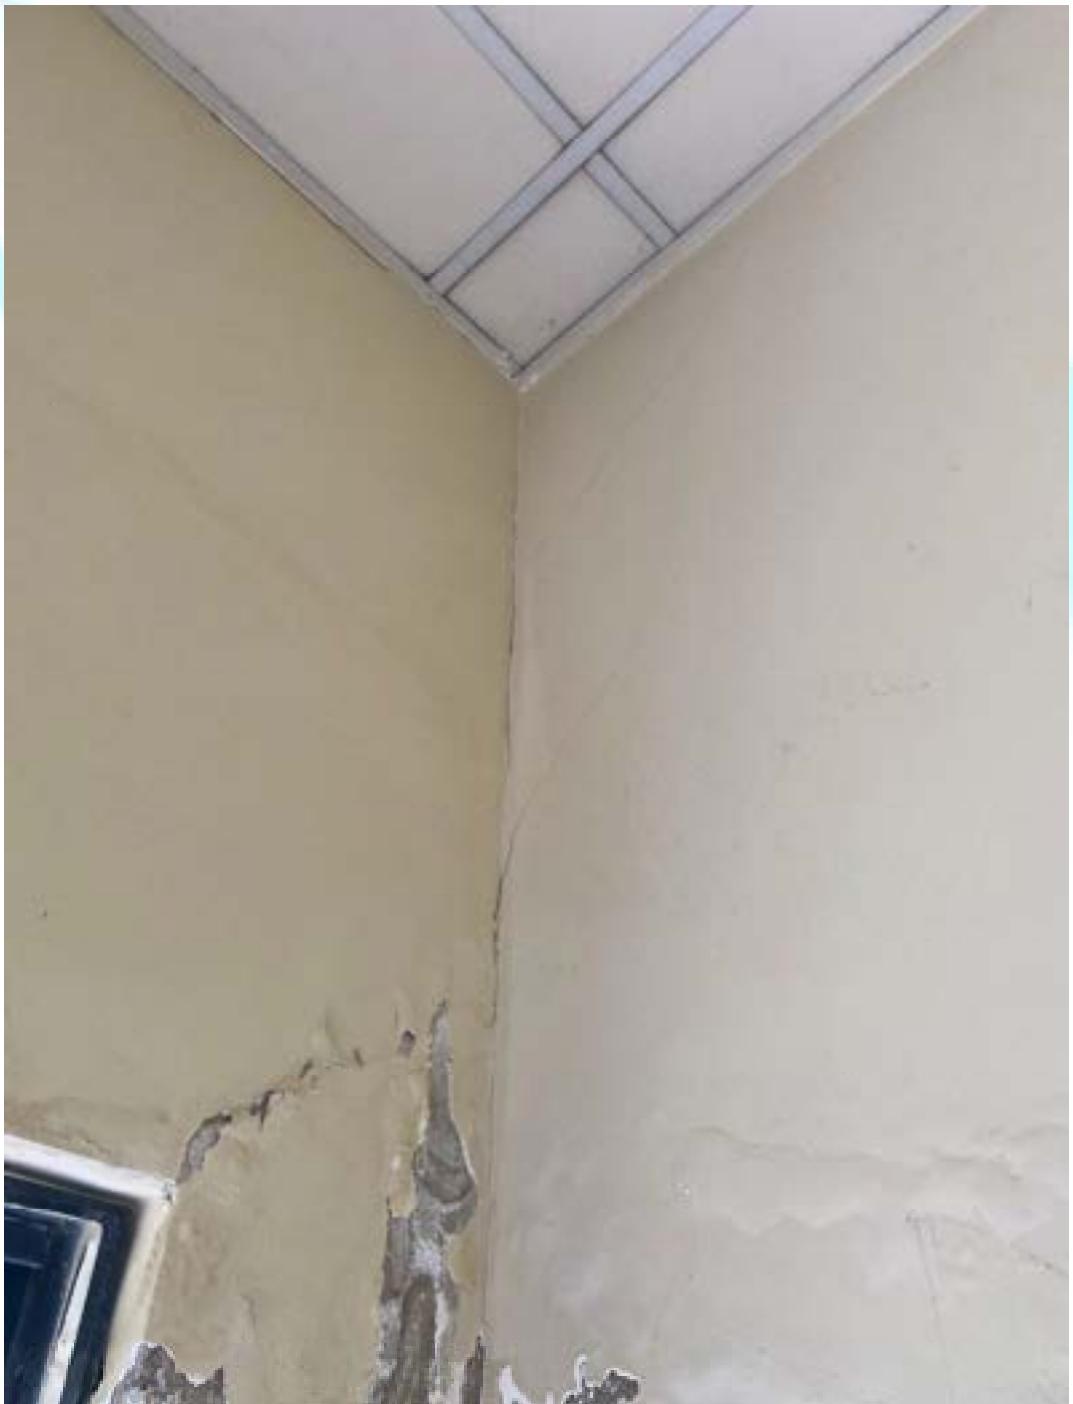
Figura 170 – Fissura no encontro das alvenarias

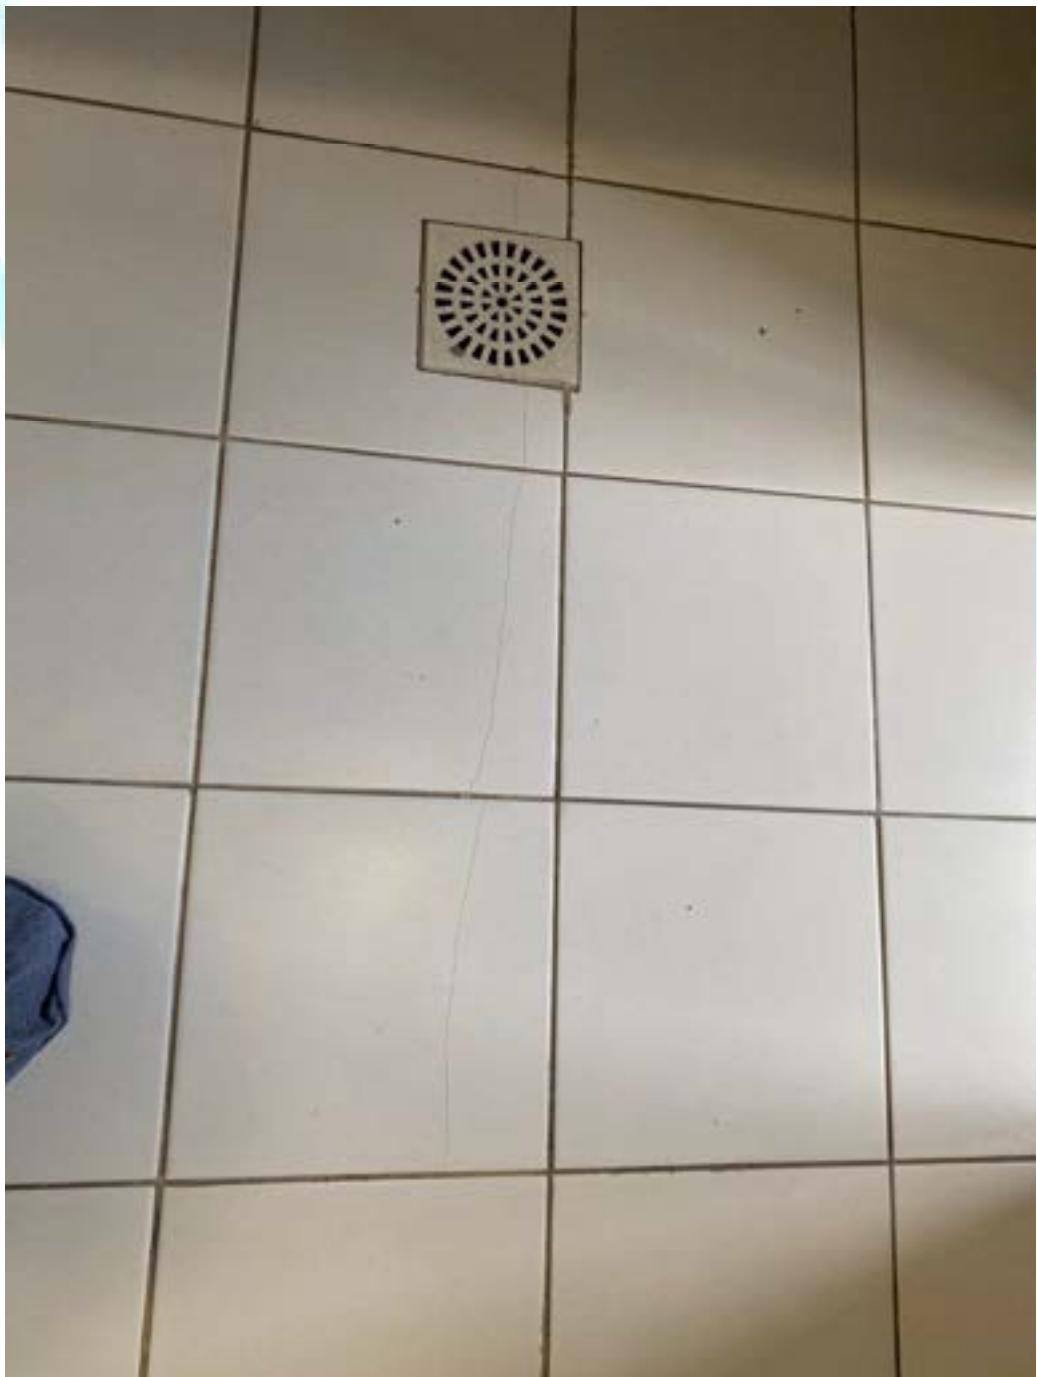
Figura 176 – Fissuras do piso danificado no banheiro Feminino

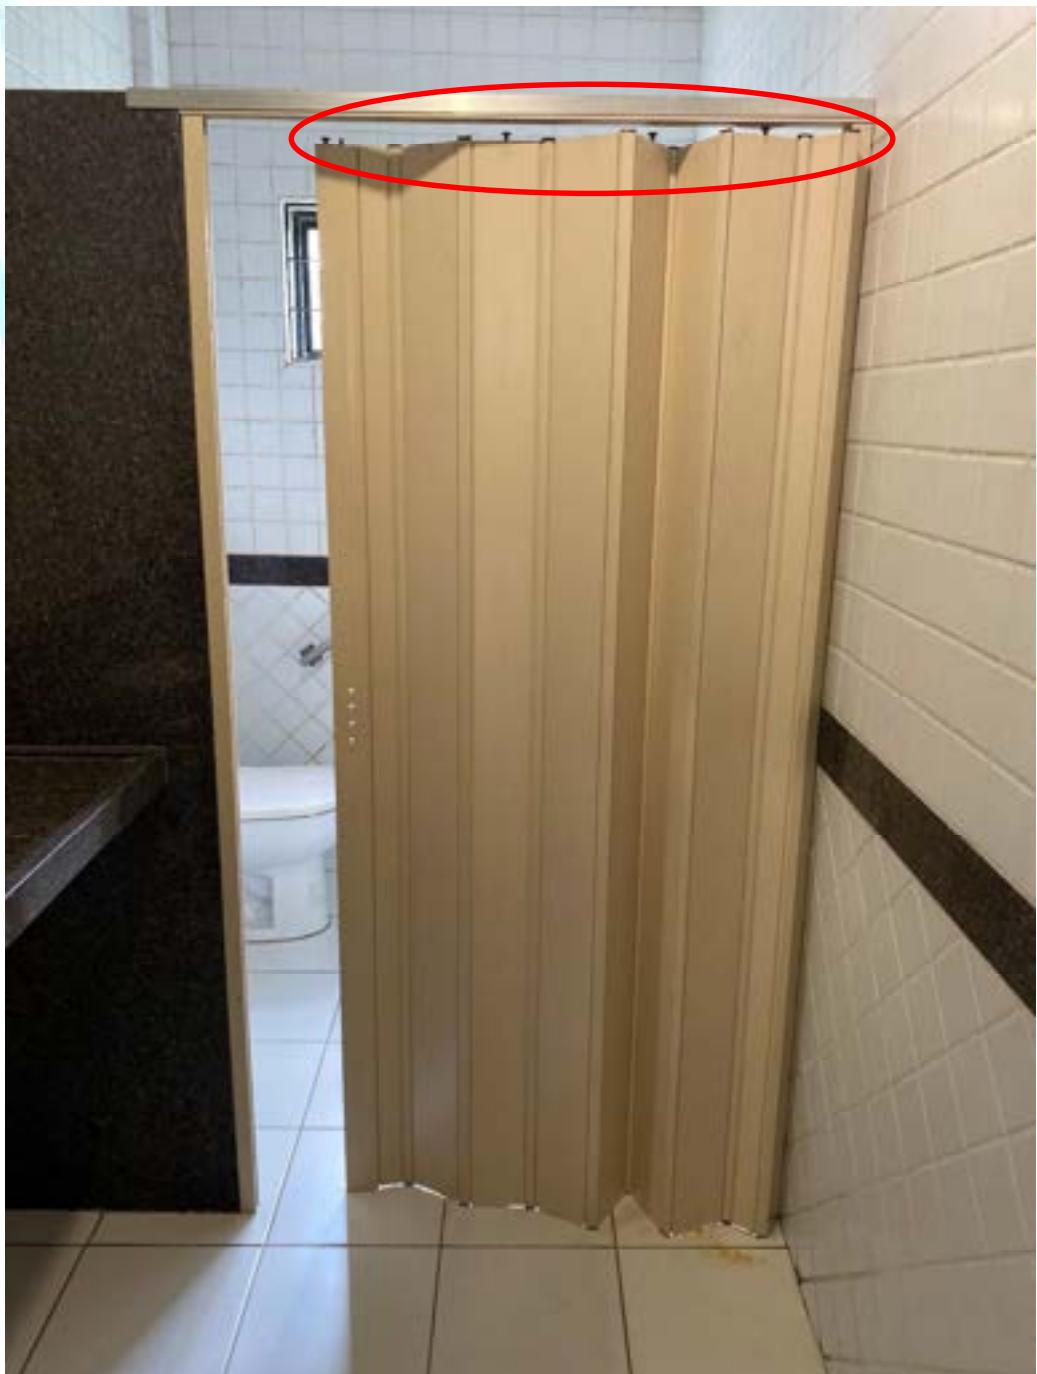
Figura 178 – Porta necessitando de substituição e revestimentos do piso danificados no banheiro feminino

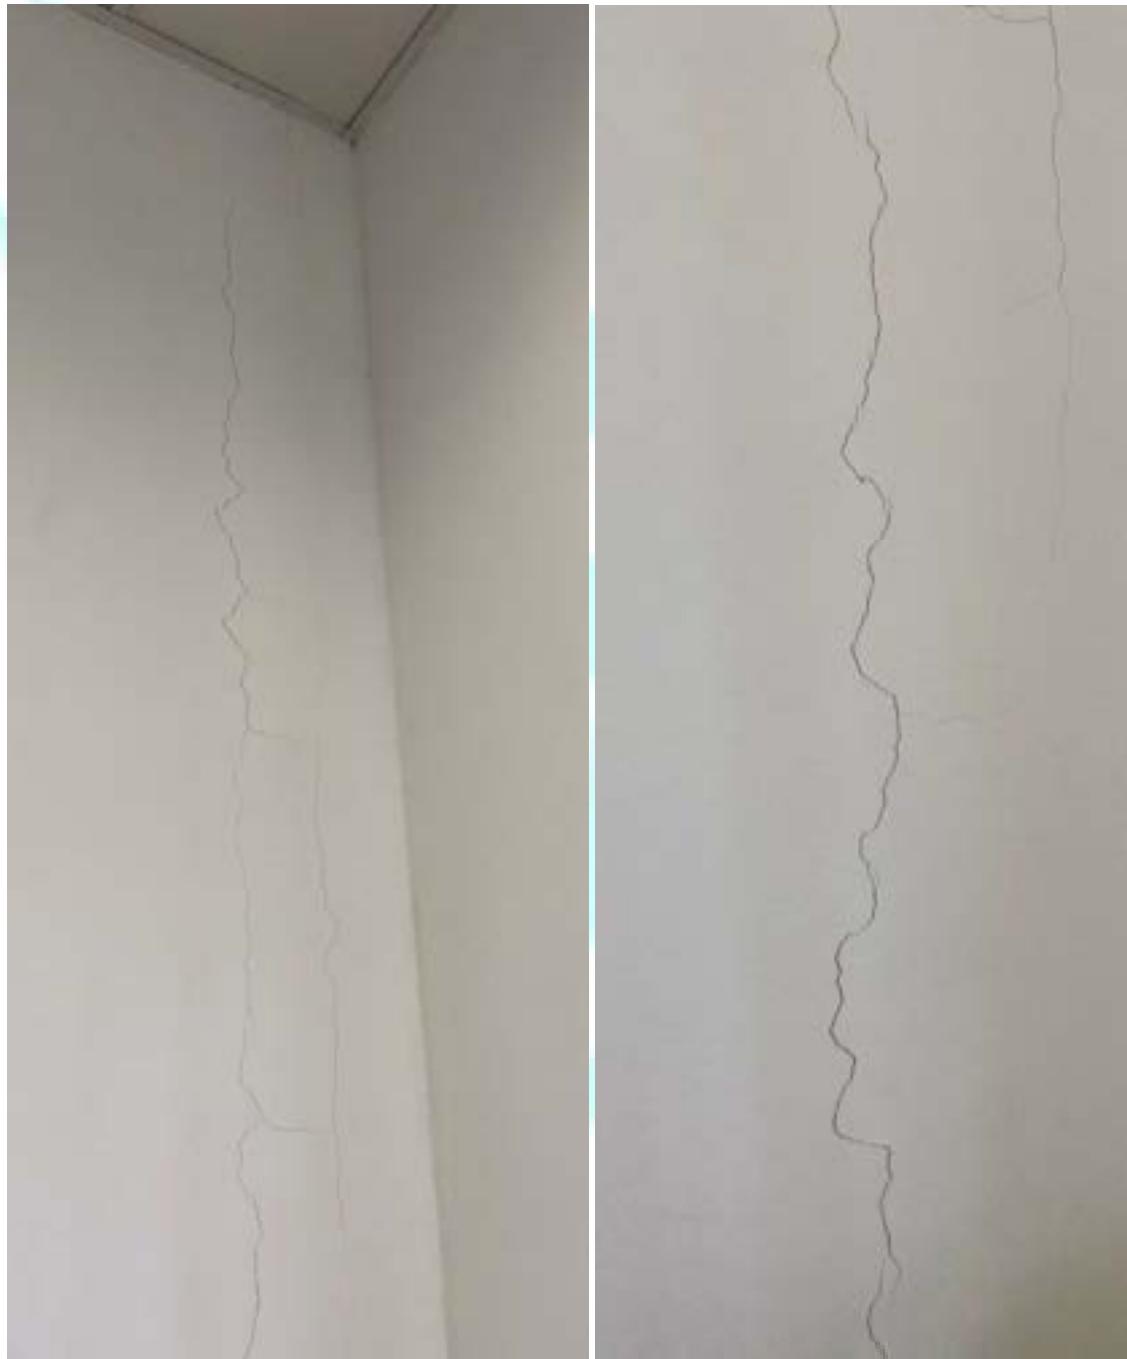
Figura 199 – Fissura longitudinal na parede da sala 02C

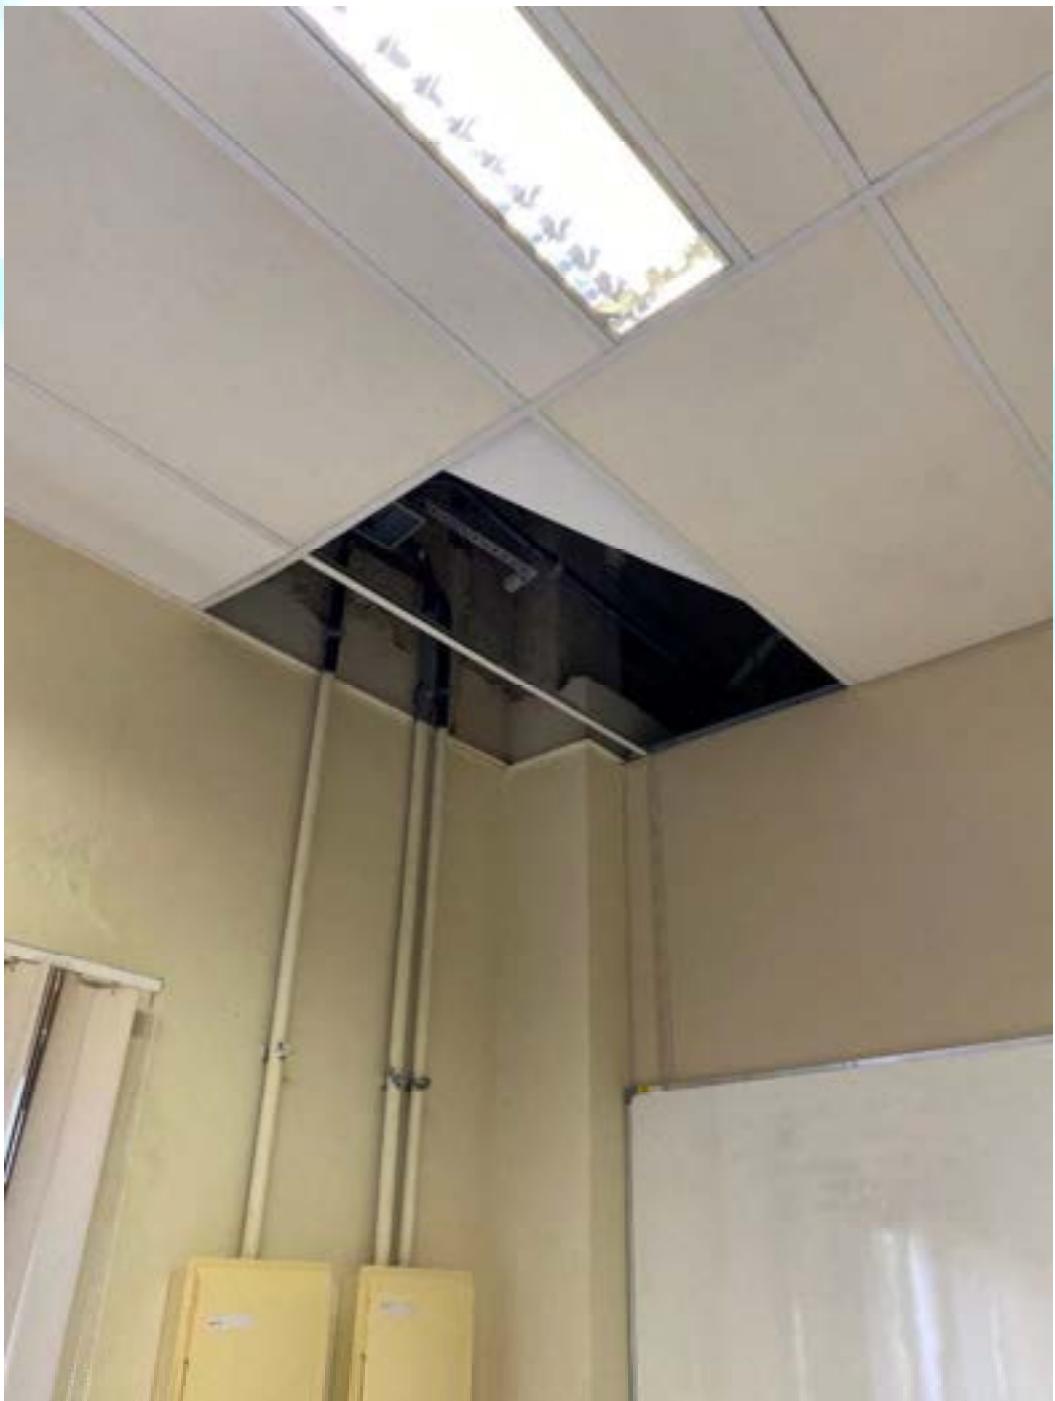
Figura 225 – Ausência da tampa do forro da sala 03E

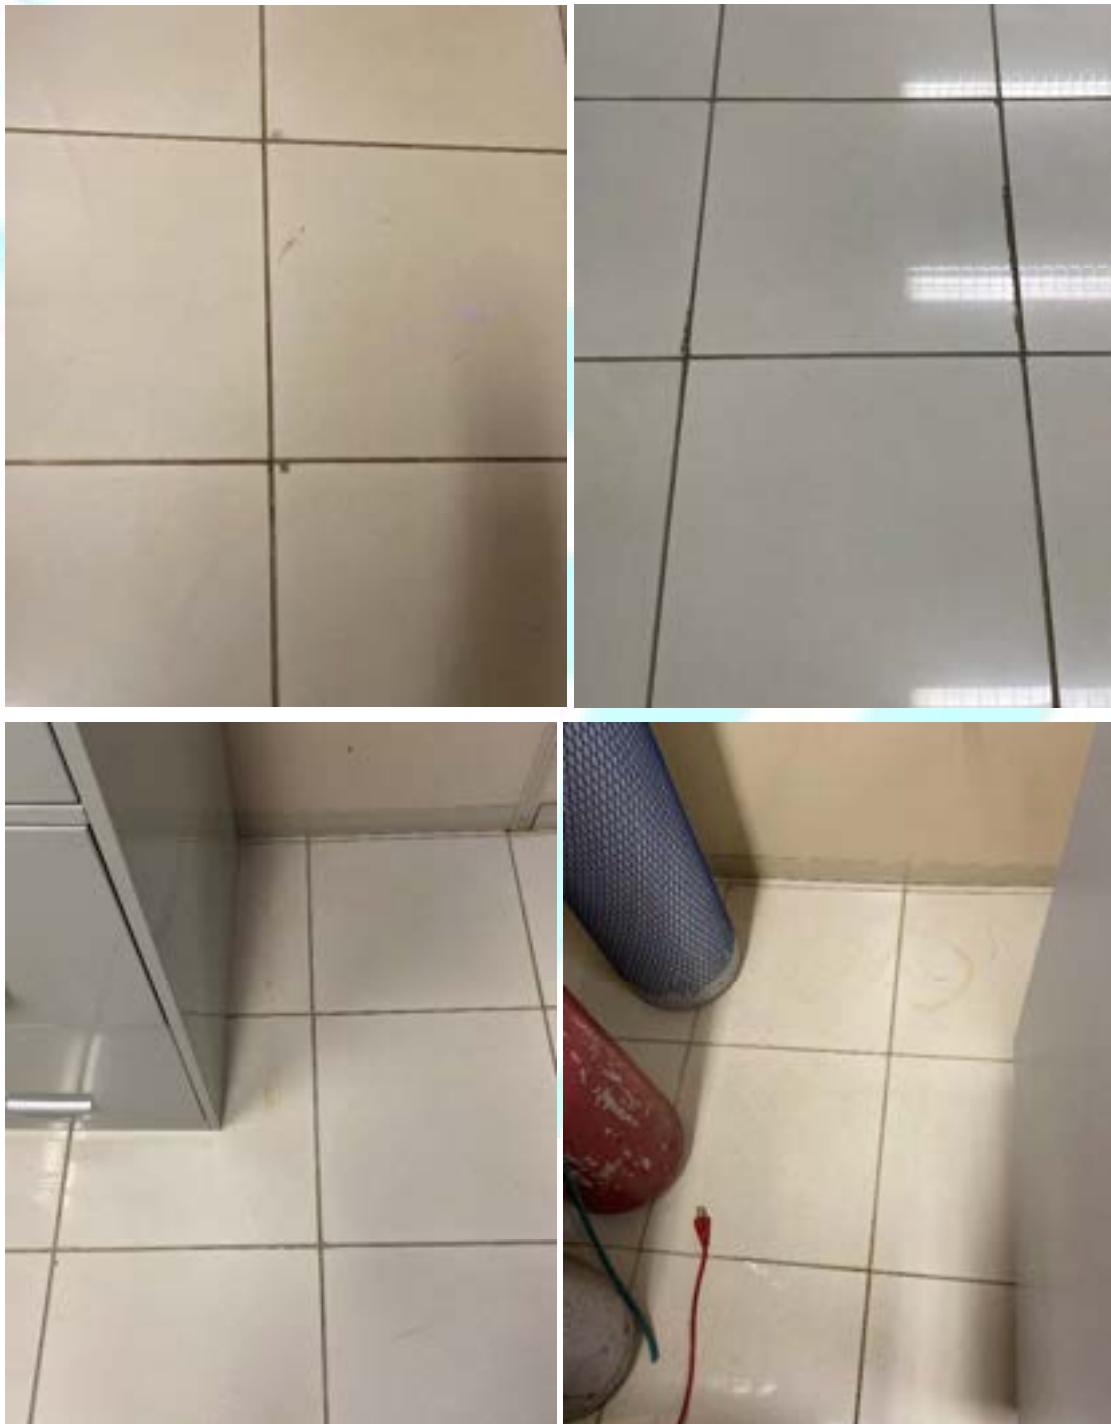
Figura 240 – Revestimentos do piso danificados

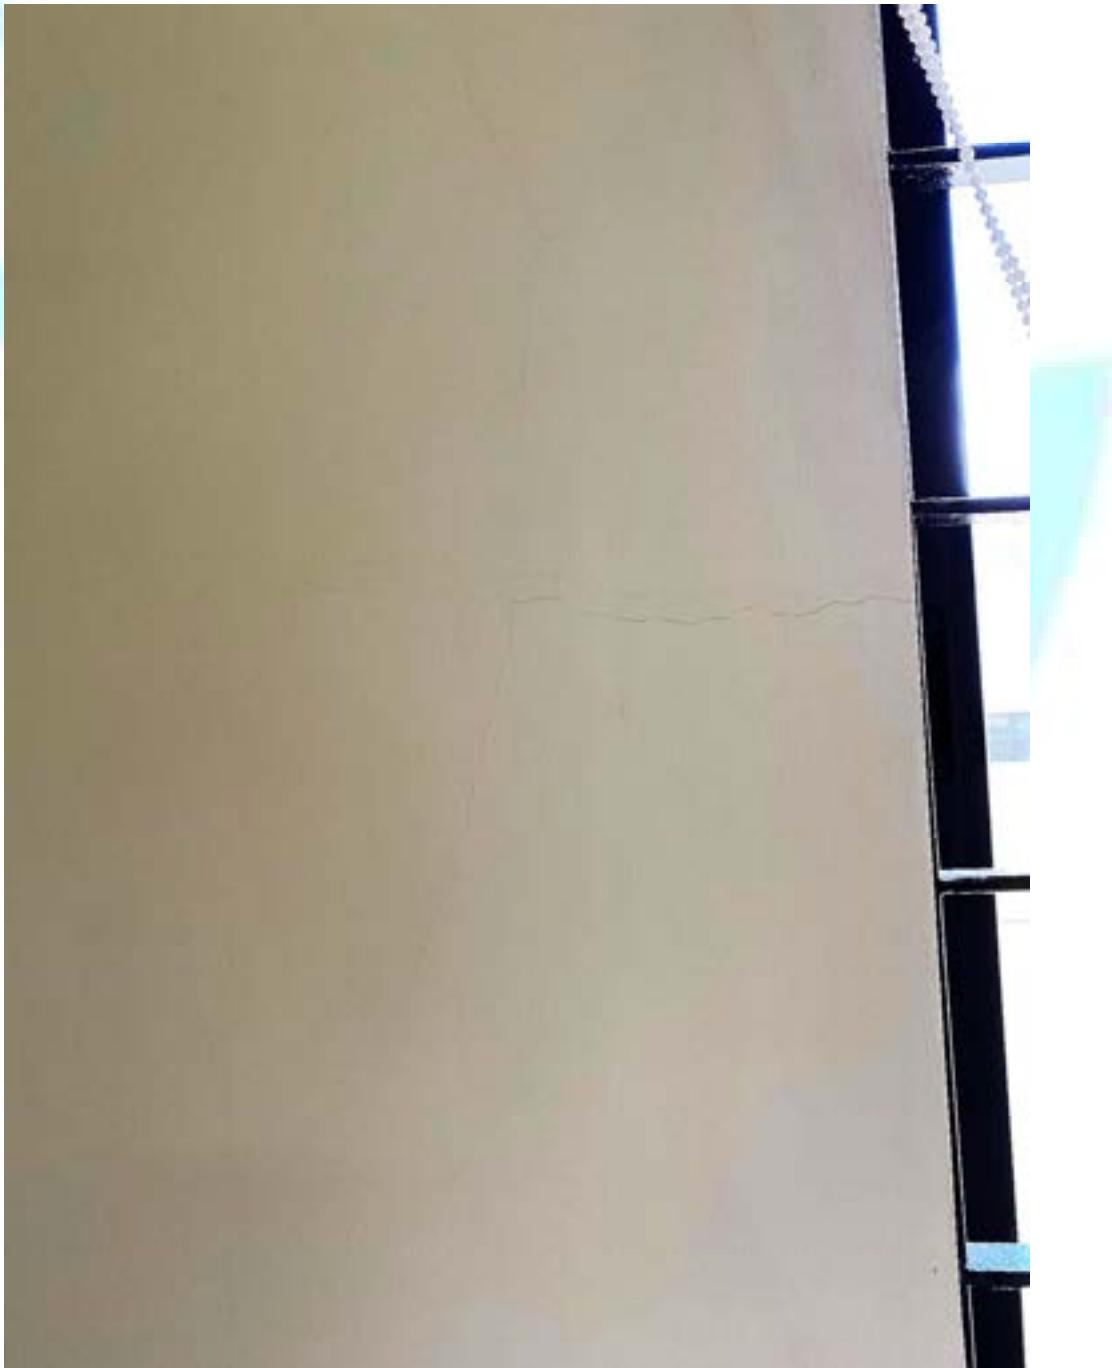
Figura 242 – Fissura na parede

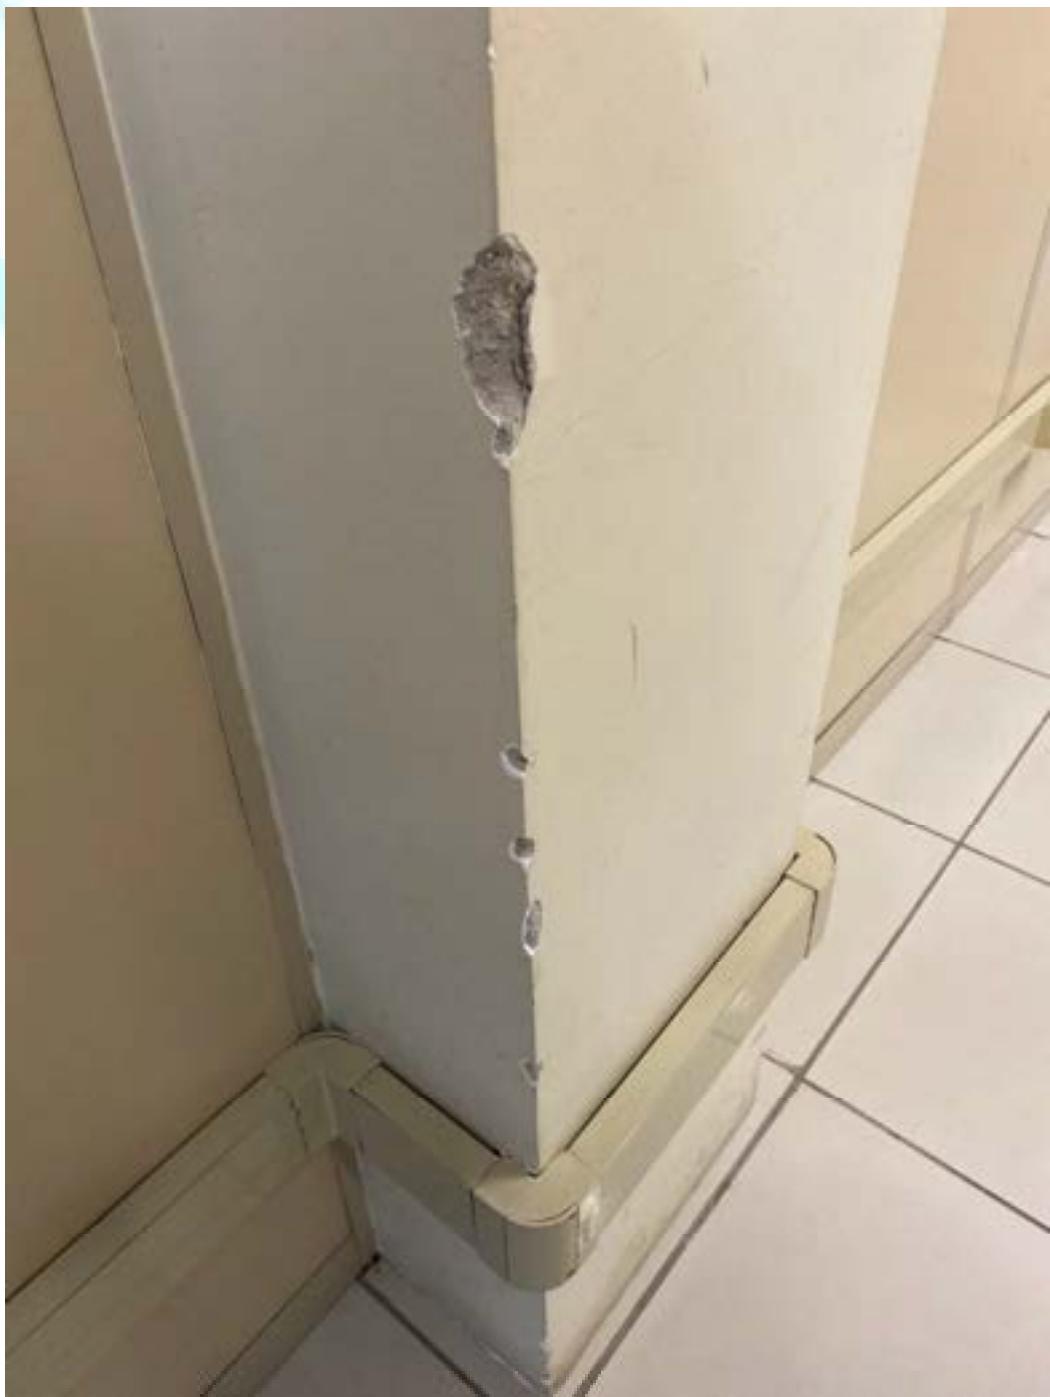
Figura 248 – Deterioração na quina do pilar na sala 07

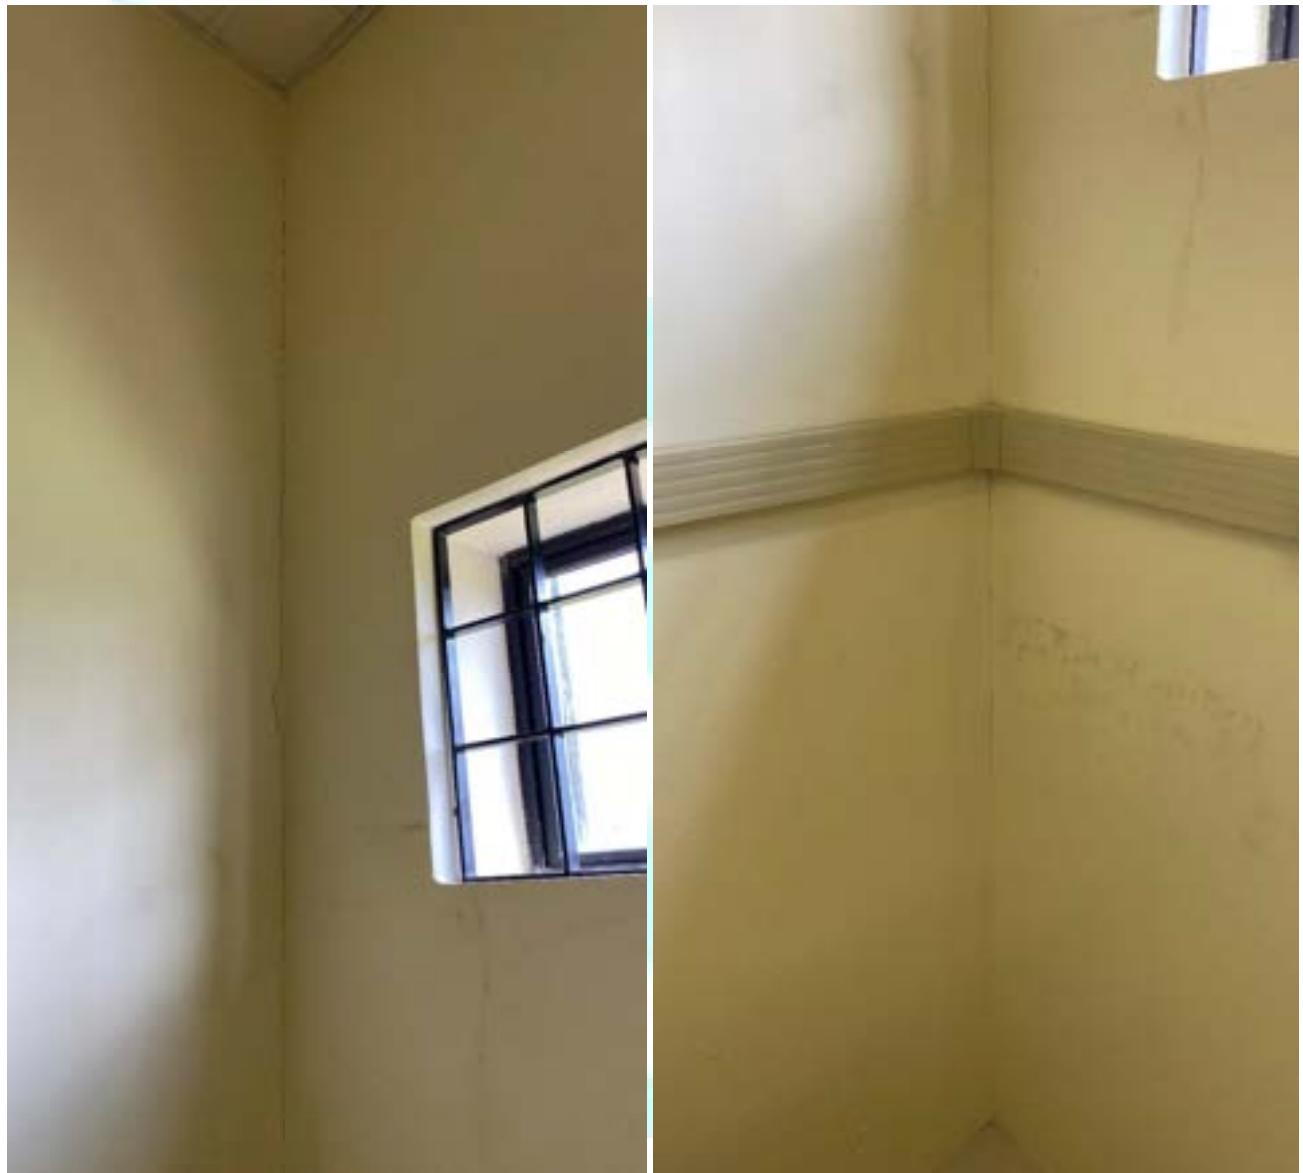
Figura 268- Fissura no encontro das alvenarias
