## RELATÓRIO TÉCNICO

### APRESENTAÇÃO

O relatório técnico apresenta todas as não conformidades encontradas na edificação, ilustrado com fotografias para melhor visualização das patologias e áreas afetadas.

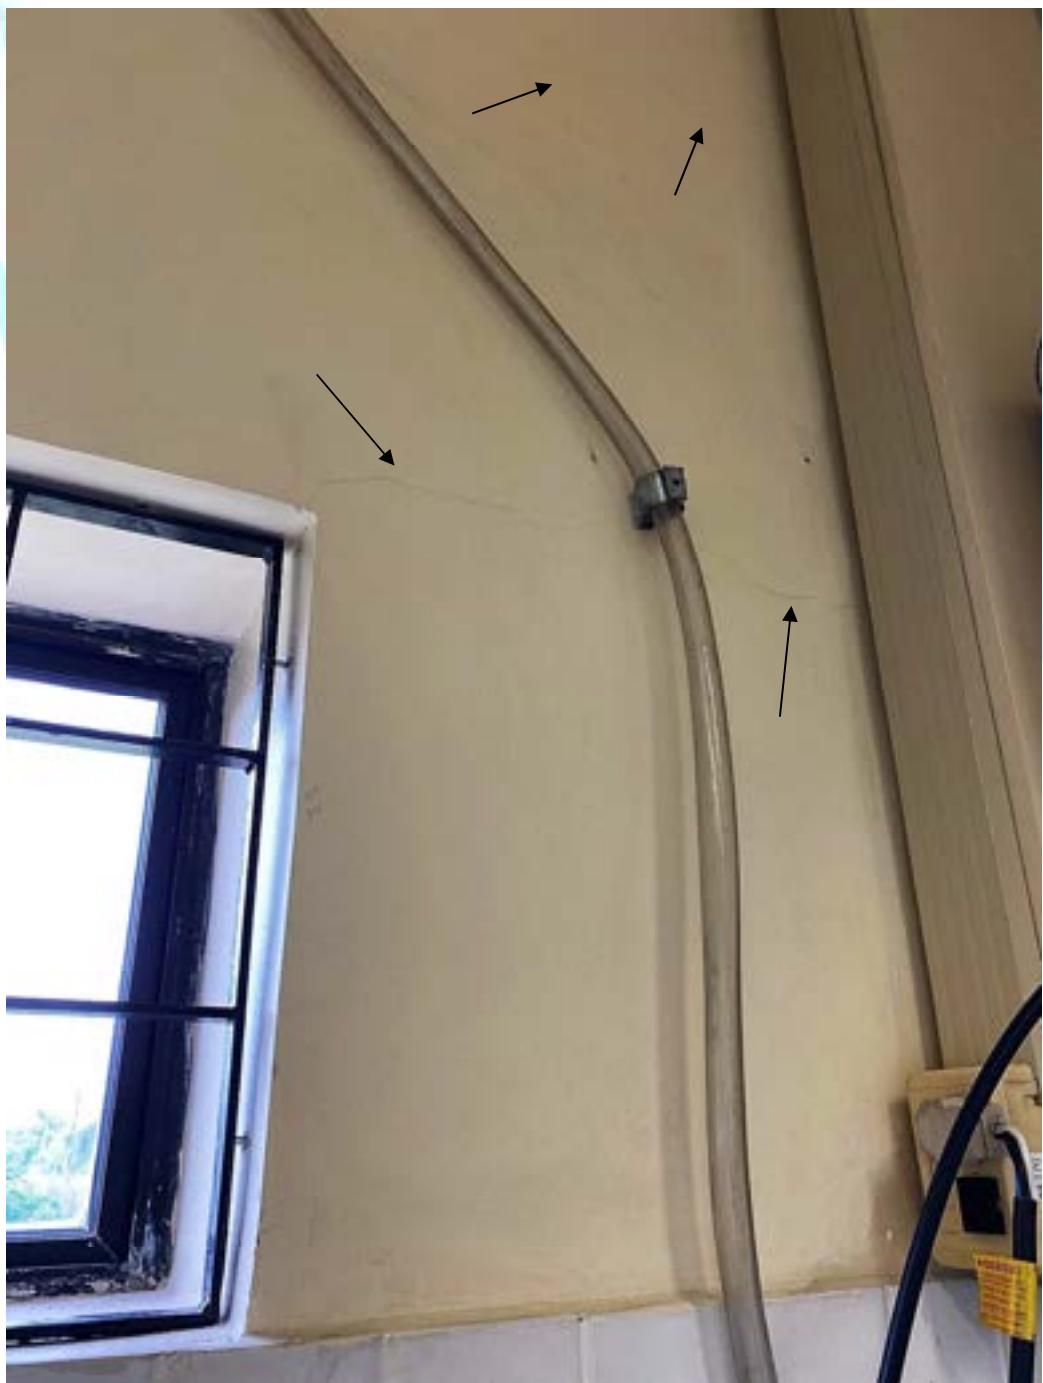
Figura 283 – Fissuras na parede

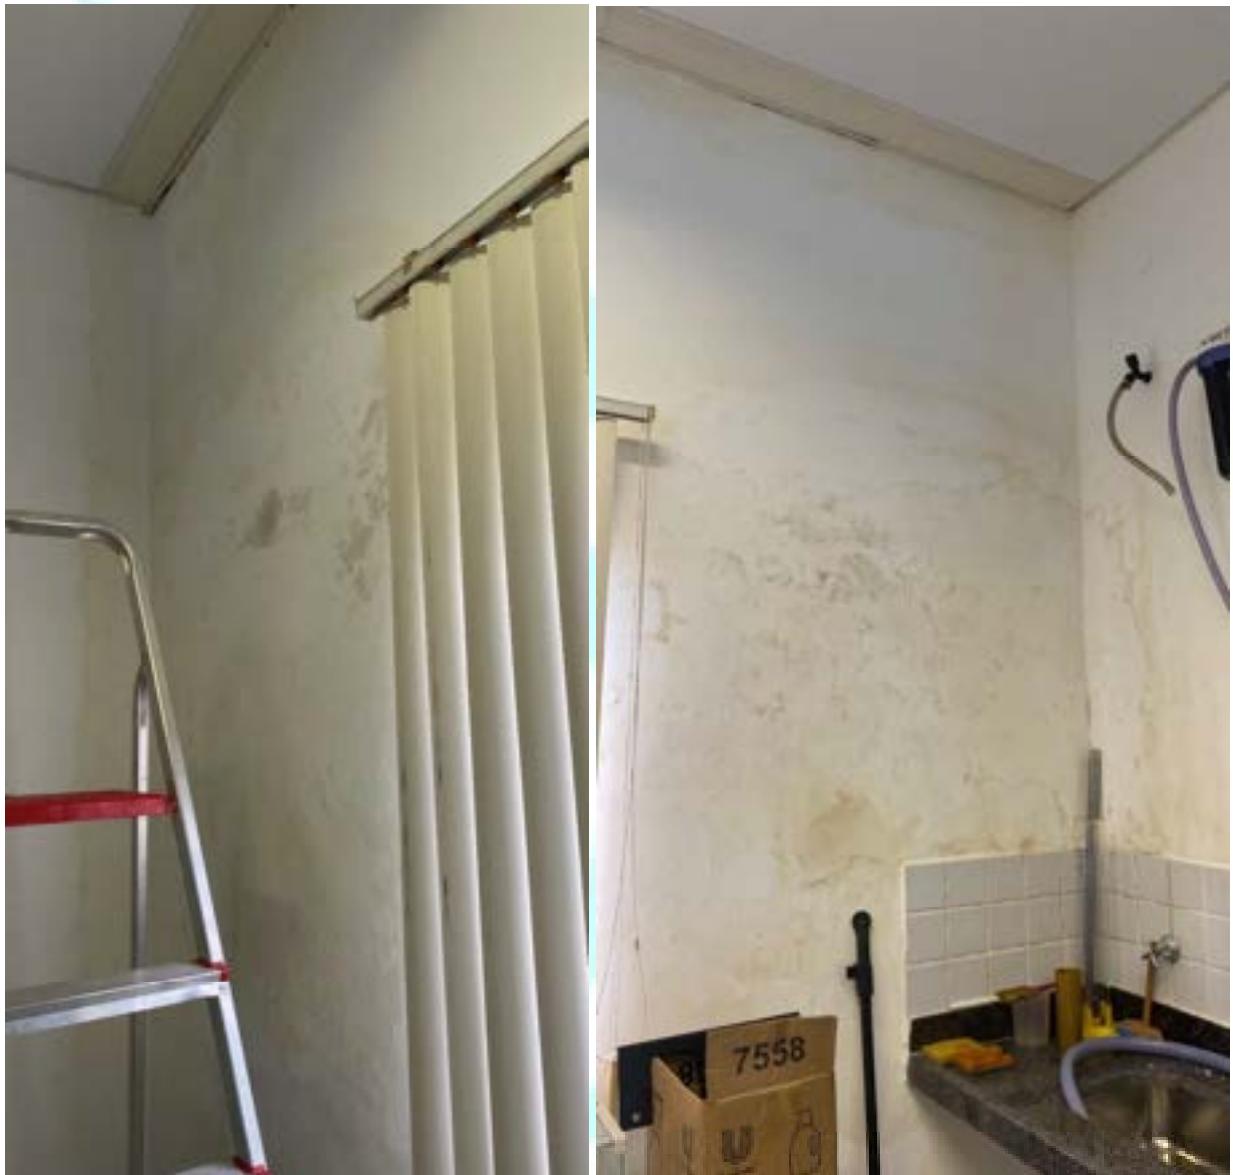
Figura 286 – Infiltração na parede

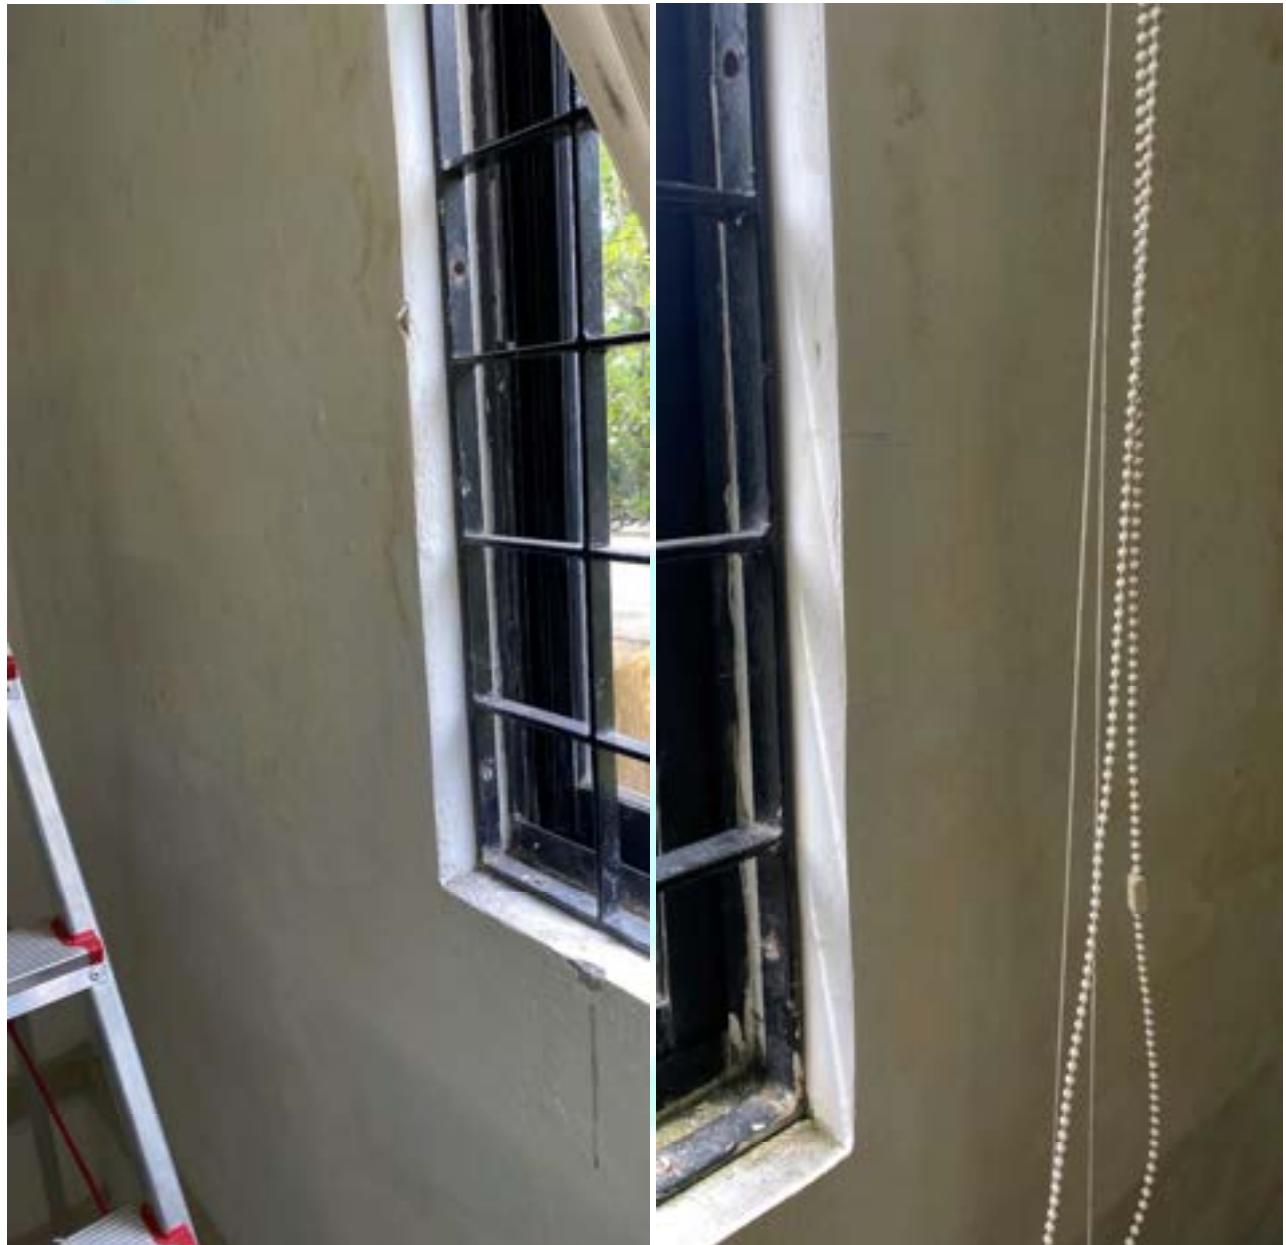
Figura 287 - Infiltração na parede

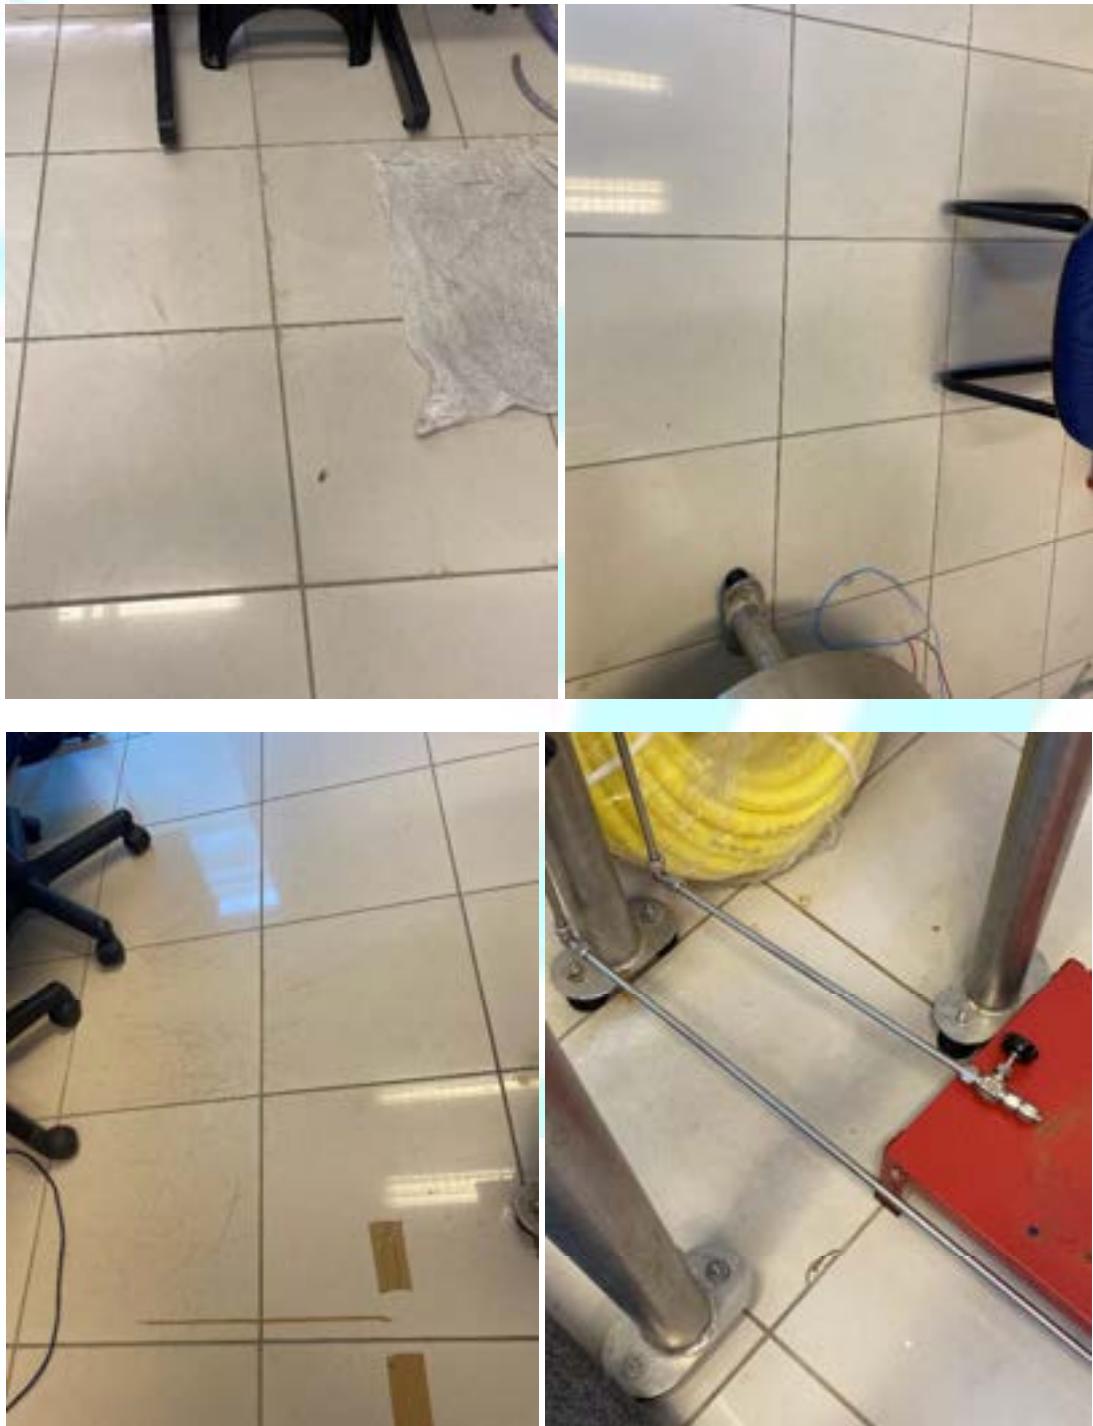
Figura 289 – Revestimentos do piso danificados

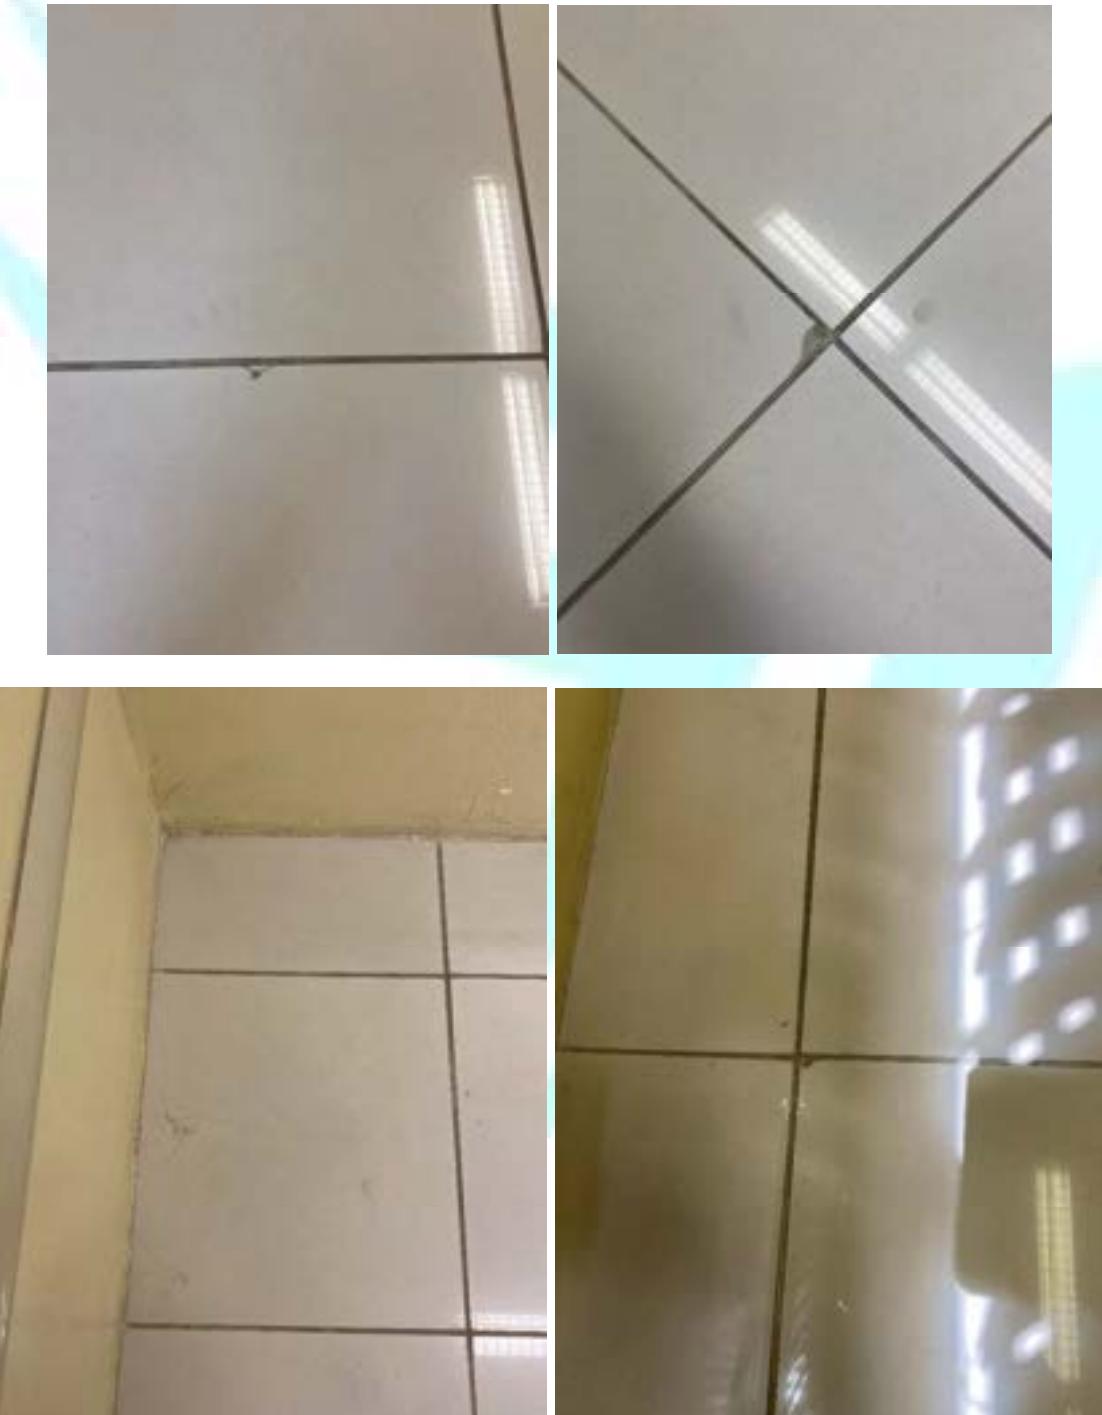
Figura 298 – Revestimentos do piso danificados
