## RELATÓRIO TÉCNICO

### APRESENTAÇÃO

O relatório técnico apresenta todas as não conformidades encontradas na edificação, ilustrado com fotografias para melhor visualização das patologias e áreas afetadas.

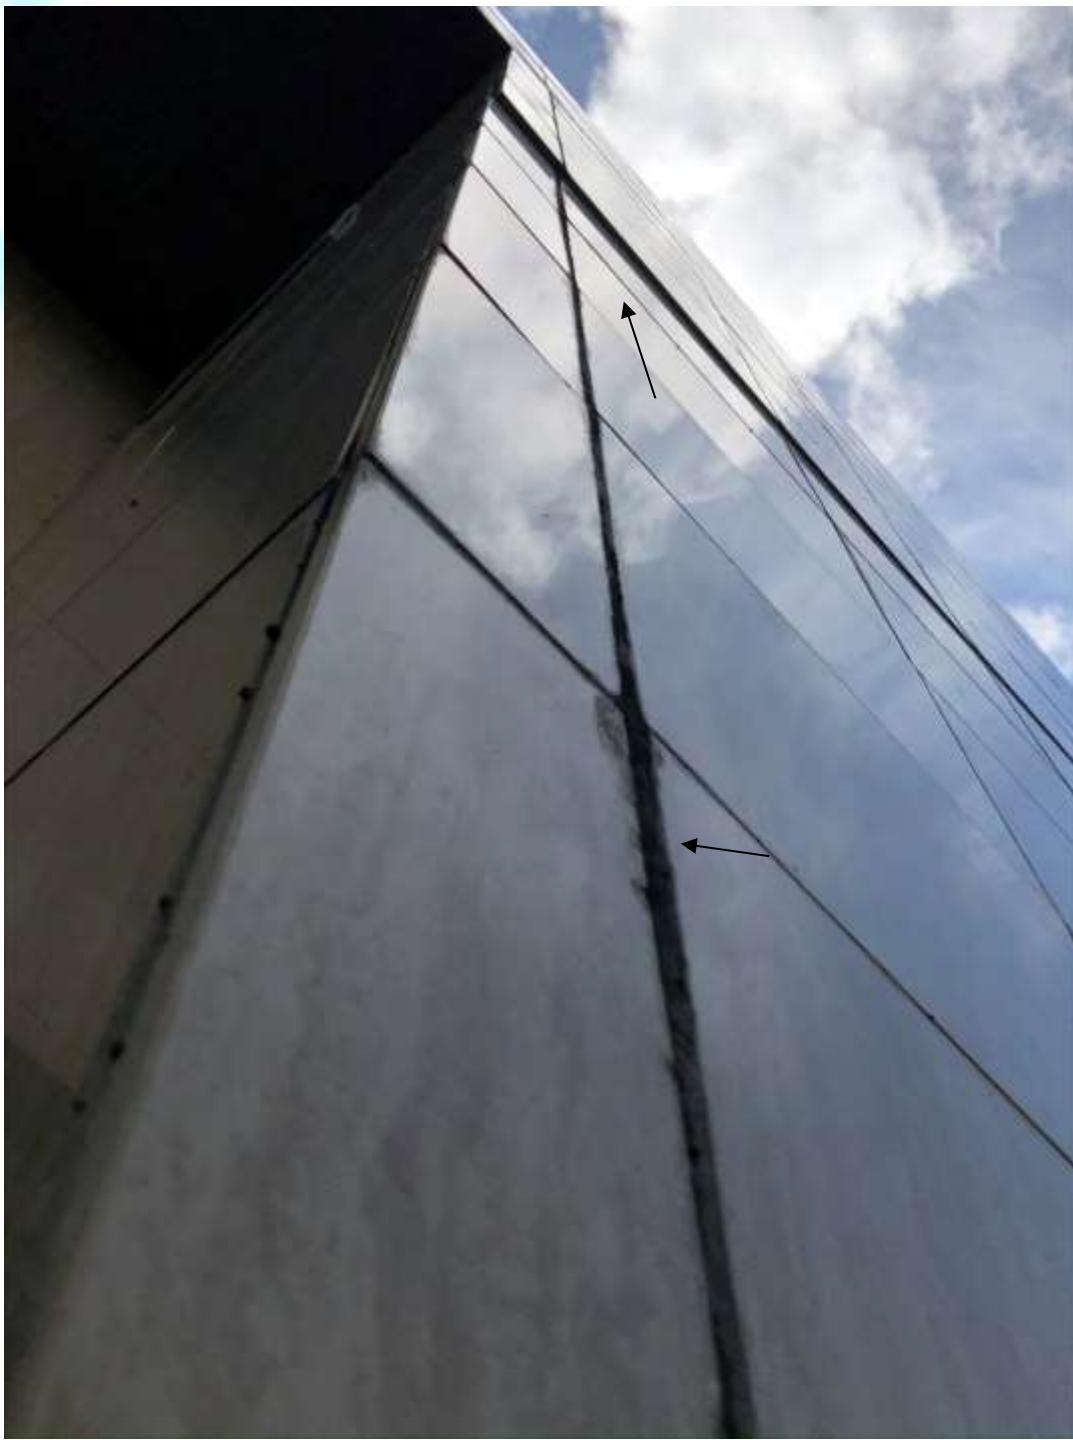
Figura 1 - Desplacamento e sujidades

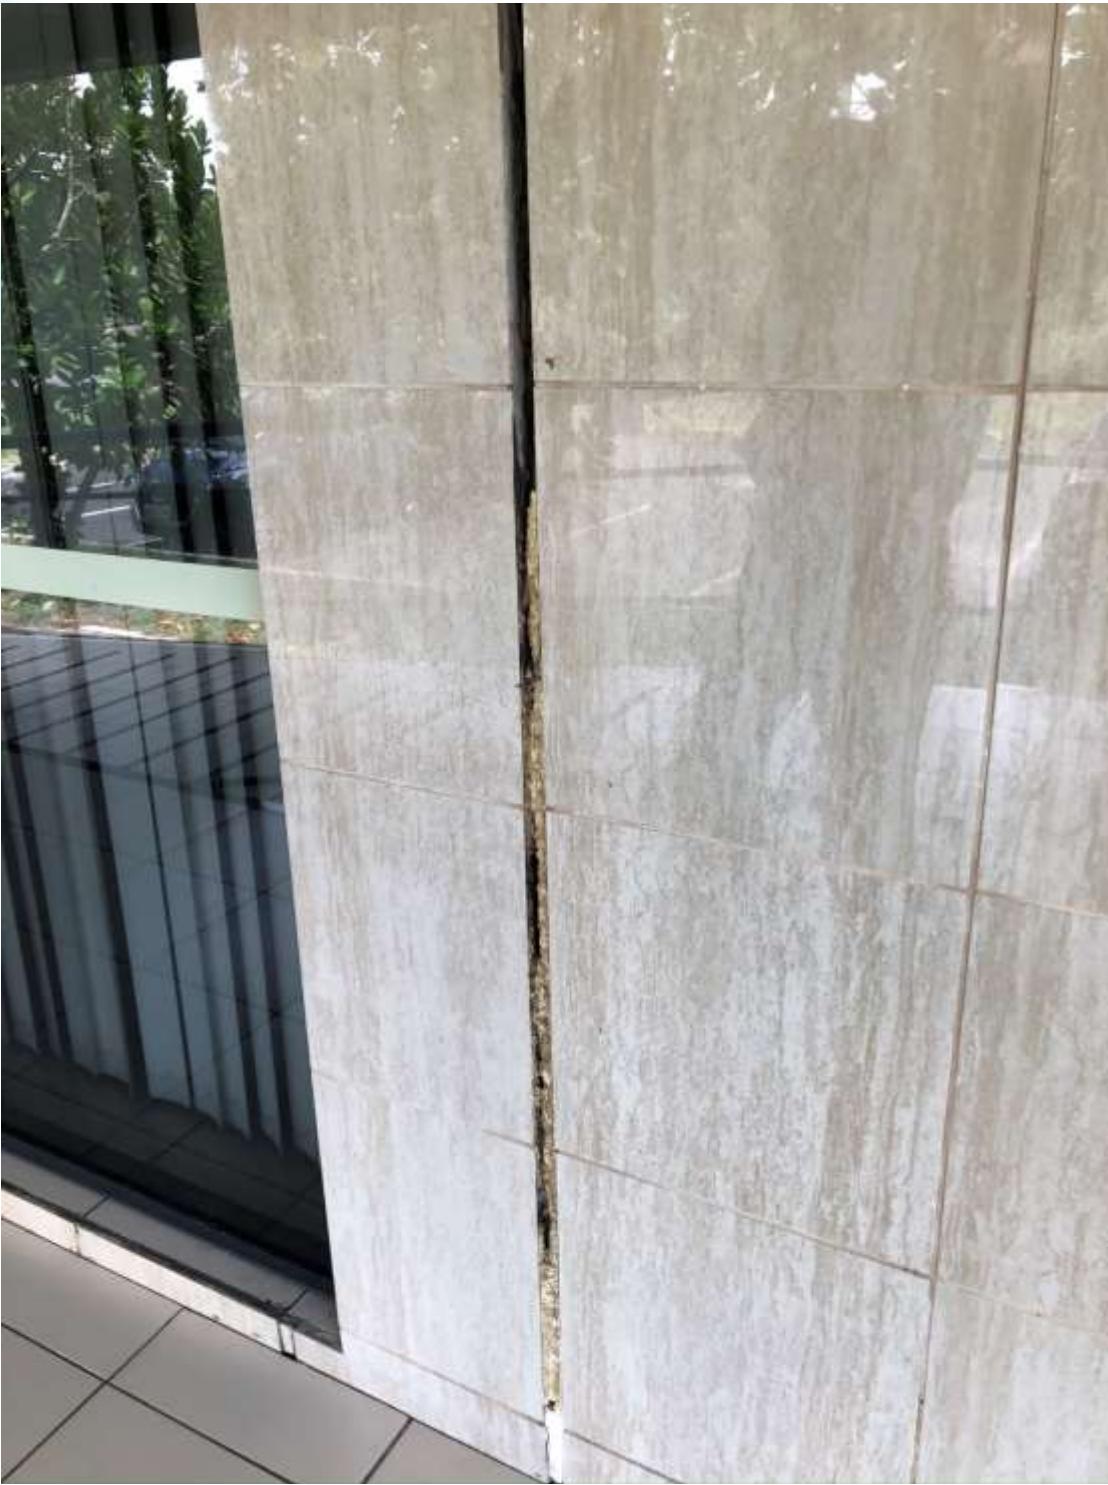
Figura 4 - Junta de dilatação degradada

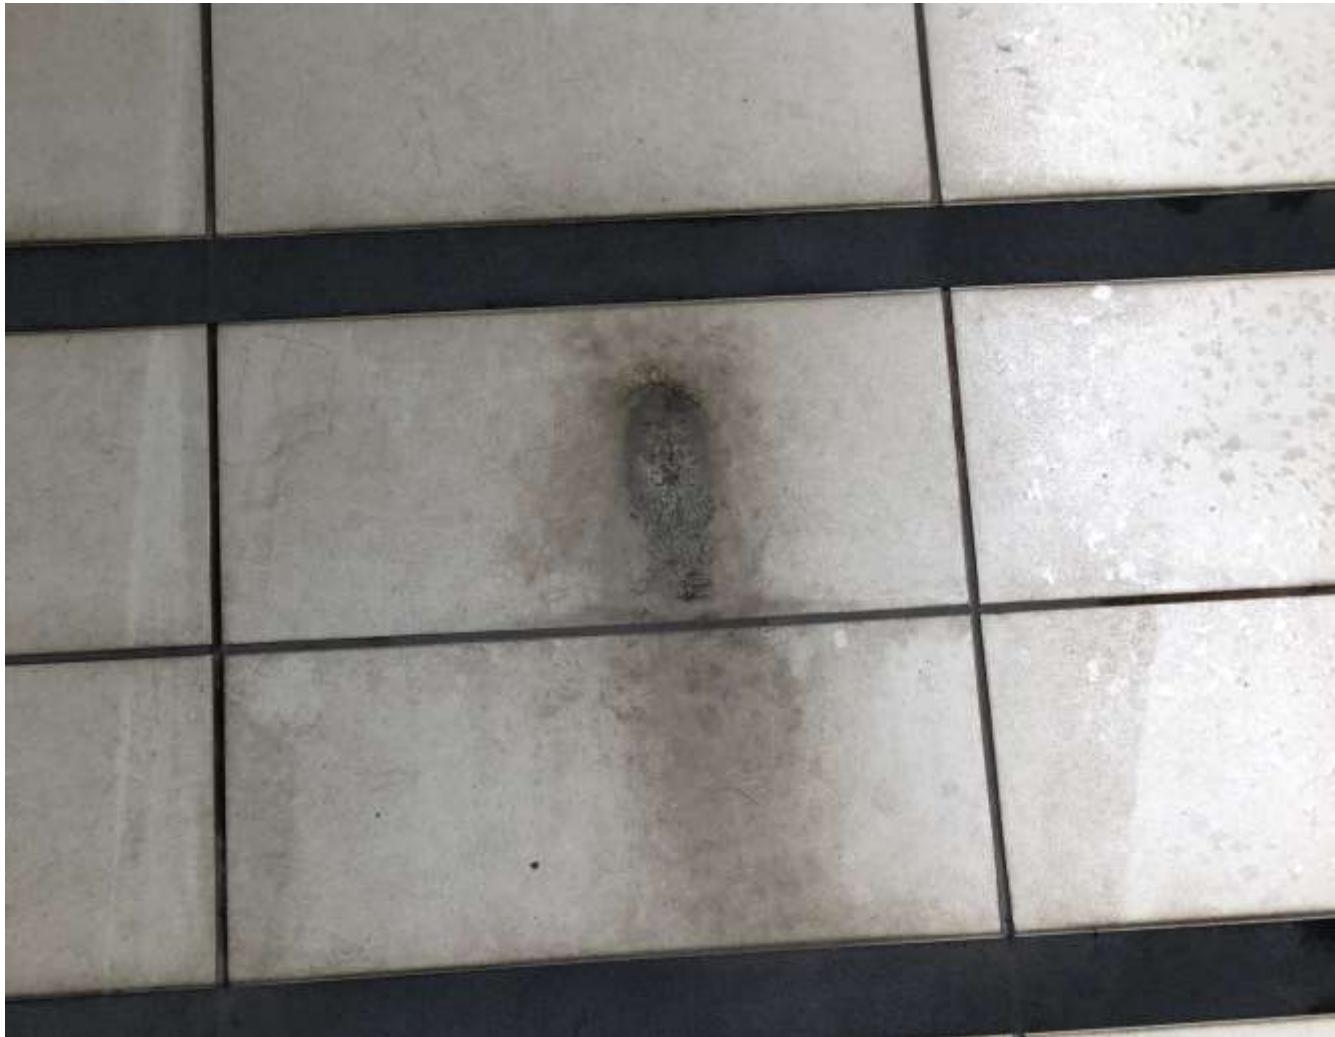
Figura 25 - Manchas no piso da rampa provenientes de infiltrações na laje

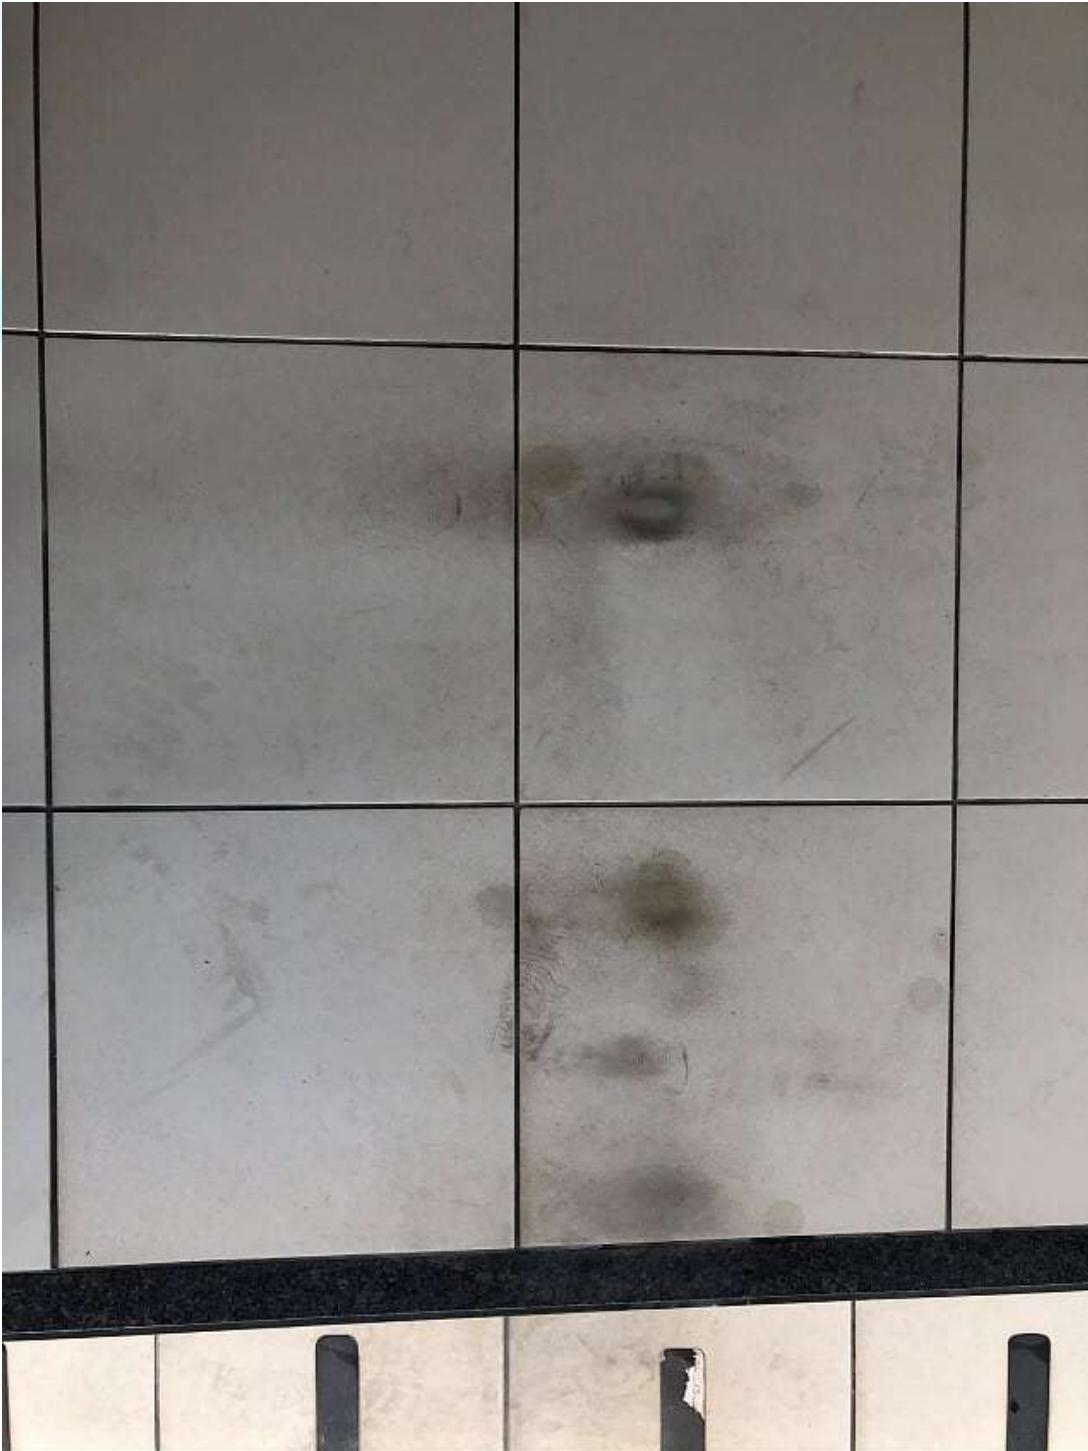
Figura 26 - Manchas no piso do patamar em decorrência de infiltrações na laje

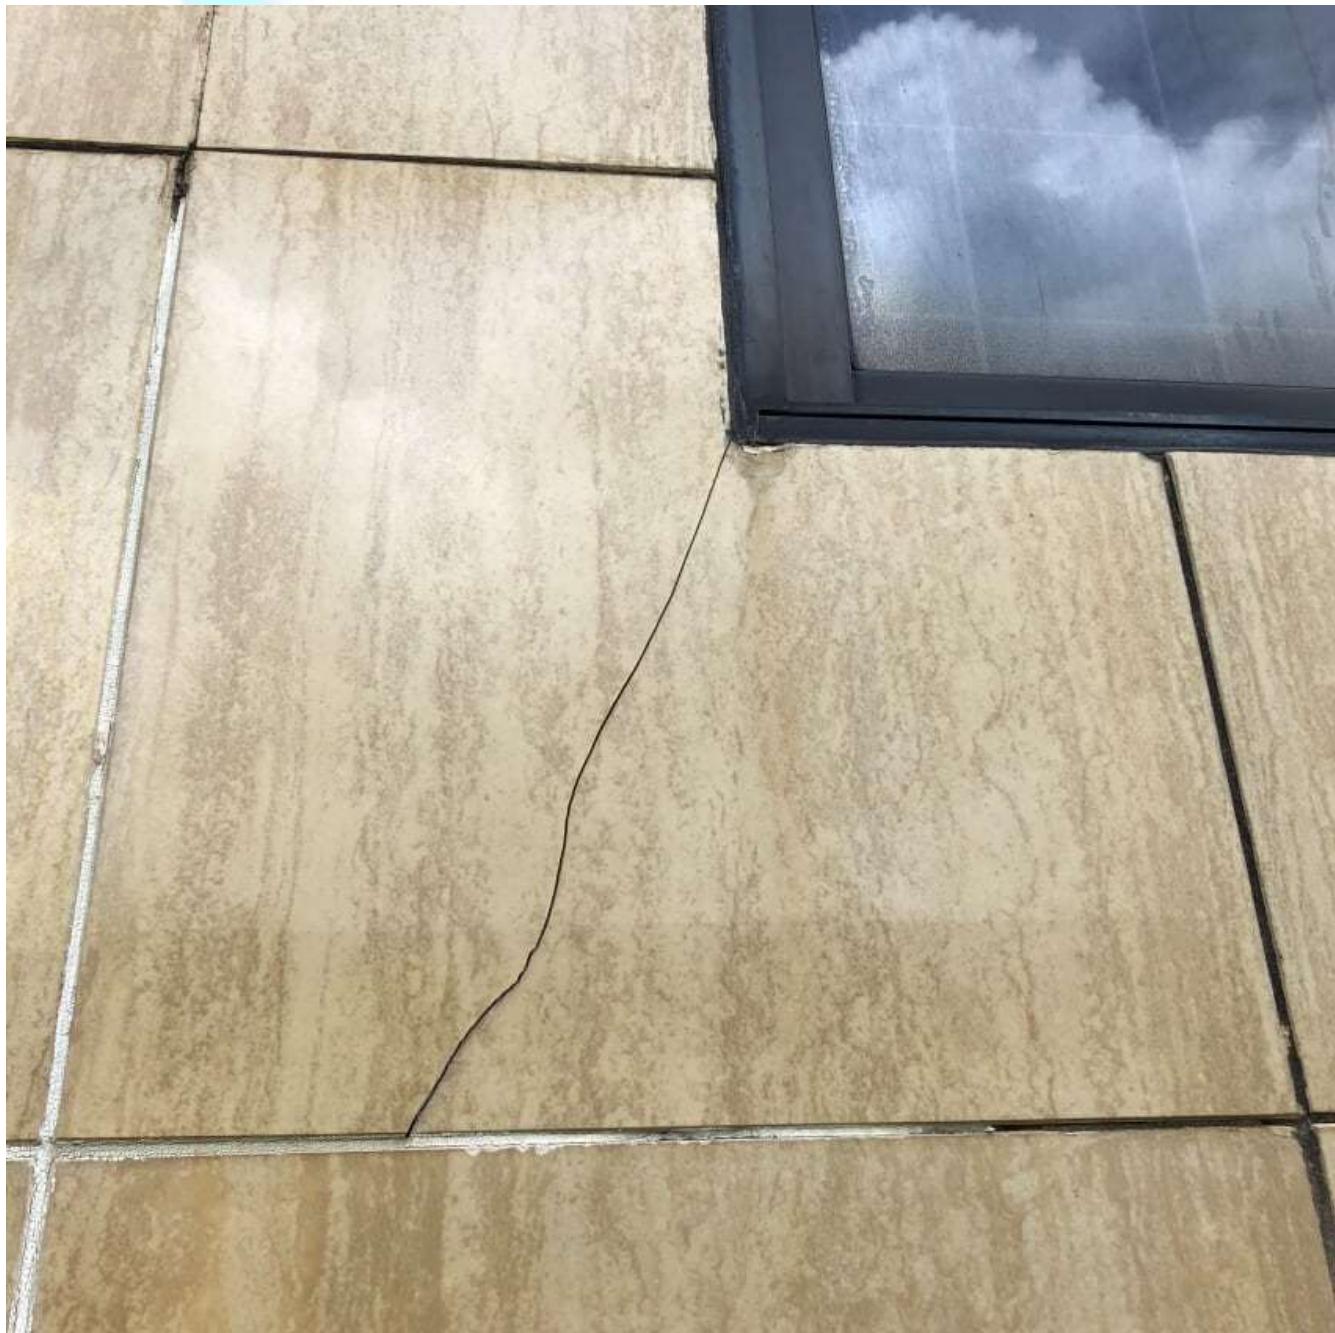
Figura 27 - Cerâmica quebrada, sujidades e pontos de eflorescência

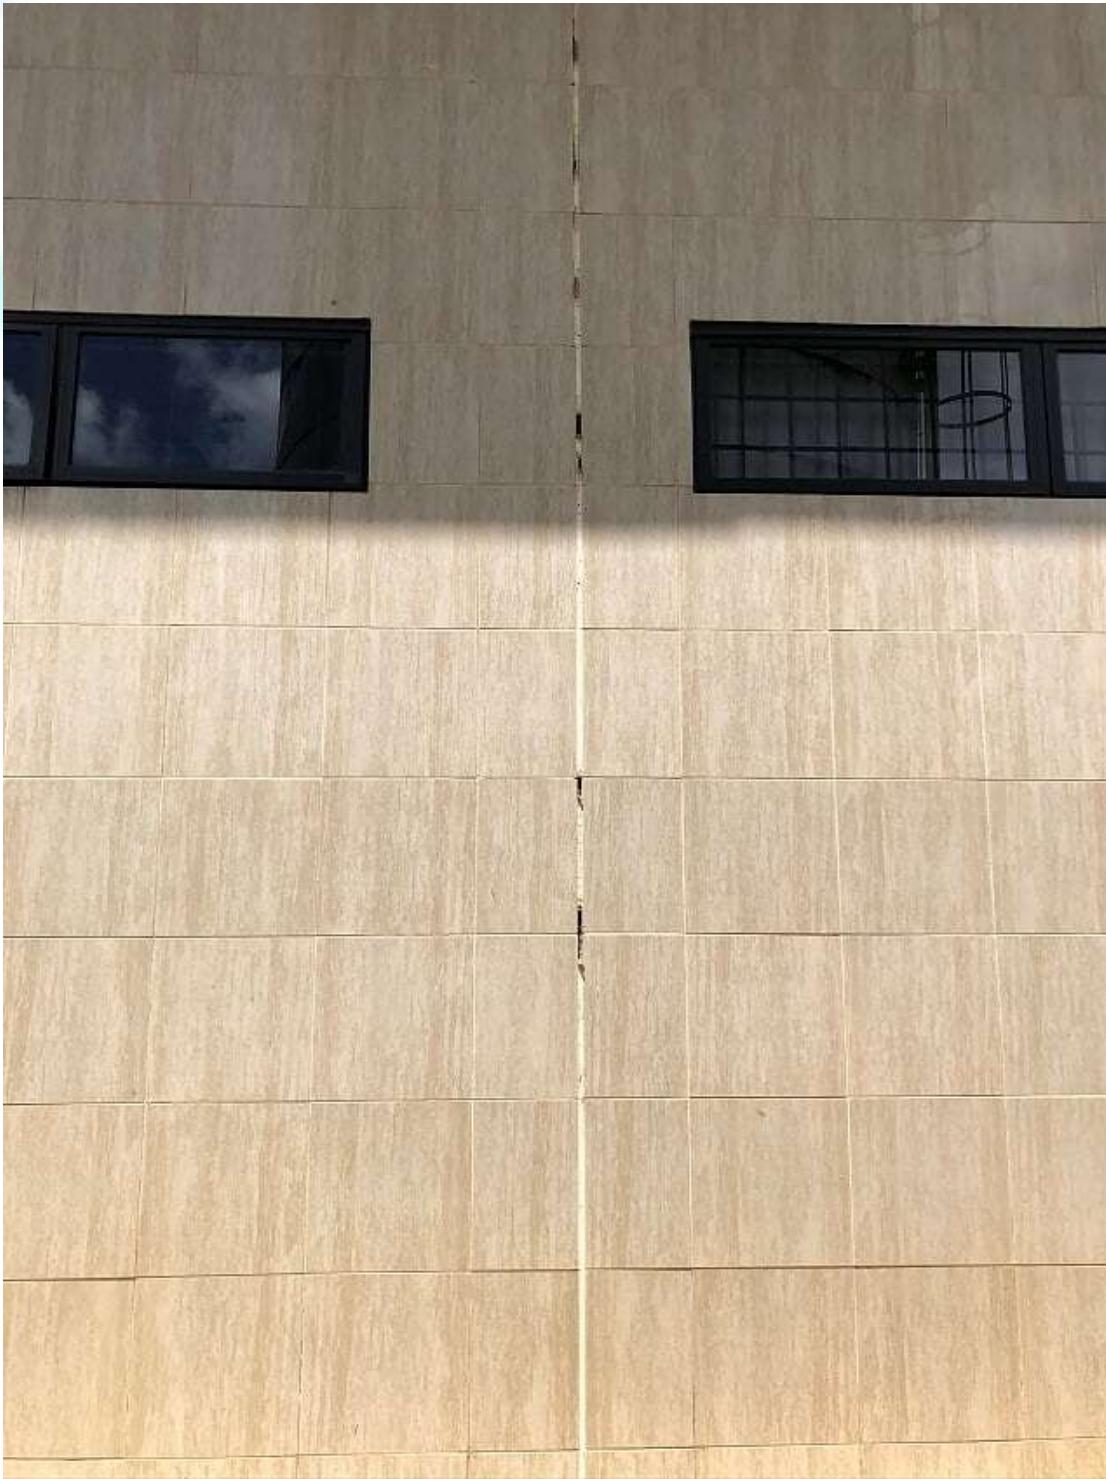
Figura 35 - Junta de dilatação deteriorada

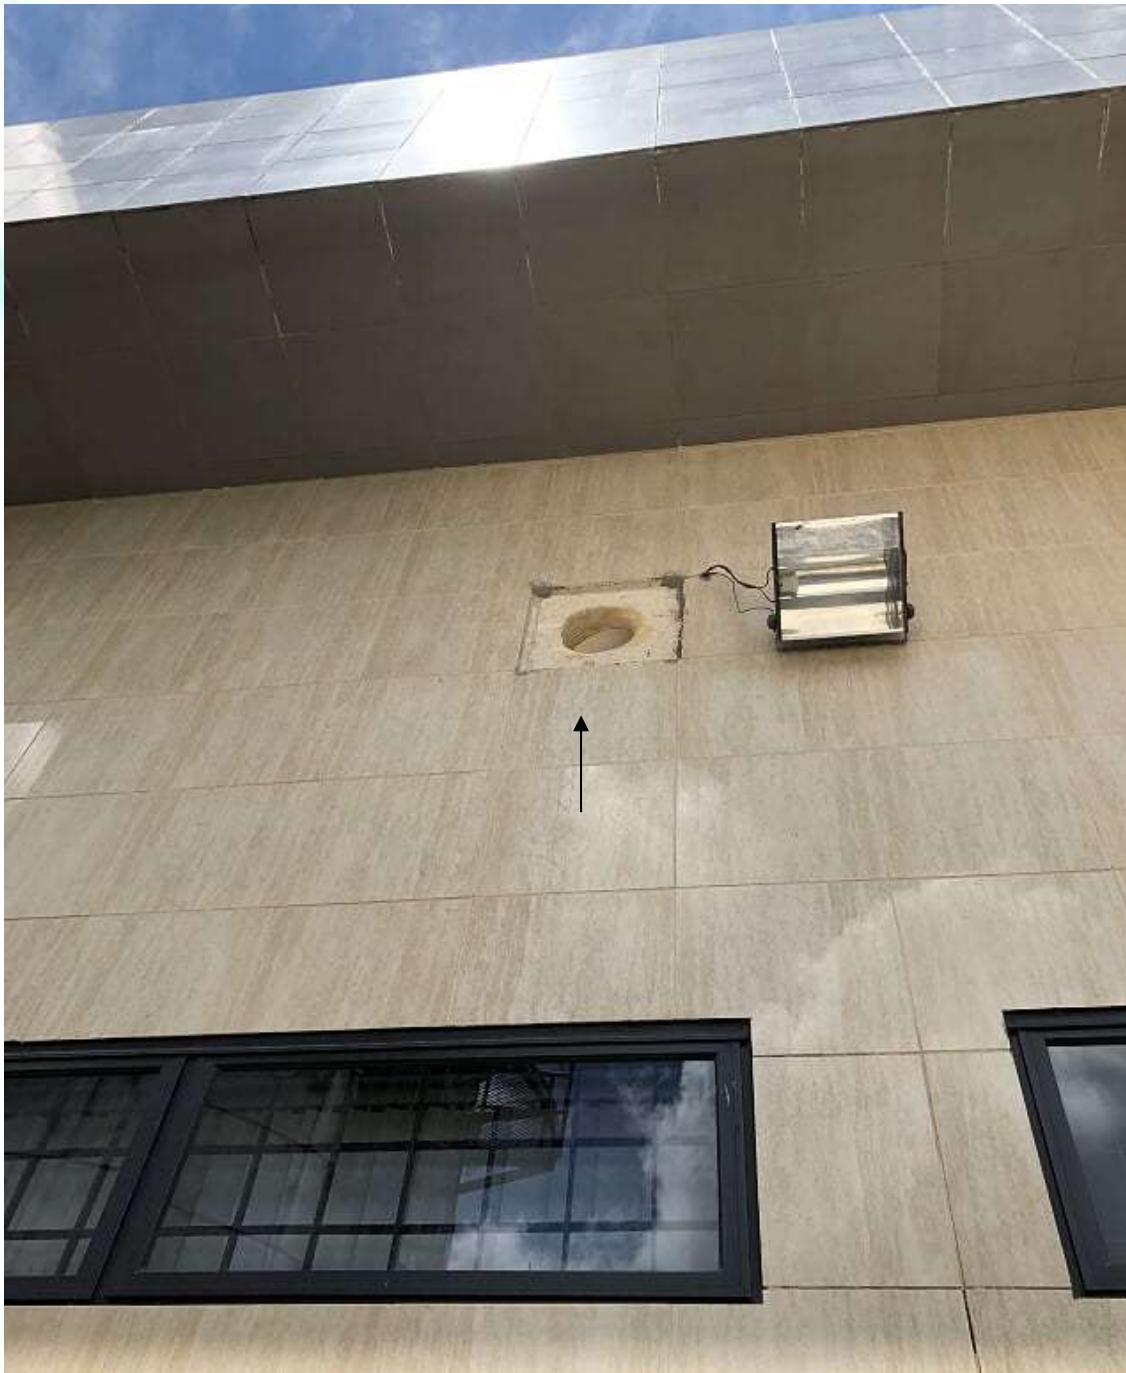
Figura 36 – Pedra de cerâmica de revestimento faltante

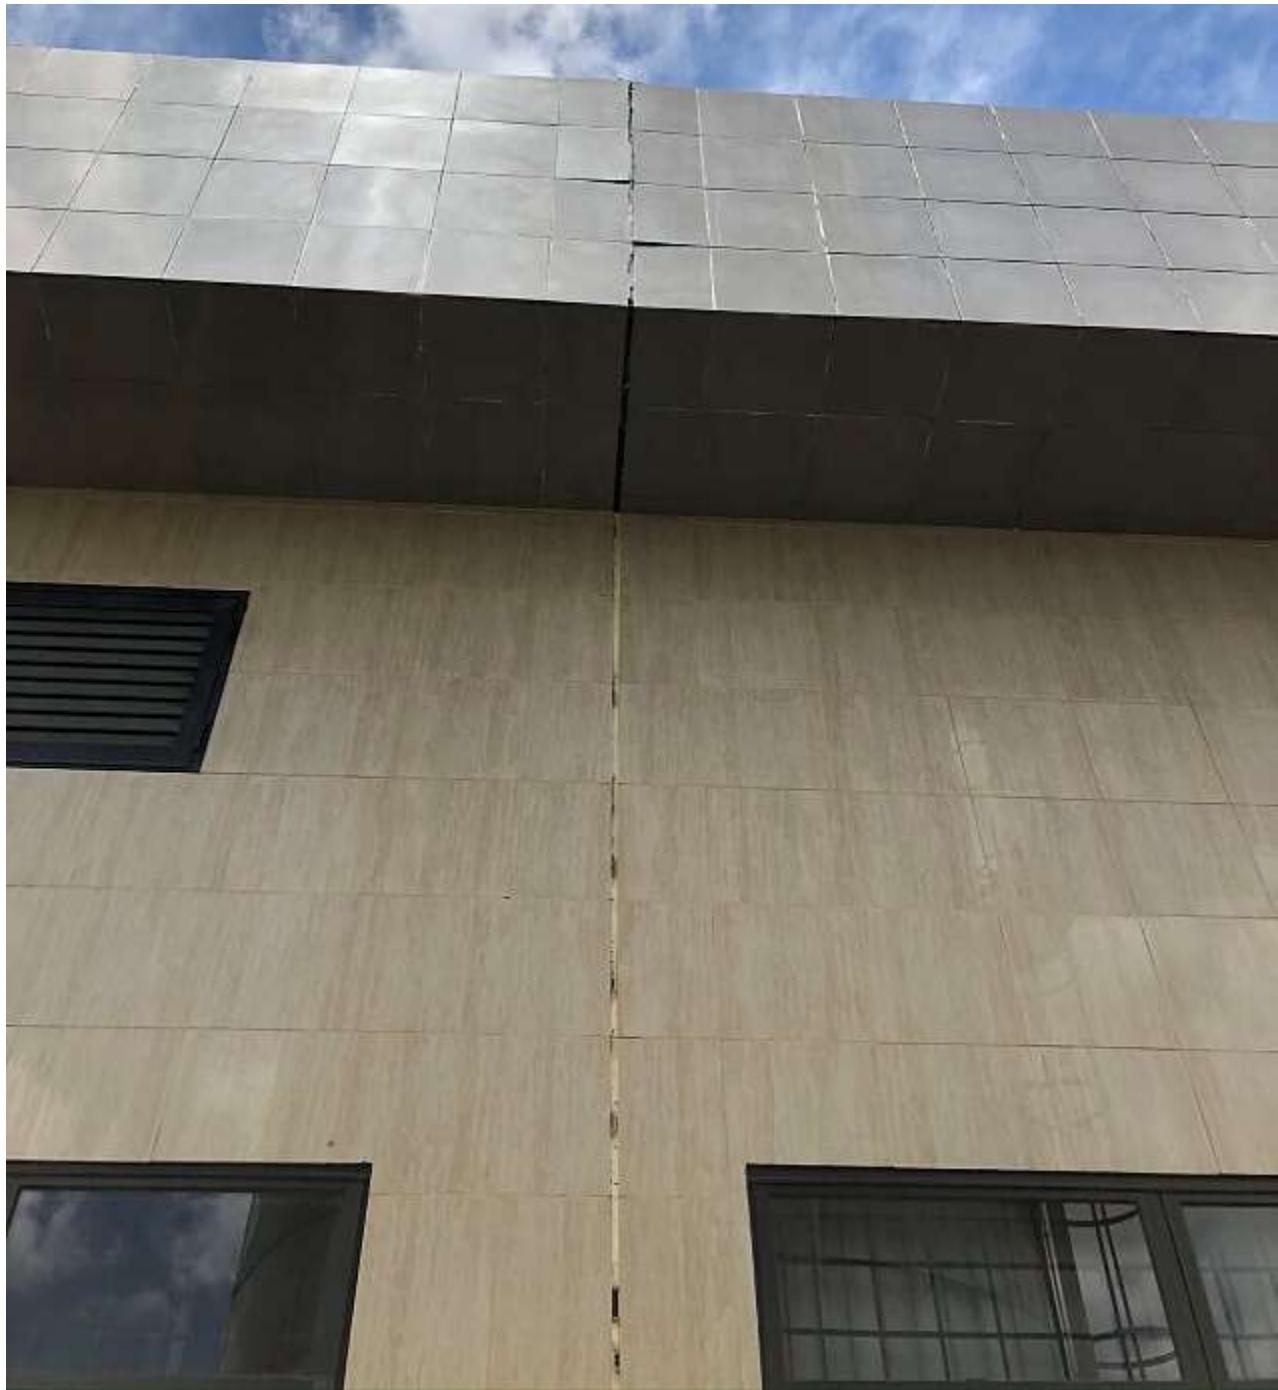
Figura 38 - Junta de dilatação deteriorada, deslocamento na platibanda, sujidade e eflorescência

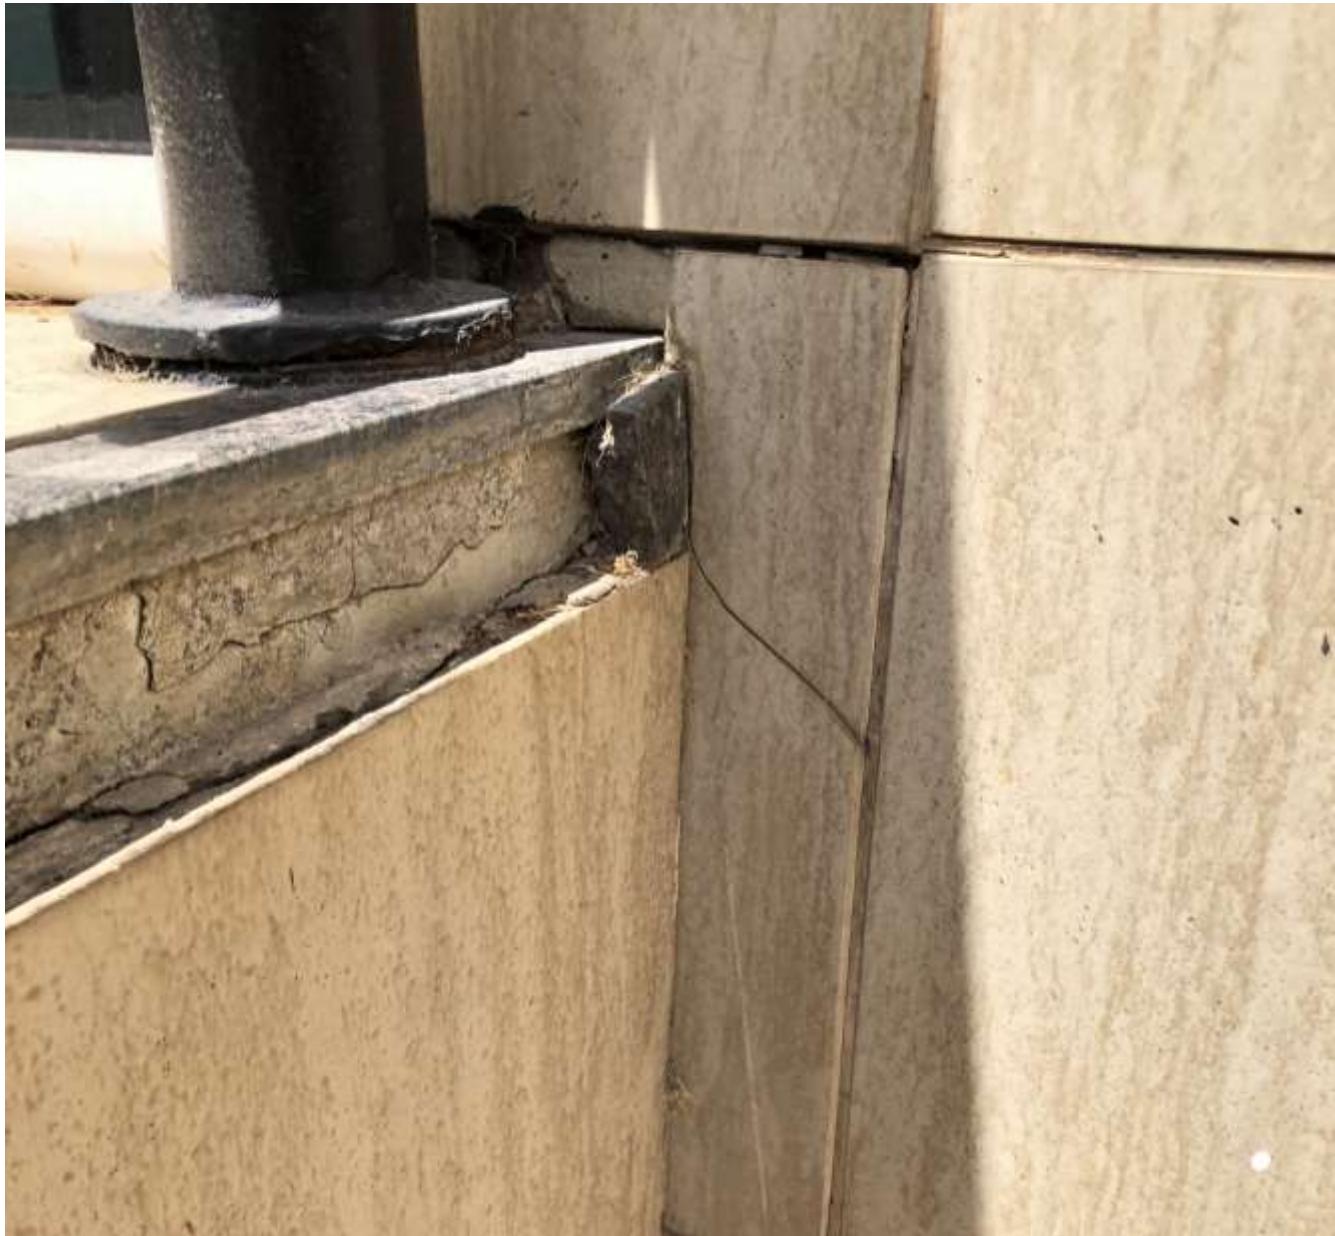
Figura 39 - Pedras cerâmicas danificadas e pedra de granito faltante

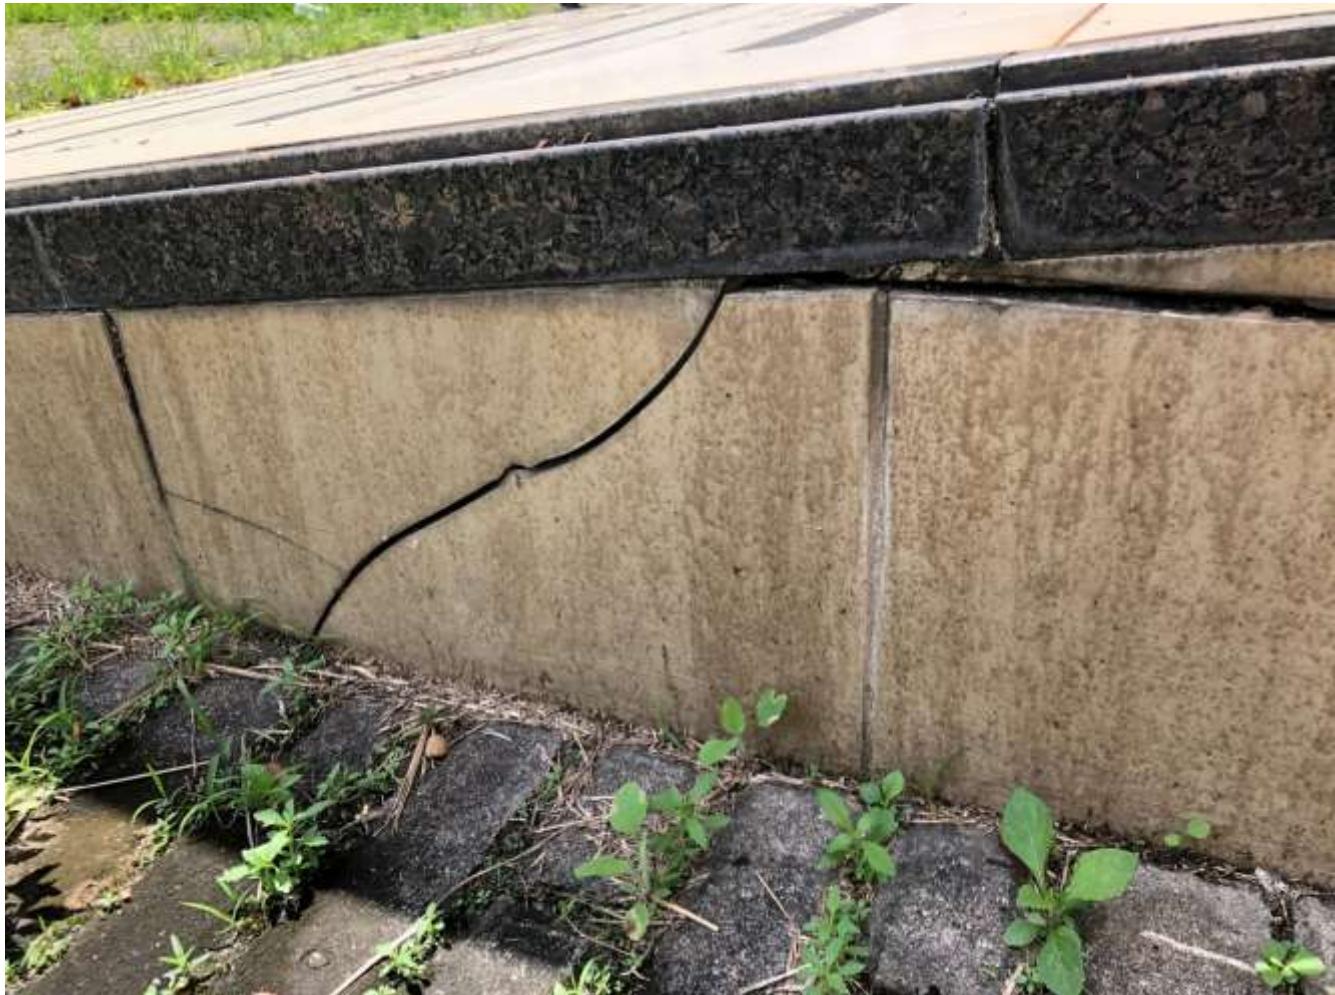
Figura 40 - Lateral da rampa traseira deteriorada

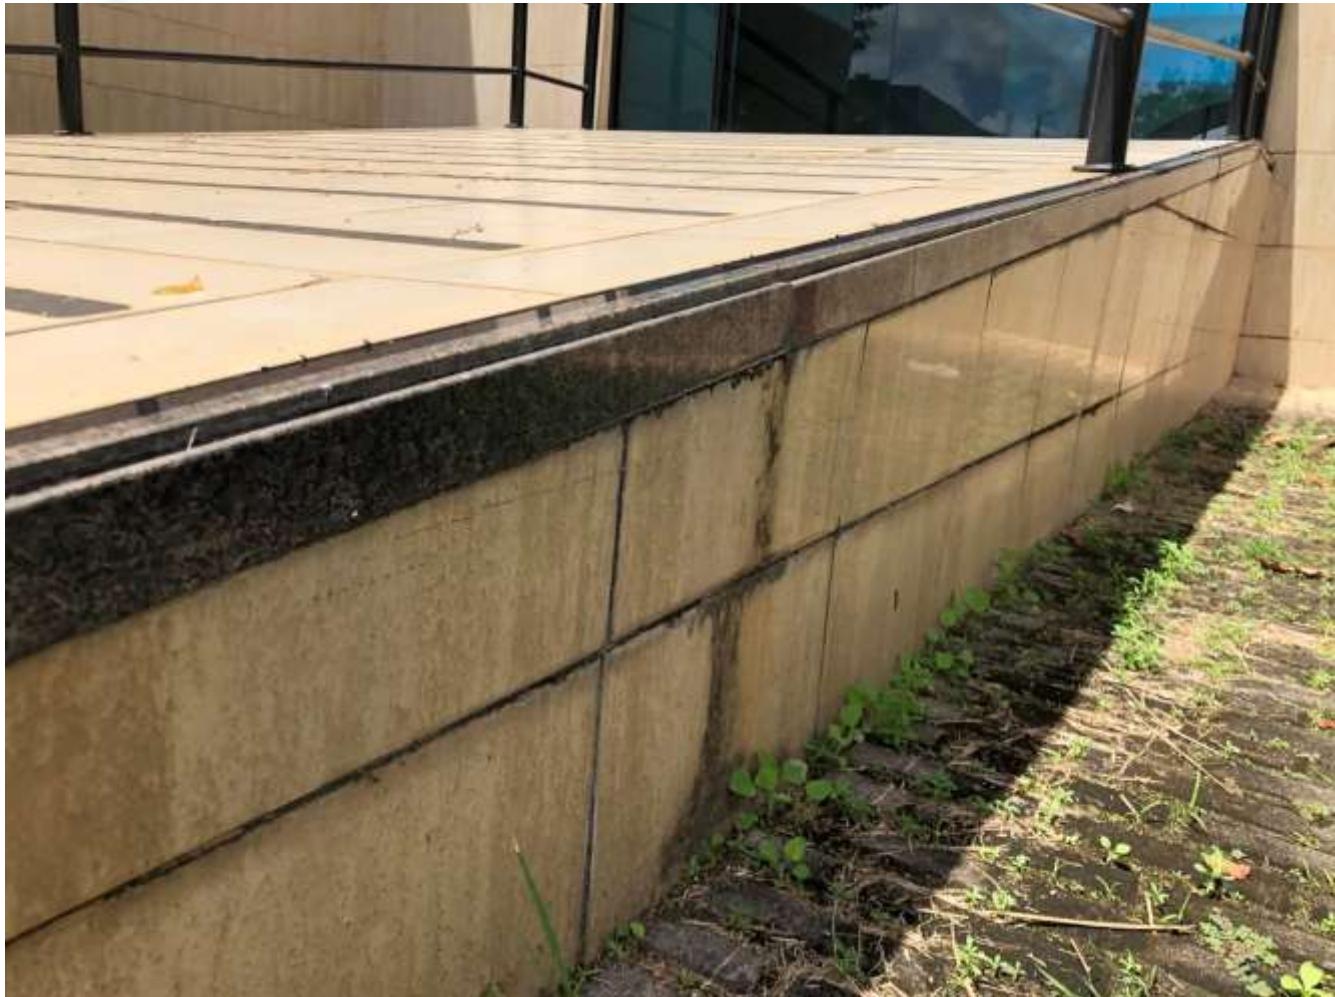
Figura 41 - Sujidades na lateral da rampa traseira

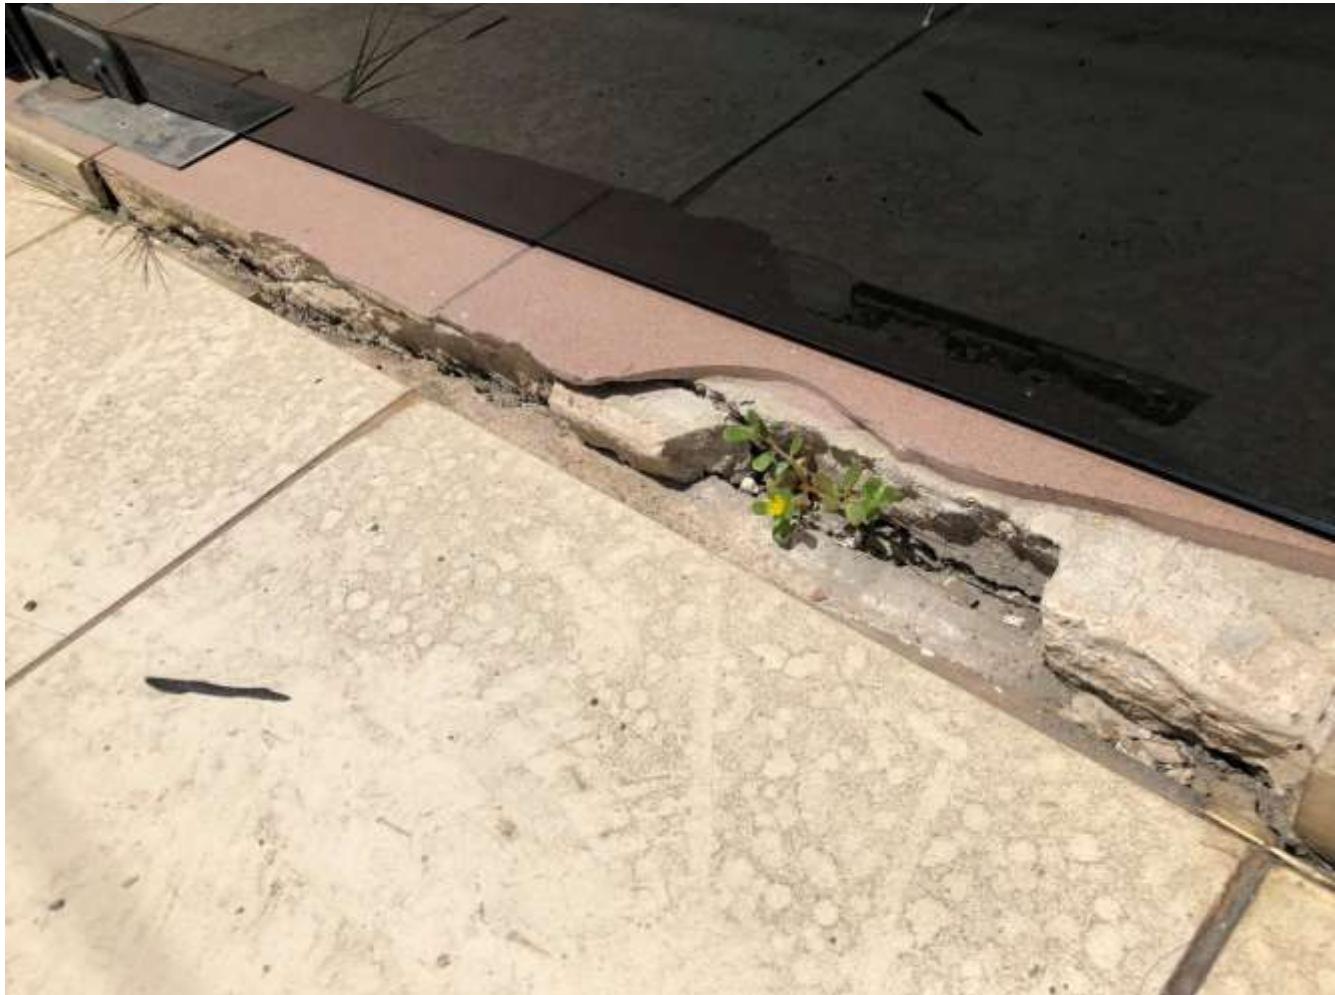
Figura 42 - Piso e rodapiso deteriorados no acesso posterior do prédio

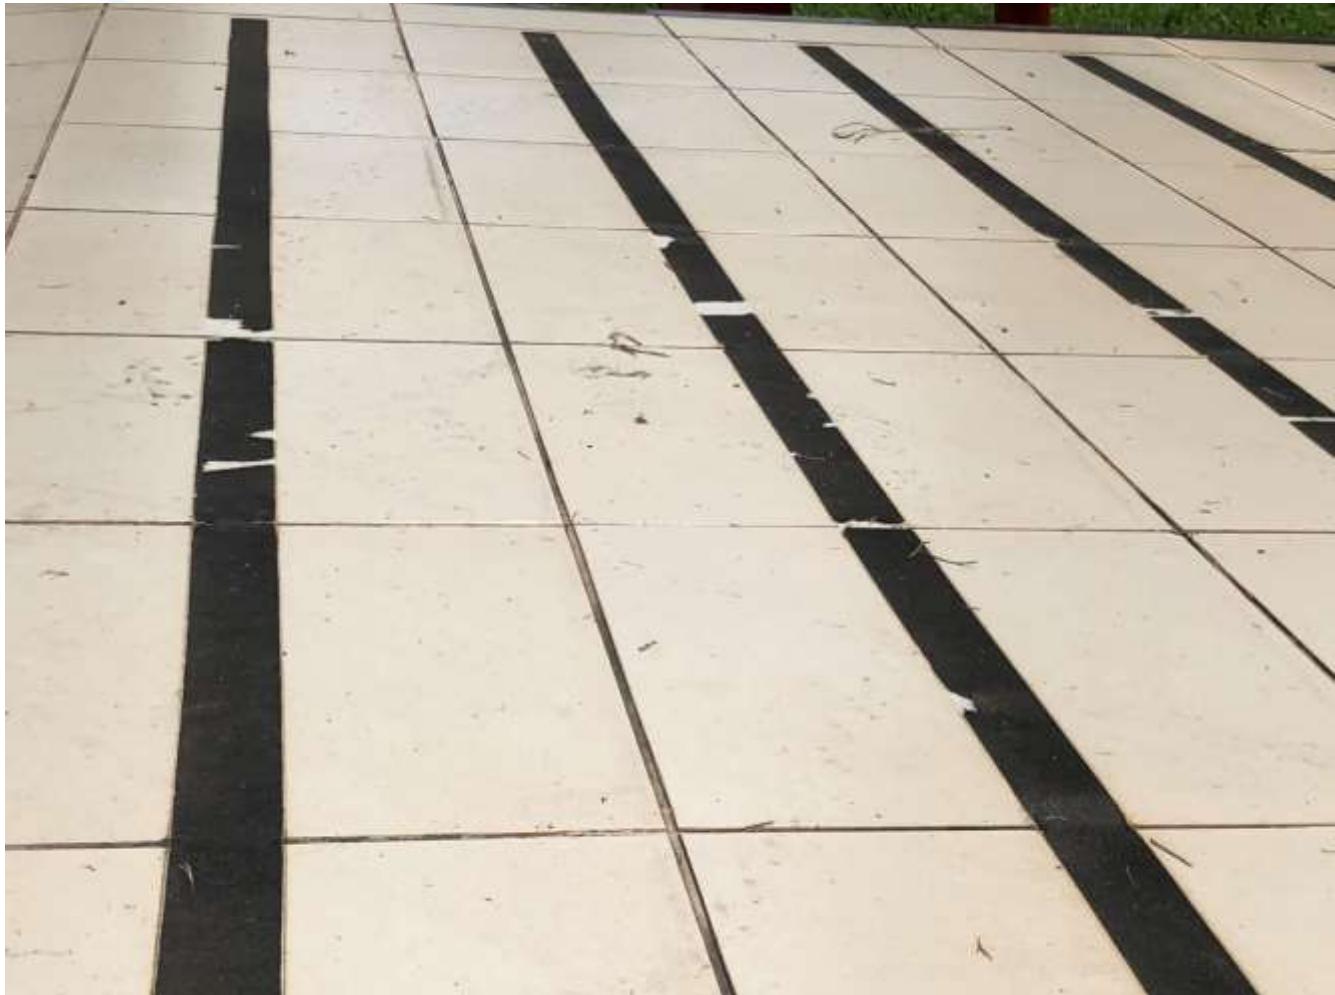
Figura 43 - Fitias antiderrapantes danificadas na rampa posterior

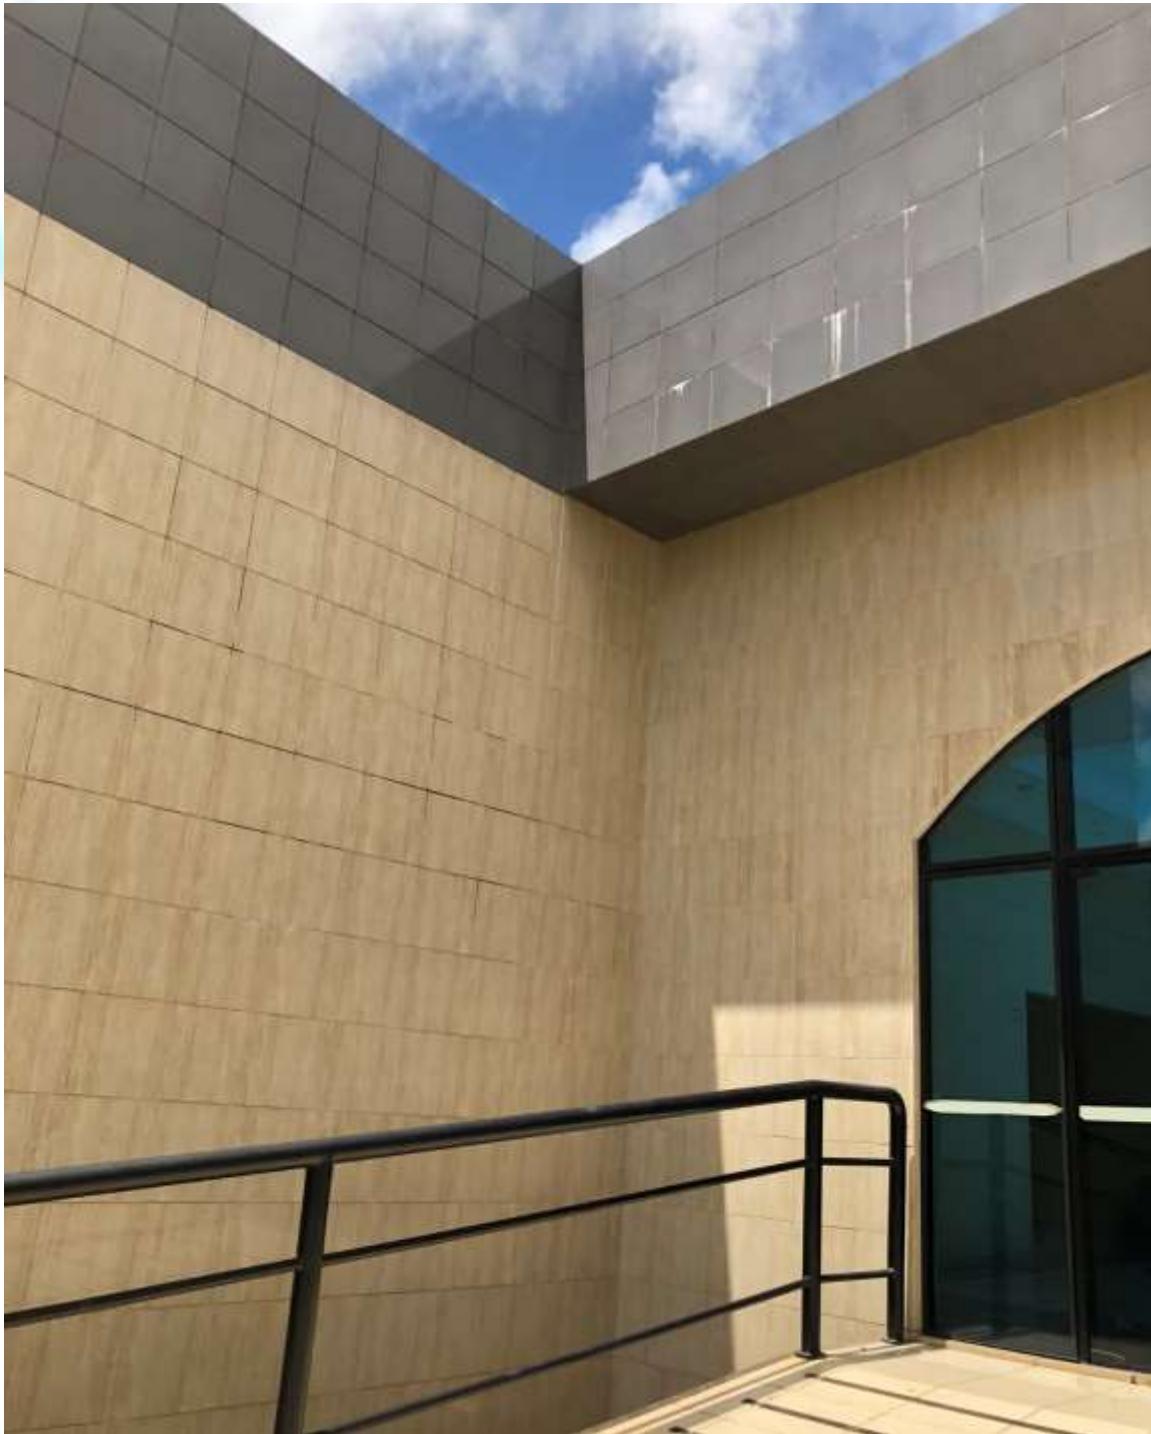
Figura 45 - Sujidades e pontos de eflorescência

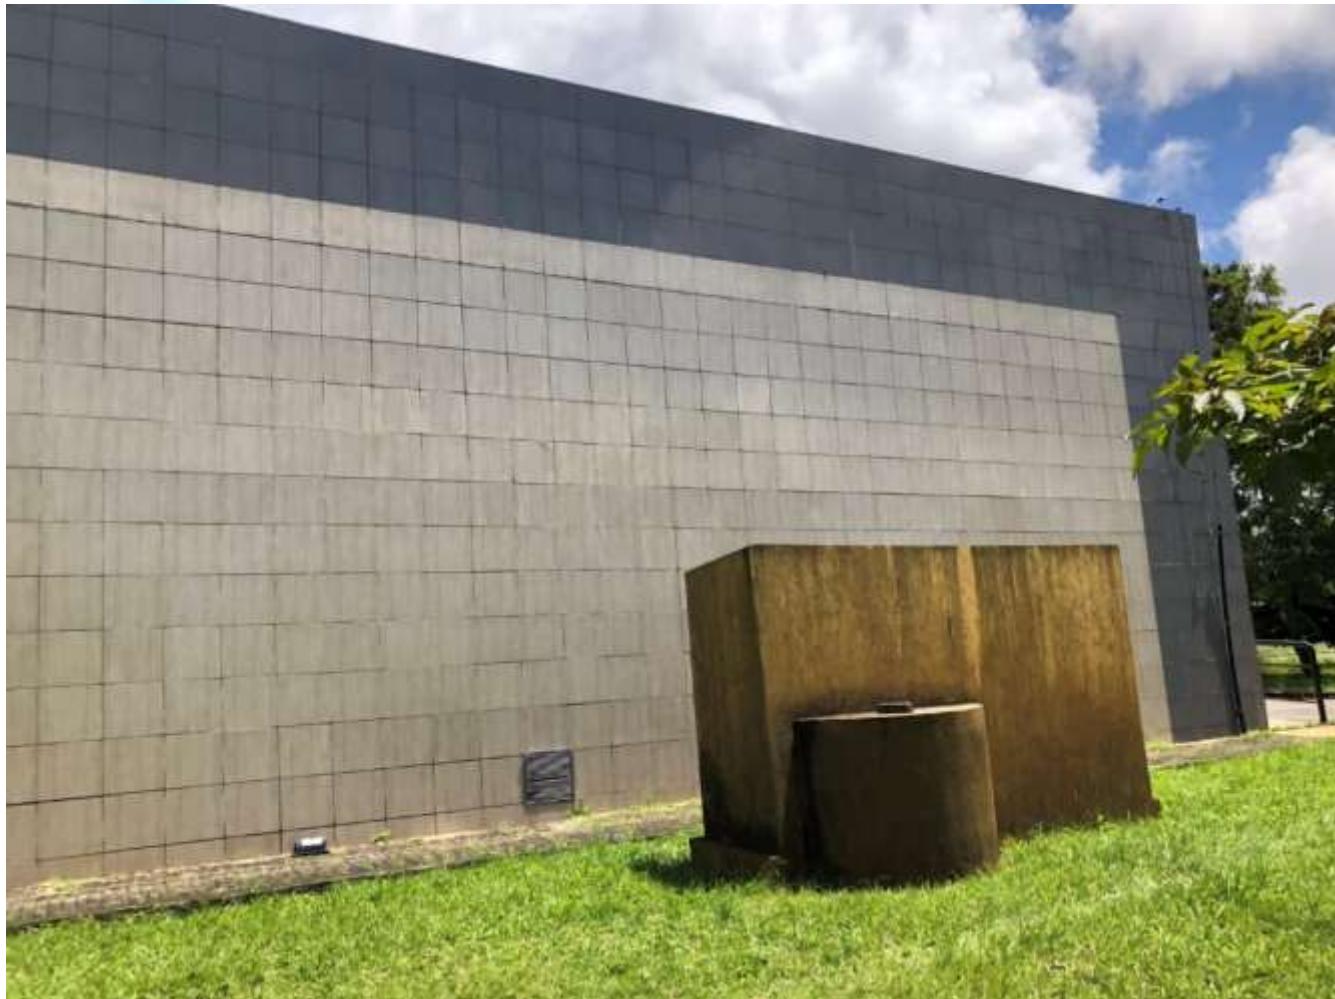
Figura 54 - Sujidades e rejantes danificados
