## RELATÓRIO TÉCNICO

### APRESENTAÇÃO

O relatório técnico apresenta todas as não conformidades encontradas na edificação, ilustrado com fotografias para melhor visualização das patologias e áreas afetadas.

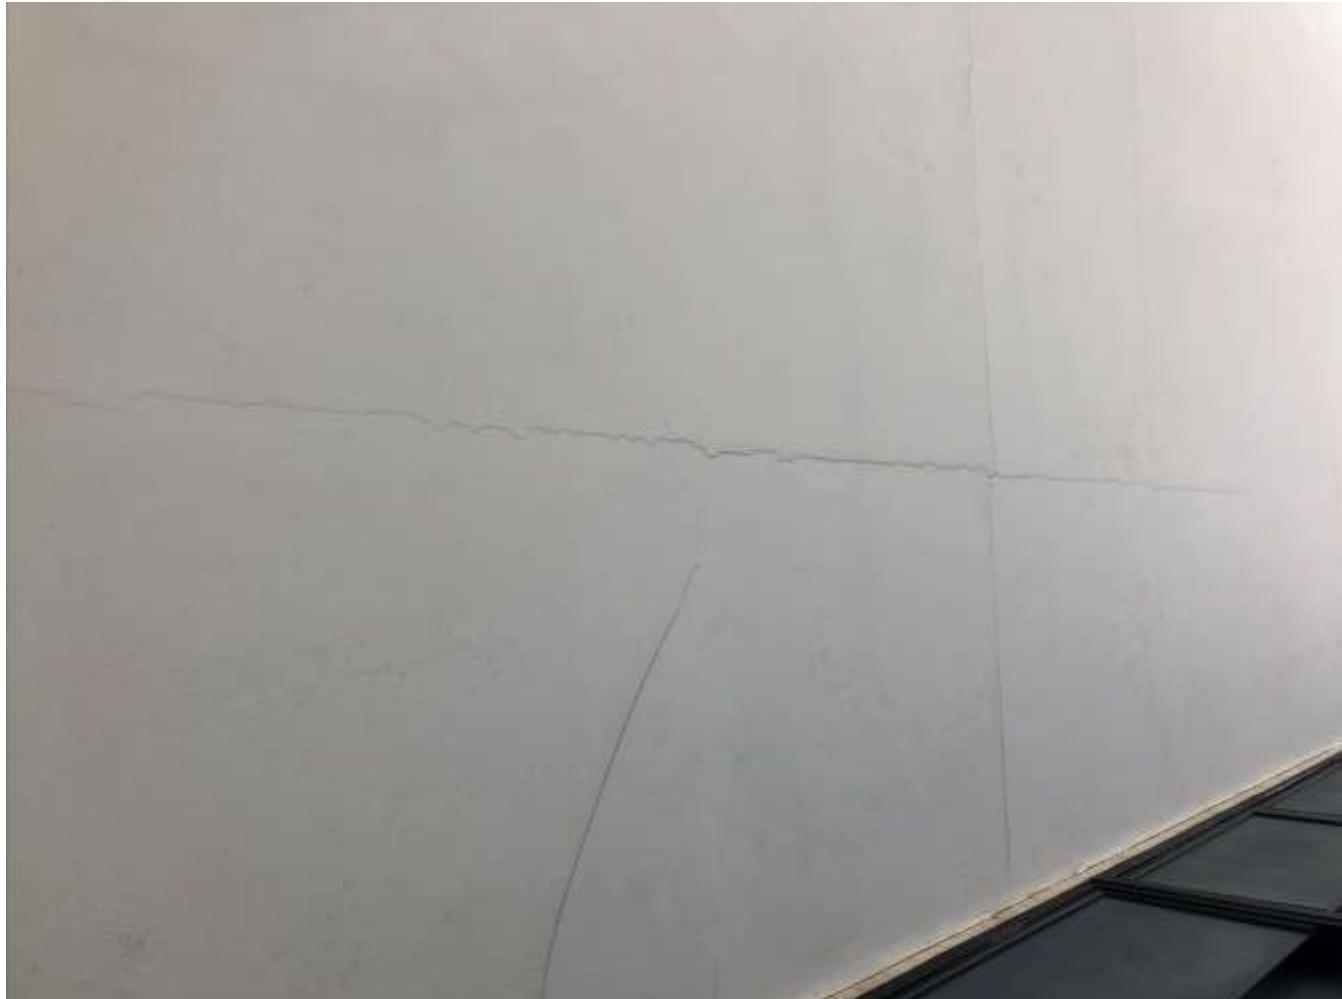
Figura 80 - Fissuras no forro de gesso

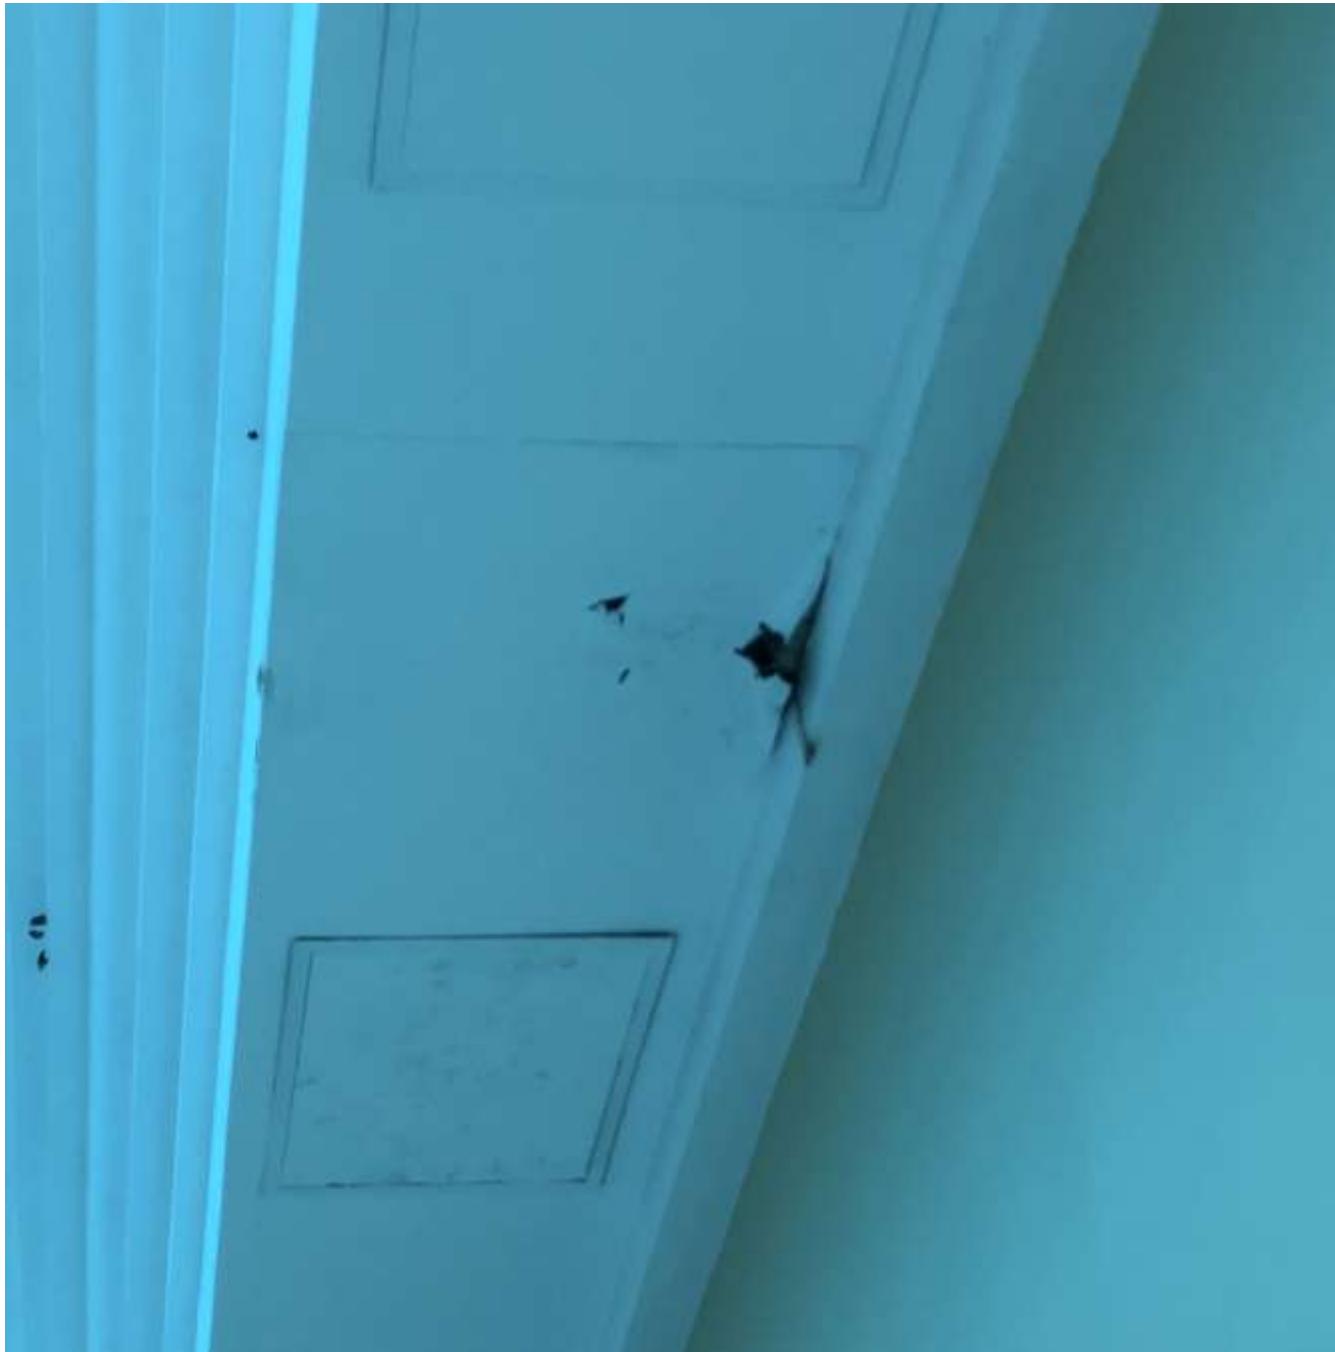
A platibanda encontra-se acometida por infiltrações provenientes ao mal funcionamento da estrutura de coberta local. O forro possui tampas de acesso danificadas (em aproximadamente 5 pontos) e reparos pontuais no escalonamento. No piso encontram-se pedras fissuradas e manchadas.

Figura 82 - Tampas de acesso danificadas no gesso

- Troca de cinco placas de acesso no forro (15 mm x 50 cm x 60cm)
- Troca de cerâmica com fissuras ou manchas 39x39 (creme brilho – 3 unidades; creme fosco – 6 unidades; marrom brilho – 3 unidades)
- Pintura de paredes na cor amarelo claro – 179,06m<sup>2</sup>
- Reparos pontuais no escalonamento do gesso – 44,45m<sup>2</sup>

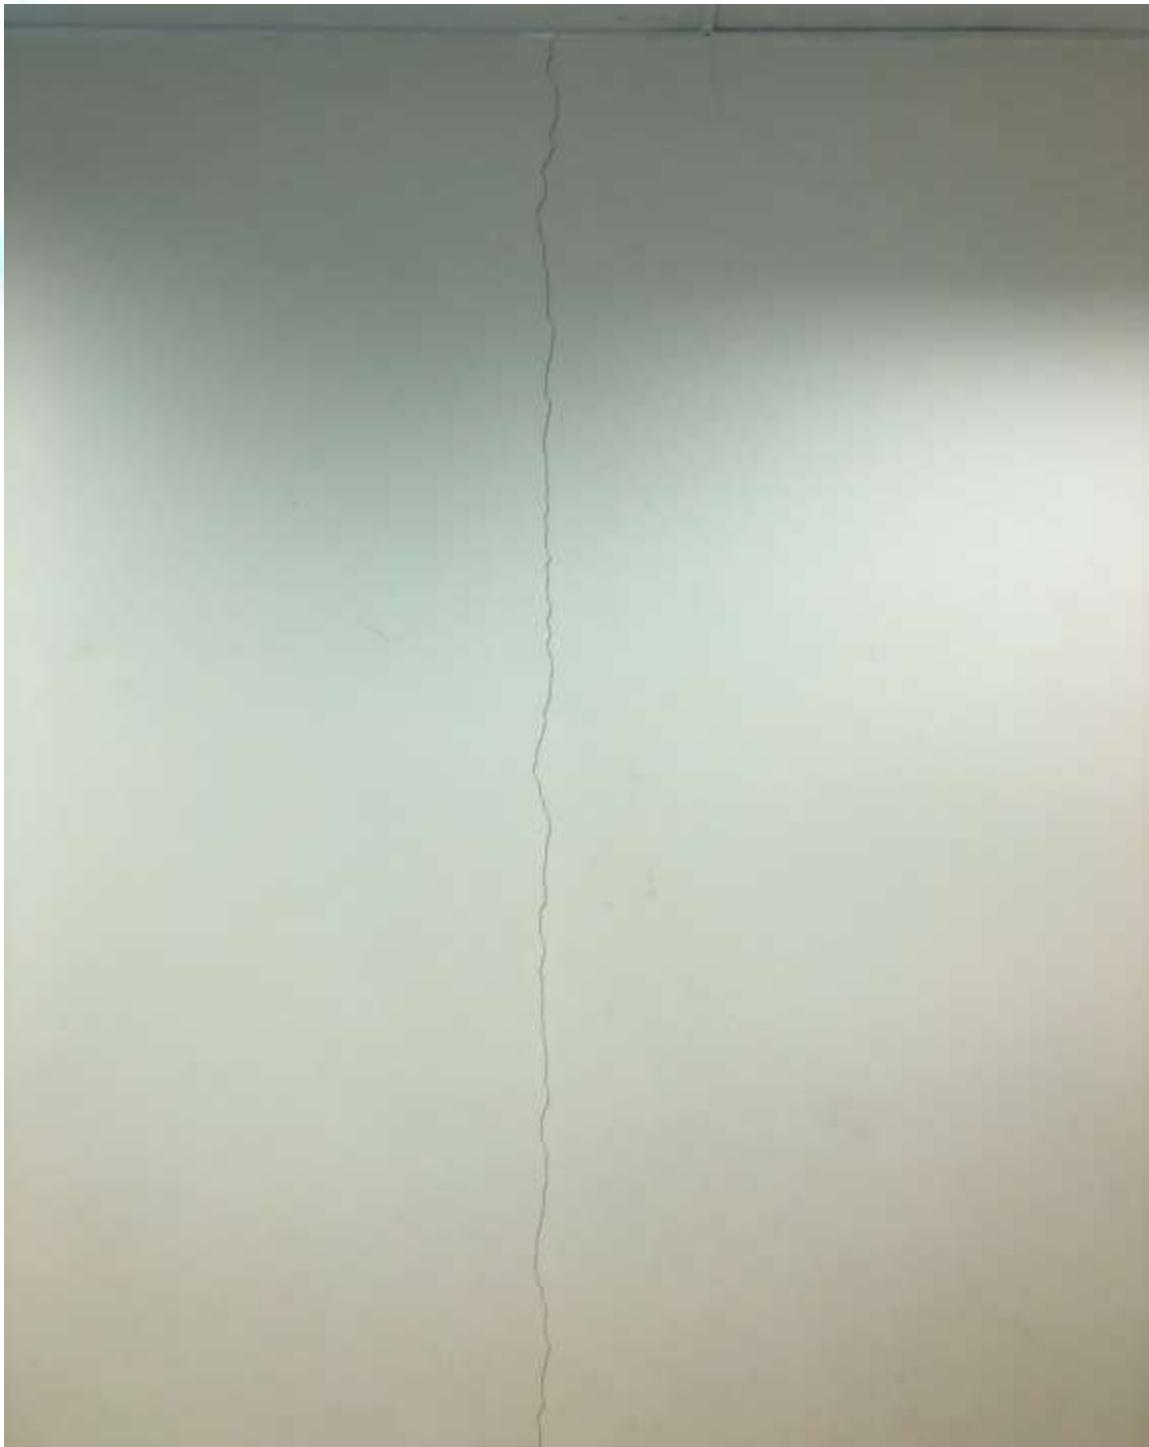
As fissuras apresentadas não possuem caráter estrutural, tratando-se de danos estéticos e consideramos como **grau de prioridade baixa**.

Figura 86 - Fissura na parede

- Remoção da camada de emboço no local das fissuras e infiltração;
- Abertura de fissuras para tratamento com argamassa polimérica bicomponente e tela de poliéster;
- Fechamento de fissuras e acabamento para pintura;
- Emassamento e lixamento da camada de preenchimento;
- Lixamento das paredes manchadas;
- Pintura de todas as paredes da sala – 95,55m<sup>2</sup>;
- Troca de 3 placas de forro de lã de vidro cor branca (15mm x 62,5 cm x 1,25m);
- Troca de 35 pedras de cerâmica 39x39 cor creme acabamento brilho;

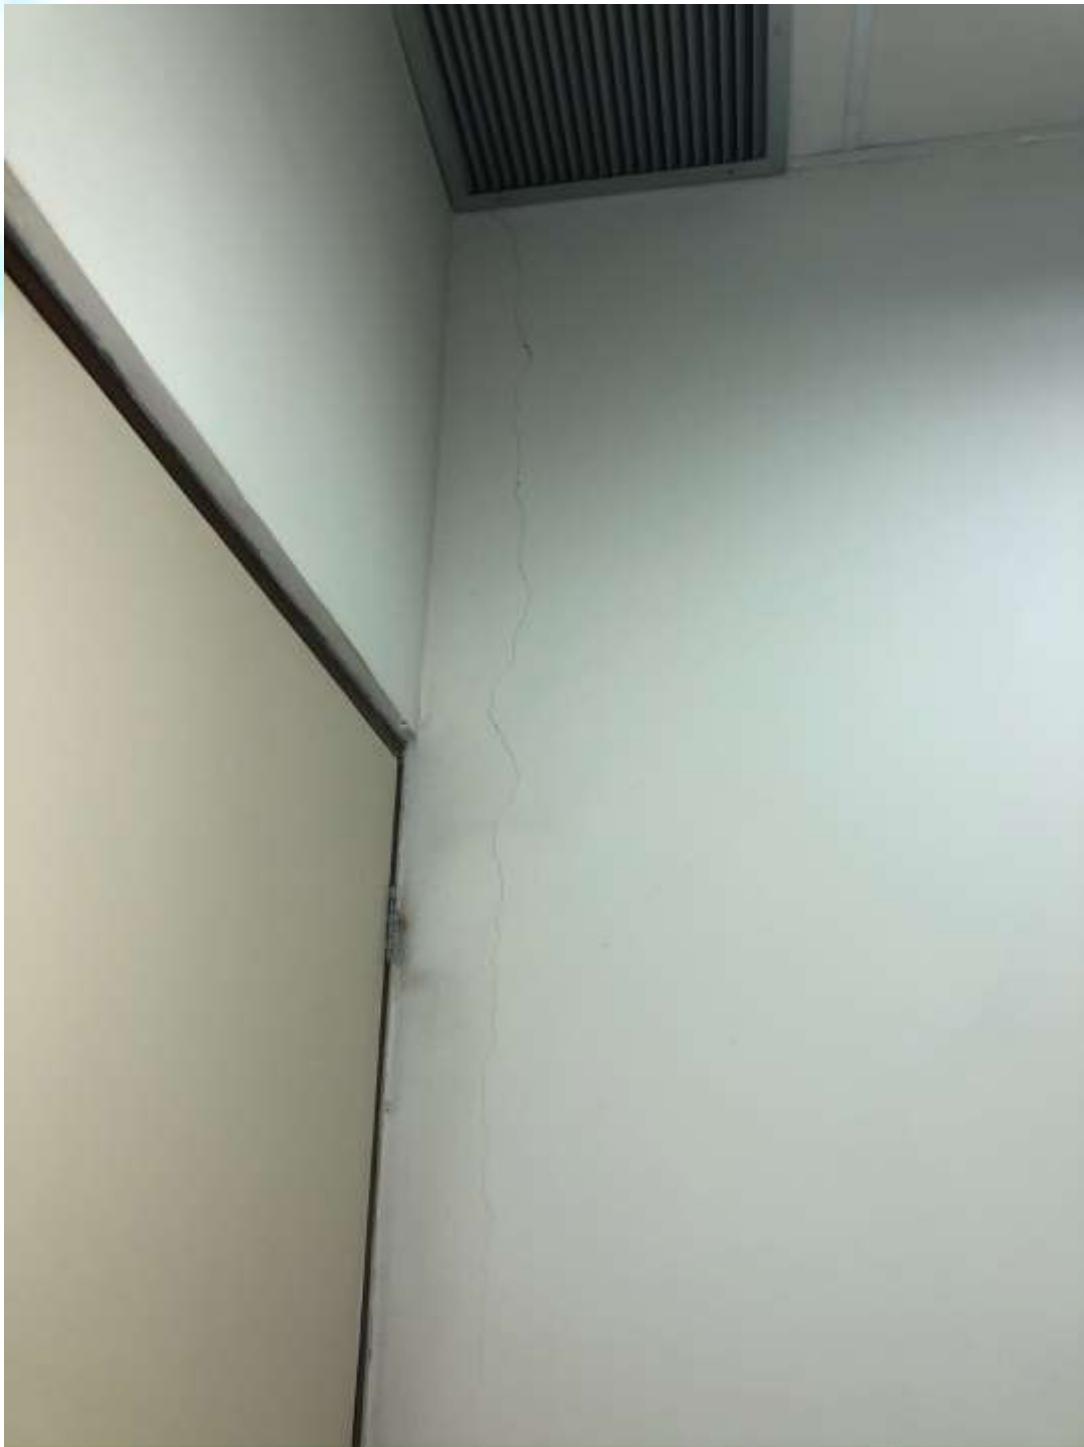
Figura 87 - Fissura na parede

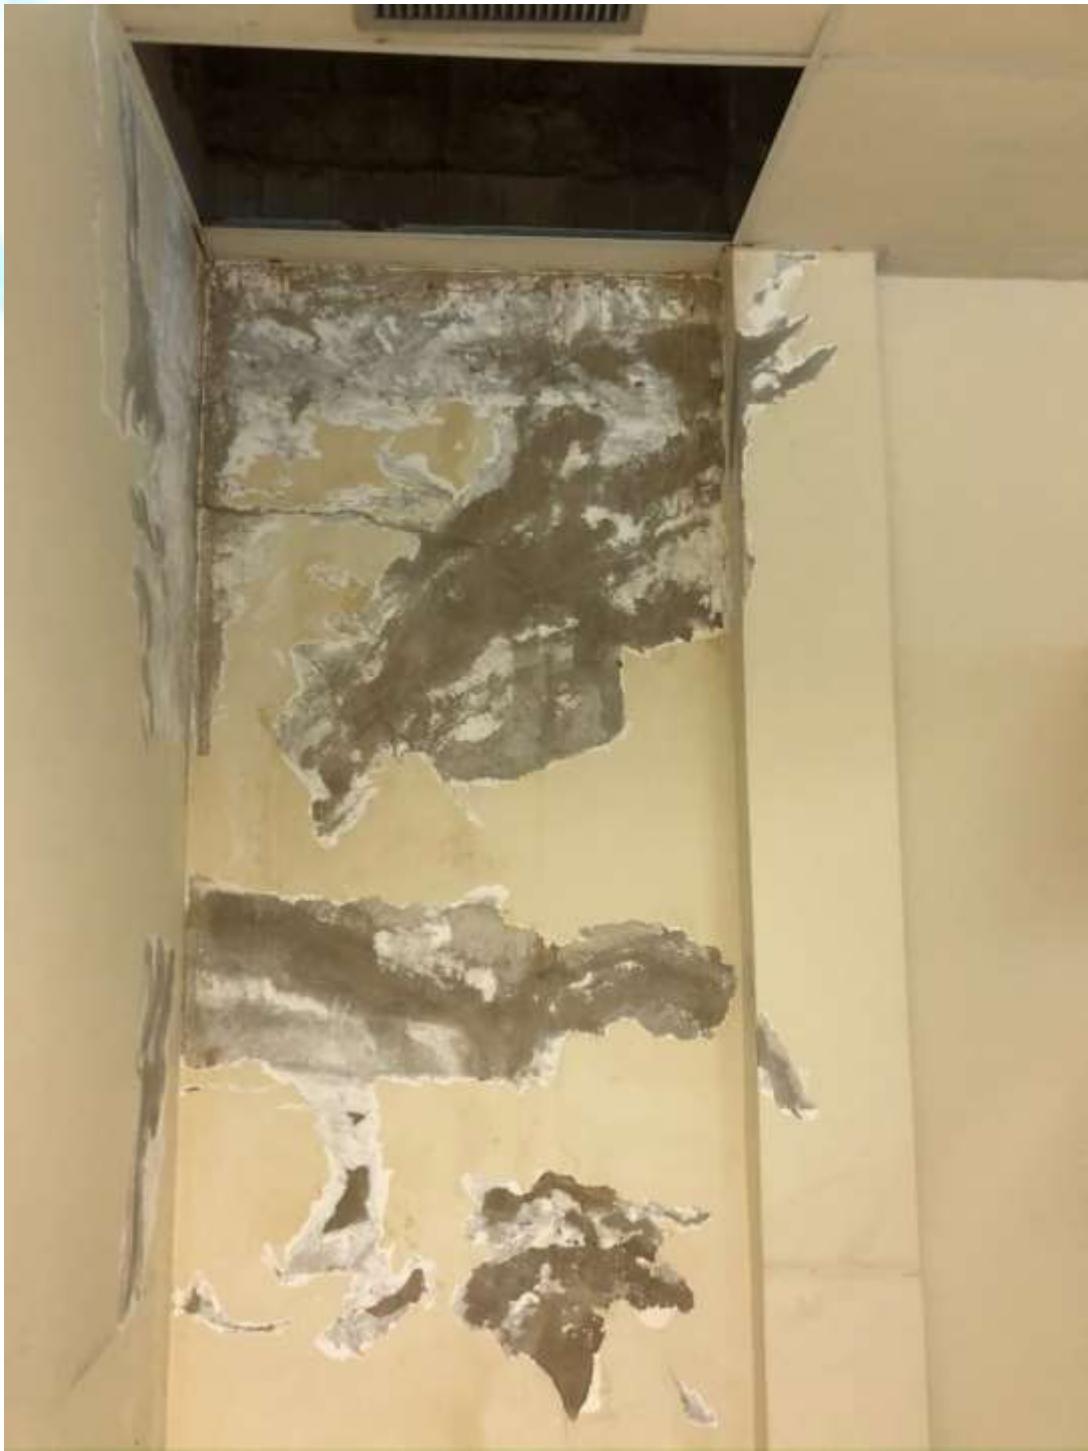
Figura 88 - Parede da fachada com pontos de infiltração e placa de forro faltante

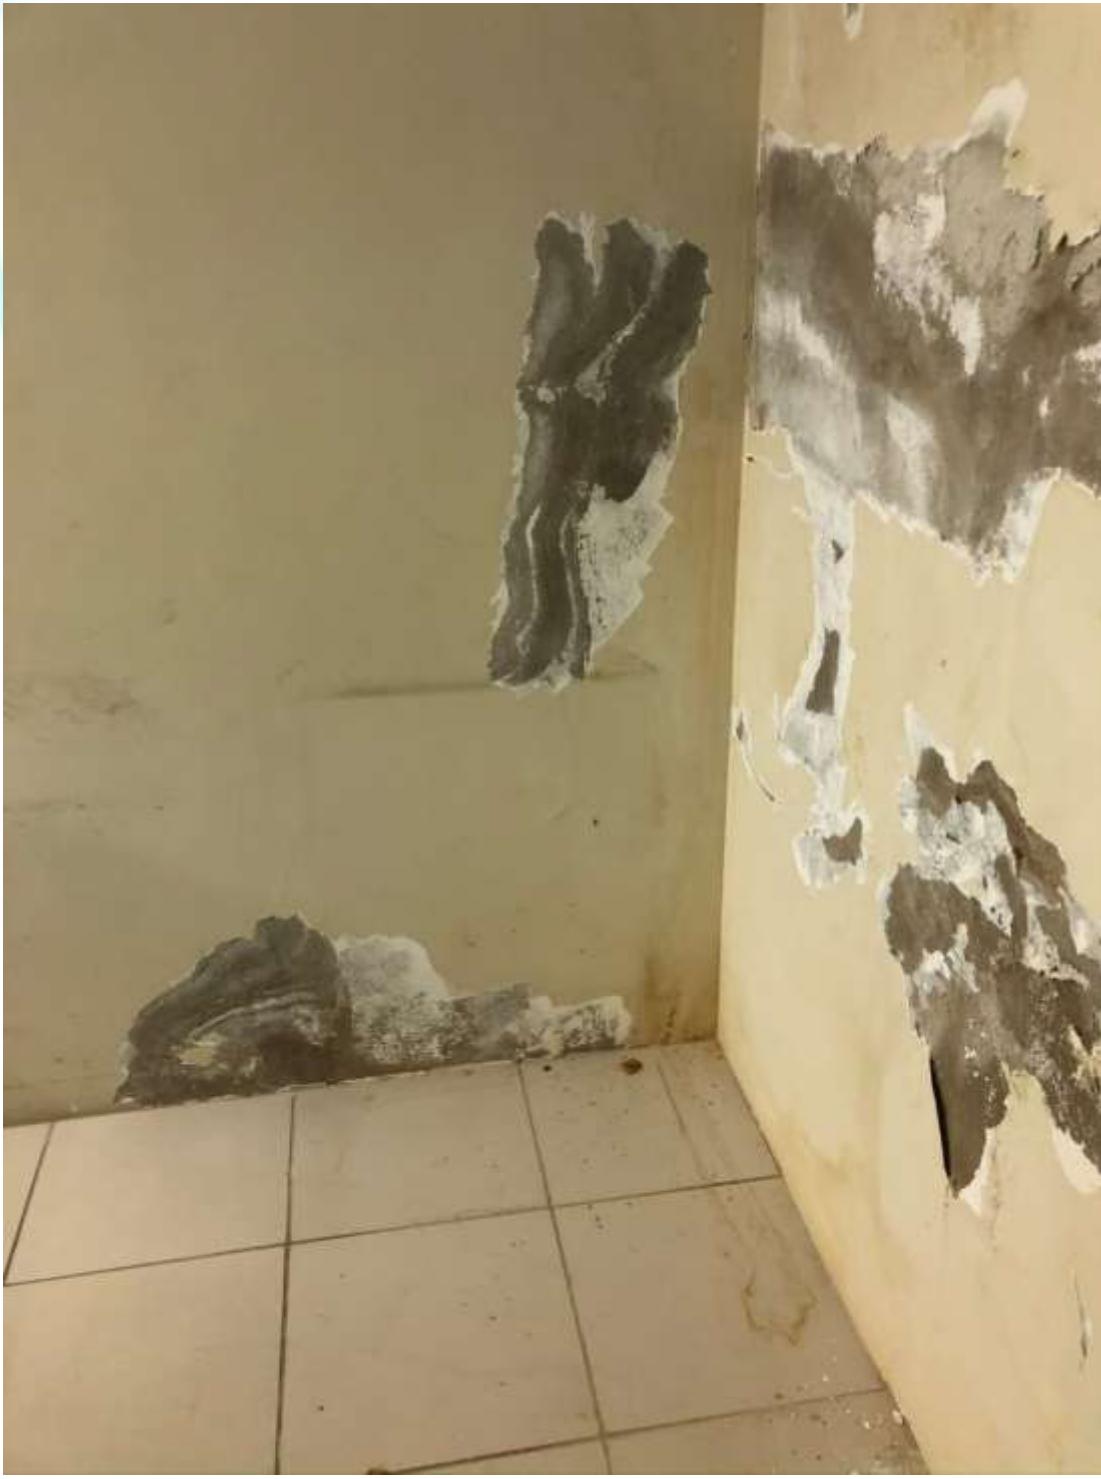
Figura 89 - Pontos de infiltração e pedras danificadas

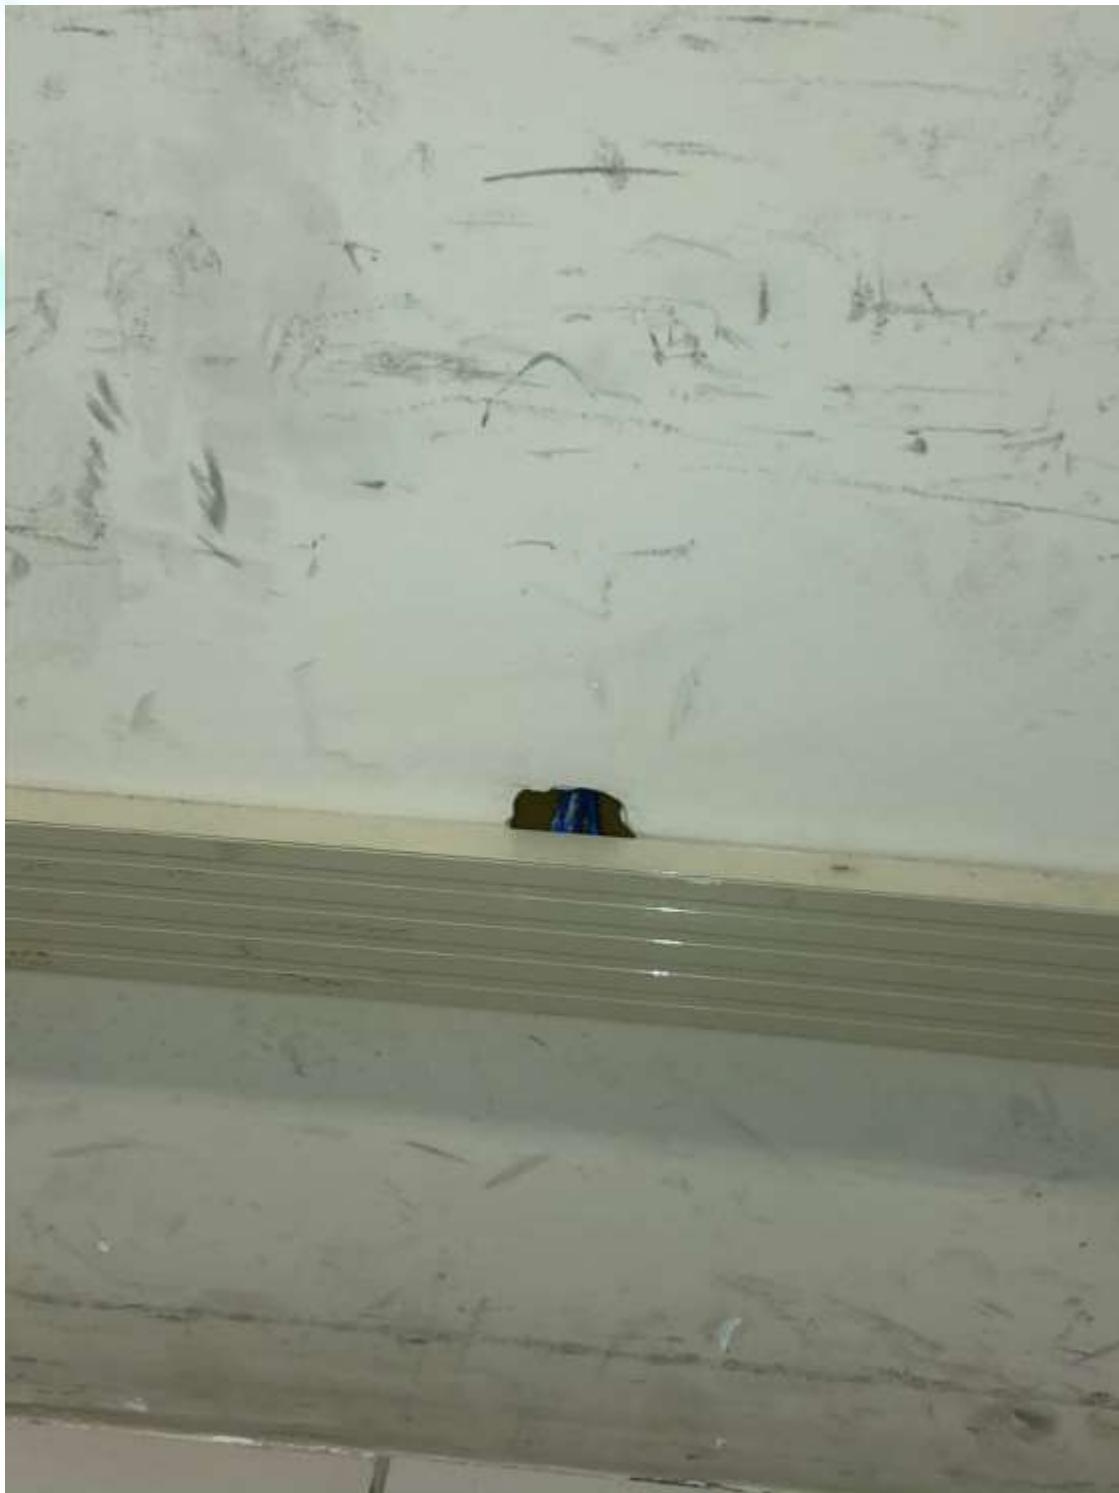
Figura 90 - Paredes manchadas

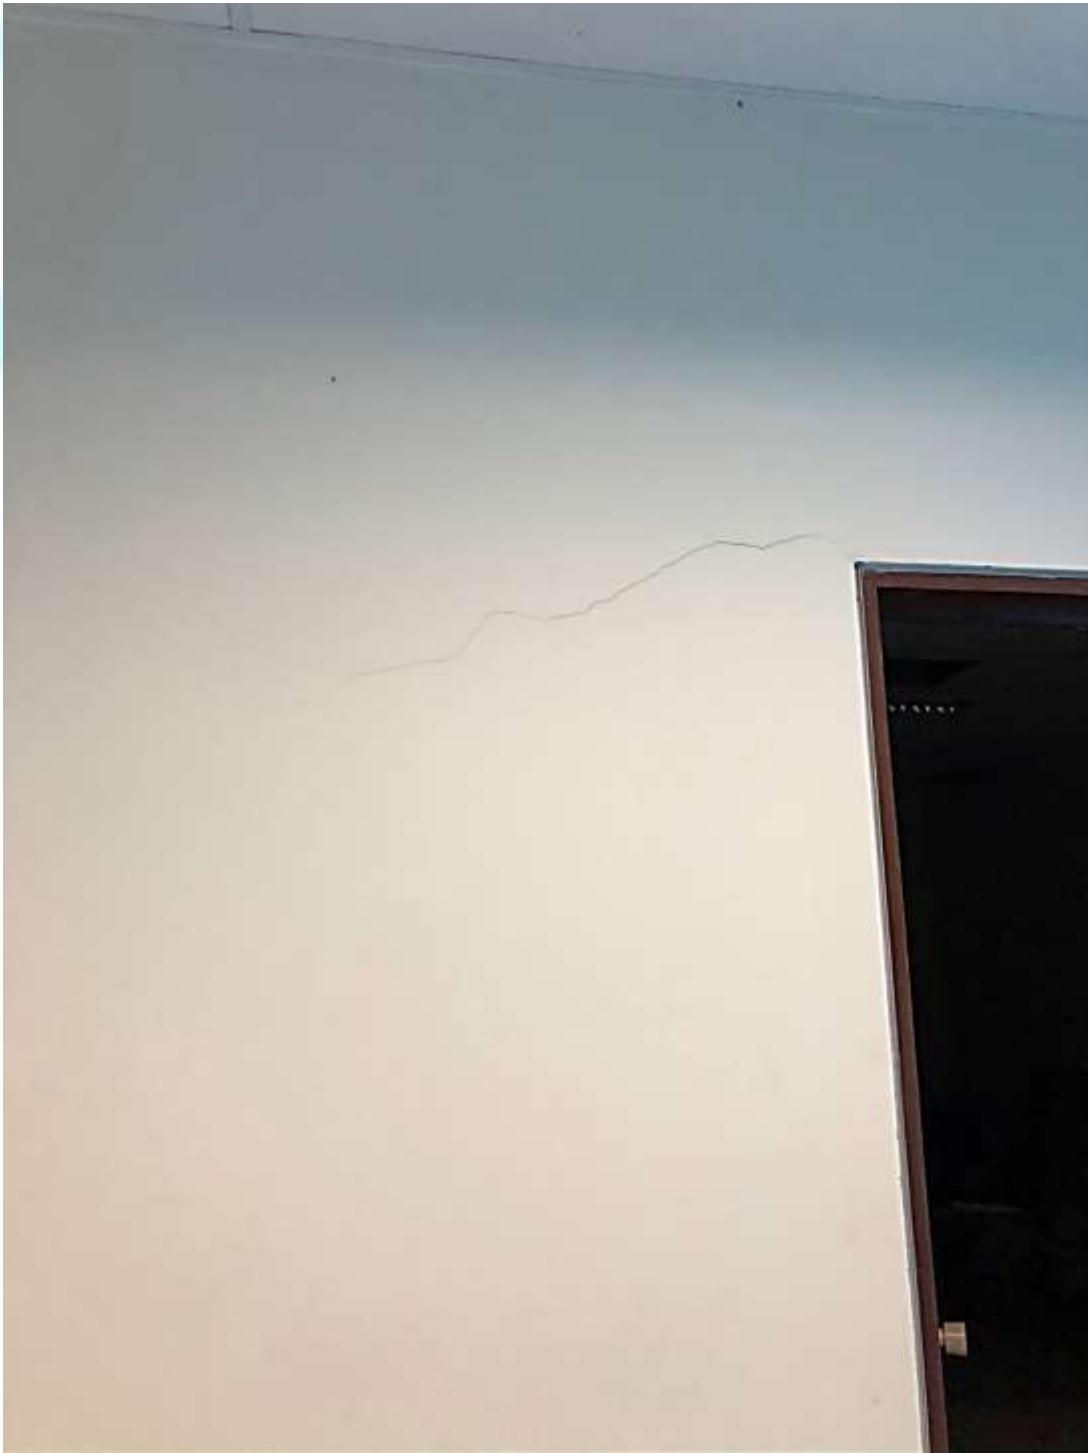
As fissuras apresentadas não possuem caráter estrutural, tratando-se de danos estéticos e consideramos como **grau de prioridade baixa**, assim como a troca das cerâmicas no piso.

Figura 93 - Fissura na parede

- Troca do kit de instalação da porta de vidro;
- Abertura de fissuras para tratamento com argamassa polimérica bicomponente e tela de poliéster;
- Fechamento de fissuras e acabamento para pintura;
- Emassamento e lixamento da camada de preenchimento;
- Lixamento das paredes manchadas;
- Pintura das paredes laterais do corredor – 42,18 m<sup>2</sup>;
- Troca de 50% das pedras de cerâmica 39x39 creme brilho – 12,24m<sup>2</sup>

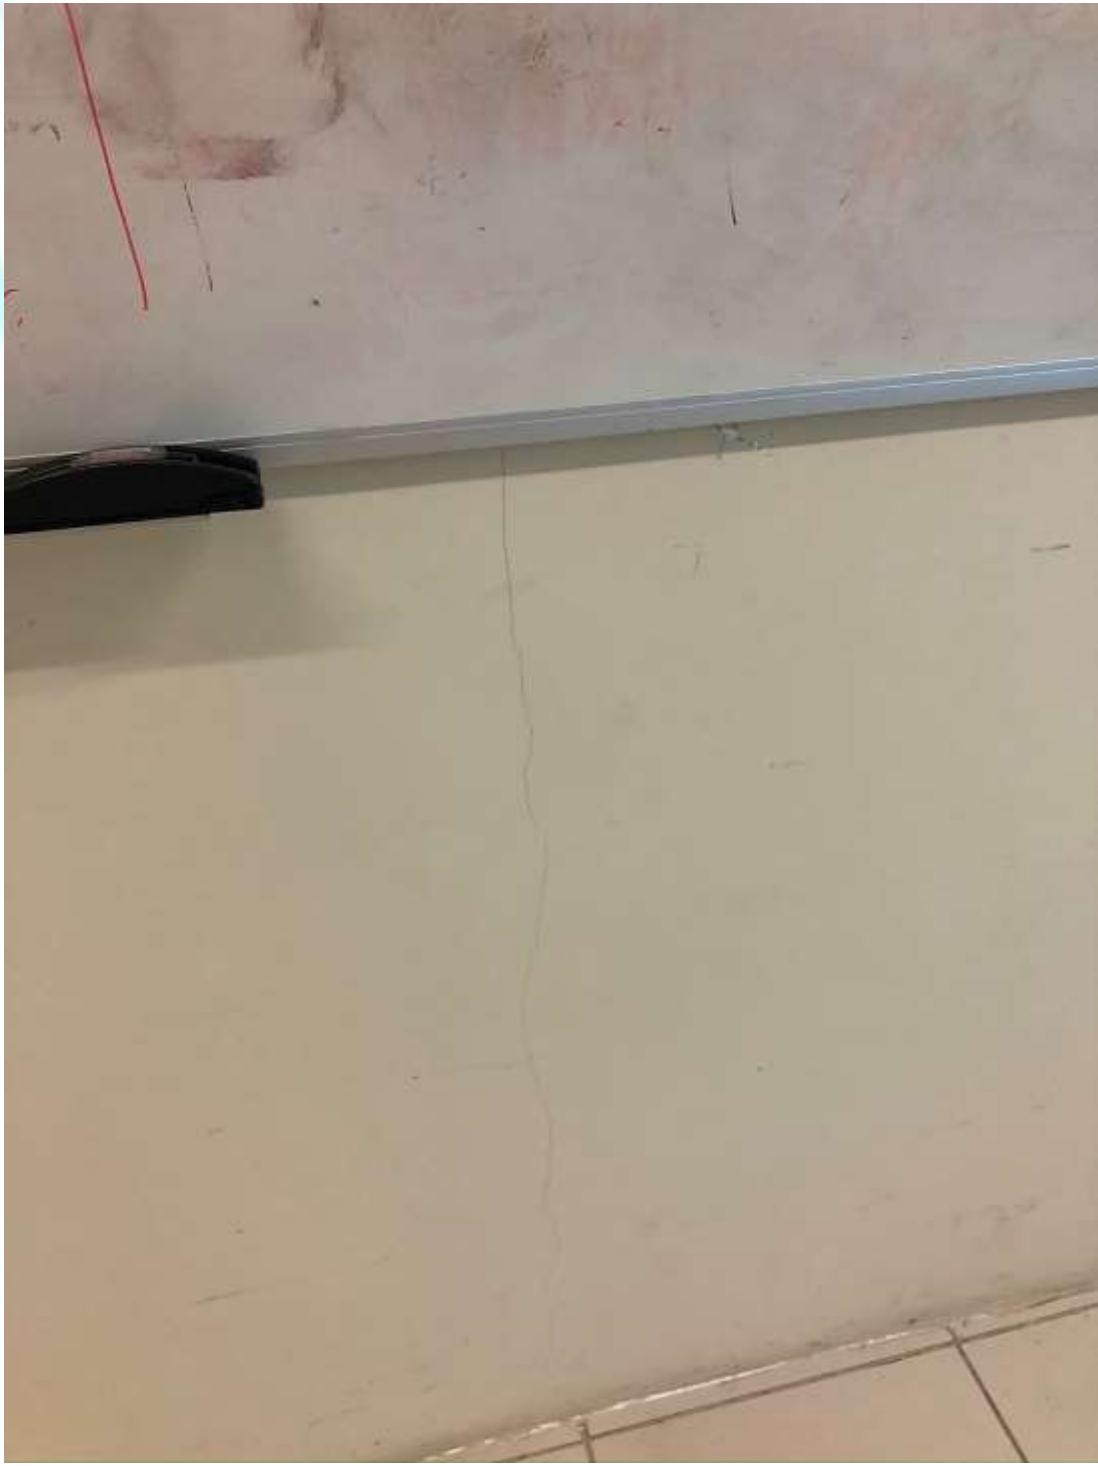
Figura 94 - Fissura na parede

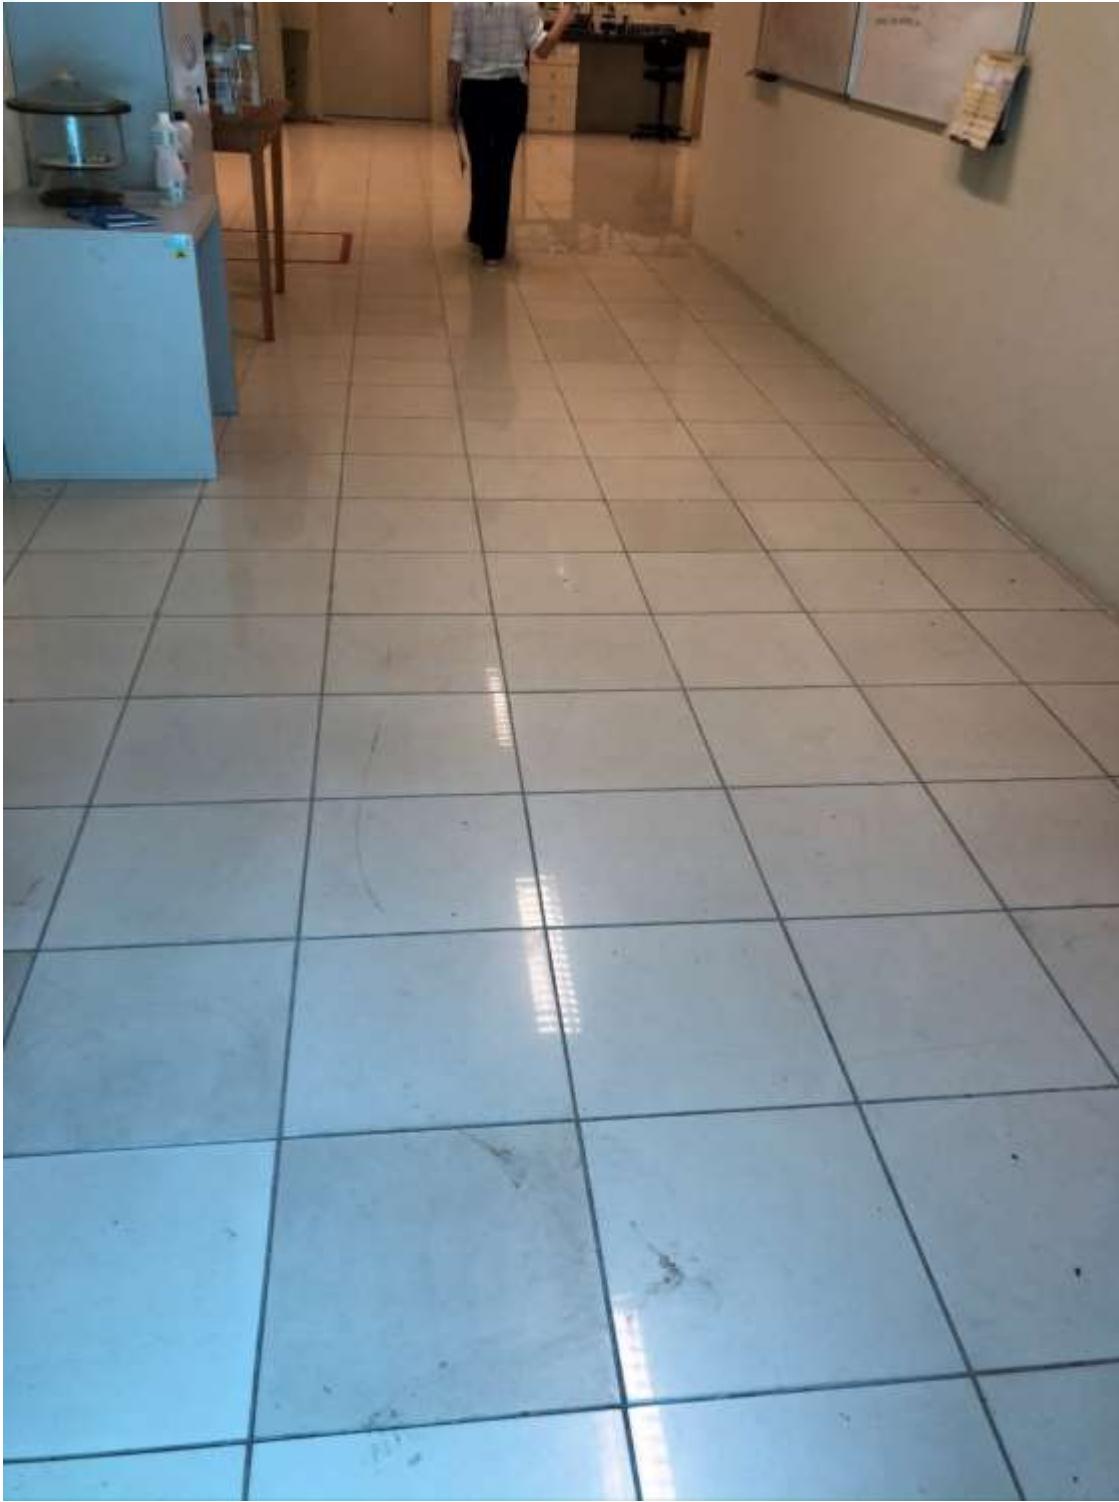
A porta de vidro da entrada encontra-se com problema na abertura devido a defeitos nas dobradiças, necessitando de reparos (3,00x2,10m). Nas paredes laterais é observado duas fissuras e manchas nos dois lados, no piso 50% das cerâmicas apresentam manchas e fissuras.

Figura 95 - Piso apresentando manchas e fissuras

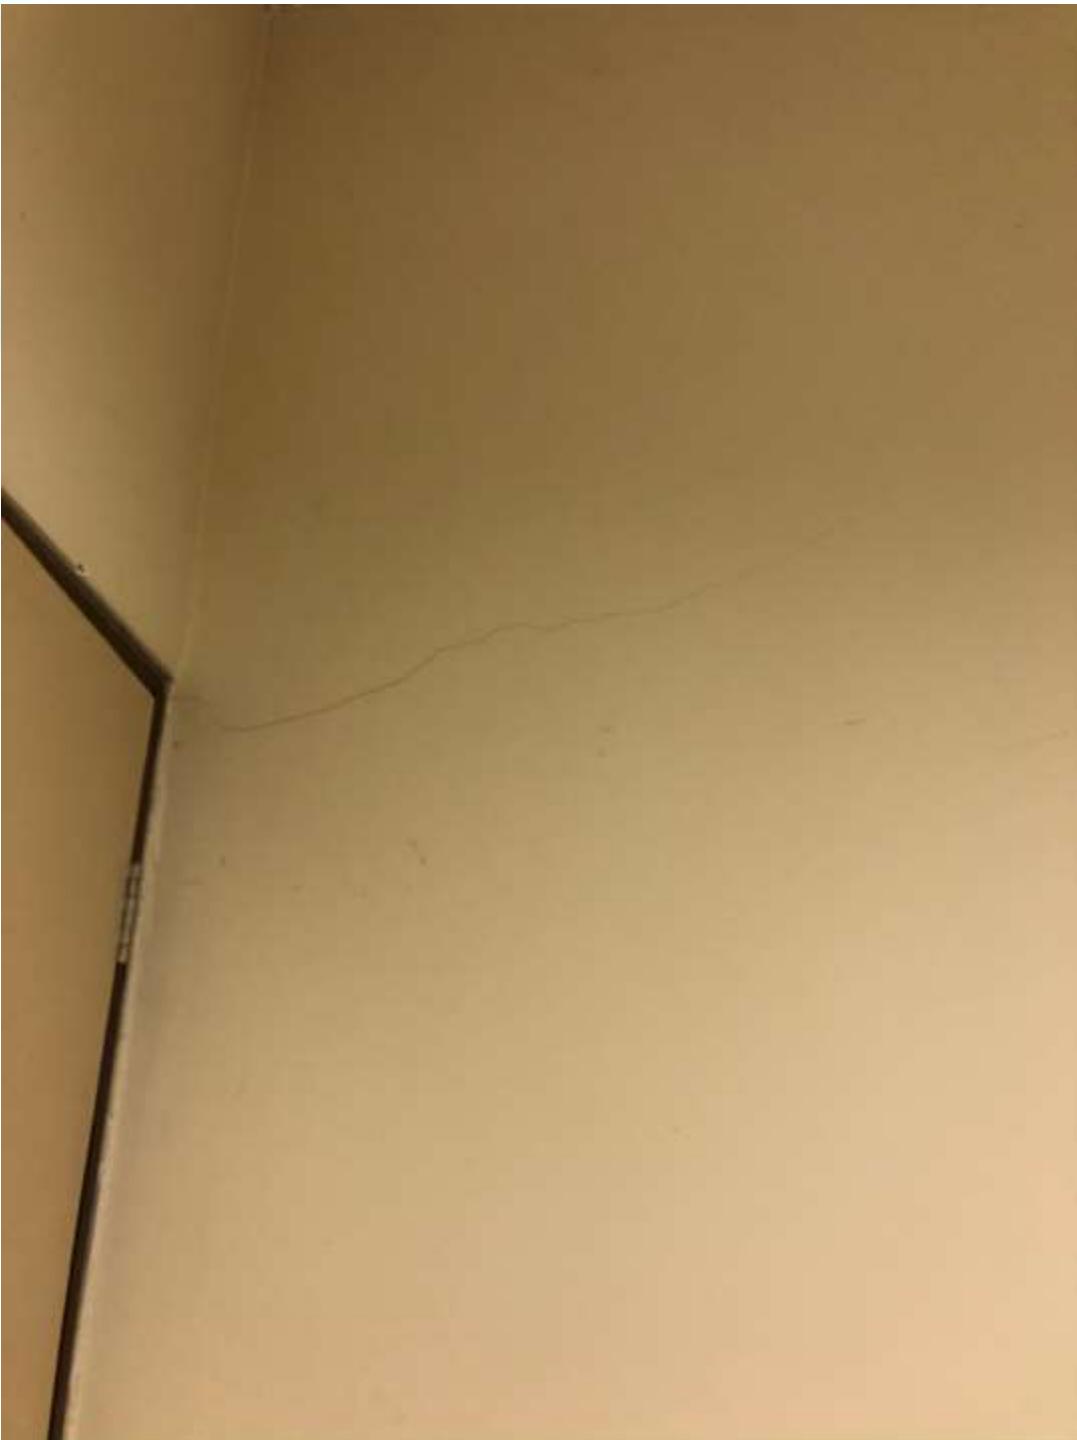
As fissuras apresentadas não possuem caráter estrutural, tratando-se de danos estéticos e consideramos como **grau de prioridade baixa**, assim como a troca das cerâmicas no piso.

Figura 96 - Fissura na parede

- Abertura de fissuras para tratamento com argamassa polimérica bicomponente e tela de poliéster;
- Fechamento de fissuras e acabamento para pintura;
- Emassamento e lixamento da camada de preenchimento;
- Pintura de todas as paredes da sala – 57,72 m<sup>2</sup>;
- Troca de 50% das pedras de cerâmica 39x39 creme brilho – 11,88m<sup>2</sup>

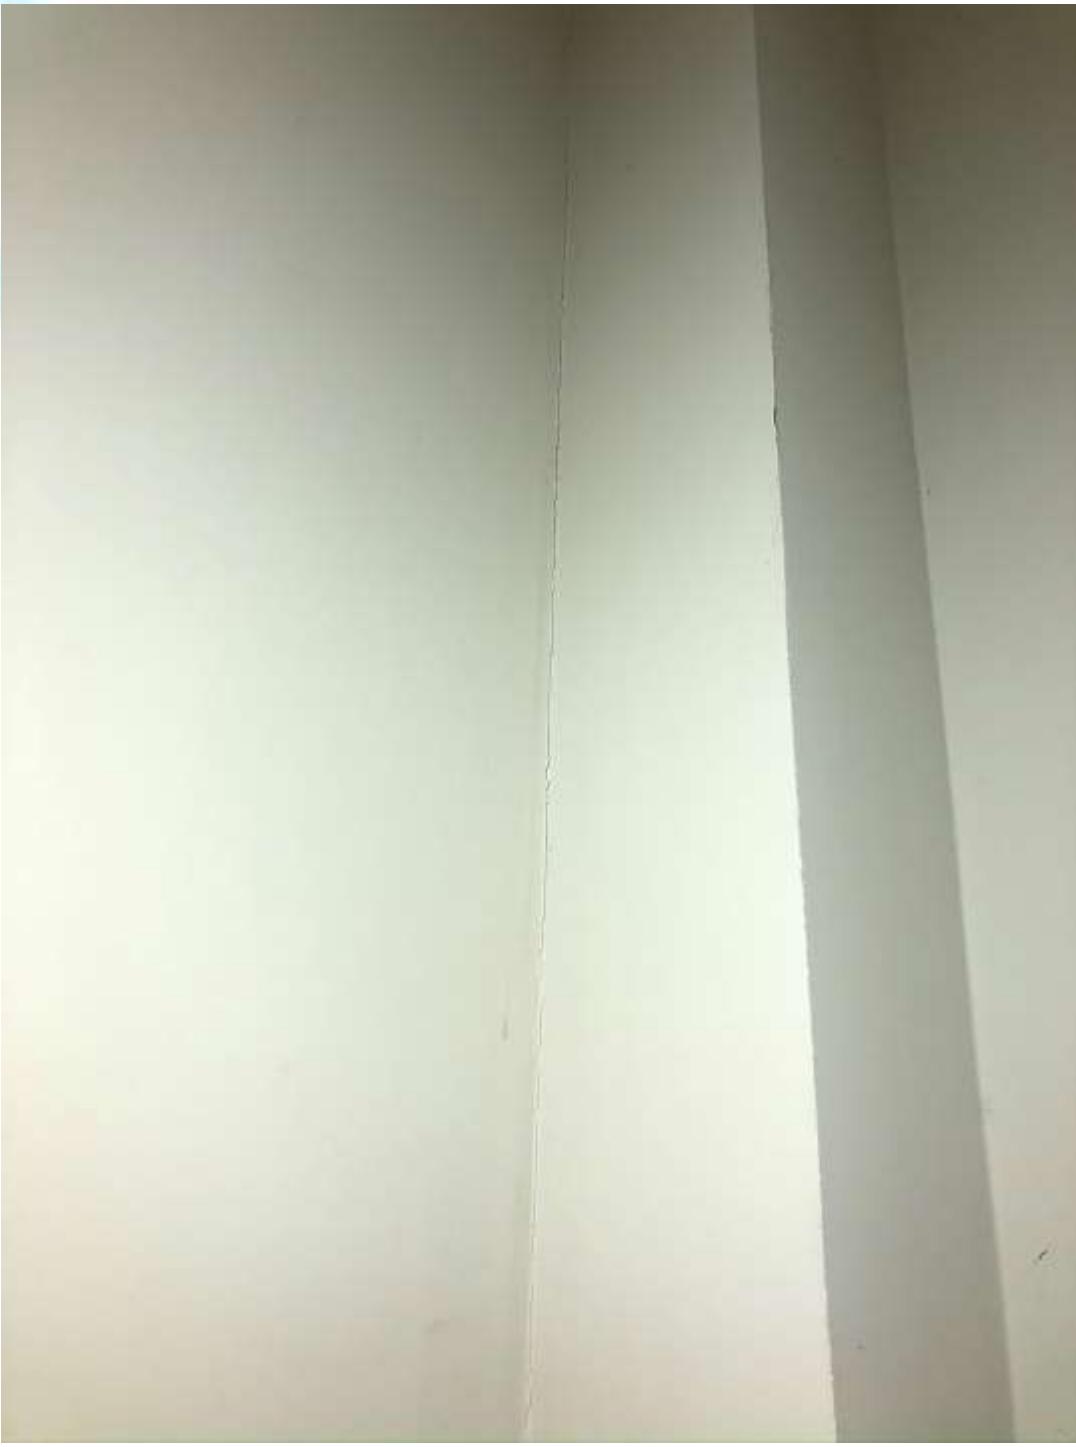
Figura 97 - Fissura vertical em encontro de alvenaria e pilar

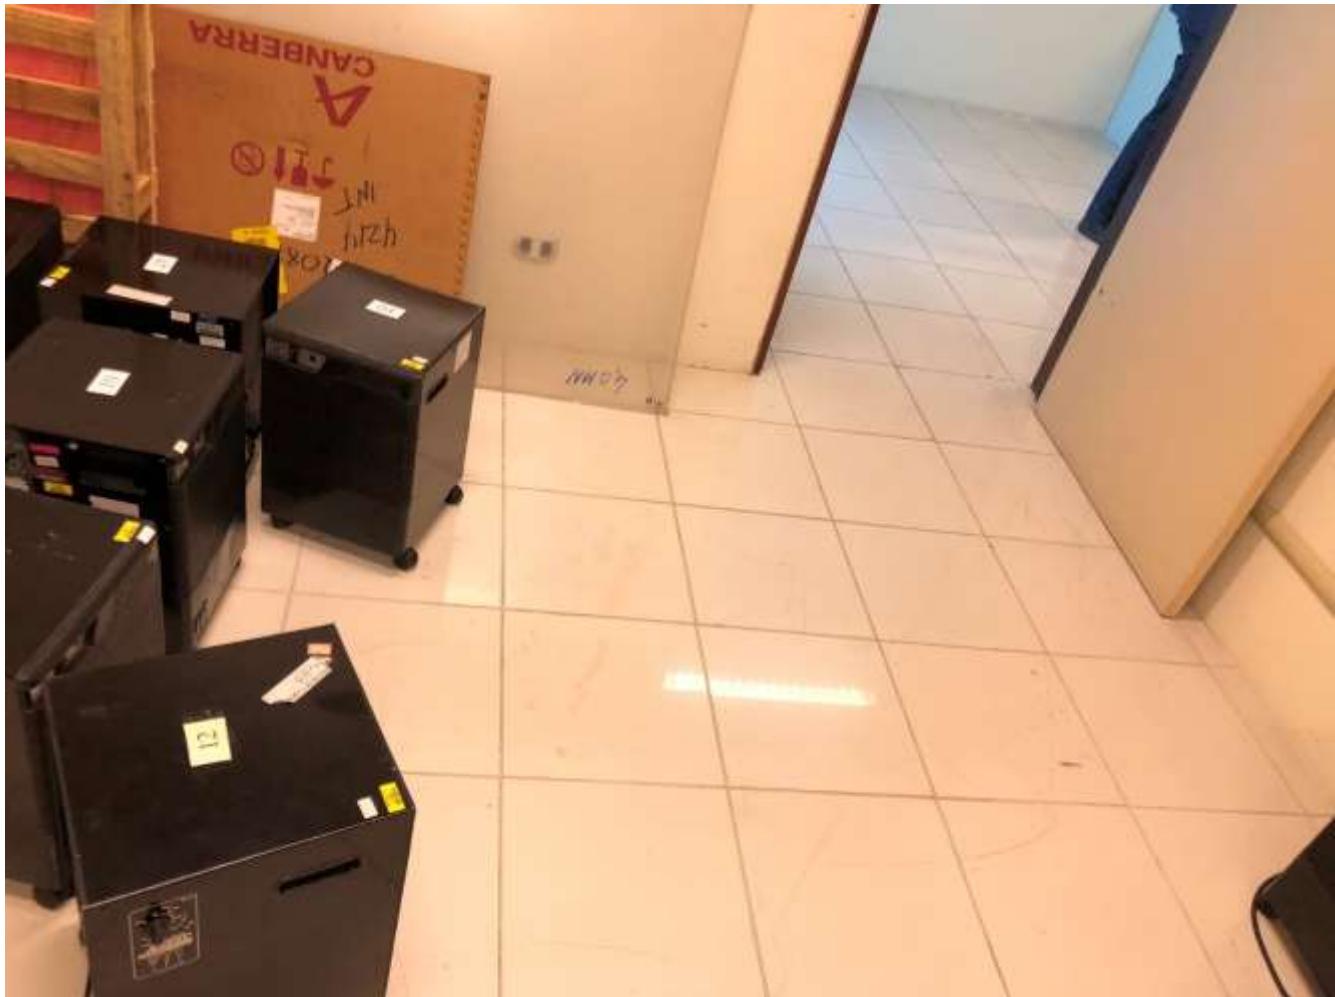
Figura 98 - Pedras de cerâmica arranhadas e manchadas

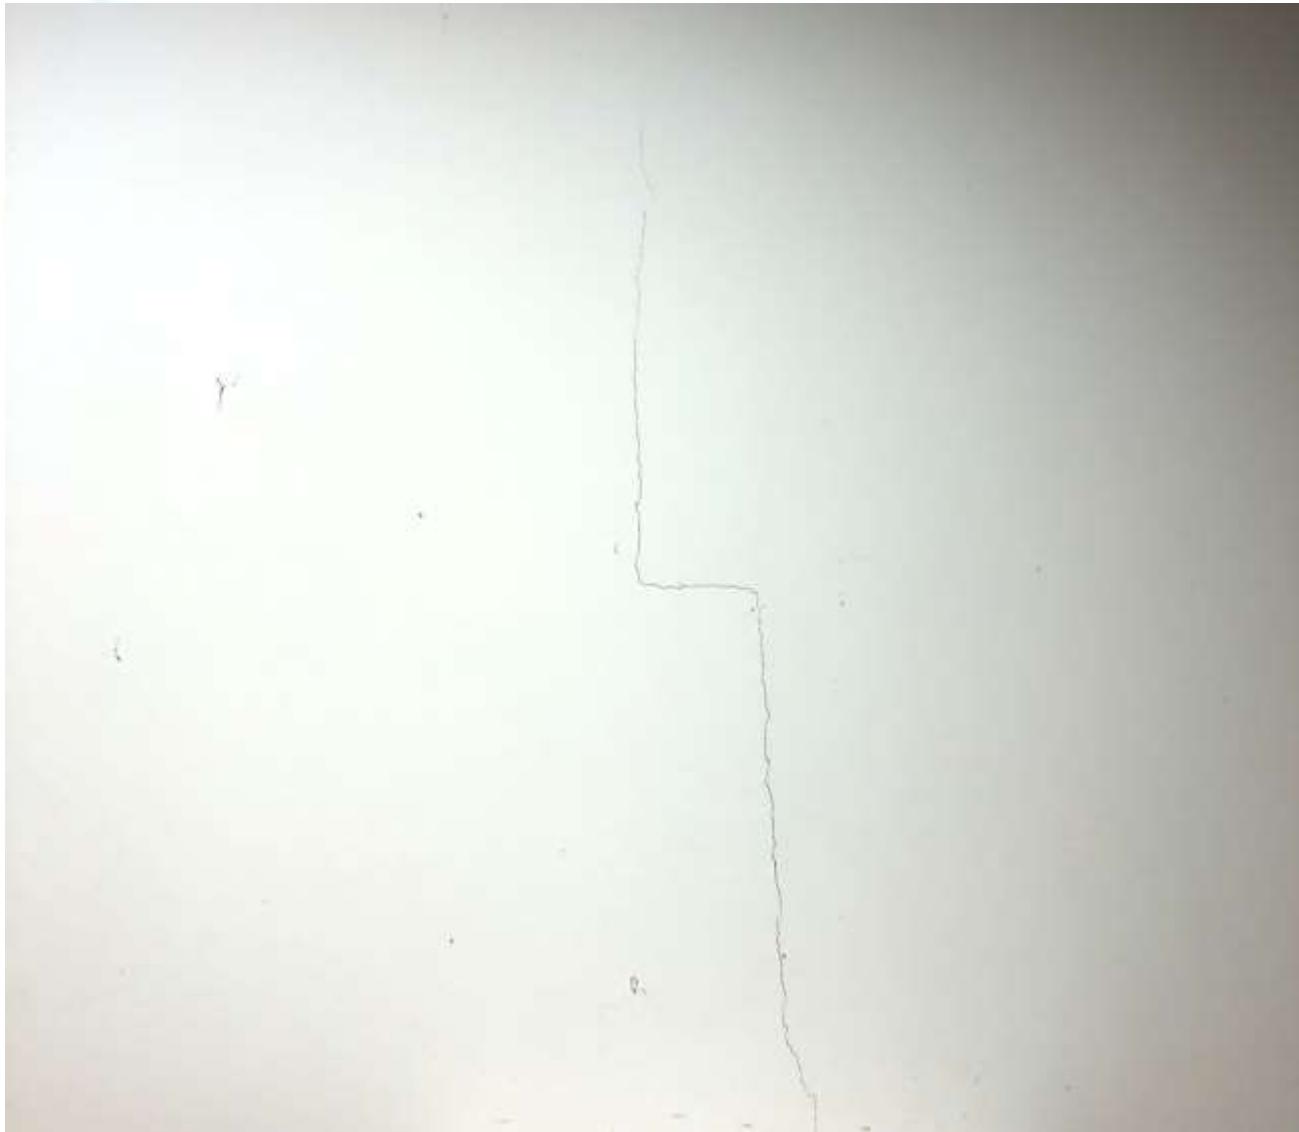
A fissura apresentada não possui caráter estrutural, tratando-se de dano estético e consideramos como **grau de prioridade baixa**, assim como a troca das cerâmicas no piso.

Figura 99 - Fissura na parede

- Abertura de fissuras para tratamento com argamassa polimérica bicomponente e tela de poliéster;
- Fechamento de fissuras e acabamento para pintura;
- Emassamento e lixamento da camada de preenchimento;
- Pintura em sala – 45,42 m<sup>2</sup>;
- Troca 3 pedras de cerâmica 39x39 creme brilho
