## RELATÓRIO TÉCNICO

### APRESENTAÇÃO

O relatório técnico apresenta todas as não conformidades encontradas na edificação, ilustrado com fotografias para melhor visualização das patologias e áreas afetadas.

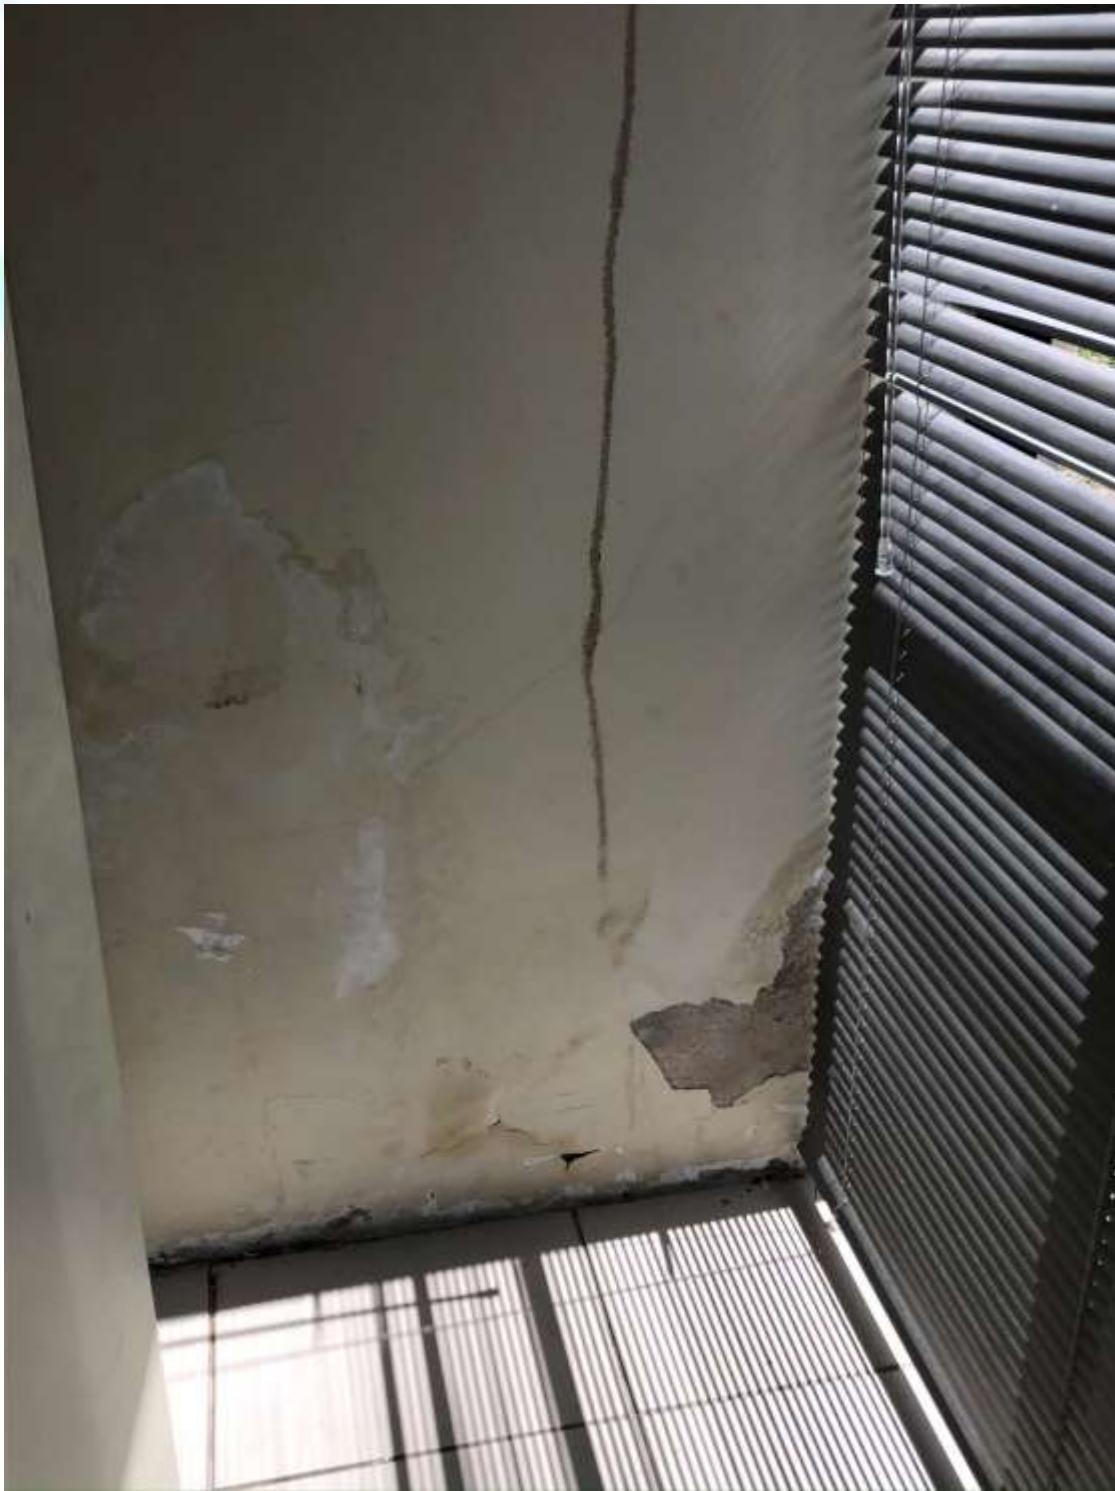
As fissuras apresentadas não possuem caráter estrutural, tratando-se de danos estéticos e consideramos como **grau de prioridade baixa**, assim como os pontos de infiltração, piso e forro.

Figura 101 - Infiltração proveniente da fachada

- Troca de 4 placas de forro lã de vidro cor branca (15 mm x 62,5 cm x 1,25m);
- Remoção da camada de emboço no local das fissuras e infiltração;
- Abertura de fissuras para tratamento com argamassa polimérica bicomponente e tela de poliéster;
- Fechamento de fissuras e acabamento para pintura;
- Emassamento e lixamento da camada de preenchimento;
- Lixamento das paredes danificadas;
- Pintura das paredes do corredor – 405,82m<sup>2</sup>.
- Troca de 45,10m<sup>2</sup> de cerâmica cor creme acabamento brilho

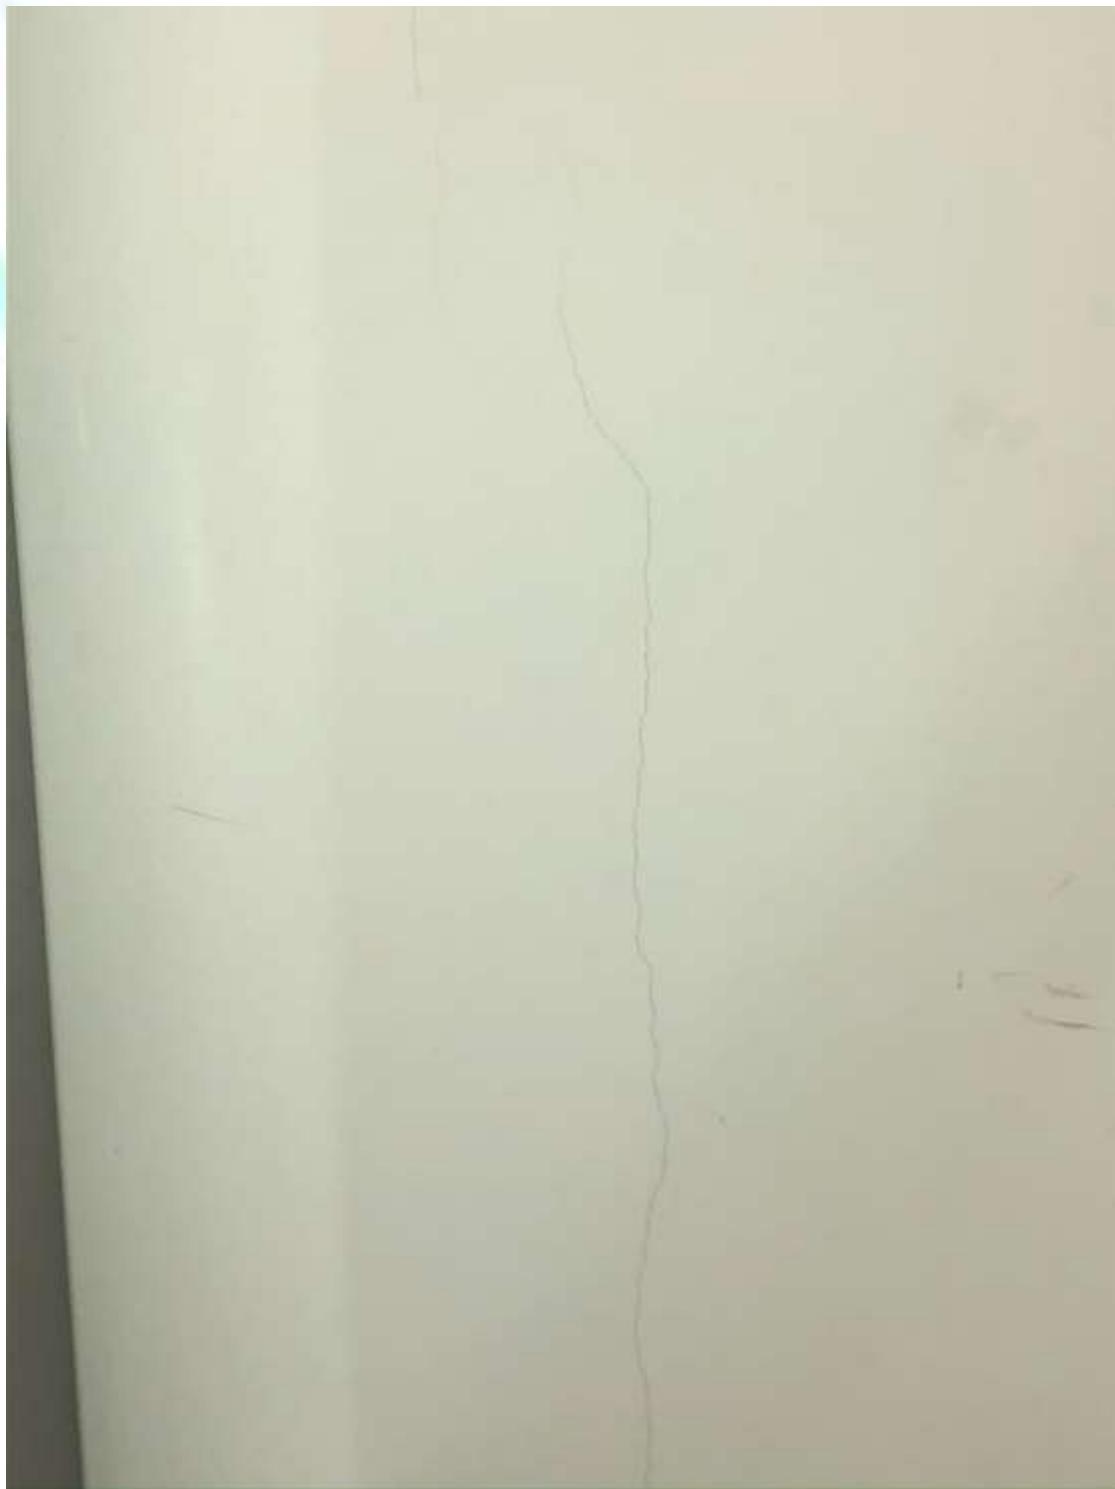
Figura 102 - Fissura na parede

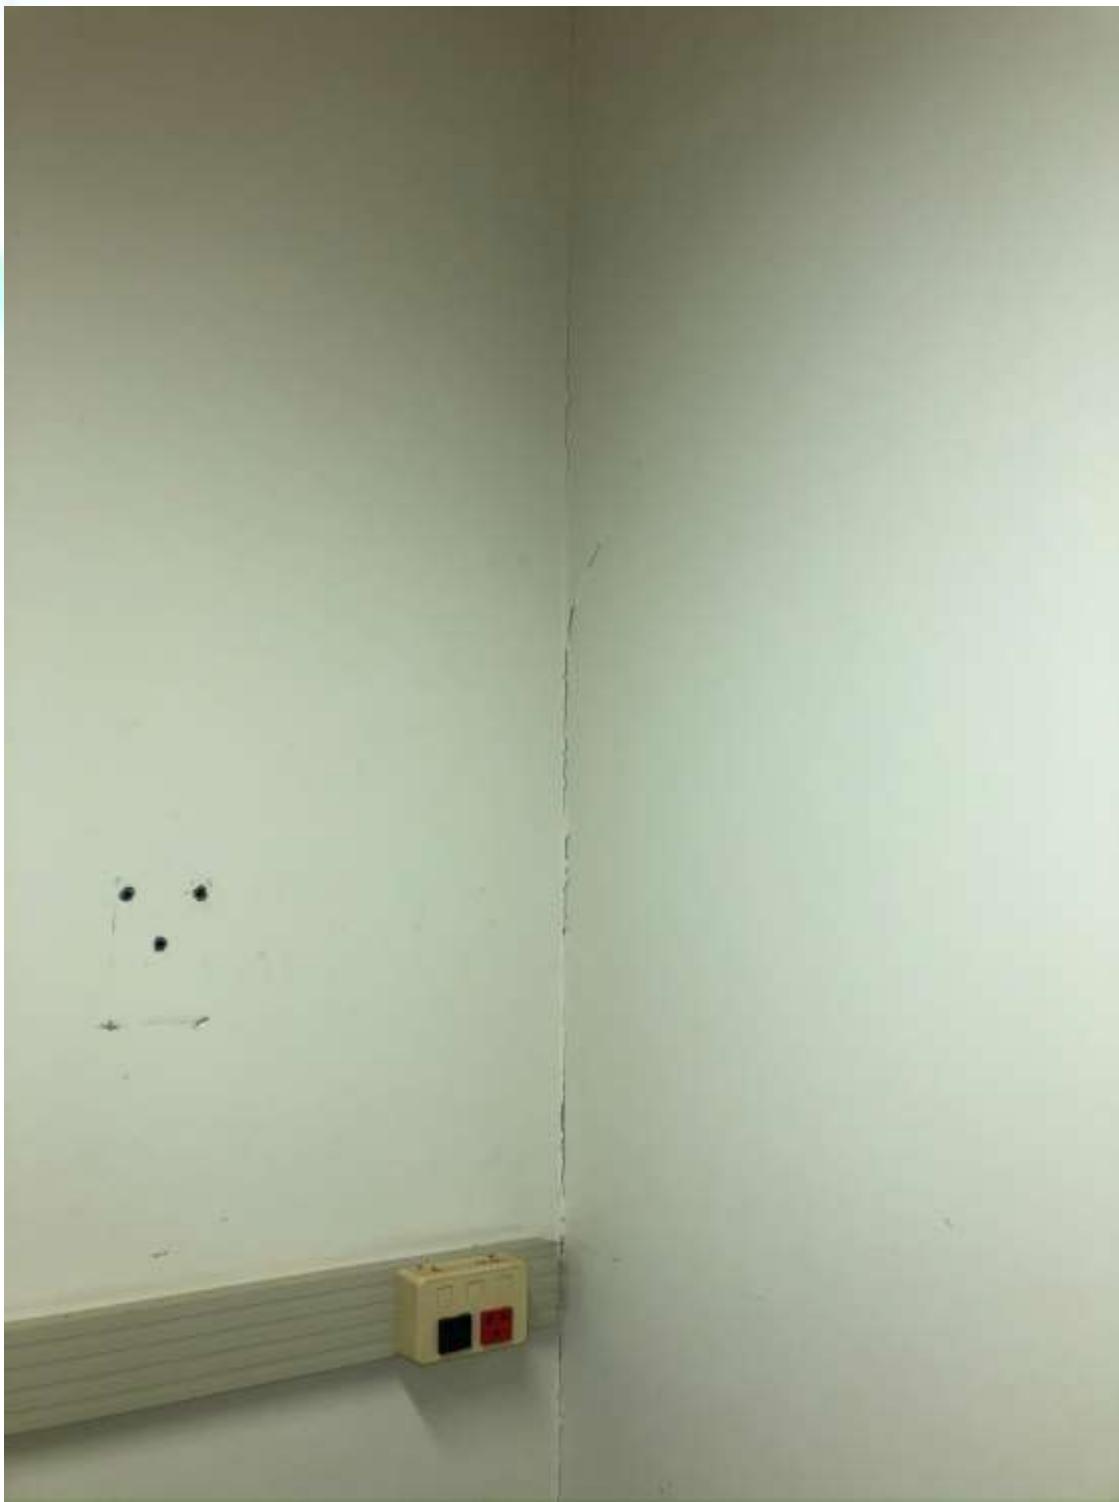
Figura 103 - Fissura vertical

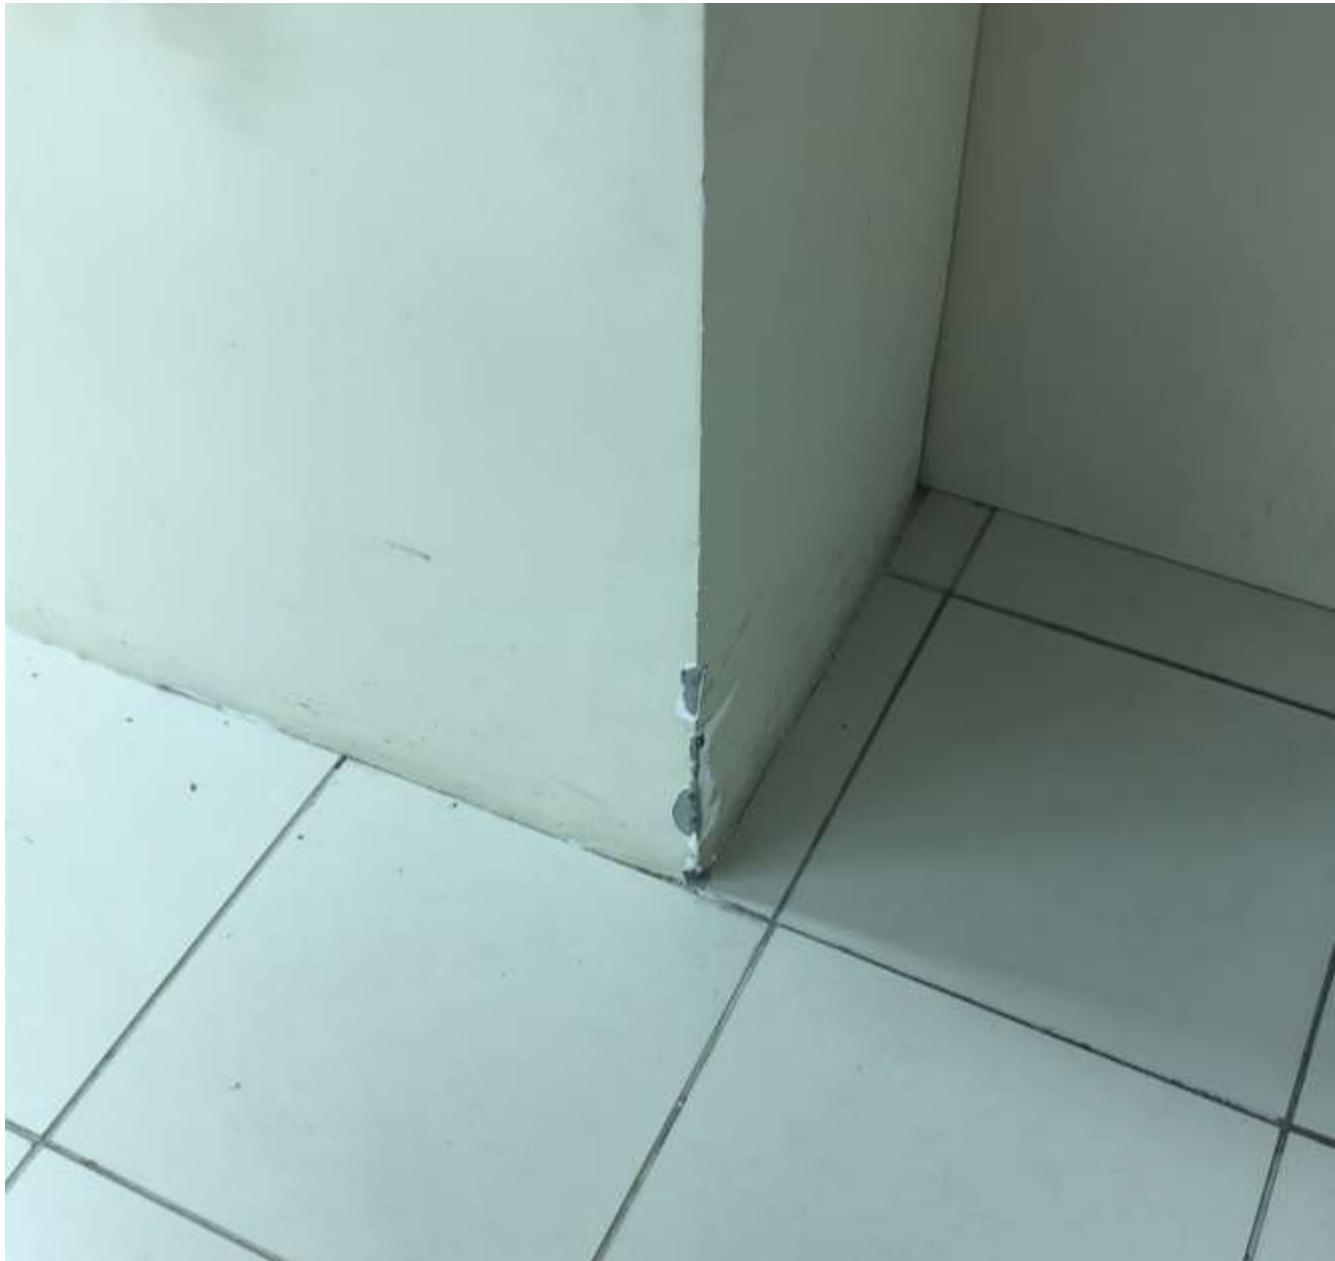
Figura 106 – Revestimento de parede danificado

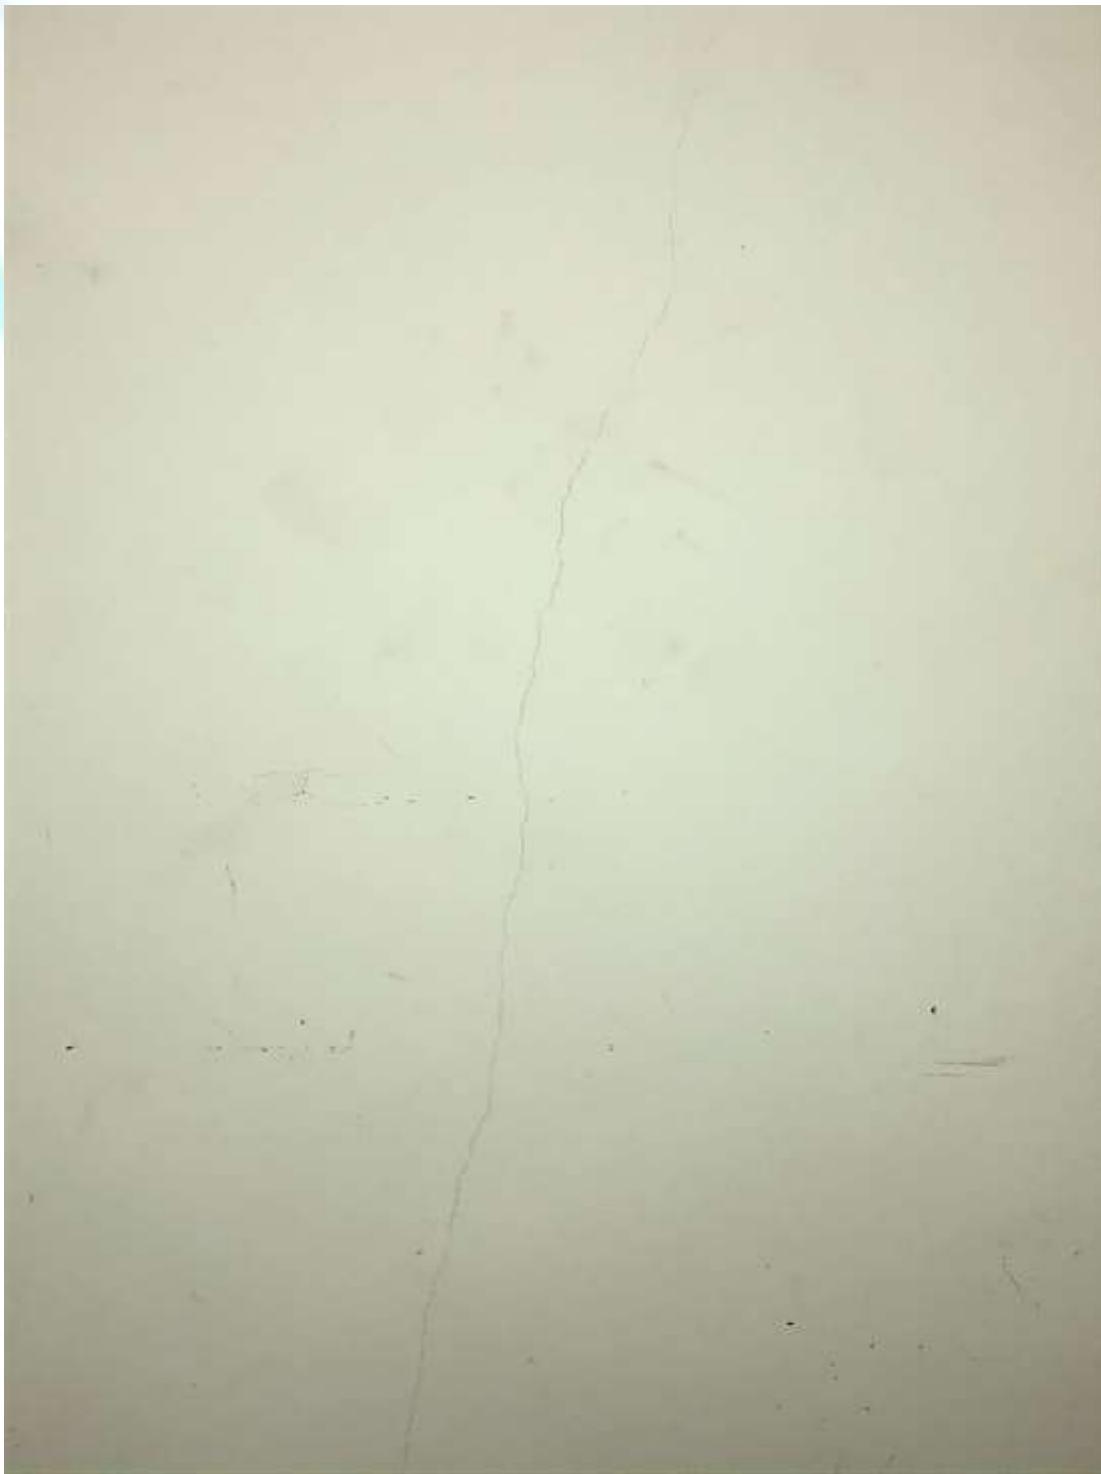
Apesar das fissuras apresentadas, as fissuras não possuem caráter estrutural, trata-se de danos estéticos e consideramos como **grau de prioridade baixa**.

Figura 112 -Fissura longitudinal

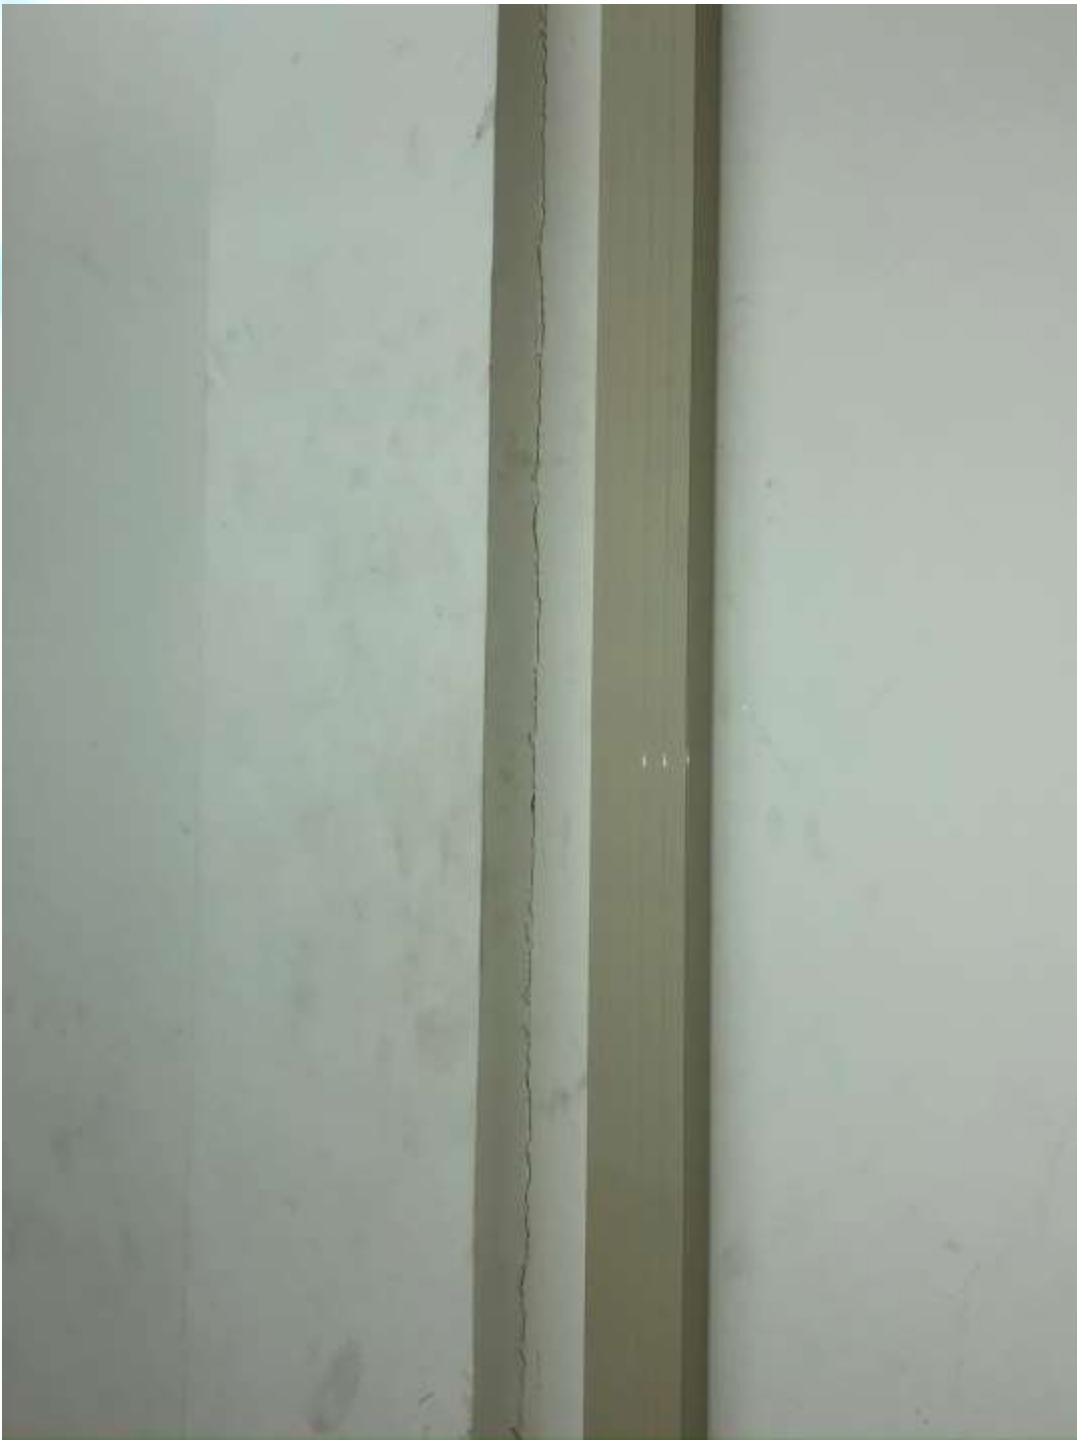
Figura 113 - Fissura longitudinal e manchas na pintura

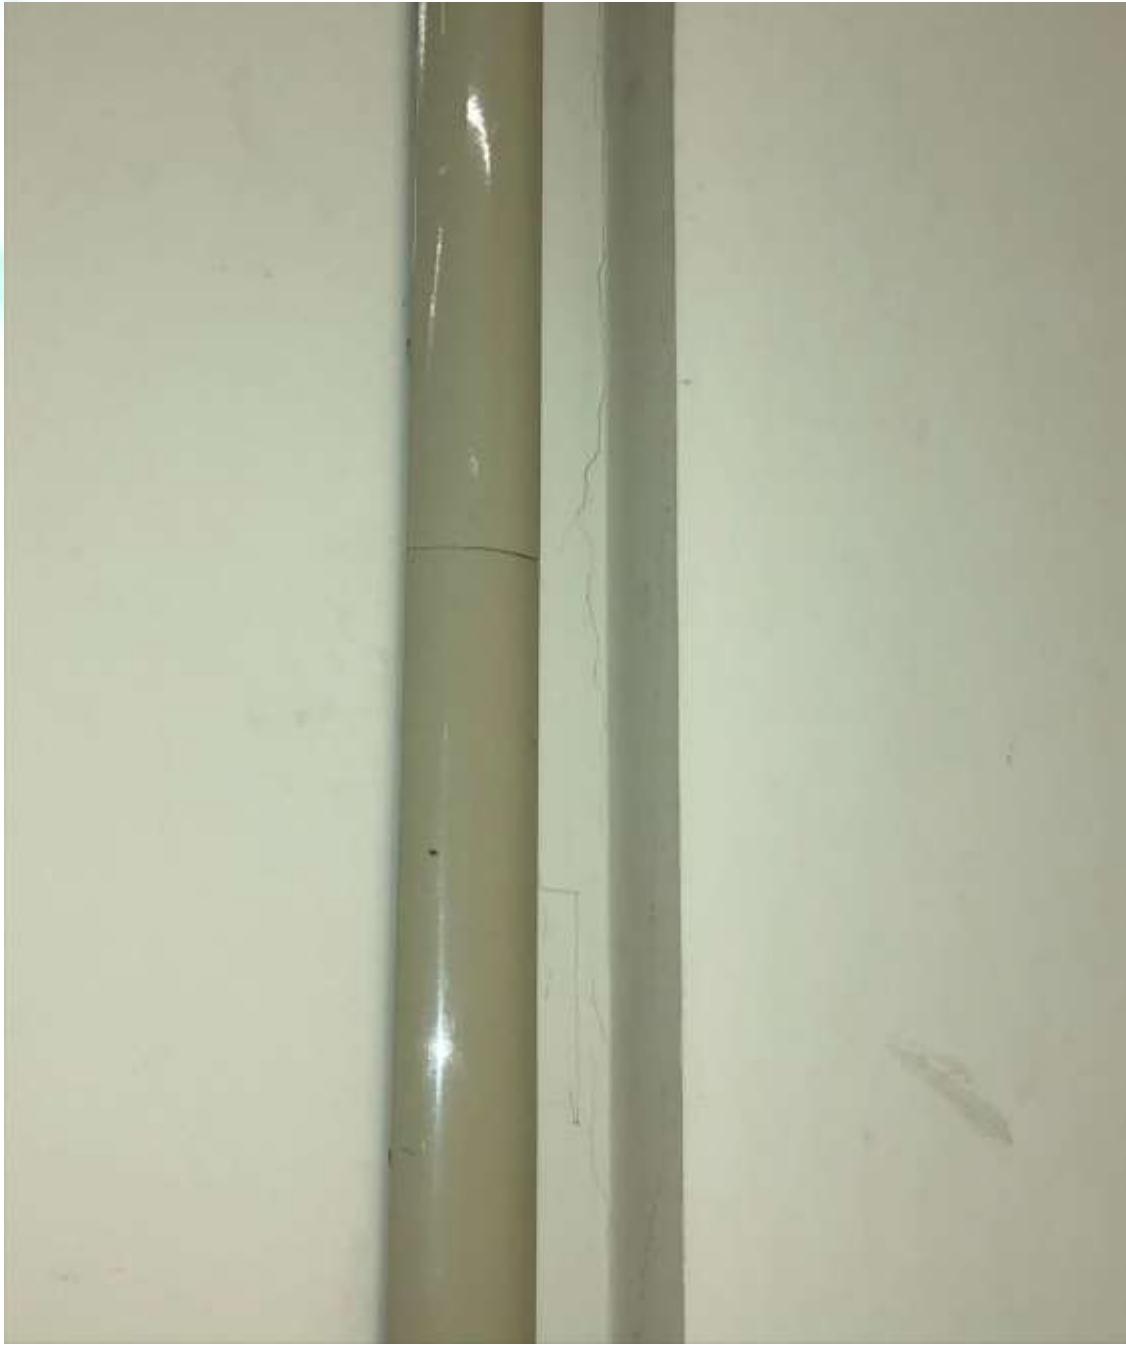
Figura 118 – Fissuras na parede

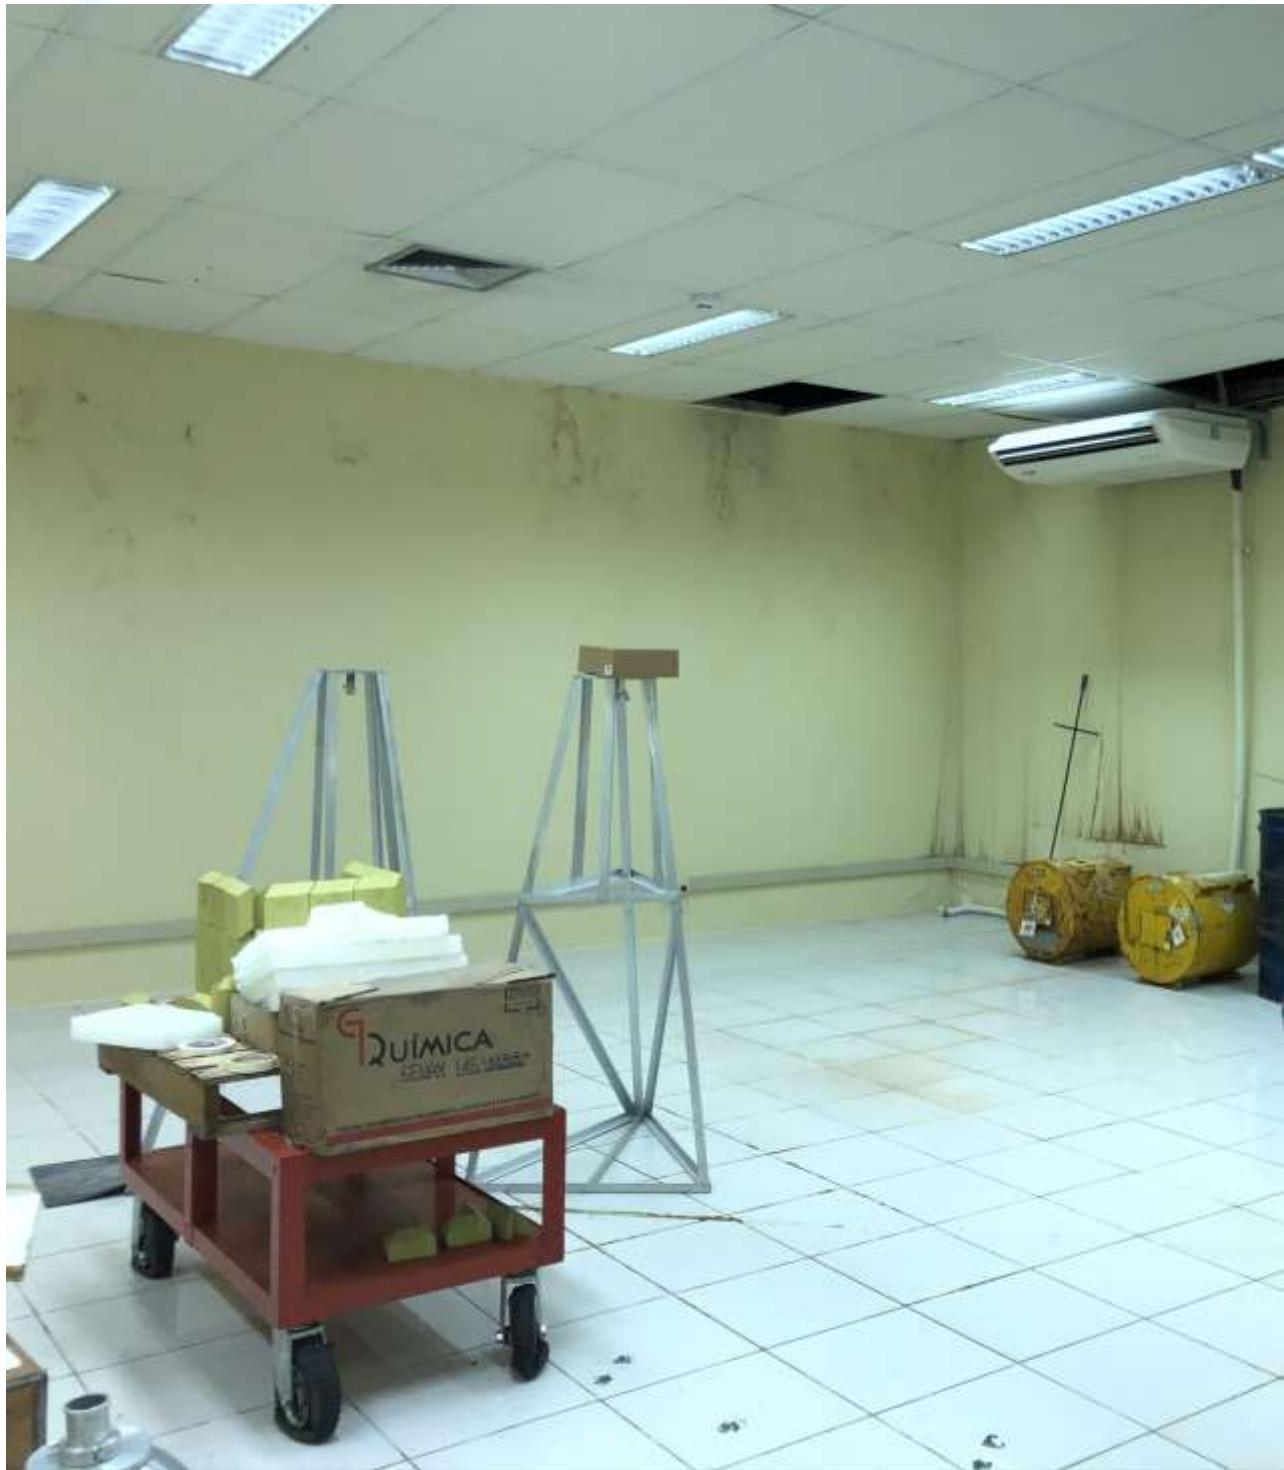
Apesar das fissuras apresentadas, as fissuras não possuem caráter estrutural, trata-se de danos estéticos e consideramos como **grau de prioridade baixa**.

Figura 119 - Manchas de Infiltração, forro faltante e pedras de cerâmica danificadas

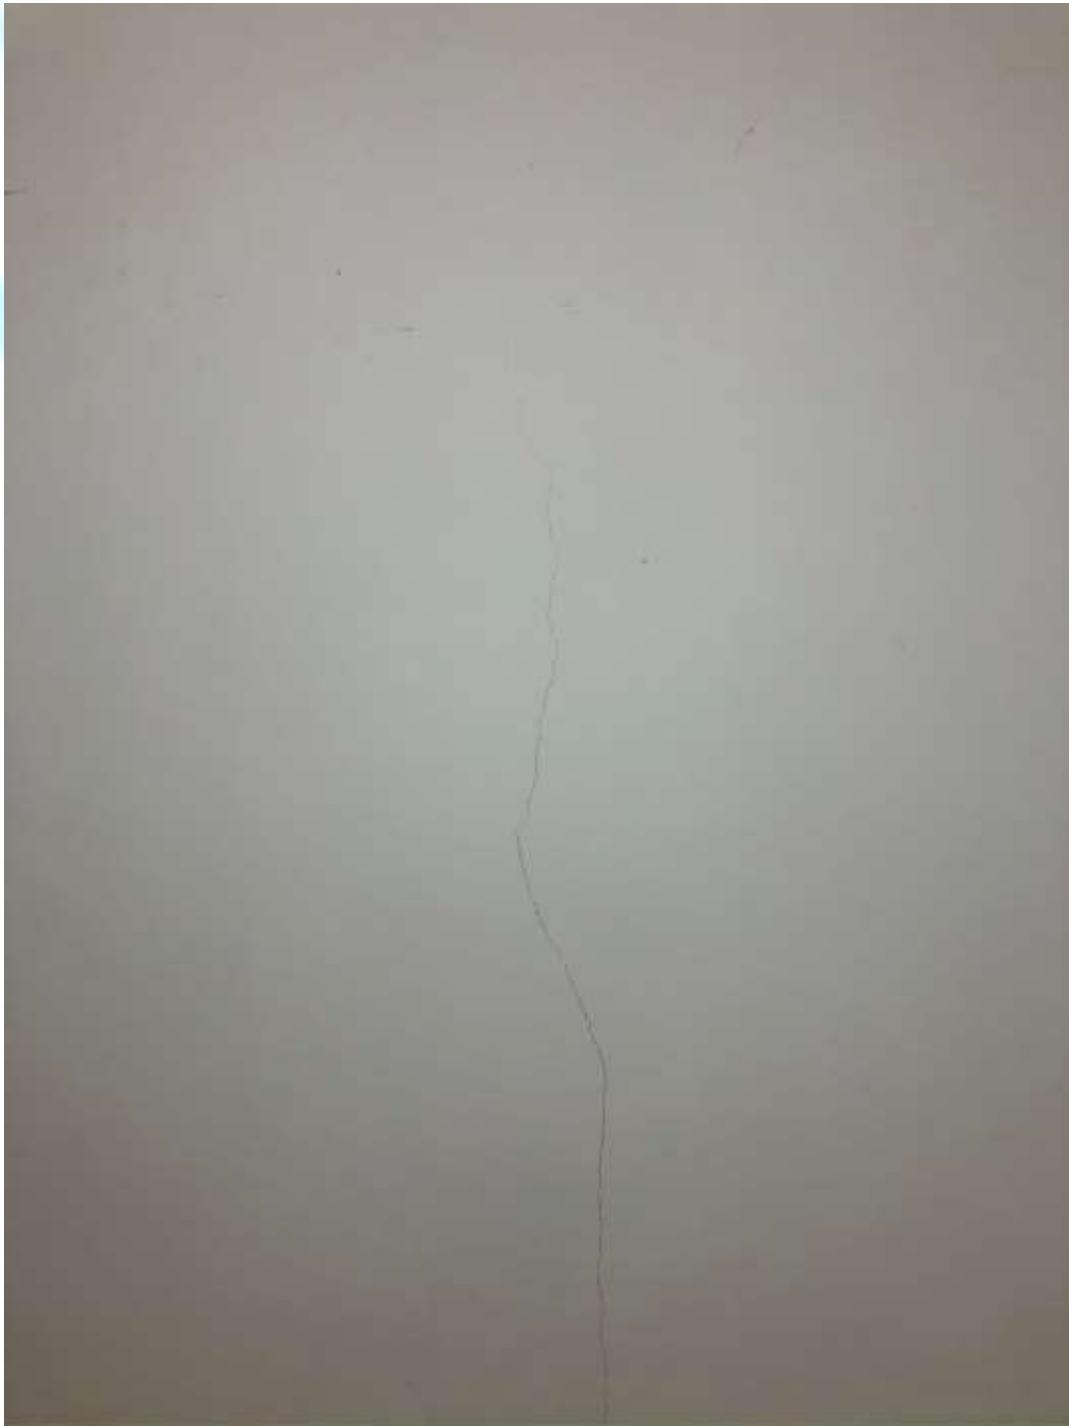
Figura 123 - Fissura vertical na parede

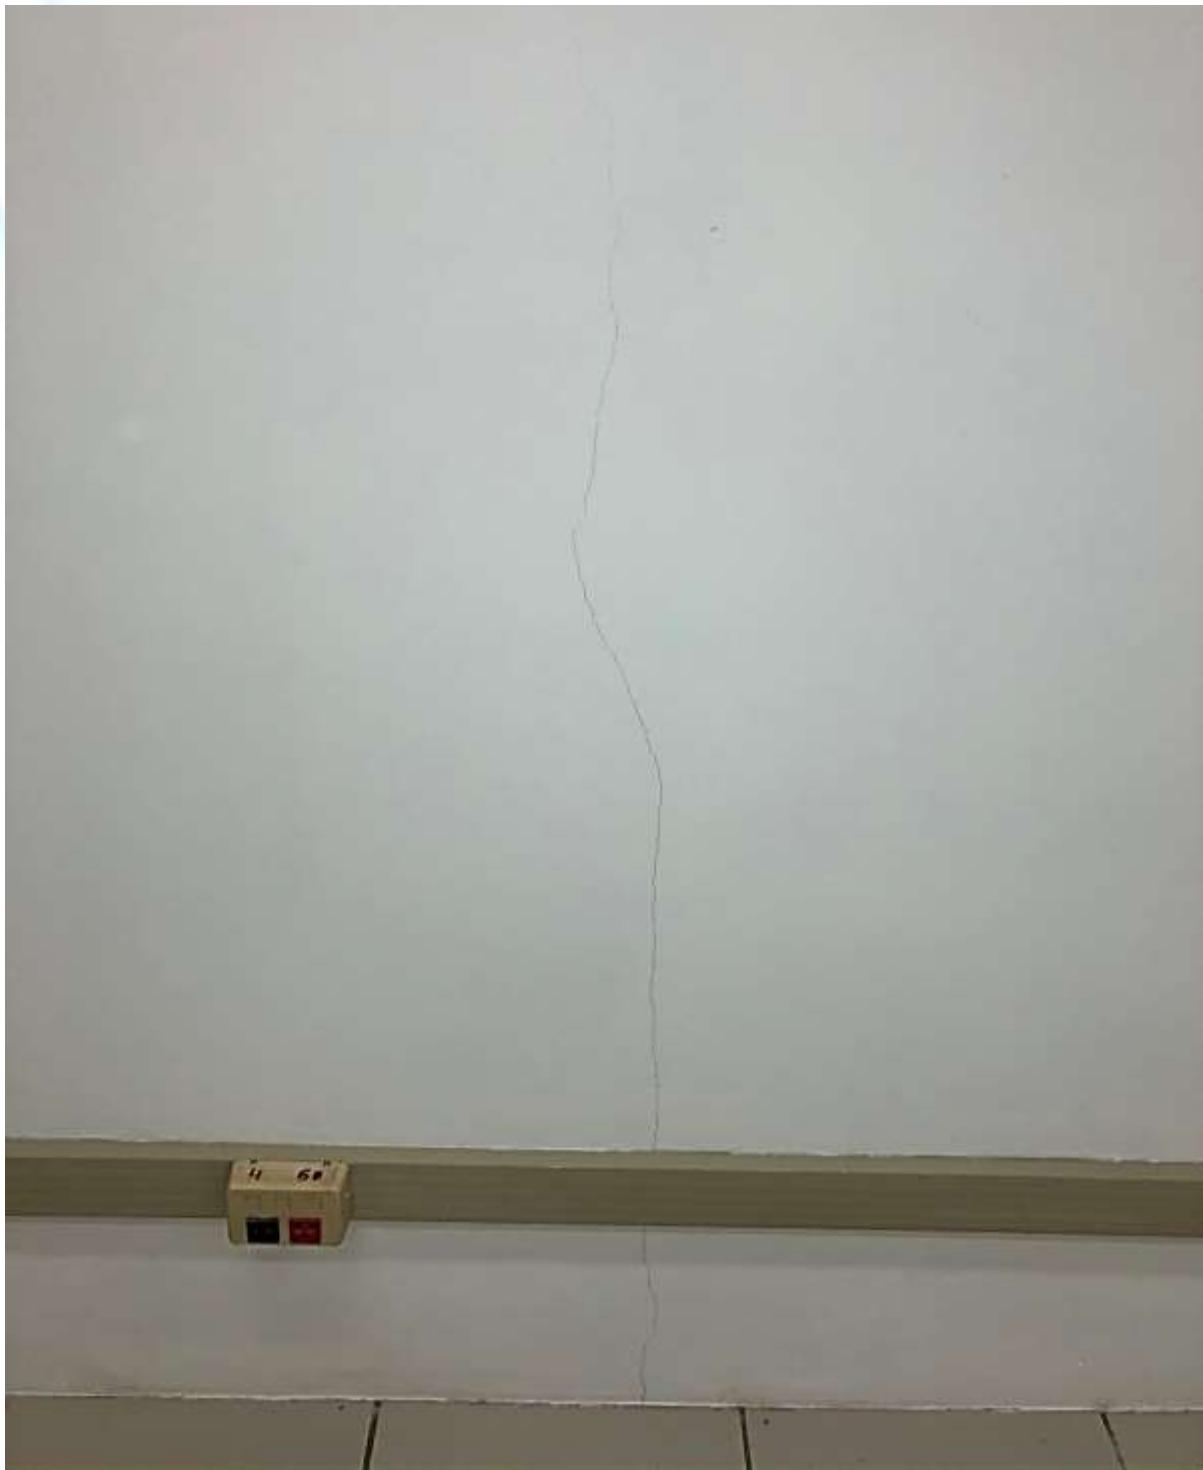
Figura 124 - Fissura longitudinal

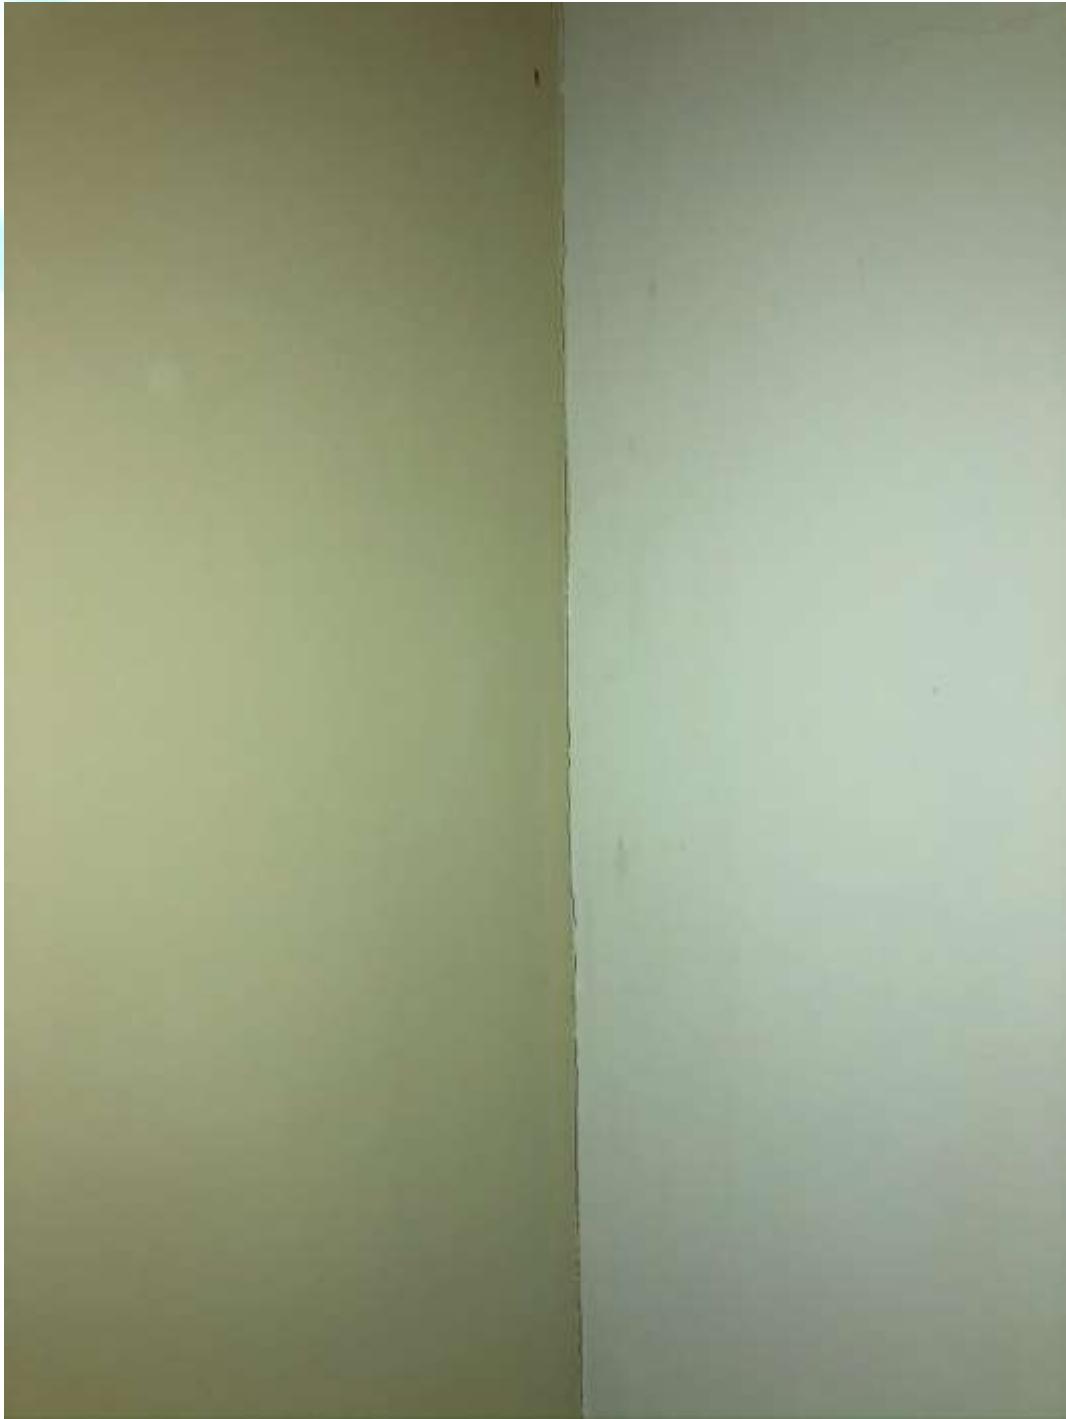
Figura 129 - Fissura vertical

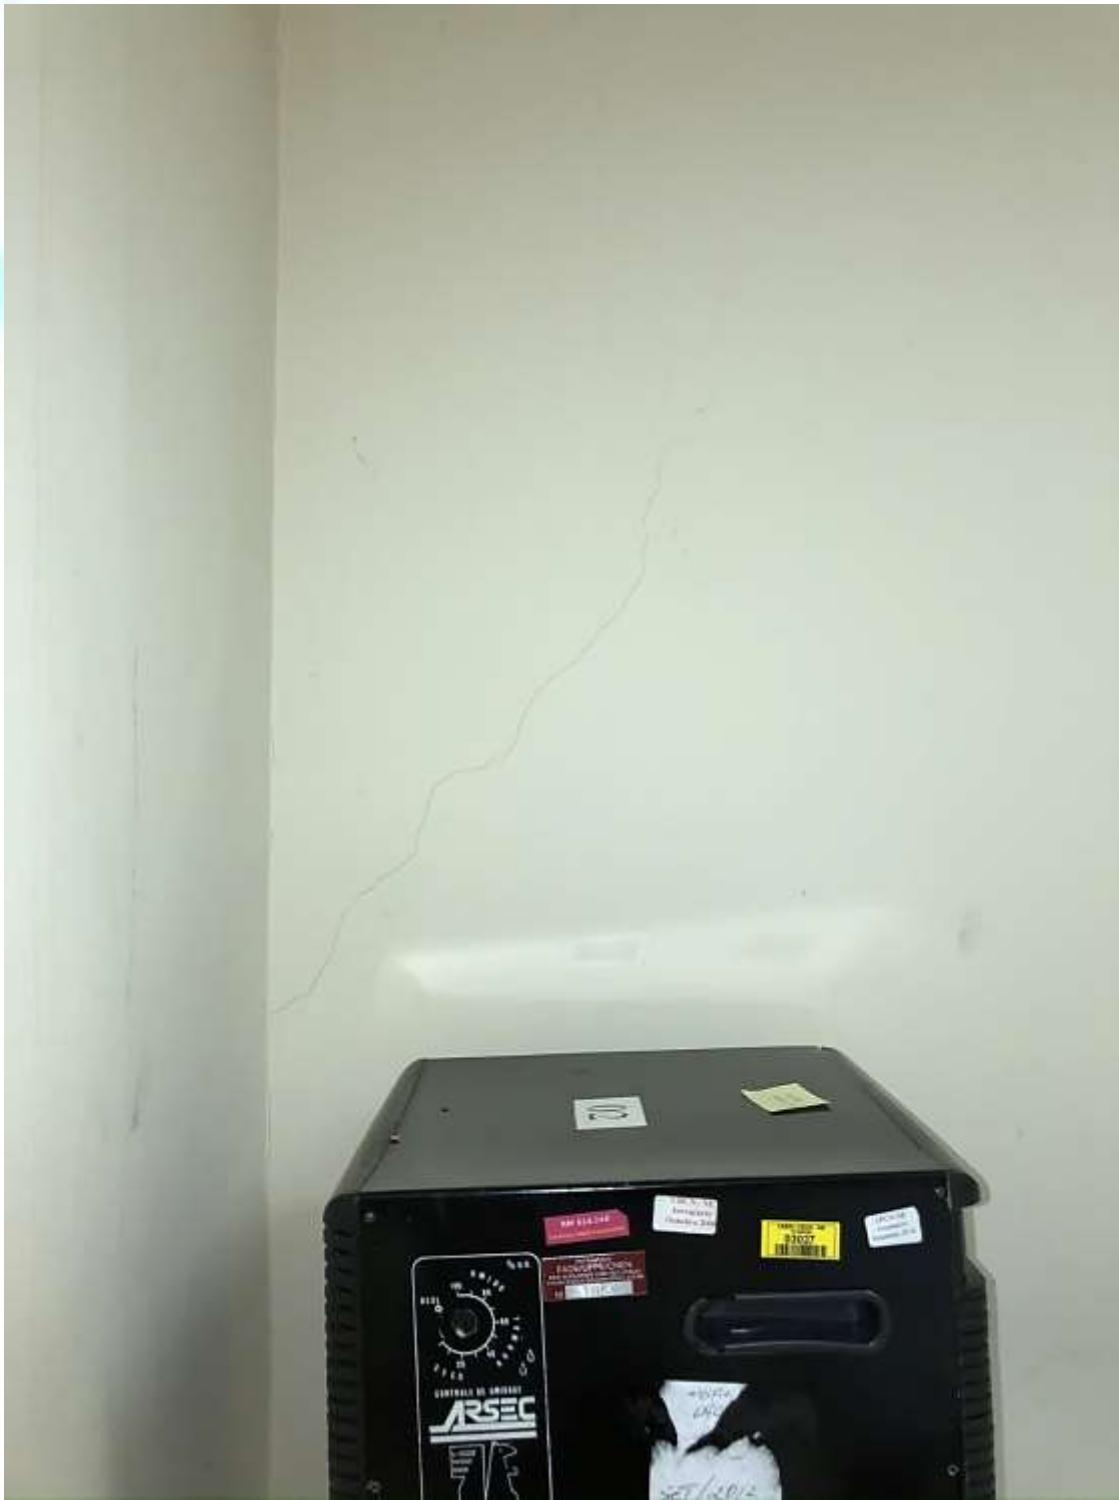
Figura 130 - fissura na parede

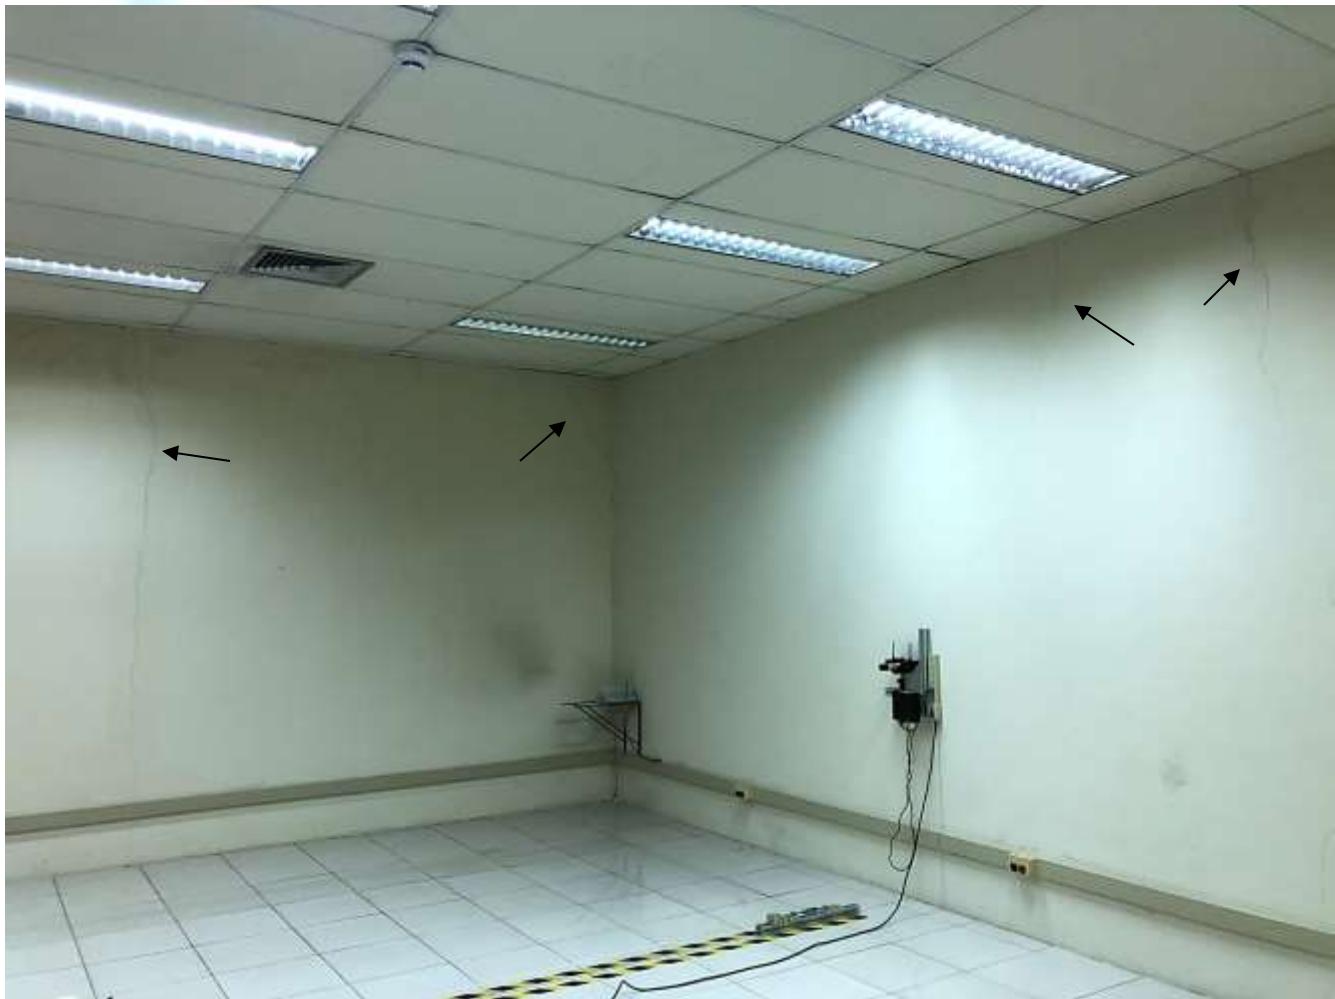
As fissuras possuem **grau de intervenção baixa** por se tratar de danos estéticos.

Figura 131 – Fissuras e sujidades

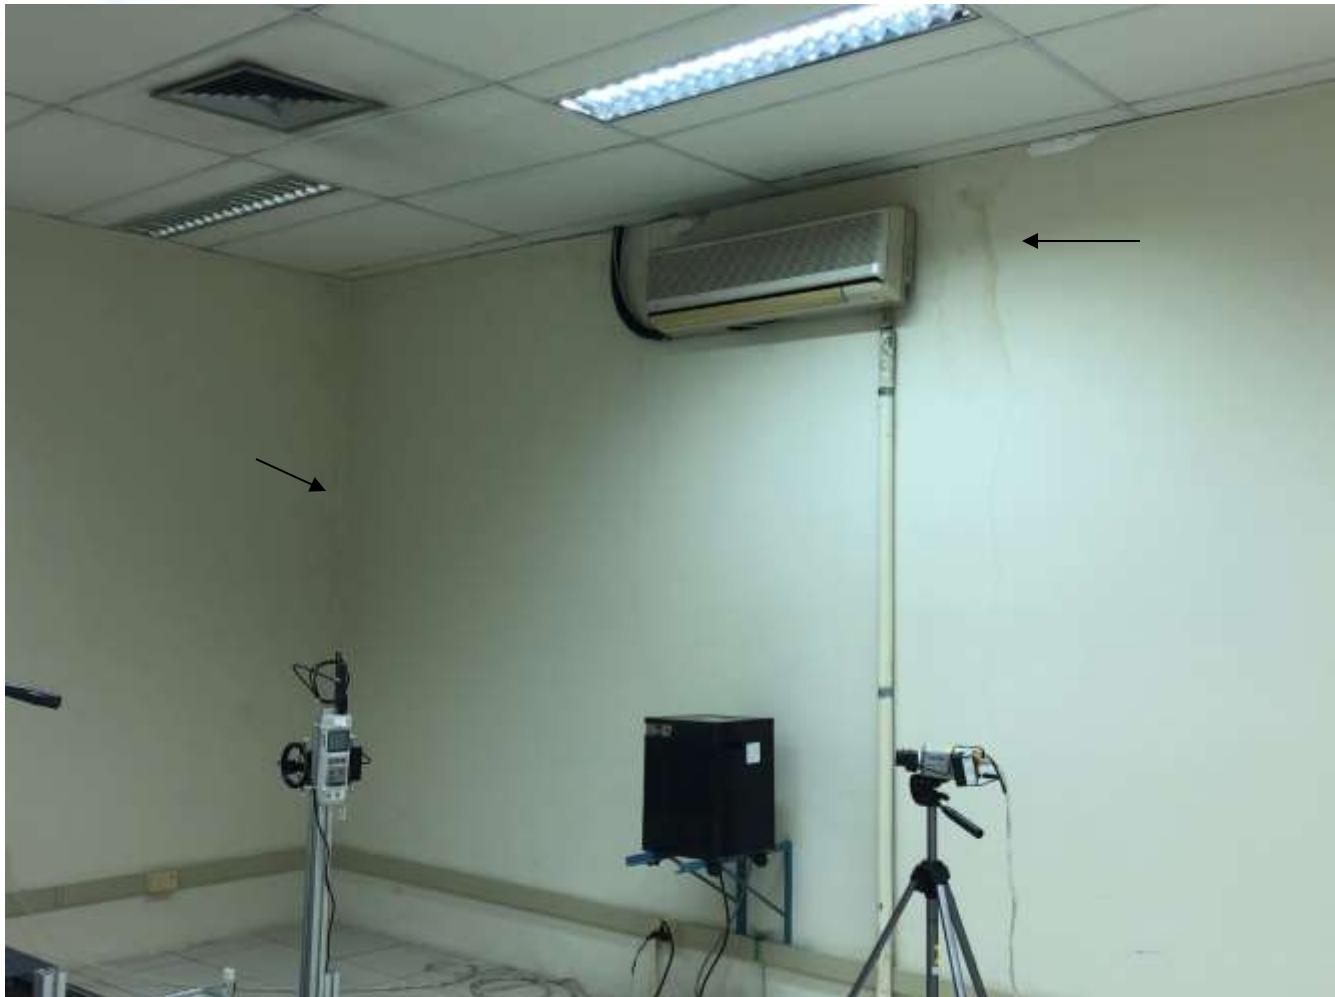
Figura 132 - Fissura e manchas de infiltração
