## RELATÓRIO TÉCNICO

### APRESENTAÇÃO

O relatório técnico apresenta todas as não conformidades encontradas na edificação, ilustrado com fotografias para melhor visualização das patologias e áreas afetadas.

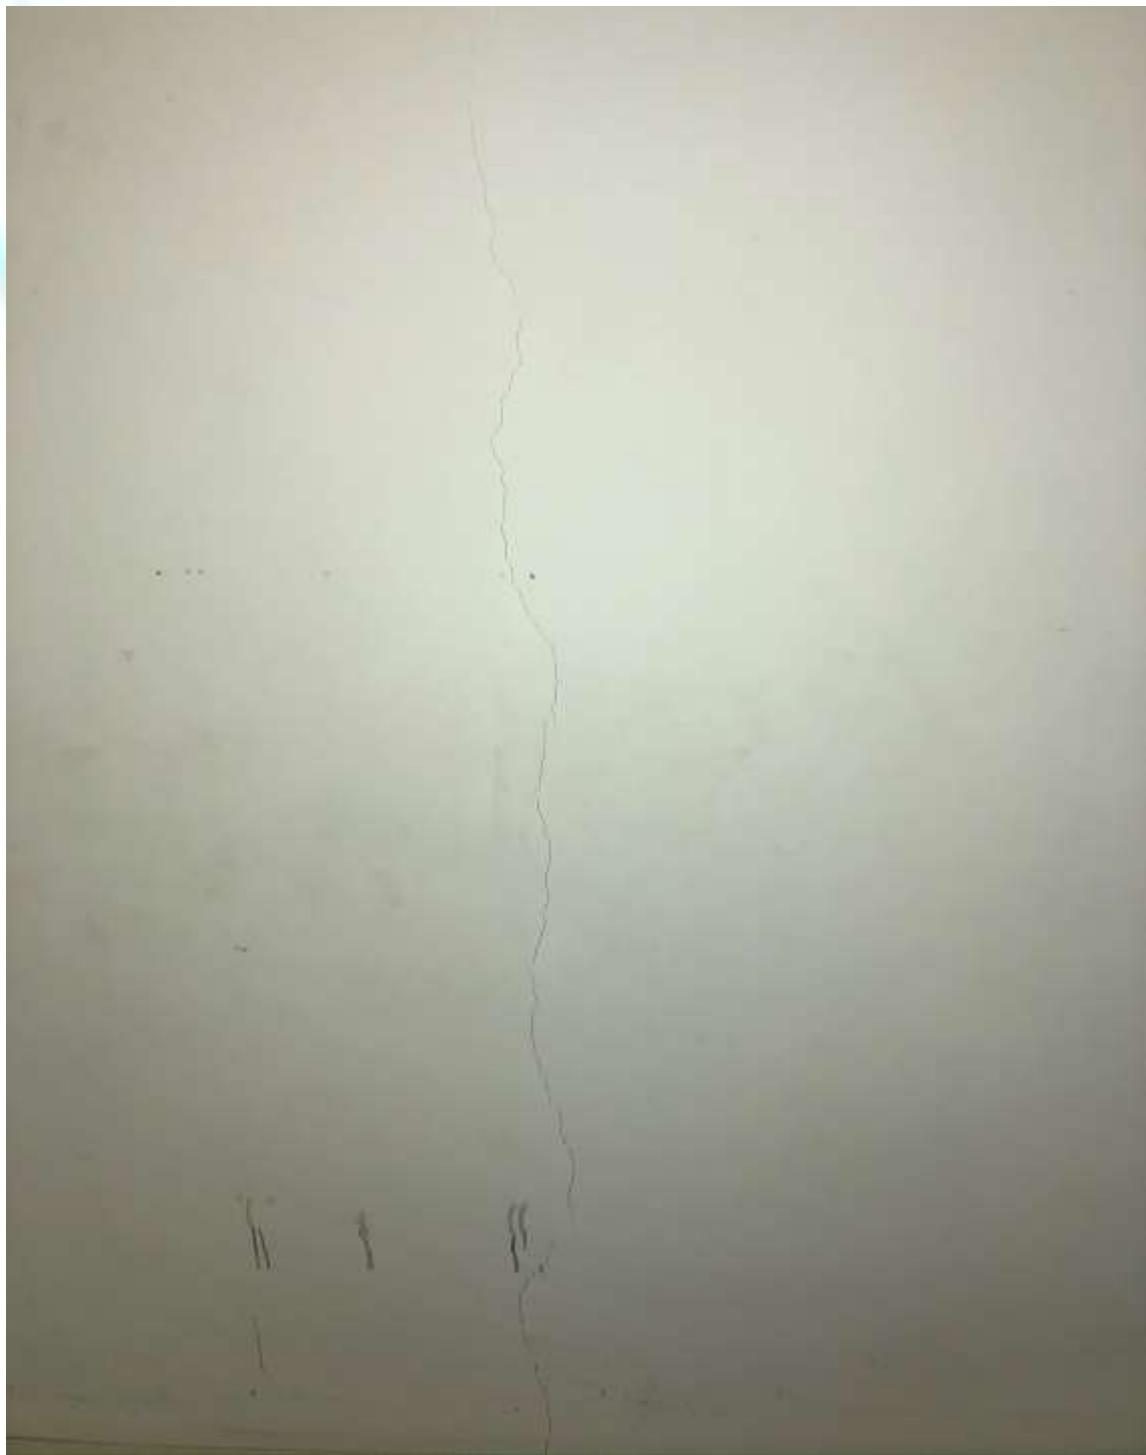
As fissuras possuem **grau de intervenção baixa** por se tratar de danos estéticos.

Figura 133 - Fissura e sujidades

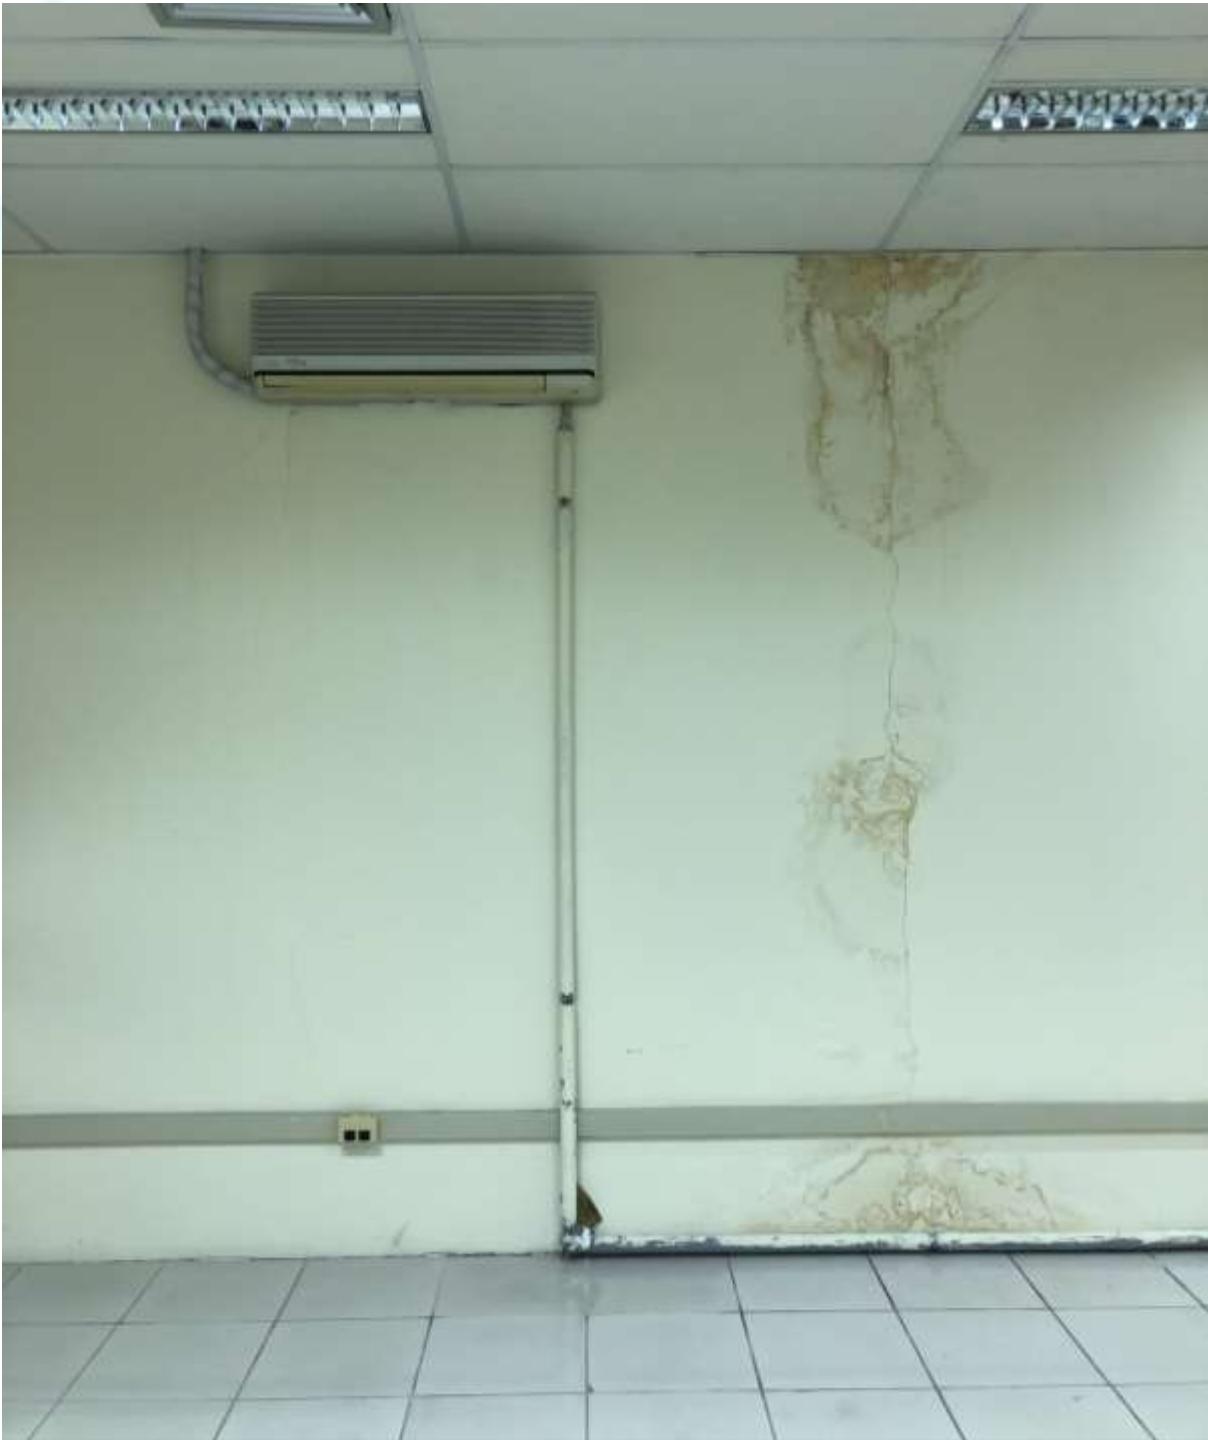
Figura 137 - Infiltração e fissura longitudinal

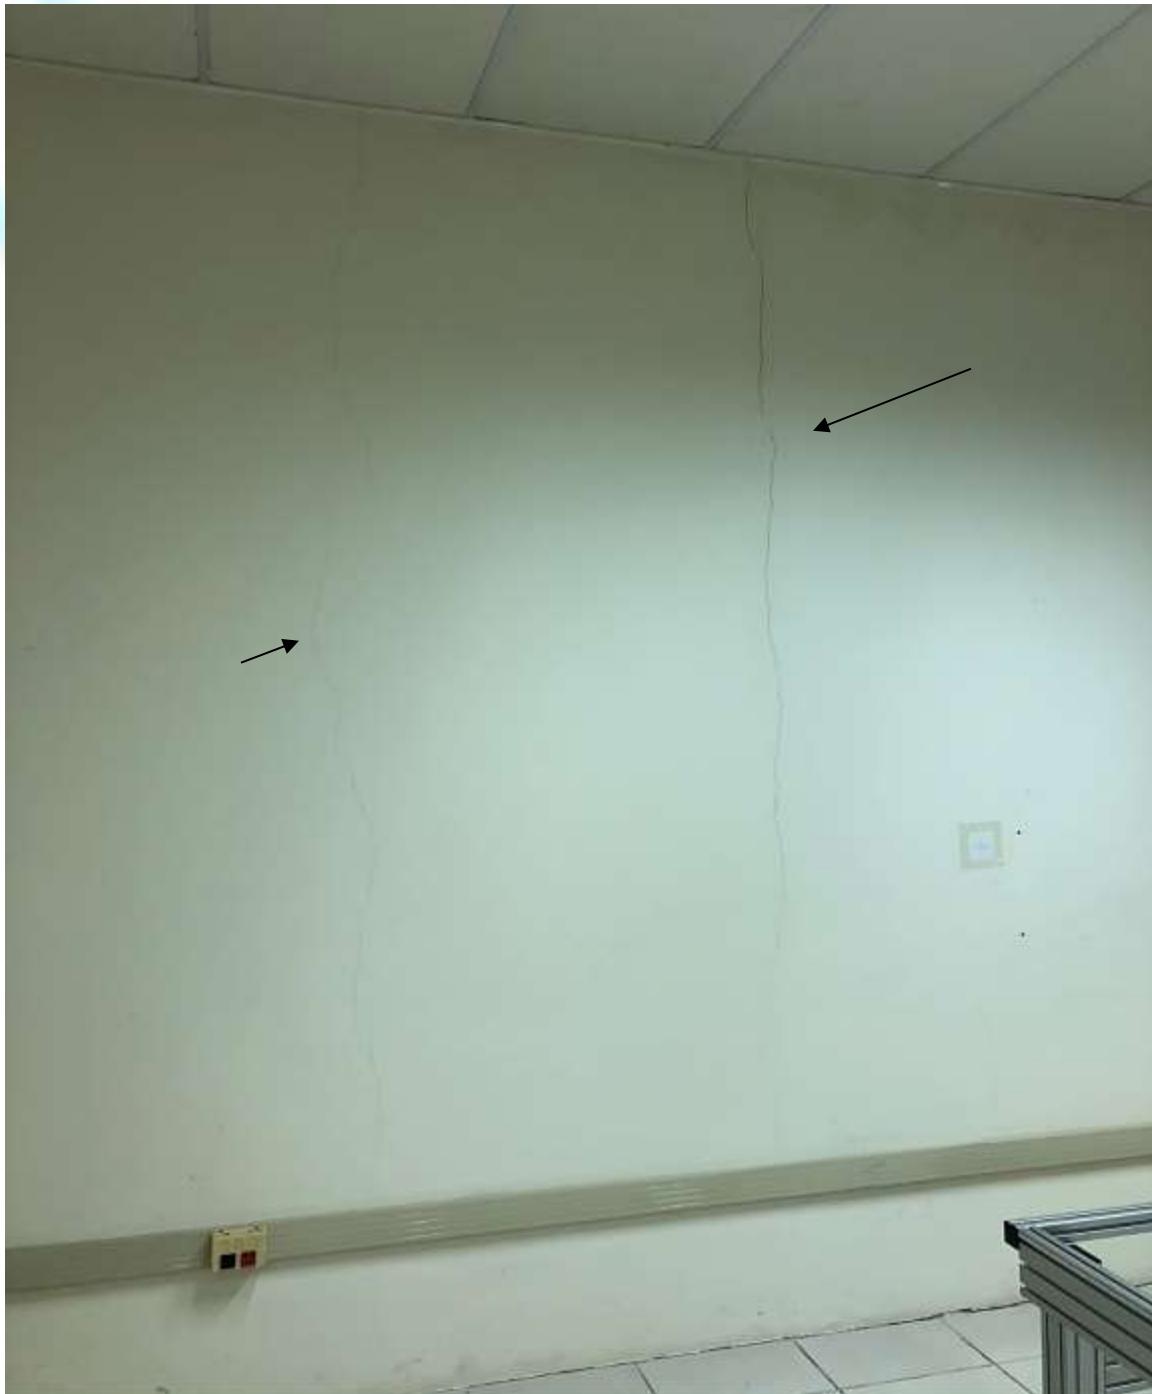
Figura 138 - Fissuras verticais

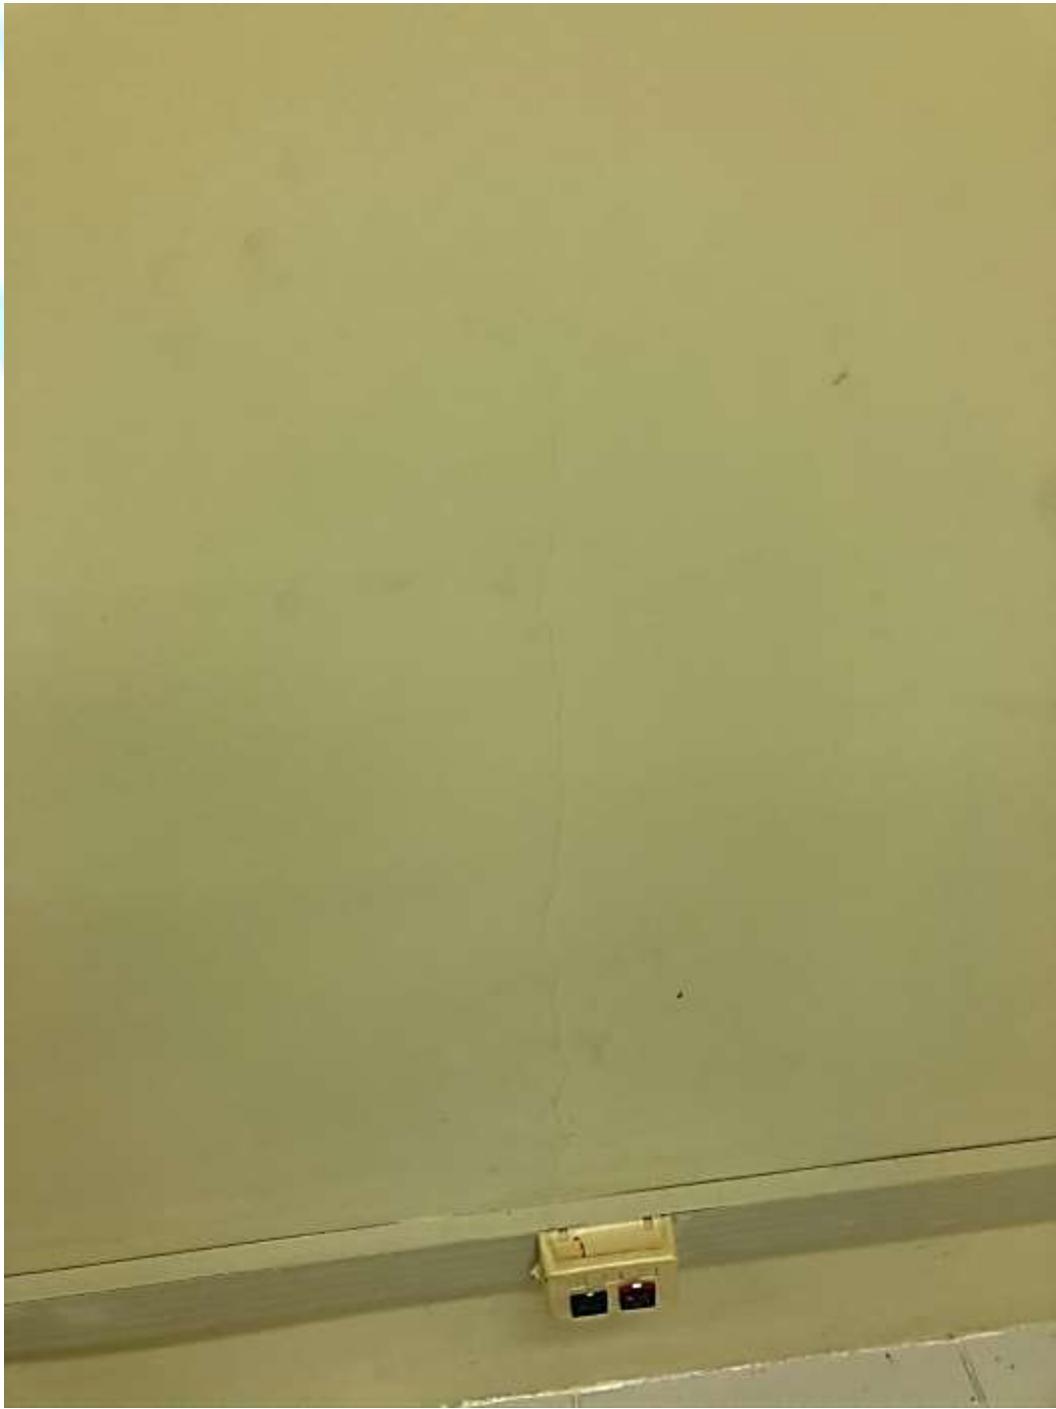
Apesar da fissura apresentada, não possui caráter estrutural, trata-se de danos estéticos e consideramos como **grau de prioridade baixa**.

Figura 141 - Fissuras e sujidades

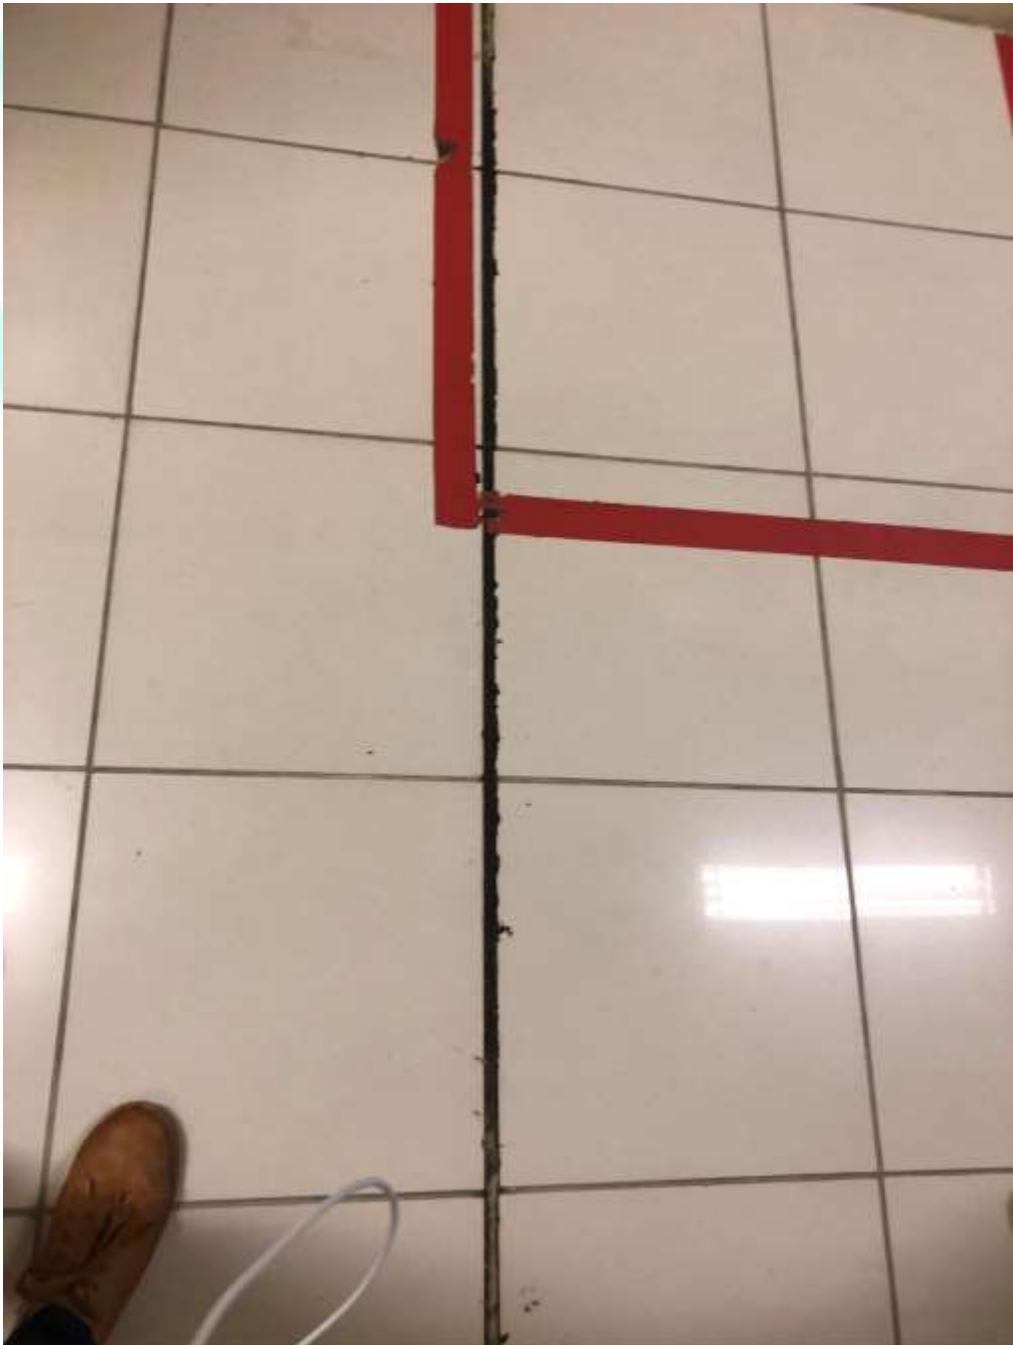
Figura 143 - Junta de dilatação deteriorada

- Remoção da camada de emboço no local da fissura;
- Abertura de fissuras para tratamento com argamassa polimérica bicomponente e tela de poliéster;
- Fechamento da fissura e acabamento para pintura;
- Emassamento e lixamento da camada de preenchimento;
- Pintura da parede no final do corredor, parede da janela – 4,45m<sup>2</sup>;
- Troca de 7 pedras cerâmicas 39x39 cor creme acabamento brilho.

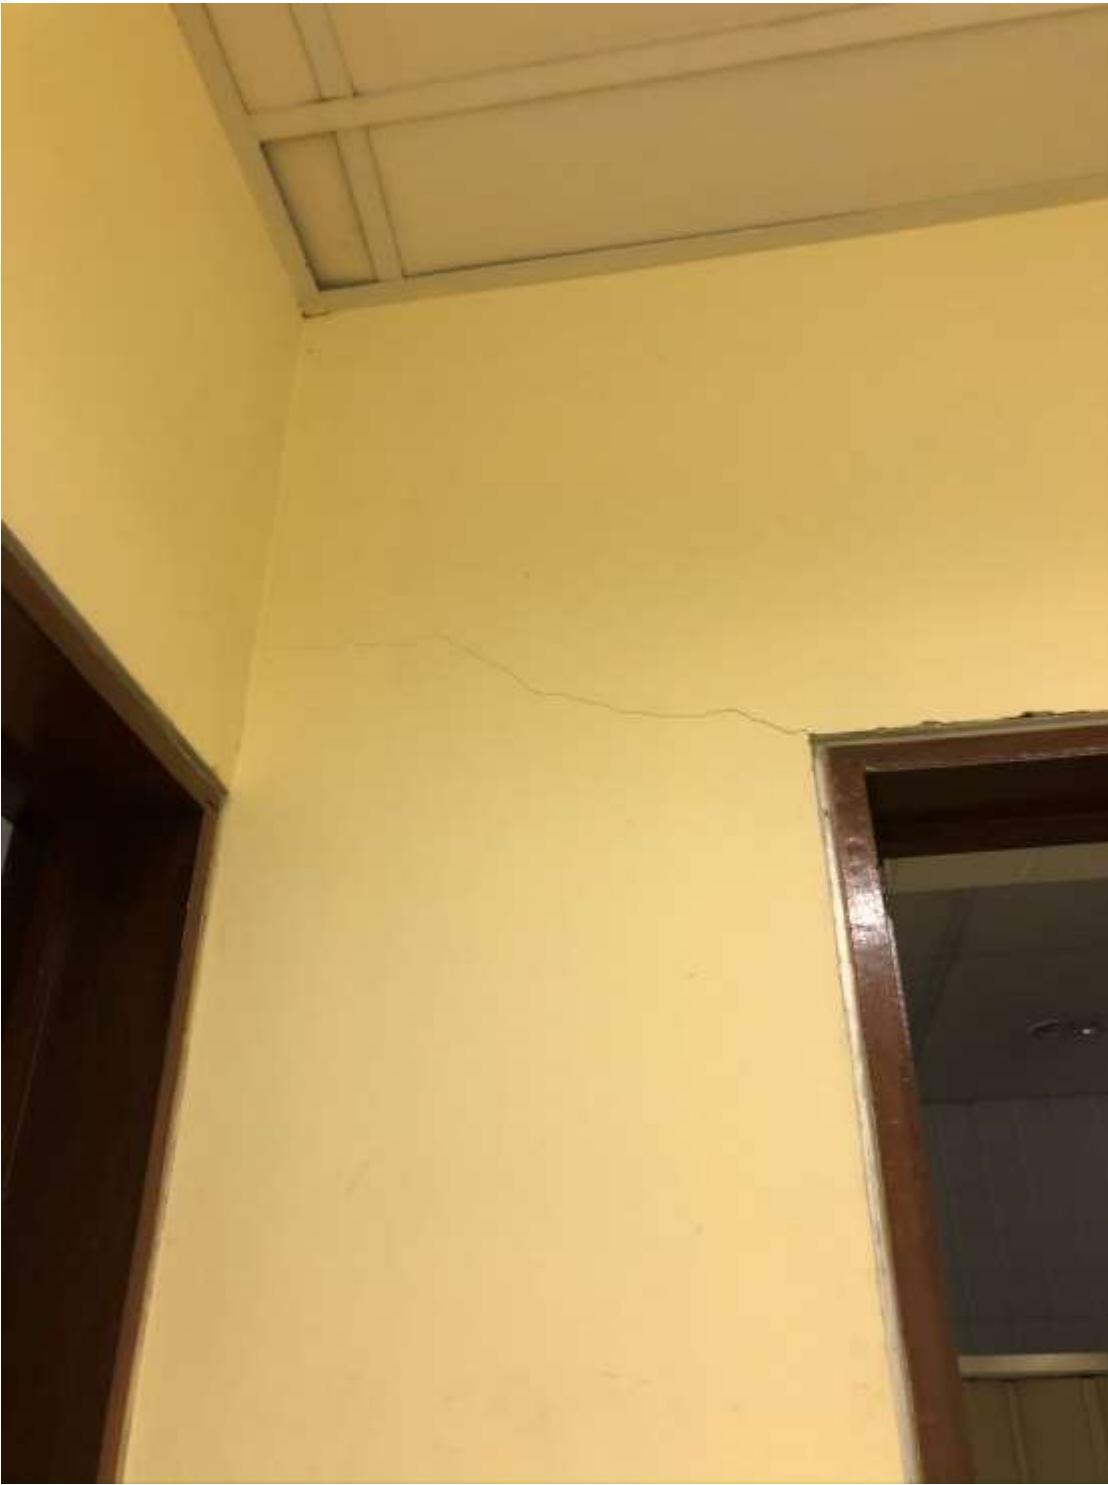
A fissura não possui caráter estrutural, trata-se de danos estéticos e consideramos como **grau de prioridade baixa**.

Figura 144 – Fissura

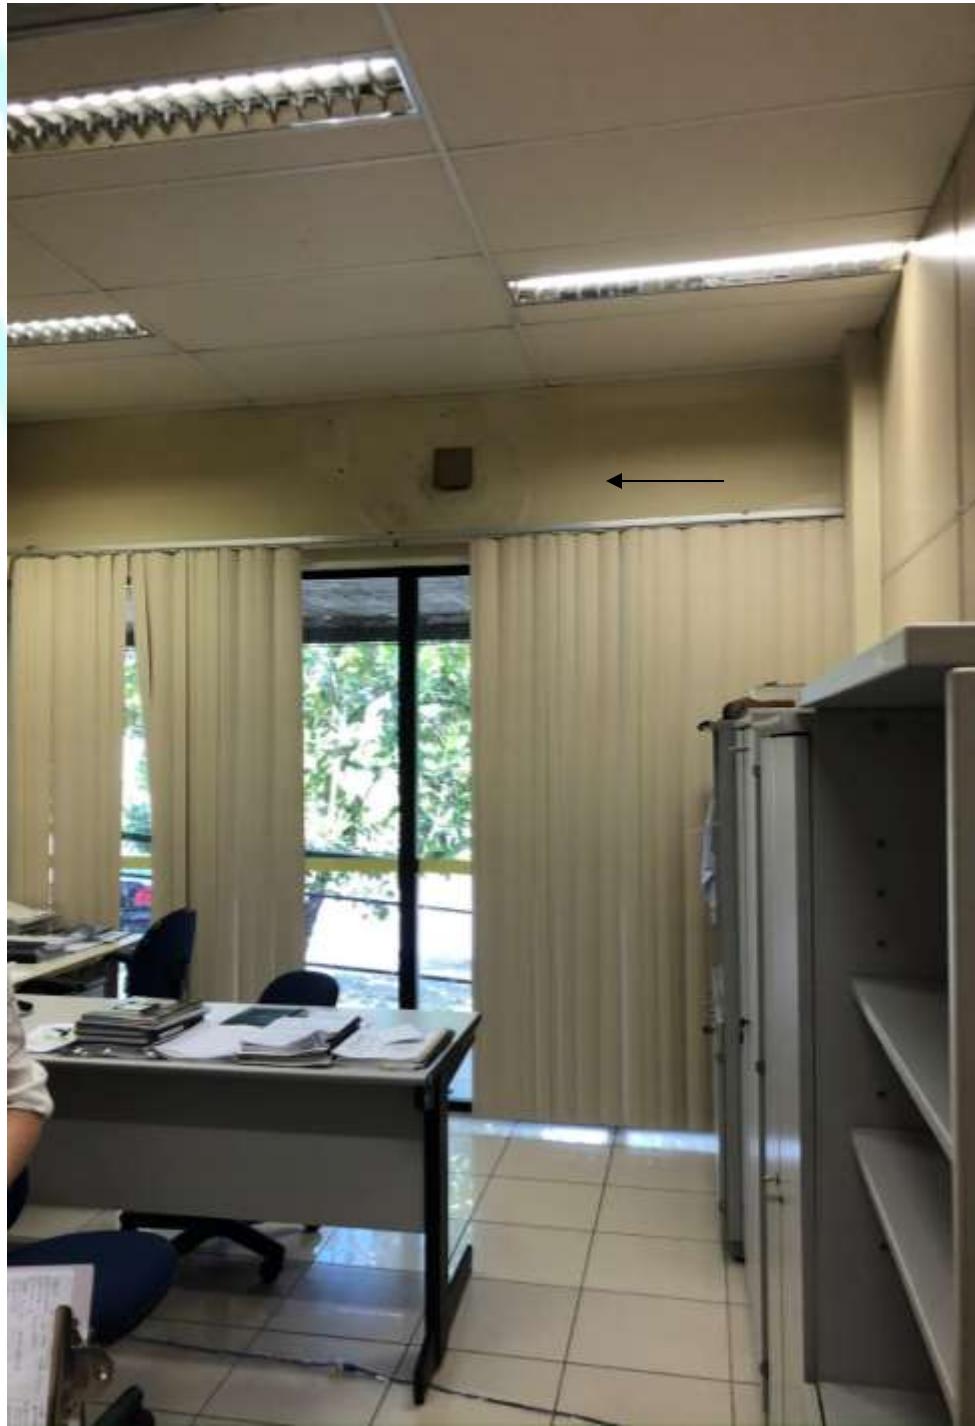
As intervenções apresentadas são consideradas como **grau de prioridade baixa**, por serem apenas danos estéticos.

Figura 149 - Pintura da parede danificada

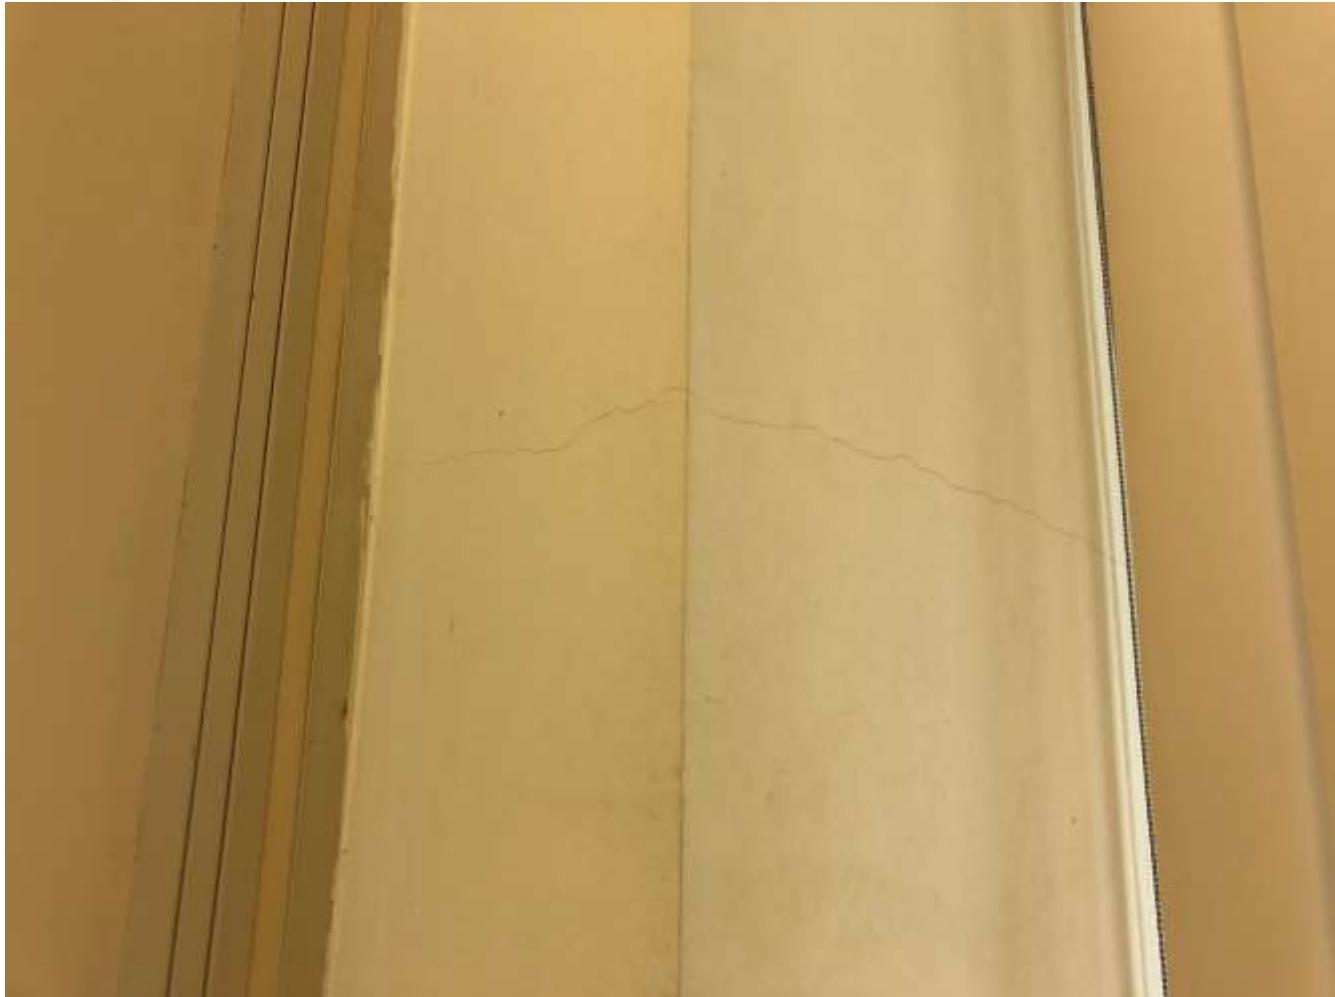
As intervenções apresentadas são consideradas como **grau de prioridade baixa**.

Figura 150 - Fissura no pilar

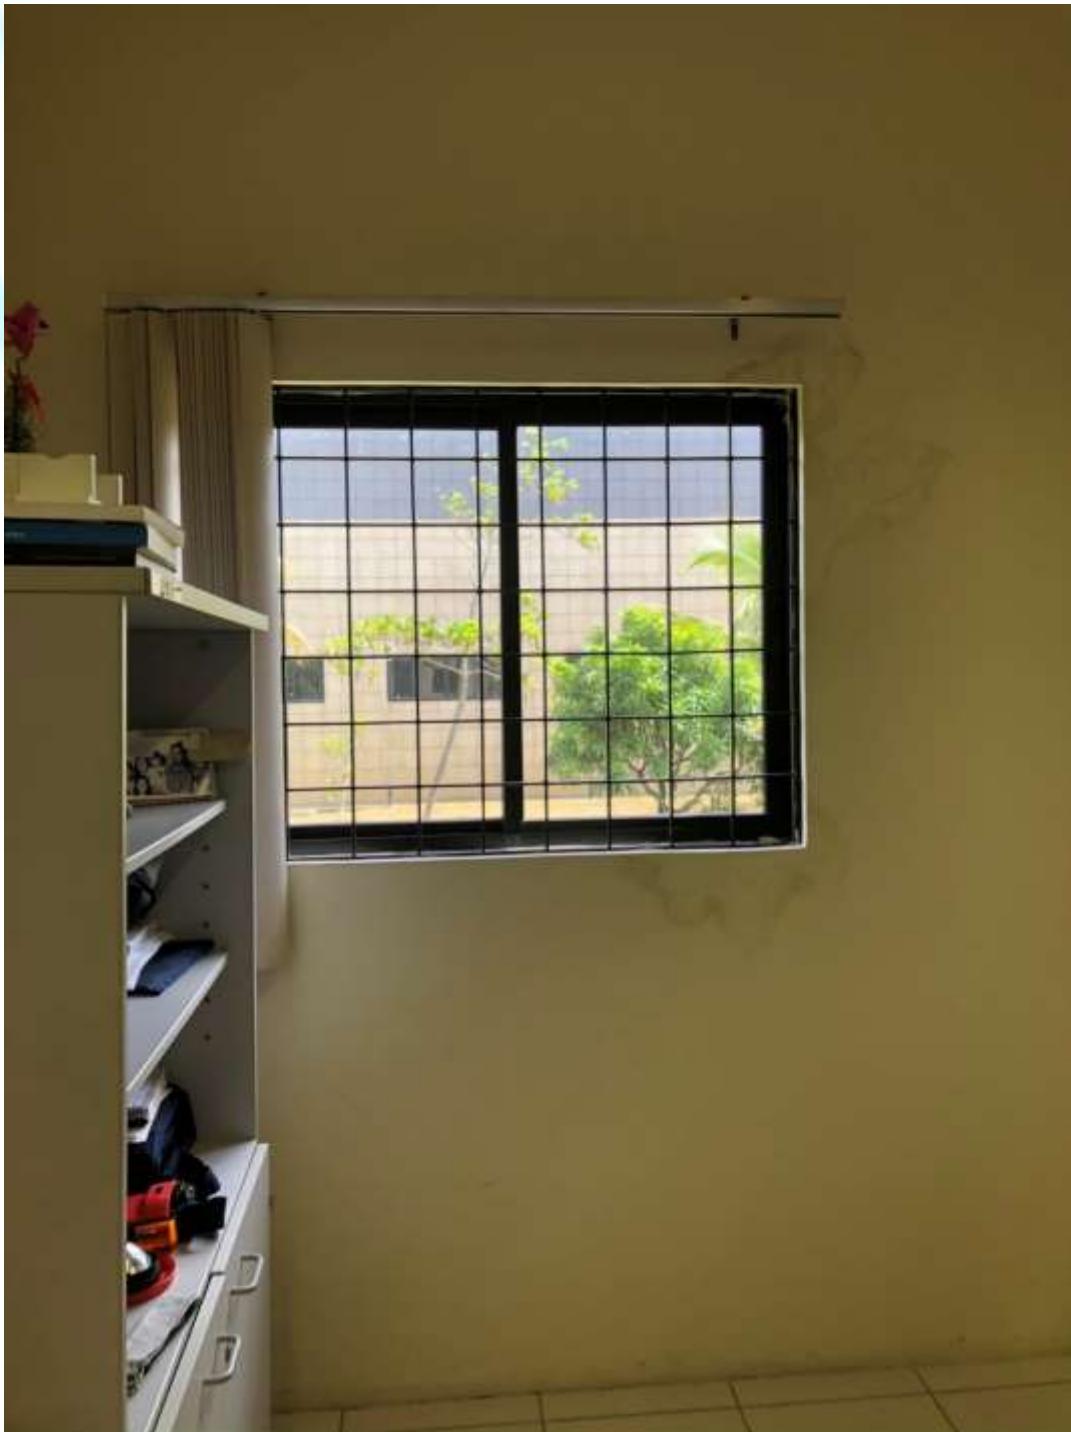
Apesar das fissuras apresentadas, elas não possuem caráter estrutural, trata-se de danos estéticos e consideramos como **grau de prioridade baixa**.

Figura 151 - Marcas de infiltração

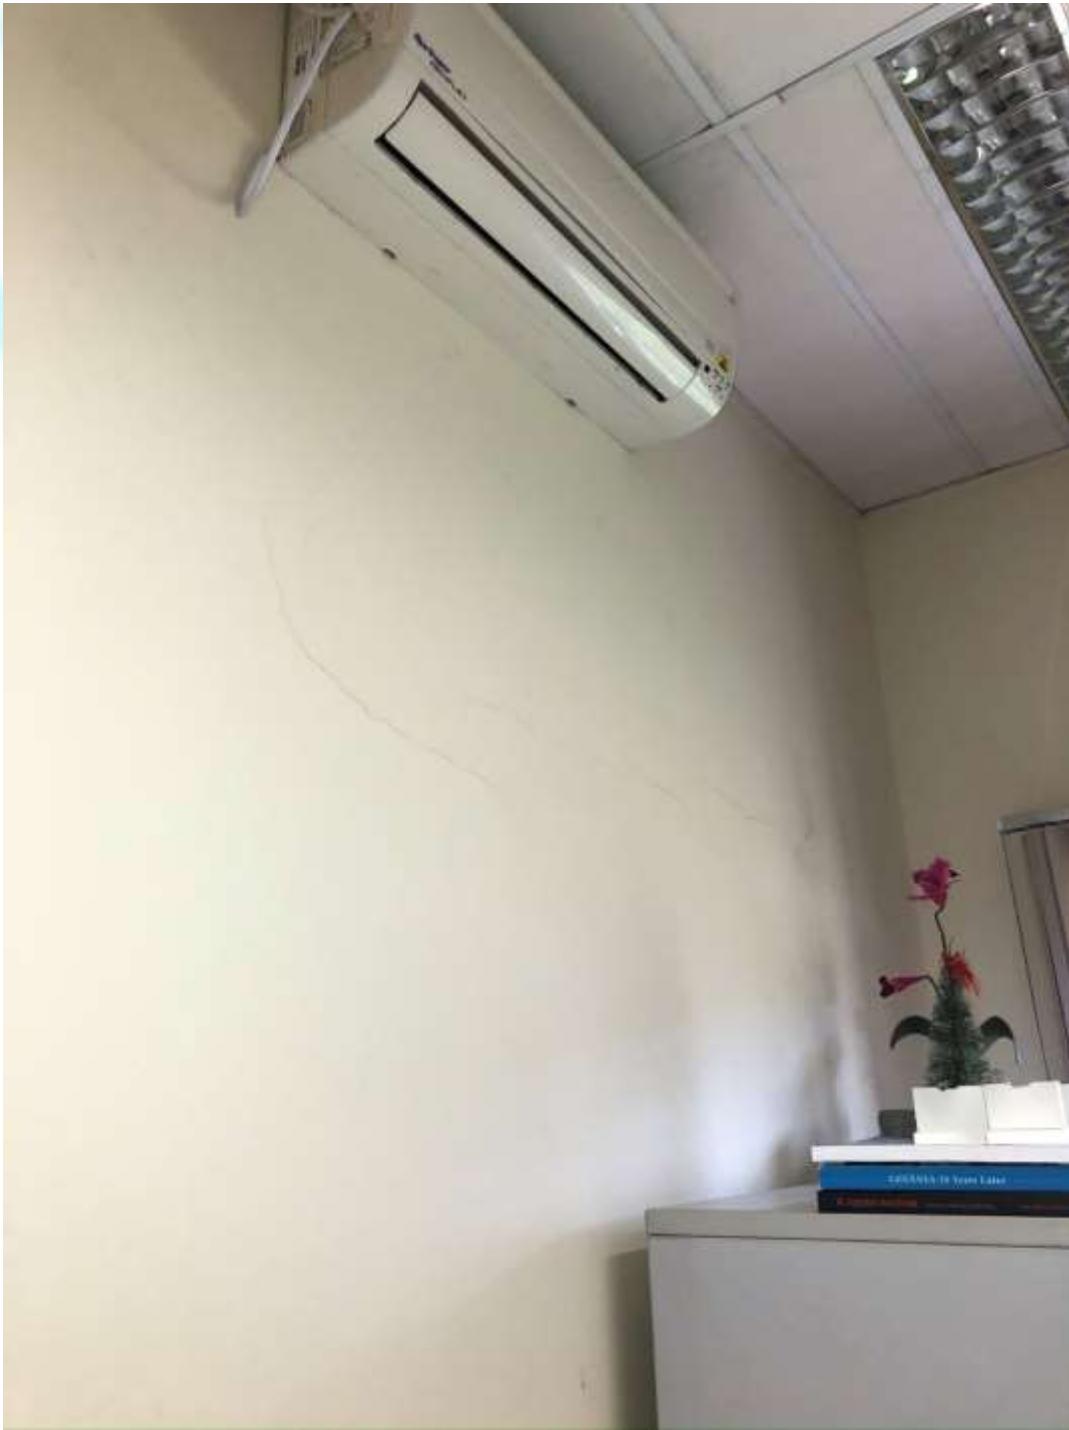
Figura 152 - Fissuras longitudinais

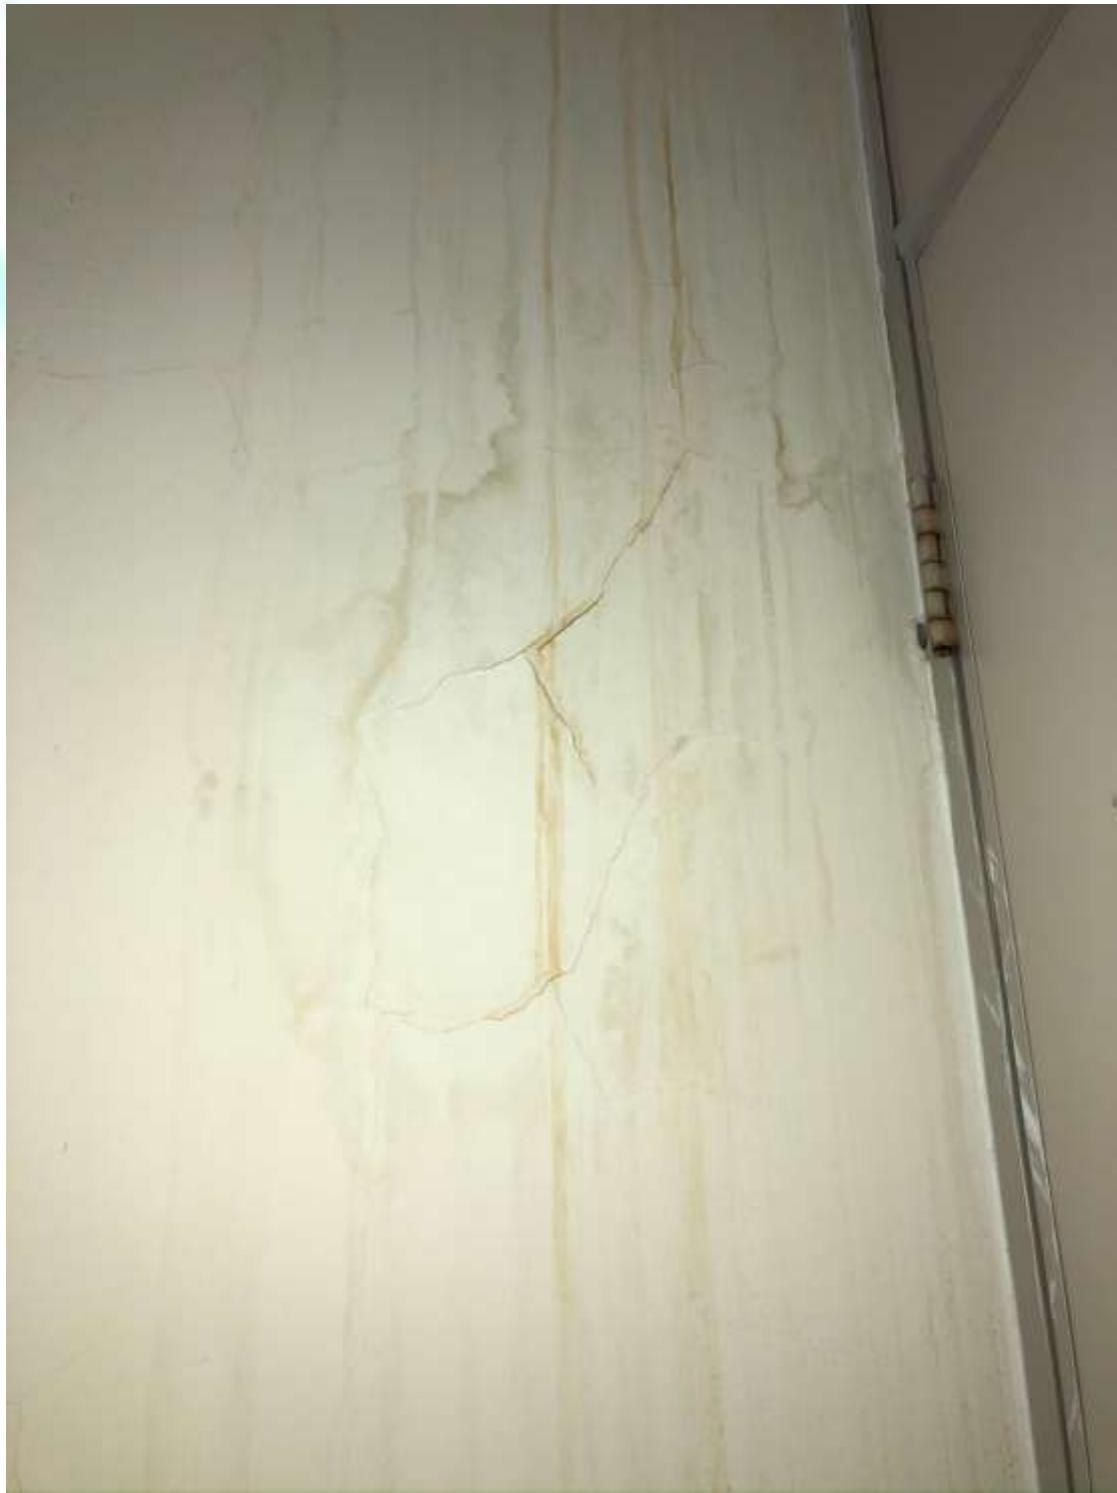
Figura 153 - Marcas de infiltração na lateral da porta

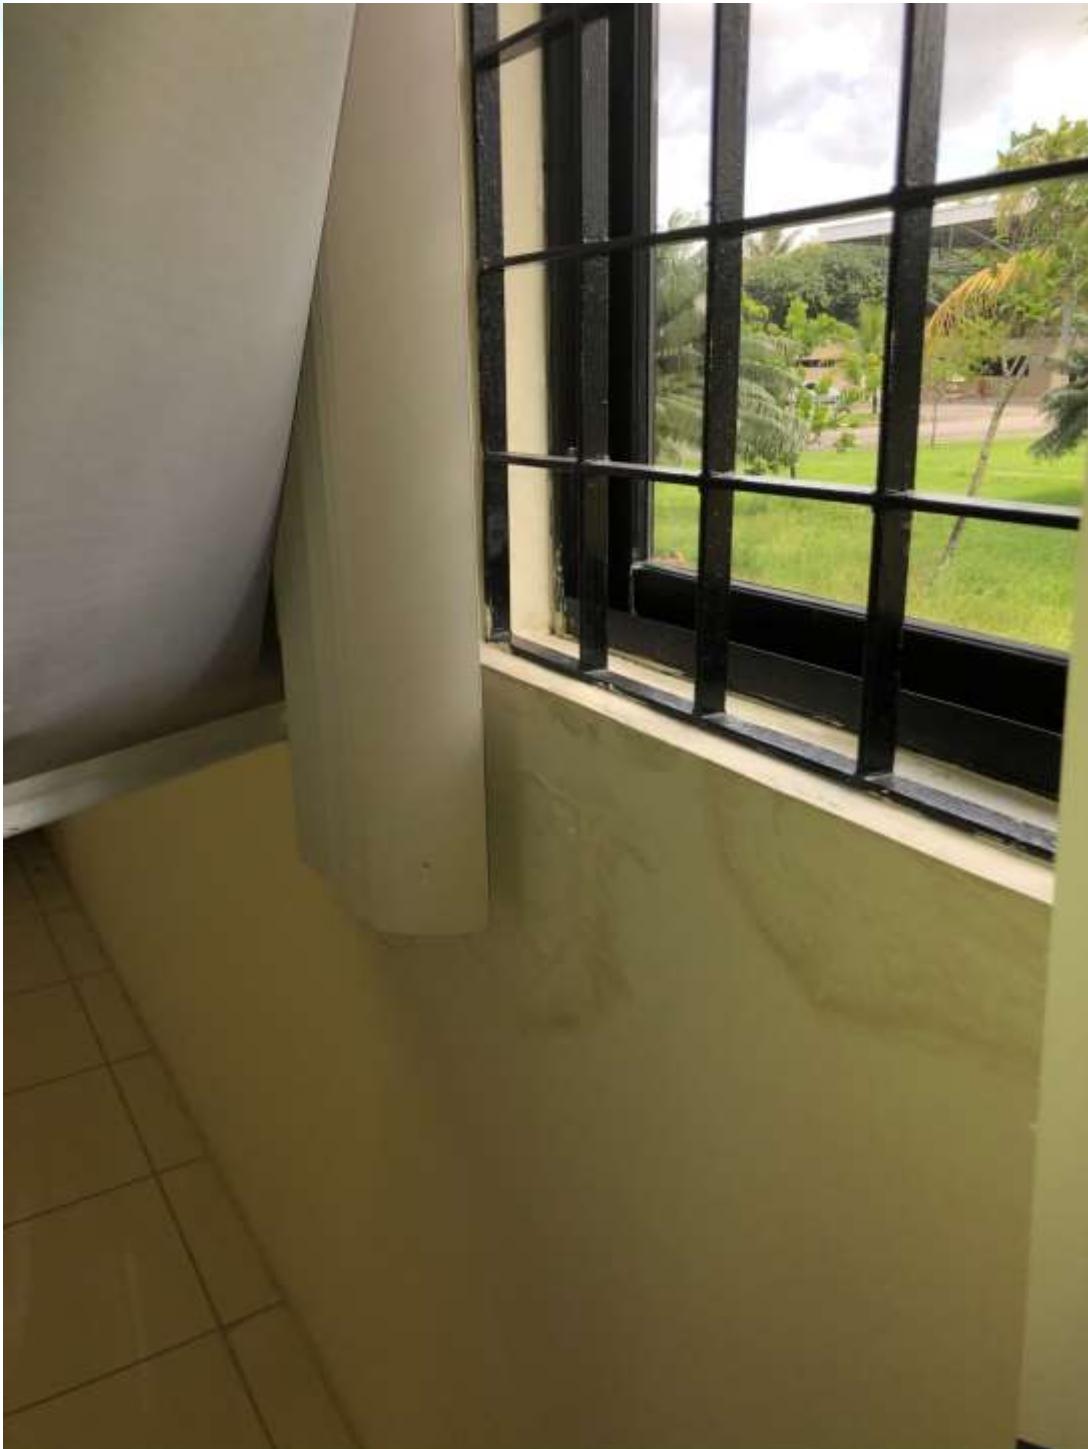
Figura 154 - Marcas de infiltração na janela

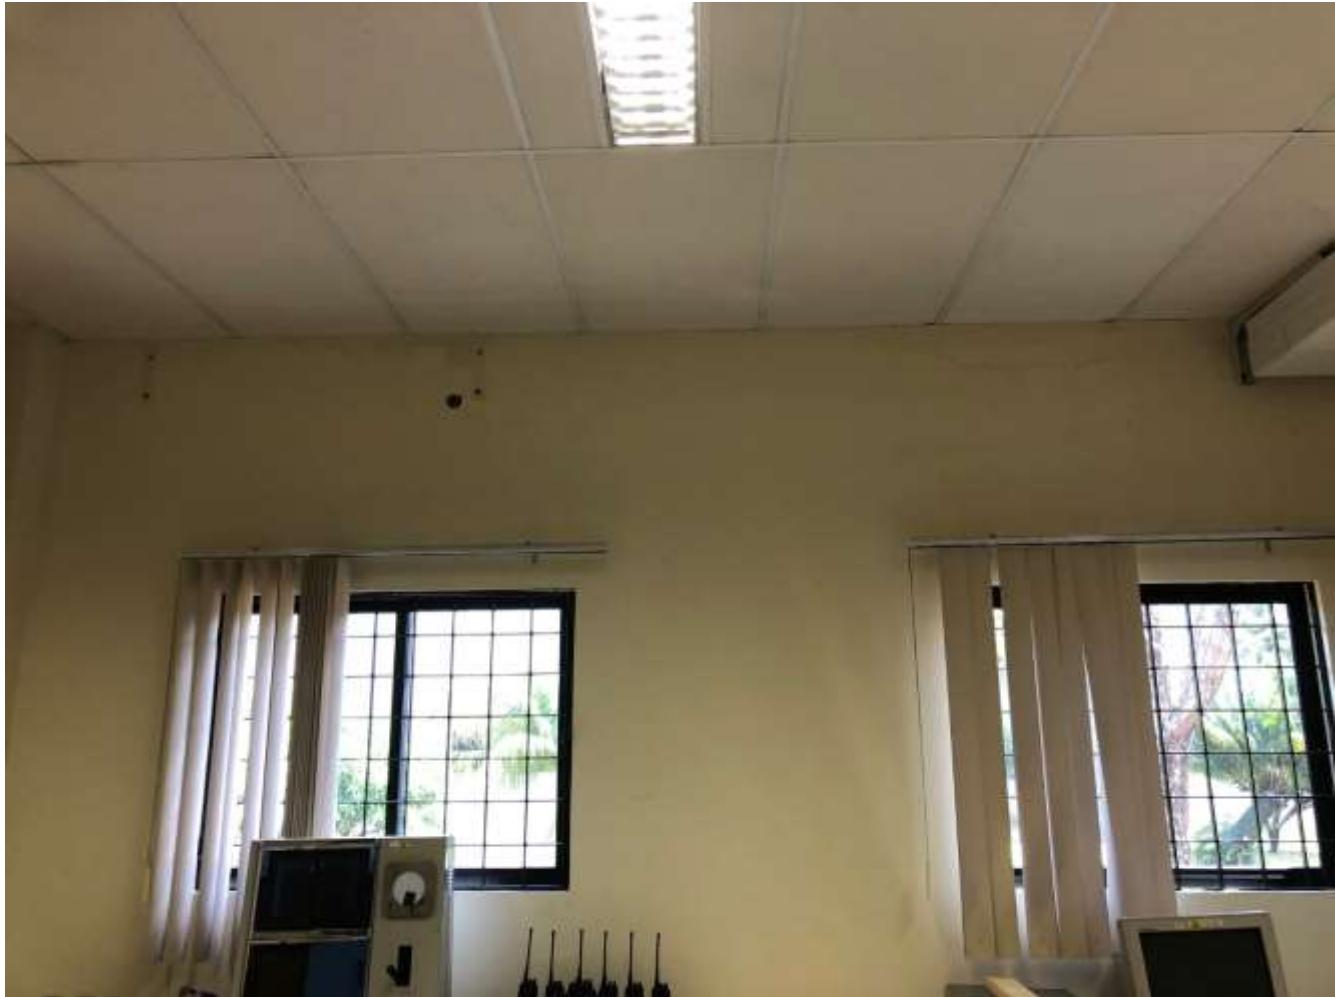
A pintura é considerada intervenção com **grau de prioridade baixa** por se tratar de danos estéticos.

Figura 155 - Marcas de infiltração e desgaste de pintura

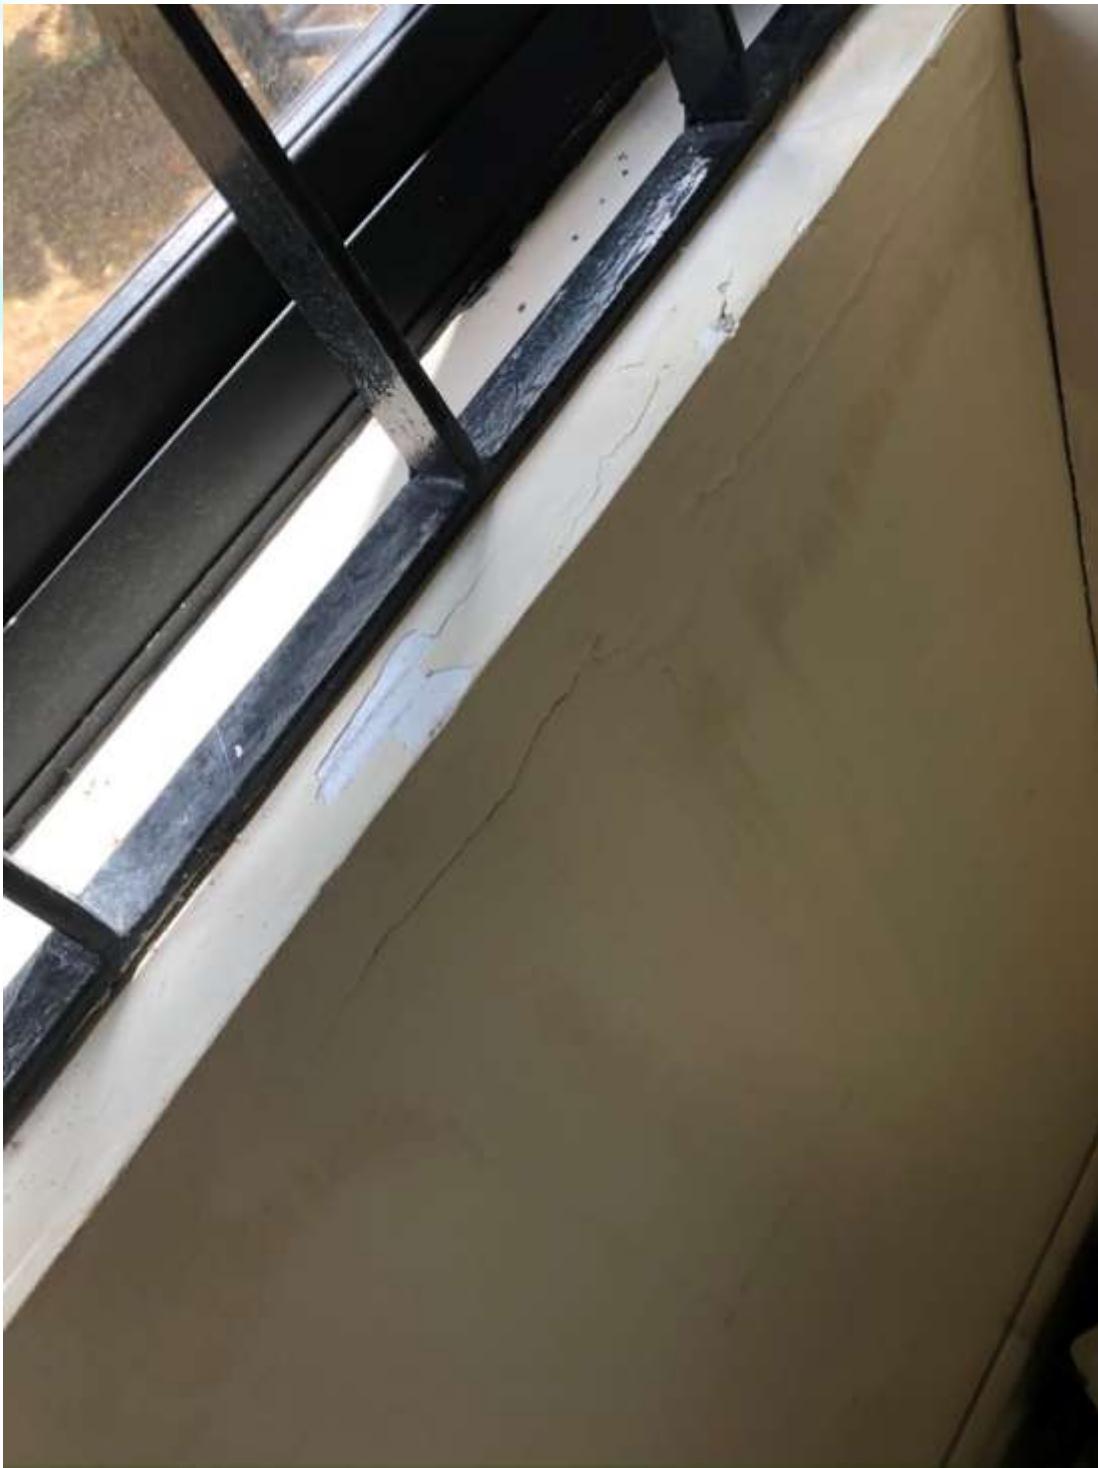
Figura 156 - Ponto de infiltração na janela
