## RELATÓRIO TÉCNICO

### APRESENTAÇÃO

O relatório técnico apresenta todas as não conformidades encontradas na edificação, ilustrado com fotografias para melhor visualização das patologias e áreas afetadas.

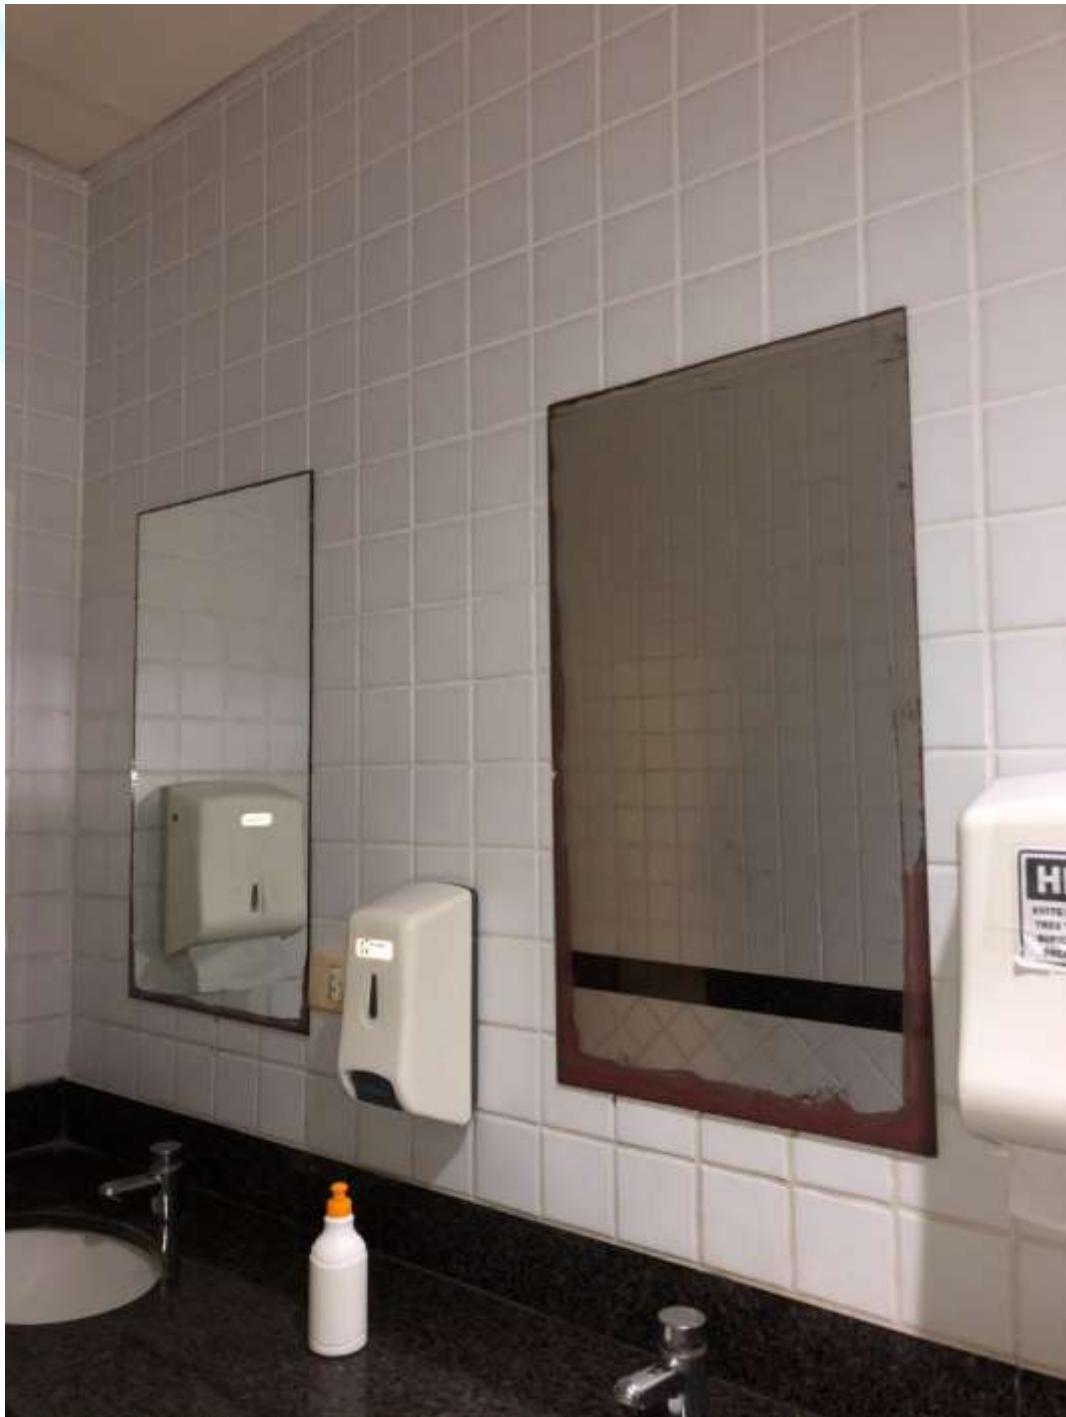
A substituição das placas e dos espelhos é considerada **grau de prioridade baixa** por se tratar de danos estéticos.

Figura 165 - Espelhos danificados

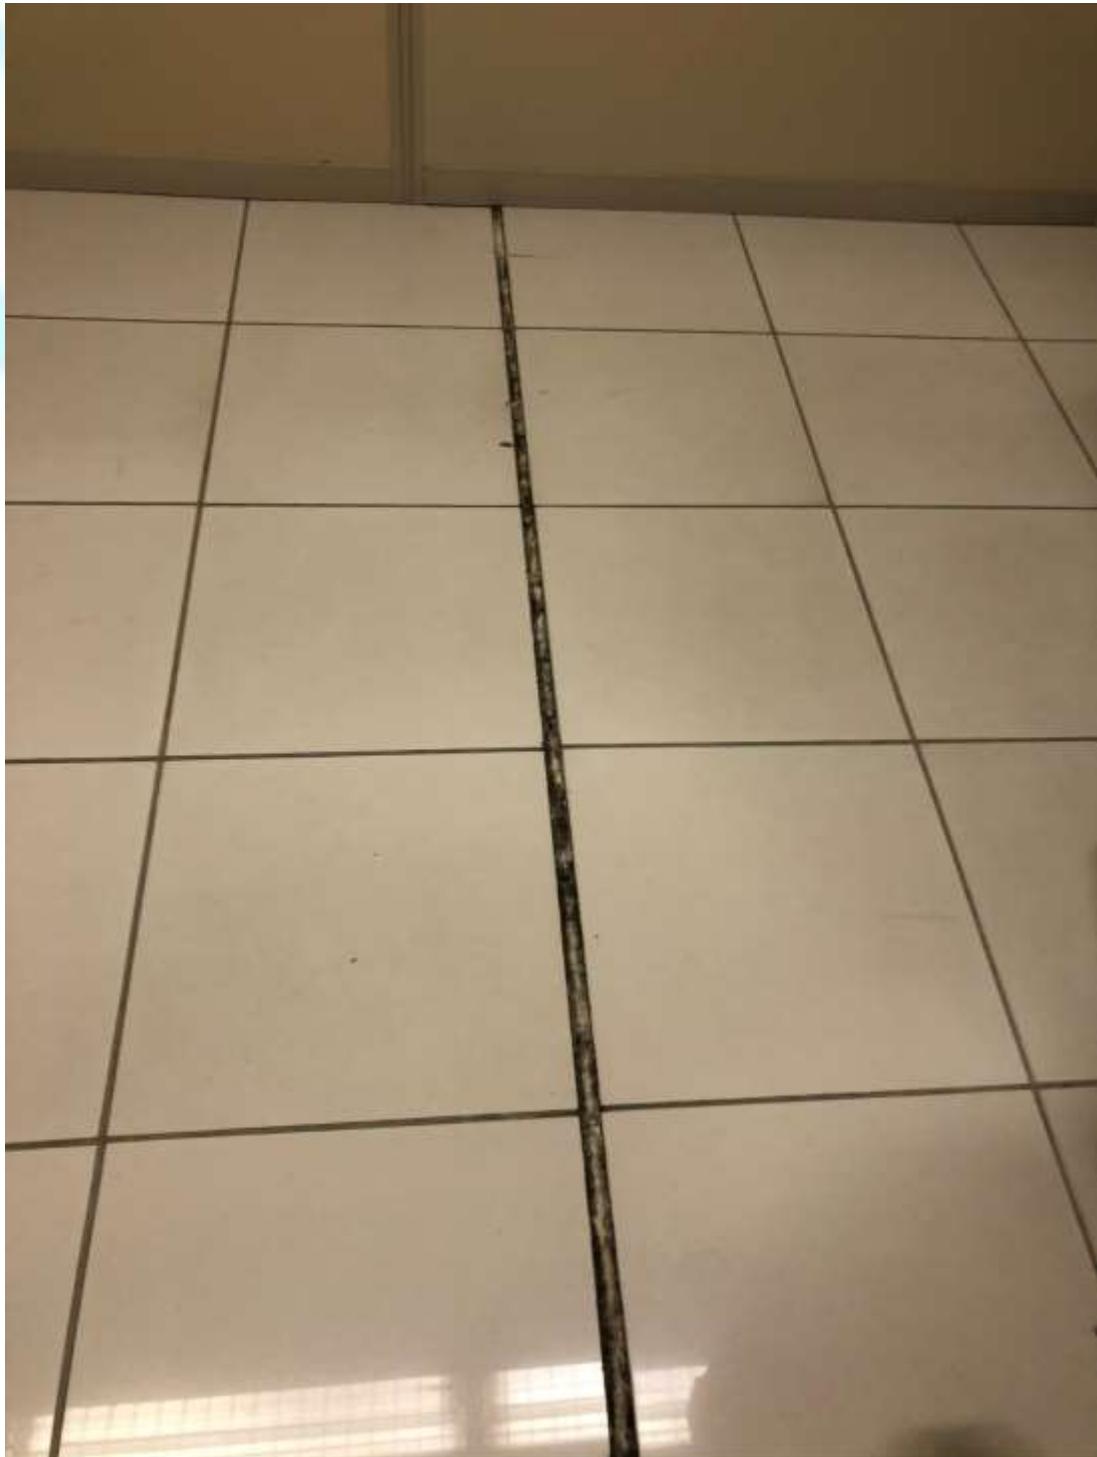
As substituições trata-se de danos estéticos e consideramos como **grau de prioridade baixa**.

Figura 168 - Junta de dilatação no piso

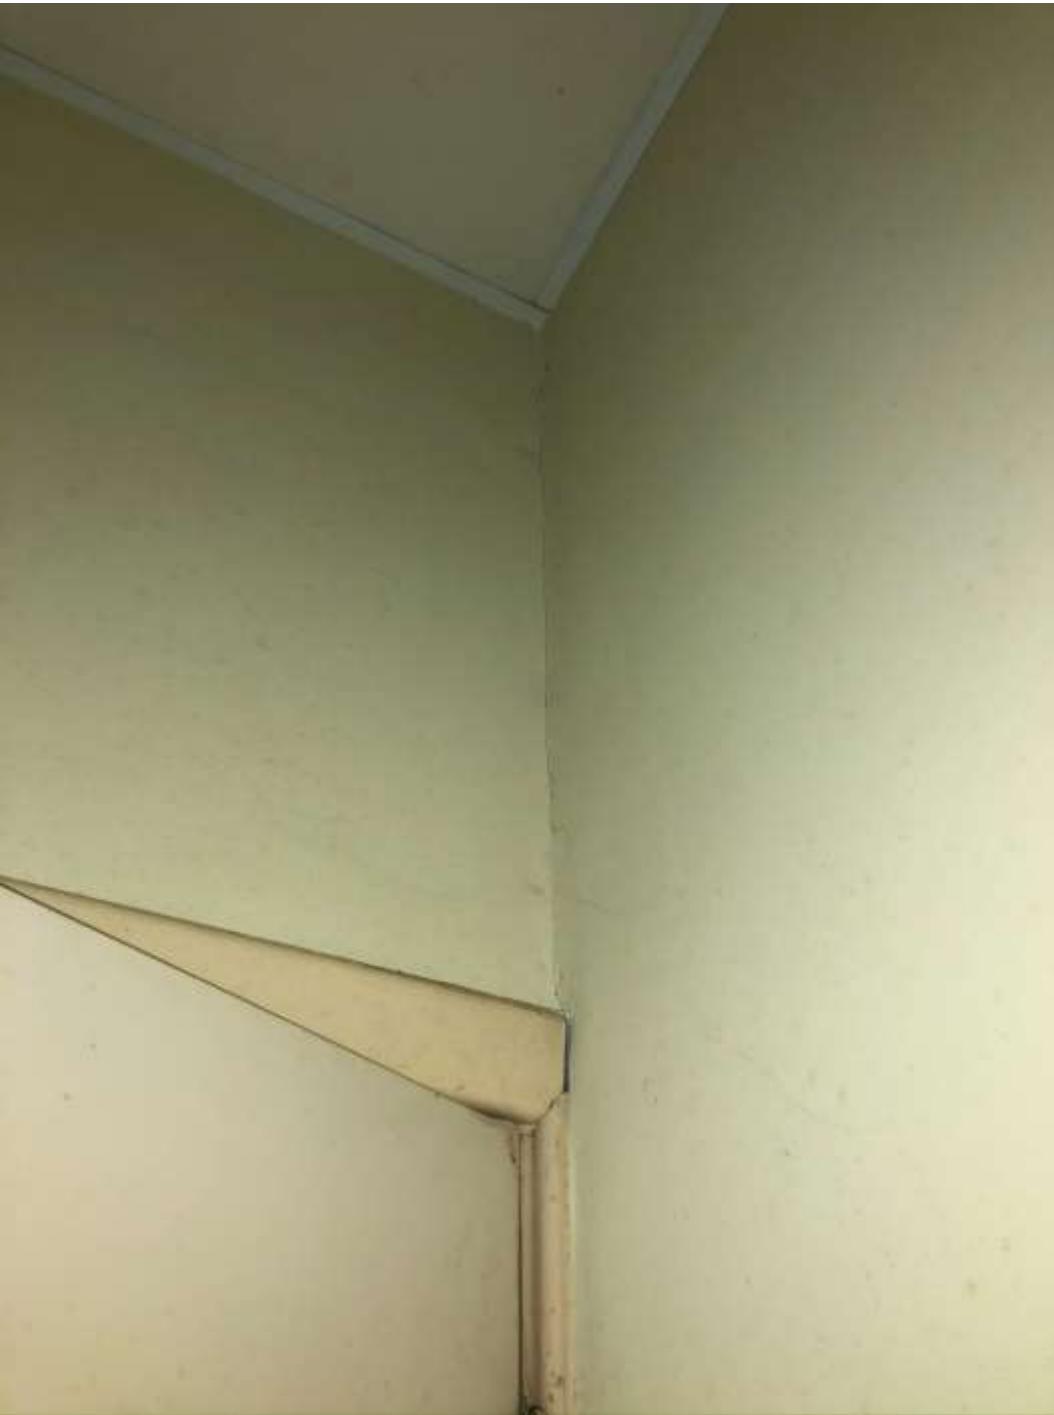
Apesar das fissuras apresentadas, elas não possuem caráter estrutural, trata-se de danos estéticos e consideramos como **grau de prioridade baixa**, assim como as substituições das pedras e placa de forro.

Figura 172 - Fissura na parede da porta

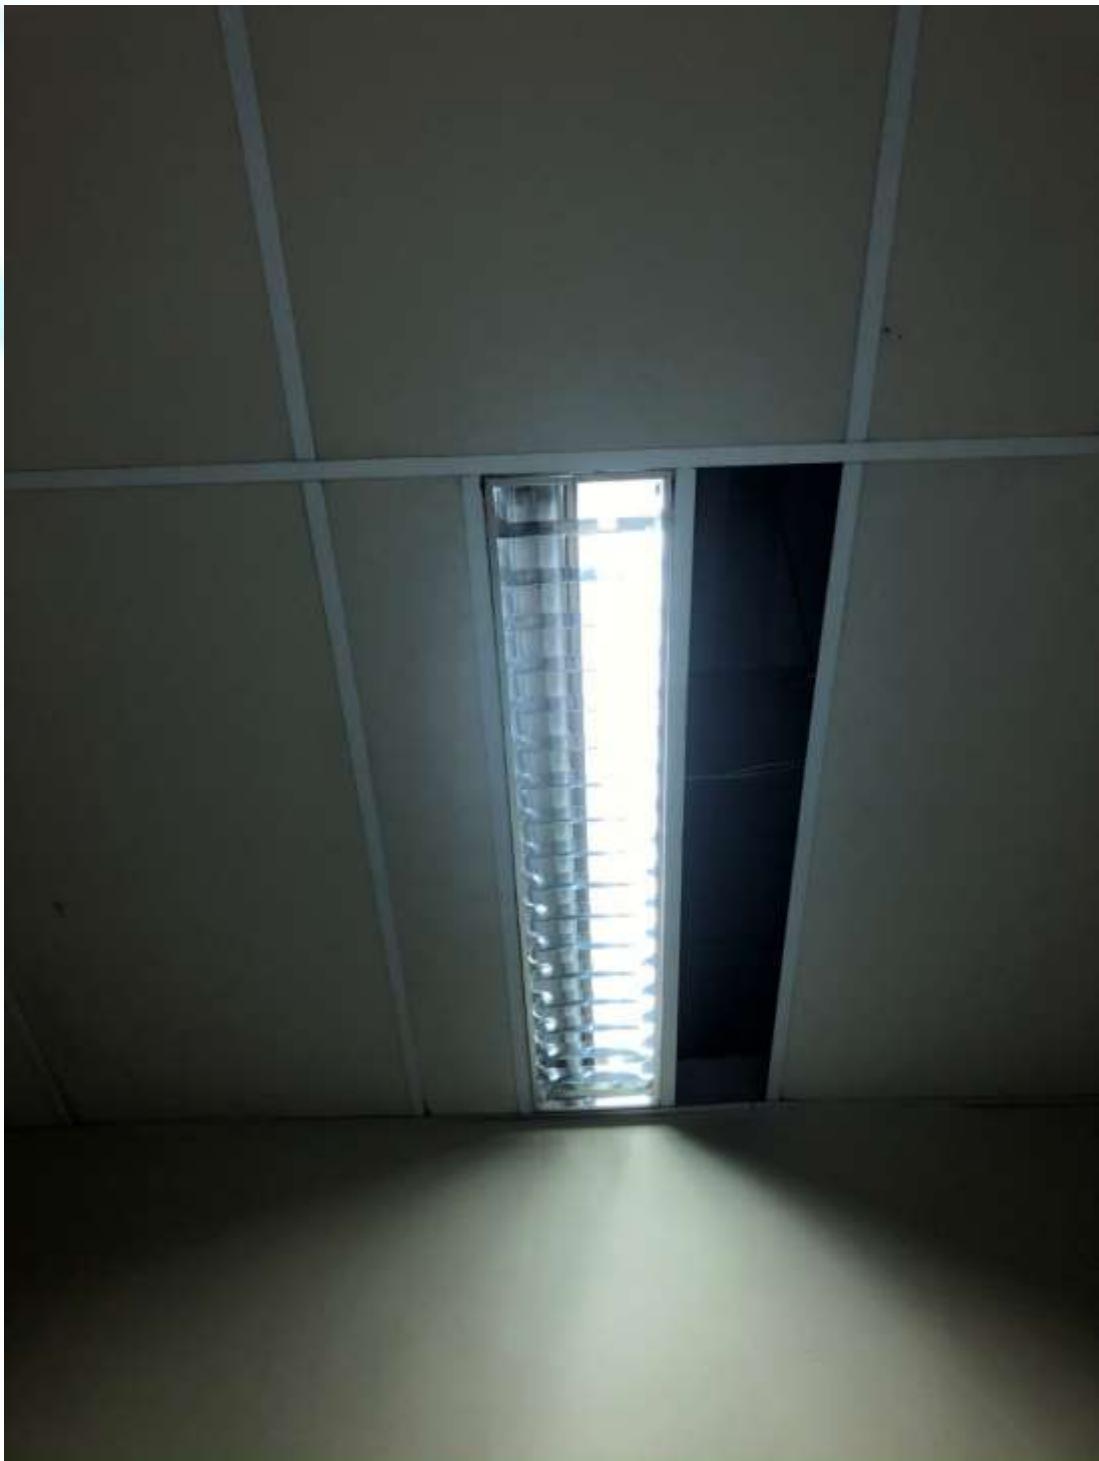
Figura 173 - Placa de forro danificada

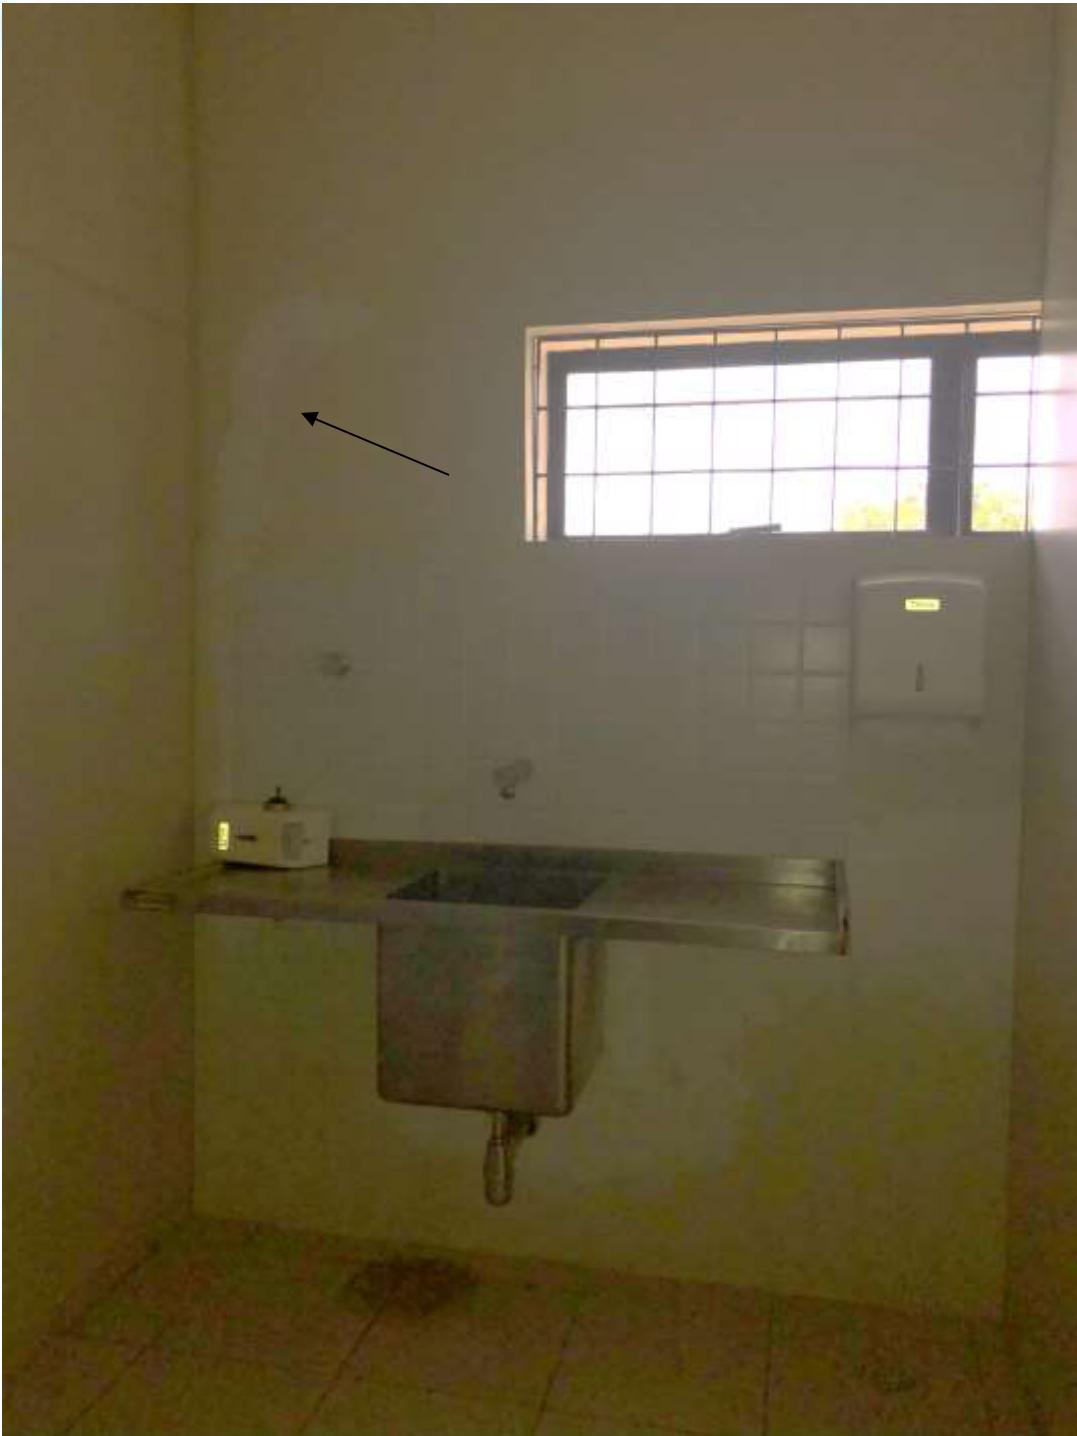
Apesar das fissuras apresentadas, elas não possuem caráter estrutural, trata-se de danos estéticos e consideramos como **grau de prioridade baixa**.

Figura 174 - Fissura ao lado da janela

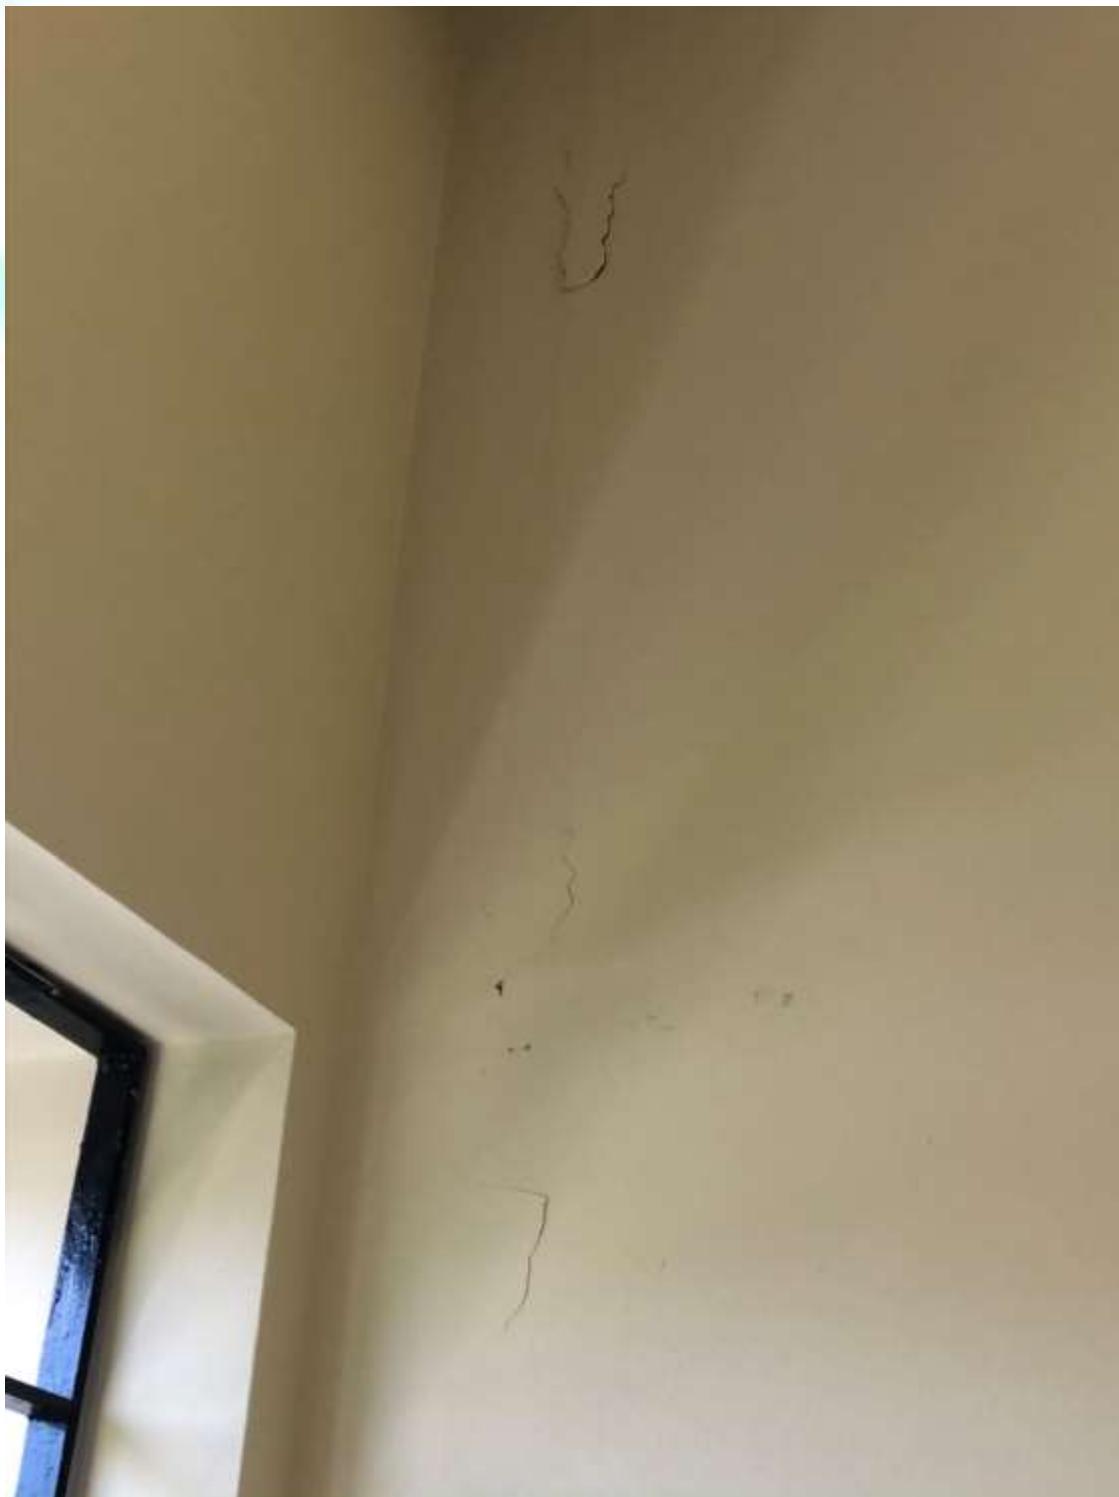
A pintura é considerada **grau de prioridade baixa** por se tratar de danos estéticos.

Figura 175 - Fissura longitudinal

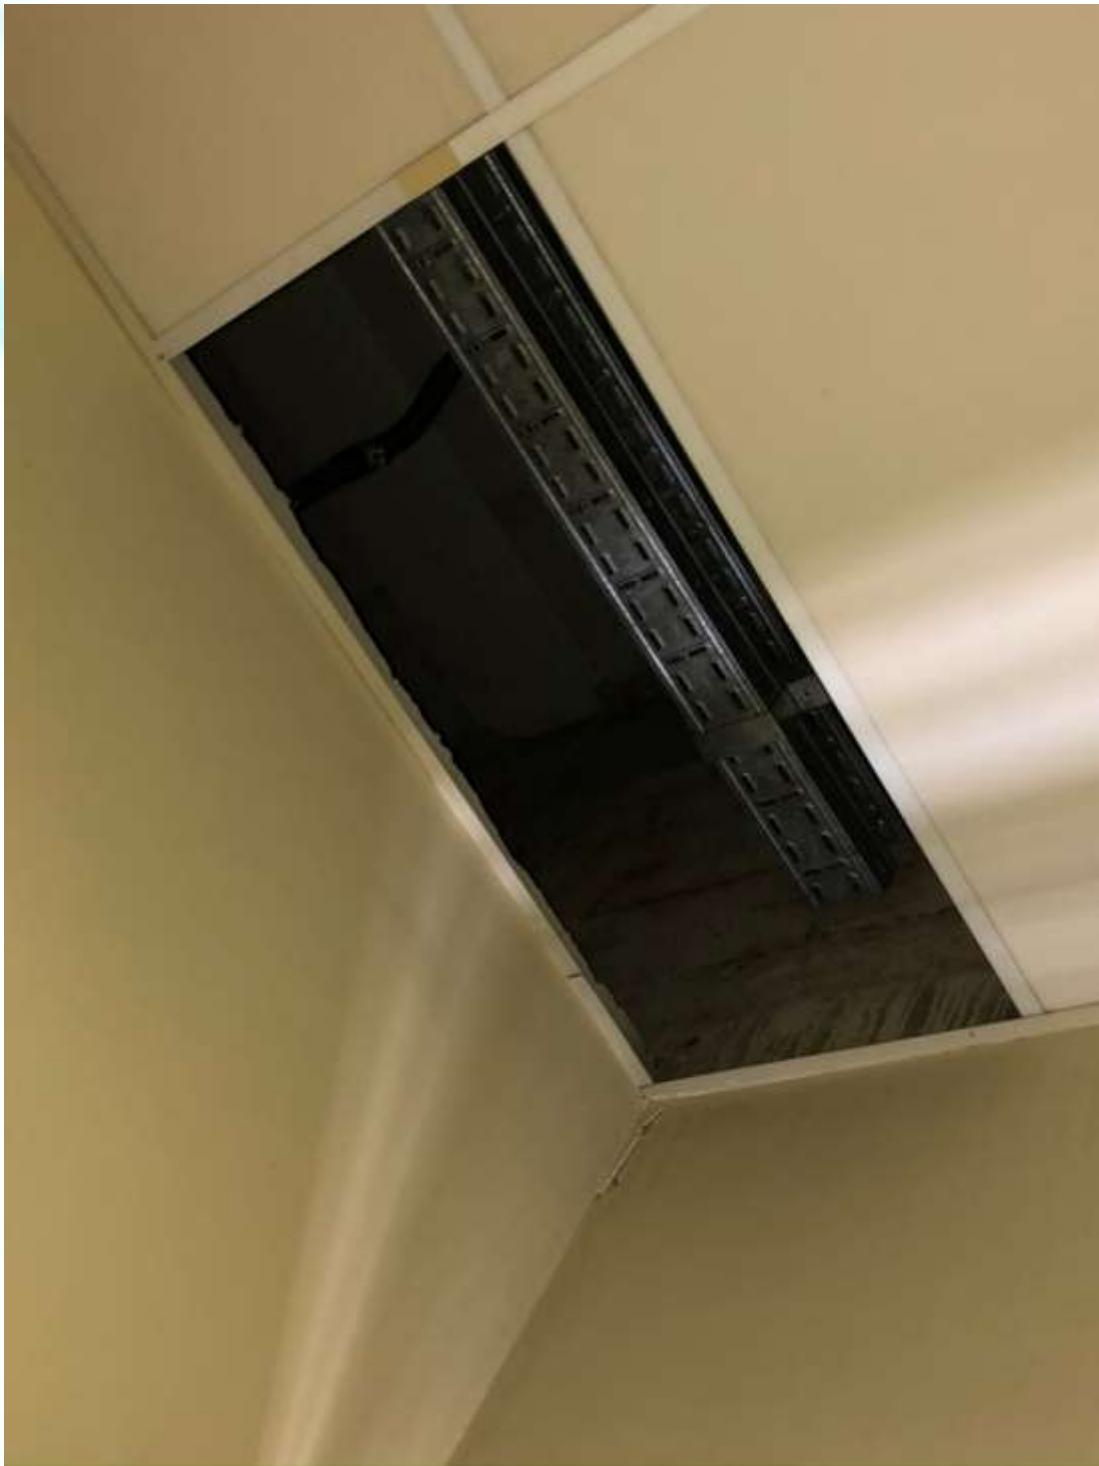
Os problemas a serem corrigidos, são considerados **grau de intervenção baixa**, por se tratar de danos estéticos.

Figura 177 - Placa de forro faltante

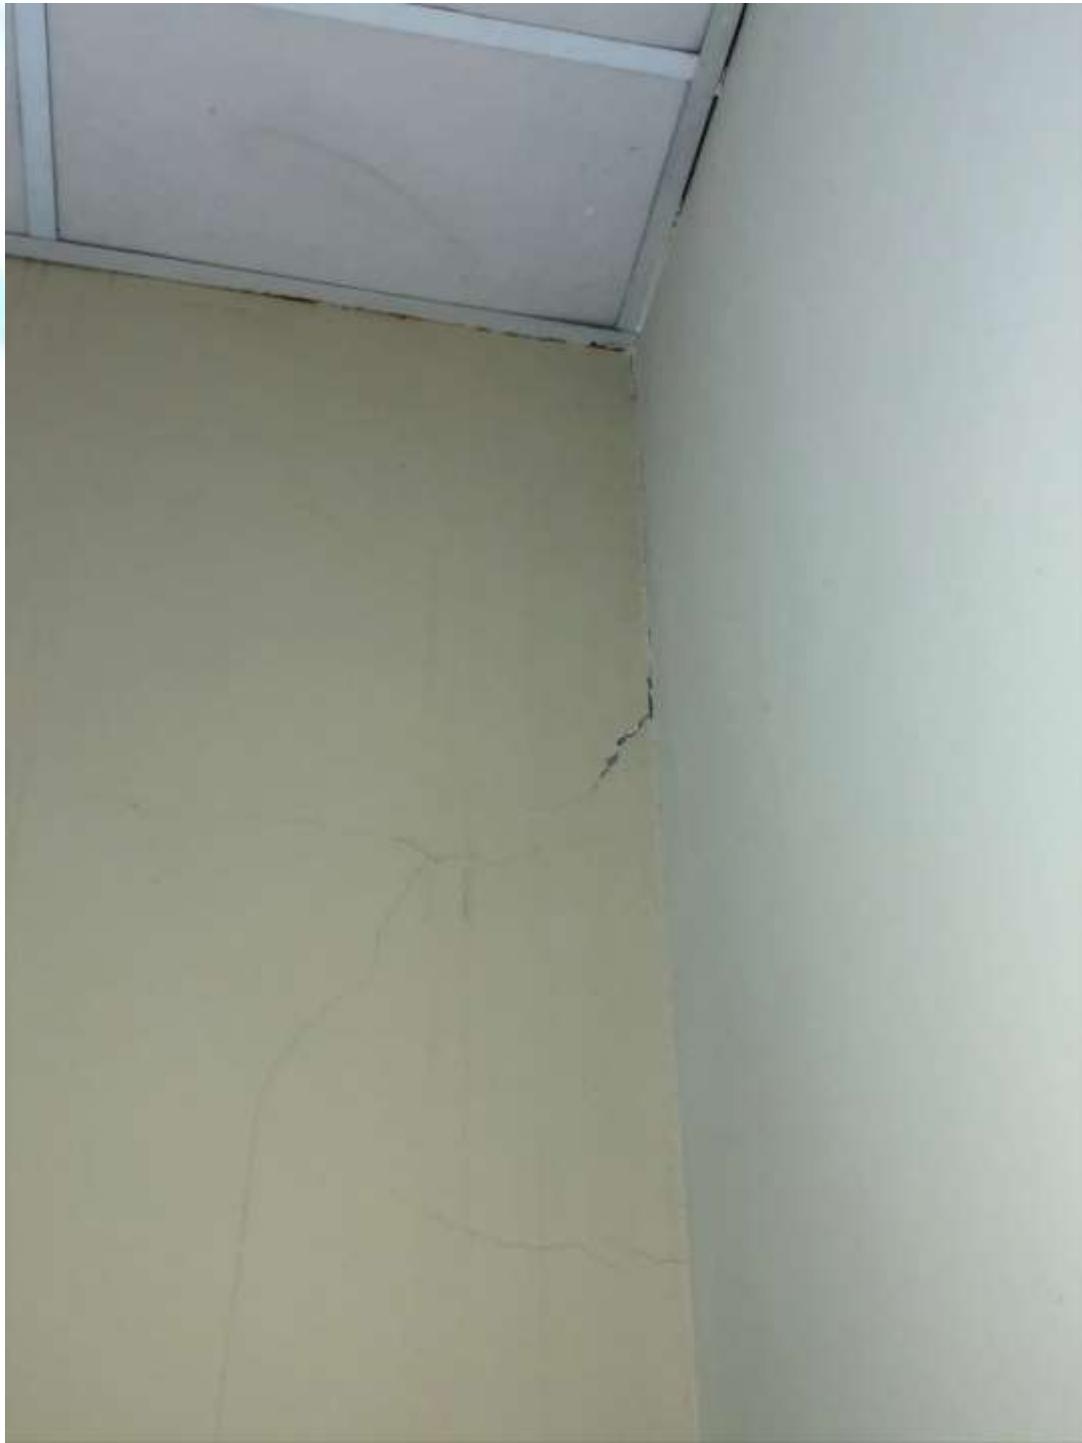
Apesar das fissuras apresentadas, elas não possuem caráter estrutural, trata-se de danos estéticos e consideramos como **grau de prioridade baixa**.

Figura 178 - Fissura longitudinal

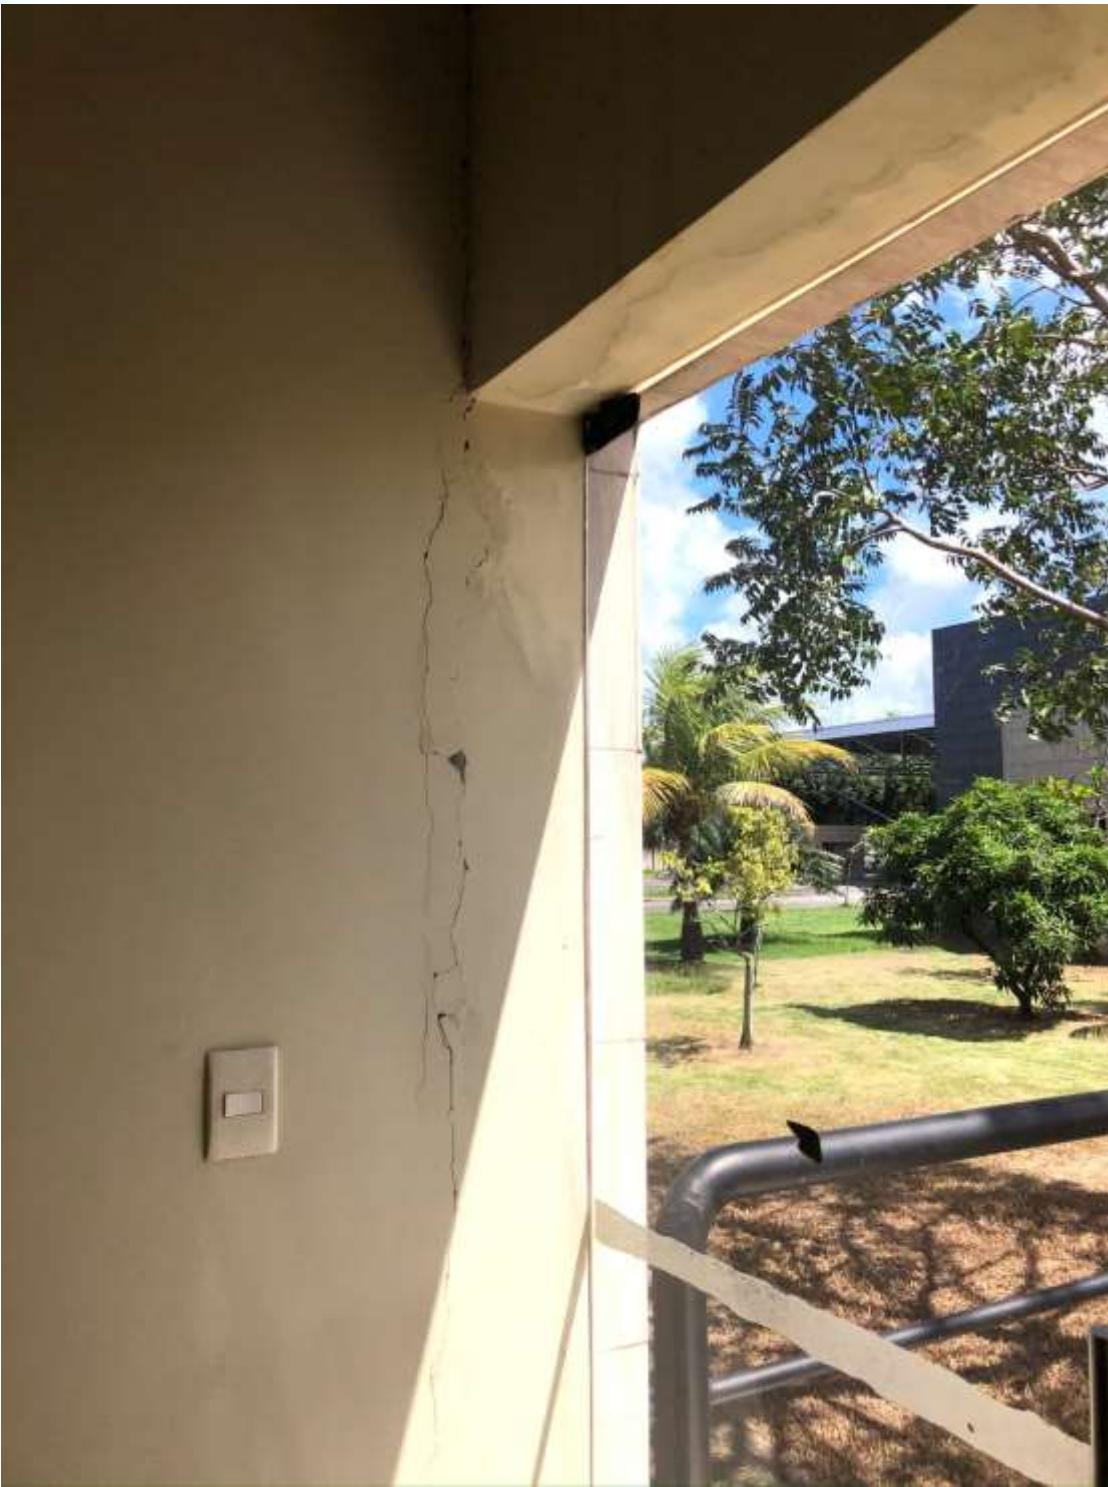
Figura 179 - Fissura longitudinal lateral a porta de vidro

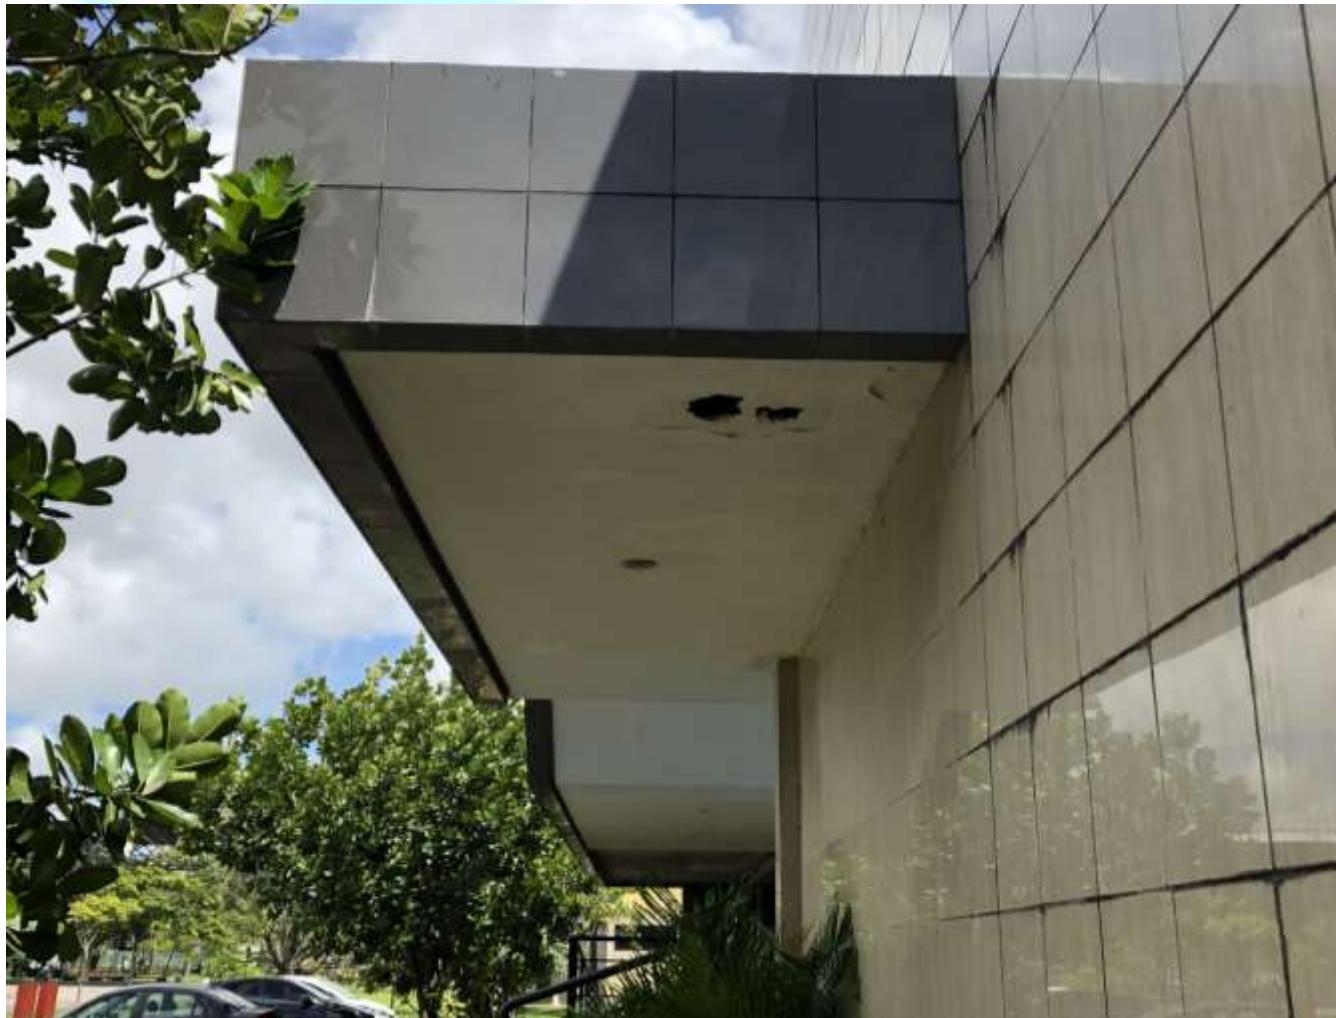
Figura 189 - Área para pintura da marquise

A pintura do teto sob marquise é considerada como **grau de prioridade baixa** por serem danos estéticos.

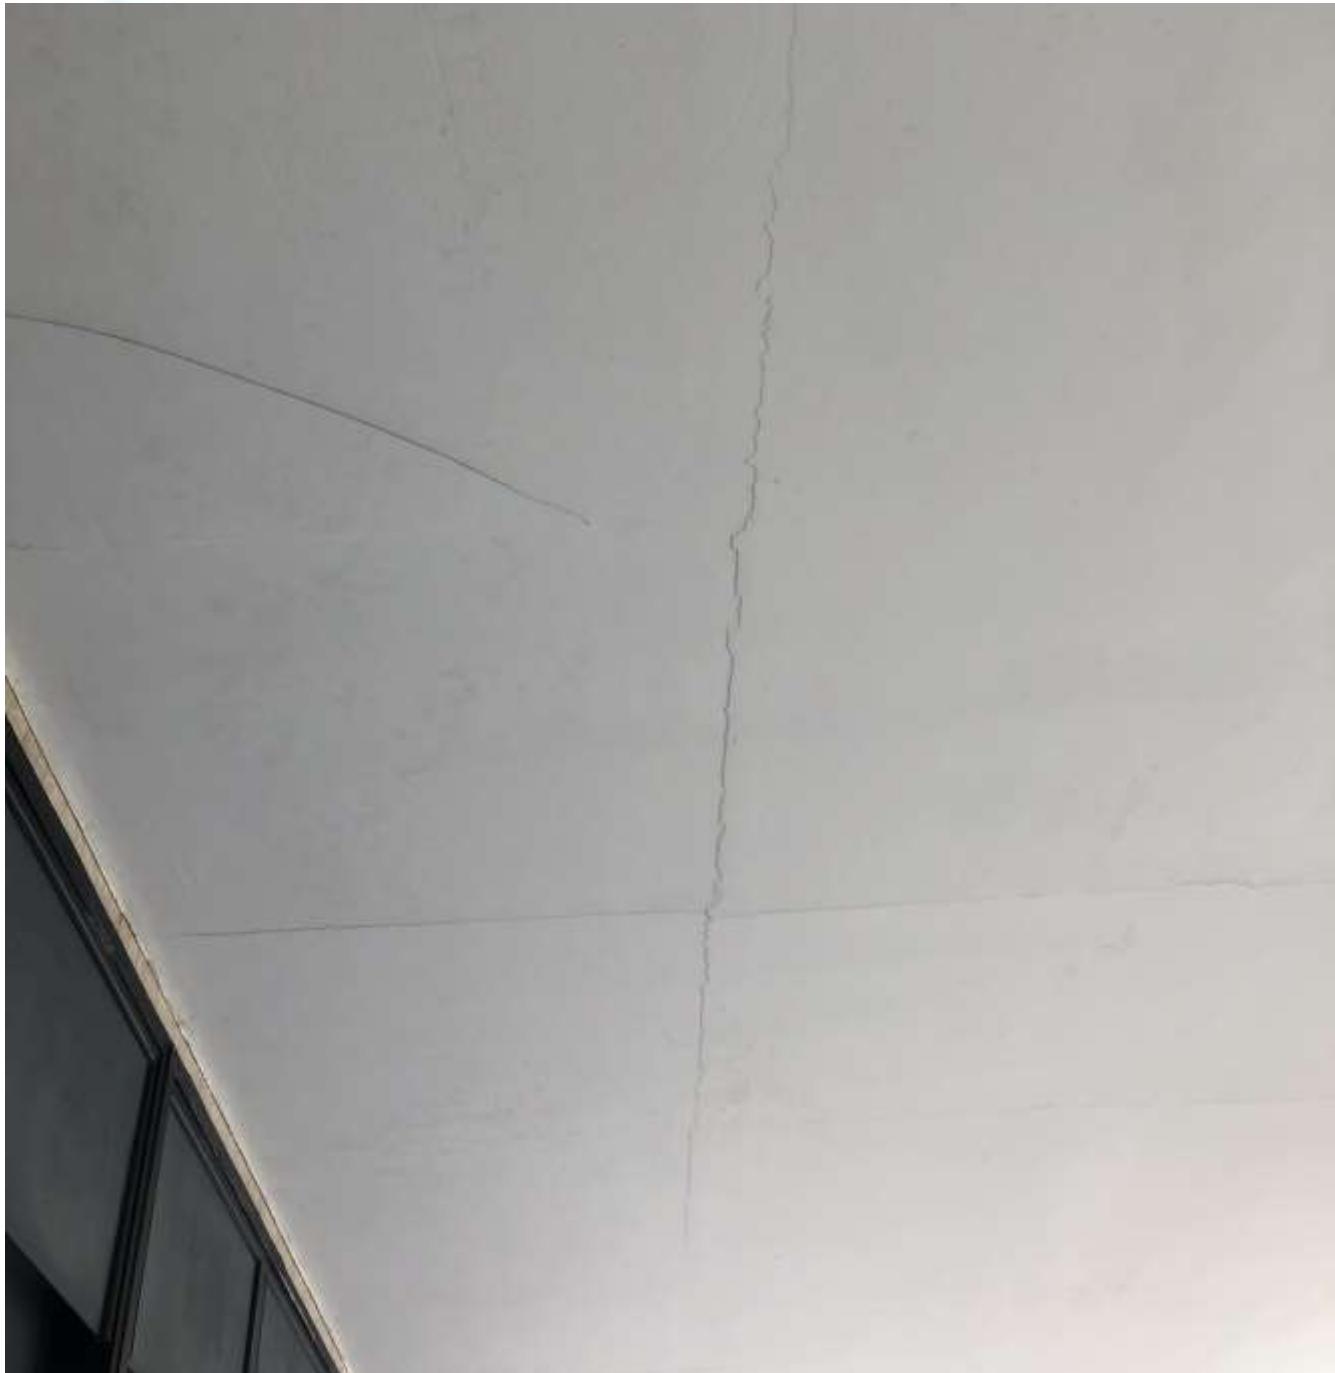
Figura 191 – Forro com fissuras

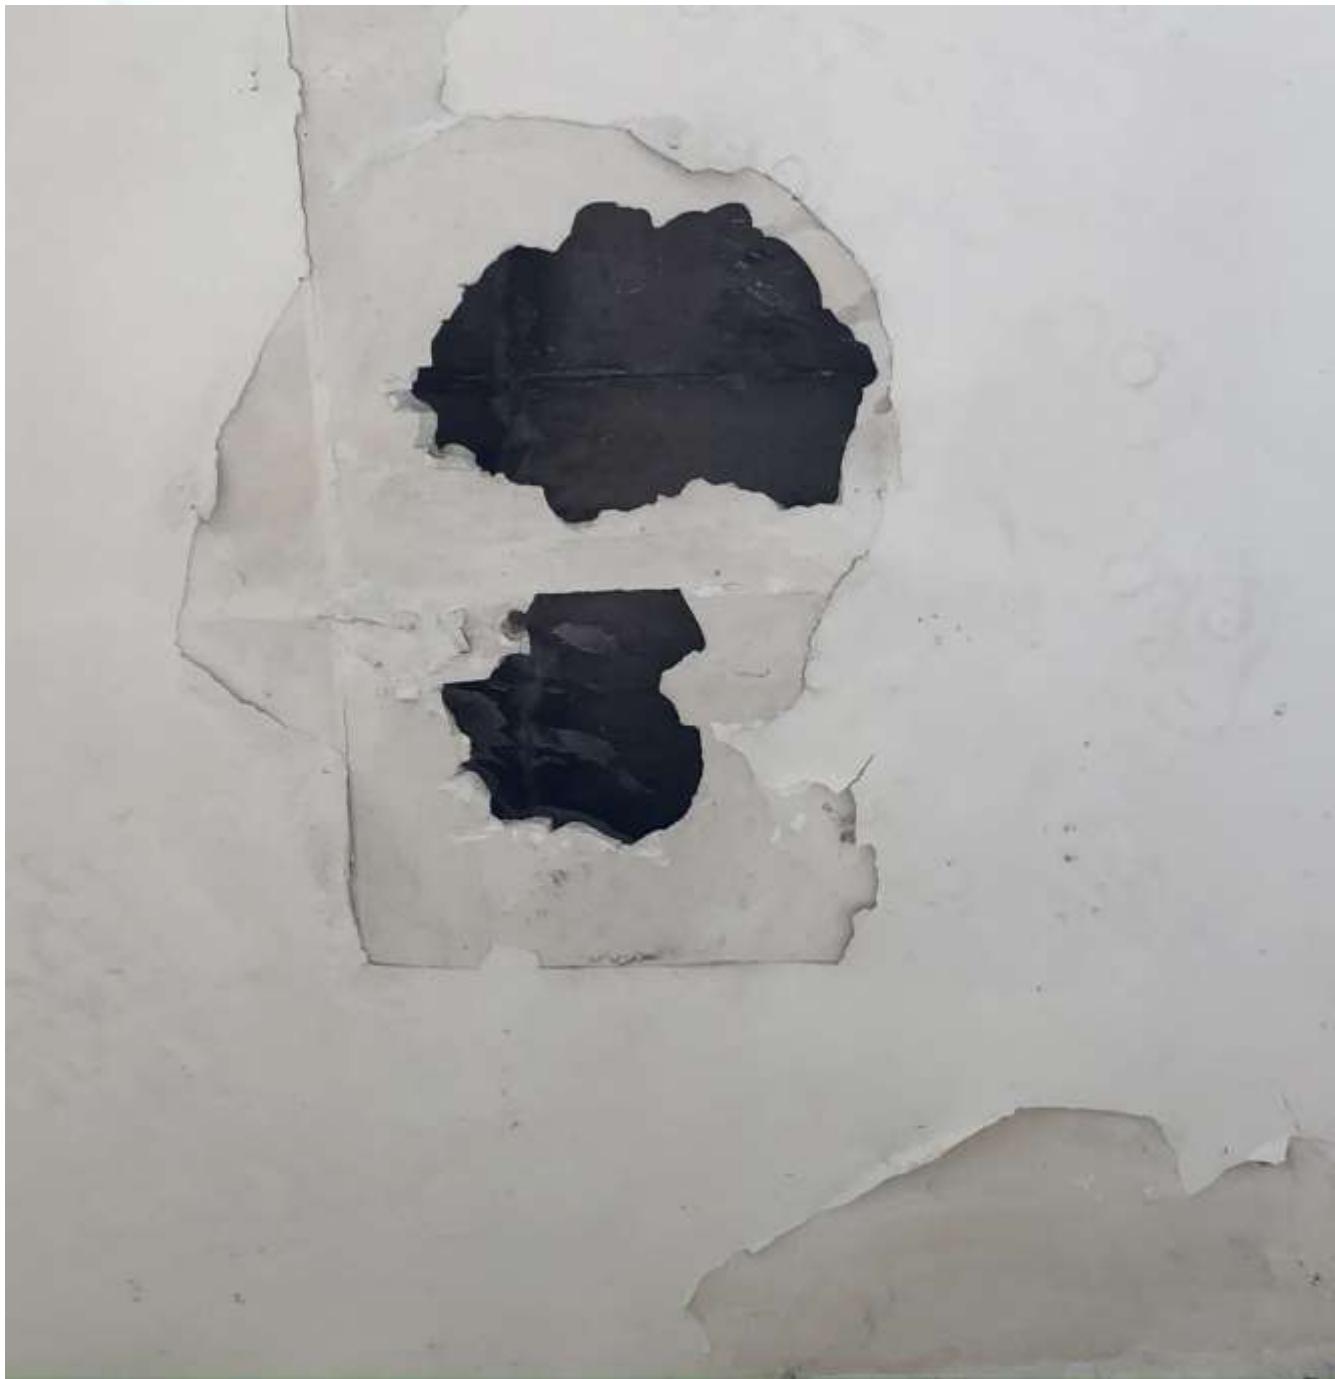
Figura 192- Forro danificado
