“Descrição do Bem” – “NBP 928314” – “Pátio Brasília-DF (EBZ) ”

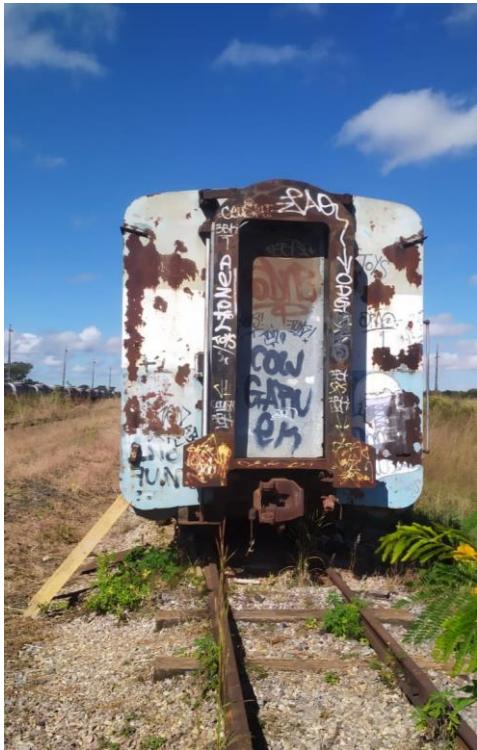
**Foto 04 – Vista Frontal do Carro de Passageiro SC****Foto 05 – Vista Posterior do Carro de Passageiro SC**

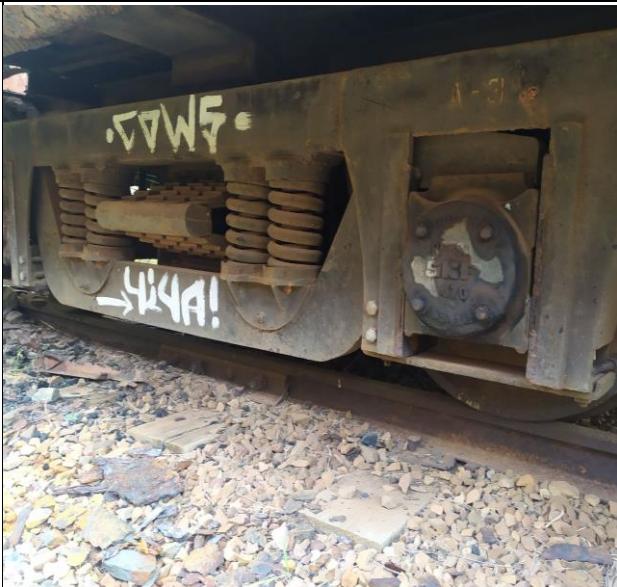
**Foto 07 – Truque com rolamentos e molas**

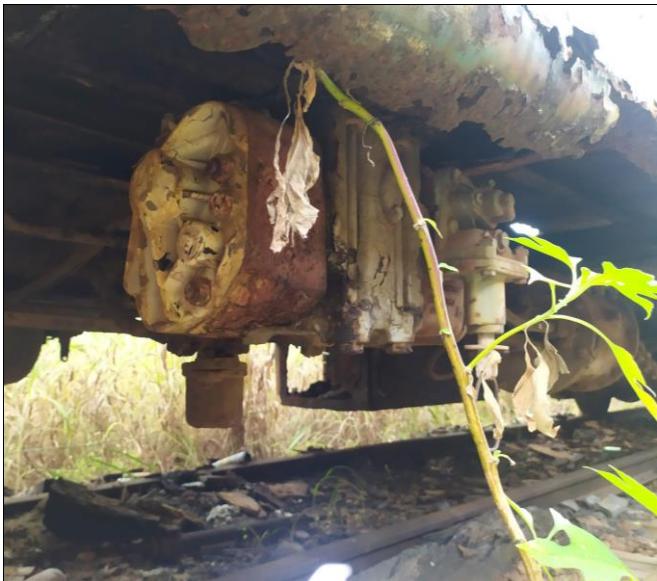
Foto 08 – Sistema de Freio Pneumático/Emerg.

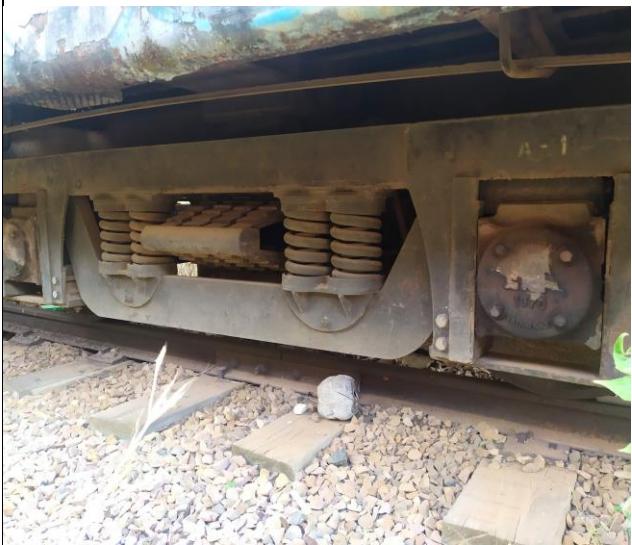
Foto 09 – Truque com rolamentos e molas

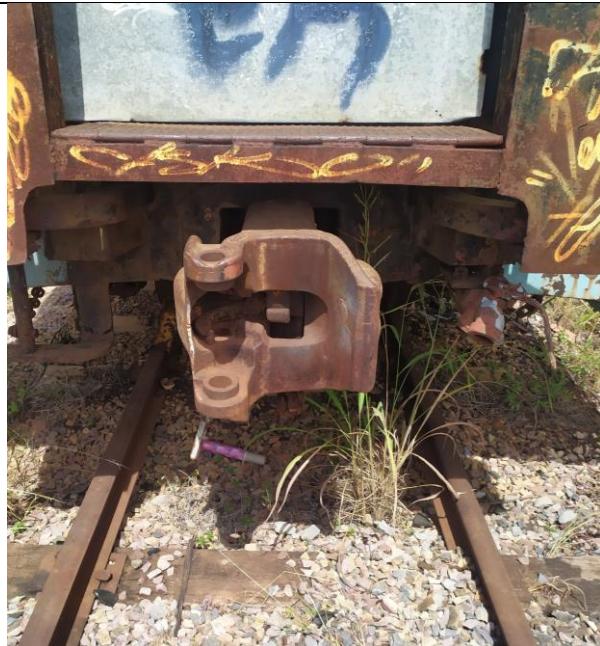
Engate, com ACT, sem mandíbula.

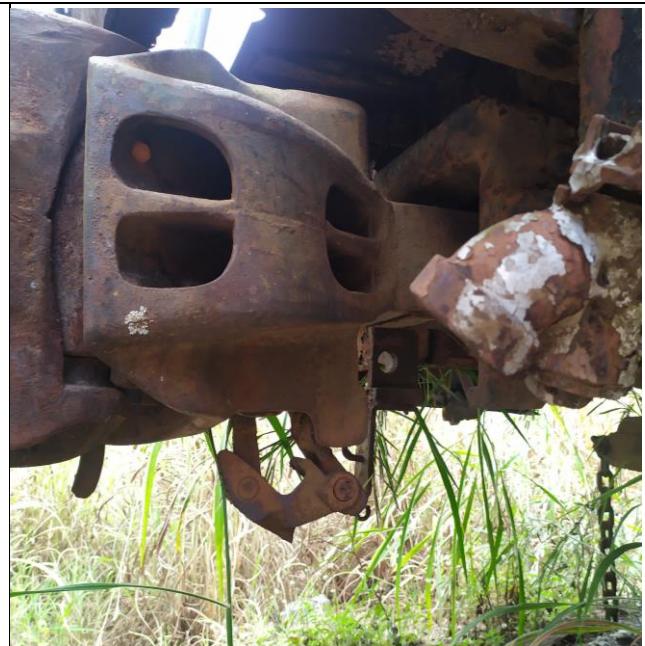
Engate completo
