VISTORIA TÉCNICA

O Objetivo da vistoria é identificar e detalhar as patologias observados na estrutura da caixa d'água, como também avaliar a viabilidade de sua recuperação. Dados do objeto vistoriado:

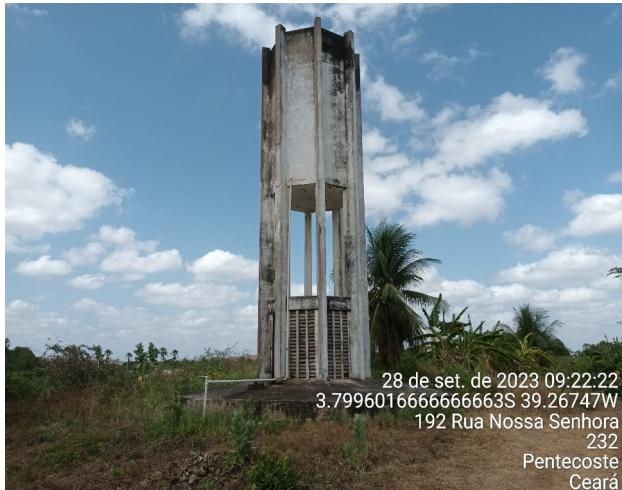
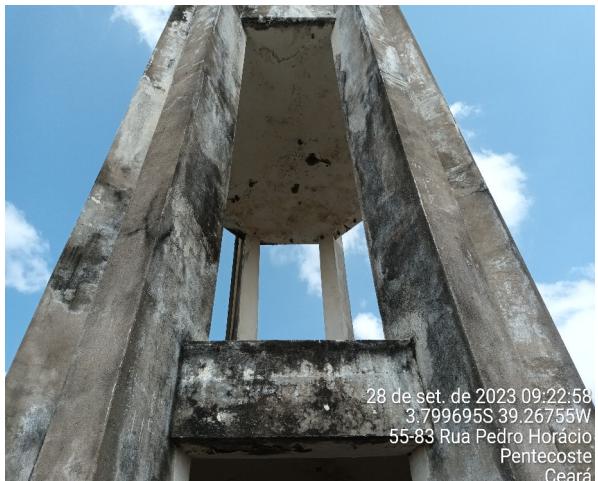
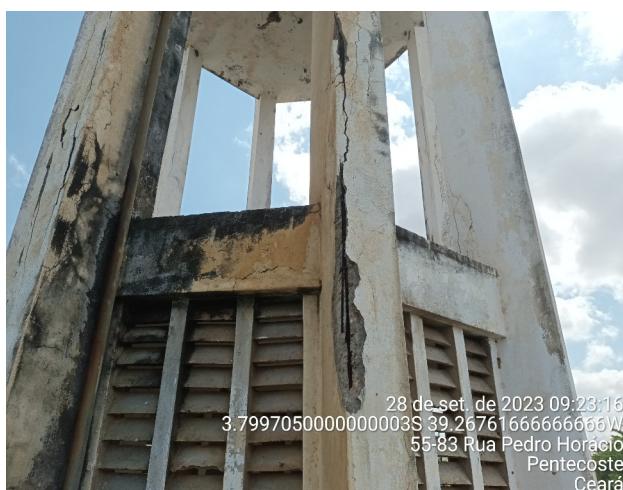
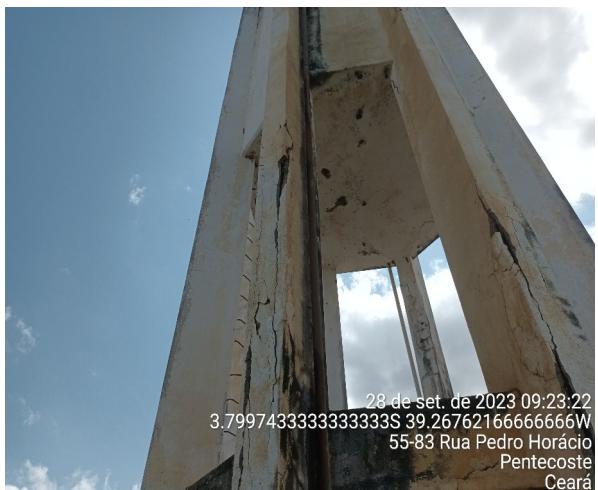
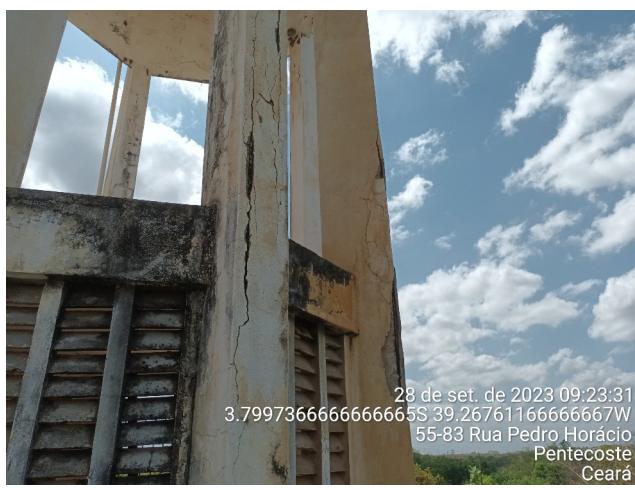
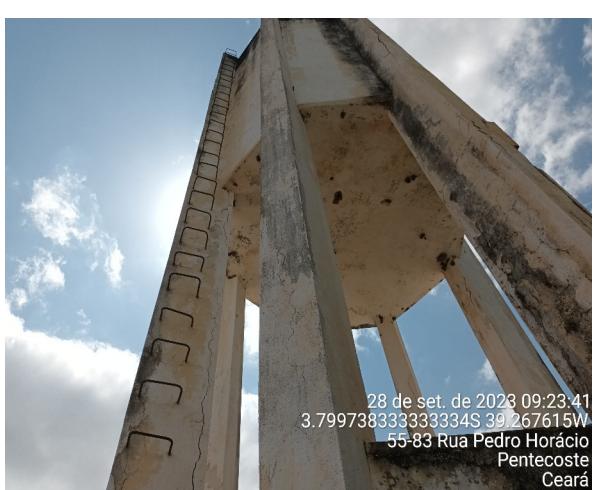
As armaduras expostas nos pilares apresentam escamação e perda de seção, a oxidação da mesma está em grau elevado, ou seja, mesmo após remoção com escova de aço ou tecido grosso, percebe-se a presença de corrosão. O concreto tem aspecto poroso e de desagregação e não possui proteção como pintura e revestimentos de argamassa ou a pinturas base asfáltica ou base PVA.

Constatou-se que as fissuras existentes acompanham o alinhamento das armaduras em um primeiro estágio de manifestação, tornando a camada de cobrimento comprometida e friável, facilitando o desplacamento e a exposição das armaduras. A fixação da escada marinheiro está totalmente comprometida o que compromete totalmente a sua utilização e recuperação.

Constatou-se que cerca de 25% do reservatório tem pontos de armadura exposta

com corrosão, possivelmente pelo fato de o cobrimento não ser o indicado para o meio em que se encontra, uma vez que a carbonatação ocorre pela alcalinidade do concreto, provocada pela reação dos componentes ácidos da atmosfera, principalmente o dióxido de carbono (CO₂), com o Cal (OH)₂, resultando na formação de carbonatos e água. Como o concreto é um material poroso, o CO₂, entra facilmente por fissuras e poros e atinge as armaduras, gerando a corrosão. Os cloretos que se combinam com alguns produtos de hidratação do cimento, aumentam a condutividade elétrica da água nos poros, acelerando também o processo de corrosão. A corrosão destas armaduras diminui a estabilidade química da capa protetora dos aços, acelerando o processo de corrosão, e retração do aço, além de gerar tensões de tração adicionais à camada de concreto, levando a novas fissuras e até deslocamento.

- a) A suspensão imediata do uso do reservatório deve ser imediata;
- b) O isolamento imediato do entorno do reservatório;
- c) A demolição deve ser providenciada o mais breve possível.
