# ESTUDO DE VIABILIDADE TÉCNICO- ECONÔMICA

## ELEVADORES DO ED. SEDE DA SUPERINTENDÊNCIA REGIONAL DO TRABALHO EM GOIÂNIA/GO

| DATA DO RELATÓRIO | SERVIÇO | ELABORADO POR |
|---|---|---|
| 20 de março de 2023 | Estudo realizado em fevereiro/2022 para elaboração de projeto de atualização tecnológica de 02 (dois) <b>Elevadores</b> do Ed. Sede da <i>Superintendência Regional do Trabalho em Goiás – SRTb – GO/TO</i> , localizada na Avenida 85, 887, Ed. Genebra, Setor Sul, em Goiânia/GO. | Engº Mecânico e de Segurança do Trabalho Alexandre Morais de R. Dalescio de Sousa<br>CREA 10.673/D-DF<br>ART 0720230014951<br>CREA/DF |

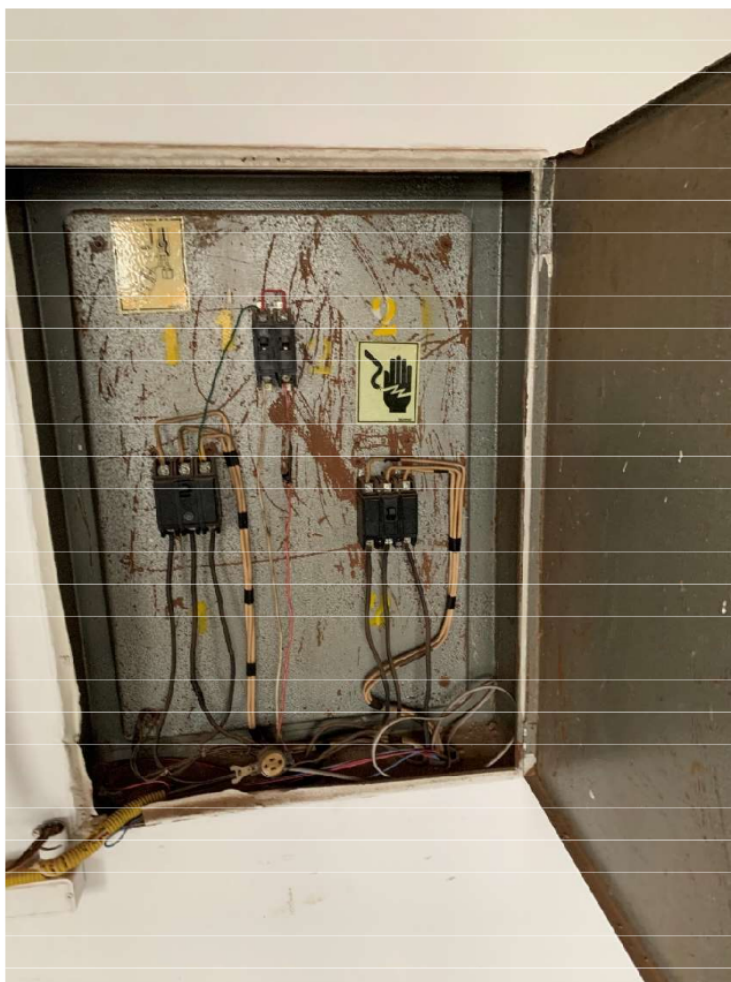
FOTO 04 - ALIMENTAÇÃO DOS EQUIPAMENTOS DA CASA DE MÁQUINAS DOS ELEVADORES

Foi identificada fiação, com sinais de ressecamento, mal emendada com barramento de conexão e os fios sem terminais ou identificação e conduítes mal encaixados.

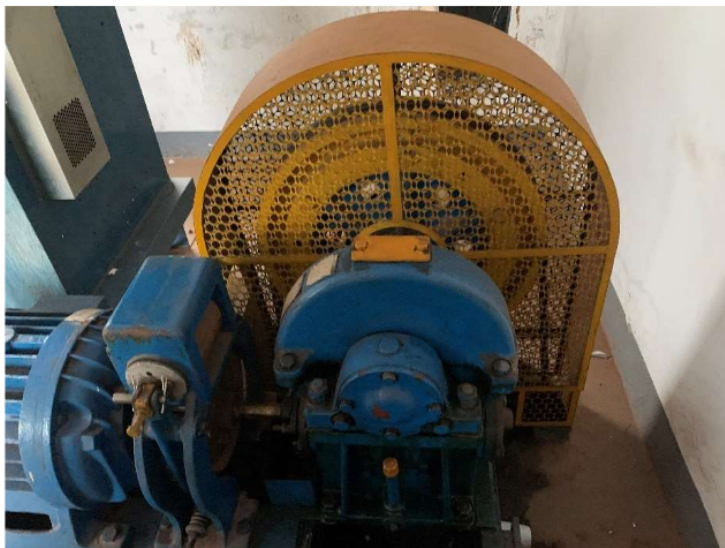
FOTO 05 – CONJUNTO DE TRAÇÃO DOS ELEVADORES

Foi identificado que os cabos de tração estão com a vida útil bem avançada.

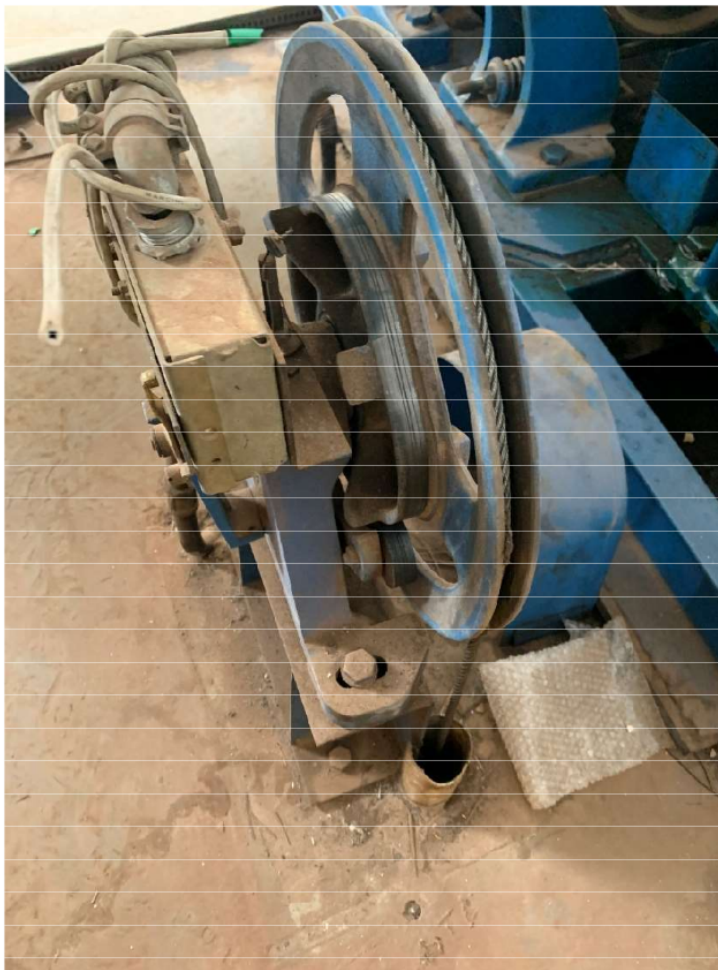
FOTO 06 - LIMITADORES DE VELOCIDADE DOS ELEVADORES

Foi verificada a falta do selo de inspeção anual nos termos da NBR ABNT 16858:2021 além da falta de protetores de polia que se encontra bastante desgastada.

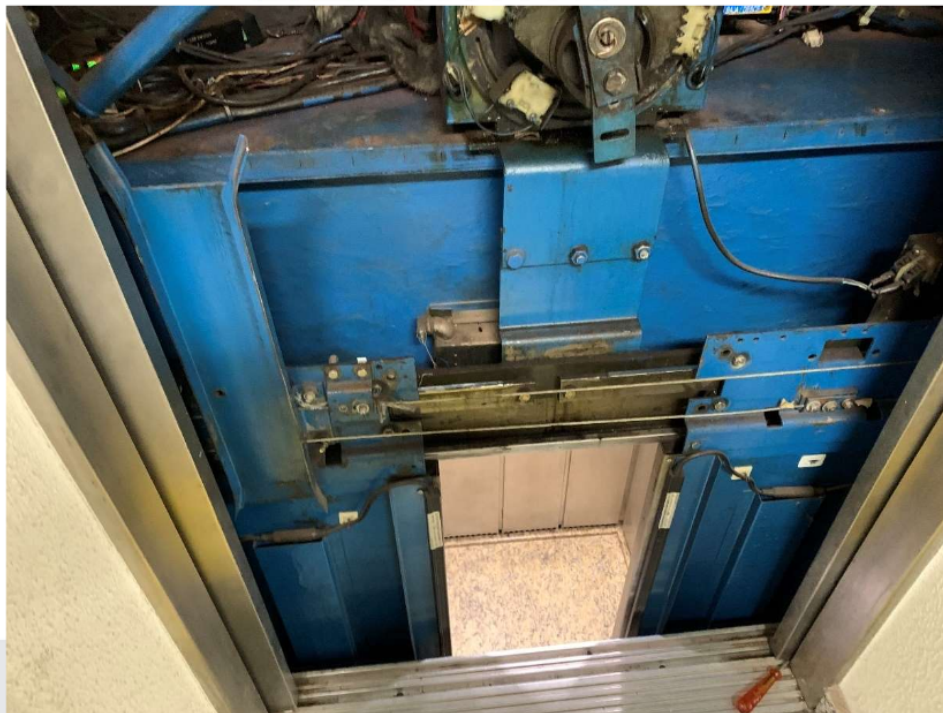
FOTO 07 – OPERADOR DE PORTA DOS ELEVADORES

Foi constatado que os mecanismos de suspensão de porta apresentam desajustes, constantemente provocando parada dos **Elevadores**.

Não foi identificado o dispositivo de travamento de porta de cabine, conforme NBR 16042:2012. No caso de a porta de cabine abrir em situação de desnivelamento, a porta de pavimento deverá conter mecanismo de travamento da porta de pavimento para que possa garantir a proteção contra queda no poço.

- A porta da cabine, operador de porta, trincos e fechos de porta dos pavimentos necessitam serem substituídos, pois não estão de acordo com a NBR 16042:2012, que evita a abertura da porta em caso de desnivelamento com o piso do pavimento;

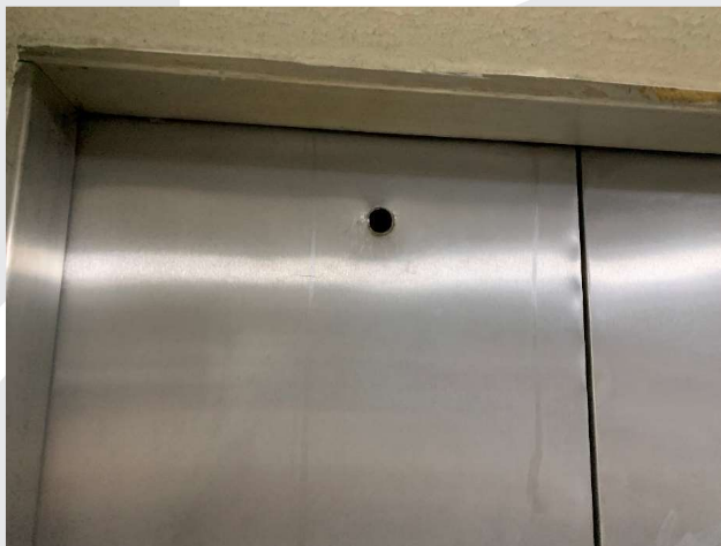
FOTO 08 – FALTA DISPOSITIVO DE ABERTURA DE PORTA DE PAVIMENTO EM VÁRIOS ANDARES

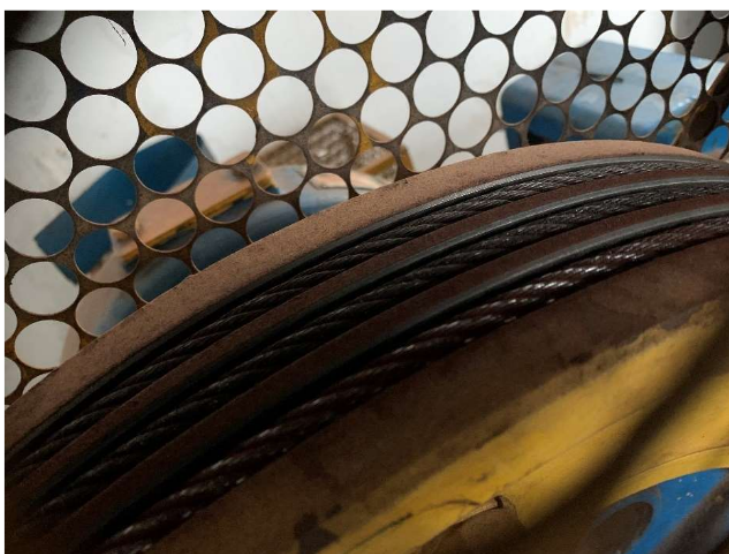
FOTO 09 – CABOS DE TRAÇÃO DOS ELEVADORES

Na verificação visual, foram identificadas alterações que comprometem o desempenho dos cabos de tração tais como desgaste avançado e oxidação, ressaltando que não foram realizados testes destrutivos ou com equipamentos de ensaio.

Considerando o estado de fadiga, recomenda-se a troca integral dos cabos e polias.

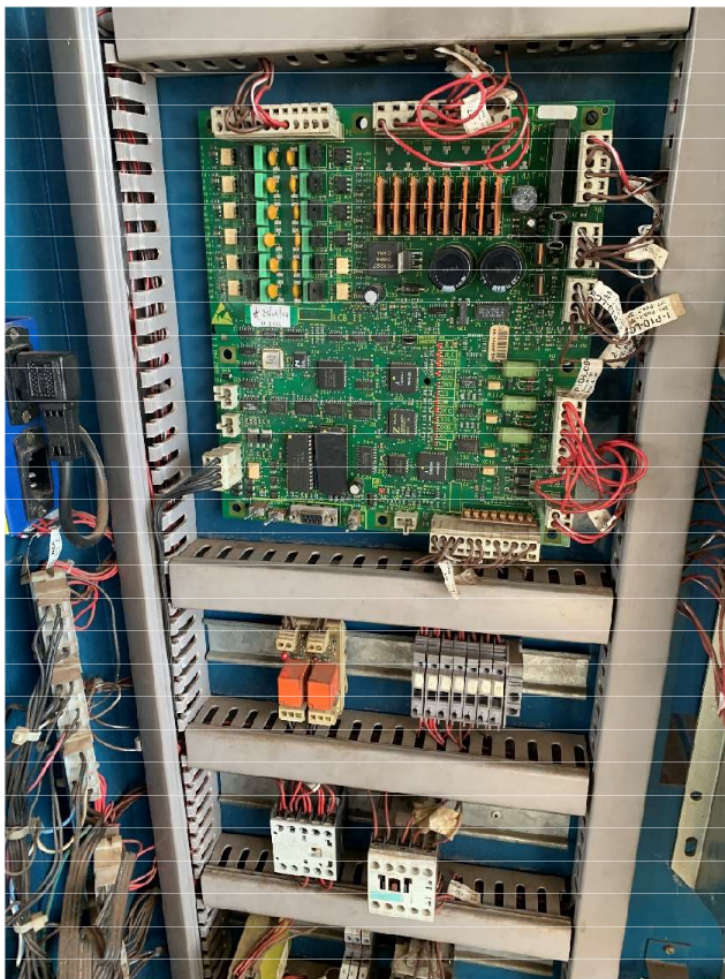
FOTO 11 – QUADRO DE COMANDO

Dentro do quadro de comando foram constatados vários fios elétricos sem o borne adequado para emenda junto aos disjuntores, contactoras e comando, falta de canaletas de organização e de identificação (anilhas) para o cabeamento, conforme norma ABNT NBR 5410:2008.

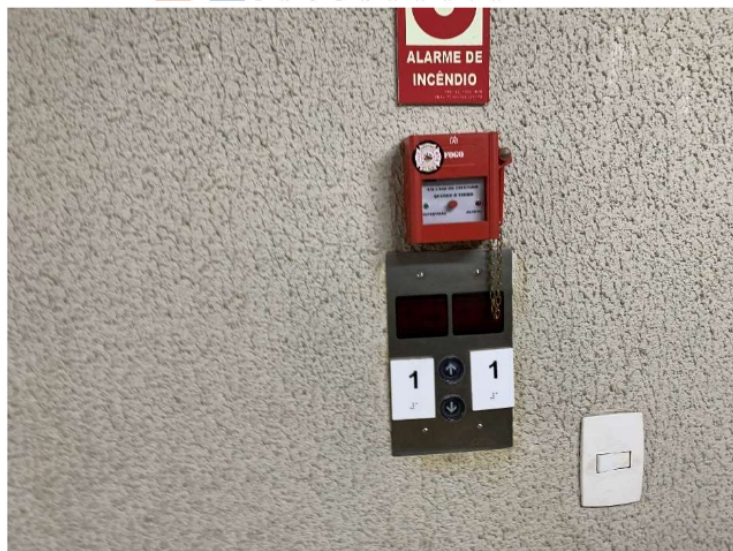
FOTO 12 – BOTOEIRAS DE PAVIMENTO DOS ELEVADORES

Os botões de chamado instalados seguem uma padronização. Estão em desacordo com as normas de acessibilidade. Necessita de adequação à norma ABNT 16.858-3:2022 – acessibilidade.

- As cabines necessitam de reformas para acessibilidade e as botoeiras de pavimento necessitam adaptação para acessibilidade com identificação visual e sonorização, conforme NBR 9050:2015;

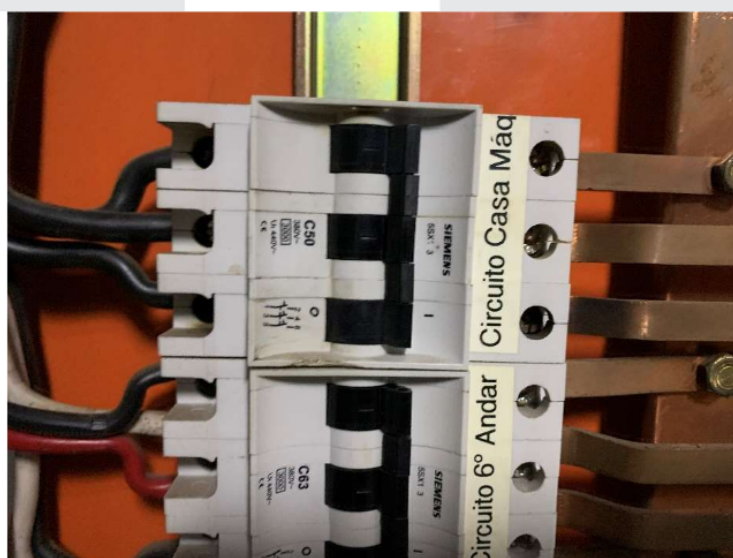
FOTO 12 – DISJUNTORES DE ALIMENTAÇÃO DOS ELEVADORES NO QUADRO GERAL DE BAIXA TENSÃO DA EDIFICAÇÃO

A inspeção constatou que os atuais quadros de alimentação da instalação não estão dentro das normas elétricas em vigor, incluindo a alimentação oriunda do quadro de alimentação do QGBT – Quadro Geral de Baixa Tensão.

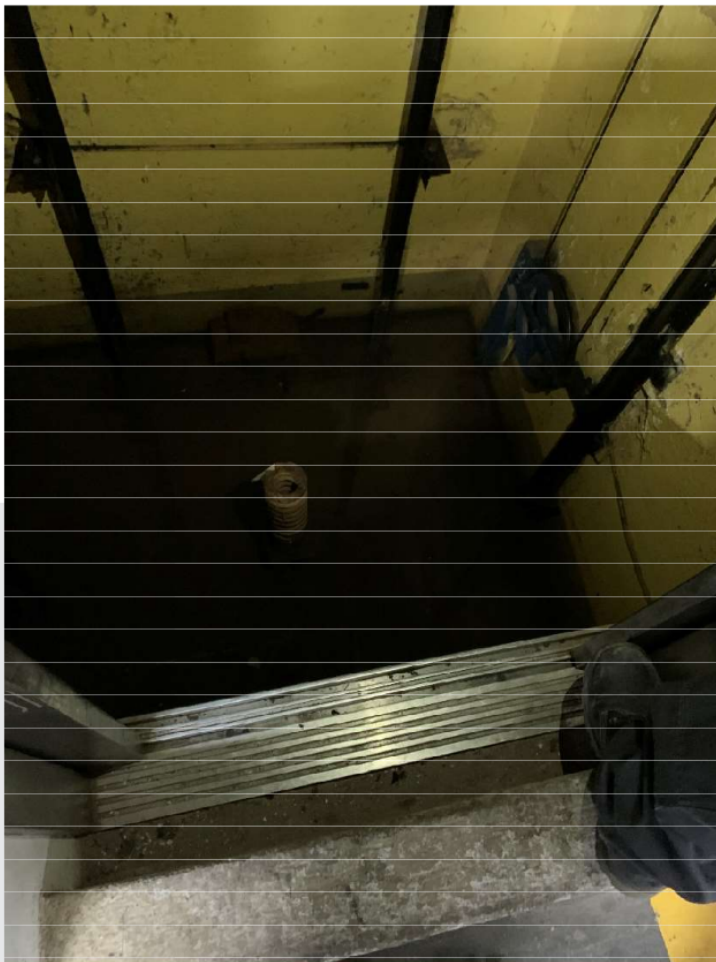
FOTO 13 – GUAS DE CABINE E CONTRAPESO

Verificamos as guias tanto do carro quanto do contrapeso que se apresentaram em estado de conservação adequado.

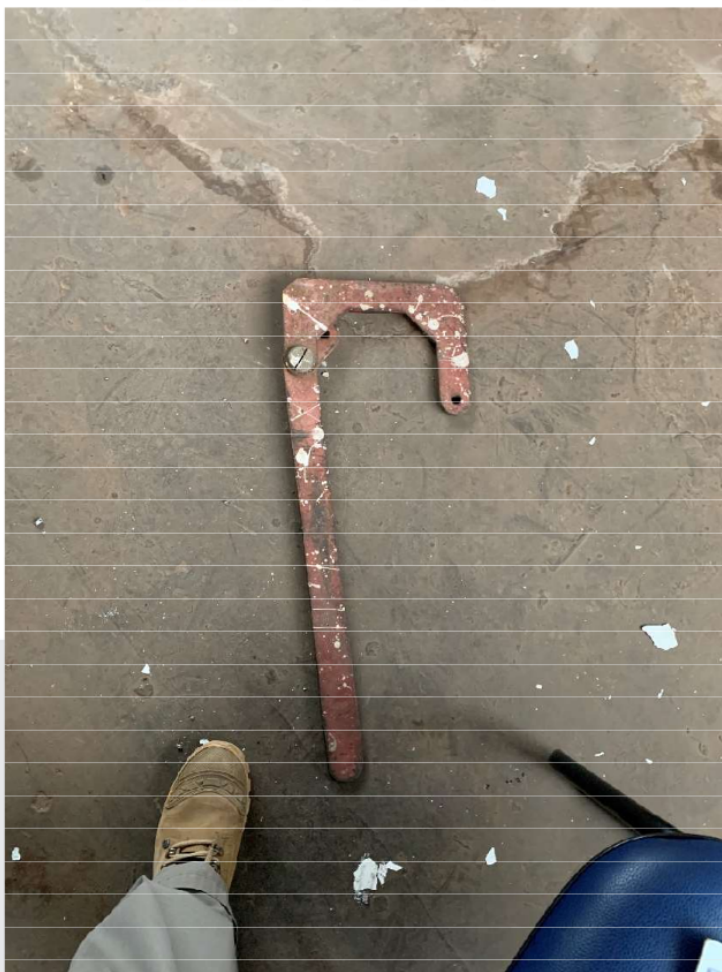
FOTO 15 – CONJUNTO DE MANOBRA DE EMERGÊNCIA NO CHÃO E SEM SINALIZAÇÃO

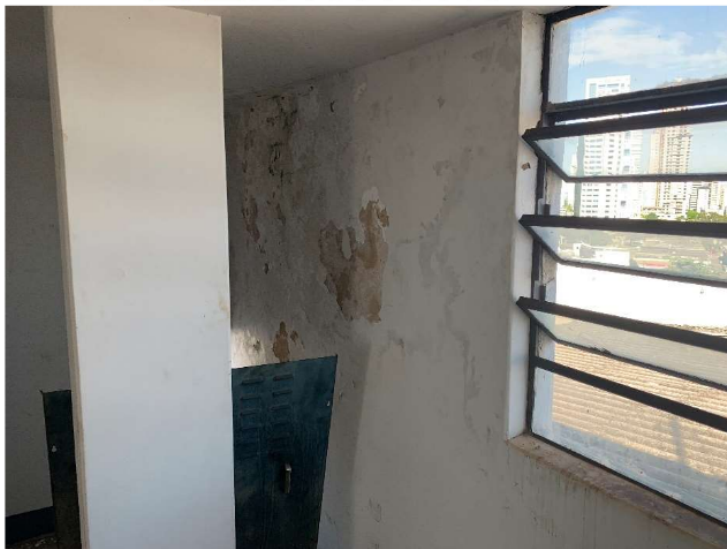
A **Casa de Máquinas** não possui sistema de detecção e alarme de incêndio ativos e a carga de extintores não condiz com a necessidade do ambiente, mas possui uma boa ventilação, porém as paredes possuem estão com bastante mofo e demandam um emassamento e pintura.

FOTO 16 – PAREDES DA CASA DE MÁQUINAS MOFADAS

A **Casa de Máquinas** apresenta pontos de infiltração, por isso deve ser repintada, assim como o poço que deverá ser impermeabilizado no seu fundo e repintado.

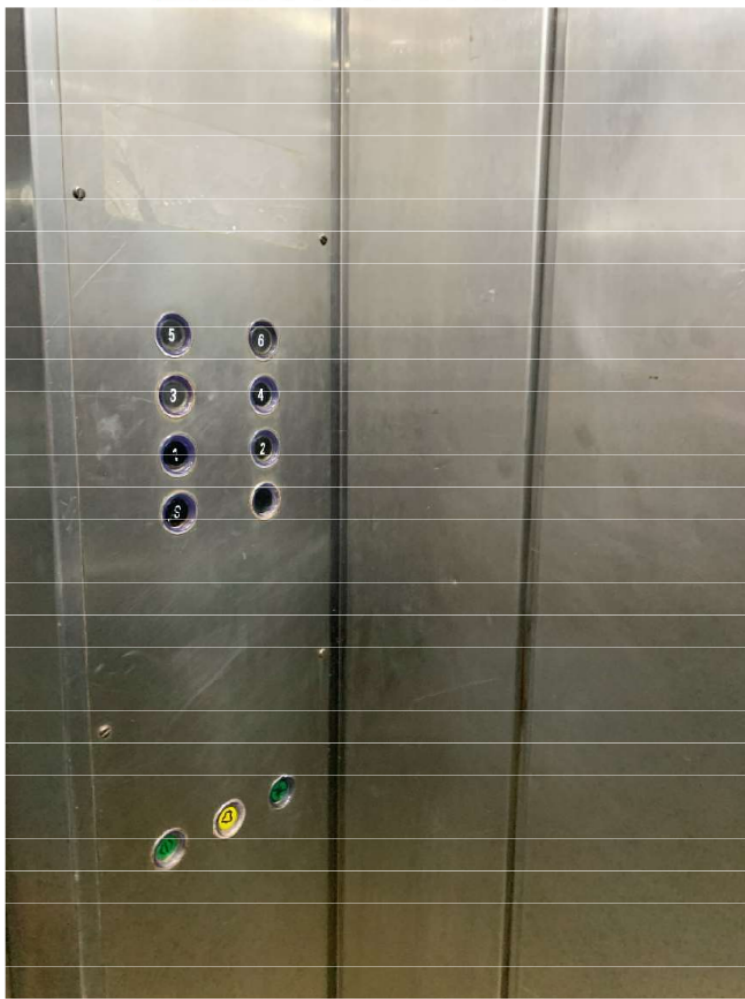
O intercomunicador entre os **Elevadores** e a **Casa de Máquinas** não existe, o que está em desacordo com item 5.12.3.1. da NBR ABNT 16858:2021.

Cabine totalmente danificada pelo mal uso e falta de proteção adequada para transporte de materiais e está com painel interno de comando “folgado”.

FOTO 18 – CABINE COM INTERCONUNICADOR NÃO OPERACIONAL

- Os **Elevadores** não possuem sistema de intercomunicadores nas cabines, **Casa de Máquinas** e recepção. Deve ser instalado novo sistema de intercomunicação, conforme item 5.12.3.1. da NBR 16.858:2021;

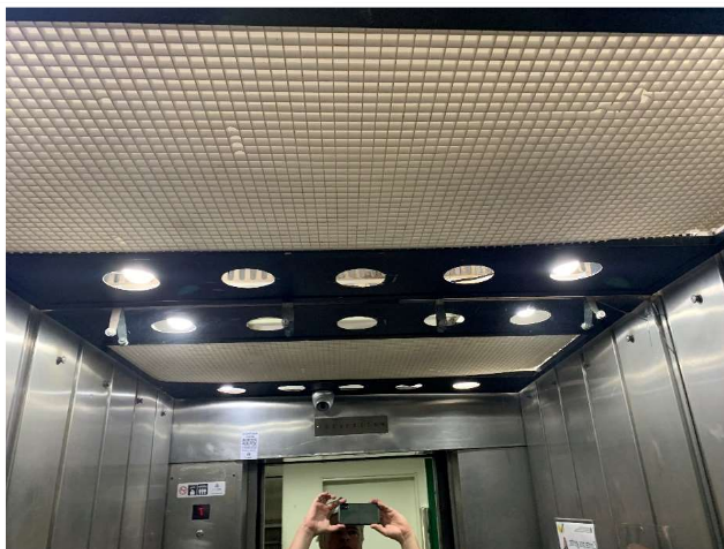
Foi verificada que as lâmpadas nos tetos das cabines (todas) não atendem a iluminação mínima requerida em norma NBR ABNT 16858:2021 e não foi identificada iluminação de emergência solicitada na mesma norma.

FOTO 19 – CABINE COM FORRO CONSERVADO E ILUMINAÇÃO INEFICIENTE NO INTERIOR DAS CABINES

Os **Elevadores** possuem sistema de iluminação de emergência nas cabines, mas não estão operantes. Devem ser instalados novo sistema de iluminação com a utilização de lâmpadas LED.
