## LAUDO TÉCNICO

### VISTORIA DOS ELEVADORES DO ED. SEDE DA SUPERINTENDENCIA REGIONAL DO TRABALHO DE GOIÁS E TOCANTINS EM GOIÂNIA/GO

março de 2023

Vistoria realizada em março/2023 para "Elaboração de 1 (um) Projeto Básico de Engenharia Mecânica, visando a modernização de 02 (dois) **Elevadores**" instalados no Ed. Sede da *Superintendência Regional do Trabalho de Goiás e Tocantins – SRTb – GO/TO*, localizada na Avenida 85, 887, Ed. Genebra, Setor Sul, em Goiânia/GO.

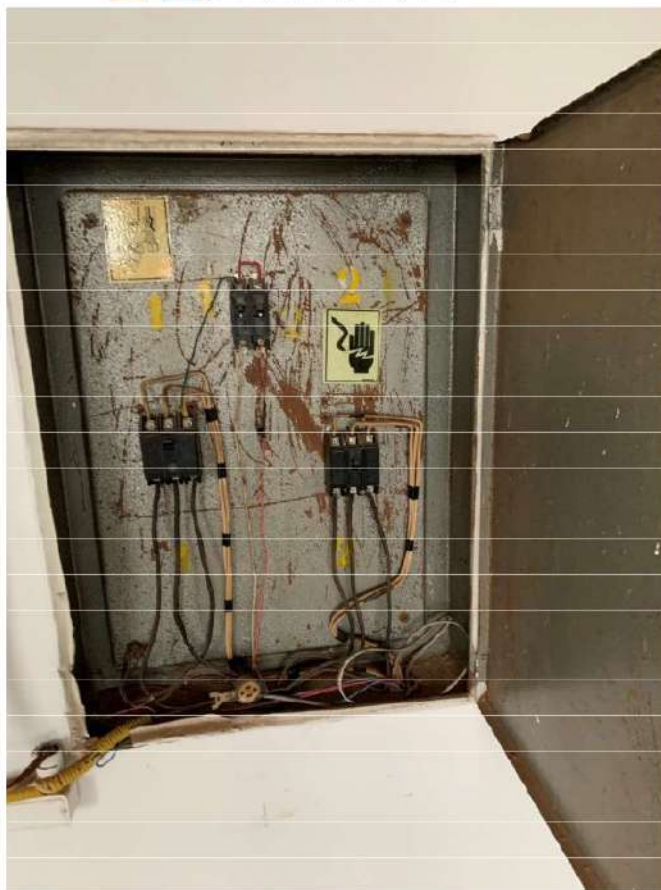
FOTO 04 – ALIMENTAÇÃO DOS EQUIPAMENTOS DA CASA DE MÁQUINAS DOS ELEVADORES

Foi identificada fiação mal emendada sem barramento de conexão e os fios sem terminais ou identificação e conduites mal encaixados.

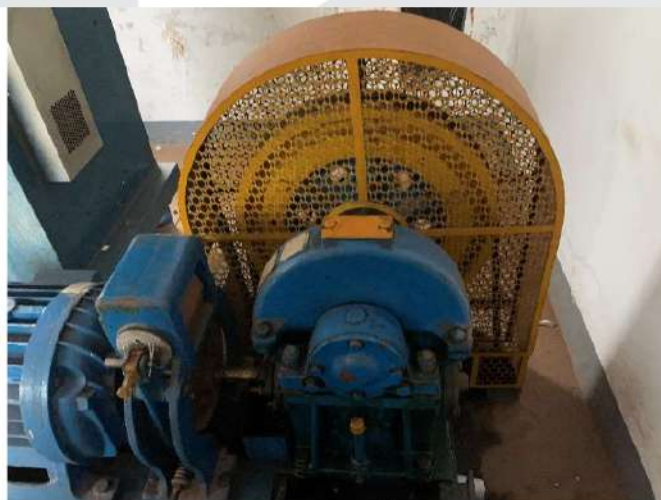
FOTO 05 – CONJUNTO DE TRAÇÃO DOS ELEVADORES

Foi identificado que os cabos de tração estão com a vida útil bem avançada.

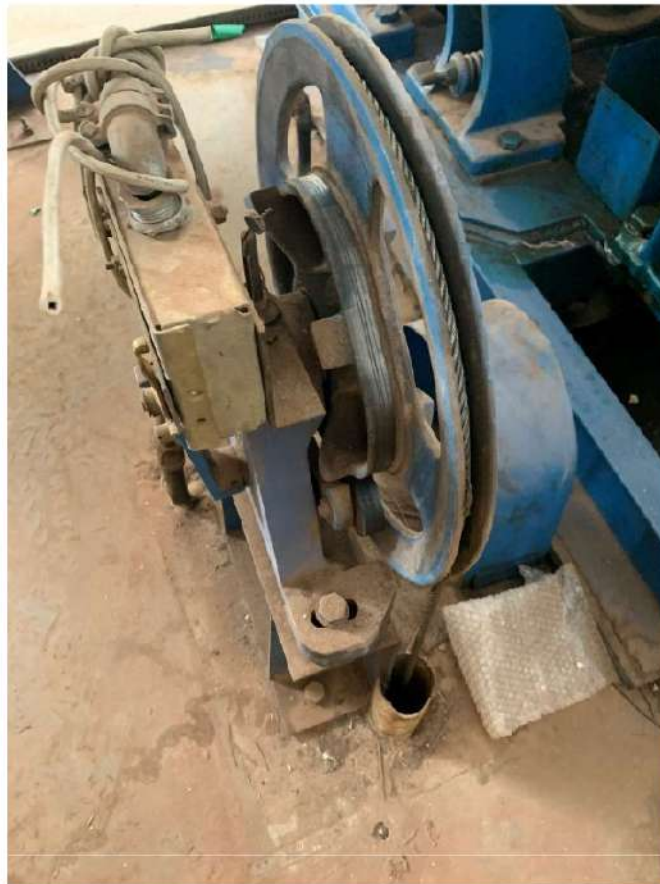
FOTO 06 - LIMITADORES DE VELOCIDADE DOS ELEVADORES

Foi verificada a falta do selo de inspeção anual nos termos da NBR MN 207:1999 item 16 (registro) com item 9.8.1 (limitadores), observa-se afundamento do cabo na polia.

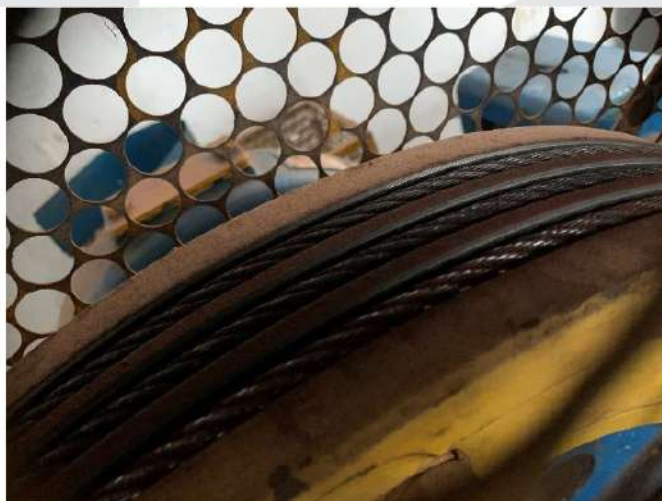
FOTO 07 – CABOS DE TRAÇÃO DOS ELEVADORES

Na verificação visual, foram identificadas alterações que comprometem o desempenho dos cabos de tração tais como desgaste avançado e oxidação, ressaltando que não foram realizados testes destrutivos ou com equipamentos de ensaio.

Considerando o estado de fadiga, recomenda-se a troca integral dos cabos e polias.

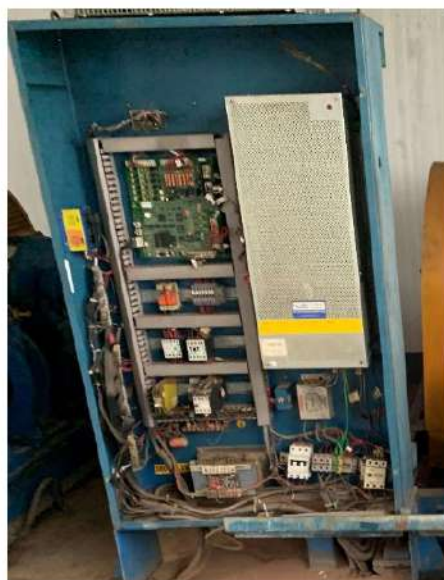
FOTO 08 – QUADRO DE COMANDO

Dentro do quadro de comando foram constatados vários fios elétricos sem o borne adequado para emenda junto aos disjuntores, contadoras e comando, falta de canaletas de organização e de identificação (anilhas) para o cabeamento, conforme norma ABNT NBR 5410:2008.

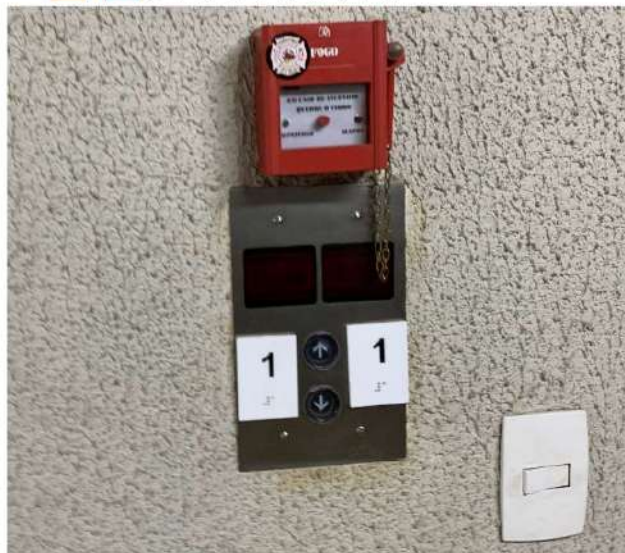
Os botões de chamado instalados seguem uma padronização. Estão em desacordo com as normas de acessibilidade Necessita de adequação às normas ABNT NBR 207:1999 e ABNT 16.858-3:2022 – acessibilidade, pois estão acima da altura máxima.

FOTO 09 – BOTOEIRA DE PAVIMENTO

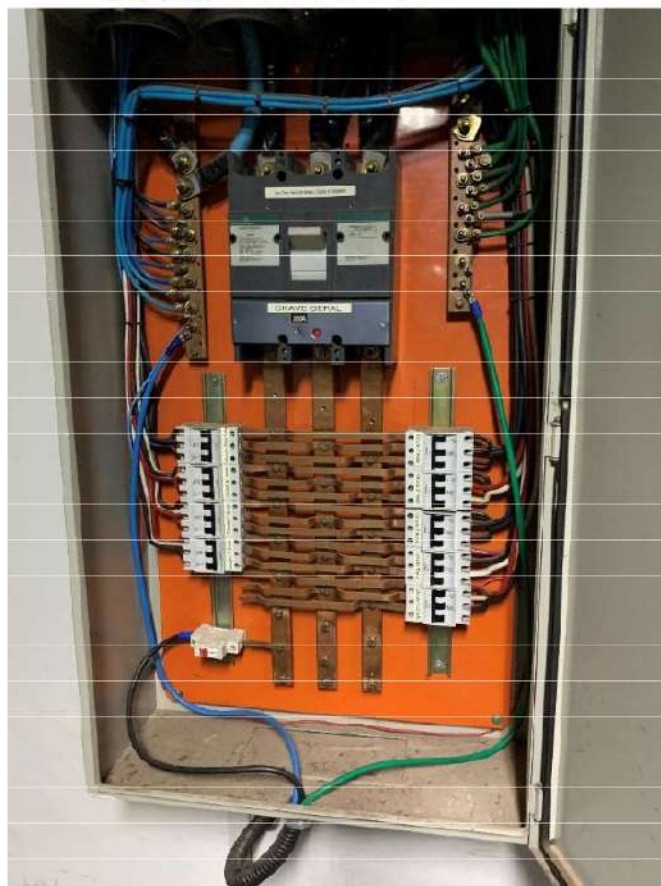
A inspeção constatou que os atuais quadros de alimentação da instalação não estão dentro das normas elétricas em vigor, incluindo a alimentação oriunda do quadro de alimentação do QGBT – Quadro Geral de Baixa Tensão.

FOTO 10 – DISJUNTORES DE ALIMENTAÇÃO DOS ELEVADORES NO QUADRO GERAL DE BAIXA TENSÃO DA EDIFICAÇÃO

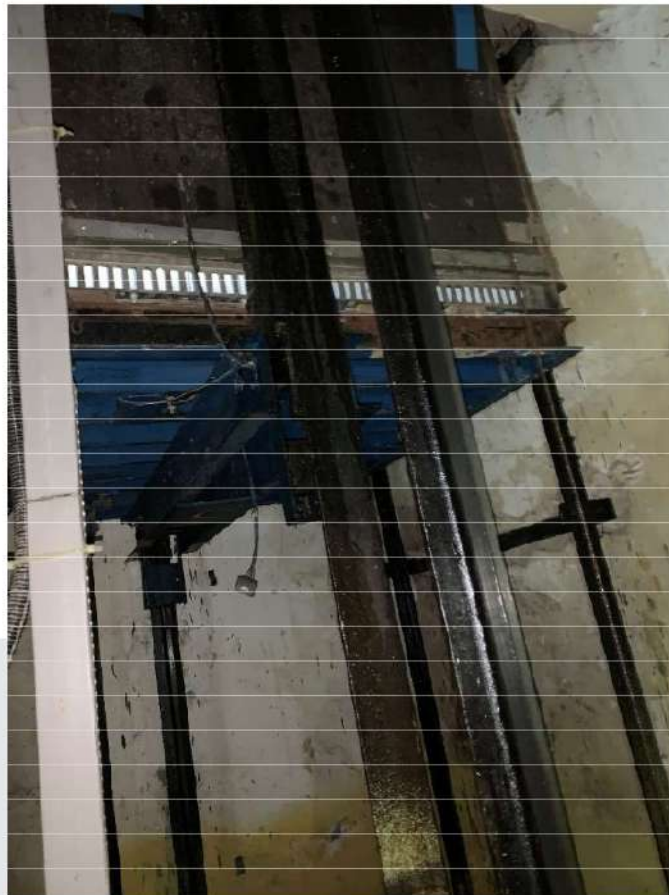
Verificamos as guias tanto do carro quanto do contrapeso que se apresentaram em estado de conservação adequado.

FOTO 11 – GUAS DE CABINE E CONTRAPESO

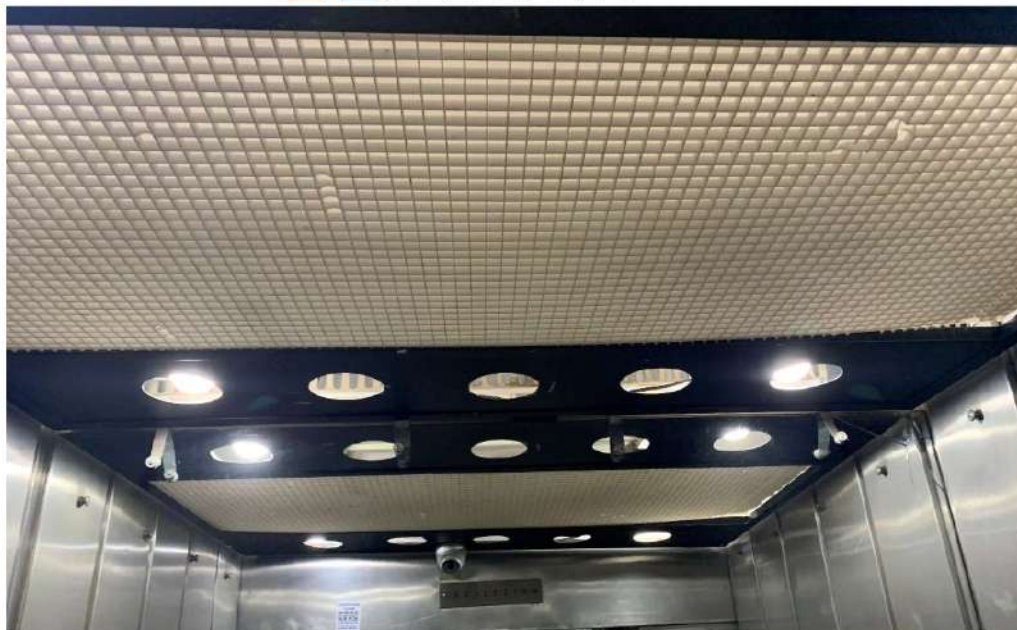
Foi verificada que as lâmpadas nos tetos das cabines (todas) não atendem a iluminação mínima requerida em norma item 8.16.1 da NBR NM 207:99 e não foi identificada iluminação de emergência conforme item 6.3.6. da NBR NM 207:99.

FOTO 12 – SUBTETO DE CABINE

Os **Elevadores** possuem sistema de iluminação de emergência nas cabines, mas não estão operantes. Devem ser instalados novo sistema de iluminação com a utilização de lâmpadas LED.

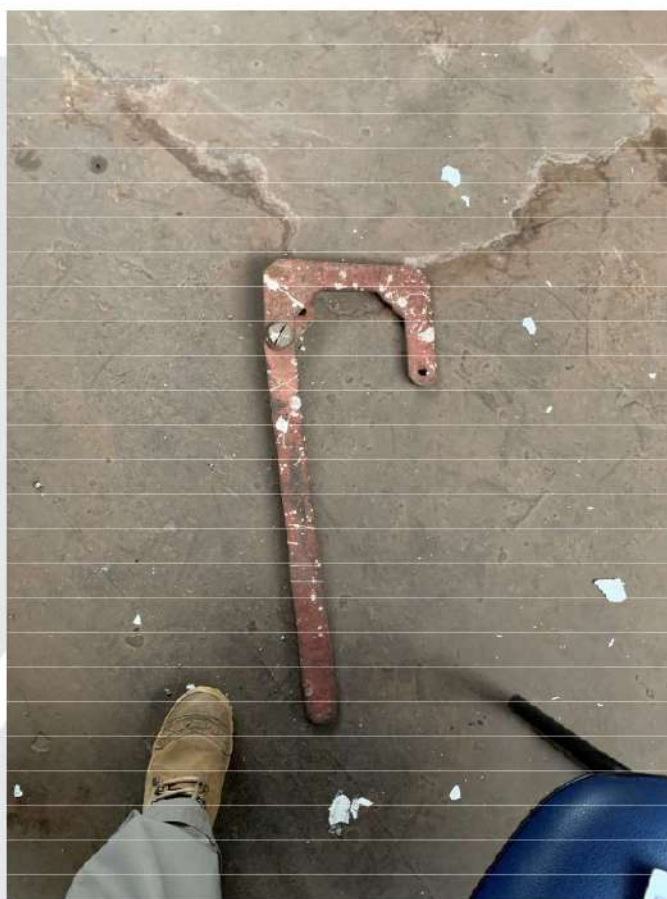
FOTO 14 – CONJUNTO DE MANOBRA DE EMERGÊNCIA NO CHÃO E SEM SINALIZAÇÃO

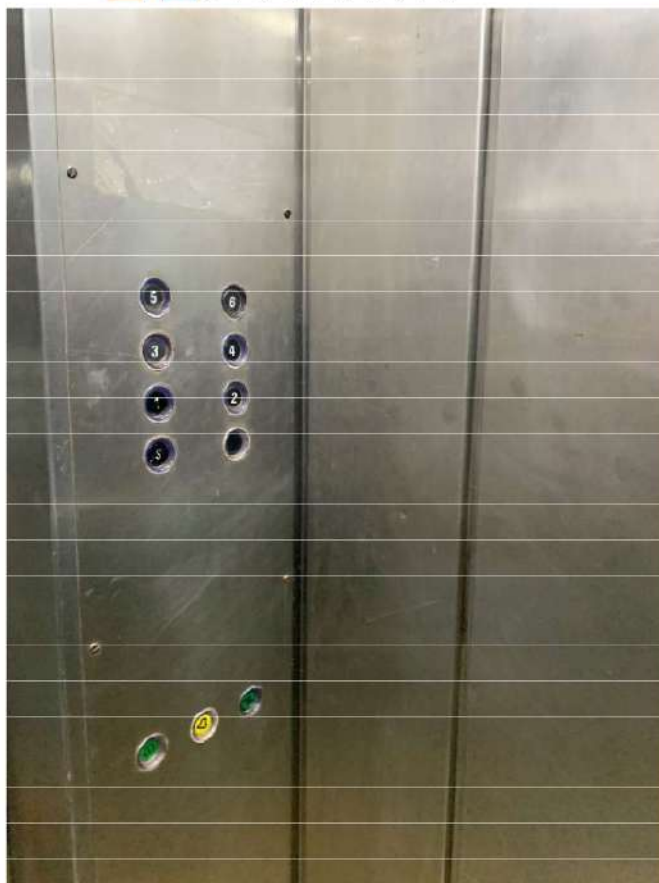
Não existe intercomunicador entre os **Elevadores** e a **Casa de Máquinas** não existe, o que está em desacordo com o item 14.2.3.5. da NBR NM 207:99.

Cabine totalmente danificada pelo mal uso e falta de proteção adequada para transporte de materiais e está com painel interno de comando “folgado” e falta identificação em algumas botoeiras.

FOTO 16 – CABINE SEM INTERCONUNICADOR

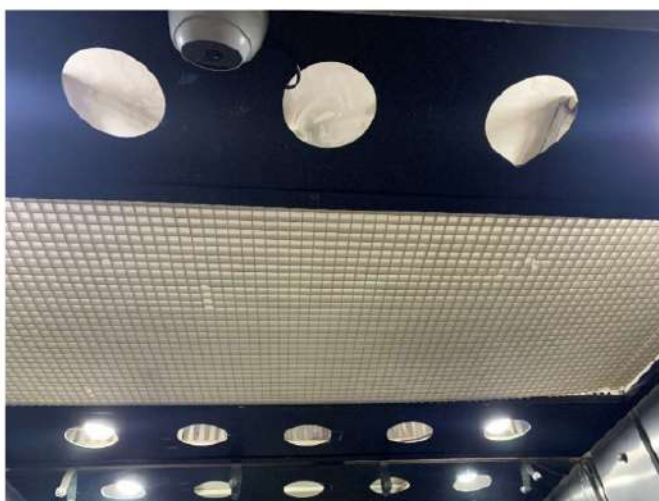
FOTO 17 – CABINE COM FORRO CONSERVADO E ILUMINAÇÃO INEFICIENTE NO INTERIOR DAS CABINES

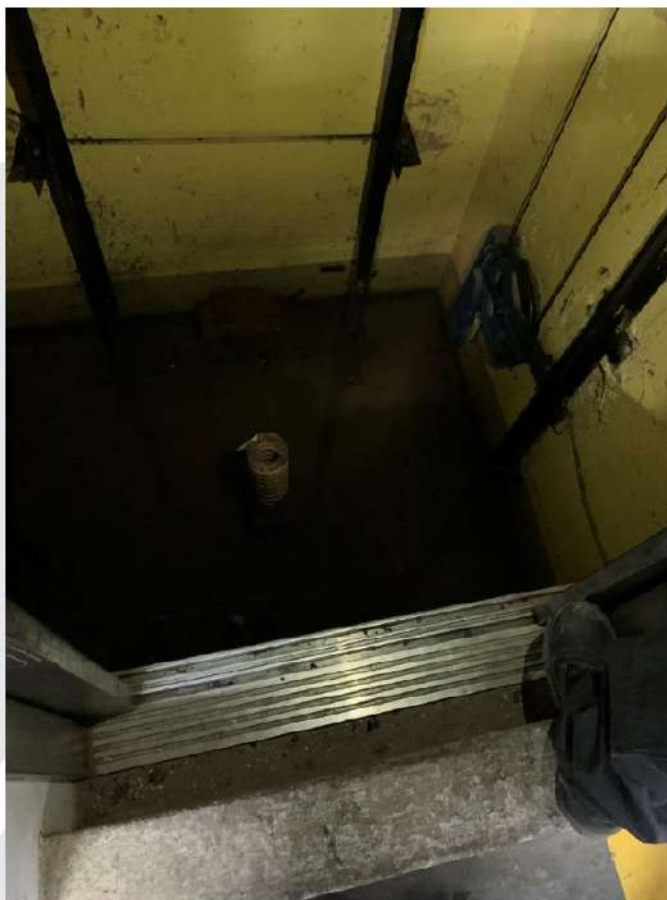
Falta pintura, não há sinalização, estava alagado, faltam comandos de segurança e a iluminação não estão conforme exigidos na norma NBR NM 207:1999.

FOTO 18 – FUNDO DE POÇO

A **Casa de Máquinas** deve ter seu revestimento interno lixado, emassado e pintado, assim como o poço que deverá ser impermeabilizado no seu fundo e repintado.

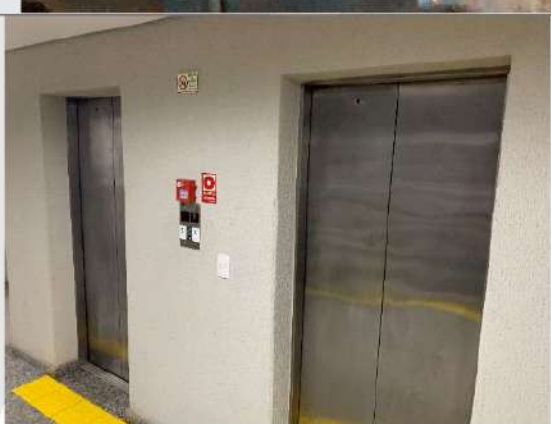
| ELEVADORES | LEGENDA |
|---|---|
| | <p>Foto SRT03.3/1 - <b>Elevadores</b>,<br/><b>INSPEÇÃO: HALL DO EDIFÍCIO</b></p> <p><b>ALARME OPERACIONAL E SEM INTERCOMUNICADOR</b></p> <p>Em desacordo com ITEM 14.2.3.5 DA NM 207/1999</p> <p><b>GRAU DE RISCO:</b><br/>GRAVIDADE: BAIXA<br/>URGÊNCIA: MEDIA<br/>TENDÊNCIA: ALTA</p> |

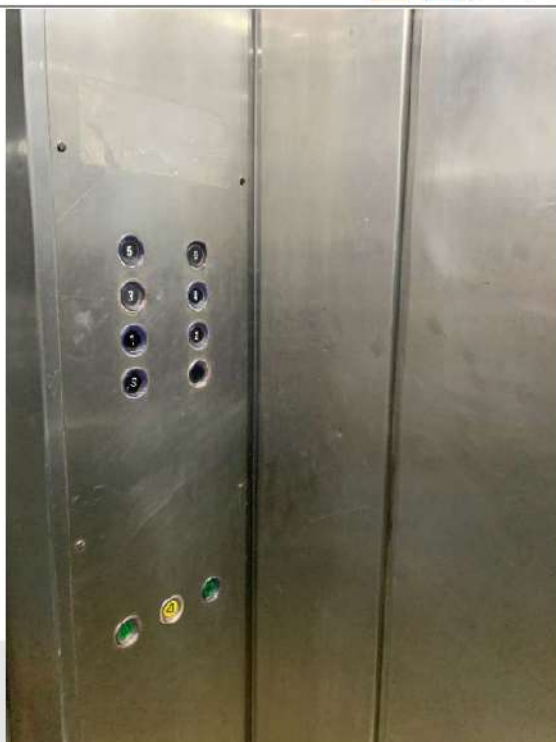
Foto SRT04.3/1 – **Elevadores,**  
**INSPEÇÃO:** PAINEL INTERNO DE COMANDO

**COMANDOS E ALARME OPERACIONAIS, SEM INTERCOMUNICADOR**

Em desacordo com ITEM 14.2.3.5 DA NM 207:1999

**GRAU DE RISCO:**  
GRAVIDADE: BAIXA  
URGÊNCIA: MEDIA  
TENDÊNCIA: ALTA

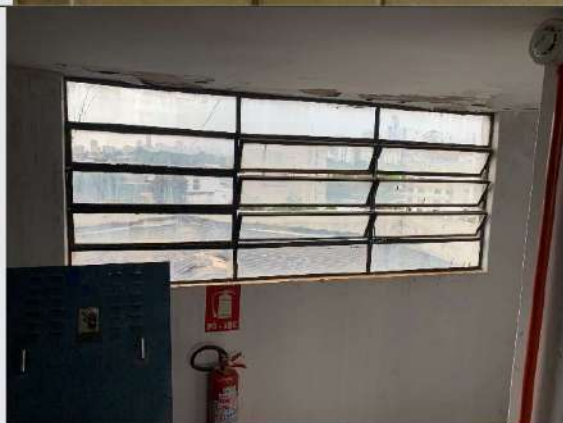
Foto SRT05.3/1 – **Elevadores, INSPEÇÃO:**  
CASA DE MÁQUINAS

CARGA DE COMBATE A INCÊNDIO  
INCOMPATÍVEL COM CASA DE MÁQUINAS;

Em desacordo com ITEM 5 DA ABNT NBR 12693:1999

**GRAU DE RISCO:**  
GRAVIDADE: ALTA  
URGÊNCIA: ALTA  
TENDÊNCIA: MÉDIA

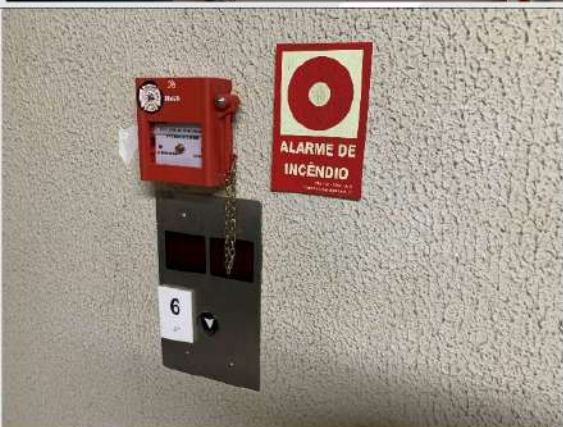
Foto SRT06.3/1 – **Elevadores, INSPEÇÃO:**  
HALL DOS ELEVADORES

BOTONEIRAS DE PAVIMENTO

Em desacordo com NM 207:1999 e ABNT NBR 9050:2015

**GRAU DE RISCO:**  
GRAVIDADE: BAIXA  
URGÊNCIA: MEDIA  
TENDÊNCIA: ALTA

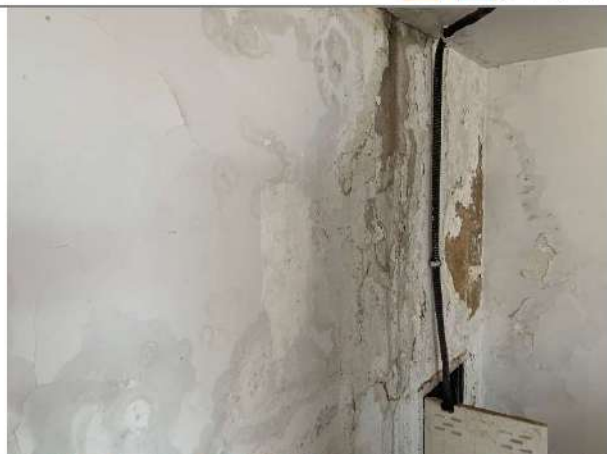
Foto SRT07.3/1 – Casa de Máquinas,  
**INSPEÇÃO: REVESTIMENTO INTERNO**

O REVESTIMENTO INTERNO COM  
INFILTRAÇÃO;

**GRAU DE RISCO:**  
GRAVIDADE: BAIXA  
URGÊNCIA: BAIXA  
TENDÊNCIA: MÉDIA

**PROCESSO CORRETIVO:**  
LIXAR, EMASSAR E PINTAR

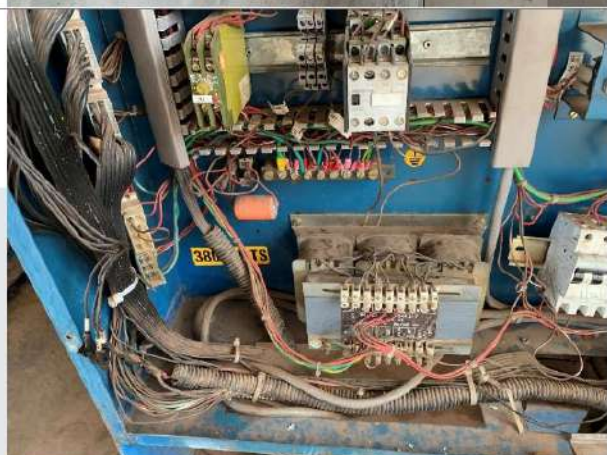
Foto SRT08.3/1 – Elevadores, **INSPEÇÃO:**  
QUADRO DECOMANDO, SEM IDENTIFICAÇÃO,  
SEM SELO OU QUALQUER OUTRO CONTROLE  
DOS TESTES DE DESEMPENHO E SEGURANÇA.  
ITEM 16.1.3 DA NM 207:1999

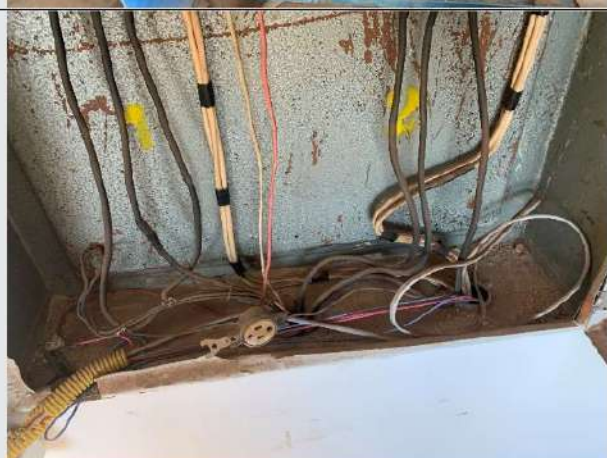
Foto SRT09.3/1 – Elevadores, **INSPEÇÃO:**  
CASA DE MÁQUINAS

FIAÇÃO FORA DA CALHA E SEM IDENTIFICAÇÃO  
E SEM CAIXA DE PROTEÇÃO;

**GRAU DE RISCO:**  
GRAVIDADE: BAIXA  
URGÊNCIA: MÉDIA  
TENDÊNCIA: ALTA

**PROCESSO CORRETIVO:**  
INSTALAR UMA CAIXA DE PROTEÇÃO E  
RESTRIÇÃO DE ACESSO, IDENTIFICAR E  
ACOMODAR EM CALHAS A FIAÇÃO CONFORME  
NBR 5410;

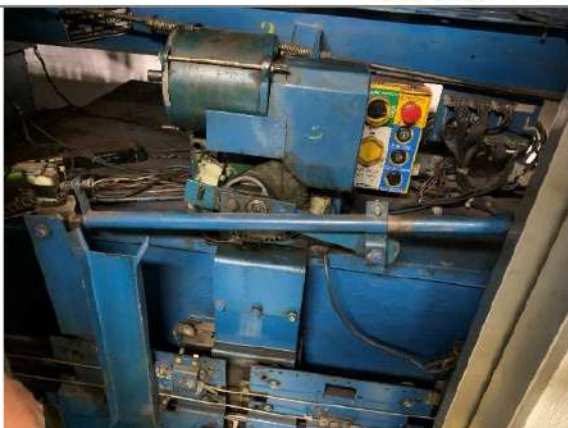
Foto SRT10.3/1 - **Elevadores, INSPEÇÃO: TOPO DE CABINE**

EQUIPAMENTO COM CHAVE DE INSPEÇÃO, MAS FALTA GUARDA CORPO SOBRE A CABINE. FALTA ILUMINAÇÃO DE POÇO.

**GRAU DE RISCO:**  
NÃO CONFORME COM ITENS 13 E 14 DA ABNT NM 207:1999

**GRAU DE RISCO:**  
GRAVIDADE: BAIXA  
URGÊNCIA: MEDIA  
TENDÊNCIA: ALTA

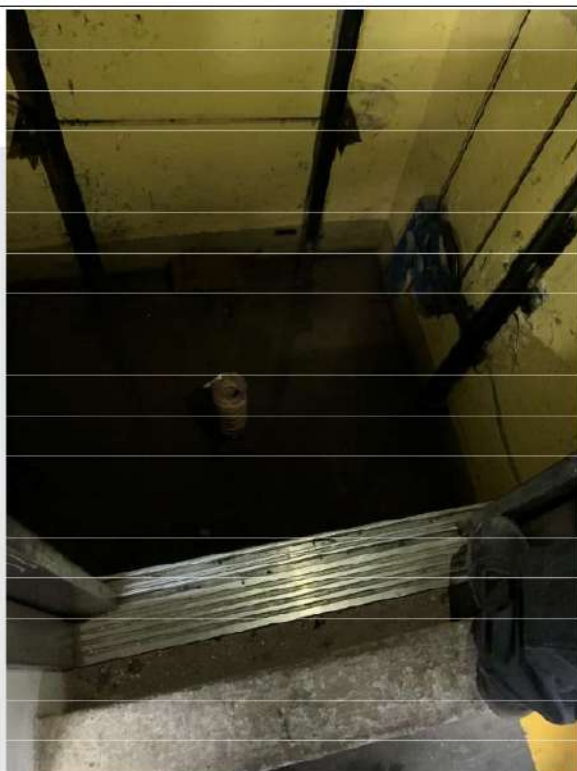
Foto SRT11.3/1 – **Elevadores, INSPEÇÃO: FUNDO DE POÇO**

FALTA DE PINTURA DE SINALIZAÇÃO NO FUNDO DO POÇO;

**GRAU DE RISCO:**  
GRAVIDADE: BAIXA  
URGÊNCIA: MEDIA  
TENDÊNCIA: ALTA

**PROCESSO CORRETIVO:**  
DELIMITAR A AREA DE SERVIÇO E PINTAR CONFORME NORMA;

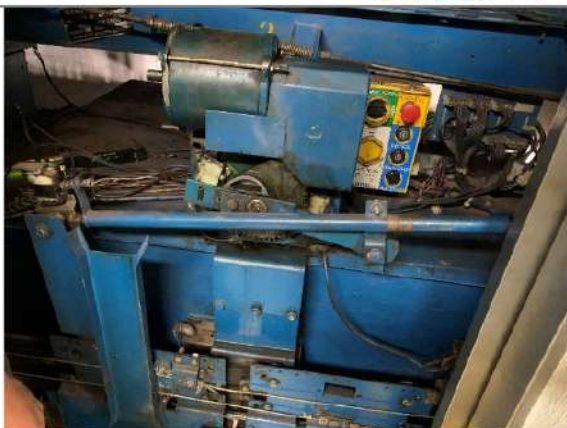
Foto SRT12.3/1 – **Elevadores, INSPEÇÃO:**  
OPERADOR DE PORTA DE CABINE

MOTOR DATA DE FABRICAÇÃO DOS EQUIPAMENTOS 1998. SISTEMA ESTÁ OPERANDO, PORÉM JÁ APRESENTA SINAIS DE FADIGA E OBSOLESCENCIA;

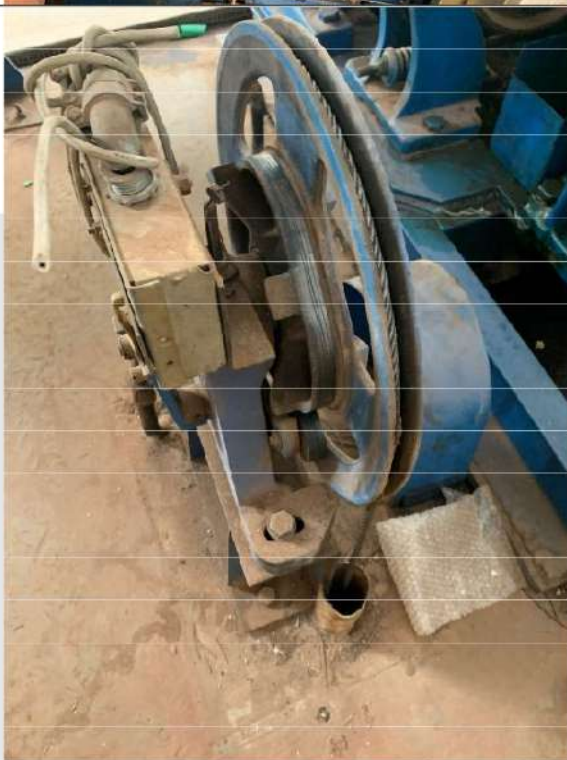
Foto SRT13.3/1 – **Elevadores, INSPEÇÃO:**  
CASA DE MÁQUINAS

LIMITADORES DE VELOCIDADE DATA DE FABRICAÇÃO DOS EQUIPAMENTOS 1998. NÃO IDENTIFICAMOS SELO OU QUALQUER OUTRO CONTROLE DOS TESTES DE DESEMPENHO E SEGURANÇA. ITEM 9.8.1.3 DA NM 207/1999 E SEM PROTETOR DE POLIAS

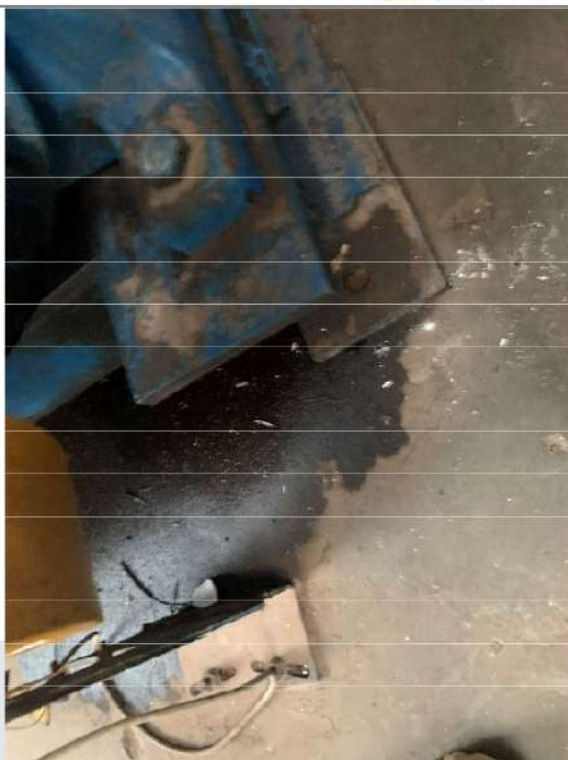
Foto SRT14.3/1 – **Elevadores, INSPEÇÃO:** CASA DE MÁQUINAS

PISO DA CASA DE MÁQUINAS DEMONSTRANDO VAZAMENTO DE ÓLEO.  
MANUTENÇÃO PRECÁRIA

**GRAU DE RISCO:**  
GRAVIDADE: BAIXA  
URGÊNCIA: ALTA  
TENDÊNCIA: ALTA

**PROCESSO CORRETIVO:**  
RETIRAR VAZAMENTOS

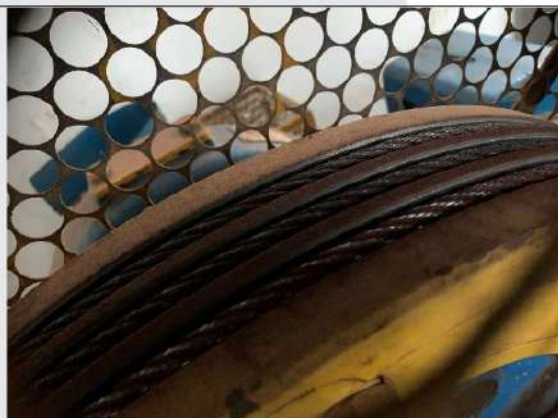
Foto SRT16.3/1 – **Elevador, INSPEÇÃO:** CASA DE MÁQUINAS

CABOS DE AÇO AFUNDADOS NA CAVA DA POLIA

**GRAU DE RISCO:**  
GRAVIDADE: BAIXO  
URGÊNCIA: BAIXA  
TENDÊNCIA: MÉDIA

**PROCESSO CORRETIVO:** SUBSTITUIR POLIA E CABOS

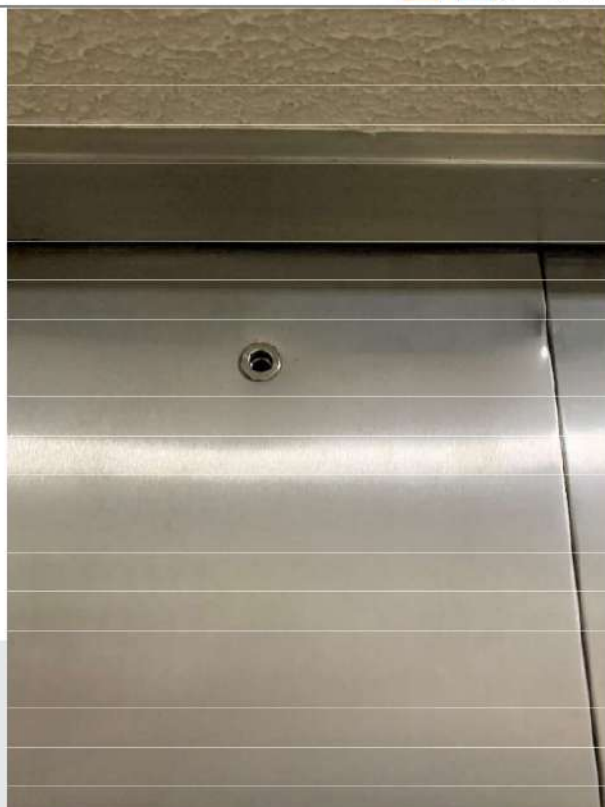
Foto SRT17.3/1 – Elevador, **INSPEÇÃO:**  
PORTAS DE PAVIMENTO

PORTAS SEM MECANISMO DE ABERTURA  
EMERGÊNCIAL;

**GRAU DE RISCO:**  
GRAVIDADE: MÉDIA  
URGÊNCIA: MÉDIA  
TENDÊNCIA: ALTA

**PROCESSO CORRETIVO:**  
INSTALAR MECANISMOS

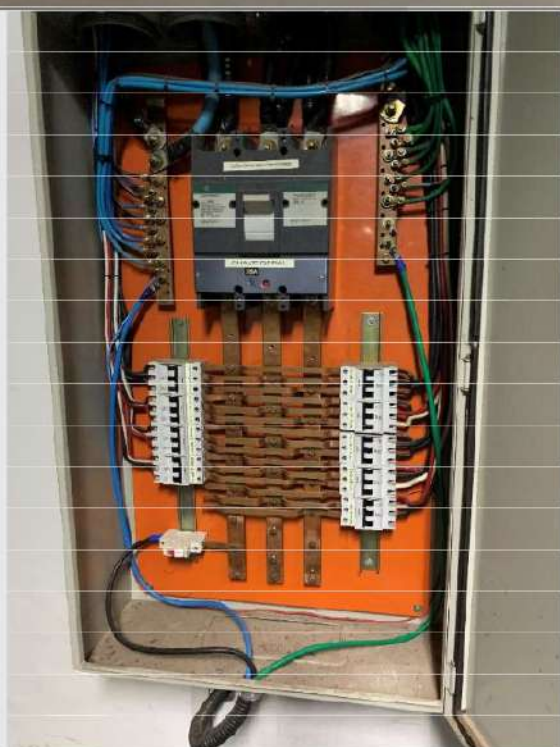
Foto SRT18.3/1 – Elevador, **INSPEÇÃO:** QGBT

CABOS ANTIGOS NÃO IDENTIFICADOS E  
DISJUNTORES MAL IDENTIFICADOS;

**GRAU DE RISCO:**  
GRAVIDADE: BAIXA  
URGÊNCIA: MÉDIA  
TENDÊNCIA: ALTA

**PROCESSO CORRETIVO:**  
SUBSTITUIR A FIAÇÃO E DISJUNTORES
