Formação Técnica e Práticas de Inspeção Predial Aplicadas a Imóveis Públicos da União

SECRETARIA DO
PATRIMÔNIO
DA UNIÃO

ENCONTRO NACIONAL de BOAS PRÁTICAS em FISCALIZAÇÃO do PATRIMÔNIO DA UNIÃO

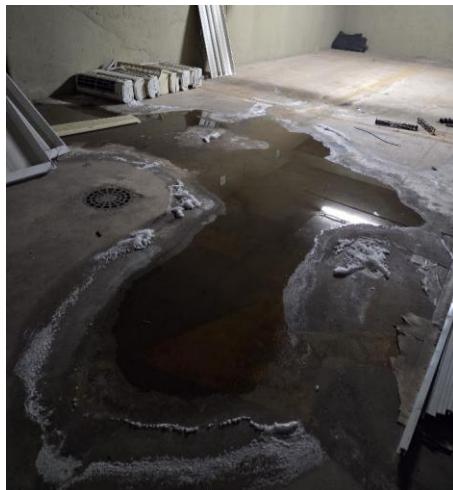
Brasília - DF

1. Infiltrações e Vazamentos

Causas: falhas de impermeabilização, telhas quebradas ou mal posicionadas, rufos e calhas danificados.

Consequências: manchas de umidade, mofo, eflorescência, degradação de forros e pinturas, comprometimento de estruturas de madeira e concreto.

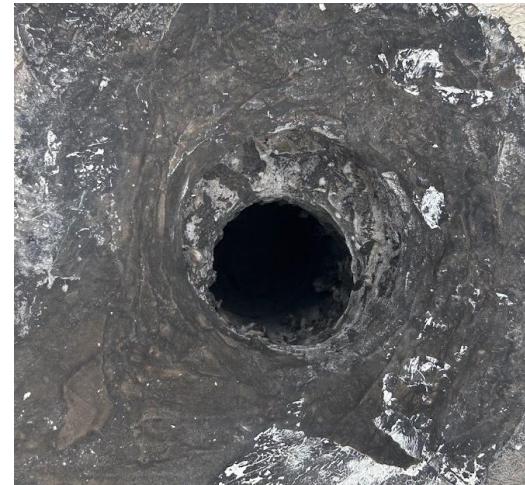
Brasília - DF

2. Deficiências de Drenagem Pluvial

Causas: ausência de calhas dimensionadas corretamente, obstrução por folhas e detritos, inclinação inadequada.

Consequências: acúmulo de água, transbordamentos, infiltração nas paredes e pisos.

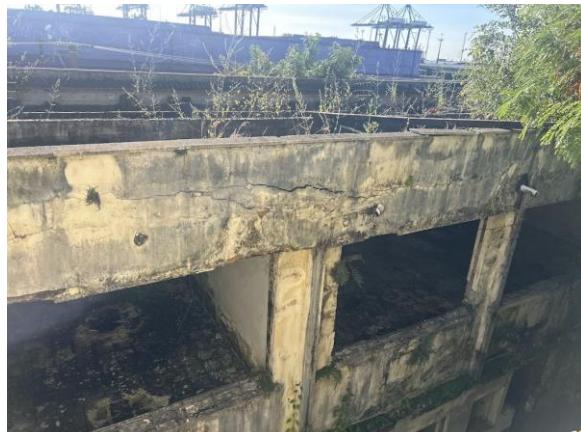
Salvador- BA

3. Fissuras e Trincas em Platibandas e Lajes de Cobertura

Causas: retração térmica e higroscópica, ausência de juntas de dilatação, má execução ou espessura inadequada da argamassa.

Consequências: infiltrações, destacamento do revestimento, penetração de água em armaduras (risco de corrosão).

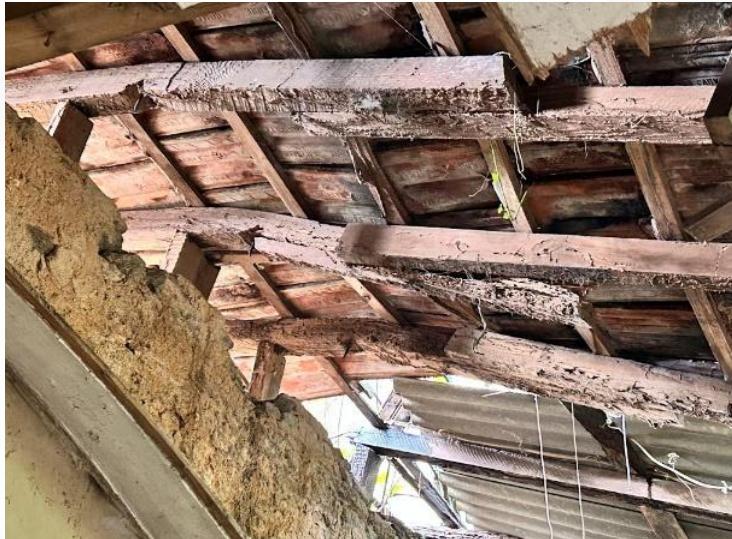
Rio de Janeiro - RJ

5. Apodrecimento de Estruturas de Madeira

Causas: umidade excessiva, ataque de fungos e cupins, ausência de tratamento preservante.

Consequências: perda de resistência, deformações e risco de colapso local.

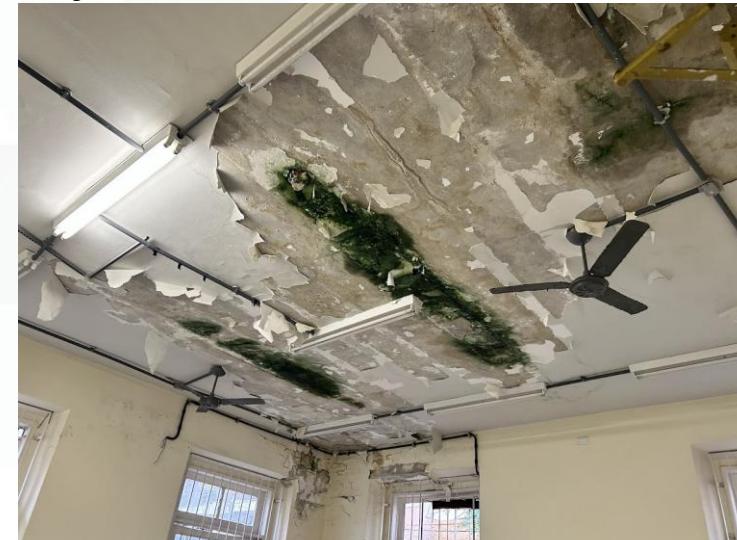
Niterói - RJ

6. Condensação e Falta de Ventilação

Causas: ausência de ventilação natural ou forçada no entre forro, uso inadequado de isolantes térmicos.

Consequências: surgimento de bolor, degradação do forro/laje e desconforto térmico.

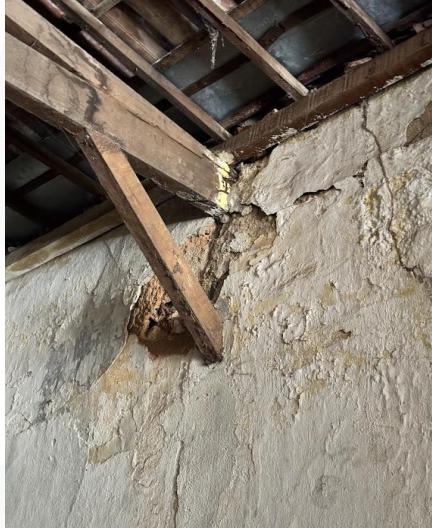
João Pessoa- PB

7. Problemas nos Revestimentos (Cerâmico ou Argamassado)

Causas: falhas de aderência, movimentação térmica, infiltração, eflorescência.

Consequências: risco de desprendimento e infiltrações por microfissuras.

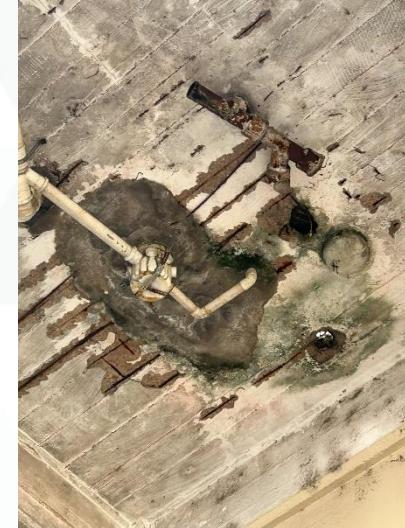
Porto Alegre- RS

8. Falhas em Dutos, Exaustores e Chaminés

Causas: execução inadequada de passagens ou selagens.

Consequências: infiltrações localizadas e danos em diversos sistemas, como: instalações elétricas ou forros.

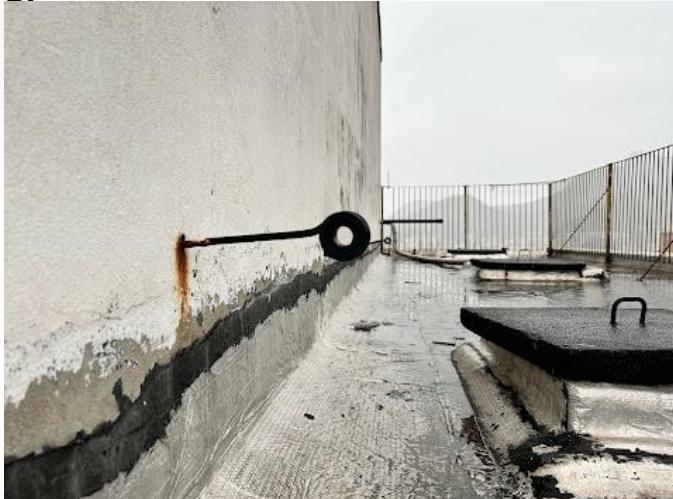
Rio de Janeiro - RJ

⚡ 9. Problemas em Instalações Elétricas e de SPDA

Causas: falta de aterramento adequado, oxidação de condutores, ausência de manutenção preventiva, ausência de sistema.

Consequências: risco de choques elétricos e incêndios.

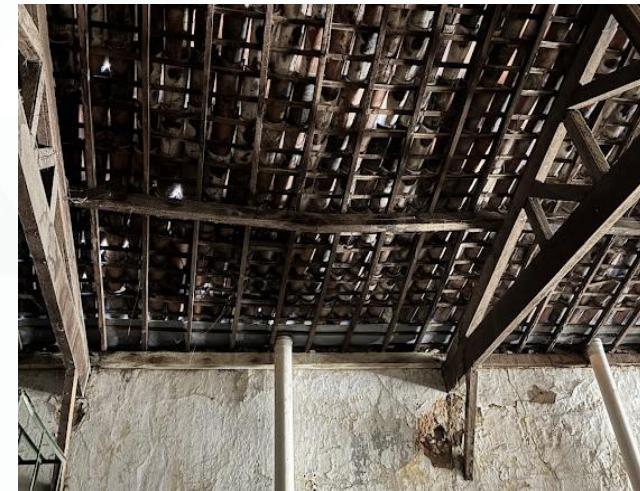
João Pessoa- PB

🏗 10. Deformações Estruturais e Deslocamento de Telhas

Causas: sobrecarga acidental (vento, manutenção), fixação deficiente ou ausência de travamentos.

Consequências: entrada de água, risco de desprendimento e acidentes.

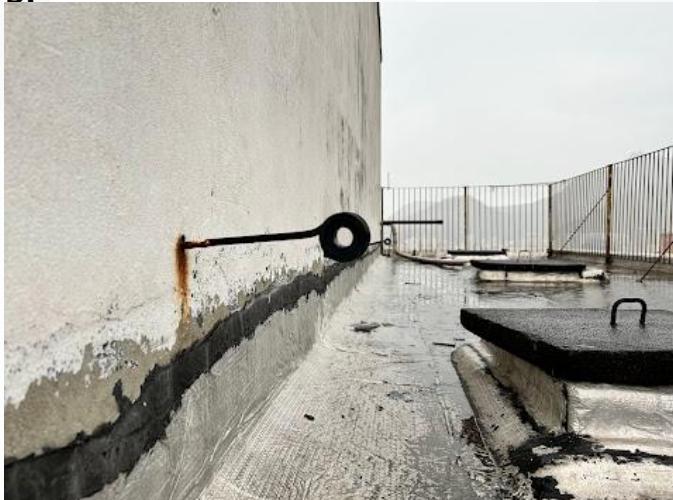
Rio de Janeiro - RJ

⚡ 9. Problemas em Instalações Elétricas e de SPDA

Causas: falta de aterramento adequado, oxidação de condutores, ausência de manutenção preventiva, ausência de sistema.

Consequências: risco de choques elétricos e incêndios.

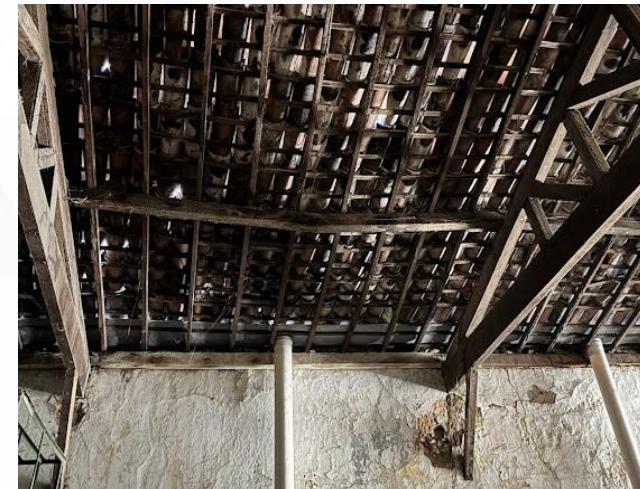
João Pessoa- PB

🏗 10. Deformações Estruturais e Deslocamento de Telhas

Causas: sobrecarga acidental (vento, manutenção), fixação deficiente ou ausência de travamentos.

Consequências: entrada de água, risco de desprendimento e acidentes.

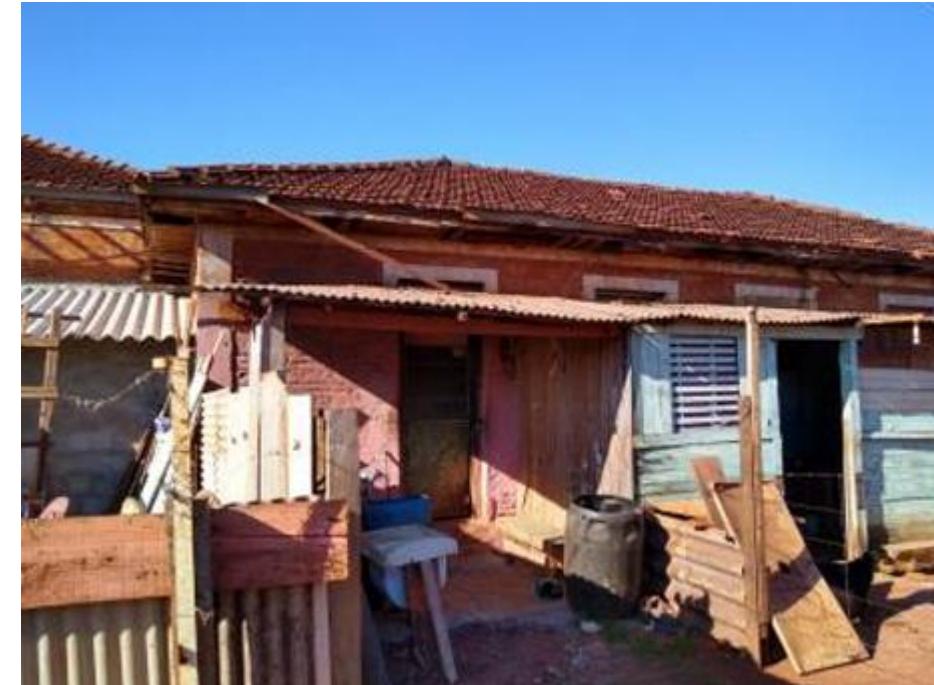
Ponta Porã - MT

O imóvel Estação Ferroviária General Rondon, em Ponta Porã/MS, é um exemplo claro desse processo. Tombado como patrimônio histórico, ele encontra-se **ocupado informalmente** por diversas famílias, que ao longo dos anos realizaram **acréscimos, subdivisões e improvisações** sem orientação técnica, descaracterizando sua volumetria original e agravando patologias preexistentes.

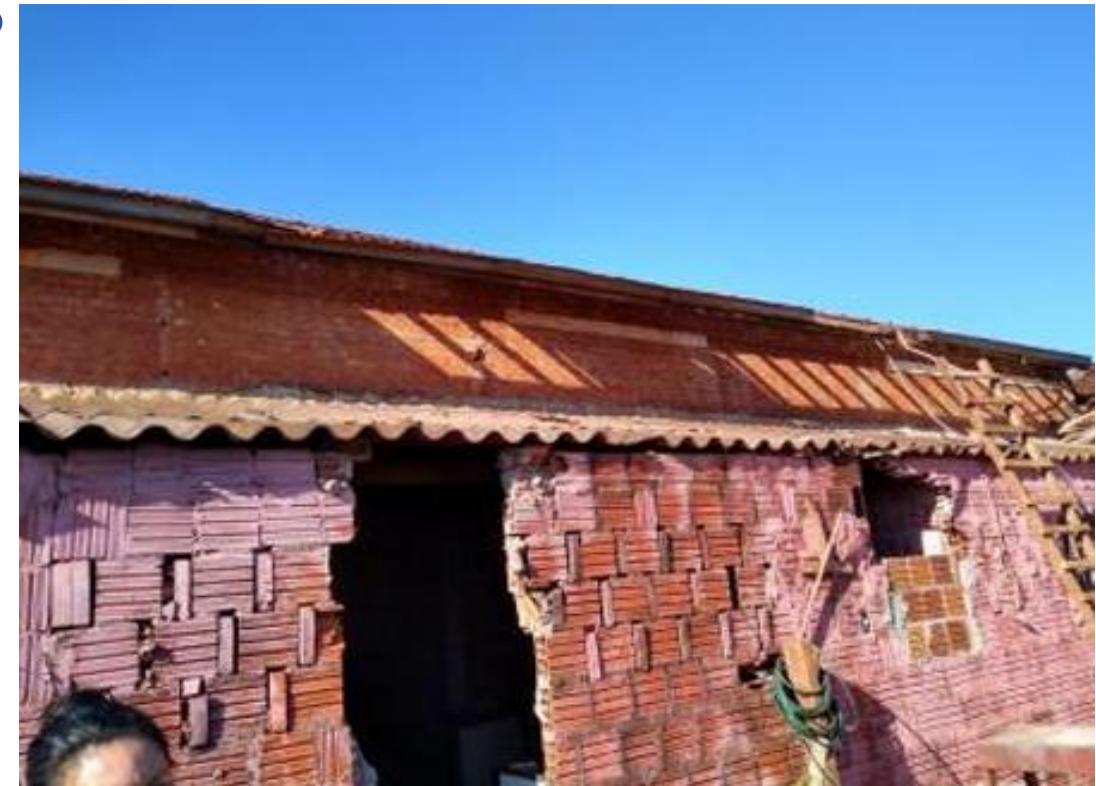
A combinação entre **uso contínuo** da edificação e **intervenções informais** intensifica o processo de degradação. A ocupação supre necessidades habitacionais imediatas, mas ocorre **sem manutenção preventiva**, sem restauro e sem segurança.

Ampliação da estrutura

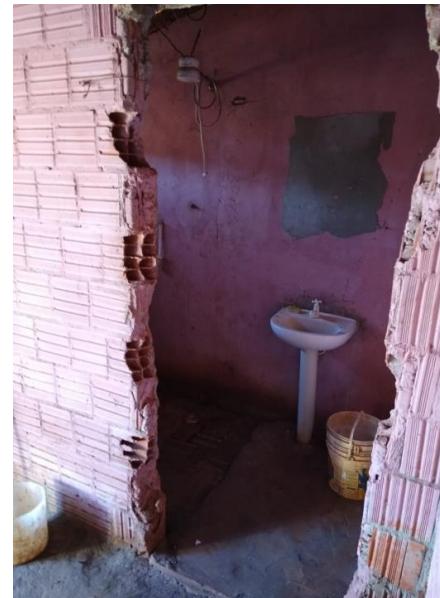
Trincas e instabilidade em painéis de alvenaria, decorrentes de aberturas e fechamentos de vãos sem travamento, fragilizando trechos das paredes e aumentando o risco de queda.

Abertura de vãos

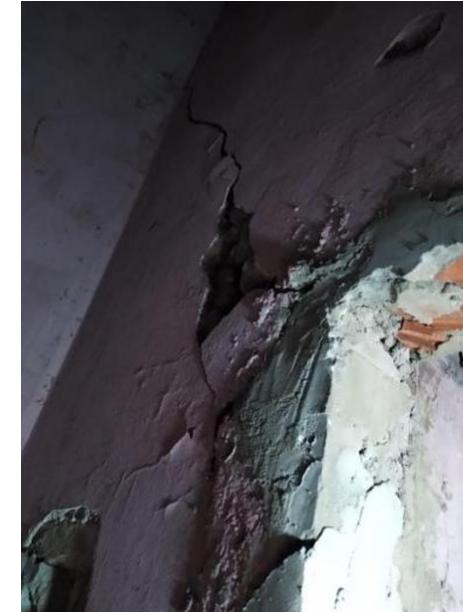
Trinca em vértice

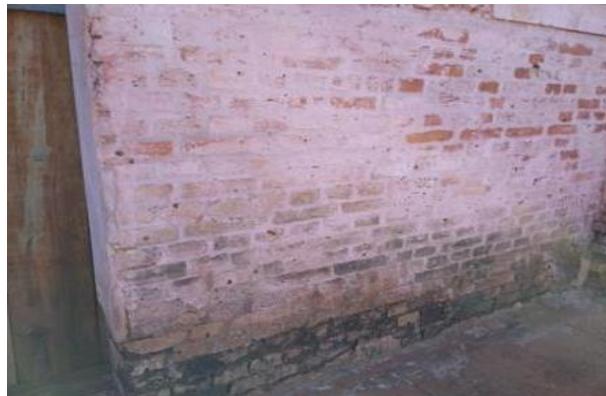
Desagregação de tijolos, especialmente nas partes inferiores dos painéis, causada pela exposição prolongada às intempéries, umidade ascendente e desgaste natural.

Tijolos em desagregação

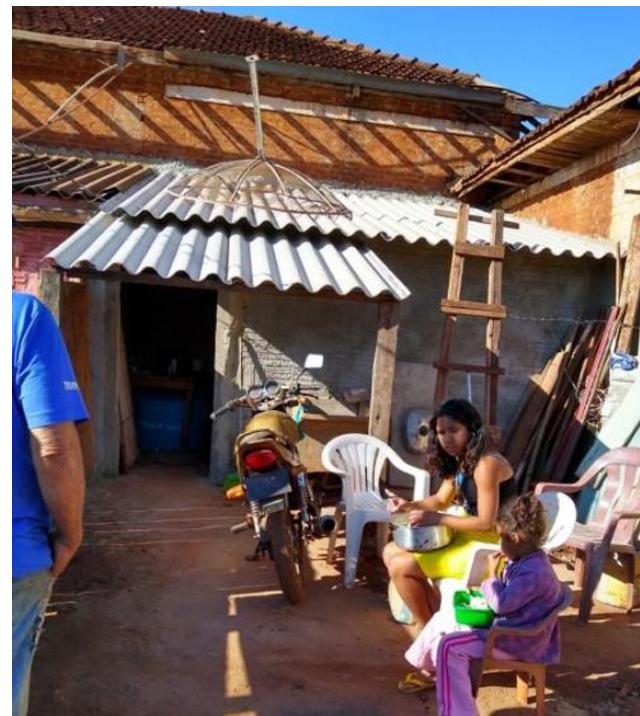
Cobertura descaracterizada, onde parte das telhas cerâmicas originais foi substituída por telhas de fibrocimento em estrutura improvisada, vulnerável a ventos e com alta probabilidade de goteiras.

Cobertura adicionada

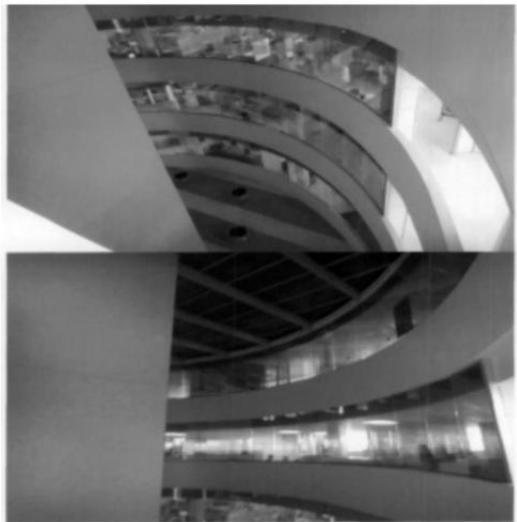
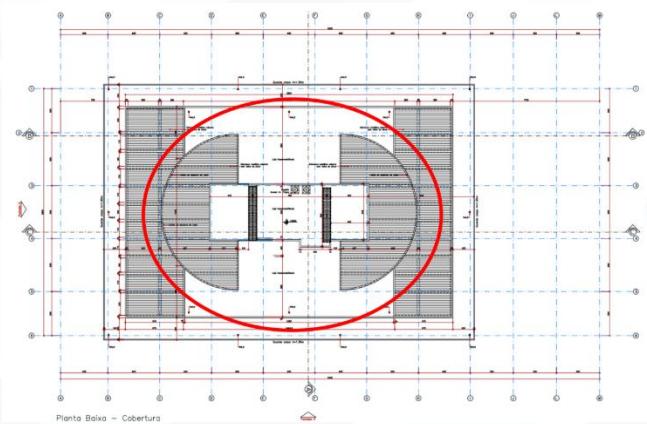
- Estrutura em concreto armado estável
- Grandes intervenções estruturais sem documentação
- Pequenas fissuras e vibrações

Originalmente, a edificação possuía duas aberturas verticais em formato de semicírculo, que se estendiam do primeiro ao último pavimento

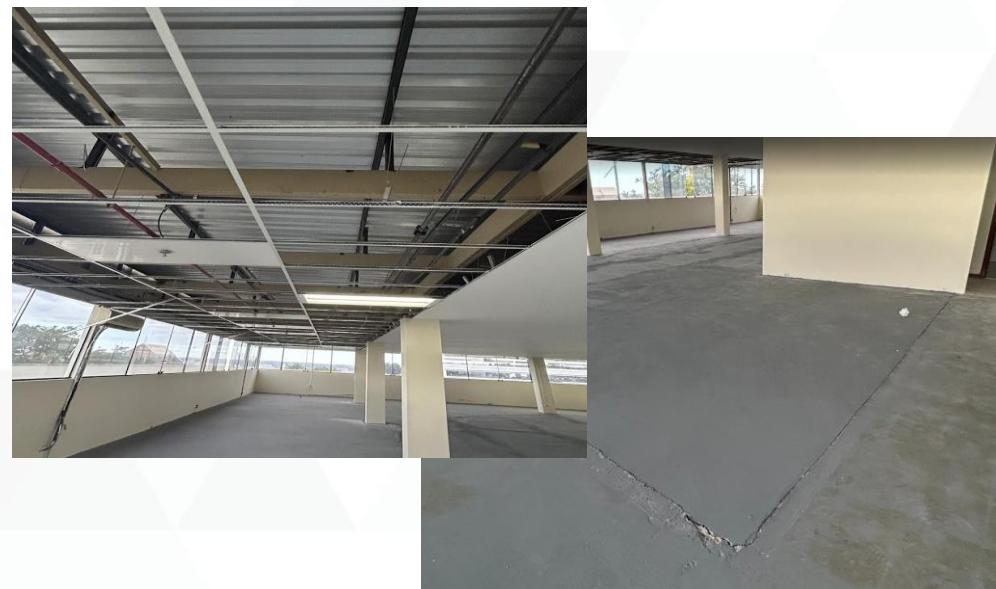
Estudo de caso – Edifício SEPN 505 Brasília/DF

Ao longo dos anos, o edifício passou por intervenções que modificaram sua configuração construtiva. As alterações mais relevantes incluem o fechamento desses vãos e a execução de ampliação de cobertura no último pavimento

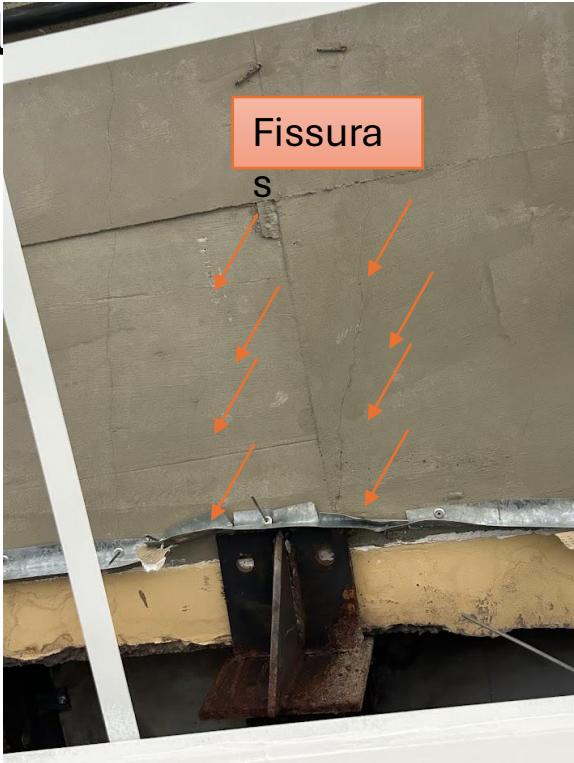
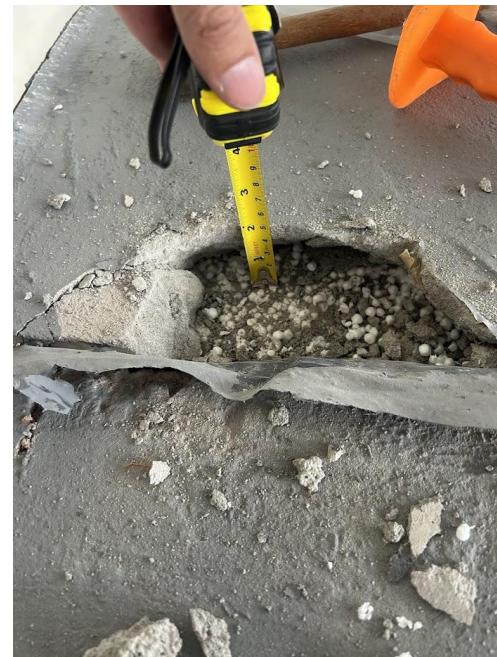
O fechamento do vão entre os pavimentos foi executado por meio de um sistema composto por perfis metálicos e lajes do tipo painel wall, sendo aplicada uma camada de contrapiso em argamassa de cimento para regularização da superfície.

Diante da ausência dos projetos estruturais correspondentes, **NÃO É POSSÍVEL** atestar se o sistema instalado atende aos requisitos normativos de carregamento para edificações comerciais.
