## ANEXO V DO CONTRATO - RELAÇÃO DE BENS REVERSÍVEIS

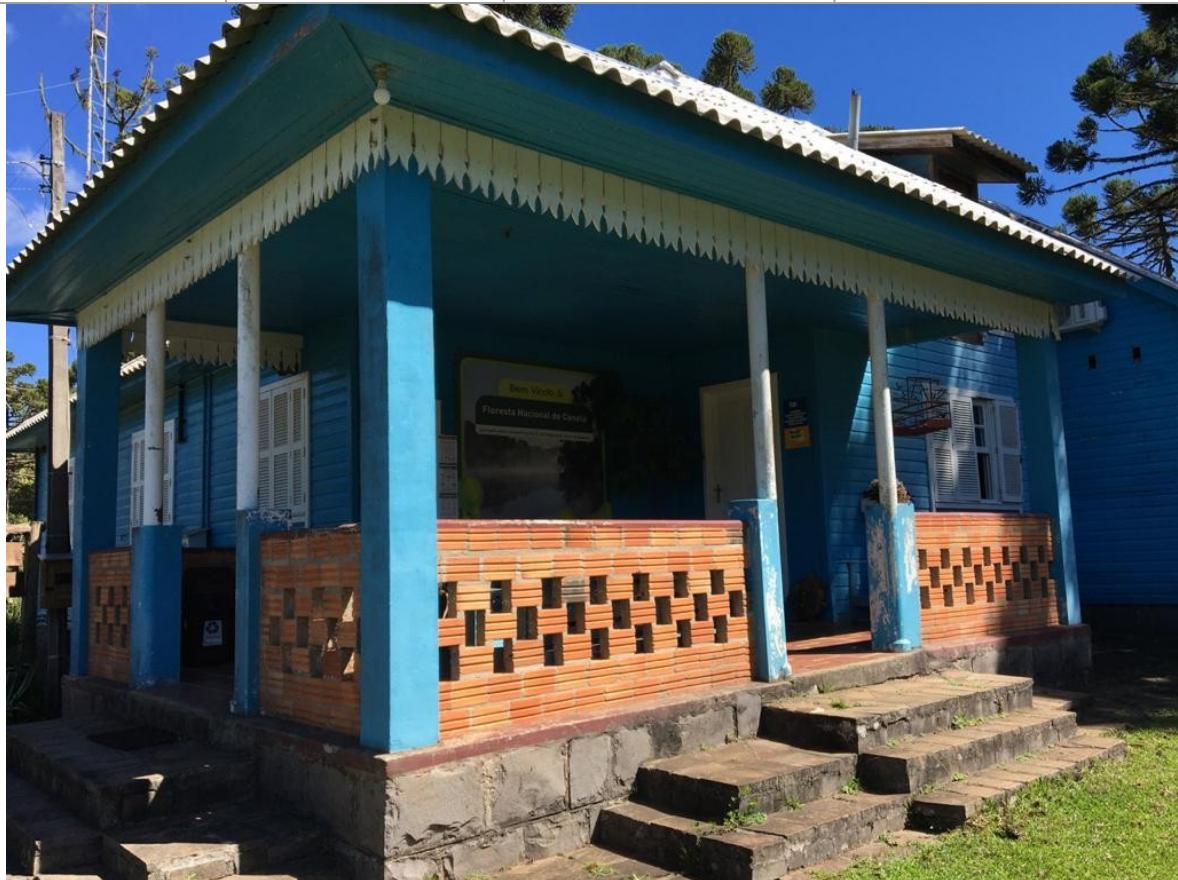
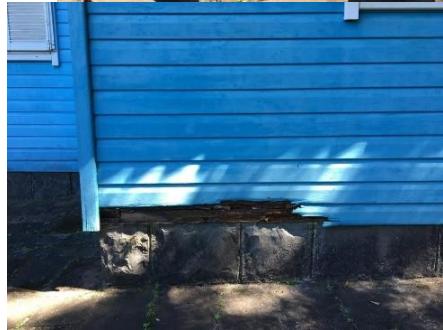
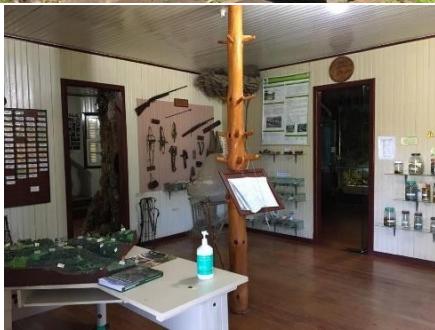
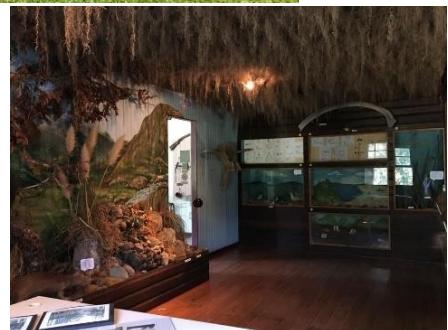
| DENOMINAÇÃO DO IMÓVEL | LOCALIZAÇÃO | DESCRIPÇÃO DO IMÓVEL | ESTADO DE CONSERVAÇÃO | ÁREA (M <sup>2</sup> ) |
|--|---|--|--|---|
| <b>Centro de visitantes/Escritório Floresta Nacional de Canela</b> | 29°19'22.01"S<br>50°48'55.84"O | Prédio de madeira de 1948 com dois pisos.<br>1º andar: centro de visitantes com museu e duas salas usadas como escritório da UC. Possui dois banheiros para uso tanto dos servidores como de visitantes.<br>2º andar: auditório, um pequeno escritório e depósito. | <b>Regular</b><br>Requer reformas no madeiramento, dedetizar, pintura externa e interna, reparos nas janelas. Reparos de rede elétrica. Manutenção no telhado em função de goteiras. Refazer calçamento em torno do imóvel. Reforçar estrutura que sustenta piso superior. Falta acessibilidade. Revitalização do museu. | 240,15 m <sup>2</sup> |

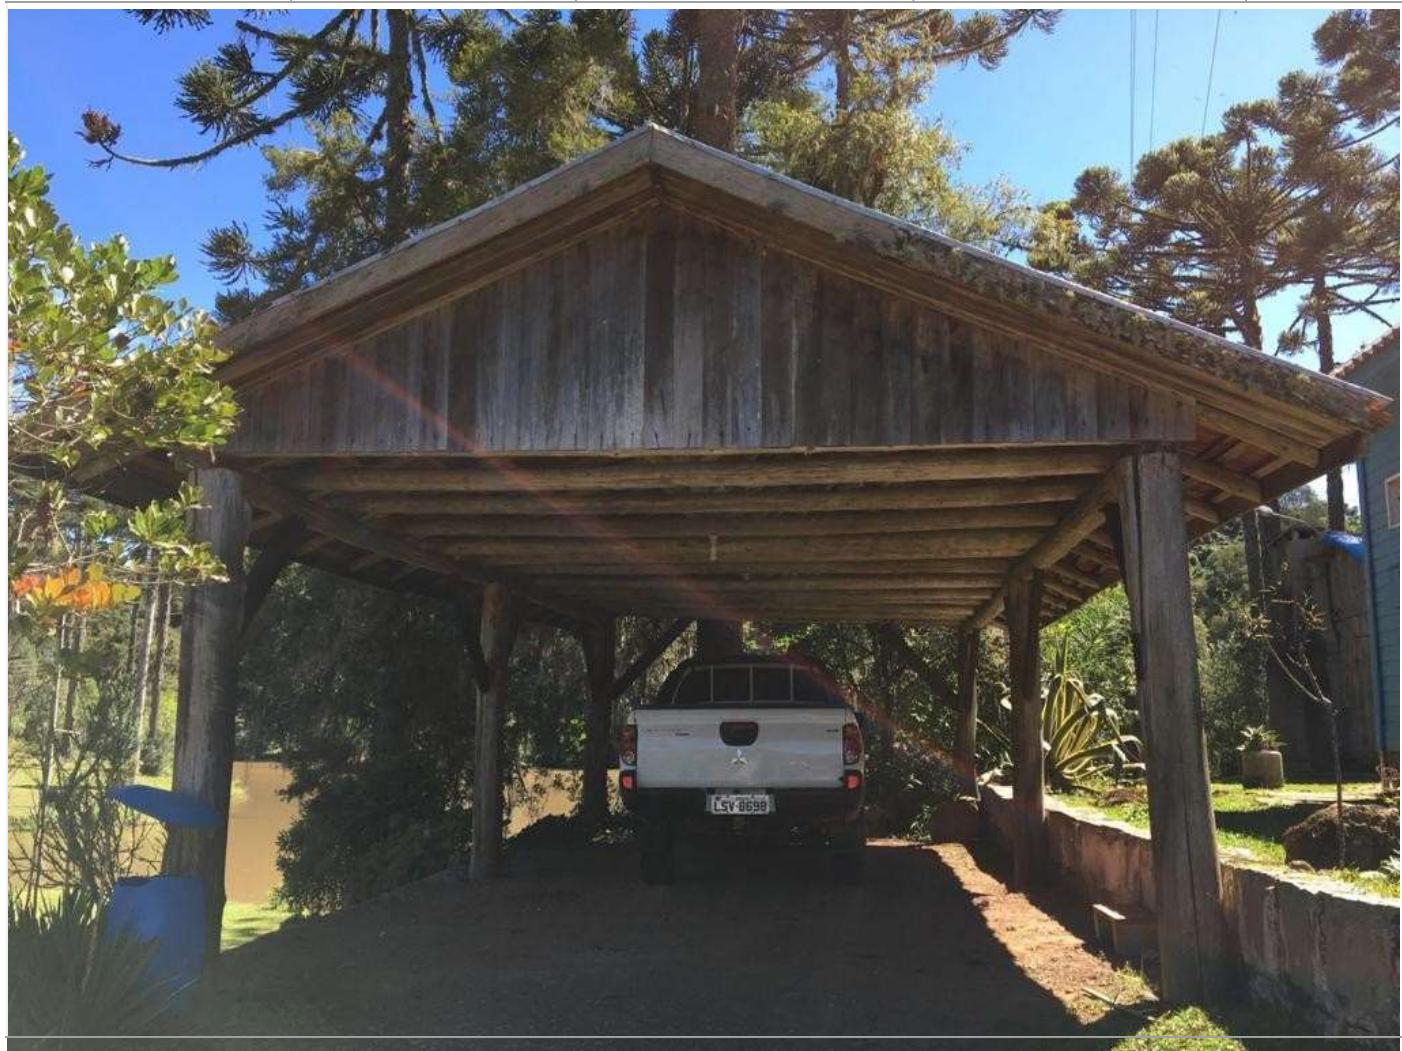
| DENOMINAÇÃO DO IMÓVEL | LOCALIZAÇÃO | DESCRÍÇÃO DO IMÓVEL | ESTADO DE CONSERVAÇÃO | ÁREA (M <sup>2</sup> ) |
|---|---|--|--|---|
| Garagem | 29°19'22.25"S<br>50°48'56.48"O | Cobertura para um veículo, ao lado do centro de visitantes | Regular. Colunas necessitam de reformas. | |

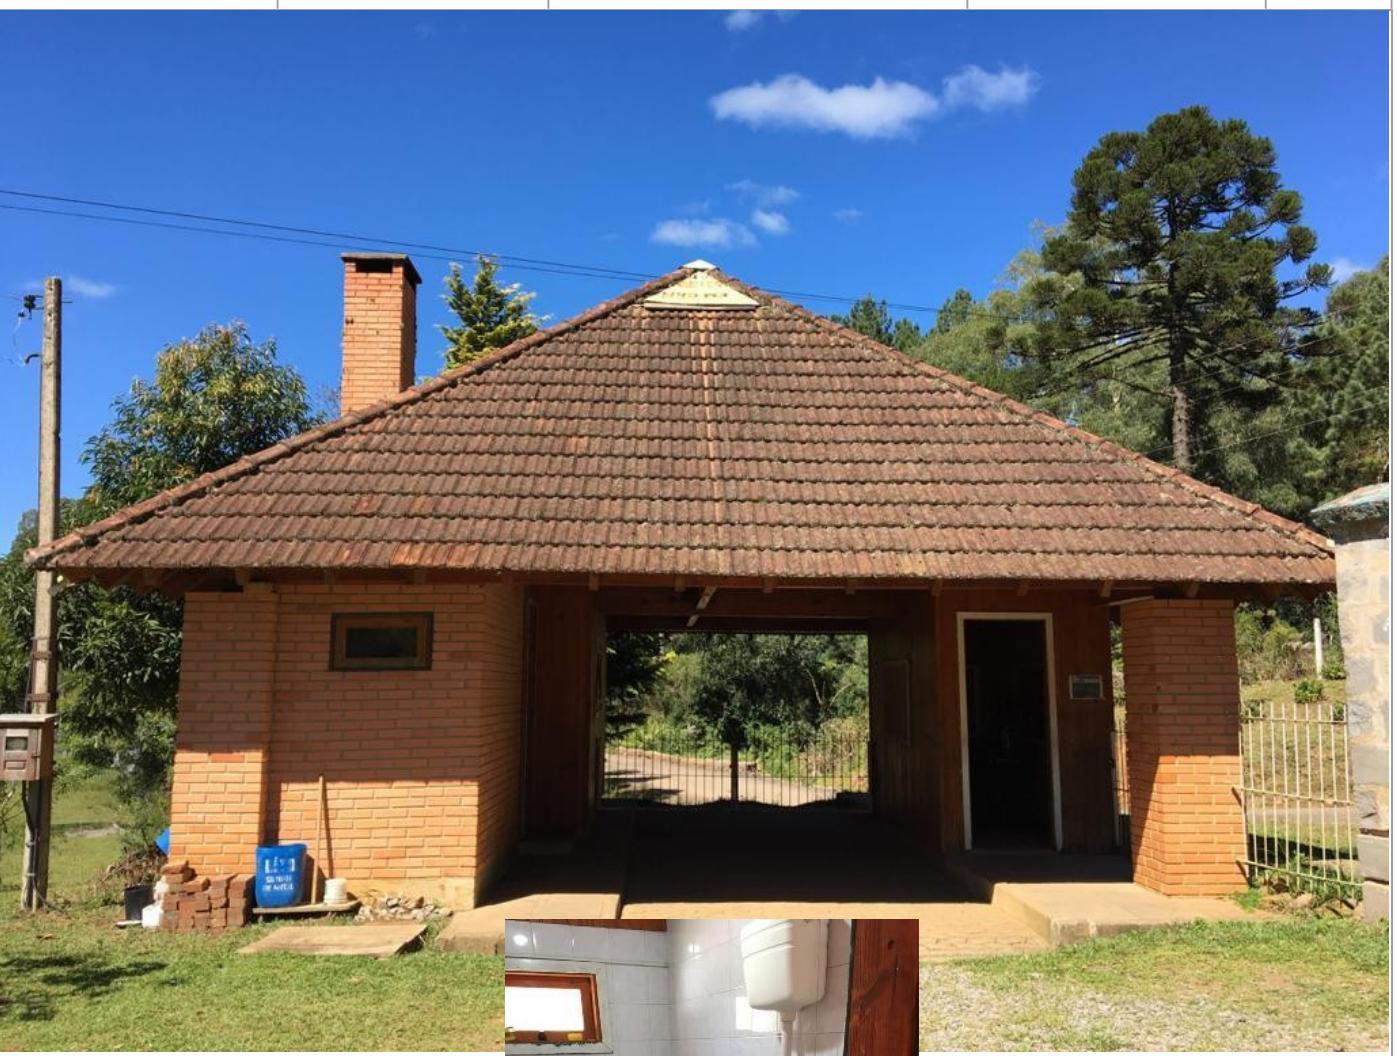
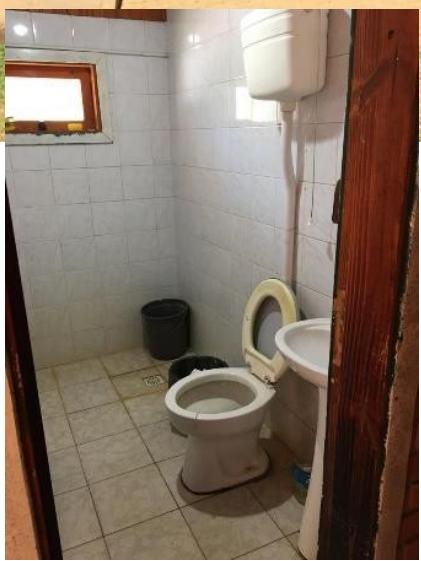
| DENOMINAÇÃO DO IMÓVEL | LOCALIZAÇÃO | DESCRIÇÃO DO IMÓVEL | ESTADO DE CONSERVAÇÃO | ÁREA (M <sup>2</sup> ) |
|--|---|--|---|---|
| Guarita | 29°19'23.86"S<br>50°48'57.04"O | Imóvel de alvenaria construído em 1998. Não está no patrimônio. É usado pelos vigilantes. Possui uma cozinha e um pequeno banheiro que é disponibilizado aos visitantes. | Regular.<br>Necessita dedetização, pintura, repor algumas tábuas e reparos na rede elétrica. Necessita fossa, filtro e sumidouro novos. | 56,25 |

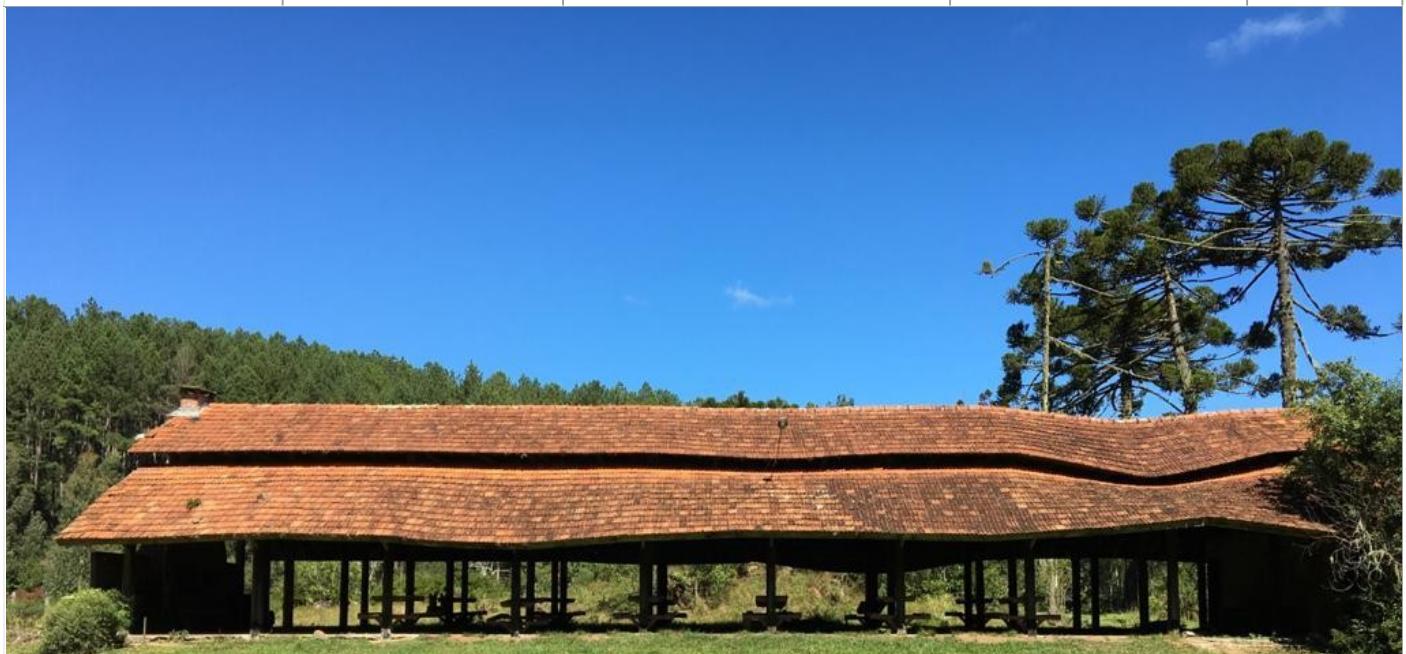
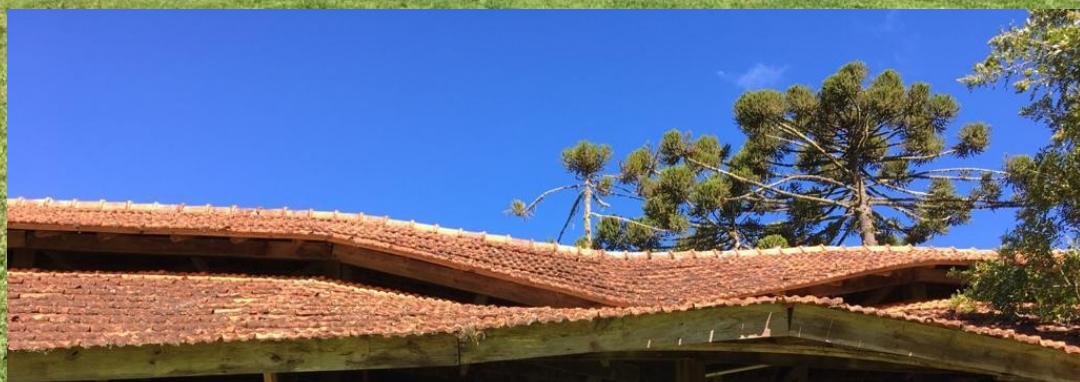
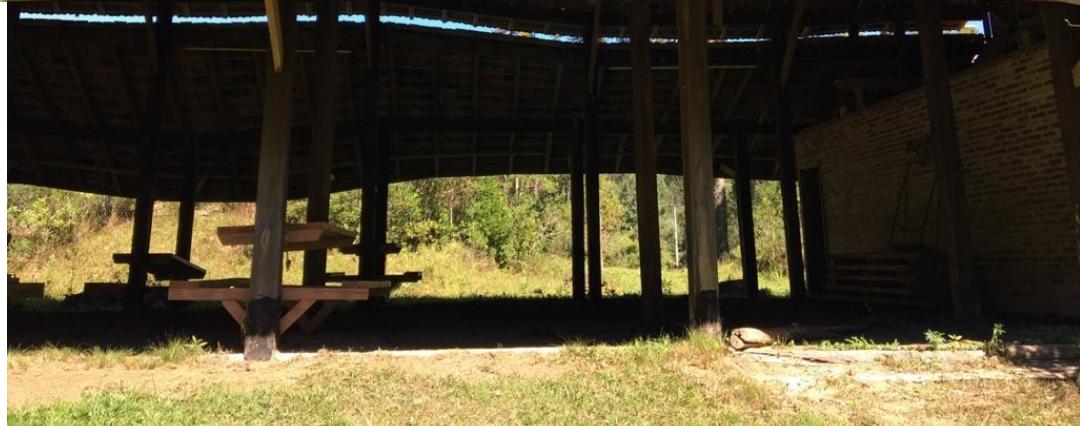
| DENOMINAÇÃO DO IMÓVEL | LOCALIZAÇÃO | DESCRIÇÃO DO IMÓVEL | ESTADO DE CONSERVAÇÃO | ÁREA (M <sup>2</sup> ) |
|---|---|--|---|---|
| Galpão Gralha Azul | 29°19'23.47"S<br>50°48'52.00"O | Construído em 1998, não está no patrimônio. Atualmente está interditado pois seu madeiramento (tesouras) estão cedendo e seu telhado poderá vir a cair. Possui banheiros e churrasqueiras e mesas. | Irreversível. Necessita ser demolido. | 269.45 |

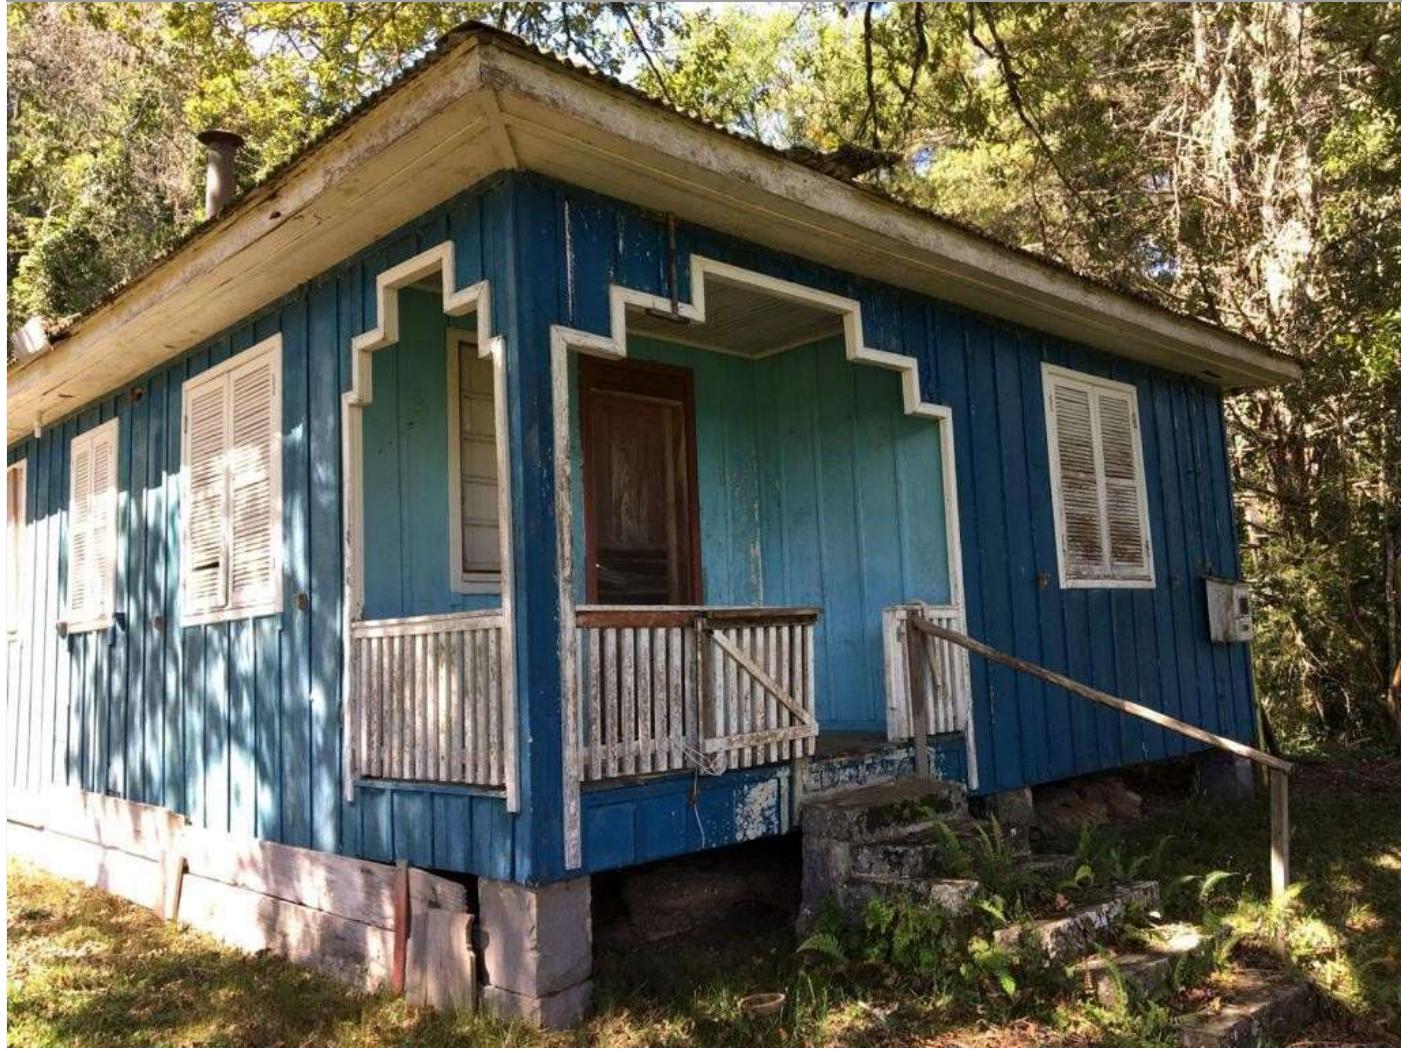
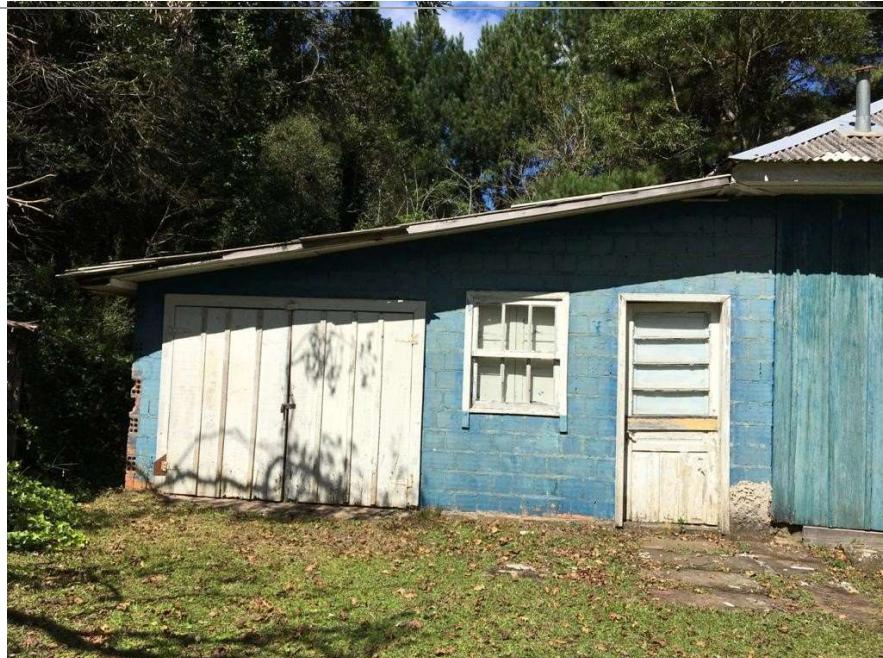
| DENOMINAÇÃO DO IMÓVEL | LOCALIZAÇÃO | DESCRIÇÃO DO IMÓVEL | ESTADO DE CONSERVAÇÃO | ÁREA (M <sup>2</sup> ) |
|---|---|--|---|---|
| Imóvel funcional 1 | 29°19'23.09"S<br>50°48'49.40"O | Imóvel de madeira com construção em 1948. Possui sala, cozinha e dois quartos, além de garagem | Regular.<br>Necessita pintura, dedetização e troca de algumas tábuas.<br>Também é necessário trocar o telhado e fazer reparos na rede elétrica.<br>Necessita de fossa e filtro novos. | 121,41 |

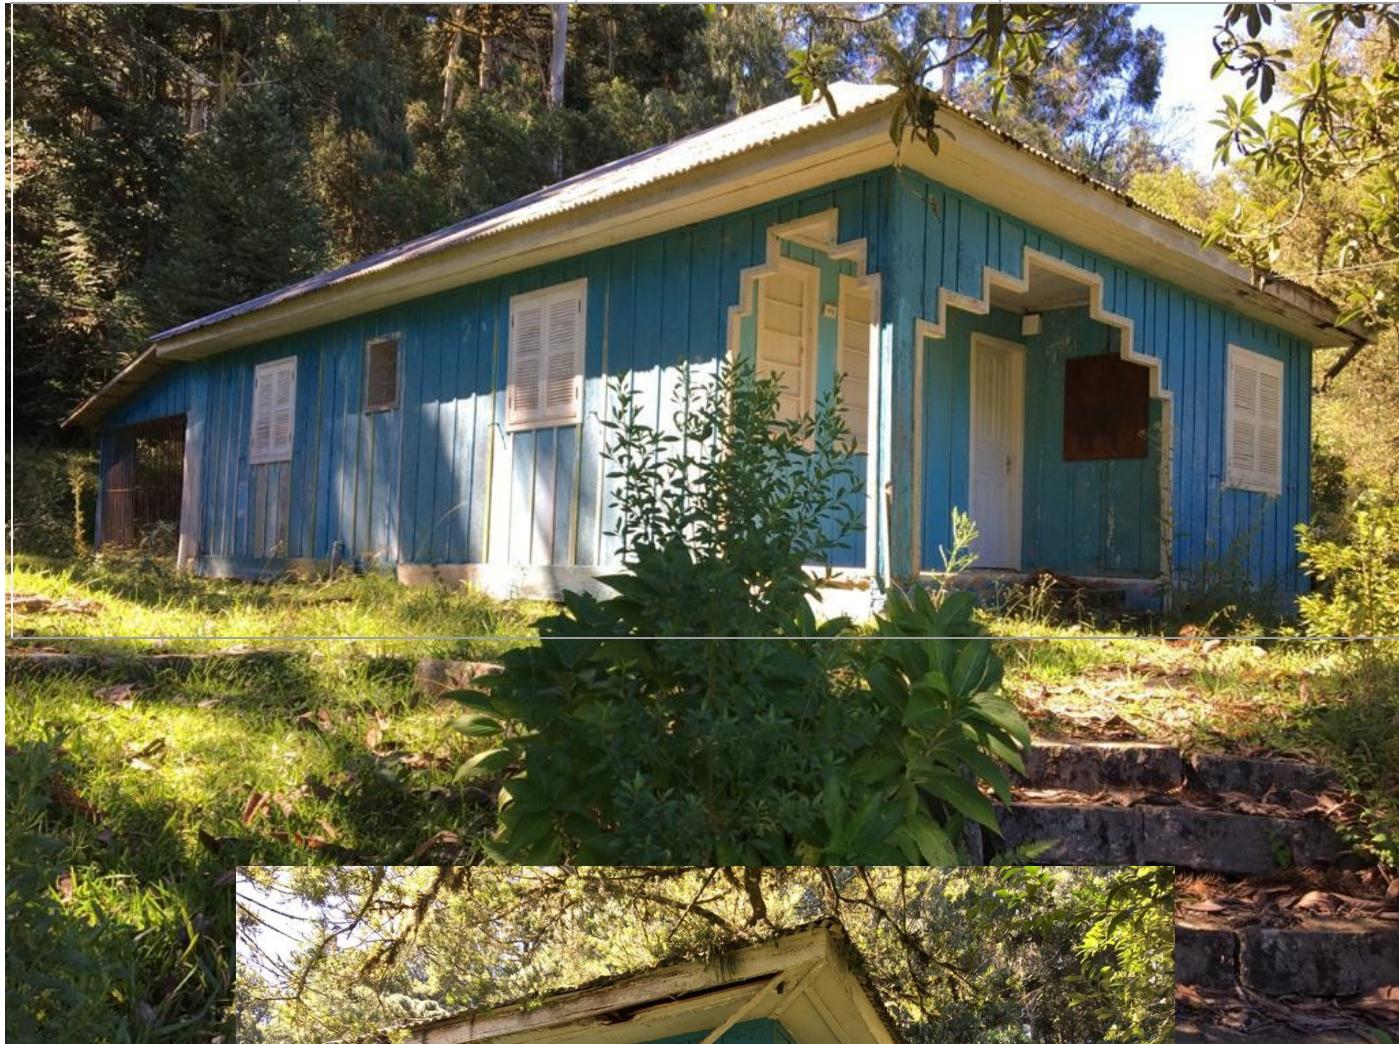
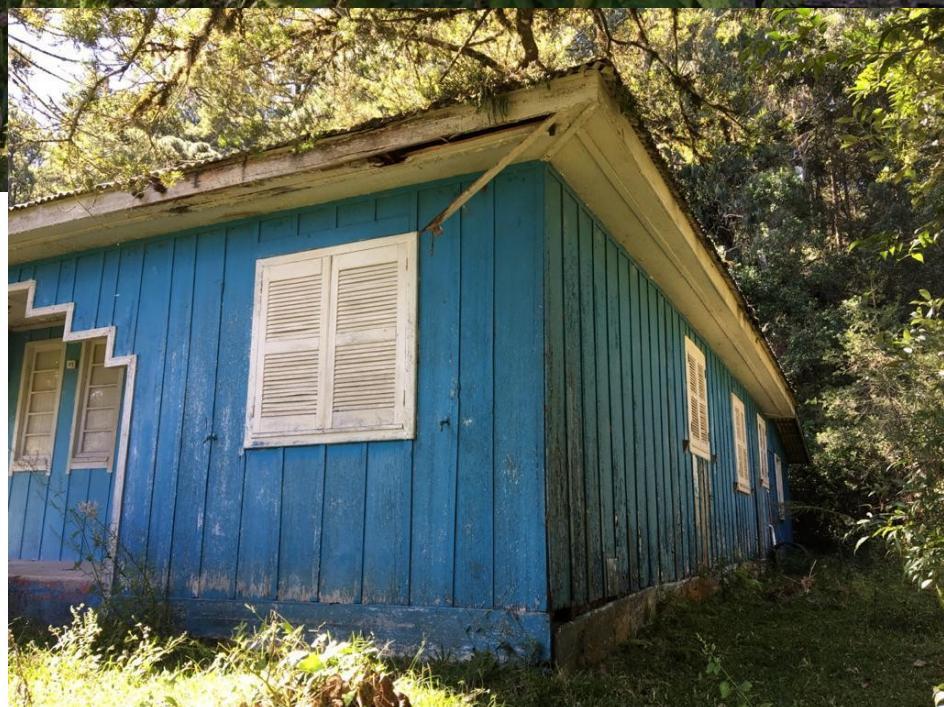
| DENOMINAÇÃO DO IMÓVEL | LOCALIZAÇÃO | DESCRIÇÃO DO IMÓVEL | ESTADO DE CONSERVAÇÃO | ÁREA (M <sup>2</sup> ) |
|---|---|---|---|---|
| <b>Imóvel Funcional 2</b> | 29°19'22.04"S<br>50°48'49.44"O | Imóvel de madeira construído em 1948. Possui sala, cozinha e três quartos, além de garagem. | Regular.<br>Necessita pintura, dedetizar e retirar abelhas que se instalaram no forro da casa. É necessário reparar o telhado, forro e algumas outras tábuas. Necessita reparos na rede elétrica. | 107,41 |

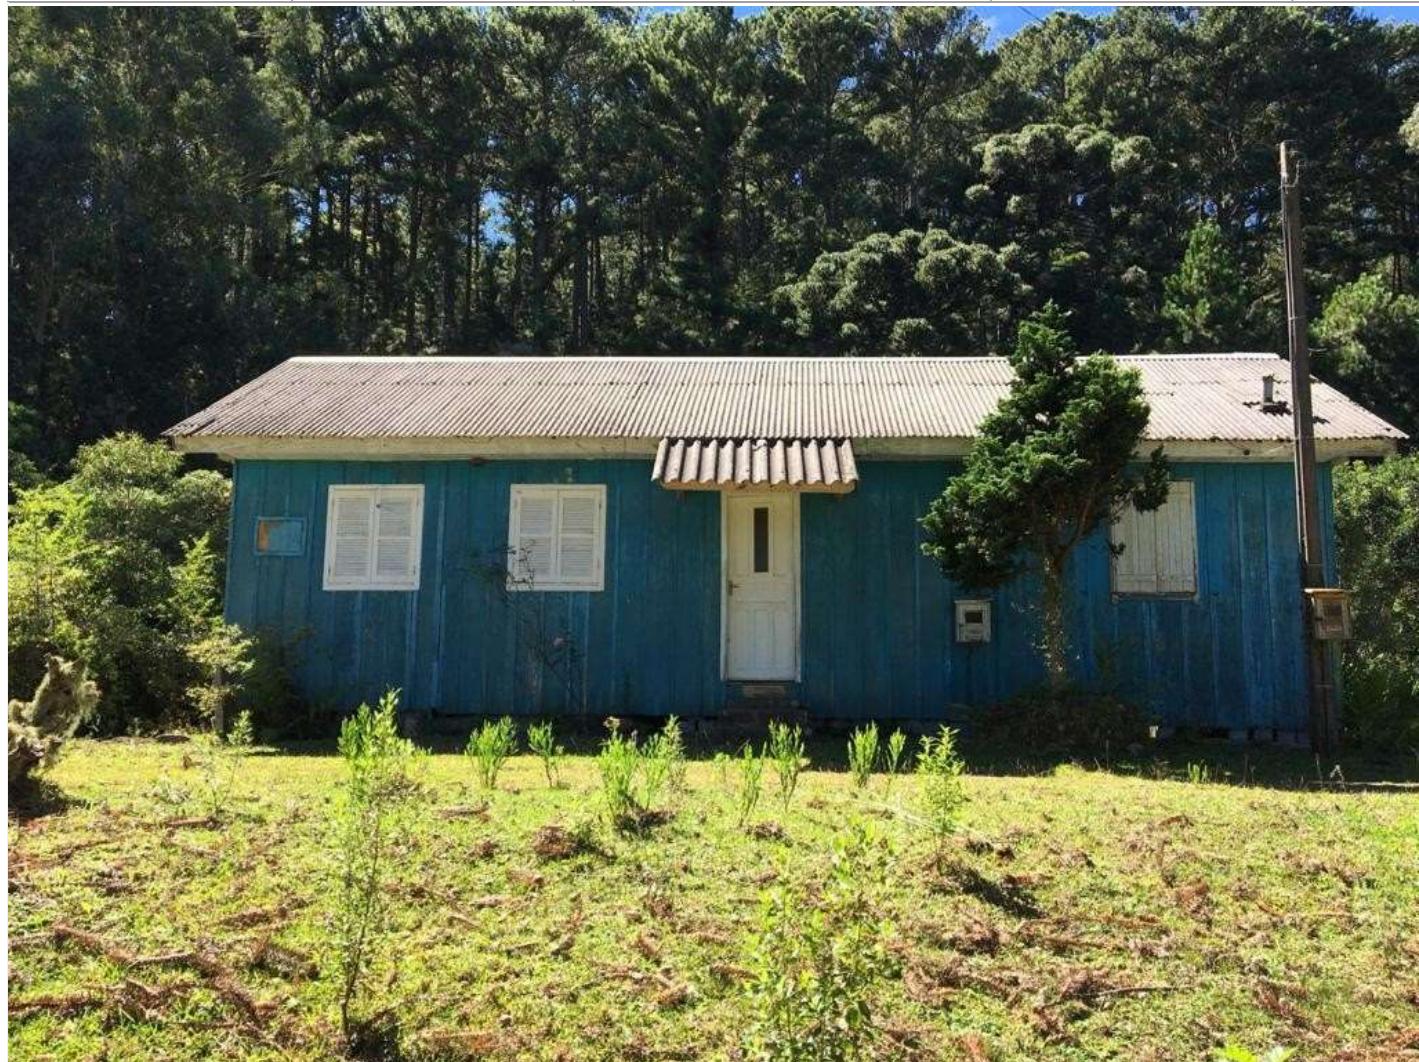
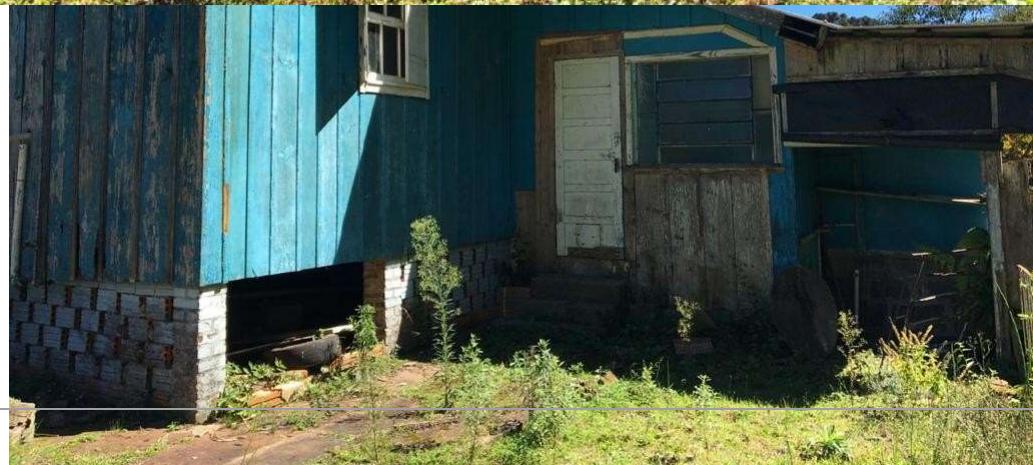
| DENOMINAÇÃO DO IMÓVEL | LOCALIZAÇÃO | DESCRIÇÃO DO IMÓVEL | ESTADO DE CONSERVAÇÃO | ÁREA (M <sup>2</sup> ) |
|---|---|--|---|---|
| <b>Imóvel funcional 3</b> | 29°19'20.51"S<br>50°48'51.11"O | Imóvel de madeira construído em 1948. Possui sala, cozinha e três quartos. | Ruim.<br>Necessita pintura, dedetização, reparo de goteiras e de madeiramento no assoalho, parte externa e aberturas. Necessita reparos na rede elétrica. | 105 |

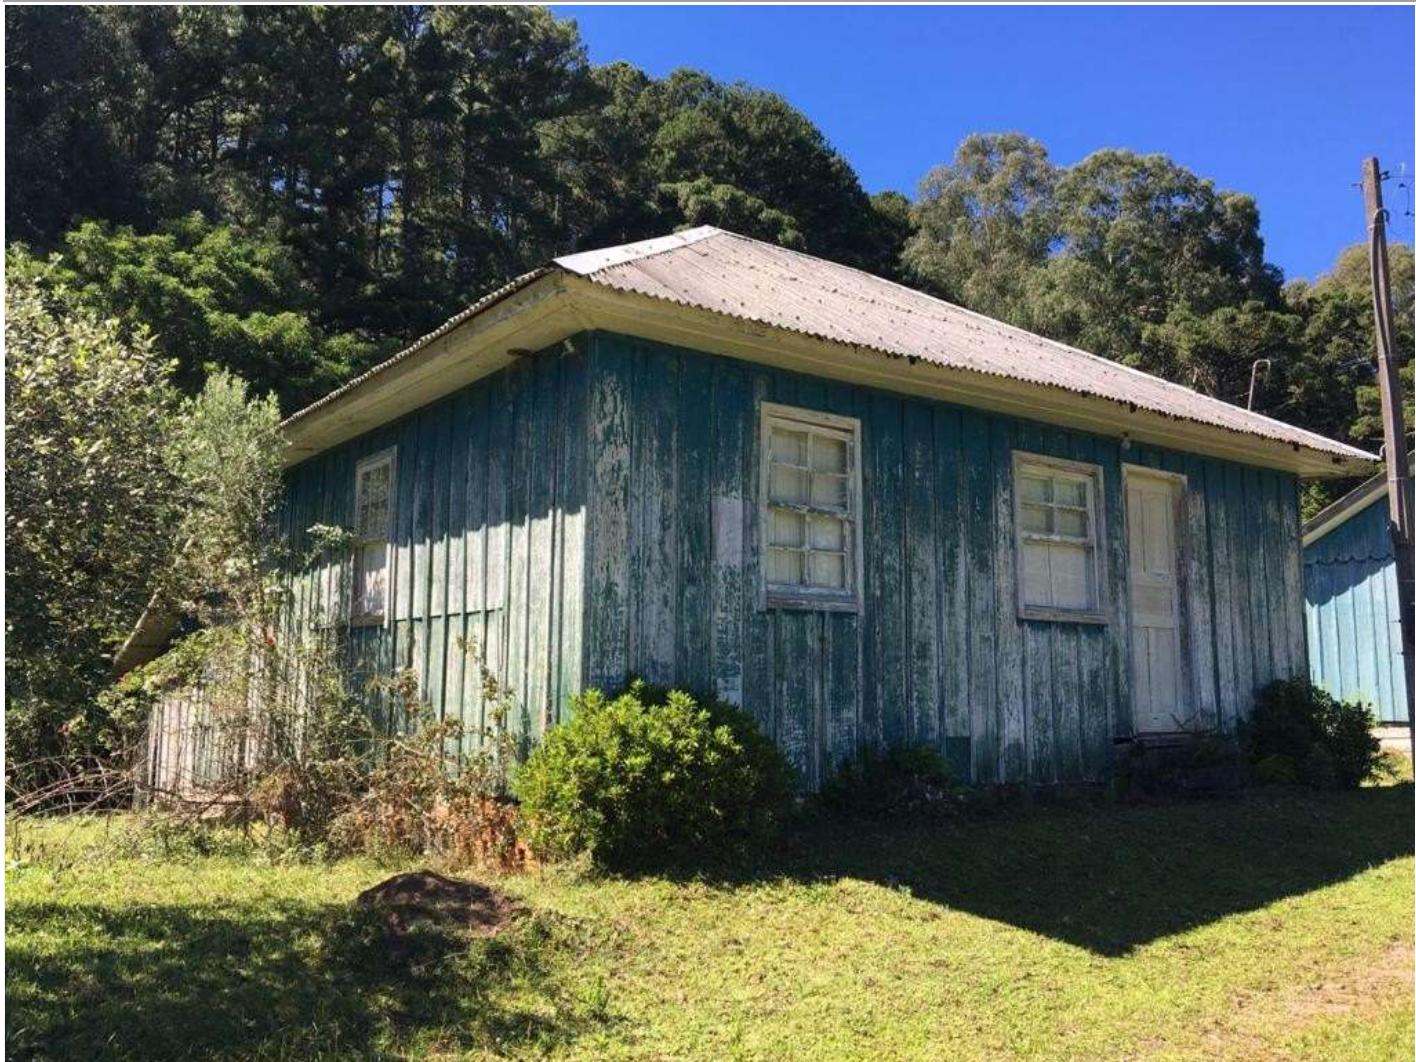
| DENOMINAÇÃO DO IMÓVEL | LOCALIZAÇÃO | DESCRIÇÃO DO IMÓVEL | ESTADO DE CONSERVAÇÃO | ÁREA (M <sup>2</sup> ) |
|---|---|---|---|---|
| <b>Imóvel Funcional 4</b> | 29°19'19.87"S<br>50°48'51.31"O | Imóvel da madeira construído em 1948. | Ruim.<br>Necessita pintura, dedetização, reparo de goteiras e de madeiramento no assoalho, parte externa e aberturas. Necessita reparos na rede elétrica. | 82,31 |

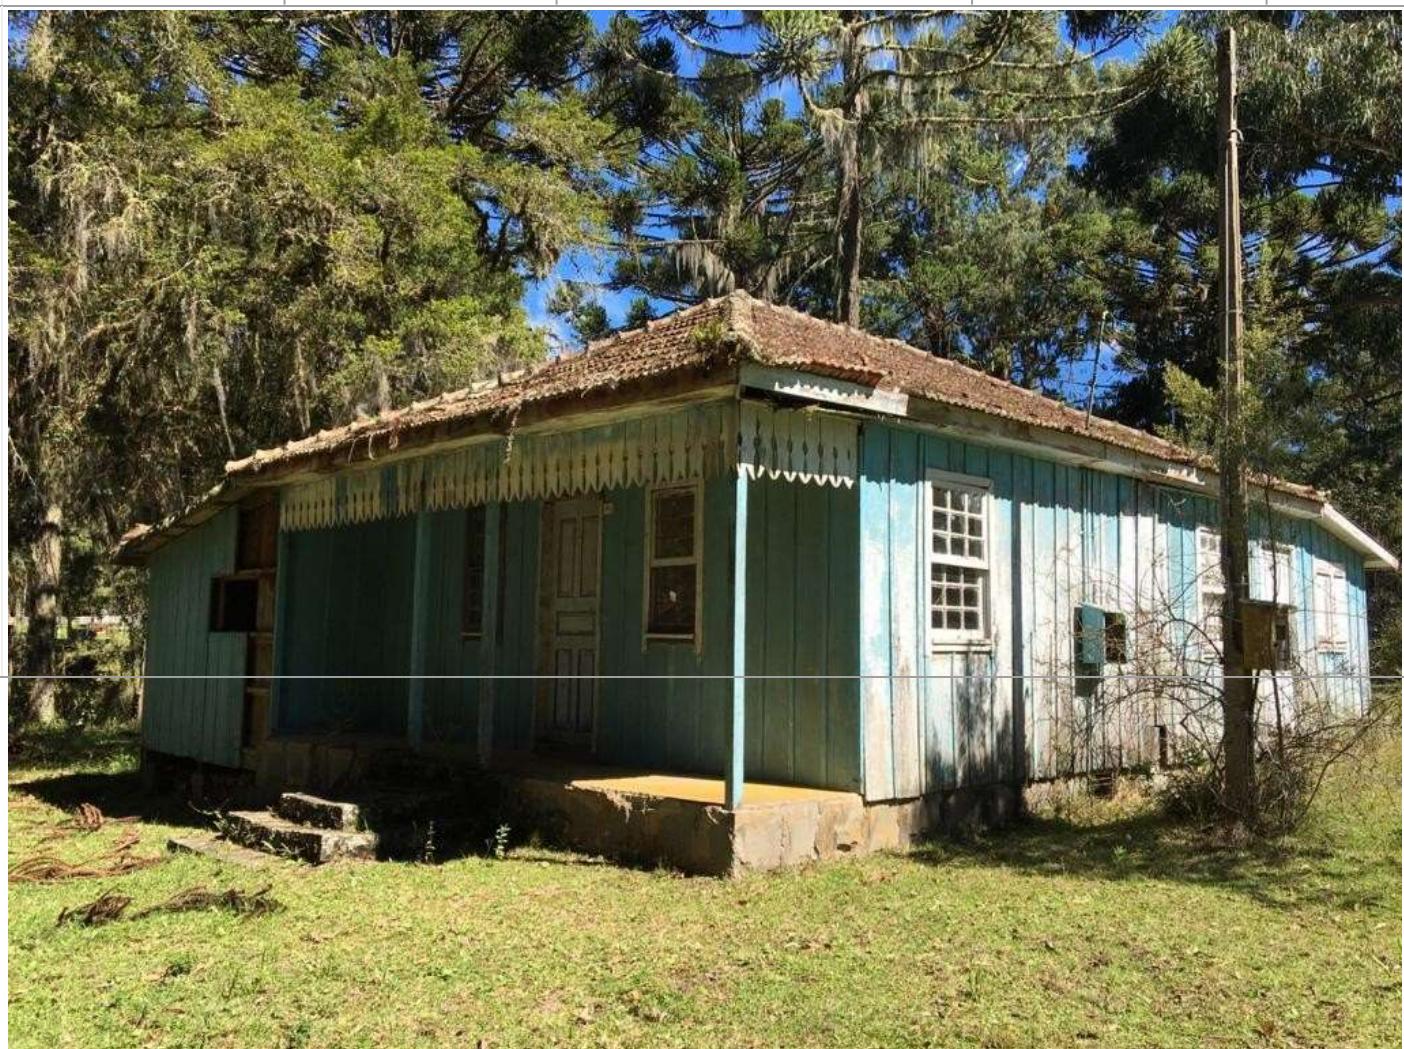
| DENOMINAÇÃO DO IMÓVEL | LOCALIZAÇÃO | DESCRIÇÃO DO IMÓVEL | ESTADO DE CONSERVAÇÃO | ÁREA (M <sup>2</sup> ) |
|---|---|---|---|---|
| Imóvel funcional 5 | 29°19'23.82"S<br>50°49'00.81"O | Imóvel de madeira construído em 1948. | Irreversível. Necessita demolição. | 78 |

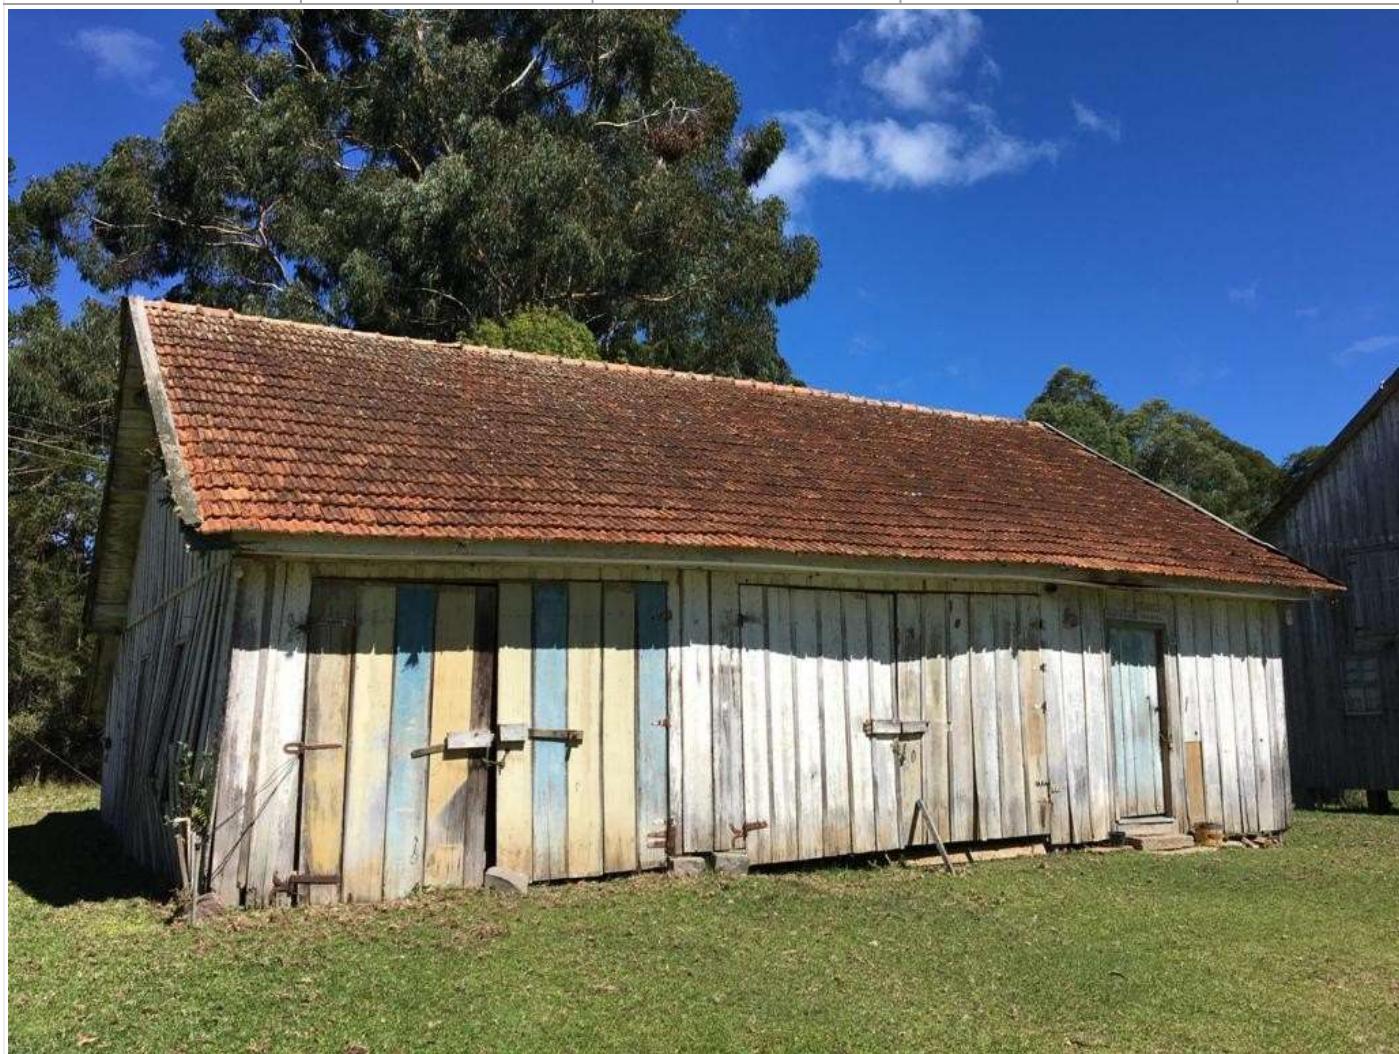
| DENOMINAÇÃO DO IMÓVEL | LOCALIZAÇÃO | DESCRIÇÃO DO IMÓVEL | ESTADO DE CONSERVAÇÃO | ÁREA (M <sup>2</sup> ) |
|---|---|---|--|---|
| Carpintaria | 29°19'22.67"S<br>50°49'00.97"O | Imóvel de madeira usado para guardar materiais de trabalho. Conta com duas garagens, inclusive uma para veículos grandes. | Ruim.<br>Necessário reformas estruturais (paredes laterais estão afundando). Também precisa de pintura e troca de aberturas. Necessita reparos na rede elétrica. | 143,75 |

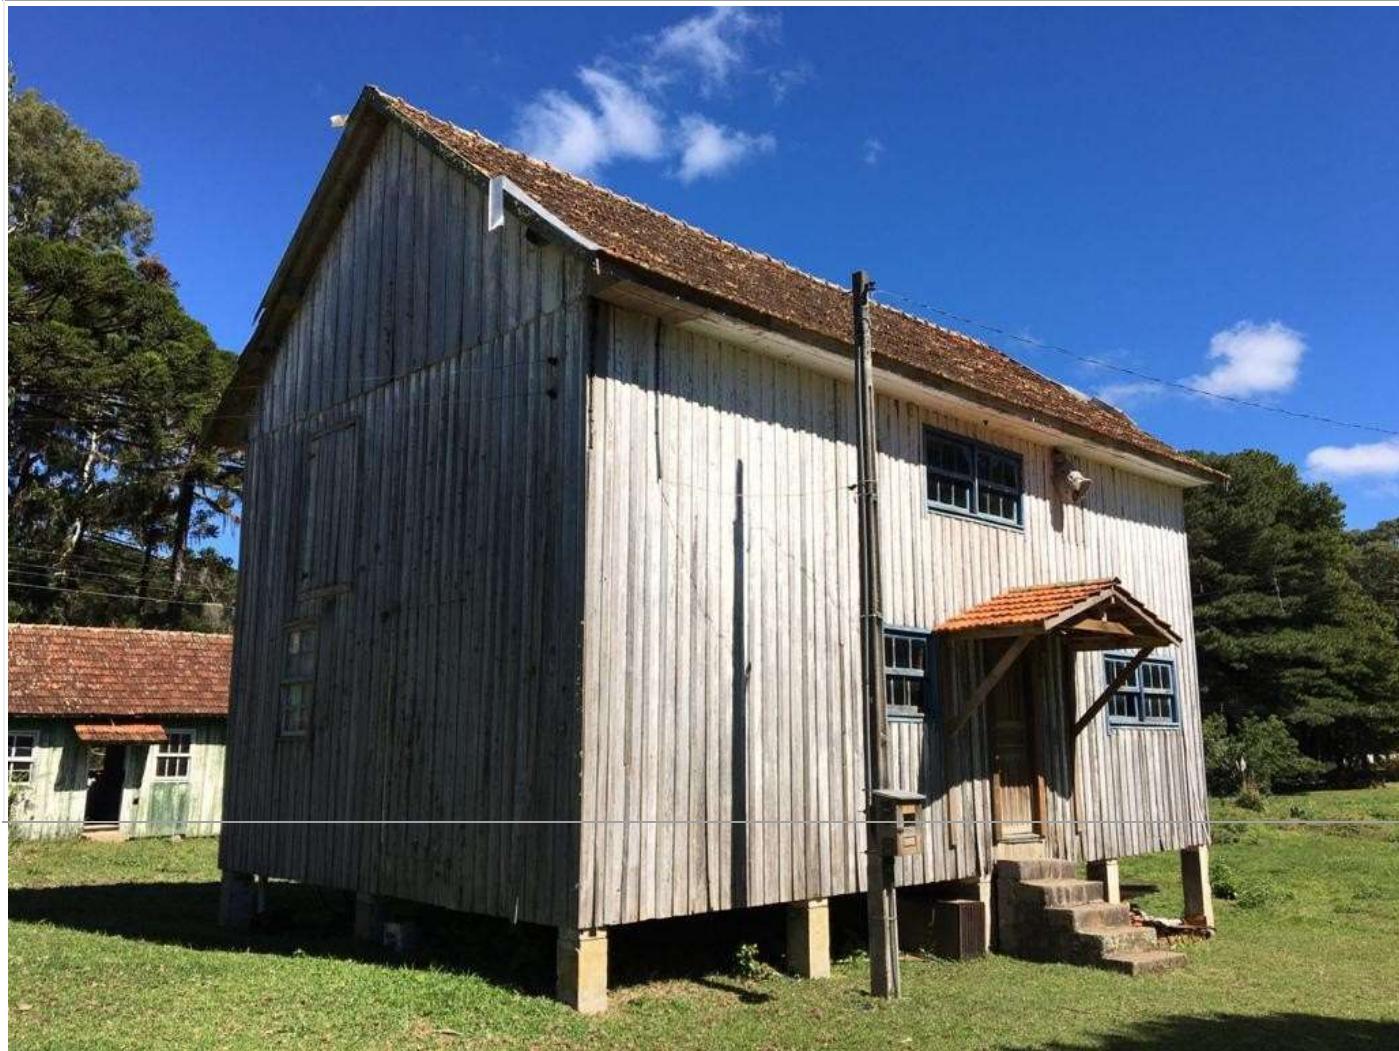
| DENOMINAÇÃO DO IMÓVEL | LOCALIZAÇÃO | DESCRIÇÃO DO IMÓVEL | ESTADO DE CONSERVAÇÃO | ÁREA (M <sup>2</sup> ) |
|---|---|--|---|---|
| Escolinha | 29°19'22.43"S<br>50°49'01.58"O | Imóvel de madeira construído em 1948 para ser uma escola. Atualmente é usado como sede para os brigadistas. No 1º andar possui dois banheiros e cozinha e uma ampla sala. O 2º andar é um grande cômodo. | Regular.<br>Necessita pintura, dedetização, reforma no telhado, banheiros, cozinha, aberturas, fiação elétrica e duplicação de paredes para fins de conforto térmico. | 223,94 |

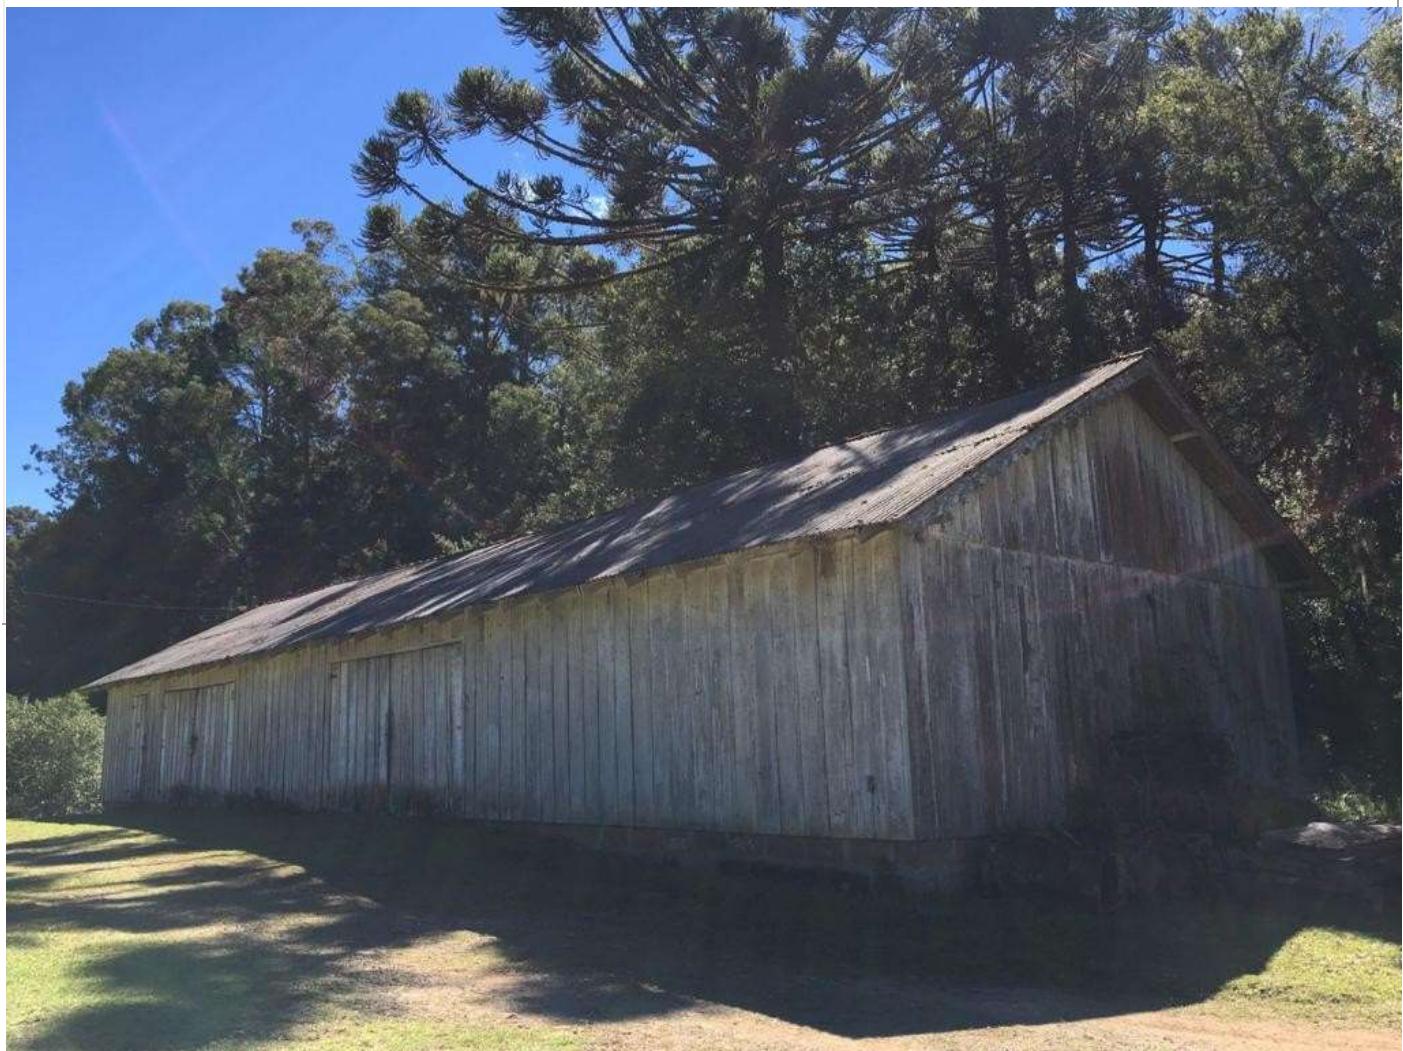
| DENOMINAÇÃO DO IMÓVEL | LOCALIZAÇÃO | DESCRIÇÃO DO IMÓVEL | ESTADO DE CONSERVAÇÃO | ÁREA (M <sup>2</sup> ) |
|---|---|---|--|---|
| Galpão/Garagem | 29°19'20.50"S<br>50°49'02.93"O | Imóvel de madeira construído em 1948 e reformado em 1996. É usado como garagem e para guardar equipamentos. | Ruim.<br>Necessitam dedetização, pintura, reparos estruturais e no telhado. Necessita reparo da rede elétrica. | 164,72 |

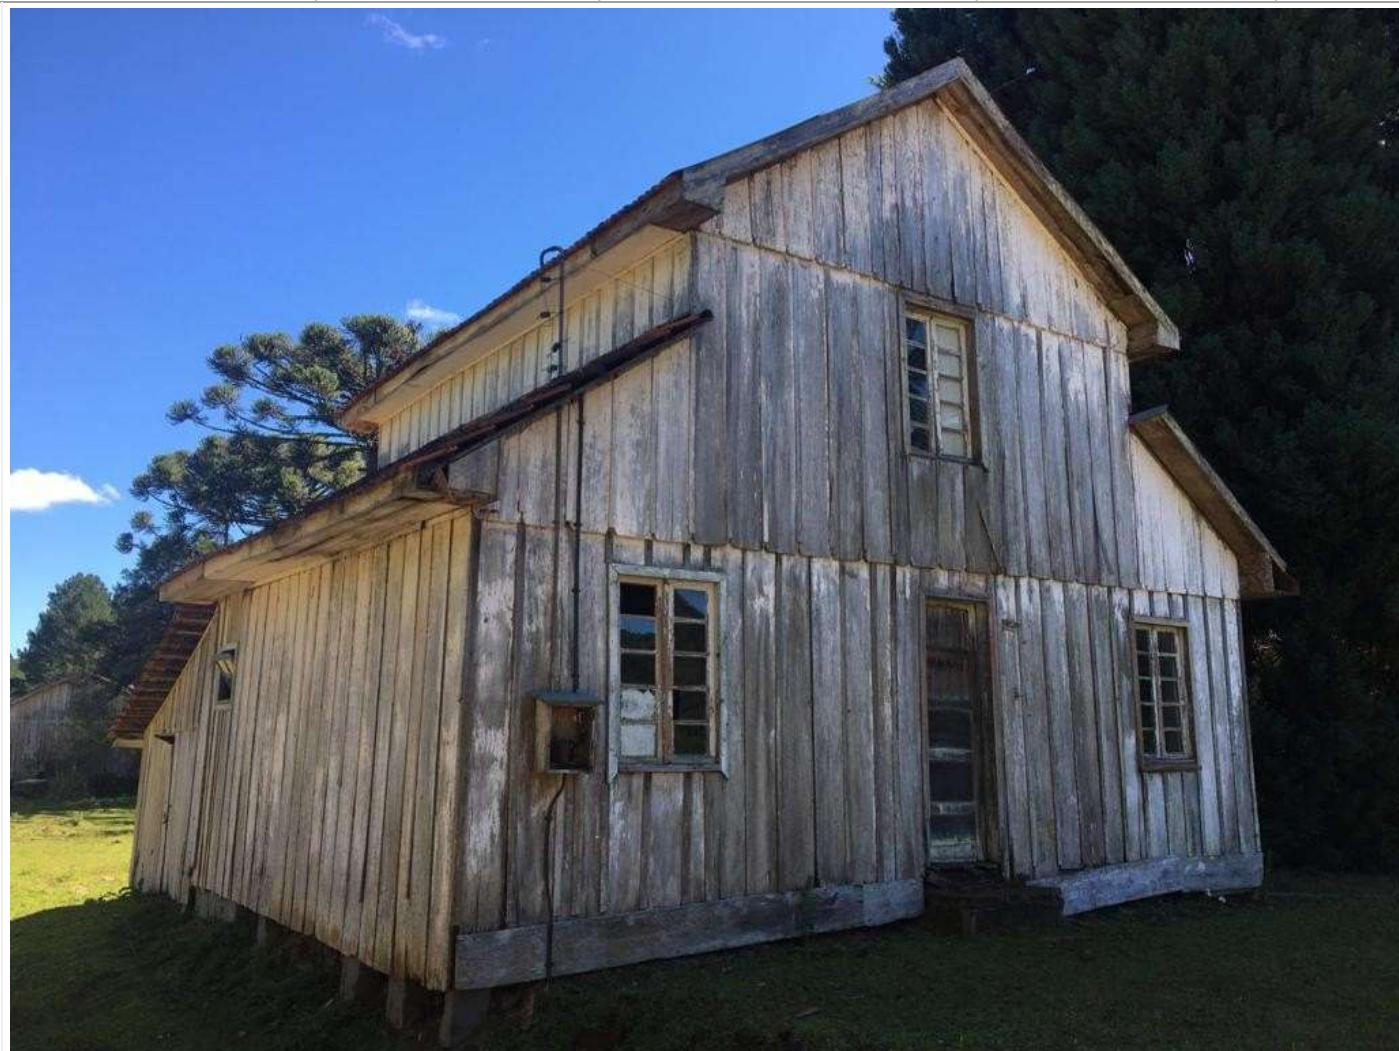
| DENOMINAÇÃO DO IMÓVEL | LOCALIZAÇÃO | DESCRIÇÃO DO IMÓVEL | ESTADO DE CONSERVAÇÃO | ÁREA (M <sup>2</sup> ) |
|---|---|---|---|---|
| Celeiro | 29°19'21.39"S<br>50°49'01.23"O | Imóvel de madeira construído em 1948. Possui dois pisos e era um celeiro. Atualmente não é usado. Imóvel não possui banheiro. | Péssimo.<br>Necessitam demolição. | 119,16 |
