## ANEXO V DO CONTRATO - RELAÇÃO DE BENS REVERSÍVEIS

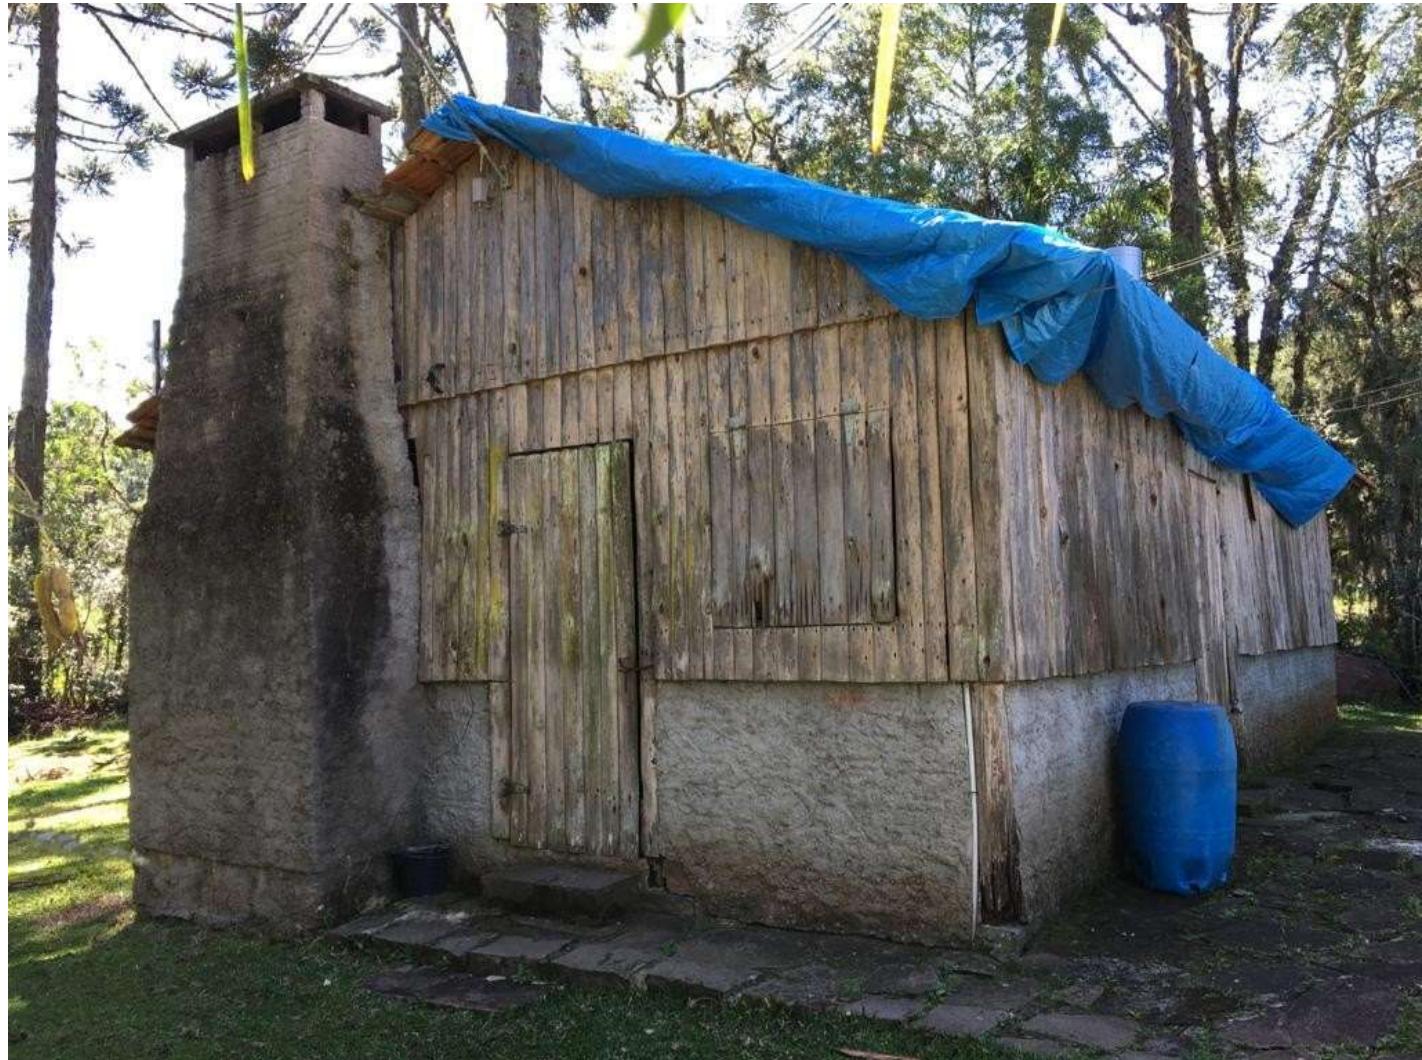
| DENOMINAÇÃO DO IMÓVEL | LOCALIZAÇÃO | DESCRIÇÃO DO IMÓVEL | ESTADO DE CONSERVAÇÃO | ÁREA (M <sup>2</sup> ) |
|---|---|---|--|---|
| Galpão CTG | 29°19'21.58"S<br>50°48'56.40"O | Imóvel de madeira construído em 1948 e reformado em 1985. É usado como refeitório dos servidores e também para eventos. | Ruim.<br>Necessitam dedetização, troca de algumas costaneiras, vigas de madeira e substituição do assoalho e do telhado. A churrasqueira necessita reforma. Reparo na rede elétrica. | 59 |
