<b>INSTITUTO DE ENGENHARIA NUCLEAR - IEN</b>		
	PROJ.:	<b>READEQUAÇÃO DO GALPÃO L</b>	FOLHA: 1 de 18
	ÁREA:	<b>RELATÓRIO TÉCNICO</b>	REV: 00
	TÍTULO:	ANÁLISE GUT DAS PATOLOGIAS / TESTE DE CARGA DO PISO

Objeto: Readequação das instalações do Galpão L para recebimento de material de descarte radioativo	
Endereço: R. Hélio de Almeida, 75	Cidade Univ. Ilha do Fundão
Cidade: Rio de Janeiro -RJ	CEP: 21941-906
Coordenadas Geográficas: Zona 23K

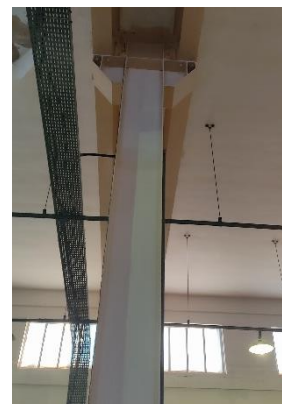
##### 4.1. Colunas:

A Superestrutura foi edificada em perfil W600 e superiores, perfis que estão superdimensionados para este galpão. Estes perfis são geralmente projetados para suportar ponte rolante, o que não é o caso em tela. Nas atuais condições sustentam apenas a laje de cobertura e a cobertura metálica, dando total solidez para a estrutura.

Os perfis se encontram sem patologias significativas, com demanda apenas no retoque da pintura (manutenção preditiva).

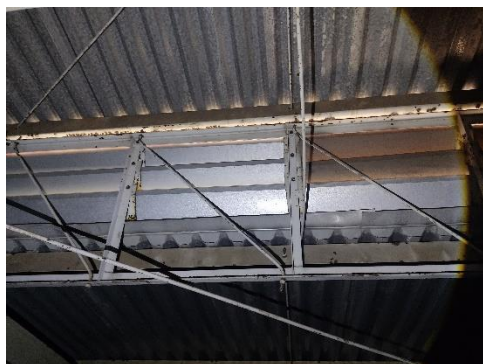
##### 4.2. Cobertura:

Verificamos que a estrutura do telhado está totalmente estável, porém, há pontos de corrosão por oxidação do aço e alguns pontos com perda seção que precisam de substituição. Com as devidas correções NÃO haverá riscos a longo prazo para a superestrutura.

<p><b>Gravidade:</b> Apesar da estrutura do telhado estar classificada como “Grave”, é de fácil recuperação.</p>

<p><b>Urgência:</b> Embora seja fácil recuperação, caso NÃO haja intervenção a curto prazo, o adiamento poderá resultar em uma manutenção um pouco mais dispendiosa devido ao futuro comprometimento da estrutura a longo prazo, assim classificamos como: “Pouco Urgente”.</p>

<p><b>Tendência:</b> O não atendimento à manutenção, implicará na multiplicação da oxidação, ocasionando uma piora com tempo: “Irà Piorar”.</p>

A análise GUT nos ajuda a entender melhor as condições destas superestruturas. O resultado foi de **18 em 125** ( $3 \times 2 \times 3 = 18$ ) e este resultado no GUT é considerado baixo. Isso deve porque a estrutura principal (pilares) estão muito bem preservadas, com algumas manifestações patológicas somente nas estruturas de cobertura, que são de fácil recuperação.

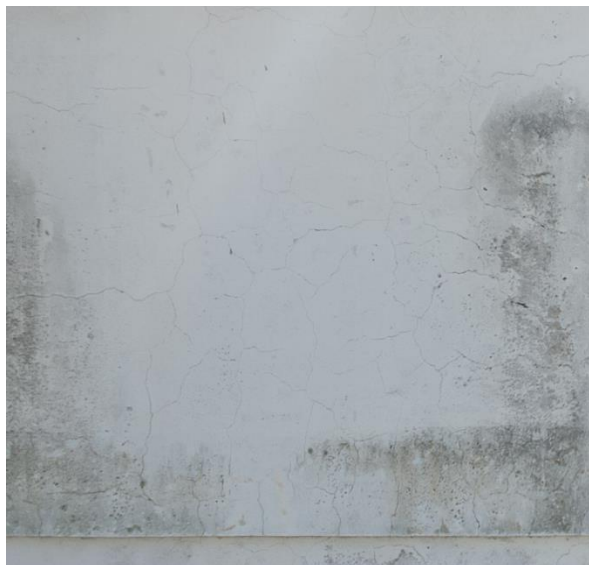
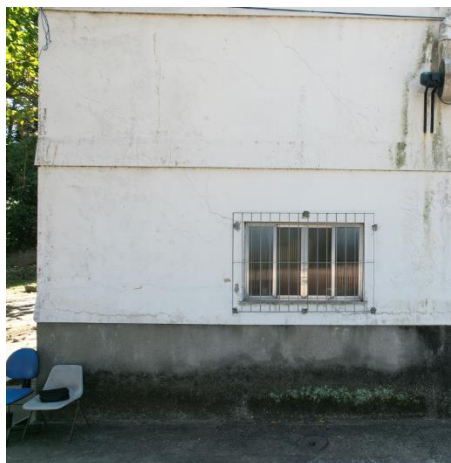
Fissuração do tipo mapeada com impacto estético na estrutura, resultante da combinação de dois fatores: (1) traço inadequado da argamassa para o reboco; (2) Intensa exposição solar com variação da temperatura.

Apesar do impacto estético, tais fissuras por retração não causam nenhum problema estrutural na alvenaria, tendo em vista que não há sinais de desprendimento do revestimento.

Algumas trincas indicam um pequeno recalque distorcional na viga baldrame da alvenaria de fechamento lateral do pano sul. Trata-se de uma trinca passiva (estável), sem maiores riscos para a estrutura.

<p><b>Gravidade:</b> Como trata-se da estrutura de fechamento e não da estrutura principal, classificamos como: “Pouco Grave”.</p>

<p><b>Urgência:</b> Como o galpão está com aparência desgastada e danificada pelas intempéries do ponto de vista estético, classificamos como: “Intervenção rápida”.</p>

<p><b>Tendência:</b> O revestimento está bem coeso, porém a longo prazo, se não houver manutenção, com as intempéries constantes poderá haver maiores deslocamentos do revestimento, assim classificamos como: “Irá Piorar a longo prazo”</p>

A análise GUT (Gravidade, Urgência e Tendência) do fechamento lateral deu o resultado de **12 em 125** ( $2 \times 3 \times 2 = 6$ ), este resultado no GUT é baixo.

Visando a preservação da alvenaria externa e a otimização dos recursos, o projeto executivo prevê a aplicação de um sistema de pintura que terá função de impermeabilização elastomérica sobre o reboco existente. Essa solução técnica, além de conferir proteção contra intempéries e evitar a penetração de umidade, promove a flexibilização da superfície, permitindo a acomodação de eventuais movimentos da alvenaria sem fissuração do revestimento.

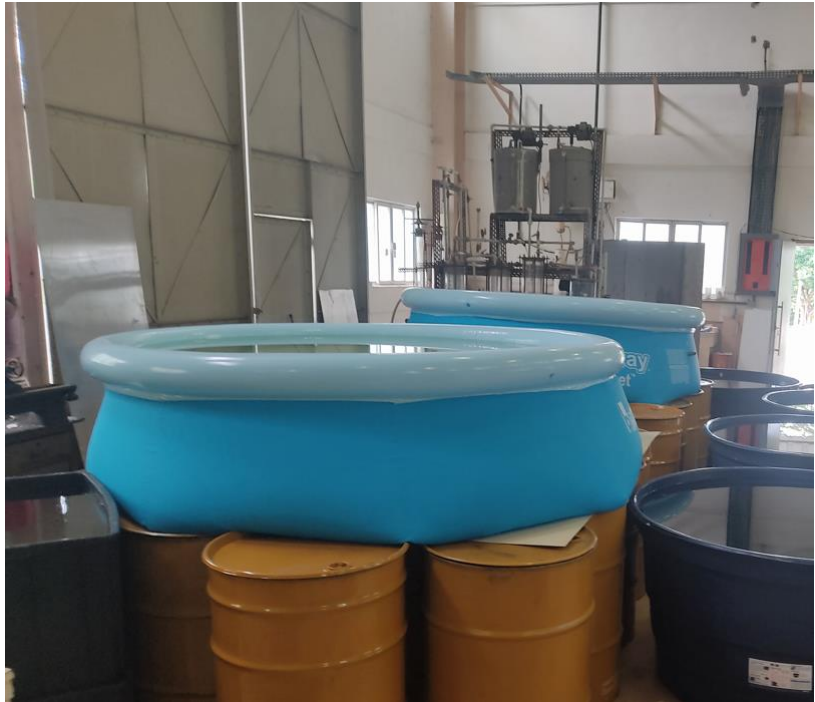
Para o referido teste de carga, utilizamos latões de 80cm de altura que foram totalmente cheios de água. Sobre eles instalamos piscinas com altura de até 70cm de água, perfazendo uma altura total de 1,5 metros de coluna d'água. Considerando os vazios e o peso específico da água, a carga total utilizada foi de 1,1 ton./m<sup>2</sup>.

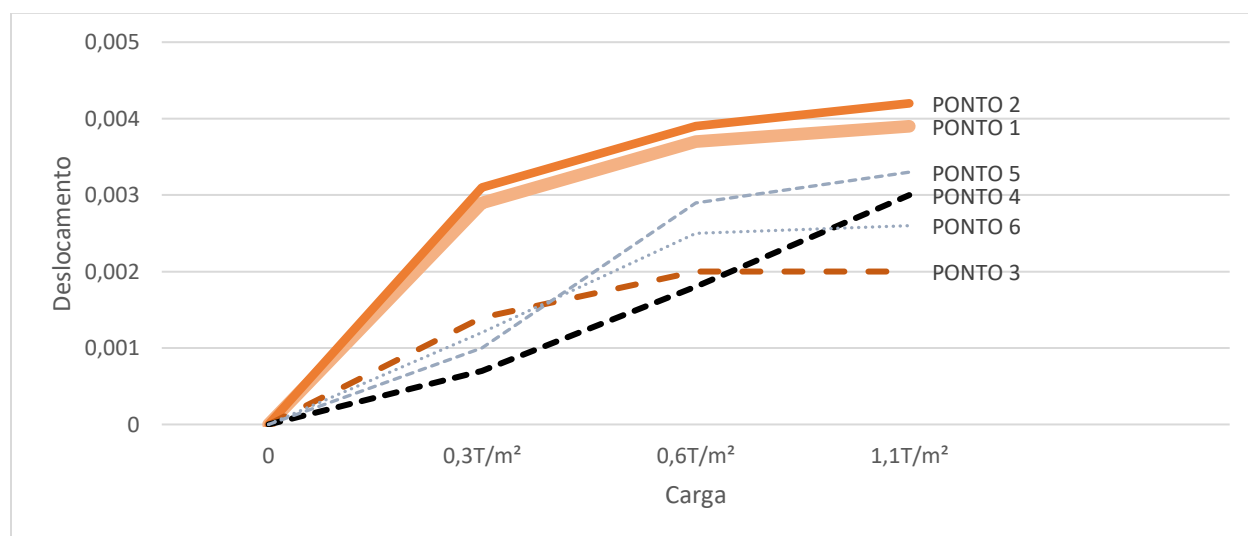
Vale destacar que a carga foi adicionada aos poucos, conforme procedimento da NBR 9607, e em paralelo foi sendo realizada a medição de deslocamento da estrutura. O gráfico abaixo representa os resultados da medição de deslocamento da laje com as referidas cargas aplicadas. Observa-se que o deslocamento máximo foi menor que 5mm e ocorreu nos pontos 1 e 2 que correspondem ao centro da laje. Este fenômeno era esperado pela ALPHA, tendo em vista que o centro da laje é naturalmente o local de maior flecha da estrutura. As demais linhas de gráfico representam pontos adicionais posicionados na periferia da laje, que possuem naturalmente menor flecha.

Com base no vão existente e no deslocamento mensurado, conforme prever a norma NBR 6118/2003, onde na sua Tabela 13.3 indica o limite de deslocamento em pisos, verificamos que a flecha foi menor que  $l/1.000$ , valor totalmente aceitável. Conforme a citada Tabela 13.3 o limite de deslocamento para pisos ocorridos após construção, que é o caso do Bloco L, é de  $l/600$ .

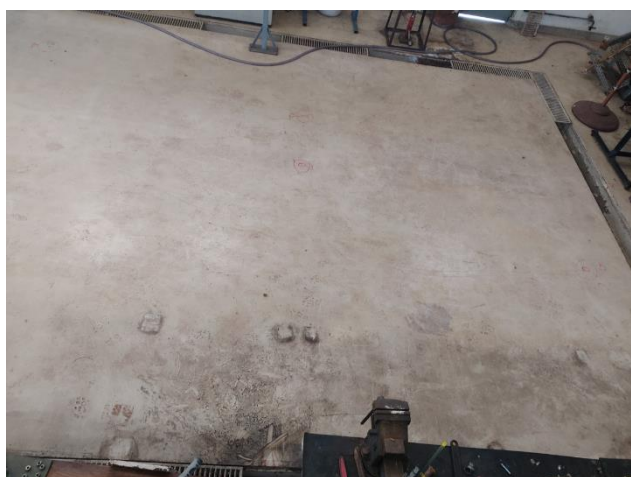
Após o alívio de carga foi realizada nova inspeção visual detalhada no piso, conforme registro ao lado. Constatamos que não houve nenhuma fissuração visível causada pelo teste de carga, o que já era esperado pela baixa flecha medida ( $<1/1.000$ ). Este resultado de flecha está dentro do estado limite de serviço da estrutura com folga.

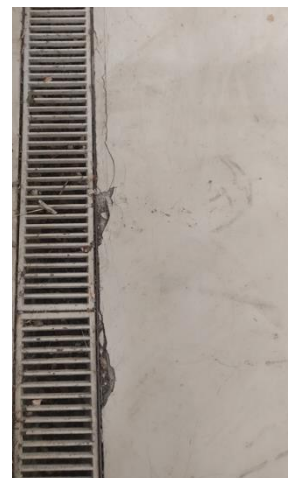
Apesar da boa resistência comprovada no teste de carga, alguns pontos possuem desgaste na quina do concreto junto à grelha, principalmente em frente aos portões, onde há trânsito de veículos.

Verificamos que estes desgastes são apenas superficiais no acabamento fino do concreto, sem nenhum comprometimento estrutural do piso e de fácil recomposição.

<b>Gravidade:</b> Patologia apenas na camada de acabamento em pontos específicos: “Não há gravidade”.

<b>Urgência:</b> Não compromete a estrutura, mas, pode soltar pequenos pedaços do acabamento: “Pouco Urgente”.

<b>Tendência:</b> No caso de ausência de manutenção e trânsito de cargas: “Irá Piorar a longo prazo”

Esta patologia na análise GUT (Gravidade, Urgência e Tendência) se classifica como nível muito baixo, com resultado de 4/125 (1 X 2 X 2).

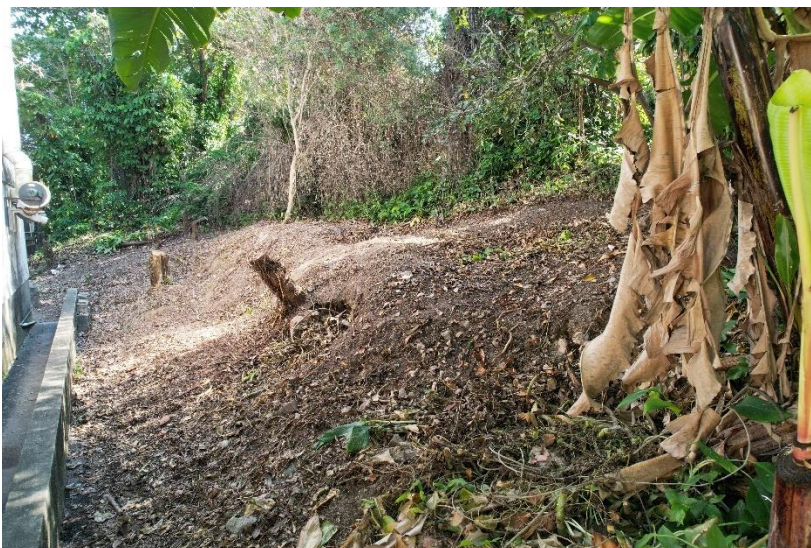
O talude localizado ao norte do galpão L, com cerca de 8 metros de desnível tem inclinação muito suave, é constituído por solo sedimentar coluvional e antrópico que apresenta cobertura vegetal esparsa com indivíduos arbóreos e algumas bananeiras que passarão por processo de supressão vegetal. Como a inclinação é baixa, passível de proteção superficial, será indicada em projeto executivo a proteção através de gramíneas.

Como quase toda a área é permeável, e declividade suave, o solo é capaz de percolar grande quantidade de efluentes pluviais, afastando o risco de enchente. Porém necessitaremos indicar em projeto executivo uma sarjeta para contribuir com o controle do escoamento superficial, o objetivo é afastar qualquer risco de inundação em caso de saturação do solo seguida de chuvas torrenciais maiores de 50mm por dia, que poderia acarretar pequenas erosões e instabilidade na ausência de sarjetas.

Apesar de NÃO ter sido realizada investigações subterrâneas e SPT (*Standard Penetration Test*), podemos inferir com segurança que no pé do talude, onde foi edificado o galpão, o solo apresenta estabilidade adequada.

Quanto ao talude, para afastar qualquer dúvida quanto à sua estabilidade, iremos solicitar através do projeto executivo sondagens do executor para verificação da coesão do solo nas camadas subterrâneas. Será previsto sistemas de drenagem para prevenir erosão e inundações no ocorrências pluviais raras já anteriormente citadas, afastando qualquer tipo de risco desta natureza no projeto executivo será previsto o sistema de drenagem constituído por uma sarjeta ao longo da crista do talude, que direcione o escoamento superficial para uma descida d'água e canal coletor.
