**PRESIDÊNCIA DA REPÚBLICA  
SECRETARIA-GERAL  
SECRETARIA DE CONTROLE INTERNO  
COORDENAÇÃO-GERAL DE AUDITORIA**

**RELATÓRIO DE AUDITORIA  
Nº 02/2013 (OS Nº 133/2013)**

**UNIDADE:** Imprensa Nacional

## ANEXO I - RELATÓRIO DE FISCALIZAÇÃO Nº 02/2013

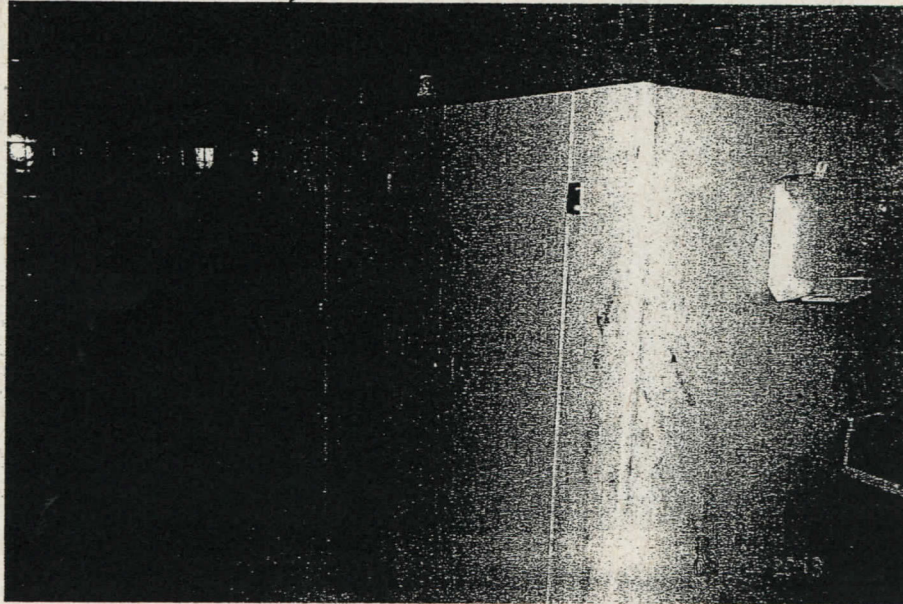
**Constatação 01 - Subitem 06 - Foto 01**

| 6 | 122/2010<br>(Foto 01) | 7.024,60 | Fornecimento e instalação<br>de piso de mármore na<br>área industrial. | Em vistoria realizada foi identificada a execução de 12,99 m <sup>2</sup> - (5,55x1,82m) + (3x1,33x1,82m) - (4x1,82x0,60m) - de divisórias em mármore no WC feminino da área industrial. Destacamos que o serviço foi pago mediante o emprego de 55,00 m <sup>2</sup> de fornecimento e instalação de piso em mármore, constante da planilha de serviços eventuais. |

**SS 122/2010 - Fornecimento e instalação de piso de mármore na área industrial.** – Em vistoria realizada foi identificada a execução de 12,99 m<sup>2</sup> (5,55x1,82m) + (3x1,33x1,82m) - (4x1,82x0,60m) de divisórias em mármore no WC feminino da área industrial. O serviço foi pago mediante o emprego de 55,00 m<sup>2</sup> de fornecimento e instalação de piso em mármore, constante da planilha de serviços eventuais.

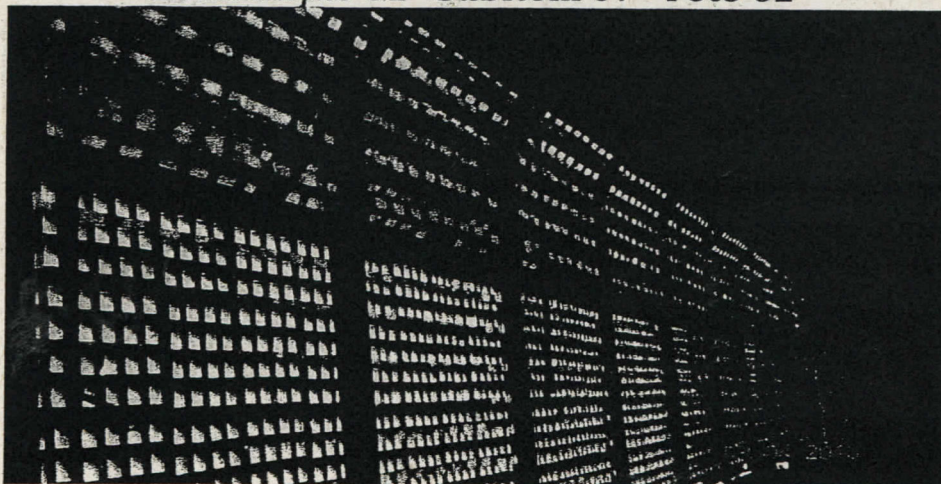
**Constatação 01 - Subitem 07 - Foto 02**

| 7 | 535/2012<br>(Foto 02) | 6.548,75 | Manutenção e instalação<br>de telas nas esquadrias do<br>restaurante. | Em vistoria realizada foi identificada a execução de 29,70 m <sup>2</sup> = (33un x 0,97 m x 1,00 m) de tela metálica em esquadrias do restaurante. O serviço foi pago mediante o emprego de 25 m <sup>2</sup> de esquadrias metálicas. |

**SS 535/2012- Manutenção e instalar telas nas esquadrias do restaurante** - Em vistoria realizada foi identificada a execução de 29,70 m<sup>2</sup> = (33un x 0,97 m x 1,00 m) de tela metálica em esquadrias do restaurante. O serviço foi pago mediante o emprego de 25 m<sup>2</sup> de esquadrias metálicas.

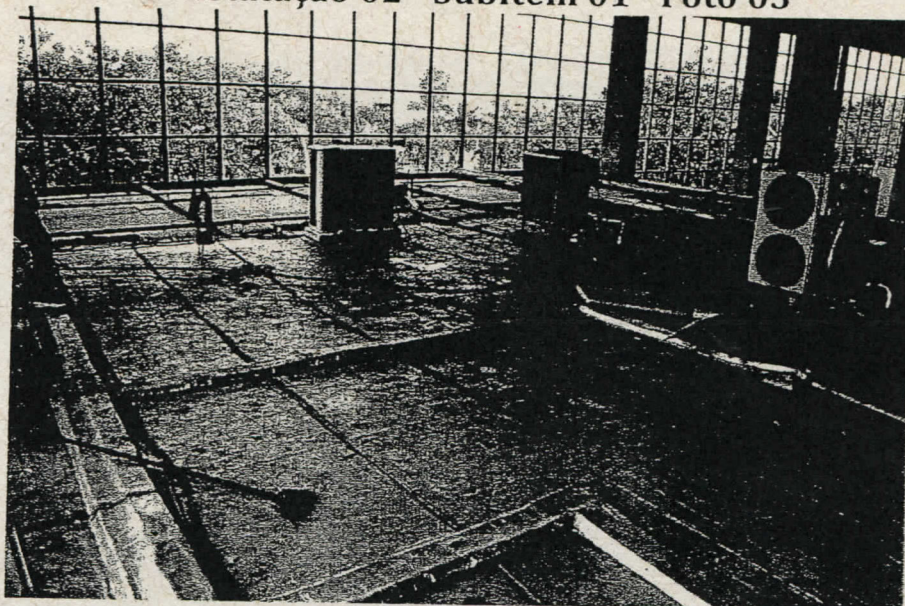
**Constatação 02 - Subitem 01 - Foto 03**

| Nº | SS | VALOR | OBJETO | CONSTATAÇÕES |
|---|---|---|---|---|
| 1 | 1180/2009<br>(Foto 03) | 6.964,28 | Impermeabilização de laje na sala do CPD da CORTI | Constam da proposta 86m2 de impermeabilização e 80m2 de demolição. Constatada a execução de 65,36m2 de impermeabilização na laje da CORTI, desconsiderando a demolição paga, a impermeabilização importa uma diferença paga de R\$ 1.185,54. Destacamos não foi possível certificar o serviço de demolição, supostamente, executado. |

**SS 1180/2009** – Impermeabilização de laje na sala do CPD da CORTI - *Constam da proposta 86m<sup>2</sup> de impermeabilização e 80m<sup>2</sup> de demolição. Constatada a execução de 65,36m<sup>2</sup> de impermeabilização na laje da CORTI.*

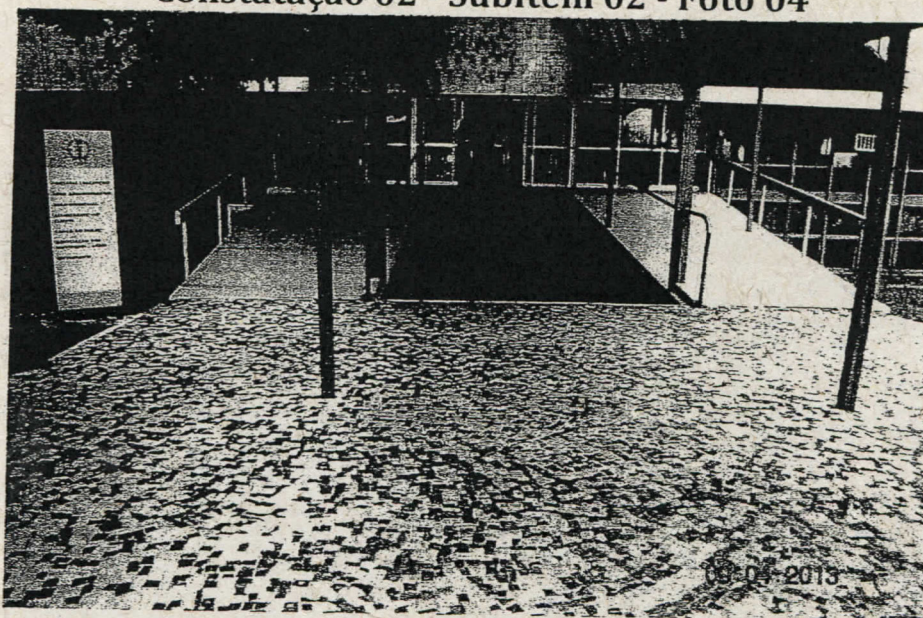
**Constatação 02 - Subitem 02 - Foto 04**

| Nº | SS | VALOR | OBJETO | CONSTATAÇÕES |
|---|---|---|---|---|
| 2 | 1215/2009<br>(Foto 04) | 7.127,00 | Fornecimento e instalação de piso de cerâmico na entrada principal | Constam da proposta o fornecimento e assentamento de 170m2 de piso cerâmico. Constatada a execução de 102,02 m2 de piso. |

**SS 1215/2009** – Fornecimento e instalação de piso de cerâmica na entrada principal - *Constam da proposta o fornecimento e assentamento de 170m<sup>2</sup> de piso cerâmico. Constatada a execução de 102,02 m<sup>2</sup> de piso.*

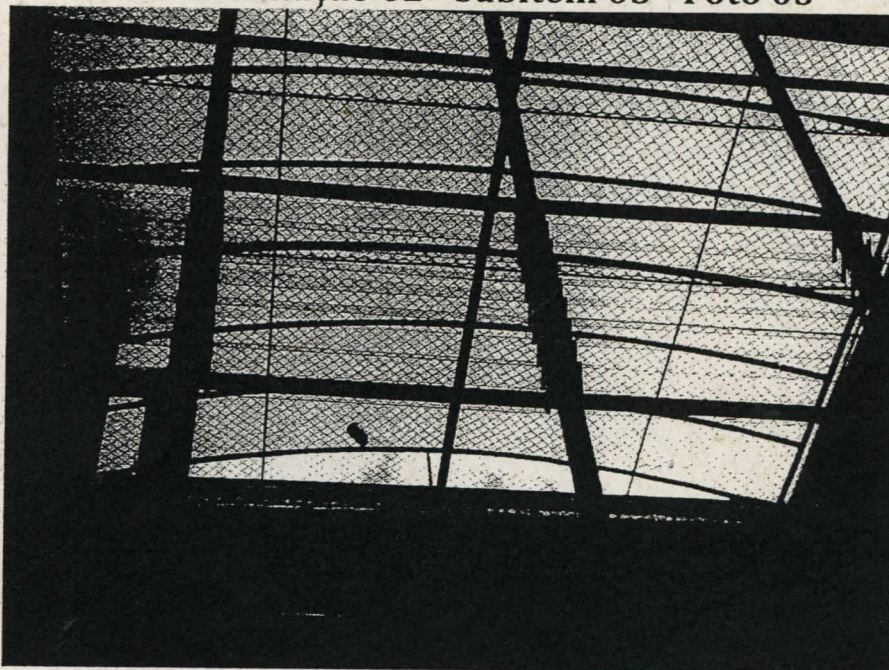
**Constatação 02 - Subitem 03 - Foto 05**

| Nº | SS | VALOR | OBJETO | CONSTATAÇÕES |
|---|---|---|---|---|
| 3 | 2524/2010<br>(Foto 05) | 20.139,54 | Fornecimento e instalação de estrutura metálica e tela na cobertura em 13 fossos na área gráfica | Consta da proposta o fornecimento de 525m2 de tela verde 57 mm, fio 12. Constatada a execução de 313,95m2 de fechamento em tela metálica cuja especificação não guarda relação com a proposta contratada. |

**SS 2524/2010 - Fornecimento e instalação de estrutura metálica e tela na cobertura em 13 fossos na área gráfica -** *Consta da proposta o fornecimento de 525m<sup>2</sup> de tela verde 57 mm, fio 12. Constatada a execução de 313,95m<sup>2</sup> de fechamento em tela metálica cuja especificação não guarda relação com a proposta contratada.*

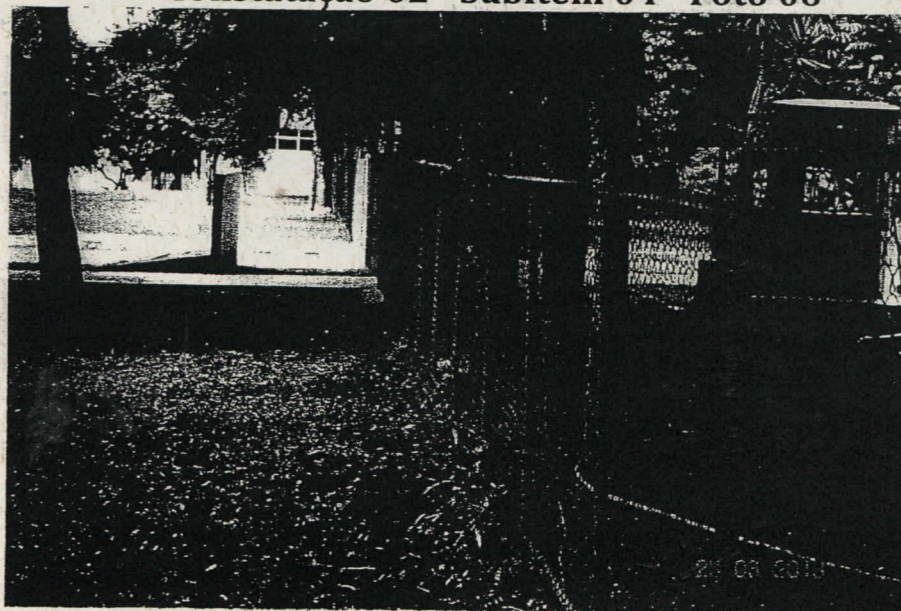
**Constatação 02 - Subitem 04 - Foto 06**

| Nº | SS | VALOR | OBJETO | CONSTATAÇÕES |
|---|---|---|---|---|
| 4 | 695/2009<br>(Foto 06) | 19.096,16 | Serviços de Serralheria | Consta da proposta a execução de 72,90 m2 de serviço: serralheria. Constatada a execução de 150 m2 de alambrado par fechamento frontal da creche cuja especificação não guarda relação com a proposta contratada. |

**SS 695/2009 - Serviços de Serralheria -** *Consta da proposta a execução de 72,90 m<sup>2</sup> de serviços de serralheria. Constatada a execução de 150 m<sup>2</sup> de alambrado par fechamento frontal da creche cuja especificação não guarda relação com a proposta contratada.*

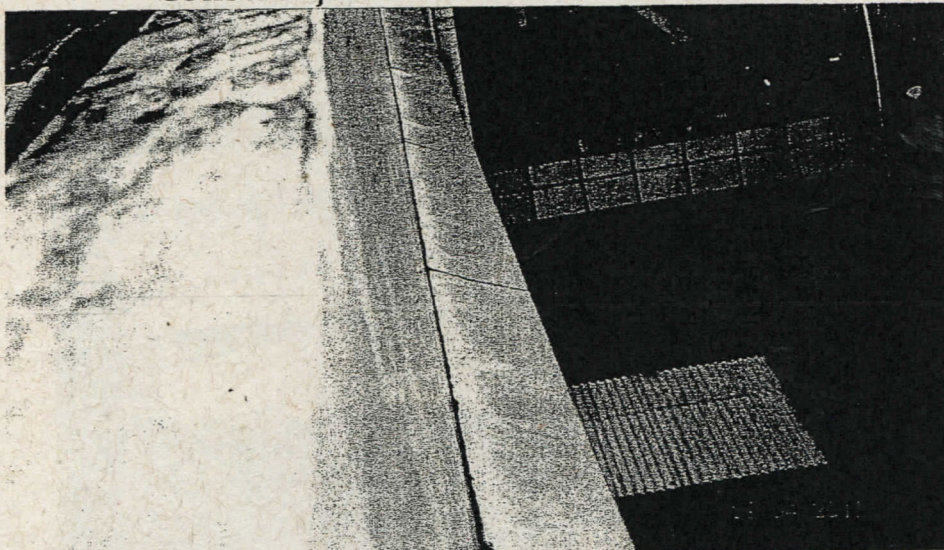
**Constatação 03 - Subitem 01 - Foto 07**

| Nº | SS | VALOR | OBJETO | CONSTATAÇÕES |
|---|---|---|---|---|
| 1 | 1928/2009<br>(Foto 07) | 9.035,75 | Execução de rufo na fachada da CORTI | Conforme fotografias, existe rufo em chapa metálica com comprimento de 88,50m e largura de 60 cm. |

**SS 1928/2009** - Execução de rufo na fachada da CORTI - Conforme fotografias, executado rufo em chapa metálica com comprimento de 88,50m e largura de 60 cm.

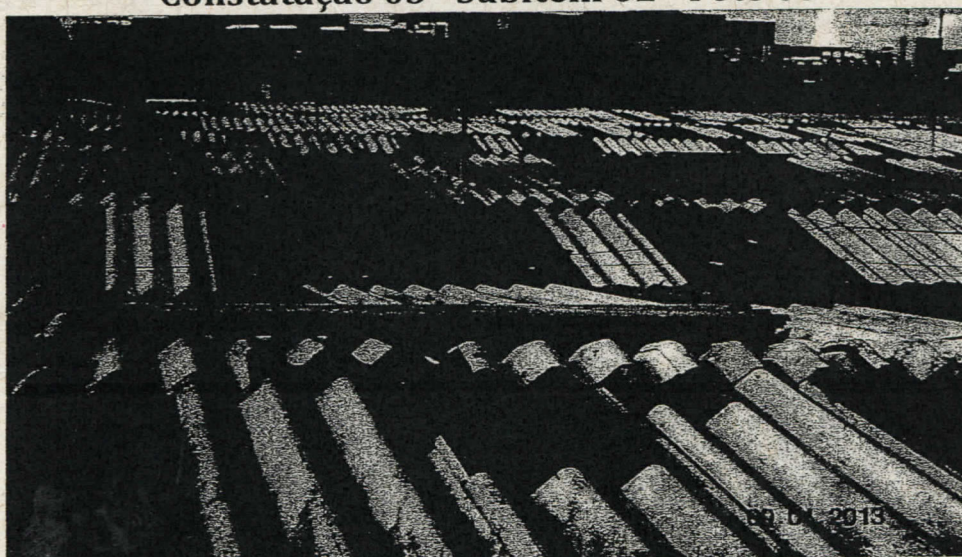
**Constatação 03 - Subitem 02 - Foto 08**

| Nº | SS | VALOR | OBJETO | CONSTATAÇÕES |
|---|---|---|---|---|
| 2 | 3131/2009<br>(Foto 08) | 5.266,94 | Impermeabilização de calhas no telhado | Em função da fragilidade do telhado ficou impossível a verificação do serviço |

**SS 3131/2009** - Impermeabilização de calhas no telhado - Em função da fragilidade do telhado ficou impossível a verificação da execução do serviço.

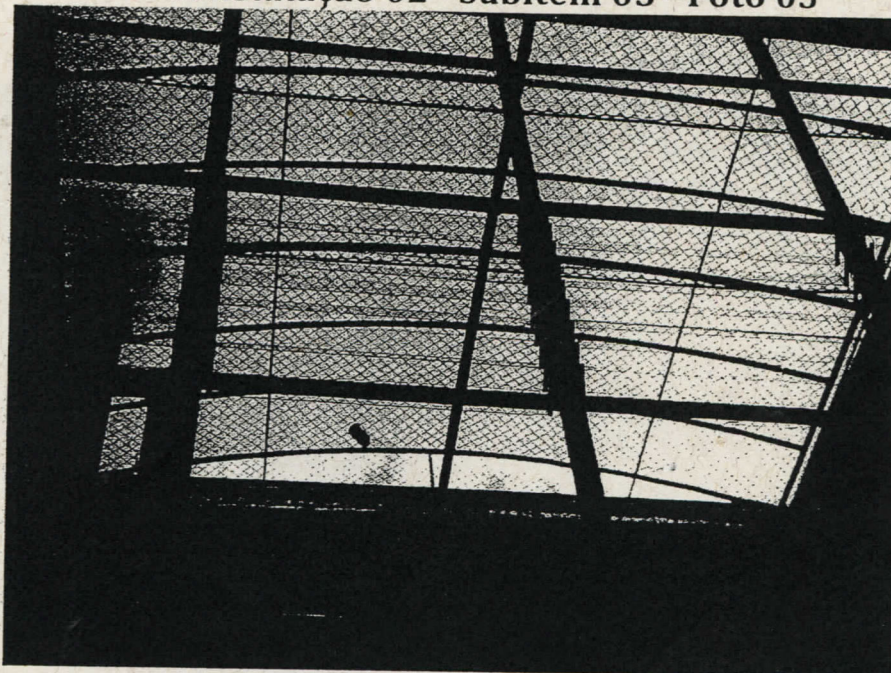
**Constatação 02 - Subitem 03 - Foto 05**

**SS 2524/2010 - Fornecimento e instalação de estrutura metálica e tela na cobertura em 13 fossos na área gráfica -** *Consta da proposta o fornecimento de 525m<sup>2</sup> de tela verde 57 mm, fio 12. Constatada a execução de 313,95m<sup>2</sup> de fechamento em tela metálica cuja especificação não guarda relação com a proposta contratada.*

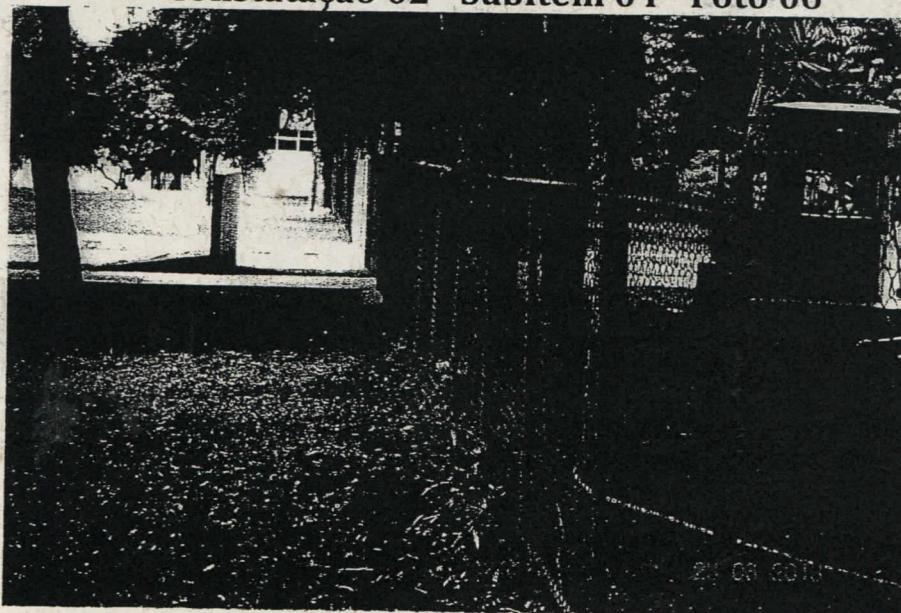
**Constatação 02 - Subitem 04 - Foto 06**

**SS 695/2009 - Serviços de Serralheria -** *Consta da proposta a execução de 72,90 m<sup>2</sup> de serviços de serralheria. Constatada a execução de 150 m<sup>2</sup> de alambrado par fechamento frontal da creche cuja especificação não guarda relação com a proposta contratada.*

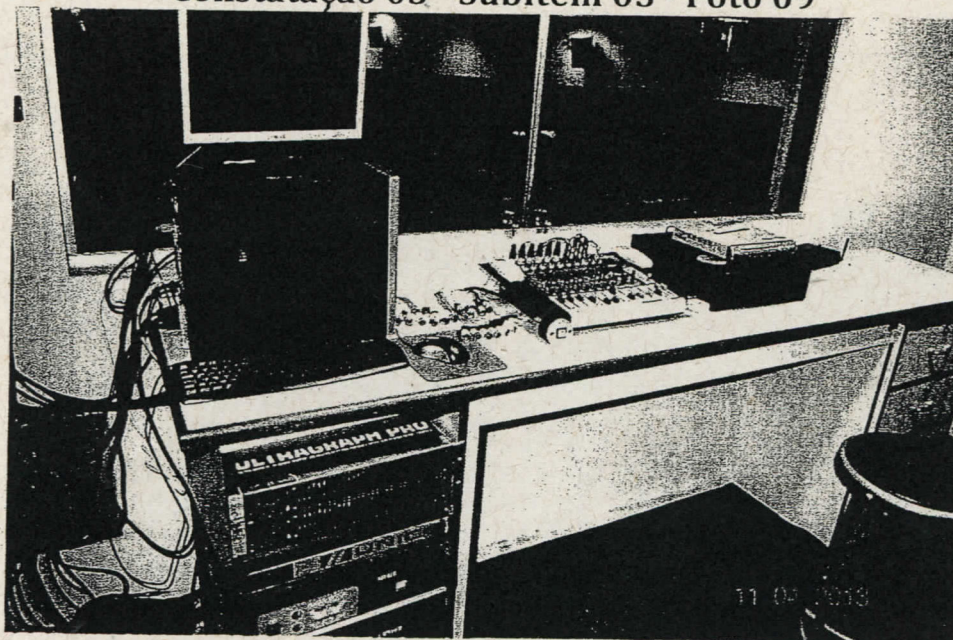
**Constatação 03 - Subitem 03 - Foto 09**

| Nº | SS | VALOR | OBJETO | CONSTATAÇÕES |
|---|---|---|---|---|
| 3 | 3135/2009<br>(Foto 09) | 5.264,53 | Instalação de cabimento e conectorização de sistema de áudio e vídeo do auditório | Conforme fotografias, auditório montado e em perfeito funcionamento. |

**SS 3135/2009 - Instalação de cabimento e conectorização de sistema de áudio e vídeo do auditório -** *Conforme fotografias, auditório montado e em perfeito funcionamento. Impossível verificar a execução do serviço.*

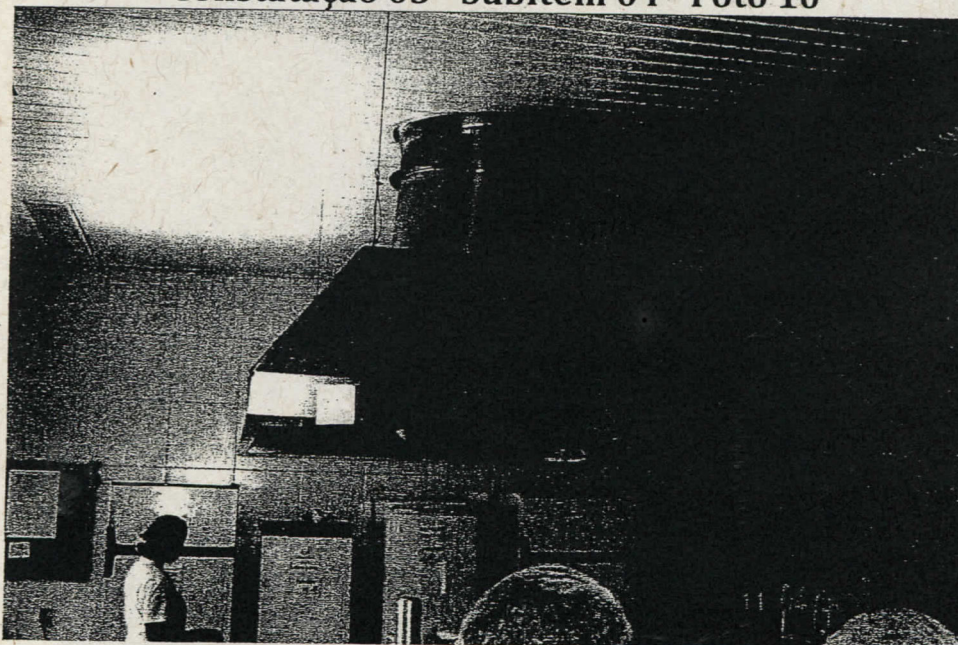
**Constatação 03 - Subitem 04 - Foto 10**

| Nº | SS | VALOR | OBJETO | CONSTATAÇÕES |
|---|---|---|---|---|
| 4 | 3119/2010<br>(Foto 10) | 7.243,60 | Fornecimento e instalação de coifa na cozinha da creche | Conforme fotografias, coifa montada e em perfeito funcionamento. |

**SS 3119/2010 - Fornecimento e instalação de coifa na cozinha da creche -** *Conforme fotografias, coifa montada e em perfeito funcionamento. Impossível verificar a execução do serviço.*

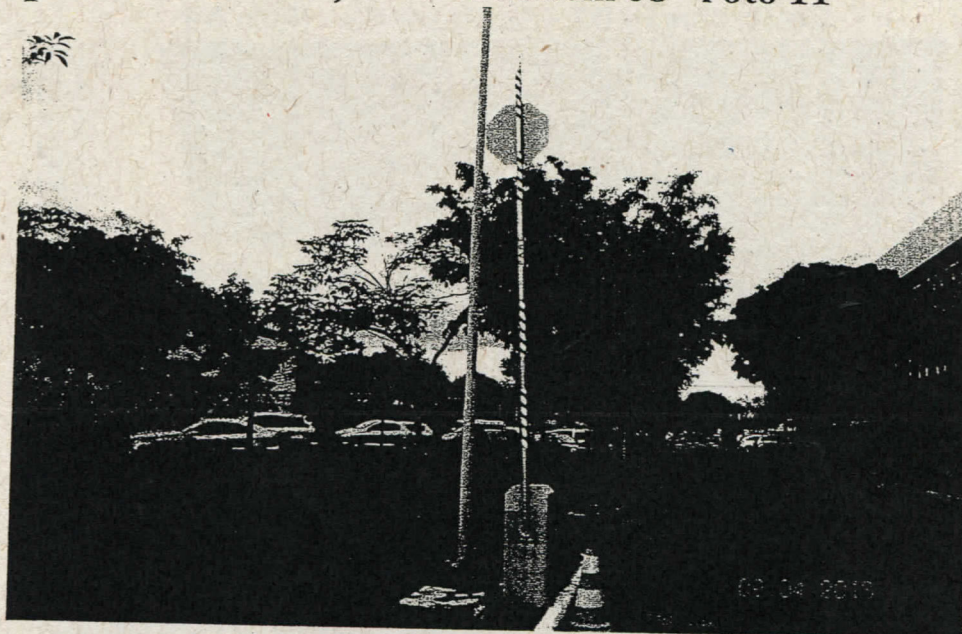
**Constatação 03 - Subitem 05 - Foto 11**

| 5 | 2346/2012<br>(Foto 11) | 5.577,60 | Fornecimento de cancela eletrônica alta rotatividade | Conforme fotografias, cancela montada e em perfeito funcionamento. |

SS 2346/2012 - Fornecimento de cancela eletrônica alta rotatividade - *Necessária cotação para verificação do preço.*

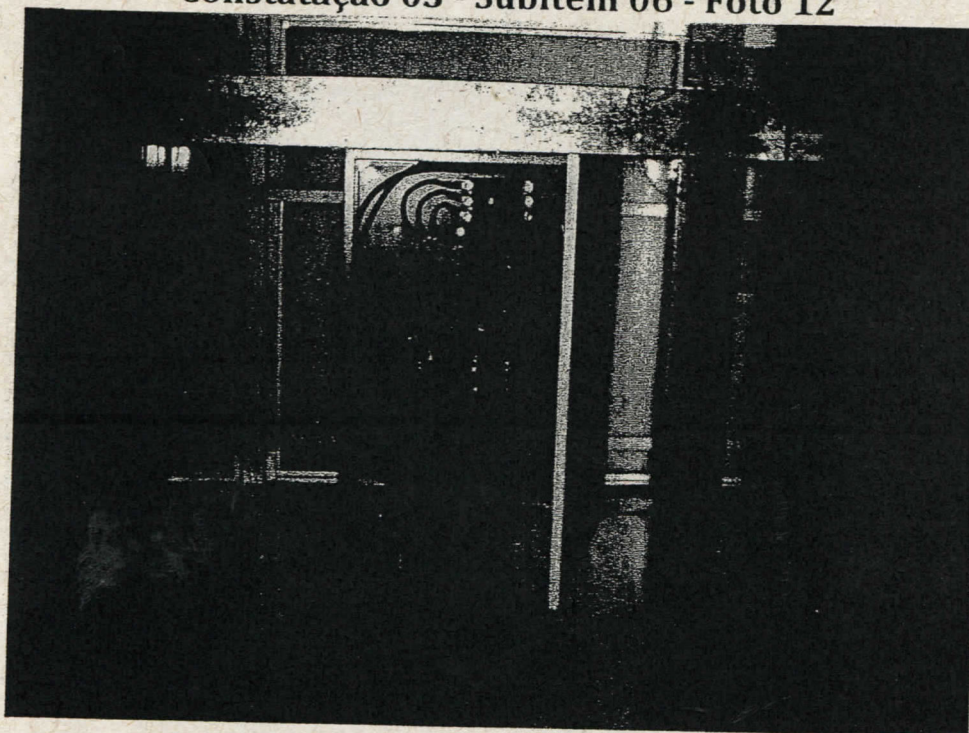
**Constatação 03 - Subitem 06 - Foto 12**

| 6 | 467/2009<br>(Foto 12) | 19.966,47 | Serviço de alimentação e ligação na sala do nobreak | Conforme fotografias, existem nobreaks instalados e o esquema de ligação recomendado pelo fabricante, afixado na porta do quadro geral de ligação dos equipamentos, exige o emprego de cabos com bitola de 70mm <sup>2</sup> . |

SS 467/2009 - Serviço de alimentação e ligação na sala do nobreak - *Conforme fotografias, os nobreaks encontram-se instalados, o esquema de ligação recomendado pelo fabricante dos equipamentos afixado na porta do quadro geral de ligação exige o emprego de cabos com bitola de 70mm<sup>2</sup>.*

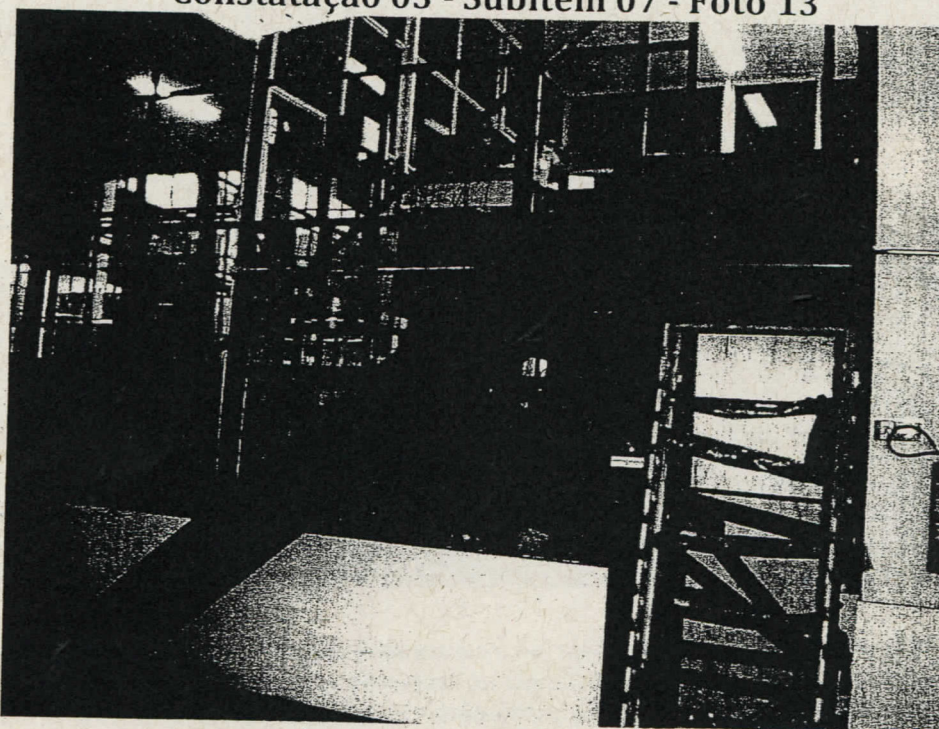
**Constatação 03 - Subitem 07 - Foto 13**

| 7 | 903/2009<br>(Foto 13) | 19.762,90 | Execução de mezanino com fornecimento de material na área industrial da COPRO | Conforme fotografias, existe um mezanino com escada cuja projeção horizontal (áreas) são respectivamente, 23,14 m <sup>2</sup> e 4,10 m <sup>2</sup> que perfazem uma área total de 27,24 m <sup>2</sup> . |

SS 903/2009 - Execução de mezanino com fornecimento de material na área industrial da COPRO - Conforme fotografias, foi executado um mezanino com escada cuja projeção horizontal (áreas) são respectivamente, 23,14 m<sup>2</sup> e 4,10 m<sup>2</sup> que perfazem uma área total de 27,24 m<sup>2</sup>.

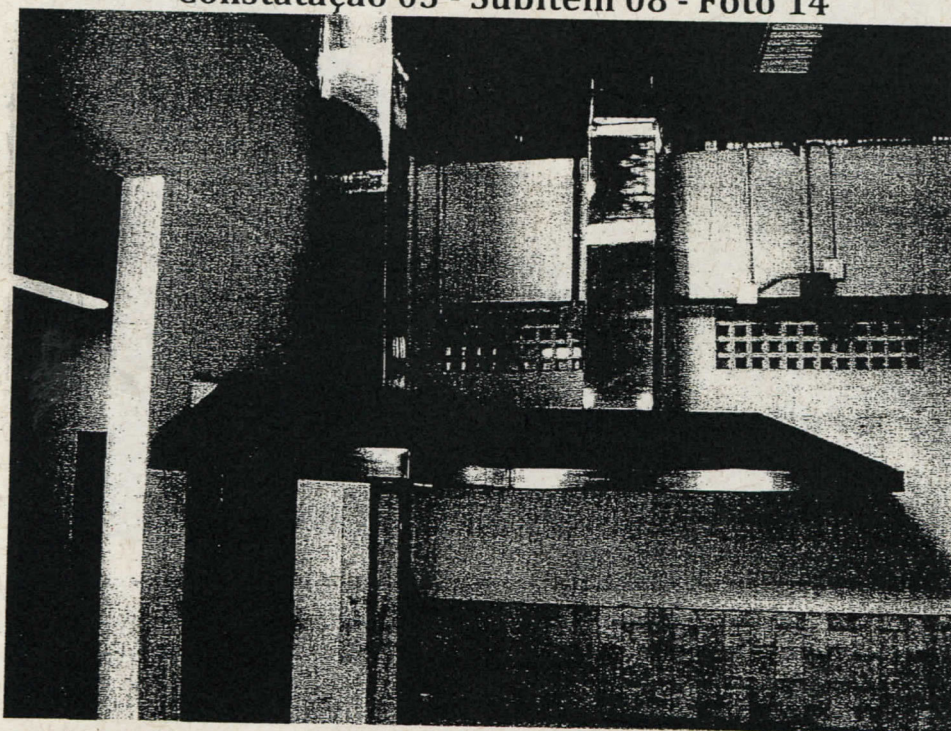
**Constatação 03 - Subitem 08 - Foto 14**

| 8 | 833/2011<br>(Fotos 14,15 e 16) | 20.100,00 | Instalação de coifa no restaurante da Imprensa Nacional | Conforme fotografias, existe coifa instalada no restaurante cujos dutos de seção 0,40 x 0,30 m possuem o comprimento de aproximadamente 25m. Também verificamos a existência de um exaustor de 0,80m de diâmetro instalado na cobertura. |

SS 833/2011-Instalação de coifa no restaurante da Imprensa Nacional - Conforme fotografias, a coifa encontra-se instalada no restaurante cujos dutos de seção 0,40 x 0,30 m possuem o comprimento de aproximadamente 25m. Também verificamos a existência de um exaustor de 0,80m de diâmetro instalado na cobertura.

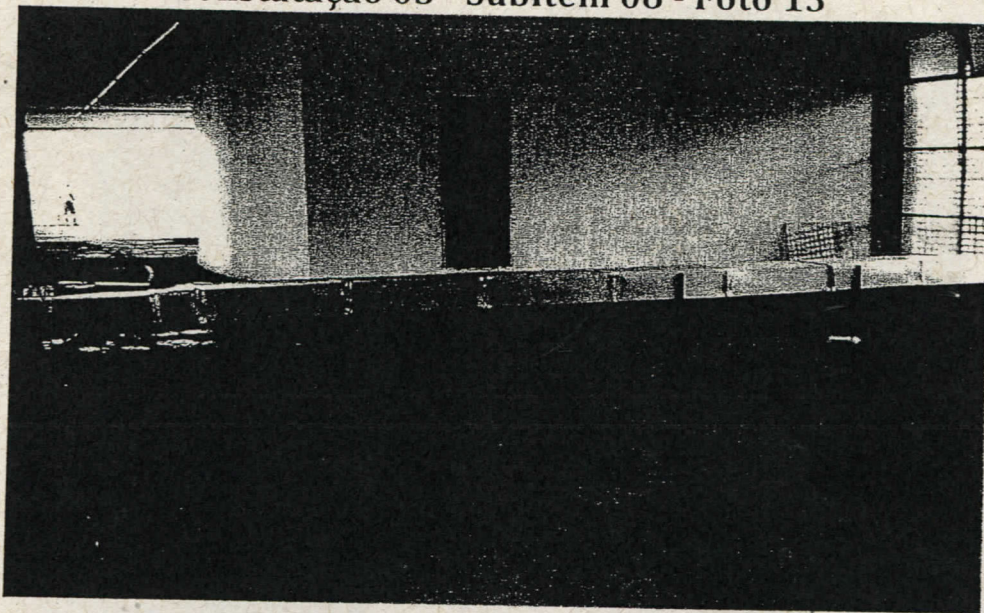
**Constatação 03 - Subitem 08 - Foto 15**

SS 833/2011-Instalação de coifa no restaurante da Imprensa Nacional - Conforme fotografias, a coifa encontra-se instalada no restaurante cujos dutos de seção 0,40 x 0,30 m possuem o comprimento de aproximadamente 25m. Também verificamos a existência de um exaustor de 0,80m de diâmetro instalado na cobertura.

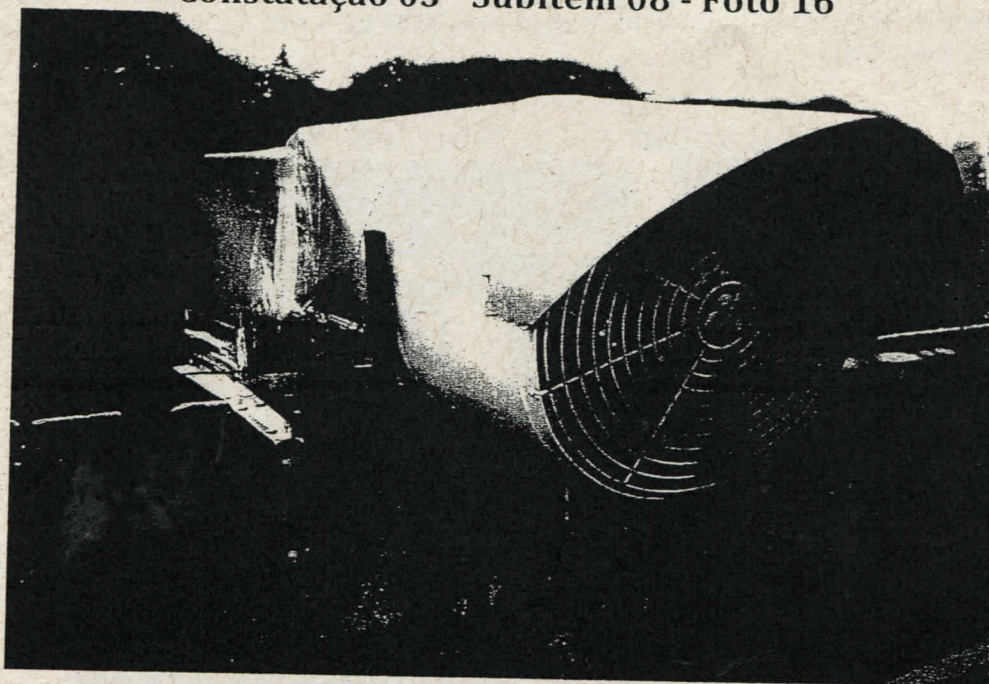
**Constatação 03 - Subitem 08 - Foto 16**

SS 833/2011-Instalação de coifa no restaurante da Imprensa Nacional - Conforme fotografias, a coifa encontra-se instalada no restaurante cujos dutos de seção 0,40 x 0,30 m possuem o comprimento de aproximadamente 25m. Também verificamos a existência de um exaustor de 0,80m de diâmetro instalado na cobertura.

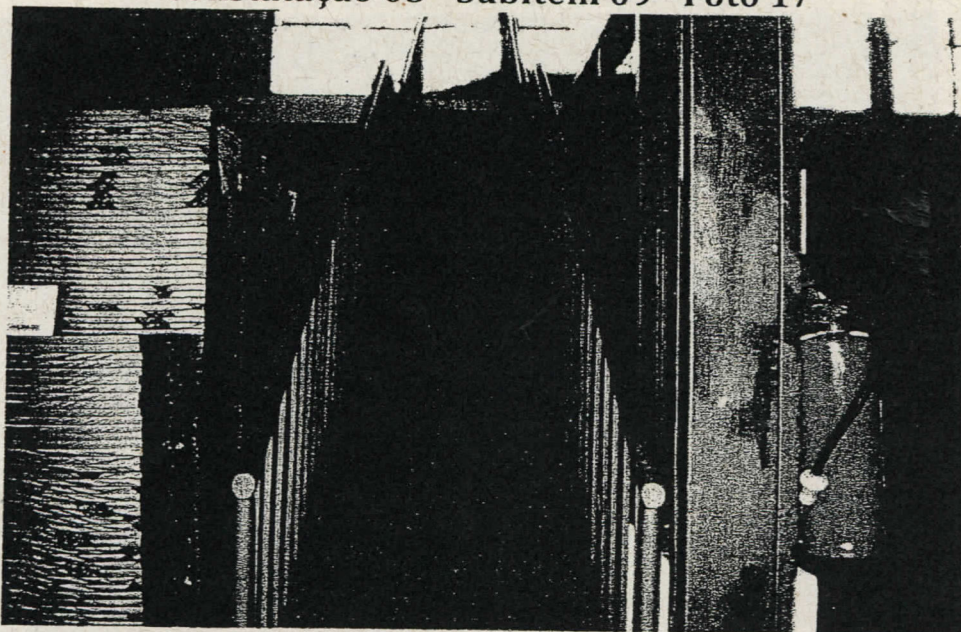
**Constatação 03 - Subitem 09 - Foto 17**

| 9 | 1984/2011<br>(Fotos 17 e 18) | 17.519,22 | Execução de guarda corpo e escada no almoxarifado | Conforme fotografias, existe guarda corpo executado em dois vãos cujo somatório perfaz o total de 62,20m <sup>2</sup> , também foi executada uma escada metálica cujo projeção horizontal é aproximadamente (9,60 m x 0,90 m) = 8,64 m <sup>2</sup> , totalizando 70,84 m <sup>2</sup> . |

SS 1984/2011 - Execução de guarda corpo e escada no almoxarifado - Conforme fotografias, foi executado guarda corpo em dois vãos cujo somatório perfaz o total de 62,20m<sup>2</sup>, também foi executada uma escada metálica cuja projeção horizontal é aproximadamente (9,60 m x 0,90 m) = 8,64 m<sup>2</sup>, totalizando 70,84 m<sup>2</sup>.

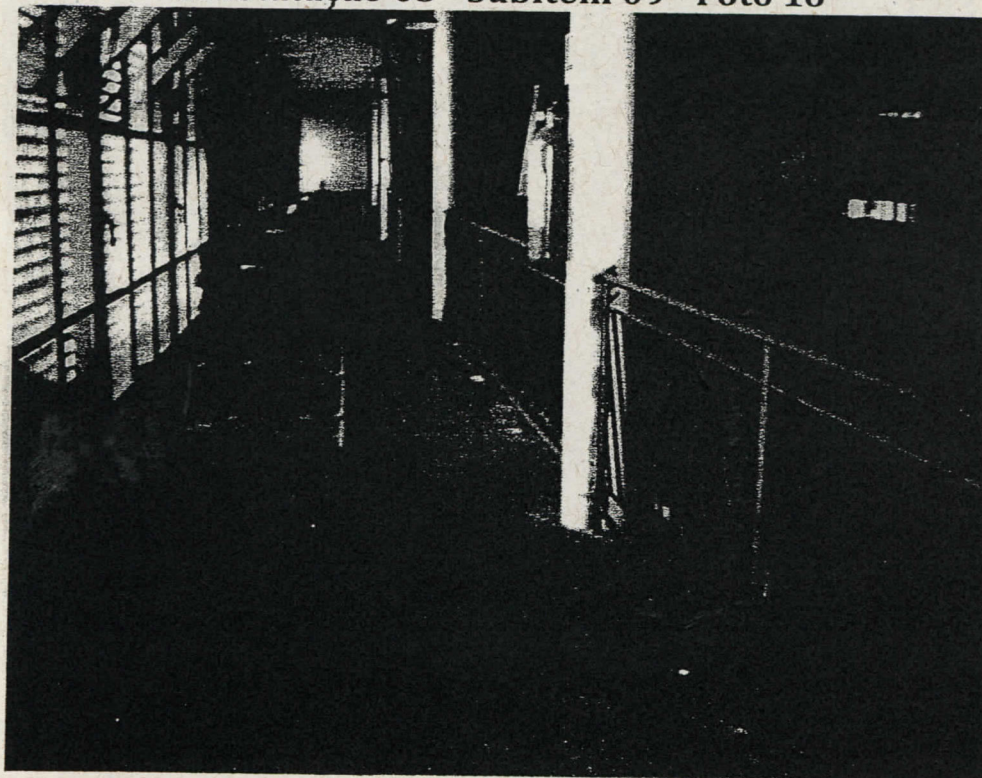
**Constatação 03 - Subitem 09 - Foto 18**

SS 1984/2011 - Execução de guarda corpo e escada no almoxarifado - Conforme fotografias, foi executado guarda corpo em dois vãos cujo somatório perfaz o total de 62,20m<sup>2</sup>, também foi executada uma escada metálica cuja projeção horizontal é aproximadamente (9,60 m x 0,90 m) = 8,64 m<sup>2</sup>, totalizando 70,84 m<sup>2</sup>.

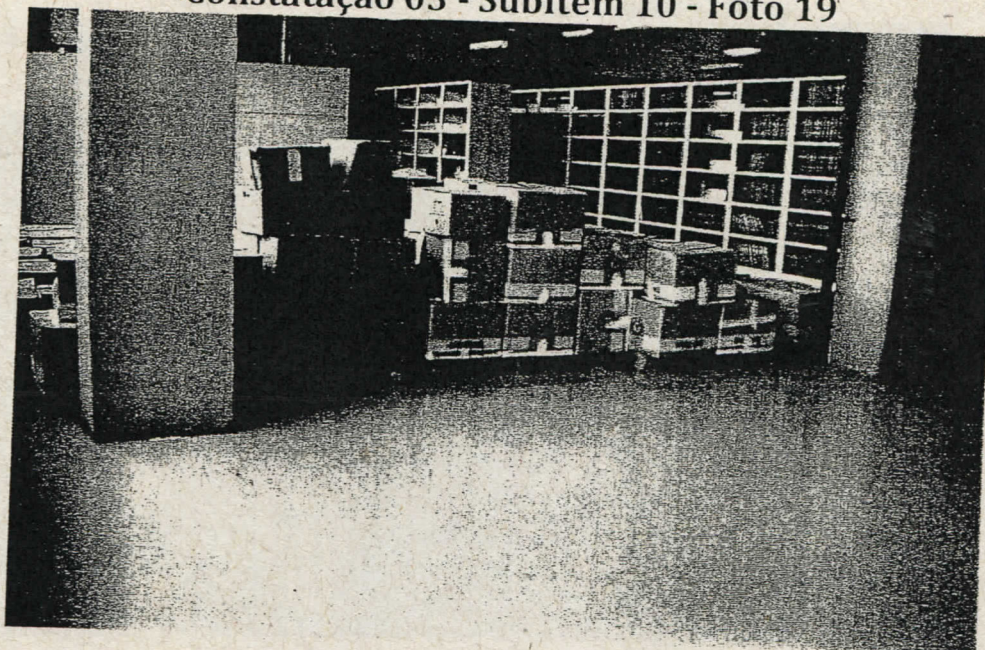
**Constatação 03 - Subitem 10 - Foto 19**

| 10 | 2141/2011<br>(Foto 19) | 25498,21 | Troca de piso na biblioteca Machado de Assis | Constatada a instalação de 482,86 m <sup>2</sup> de piso Paviflex. Impossível verificar a efetiva execução de 98,70 m <sup>2</sup> de piso de concreto (R\$ 2.075,66) e 49,65 m <sup>2</sup> de demolição de alvenaria (R\$ 105,75), constantes da SS. |

*SS 2141 - Troca de piso na biblioteca Machado de Assis - Constatada a instalação de 482,86 m2 de piso Paviflex. Impossível verificar a efetiva execução de 98,70 m2 de piso de concreto (R\$ 2.075,66) e 49,65 m2 de demolição de alvenaria (R\$ 105,75), constantes da SS.*

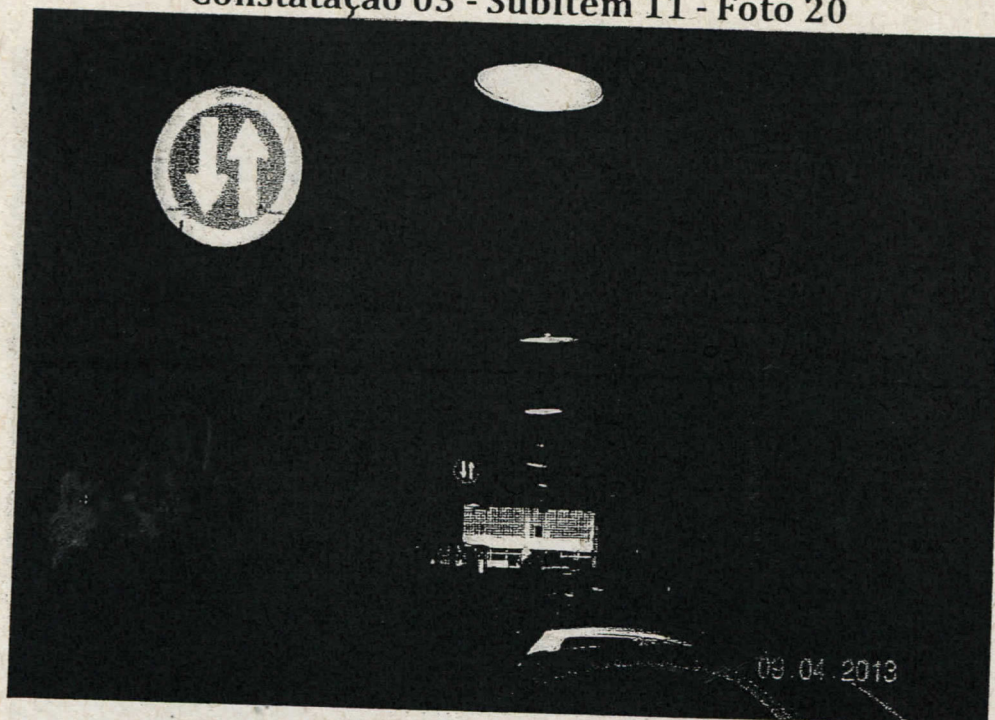
**Constatação 03 - Subitem 11 - Foto 20**

| 11 | 1466/2009<br>(Foto 20) | 9.976,00 | Fornecimento de refletores industriais para iluminação da garagem. | Constatada a existência do nº de refletores constante da proposta. |

*SS 1466/2009- -Fornecimento de refletores industriais para a iluminação da garagem - Constatada o fornecimento do nº de refletores constante da proposta.*

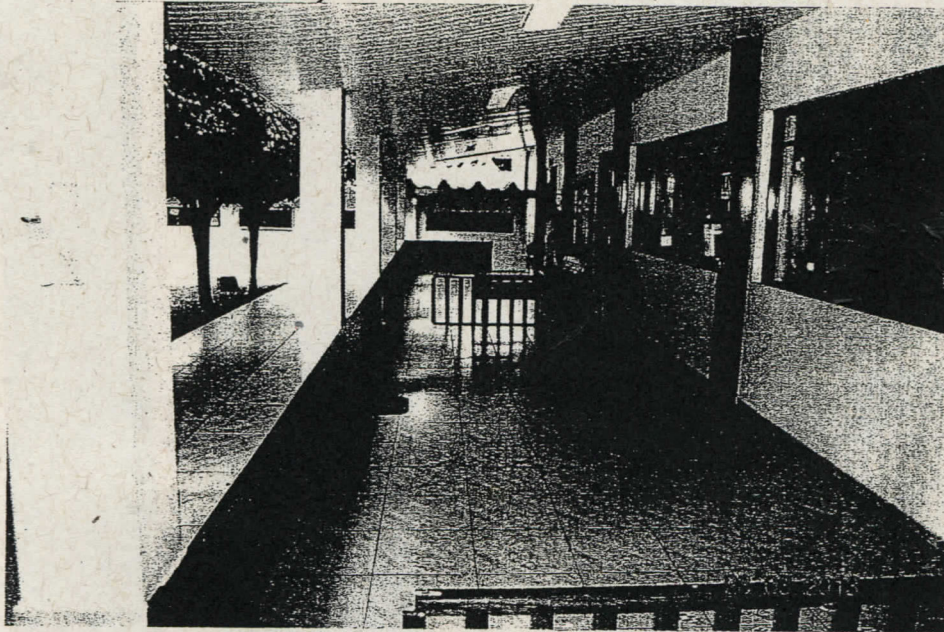
**Constatação 03 - Subitem 12 - Foto 21**

| 12 | 2477/2010<br>(Foto 21) | 26.625,46 | Fornecimento e instalação de piso cerâmico da creche | Constatada a execução do referido piso na creche, não foi possível verificar a especificação do mesmo. |

*SS 2477/2010 - Fornecimento e instalação de piso cerâmico da creche - Constatada a execução do referido piso na creche, não foi possível verificar a especificação do mesmo.*

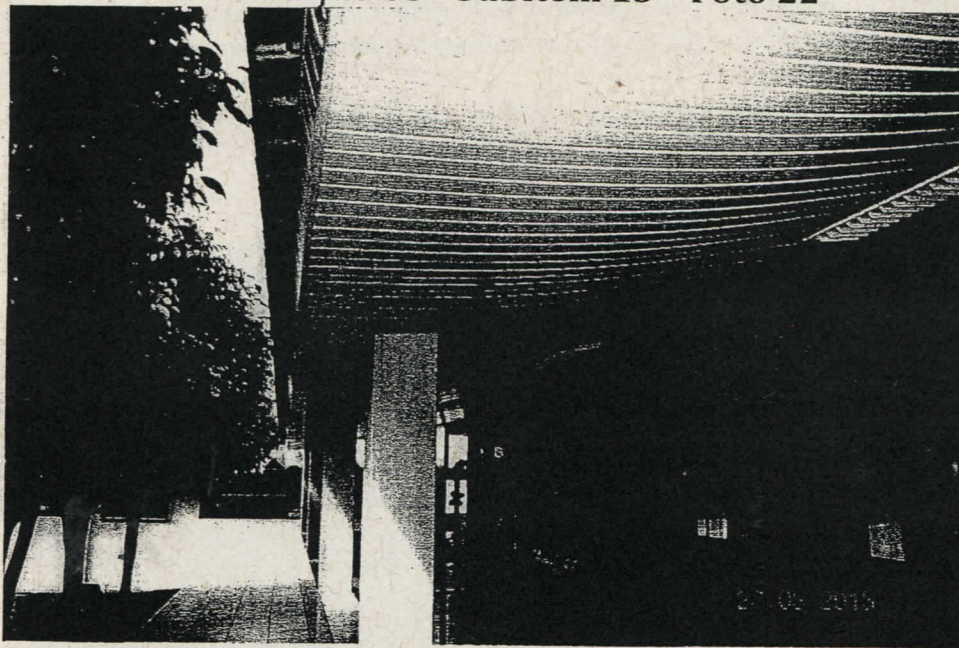
**Constatação 03 - Subitem 13 - Foto 22**

| 13 | 2497/2010<br>(Foto 22) | 17.956,80 | Instalação de forro em PVC na creche | Constatada a execução do referido piso na creche, não foi possível verificar a especificação do mesmo. |

*SS 2497/2010 - Instalação de forro PVC na creche - Constatada a execução do referido forro na creche, não foi possível verificar a especificação do mesmo.*

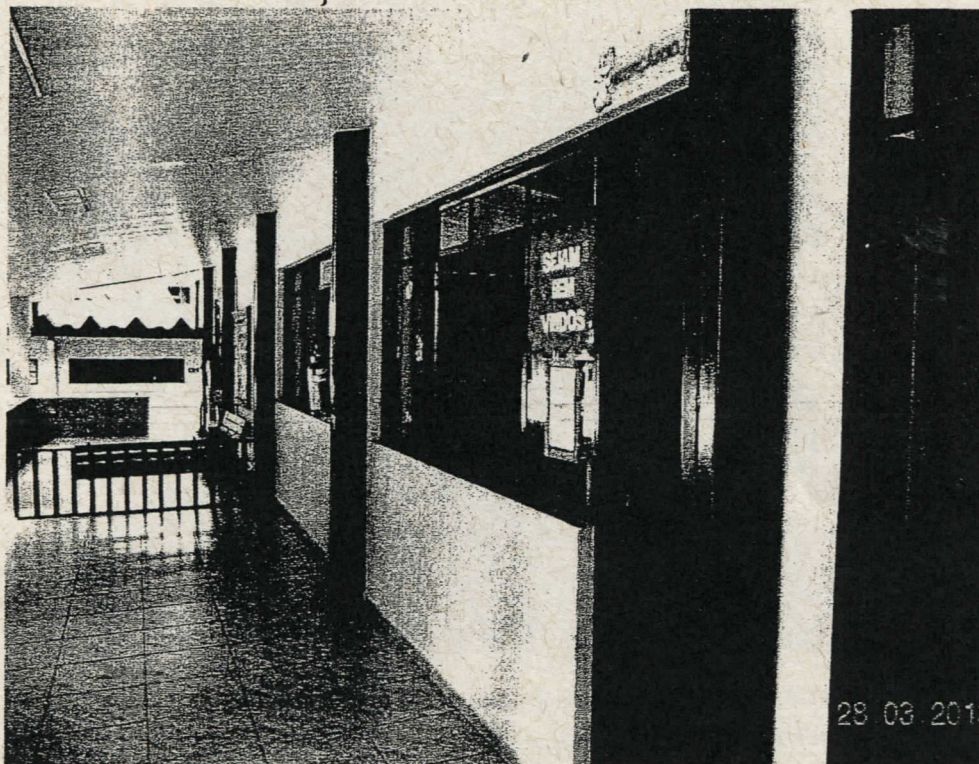
**Constatação 04 - Subitem 4.1- Foto 23**

*Varanda do berçário - Custo-benefício da escolha do tipo de perfil utilizado na estrutura vertical de suporte a cobertura dos prédios, cortado e dobrado x laminado.*

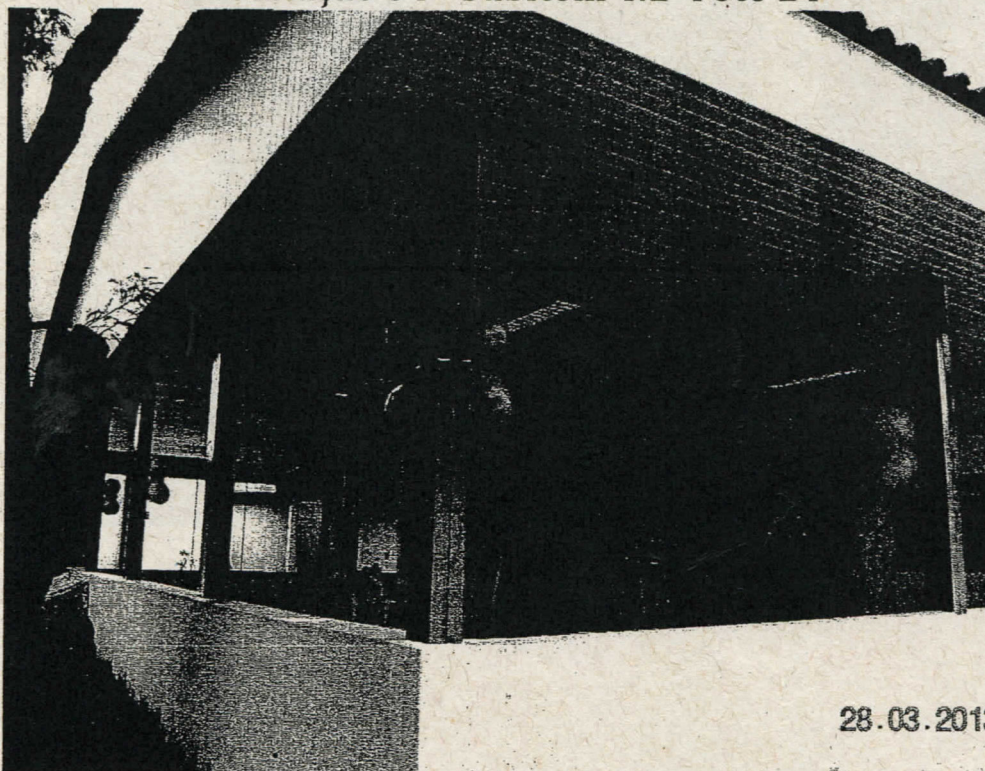
**Constatação 04 - Subitem 4.1- Foto 24**

*Área de recreação - Custo-benefício da escolha do tipo de perfil utilizado na estrutura vertical de suporte a cobertura dos prédios, cortado e dobrado x laminado.*
