DEPARTAMENTO DE RECURSOS HÍDRICOS  
Divisão de Outorga e Fiscalização

Ofício GAB nº 032/2019 DIOUT/DRH/SEMA

**Assunto: Relatório de Vistoria Técnica de Verificação da Segurança e Uso da Barragem**

### Registro Fotográfico – Barragem Boa Vista

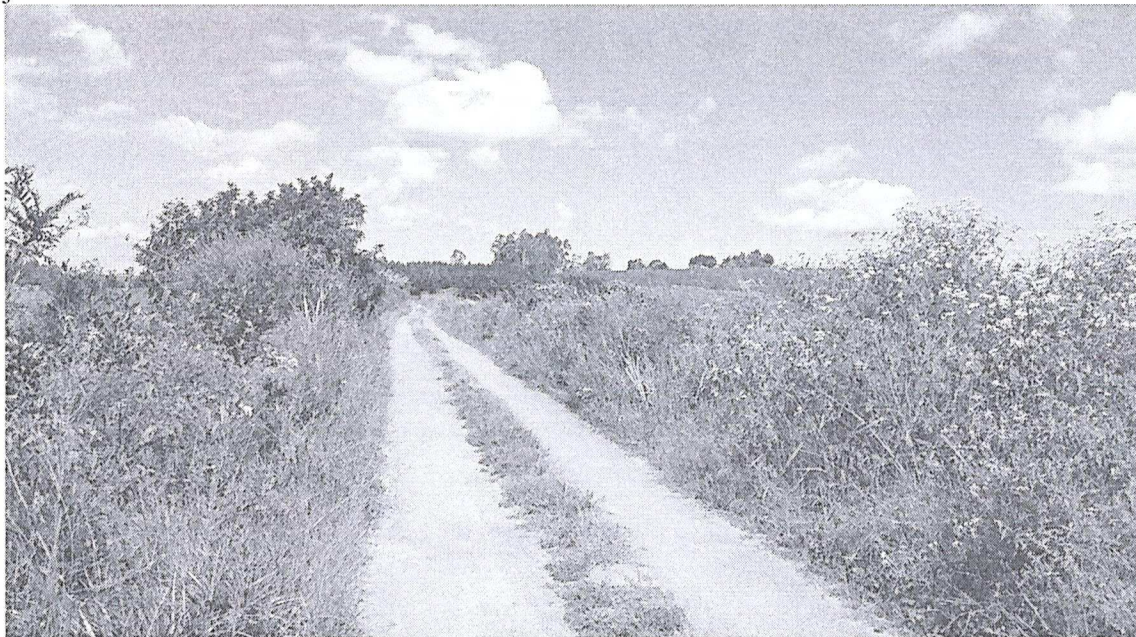
- 2.4. Erosão do talude de jusante, observado pelo alto grau de inclinação do talude.
  - 2.5. Vegetação excessiva (árvores e arbustos) em toda a extensão da barragem, principalmente no talude de jusante. Além disso, existe abundante vegetação aquática, presença de animais e assoreamento no reservatório.

Figura 1. Crista da barragem com presença de vegetação nos taludes de montante e jusante.

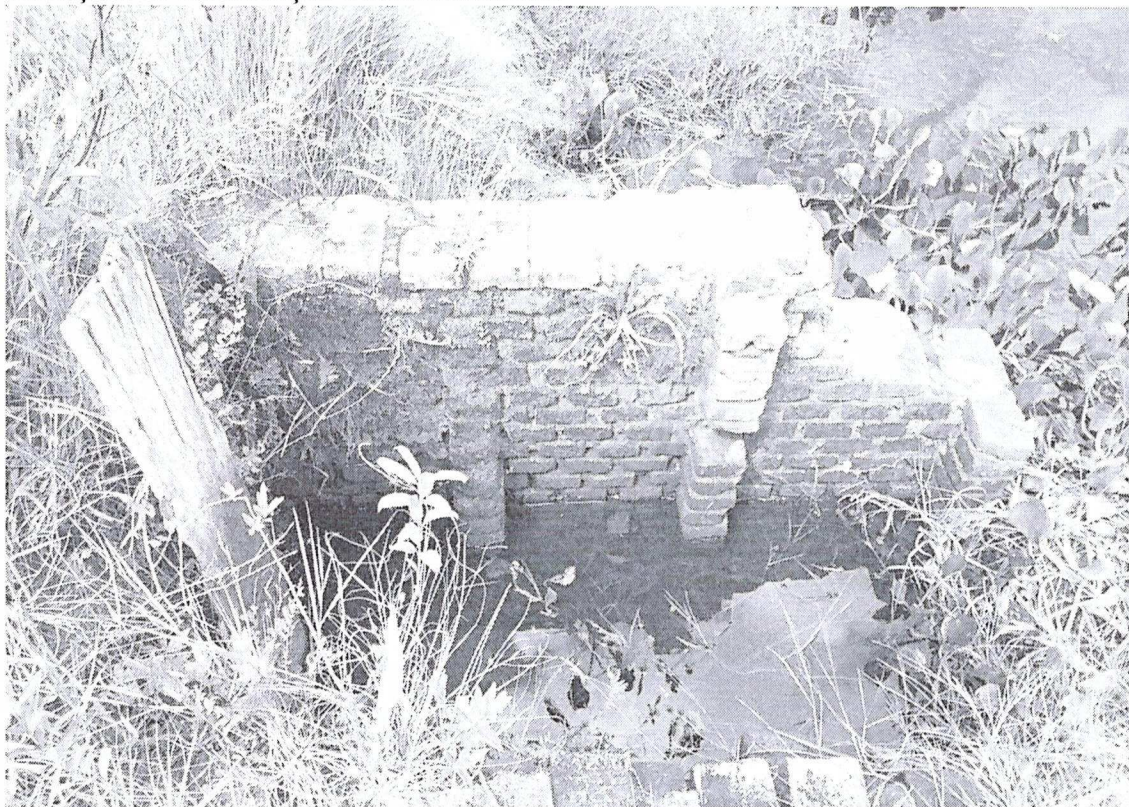
- 2.2. Os dois vertedouros apresentam péssimas condições de manutenção e funcionamento.
  - 2.3. Nas ombreiras existem dois canais com função de tomada d'água para irrigação, mas que atualmente servem apenas para regulação do nível de água. Cabe salientar que estes canais se encontram em péssimas condições de manutenção e funcionamento.

Figura 2. Presença de excessiva vegetação no vertedouro 1, que apresenta péssimas condições de manutenção e funcionamento.

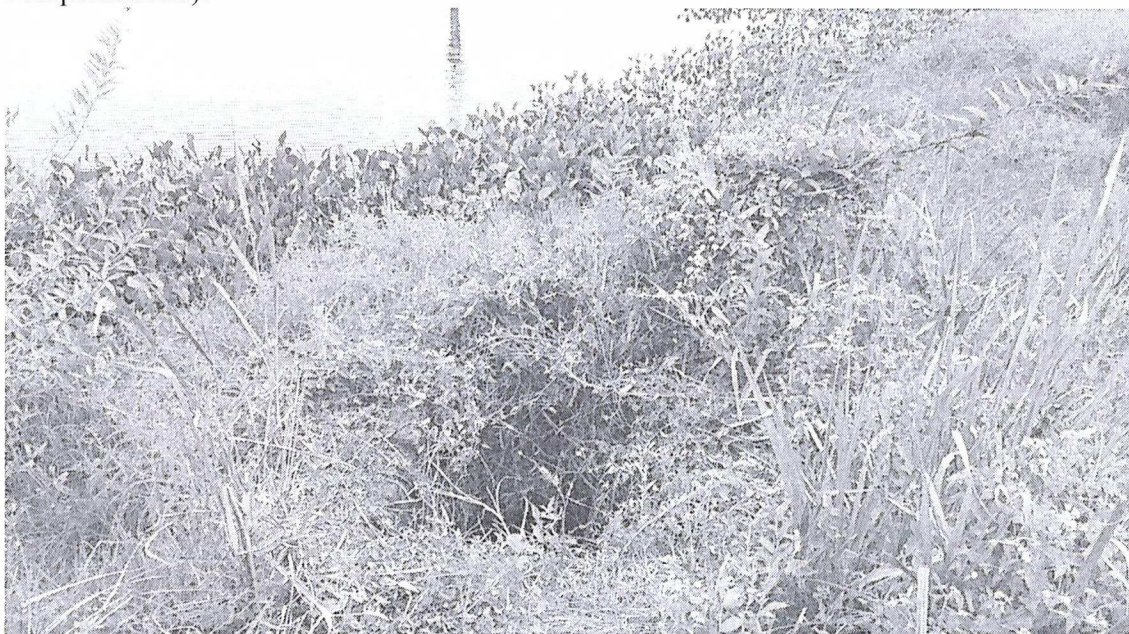
Figura 3. Excesso de vegetação no vertedouro 2 (sem manutenção e com funcionamento comprometido).

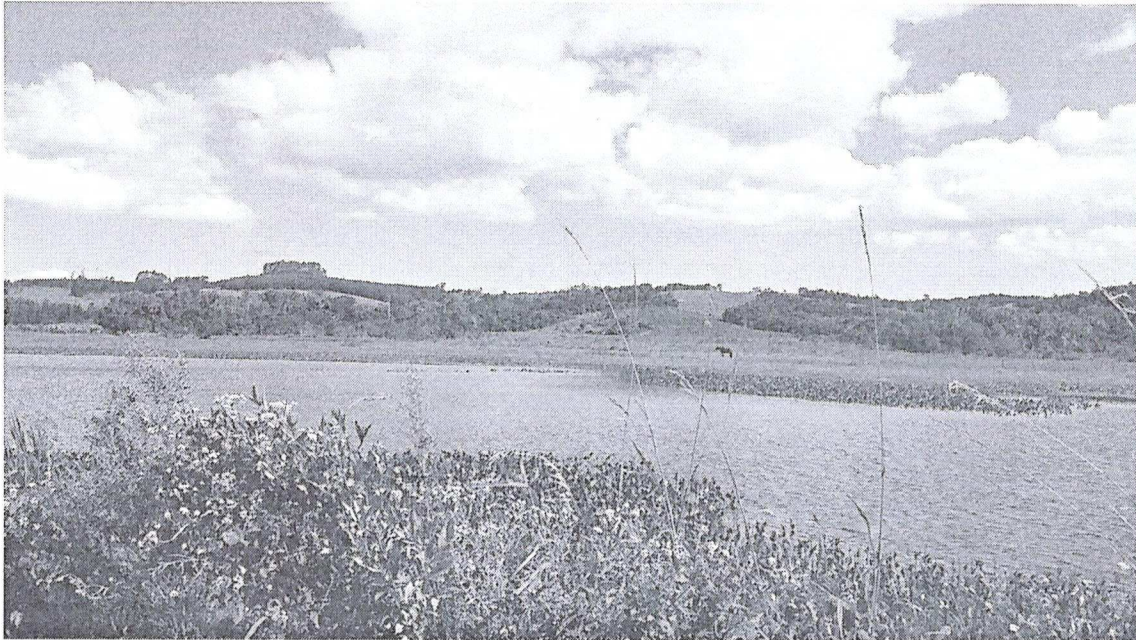
Figura 4. Vista do reservatório com abundante vegetação aquática, presença de animais e assoreamento no reservatório.

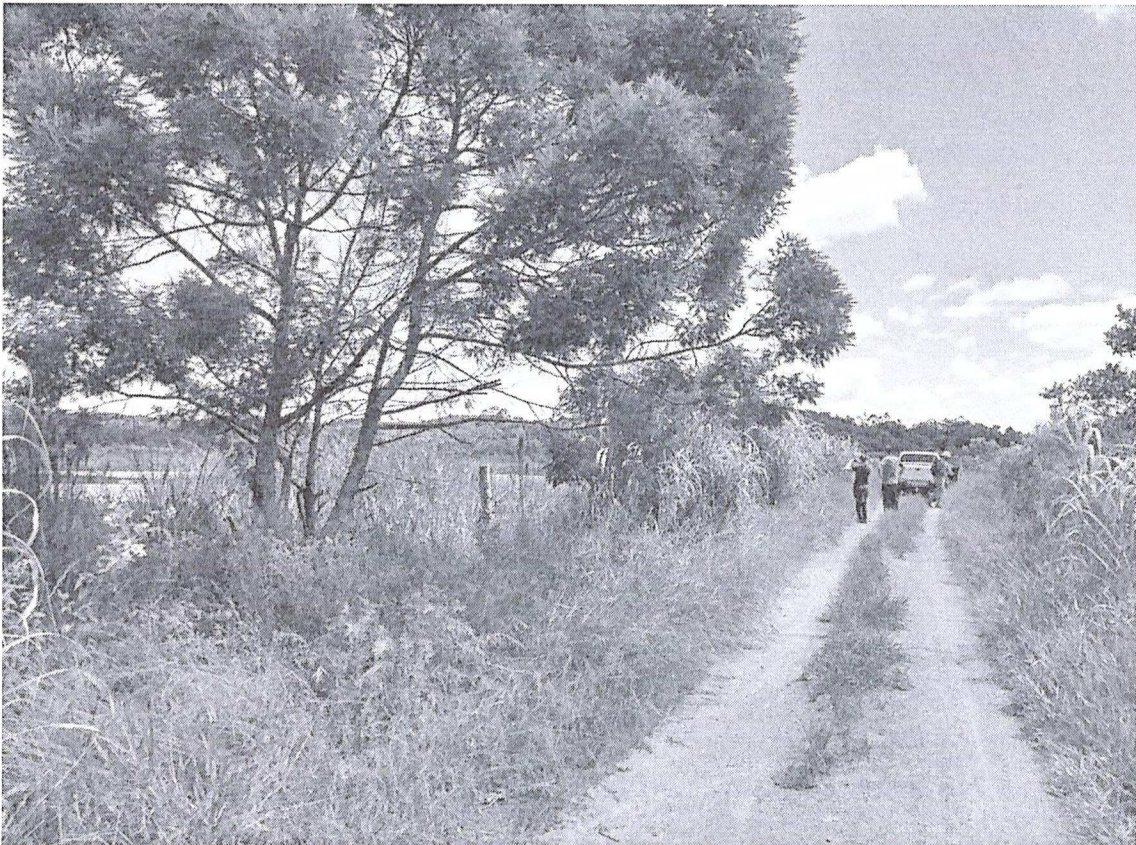
Figura 5. Presença de vegetação com porte alto no talude montante.

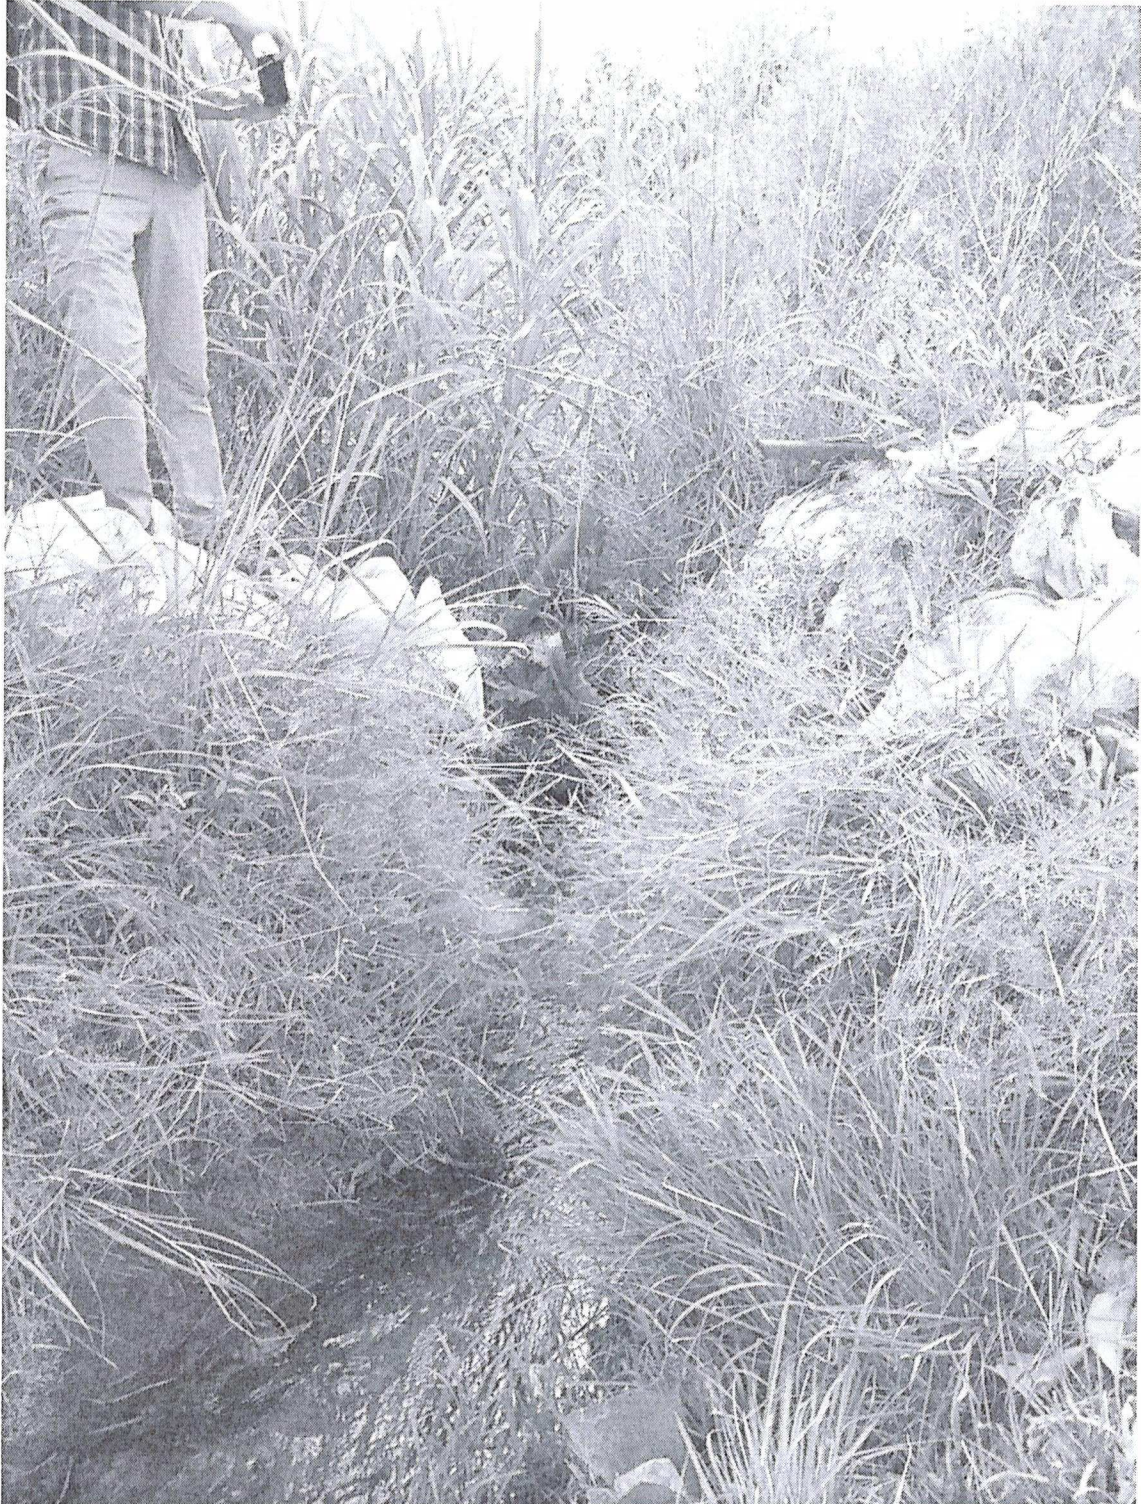
Figura 6. Canal de tomada d'água para irrigação em desuso e em péssimas condições de manutenção.

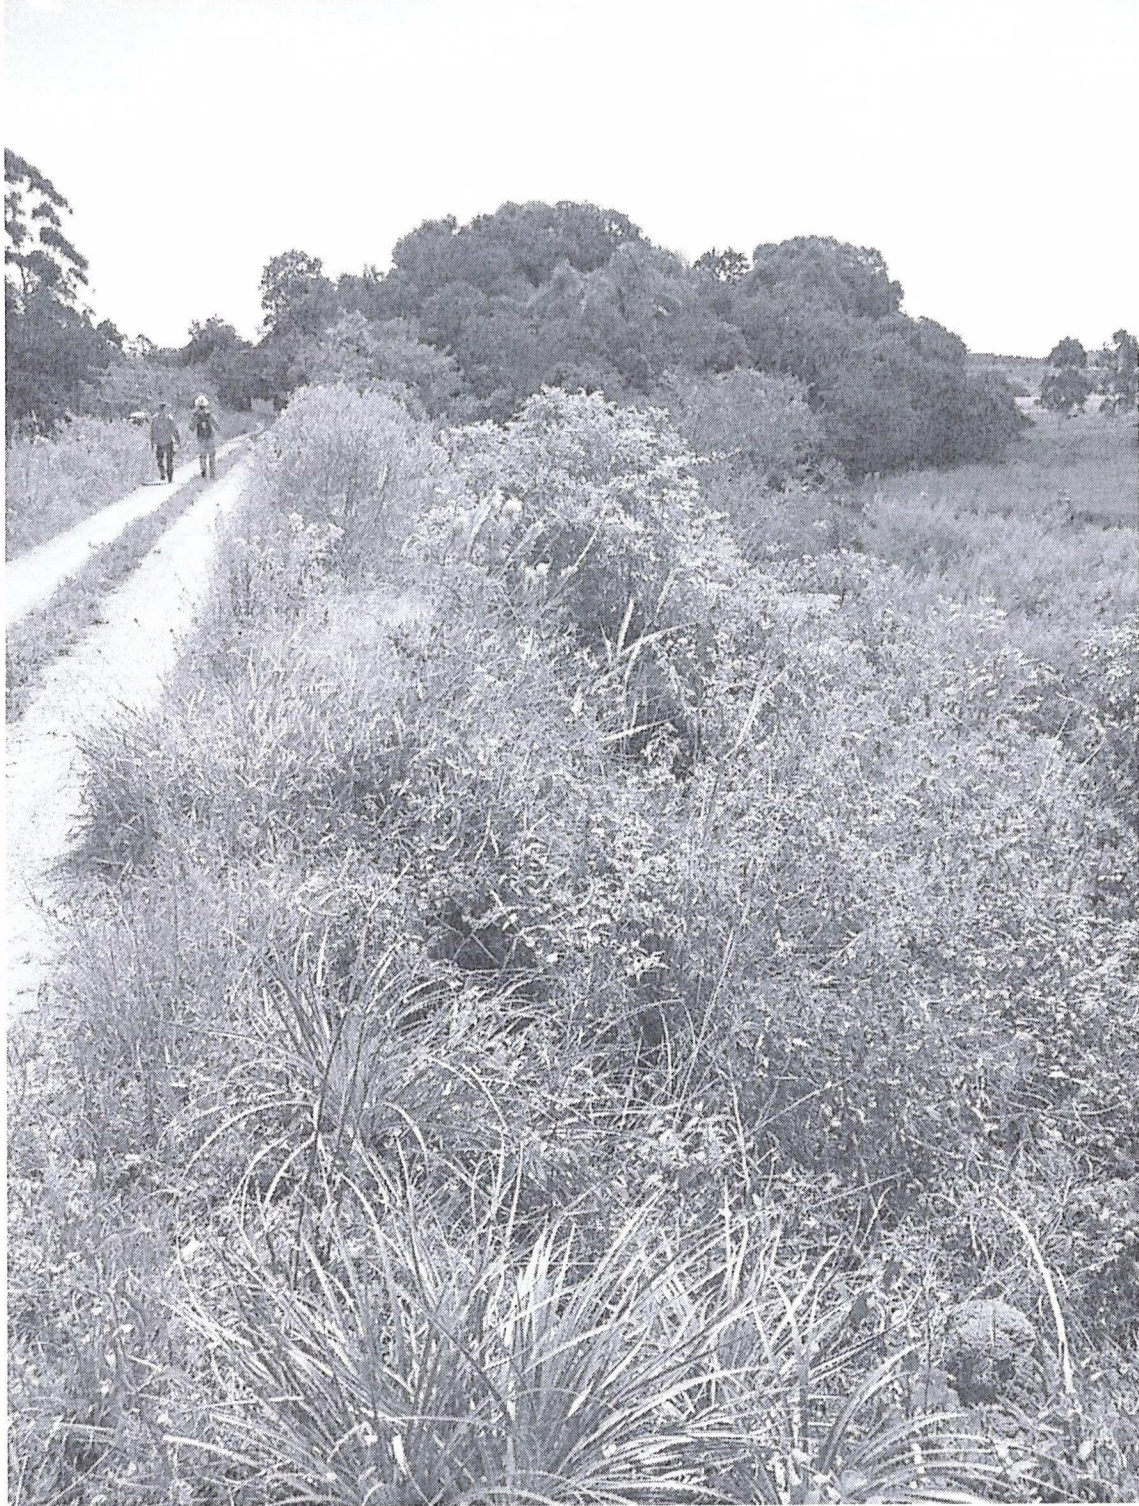
Figura 6. Talude de montante com presença de processos erosivos, alta inclinação do talude e excessiva existência de vegetação de porte arbustivo e arbóreo.
