DEPARTAMENTO DE GESTÃO DE RECURSOS HÍDRICOS E SANEAMENTO
Divisão de Outorga

PARECER TÉCNICO n° 04/2020 DIOUT/DRHS/SEMA

Assunto: Relatório de vistoria em reservatório localizado no Assentamento Caturrita, em Arambaré/RS (AÇÃO CIVIL PÚBLICA N° 5025492-33.2019.4.04.7100/RS)

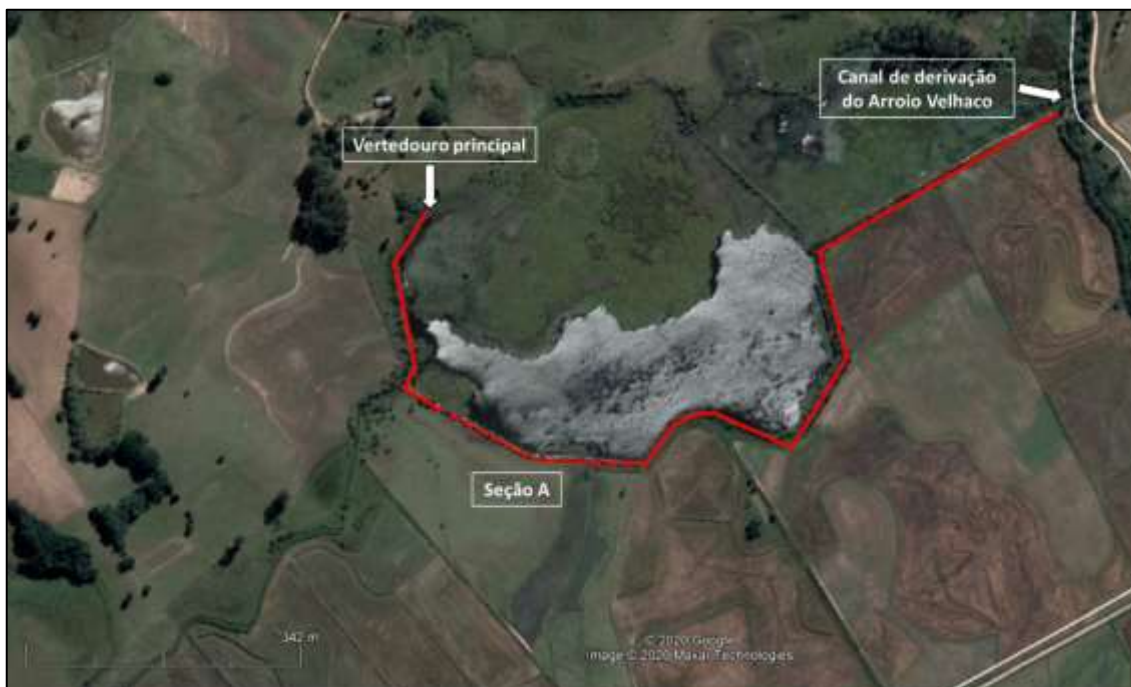
- h) Presença de afundamentos, fissuras, buracos e formigueiros no coroamento;
- i) Diversos problemas estruturais bastante graves que põem em risco a estabilidade do maciço e a área à jusante. A seção A, identificada na Figura 1 com a linha tracejada, foi considerada a região de maior fraqueza estrutural do barramento e apresenta alto risco de rompimento, devido à presença conjunta das seguintes anomalias: estreitamento da crista, buracos no talude de montante, surgência de água com fluxo no talude de jusante, e processos erosivos e presença de vegetação de porte médio nos dois paramentos.

Figura 1. Localização do reservatório (-30,785647° S / -51,649924° W) do Assentamento Caturrita – INCRA, no município de Arambaré/RS.

recuperação da seção A e do vertedouro (Figura 1), identificadas como áreas de maior fraqueza estrutural do barramento. Cabe ressaltar que todo o maciço apresenta péssimas condições de segurança e estabilidade, e carece de um projeto completo de obras para recuperação da estrutura. Em relação ao Dano Potencial Associado, que deve ser entendido como o dano que pode ocorrer devido a rompimento, vazamento, infiltração no solo ou mau funcionamento de um barramento, independentemente da sua probabilidade de ocorrência, é baixo, pois a região a jusante é composta por áreas agrícolas e pastagens.

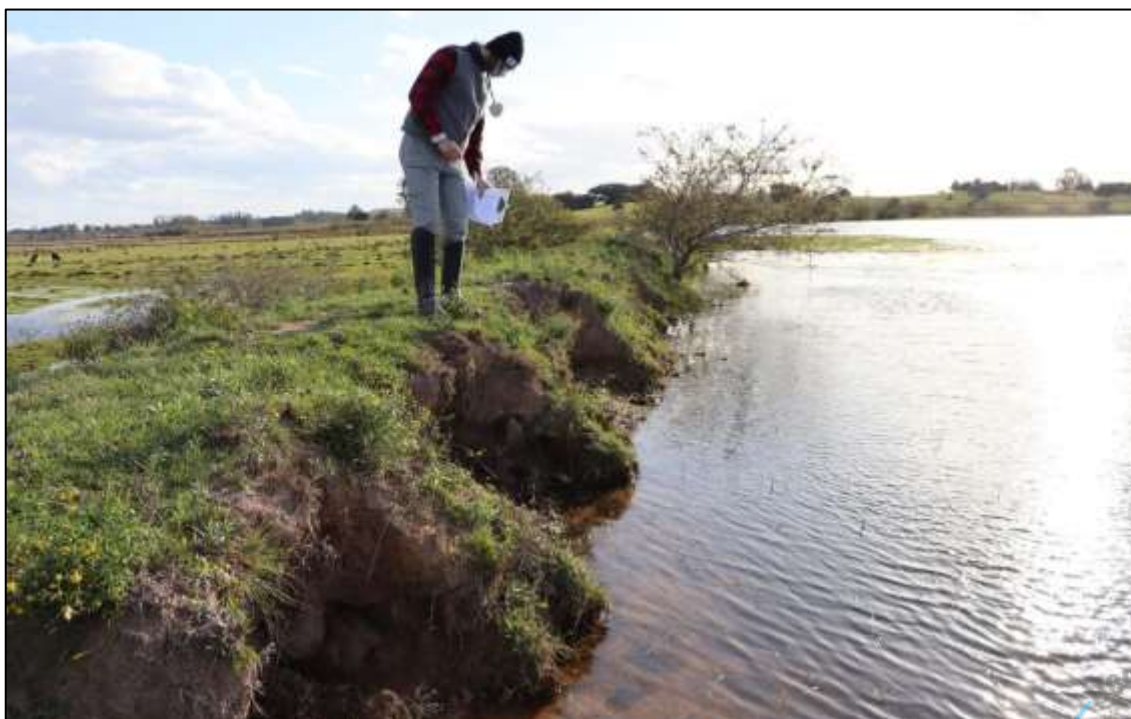
- a) O reservatório não possui documentação de regularização quanto outorga de direito de uso da água e alvará de obra;
- b) Ausência de enrocamento de proteção em todo talude de montante do barramento;

Figura 2. Ausência de enrocamento de proteção, processos erosivos e buracos no talude de montante.

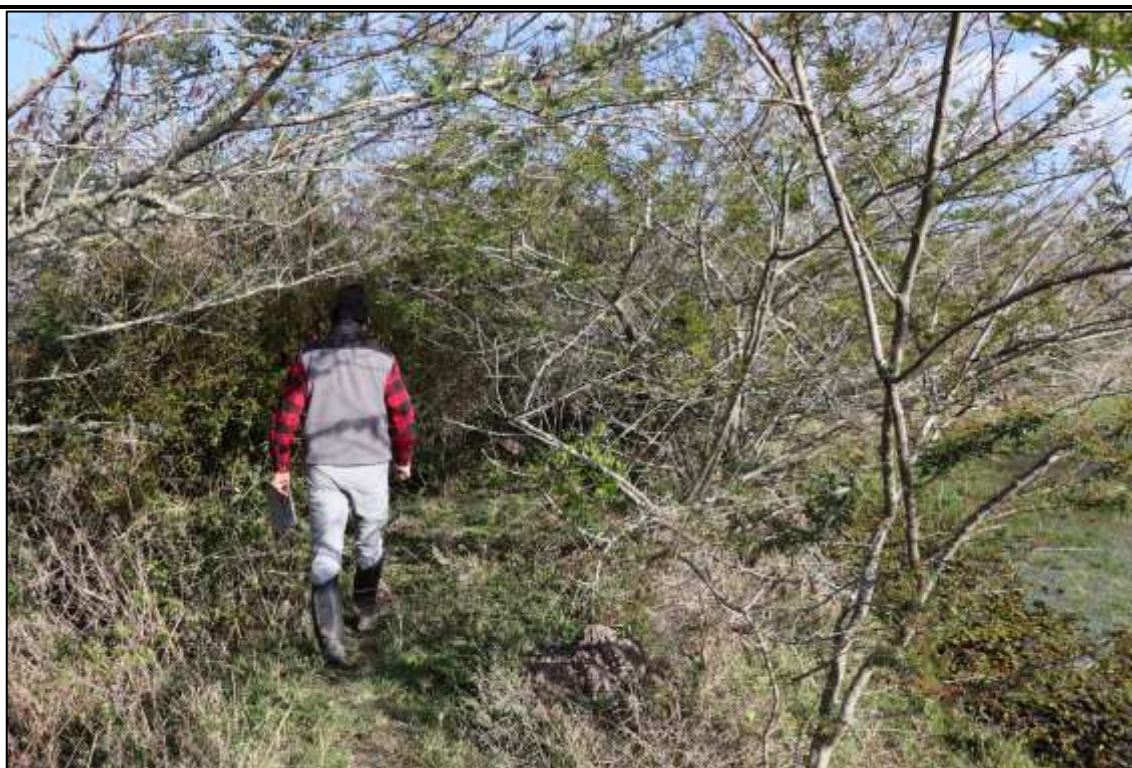
- c) Presença de vegetação excessiva, principalmente do tipo arbóreo-arbustivo ao longo de todo o barramento, no talude de montante, crista e talude de jusante;

Figura 3. Presença de vegetação excessiva, principalmente do tipo arbóreo-arbustivo ao longo de todo o barramento, no talude de montante, crista e talude de jusante.

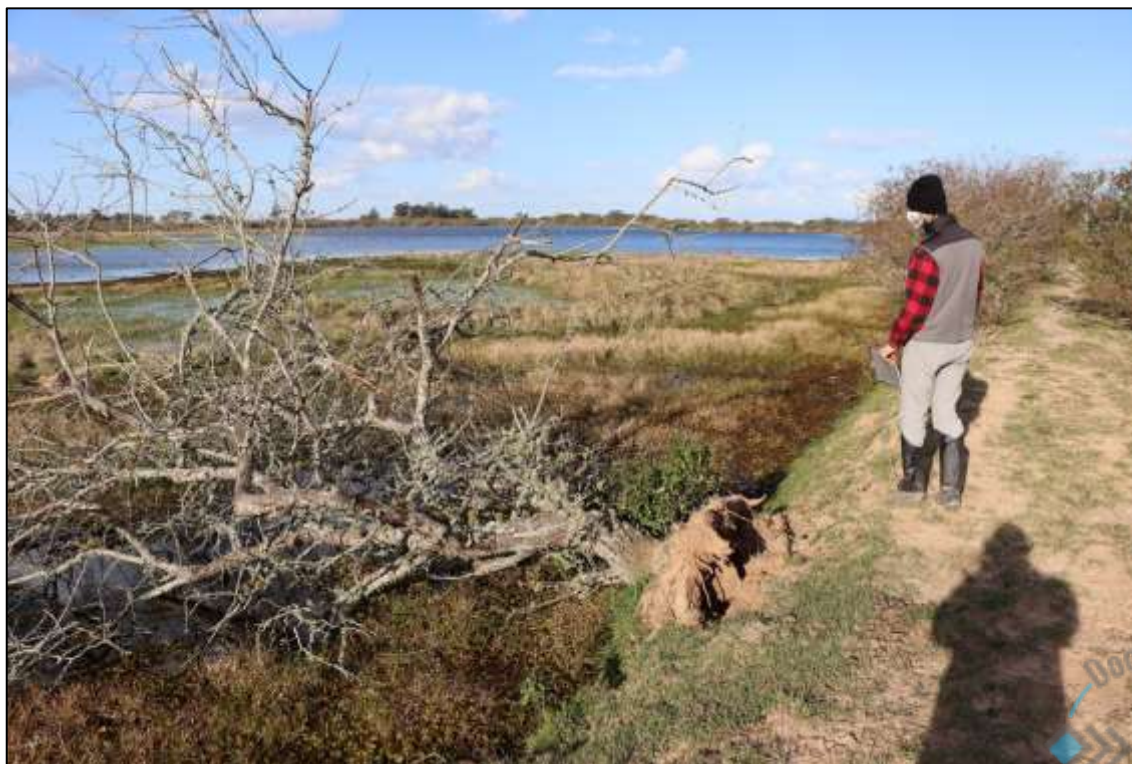
Figura 4. Tombamento de árvore localizada na junção da crista com o talude de montante.

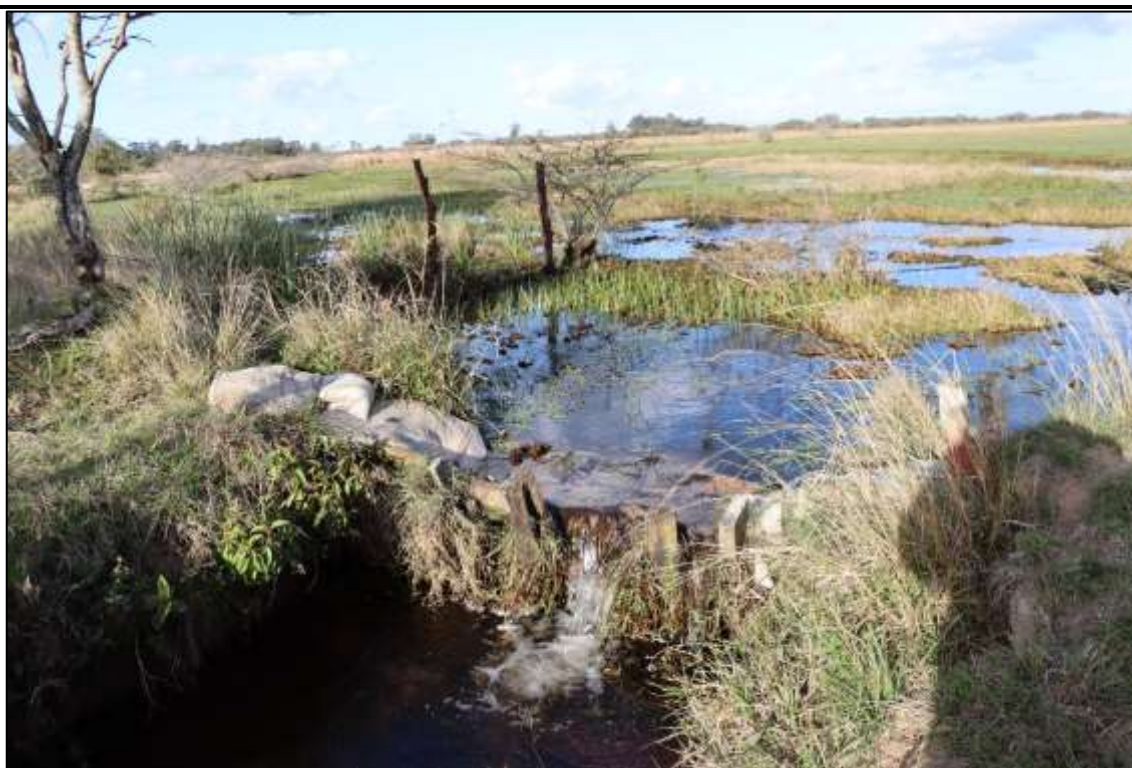
- d) Partes do coroamento com menos de 1,5 m de largura, indicando severos processos erosivos e desmoronamento das margens da crista;
- e) O vertedouro, que é a principal estrutura para descarga das cheias e deve ser considerado o componente máximo de segurança do reservatório, apresenta péssimas condições de manutenção e alto risco de rompimento de parte da estrutura (composta por sacaria e madeira). O vertedouro não apresenta, minimamente, características técnicas aceitáveis;

Figura 5. Vertedouro em péssimo estado de conservação e manutenção.

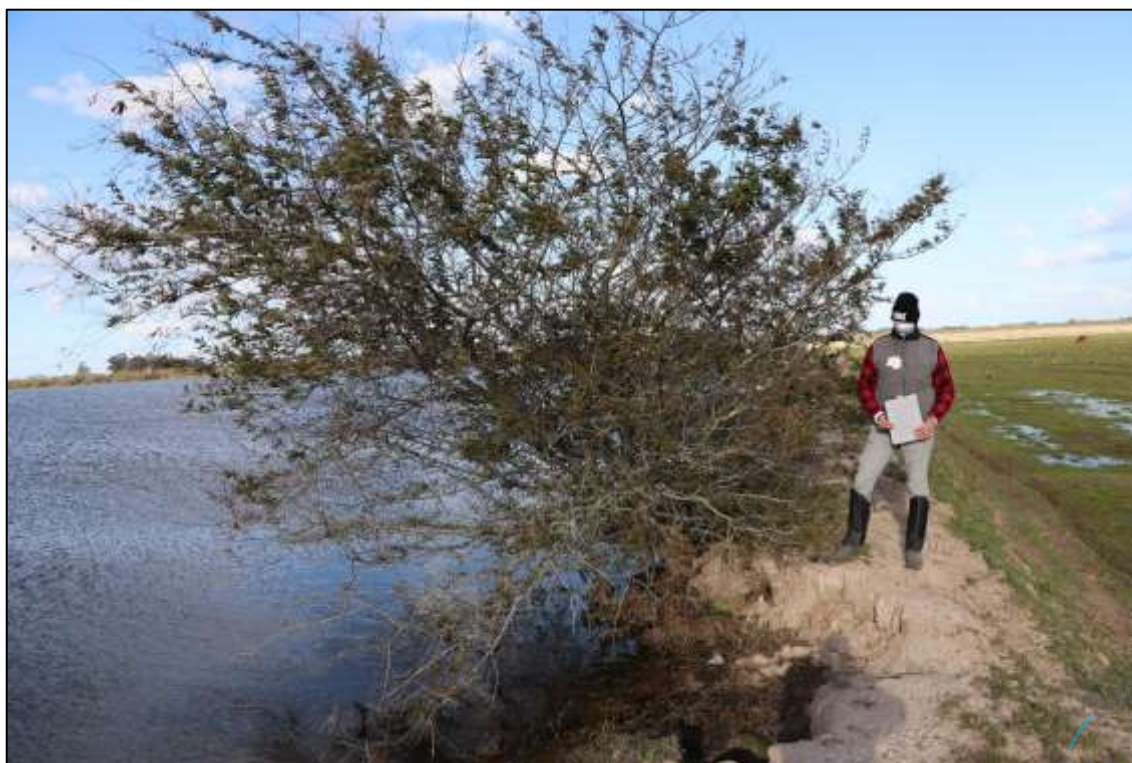
- f) Partes do maciço com nível da água muito próximo da cota do coroamento e sinais de galgamento em partes do barramento;
- g) Dificuldade de acesso em partes do barramento devido a presença de árvores e estreitamento da crista;

Figura 6. Presença de árvores e estreitamento severo da crista.

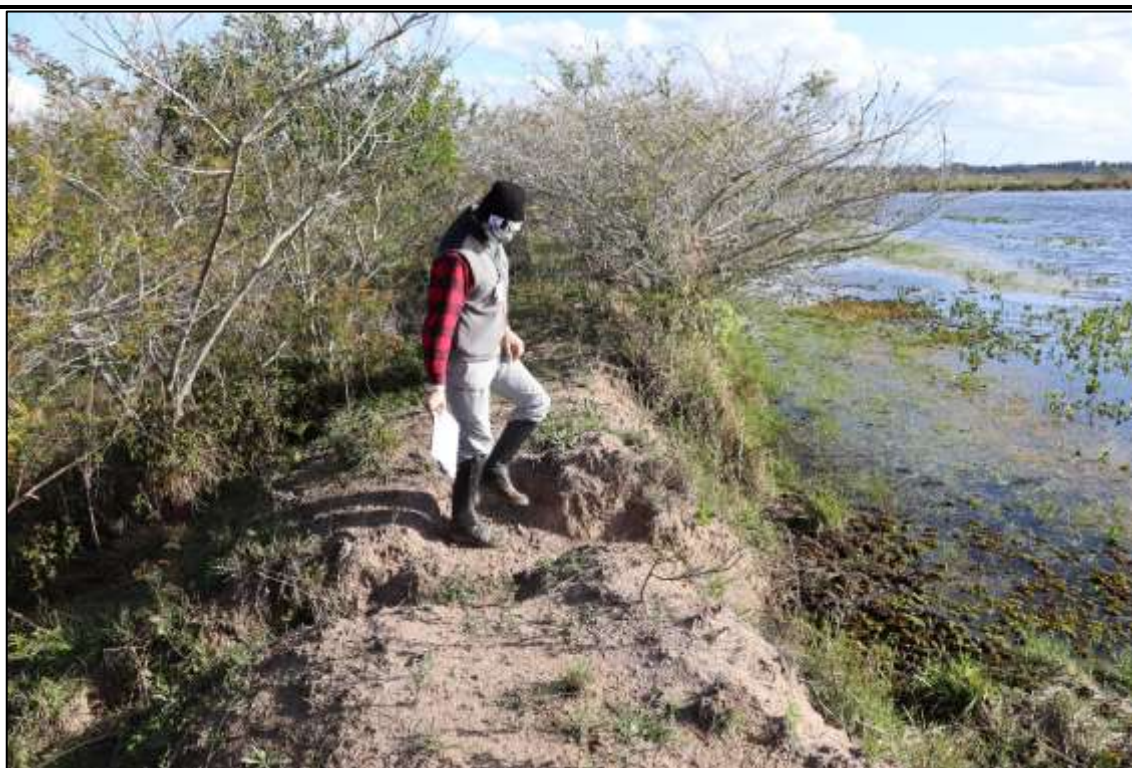
Figura 7. Sinais de galgamento, processos erosivos na crista e nos taludes, e presença de árvores e arbustos.

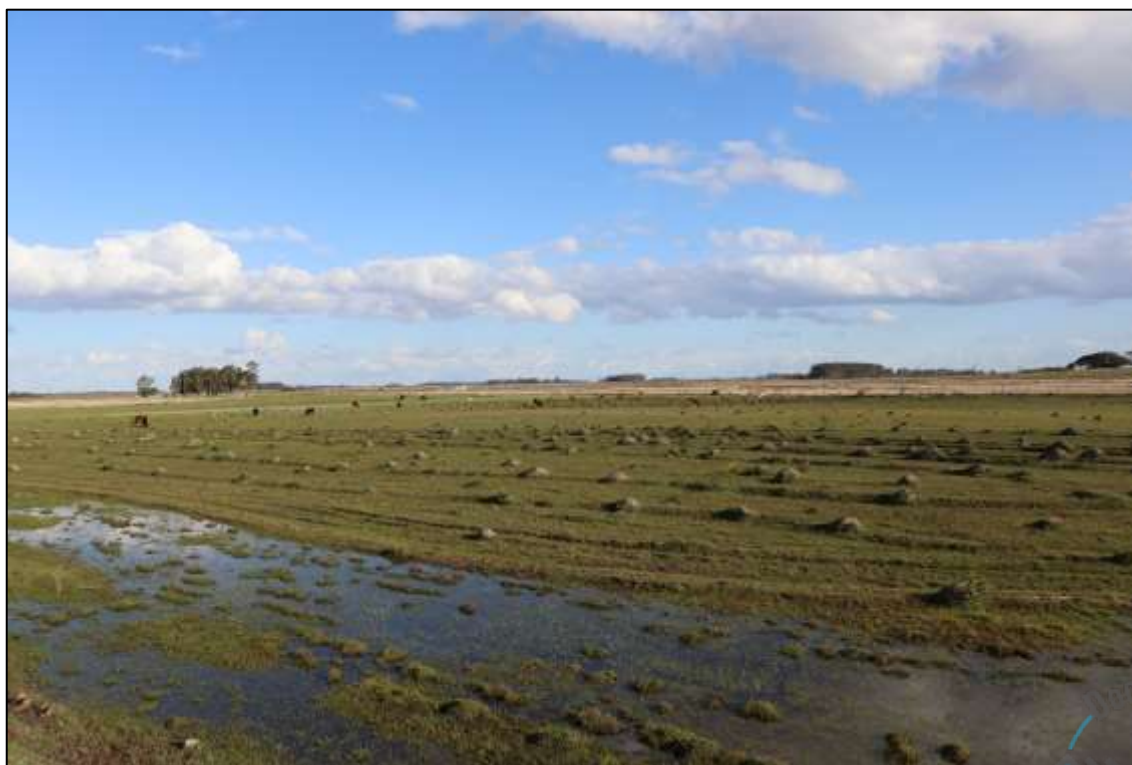
Figura 8. Região a jusante do barramento indicando Dano Potencial Associado Baixo.
