**NOTA TÉCNICA Nº 6/2020**  
**PROCESSO Nº 35014.039302/2020-55**  
**INTERESSADO: SEÇÃO DE LOGÍSTICA DA GEXNIT, GEXNIT, SERVIÇO DE ENGENHARIA E PATRIMÔNIO IMOBILIÁRIO**

Relatório de vistoria da APS Bairro de Fátima, localizada na Rua Desembargador Ataíde Parreiras, 266 – Bairro de Fátima, Niterói/RJ, área de abrangência da Gerência Executiva Niterói - GEXNIT.

Relatório fotografico da vistoria da APS Bairro de Fátima, localizada na Rua Desembargador Ataíde Parreiras, 266 – Bairro de Fátima, Niterói/RJ, área de abrangência da Gerência Executiva Niterói - GEXNIT.

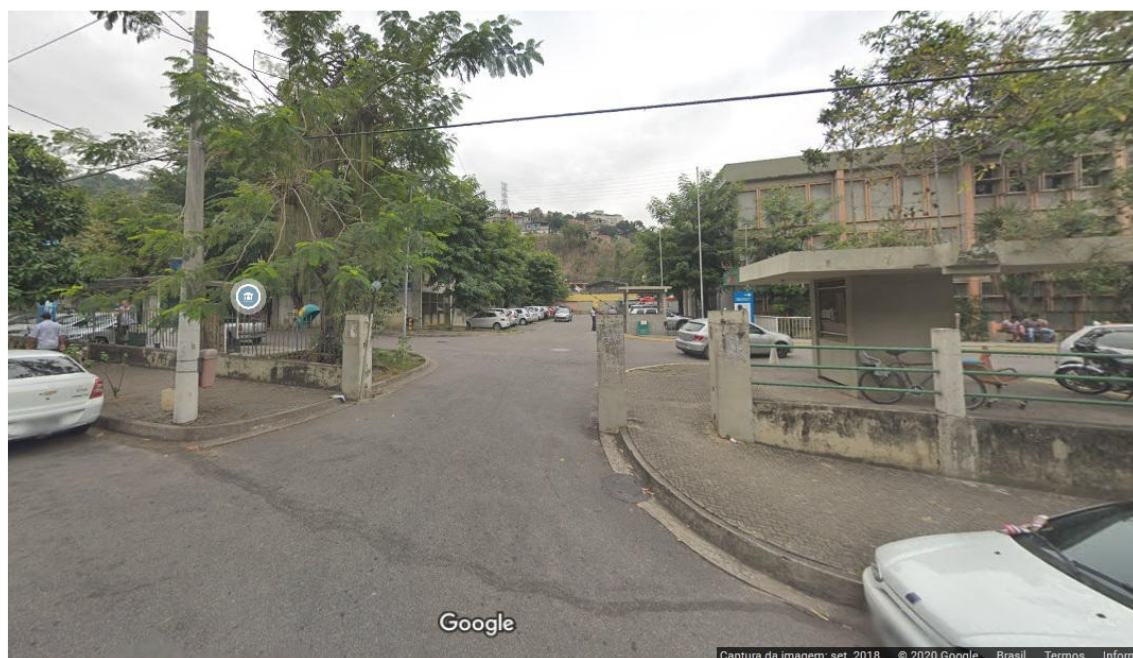
O acesso ao Hospital e às edificações que abrigam das unidades da Previdência são feitos pela Rua Ataíde Parreiras. (foto 3)

foto 3 - portão de acesso ao Hospital e as Unidades operacionais do INSS

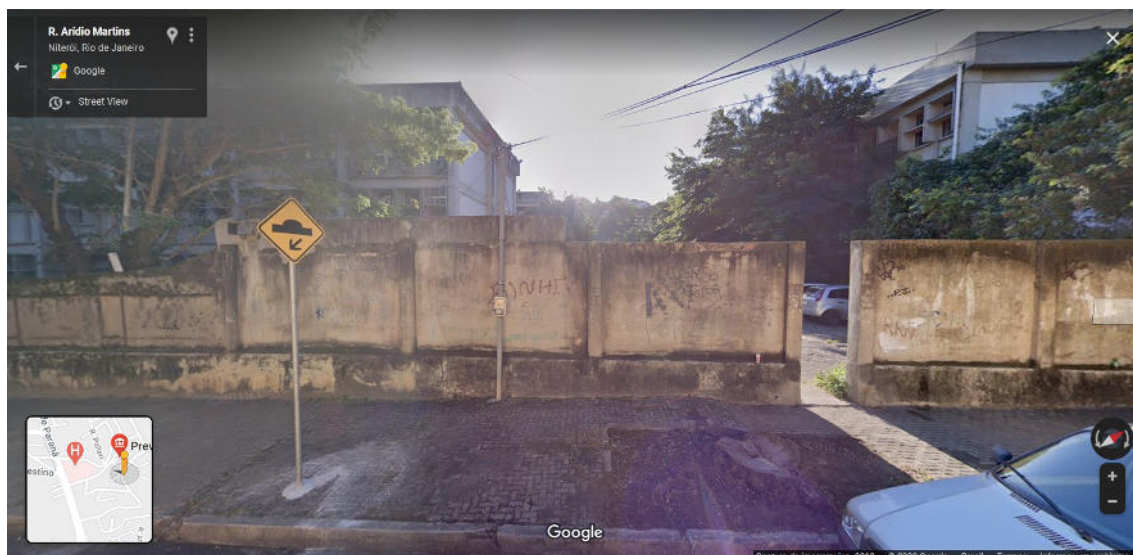
foto 4 - Abertura no estacionamento com saída para a Rua Arídio Martins

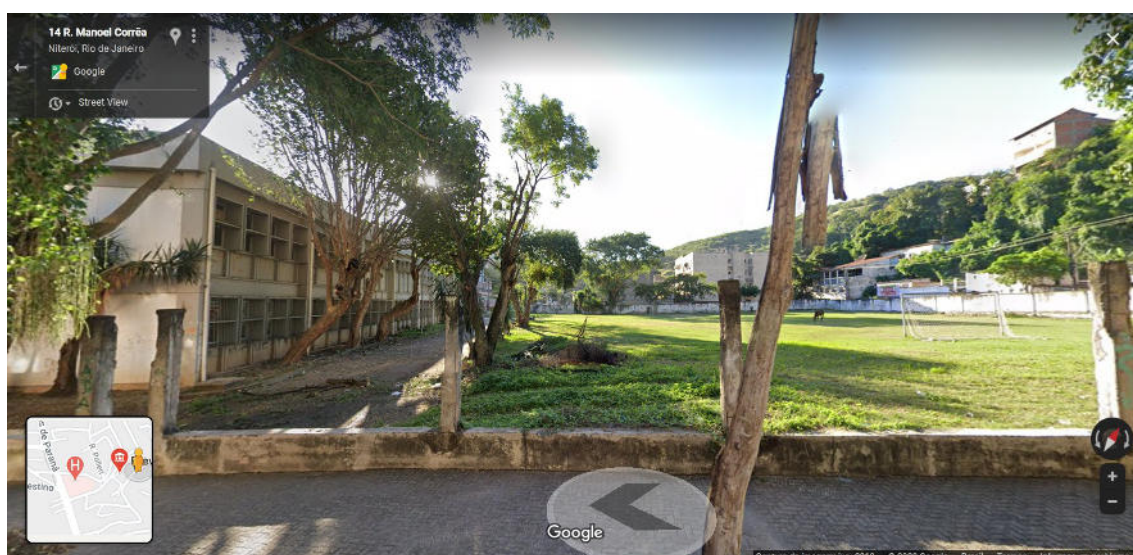
foto 5 - Trecho destruído pelos usuários do campo na Rua Manoel Correa

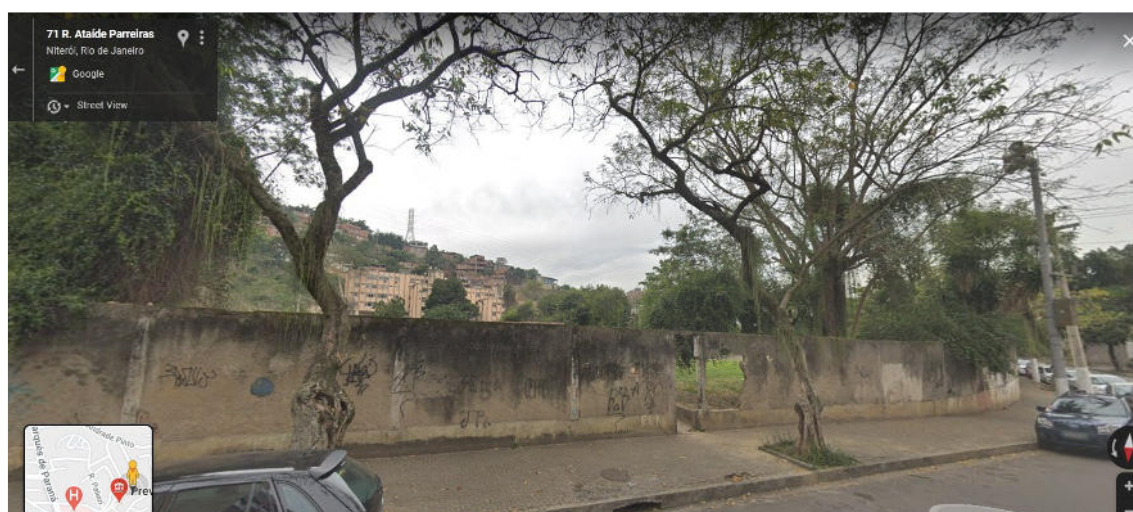
foto 6 - trecho do muro com saída para rua Ataíde Parreiras junto ao campo de futebol.

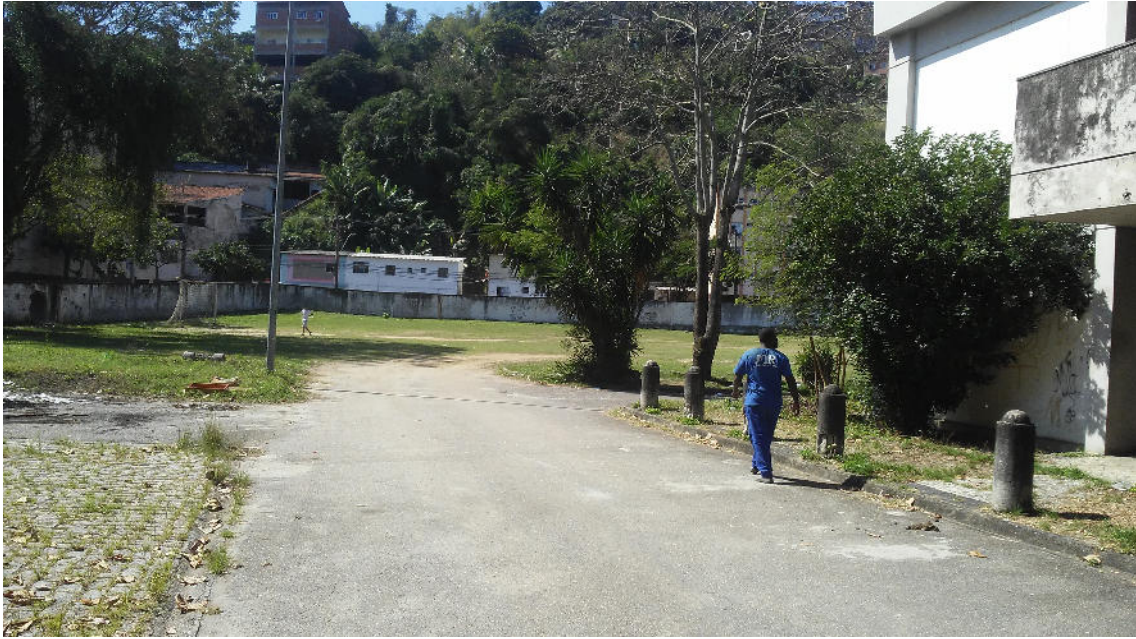
Existem no interior do terreno duas guaritas que deveriam controlar o acesso dos assistidos e dos trabalhadores das duas instituições, mas o acesso é livre. Os trechos destruídos e as aberturas no muro possibilitam a livre circulação pelo interior do terreno (foto 7) e acesso irrestrito aos prédios do INSS.

foto 7 - transeuntes circulando livremente no interior do terreno

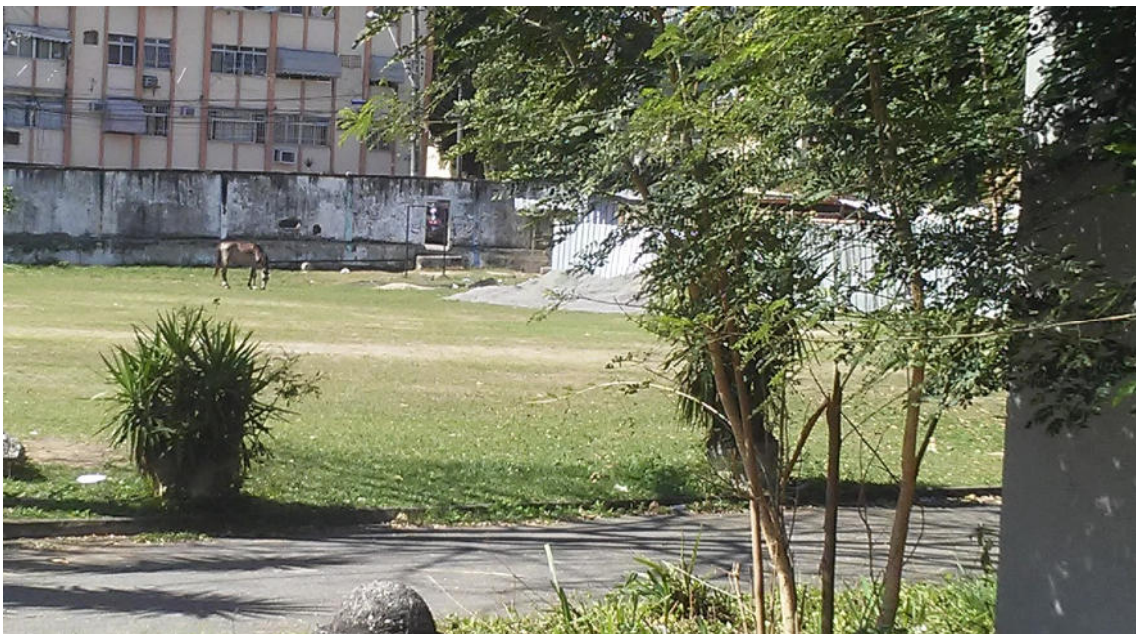
foto 8 - campo de futebol com cavalos e o barracão de obras ao fundo

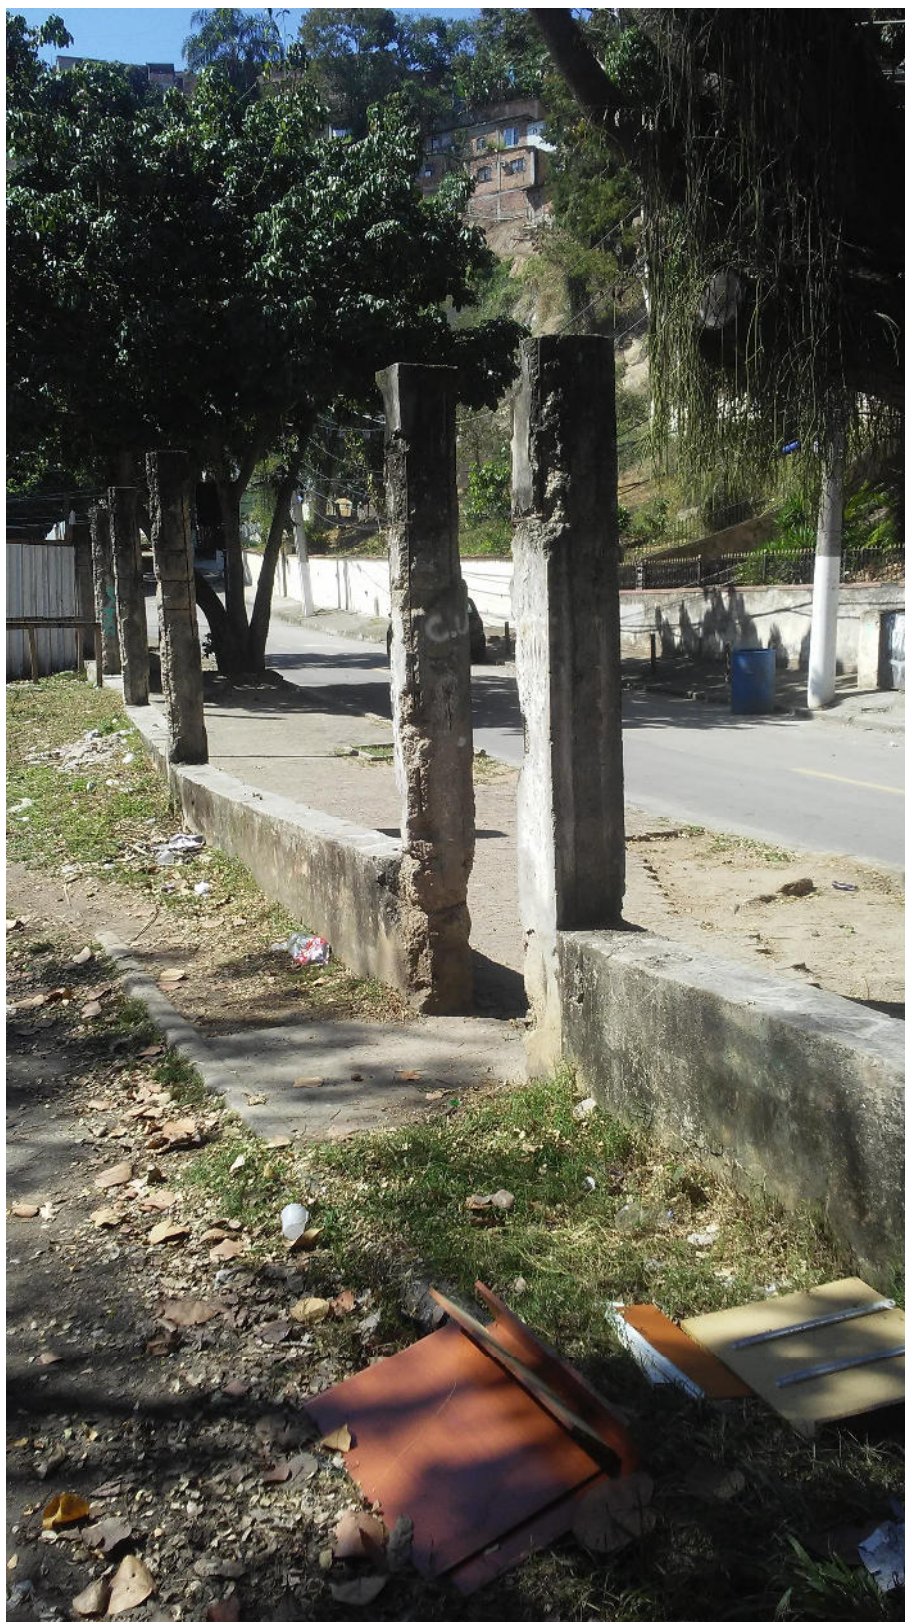
foto 9 - lixo e entulho entorno do prédio do Arquivo

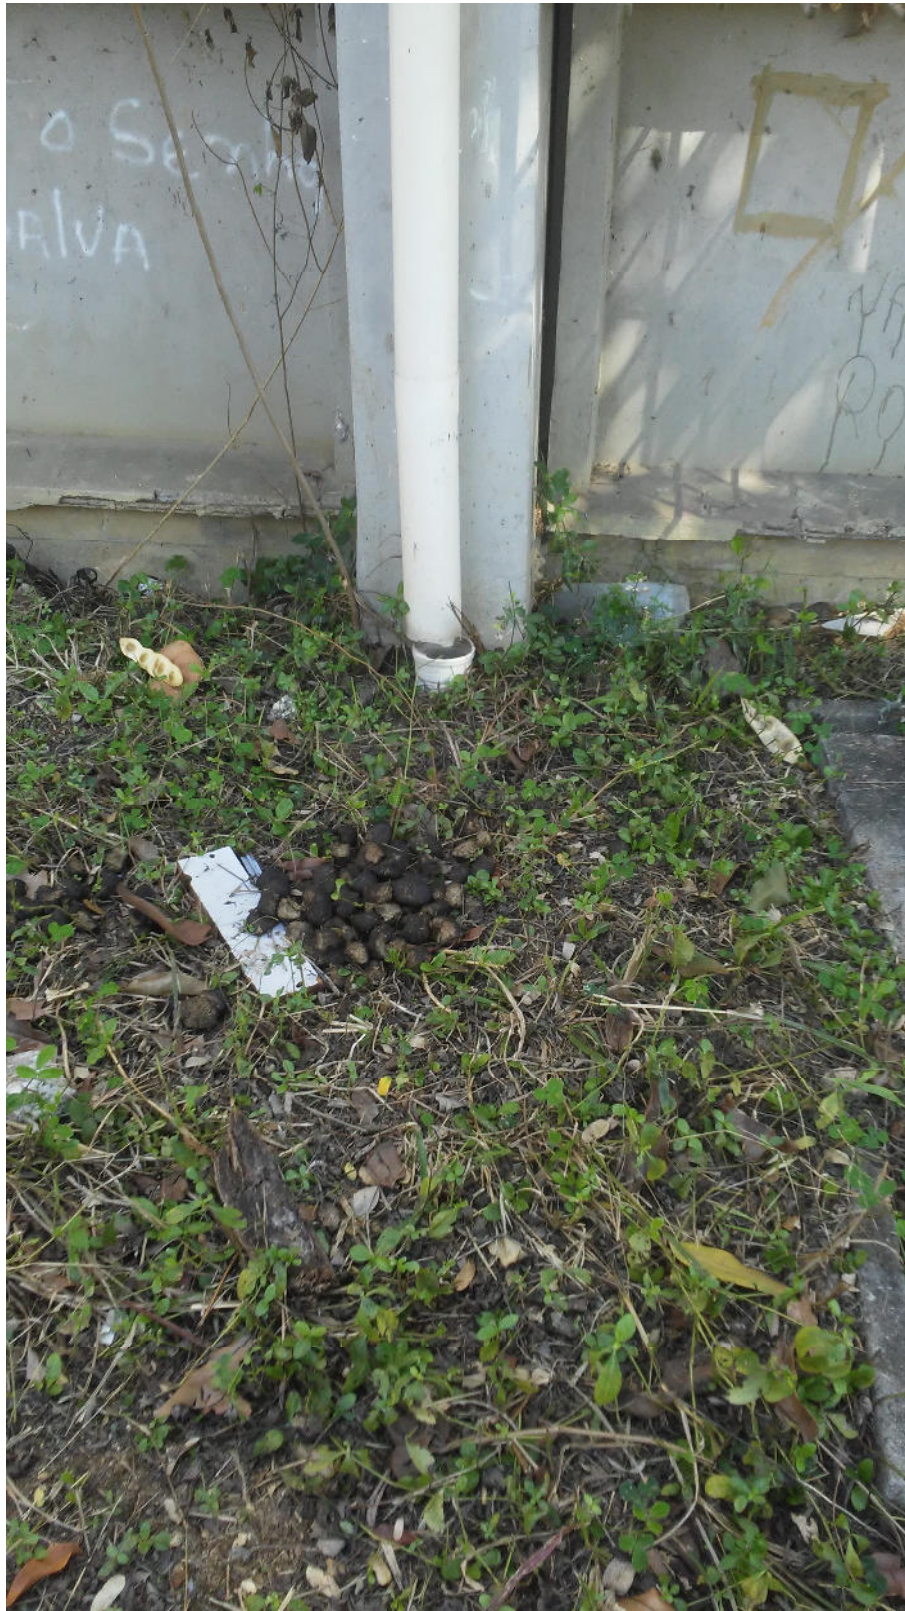
Os danos no muro se devem a falta de manutenção e da impossibilidade de se impedir o acesso dos delinquentes ao local para realizarem atividades ilegais. Do mesmo modo, é praticamente impossível manter o local limpo, o que propicia a proliferação de carrapatos, pulgas, ratos, morcegos, vetores de várias doenças. A colônia de morcegos é o mais preocupante, pois as salas junto e sob o anfiteatro formam uma grande caverna. Esses são mamíferos que estão protegidos por lei. Os danos na calçada são decorrentes da elevação das raízes das árvores e do acúmulo de água da chuva. Nos trechos baixos das ruas, onde os bueiros estão entupidos, a água se acumula. As rachaduras no piso do 1º pavimento do Arquivo se deve a falta de interligação deste com a infraestrutura da edificação e do posterior adensamento do solo. Não se observa nenhuma trinca em toda a superestrutura, no entorno e na rampa, que foram executados diretamente sobre o terreno. Se observa o distanciamento uniforme dos acabamentos externos. (fotos 10 e 38)

foto 10 - fezes de cavalo e o tubo de queda desconectado devido ao recalque do terreno.

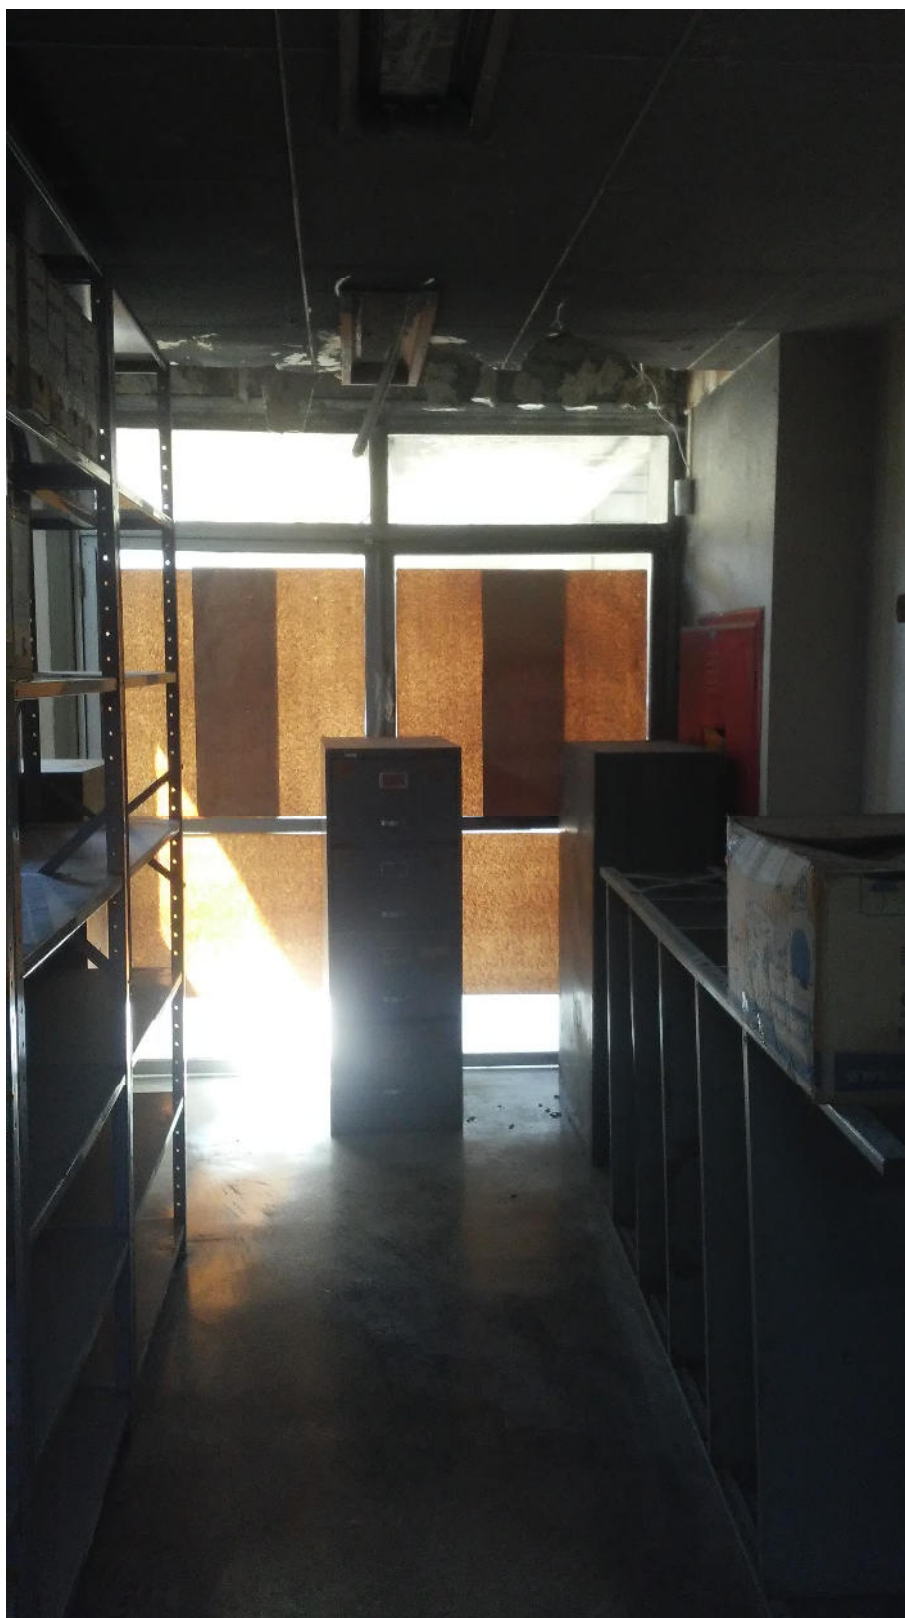
Devido à facilidade de acesso, meliantes, ao queimarem algo sobre a passarela, ocasionaram um princípio de incêndio no segundo pavimento do prédio do arquivo destruindo uma esquadria e parte do forro. (fotos 11 e 12)

foto 11 - esquadria danificada pelo fogo

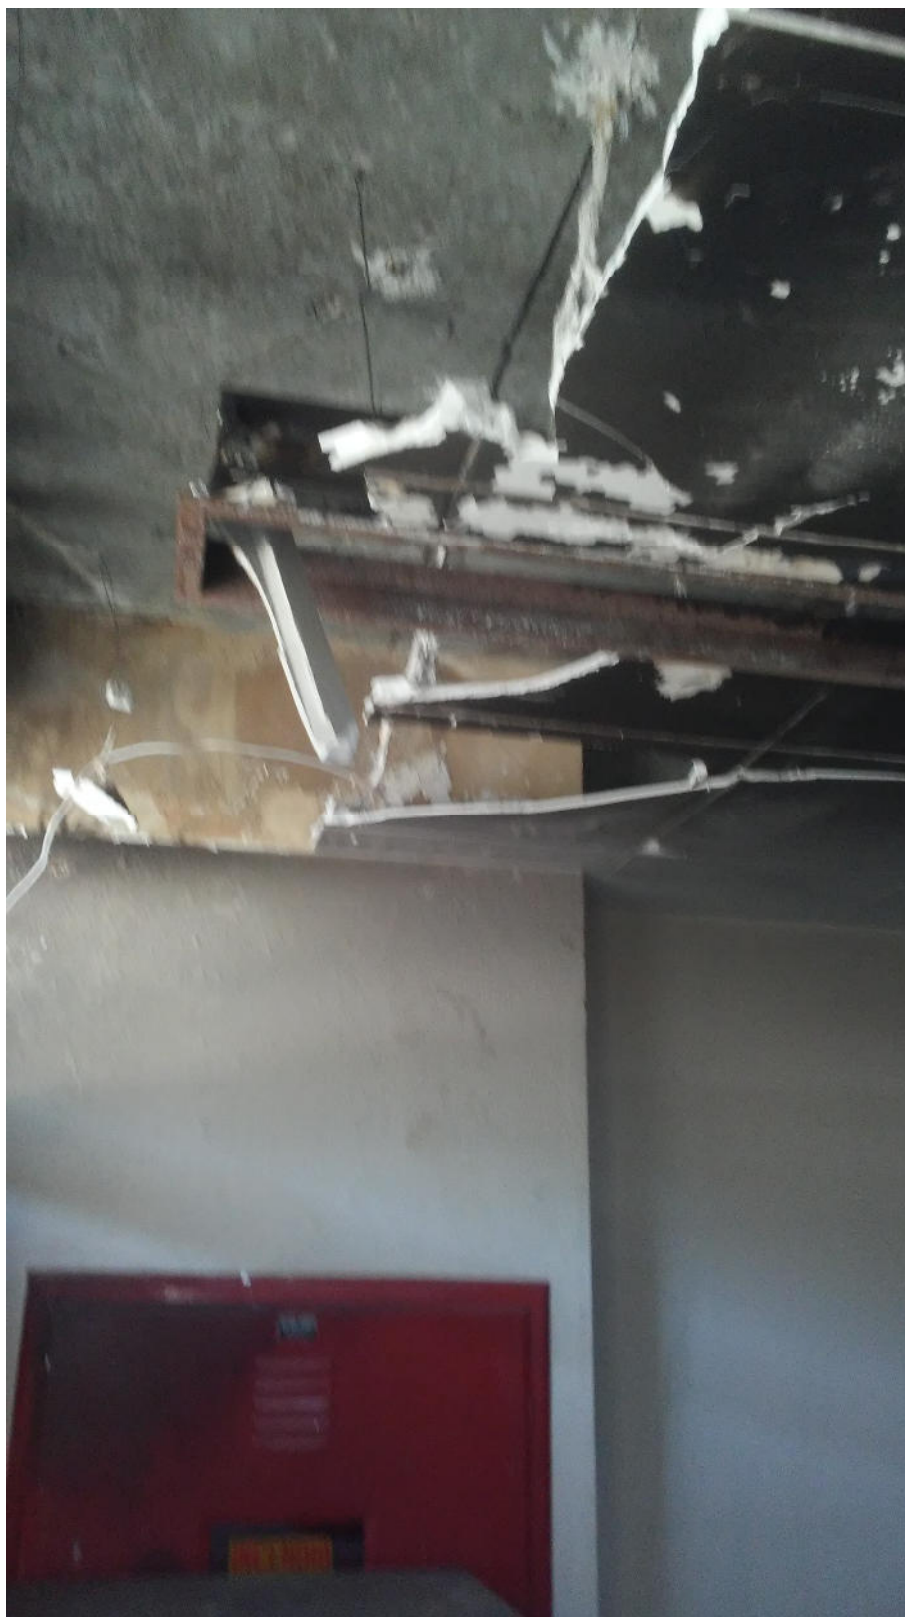
foto 12 - danos ao forro e a caixa de abrigo da mangueira de incêndio pelo fogo.

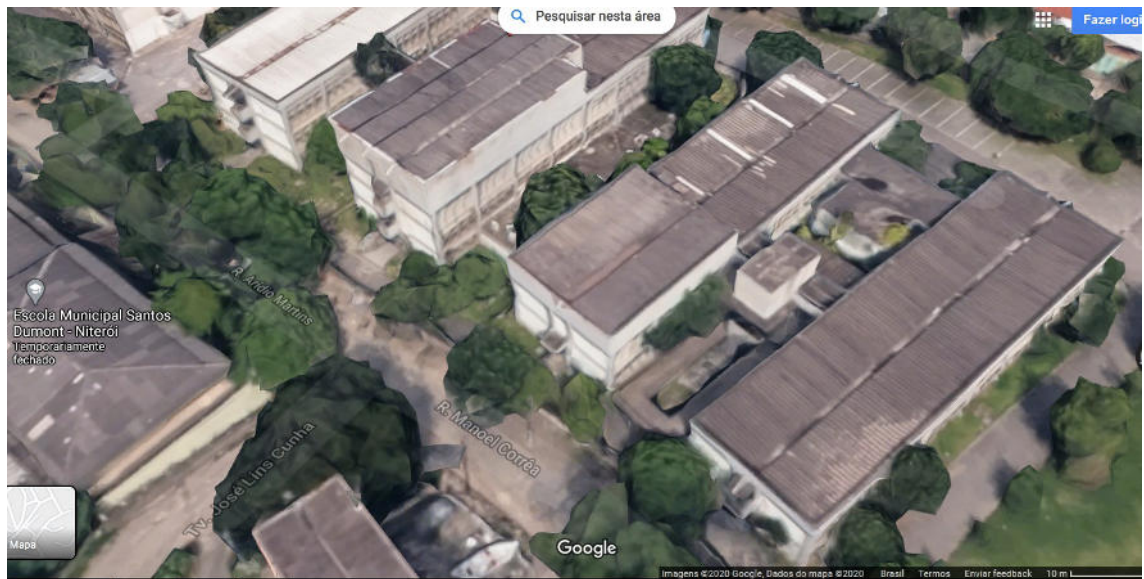
As Unidades do INSS estão instaladas em dois edifícios bem semelhantes, tendo do prédio da APS um bloco com 3 pavimentos e o outro aonde está o anfiteatro 4 pavimentos. o prédio do Arquivo tem um bloco com 3 pavimentos aonde está o anfiteatro e outro com 2 pavimentos. Construídos em concreto armado e alvenaria, com esquadrias em alumínio e vidro, cobertura em telhas de fibrocimento. A idade aparente é de aproximadamente 30 anos. (fotos 13 e 14)

Observando os telhados do alto, as telhas aparentemente estão íntegras e as calhas estão limpas, demonstrando que os funcionários da Contratada de manutenção predial efetuam a limpeza do mesmo. (foto 13)

foto 13 - vista lateral superior mostrando a cobertura com algumas telhas substituídas

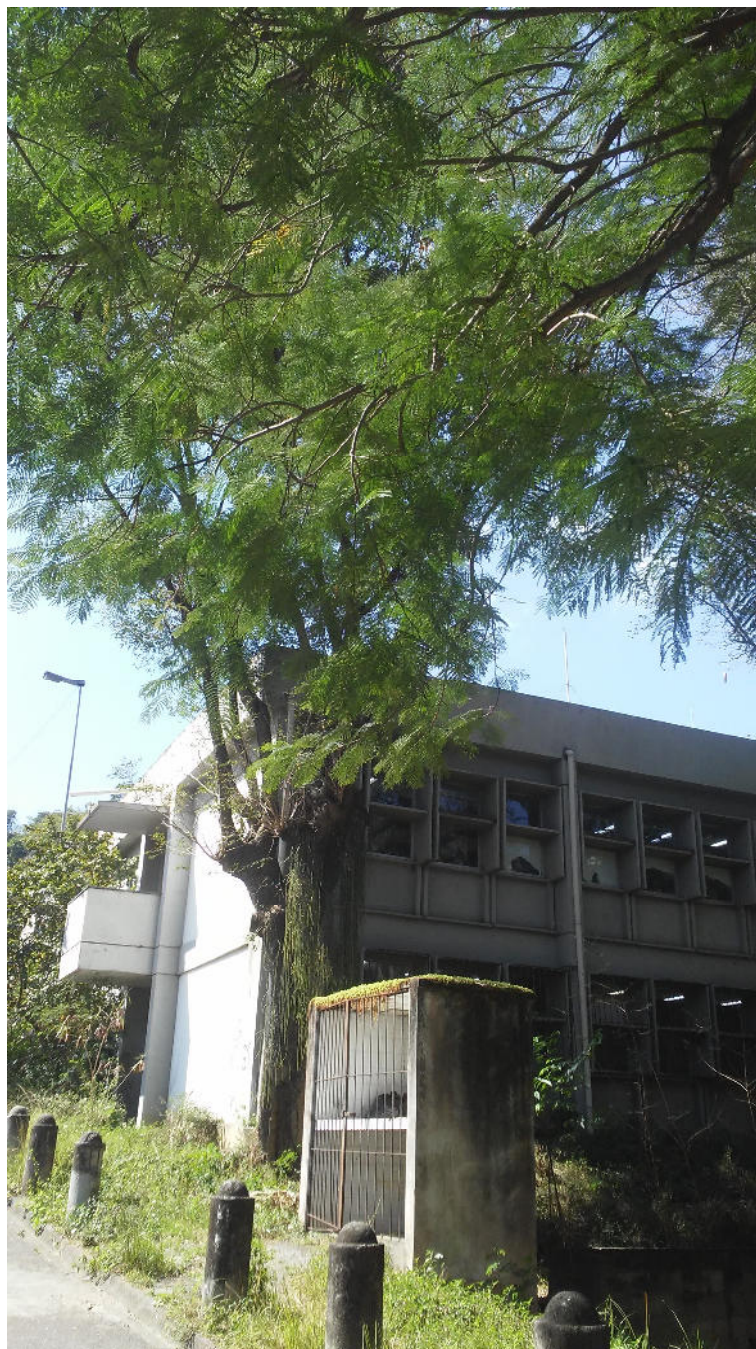
foto 14 - vista lateral do prédio do arquivo

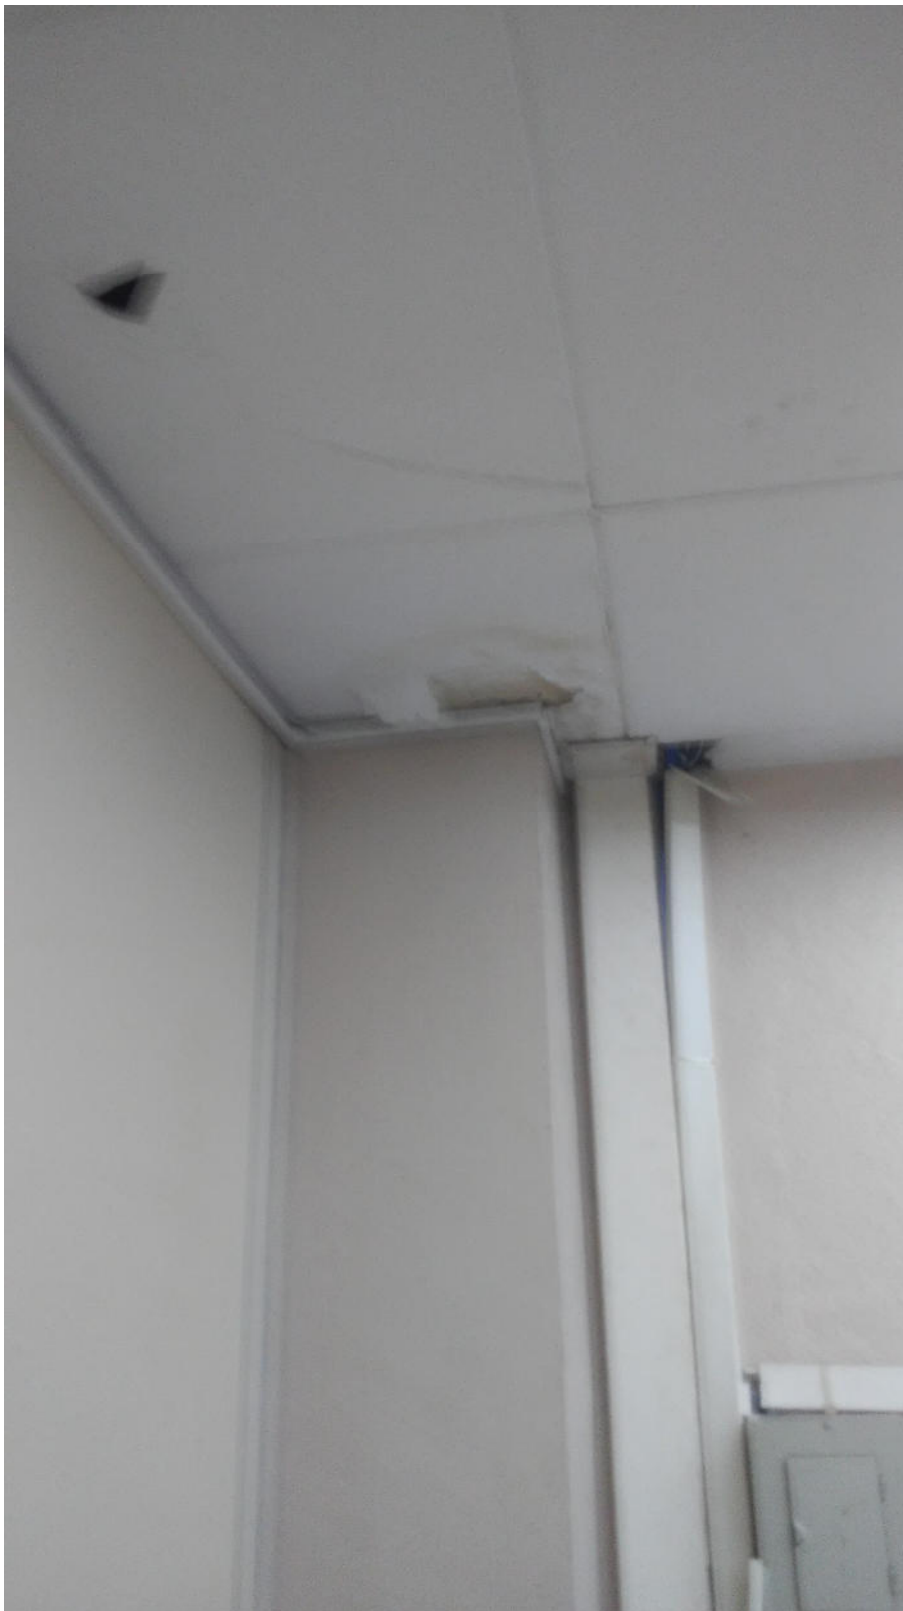
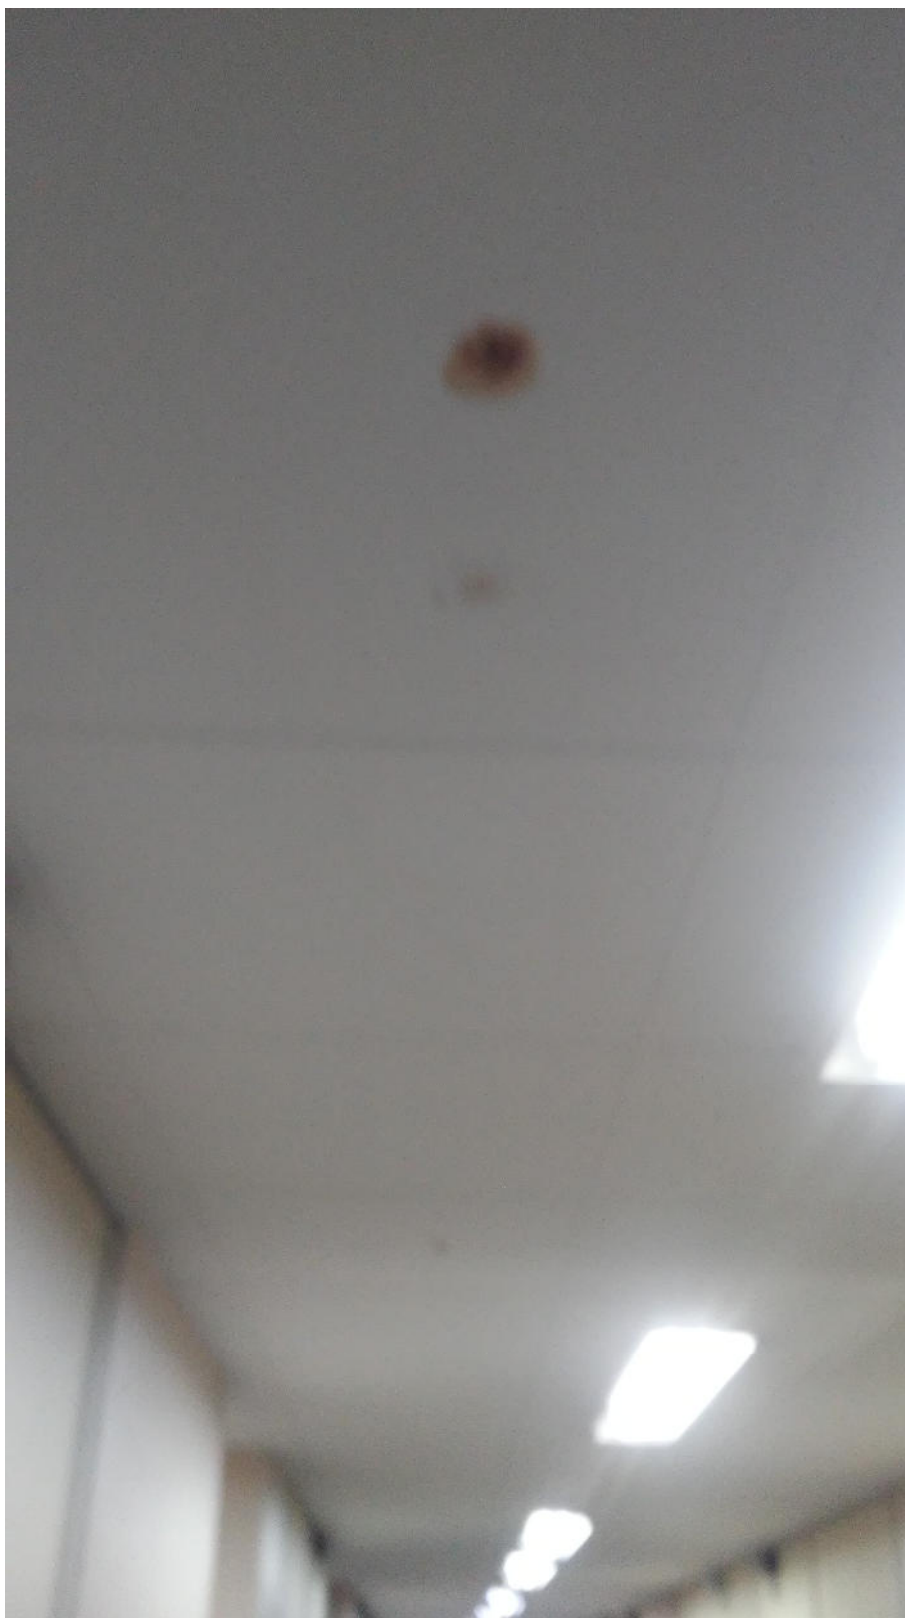
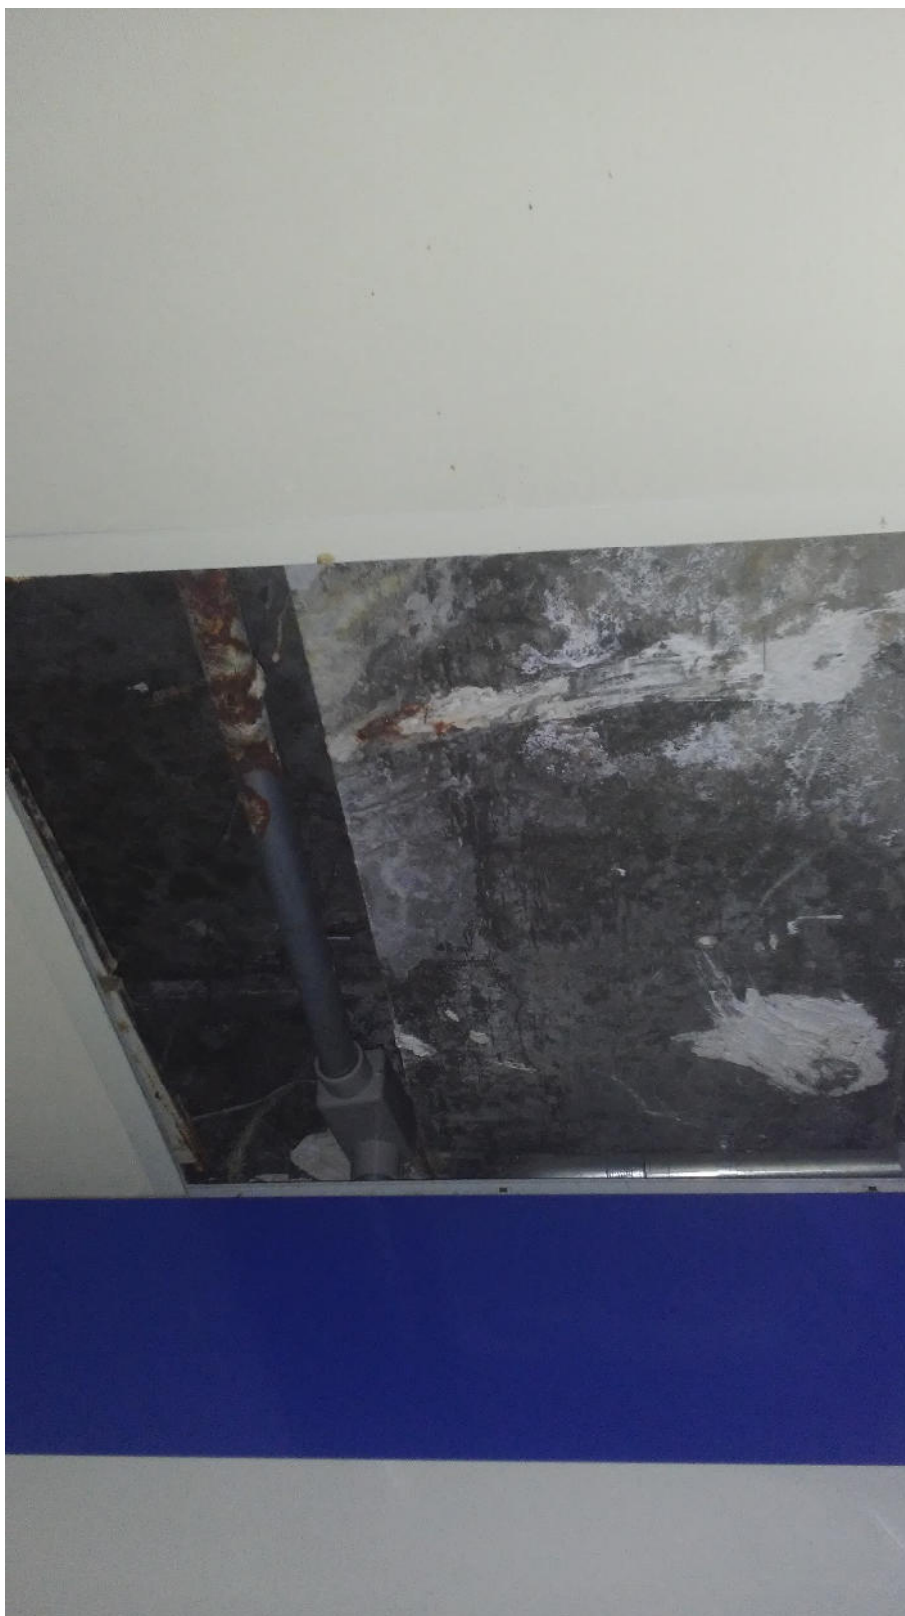
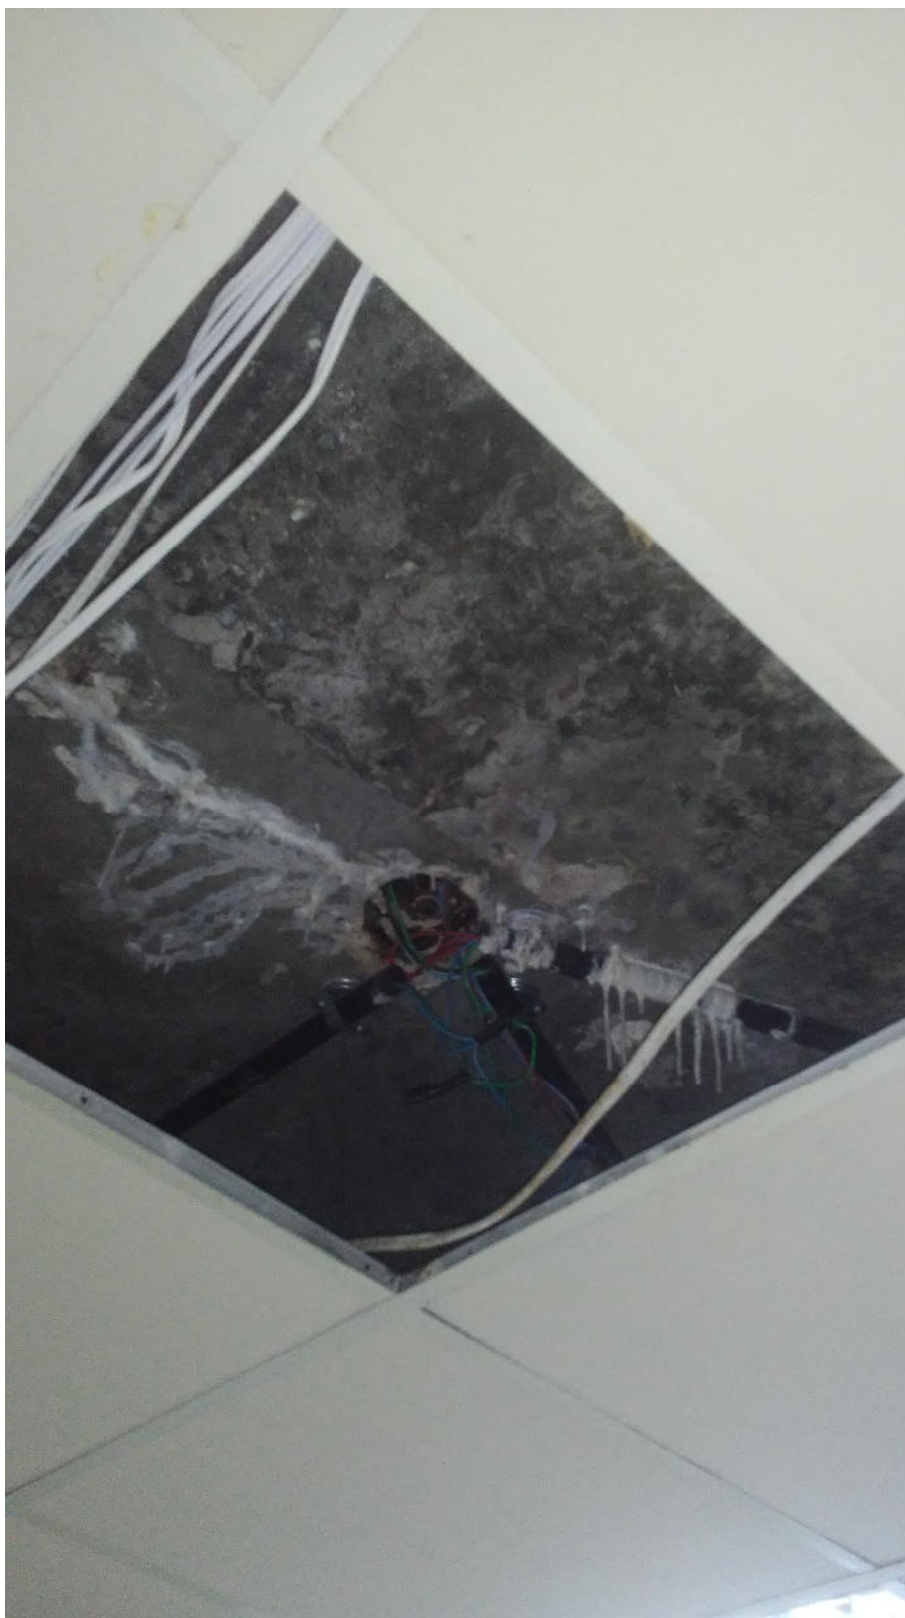
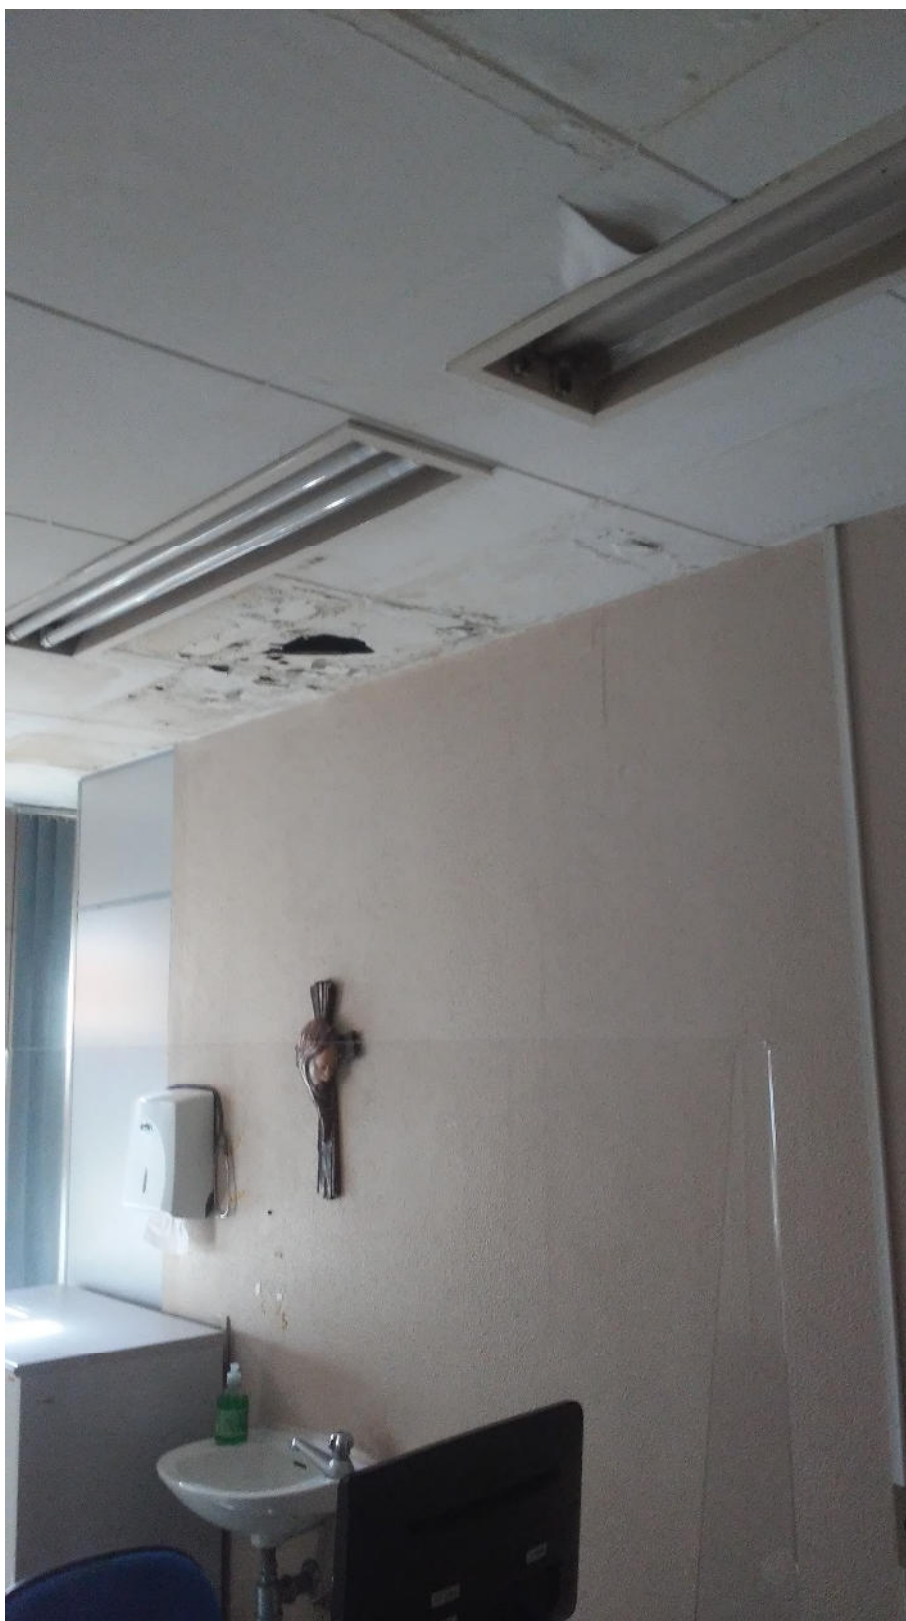
Ambos edifícios necessitam de muitos reparos simples nos revestimentos internos e na cobertura, visto que as infiltrações provenientes destas estão danificando o interior, destruindo a forração de gesso e oxidando caixas de passagens de fios e luminárias.( fotos 15, 16, 17, 18 e 19)

foto 15 - interior da APS - sala de pericia

foto 16 - forro do corredor mancha de ferrugem proveniente das tubulações

foto 17 - forro da área de atendimento na APS, oxidação nos eletrodutos

foto 18 - água infiltrando pela caixa de passagem - atendimento 1] pavimento

foto 19 - forro em uma das salas de pericia

- reparar os trechos danificados do forro.
  - retirar os trechos danificados por fungos do reboco das paredes e efetuar a pintura;
  - raspar todos os trechos da pintura danificados pela umidade; e,

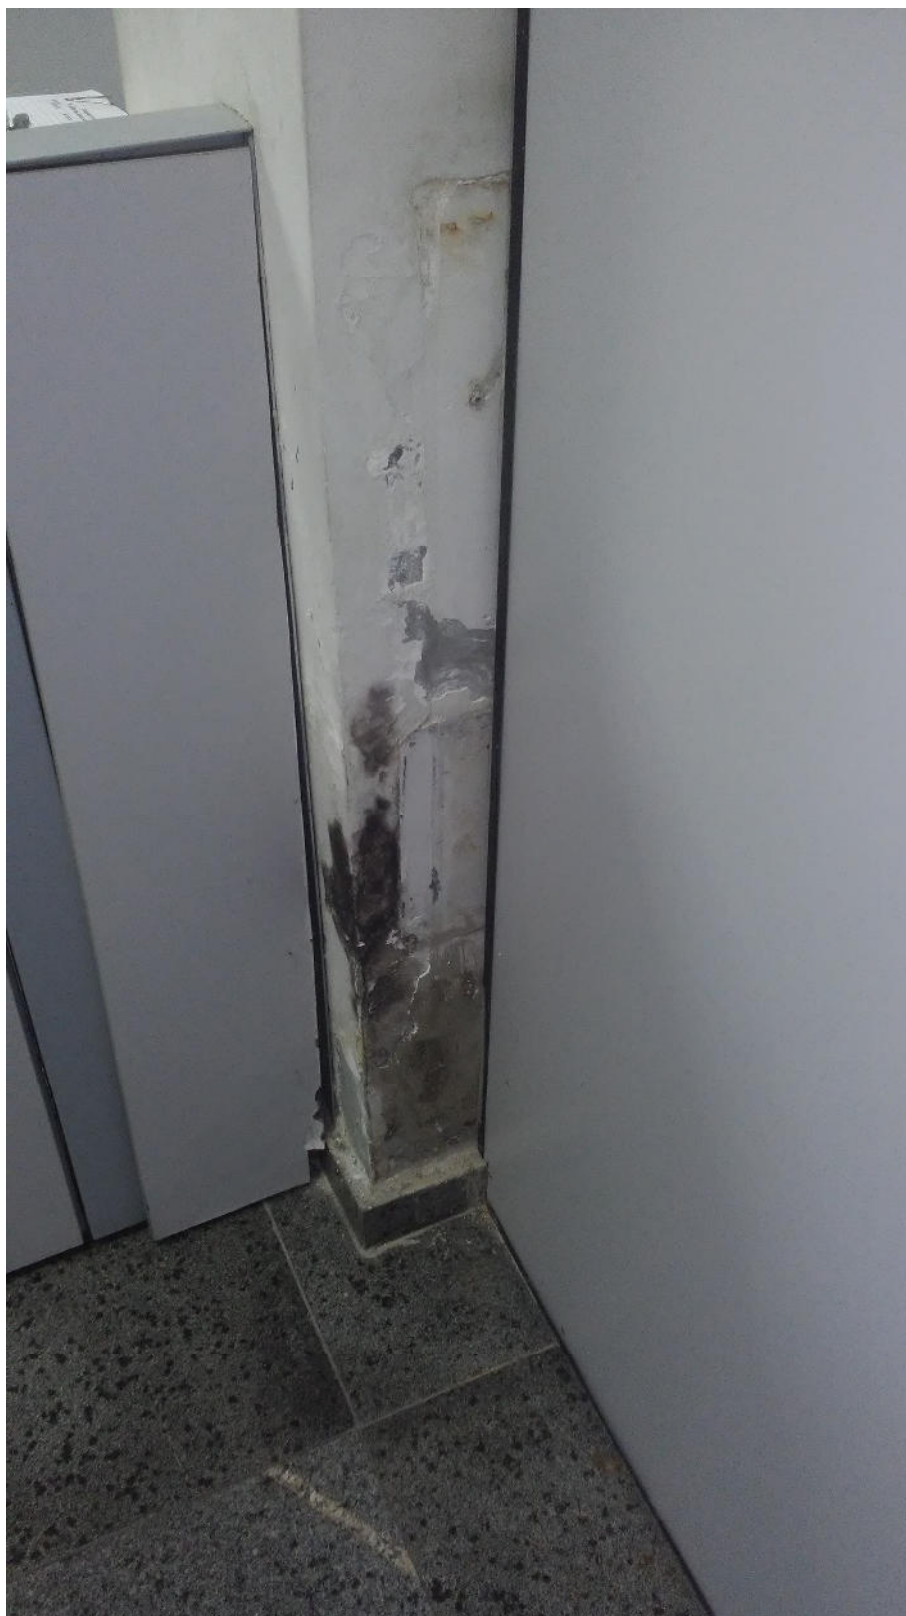
Ambos edifícios necessitam de muitos reparos simples nos revestimentos internos e na cobertura, visto que as infiltrações provenientes destas estão causando danos. As edificações não são acessíveis, falta instalar as sinalizações de piso, de portas, barras de apoio, modernizar o elevador, só tem um banheiro que é acessível. As instalações hidráulicas, que são metálicas, apresentam oxidação, que está contaminando a água distribuída. As instalações elétricas não estão identificadas e alguns circuitos energizam tomadas e iluminação simultaneamente. Existem sistemas de proteção de descargas elétricas e de combate a incêndio, contudo ambos estão necessitando de revisão, testes de verificação, adequação. Em alguns trechos o reboco e o emboço estão deteriorados pelo desenvolvimento de fungos (foto 21)

foto 21 - Reboco deteriorado pela proliferação de fungos
