**NOTA TÉCNICA Nº 6/2020**  
**PROCESSO Nº 35014.039302/2020-55**  
**INTERESSADO: SEÇÃO DE LOGÍSTICA DA GEXNIT, GEXNIT, SERVIÇO DE ENGENHARIA E PATRIMÔNIO IMOBILIÁRIO**

Relatório de vistoria da APS Bairro de Fátima, localizada na Rua Desembargador Ataíde Parreiras, 266 – Bairro de Fátima, Niterói/RJ, área de abrangência da Gerência Executiva Niterói - GEXNIT.

Relatório fotografico da vistoria da APS Bairro de Fátima, localizada na Rua Desembargador Ataíde Parreiras, 266 – Bairro de Fátima, Niterói/RJ, área de abrangência da Gerência Executiva Niterói - GEXNIT.

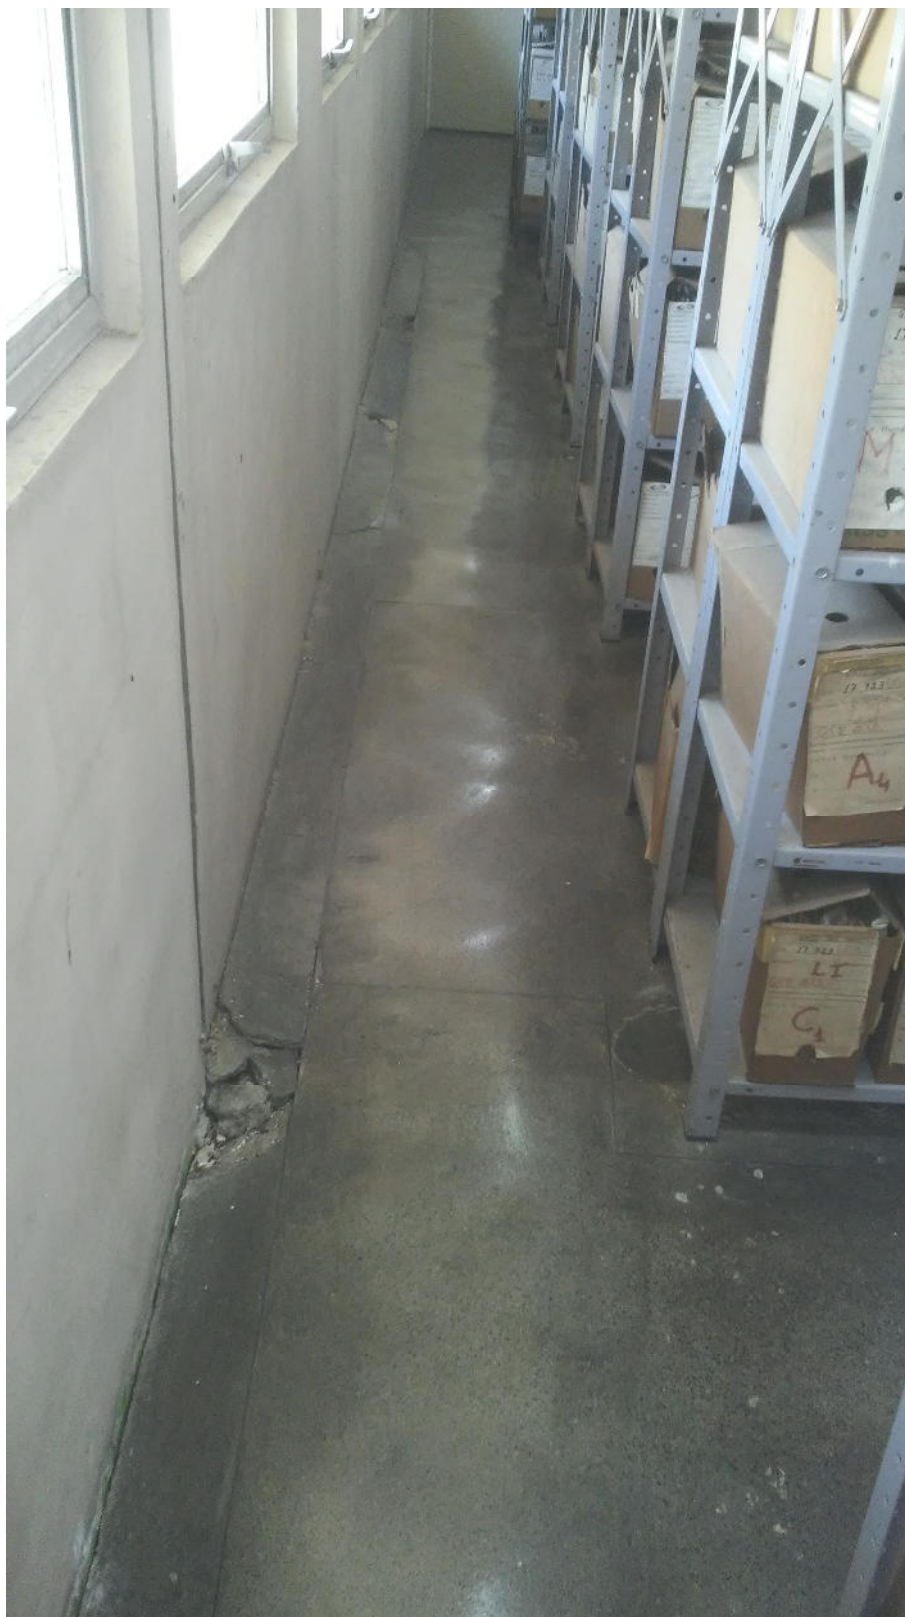
foto 22 - rachadura no piso no pavimento térreo do prédio do Arquivo no bloco mais próximo ao campo

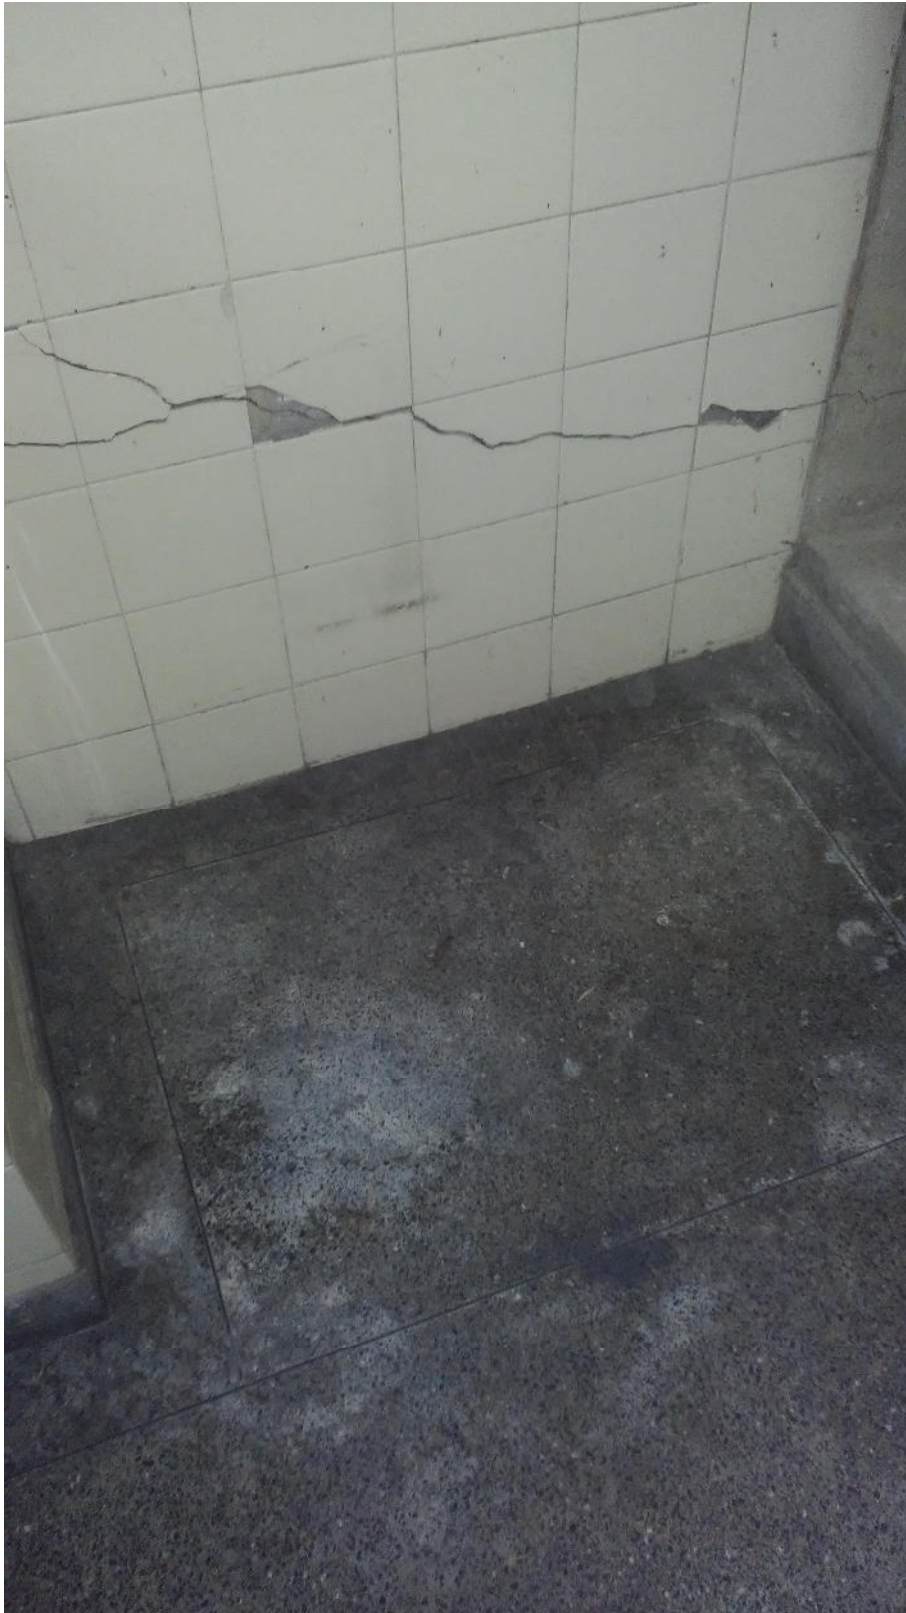
Constatou-se também, o desenvolvimento de uma colônia de morcegos silvestres nas salas anteriores, sob o piso inclinado do anfiteatro e também dentro do prédio destinado ao arquivo existem várias rachaduras no 1º pavimento nos encontros do piso e as paredes e, em algumas paredes internas. (fotos 22 e 23)

foto 23 - rachadura em parede apoiada diretamente no piso pav. térreo do prédio do Arquivo

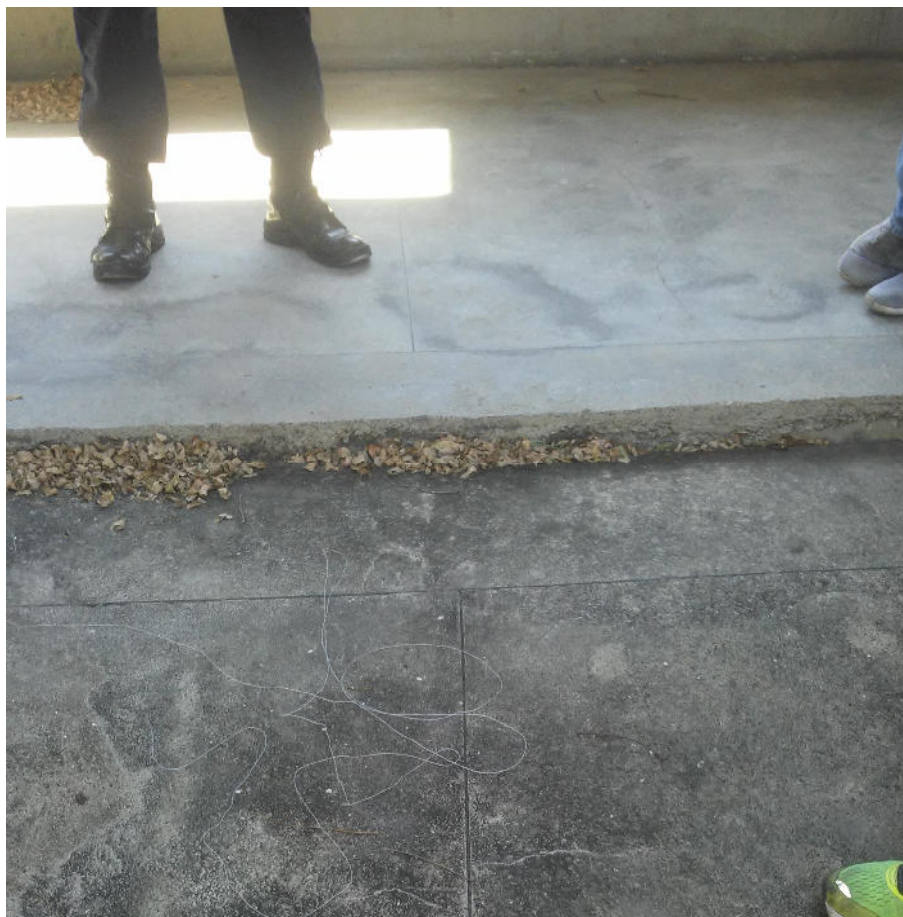
Também observa-se o grande desnivelamento entre o final da rampa e a laje de piso na interligação dos blocos do prédio do Arquivo, devido ao recalque das fundações da rampa. (foto 24)

foto 24 - detalhe da diferença existente entre o piso da passarela e a rampa de acesso entre os blocos no prédio do arquivo.

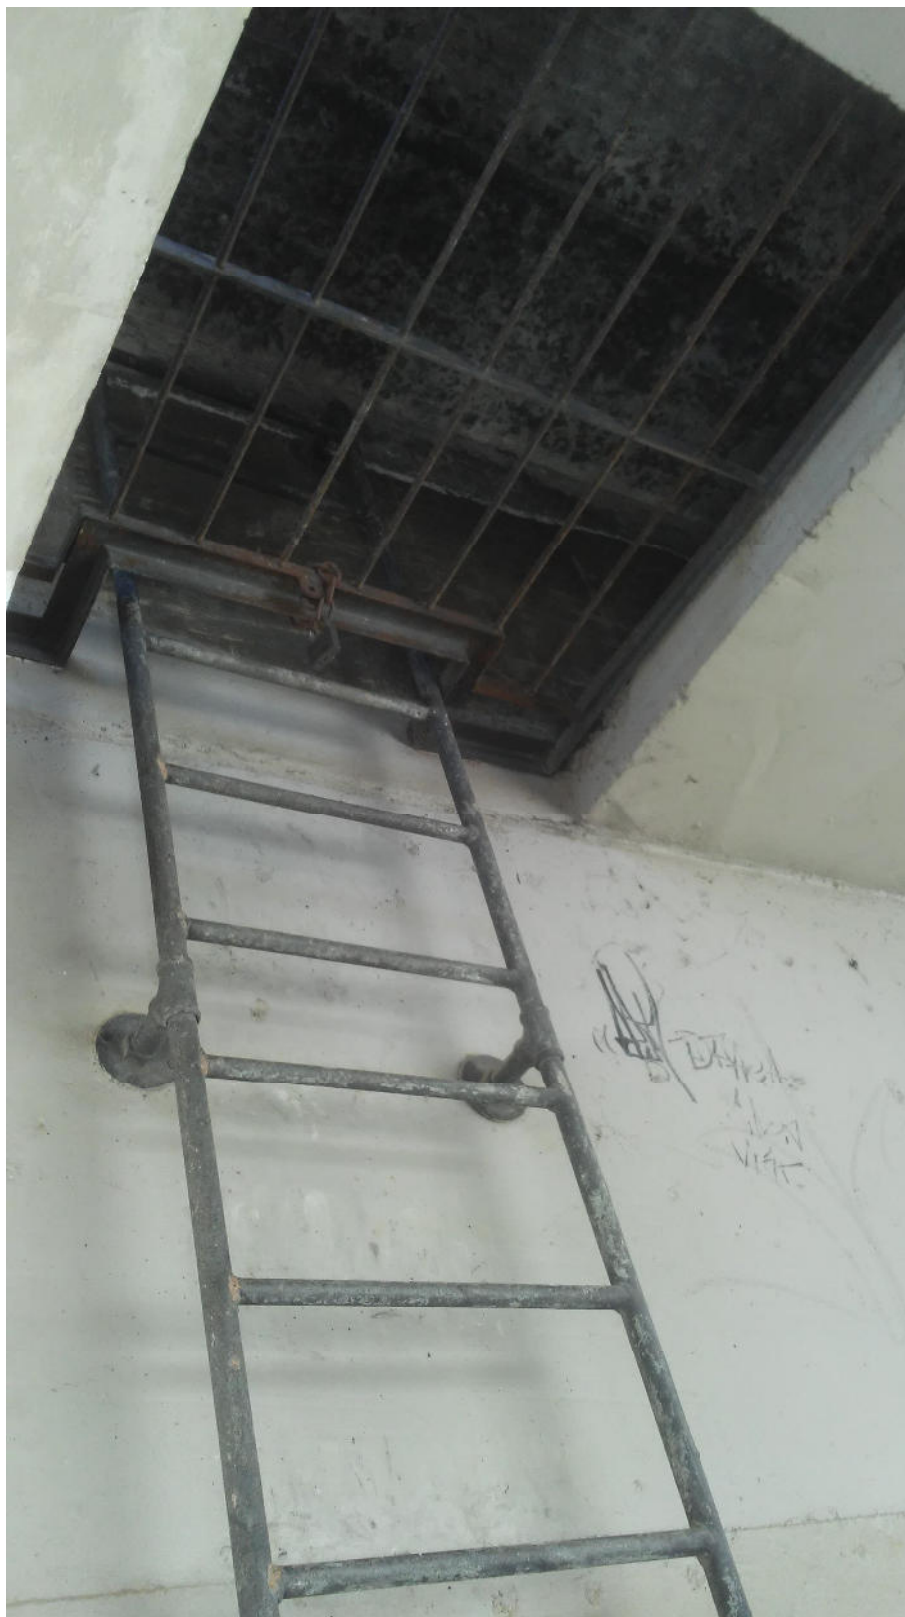
Há grande dificuldade para se acessar a cobertura, havendo a possibilidade de queda, pois as escadas são inadequadas e mal posicionadas (foto 25) e é preciso se rastejar por baixo dos reservatórios para se ter acesso a cobertura. (foto 26)

foto 25 - escada de acesso ao telhado ao lado da rampa, com a grade abrindo para o acesso sob o reservatório, dificultando bastante a passagem.

- contratar projeto para reformar a cobertura objetivando substituir o telhamento mal executado, assegurando acesso ao mesmo de forma segura e a instalação;

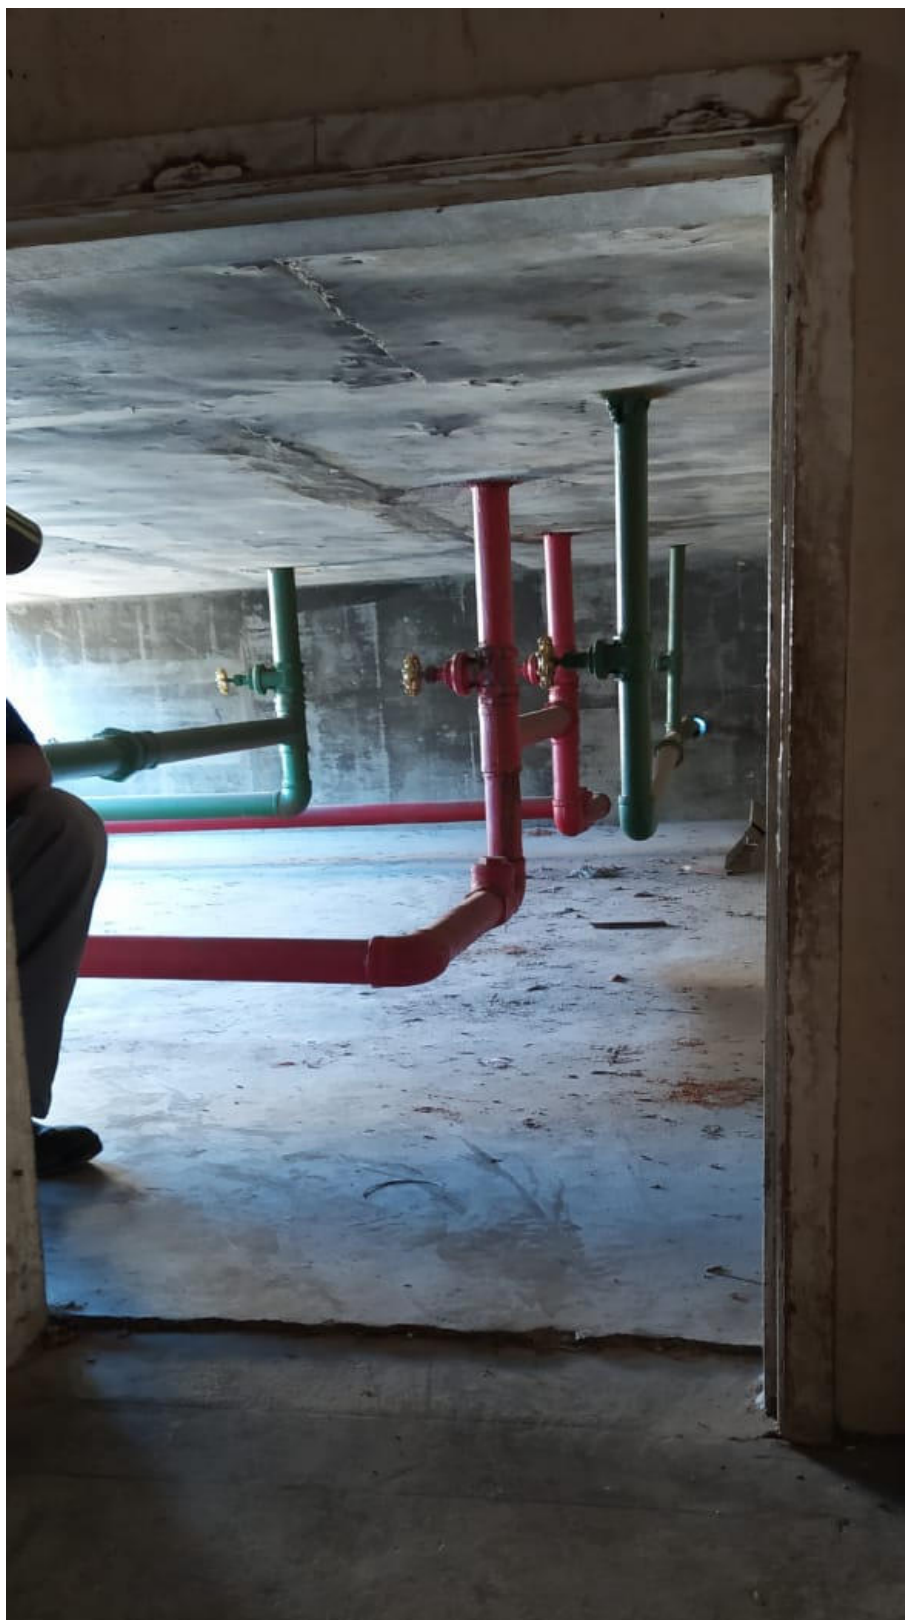
foto 26 - acesso ao telhado sob o reservatório

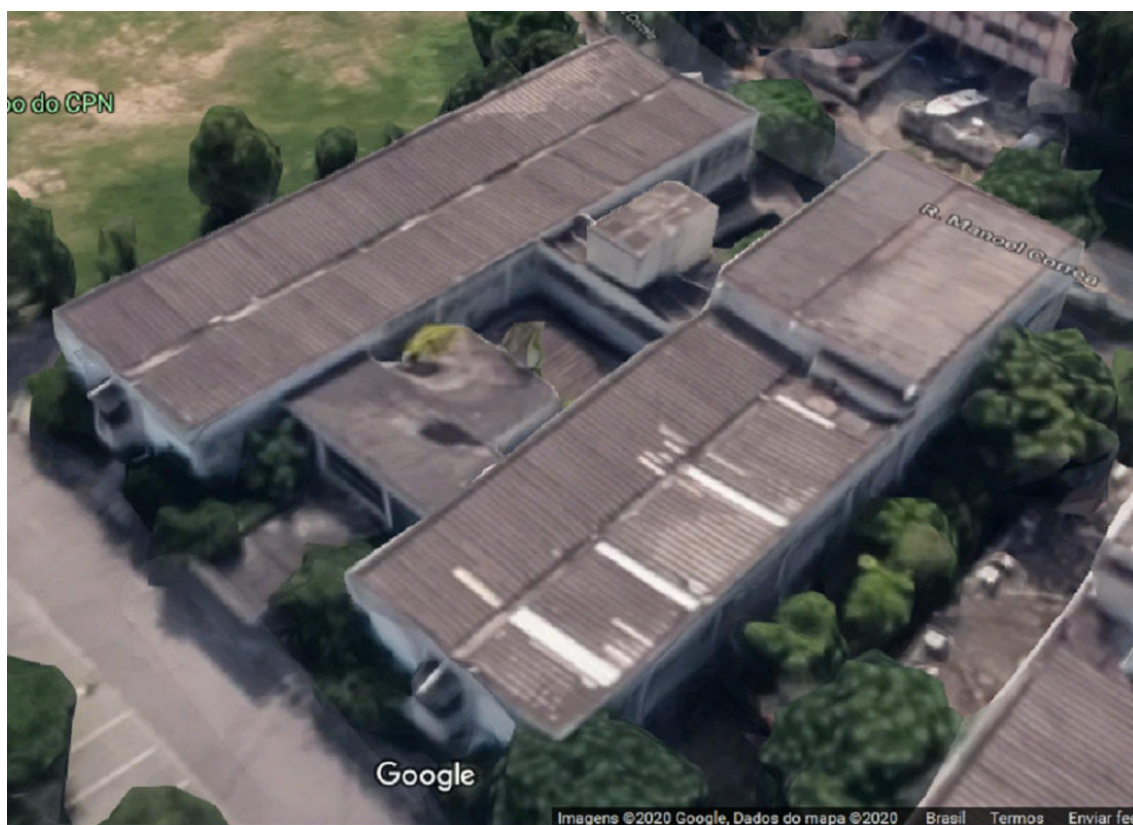
foto 30 - telhado dos 2 blocos do prédio do Arquivo, se observa algumas telhas substituídas, pontos de acumulação nas calhas e os extravasares instados nas calhas.

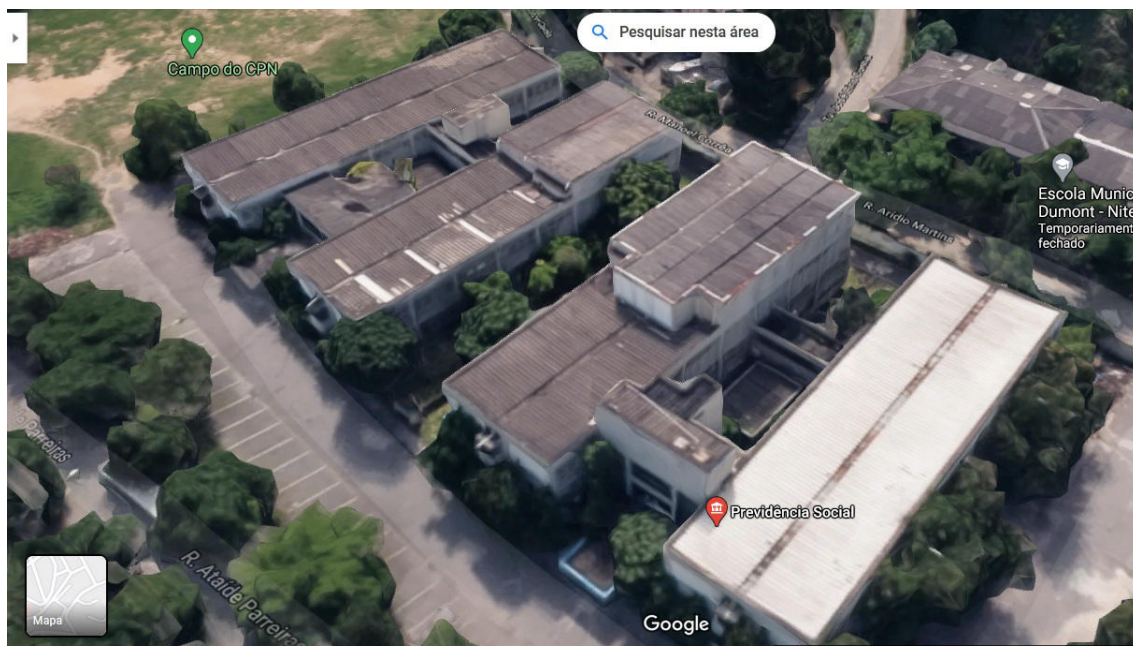
O que se confirma facilmente dado que, mesmo no bloco em que se efetuou a troca das telhas no prédio da APS o problema persiste. (foto 31)

foto 31 - vista dos telhados - 1 bloco do ,prédio da APS com telhas novas

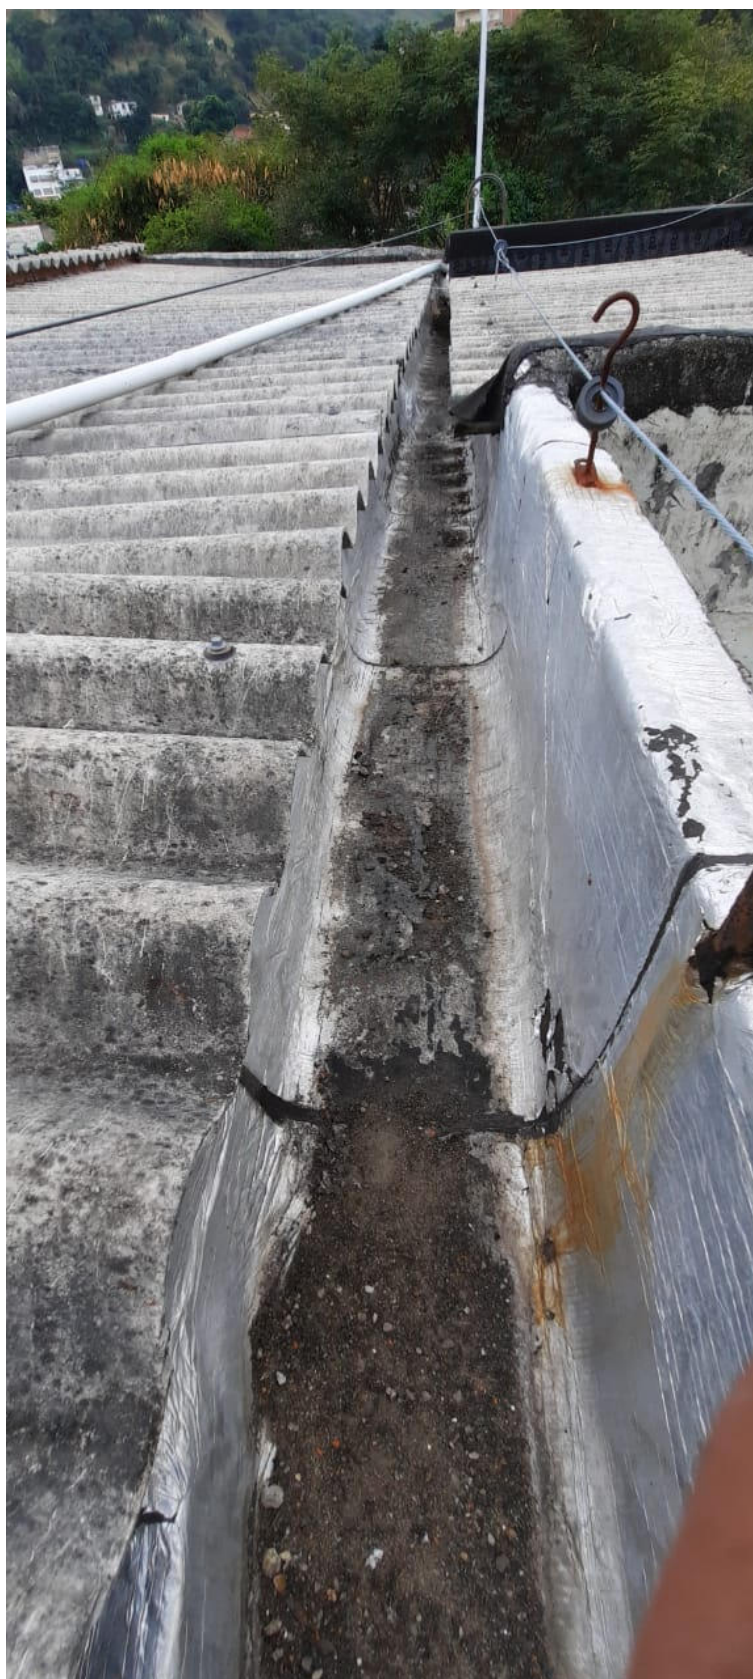
foto 34 - detalhe das telhas rentes a calha, falhas na impermeabilização, na vedação e no caimento formando pontos de acumulação.

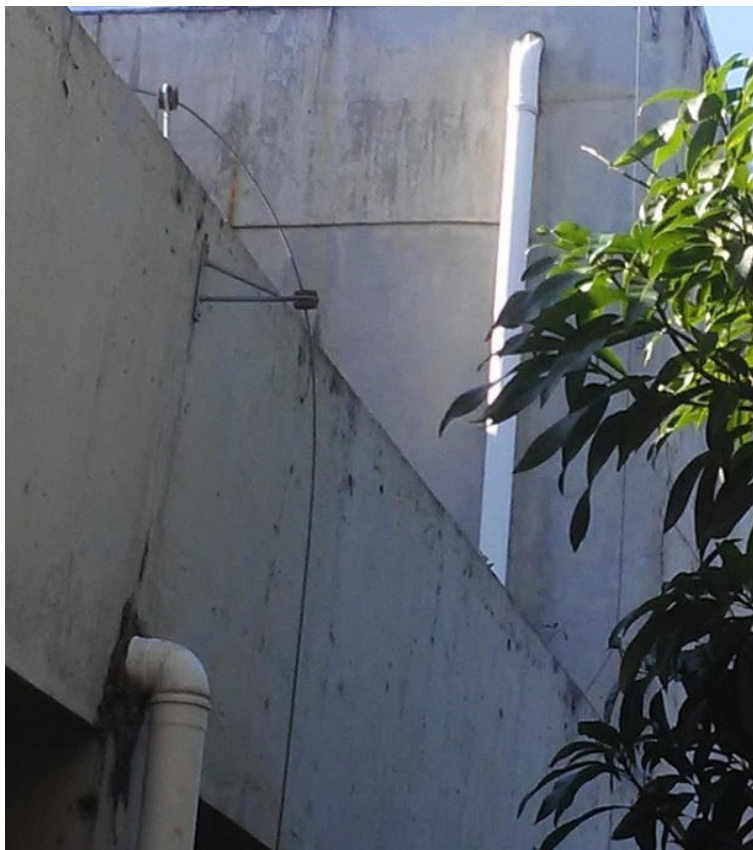
De perto, ainda se observam vários outros erros construtivos que possibilitam a ocorrência de infiltração. Todas as calhas são muito estreitas, rasas e o caimento é insuficiente e os elementos de vedação da cumeeira são curtos e como não se encaixam perfeitamente nas telhas, a água, durante as chuvas, observa-se ainda que foram utilizados tipos diferentes de telhas e que muitas telhas estão apresentando deformações, aumentando o afastamento nos encontros. Só é possível acessar todas as calhas e os para-raios, para se efetuar limpeza ou manutenção, caminhando sobre o telhado, o que certamente deve estar proibido. Algumas telhas terminam rentes às calhas e as impermeabilizações necessitam de reparos, principalmente próximo aos pontos de captação e condução para o sistema de esgoto. Existem ligações, sem as conexões, onde os elementos foram simplesmente aquecidos e deformados. (foto 35)

foto 35 - trecho de captação mal executado, com o aquecimento e a deformação do tubo e infiltração junto a captação.

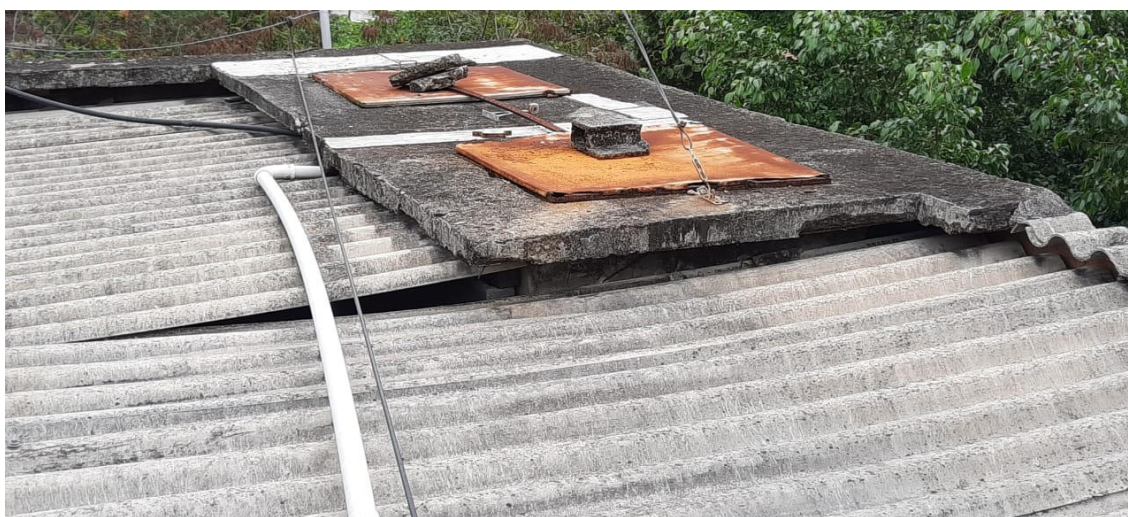
Observa-se também, trechos com aberturas laterais, tampas metálicas dos reservatórios totalmente oxidadas e soltas e as lajes de concreto armado deteriorando. (foto 36)

foto 36 - falha na vedação entre o telhado e o reservatório, tampas enferrujadas e soltas e a deterioração da laje do reservatório.

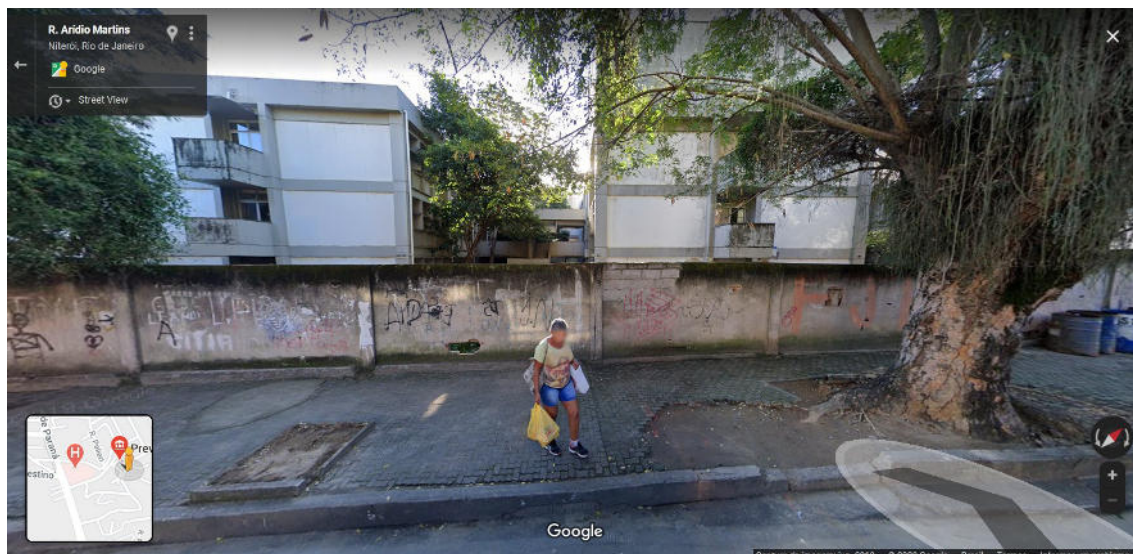
foto 37 - Fundos do prédio da APS voltado para Rua Arídio Martins, onde se verifica esquadrias sem vidro, danos no revestimento da calçada e buraco na base do muro.

- substituir os trechos das tubulações hidráulicas que já se encontram com vazamentos.
    - realizar manutenção corretiva no muro do entorno e no calçamento, fechando os buracos existentes.

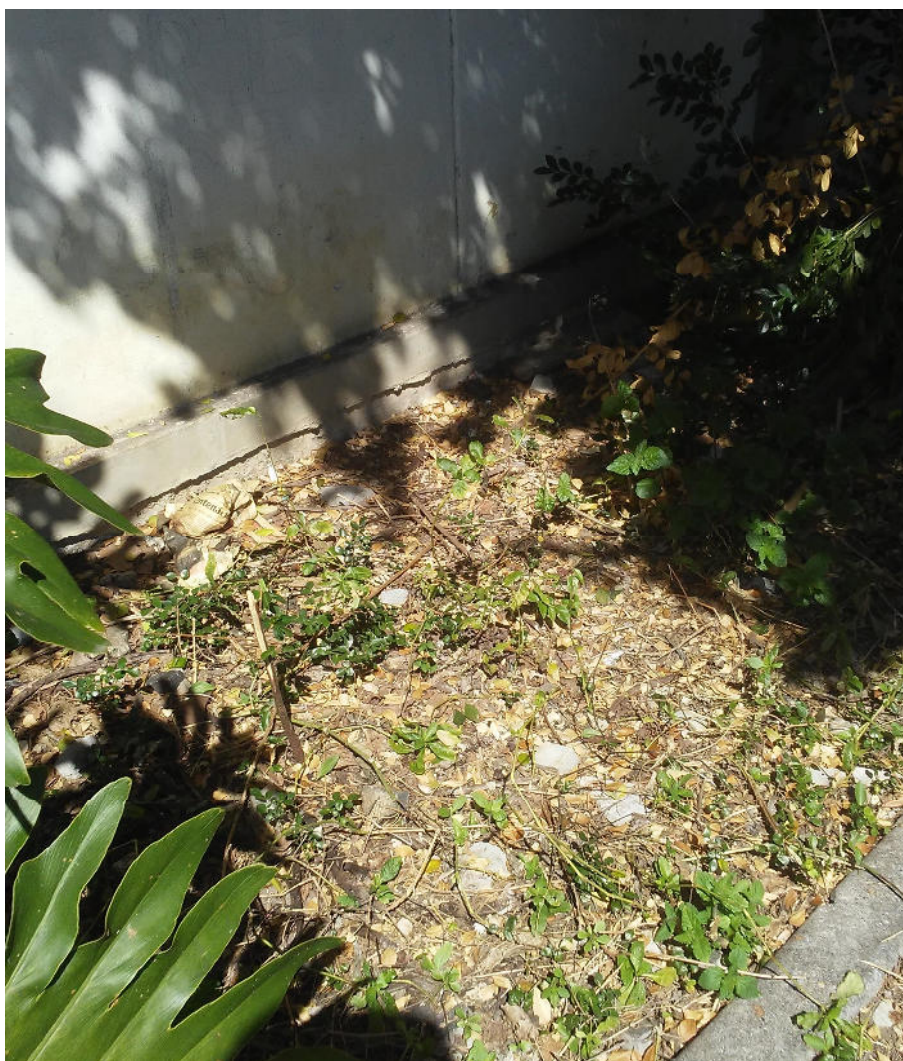
Os danos no muro se devem a falta de manutenção e da impossibilidade de se impedir o acesso dos delinquentes ao local para realizarem atividades ilegais. Do mesmo modo, é praticamente impossível manter o local limpo, o que propicia a proliferação de carrapatos, pulgas, ratos, morcegos, vetores de várias doenças. A colônia de morcegos é o mais preocupante, pois as salas junto e sob o anfiteatro formam uma grande caverna. Esses são mamíferos que estão protegidos por lei. Os danos na calçada são decorrentes da elevação das raízes das árvores e do acúmulo de água da chuva. Nos trechos baixos das ruas, onde os bueiros estão entupidos, a água se acumula. As rachaduras no piso do 1º pavimento do Arquivo se deve a falta de interligação deste com a infraestrutura da edificação e do posterior adensamento do solo. Não se observa nenhuma trinca em toda a superestrutura, no entorno e na rampa, que foram executados diretamente sobre o terreno. Se observa o distanciamento uniforme dos acabamentos externos. (fotos 10 e 38)

O afundamento do terreno devido a falta de aterro certamente ocasionou também o rompimento das tubulações de esgoto, e isso pode ocasionar recalque e danos estruturais. Os danos ao forro de gesso são decorrentes da percolação da água acumulada nas lajes que escorrem pelos encontros com as paredes, pela caixa de luz e nas interseções das tubulações, e por isso os danos são localizados nestes pontos, e não por todo o forro. Acreditamos que não deve se propagar.

foto 38 - afundamento do terreno em volta do prédio do Arquivo
